INFORME DELS TREBALLS DE DOCUMENTACIÓ  
I SEGUIMENT D'OBRA REALITZATS  
A LA MASIA DE CAN BASTE  
(Sta Eulàlia de Vilapicina, Barcelona)

MAIG-JULIOL de 1991

**INTERVENCIO ARQUEOLOGICA A LA MASIA DE CAN BASTE ( Sta Eulàlia  
de Vilapicina ). INFORME DELS TREBALLS DE DOCUMENTACIO  
I SEGUIMENT D'OBRA**

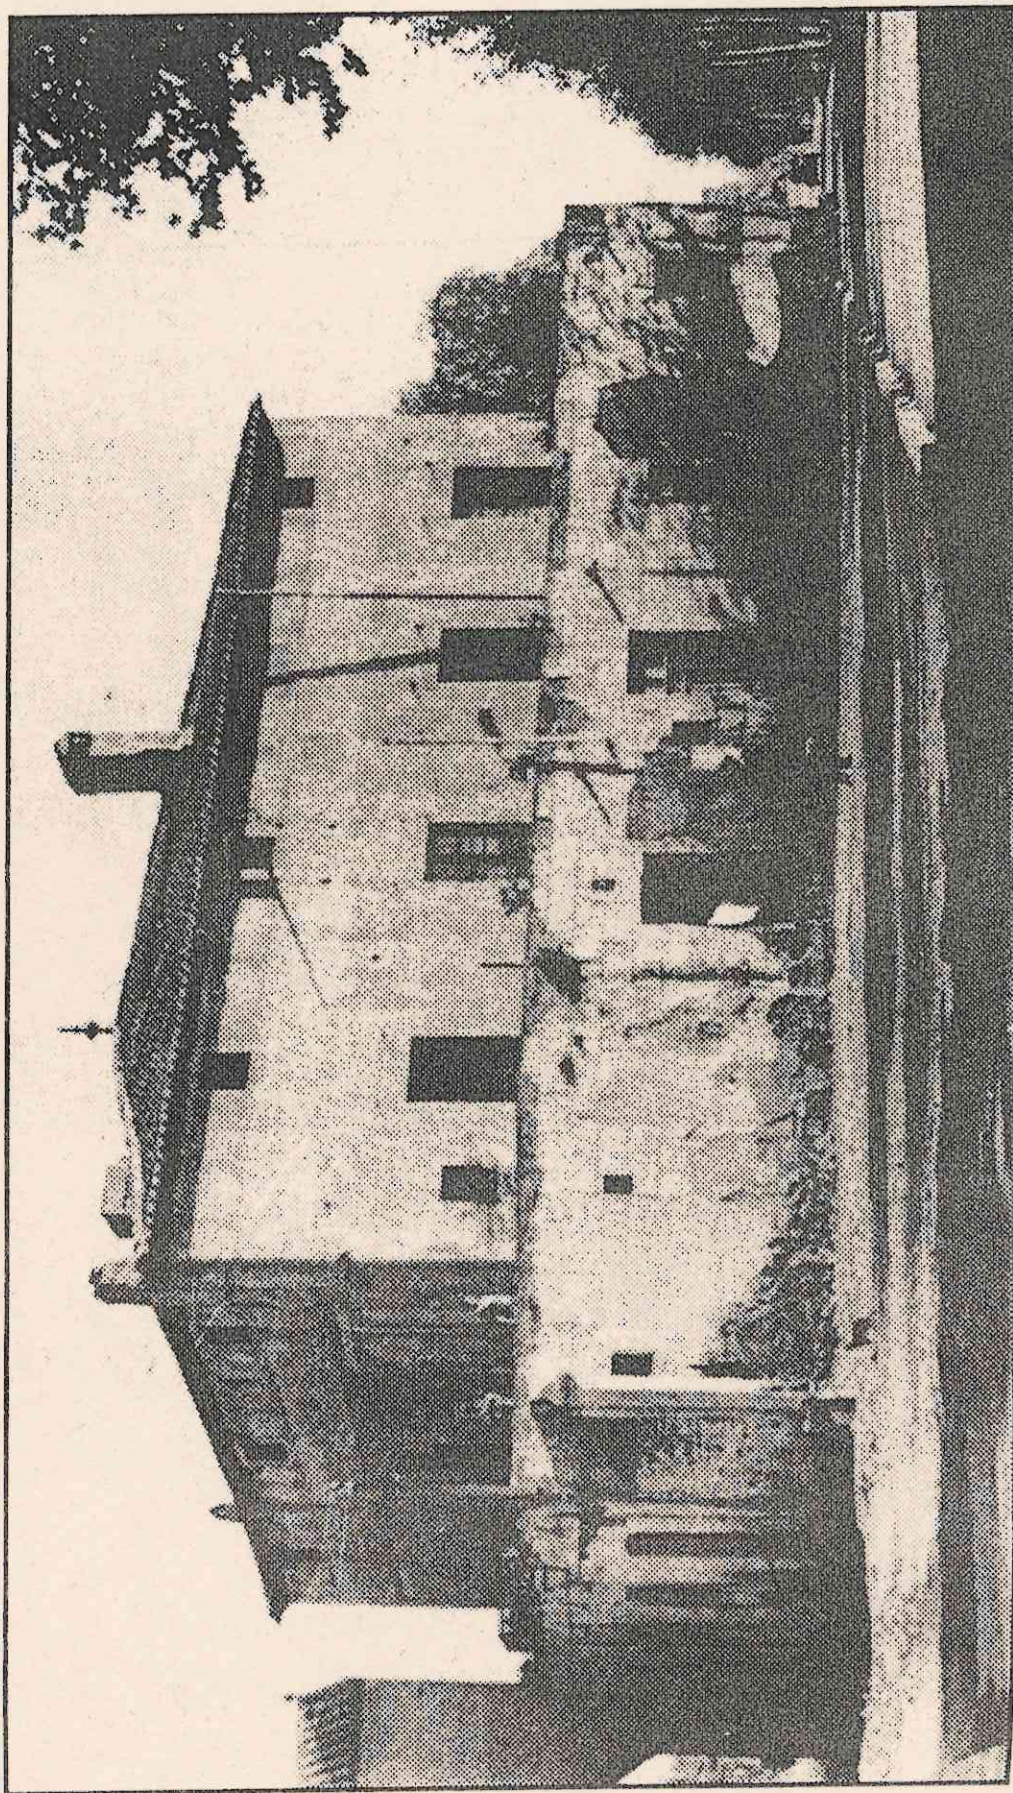
FOTOG. 1

1.- Can Basté als anys 30, vista des de l'actual cantonada C/Amilcar i C/ Vilapicina. Val la pena observar l'alineació de l'edifici respecte el Passeig de Fabra i Puig, i la vista general del cos perimetral adossat a la planta baixa. Extret de DIEZ ( 1986 ).....p.3

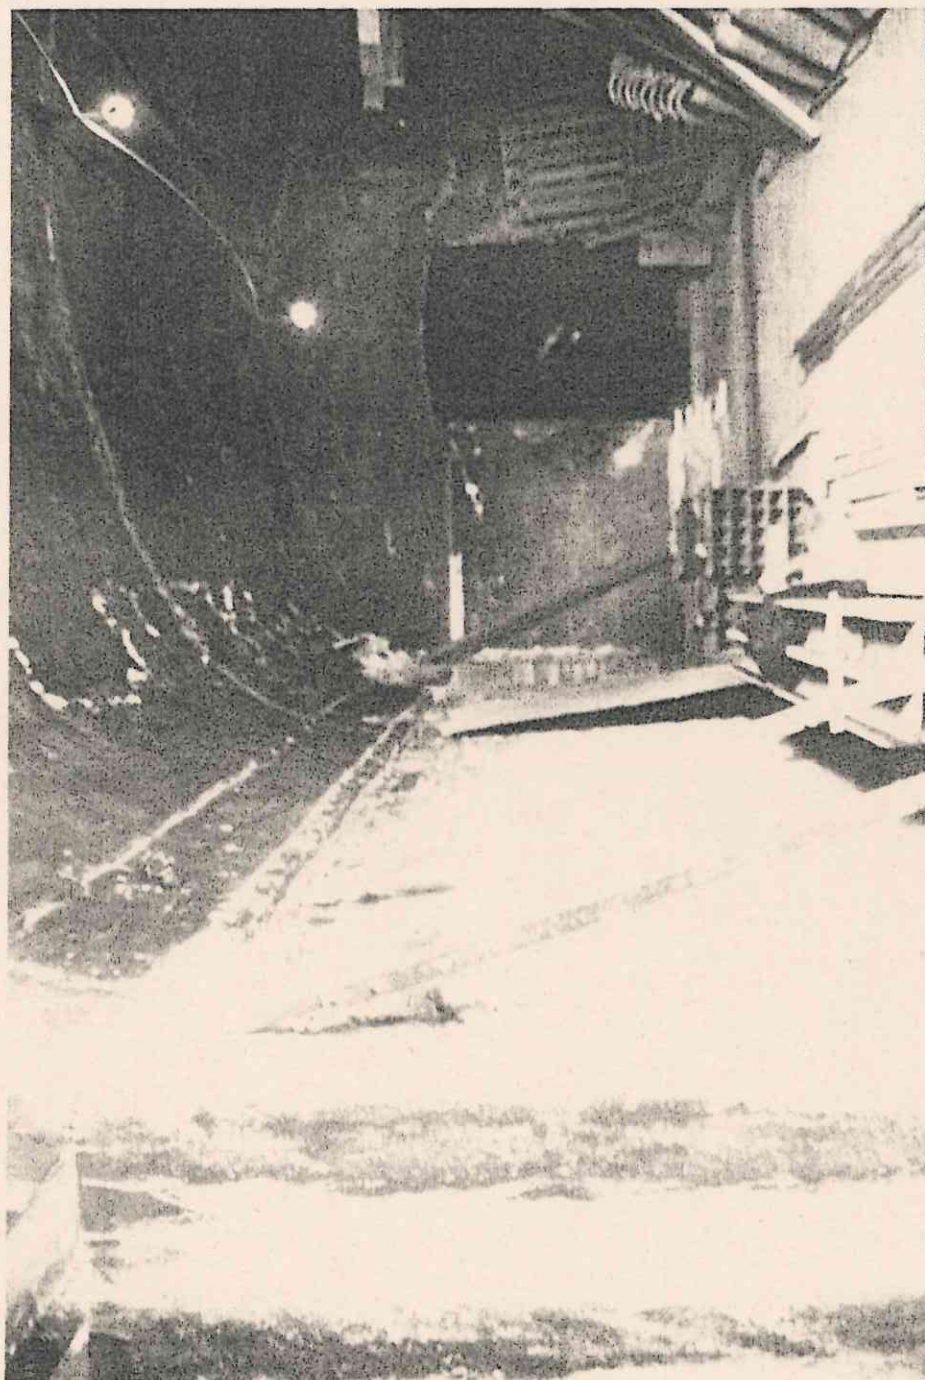
FOTOG. 2

2.- Vista de la nau principal de la planta baixa,. En el centre s'aprecia la porta del celler. Observi's el sistema de volta de canó. ( CB/132, efectuada el 23/V).....p.5

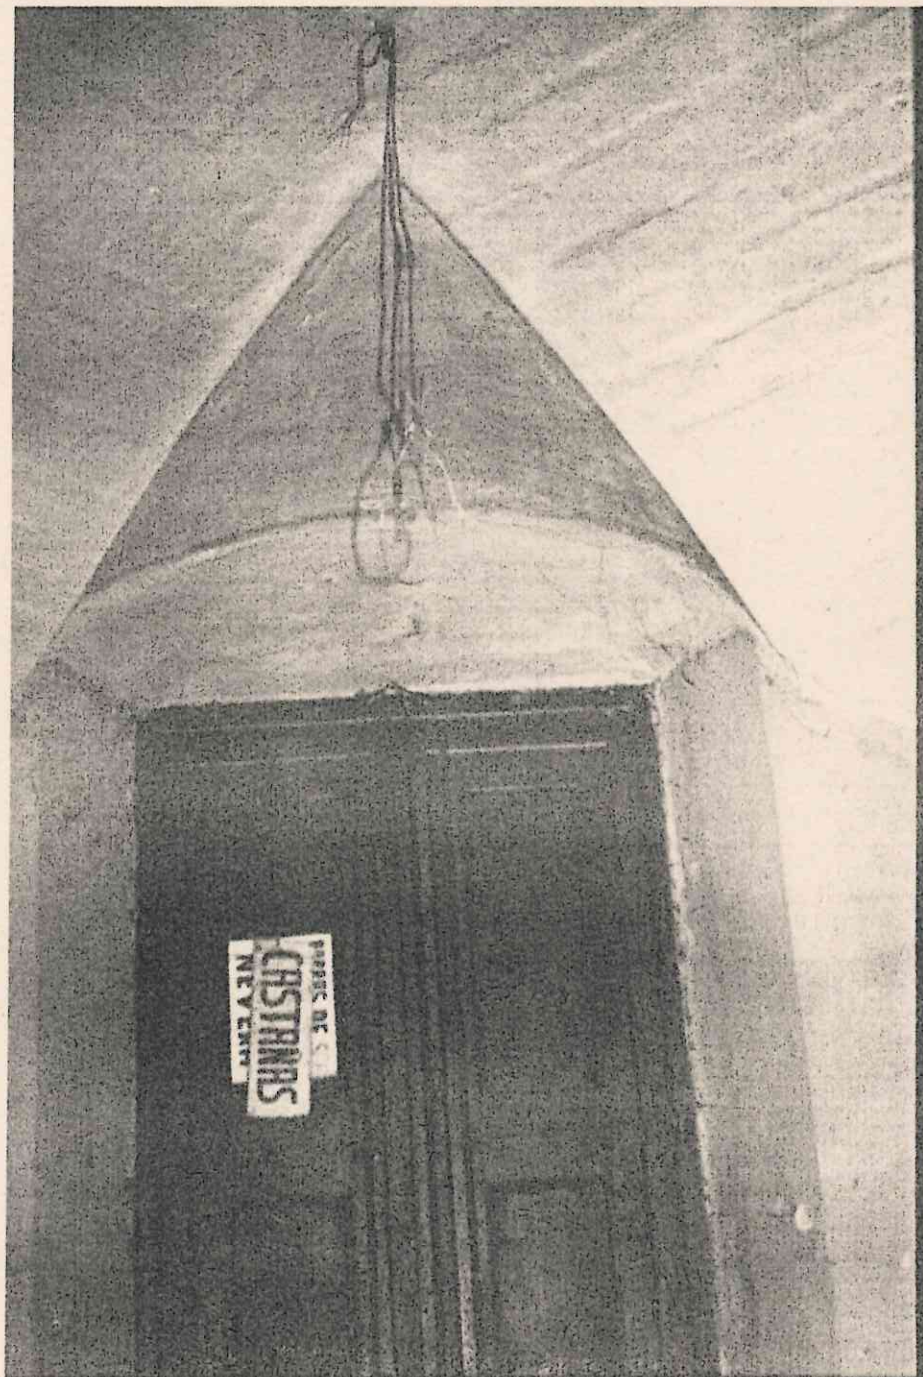
FOTOG. 3

3.- Sistema de volta de mocador d'una de les finestres de la façana principal. (CB/175, efectuada el 30/V).....p.6

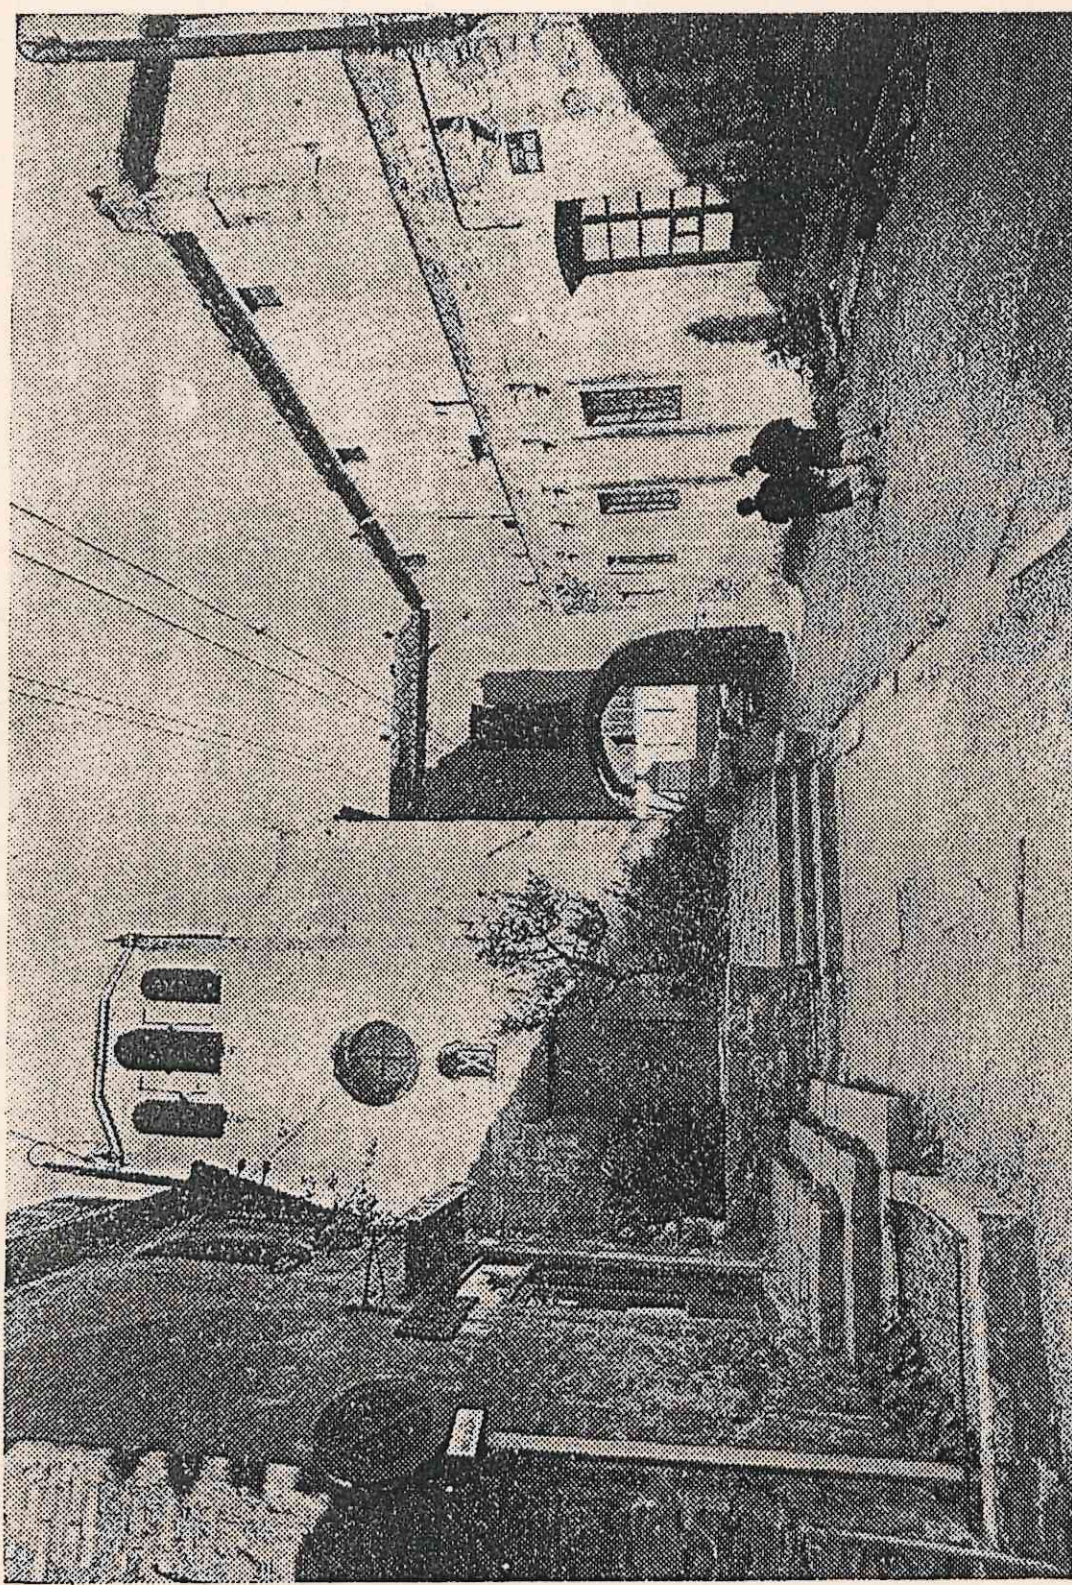
FOTOG. 4

30. La placeta de l'antiga església avui absolutament marginada, quel·com que cal salvar. És el nucli més antic de Santa Eulàlia de Vilapiscina. (Foto Pepe Encinas.)

4.- Vista de la plaça que es conformava a principis dels anys 70 entre Can Basté i l'església de Santa Eulàlia amb el C/Pere d'Artès. Dona una visió de com s'unia l'església al mas a través de la galeria. Extret de FABRE-HUERTAS (1976) p.198.....p.10

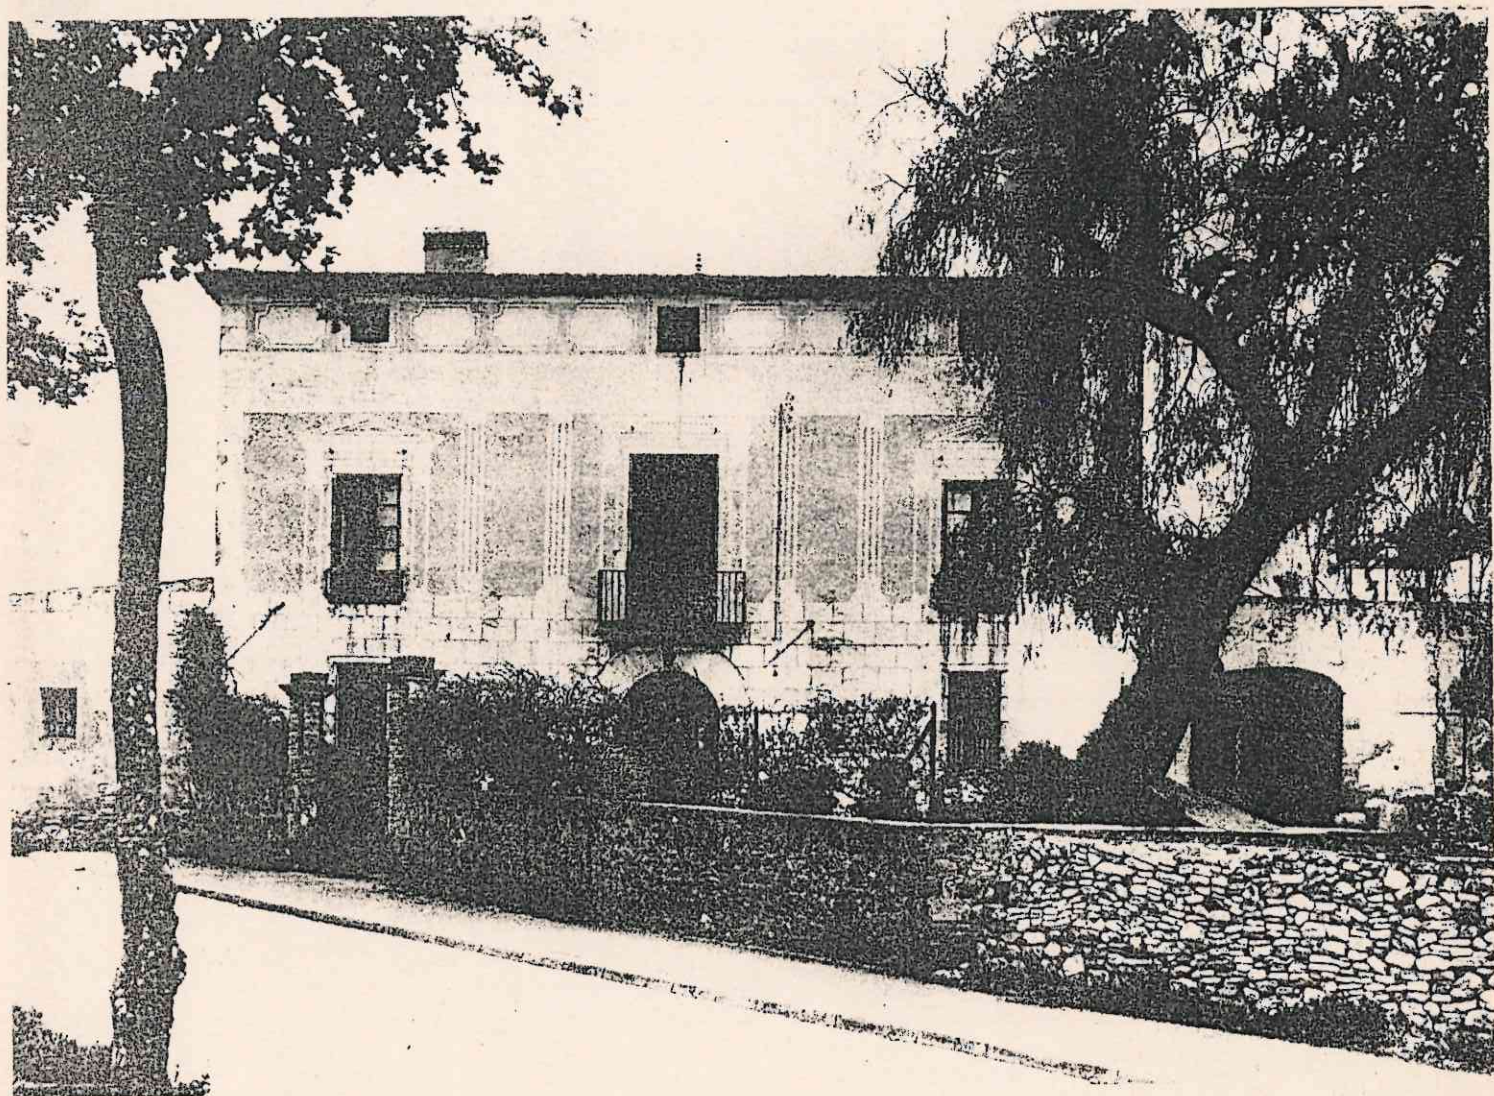
FOTOG. 5

5.- Fotografia de la façana principal en la que es veu amb nitidesa el programa gràfic d'esgrafiats, així com el jardí de davant amb tanca de la fase d'urbanització del Passeig de Fabra i Puig. Es el document a on millor s'aprecia el tancament del cos perimetral, sense portes a aquesta façana, i com s'ajuste en angle a la façana principal, així com s'aprecia l'entrada a la nau lateral oposada amb entrada de carros.  
( Extret del Catàleg de Patrimoni Històric-Monumental de Barcelona, 1988, p.390 ).....p.11

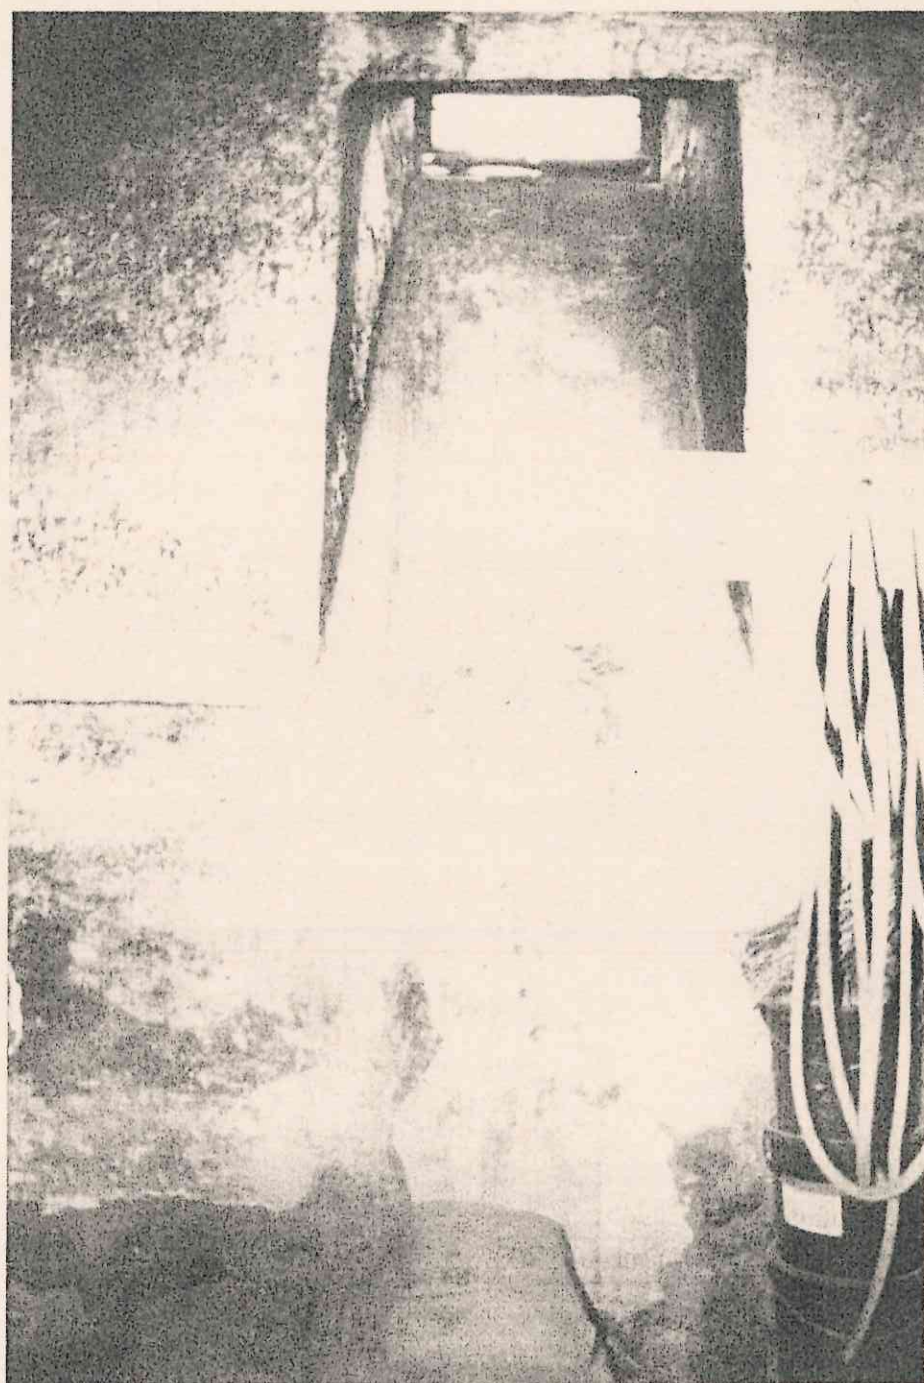
FOTOG. 6

6.- Finestra amb rampa cap a l'habitació del cantó de la cuina, i amb sortida a la terrassa-sostre del cos perimetral. Nosaltres la hem interpretat com una carbonera. ( CB/280, efectuada el 31/V ).....p.14

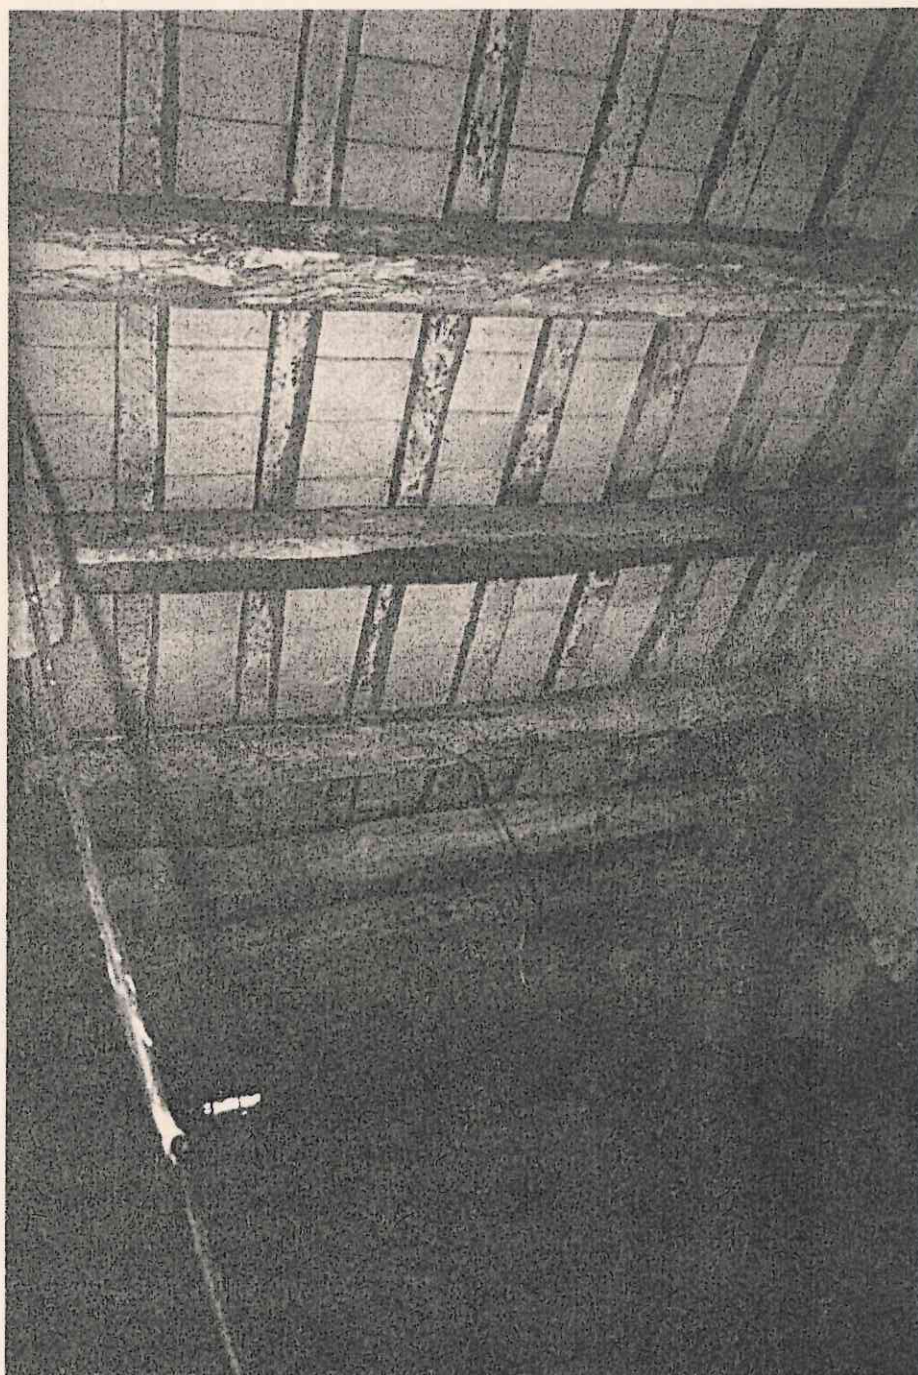
FOTOG. 7

7.- Sostre de l'habitació afegida en amortitzar el primer forat d'escala, amb detall del sistema d'embigat, únic a la casa i totalment diferent al sistema de la primera planta i suposem que de la segona. ( CB/149, efectuada el 30/V ).....p.15

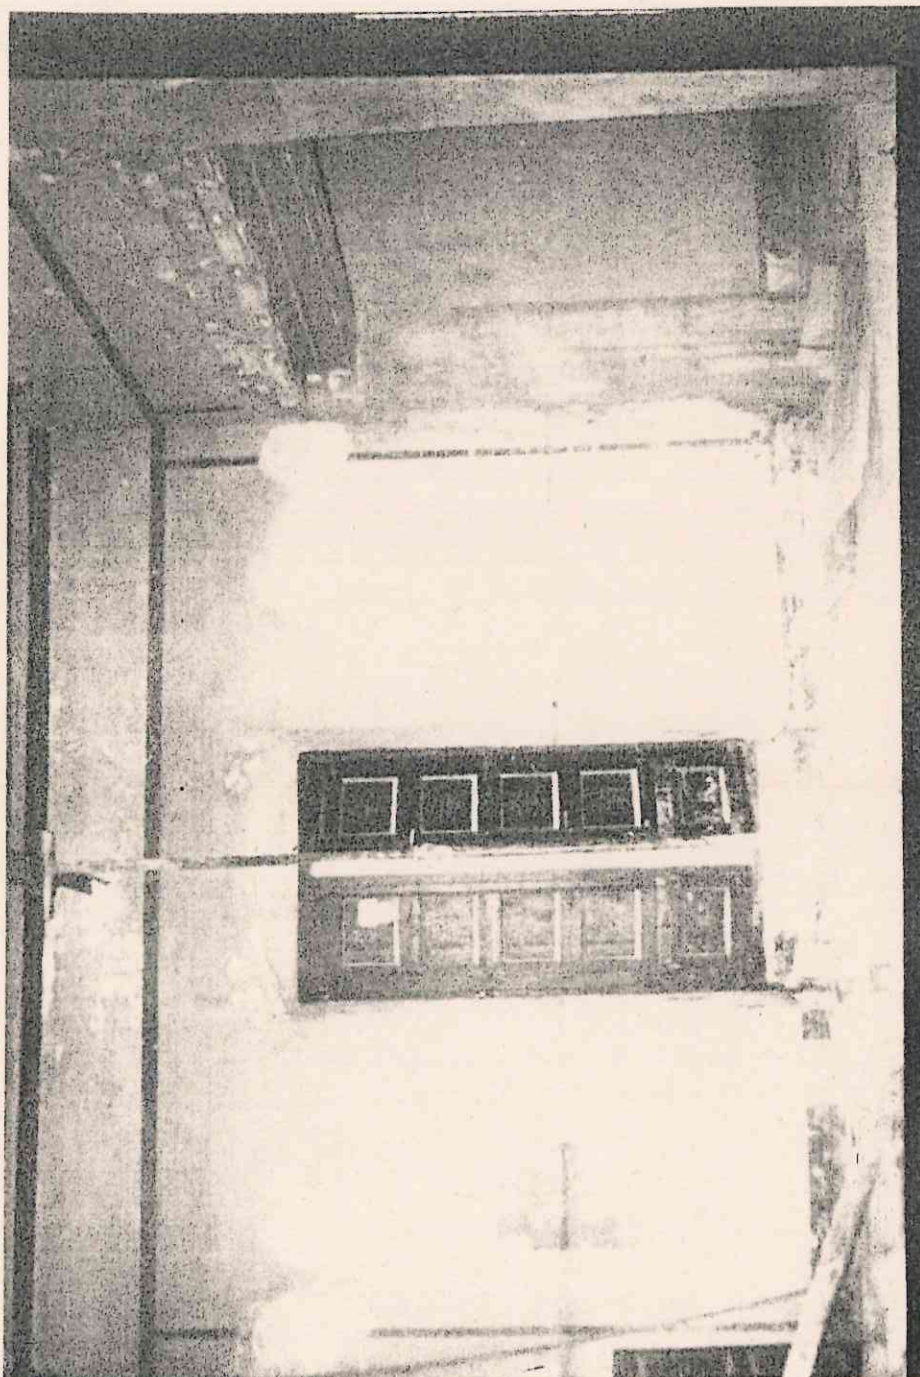
FOTOG. 8

Des de l'escala a mà esquerra s'accedeix a la nau més propera a l'actual Mercat. Aquesta sala era en el moment de començar el seguiment la més vistosa, amb una sèrie de decoracions d'aire modernista, mènsules dorades, les bigues pintades de marró fosc i els porticons de les finestres amb decoracions florals daurades que han estat destruïdes en la reforma ( **fotog. 8** ).

8.- Porticons de la balconera lateral de l'habitació amb decoració modernista . A les motllures tenen motius de gerres frutals en daurat. ( CB/268, efectuada el 31/V ).....p.19

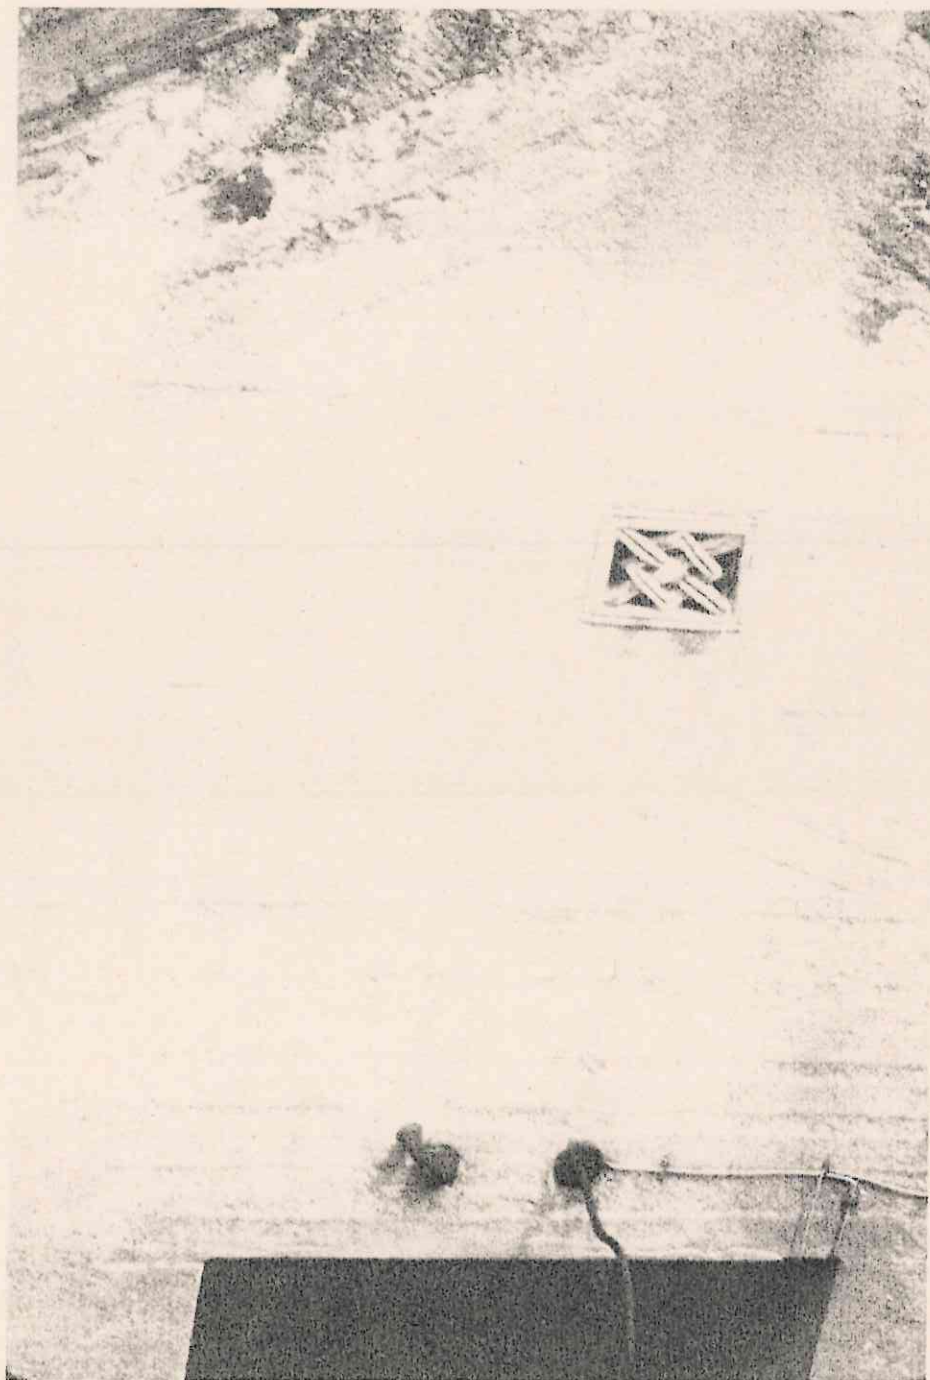
FOTOG. 10

10.- Detall dels esgrafiats de la balconada en la seva cara de connexió a l'església de Santa Eulàlia. Els motius corresponen als de la franja de la primera planta de la masia. (CB/54, efectuada el 17/V).....p. 25

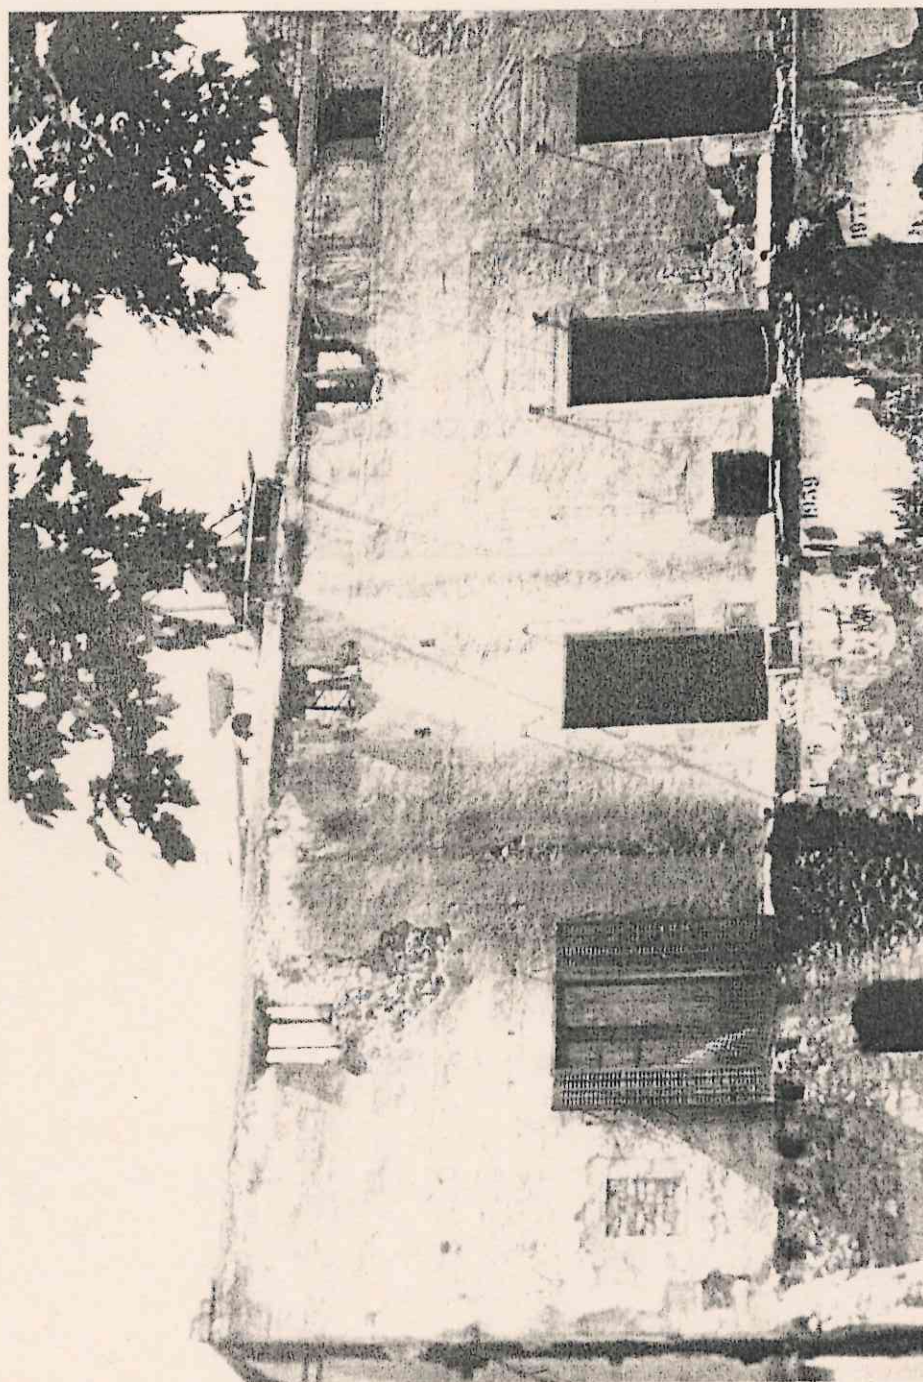
FOTOG. 11

Quan el personal del nostre Servei va iniciar els necessaris treballs de documentació, la taulada ja havia estat desmuntada, **(Veure fotog. 11)** així com la part més alta de les parets del segon pis, amb molts envans ja enrunats i els murs mestres de tapial escapçats en un metre aproximadament.

11.- Vista de la façana de Can Basté des de la cantonada del C/ Amílcar-C/ Vilapicina. Es pot apreciar lleugerament l'esgrafiats, així com en comparació a la fot.1 la part estreta del sostre i la façana del cos quadrangular de la masia a l'altura de la planta baixa, un cop extret el cos perimetral. (CB/75, efectuada el 21/V).....p.27

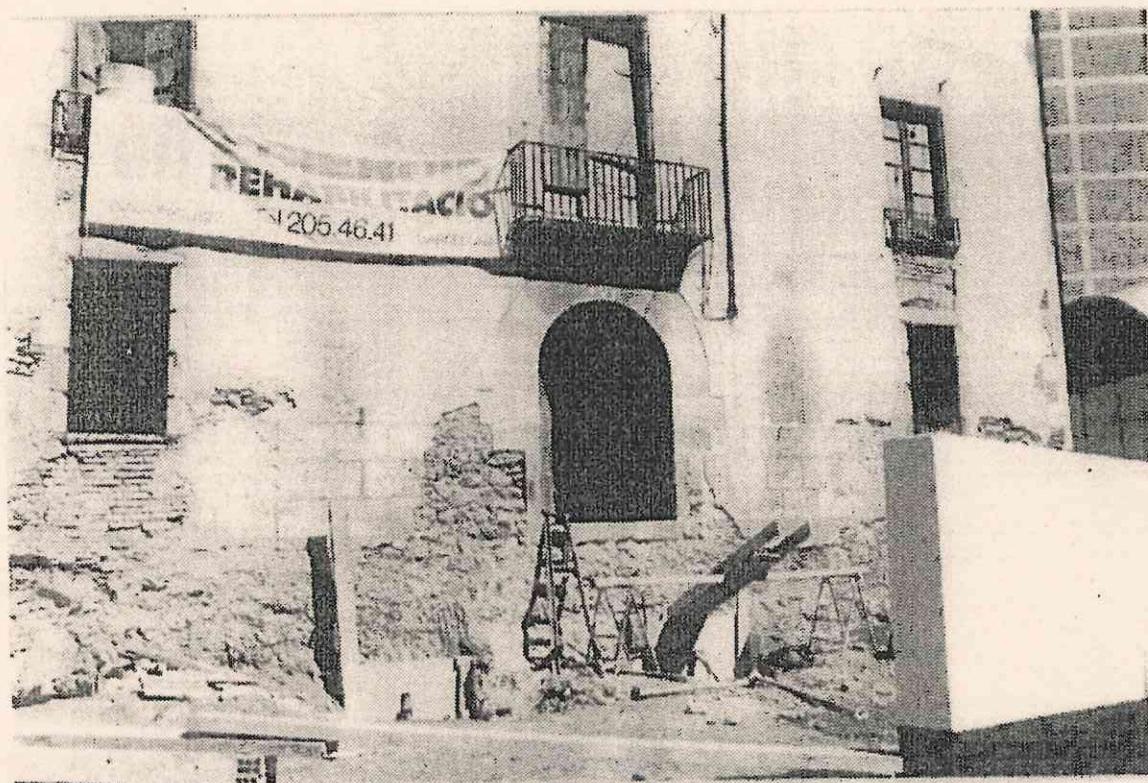
FOTOG. 12

12.- Façana principal en la planta baixa amb les rases de fonamentació ja efectuades. Es pot veure el rebaix del terreny original i l'extracció dels graons de l'escala de la porta principal. La raó d'això és que en el nou projecte havia un canvi de façana principal i s'inutilitzava aquesta cara, tot i que l'edifici estava condicionat originalment per aquesta orientació. Efectuada a principis de juliol de 1991.....p.30

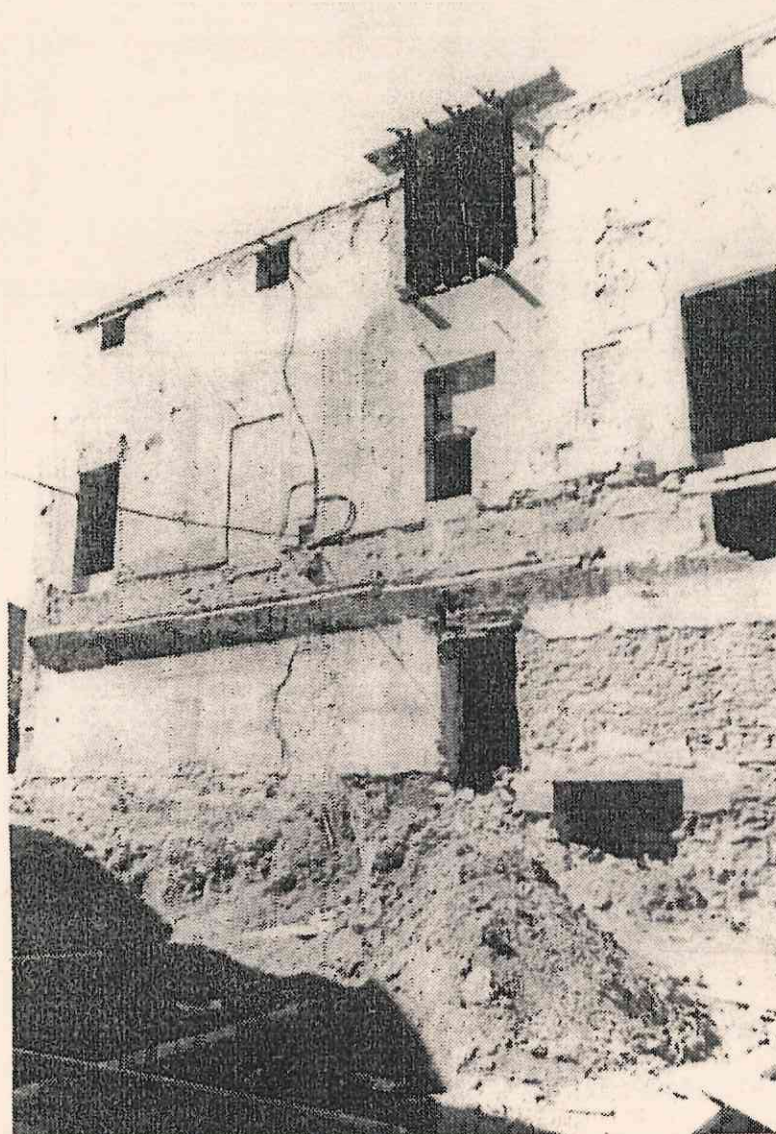
FOTOG. 13

13.- Façana que actualment dona al mercat de la Mare de Deu de la Mercè en procés de reforma, ja enderrocada la part del cos perimetral que funcionava com a cort, un cop efectuats els fonaments del cos anexe del nou projecte. Principis de juliol de 1991.....p.30

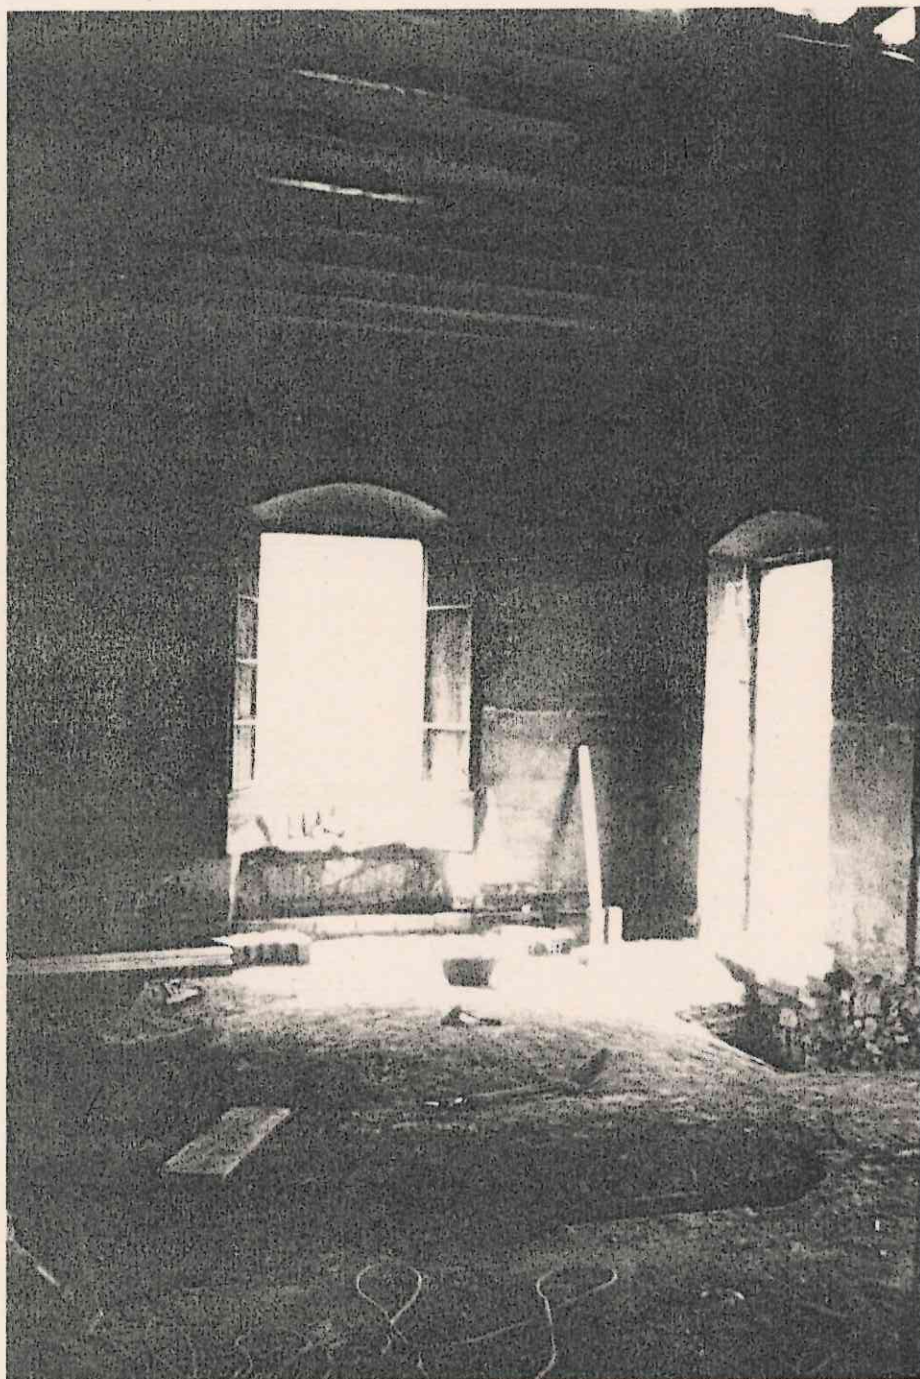
FOTOG. 14

14.- Sala lateral primera planta un cop buidats els carcanyols. Al mig de la fotografia s'aprecia l'altra balconera lateral ( la seva simètrica respecte el balcó central és la de la fotografia 8 ) de la façana principal. Estructures de la volta del sostre de la nau lateral de damunt la cuina. La seva secció és la representada a la figura 1 . ( CB/362, efectuada el 7/VI).....p.32

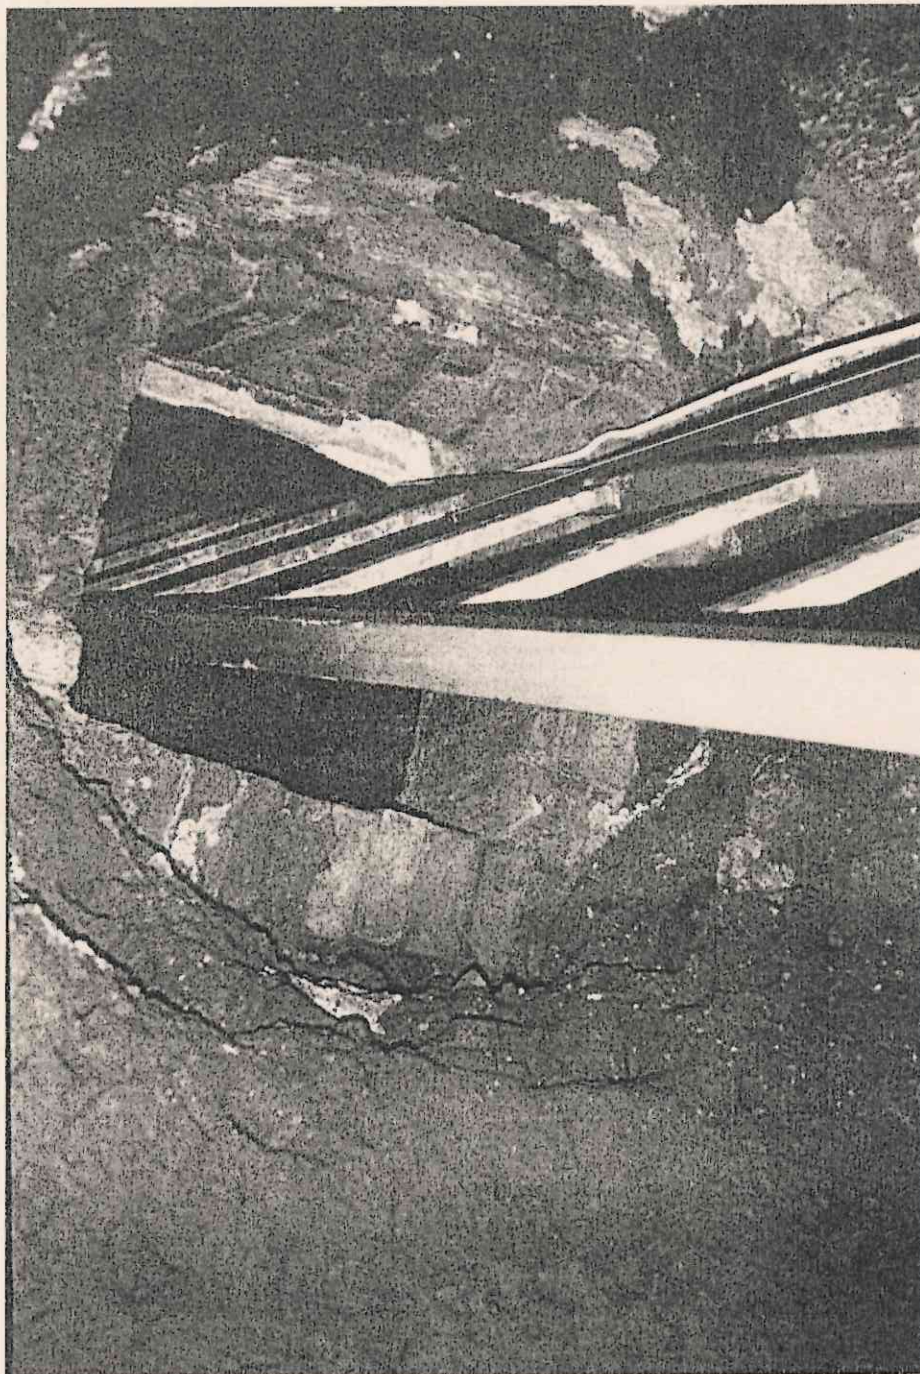
FOTOG. 15

15.- Boca d'obra de la sitja de la nau principal de la planta baixa ( figura 1 ), vista des de l'interior. La factura d'aquesta boca és molt recent , però s'aprecien d'anteriors, així com un estrat de preparació i nivellació o restes de les fases medievals del mas. ( Veure figura 7 ) ( CB/434, efectuada el 5 de juliol ).....p.36

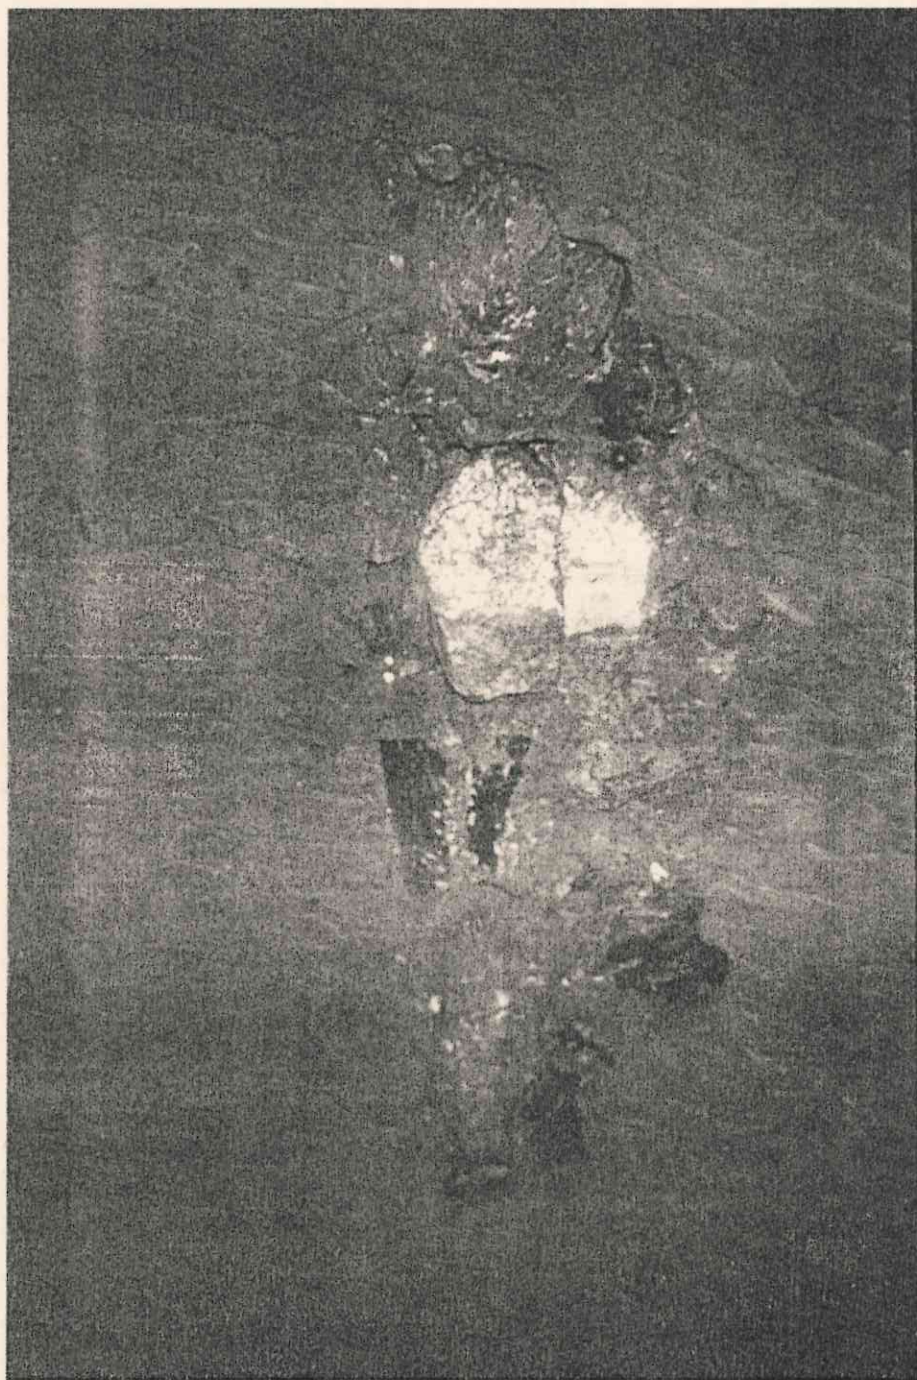
FOTOG. 16

16.- Estructura seccionada que es podia observar en la panxa de la sitja ( Veure figura 7 ). També es poden veure les impropres dels pics en les argiles de la paret que són de l'època original de la seva factura. ( CB/438, efectuada el 5 de juliol ).....p.37
