MEMÒRIA DE LA INTERVENCIÓ
ARQUEOLÒGICA PREVENTIVA EFECTUADA
DEL REFUGI NÚM. 262, A LA PLAÇA DE LAS
NAVAS, POBLE SEC (SANTS-MONTJUÏC)
BARCELONA

Dates de la intervenció: 27 de setembre de 2007

ATICS S.L.

Mataró, maig de 2009

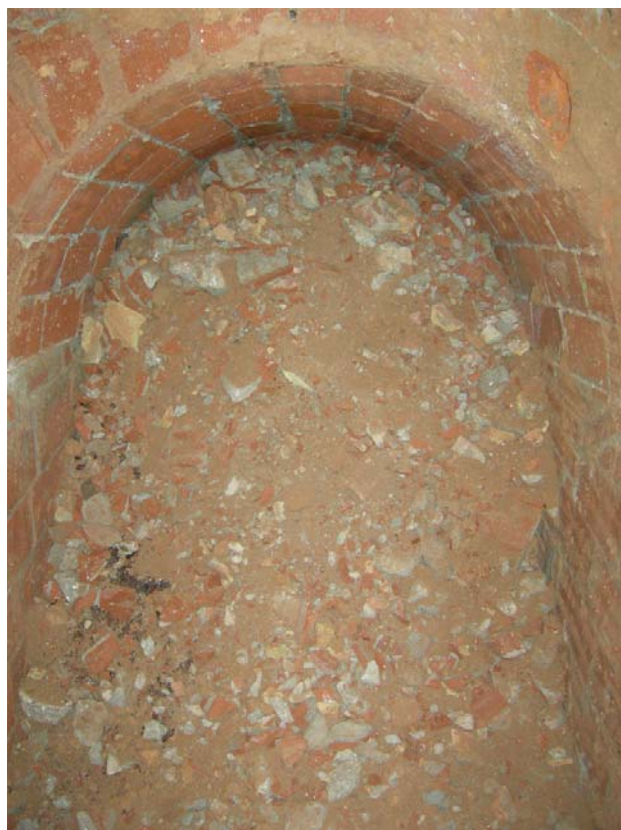
Durant el sóndeig, es documenta que l'entrada al refugi està reomplerta de runa (**Fotos 23-24-25**). La terra que obstruïa aquesta entrada va ser extreta manualment. Una vegada desenrunat l'accés, van aparèixer tres trams d'escales en direcció W, amb una seqüència de 13 graons seguits d'un replà. Després del darrer replà, hi ha un gir a la dreta, i apareix un envà (a uns 15 m.s.n.m), constatant que es tractava d'una obra robusta i perfectament conservada (60 cm de gruix), que segellava hermèticament l'interior del refugi. Aquest mur estava construït amb dues parets de maons i es va farcir de runa el buit entre ambdues (**Fotos 26-27**).

FOTO 23: Entrada 2: Reompliment escales

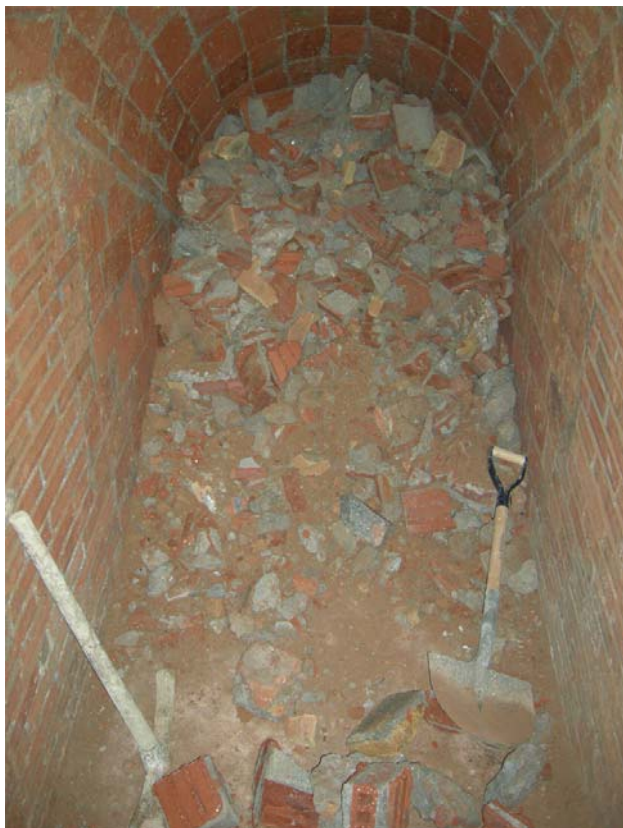
FOTO 24: Entrada 2: Interior accés. Runa

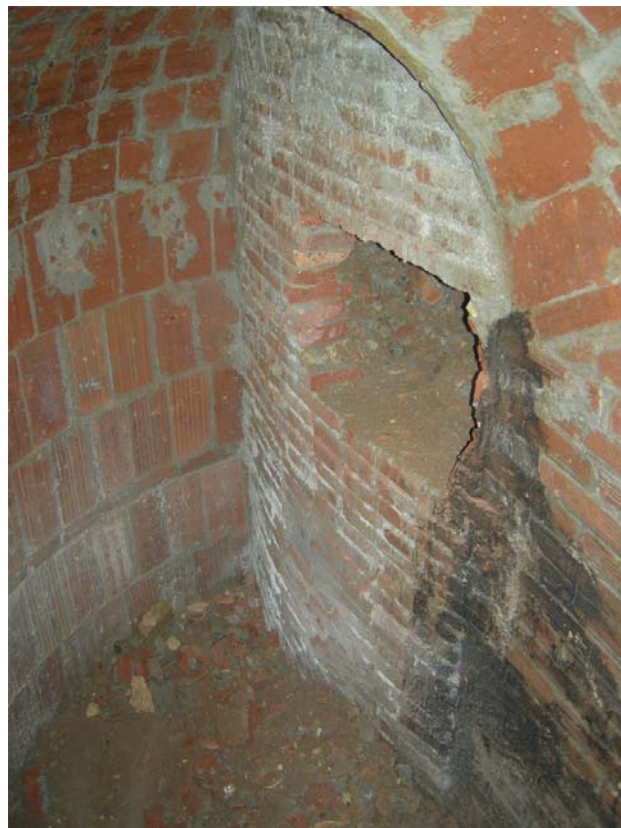
FOTO 25: Entrada 2: Interior accés. Runa

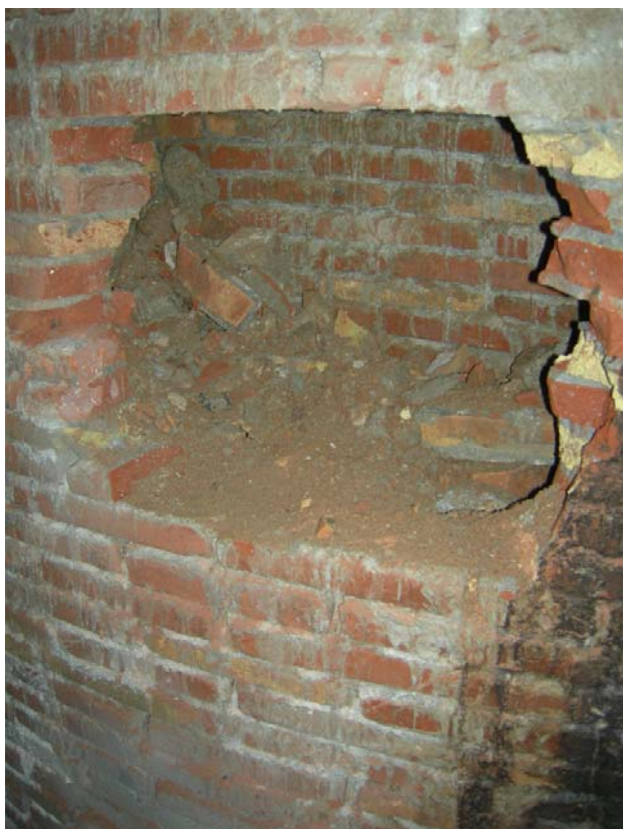
FOTO 26: Entrada 2: Tapia

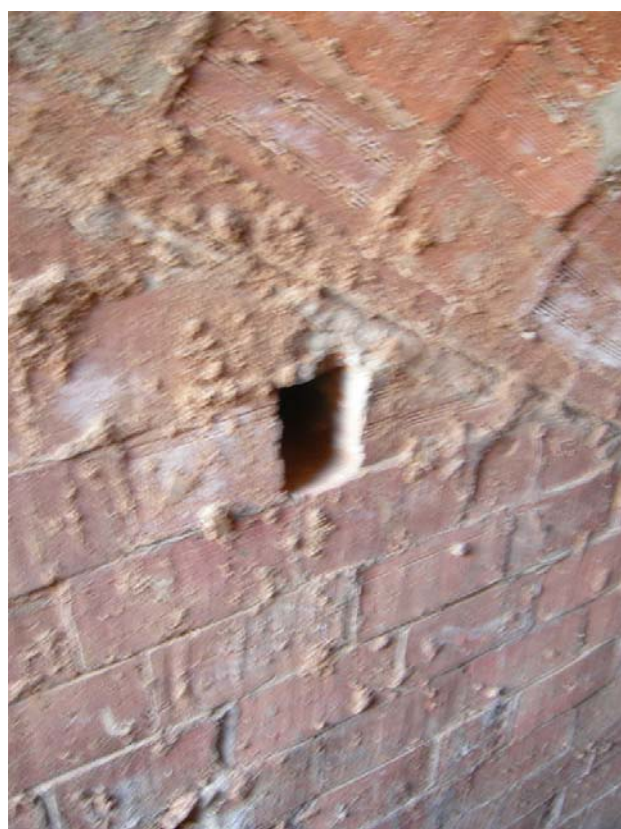
FOTO 27: Entrada 2: Detall reompliment tapia

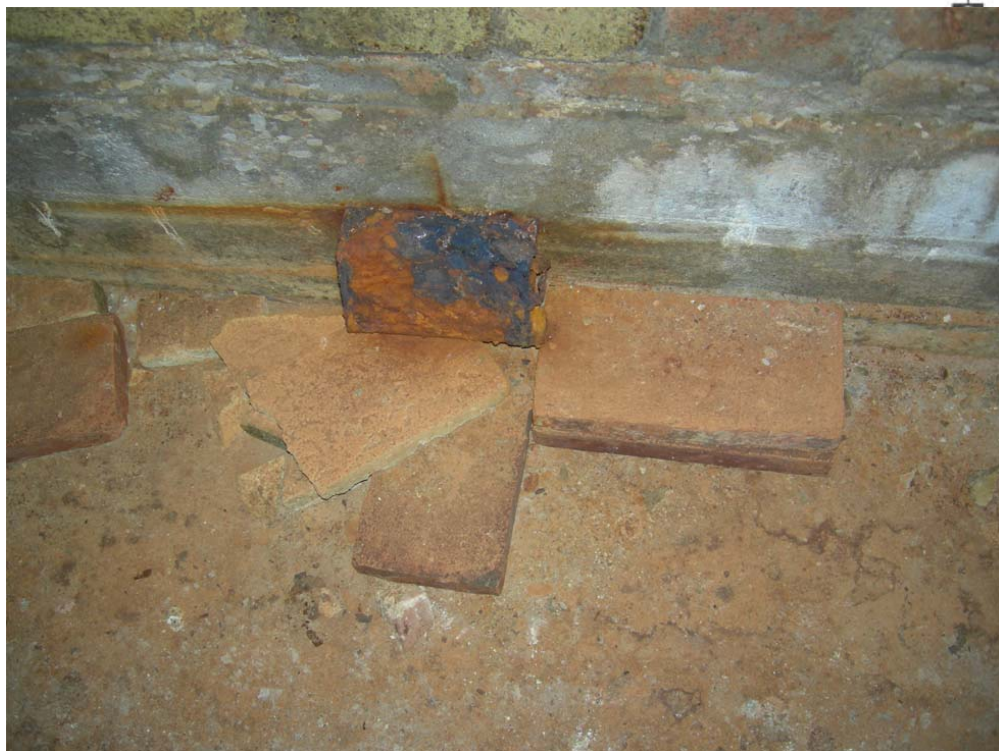
FOTO 33: Tram 7. Estructura precària plec de llibres

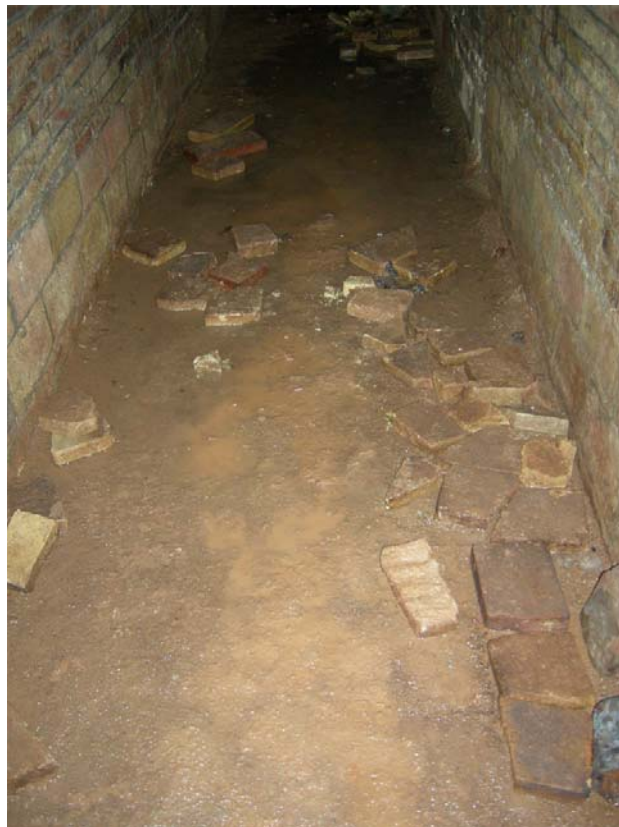
FOTO 64: Tram 8. Sector inundat pel nivell freàtic

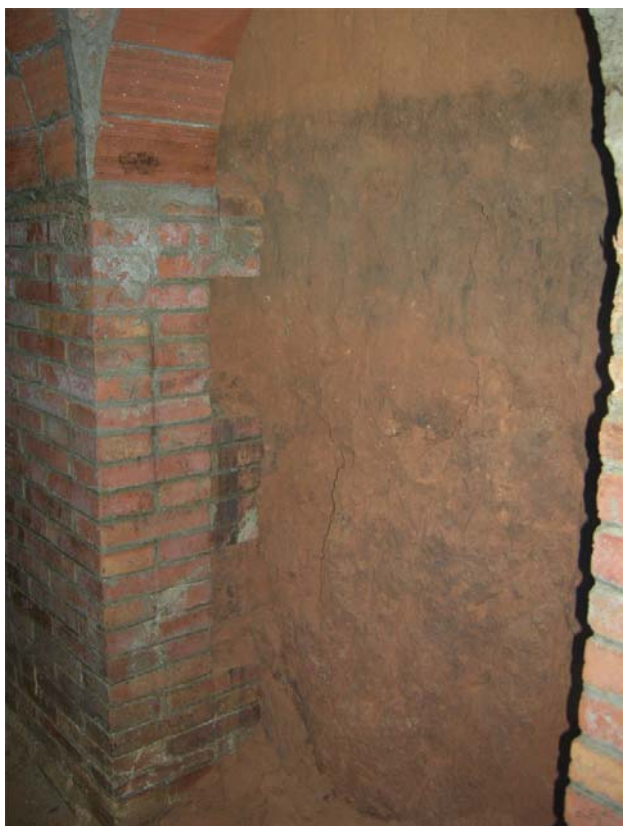
FOTO 65: Tram 8. Sector inundat i material constructiu

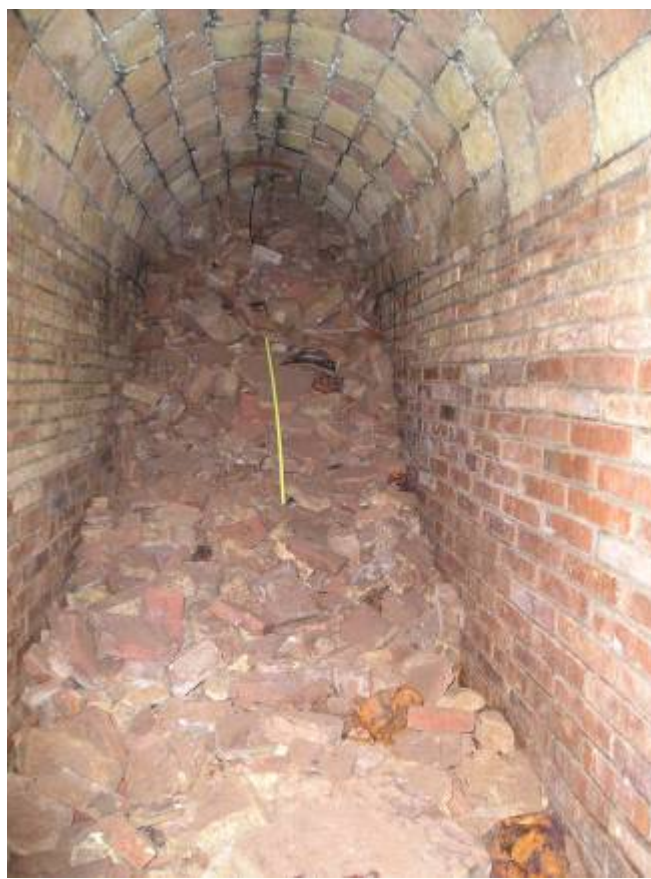
FOTO 70: Tram 6. Enrunament Pou 2

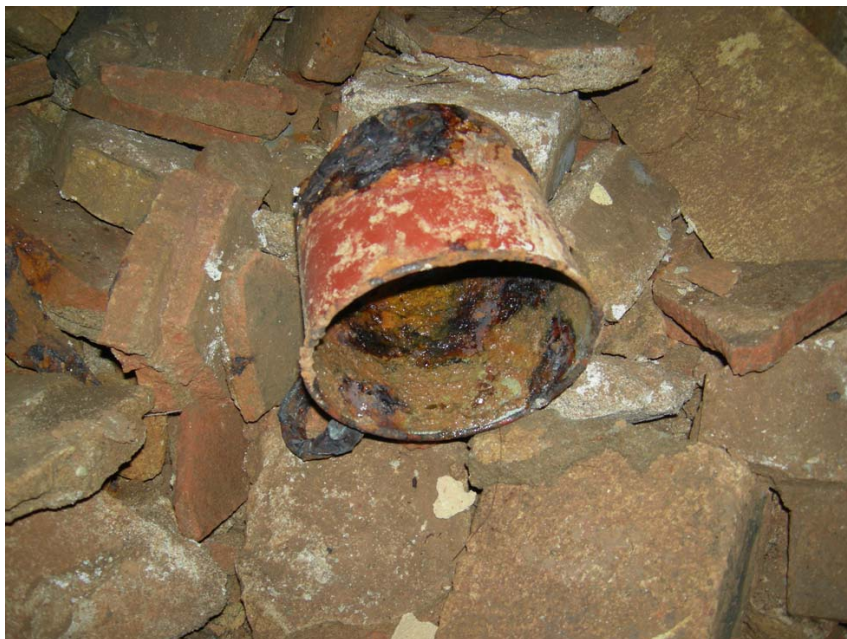
FOTO 71: Tram 8. Enrunament Pou 2

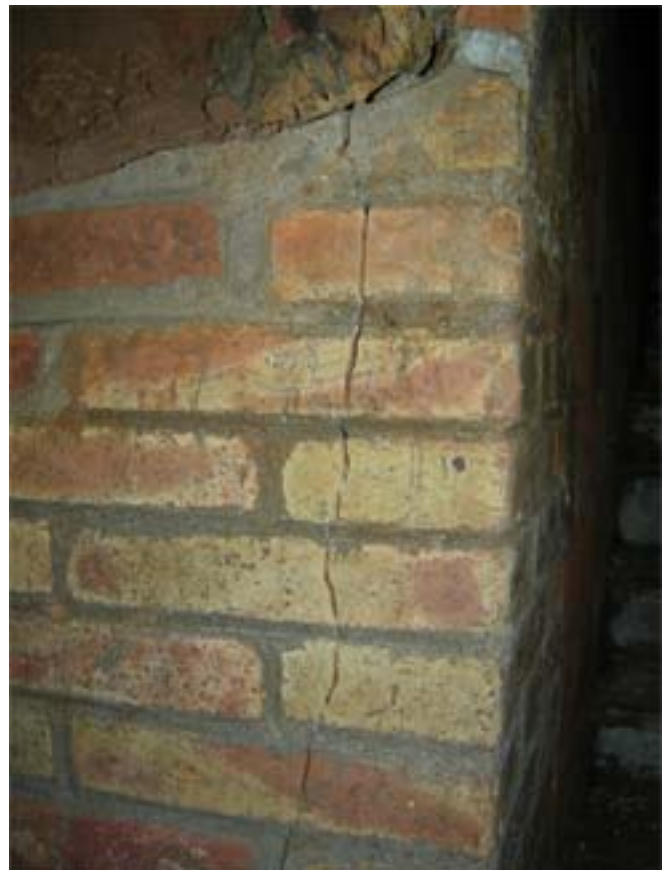
FOTO 101: Entrada 5, esclatxes volta

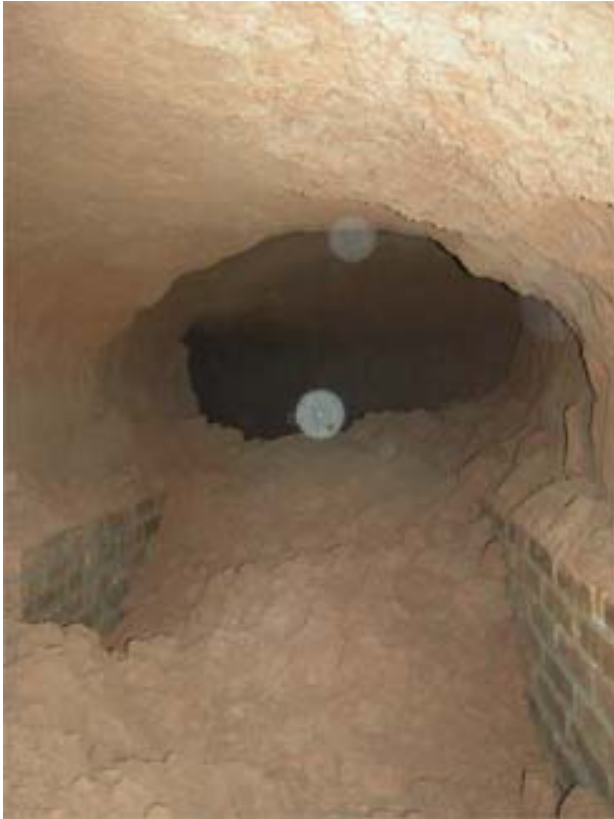
FOTO 102: Entrada 5, esclatxes paret

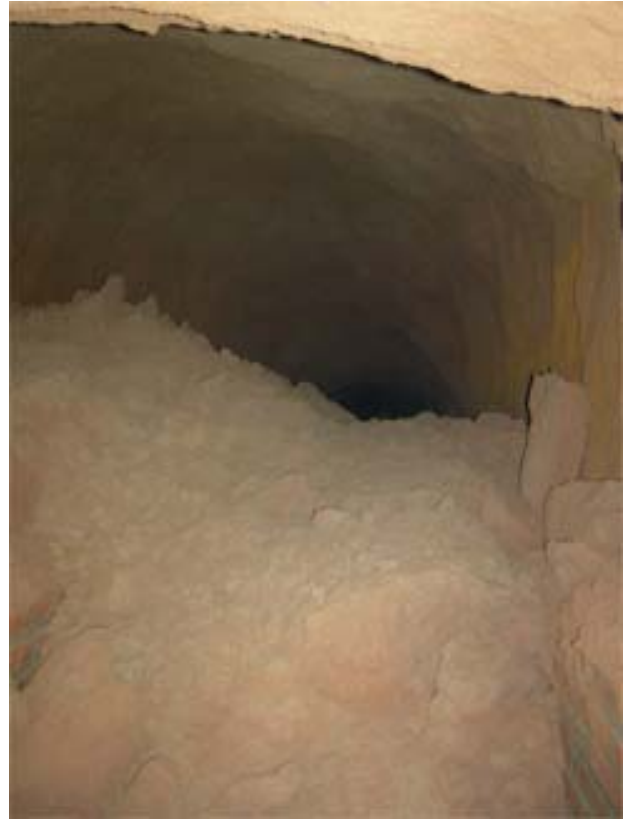
FOTO 103: Entrada 5, ensorrament volta

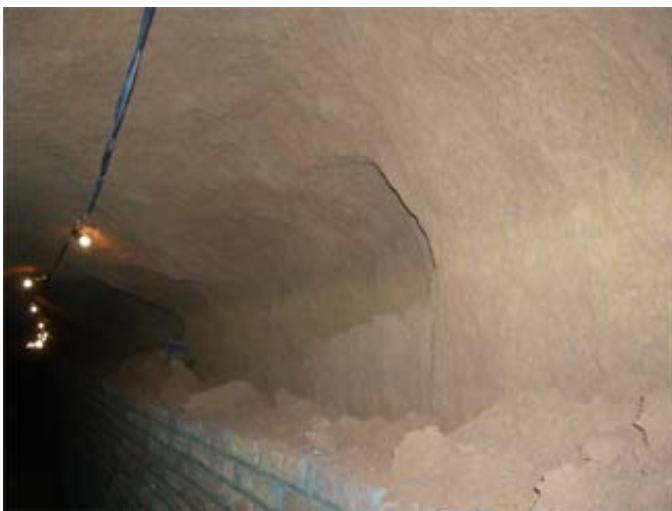
El grau de deteriorament és elevat pels despeniments de terra provinents de la part de la volta d'argila que hi ha sobre la paret de maons de la galeria, que fa que el sostre esdevingui quasi pla, amb el gran perill d'ensorrament que això pot comportar (**Fotos 124-125**)

FOTO 124: Tram 9, deteriorització de la
