INFORME D'AFECTACIÓ D'UNA ESTRUCTURA
DOCUMENTADA A LA INTERVENCIÓ ARQUEOLÒGICA
PREVENTIVA (CONTROL ARQUEOLÒGIC) ALS
CARRERS COMERCIAL 15-19, RIBERA 5-7, PASSEIG
PICASSO 38-40 (BARCELONA).

**Data de la intervenció: 31 de Gener al 15 de Febrer de
2008.**

CODI MHCB: 016/08

Miriam Esqué Ballesta
Febrer de 2008

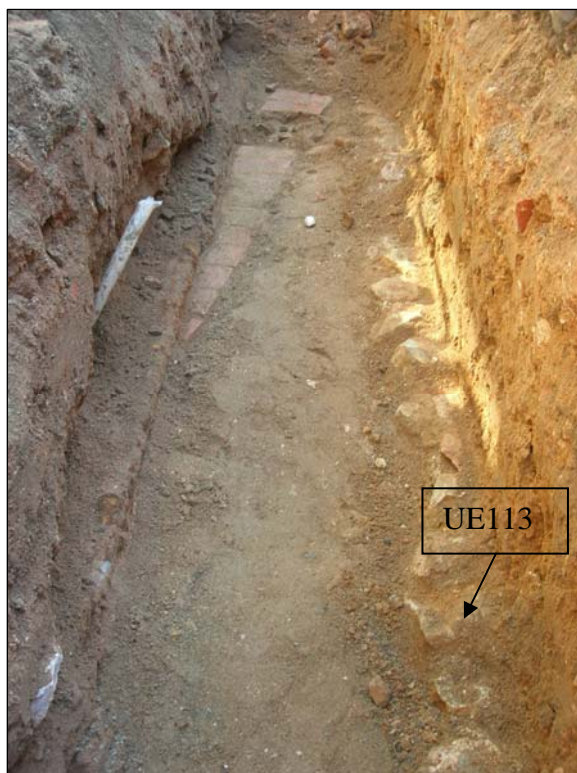
La primera estructura que s'ha pogut documentar, són les restes d'un mur UE 113, el qual circula totalment en la mateixa direcció de la rasa del C/ Comercial, i del qual se'n documenten fins a dia d'avui uns 40 m. de llargada, que és el màxim que ha assolit la rasa fins al moment. Es tracta, amb molta probabilitat, d'un mur de façana corresponent als segles XVIII-XIX, el qual presenta una composició de pedres de mida mitjana de forma irregular, lligades amb un morter de calç blanc de matriu sorrenca. Aquest mur es troba documentat a una cota d'1 m. de profunditat respecte a la superfície, i en alguns punts, es conserva fins i tot a 60 cm. de la superfície.

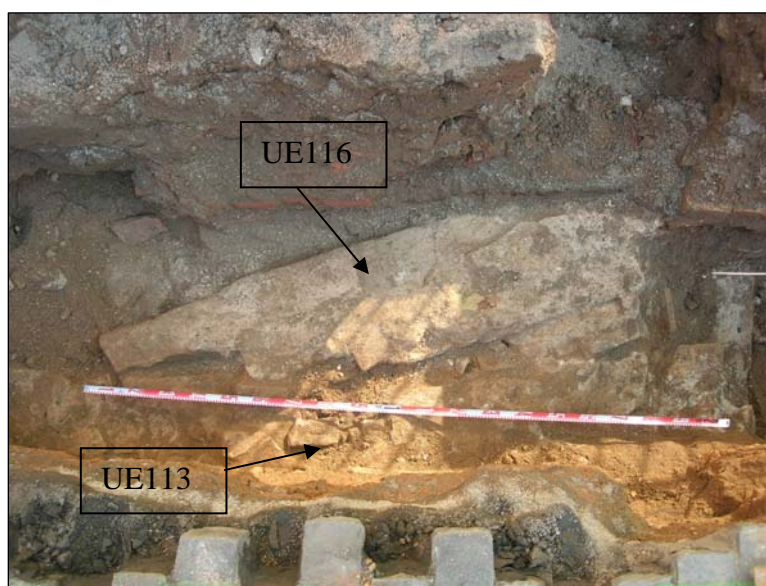
Aquesta estructura UE 113 talla, en diversos punts de la seva construcció, dos murs que es presenten travessats en diagonal a la rasa, els quals tenen una factura diferent de pedres de forma irregular i teules, lligades amb un morter de calç de matriu sorrenca de color cru, del qual fins al moment se'n conserven uns 20cm de potència, donat que es documenten a una cota de 90 cm de la superfície pel que fa a la UE 116, i d'1m respecte a la superfície pel que fa a la UE 117. Així mateix cal esmentar també les restes a 1m de la superfície de la UE 112, que és un mur amb les mateixes característiques, però del qual se n'observen pocs centímetres, i que per la seva posició i direcció, podem dir que es tracta de la continuació de la UE 116.

Tots aquests tres murs, les UE 112, 116 i 117, presenten en una de les seves cares, un revestiment de calç.

Aquestes estructures, les UE116, 112 i 117, poden correspondre a la trama urbana del s. XVII, en consonància amb les estructures documentades dins el Mercat del Born.

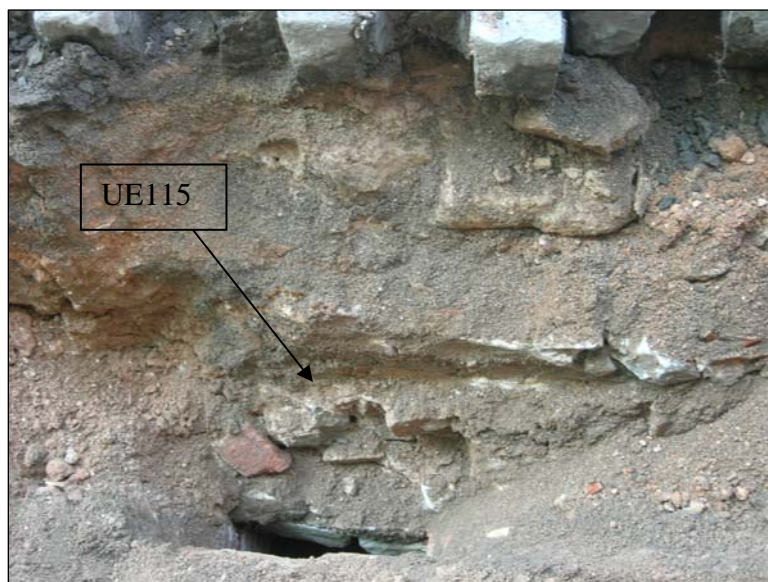
Així mateix, s'han documentat també dues estructures corresponents a desguassos i/o clavegueres d'època contemporània, les UE 115 i 119, les quals

presenten les mateixes característiques constructives: parets realitzades amb teules, i coberta de lloses de pedra rectangulars.

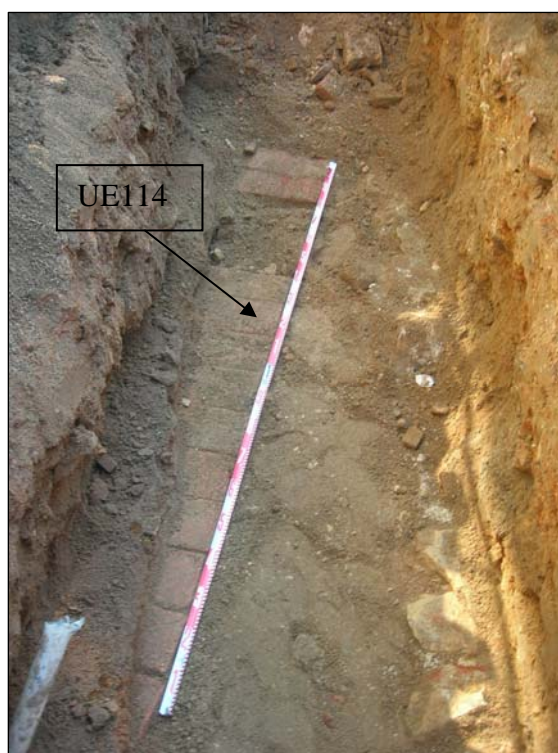
Igualment s'ha documentat un tram d'un servei contemporani UE 114, format per una construcció de teules que cobrien una canalització de plom.

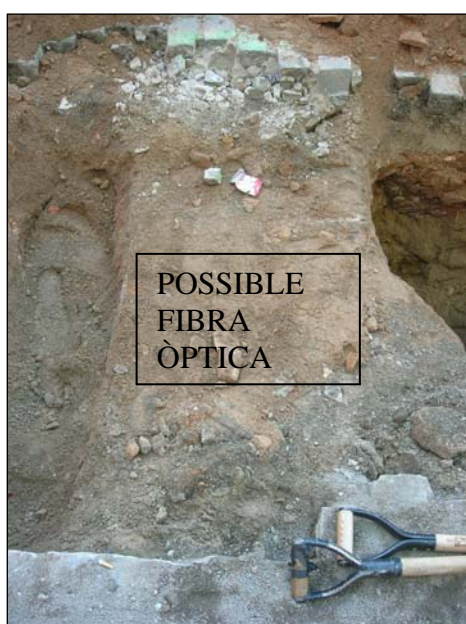
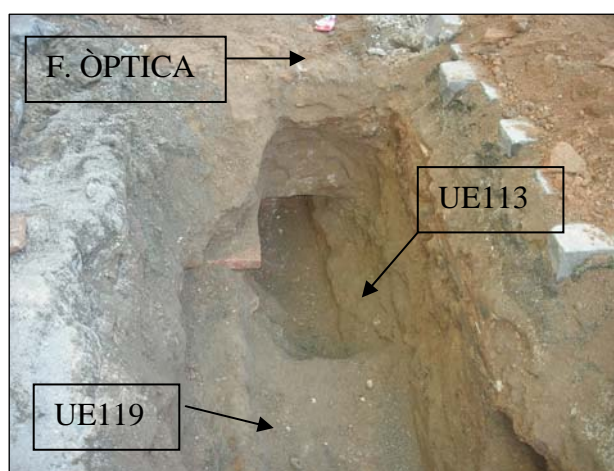
Com a resultat d'aquesta situació, de les restes documentades caldria realitzar el desmuntatge parcial de la UE 113, en un tram d'uns 7m a la zona del xamfrà del carrer Comercial amb el carrer Ribera, ja que en aquest punt s'ha localitzat un cop extret el paviment de llambordes, la presència d'un possible servei de fibra òptica, el qual presenta una protecció de formigó d'uns 70cm de potència, la qual cosa només deixa uns 20cm d'alçada per a l'estesa del servei elèctric, en documentar-se la presència del mur UE 113 a 1 m de profunditat.

Per tant caldria realitzar el desmuntatge de prop d'uns 50 cm de gruix de la UE 113, en el cas de que la mateixa presenti aquesta potència, la qual cosa actualment no es pot determinar. Aquests 50cm són necessaris per a dipositar-hi els tubs de protecció per a les sis línies de baixa tensió, corresponents a sis tubs de 10/15cm de diàmetre, més les sorres industrials que fan d'aïllant i protecció, juntament amb la capa de formigó que se li afegeix per tal de que quedi com a un sol bloc, segons especificacions de l'obra.
