SANT AGUSTÍ EL VELL
BARCELONA
MEMÒRIA DE LA INTERVENCIÓ DE RESTAURACIÓ A LES CAPELLES
LATERALS

La restauració va interessar **l'interior de les 5 capelles laterals** de l'antic convent de Sant Agustí el Vell, **la paret externa nord** de les mateixes capelles i la **portalada d'accés al claustre** des de la plaça de l'Acadèmia.

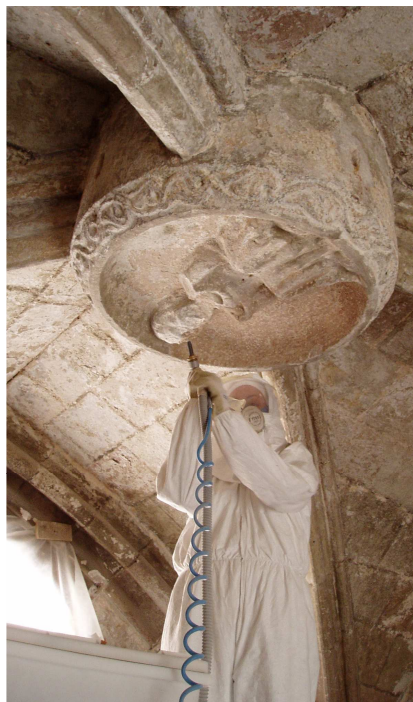
Projecció amb pistola de sorrejat en sec a la clau de volta de la capella 2 i detall de mateixa clau de volta durant la neteja. La cara del sant presenta la zona esquerra neta i la dreta encara no

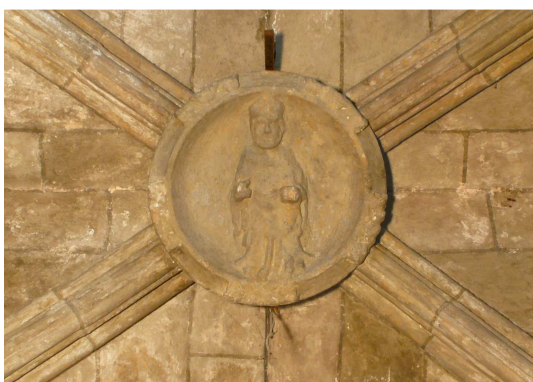
Capella 4 abans de la neteja

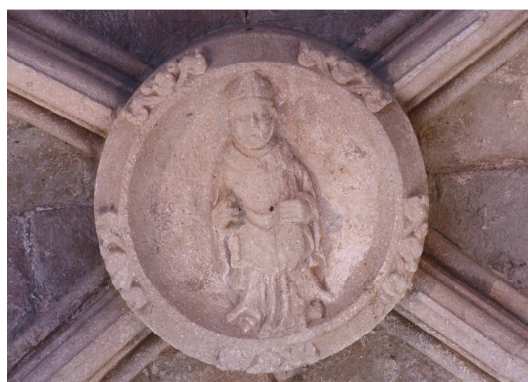
Capella 4 després de la neteja

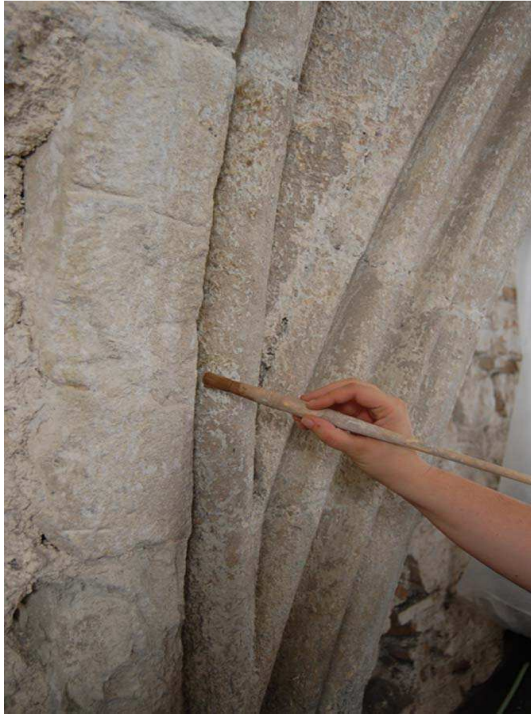
Reintegració de les carbonatacions d'un arc de la capella 4 amb pintures minerals

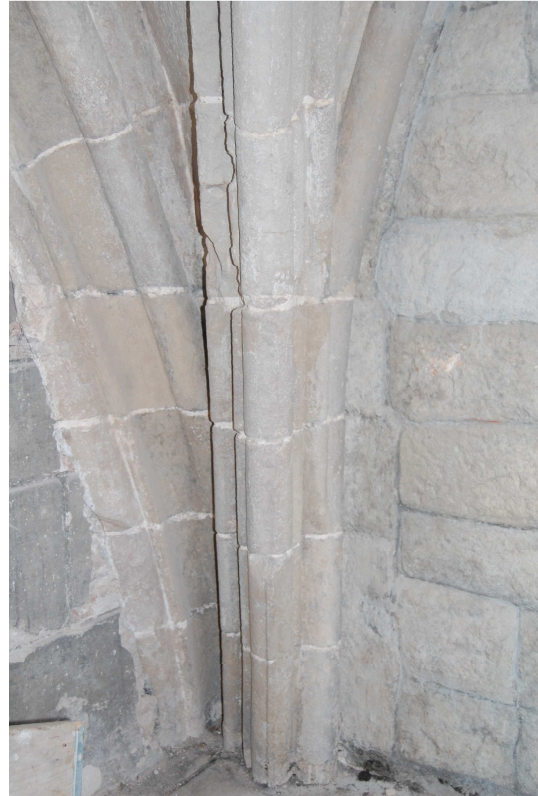
Aspecte de la base del nervi de nord-oest de la capella 5 després de l'aplicació de veladures damunt del ciment portland

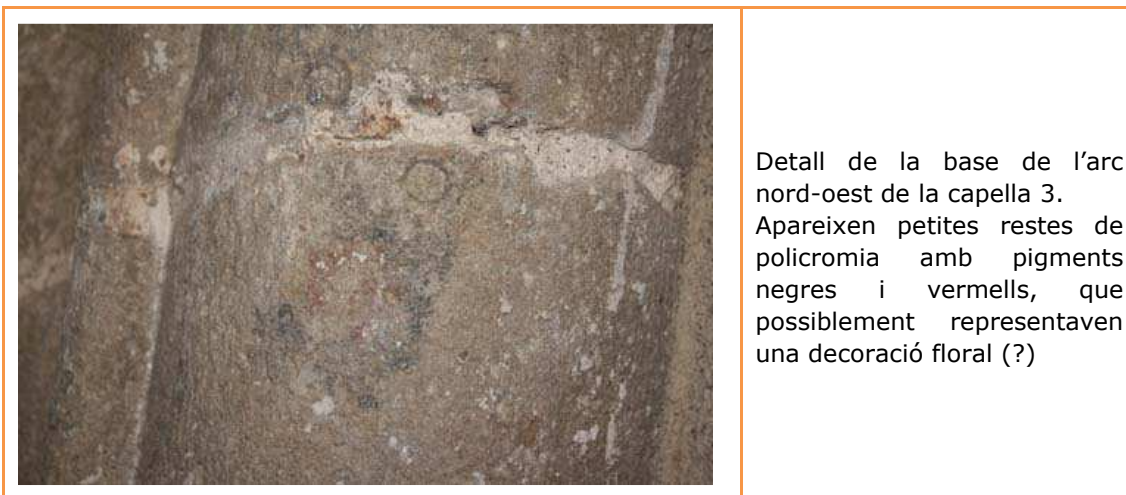
Detall de la base de l'arc nord-oest de la capella 3. Apareixen petites restes de policromia amb pigments negres i vermells, que possiblement representaven una decoració floral (?)

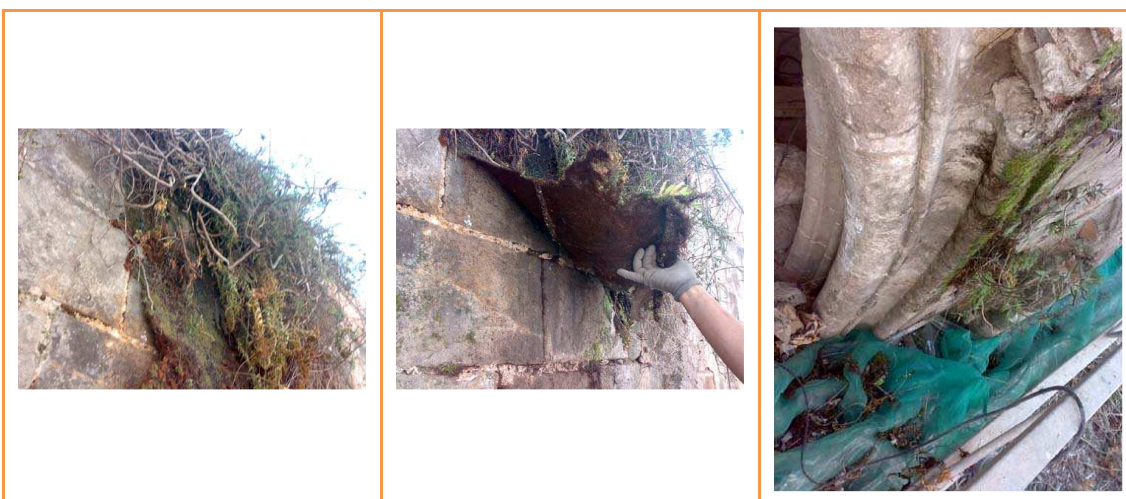
Un dels factors de degradació venia donat per la presència de plantes, molses i líquens a diferents punts de la façana. Les plantes superiors, presentaven arrels profundes que a vegades entraven fins a l'interior de les voltes de les capelles, a través dels trencats entre les estructures antigues i les reparacions modernes.

L'agressió biològica havia determinat una profunda degradació del morters de junta entre els carreus.

Visió de la façana nord a l'alçada de la capella 5, abans de l'intervenció. Són evidents la presència de molses i plantes, arrels i líquens. A la dreta, detall d'un arc amb llacunes i agressió biològica.

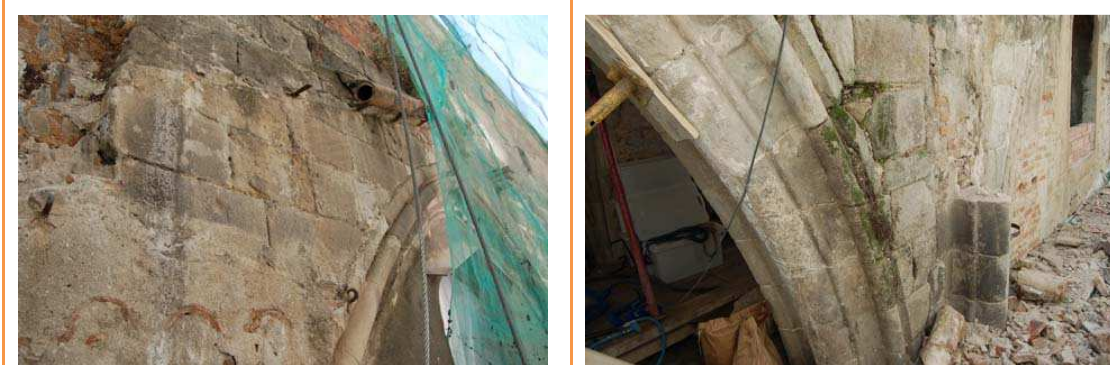
A l'esquerra veiem els elements aliens a la obra original abans de la seva remoció: morters, teules, baixants, maons. A la dreta un detall de la base de l'arc de la capella 5, un cop començades les tasques de eliminació d'aquests elements.

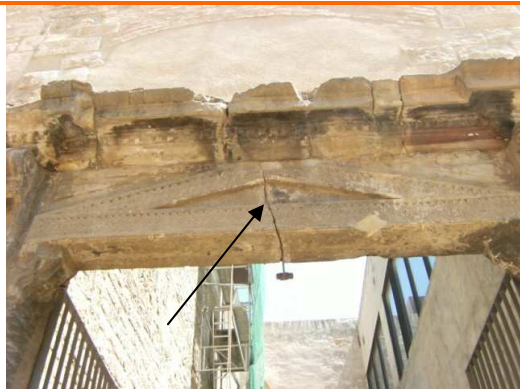
Una fractura important afecta el portal, dividint la llinda pràcticament per la meitat, en sentit vertical. Dues petites fractures s'han identificat després de la neteja en sec, a nivell dels dos brancals; es tracta de dos petits fragments de pedra fracturats i adherits amb morter.

<p>Fractura en el timpà</p>

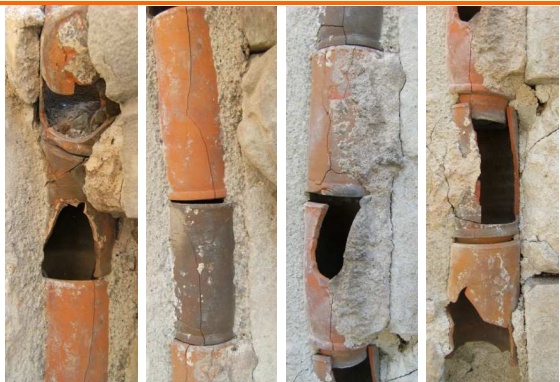
A nivell del baixant de ceràmica, s'observen diverses fractures en cadascuna de les peces cilíndriques.

<p>Diverses fractures en el baixant de ceràmica</p>

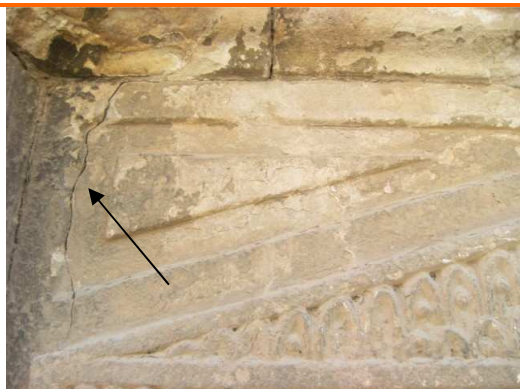
S'observen algunes fissures a la llinda i a la pilastra dreta.

<p>Fissura a l'extrema esquerra de la llinda</p>

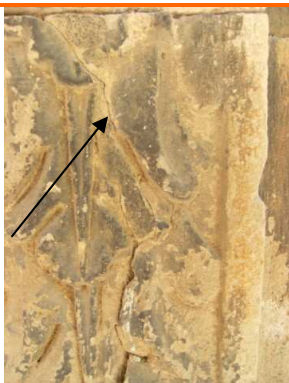
<p>Fissures al carreu inferior de la pilastra dreta</p>

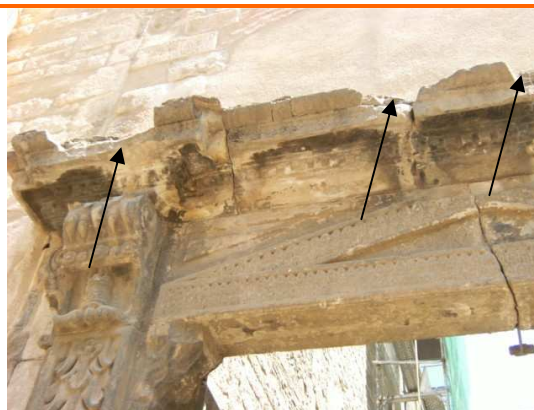
Les pèrdues de major extensió se situen a nivell de la cornisa, generalment a les cantonades dels carreus que la componen. Varies pèrdues de petita dimensió se situen a les arestes del brancals i de la llinda, així com a la part baixa de les pilastres. L'element decoratiu en forma de torre de la pilastra dreta manca. El baixant d'aigües de ceràmica presenta varies pèrdues, associades a les fractures ja descrites.

Pèrdues a la part superior de la cornisa

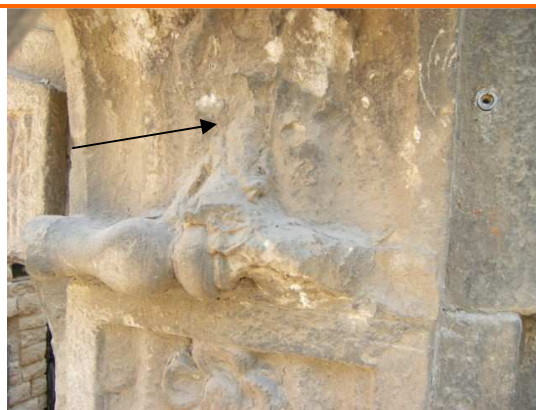
Pèrdua de la torre que decora el capitell de la pilastra dreta

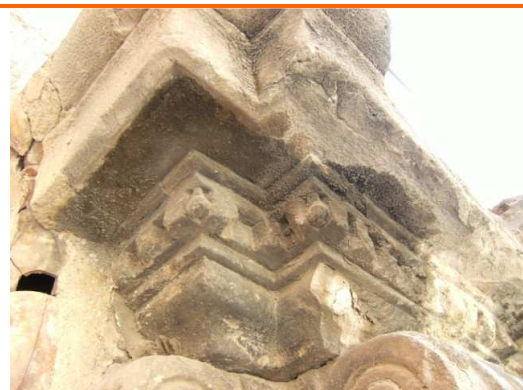
La crosta negra afecta la quasi totalitat de la superfície del portal, tant de la façana que dóna a la plaça de l'Acadèmia, com de la part posterior que dóna al passadís. La crosta és particularment gruixuda en aquelles zones de la cornisa que estan al resguard de la pluja, mentre que entre els carreus de pedra per on l'aigua sembla haver escorregut, la crosta no és present.

Crosta negra a la cantonada esquerre de la cornisa

La crosta negra és un producte d'alteració freqüent a les ciutats i s'ha d'atribuir a la contaminació atmosfèrica. Combinada amb les escorrenties d'aigua no adequades, provoca la pèrdua del relleu petri.

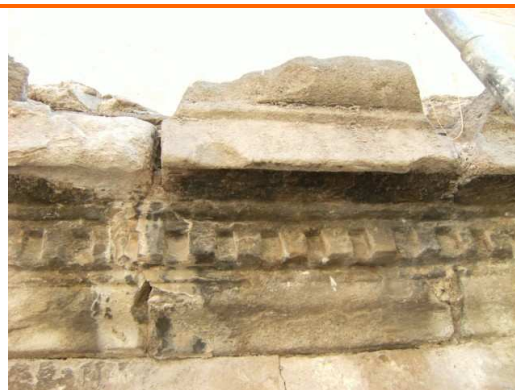
Crosta negra a la part central de la cornisa

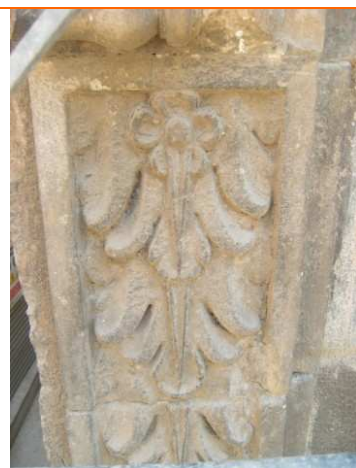
Crosta negra al carreu superior del brançal dret

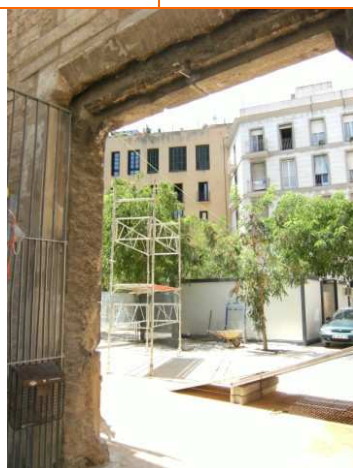
Crosta negra afectant la part posterior del portal

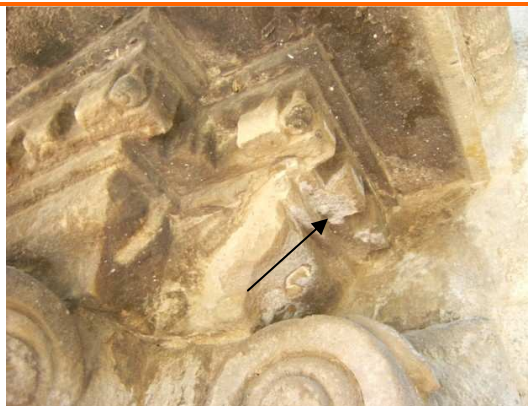
Eflorescències a la cantonada dreta de la cornisa

La infiltració d'aigua de pluja en la part superior de la coberta, a través de les fissures i les pèrdues del morter, sembla ser la causa d'alteracions lligades a la humitat de la pedra: exfoliacions, desagregacions, eflorescències i creixement biològic. D'una banda, l'exposició continuada de la porta als raigs solars, junt a la presència d'humitat i d'un substrat, són un ambient idoni pel desenvolupament del creixement biològic. D'altra banda, l'aigua de pluja conté sals en solució que, un cop cristal·litzades, provoquen eflorescències salines.

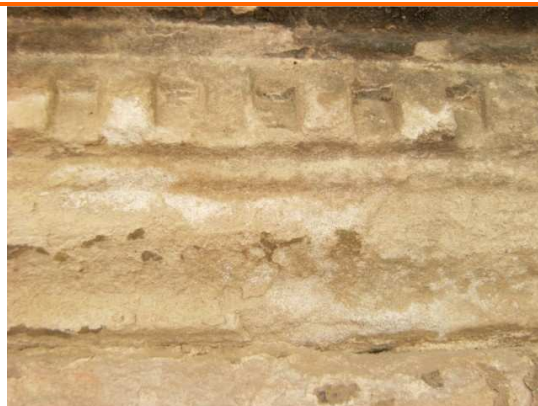
Eflorescències a la part central de la cornisa

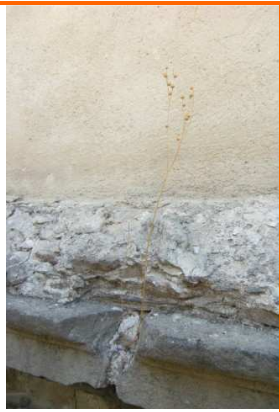
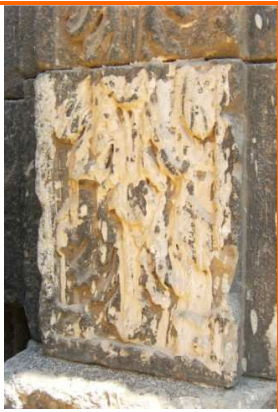
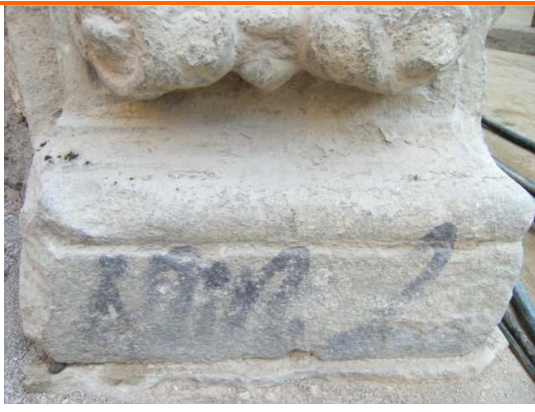
Planta superior sobre la cornisa	Dipòsit de guix en el carreu inferior del brancal esquerre	Grafit negre en la part inferior del brancal esquerre

Finalment, observem alteracions físiques que són el fruit de tensions mecàniques (fractures, fissures, parts mancants), de negligències (dipòsits) o d'actes vandalisme (grafit).
