# Memòria de la intervenció arqueològica realitzada al carrer Bellesguard 19-23 de Barcelona

(Codi d'intervenció 170/04)

Barcelona, gener 2005

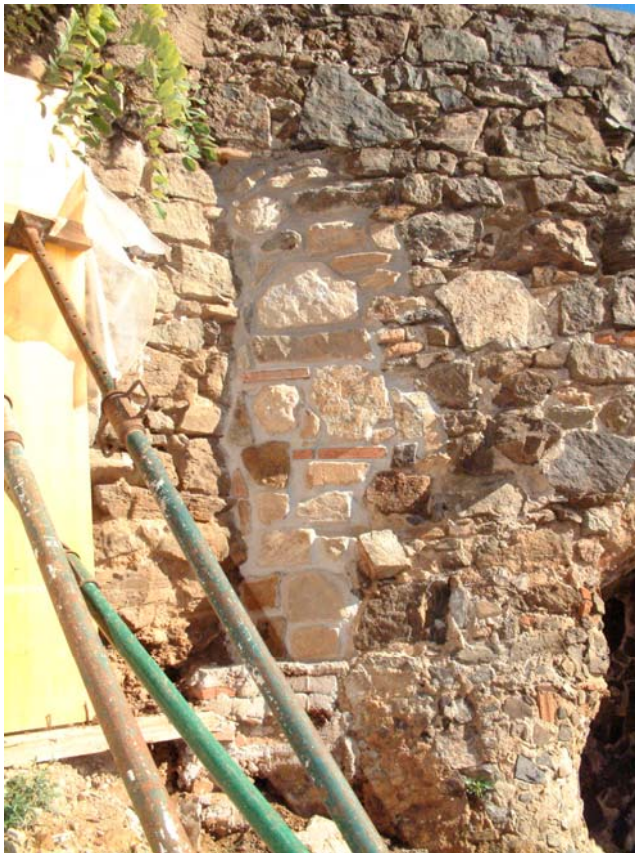
Paral·lelament, es va procedir a la reparació d'una obertura produïda just en el punt d'unió entre la muralla medieval i el viaducte. En el moment en què en va realitzar aquesta reparació, el forat era visible tant sols des de la banda dels arcs, però amb l'excavació de la part superior es va poder constatar que aquest afectava tot el gruix del mur. La cavitat, que havia aparegut parcialment farcida amb dues plaques de conglomerat i pedres, va acabar d'omplir-se amb

pedres i ciment, i es va tapar de manera que el seu aspecte fos similar al del mur original. És una llàstima que aquesta restauració no s'hagués fet sota control arqueològic, doncs hauria proporcionat una valuosíssima informació referent la relació estructural existent entre el mur medieval i el gaudinià.

En aquesta imatge es pot observar de manera clara la restauració realitzada en el mur de la primera volta del viaducte. El que no es pot veure en la fotografia, ni tampoc en la observació directa, és la relació que hi havia entre els dos murs. Es va respectar el traçat de la muralla, de manera que aquesta quedés incorporada al mur de la primera volta del viaducte? Es va desmuntar? L'excavació de l'altra banda tampoc ha permès aclarir la incògnita.

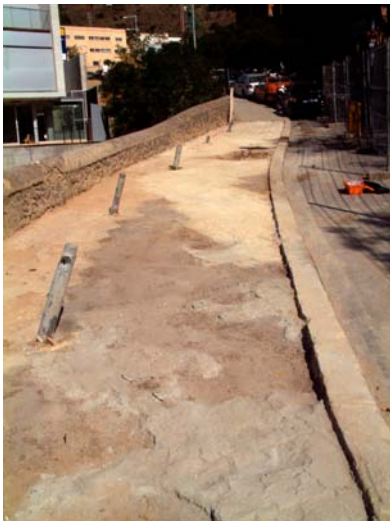
La imatge mostra l'aspecte irregular de la superfície apareguda sota el panot

Un cop extret el panot (UE101), la superfície que apareixia no era homogènia, sinó que presentava un estat de conservació molt desigual. En alguns sectors els panots s'havien pogut extreure nets, però en altres casos, el ciment (UE 102) hi havia quedat adherit. A més, es va poder constatar que la preparació per a la col·locació del panot tampoc era homogènia, doncs en alguns sectors sota el ciment hi apareixia una solera de formigó (UE 103), que en altres llocs era inexistent.

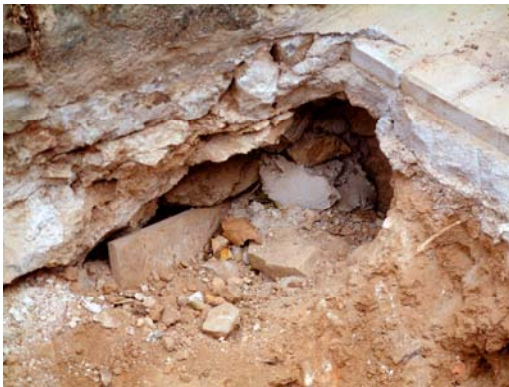
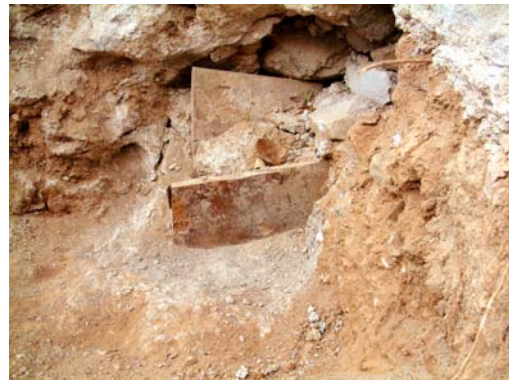
Les imatges mostres com en excavar el Sector 1a, va aparèixer l'obertura que havia estat tapada per la banda de les arcades del viaducte

En començar l'excavació d'aquest estrat, de seguida es va fer evident un forat (UE 121) existent el mur UE 100 del viaducte, del qual sobresortien alguns dels materials que s'havien utilitzat per al seu farciment (UE 122): fustes, pedres, ciment, etc. Per la seva ubicació fora de l'àrea afectada per l'obra en curs, no es va poder excavar aquesta UE 122.

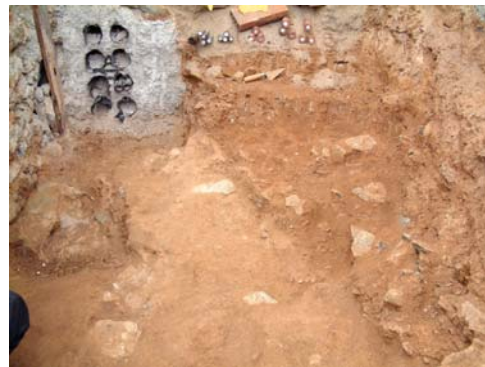
Per sota de la UE 112 aparegueren les restes d'un mur que vam identificar com a part de la muralla medieval. Un estudi detallat del mateix ens va fer adonar que continuava per sota de la rasa que havia excavat Telefónica, i que probablement en la seva realització es destruï part de l'alçat de les restes que

Primera imatge que es tingué de les restes del mur un cop descobertes

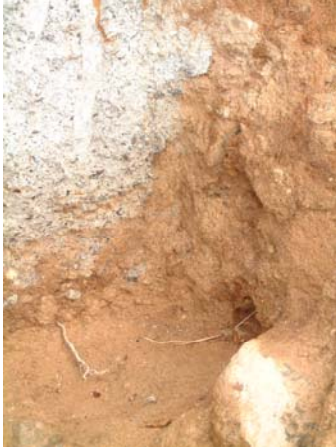
Detall en el qual s'aprecia l'angle que conserva restes de morter en alçat

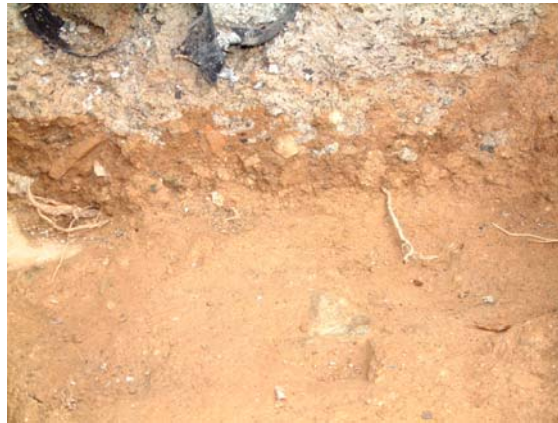
La imatge permet observar com el mur es fica per sota de la rasa de Telefónica

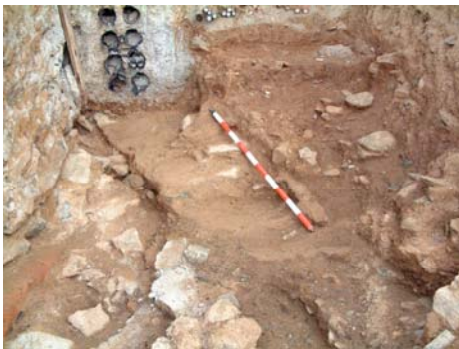
Una vegada netes les restes, s'ha fet palès que aquestes es limiten a una fina capa de morter de calç i algunes pedres de la primera filada del parament de la muralla.

Vista general del sector 1a amb les restes del mur medieval localitzat entre les terres naturals i les pedres que cobrien la volta

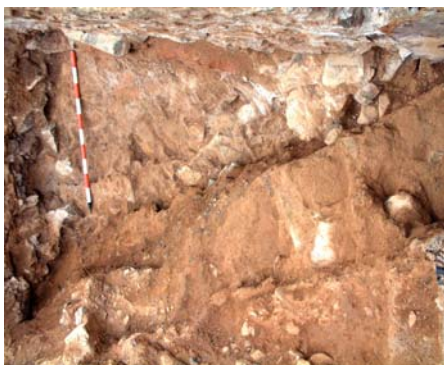
Pel que fa a la seva relació amb l'estructura del viaducte, l'excavació ha posat de manifest com la primera volta acaba just a tocar del mur, però sense que arribi a adossar-s'hi. En no poder excavar la UE 121 no s'ha pogut establir

Vista cenital que mostra com la volta, ja descoberta, no entra en contacte directe qmb el mur, mentre aquest s'adosa a la UE 113

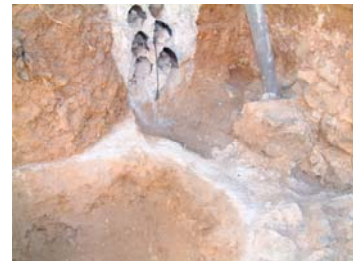
El primer que ens cridà l'atenció en aquest sector fou la detecció d'un nivell de morter de calç de no més de 5 mm. de gruix, que apareixia per darrera de la volta 9, així com sobre les pedres de càrrega de la mateixa. No vam poder evitar que la màquina, en fer la primera palada, s'endugués part d'aquest morter, però s'apreciava clarament que continuava tot ficant-se dins els talls que delimitaven l'àrea excavada, tant en direcció sud, com en direcció al centre de la calçada, per la qual cosa no se'n va poder delimitar l'extensió.

Detalls del nivell de morter de calç que aparegué per sobre i darrera de la última volta del viaducte. En les imatges s'aprecia clarament com el morter continua cap a l'interior del tall de l'excavació, així com el forat que féu la màquina en extreure les terres que cobrien les voltes.

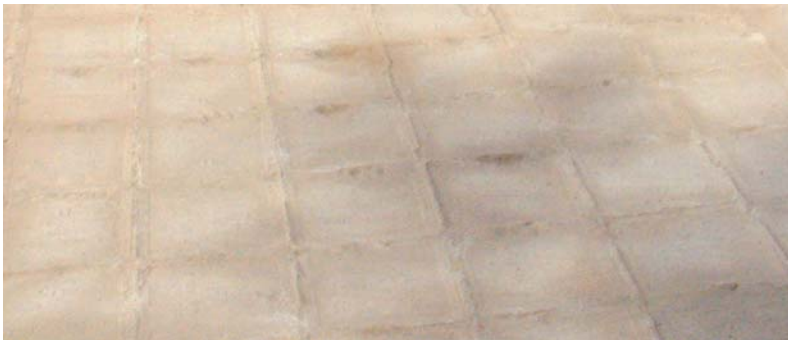
Aspecte que oferia la UE 102 en un dels llocs on apareixia més ben conservada

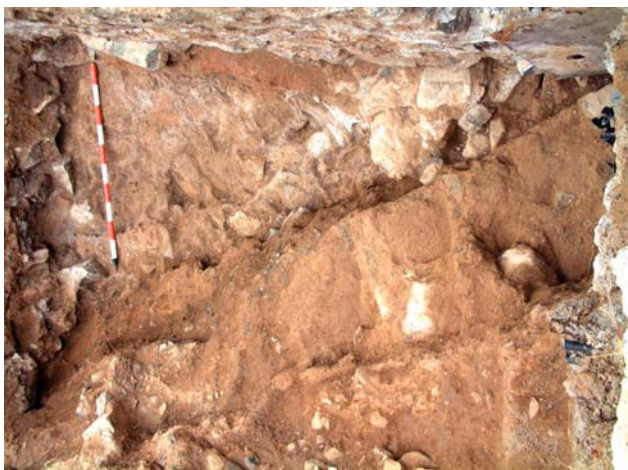
muralla de tancament de la finca del rei Martí I. Apareix en un estat de conservació molt deficient, de manera que gran part de les restes consisteixen tant sols en una finíssima capa de morter de calç que configura

La imatge mostra la relació estratigràfica existent entre el mur medieval, les UE 113 i 116, i la volta del viaducte. Així mateix, s'hi poden veure les improntes que les pedres desaparegudes han deixat en el morter.

2.- L'estat de conservació del mur és deficient, de manera que les restes que s'han pogut documentar consisteixen tant sols en una fina capa de morter de calç, que presenta algunes empremtes de pedres avui desaparegudes, i alguna de les pedres que haurien constituït la primera filada del parament de la muralla.
