MEMÒRIA INTERVENCIÓ PREVENTIVA.
BAIXADA DE CAÇADOR, 6. MURALLA ROMANA
DISTRICTE CIUTAT VELLA.
BARCELONA- BARCELONÈS.

Codi: 071/13

Intervenció- Baixada de Caçador,6 -Muralla romana.

Resum- Els treballs de seguiment del fossat de l'ascensor i les rases de canvi dels serveis del immoble han evidenciat la no presència de restes arqueològiques a les zones i cotes afectades, localitzant-se estructures relacionades amb l'edifici actual.

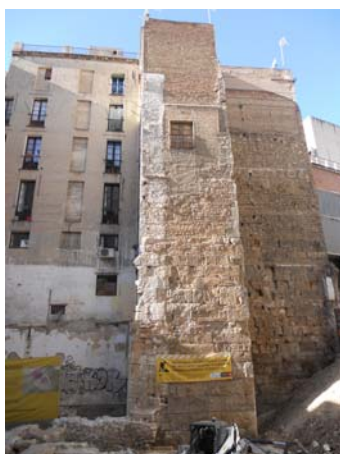
071/13.6. Vista de la paret est de la finca, amb la torre 27.

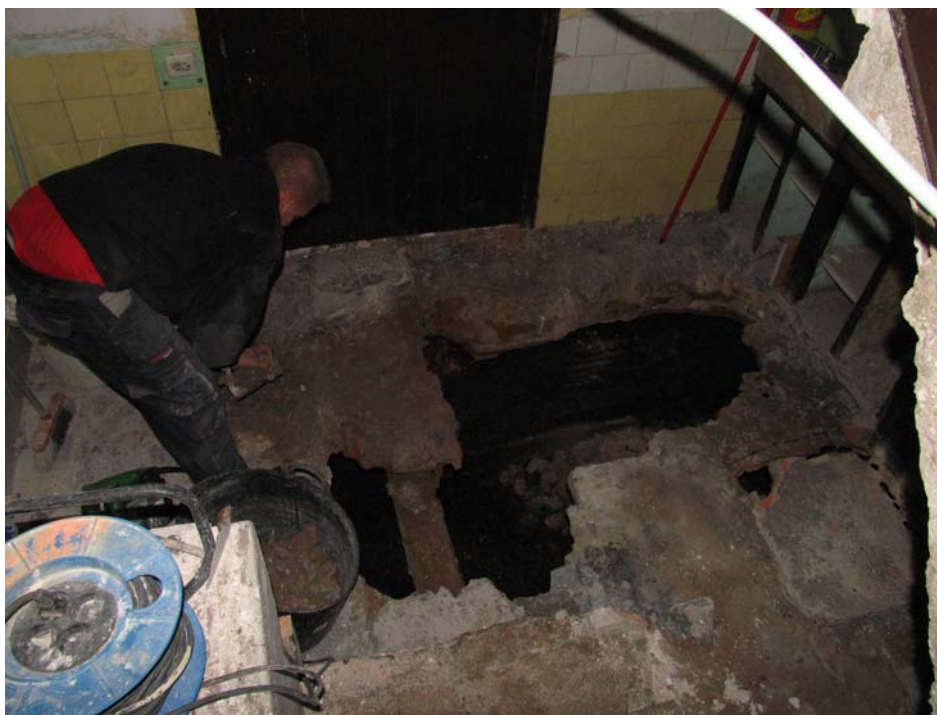
071/13-37. Localització de la fossa.

Els treballs d'excavació del fossat de l'ascensor, realitzat a l'antic àmbit de la porteria, han posat al descobert una gran fossa sèptica (102) que ocupa tot l'espai del fossat. Aquesta fossa estava coberta amb una volta on recolzava el paviment de la porteria. Al mig d'aquesta s'ha localitzat una biga on recolzava la volta i que era aprofitada per la canalització d'aigua potable que arribava fins a la bateria. La fossa estava en funcionament i recollia les aigües de l'edifici. S'han documentat dues entrades d'aigua a la paret del pati i una sortida a la paret més llunyana d'aquesta que semblava anar a parar a una altra fossa sèptica al local més proper a la muralla, on es situaria el desguàs cap a la claveguera del carrer. Quan es va obrir es va poder comprovar que havia material d'enderroc, d'alguna reforma anterior.

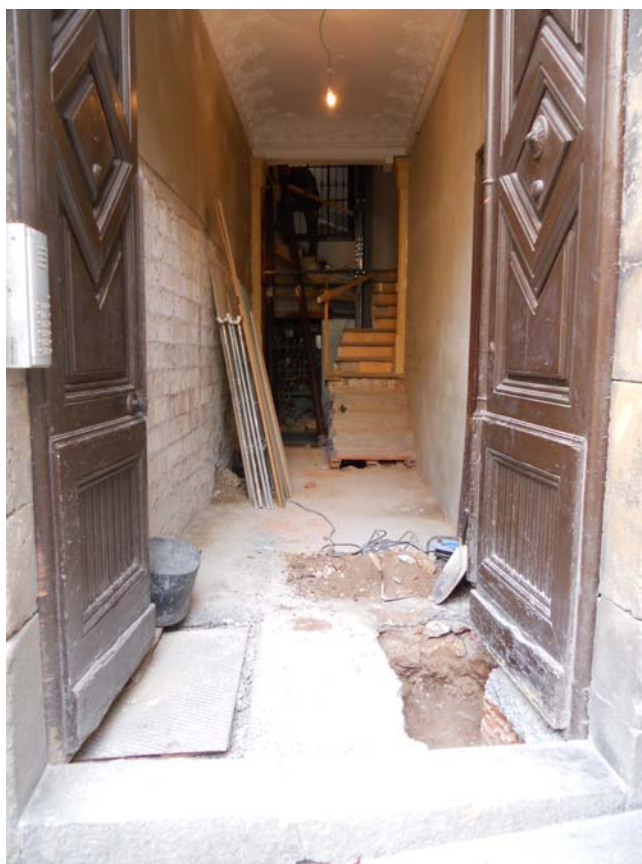
071/13-99. Situació de la rasa de la llum.

Finalment, a la rasa (106) practicada per tal de canviar l'entrada de la instal·lació d'electricitat a la finca, es va documentar, per sota del paviment actual, un nivell de rebliment de poca cohesió format per gravetes i una estructura (107) de totxos massissos, que actuava com protecció de l'antiga entrada de llum.

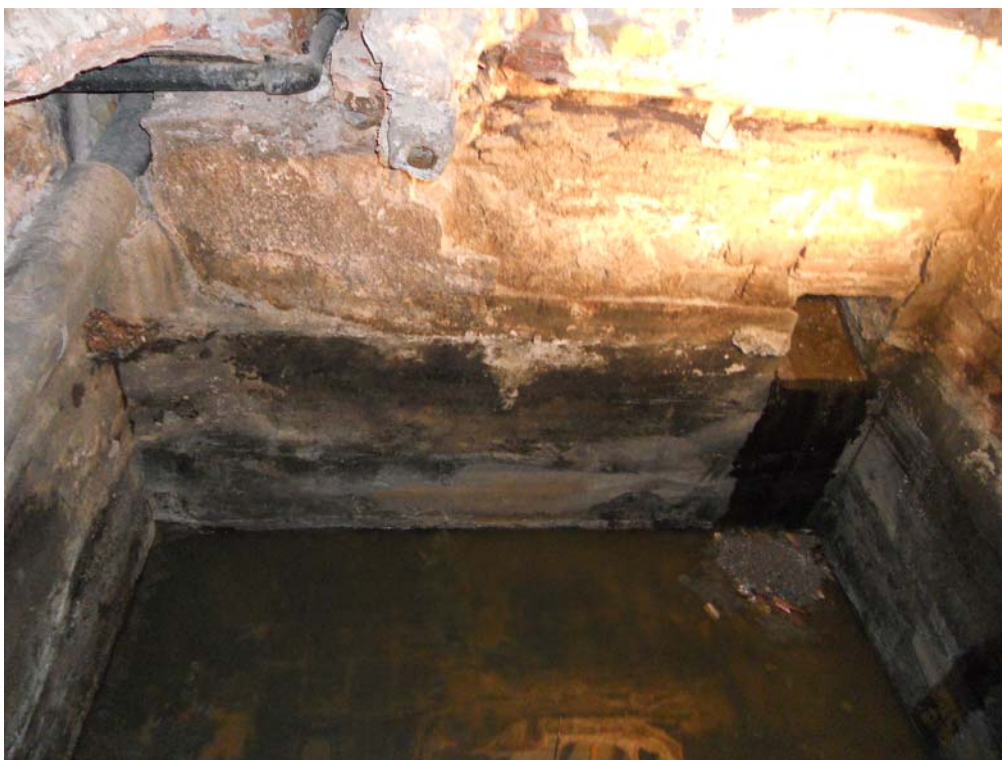
071/13-79. Fossa sèptica localitzada, quan es va extreure la runa.

102- Fossa sèptica en funcionament que es situa a l'antiga porteria de la finca, on el projecte actual situa el fossat de l'ascensor. Aprofita les parets de l'edifici on es possible i la resta són de totxo massís. El paviment és de lloseta ceràmica i està coberta amb volta. Potència de 2,10 m. Conservava diverses entrades d'aigua, ja que recollia aigües residuals de l'edifici i del situat al costat. Se li recolza el paviment 108 de la porteria.

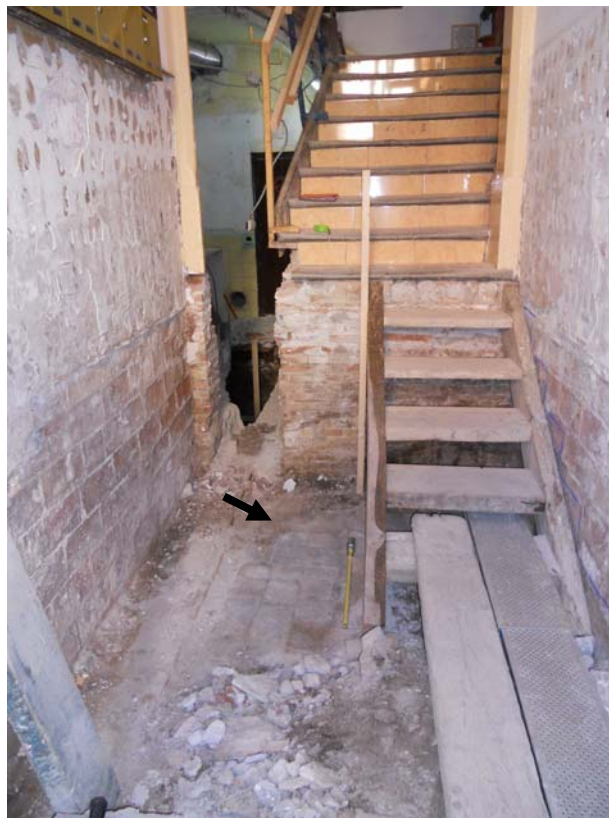
El desmuntatge del primer tram de l'escala ha permès comprovar que estava recolzat a sobre del mateix nivell que el paviment de gres, i només a la zona central s'ha documentat un fragment d'un metre quadrat aproximadament de paviment de lloseta ceràmica (105), que formaria part d'un moment anterior a les escales en ús de l'edifici actual, fet que també es podia observar a la paret, on es podia apreciar un traçat d'escala diferent.

071/13-57. Restes del paviment anterior.

105- Restes d'un paviment anterior a l'actual format per lloseta ceràmica. Es situava sota els esglaons actuals. Conservava un metre quadrat. Cobert per 102. Es va conservar *in situ*.

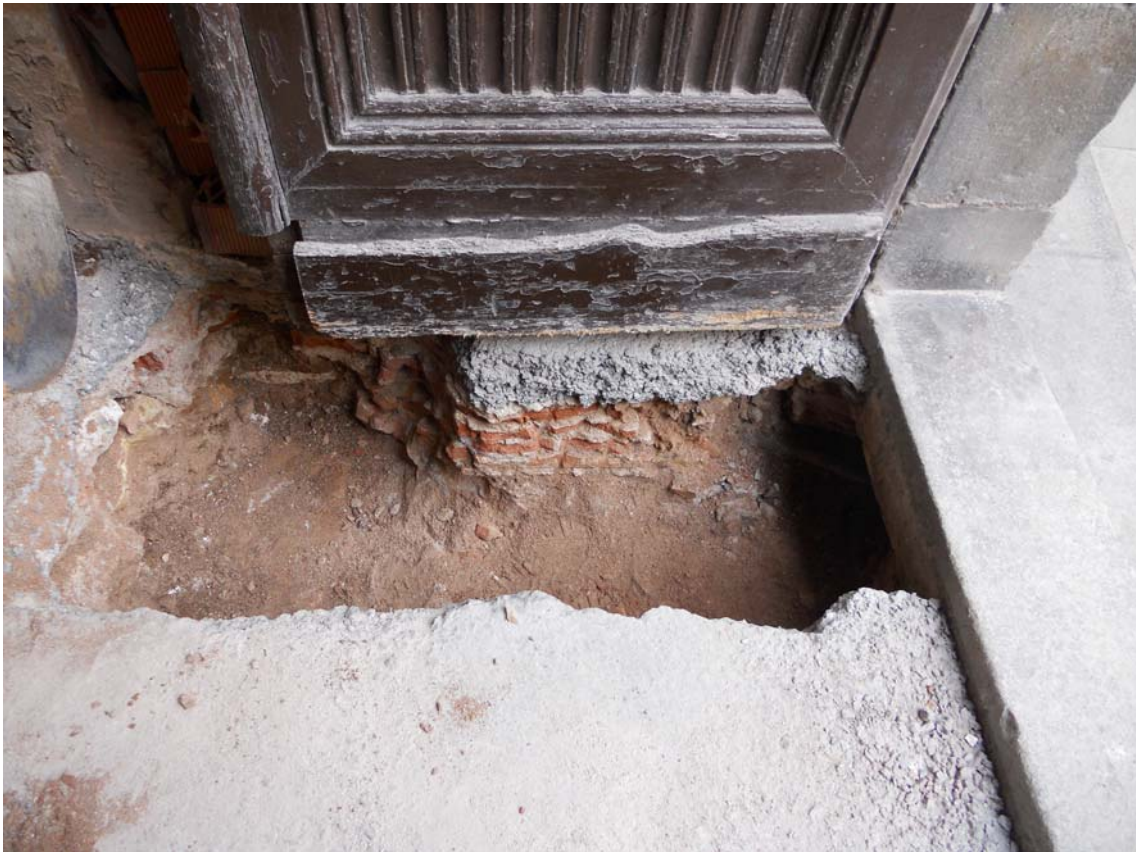
071/13-94. Estructura de protecció de l'entrada de llum.

107- Estructura de totxo, ubicat a la rasa 106, per protegir el tub de l'entrada d'electricitat a la finca, fins el moment de la reforma.
