MEMÒRIA SOBRE LA INTERVENCIÓ DE CONSERVACIÓ-RESTAURACIÓ I ADEQUACIÓ AL MUR MEDIEVAL DEL CARRER MERCADERS,1/CARRER DE LA BÒRIA, 23 DE BARCELONA

Districte de Ciutat Vella, Barcelona (El Barcelonès)

De l'2 d'agost al 10 d'agost de 2018

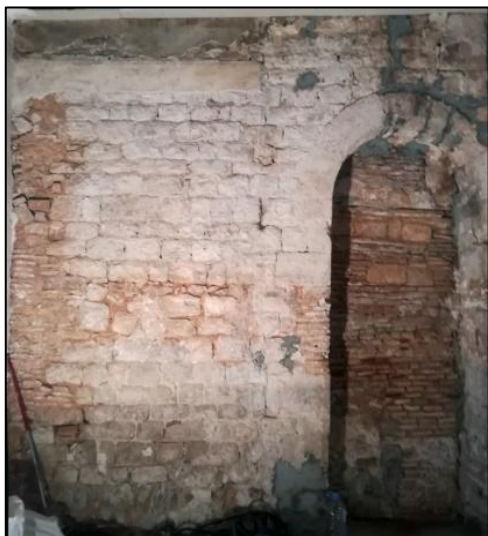
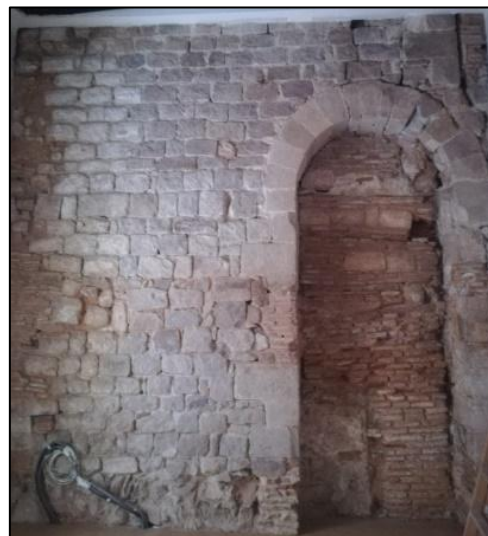
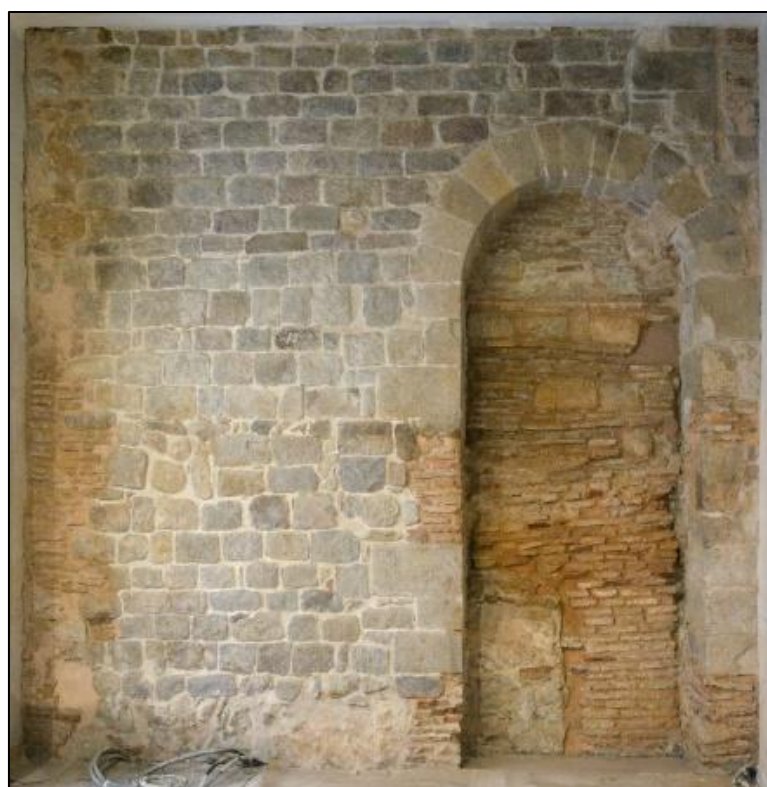
Planta principal abans, durant i després de la intervenció

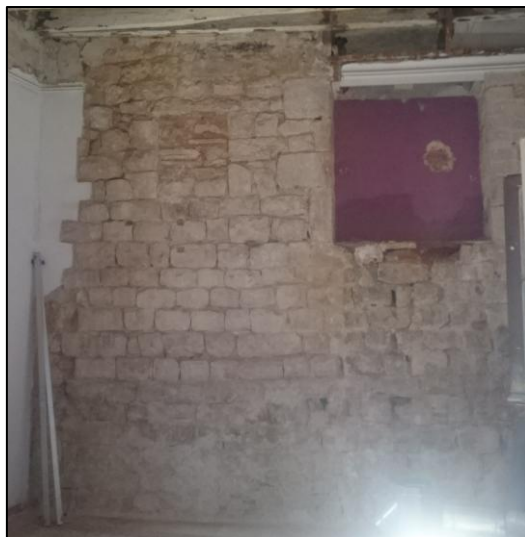
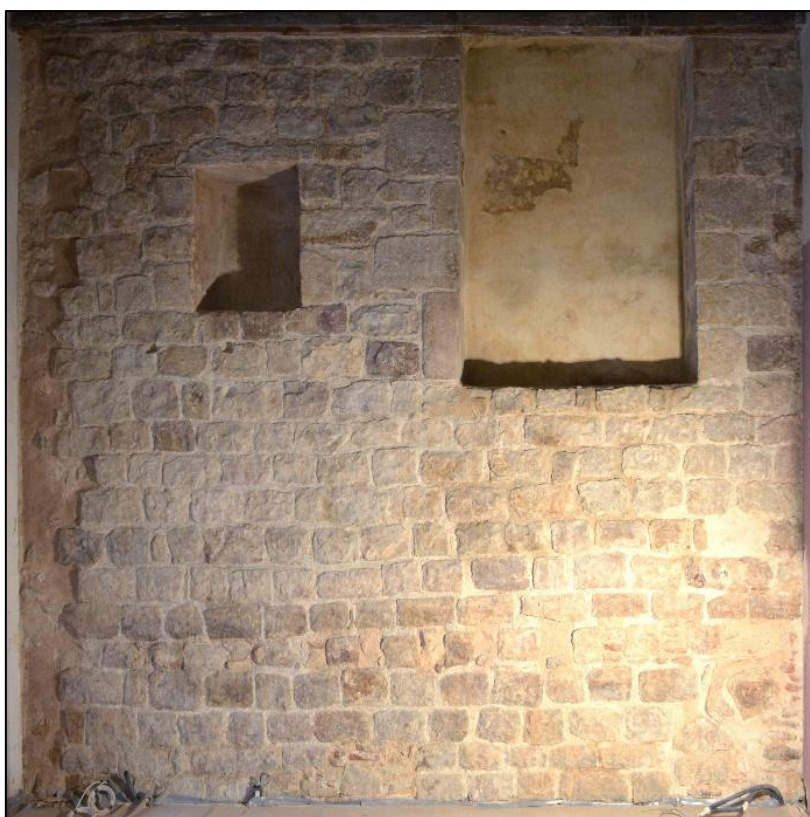
Planta primera abans i després de la intervenció

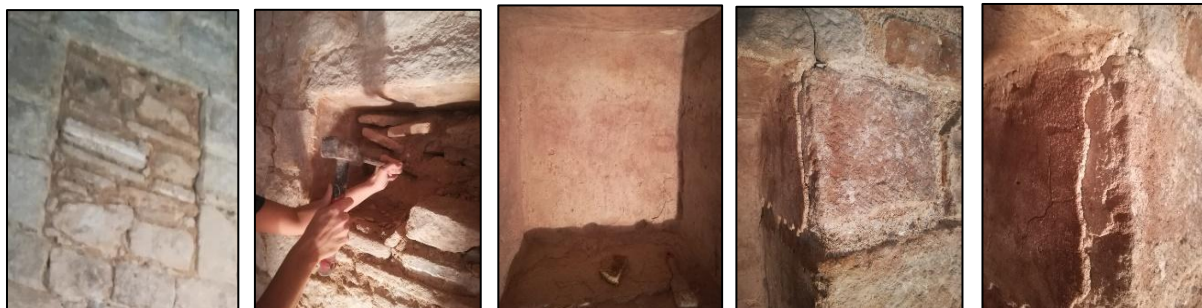
- **Inestabilitat dels revestiments** de les finestres del primer pis. El revestiment de la finestra E és conserva pràcticament en tota la seva superfície. L'estat del revestiment de la finestra O és molt més deficient, conservant-ne molt poques restes. En totes dues obertures, els revestiments es troben desvinculats del seu suport en un important percentatge, a conseqüència de la presència d'humitat a l'interior del mur i de la disgregació dels materials que els sustenten.

Procés d'alliberació i consolidació del lliscat de la finestra E de la primera planta.

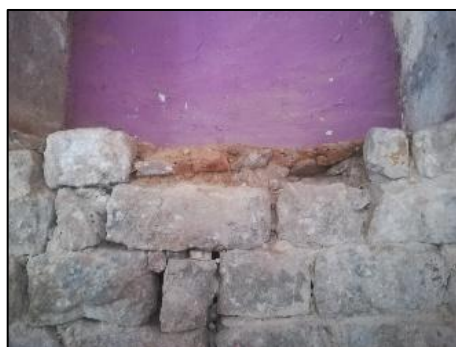
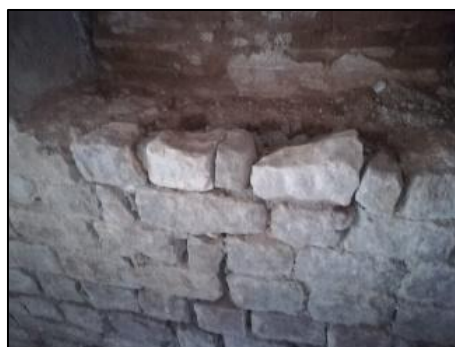
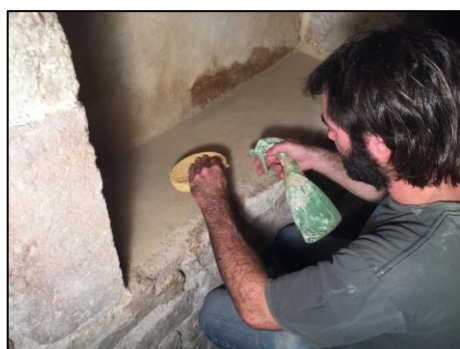
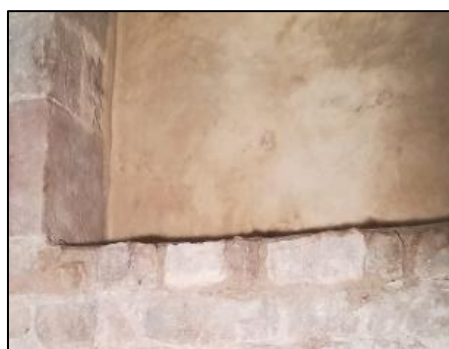
- **Afectacions en els elements petris.** Destaca la mutilació d'una de les dovelles de l'arc de l'obertura del pis principal que comporta la pèrdua de continuïtat del perfil de l'arc de mig punt. D'altra banda, l'ampit de l'obertura E del primer pis es troba desmuntat amb pèrdua d'alguna peça, quedant desfigurat el contorn de la finestra.

Procés de reconstrucció de l'ampit de la finestra O de la primera planta.

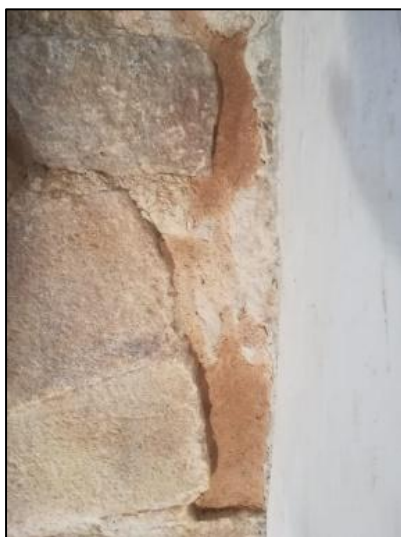
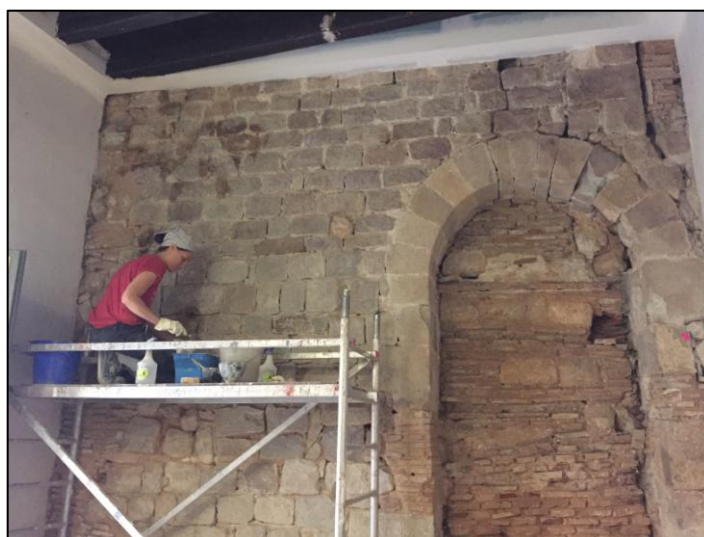
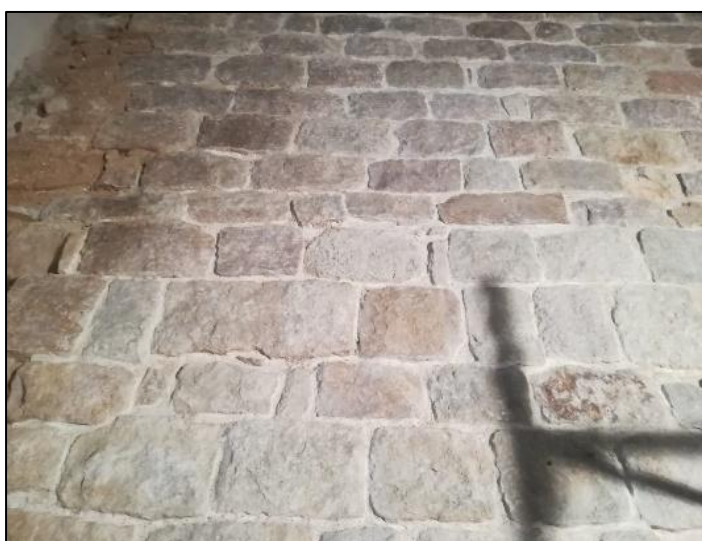
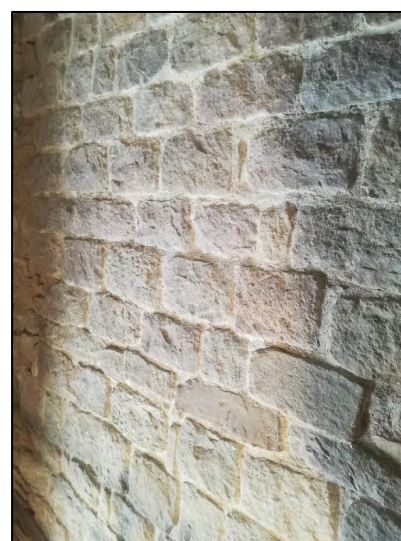
- **Problemes de consolidació** dels morters de junta i elements ceràmics. Els morters de junta, tant els de calç i sorra com els argilosos, presenten un important estat de disgregació, molt més sever en aquests últims. A més de trobar-se la seva superfície descarnada i refosa en molts punts, presenten també nombroses zones de pèrdua generant intersticis amb les peces de fàbrica. Així mateix, els maons ceràmics utilitzats en els tapiats de les obertures presenten una disgregació important. El desenvolupament d'aquestes alteracions sembla haver-se produït per la presència d'humitat a l'interior del mur provinent del sòl. És evident una problemàtica més aguda en el pis principal que en el primer. La presència de morters argilosos, de reparacions de ciment i de revestiments de guix ha constituït un agreujament de la situació.

3. La **consolidació dels morters de junta i dels maons** de farciment i tapiat es va realitzar mitjançant l'aplicació d'una dispersió aquosa col·loïdal de sílice *Nano Estel*[®], en proporció 1 :1 amb aigua destil·lada, 15% de matèria activa, de dimensions nanomètriques, aplicada a paletina. Encara que aquest producte presenta una capacitat d'absorció inferior al silicat d'etil, es va preferir per la seva possibilitat d'aplicació en ambients humits, com és el cas que ens ocupa.

Procés de reintegració de juntes i morters de rebliment.

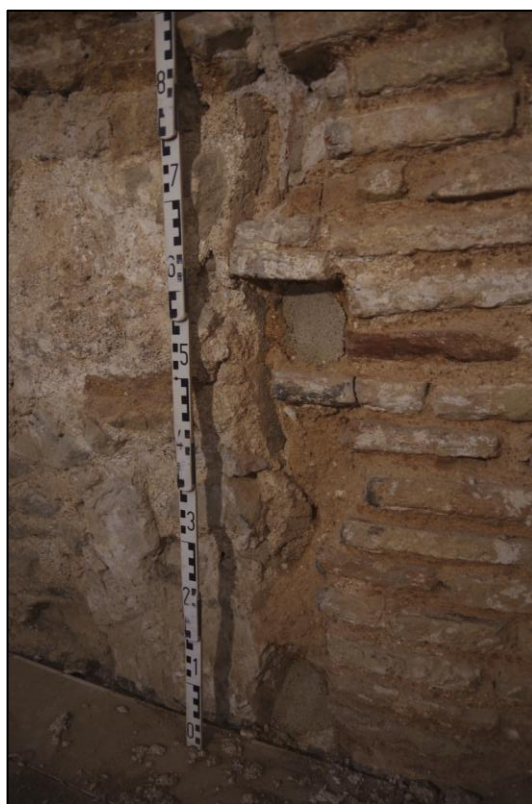
Alçat de l'OB-1

De l'OB-1 se n'ha localitzat la cota inferior del seu brancal oest, amb una alçada conservada de 41cm. La resta de l'element hauria quedat afectat en el moment de l'obertura d'una porta posterior (OB-2); el mur que tapia aquesta obertura (MR-4) es lliura a la part conservada de l'OB-1. Cal destacar que la cara exterior del brancal de l'OB-1 i del MR-1 en el punt on s'ubica l'OB-2 haurien estat desmuntats en el mateix moment que es va definir l'OB-2, o bé quan es va tapiar. Totes aquestes afectacions han motivat que l'OB-1 s'hagi documentat de manera parcial. La part que s'observa del brancal interior de l'obertura està definida mitjançant un revestiment de morter de calç, de característiques similars al del que actua de lligam del mur. Possiblement la cara

exterior desmuntada de l'obertura estaria bastida amb els mateixos carreus dels fulls exteriors del MR-1, o bé amb emmarcaments petris diferenciats. L'OB-1 defineix un perfil vertical, amb una lleugera obertura que puja des de les cotes inferiors. A nivell de planta l'OB-1 es tanca en direcció a la cara nord del MR-1. D'aquesta manera, l'amplada de l'obertura a la cara que s'ha documentat del mur (sud, interior de l'edifici) s'aniria reduint a mesura que anava avançant en direcció nord, fins a la cara nord (exterior). La planta d'una obertura de més amplada a la cara interior i que es redueix a mesura que avança a la cara exterior és característica de les espitlleres.

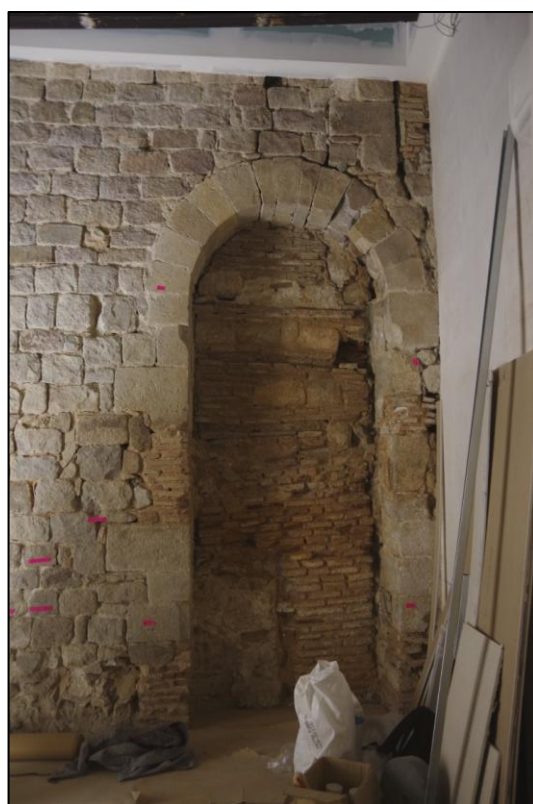
OB-2

L'OB-2 se situa a la zona oest del MR-1 al pis principal i es correspondria a un finestral o una porta, formada per un arc de mig punt adovellat. A nivell de dimensions, la seva llum té una alçada de 3'26m i una amplada de 1'25m. La documentació d'aquesta obertura ens ha generat diferents problemàtiques pel que fa a la seva relació estratigràfica amb el MR-1 i també per la seva configuració i dimensions. En el moment de l'observació inicial de l'OB-2, la relació estratigràfica entre les dovelles que defineixen l'arc a la banda on es pot apreciar més clarament el contacte amb el MR-1 (a l'est) semblava que fos de solidaritat i que, per tant, el mur i l'obertura fossin contemporanis. A més, els morters de lligam del MR-1 i l'OB-2 presentaven poques diferències a nivell d'observació visual, fet que s'hauria de contrastar a partir d'una anàlisi i observació microscòpica per part d'especialistes. Un cop l'equip de restauradors han retirat els revestiments de ciment pòrtland i a partir d'una documentació més exhaustiva del conjunt de l'obertura, hem constatat diferents aspectes que ens fan proposar que l'OB-1 estaria reblint un trencament al MR-1 i seria cronològicament posterior a la seva construcció. Cal considerar també que la construcció i ús de l'OB-2 seria incompatible amb la possible espitllera OB-1 documentada a les cotes inferiors de l'OB-2. En aquest sentit, a nivell estratigràfic la construcció de l'OB-2 hauria suposat el desmuntatge de la major part de l'OB-1.

La zona central i inferior d'aquests brancals de l'OB-2 presenta diferents trencaments (OB-9), que estarien associats a l'extracció de les peces que els definirien d'origen. Aquesta extracció s'hauria dut a terme a finals del segle XVIII i hauria estat reparada mitjançant maons (de 2'5cm de gruix), disposats de manera regular i lligats amb morter de calç de tonalitats ataronjades (MR-6). A les cotes inferiors del brancal oest, la reparació del desmuntatge del brancal (MR-10) està bastida amb maons (de 2'5-3cm de gruix), lligats amb morter de calç, de tonalitats blanques i gra gruixut. La diferència constructiva entre els MR-6 i 10 ens fan considerar que se situarien cronològicament en dos moments diferenciats, si bé es podrien correspondre a un mateix projecte constructiu (de finals del segle XVIII).

Pel que fa a la configuració i dimensions de l'OB-2, cal destacar la singularitat que presenta el trencament al MR-1 a les cotes inferiors de l'interior de l'obertura, en el punt on s'ha documentat la possible espitllera OB-1. En aquest sentit, el MR-1 es conserva a l'interior est de la llum de l'obertura, amb una alçada de 80cm i una amplada de 59cm. Se'ns fa difícil trobar una possible funcionalitat de cara a justificar el fet que el MR-1 no hagués estat desmuntat en aquest punt, ja que no explicaria cap de les opcions relatives a la funció de l'OB-2, com a porta o finestral. Abans d'exposar les dues opcions, cal destacar que el nivell de circulació d'aquest pis en aquest moment (i ja des de la construcció inicial del MR-1) se situaria per sota del nivell actual, tal i com ho indicaria la cota inferior de la possible espitllera OB-1. Inicialment ens havíem plantejat la possibilitat que la reparació a les cotes inferiors del MR-1 (MR-2) pogués estar associada al desmuntatge del possible embigat de coberta de la planta baixa. Aquest fet s'ha desestimat per l'existència de l'OB-1, així com de la mateixa OB-2.

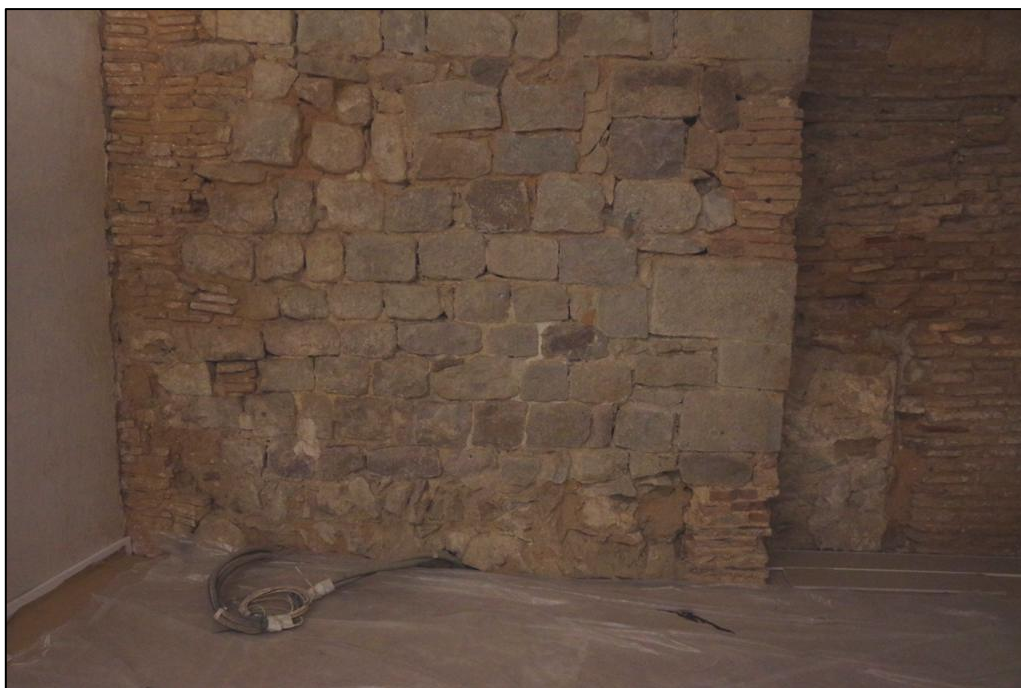
Reparacions MR-2 i 3 al MR-1

El MR-2 se situa a les cotes inferiors del MR-1, amb una alçada de 41cm. Està bastit amb pedres de mida petita, disposades de manera poc regular. Pel que fa al MR-3 està ubicat a 1'47 respecte el nivell de circulació actual del pis principal i té una alçada de 48-65cm; a la zona de contacte amb l'OB-2 és on el MR-3 té més alçada. Està construït amb carreus aprofitats, algun dels quals presenta unes dimensions més grans respecte els que configuren el MR-1, juntament amb pedres sense treballar de mida mitjana i petita. La seva disposició és a partir de dues-tres filades, que indiquen certa intencionalitat de mantenir la regularitat del parament.

Les dues reparacions al MR-1 s'haurien produït pel desgast o trencaments del mur en els dos punts. La horitzontalitat dels MR-2 i 3 podria estar associada a l'existència de dos elements que es recolzarien o subjectarien on se situaven les dues reparacions. En aquest sentit, la construcció dels dos murs hauria desmuntat les possibles restes o empremtes relatives a aquests elements. Inicialment hem considerat que el MR-2, ubicat a les cotes inferiors del MR-1, podria estar associat a la reparació ampliada dels encaixos vinculats a un possible embigat de sostre en aquest punt. Aquesta opció l'hem descartat a partir de la localització de l'espitllera OB-1, l'existència de la qual faria incompatible una coberta a l'alçada de les seves cotes inferiors. Cal destacar que a finals del segle XVIII es van reparar els brancals est i oest de l'OB-2, a la mateixa alçada on s'han documentat els MR-2 i 3. Aquestes reparacions podrien estar associades al mateix desgast i trencaments que haurien motivat la construcció dels MR-2 i 3.

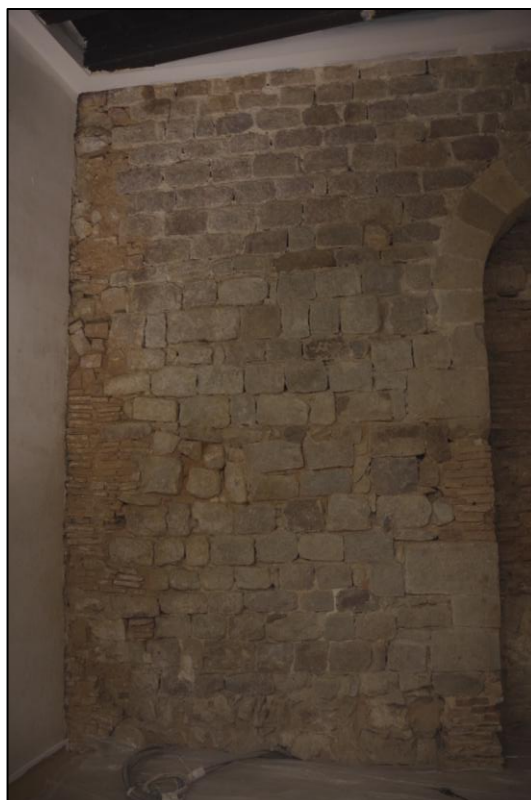
MR-1 al pis principal, amb la reparació MR-5

amplada de 20 a 50cm i també afecta a les reparacions MR-2 i 3 del mateix mur dutes a terme al segle XVII. Els límits del trencament, a partir de la retirada dels diferents carreus, considerem que podrien estar associats amb el punt de contacte entre el MR-1 i el mur que tancaria per l'est la torre i amb el que serien solidaris estratigràficament. La reparació del trencament (MR-5) repararia aquesta retirada dels carreus de l'angle de tancament i alhora configuraria l'extrem est del tancament sud fins a contactar amb el nou mur de façana est. Aquesta possibilitat indicaria que el nou mur est tindria menys amplada respecte al mur existent, que es correspondria al mur de la torre.

La reparació del trencament OB-3, MR-5 està bastida amb maons i algunes pedres de mida mitjana i petita, disposats buscant certa regularitat i lligats amb abundant morter de calç de tonalitats ataronjades (per la presència d'argila), gra fi i alta consistència. En els diferents pisos s'observa certa diferència pel que fa a la presència de maons configurant el parament, si bé el morter de lligam és el mateix en les tres plantes. D'aquesta manera, al principal i a la cala efectuada al segon pis (cala B) el MR-5 té més maons respecte al mateix mur al primer pis, on s'observen més pedres de mida petita i mitjana.

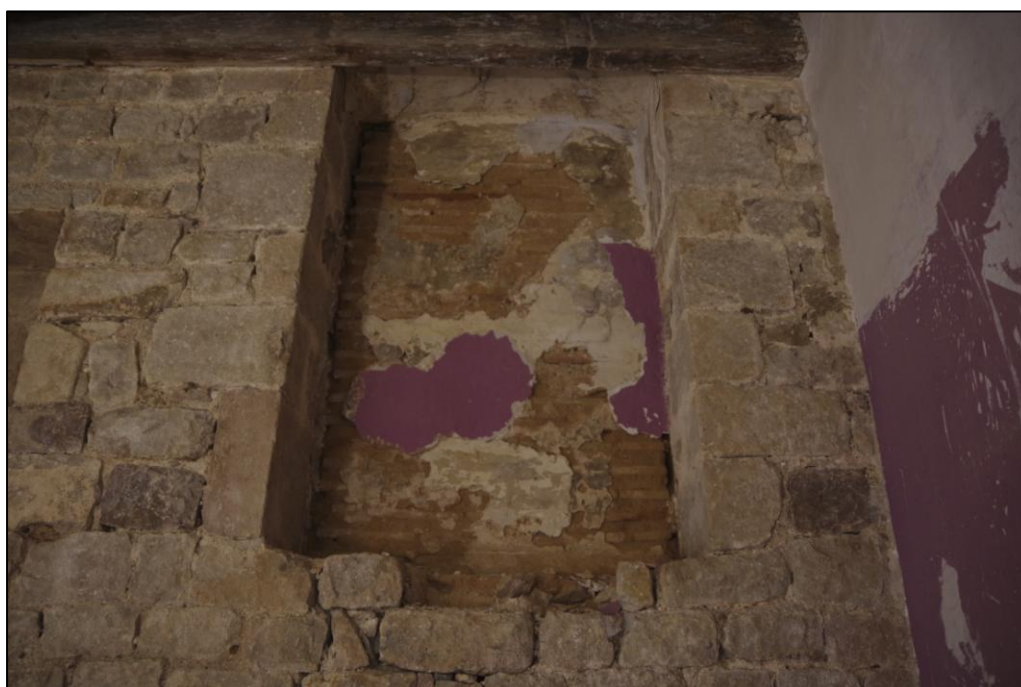
OB-11

L'OB-11 es correspon a una finestra d'arc rebaixat, amb els seus brancals que estan definits a partir d'elements aprofitats d'una finestra desmuntada, possiblement d'un altre edifici. Se situa a la zona oest del MR-1. L'interior de l'obertura té una amplada de 1'16m i se n'observa una alçada de 1'68. En relació a l'alçada de l'OB-11 les cotes superiors dels brancals i l'arc rebaixat que defineix la llinda se situen per damunt de l'embigat que subjecta el sostre del primer pis. A l'espai entre la biga més propera al MR-1 i la finestra s'observa la cara inferior de les dovelles de l'arc rebaixat. L'ampit està format a partir de les cotes inferiors del límit del trencament al MR-1 (OB-11). Aquest trencament al MR-1 està reblert pels emmarcaments de pedra que configuren els brancals i l'arc rebaixat de la finestra, juntament amb carreus aprofitats, tots ells lligats amb morter de calç, de tonalitats blanques.

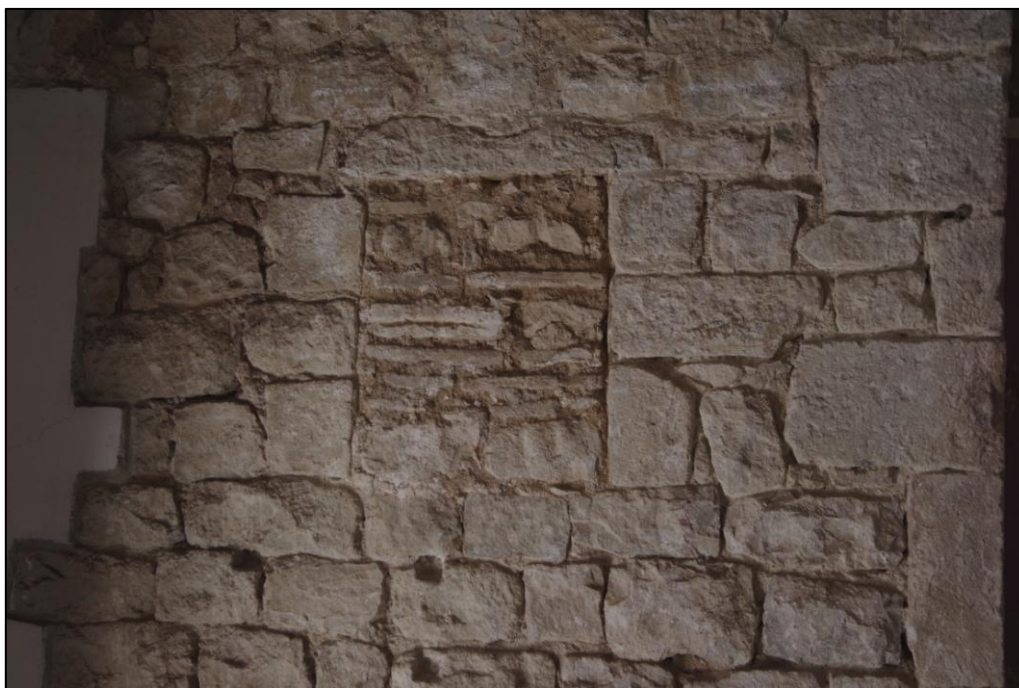
OB-12 amb el tapiat MR-12

A l'est respecte l'OB-11 s'hi situa l'OB-12, que es correspon a una finestra de dimensions més reduïdes, amb una amplada interior de 55cm i una alçada de 71cm. Els brancals de l'OB-12 estan formats també per elements petris aprofitats d'una altra finestra. Pel que fa a la llinda, podria també correspondre's a un element aprofitat, que té una sola cara treballada. L'ampit el defineix el límit inferior del trencament que es va dur a terme per a obrir la finestra i aprofita els carreus del MR-1 no desmuntats. La resta del trencament està reblert amb carreus aprofitats i alguna pedra de mida petita, lligats amb el mateix morter de calç que la reparació associada amb la finestra OB-11.

Al primer pis, l'espai interior que s'havia definit en el moment de tapiar la finestra OB-12 (als segles XVII-XVIII) es va amortitzar en aquest moment. A partir d'aquest tapiat l'OB-12 quedava totalment amortitzada i integrada al tancament. El mur que definia el tapiat, MR-12, estava bastit

amb maons, algun carreu aprofitat i pedres sense treballar, disposats amb certa regularitat i lligats amb morter de tonalitats ataronjades. El MR-12 ha estat desmuntat durant els treballs de restauració del mur, fet que ha permès documentar i consolidar el revestiment posterior al tapiat inicial de la finestra.

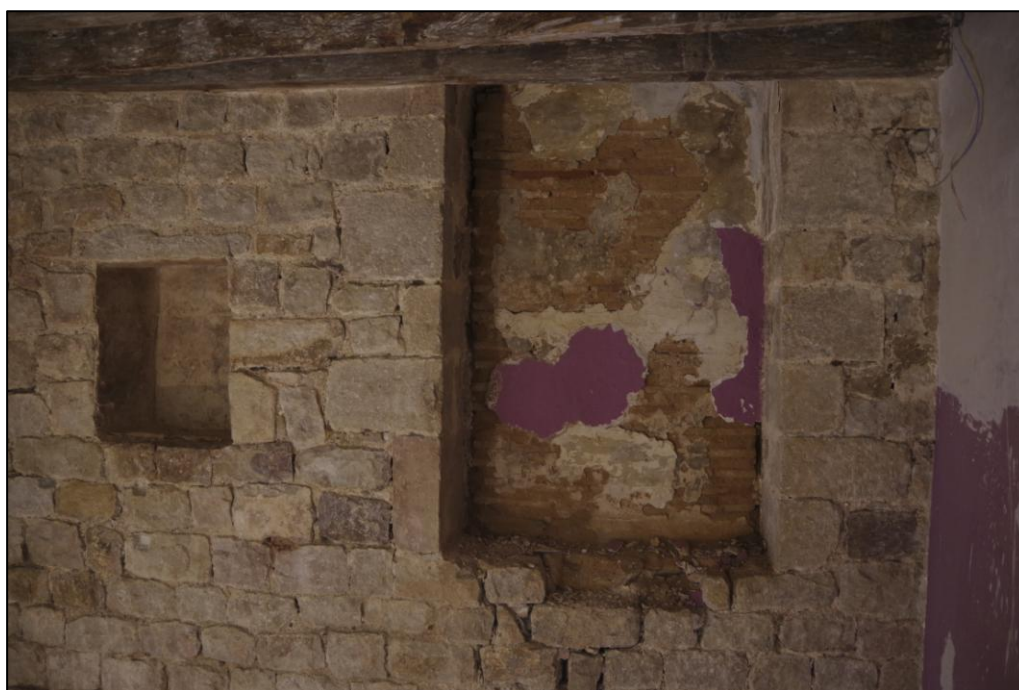
Tapiat de les OB-11 i 12

Pel que fa al tapiat de les OB-11 i 12 del primer pis actual s'hauria dut a terme sense reblir totalment les dues obertures i deixant un espai al seu interior, que permetria l'aprofitament de les obertures com a armari amb possibles prestatges. Les característiques constructives dels murs que tapien les obertures tan sols s'han pogut observar parcialment al mur que amortitza la finestra OB-11. Aquest mur, MR-11, està bastit amb maons (de 2'5cm de gruix), disposats de manera regular i

amb una distància considerable entre les filades de maons. El morter de lligam presenta unes característiques molt similars a les dels MR-2 i 3. El MR-11 té un revestiment de morter de calç, de tonalitats blanques, que possiblement s'hauria definit en el moment de la seva construcció i el seu mal estat de conservació ha permès documentar les característiques constructives del mur, a partir del sanejament efectuat per l'equip de restauradors. Pel que fa al tapiat de l'OB-12 conserva el revestiment, fet que no ha permès documentar la seva factura constructiva. Aquesta conservació del revestiment ha estat possible per l'existència d'un tapiat posterior, MR-12, que s'hauria dut a terme a finals del segle XVIII. La construcció del MR-12 va suposar l'amortització de l'espai interior que s'hauria deixat en el moment del tapiat inicial de la finestra.

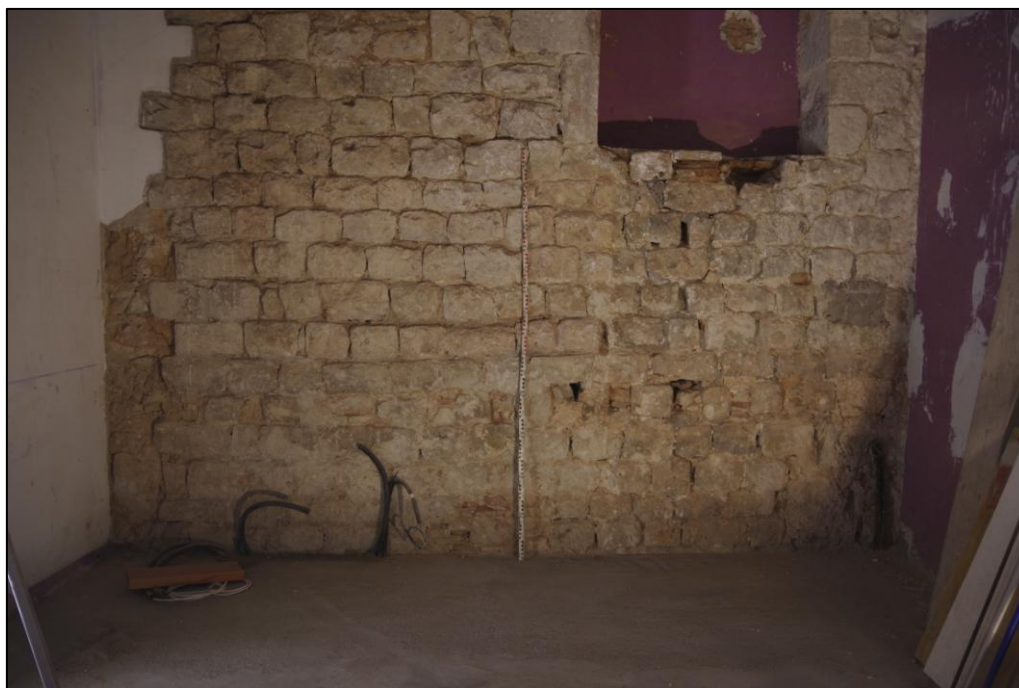
Tapiat de l'OB-13 i reparació MR-5 al primer pis

La configuració d'una nova distribució a nivell d'alçada dels pisos s'ha pogut constatar a partir del tapiat dels encaixos d'un embigat, que s'ha documentat a les cotes inferiors de l'actual primer pis. Aquest embigat s'hauria definit en el moment de la construcció del MR-1 (al segle XIII) i les obertures corresponents al seu desmuntatge (OB-13) estan tapiades amb maons i pedres de mida

petita, lligades amb morter de ataronjades (MR-13), si bé presenta reparacions amb morter blanc en diferents punts. El desmuntatge de l'embigat existent i el tapiat dels seus encaixos s'hauria dut a terme per a poder definir els nous alçats dels pisos, que es correspon a l'actual.

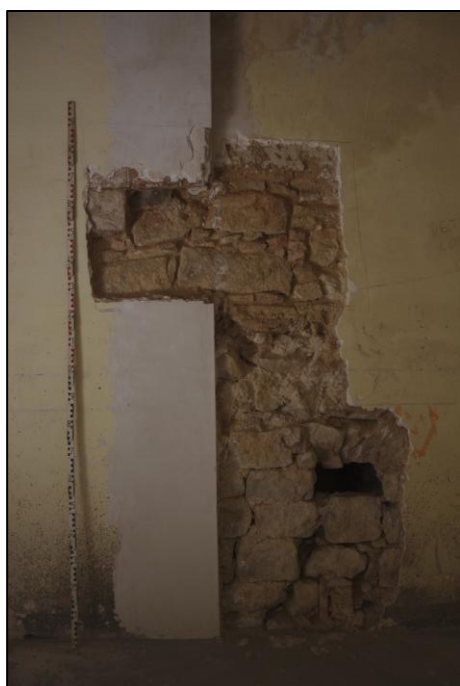
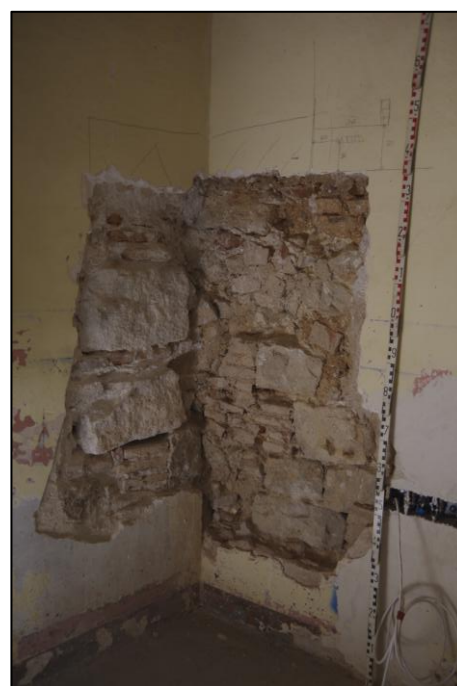
Cales A (esquerra) i B (dreta) al segon pis

A partir de les cales efectuades al segon pis (cales A i B) s'ha pogut determinar que en aquest moment s'hauria ampliat l'alçada de l'edifici. En aquest sentit, a les dues cales s'ha documentat el mur (MR-19) que s'hauria construït per a definir aquesta nova alçada. El MR-19 està bastit amb pedres de mida mitjana i gran, disposades en filades horitzontals i combinades amb maons i pedres de mida petita, que rebleixen i regularitzen la diferència d'alçada de les primeres. El morter de lligam és també de tonalitats ataronjades, gra fi i alta consistència. A nivell estratigràfic, a la zona est (cala B) el MR-19 es recolza als MR-1 i 5 i es lliura al MR-20; a la zona central (cala A) el MR-19 es recolza al damunt de la reparació al MR-1 (MR-18).
