**MEMÒRIA DE LA INTERVENCIÓ ARQUEOLÒGICA PREVENTIVA AL  
CARRER DEL CALL NÚM. 19 (BARCELONA)  
(CODI MHCB : 275/04)**

Dates de la intervenció : 29 / 12 / 2004

Direcció: Adriana Vilardell Fernández

Barcelona, Març del 2006

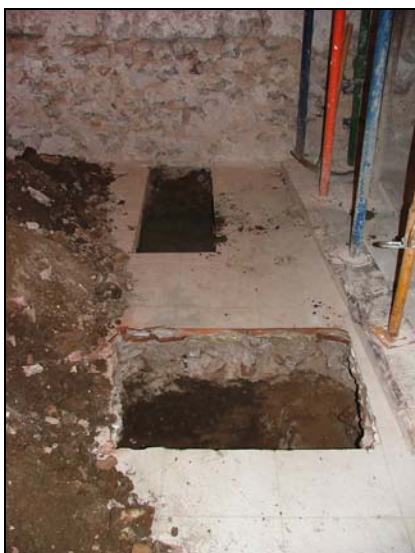
1: Vista de les dues cales

Aquests rebaixos consistien en un forat de 55 x 55 x 75 cm per tal d'encabir-hi una base de formigó on assentar una biga de suport de la planta altell i un altre rebaix de 100 x 30 x 30, per a situar-hi la platina per a la base de l'escala. (Fotografies 1 i 2, Figura 2)

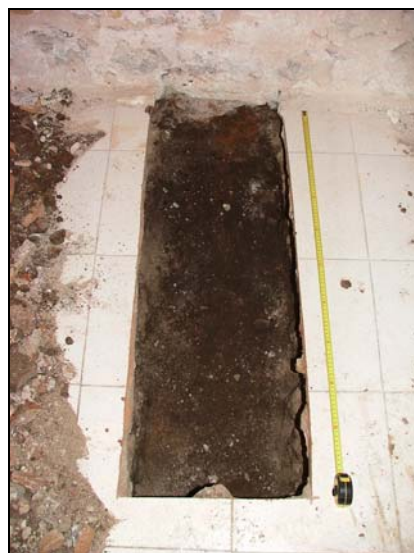
2 : Vista de la cala 2

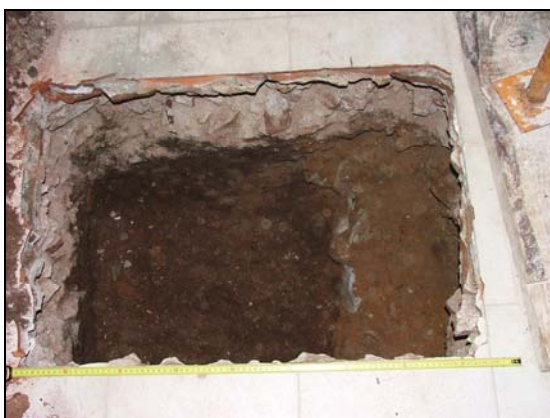
3 : Cala 2, mur U.E. 104 i estrat U.E. 103

En primer lloc es va fer el forat per a la base de formigó. Mentre es practicava el rebaix, a una cota d'aproximadament 30 cm. del terra de la planta baixa, es va documentar part d'una estructura, possiblement un mur, de pedra irregular i morter de calç ataronjat. (U.E. 104). L'estructura presentava una orientació paral·lela a la línia de façana de l'actual edifici. Aquest mur es trobava associat a un estrat de color marró fosc, molt argilós, identificat com a nivell arqueològic.(U.E.103)

Degut a aquesta troballa i per tal que no es veiessin afectades ni l'estructura identificada ni les obres de la finca, el forat es va haver de desplaçar uns 30 cm. més cap a l'interior de l'edifici, fent que el rebaix acabés fent aproximadament uns 85 cm de costat. (Fotografies 3 i 4, Figura 3)

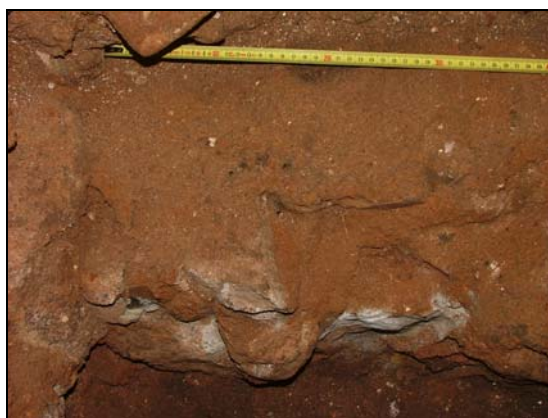
4 : Detall del mur U.E. 104

Aquesta datació es dona en base al parament constructiu del mur, que com hem dit, presenta restes de morter ataronjat associat generalment amb estructures d'aquesta cronologia. D'altra banda i per la dinàmica general del sector de la ciutat on ens trobem situats, on la majoria d'edificacions daten entre els segles XIV / XVI, i tenint en compte la cota a la que s'ha trobat la resta, ens reafirmem en aquesta datació medieval de l'estructura.

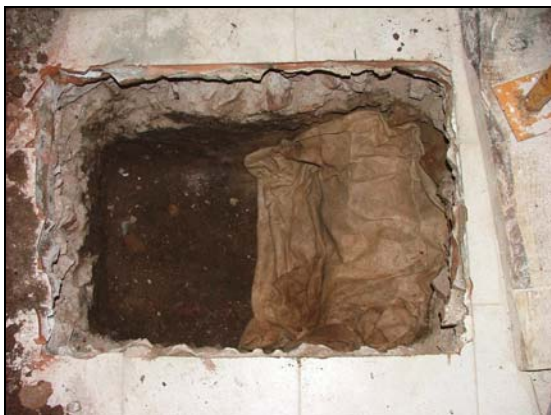
5 : Mur U.E. 104 tapat amb geotèxtil

L'estructura es va documentar i posteriorment, es va protegir amb geotèxtil, per tal que les tasques d'encofrat poguessin continuar.(Fotografia 5) Tant la decisió d'engrandir la cala, com la de tractament de la resta mural identificada, es van fer sota la supervisió de la Secció d'Arqueologia Urbana del Museu d'Història de la Ciutat de Barcelona.

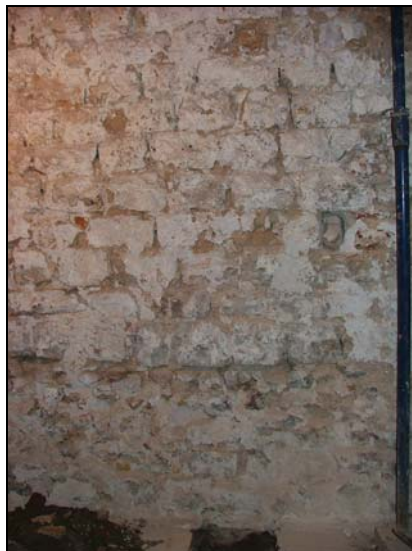
6: Mur de l'edifici

Es va poder observar un parament irregular que variava segons l'habitació, però que a grans trets estava elaborat amb carreus de mida petita, lligats amb morter de calç.(Fotografies 6 i 7). També es va poder identificar el que sembla les restes d'una finestra tapiada, a l'alçada del segon pis de l'edifici. (Fotografia 8)

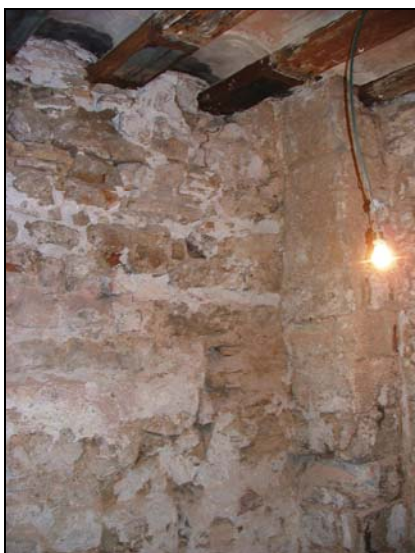
7 : Detall mur edifici

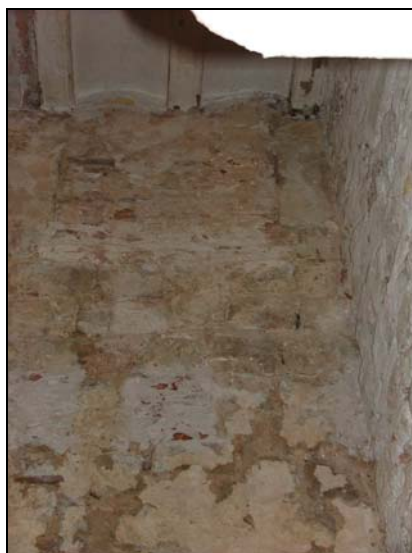
8 : Possible finestra tapiada

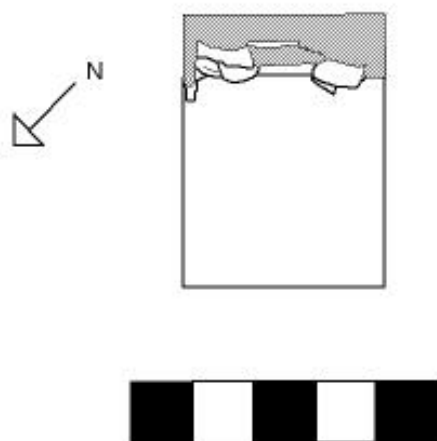
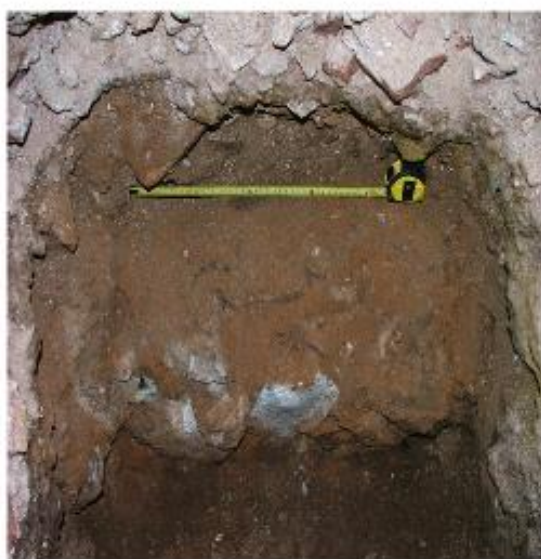
Figura 3  
Planta del mur U.E. 104  
Escala 1 : 20
