## **1. INTRODUCCIÓ.**

Presentem a continuació els resultats del seguiment i excavació del sondeig realitzat en el pati del Palau del Lloctinent, antiga seu de l'Arxiu de la Corona d'Aragó, catalogat com a BCIN, i inclòs dins de la Zona d'Interès Arqueològic, recollit al Catàleg del Patrimoni Arquitectònic Històrico-Artístic de la Ciutat de Barcelona i declarat Monument Històrico-artístic d'Interès Nacional D. 3-6-1931. Gac. 4-6-1931. Fet que d'acord a la normativa municipal i general en matèria patrimonial prevé la realització d'una intervenció preventiva prèvia a la realització de les obres.

El codi d'intervenció donat des del Servei d'Arqueologia del Museu d'Història de la Ciutat, és el 340– 05.

Els treballs han estat realitzats per CODEX-Arqueologia i Patrimoni sota la direcció de l'arqueòleg Mikel Soberón durant els dies 5, 9, 10, 11, 12 i 13 de gener de 2006. L'execució de la planimetria i les tasques de topografia han estat a càrrec de Rafael Piera i Francisco Palma.

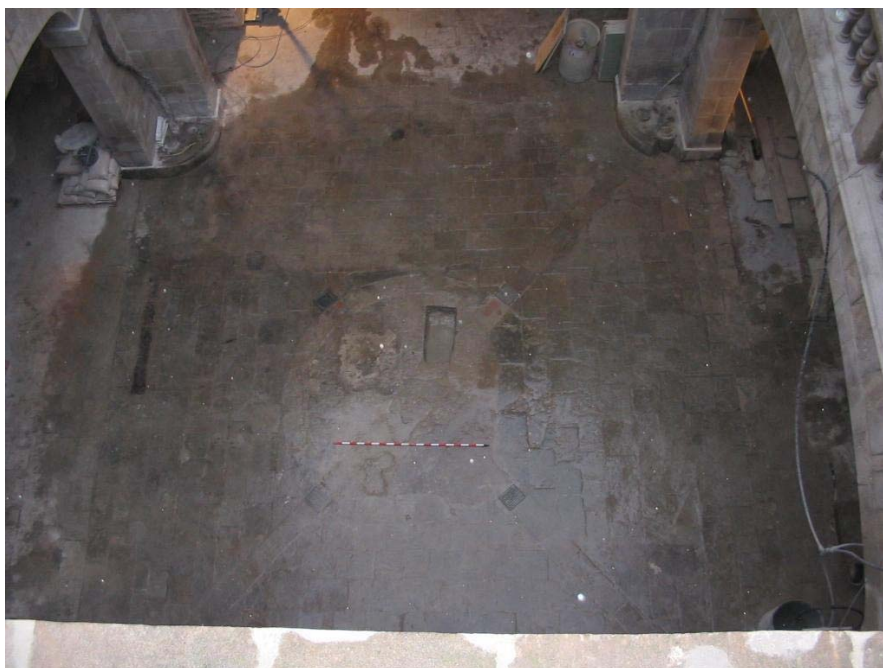
Primerament vam procedir a la documentació fotogràfica i planimètrica del paviment del pati, UE: 101. Es tracta d'un paviment amb lloses rectangulars de diferents mides, lligades amb morter blanc de calç de gran duresa. El material utilitzat per fer les lloses era pedra de Montjuïc. La forta consistència del conjunt va fer necessari tallar amb una radial les juntes de les pedres, per tal de poder extreure el major nombre de peces senceres.

**FOTO 1.** Vista general del paviment UE 101.

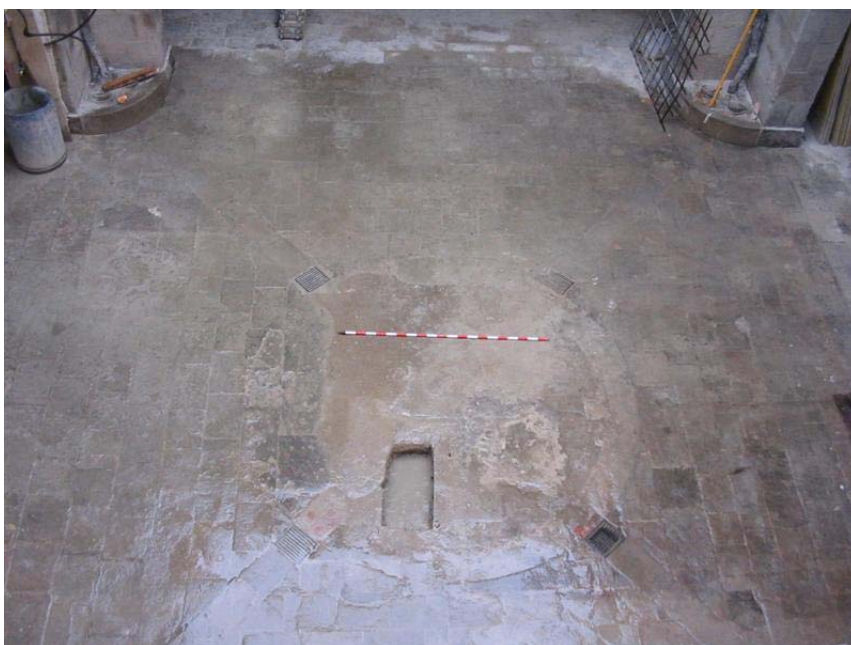
El paviment presentava un pendent cap el centre del pati, per tal de canalitzar les aigües de la pluja. En les diagonals del quadrat que dibuixaria el paviment, trobem unes guies fetes de lloses ben escairades de planta rectangular (UE: 104, 106, 108, 110). Aquestes tenen una doble funció: per una part serveixen per plantejar la pendent en el moment de construcció del paviment i en el seu tram final serveixen com a tapadores per el sistema d'albelló que recull les aigües del pati

**Foto 2.** Vista del paviment UE 101, les guies UE: 104, 106, 108, 110 i l'empremta UE: 102.

En el centre del paviment es podia observar encara l'empremta circular, UE 102, de la font que ocupava el centre del pati i que va ser desmuntada i emmagatzemada a l'inici de les obres de restauració que es duen a terme al palau.

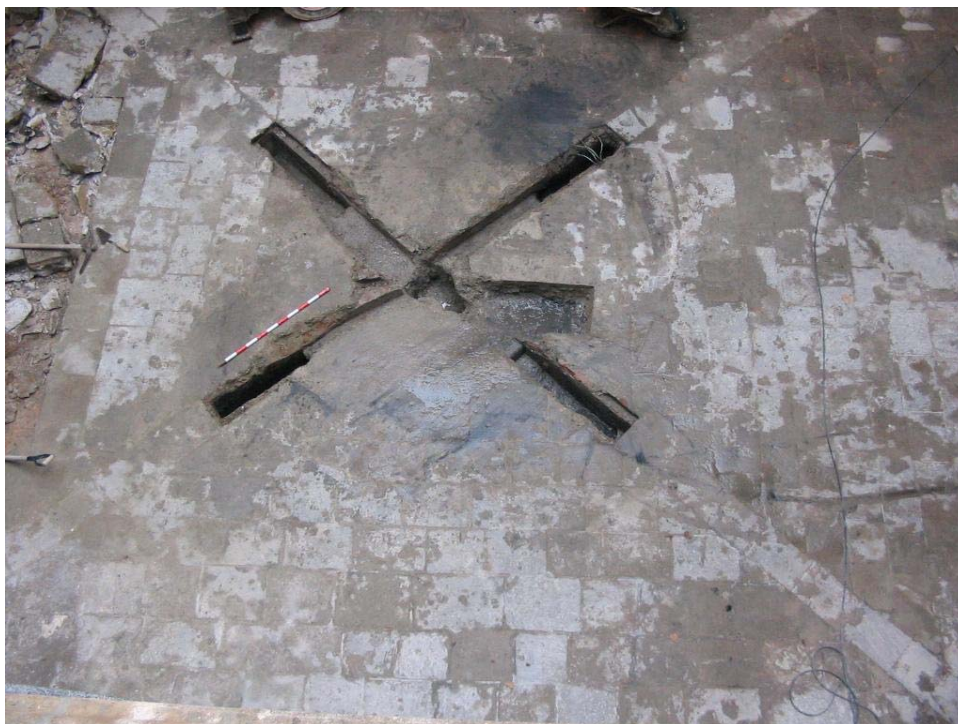
Relacionat amb la font i l'evacuació d'aigües trobem un sistema de desguàs que ocupa el centre del pati i del qual les esmentades guies fan en part de tapadora (UE: 112, 113, 114 i 115). Es tracta de quatre ramals que capten l'aigua per unes reixes de ferro. En el moment de la intervenció es trobaven totalment colmatades per un sediment, UE: 111 de color negre amb filtracions de material de l'obra (ciment, dissolvents, ....)<sup>3</sup>

**Foto 3.** Sistema de desguàs del pati. UE: 112, 113, 114 i 115.

Els quatre ramals estan fets de maons i lligats amb ciment. El conjunt va a recolzar-se a la fonamentació UE 116 feta amb pedres i ciment excavada (UE: 103) al subsòl. Aquesta estructura presentava un forat al mig, totalment colmatat per ciment, que actuaria com a via de sortida del aigua.

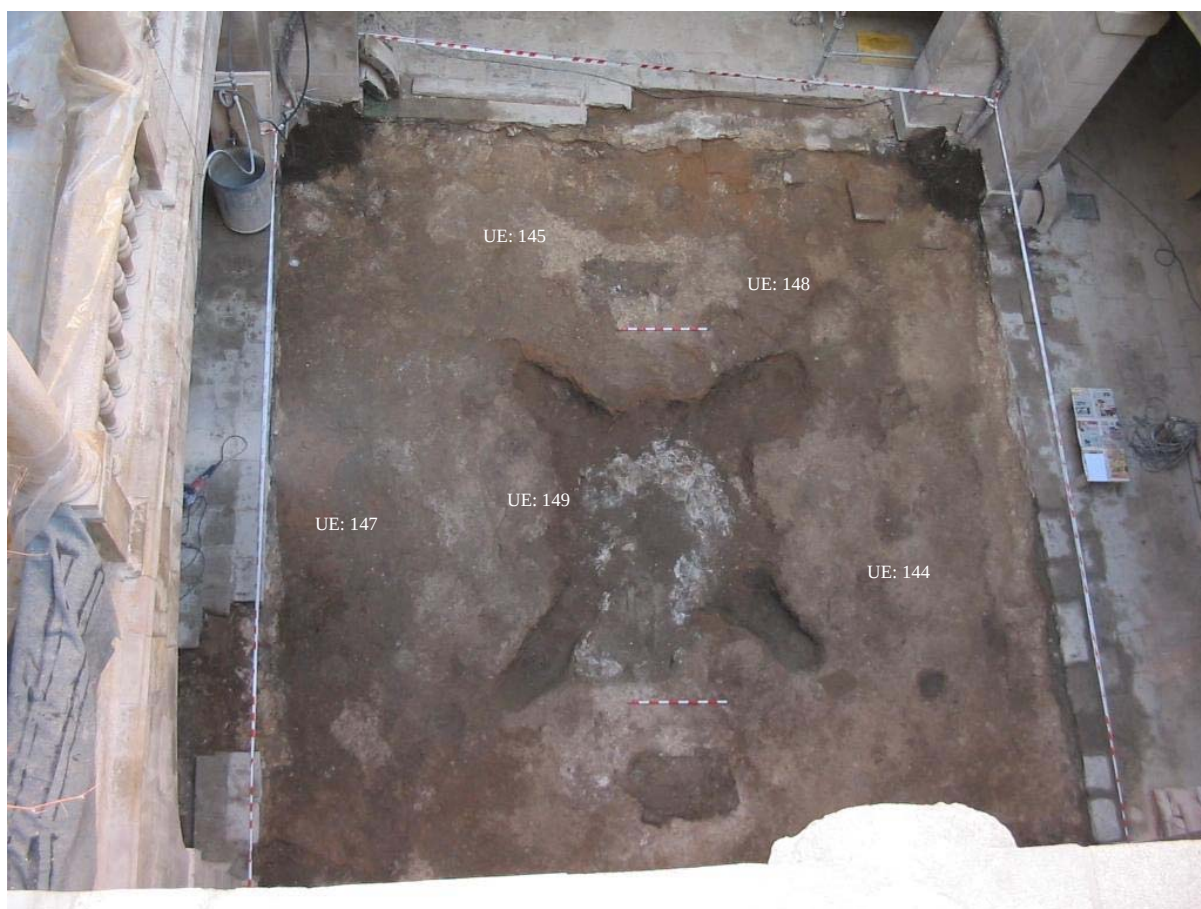
**Foto 4.** Vista general del sondeig des de el sud.

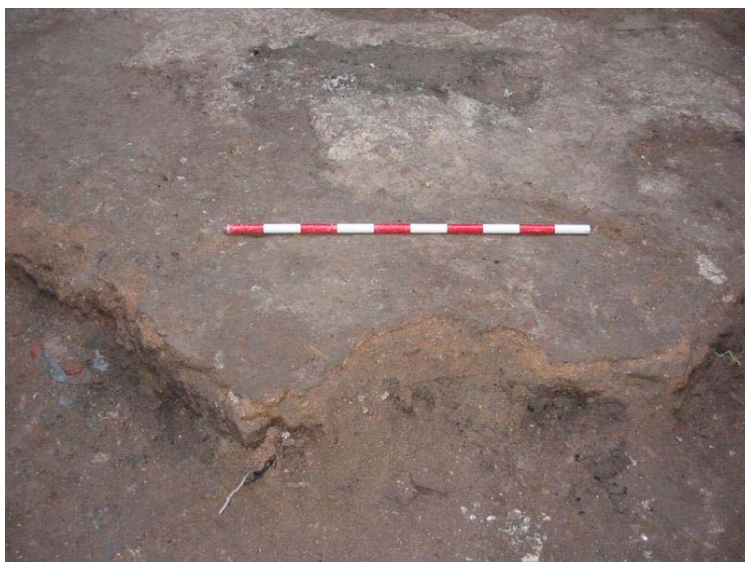
En primer lloc, trobem un seguit de nivells de morter blanquinós i consistència tova, UE: 145, 146 151 i 156. Apareixen a una cota de entre 14'62 i 14'53 m.s.n.m. La seva distribució és irregular així com la seva planta que en cap cas dibuixa algun tipus d'estructura. La semblança del tipus de morter d'aquests estrats amb el emprat en la construcció dels murs de riostra ( UE 120, 122, 124i 126), fa pensar en que es podria tractar d'un nivell d'obra format durant el procés de construcció dels murs de riostra del pati.

A la part central de sondeig, justament en el límit amb el retall de la font UE: 103, trobem un nivell d'argila piconada, UE: 149, interpretable com un possible paviment de terra.

**Foto 5.** Paviment de terra UE 149 i nivell de morter UE 145.

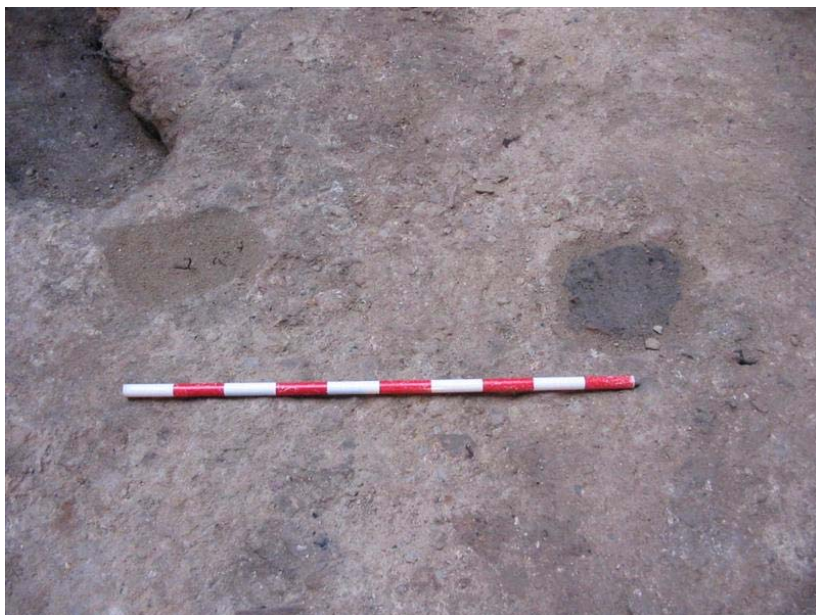
El forat UE: 141 (0'33 m. diam) que retalla el nivell de morter UE: 144 i que es troba farcit per un estrat, UE 140, de color fosc i textura argilosa.

**Foto 6.** Vista dels retalls UE: 141 i 143.

El retall UE: 143 (0'34 x 0'24 m.) farcit igualment de sorra, UE: 142, i excavat en l'estrat UE 144.

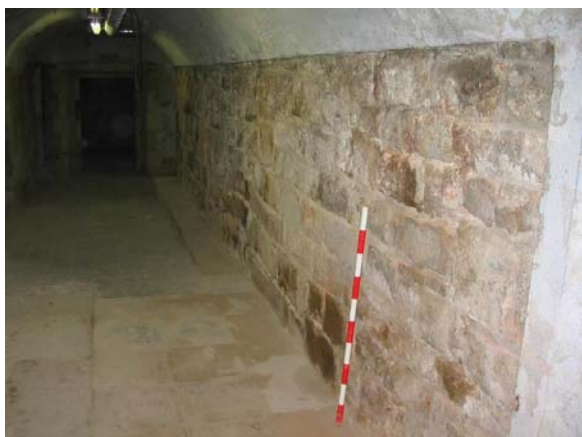
**Foto 7.** Vista del soterrani.

Les primeres corresponen als murs de riostra dels pilars que delimiten el pati. Es tracta de les UE: 120, 122, 124, 126. Aquests murs suporten les forces laterals dels pilars<sup>4</sup> que reben la carrega del pis de dalt i també prolongant-se verticalment, formen els murs de les galeries del soterrani. En els quatre casos la tècnica emprada és la de l'encofrat perdut, tècnica que implica la realització de diferents rases (UE: 121, 123, 125 i 127) al terreny i omplertes posteriorment amb morter i pedres.

El material utilitzat és pedra sense escairar lligades amb morter de color blanquinós i consistència tova en les parts no vistes, en canvi en l'alçat dels murs que formen les galeries soterrànies, trobem una major cura en el acabat, emprant carreus rectangulars.

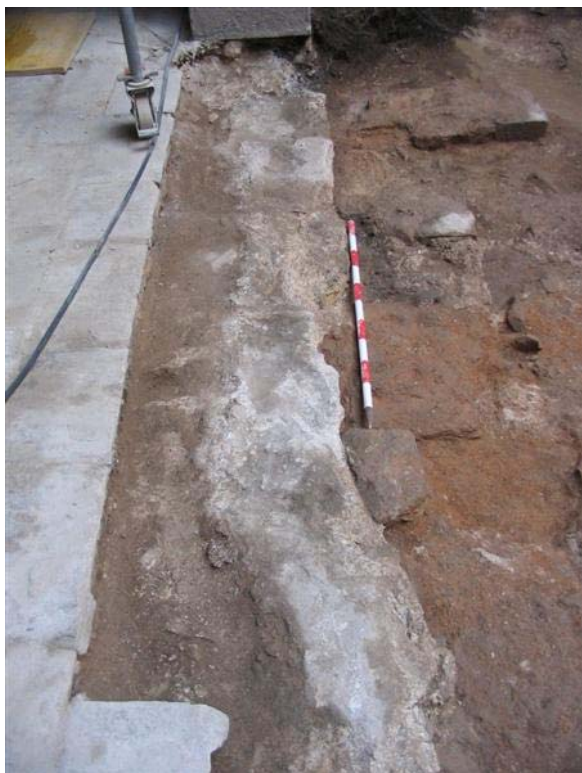
**Foto 8.** Vista del mur de riostra UE: 120

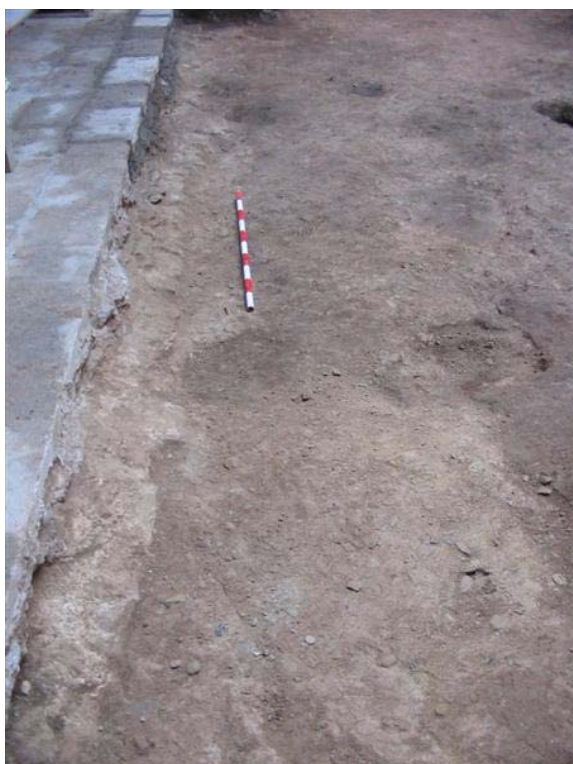
**Foto 9.** Mur de riostra UE: 126

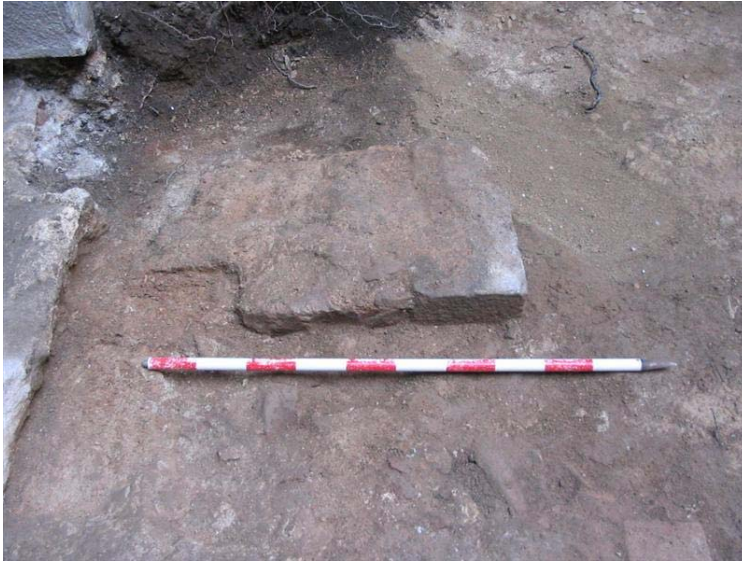
Es tracta de dues estructures de planta rectangular i quadrada fetes amb pedra i morter de color ataronjat. La primera, UE: 117 presenta una factura més acurada amb un cert treball de talla en les pedres que la formen. Apareix a una cota de 14'70 m.s.n.m. i les seves dimensions són de 0'89 metres de longitud i 0'51 m. d'amplada.

**Foto 10 .** Estructura UE: 117

La interpretació que fem d'aquestes estructures es que es podrien tractar de pilars per suportar un arc o algun tipus d'element sustentat pertanyent a les cases que van ser enderrocades per construir el palau del Lloctinent.

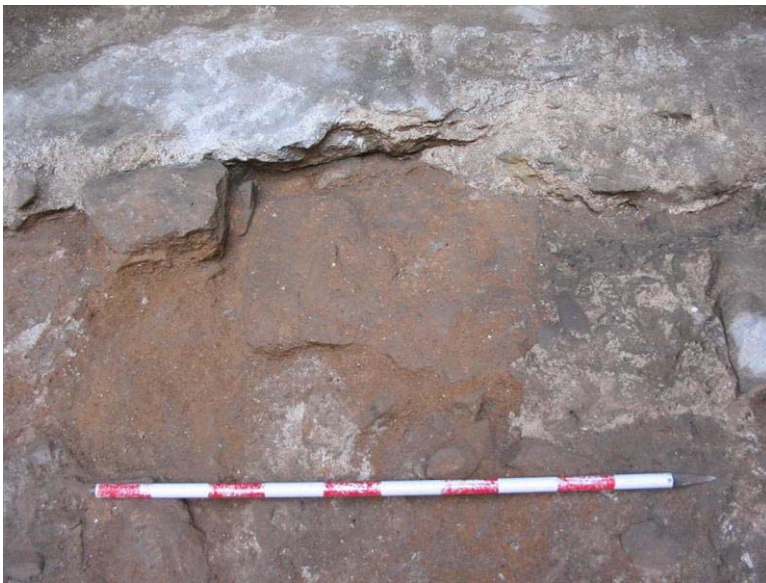
**Foto 11.** Estructura UE: 119.

En els dos casos els estrats UE: 148 i UE 150 es lliuren a aquestes estructures i en el cas de UE 119 el mur de riostra UE: 120 se li recolza lleugerament.

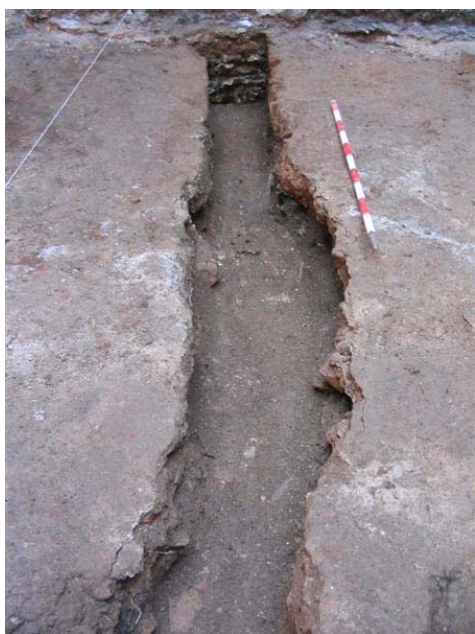
Aquesta intervenció també ja permès constatar la continuïtat del mur de riostra UE : 122, cap a cotes mes baixes com a poc fins la ja esmentada de 14'27 m.s.n.m. Aquest mur serà foradat per tal de passar el tub cap al soterrani, fet que es va acordar entre els executors de l'obra, el Servei d'Arqueologia Urbana del Museu de la Ciutat i la Direcció General del Patrimoni Cultural de la Generalitat de Catalunya.

El mur presentava una cara poc acurada de morter i pedra, tal i com és normal en les estructures realitzades amb la tècnica del encofrat perdut. Si admetem per bones les dates dels diferents documents hauríem de situar aquesta estructura entre l'any 1549 i 1557, punt cronològic que ens serviria d'*ante quem* per la datació dels diferents estrats documentats.

**Foto 12.** Final de la rasa 1.

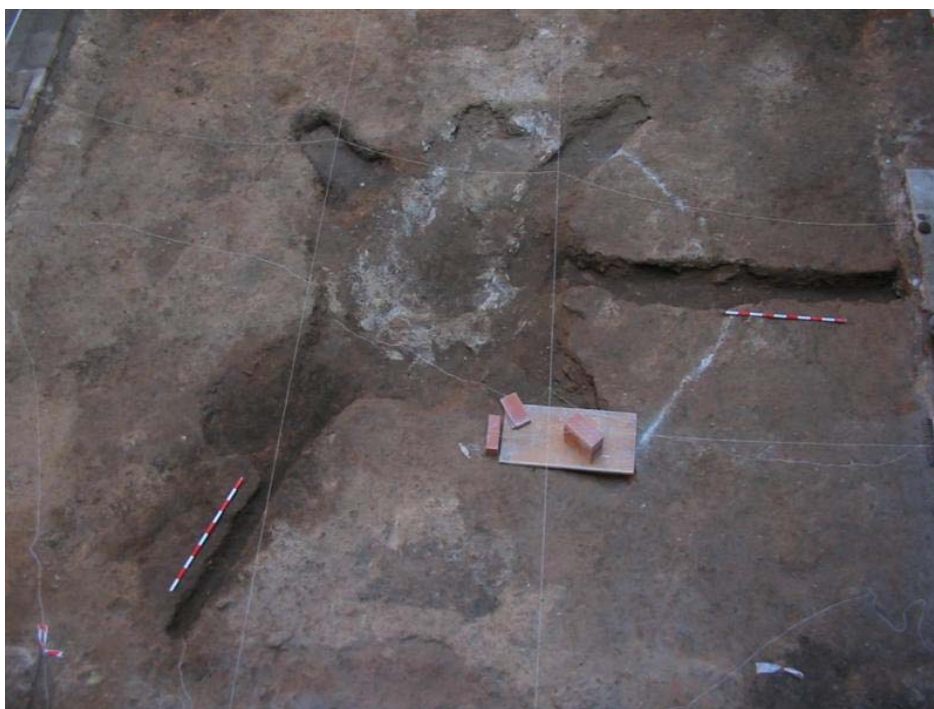
Per sota dels paviments, a diferència del que hem pogut documentar a la rasa 1, no hem trobat el nivell ataronjat UE 150, sinó l'estrat UE 164 (14'47 m.s.n.m.) comparable, per les seves composició, a l'estrat d'enderroc UE 162.

**Foto 13.** Vista general des del nord de les rases.

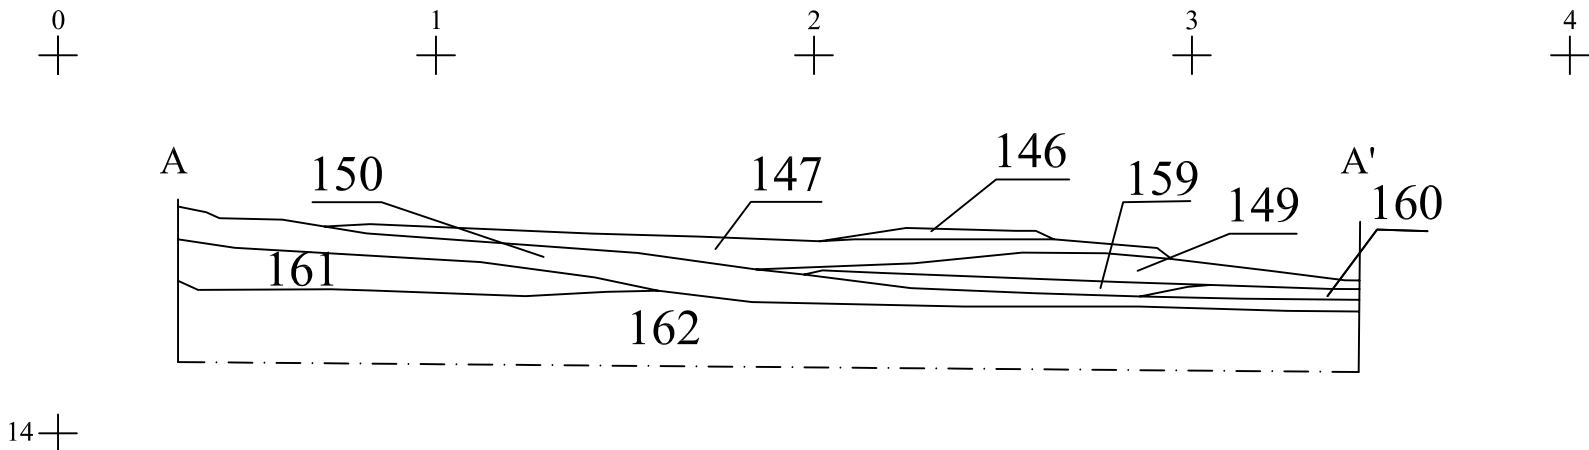
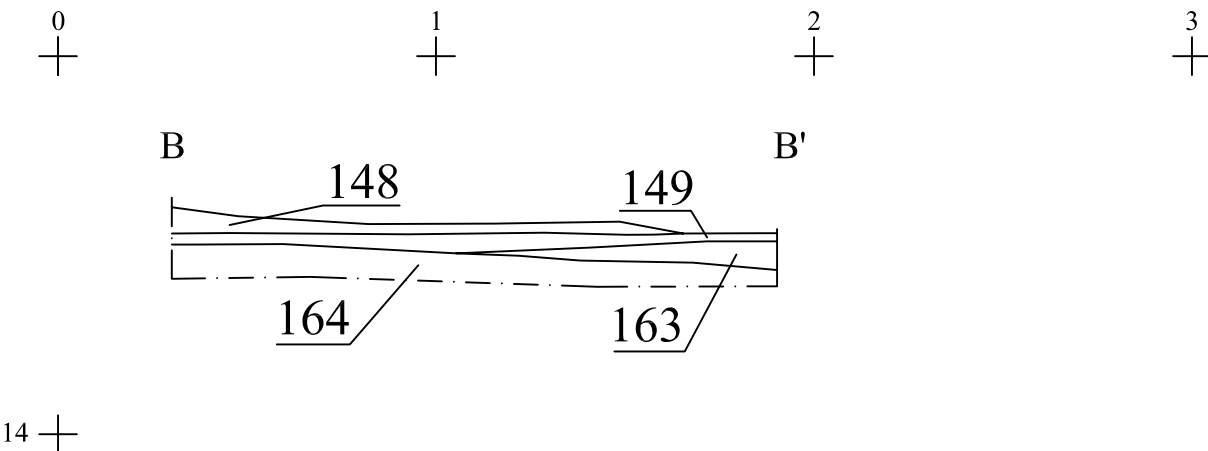
RASA 1

RASA 2
