MEMÒRIA DE LA INTERVENCIÓ ARQUEOLÒGICA
PREVENTIVA (CONTROL ARQUEOLÒGIC)
EFECTUADA AL CARRER COMERCIAL, 15/
PICASSO,36. CIUTAT VELLA. BARCELONA.

Data de la Intervenció: novembre 2002.

Codi MHCB: 94/02

Montserrat RÍO CARRA
Barcelona, desembre de 2004

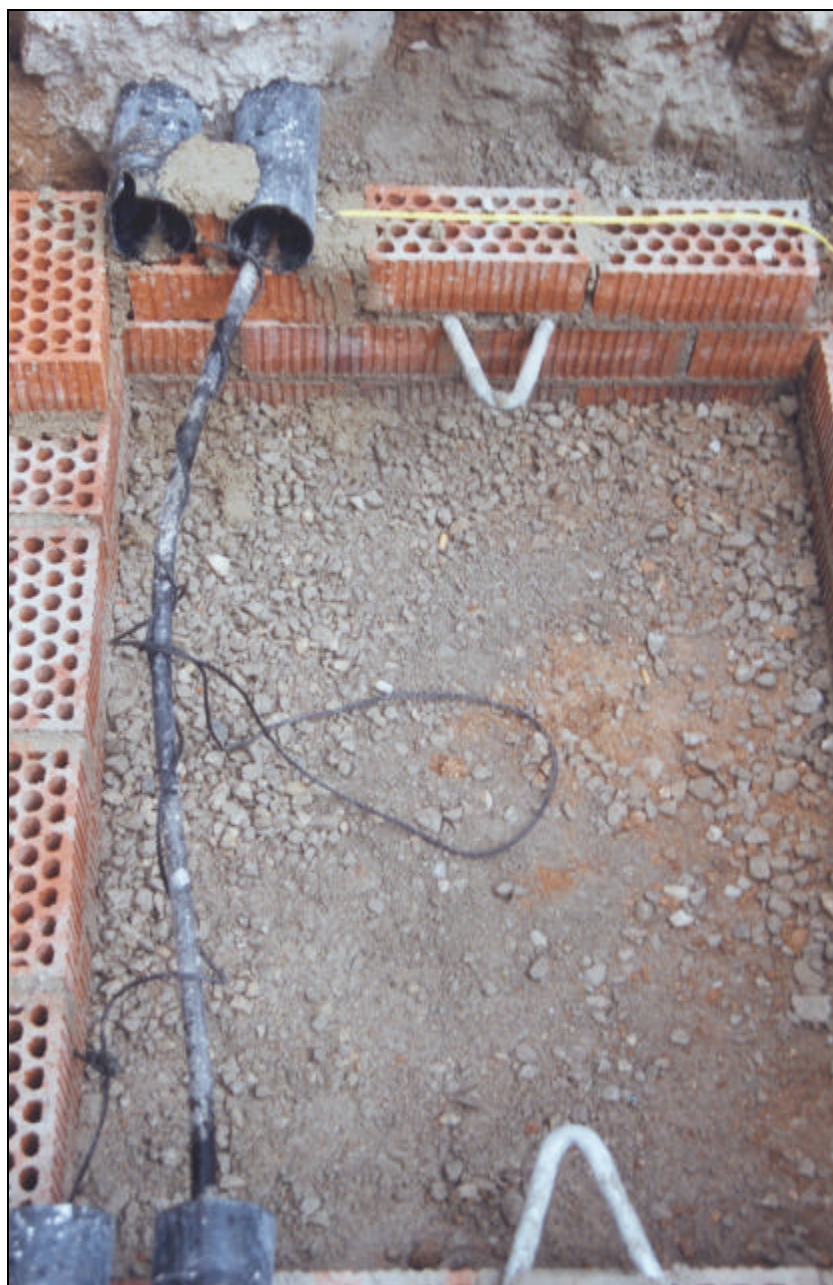
Foto 1.- Vista general de la RASA 1 amb la construcció de l'arqueta en curs.

Per tal d'assolir els objectius del projecte plantejat per TELEFÓNICA S.A., l'empresa CONSTRUCCIONES CAMPOAMOR, S.C.C.L. va primerament localitzar els cables esmentats al tram de vorera corresponent al núm. 36 del Passeig Picasso i els va canalitzar fins a l'emplaçament previst per la nova arqueta (Foto 1), situat en un tram de vorera corresponent al solar núm. 38-38bis del Passeig Picasso. En aquest lloc es va procedir a obrir una rasa (RASA 1 de la Fig. 5) que no superaria els 0,74 m. de profunditat respecte la cota del nivell d'ús actual, amb una llargada màxima de 2 m. i una amplada de 1,64 m. (Foto 2).

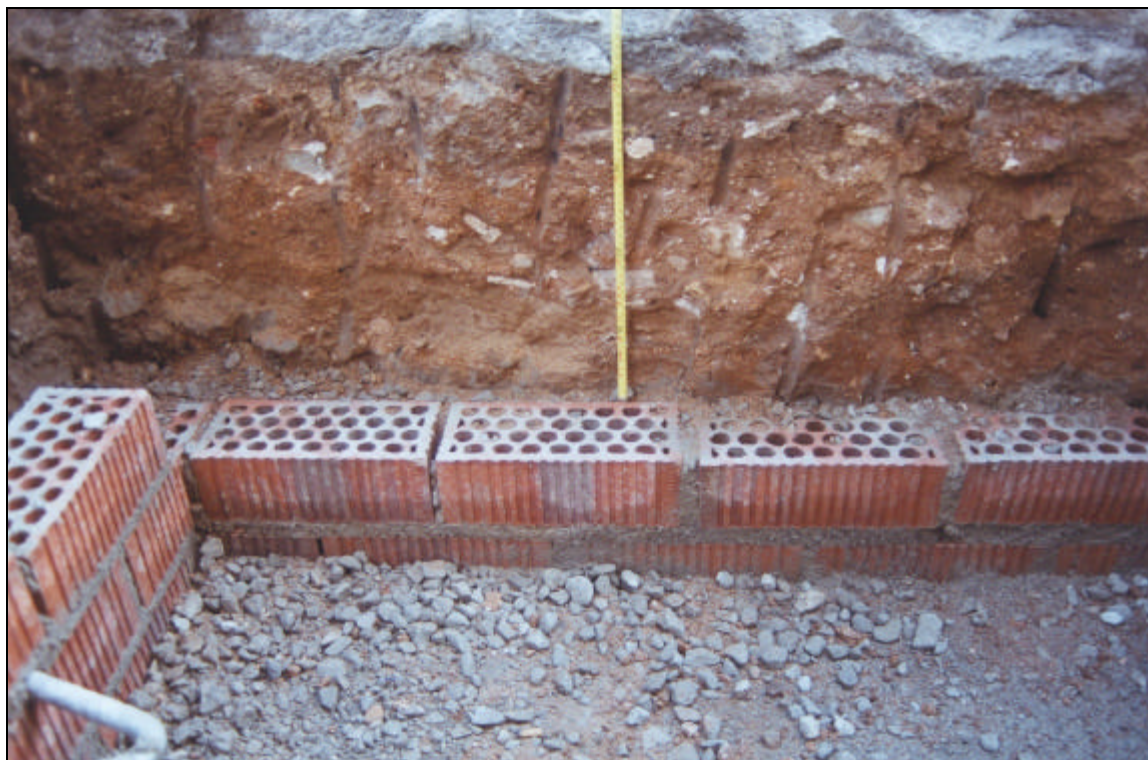
Foto 2.- Vista parcial de la RASA 1 amb la U.E. 102 en segon plànol.

Aquesta rasa ha proporcionat una seqüència estratigràfica molt pobre que comporta (Fig. 6): una capa de 0,16 m. composta de l'asfalt amb la seva preparació de ciment (U.E. 101); un nivell de terra de color marró vermellós amb còdols de mida petita i algun fragment de material constructiu contemporani (U.E. 102) d'un gruix visible de 0,58 m. (Foto 3); un paquet de sorra d'uns 0,10 m. (U.E. 103) relacionat amb l'anterior cimentació d'un servei de telefonia (U.E. 104); un sediment de color marró clar barrejat amb sauló i pedres de mida petita (U.E. 105) d'uns 0,20 m. d'espessor i relacionat amb la canalització d'uralita d'un servei actualment en desús (U.E. 106).

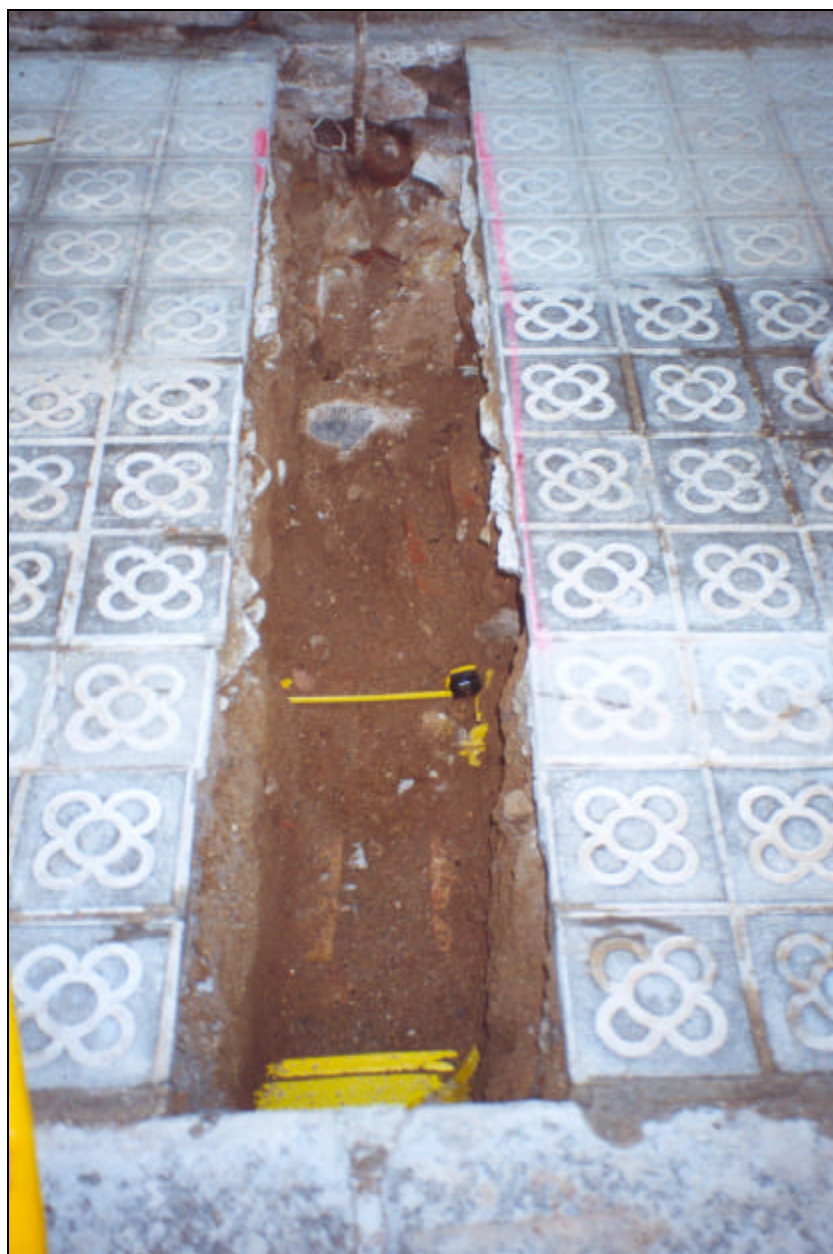
Foto 4.- Vista longitudinal de la RASA 2 amb els diferents serveis apareguts i els fonaments de l'edifici al fons.

Per tal d'assolir els objectius del projecte plantejat per TELEFÓNICA S.A., l'empresa CONSTRUCCIONES CAMPOAMOR, S.C.C.L. va primerament intentar localitzar els cables esmentats al tram de vorera corresponent al núm. 13 del carrer Comercial obrint-hi una rasa (RASA 2 de la Fig. 5) de 0,65 m. de profunditat respecte la cota del nivell d'ús actual, amb una llargada de 2,30 m. i una amplada de 0,40 m. (Foto 4). En aquesta rasa no es van poder localitzar els cables de telefonia i només va proporcionar una seqüència estratigràfica que comporta: una capa de 0,16 m. composta de l'asfalt amb la seva preparació de ciment (U.E. 201); una part dels fonaments de l'edifici situat al carrer Comercial, 13 (U.E. 202) i un paquet de sorra d'uns 0,49 m. visibles (U.E. 203) relacionat amb els diferents serveis trobats (gas, electricitat i aigua).

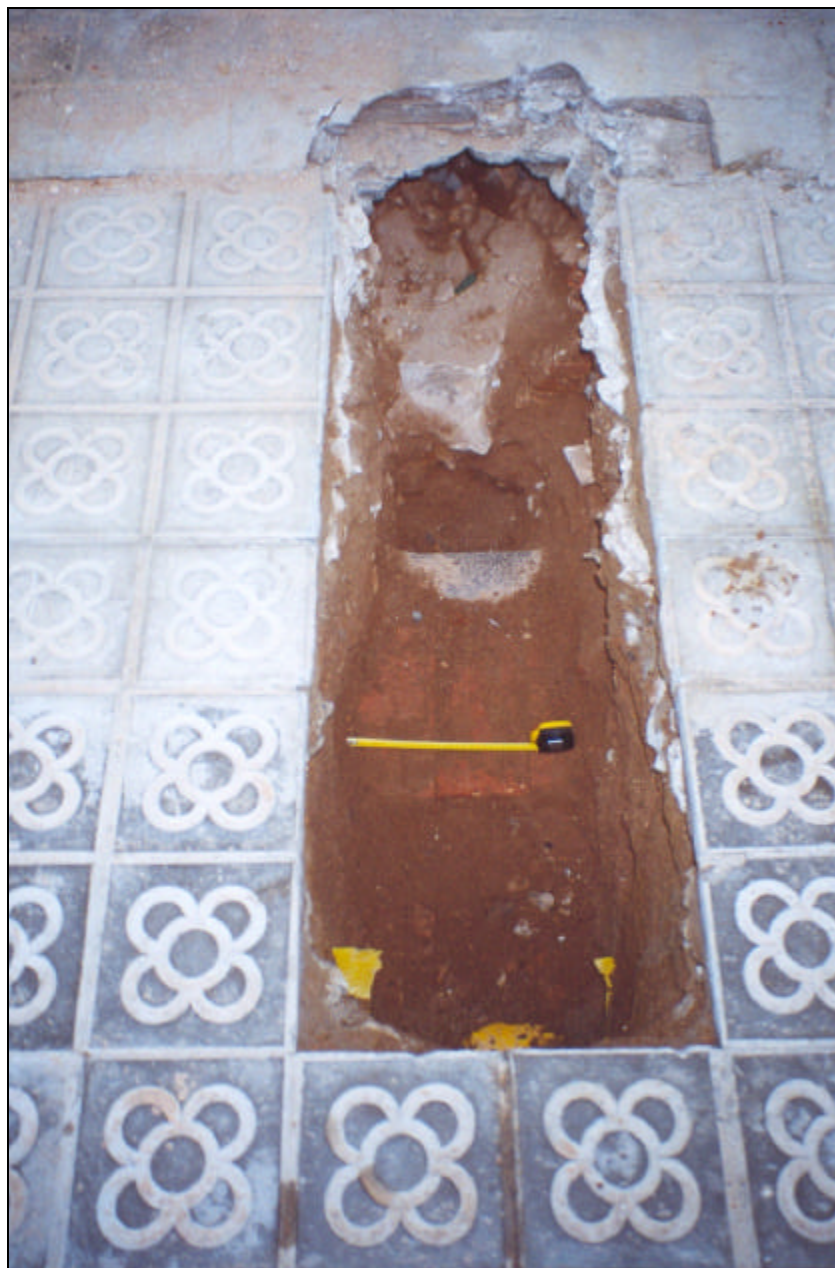
Foto 5.- Vista longitudinal de la RASA 3 amb els diferents serveis apareguts i els fonaments de l'edifici al fons.

Per tal de continuar amb la tasca de localització dels cables de telefonia es va obrir una segona rasa a una distància de 3 m. de la primera, al tram de vorera corresponent al núm. 13 del carrer Comercial (RASA 3 de la Fig. 5) de 0,60 m. de profunditat respecte la cota del nivell d'ús actual, amb una llargada de 1,40 m. i una amplada de 0,40 m. (Foto 5). En aquesta rasa no es van poder localitzar els cables de telefonia i només va proporcionar una seqüència estratigràfica que comporta: una capa de 0,16 m. composta de l'asfalt amb la seva preparació de ciment (U.E. 301); una part dels ciments de l'edifici situat al carrer Comercial, 13 (U.E. 302) i un paquet de sorra d'uns 0,44 m. visibles (U.E. 303) relacionat amb els diferents serveis trobats (gas, electricitat i aigua).

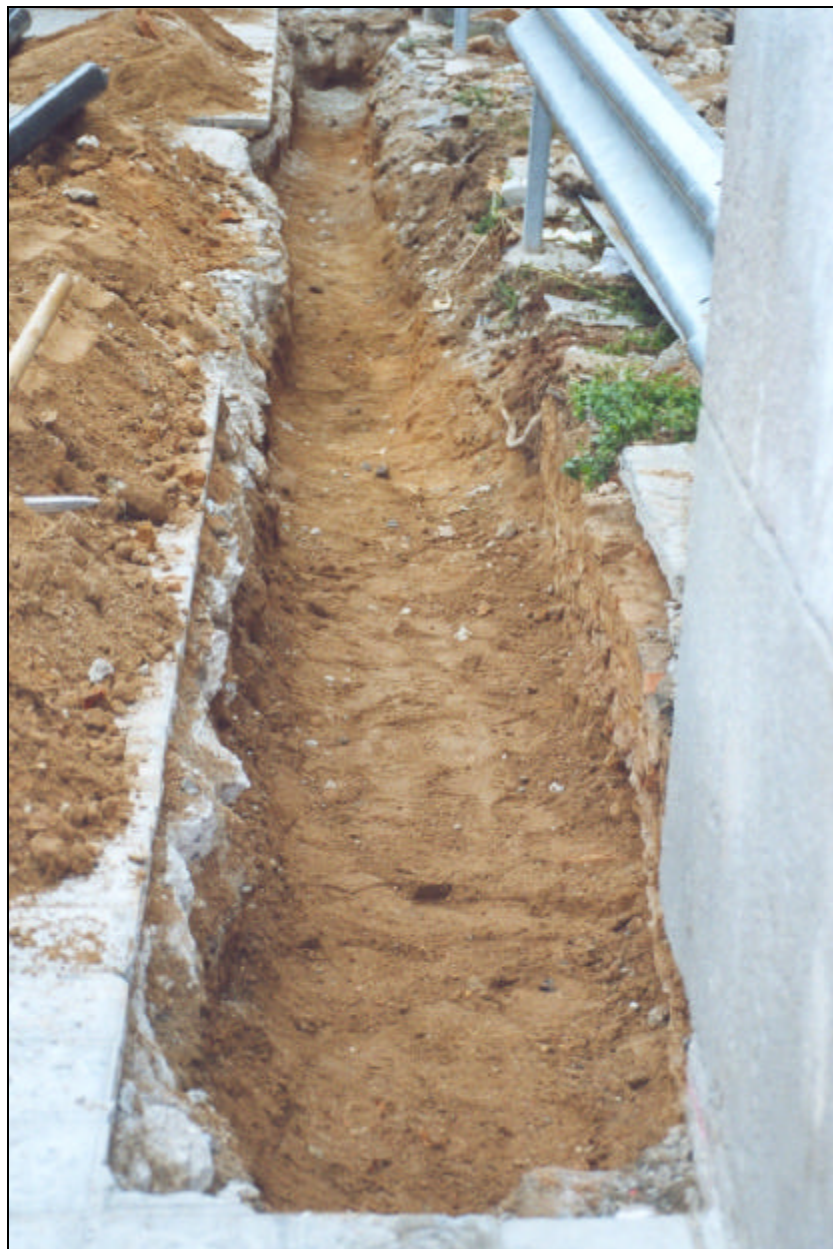
Foto 6.- Vista longitudinal de la RASA 4 amb els fonaments de l'edifici enderrocat l'any 2001 a la dreta.

l'objectiu de deixar instal·lats els tubs necessaris per canalitzar els cables de telefonia un cop s'hagin localitzat en una propera obra. Aquesta rasa de 0,45 m. de profunditat respecte la cota del nivell d'ús actual, amb una llargada de 11,20 m. i una amplada de 0,60 m. (Foto 6), va proporcionar una seqüència estratigràfica que comporta (Fig. 7): una capa de 0,16 m. composta de l'asfalt amb la seva preparació de ciment (U.E. 401); una part dels fonaments de l'edifici que es trobava situat al carrer Comercial, 15 (Foto 7) abans de ser enderrocats a finals de l'any 2001 per l'empresa ENDERROCS LÓPEZ (U.E. 402) i un paquet de sorra d'uns 0,29 m. visibles (U.E. 403) relacionat segurament amb els diferents serveis que es troben en una cota inferior a l'assolida per aquestes tasques.

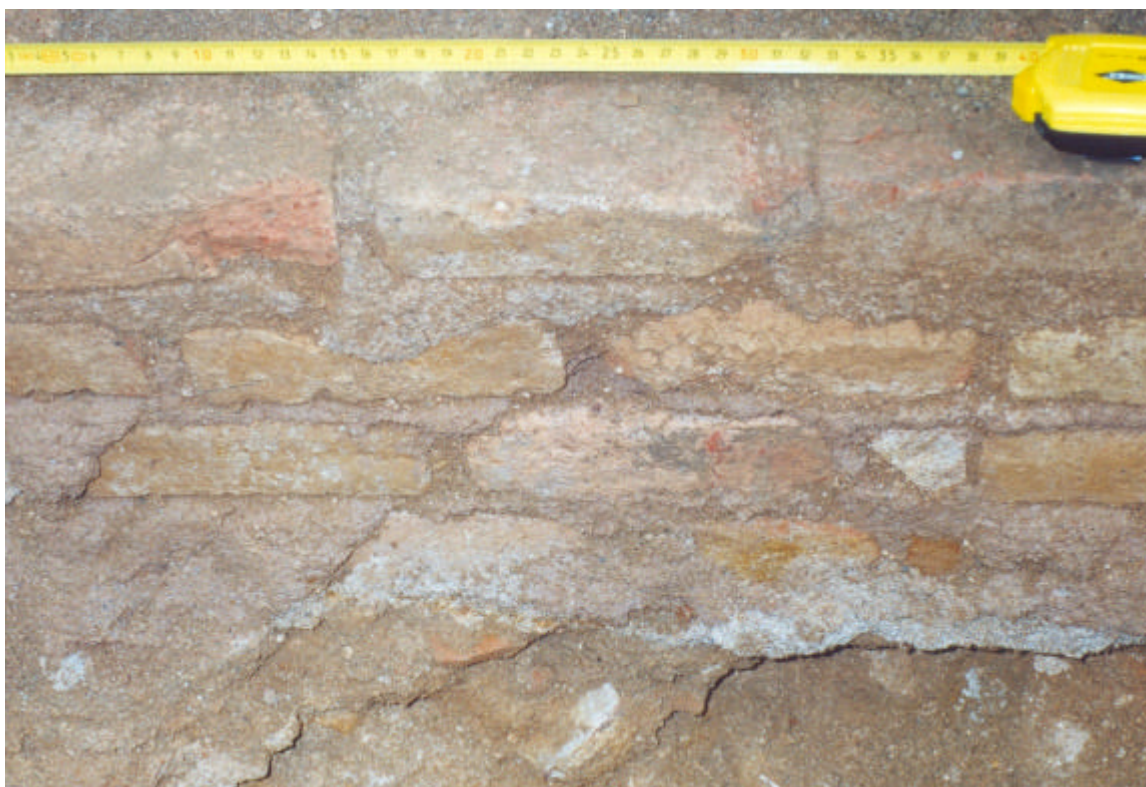
Foto 7.- Detall dels fonaments apareguts, U.E. 402, a la RASA 4 on es poden apreciar els materials constructius (maons, morter de calç blanc).

Els resultats d'aquesta intervenció arqueològica han estat negatius ja que no s'ha pogut localitzar cap estructura, només i parcialment els fonaments de l'edifici que es trobava situat al carrer Comercial, 15 (U.E. 402) abans de ser enderrocats a finals de l'any 2001 per l'empresa ENDERROCS LÓPEZ. Aquests estan bastits amb maons i lligats amb morter de calç blanca, al contrari que els fonaments de l'edifici situat al carrer Comercial, 13 (U.E. 202 i 302) erigits amb pedres.

Fitxa d'Unitat Estratigràfica			UE : 402	
Sector: carrer Comercial		Fase:	Cronologia: s. XX	
DEFINICIÓ :	Estructura			
DESCRIPCIÓ :	Fonaments de l'edifici erigits amb maons i lligats amb morter de calç blanca molt endurit.			
MATERIAL DIRECTOR :	-			
SEQÜÈNCIA FÍSICA :	Igual a		Equivalent a	202, 302
	Rebleix a		Es reblert per	
	Cobreix a		Es cobert per	401
	Talla a		Tallat per	
	Es recolza a		Se li recolza	403
	S'entrega a		Se li entrega
