MEMÒRIA DE LA INTERVENCIÓ ARQUEOLÒGICA
PREVENTIVA (CONTROL ARQUEOLÒGIC) AL CARRER
SANTA MADRONA, 18-26,17.
BARCELONA

CODI MHCB: 155/04

Miriam Esqué Ballesta
Setembre de 2006

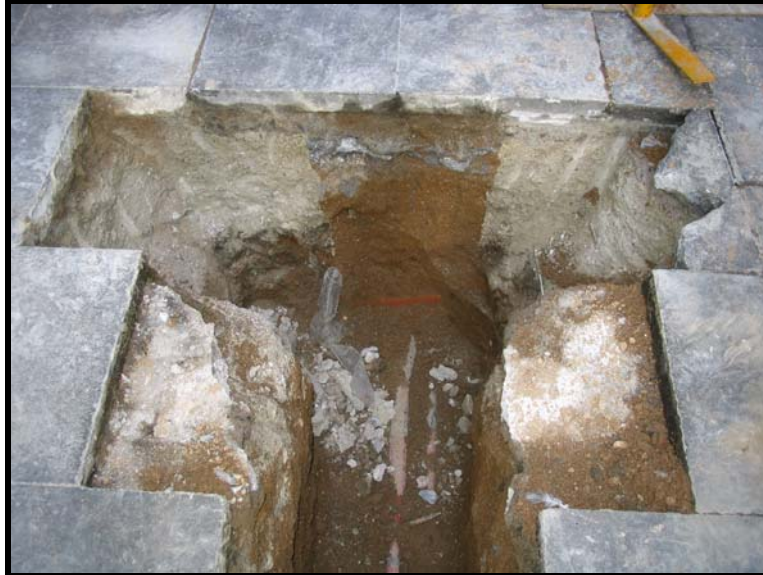
Primerament es va realitzar el control de l'inici de les obres, que requerien l'obertura d'una petita cata al c/ Sant Bertran per tal de localitzar els serveis dels quals eren objecte els treballs urbanístics (Foto 1).

La cota màxima d'aquest tram de la rasa va ser de 70cm finalitzant amb la presència d'un cablejat elèctric d'alta tensió. (Foto 1)

Foto 1. Inicial de la rasa al c/ Sant Bertran. Es pot observar la rasa UE 1003 de l'anterior cablejat per al servei d'electricitat UE 1005, i el seu corresponent farciment de sauló UE 1004 .

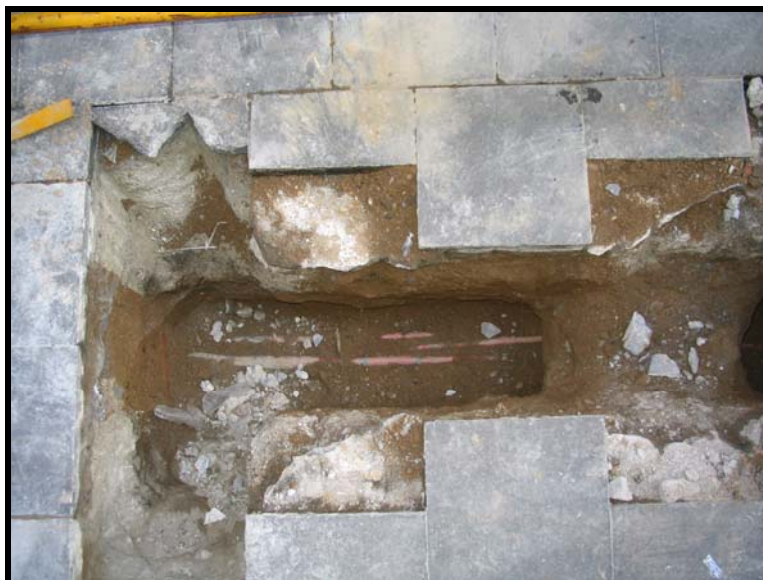
Seguidament va aparèixer l'estrat de sorres i restes de material constructiu modern, que rebria la rasa gairebé en la seva totalitat. Aquest estrat es va extreure de forma manual per part dels operaris de l'obra sota el corresponent control arqueològic. En avançar pocs centímetres de la rasa, es va localitzar un servei d'aigua actiu, que abasteix alguns dels habitatges del c/ St. Bertran. (Foto 1 i 2)

Foto 2. Vista zenital de l'inici de la rasa al c/ Sant Bertran, es pot observar l'anterior servei de cablejat elèctric, i a la dreta de la imatge, el servei UE 1006, una canalització d'aigua que abasteix els habitatges del carrer.

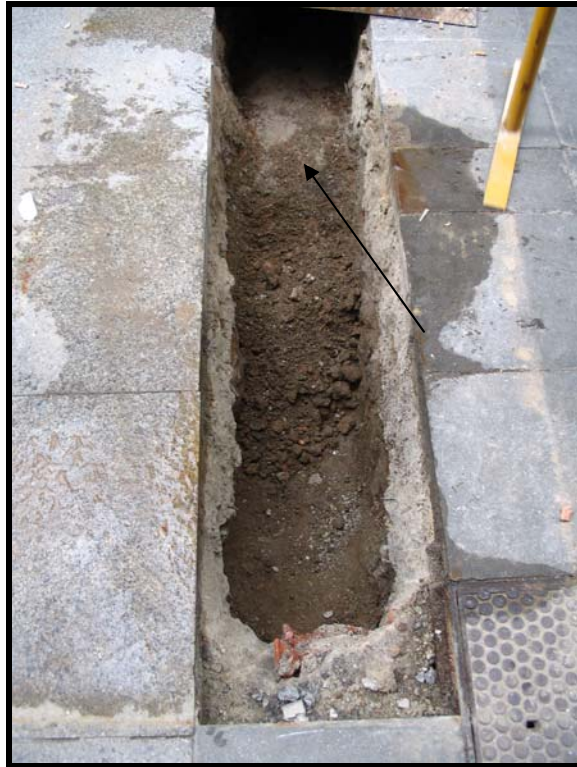
Seguidament, en avançar uns pocs metres, es va localitzar una claveguera moderna a una cota d'uns 40 centímetres des de la superfície, que

seguia la mateixa direcció del c/ Sant Bertran i que travessava el c/ Santa Madrona (Foto 3).

Foto 3. Rasa realitzada a l'inici dels treballs al c/ Sant Bertran. S'observa el servei de clavegueram actual.

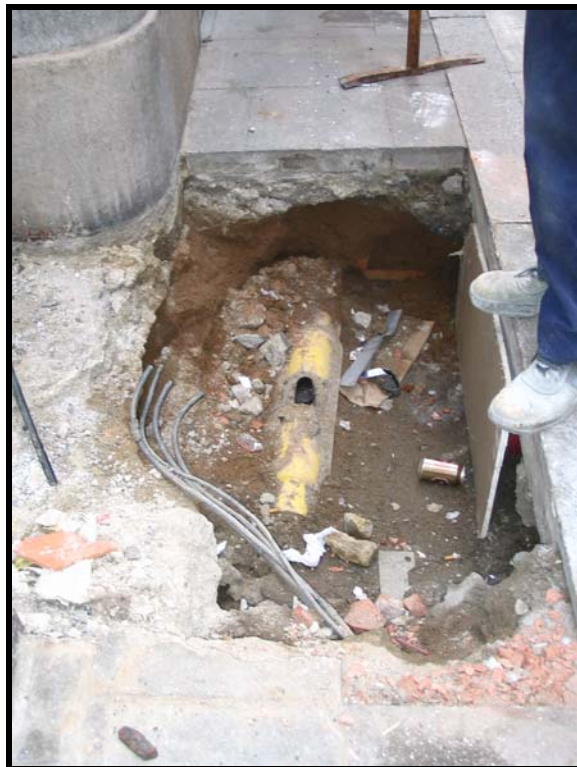
En segon lloc es va realitzar una petita cata on es va localitzar un servei de llum a una cota de 50cm des de la superfície, que anava paral·lel a la façana oest del c/ Santa Madrona. L'objectiu d'aquests primers treballs era el de localitzar possibles serveis que dificultessin la instal.lació del servei elèctric del qual era objecte el projecte urbanístic. (Foto 4)

Foto 4. Segona cata realitzada durant els treballs al carrer Sant Bertran. S'observa la presència d'una cruïlla de serveis elèctrics.

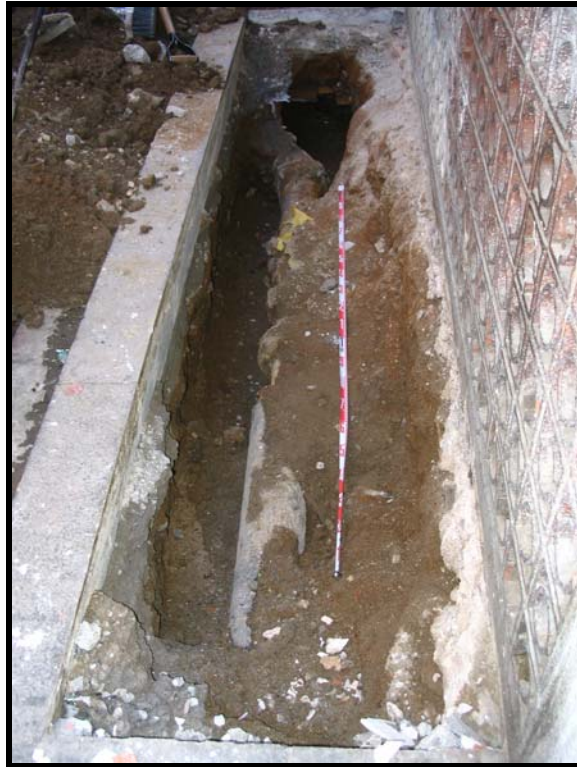
Foto 5. Inici de la rasa en sentit sud al carrer Santa Madrona, s'observa la gran canalització elèctrica que travessa la rasa i trenca en direcció a l'oest.

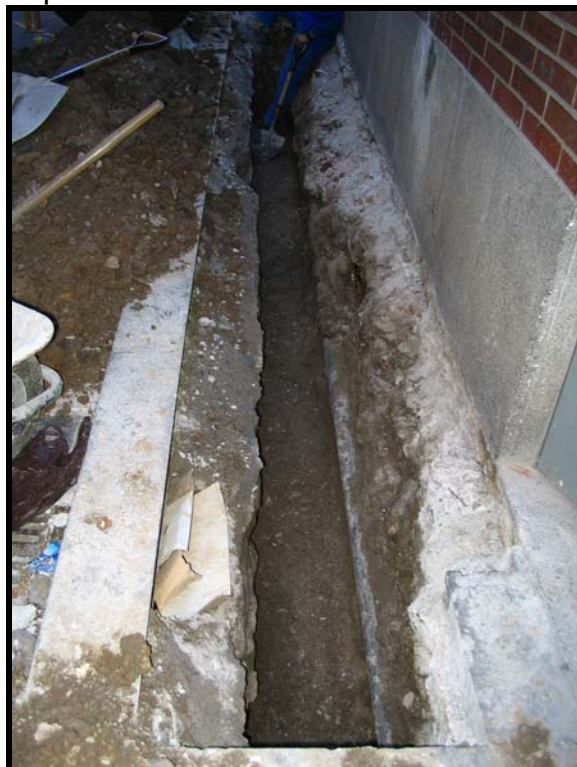
La rasa va continuar en un segon tram, trencada per un servei d'aigua actiu (Foto 6). En aquest segon tram va aparèixer més clarament la canalització elèctrica que ja apareixia a l'anterior tram adossada a un dels seus talls (Foto 7), i també es va documentar en un dels talls de la rasa, l'arqueta d'una claveguera moderna (Foto 8).

Foto 6. Vista del segon tram de l'inici de la rasa al carrer de Santa Madrona en sentit sud. Es pot observar la dreta la canalització d'electricitat que travessa la rasa.

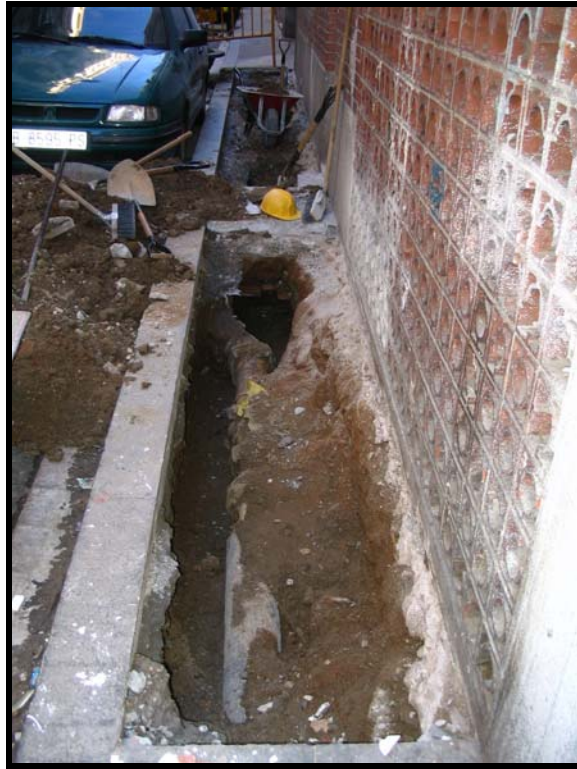
Foto 7. Vista general dels dos trams de la rasa en el seu inici en sentit sud. Es pot observar la canalització de gas desviant-se cap a l'oest.

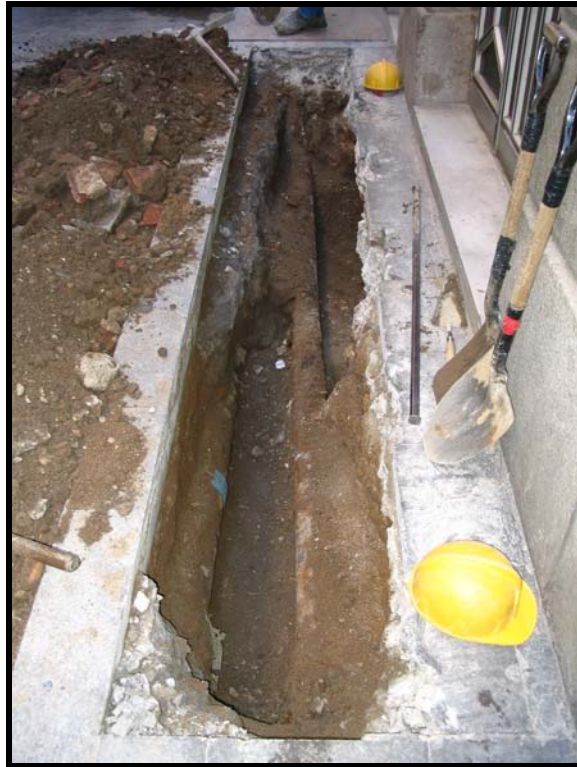
En aquest tercer tram, apareixia la continuació de la canalització elèctrica que ja es va documentar des dels inicis dels treballs de la rasa, a una

cota de 50/60 cm. aproximadament des de la superfície, acompanyada d'una canalització de gas a la mateixa cota (Foto 9).

Foto 9. Vista de la rasa en el tercer tram, s'observen a la dreta el servei d'electricitat i a l'esquerra un altre servei de canalització de gas.

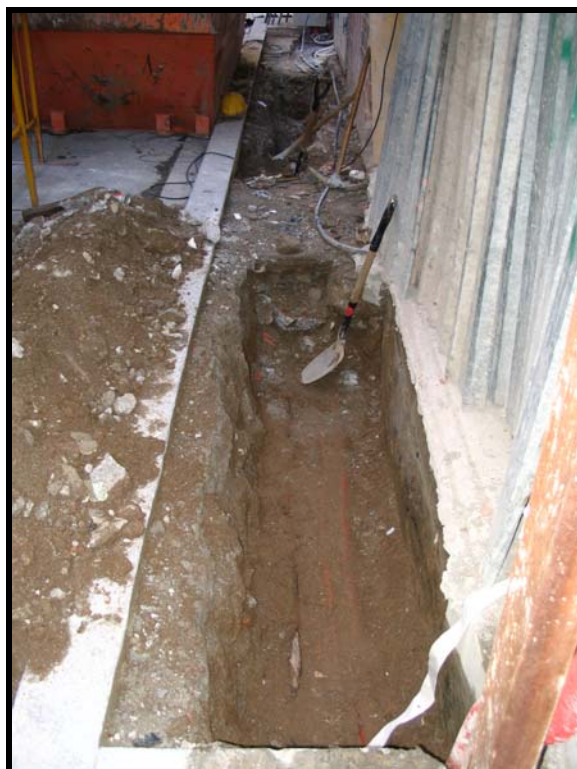
Foto 10. Vista de la rasa en el quart tram a l'alçada del nº26, on s'observen els nous serveis d'electricitat, i a l'esquerra el servei d'electricitat que travessa la des del seu inici.

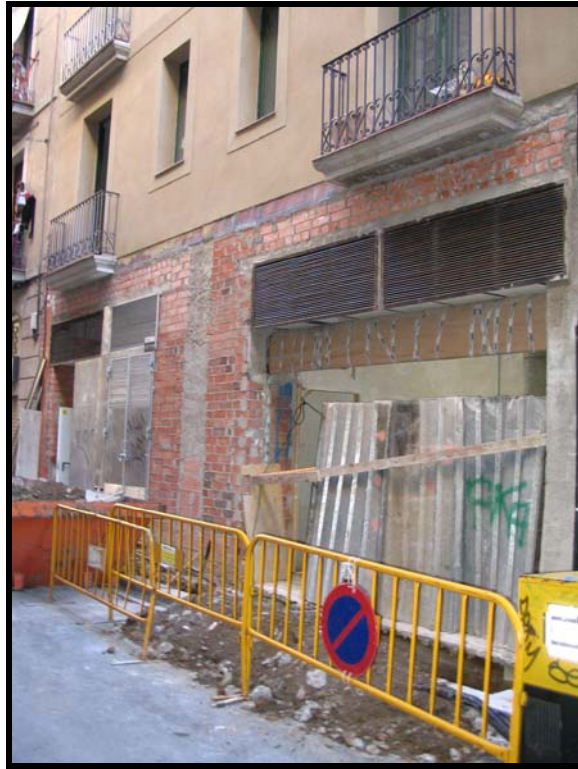
Foto 11. Vista del nou habitatge corresponent a la finca nº 26, on s'ubica el final de la rasa efectuada en aquesta intervenció.

Aquesta rasa mesurava uns 40m aproximadament fins a la finca núm. 26 on s'estava realitzant la construcció d'un nou edifici d'habitatges (Foto 11), i anava totalment paral·lela a la façana oest del carrer Santa Madrona (Foto 13) amb un amplada màxima de 60cm.

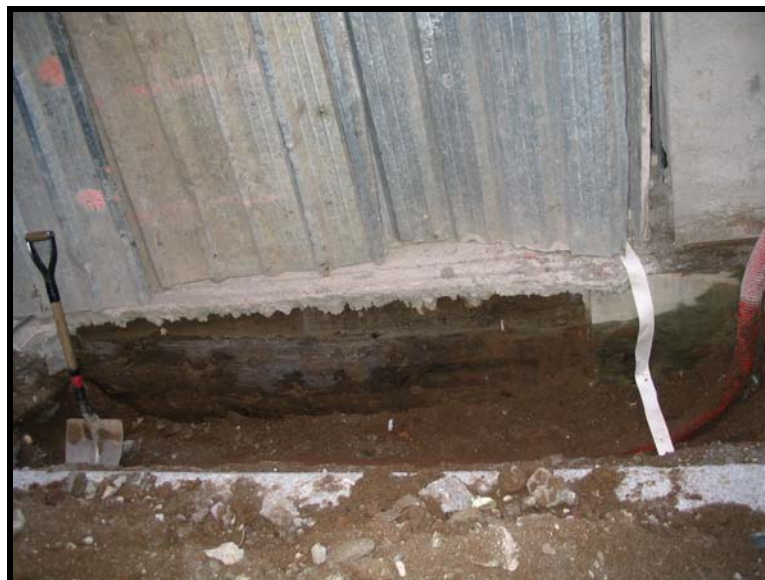
Foto 12. Vista del fonaments del nou habitatge de la finca nº26, on encara són presents els encofrats realitzats amb taulons de fusta.

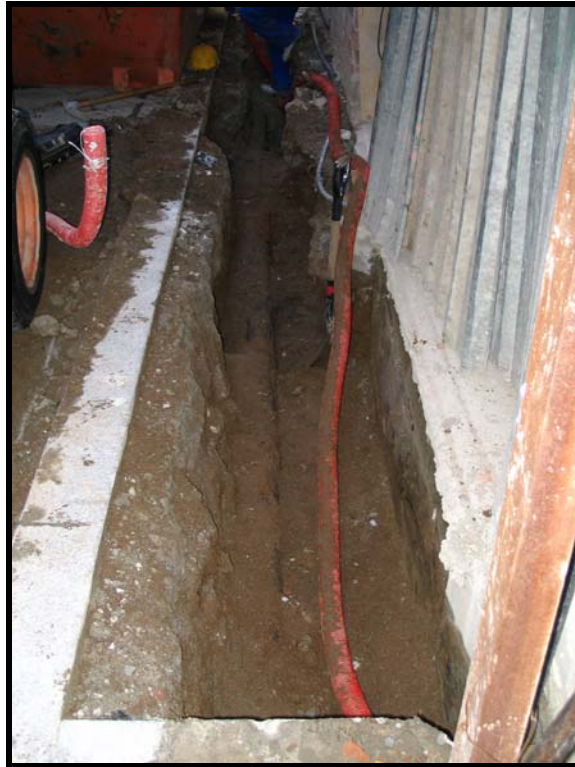
Foto 13. Vista de la rasa a l'alçada de la finca nº 26. S'observen els nous serveis instal·lats amb anterioritat a aquesta intervenció, i a la banda dreta, els encofrats dels fonaments.

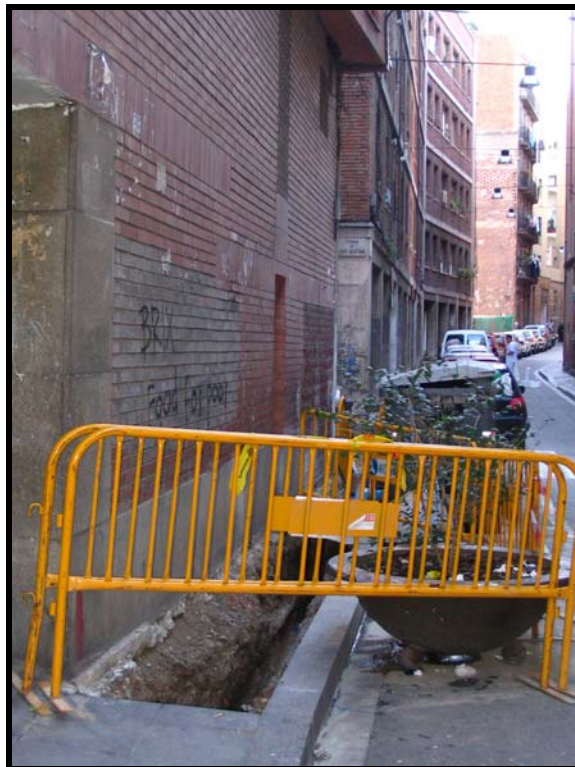
Foto 14. Vista de les obres a l'inici de la rasa al c/ Santa Madrona (sentit Nord).

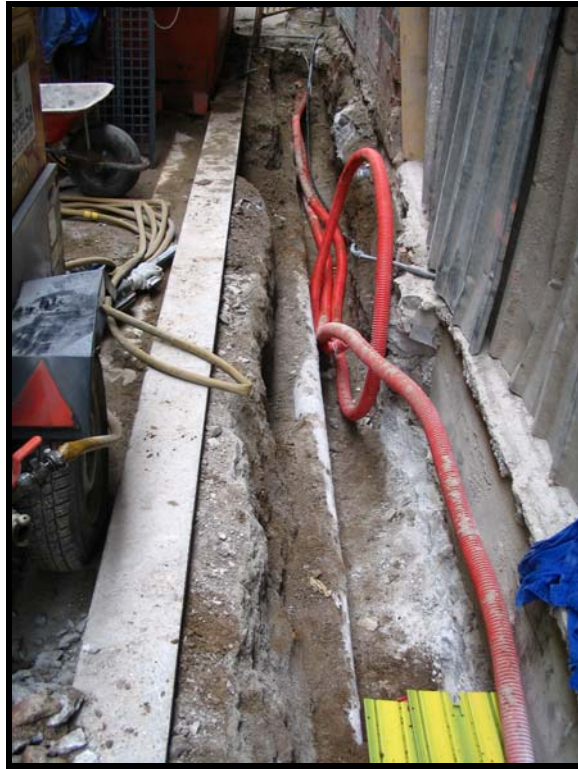
Foto 15. Vista del servei elèctric que travessa tota la rasa a l'alçada del nº 26.

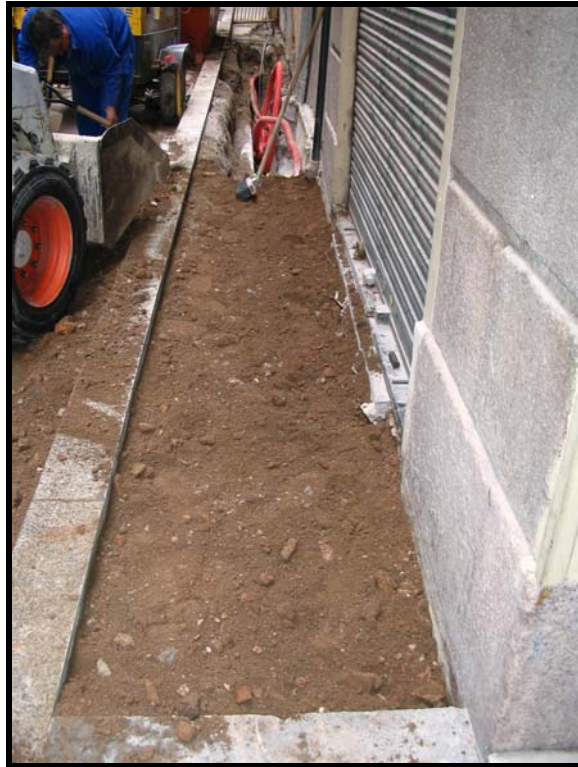
Foto 17. Vista de les obres a l'alçada del nº 26, on s'observa el servei elèctric que travessa tota la rasa i la part ja coberta.

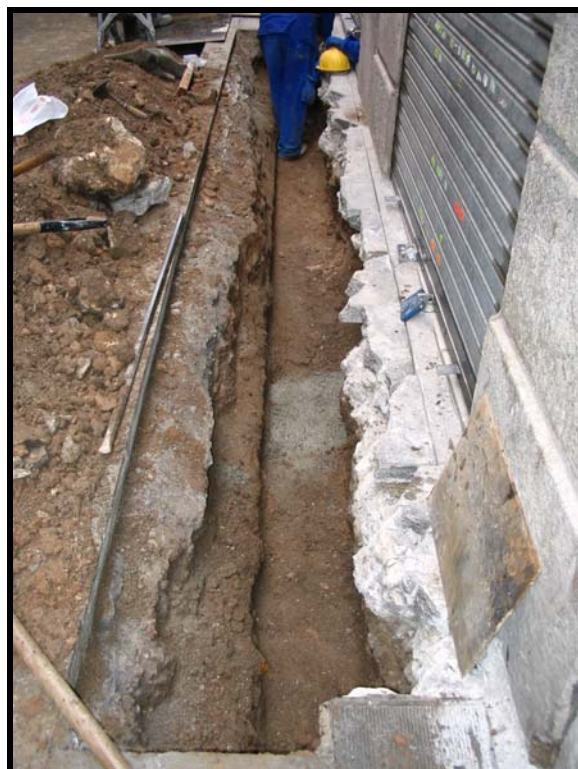
Seguidament a aquest es va realitzar el tram corresponent al número 24 del c/ Sant Madrona. En aquest tram continuava apareixent el servei elèctric ja documentat a l'inici dels treballs. (Foto 18)

Foto 18. Vista de les obres a l'alçada de la finca nº 24, on s'observa el servei elèctric que travessa tota la rasa.

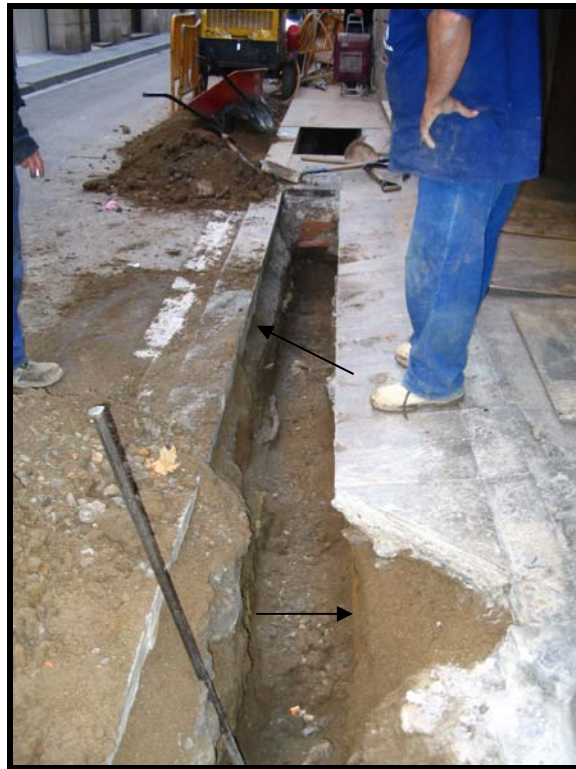
Un dels últims treballs realitzats van ser els situats davant la façana corresponent a pàrking de la finca núm. 22, en aquest tram es va localitzar el servei elèctric present a tota la rasa, situat al tall oest de la rasa. (Foto 19)

Foto 19. Vista de les obres a l'alçada de la finca n°22 on s'observen dos serveis a tocar de cada perfil de la rasa.

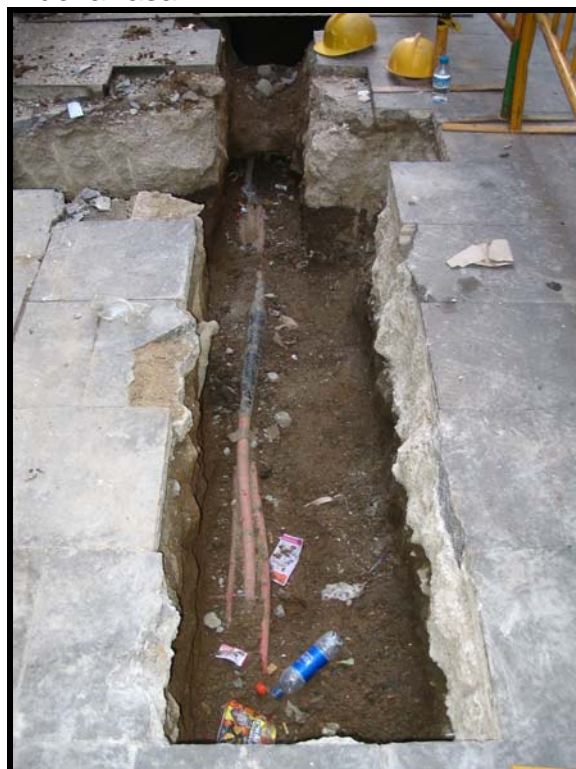
Primerament es va allargar uns 2m aproximadament, el tram de la rasa realitzat el primer dia de les obres (Foto 20), seguidament, es van realitzar

Foto 20. Ampliació situada a l'inici de la primera cata. Es pot observar la presència dels serveis elèctrics els quals eren objecte d'aquesta intervenció urbanística.

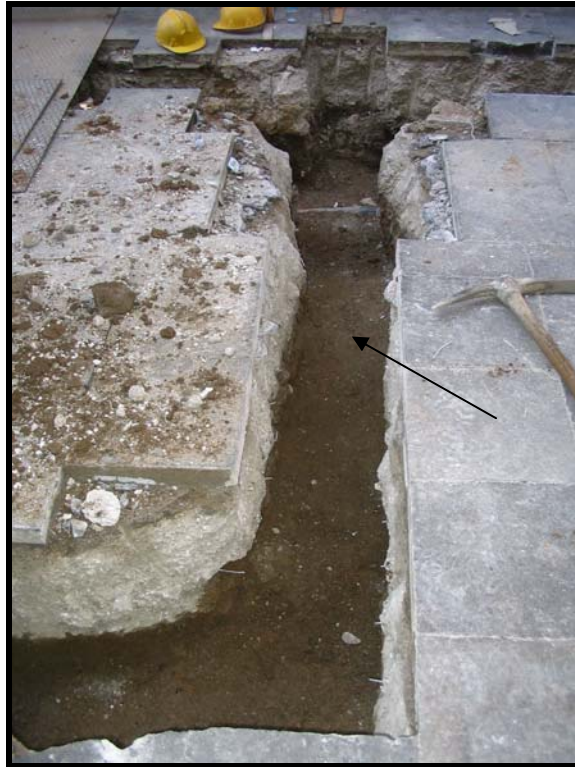
Durant la realització d'aquesta cata només es va poder documentar la presència de la claveguera moderna que ja es va localitzar els primers dies d'aquesta intervenció. (Foto 21).

Foto 21. Ampliació situada a l'inici de la primera cata. Es va localitzar la presència del sistema de clavegueram actual, tot i que no s'aprecia a la imatge.

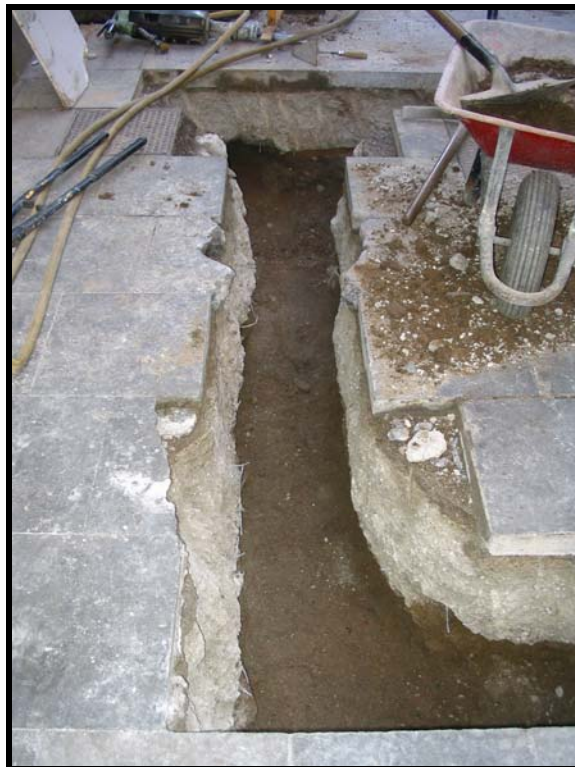
Foto 22. Continuació de l'ampliació situada a l'inici de la primera cata.

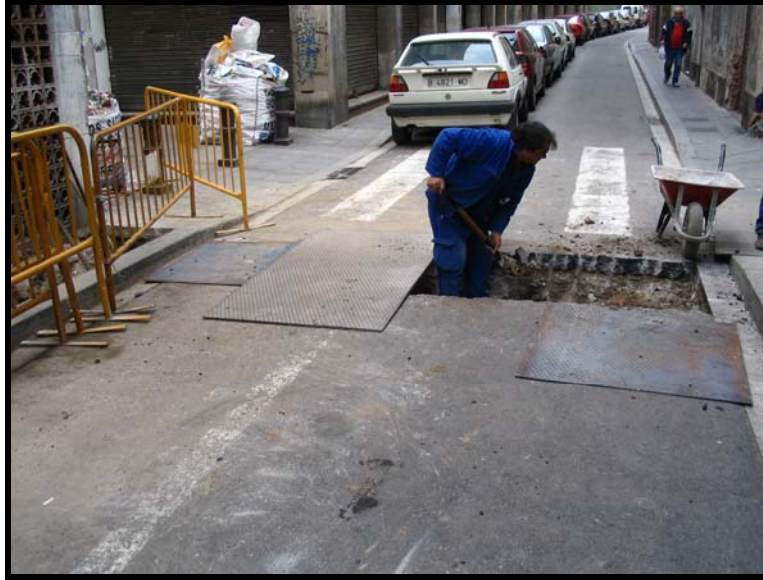
El cinquè tram realitzat va ser el que travessava el carrer Santa Madrona a l'alçada del carrer Sant Bertran, realitzant la connexió entre la rasa i les cates realitzades al començament dels treballs (Foto 23).

Foto 23. Realització dels treballs al tram corresponent a la circulació de vehicles.

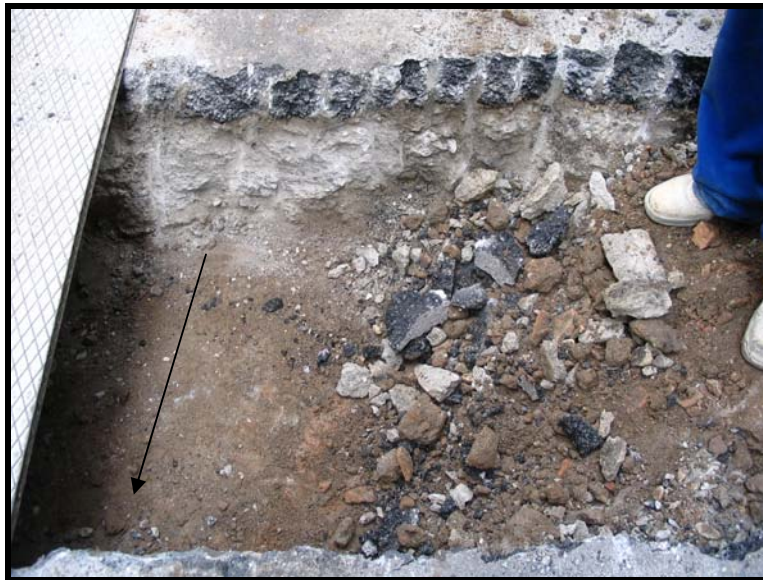
En aquest tram va aparèixer una canalització moderna del clavegueram que travessava el carrer. Degut a l'aparició d'aquesta canalització, la rasa no va assolir la profunditat necessària realitzada a la resta de la rasa i es va aturar en una cota màxima de 40cm aproximadament. (Foto 24).

Foto 24. Localització del servei de clavegueram actual, al tram de la rasa corresponent a la circulació dels vehicles.
