MEMÒRIA DE LA INTERVENCIÓ ARQUEOLÒGICA AL CARRER DE L'HOSPITAL 56-58. JARDINS DE RUBIÓ I LLUCH

Codi: 017/07

(Barcelona, Barcelonès)

Dates de la Intervenció: març-abril de 2007.

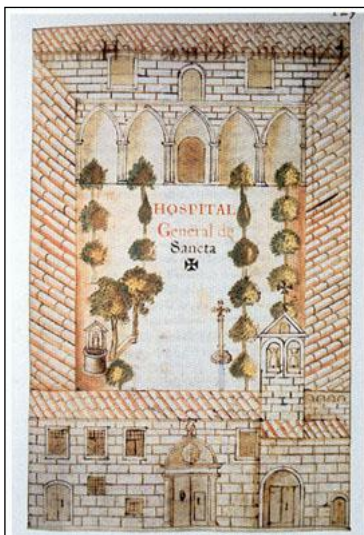
Dibuix de l'Hospital General de la Santa Creu que apareix al "Llibre de Taula", de 1674. Arxiu Històric de l'Hospital de la Santa Creu i Sant Pau, Barcelona (DD.AA, 2001, 19).

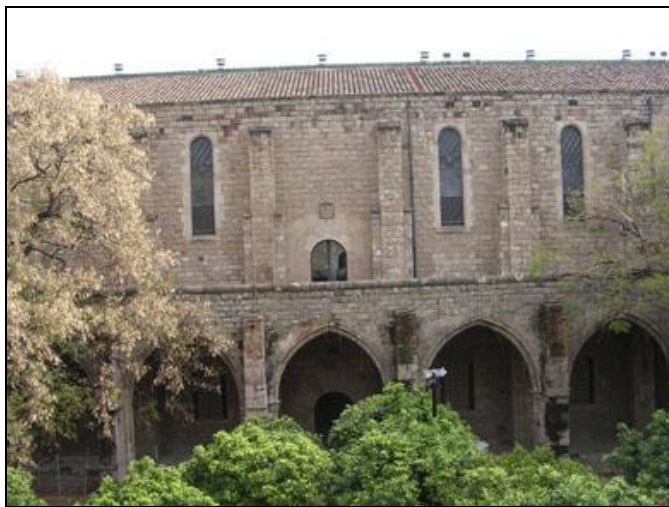
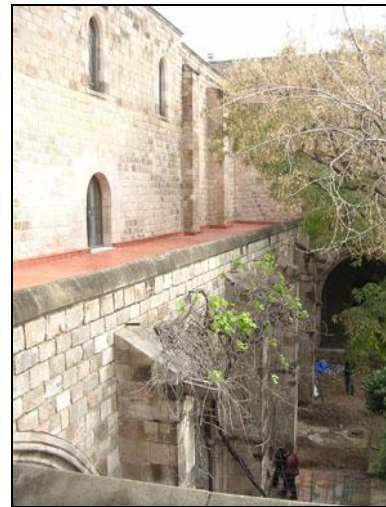
483-017-07 i 503-017-07. Exterior de les ales de llevant i septentrional del pati claustral.

La construcció projectada a principis del segle XV va ser la d'un edifici d'estil gòtic que seguia la tradició de les grans construccions hospitalàries medievals. El projecte inicial¹⁴ estava format per un edifici de quatre naus ordenades de forma rectangular. Finalment solament es van aixecar tres cossos de dues crugies i de grans dimensions, que formaven una planta amb forma d' "U", al voltant d'un pati claustral. Cadascun dels cossos es va dividir en dues plantes: la baixa, amb voltes de creueria rebaixades i la superior amb arcs diafragmàtics i embigat de fusta a dues aigües.

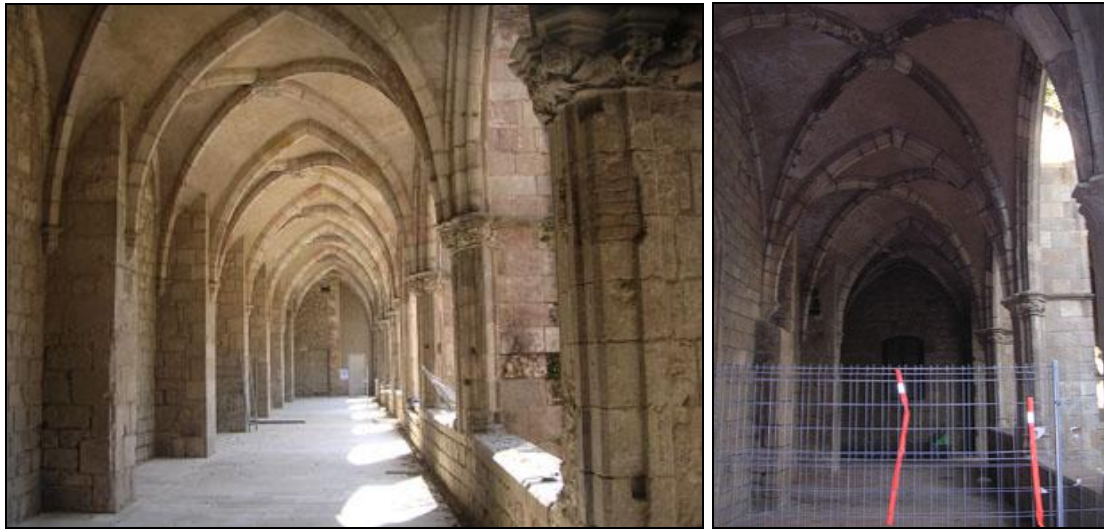
483-017-07 i 503-017-07. Vistes dels pòrtics de llevant i del tram NE del pòrtic septentrional del claustre.

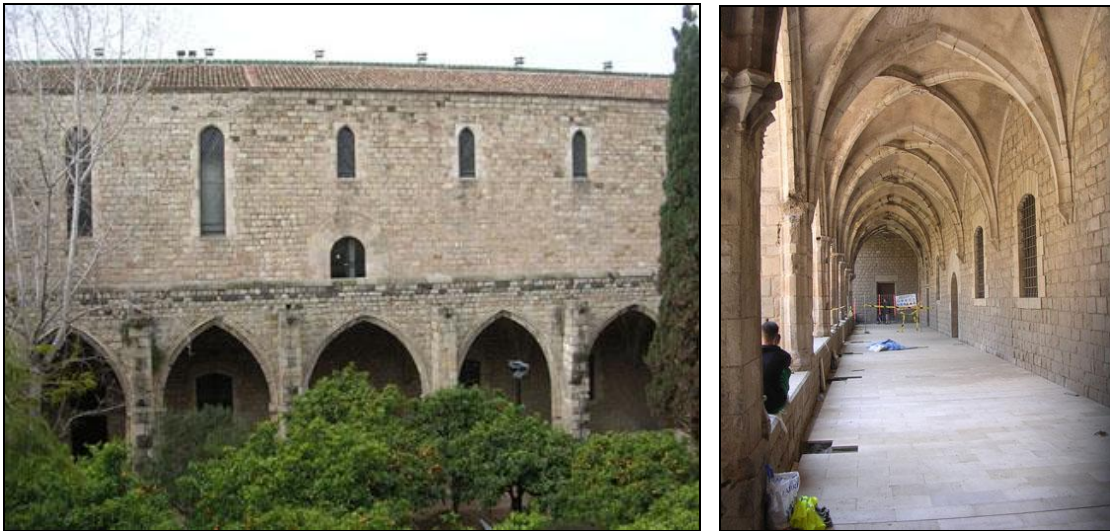
493-017-07 i 498-017-07. Detall de la façana de la nau de ponent i de l'interior de la seva ala del claustre.

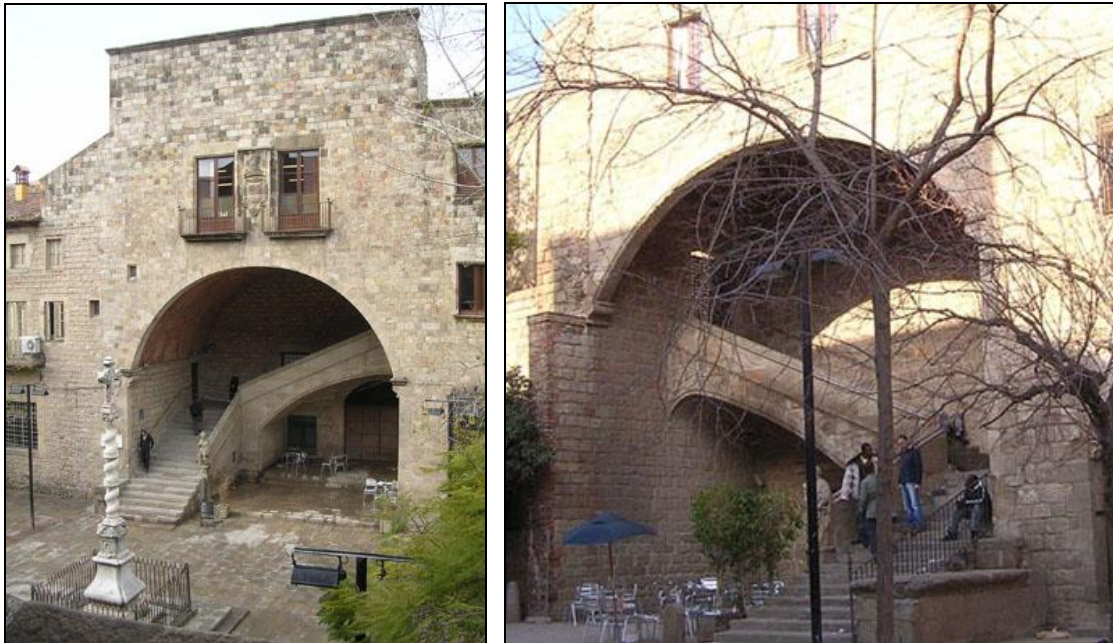
470-017-07 i 474-017-07. Vista de les escales, primer de la de ponent i en segon lloc la de llevant.

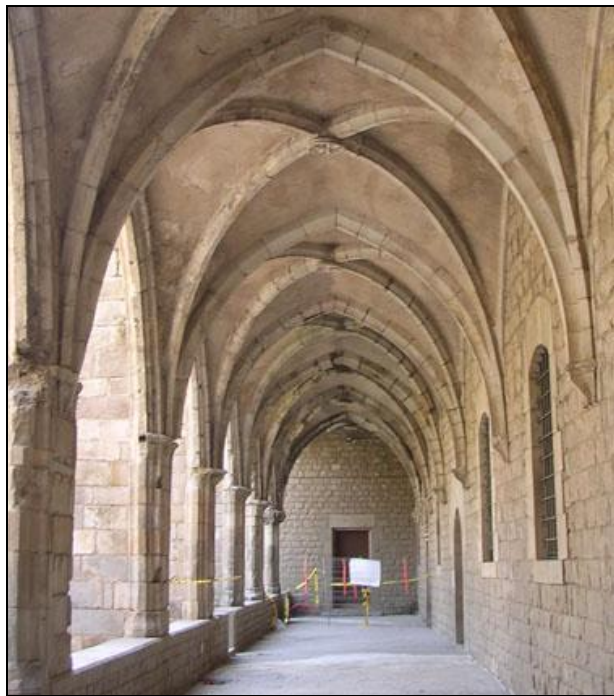
1^{era}: Interior del laboratori farmacèutic ubicat als darrers trams del claustre de la nau de ponent, als darrers temps de l'hospital (Fotografia del AHBC); 2^a: 498-017-07. Estat actual d'aquest tram del pòrtic.

A finals del XVII és va traslladar l'apotecaria a la part sud-oest del claustre, tancant varis trams de la zona porticada i fent un nou cos sota les escales que donaven accés a les estances superiors d'aquesta nau de l'Hospital.

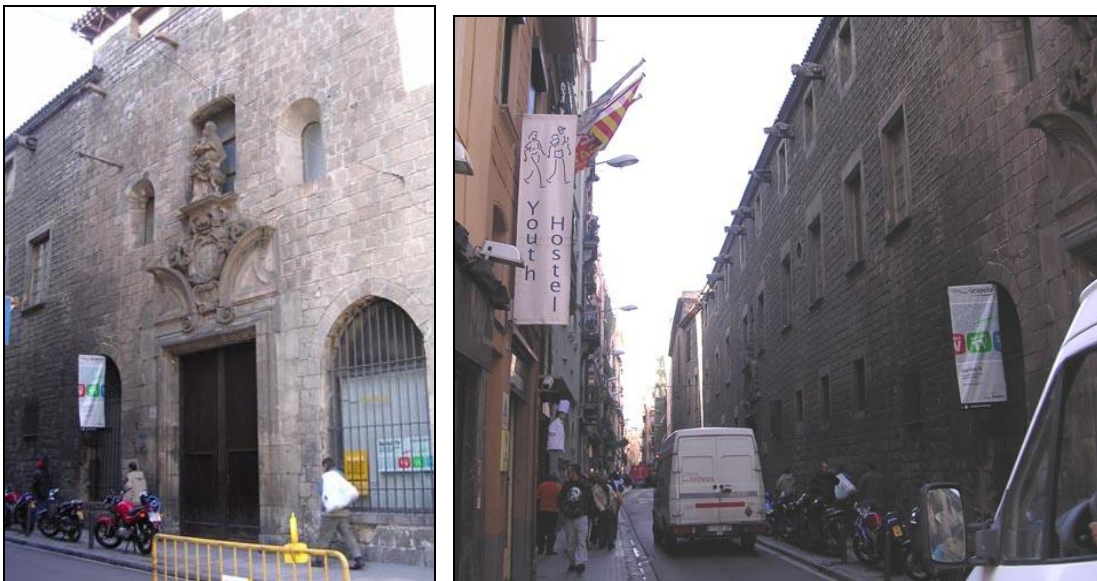
455-017-07 i 510-017-07. Porta de l'església i façana de l'Hospital que donen al c/Hospital

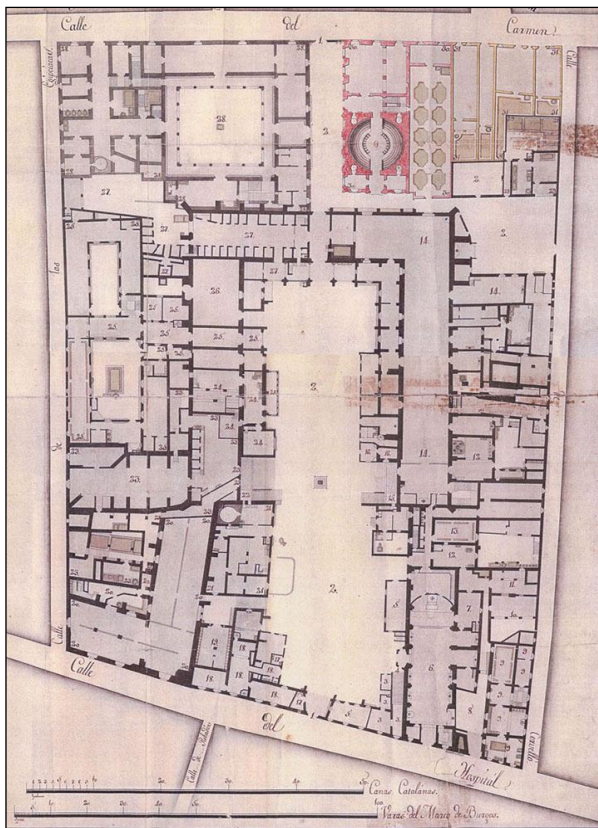
Plànol de la planta baixa del conjunt d'instal·lacions que conformen l'Hospital General de la Santa Creu l'any 1804, realitzat pel mestre de cases Francesc Renart i Closes. Es pot veure com s'han anat construint annexes al pati claustral, que a més, s'ha anat compartimentant. (Arxiu Històric de la Biblioteca de Catalunya).

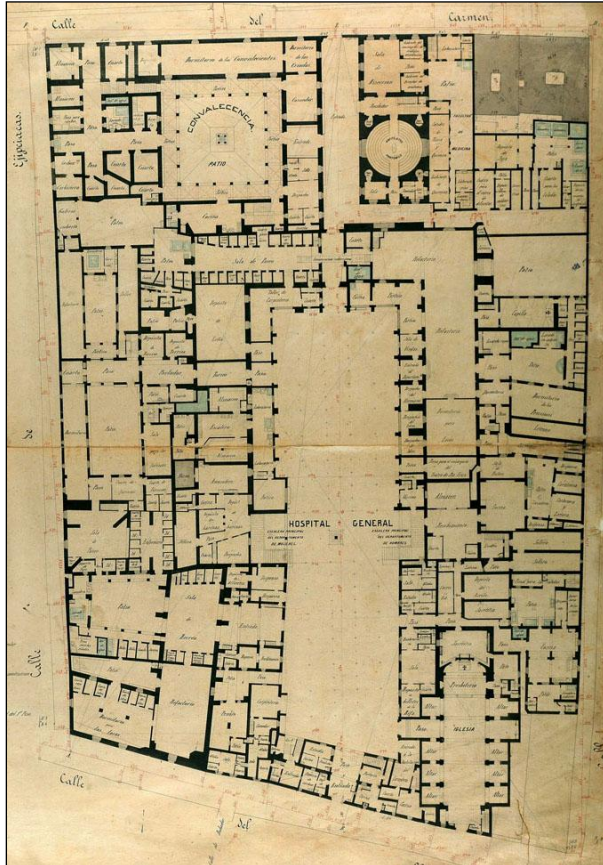
Plànol de la planta baixa de l'illa d'edificacions que conformen l'Hospital General de la Santa Creu l'any 1858, moment en que es realitza un aixecament planimètric de la ciutat, per part de Miquel Garriga i Roca (plànols denominats quarterons). Es pot veure com després de la comissió s'eliminen algunes construccions al pati claustral. (Arxiu Històric de la Biblioteca de Catalunya).

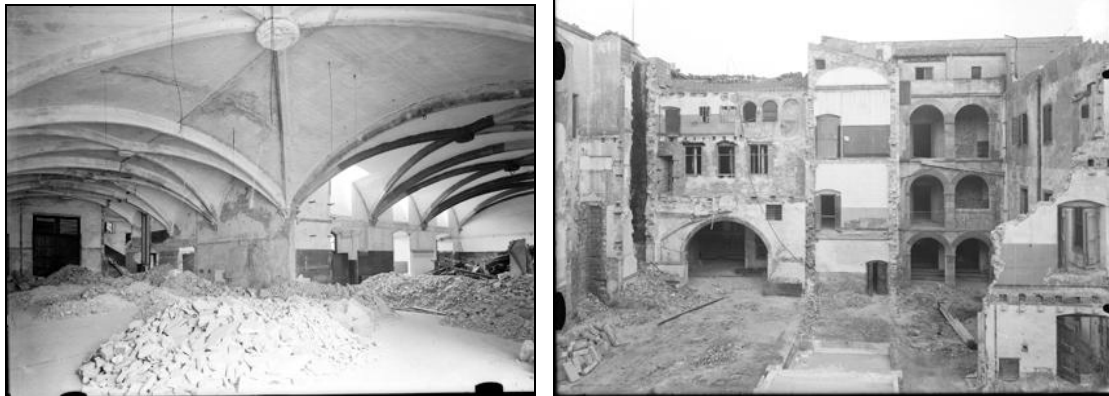
Tasques de neteja de les naus gòtiques, i d'enderrocs a la zona del carrer Egipcíacues. Fotos AHBC.

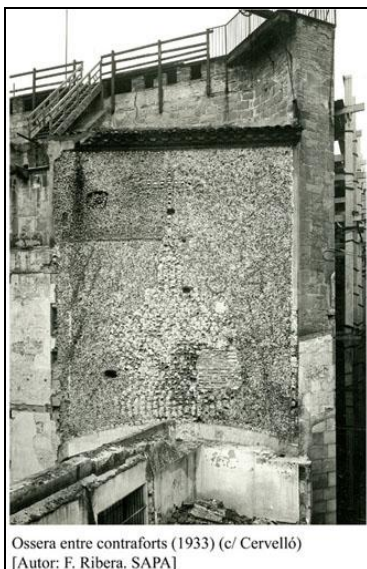
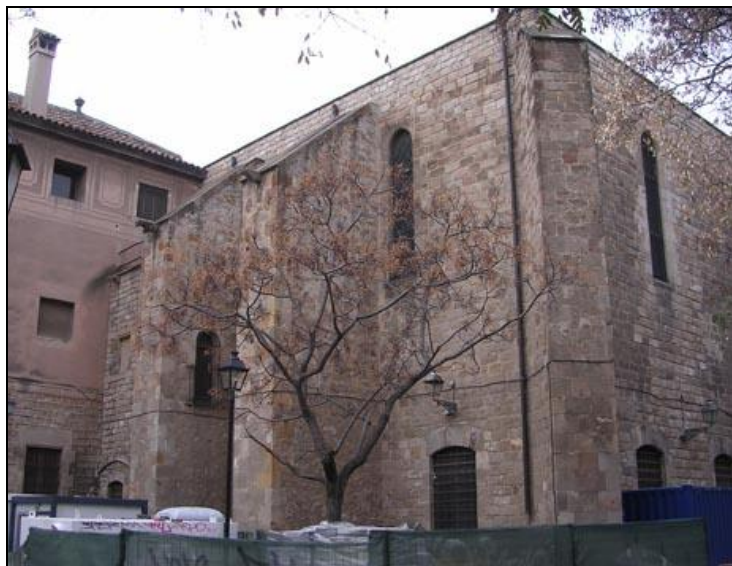
1. Vista dels contraforts de la nau de llevant, durant el procés d'enderroc de les edificacions del corralet, (Foto AHBC).
463-017-07 La mateixa zona en l'actualitat (jardins Fleming).

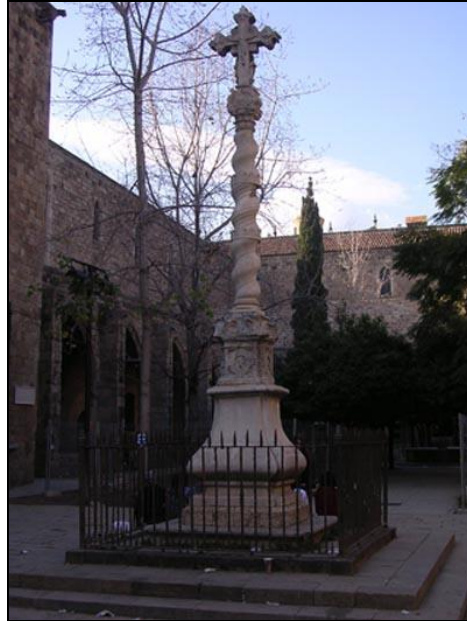
Creu barroca de la part central del pati. 1 Foto (AHBC) Creu durant la vida de l'Hospital. 2 Foto, (482-017-07) Creu en l'actualitat, on es poden veure els rebaixos del nivell de circulació.

També es van fer importants obres als futurs jardins de Rubió i Lluch, com el rebaix del nivell de circulació per buscar les cotes originals, la pavimentació del tram central del pati, que feia més vistós i monumental el conjunt format per les escales gòtiques i la creu barroca que es trobava entre ambdues; les obres a les façanes interiors de les edificacions de la part sud del pati, que van ser netejades i restaurades; o les accions a l'antic arxiu de l'Hospital, que van permetre treure a la llum els arcs gòtics rebaixats de la planta baixa.

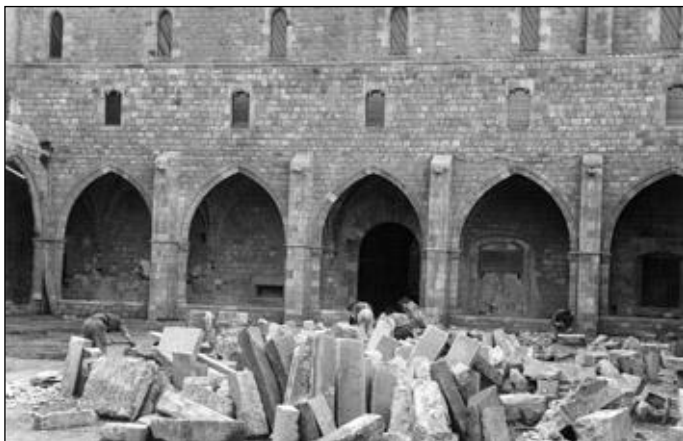
Vista de la nau septentrional amb la galeria superior coberta. Es pot veure en la part esquerra el darrer arc de la nau de ponent sense restaurar. (Fotografia AHBC);

La primera de les galeries que es reformà fou la septentrional (anys quaranta), afegint en la part superior un passadís per connectar les plantes superiors de les dues naus longitudinals, la de llevant i la de ponent. (FLORENSA, 1953, 19).

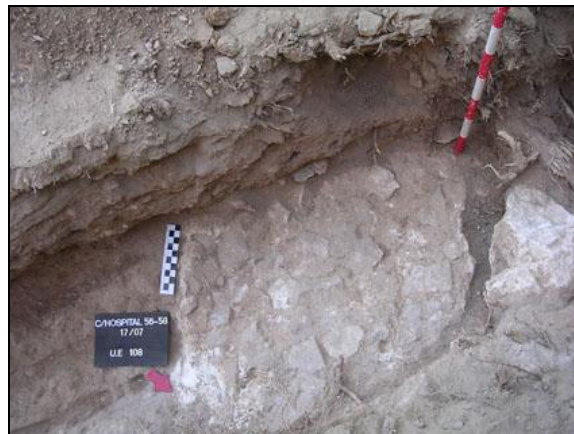
8-017-07. Possible claveguera UE 108.

L'estrat 104 també es veu afectat per una altra estructura, la possible claveguera UE 108, de la que solament es descobreix la seva part superior i que, amb una orientació NE/SW, creua transversalment la rasa. Es tracta d'una estructura feta de maçoneria, amb un aparell irregular de pedres petites sense treballar i fragments de rajols lligats amb morter de calç de color blanquinós. Es considera que forma part del sistema de clavegueram de la nau de llevant, essent morfològicament igual que la possible claveguera UE 405, que es troba associada a la nau septentrional. Aquest fet fa pensar que aquestes estructures poden ser coetànies i es construïren en un mateix moment, tenint un *terminus post quem* marcat per l'estrat UE 104.

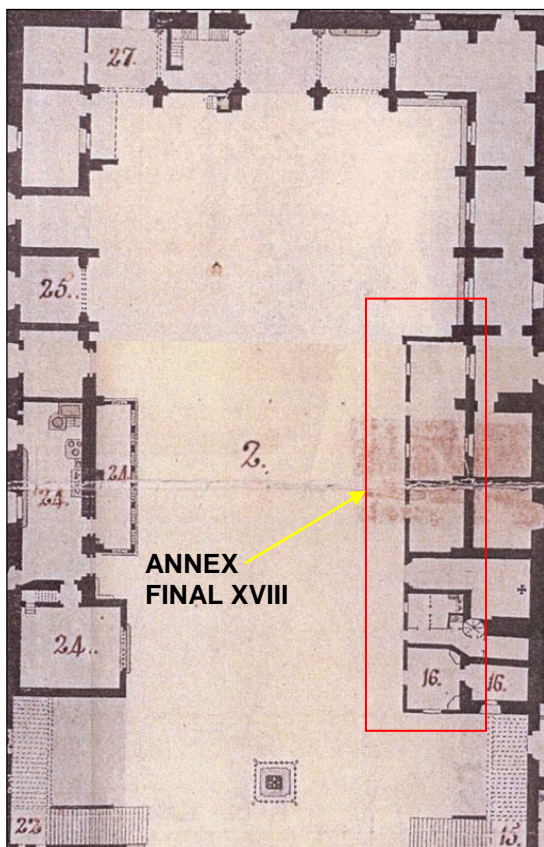
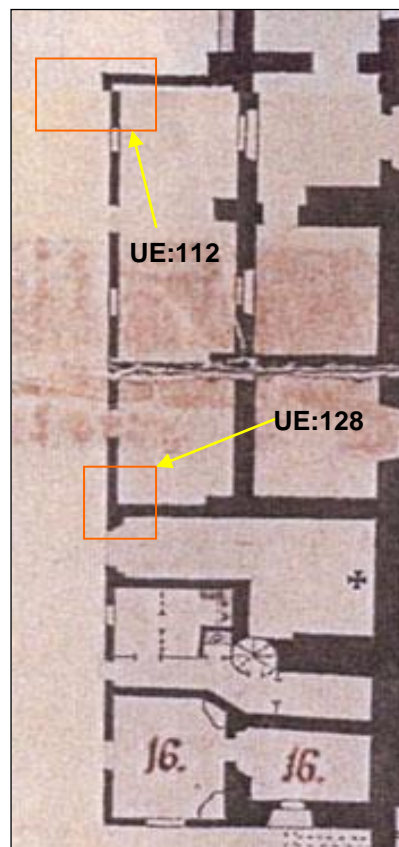
Detalls del plànol de Bernat i Closas de 1804 (AHBC). 1^{er} Planta: Annex zona llevant. 2^{on} Detall de les possibles estructures del plànol detectades a la rasa 100.

Aquesta edificació queda registrada al plànol de l'Hospital realitzat al 1804 per Bernat i Closas (AHBC). A les rases 100 i 800 es documenten algunes estructures que possiblement corresponguin a aquesta edificació. A la rasa 800 es documenta un paviment, UE 816, i la fonamentació UE 804, mentre que en la rasa 100, al coincidir amb la zona on gairebé no es rebaixa a causa de les possibles inhumacions, solament es poden detectar dues fonamentacions, UE 112, a la zona central de la rasa, i UE 128, ubicada a l'extrem sud de la mateixa.

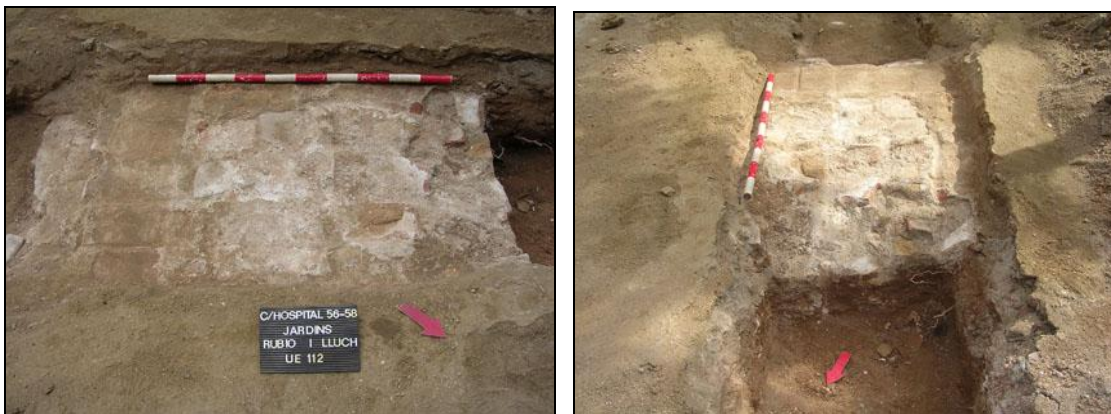
13-017-07 i 15-017-07. Vistes de la fonamentació UE 112, que es documenta a la zona central de la rasa.

La primera d'aquestes estructures, UE 112 es detecta al tram central de la rasa 100, creuant-la transversalment, amb una orientació NE/SW. Es tracta d'una fonamentació feta amb un aparell irregular format per maons i pedres

sense treballar lligades entre sí amb gran quantitat de morter de calç blanc. L'amplada d'aquesta fonamentació, 1,50 m, fa pensar en una estructura que suporta una gran càrrega i que podria estar relacionada també amb l'ampliació i engruiximent d'alguns dels contraforts interiors de l'ala de llevant del claustre, que en aquesta època ja sofreix enfonsaments a la coberta (Doc.10. Apèndix documental). No obstant, en el plànol de Bernat i Closas apareix en aquest punt el mur de tancament de l'annex construït en la meitat sud de l'ala de llevant del claustre. Per tant, caldria considerar aquesta estructura com una fonamentació de l'edificació.

Cal esmentar que en la part superior de la fonamentació es detecta una filada plana de rajols col·locats horitzontalment i que podria ser la base d'una claveguera que funcionés amb l'estructura.

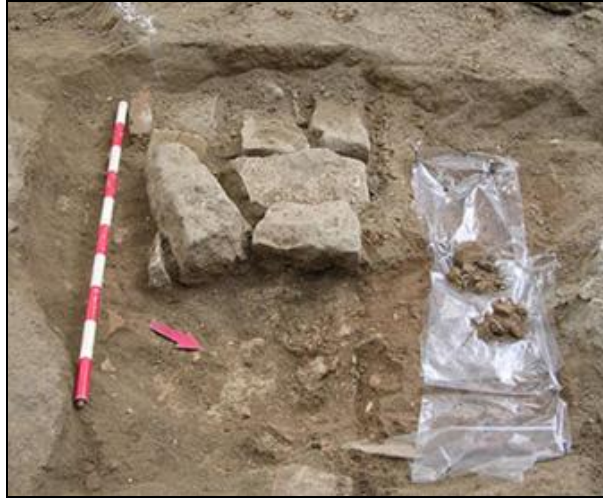
Vista de la fonamentació UE 128, i del rebliment de la seva trinxera d'espoli.

La següent estructura, UE 128, es troba situada a l'extrem sud de la rasa 100, creuant-la transversalment, amb una orientació NE/SW. Aquesta fonamentació, que no s'arriba a excavar, i de la que solament es pot veure la seva primera filada de pedres, es troba espoliada parcialment. Es pot veure la trinxera d'espoli, UE 126, que va en direcció cap al contrafort paral·lel de l'ala de llevant del claustre, amb el que sembla estar relacionada la fonamentació. Segons el plànol de 1804, coincideix amb un mur que s'adossa al contrafort abans esmentat, formant part de les parets que compartimenten l'edificació. Cal dir

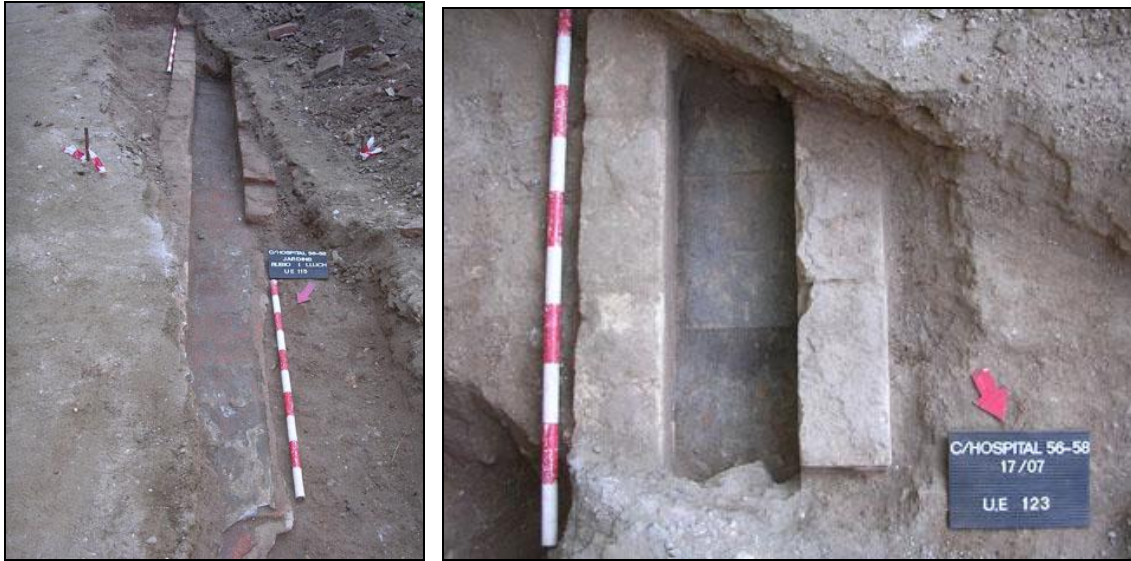
19-017-07 i 24-017-07. Clavegueres detectades al terç sud de la rasa 100, UE 115 i UE 123.

Les següents estructures documentades a la rasa són dues clavegueres, UE 115 i UE 123, que funcionen coetàniament, creuant transversalment pel terç sud de la rasa. La seva proximitat i orientació, la primera, NW/SE, i la segona NE/SW, fa pensar en que s'interseccionen en un punt pròxim a la rasa.

Es tracta de dues estructures fetes d'obra, amb aparell regular de maons vermells col·locats plans i lligats amb morter i amb revestiment hidràulic per impermeabilitzar l'interior. No es conserven les seves cobertes, al quedar a una cota superior al nivell de circulació actual (rebaixat per Florensa). Cronològicament semblen posteriors a l'enderroc de l'annex del claustre, i per tant, es daten en la 2a 1/2 del XIX.

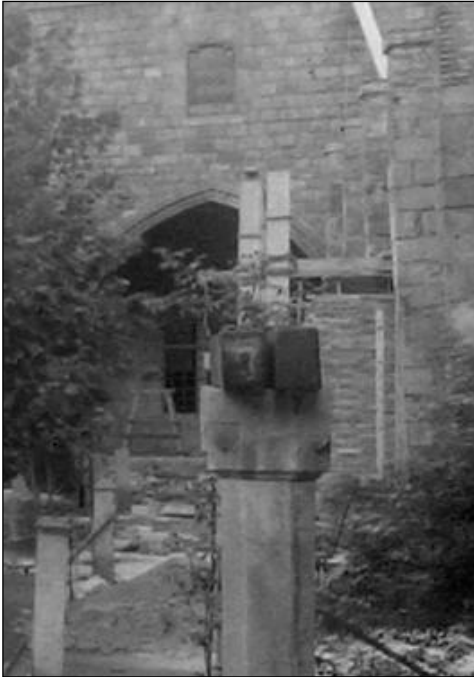
Detall de les obres realitzades a la nau de llevant. (foto AHBC)

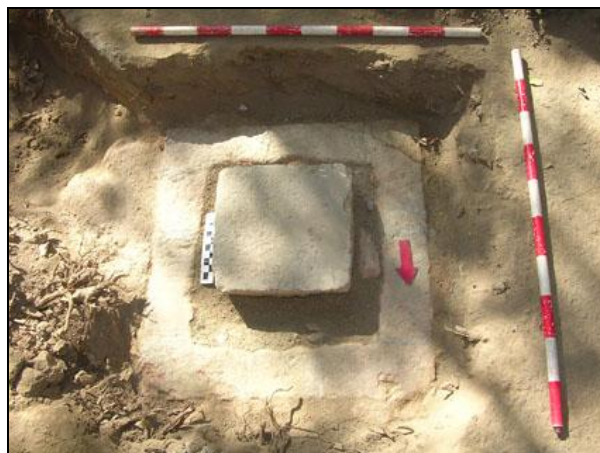
5-017-07. Arqueta detectada a l'extrem nord de la rasa 100.

Les darreres estructures documentades a la rasa són dos serveis que estan relacionats amb les infraestructures que s'han anat realitzant als edificis de la zona al llarg dels darrers decennis. El més antic, UE 106, és una arqueta feta d'obra que es troba ubicada a l'extrem nord de la rasa, i que forma part d'un sistema de recollida d'aigües pluvials del pati ja amortitzat. El segon servei, UE 119 és una conducció d'aigua neta relacionada, segurament, amb el rec.

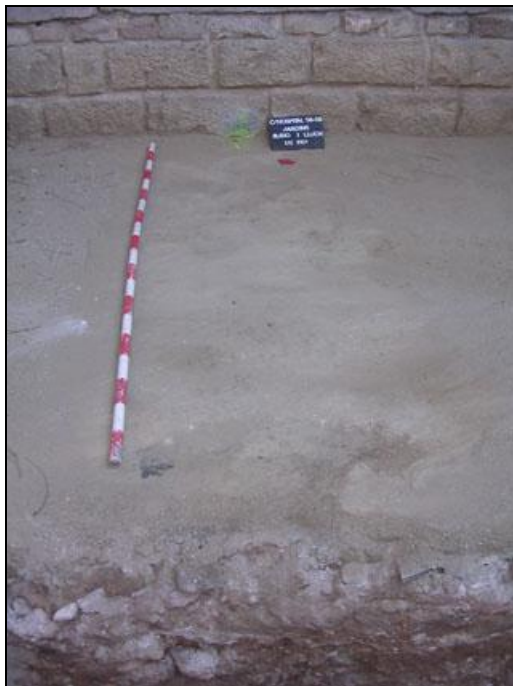
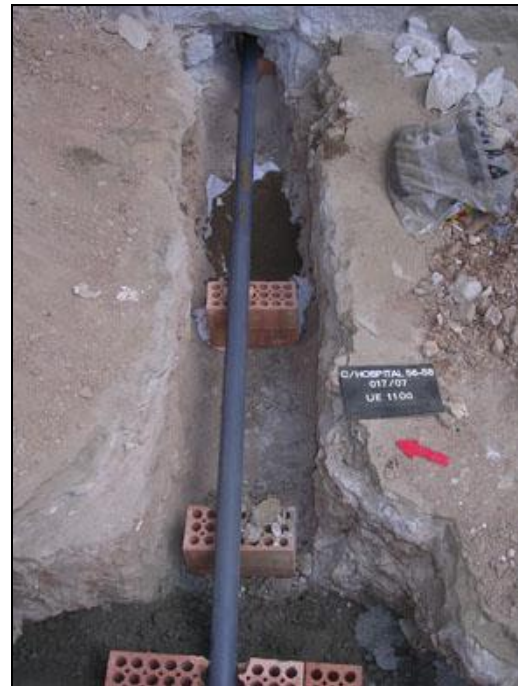
94-017-07 i 97-017-07. Detall de la rasa 1100 abans i després de rebaixar-se

Rasa 1100: Rasa manual amb una orientació NE/SW que es va realitzar de forma transversal des del nord de la rasa 100 fins al mur perimetral del pati claustral, concretament al punt mig entre el segon i el tercer contrafort exterior, començant des del nord de l'ala de llevant del claustre. Aquesta rasa feia 2,18 m de llarg, per uns 50 cm d'ample i entre 50 i 55 cm de profunditat.

La rasa 1100 es projectava al claustre amb una perforació de la part inferior del mur perimetral. Ja dintre del claustre es va realitzar un forat a la pavimentació de planta irregular que connectava mitjançant la perforació del mur amb la rasa.

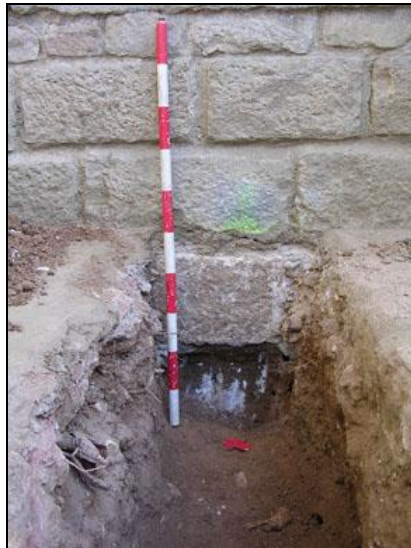
96-017-07. Detall de la fonamentació UE 1110 i de la reforma 1109.

La unitat estratigràfica més antiga documentada és la fonamentació UE 1110, que s'interpreta com a part del mur perimetral originari del claustre, per tant de cronologies de principis del segle XV. Està compost per pedres escairades lligades amb morter i es detecta a uns 30 cm del nivell de circulació actual, per sota de la fonamentació UE 1109 que se li recolza. Aquesta, que és producte de les rehabilitacions del segon terç del segle XX, tot i tenir la mateixa orientació es troba desplaçada cap a l'oest, o sigui cap al jardí del pati.

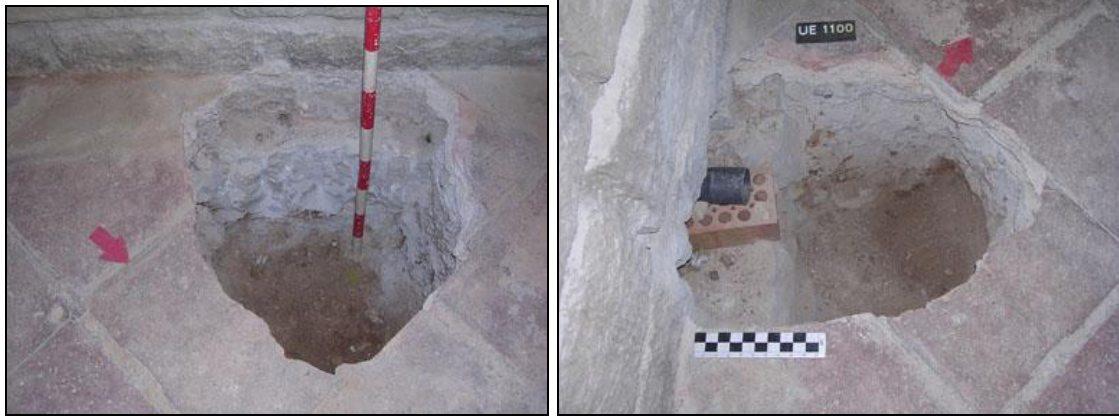
Per últim, fer esment a l'estratigrafia apareguda a la perforació realitzada a l'interior del pati claustral. La realitat estratigràfica documentada es redueix a la presència d'un potent nivell d'argiles vermelles molt netes, que es pot considerar de formació natural i que es retallat per la fonamentació original del claustre, UE 1110. Per sobre d'aquests nivells solament apareixen l'anivellació, la preparació i la pavimentació de la reforma d'Alfons Florensa.

98-017-07 i 99- 017-07. Detall del retall realitzat en l'interior del pati claustral, a l'altura de la rasa 1100.

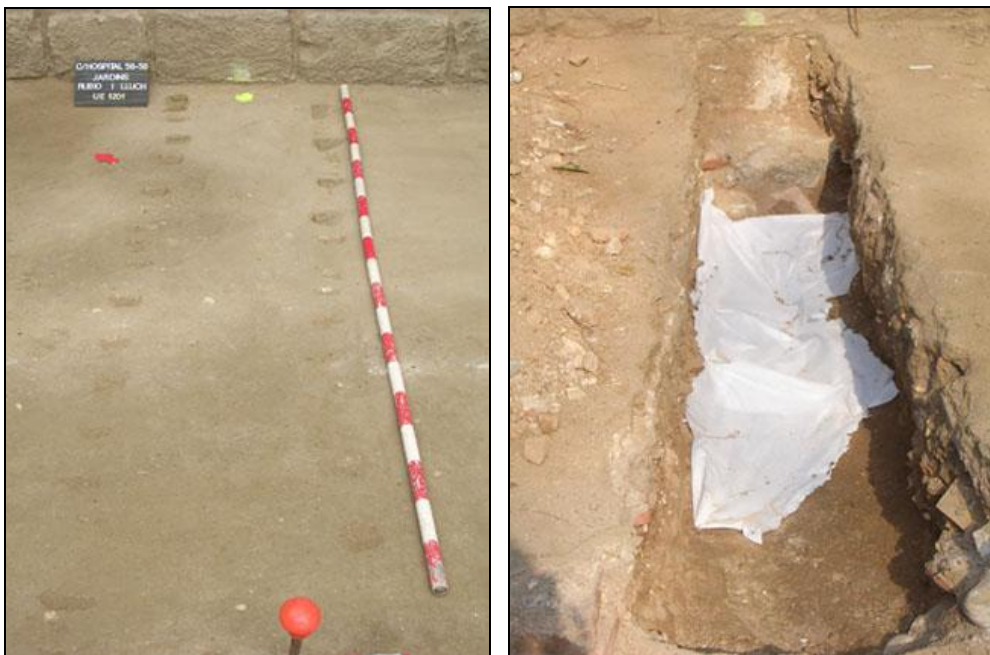
Rasa 1200: Rasa manual amb una orientació NE/SW que es va realitzar de forma transversal des del terç sud de la rasa 100 fins arribar al mur perimetral del pati claustral, concretament, al punt mig entre el quart i el cinquè contrafort exterior, començant des del nord, del pòrtic de llevant. Aquesta rasa feia 2,28 m. de llarg, per uns 50 cm. d'ample i entre 30 i 44 cm de profunditat.

La rasa 1200 es projectava al claustre amb una perforació de la part inferior del mur perimetral. Ja dintre del claustre es va realitzar un forat a la pavimentació que connectava mitjançant la perforació del mur amb la rasa del pati.

104-017-07 i 113-017-07. Rasa 1200 abans i després de ser rebaixada

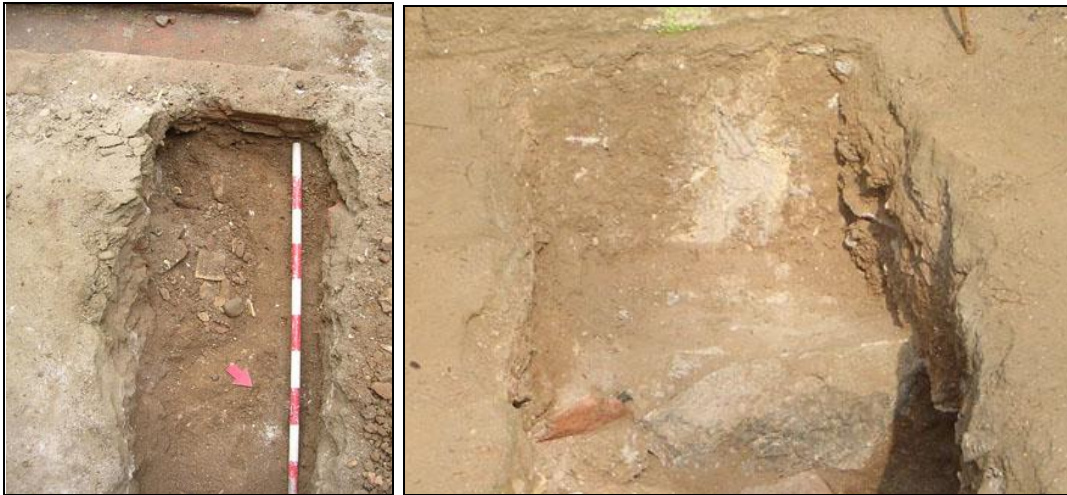
Aquest paviment es veu afectat per la construcció del mur perimetral UE 1216, que es fa durant les obres de rehabilitació de la nau de llevant, (finals cinquanta, principis seixanta. A diferència del mur de la rasa 1100, aquesta no

es pot recolzar en una estructura anterior, amb el que s'ha de fer una banqueta de fonamentació, UE 1210, (com passa a les rases radials 3100, 4100 i 4200).

106-017-07 i 107-017-07. Rebliment UE 1204 i banqueta de fonamentació, UE 1210 (Rasa 1200)

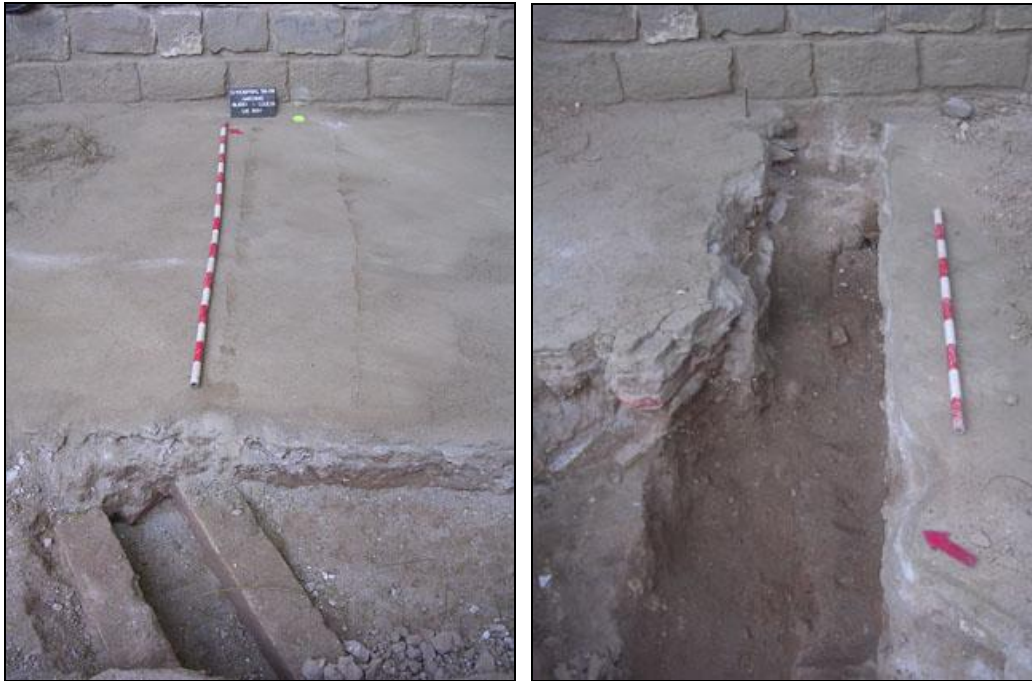
114-017-07 i 118-017-07. Rasa 1300 abans i després de ser realitzada.

La rasa 1300 es projectava al claustre amb una perforació de la part inferior del mur perimetral. Ja dintre del claustre es va realitzar un forat a la pavimentació que connectava mitjançant la perforació del mur amb la rasa del pati.

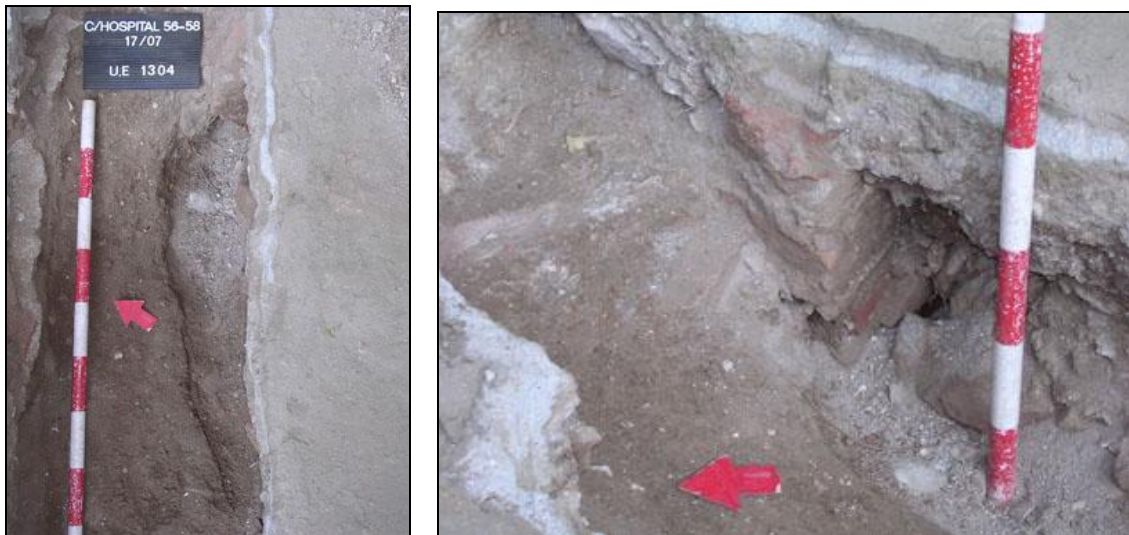
També es documenta al tall est de la rasa un retall, UE 1305, que podria formar part d'algun dipòsit o fossa sèptica de l'Hospital. El rebliment, UE 1304, que amortitza l'estructura, sembla que estaria relacionat amb la rehabilitació integral del complex, tot i que no s'arriba a excavar.

116-017-07 i 117-017-07. Detalls del sediment UE 1304, que rebleix el retall 1305.

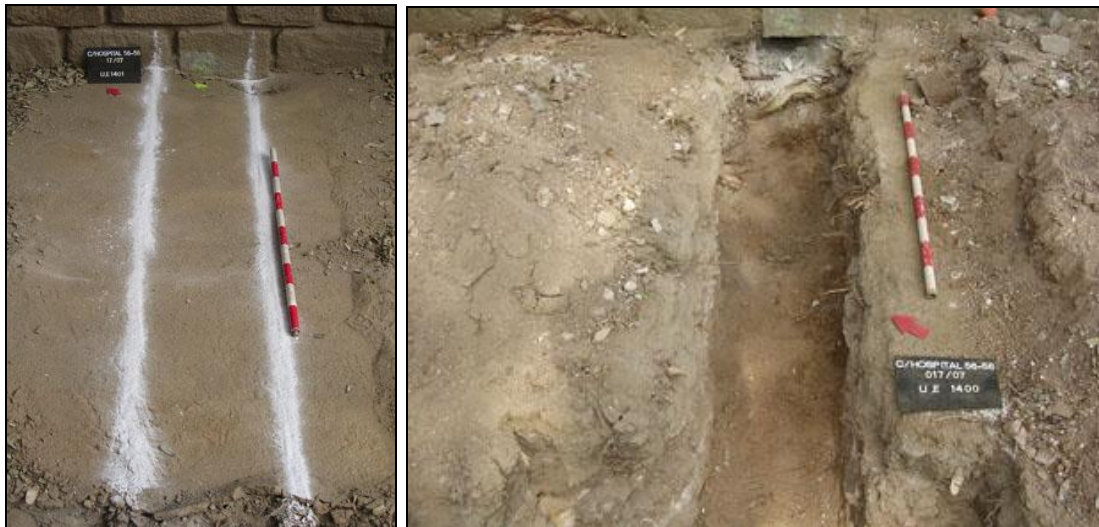
Rasa 1400: Rasa manual amb una orientació NE/SW, que es va realitzar transversalment des del nord de la rasa 100, fins arribar al mur perimetral del pati claustral, concretament, al punt mig entre el primer i el segon contrafort exterior, començant des del nord, del pòrtic de llevant. Aquesta rasa feia 2,20 m de llarg, per uns 50 cm. d'ample i entre 56 i 65 cm de profunditat.

La rasa 1400 es projectava al pati claustral amb una perforació de la part inferior del mur perimetral. Ja dintre del claustre es va realitzar un forat a la pavimentació de 14 cm de llarg, per 31 cm d'ample i una profunditat de 55 cm.

119-017-07 i 122-017-07. Rasa 1400 abans i després de ser realitzada.

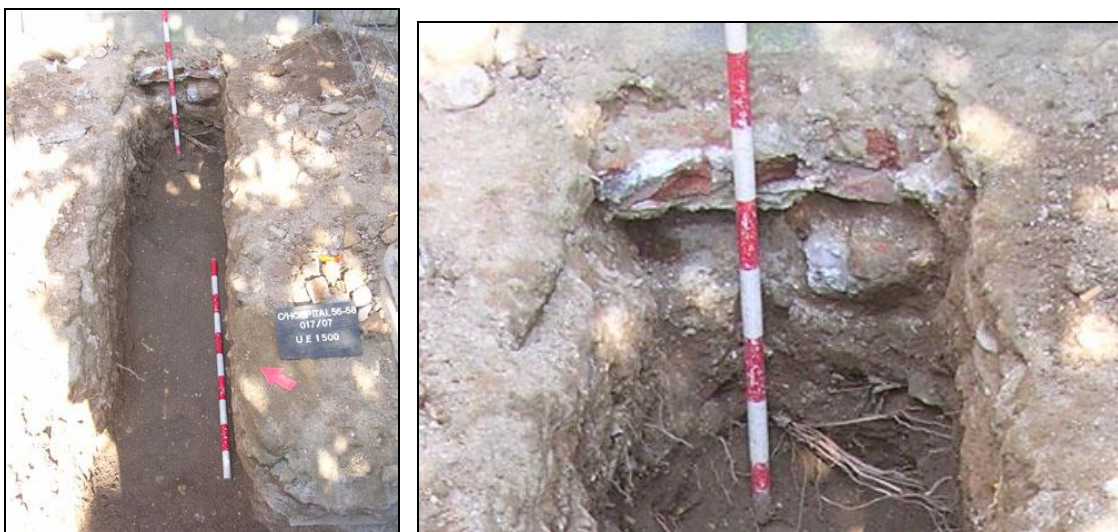
Rasa 1500: Rasa manual amb una orientació NE/SW realitzada transversalment des de la part central de la rasa 100, fins arribar a les escales d'accés a la zona porticada de la part central del pòrtic de llevant. Aquesta rasa feia 1,80 m de llarg, per uns 50 cm. d'ample i entre 48 i 54 cm de profunditat.

La rasa 1500 es projectava al pati claustral amb una perforació de la part inferior de la fonamentació de les escales d'accés. Ja dintre del claustre es va realitzar un forat a la pavimentació de planta irregular que connectava mitjançant la perforació de la fonamentació de les escales amb la rasa.

125-017-07. Rasa 1500 una vegada realitzada i detall de la fonamentació UE 1506

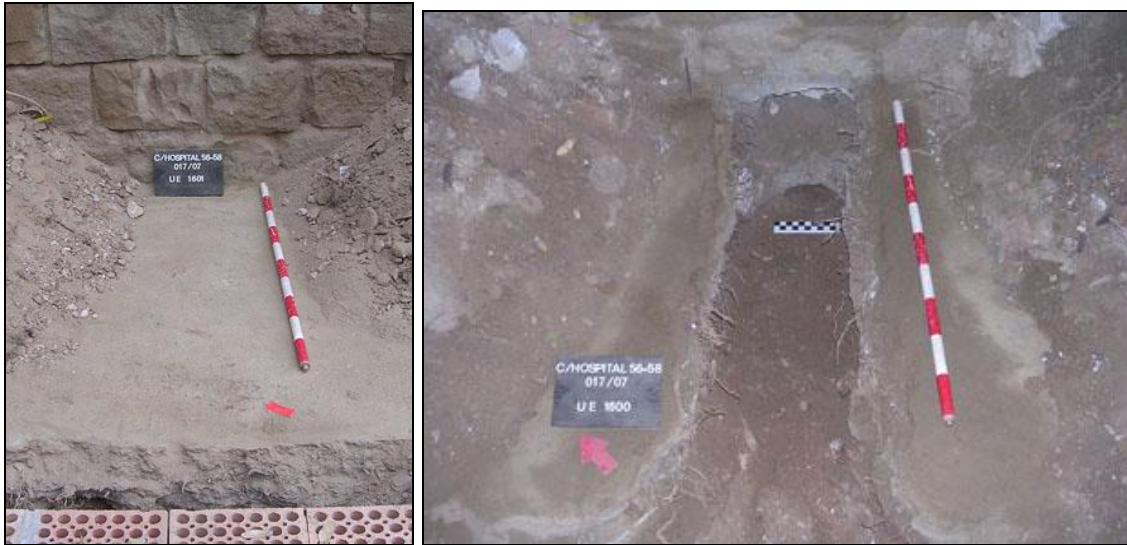
interseccionava amb la rasa 300, fins arribar al mur perimetral de l'ala de llevant del claustre. Concretament al punt mig entre la cantonada exterior de l'angle que formaven els pòrtics de les naus de llevant i septentrional, i el primer contrafort de l'ala de llevant, contant des del nord. Feia 1,20 m de llarg, per uns 50 cm d'ample i entre 40 i 44 cm de profunditat.

126-017-07 i 128-017-07. Detall rasa 1600 abans i després de ser realitzada.

La rasa 1600 es projectava al pati claustral amb una perforació de la part inferior del mur perimetral. Ja dintre del claustre es va realitzar un forat al subsòl d'uns 51cm de llarg, per 40 cm d'ample i una profunditat d'uns 23 cm, connectant mitjançant la perforació del mur amb la rasa. Aquest forat es va realitzar quan ja s'havia col·locat la preparació de ciment pobre de la nova pavimentació

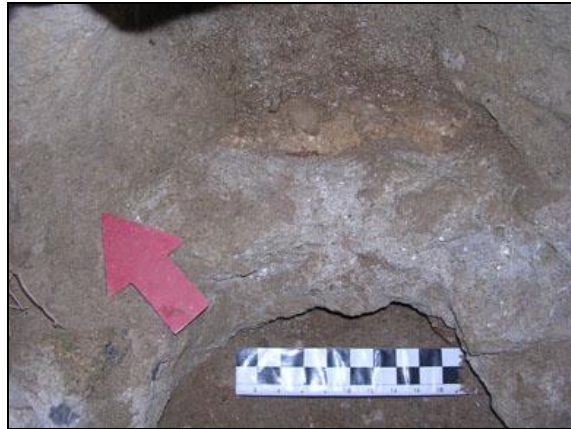
133-017-07. Detall del morter (color groguenc) del mur original, UE 1609, del claustre segle XV.

El primer moment està representat per la fonamentació UE 1609, que forma part del mur originari del claustre (principis del segle XV). Es detecta per sota de la fonamentació de la reforma del claustre, UE 1605, a uns 40 cm de profunditat del nivell actual de circulació. En relació al mur actual, la fonamentació UE 1609 es troba desplaçada cap a l'interior de la zona porticada, quedant el seu parament cobert per l'estructura que es fa posteriorment. Es diferencia de la reforma pel tipus de morter utilitzat, de color groguenc i més sorrenc. Cal dir que en alguns altres punts de les rases radials obertes al pati claustral també es detecta aquest tipus de morter associat al mur perimetral.

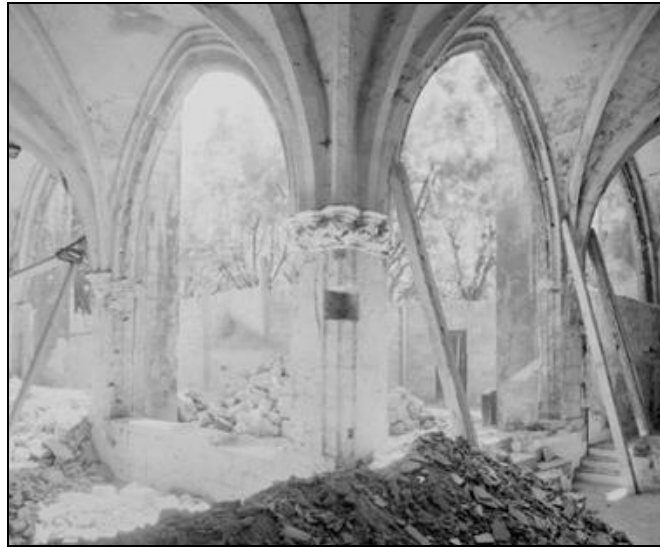
Detall de l'estat en que es troba la primera arcada de l'ala de llevant en el moment en que es fan les primeres obres de neteja als anys trenta. (Foto AHBC).

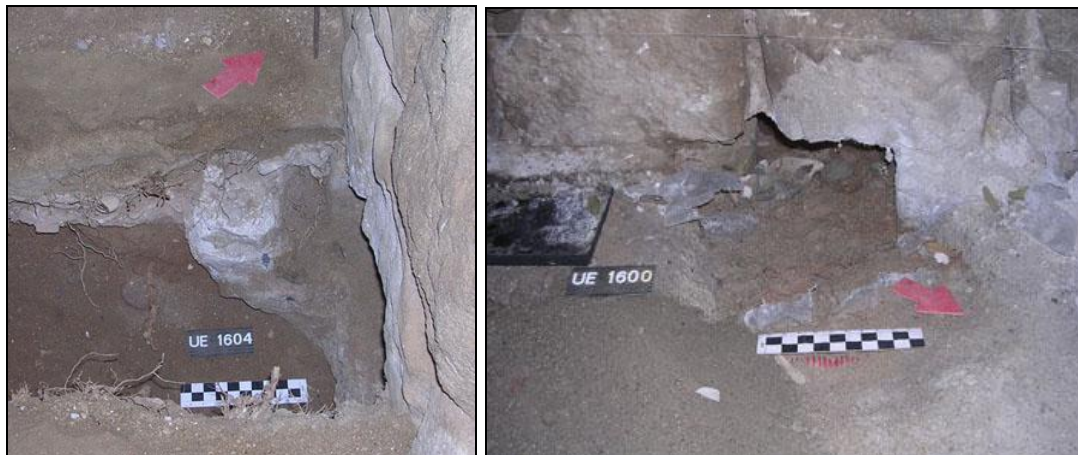
El tercer moment del que hi ha constància està relacionat amb la construcció del mur perimetral UE 1605. Es fa una trinxera de fonamentació que retalla, tant els dos estrats de la fase anterior, com l'estructura UE 1609. La trinxera, UE 1608 està farcida per la capa de morter grisós UE 1606, que amplia la base proporcionada pel mur original i per l'estructura de pedres i ciment UE 1604, que colmata la rasa.

Quant al forat fet al claustre, a l'altre banda de la rasa 1600, solament es documenta el paviment i la preparació, que són producte de la rehabilitació i restauració portada a terme per part de l' Adolf Florensa.

132-017-07. Estructura 1604. 134-017-07. Perforació a l'interior del claustre (Rasa 1600)..

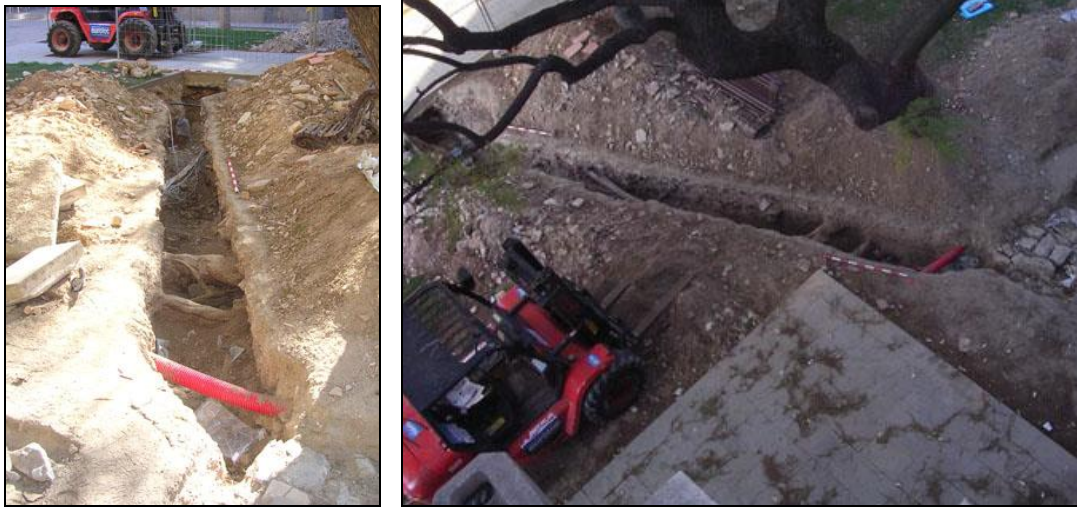
Rasa 200: Rasa realitzada en part amb màquina amb cassó de dents, i en part manualment, que es fa en el tram SE del jardí del pati claustral. Té el seu extrem est a tocar del penúltim contrafort (començant des del nord) del pòrtic de llevant del pati claustral, dirigint-se amb una orientació NE/SW cap a la zona central del jardí, fins arribar al punt on intersecciona amb el col·lector, que creua longitudinalment el pati de NE a SW. La rasa fa 11 m de llarg per uns 60/80 cm d'ample, amb una profunditat que oscil·la entre els 16 cm de l'extrem NE i els 1,20 m del límit est. La seva continuació per l'oest és la rasa 100, que fa un angle mínimament superior als 90° per dirigir-se cap al nord, mentre que pel costat est, a l'altra banda del col·lector central, i sense tenir contacte directe, la seva prolongació és la rasa 600. També té contacte amb la rasa 800, que provinent del darrer arc de la nau de llevant, se li acaba connectant en la seva zona central.

La part realitzada a màquina es ceneix a l'extrem W de la rasa, fent un sondeig per detectar el col·lector central. Es supera la profunditat passada per secció, ja que una vegada detectat el tub del servei, es tapa per evitar accidents.

139-017-07 i 138-017-07. Detall de la rasa 200 una vegada finalitzada.

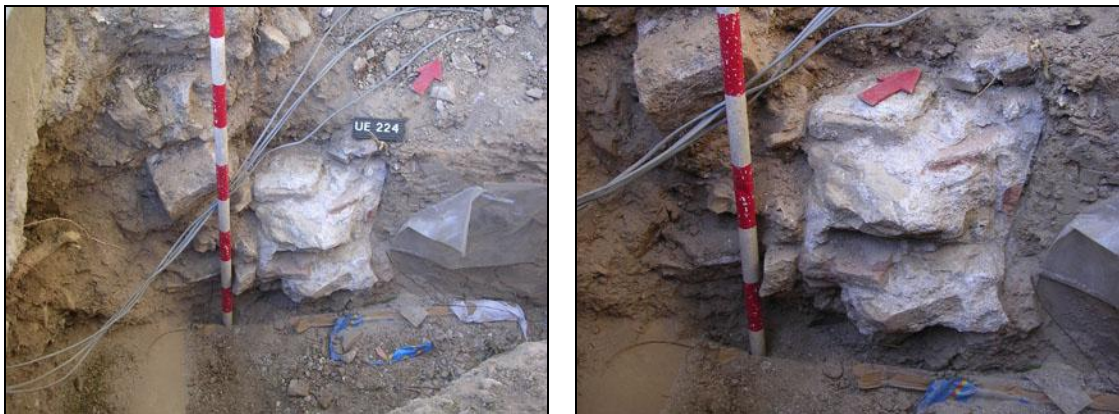
Es tracta sobre tot de la fonamentació UE 224 i dels nivells que se li associen. Aquesta estructura feta a sac i amb un aparell de maons lligats amb morter molt blanc, es documenta al tall nord de l'extrem oest de la rasa, i es troba afectada per la realització del col·lector UE 206. La seva funcionalitat és indeterminada, tot i que utilitza el mateix tipus de morter que es documenta en moltes de les estructures detectades a les altres rases, i que s'associen a construccions de finals del XVIII, (amortitzades a mitjans del XIX, en un intent de millorar les condicions higiènico-sanitàries de l'Hospital). Cal dir, que a diferència d'aquestes, l'estructura UE 224 no apareix als plànol de Benart i Closes (1804), amb el que cal suposar que deu estar relacionada amb alguna estructura negativa realitzada al subsòl i que no compta amb una part aèria.

142-017-07 i 144-017-07. Detall de la fonamentació UE 224 al tall nord de la rasa 200. En la primera foto es pot veure a l'esquerra del mur la possible inhumació seccionada per la màquina.
