MEMÒRIA DE LA INTERVENCIÓ ARQUEOLÒGICA AL CARRER DE L'HOSPITAL 56-58. JARDINS DE RUBIÓ I LLUCH

Codi: 017/07

(Barcelona, Barcelonès)

Dates de la Intervenció: març-abril de 2007.

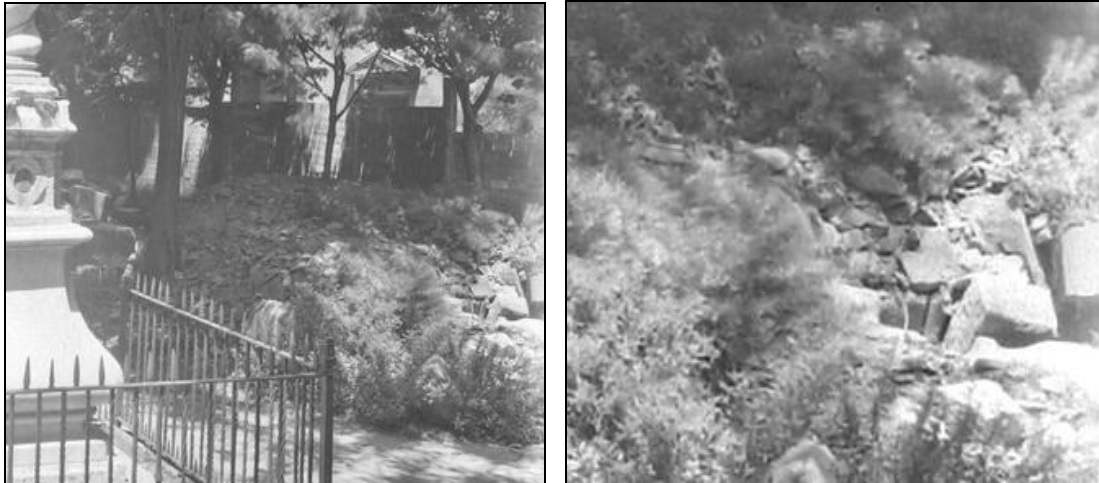
Les següents UE documentades estan relacionades amb la rehabilitació de l'Hospital portada a terme al 2n 1/3 del segle XX, i que queda documentada amb el gran retall UE 234, reblert amb la runa de les construccions enderrocades, UE 233. Aquest retall no s'esgota, amb el que no es pot determinar la seva funcionalitat, tot i que en les següents fotografies realitzades durant les tasques de rehabilitació dels anys trenta, es pot veure en aquesta zona una gran acumulació de runa que segurament hi estigui relacionada. Cal tenir present que aquestes fotografies són anteriors al rebaix del nivell de circulació del pati.

Detall de la zona on es fa la rasa 200 durant les obres dels anys trenta. Es pot veure la gran quantitat de runa acumulada i en la 2ª foto la presència d'un forat d'alguna estructura subterrània. (Fotos AHBC).

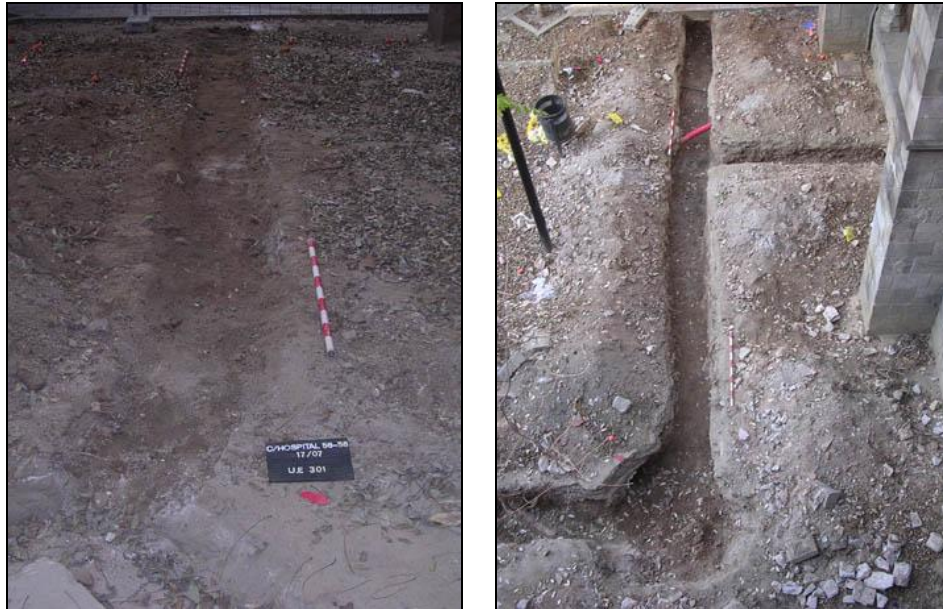
Rasa 300: Rasa manual amb una orientació NE/SW que es va realitzar de forma paral·lela al tram NE del pòrtic septentrional del pati claustral. Feia, 9,9 m de llarg per uns 60 cm d'ample i una profunditat que oscil·lava entre els 60 i 80 cm. La seva continuació per l'est era la rasa 100, que girava 90° per dirigir-se cap al sud, mentre que per l'oest, la seva continuació era lineal i rebia el

151 i 152-017-07. Foto inicial i final de la rasa 300 (encara sense fer la rasa 3200)

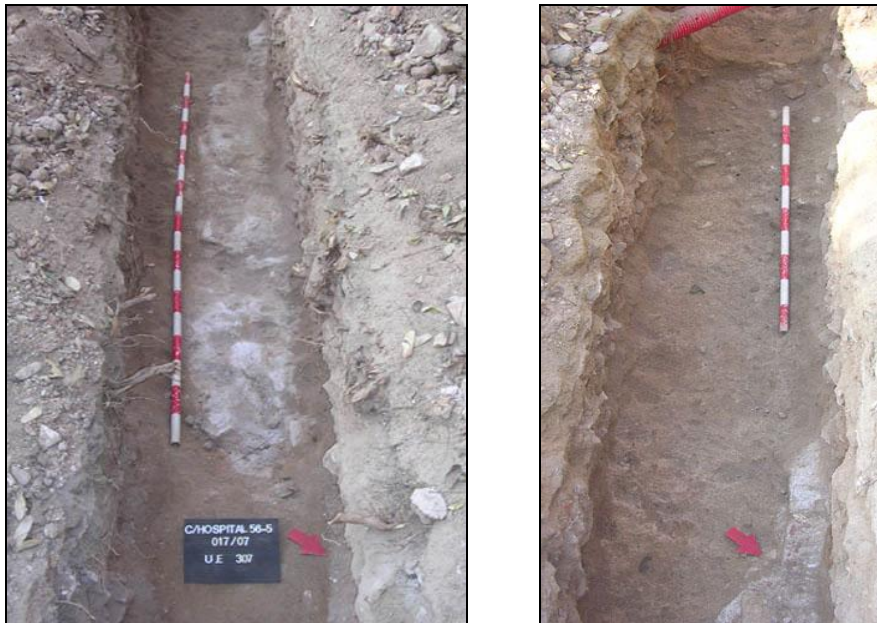
En primer lloc hi ha un conjunt d'estrats i estructures de cronologia indeterminada que podrien estar relacionats amb les reformes realitzades durant els anys quaranta al pòrtic septentrional del pati claustral. Aquestes obres van incloure el desmuntatge d'alguns contraforts i la reconstrucció de les seves fonamentacions (doc.2 de l'apèndix documental). Es tracta de les estructures UE 307 i UE 306 i de l'estrat UE 308, tots ells ubicats a la meitat est de la rasa. L'estructura UE 307 és la que té més entitat i està composta per

morter de tonalitat blanquinosa amb presència de pedres. Té uns límits ben definits, tot i que morfològicament irregulars. Es troba associada a la UE 306 que és una estructura formada per una capa de morter compacta de tonalitat grisosa i amb presència de petites pedres; i a la UE 308, que està formada per morter de tonalitat groguenc, tot i que solt i barrejat amb sediment.

158-017-07 i 161-017-07. Detall de les possibles estructures UE: 307 (1ª foto) i UE: 306 (2ª foto).

Aquestes tres UE queden tot just per sota de la cota d'afectació d'aquesta zona, per la qual cosa no es pot comprovar quin és la seva potència i funcionalitat. S'associen a les reformes, tot i que no es pot descartar que siguin anteriors i es tracti d'alguna estructura afectada per aquestes mateixes obres. El conjunt de UEs relacionades amb aquest moment es tanca amb els estrats, UE 305, 303 i 316, que formen part dels nivells de rebliment (trinxera no documentada) i anivellament associats a la finalització de les obres i la regularització del terreny

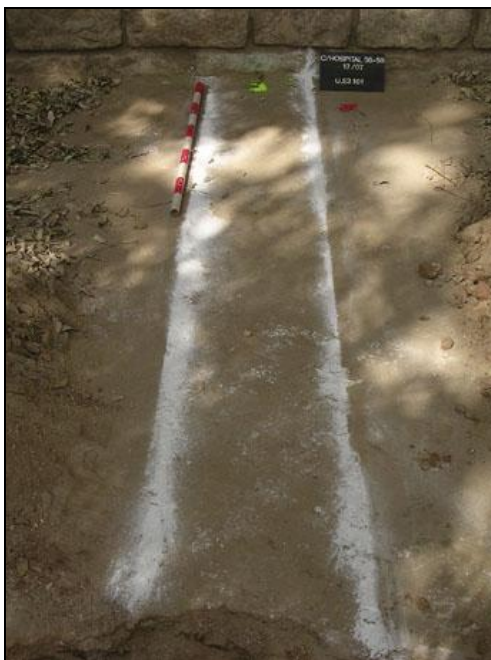
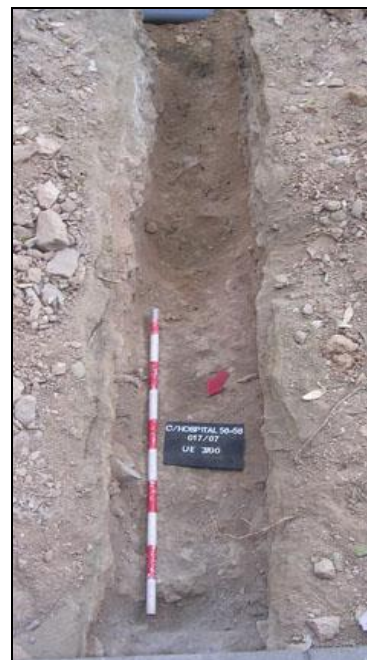
165-017-07 i 166-017-07. Detall de la rasa 3100 abans i després de realitzar-s'hi..

Rasa 3100: Rasa manual amb una orientació NW/SE, que es va realitzar transversalment des de la part central de la rasa 300 fins arribar al mur perimetral del pati claustral, concretament al punt mig entre el dos contraforts exteriors de la part est de l'ala septentrional del claustre. Aquesta rasa feia 2,6 m de llarg, per uns 50 cm d'ample i entre 40 i 60 cm de profunditat.

La rasa 3100 es projectava al claustre amb una perforació de la part inferior del mur perimetral, tot just per sobre de la banquetta de fonamentació. Ja dintre del claustre es va realitzar un forat a la pavimentació d'uns 57 cm de llarg, per 50 cm d'ample i una profunditat d'uns 30 cm.

Seqüència Cronològica i interpretació: L'estratigrafia documentada a la rasa 3100 sembla estar associada, gairebé en la seva totalitat, a les actuacions portades a terme durant el segle XX. Es pot agrupar en dos moments cronològics, tot i tenint en compte que la UE 3107 podria ser anterior.

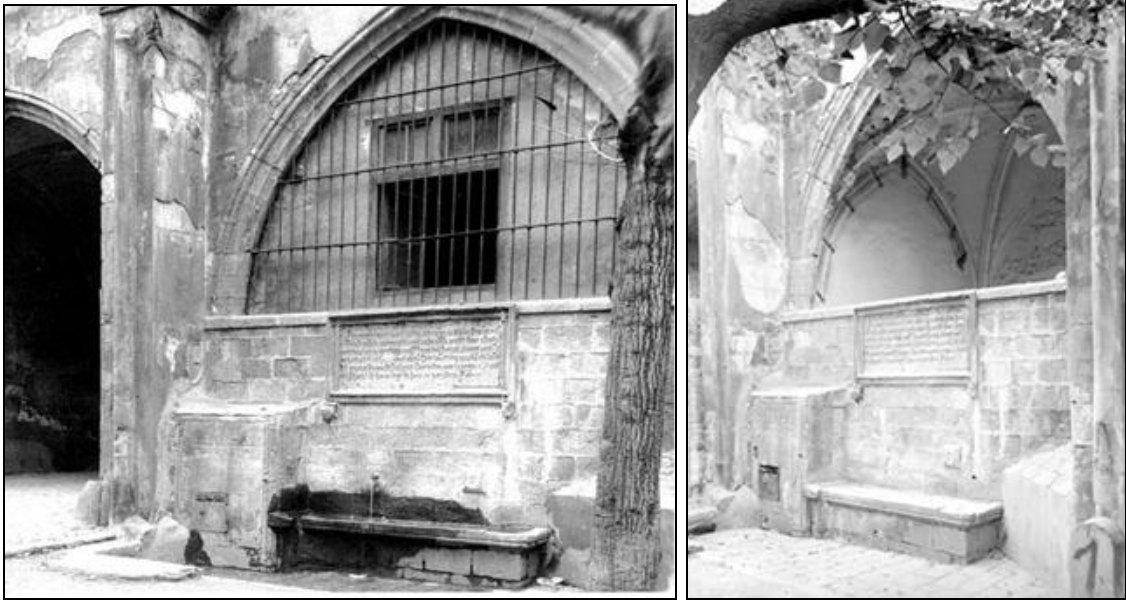
1a arcada del tram est del pòrtic septentrional abans de les reformes. (Fotos AHBC).

De totes formes, també podria ser anterior a aquesta època, quedant afectat per les obres de reforma. A les fotografies anteriors a les obres de rehabilitació dels anys trenta (en la 2a mínimament començades), es pot veure que hi ha estructures que tenen una continuació subterrània. Al contrafort de l'esquerra hi ha un baixant que, quan arriba al terra, gira cap a la dreta fins a adossar-se a la part baixa d'un registre. A tocar d'aquest, hi ha també la pila d'una font que té el seu brollador a l'embà, caient l'aigua sobrant al terra, on sembla que acaba desapareixent per l'angle inferior del mateix registre. Aquest fet fa pensar en la possibilitat que hi hagués alguna claveguera o fossa sota aquestes estructures.

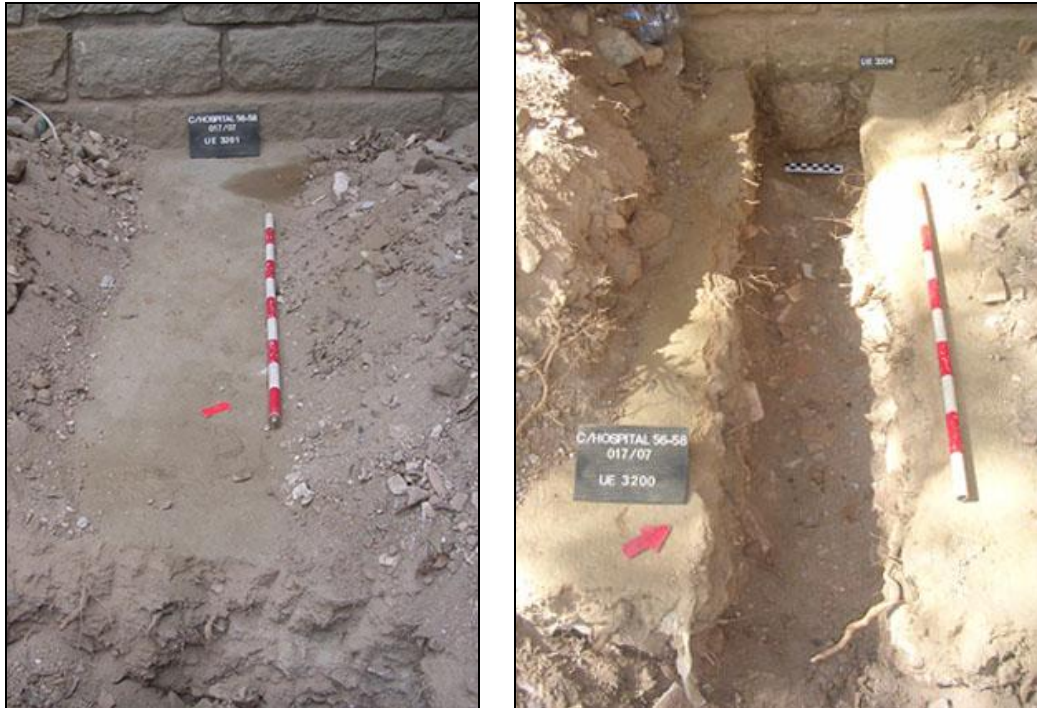
170-017-07 i 172-017-07. Detall de la rasa 3200 abans i després de realitzar-s'hi..

La rasa 3200 es projectava al claustre amb una perforació de la part inferior del mur perimetral. Ja dintre del claustre es va realitzar un forat a la pavimentació d'uns 42 cm de llarg, per 42 cm d'ample i una profunditat d'uns 23 cm, que connectava mitjançant la perforació del mur amb la rasa.

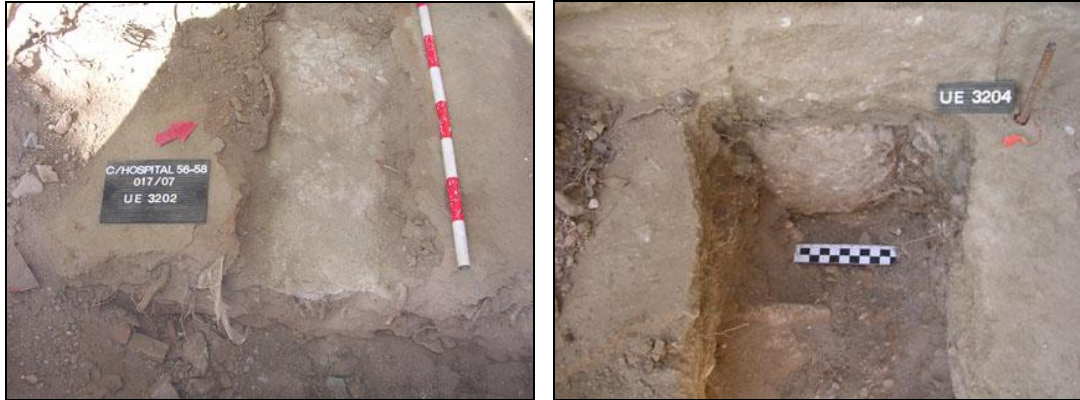
173-017-07 i 174-017-07. Detall del paviment UE 3202 i del mur perimetral del claustre, UE 3204.

Tots els nivells documentats a la rasa són posteriors al tram obert del mur perimetral, UE 3204, que es realitza durant la reforma del pòrtic septentrional. La resta dels trams oberts, rases 3100, 4100 i 4200, del mur perimetral d'aquesta ala del claustre, tenen una banquetta de fonamentació, mentre que en el cas d'aquest, no hi apareix. Aquest fet l'equipararia amb els trams de mur perimetral detectats a les rases radials de la rasa 100, que tampoc presenten banquetta. De totes formes, ja es faci en la dècada dels quaranta o dels cinquanta, és un mur de factura contemporània. Associat a aquest mur, 3204,

apareix l'estrat 3203, que forma part de les anivellacions posteriors a les obres de restauració i que se li lliura

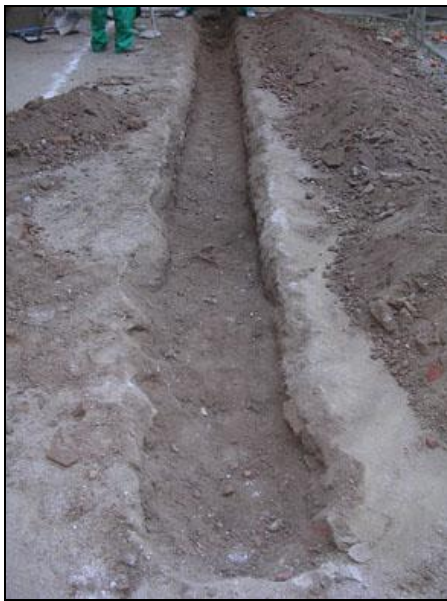
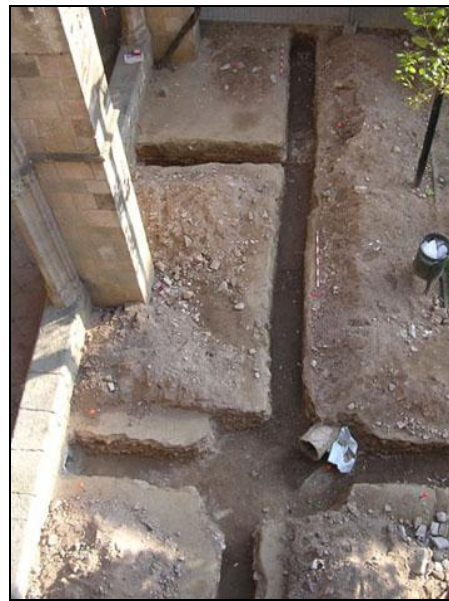
177-017-07 i 179-017-07. Rasa 400 durant el seu procés de realització i una vegada finalitzada.

Rasa 400: Rasa manual amb una orientació NE/SW que es va realitzar de forma paral·lela al tram SE del pòrtic septentrional del pati claustral, fent 9,40 m de llarg per uns 60-70 cm d'ample i entre 50 i 60 cm de profunditat. La seva continuació per l'oest era la rasa 500, que girava 90° per dirigir-se cap al sud, mentre que pel costat est, la seva continuació era lineal i va rebre el número 700. Les rases radials que s'interseccionaven amb ella, eren les rases transversals 4100 i 4200, que provenen del claustre.

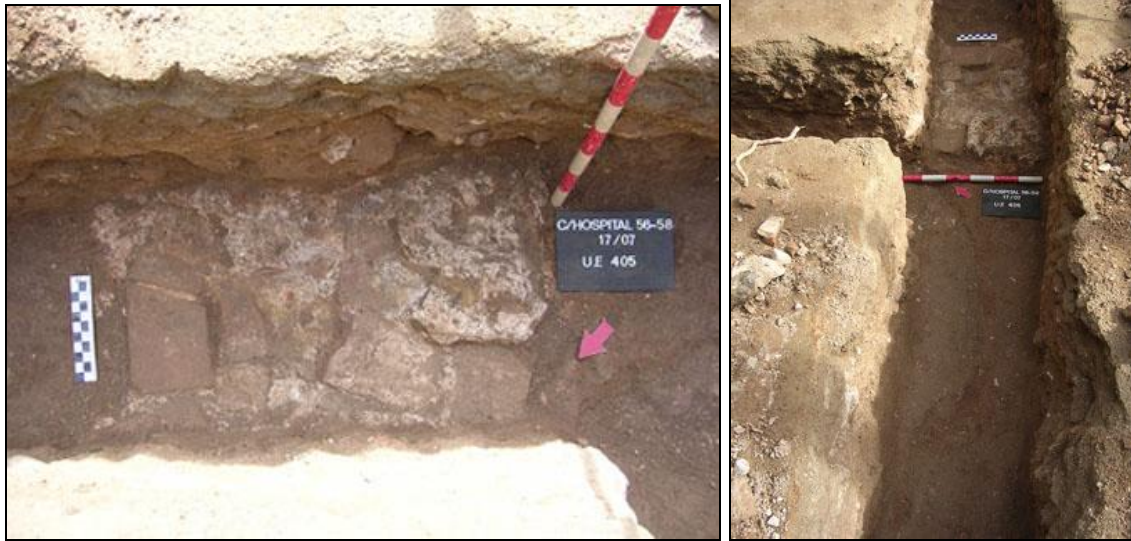
182 i 186-017-07. Detall de la possible claveguera UE 405 i del, farciment, UE406, del retall UE 407

Es tracta d'una estructura feta de maçoneria, amb un aparell irregular de pedres petites sense treballar i fragments de rajols lligats amb morter de calç de color blanquinós, que s'interpreta com a part de les infraestructures que es generen durant la primera fase de vida del tram NW de la nau septentrional del conjunt gòtic de l'Hospital i per tant, té un *post quem* de finals del XV/principis del XVI. Tant per cota com constructivament, aquesta estructura s'assembla a la detectada a l'extrem nord de la rasa 100, UE 108, essent segurament coetànies. L'estratigrafia de la rasa 100 les dataria al XVI/XVII.

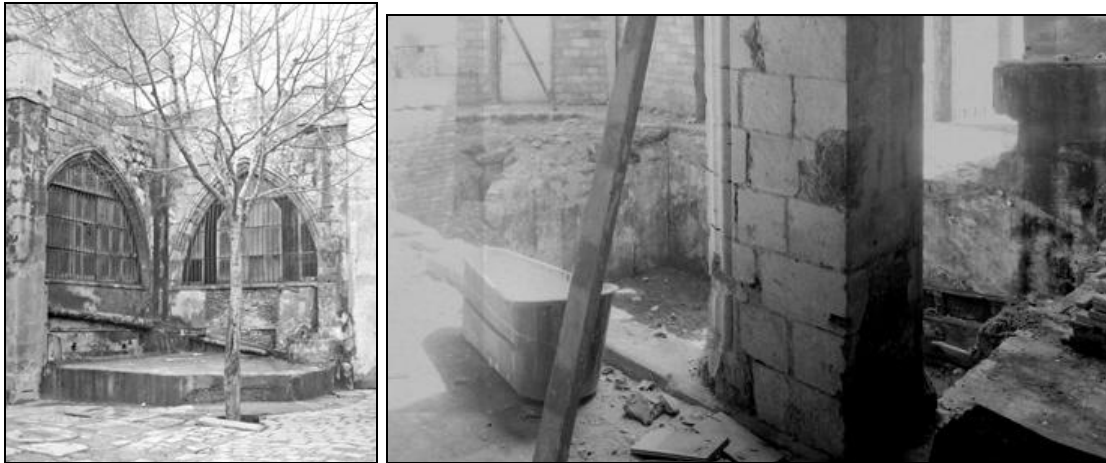
Detall del dipòsit situat al NW del pati claustral, abans i després de que es desmunti la seva coberta.
(fotos cedides pel AHBC).

En el cas del retall UE 410, es podria associar a un dipòsit o fossa sèptica que com es veu a les fotos tenia part de l'estructura sobreelevada i es trobava ubicat a l'extrem nord-oest del pati. Aquesta estructura tenia una part subterrània de planta quadrangular, coincidint el límit extern de la paret est del dipòsit amb el límit del retall 410. De totes formes cal dir que no s'arriba a documentar el seu revestiment murari.

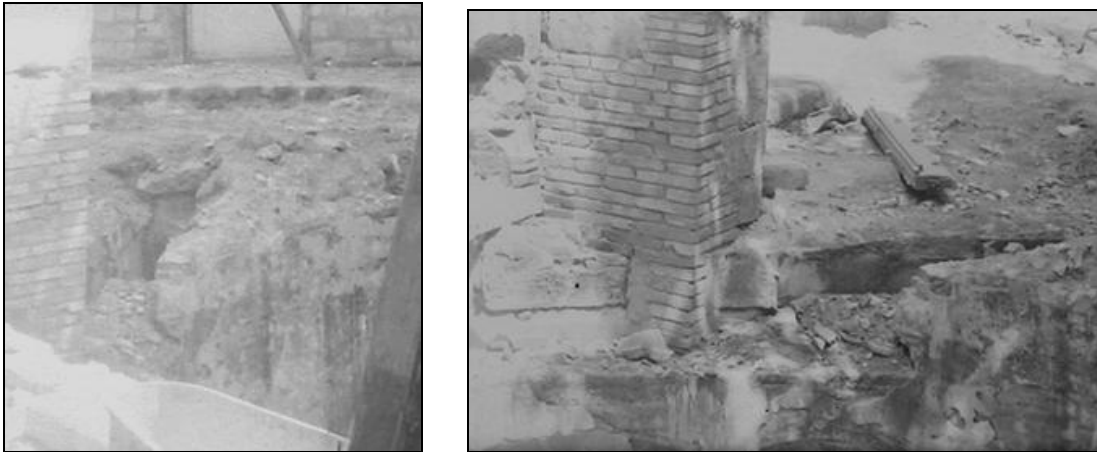
Detall de l'estructura negativa que surt de la part NW del pati claustral. (fotos AHBC).

En les següents fotografies es pot veure com hi havia una rasa amb una conducció que rebentava la part inferior del primer contrafort exterior de l'ala septentrional del pati claustral, refent-se posteriorment amb maons. Aquesta trinxera s'allunya del claustre amb una orientació NW/SE. Es pot hipotetitzar que el retall UE 407 tingui a veure amb aquesta trinxera, tot i que, com en el cas anterior, cal tenir present que el retall detectat es troba un metre per sota de la cota que apareix a la fotografia.

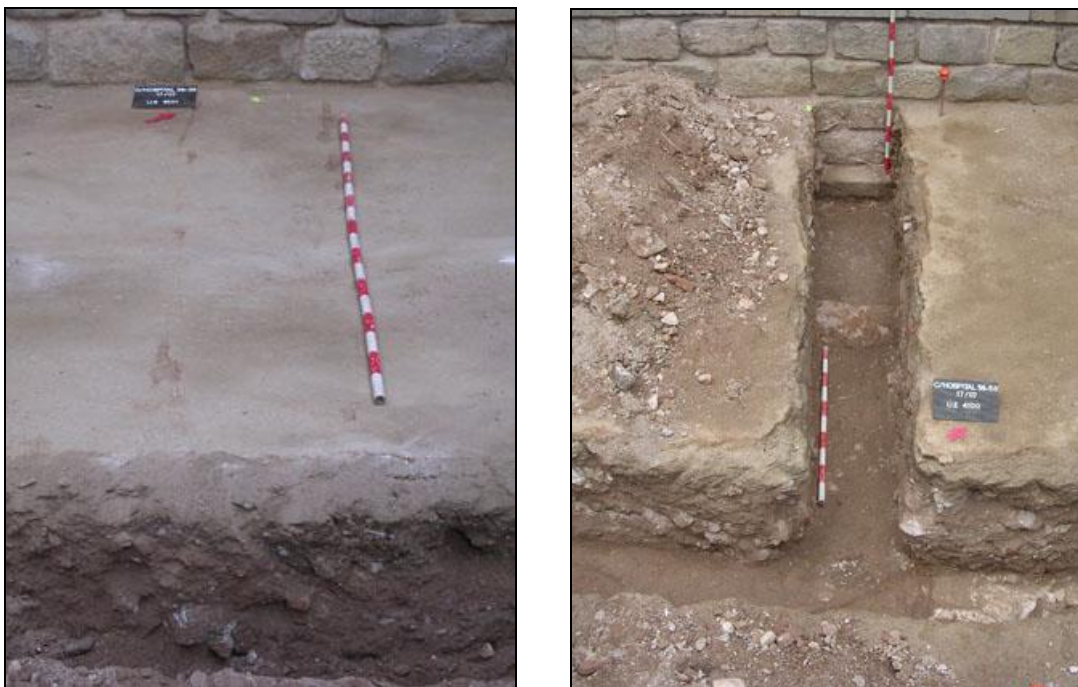
Detall de la rasa 4100 abans i després de que s'obri.

La rasa 4100 es va projectar al claustre amb una perforació del mur perimetral, tot just per sobre de la banquetta de fonamentació. Ja dintre del claustre es realitzà un forat d'uns 56 cm de llarg per 64 cm d'ample i una profunditat d'uns 30 cm, que connectava mitjançant la perforació del mur amb la rasa.

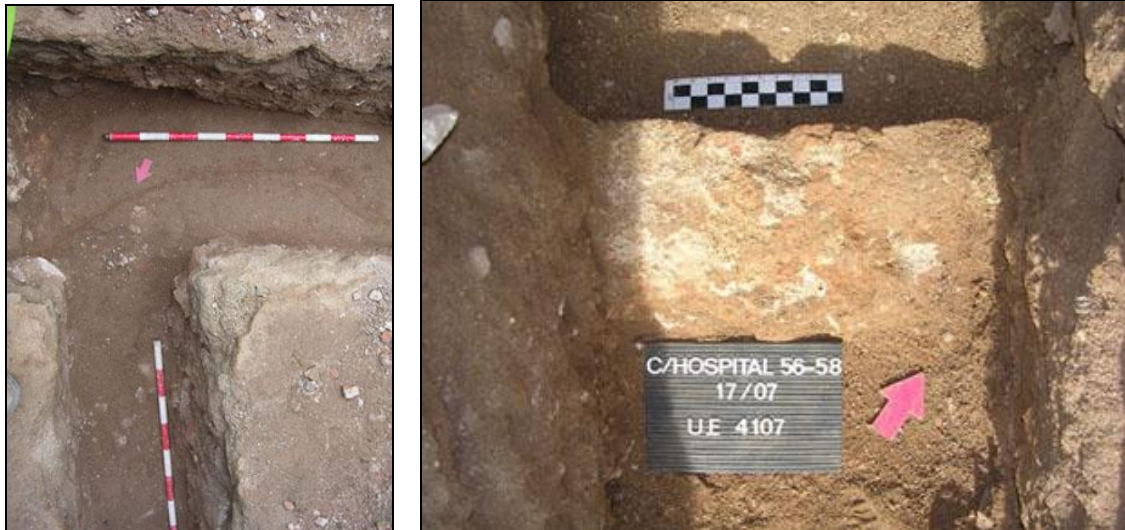
197-017-07. Intersecció de les rases 4100 i 400. 199-017-07. Estructura UE 4107.

La primera d'aquestes fases queda representada per l'estructura UE 4107, documentada al terç nord de la rasa. Es tracta d'una única pedra de grans dimensions que transcorre de forma paral·lela al mur del pati, i que sembla delimitar un espai per la seva vessant nord. No es pot detectar el seu límit, ja

Aquesta pedra sembla del mateix tipus que les que es veuen a la foto de detall de la pàgina 84, on apareix una claveguera o conducció de grans dimensions amb les parets revestides amb grans pedres escairades pel costat intern. Cal dir que l'orientació d'ambdues estructures és diferent, fent que sigui poc probable que la pedra detectada sigui la continuació d'aquesta conducció.

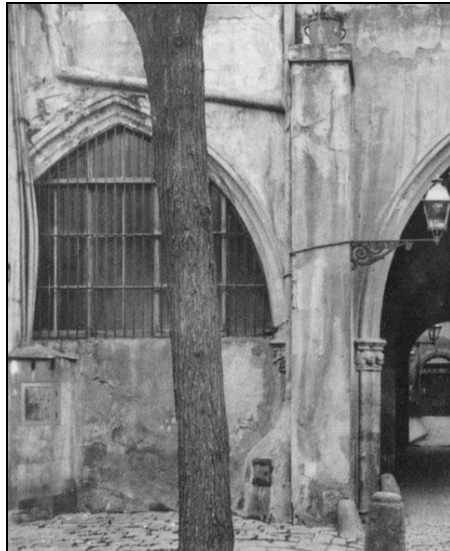
Detall de l'arcada que es troba a l'oest de l'accés del carrer del Carme. (AHBC).

Una altra possibilitat és que la pedra UE 4107, formi part d'una altra conducció, claveguera.. que funcioni de forma paral·lela al mur. En aquest sentit, i a mode d'hipòtesi, es pot veure en una fotografia anterior a les reformes (pàgina següent) com hi havia un baixant en el contrafort que es troba a l'est de la rasa 4100. Aquest arribava fins al sòl i després desapareixia, indicant la seva connexió amb alguna estructura negativa associada. De totes formes, el que sí sembla clar és que l'estructura UE 4107 és anterior a la fase de rehabilitació.

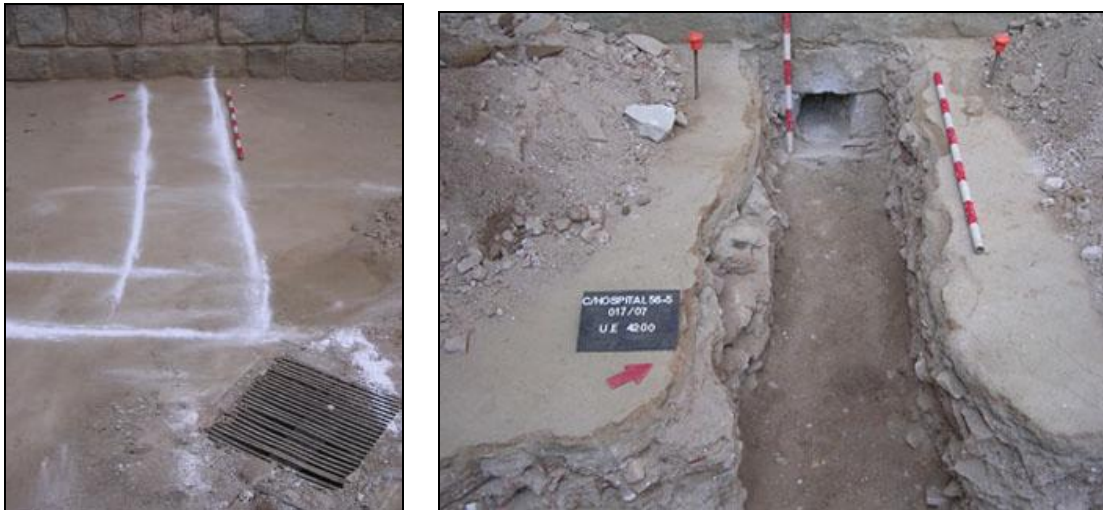
203-017-07 i 204-017-07. Detall de la rasa 4200 abans i després de que s'obri.

Rasa 4200: Rasa manual amb una orientació NW/SE que es va realitzar transversalment des de l'extrem oest de la rasa 400, en el punt on interseccionava amb la rasa 500, fins al mur perimetral de l'ala septentrional del claustre. Aquesta rasa feia 1,82 m de llarg per uns 40 cm d'ample i entre 42 i 50 cm de profunditat. La rasa es projectava al claustre amb una perforació de la part inferior del mur perimetral. Ja al claustre es va realitzar un forat a la pavimentació d'uns 50 cm de llarg, per 50 cm d'ampla i una profunditat d'uns 20 cm, que connectava mitjançant la perforació del mur amb la rasa.

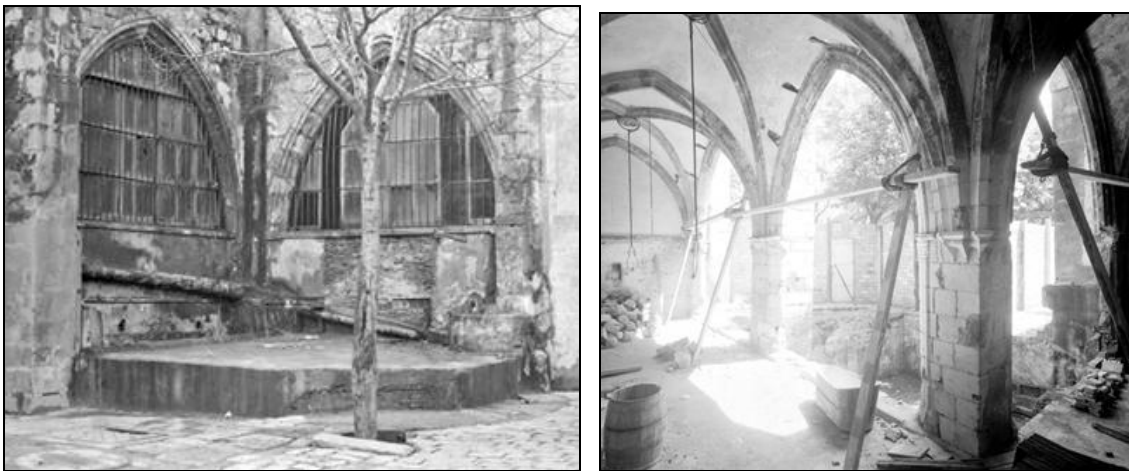
Vistes del dipòsit ubicat all NW del pati, amb coberta i durant la rehabilitació de la nau. (fotos AHBC).

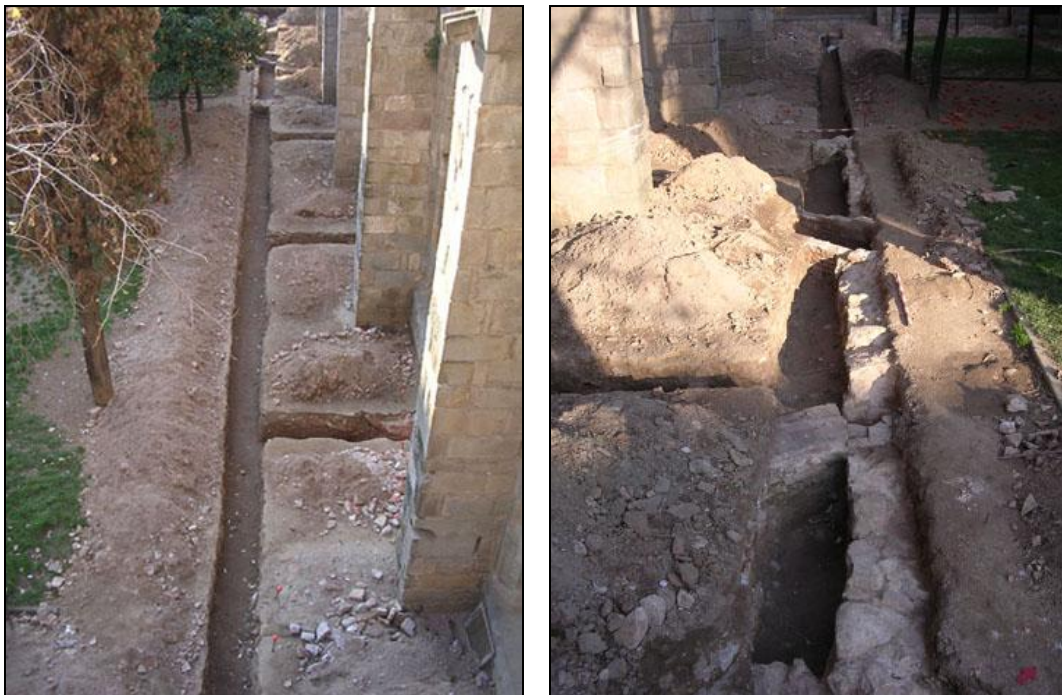
211-017-07 i 213-017-07. Rasa 500 una vegada oberta. Primer des del nord i després des del sud.

Rasa 500: Rasa de 33 m de llarg, per uns 60 cm d'ample i entre 50 i els 60 cm de profunditat, que es va realitzar amb una orientació NE/SW al sector de ponent del pati claustral. Concretament es va fer de forma paral·lela al pòrtic de ponent, començant a l'altura de la part mitja de l'arc més septentrional, on començava la rasa perimetral 400, i finalitzant a l'altura del començament del setè arc, molt a prop del seu contrafort nord, on començava la rasa perimetral 600. D'aquesta rasa en sortien transversalment sis rases, 5100, 5200, 5300, 5400, 5500 i 5600, que la comunicaven amb l'interior del claustre.

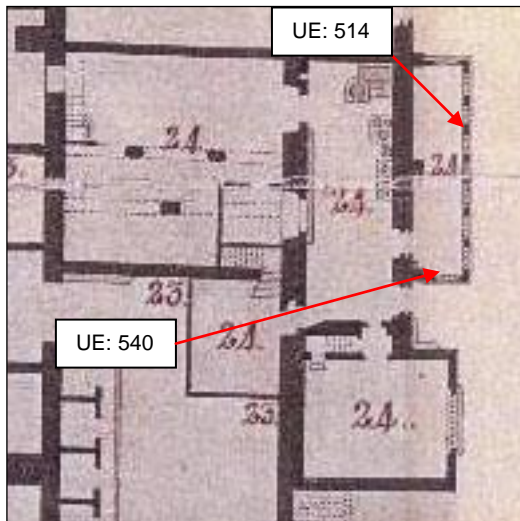
Detall del tram SW del pati claustral al plànol realitzat per Bernat i Closes al 1804. Es pot veure l'annex de l'apotecaria, que coincideix amb les fonamentacions documentades a la rasa 500. (Plànol AHBC).

Es tracta d'unes dependències ubicades inicialment al carrer Cervelló i que posteriorment es traslladen a la part SW del pati claustral, tancant varis trams de la zona porticada de l'ala de ponent i construint dos cossos nous. El primer, encara es conserva al sud de la zona porticada, sota les escales gòtiques que donen accés a les dependències de la segona planta d'aquesta nau. El segon, es trobava ubicat dintre dels terrenys del pati, projectant longitudinalment el contrafort nord del cinquè arc del pòrtic de la nau de ponent i el contrafort sud del sisè arc del mateix pòrtic, generant un espai que es tanca amb la construcció d'un mur longitudinal. Aquest annex apareix en planta en un plànol del 1804, amb altres estructures realitzades a finals del XVIII, tot i que documentalment es data la seva construcció a finals del XVII. Aquesta datació coincideix amb les relacions estratigràfiques documentades durant la intervenció.

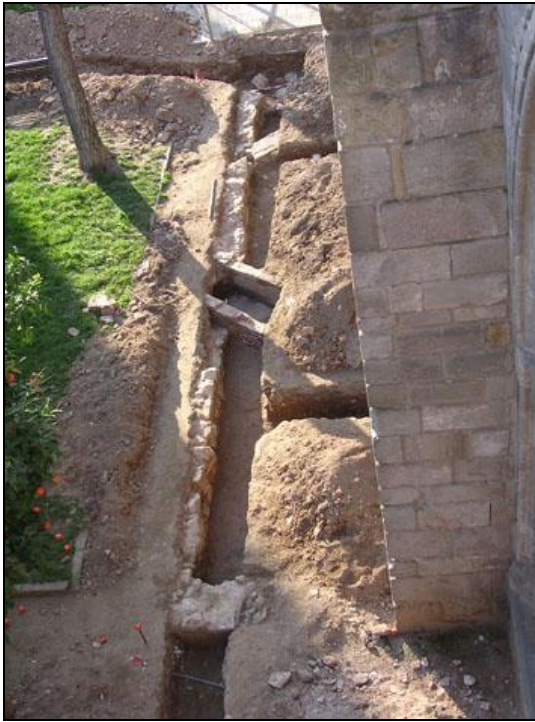
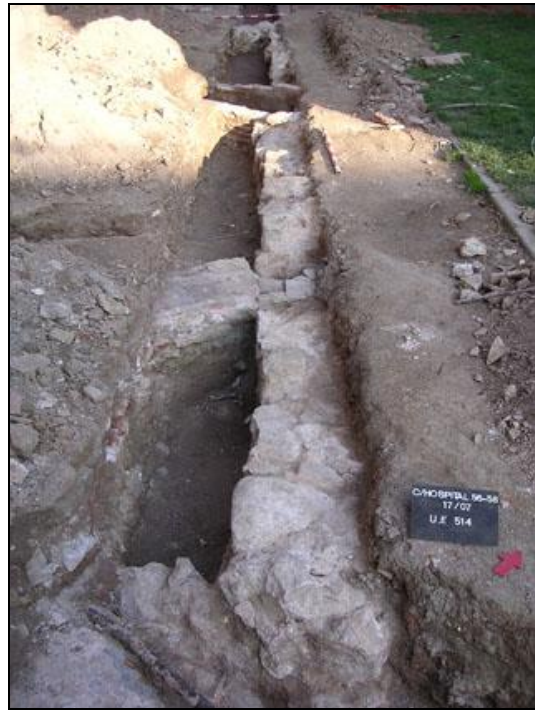
236-017-07 i 231-017-07. Fonamentacions UE 514 i UE 540 de l'apotecaria detectades a la rasa 500. La primera foto feta des del nord i la segona des del sud.

La primera d'aquestes fonamentacions, UE 514, fa 9,40 m de llarg i es documenta al tall est de la rasa. Té una orientació NW/SE i transcorre de forma paral·lela a l'ala de ponent del claustre. La segona, UE 540, és coetània a la primera i forma amb ella un angle recte de 90°. Aquesta, amb una orientació NE/SW, creua transversalment la rasa 500 en direcció al setè contrafort de l'ala de ponent del claustre, començant des del nord. Ambdues estan fetes de maçoneria, amb un aparell irregular de pedres sense treballar, lligades amb morter de calç i col·locades a sac, farcint les trinxeres de fonamentació UE 550 i 551.

Cal esmentar que tot i que no es descobreix totalment en planta la fonamentació UE 514, es detecten dues peculiaritats. La primera és la presència d'un morter més blanquinós i abundant en una petita secció del tram sud del "parament" oest de la fonamentació, fet que podria indicar alguna obra, modificació... La segona es troba ubicada a la part central de la fonamentació, i es tracta d'una pedra rectangular molt ben col·locada, que podria interpretar-se

com un marxapeu d'accés o sortida a l'àmbit format per les dues fonamentacions. Aquesta pedra marcaria la cota on finalitzaria la fonamentació i començaria l'alçat de l'estructura.

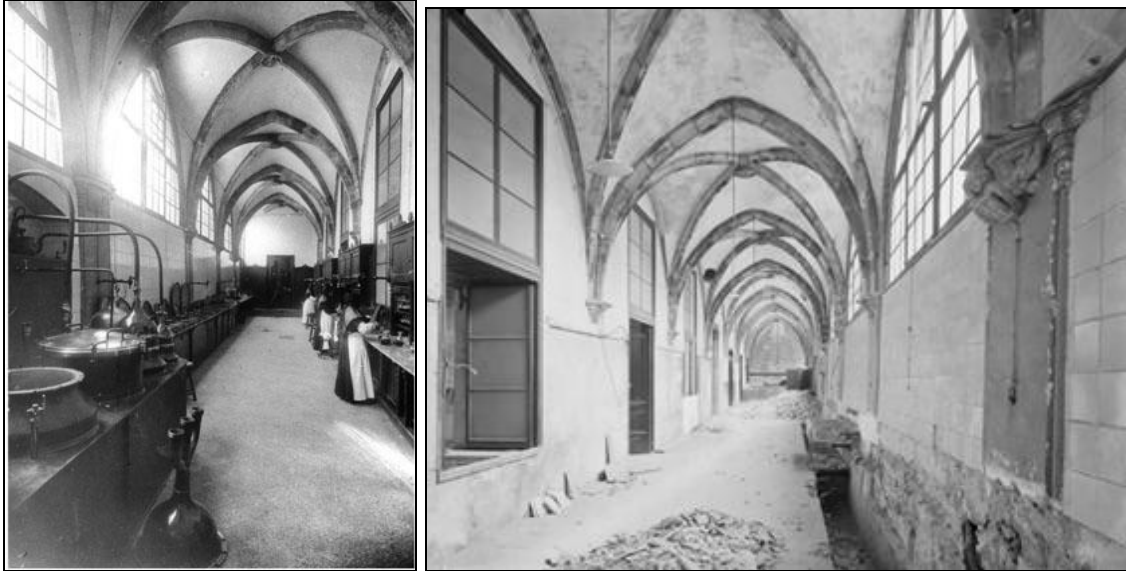
Farmàcia de l'Hospital als darrers temps i durant les tasques de reforma dels anys trenta (foto AHBC).

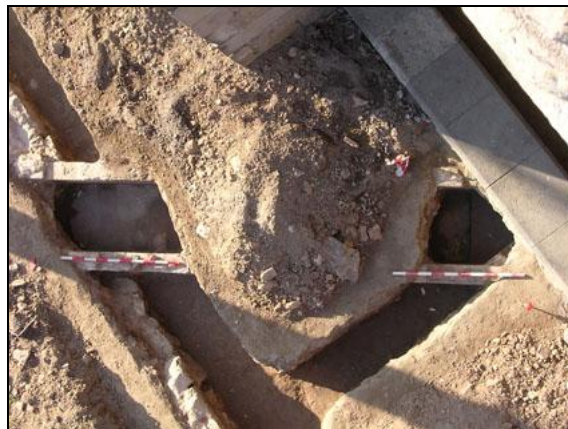
223-017-07. Vista zenital de la claveguera UE 511

primera d'elles, UE 511, és una gran claveguera (documentada també a la rasa 5500) que creua obliquament per la part central del terç sud de la rasa i està relacionada amb el desguàs del laboratori farmacèutic de l'Hospital. Es tracta d'una estructura feta d'obra, amb un aparell regular de maons col·locats plans i lligats amb morter de tonalitat blanquinosa, amb la presència d'una petita capa de revestiment hidràulic que la impermeabilitza. Aquesta claveguera es realitza una vegada s'ha amortitzat la fonamentació UE 514, a la que talla.

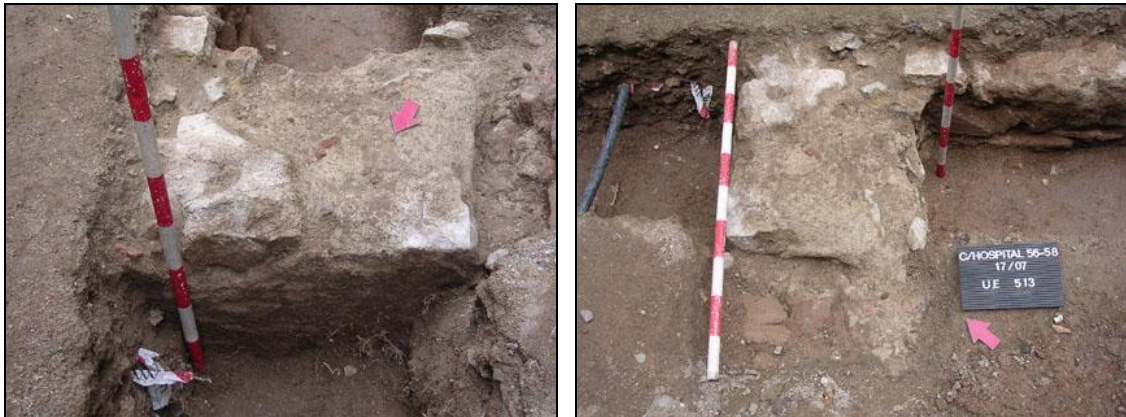
Revestiment murari UE 513 de l'estructura negativa UE 507. 229-017-07 Es pot veure el seu únic parament (orientat cap al nord). 228-017-07. Es pot veure com es relaciona amb la fonamentació 514.

Es tracta d'una estructura murària feta de maçoneria, amb un aparell irregular de pedres sense treballar lligades amb morter. Presenta un arrebossat en el seu únic parament intern i revesteix la gran trinxera constructiva UE 507. Aquest revestiment està relacionat amb les estructures UE 5206, 5304 i 5404

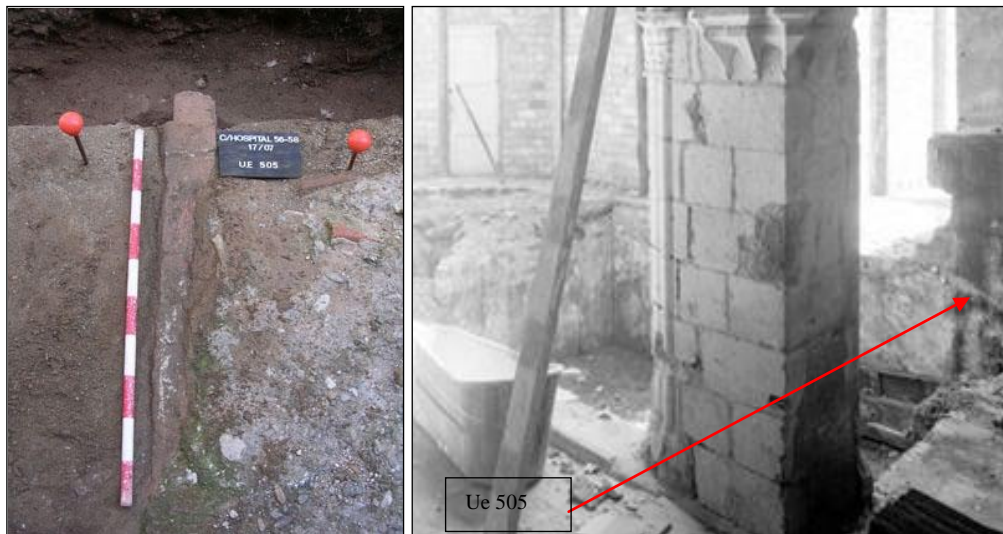
Detall de l'embà UE 505, durant les obres als anys 30 i a l'obrir la rasa 500 (217-017-07).

La darrera de les estructures de la 2a 1/2 del XIX documentades és l'embà 505. Es troba ubicat en l'extrem nord de la rasa 500, a l'altura del primer contrafort de la nau de ponent i té una orientació NE/SW. Aquest mur, tot i que sembla el límit nord de la gran estructura de la zona central de la rasa, és més probable que estigui associat als nivells detectats a l'extrem nord de la rasa 500 i a les rases radials 5100 i 4200. Es tracta d'una fossa sèptica o dipòsit que funciona fins a la rehabilitació del complex. Per tant, cal suposar, que el límit nord de l'estructura central deu conservar-se a una cota inferior o deu haver desaparegut.

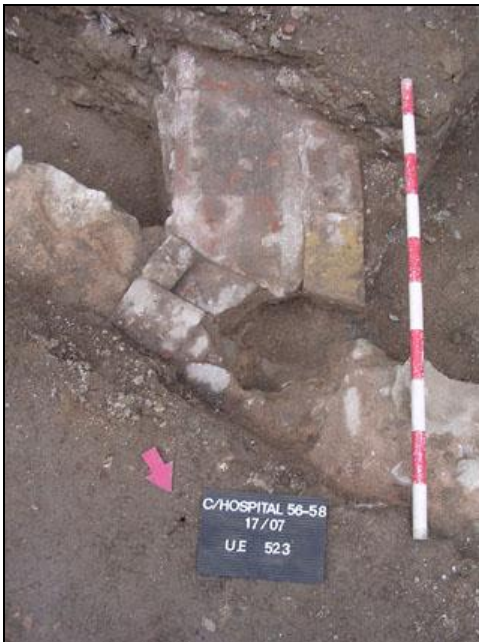
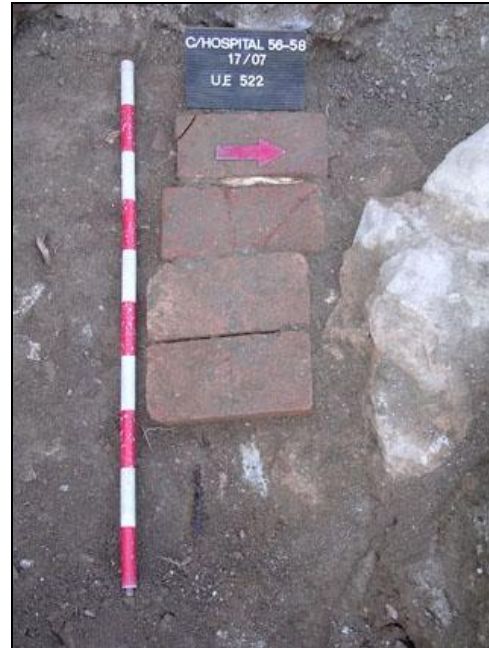
224-017-07.Claveguera UE 523 (2 ½ XIX-1 1/3 XX). 226-017-07.Coberta servei elèctric UE 522.(2 1/3 XX).

Al marge d'aquestes estructures al terç sud es detecta el que sembla ser la base d'una claveguera, UE 523, que caldria associar als darrers temps de vida de l'Hospital, ja que es troba a una cota molt alta.

Les següents unitats estratigràfiques documentades estan relacionades amb dos serveis. El primer d'ells, UE 522, és un cable d'alta tensió documentat també a la rasa 600 i que, pels materials apareguts al rebliment de la seva rasa, i pel tipus de cablejat, ha de ser del moment de les reformes (a més, el doc.5 de l'apèndix documental parla de com es soterra el cablejat elèctric als anys quaranta). El segon servei es troba ubicat a la part central de la rasa i està relacionat amb la conducció d'aigua neta (segurament per a rec).

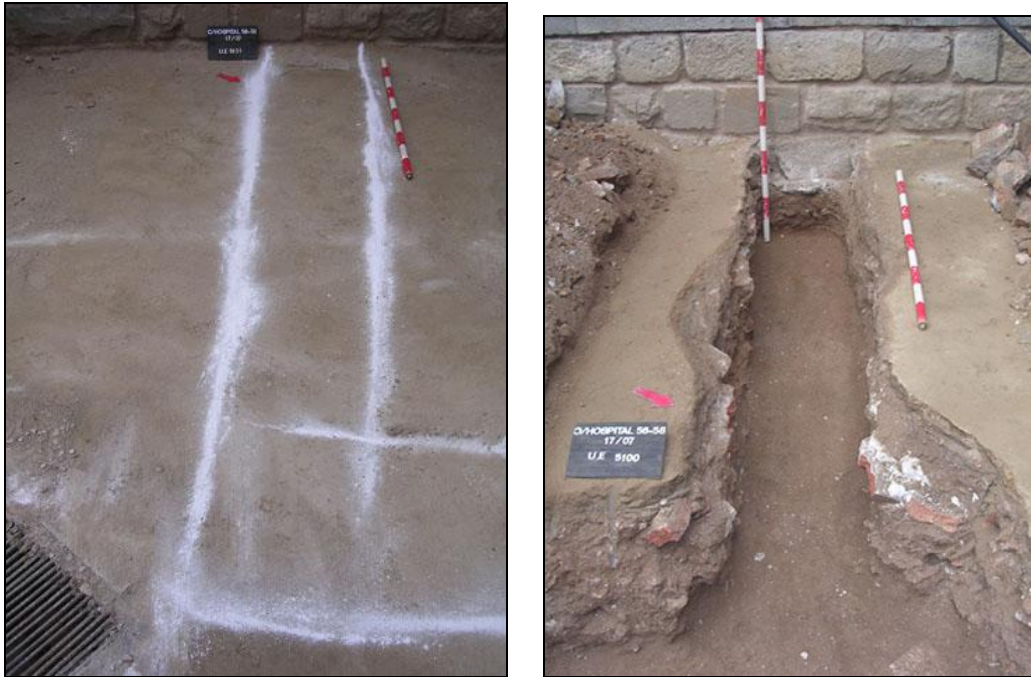
315-017-07 i 318-017-07. Detall de la rasa 5100 abans i després de que s'obri.

La rasa 5100 es projectava al pati claustral amb una perforació de la part inferior del mur perimetral. Ja dintre del claustre es va realitzar un forat a la pavimentació de planta irregular i d'uns 55 cm de llarg per 50 cm d'ample i una profunditat de 27 cm.

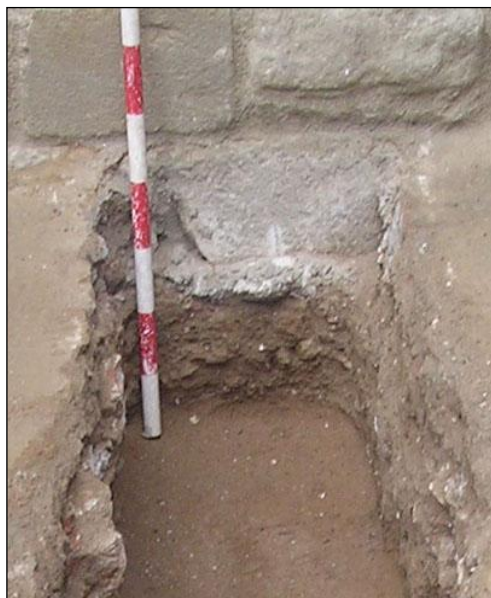
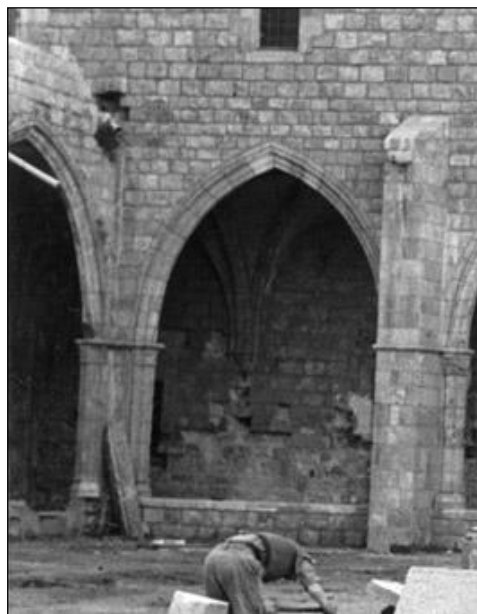
317-017-07. Detall fonamentació UE 5108. 2ªFoto: zona NW del pati, quan ja s'ha restaurat l'ala septentrional, però encara no la de ponent, que no té encara el mur perimetral (foto AHBC)

Per últim, a finals dels anys cinquanta i principis dels seixanta, es reforma l'ala de ponent del claustre, amb la consegüent reconstrucció del mur perimetral, UE 5107. Aquest compta amb una fonamentació de ciment col·locat a a sac, UE 5108, i que farceix la trinxera UE 5109.

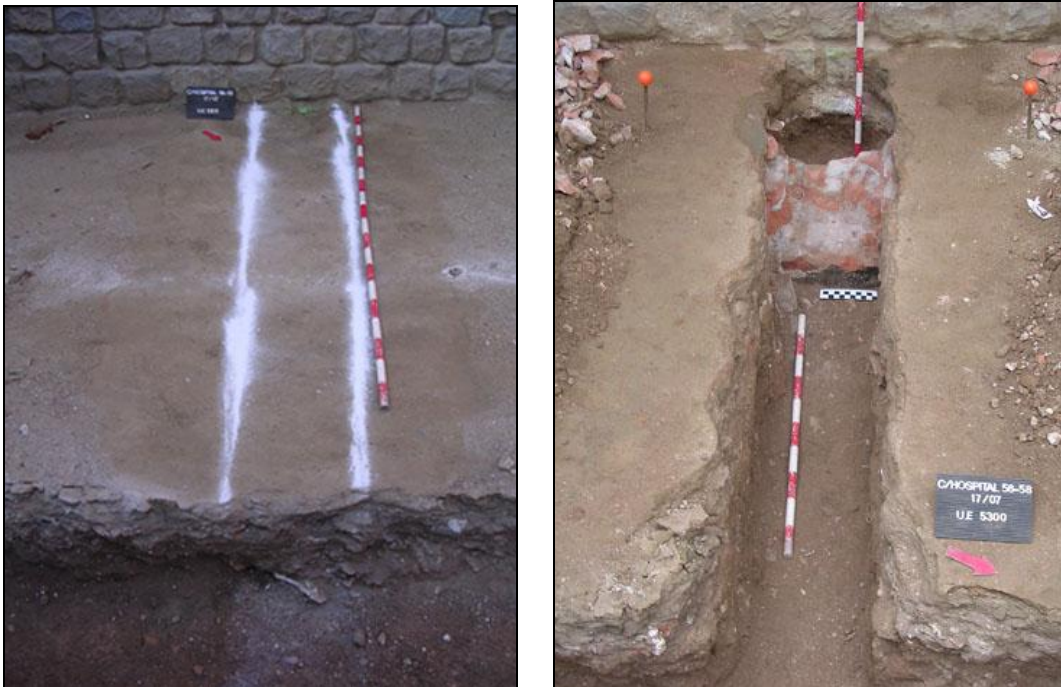
333-017-07 i 340-017-07. Detall de la rasa 5300 abans de realitzar-se i una vegada finalitzada.

La rasa 5300 es projectava al pati claustral amb una perforació de la part inferior del mur perimetral. Ja dintre del claustre es realitzà un forat de planta irregular a la pavimentació d'uns 48 cm de llarg, per 109 cm d'ample i una profunditat d'uns 35 cm, que connectava mitjançant la perforació del mur amb la rasa.

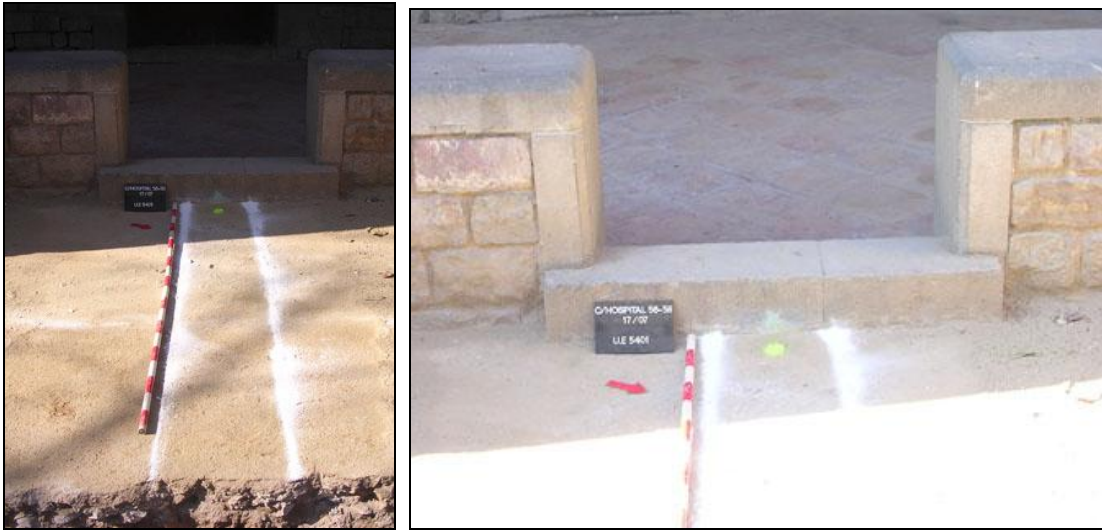
344-017-07. Rasa 5400 abans de que es comenci a baixar. 345-017-07. Detall escaló accés claustre.

Rasa 5400: Rasa manual amb una orientació NE/SW que es va realitzar transversalment des de la part central de la rasa 500, fins a les escales d'accés de l'ala de ponent del claustre. Aquesta rasa, a la que cal sumar el forat que es va realitzar en la part interior del pati claustral, feia 3,40 m. de llarg, per uns 40/50 cm. d'ample i tenia una profunditat aproximada de 50 cm.

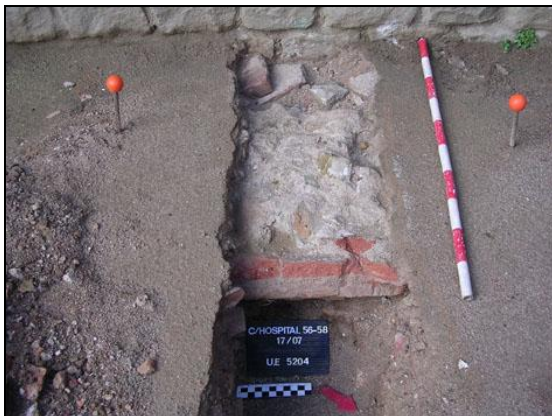
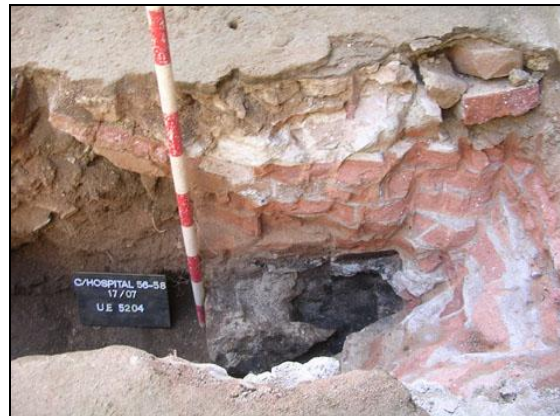
323-017-07. Coberta UE 5204. i 327-017-07. Coberta i revestiment murari. UE 5206, després desmuntatge.

En les rases 5200, 5300 i 5400 es documenta el mur que delimitaria aquesta estructura subterrània pel seu costat oest i l'arrencament de la seva coberta. D'aquesta, que es projecta cap a l'est, solament es conserva el punt de contacte amb el mur, ja que es veu afectada pels rebaixos generals que es fan al pati durant les reformes dels anys 30. El mur, Ue 5206, UE 5304 i UE 5404, sembla fet d'obra, amb un aparell regular de maons col·locats plans i lligats amb morter de calç i un arrebossat del seu parament intern. Quant a la coberta, també està feta amb un aparell de maons lligats amb morter i solament es diferencia amb una UE pròpia, 5204, a la rasa 5200, ja que és l'únic punt on es conserva mínimament la part exempta de la volta.

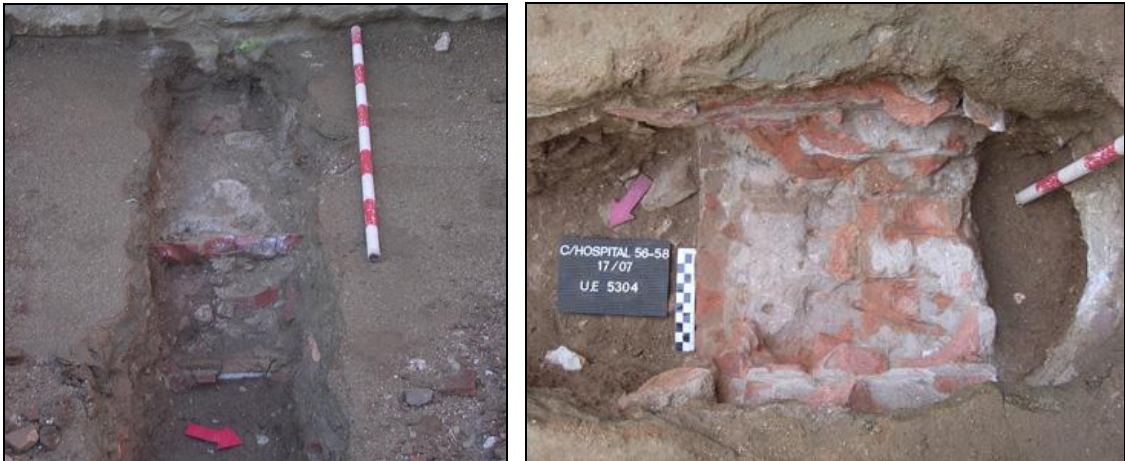
323-017-07. Part detectada estructura UE 5304. 327-017-07. Mur UE 5304, després desmuntatge parcial.
