MEMÒRIA DE LA INTERVENCIÓ ARQUEOLÒGICA AL CARRER DE L'HOSPITAL 56-58. JARDINS DE RUBIÓ I LLUCH

Codi: 017/07

(Barcelona, Barcelonès)

Dates de la Intervenció: març-abril de 2007.

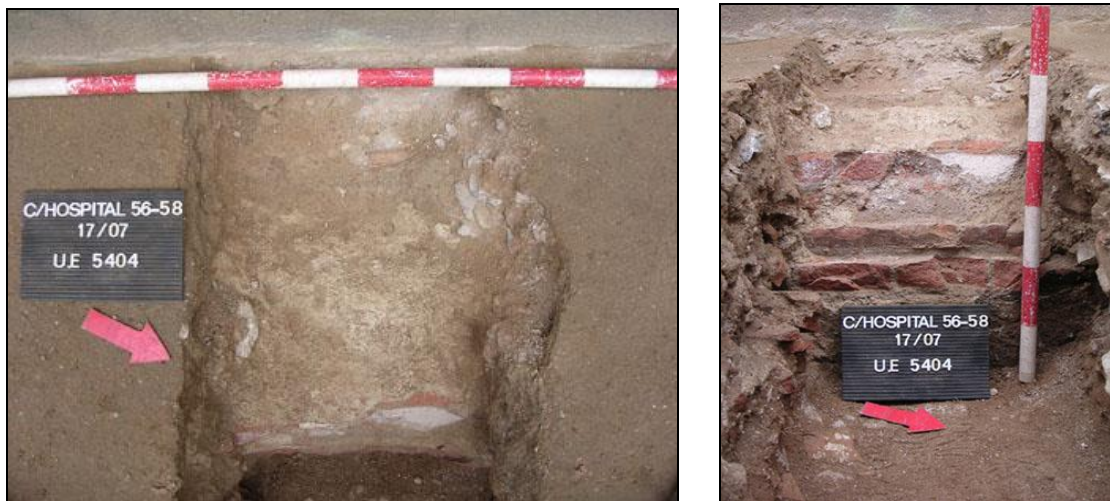
346-017-07. Part detectada estructura UE 5404. 327-017-07. Mur UE 5404, després desmuntatge parcial.

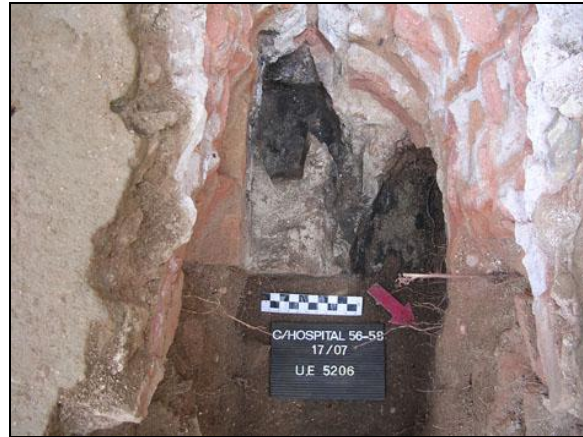
329-017-07. Part superior del mur UE 5206 que sustenta la coberta UE 5204.

Durant el desmuntatge del mur UE 5206 a la rasa 5200, es pot veure que presenta un aparell de pedres en lloc de maons, fent que es pugui interpretar com a un mur diferent al descobert en els altres dos trams. Hi ha elements que permeten pensar en la presència d'una o varies estructures.

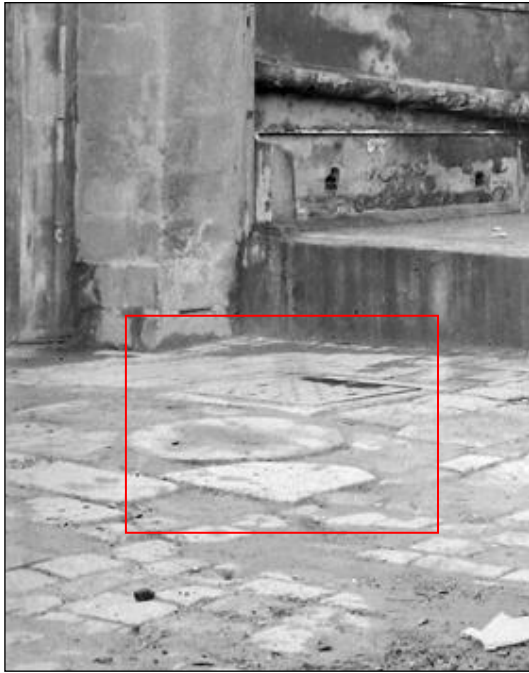
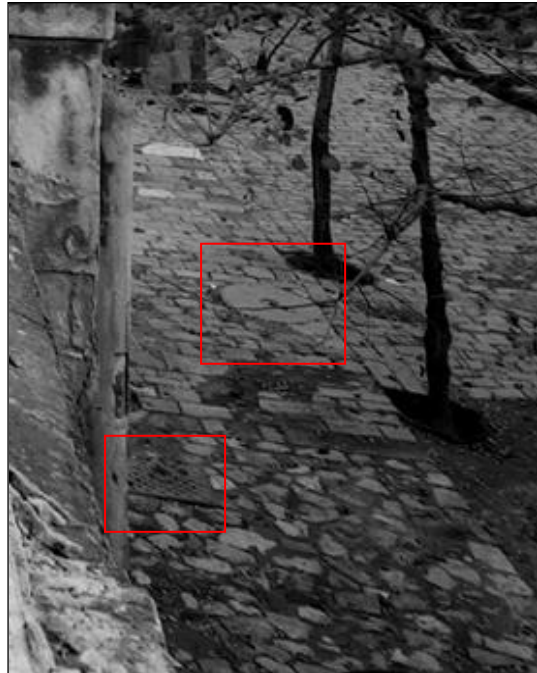
1ª Foto: Es poden veure dues trapes, una circular i l'altre quadrangular, ubicades en l'espai comprès entre el primer i segon contrafort començant des del N. 2ª Foto: Unes altres 2 trapes una circular i l'altre quadrangular, associades a l'espai comprès entre el segon i el quart contrafort. (Foto AHBC).

A favor de considerar aquesta estructura com a diferents murs que formen part de diferents estructures, tenim: 1r Hi ha diferències en els elements emprats per a la construcció dels murs, el de la rasa 5200, està fet amb pedres mentre els altres dos són de maons. 2n, Hi ha un cert desplaçament entre els diferents trams de mur descoberts i el mur perimetral. El tram UE: 5304, queda més separat del mur perimetral que els altres dos, 5206 i 5404; 3r L'existència d'unes fotografies antigues de l'Hospital on es pot veure com en la zona on hi eren les estructures subterrànies apareixen diferents pavimentacions, depenent del tram, i varies trapes de registres, dos d'elles circulars i les altres dues quadrangulars.

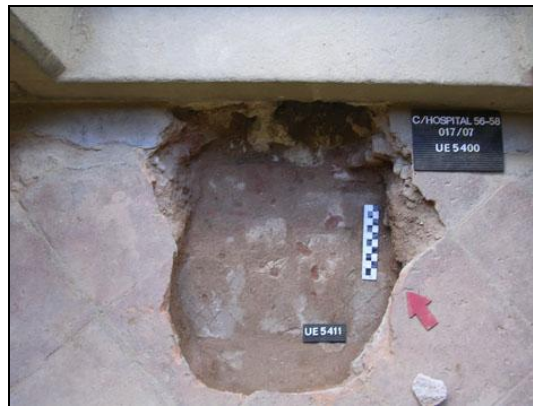
351-017-07. Detall de l'estructura 5411.

L'altre element que s'associa a l'època de vida de l'Hospital es detecta a la part interior del claustre, a l'altura de la rasa 5400. Es tracta d'una estructura indeterminada UE 5411, que formaria part de les infraestructures de la Farmàcia de l'Hospital, ubicada a la meitat sud d'aquesta ala del claustre. La presència de ciment en la seva superfície i la seva amortització durant les reformes fa que es dati dels darrers temps de vida del complex hospitalari.

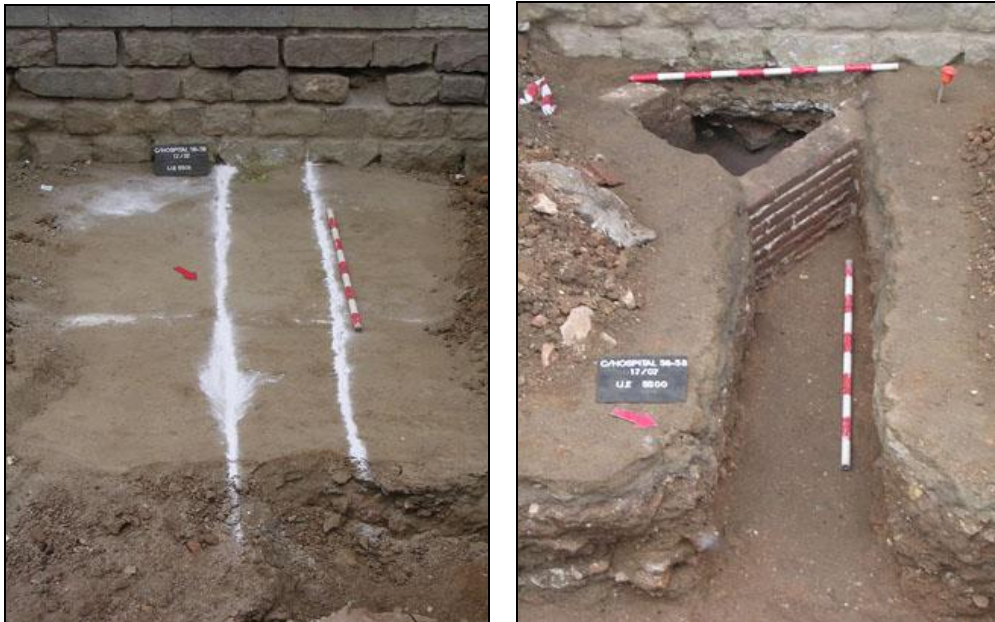
353-017-07 i 363-017-07. Rasa 5500 abans i després de que es rebaixi.

La rasa 5500 es projectava al claustre amb una perforació del mur perimetral, tot just per sobre de la banquetta de fonamentació. Ja dintre del claustre es feia un forat a la pavimentació d'uns 60 cm de llarg, per 50cm d'ample i una profunditat d'uns 25 cm, que connectava mitjançant la perforació del mur amb la rasa.

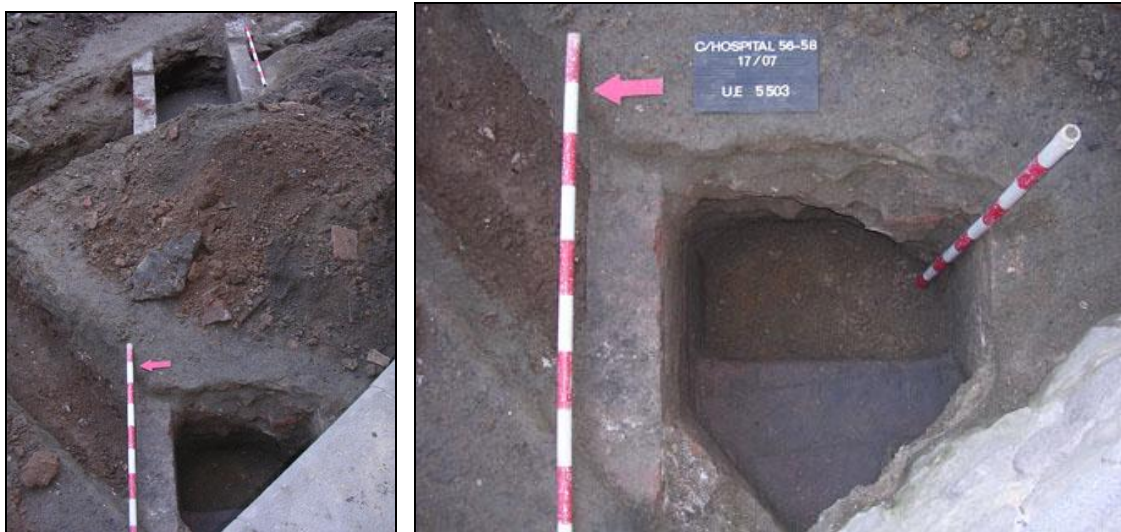
357-017-07 i 362-017-07. Detall de la claveguera 5503 i vista general en relació a la rasa 500.

Tallant tots aquests nivells es documenta la trinxera constructiva de la claveguera UE 5203. Aquesta estructura creua obliquament l'extrem oest de la rasa i és una gran conducció d'aigües residuals, que podria estar relacionada amb el desguàs del laboratori farmacèutic ubicat a la zona porticada del claustre. Es tracta d'una estructura feta d'obra, amb un aparell regular de maons col·locats plans i lligats amb morter de tonalitat blanquinosa, amb la presència d'una petita capa de revestiment hidràulic que la impermeabilitza. A diferència del tram documentat a la rasa 500, en aquest apareix un sifó o pou de decantació que no s'arriba a excavar, documentant-se solament l'escaló que es genera a la base, UE 5507.

Les següents accions documentades a la rasa estan relacionades amb les tasques de rehabilitació de l'edifici. Primerament amb l'amortització de la claveguera, relacionada amb els rebaixos generals realitzats als anys trenta i on s'enfonsa la coberta, colmatant l'estructura amb runa, UE 5502. En segon lloc, amb la reforma de l'ala de ponent del claustre, realitzat entre finals dels cinquanta i principis dels seixanta i que es documenta amb la trinxera de

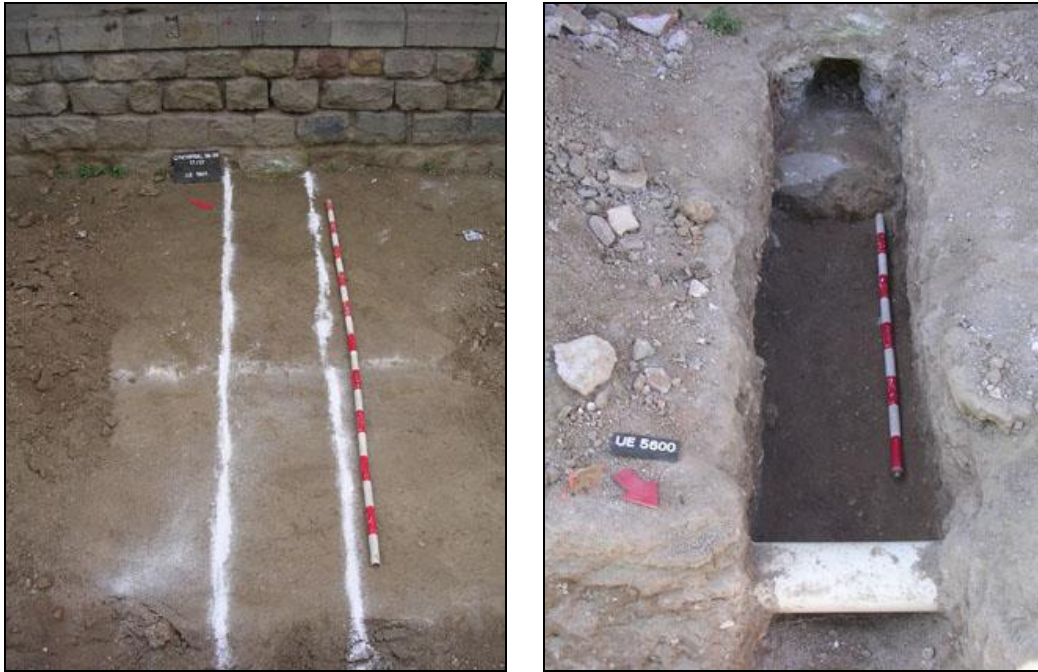
367-017-07 i 372-017-07. Rasa 5600 abans i després de que es realitzi.

La rasa 5600 es projectava al pati claustral amb una perforació del mur perimetral, tot just per sobre de la banquetta de fonamentació. Al claustre es realitzà un forat a la pavimentació de 35 cm de llarg, per 40 cm d'ample i 30cm de profunditat, que connectava mitjançant la perforació del mur amb la rasa.

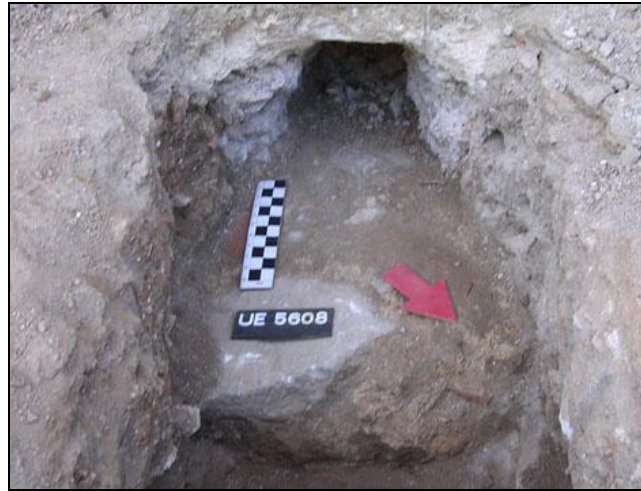
369-017-07. Banqueta de fonamentació originària del mur perimetral .

Seqüència cronològica i interpretació: La UE més antiga documentada a la rasa és la banqueta de fonamentació UE 5608, que s'associa a la construcció de l'ala de ponent del claustre, principis del segle XVI. Es tracta d'una banqueta feta amb un aparell irregular de pedres i material constructiu, lligats amb abundant morter de tonalitat groguenca.

La fase documentada està relacionada amb les obres de rehabilitació de l'ala de ponent del claustre, portada a terme entre finals dels cinquanta i principis dels seixanta. Aquestes queden reflectides a la rasa mitjançant la fonamentació, UE 5609, del mur perimetral UE 5607, que es recolza en l'antiga banqueta de fonamentació UE 5608.

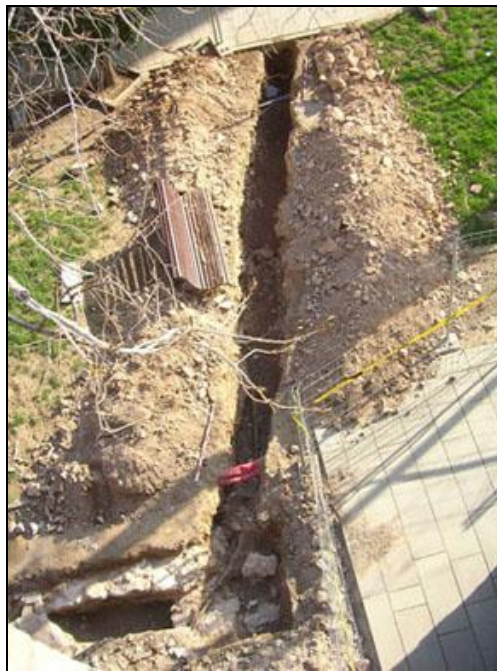
375-017-07. Rasa 600, una vegada acabada

Rasa 600: Rasa manual amb una orientació gairebé E/W que es va realitzar en la part SW del pati claustral. El seu extrem est estava molt pròxim a la darrera arcada, per la banda sud, del pòrtic de ponent del claustre, mentre que el seu extrem oest es trobava a la zona central del jardí, punt on interseccionava amb el col·lector que creuava longitudinalment aquest pati. La rasa feia 8,30 m de llarg per uns 80 cm d'ample i entre 60 i 85 cm de profunditat. La seva continuació per l'oest era la rasa 500, que girava 90° per dirigir-se cap al nord, mentre que pel costat est, a l'altra banda del col·lector, i sense tenir contacte directe, la seva prolongació era la rasa 200. Tenia una rasa radial, 6100, que provenia del pati claustral connectant amb ella al seu extrem oest.

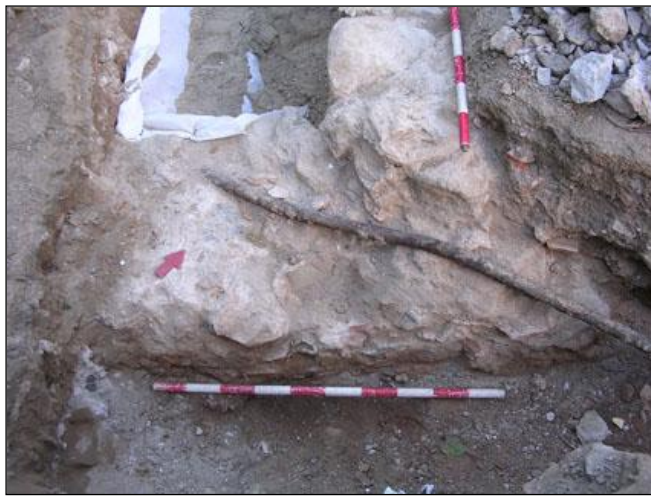
240-017-07. Detall de la fonamentació UE 621, que en la rasa 500 rep la UE 540, amb el cablejat elèctric que ha fet que es conservi en menor potència que l'altre fonamentació, UE 514.

L'estrat UE 616 és el nivell més antic detectat a la rasa trobant-se ubicat al seu extrem oest. Es pot datar mitjançant la fonamentació de l'annex de la Farmàcia, UE 621, construït a finals del XVII (HUGUET; FONTANALS; SORNÍ, 2006, 10-11), i que talla aquest nivell, donant-li un *terminus ante quem* per a la seva formació. El següent estrat, UE 621, és posterior a l'amortització d'aquesta construcció a mitjan segle XIX.

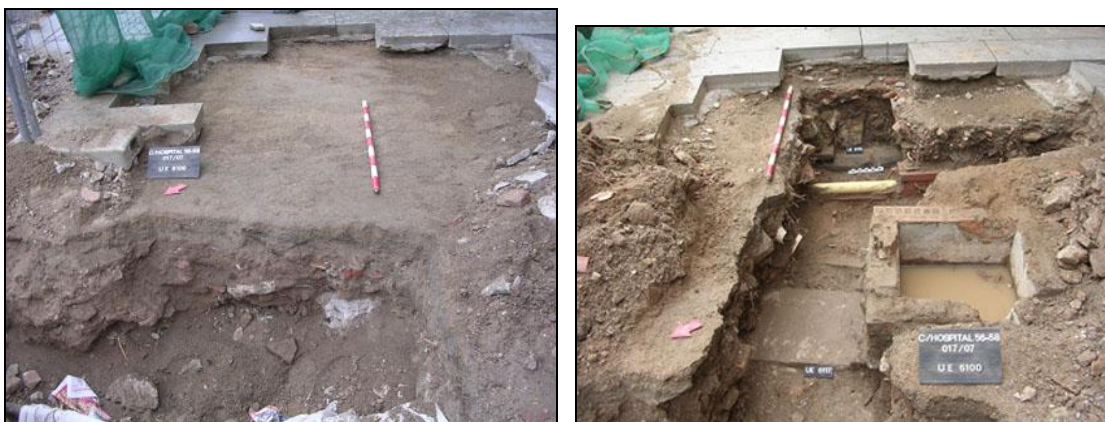
378-017-07 i 392-017-07. Rasa 6100 abans de començar-la i una vegada finalitzada.

Rasa 6100: Rasa manual amb una doble orientació, que es va realitzar en l'extrem SW del pati claustral. El primer tram tenia una orientació NE/SW arrencant transversalment des de la part central del darrer arc gòtic de l'ala de ponent, comptant des del nord. Una vegada obert aquest tram, que feia 1,5 m de llarg, per 70 cm d'ample i entre 40 i 50 cm de profunditat, es va obrir el segon tram. Aquest feia 2,87 m de llarg per uns 60 cm de profunditat, girant 90° cap al NW, connectant amb la intersecció de les rases 500 i 600.

Realment, al sortir del claustre, aquesta rasa es podria considerar com a una de les rases radials de la rasa perimetral 500, tot i que, com fa el gir i connecta en la intersecció de les rases perimetrals 600 i 500, es considera com a radial de la primera. També cal comentar que, com s'ha de fer una arqueta en el segon tram de la rasa 6100, aquesta s'obre transversalment, passant a tenir en aquest punt una amplada d'uns 1,20 m.

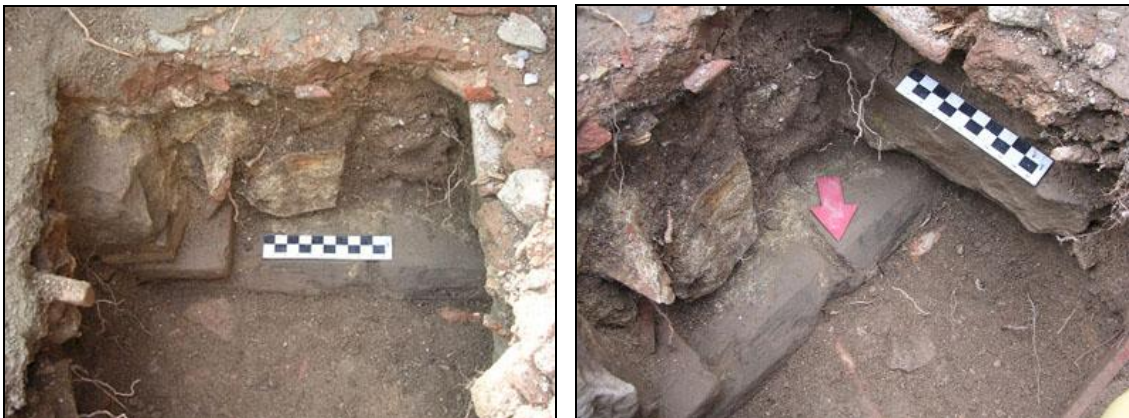
384 i 388-017-07. Estructura 6114/6115 des de dos angles. En 2ª foto es pot veure la coberta al tall.

L'element més antic documentat a la rasa és l'estructura UE 6114/6115, que podria formar part d'una fossa sèptica o pou d'aigües residuals del que no es pot determinar, ni el moment de la seva construcció, ni el de la seva amortització, ja que no s'esgota l'estratigrafia que se li associa. Solament es pot determinar el moment de la seva colmatació amb l'estrat UE 6119, que cal vincular a les obres de reforma dels anys trenta del segle XX.

Es tracta d'una estructura que solament es detecta parcialment i que sembla tenir dues fases constructives. La primera està representada pel mur perimetral de maçoneria UE 6115, que es visualitza en el punt on sembla que hi ha la seva trapa d'accés, veient-se en el tall, com la seva continuació cap al sud

Aquesta estructura, UE 6115, continua funcionant quan s'eleva el nivell de circulació, sobrealçant els murs de l'estructura. Aquest fet es pot veure en el revestiment murari UE 6114, que es recolza en les pedres superiors de la fase anterior, utilitzant altres elements per a la seva construcció, com petits carreus i rajols.

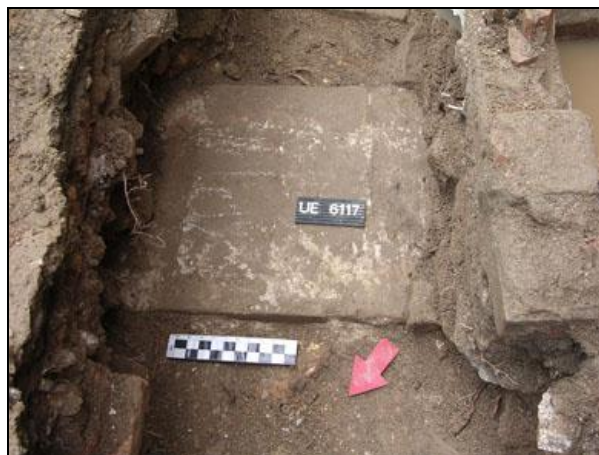
389-017-07. Part superior de l'estructura UE 6117

La següent estructura documentada, UE 6117, sembla de factura més recent. Pels materials i els morters emprats, coincidiria amb les estructures datades entre finals del XVIII i finals del XIX.

Es tracta d'un element constructiu del que solament es treu a la llum la seva part superior, trobant-se just a sota d'un servei que podria haver-ho afectat. Morfològicament, sembla que es tracta d'una claveguera, fet que indicaria que l'estructura anterior UE 6114/6115 s'amortitzaria abans de la construcció

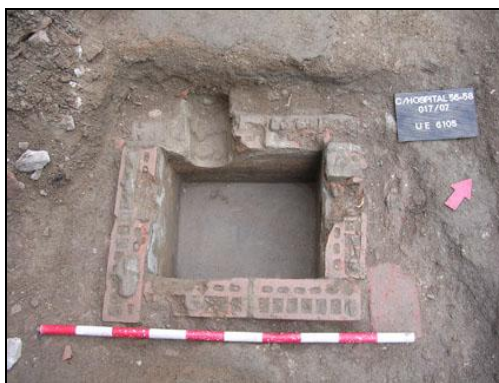
379-017-07. Detall de l'arqueta o registre UE 6105

Les següents actuacions documentades a la rasa es ceneixen a les instal·lacions realitzades durant la vida del jardí com a tal, que es fa a la dècada dels cinquanta. La primera estructura és el servei de gas, UE 6111, que encara és operatiu avui dia. L'altra estructura detectada és l'arqueta UE 6105, i els tubs que se li comuniquen, UE 6107 (documentat també a la rasa 5600), i 6106, relacionats amb la recollida d'aigües brutes al jardí. Aquest servei queda amortitzat amb la reordenació d'aquesta zona del jardí amb la

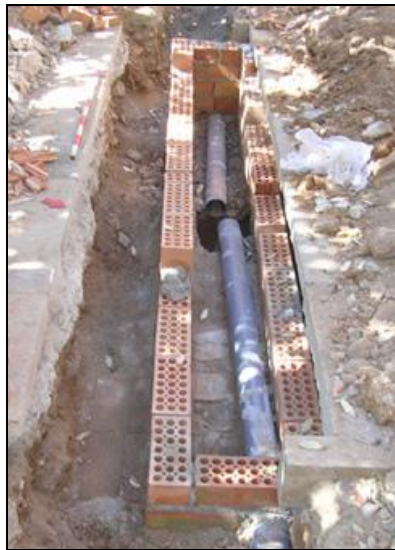
405-017-07. Foto final de la rasa 700³²

Rasa 700: Rasa manual amb una orientació NE/SW que es va realitzar de forma paral·lela al tram central del pòrtic septentrional del claustre, concretament la zona on es troba l'accés que ve del carrer del Carme. Aquesta rasa, que linealment unia les rases 300, a l'est i 400, a l'oest, es va realitzar posteriorment (per l'accessibilitat dels vianants a la zona). Les seves mides eren 4,28 m de llarg per uns 80 cm d'ample i entre els 50 i 70 cm de profunditat.

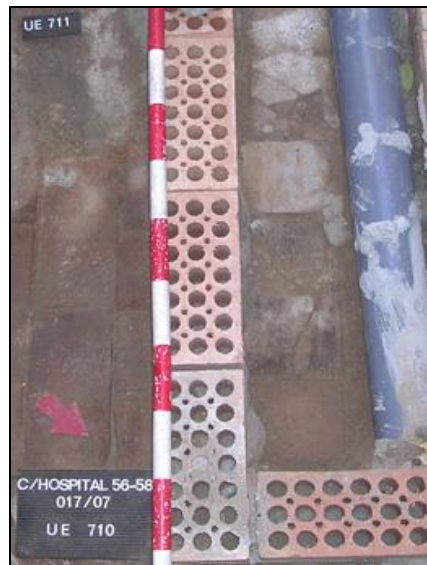
400-017-07. Pavimentació UE 710 de l'estructura UE 707.

La primera d'aquestes fases està representada pel possible dipòsit o fossa sèptica UE 707. Aquest solament es pot delimitar parcialment, ja que queda fora dels límits de la rasa pel seu extrem sud, i no s'ha pogut datar ni el seu moment de construcció, ni el de la seva amortització, que es troba associada als estrats 708 i 709. La base d'aquesta estructura, a la que li falta parcialment la pavimentació, està formada per un aparell regular de rajols rectangulars de 30x15 cm, que es recolzen en una preparació, UE 711, feta amb morter de calç. Aquesta estructura negativa conserva al seu extrem SW una pedra que la delimita i que formaria part del seu revestiment murari.

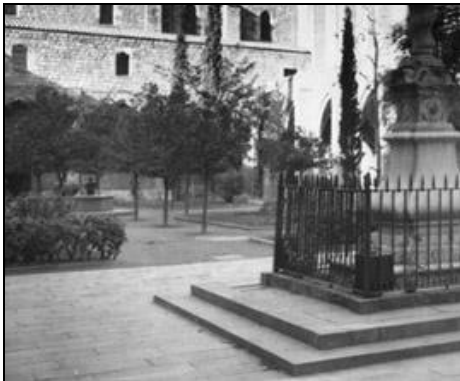
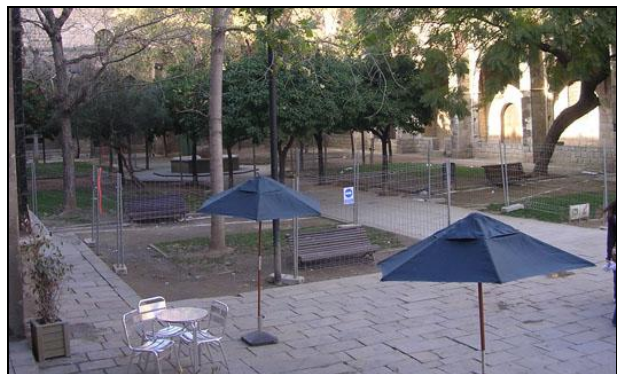
Pati claustral abans (fotografia del AHBC) i després (478-017-07) de la pavimentació del tram central

El darrer grup d'unitats estratigràfiques està relacionat amb les actuacions que es porten a terme als darrers decennis i que cal associar a la instal·lació de serveis i les reformes dels nivells de circulació. En primer lloc hi ha un possible servei del que solament es detecta la trinxera, UE 706 i el nivell de colmatació, UE 717, ja que té més potència que la rebaixada per la rasa. En segon lloc es documenta el col·lector UE703, que creua longitudinalment, de nord a sud, la part central del pati claustral. Cobrint aquesta estructura es troba la darrera regularització dels nivells de circulació del pati, UE 701, que segurament es deu fer en el mateix moment que s'instal·la el col·lector, ja que tant al sud com al nord del pati claustral es troba tot just al damunt. També utilitzen el mateix tipus de lloses rectangulars les rampes d'accés al claustre ubicades als extrems SE i SW del pati, fet que podria datar-les de la mateixa època.

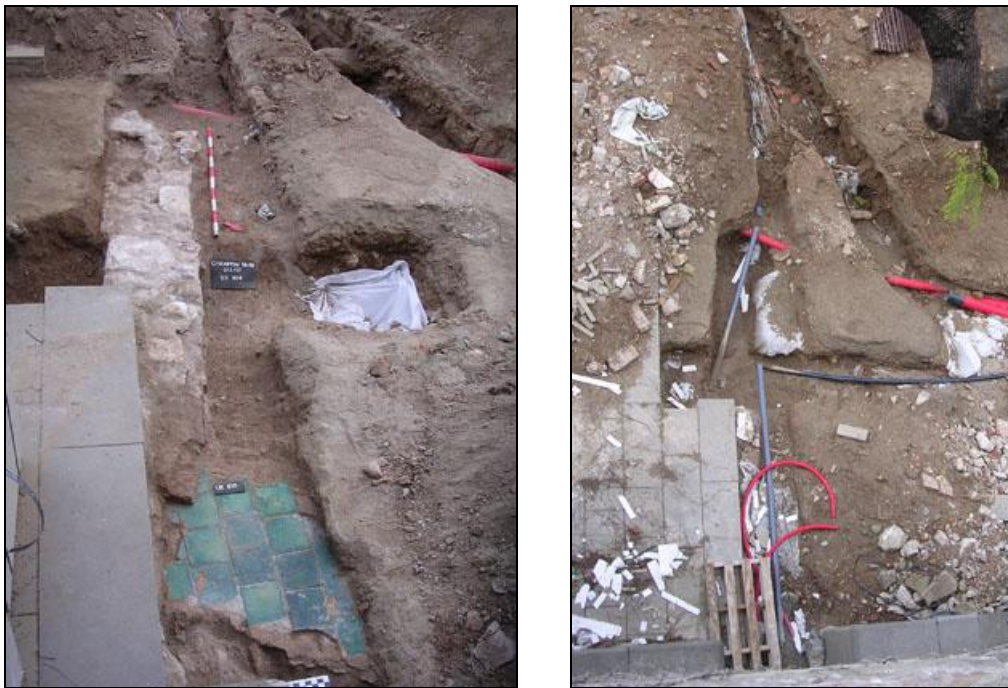
425-017-07 i 427-017-07. Rasa 800 una vegada realitzada.

Rasa 800: Rasa manual amb una orientació NE/SW que es va realitzar en la part sud-est del pati claustral. Tenia el seu extrem est a tocar de la darrera arcada, per la banda sud, del pòrtic de llevant, dirigint-se transversalment cap a la zona central del jardí on interseccionava obliquament amb la part central de la rasa 200. La rasa feia 7,8 m de llarg per uns 60 cm d'ample, amb una profunditat que oscil·lava entre els 10 cm de l'extrem est i els 45 cm del seu límit oest, tot i que en la zona central arribava als 75 cm.

La planta d'aquesta rasa va resultar bastant irregular ja que al ser la darrera que es va realitzar, ja s'havien establert els criteris pels que s'evitava l'excavació de qualsevol possible inhumació que es detectés. D'aquesta manera es va canviar la trajectòria de la rasa, fins i tot desmuntant estructures associades a la vida de l'Hospital.

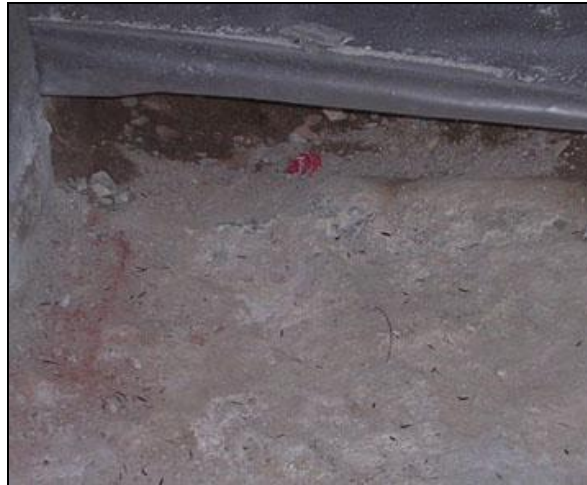
Detall possible mur perimetral UE 829

A l'extrem est de la rasa es detecta l'estructura UE 829, que podria formar part de l'originari mur perimetral de l'ala de llevant del claustre, tot i que com no es rebaixa aquesta zona, no es pot assegurar. Sembla que durant les reformes del segle XX, és aprofitat com a fonamentació de la rampa d'accés al claustre col·locant-hi al damunt una filada de maons, UE 828, tot i que no es pot confirmar.

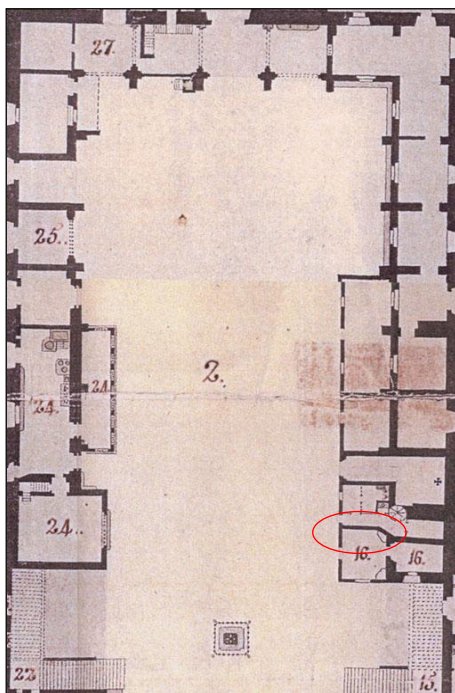
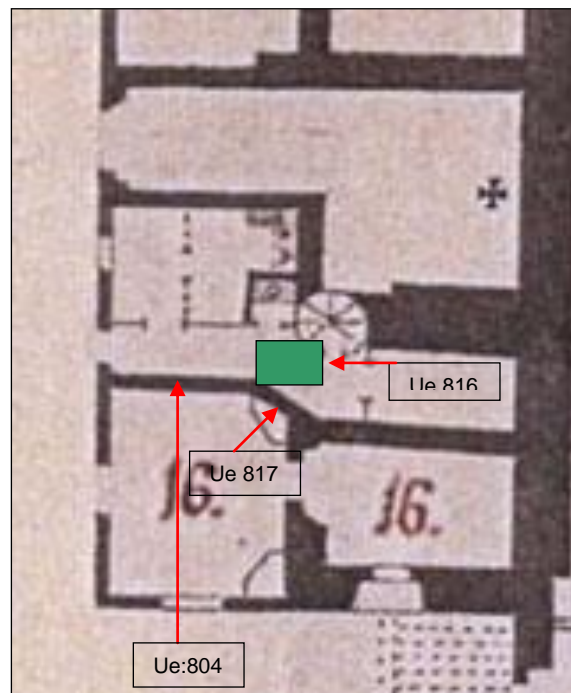
Detalls del plànol de Bernat i Closas de 1804 (AHBC). 1^{er} Planta del claustre on es marca la zona que es documenta a la rasa. 2^{on} Detall de les estructures del plànol documentades a la rasa 800.

A finals d'aquest segle aquesta zona deixa de funcionar com a cementiri amb la construcció d'un cos avançat al pati claustral, que s'adossa a la meitat sud de l'ala de llevant del claustre. A la rasa, aquesta fase queda documentada mitjançant la fonamentació UE 804, que talla tant els estrats UE 815 i 833 com alguna de les unitats funeràries. Es té constància planimètrica d'aquesta edificació gracies a un plànol de Bernat i Closas, fet al 1804.

Les estructures associades a aquesta edificació en la rasa 800 són tres: la pavimentació UE 816, la fonamentació UE 804 i l'estructura, UE 817, tot i que

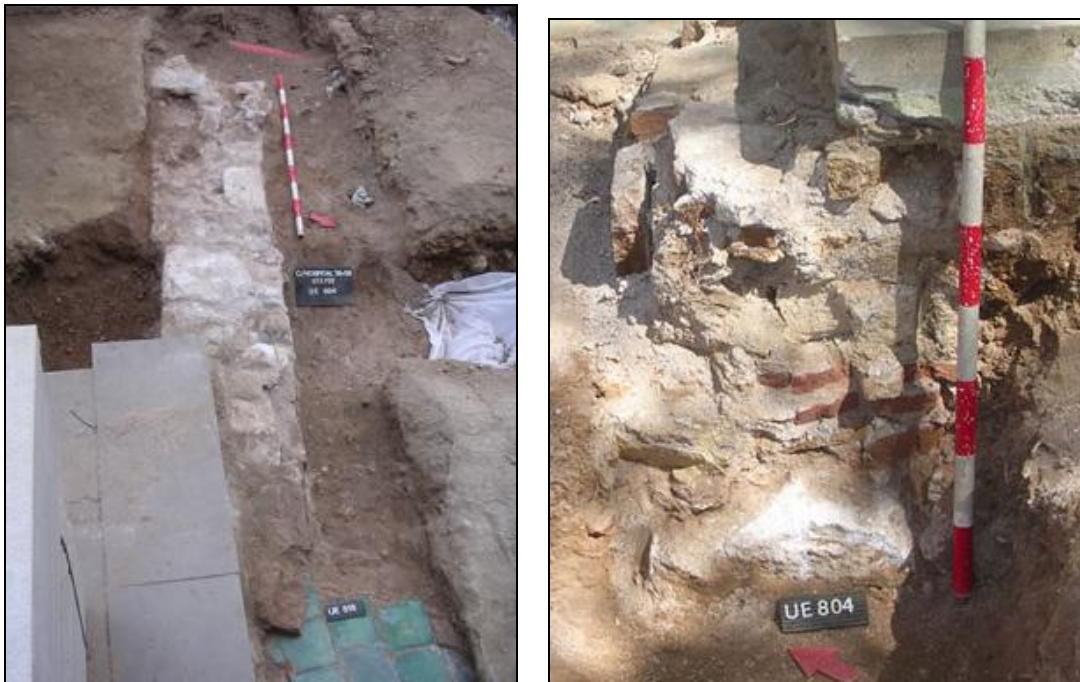
413-017-07 i 418-017-07. Tram obert del mur 804 i la seva secció una vegada desmuntat parcialment.

L'estructura UE 804 apareix al tram central de la rasa i té una orientació NE/SW. Es tracta d'una fonamentació feta amb un aparell irregular de maons i pedres sense treballar i lligats amb abundant morter de calç blanc. Cal esmentar que durant el desmuntatge parcial del tram descobert es pot veure que la part inferior presenta una primera filada de pedres de grans dimensions escairades i col·locades de forma transversal al sentit longitudinal de la fonamentació.

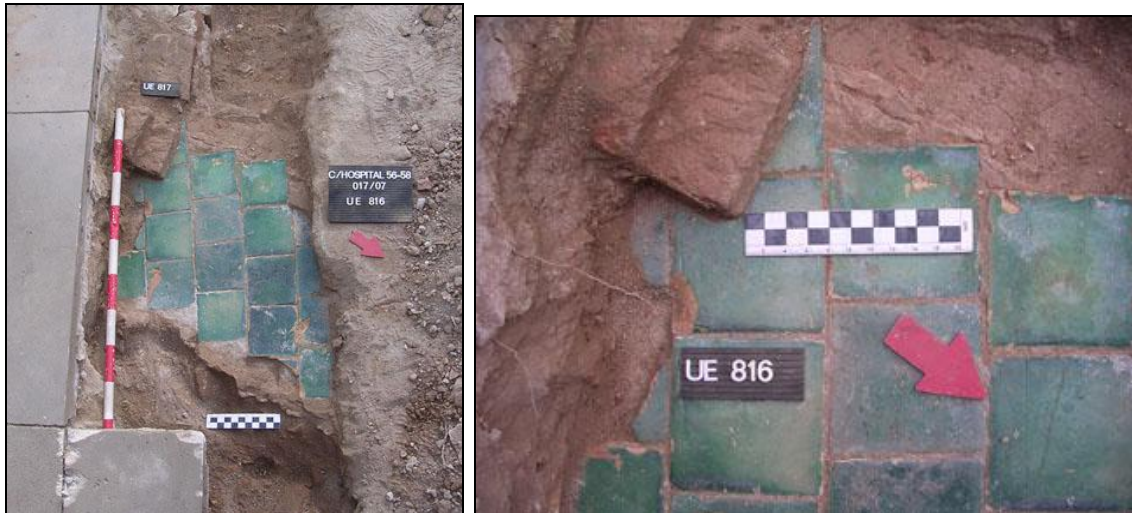
El paviment UE 816, està fet amb un aparell regular de rajols quadrangulars de 14 cm de costat, amb la superfície esmaltada en verd i lligats entre ells amb una preparació de morter de calç groguenc. Aquesta pavimentació no té una relació directa amb el mur UE 804 i és amortitzada per l'estructura UE 817.

408-017-07 i 410-017-07. Paviment UE 816 i estructura, UE 817, que se li recolza.

L'estructura UE 817, de funcionalitat indeterminada i feta de maons lligats amb morter rosat, es recolza en el paviment UE 816 amortitzant-lo, i en el mur UE 804, del que no es pot dir si deixa de funcionar o no amb la seva realització. Aquesta estructura podria formar part d'una compartimentació interna de l'espai pavimentat o ser d'un moment posterior a l'amortització d'aquesta edificació. Si es tractés d'aquest segon supòsit, podria tractar-se de la base d'una claveguera molt malmesa.

Tot i que sembla que la pavimentació UE 816 i la fonamentació UE 804 funcionen coetàniament, hi ha tres qüestions que generen dubtes sobre la seva relació estratigràfica: La primera és la detecció del mateix paviment al perfil del tram obert a la banda sud del mur, amb el que es pot considerar que aquest paviment es troba a banda i banda del mur o que és amortitzat per aquest. La segona està relacionada amb l'orientació dels rajols, que no són paral·lels al

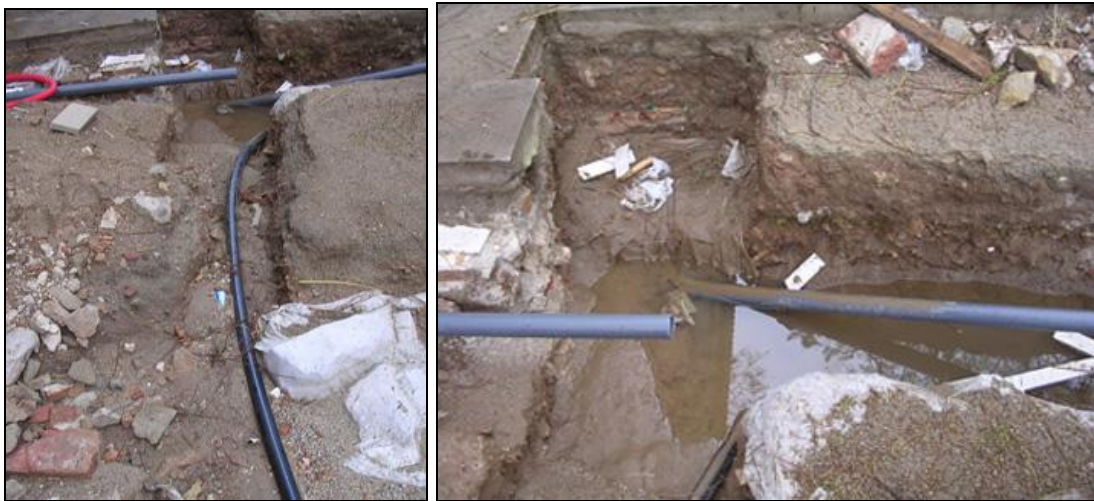
450-017-07 i 451-017 -07. Rasa 800 amb les estructures afectades per la pluja.

Amb aquests canvis, gran part de les possibles unitats funeràries detectades deixaren d'estar afectades i, per tant, no s'excavaren. Es va decidir protegir-les amb geotèxtil i tornar-les a tapar. El problema és que, entre el període de detecció de les primeres possibles inhumacions i el cobriment definitiu d'aquestes (des del primer moment es taparen les restes detectades), va passar mes d'un mes. En aquest temps va ploure repetidament, amb el que les UF es van sofrir un cert degradament.

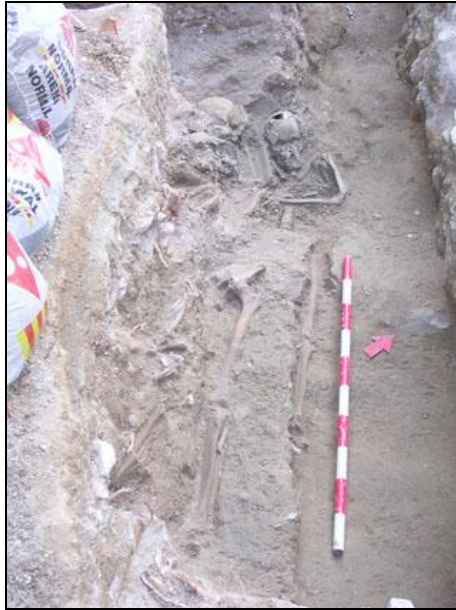
300-017-07. Vista del terç sud de la rasa 500 amb diferents UF superposades.

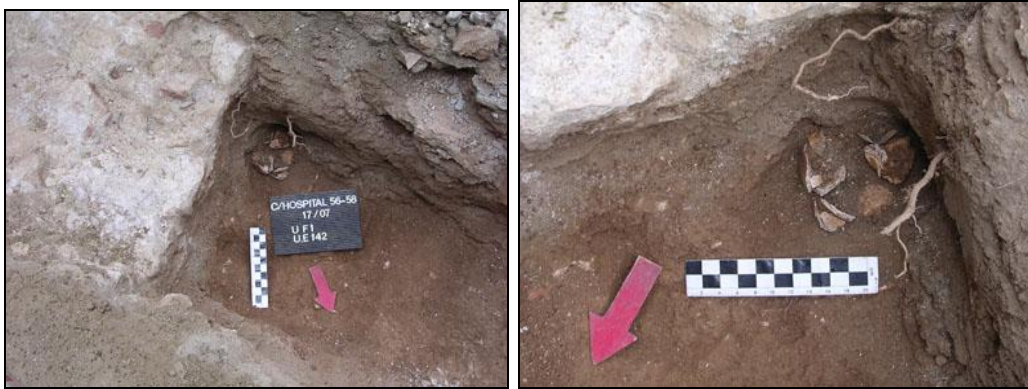
Les restes òssies es redueixen a la detecció d'un crani esclafat per la fonamentació 112, i associat a un sediment de diferent tonalitat que l'estrat on sembla trobar-se retallada, UE 104. Podria ser que no es tractés d'una inhumació, però s'assenyala la seva ubicació i s'individualitza per a que quedi constància de la seva presència per a futures intervencions.

Una vegada es decideix que no s'ha d'excavar, es cobreix amb geotèxtil i una capa de sorra per protegir-lo, tot i que durant el desmuntatge de la fonamentació UE 112, el crani sofreix una certa afectació.

33-017-07 i 34-017-07. Detall del crani UE 142, que forma part de la UF 1.

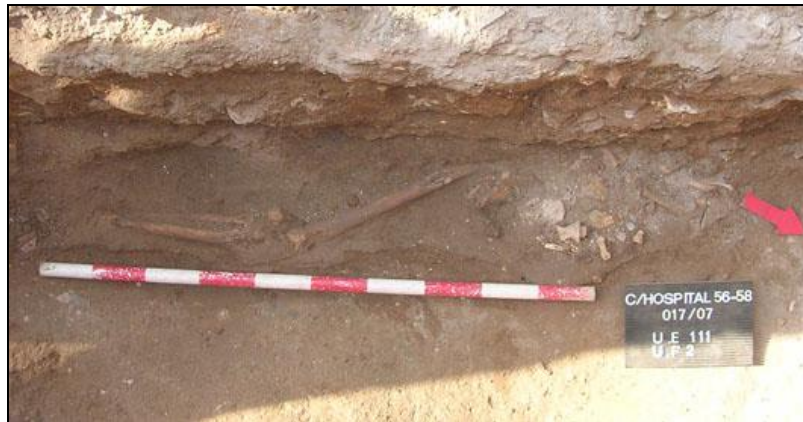
Les restes òssies detectades es veuen afectades pel cassó amb dents de la màquina, que s’emporta, com a mínim, els ossos llargs de l’extremitat inferior esquerra i segurament, també els ossos llargs de les dues extremitats superiors

(no és segur, al no haver-se excavat) , afectant parcialment a la caixa toràcica.

38-017-07. Detall de la part detectada de la UF 2, que no s'arriba a excavar.

Per les mides dels ossos conservats (amb un fèmur de 42 cm), sembla que es tractaria d'un individu adult. La col·locació de l'esquelet és en decúbit supí tot i que el cos sembla tenir un cert desplaçament cap al costat esquerre. Aquest es pot veure en la flexió articular de la cama esquerra cap a l'est, i en la lleugera rotació dels ossos en el mateix sentit, fent que les ròtules es desplacin de la seva posició primària. Per tant, es probable que aquest esquelet es descarni en un espai buit o mixt, permetent que els ossos vagin caient, fet que sumat a la presència dels claus de ferro, fa pensar en la possible utilització d'un taüt.

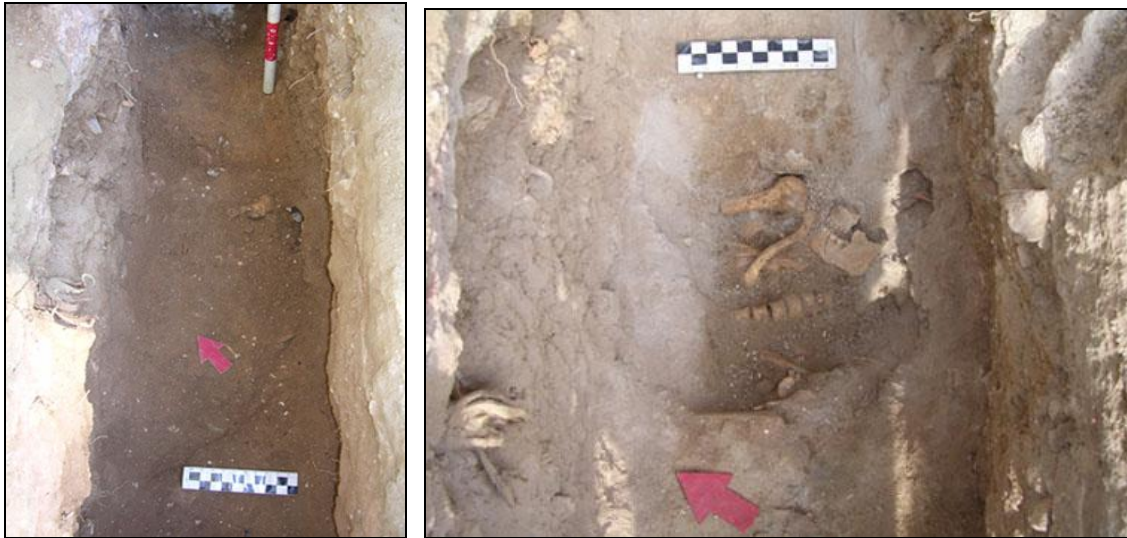
Les restes òssies detectades es centren en el tronc superior d'un individu que, per les mides dels ossos documentats, podria arribar a entrar en la categoria d'adult. La col·locació de l'esquelet és en decúbit supí amb el crani i la mandíbula caiguts cap al lateral dret de la inhumació, permetent plantejar la possibilitat d'una descomposició del cadàver en un espai buit, amb la consegüent caiguda del crani en el moment en que van desapareixent els teixits que el mantenen unit a les vèrtebres cervicals. Aquest fet, sumat a la presència de claus de ferro associats a la inhumació, fan pensar en la possible presència d'un taüt, per protegir la inhumació.

L'estat de conservació de la part descoberta de la UF 3 és regular. Posteriorment es cobreix amb teixit geotèxtil i sorra abans de la instal·lació del servei.

100-017-07 i 102-017-07. UF 3 quan es detecta, i en el moment en que es mostra parcialment.

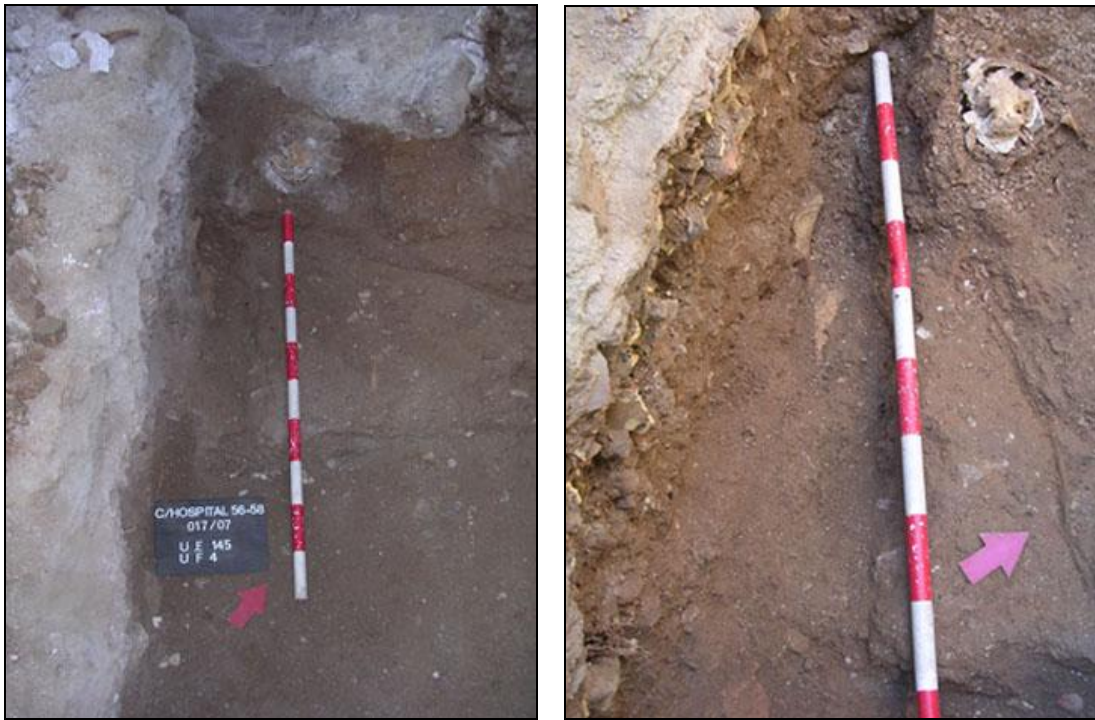
La fossa funerària, de la que no es pot definir la seva morfologia, es troba retallada a l'estat UE 104. A la seva vegada, aquesta UF es veu afectada per accions posteriors que la retallen, tant dintre com fora de la rasa. Dintre de la rasa, es veu afectat el seu extrem sud (ossos dels peus) pel retall UE 152, mentre que fora dels límits de la rasa és la trinxera constructiva de la fonamentació 112 la que deu destruir l'extrem oest de la mateixa (part del tronc superior). No es detecten materials associats que permetin datar la seva realització, tot i que té un *terminus ante quem* relacionat amb l'estrat UE 103, que es forma al llarg del XVII/XVIII i cobreix la fossa. Per tant, possiblement es pugui datar la UF 4 en cronologies del XVII.

Els ossos detectats d'aquesta inhumació permeten dir que la posició de l'esquelet és en decúbit supí. El seu estat de conservació es bo i es protegeix amb geotèxtil i sorra abans de la col·locació del servei.

42-017-07 i 44-017-07. Part descoberta de la UF 4, on es pot veure el sacre i el coxal esquerra.

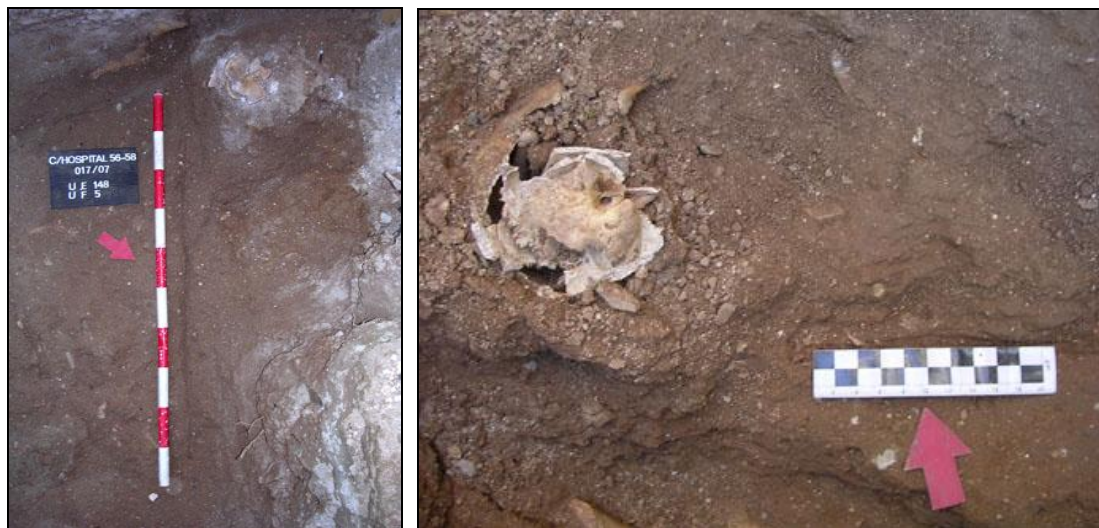
Les restes òssies es redueixen a la detecció d'un crani amb un sediment associat que podria formar part del reblliment de la fossa. Per tant, hi ha possibilitats de que no es tracti d'una inhumació, però s'individualitza i s'assenyala la seva ubicació per tal que en quedi constància.

L'estat de conservació de la part descoberta de la UF 5 és dolent, trobant-se el crani molt fragmentat. Una vegada es decideix que no s'ha d'excavar, es cobreix amb geotèxtil i una capa de sorra per protegir-lo.

45-017-07 i 47-017-07. Detall de les parts detectades de la UF 5.

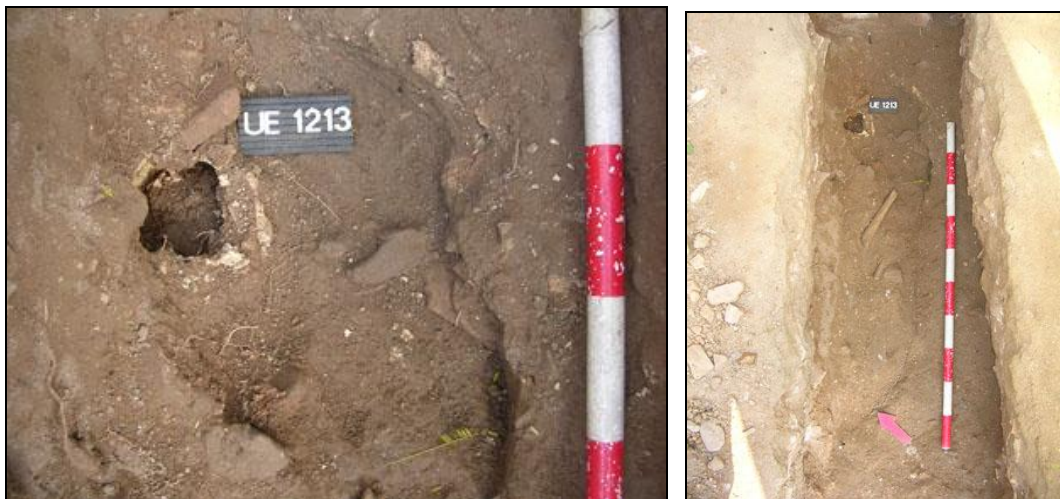
La fossa funerària, de la que no es pot definir la seva morfologia, retalla el substrat UE 1207. No es detecten materials associats que permetin datar la seva realització, tot i que pel context estratigràfic es considera del XVII/XVIII.

Les restes òssies es redueixen a la detecció d'un crani dintre d'una possible fossa que no s'arriba a excavar i en la que es detecten en superfície altres ossos sense connexió aparent. L'estat de conservació de la part descoberta de la UF 6 és dolent, trobant-se el crani fraccionat. Abans de la instal·lació del servei es cobreix amb geotèxtil i sorra

110-017-07 i 111-017-07. Detall del crani UE 1213 i de la possible fossa 1214 de la UF 6

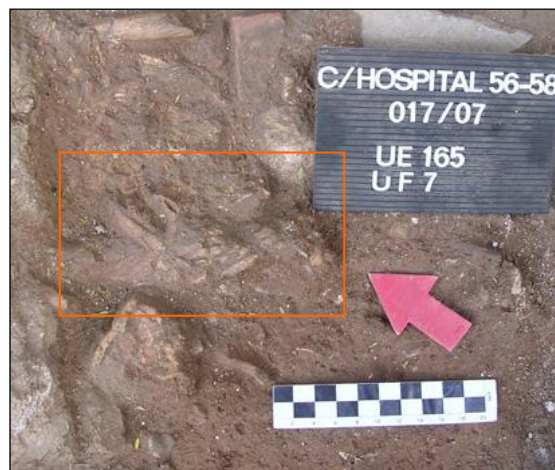
Els ossos detectats es redueixen a unes costelles en connexió de les que no se n'ha conservat cap més part. Cal tenir present que en aquesta zona (extrem sud de la rasa 100 i tram oest de la rasa 800) hi ha una gran acumulació d'ossos, connexions anatòmiques i inhumacions, que reflecteixen un ús continuat i desordenat d'aquest sector com a àrea d'enterrament, sobretot en els nivells superiors, del segle XVIII.

L'estat de conservació d'aquests ossos és molt dolent, veient-se afectats, a més ,per la pluja, una vegada coberts amb el geotèxtil i sorra.

89-017-07. Costelles en connexió anatòmica (Uf 7).

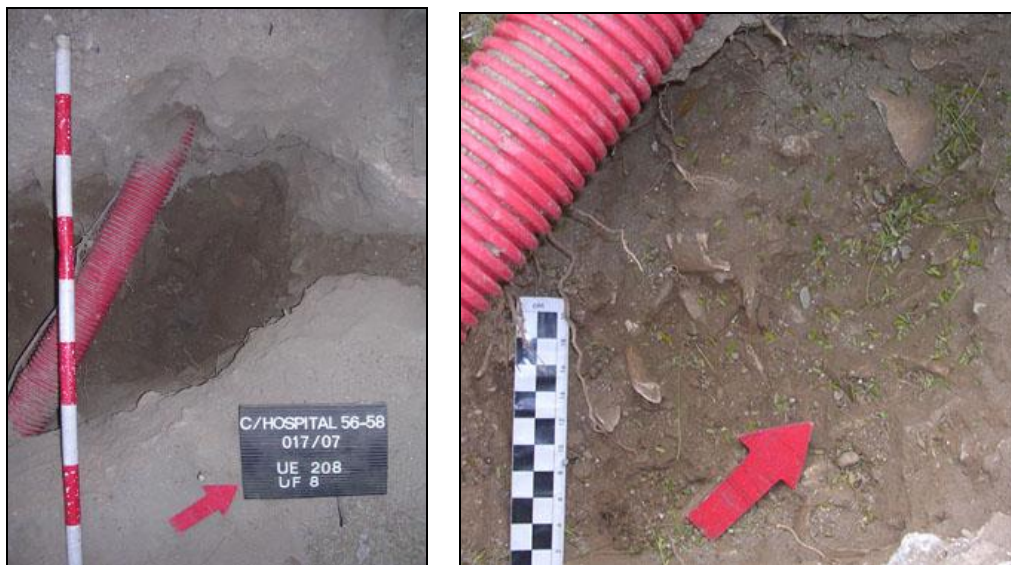
La unitat funerària es detecta a partir de la cota relativa 99,50, a uns 40 cm del nivell de circulació actual i se li donen quatre unitats estratigràfiques: un nivell de rebliment, UE 207, que cobreix l'esquelet, UE 208, i colmata la fossa UE 210. A aquestes UE, cal sumar-hi la UE 209, que se li dóna al clau de ferro que es detecta durant la delimitació de l'esquelet, i que podria estar relacionat amb la presència d'una caixa o taüt de fusta que guardaria el cos del difunt en el moment de la sepultura.

La fossa funerària retallaria l'estrat UE 239, tot i que no es documenta a la zona oberta. A la seva vegada, la UF 8 es veu afectada per la realització de trinxera 231, del servei UE 230. No es detecten materials associats que permetin datar la seva realització, tot i que té un *terminus ante quem* relacionat amb la construcció de l'annex de l'ala de llevant del claustre de finals del XVIII.

148-017-07 i 146-017-07. Detall de la part descoberta de la inhumació, UF 8.

Les restes òssies detectades indiquen una posició de l'esquelet en decúbit supí i la possible descomposició del cadàver en un espai buit o mixt. Aquest supòsit es basa en la posició del crani, que es troba caigut cap a l'oest, i separat de la

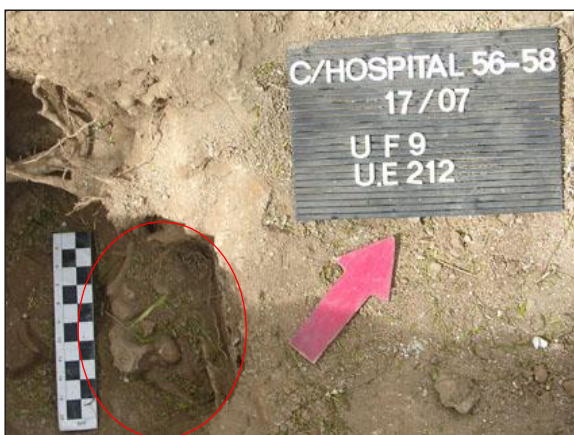
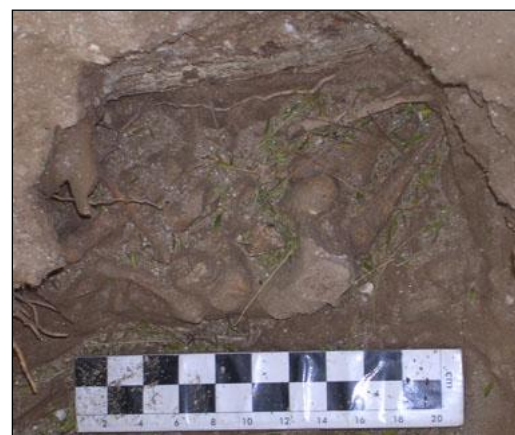
La unitat funerària es detecta a partir de la cota relativa 99, 26, a uns 64 cm del nivell de circulació actual i se li donen quatre unitats estratigràfiques: un nivell de rebliment, UE 211, que cobreix les restes òssies, UE 212, i colmata la fossa UE 214. A aquestes UE cal sumar-hi la UE 213, que se li dóna als dos claus de ferro detectats durant la delimitació de la connexió anatòmica, permetent hipotetitzar sobre la presència d'un taüt de fusta associat a la sepultura.

La fossa funerària, de la que no es pot saber la seva morfologia, retalla el substrat UE 239. A la seva vegada, aquesta UF es veu afectada pel retall 238 i per la presència d'arrels. Els materials associats al rebliment de la fossa permeten datar aquesta UF en cronologies del XVIII.

147-017-07 i 149-017-07. Detall dels ossos detectats de la UF 9.

Les restes òssies detectades formen part dels metatarsians i dels ossos dels tarsos de com a mínim dos peus, que es troben agrupats com si s'haguessin col·locat en posició de decúbit supí descarnant-se amb posterioritat en un espai buit, caient de forma agrupada. El seu estat de conservació abans de cobrir-los és bo, tot i que al tractar-se d'ossos tant petits, poden perdre la posició primària en què apareixen.
