MEMÒRIA DE LA INTERVENCIÓ ARQUEOLÒGICA AL CARRER DE L'HOSPITAL 56-58. JARDINS DE RUBIÓ I LLUCH

Codi: 017/07

(Barcelona, Barcelonès)

Dates de la Intervenció: març-abril de 2007.

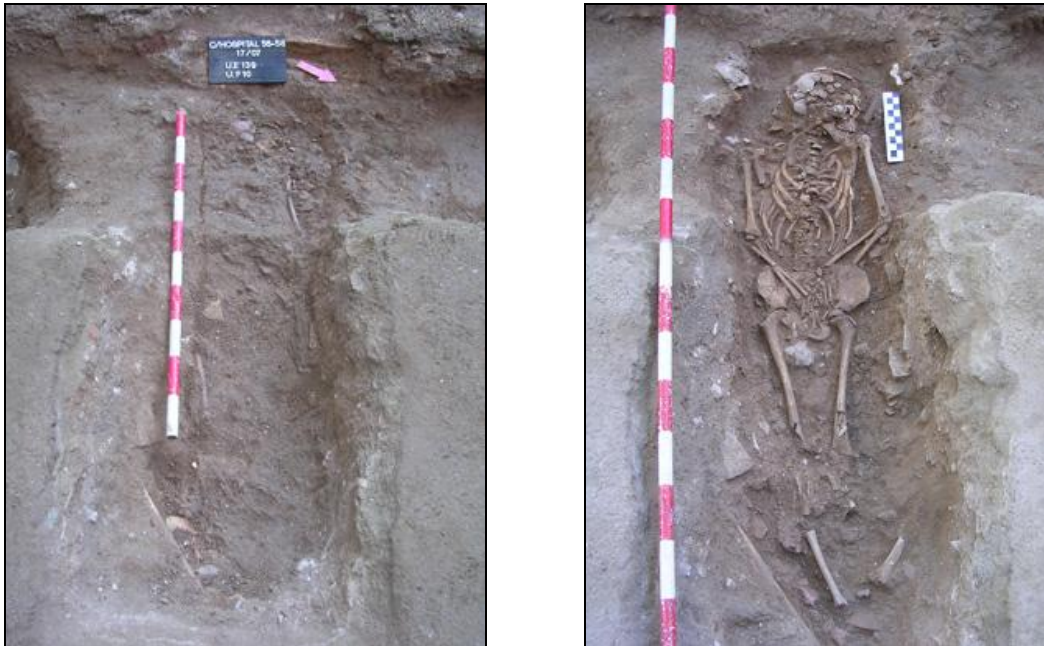
Les restes òssies semblen ser d'un individu de sexe femení. La posició de l'esquelet és en decúbit supí amb les extremitats superiors mínimament flexionades cap al interior, fent que els avantbraços es dipositin sobre la zona ventral. Inicialment, els dos braços reposen sobre el mort, però mentre que el dret es manté durant el descarnament, el cúbit del braç esquerre cau al costat,

quedant sobre els coxals el radi i els ossos de la ma. Des de la part posterior del crani a les epífisis proximals de la tibia dreta, té una mida aproximada de 1,02 m. d'alçada. L'estat de conservació és regular, amb el crani totalment fragmentat. També falta la meitat inferior de les cames, traient les epífisis proximals de les dues tíbies.

53-017-07 i 56-017-07. Detall del rebliment UE 139 i de l'esquelet UE 140 de la UF 10.

La descomposició del cadàver es realitza en un espai buit, reflectint-se en la col·locació dels ossos, que a mesura que van perdent els teixits que els mantenen units es desplacen mínimament. És per aquest motiu que el crani i la mandíbula apareixen girats cap a l'esquerra, les costelles caigudes, els cúbits i els radis desplaçats i els fèmurs mínimament girats cap a l'exterior.

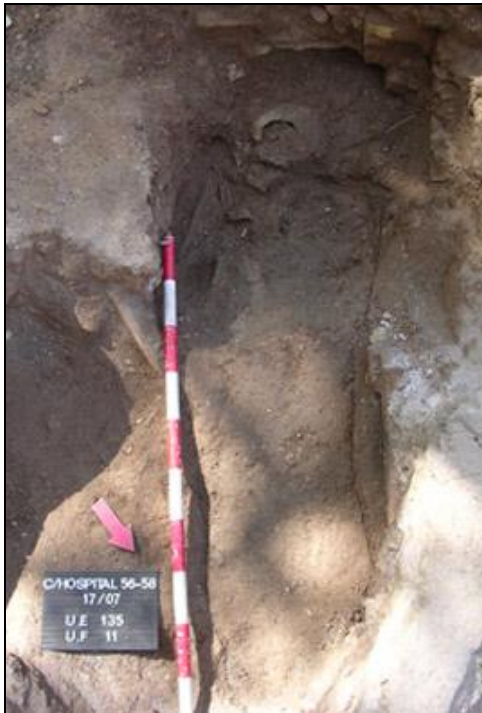
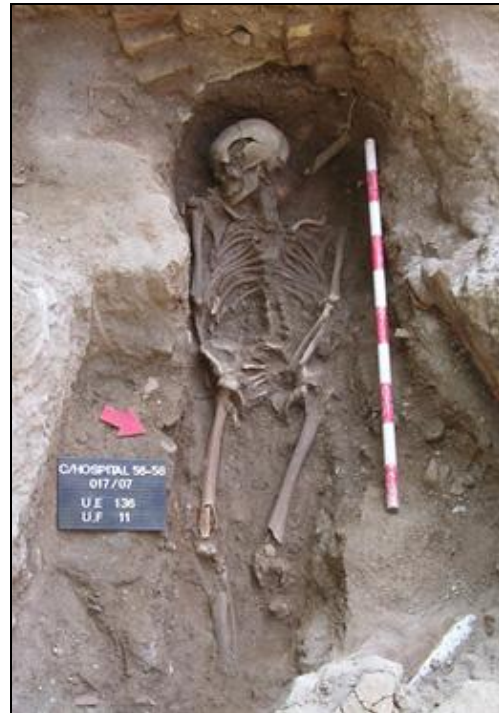
Les restes òssies són les d'un individu adult sense sexar. La posició de l'esquelet és en decúbit supí, amb l'extremitat superior dreta col·locada paral·lela al cos i per sota del coxal, i l'extremitat superior esquerra sobre la zona ventral. Les extremitats inferiors tenen una mínima flexió articular cap al sud. Des de la part posterior del crani a la diàfisi de la tibia dreta, té una mida aproximada de 1,42 m. d'alçada. L'estat de conservació és bastant bo, tot i que el crani es troba escardat i les epífisis distals dels fèmurs, i les epífisis proximals de les tíbies estan molt degradades.

La descomposició del cadàver sembla realitzar-se en un espai buit, reflectint-se en la col·locació dels ossos, que a mesura que van perdent els teixits que els mantenen units es desplacen mínimament. És per aquest motiu que el crani i la mandíbula estan girats cap a la dreta, les costelles caigudes, l'húmer esquerra girat i els fèmurs desplaçats de la seva posició primària. En aquest darrer cas, aquest desplaçament i l'angulació de l'articulació del genoll, pot tenir a veure amb l'adaptació del cos a les dimensions del taüt.

65-017-07 i 66-017-07. Detall del rebliment UE 135 i de l'esquelet UE 136 de la UF 11.

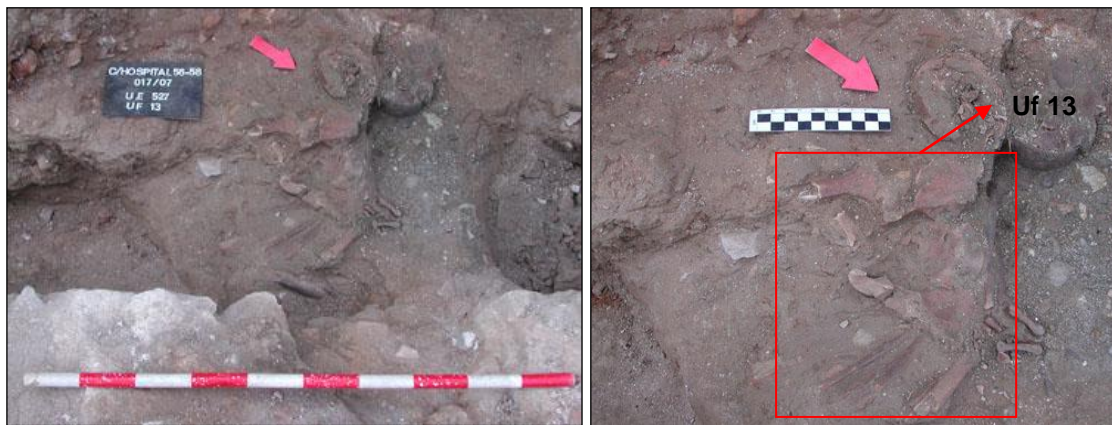
Les restes òssies en connexió conservades es troben en posició de decúbit supí i es limiten als dos coxals, el sacre, una vèrtebra lumbar i l'epífisi proximal del fèmur dret d'un individu que, per les mides d'aquests ossos es podria considerar sub-adult o adult. L'estat de conservació dels ossos és dolent en el moment de la seva detecció.

258-017-07 i 260-017-07. Detall de la connexió anatòmica UF 13 detectada a la rasa 500.

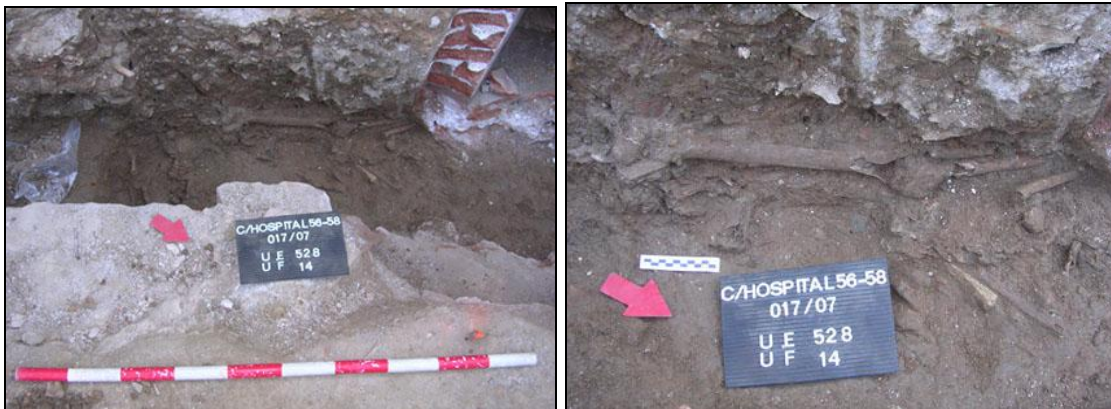
Les restes òssies en connexió conservades es troben en decúbit supí i es limiten a la detecció d'un fèmur, una ròtula, una tibia i un possible peroné. Aquests, per les mides, semblen d'un individu sub-adult o adult.

261-017-07 i 262-017-07. Detall de la connexió anatòmica UF 14 detectada a la rasa 500.

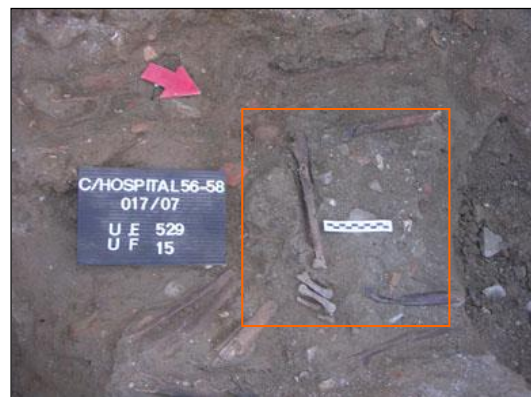
265-017-07. Detall de la connexió anatòmica UF 15 detectada a la rasa 500.

Les restes òssies en connexió conservades es limiten als metatarsians, el cúbit i el radi d'un braç. Aquestes, podrien estar relacionades amb un os, que sembla un húmer, del que s'hauria perdut la epífisis distal i que faria un angle de 90° amb els altres ossos ja mencionats. Aquesta connexió anatòmica es podria interpretar com el braç semiflexionat d'un individu en possible decúbit supí del que, per la longitud dels ossos conservats es pot considerar com a adult o sub-adult, tenint una possible orientació NW/SE. L'estat de conservació d'aquests òssos és dolent en el moment de la seva detecció.

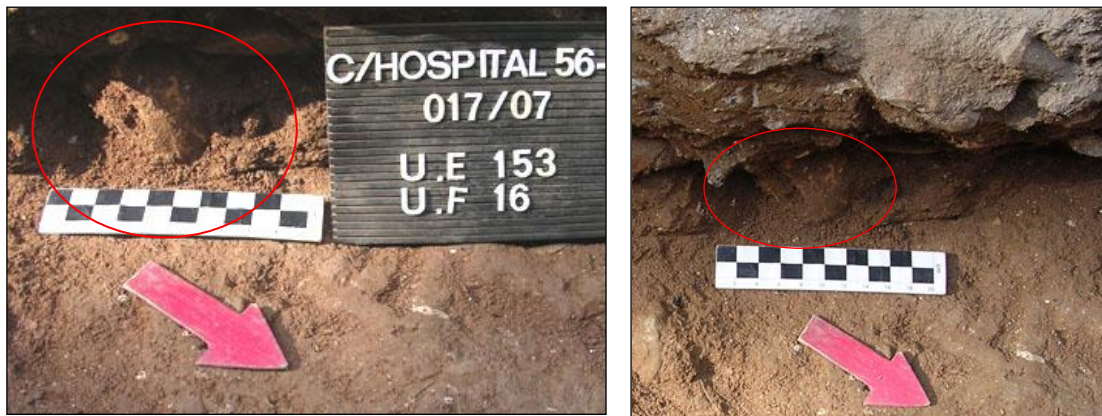
Es considera que es tracta d'una possible connexió anatòmica per encabir-la dintre de les categories fixades. Solament es detecta l'existència d'un crani fragmentat, al tall d'una rasa, sense que es pugui diferenciar cap trinxera o rebliment associat. Podria ser que no es tracti d'una inhumació, però s'assenyala la seva ubicació i s'individualitza per a que quedi constància.

35-017-07 i 36-017-07. Crani detectat al perfil de la rasa 100 i al que se li dona la UF 16.

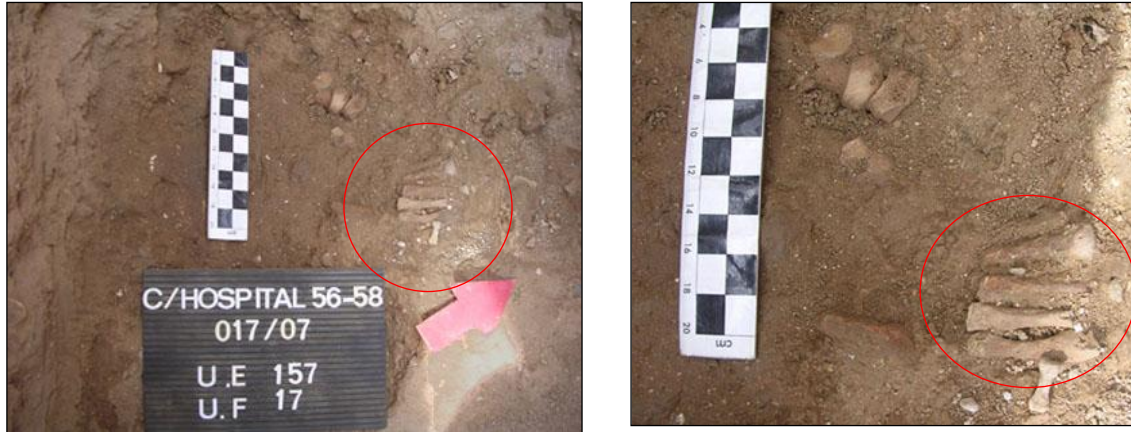
Les restes òssies detectades es limiten a quatre metatarsians en connexió (tot i que podria tractar-se de metacarpians, ja que les epífisis es troben molt degradades). El seu estat de conservació és regular, tot i que al tractar-se

49-017-07 i 50-017-07. Detall de la connexió anatòmica UF 17

Connexió anatòmica sense excavar" que es troba ubicada a l'extrem sud del terç nord de la rasa 100. Les restes òssies detectades es limiten a quatre metatarsians en connexió (tot i que podria tractar-se de metacarpians, ja que les epífisis es troben molt degradades), als que cal sumar

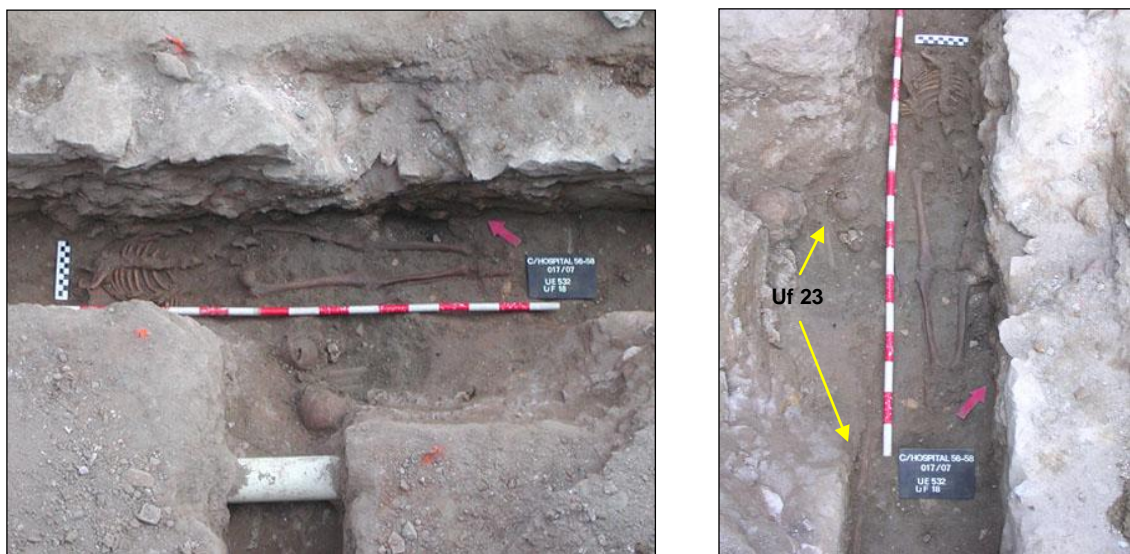
Les restes òssies conservades fan pensar que es tracta d'un individu adult. La posició de l'esquelet és en decúbit supí, amb l'extremitat superior esquerra, de la que solament se n'han conservat les falanges i els metacarpians, doblegada amb un angle de 90°, recolzant-se sobre la caixa toràcica. La mida màxima conservada de les restes és de 135 cm aproximadament. L'estat de conservació dels ossos que el conformen és bo, tot i que falten el crani, les dues extremitats superiors, les vèrtebres lumbars i la part exterior dels coxals.

268-017-07 i 270-017-07. Vistes de la UF 18. Al seu costat SW es pot veure la UF 23.

La disposició dels ossos fa pensar en la possible presència d'una mortalla dintre del ritual funerari. Per una part, els ossos de la ma esquerra es recolzen al lateral dret de les costelles, mantenint la seva posició original, (en un espai buit haguessin caigut al perdre els teixits que els lliguen). Per una altra, les costelles apareixen caigudes però molt agrupades, com si en el procés de descomposició del cadàver la mortalla hagués fet que fossin cedint poc a poc davant de la pressió del sediment. Per últim, en les extremitats inferiors, el fèmur dret presenta una mínima rotació cap a fora i els peus es descomponen d'una forma agrupada, com si haguessin tingut algun element que no els hagués deixat caure lliurement cap als laterals o cap endavant. Per tant, sembla que el cadàver s'hauria pogut descompondre en un ambient mixt.

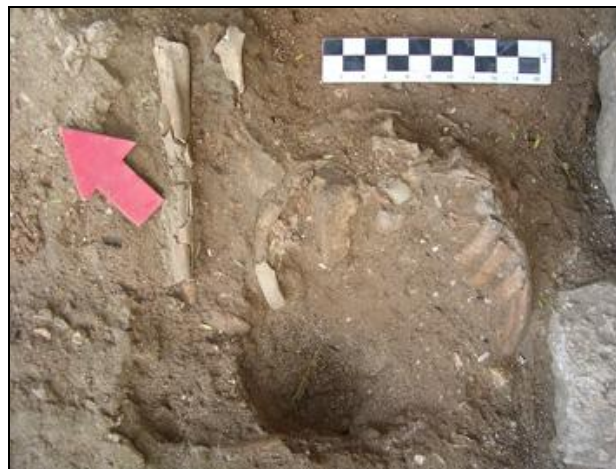
92-017-07. Costelles en connexió anatòmica (Uf 19).

Els ossos detectats es redueixen a unes costelles en connexió. Cal tenir present que en aquesta zona (extrem sud de la rasa 100 i tram oest de la rasa 800) hi ha una gran acumulació d’ossos, connexions anatòmiques i inhumacions, que reflecteixen un ús continuat i desordenat d’aquest sector com a àrea d’enterrament, sobre tot en els nivells superiors, del segle XVIII

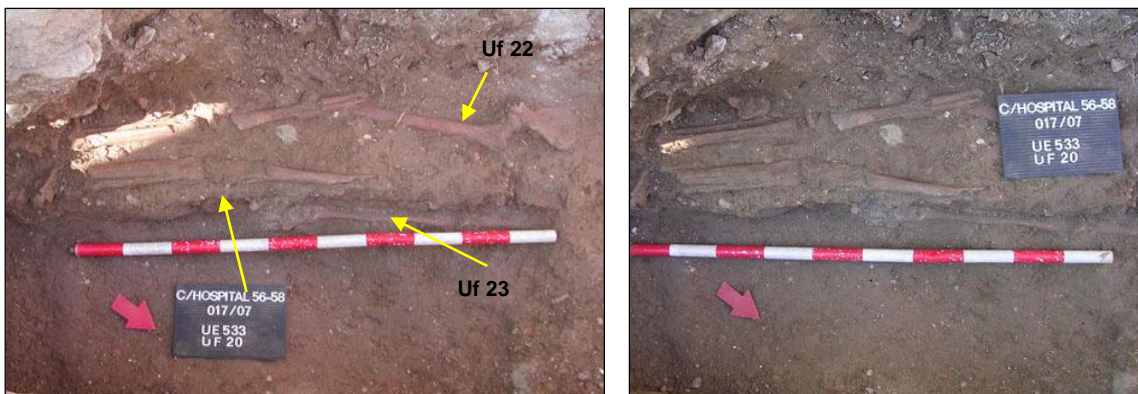
La sepultura, amb una orientació NW/SE, es detecta a partir de la cota relativa 99,36, a uns 53 cm del nivell de circulació actual, i rep dos números de UE. Una pels ossos en connexió conservats, UE 533 i una altre per la possible fossa funerària no documentada, UE 556, que es troba retallada en l'estrat UE 520. La sepultura queda afectada per dos tipus de retalls. Els primer, relacionat amb altres inhumacions posteriors, que a la seva vegada queden destruïdes per altres accions ulteriors. El segon, relacionat amb la fonamentació 540, que talla els ossos dels peus.

281-017-07 i 284-017-7. Detall de la part oberta de la UF 20. També es poden veure les UF 22 i UF 23.

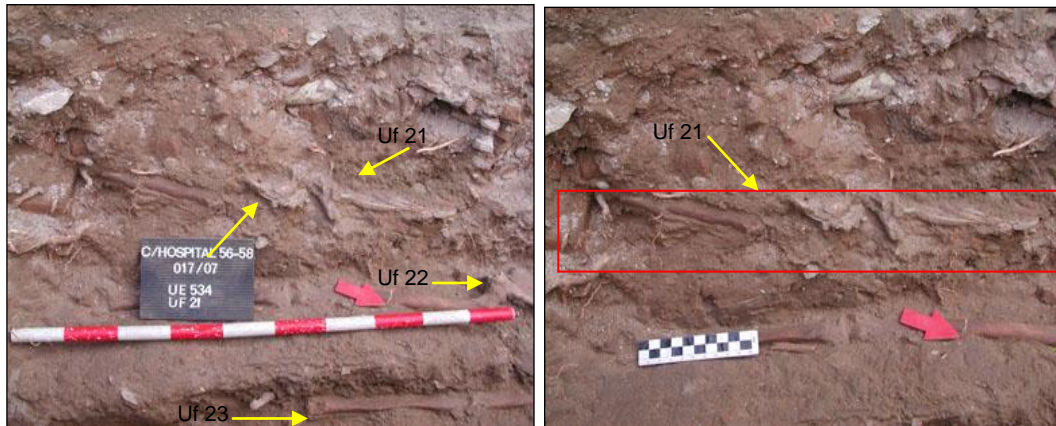
Les restes òssies detectades al perfil estan formades per un fèmur i un coxal esquerres, per les epífisis proximals del cúbit i del radi esquerres i i pel lateral de la caixa toràctica de la inhumació. La posició de l'esquelet és en decúbit supí amb l'extremitat superior esquerra, de la que sembla haver-se perdut l'húmer, doblegada cap a la zona ventral o toràctica de l'individu, que tindria el crani, no documentat, al seu extrem NW. La mida màxima conservada de les restes és de 80 cm aproximadament. L'estat de conservació dels ossos és bo, tot i que el fet que quedi al tall i després es tapi farà, segurament, que es degradi.

287 i 290-017-07. Detall de la part detectada de la UF 21 al tall de la rasa. També es veuen les UF 22 i 23.

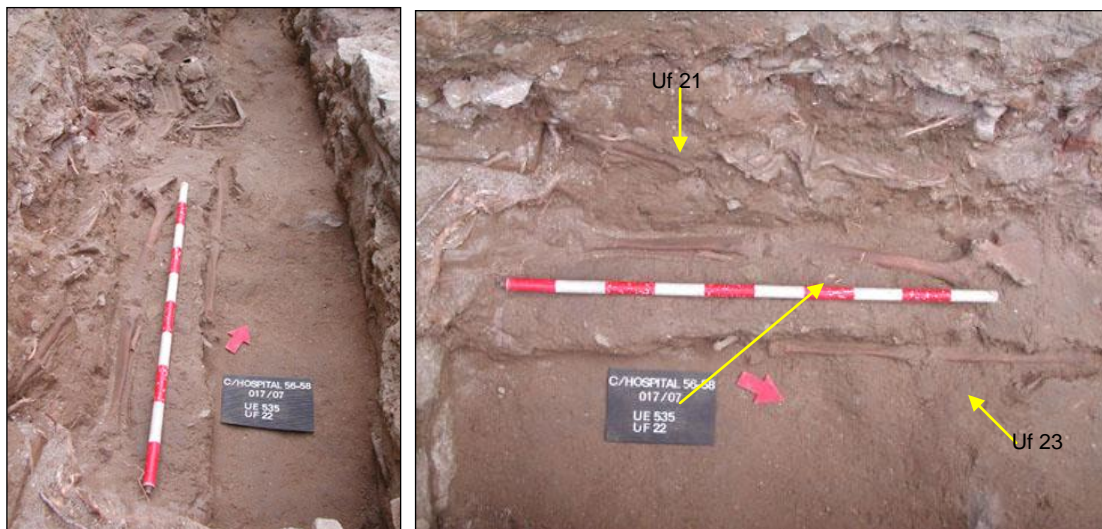
de la inhumació d'un adult. La posició de l'esquelet és en decúbit supí, amb el crani ubicat al seu extrem nord. L'estat de conservació dels ossos en el moment del cobriment és bo.

El cadàver sembla que podria haver estat dipositat amb la presència d'una mortalla. Aquest fet quedaria reflectit en la disposició d'alguns ossos, com l'epífisi proximal del fèmur, que es troba caiguda i lleugerament girada cap a l'est, tot i que sense obrir-se, com hagués passat si la descomposició s'hagués realitzat en un espai buit.

293-017-07 i 294-017-07. Detall de la part detectada de la UF 22. Es poden veure també les UF 21 i 23.

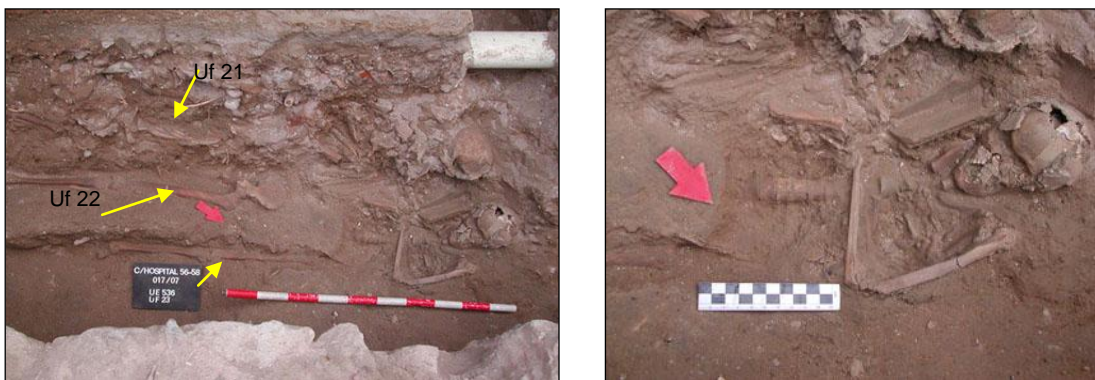
297-017-07 i 302-017-07. Detall de la part detectada de la UF 23. Es poden veure també les UF 21 i 22.

Les restes òssies documentades tenen continuïtat fora dels límits de la rasa, i són les d'un individu adult o sub-adult. La posició de l'esquelet és en decúbit supí amb el crani al seu extrem NW i les extremitats superiors flexionades una mica més de 90°, quedant els braços creuats i recolzant-se sobre la caixa toràctica de l'esquelet. Des de la part posterior del crani fins als ossos del tars de l'extremitat inferior esquerra, fa aproximadament 1'41 m.

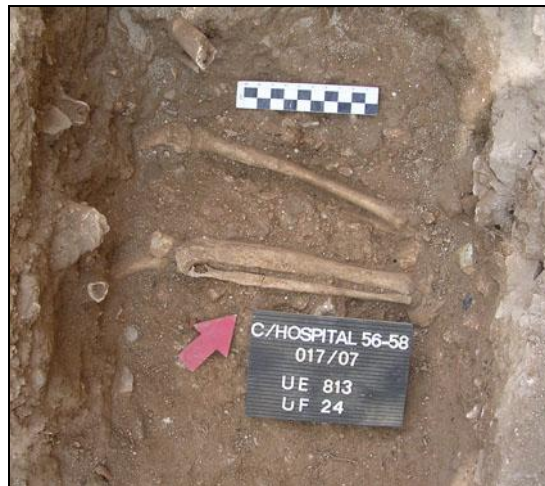
Les restes òssies detectades es limiten a part de les extremitats inferiors d'un individu que, per les mides del ossos llargs documentats, pot entrar en la categoria d'adult. La posició de l'esquelet és en decúbit supí amb una mínima flexió articular i una rotació lateral cap al nord de les tíbies, més patent en l'esquerra, que queda separada físicament de l'epífisi distal del seu fèmur corresponent. Tot i que aquest mínim desplaçament pugui fer pensar en una possible descomposició del cadàver en espai buit, el fet que la ròtula dreta es mantingui *in situ* podria plantejar una descomposició en espai mixt i la possible presència d'una mortalla.

L'estat de conservació de la part descoberta de la UF 24 era bo en inici, però les pluges ennueguen aquesta zona, amb la conseqüent degradació de l'esquelet.

435-017-07. Detall del tram obert de la UF 24.

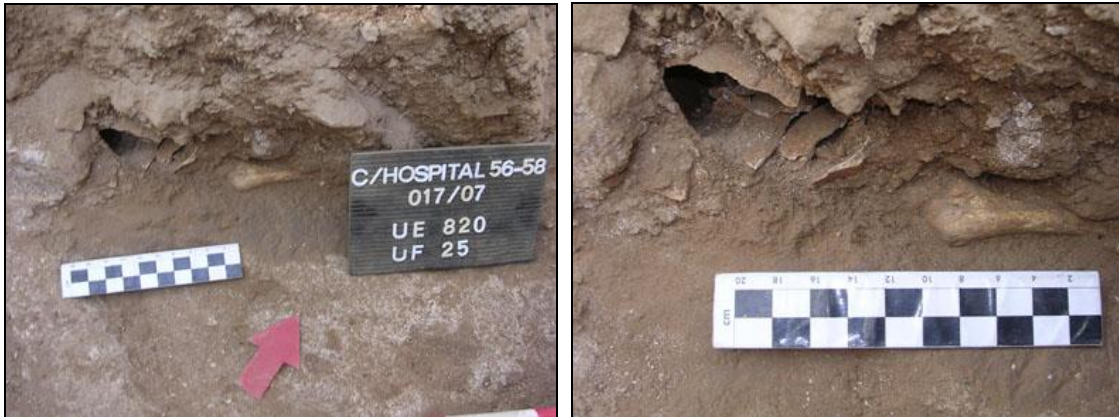
Les restes òssies detectades es limiten a la visió lateral d'un crani parcialment rebotat i a la epífisis proximal d'un húmer, que es troba en connexió amb el primer. La posició d'aquests óssos, és en decúbit supí.

L'estat de conservació de la part descoberta de la UF 25 era en inici regular, al trobar-se el crani rebentat, tot i que, des del moment de la col·locació del teixit geotèxtil, fins al cobriment de la rasa, plou de forma abundant, quedant negada la part inferior de la rasa, amb el que l'esquelet s'haurà degradat.

439-017-07 i 441-017-07. Detall dels elements detectats, crani i húmer, de la UF 25.

L'estat de conservació de la part descoberta de la UF 25 era en inici regular, al trobar-se el crani rebentat, tot i que, des del moment de la col·locació del teixit geotèxtil, fins al cobriment de la rasa, plou de forma abundant, quedant negada la part inferior de la rasa, amb el que l'esquelet s'haurà degradat.

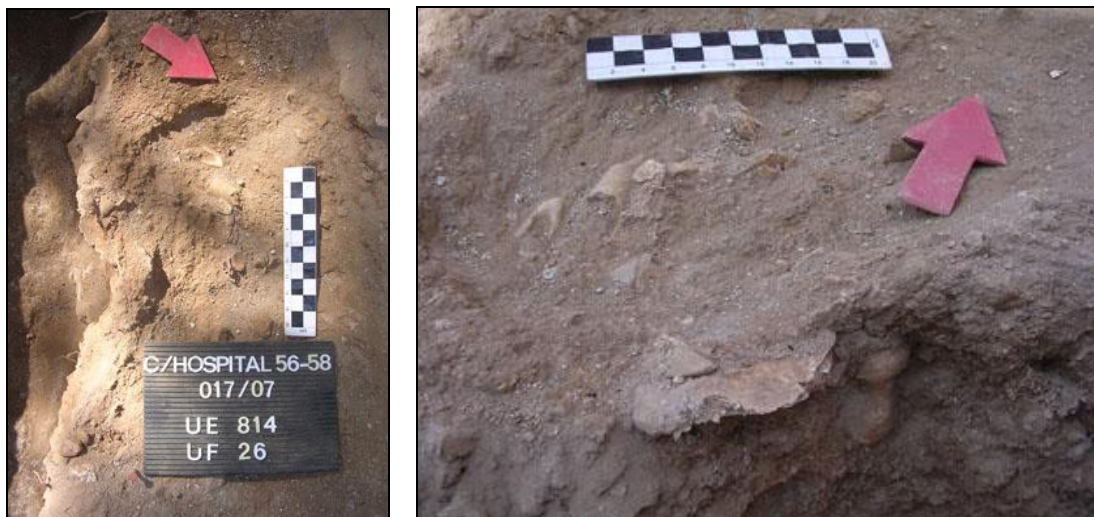
L'estat de conservació de la part descoberta de la UF 26 és molt dolent, ja que es veu molt afectat per les picades realitzades a la rasa, que s'emporten, com a mínim, part dels ossos llargs de l'esquelet. A aquest fet, cal sumar-hi l'afectació que pugui haver sofert per la pluja entre el moment de la seva detecció i el seu cobriment definitiu amb teixit geotèxtil i sorra.

445-017-07 i 447-017-07. Detall de les parts detectades de la UF 26.

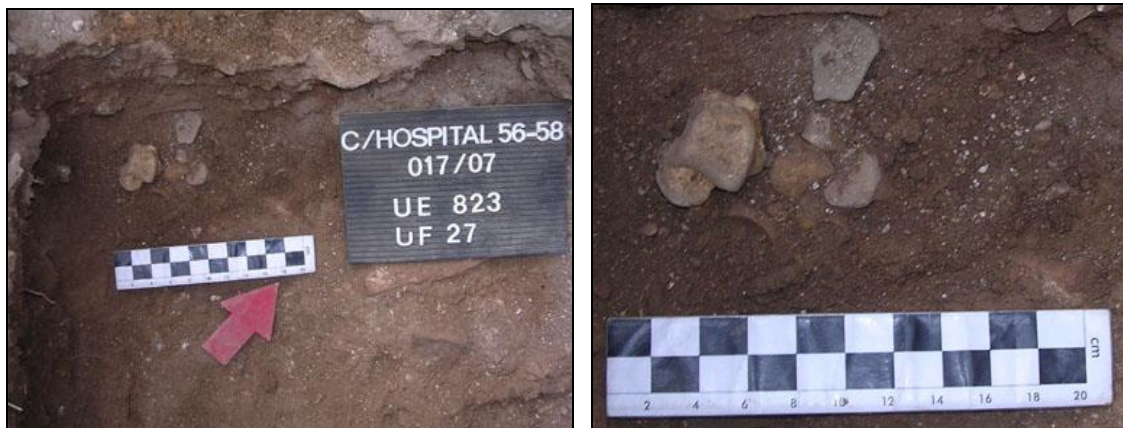
Les restes òssies detectades es limiten a la visió d'ossos de tars, metatarsians i falanges en connexió anatòmica. L'estat de conservació de la part descoberta de la UF 27 és en inici bastant bo, tot i que des del moment de la col·locació del teixit geotèxtil, fins al cobriment de la rasa, plou de forma abundant amb el que la part inferior de la rasa queda negada, degradant-se les restes.

448-017-07 i 449-017-07. Detall de la part descoberta de la possible UF 27.

Les restes òssies detectades es limiten a la visió d'ossos de tars, metatarsians i falanges en connexió anatòmica. L'estat de conservació de la part descoberta de la UF 27 és en inici bastant bo, tot i que des del moment de la col·locació del teixit geotèxtil, fins al cobriment de la rasa, plou de forma abundant amb el que la part inferior de la rasa queda negada, degradant-se les restes.

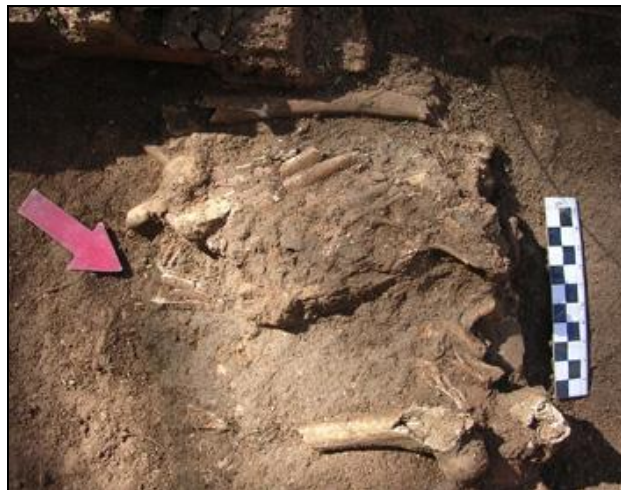
Els ossos detectats formen part de la caixa toràcica d'un individu i es troben relacionats amb una acumulació d'ossos sense connexió. En el moment del cobriment amb geotèxtil i sorra, l'estat de conservació és regular.

84-017-07. Costelles en connexió anatòmica (Uf 28).

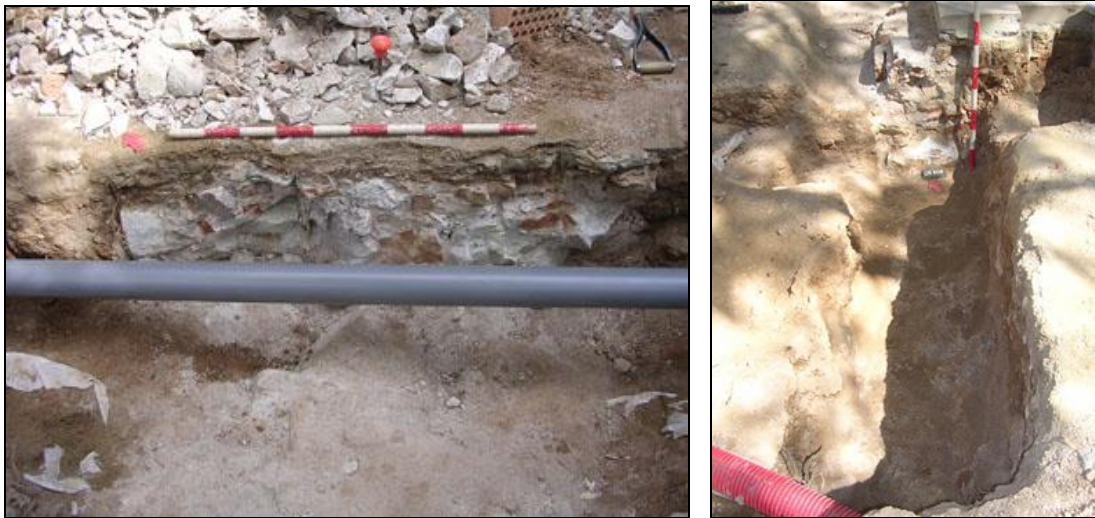
17-017-07 i 417-017-07. Fonamentacions UE 112 i UE 804 una vegada desmuntades parcialment.

Aquesta acció de caràcter destructiu va ser realitzada pels treballadors de l'obra sota control arqueològic, centrant-se exclusivament en les parts directament afectades, que es desmuntaren fins a arribar a la cota necessària.

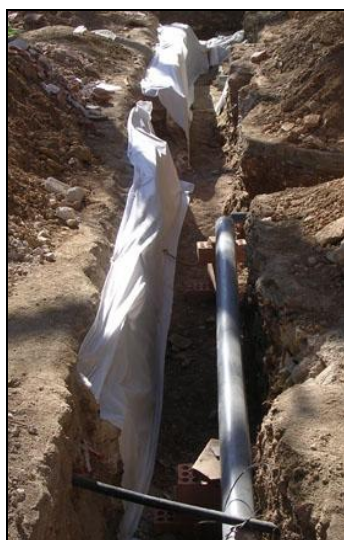
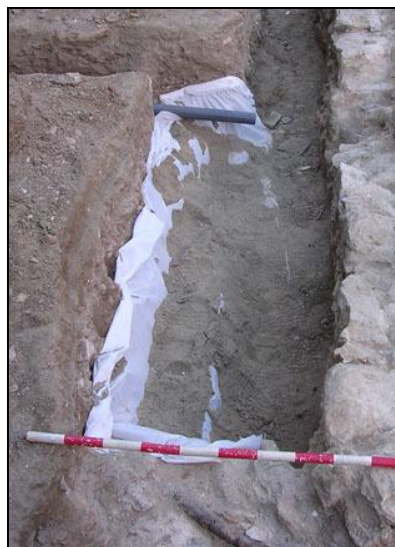
Al marge d'aquestes estructures, també es van protegir amb teixit geotèxtil i sorra, les 20 unitats funeràries que no s'excavaren. Aquestes són: UF1, UF 2 UF 3, UF 4, UF 5, UF 6, UF 7, UF 8, UF 9, UF 12, UF 16, UF 17, UF 19, UF 21, UF 22, UF 23, UF 24, UF 25, UF 26 i UF 27 i la possible fossa UE 837.

250-017-07 i 314-017-07. Fonamentació UE 514 i UF 21, 22 i 23 cobertes amb geotèxtil.
