## 1 INTRODUCCIÓ

Aquesta memòria fa referència als treballs arqueològics realitzats a la finca situada al número 10 del carrer de la Portaferrissa de Barcelona (Barcelonès). El codi de les diferents intervencions al registre del Museu de Història de la Ciutat és 042/08

Carrer Portaferrissa, 10 - 042/08  
Barcelona (Barcelonès)

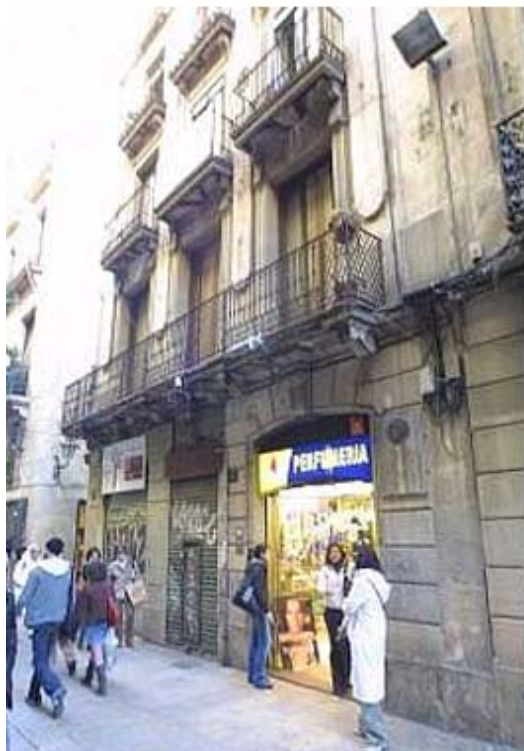
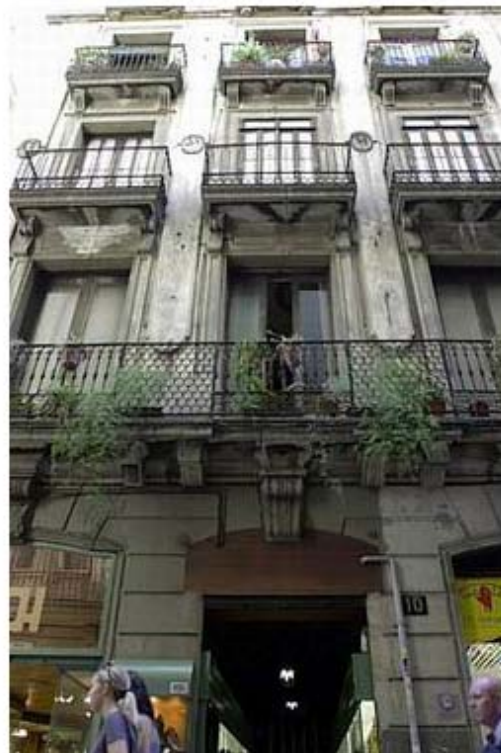
Dues vistes de la façana de l'edifici abans de l'inici dels treballs.

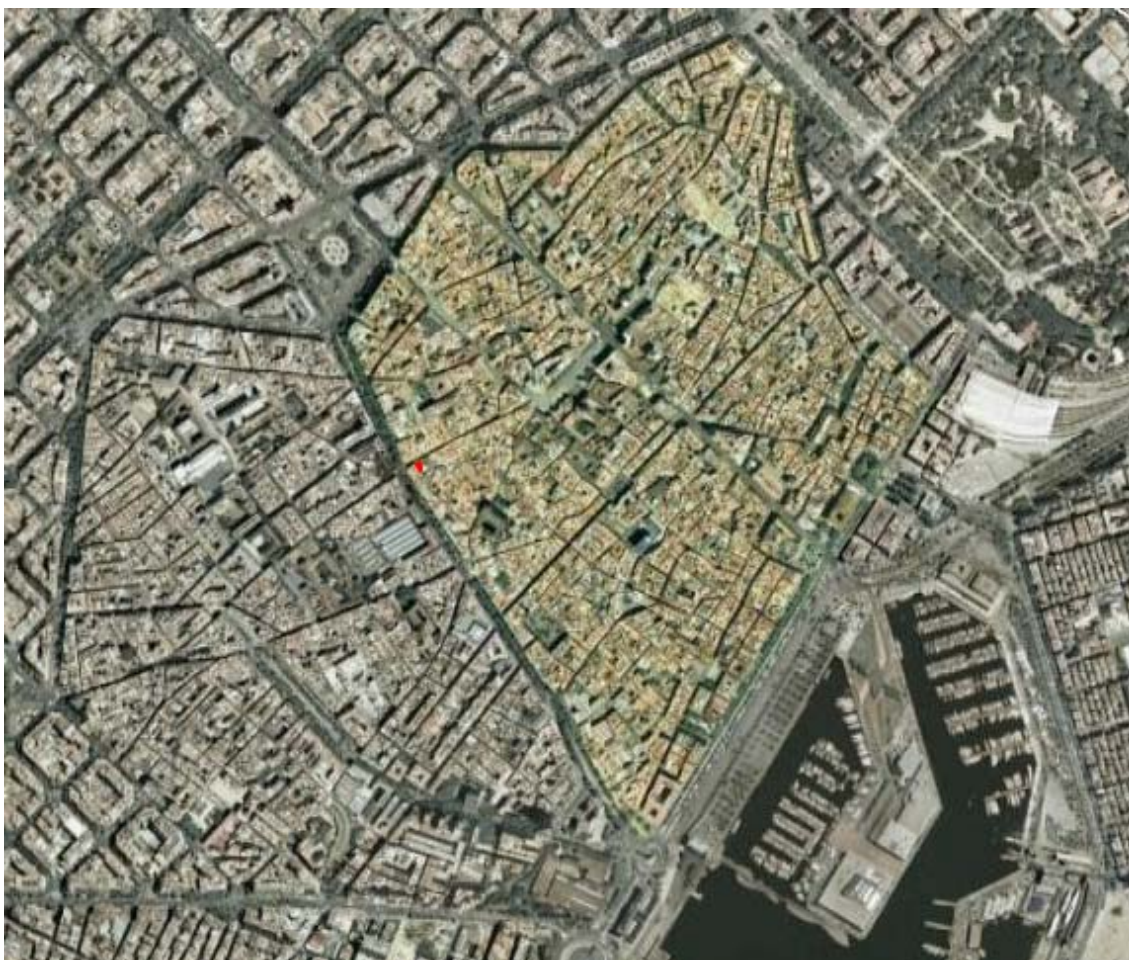
Ubicació de la intervenció dins Barcelona. La zona en color representa l'espai emmurallat de la ciutat a principis del segle XIV.

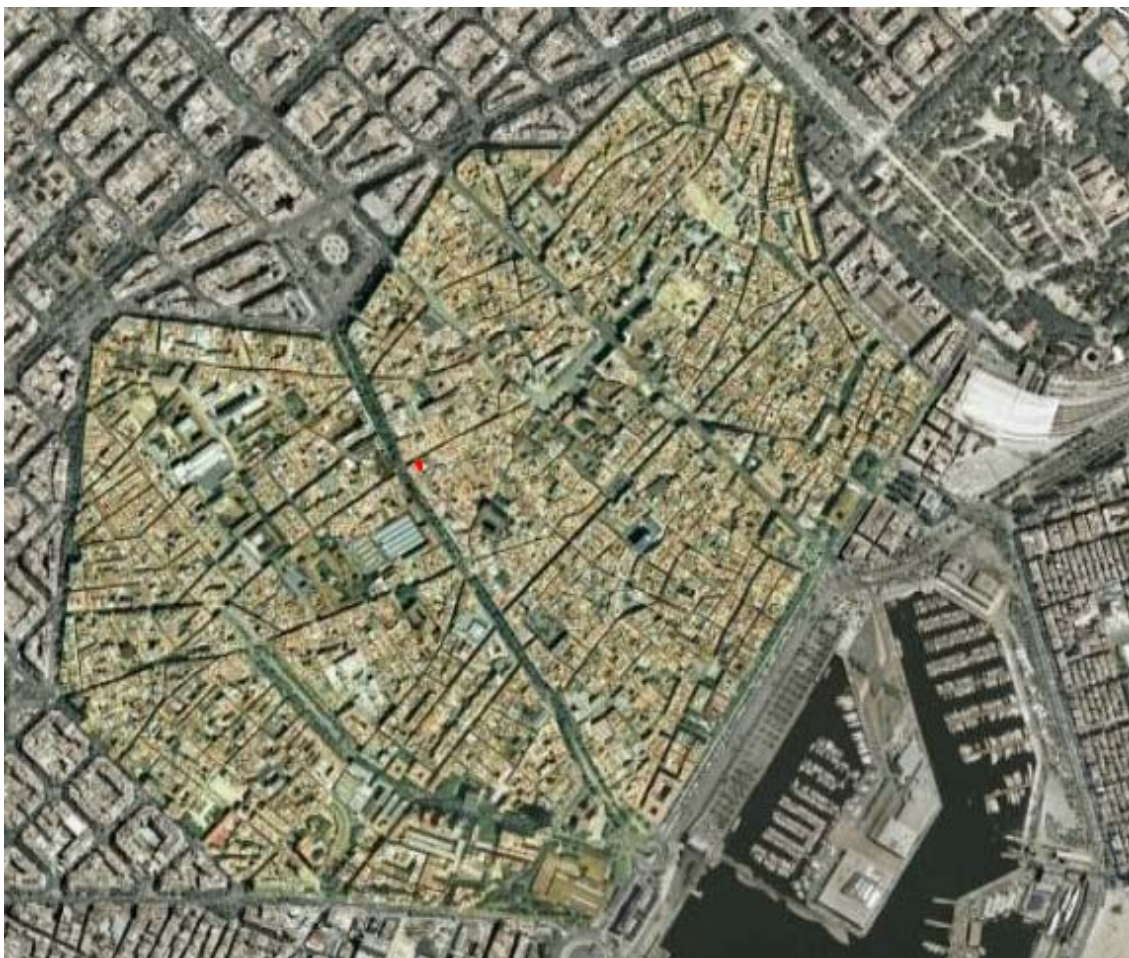
Ubicació de la intervenció dins Barcelona. La zona en color representa l'espai emmurallat de la ciutat a principis del segle XV.

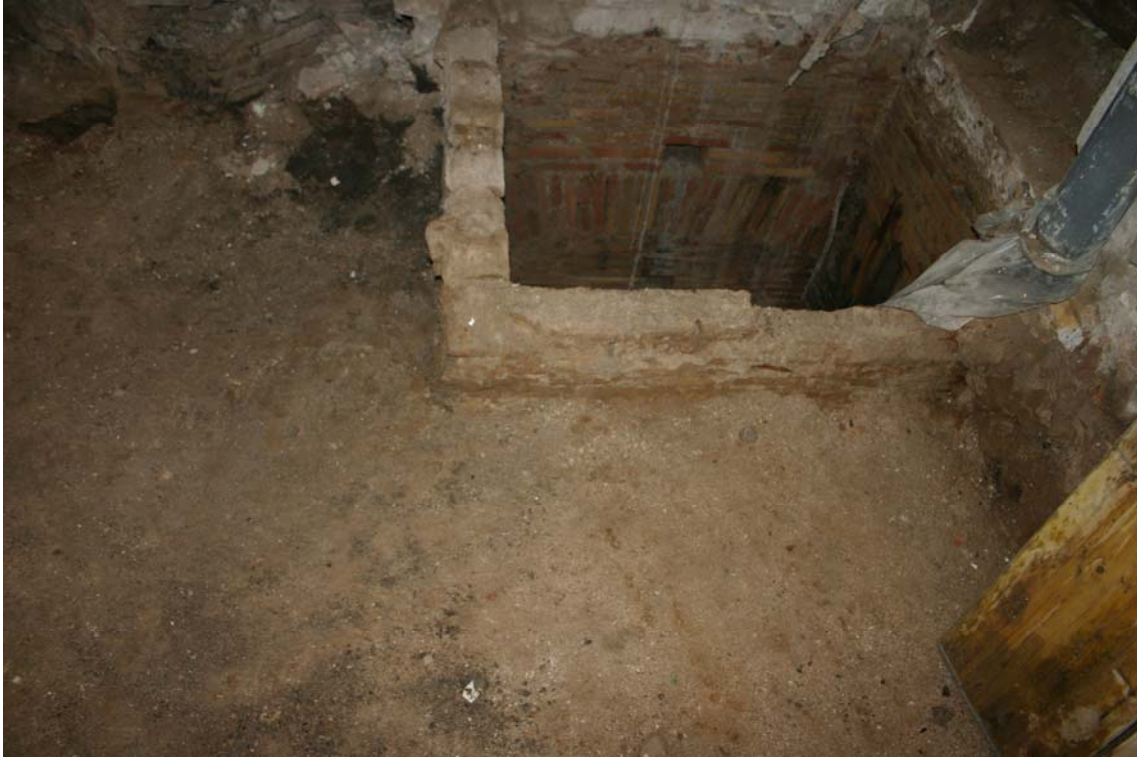
Vista del pou 1001, situat a la cantonada del pati de llums interior de la finca.

Aquesta estructura, situada a l'angle est del pati de llums, és una obra realitzada íntegrament amb maons massissos de terra cuita, de 15 per 30 per 5 cm, lligats amb morter de calç. Les seves dimensions són de 1,45 metres de llarg per 0,95 metres d'ample, assolint una fondària aproximada de 8 metres, cota a la que es trobava una acumulació d'aigua. Els paraments interns del pou presenten una factura molt acurada, amb presència de dos arcs de descàrrega als costats llargs i encaixos rectangulars, destinats possiblement aquests últims a facilitar l'accés a la part baixa del mateix.

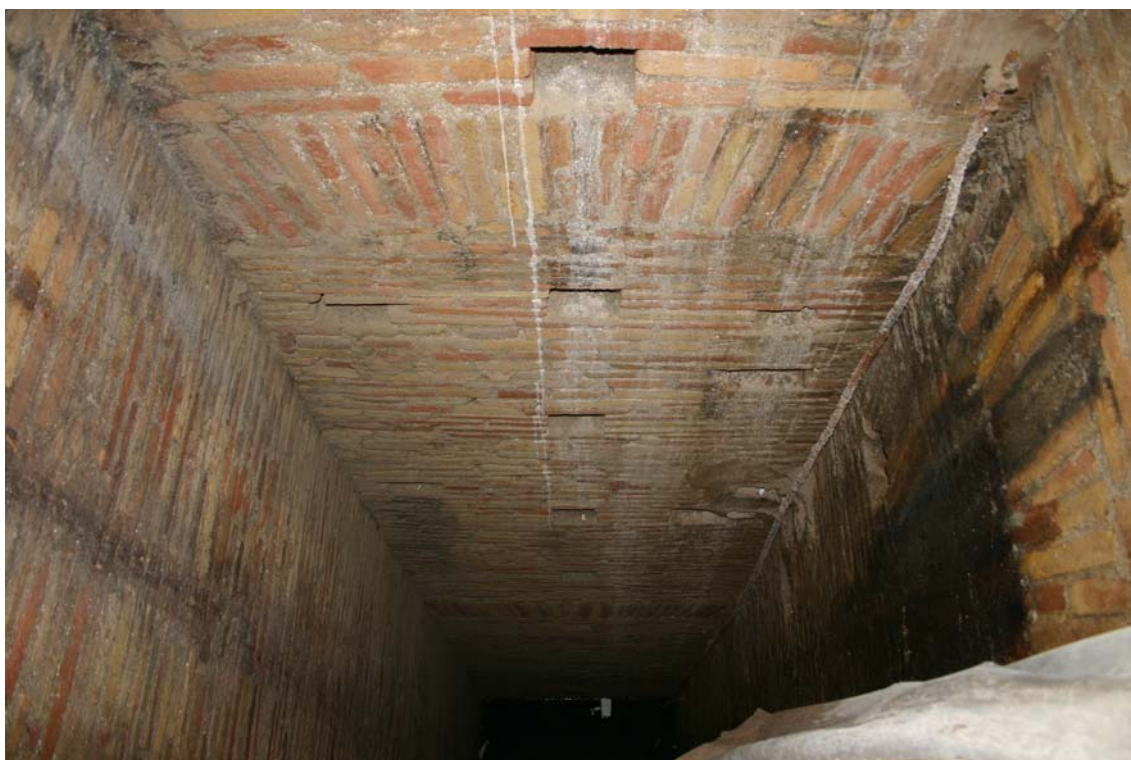
Vista del parament intern del pou U.E. 1001, fet de maons. S'observen els arcs de descarrega, així com els encaixos per facilitar l'accés a la part inferior.

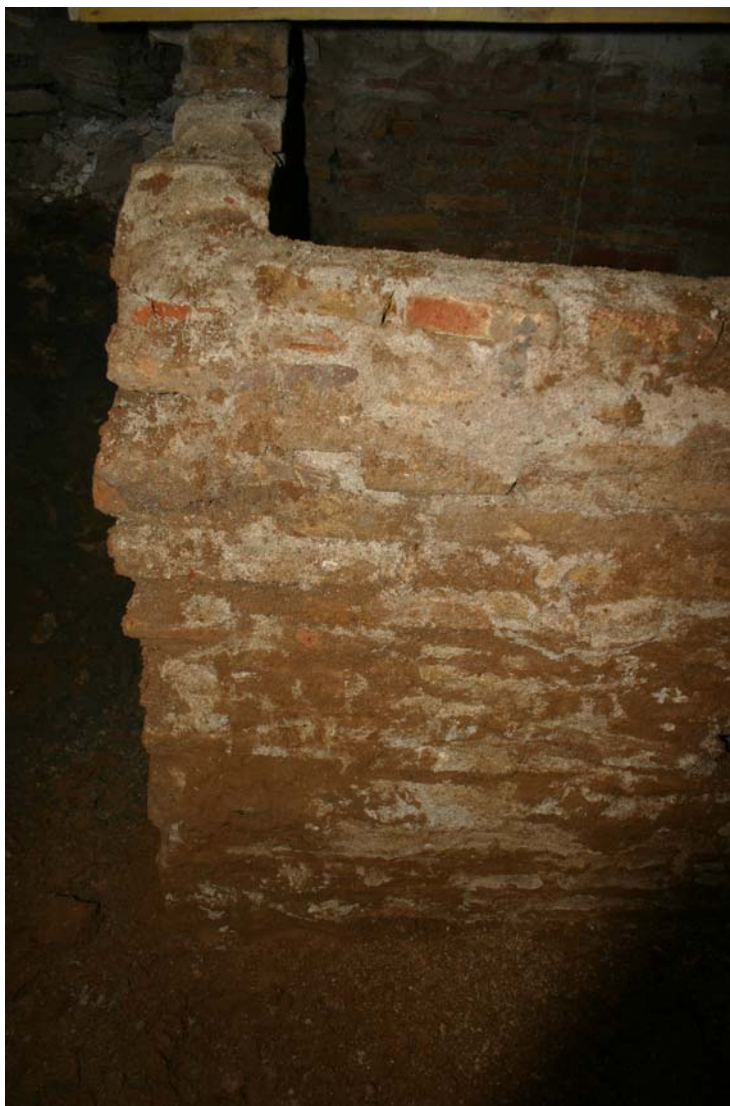
Pel que fa al seu parament extern, presentava característiques d'una construcció realitzada amb encofrat perdut, doncs tant els maons com el morter es lliuraven directament a l'estratigrafia documentada. Pel que respecta a la seva part elevada, no podem aportar cap informació, al haver-se conservat únicament la part del pou situada directament per sota de la pavimentació contemporània.

Detall del parament exterior del pou U.E: 1001, un cop excavat l'estrat d'argila on es retallava el mateix.

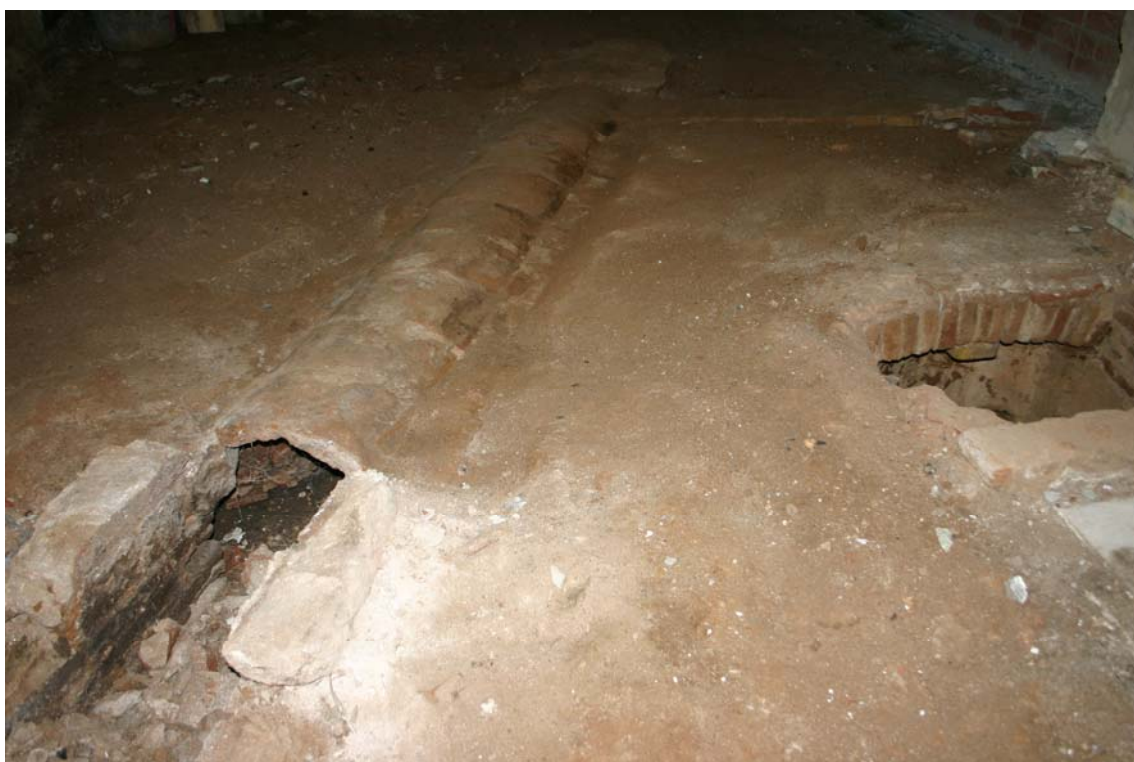
Vista de la part sud-est de la finca, un cop enretirada l'anivellació contemporània de runa. Es poden veure les canalitzacions 2004 i 2006, així com el pou 2003.

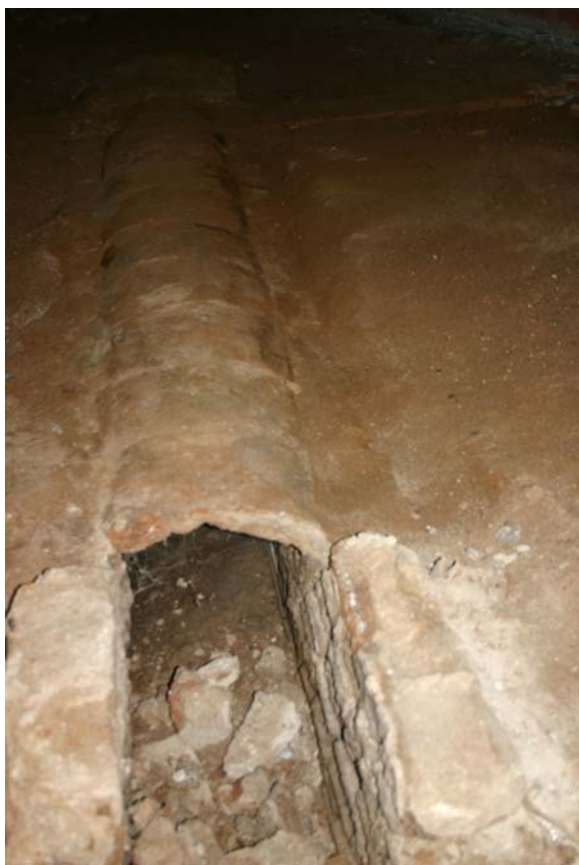
metres. Aquesta claveguera presentava una coberta de peces ceràmiques semicilíndriques, lligades igualment amb morter de calç. El seu rebliment era format per argila i llims de color gris fosc, apareixent abocats elements contemporanis, com plàstics, papers i envasos, fet del que es pot establir que fins a un moment recent presentava alguna connexió amb els desaigües contemporanis. Igualment presentava traces de continuïtat amb canalitzacions verticals, tant corresponents al moment actual com a restes de canalitzacions originals de l'edifici. Al costat nord rebia un ramal de les mateixes característiques, identificat com a U.E. 2005.

Detall de la coberta de peces semi-cilíndriques de la claveguera

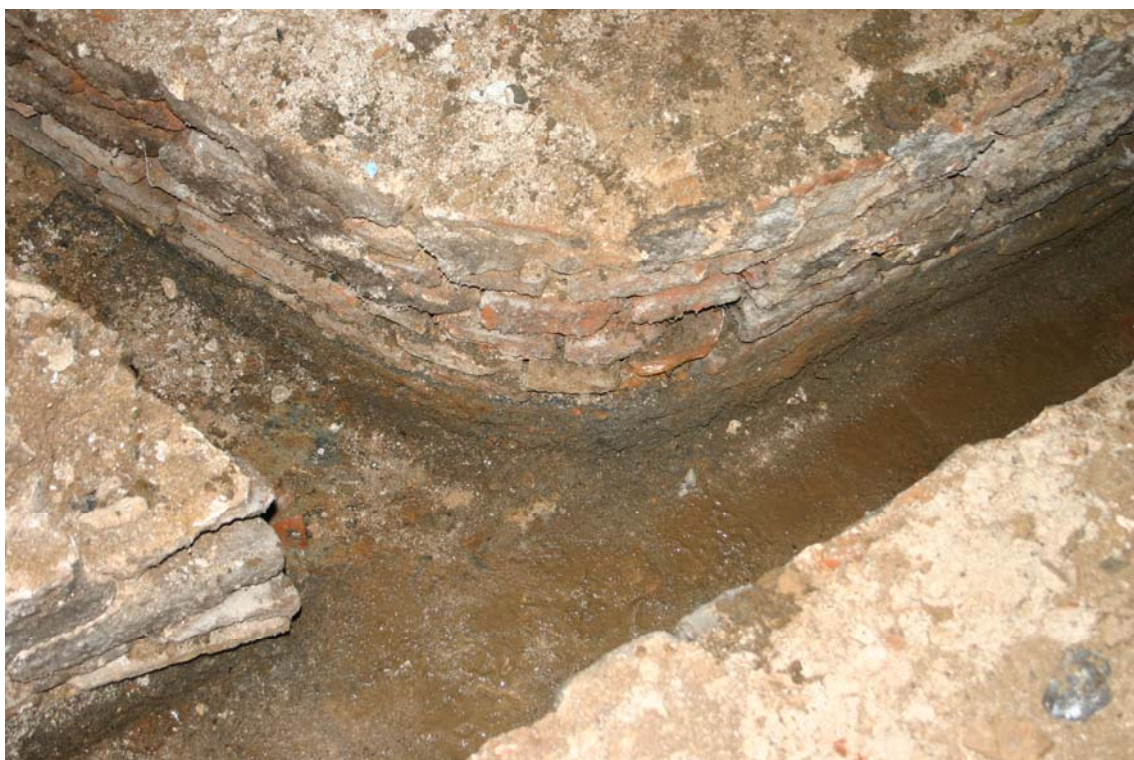
Detall del parament intern de la claveguera 2004, al seu punt d'unió amb el brançal 2005.

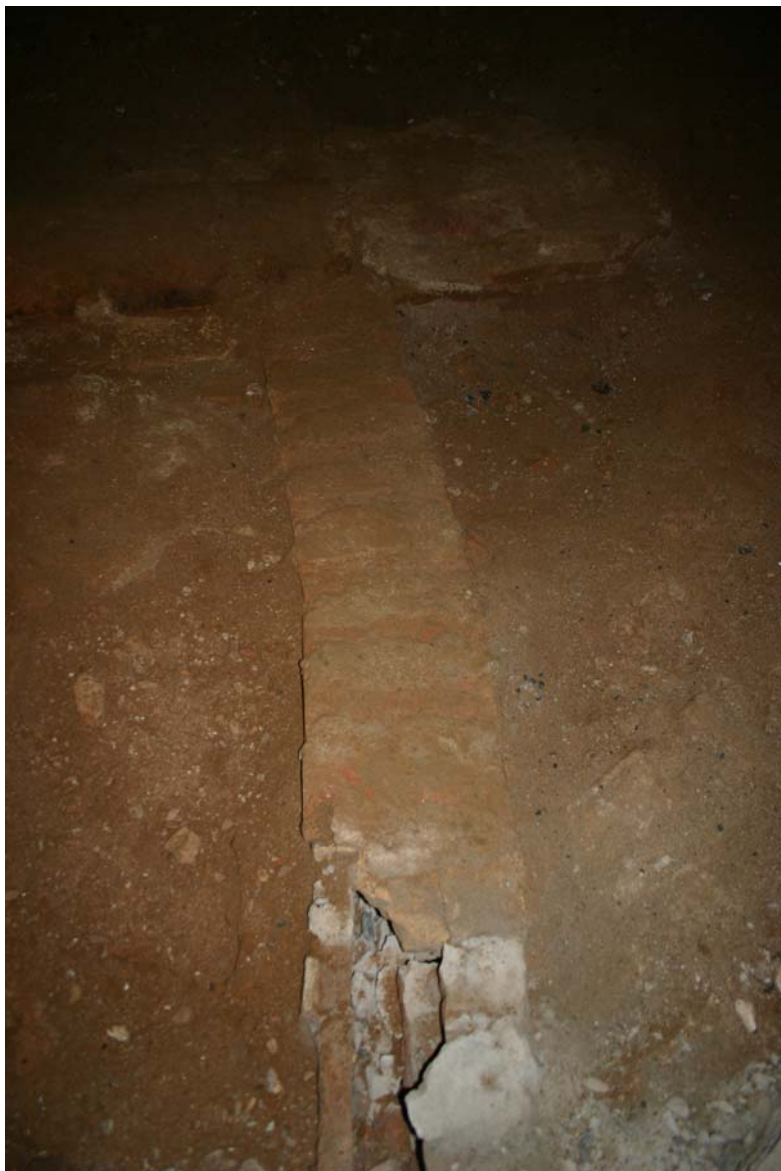
La segona de les clavegueres és una construcció de mides més reduïdes, amb uns dimensions de 30 per 35 cm, i orientada amb sentit nord sud. Aquesta altra canalització prové de la mitjanera posterior de l'edifici, i es lliura a la claveguera descrita al punt anterior, abastant una distància de 2 metres. Novament trobem una obra feta amb maons de terra cuita de 30 per 15 per 5 cm, disposats en vertical sobre el seu costat llarg i que es coberta igualment amb aquestes mateixes peces ceràmiques. Com en el cas anterior la seva

Vista de la claveguera 2006, amb coberta de maons plans.

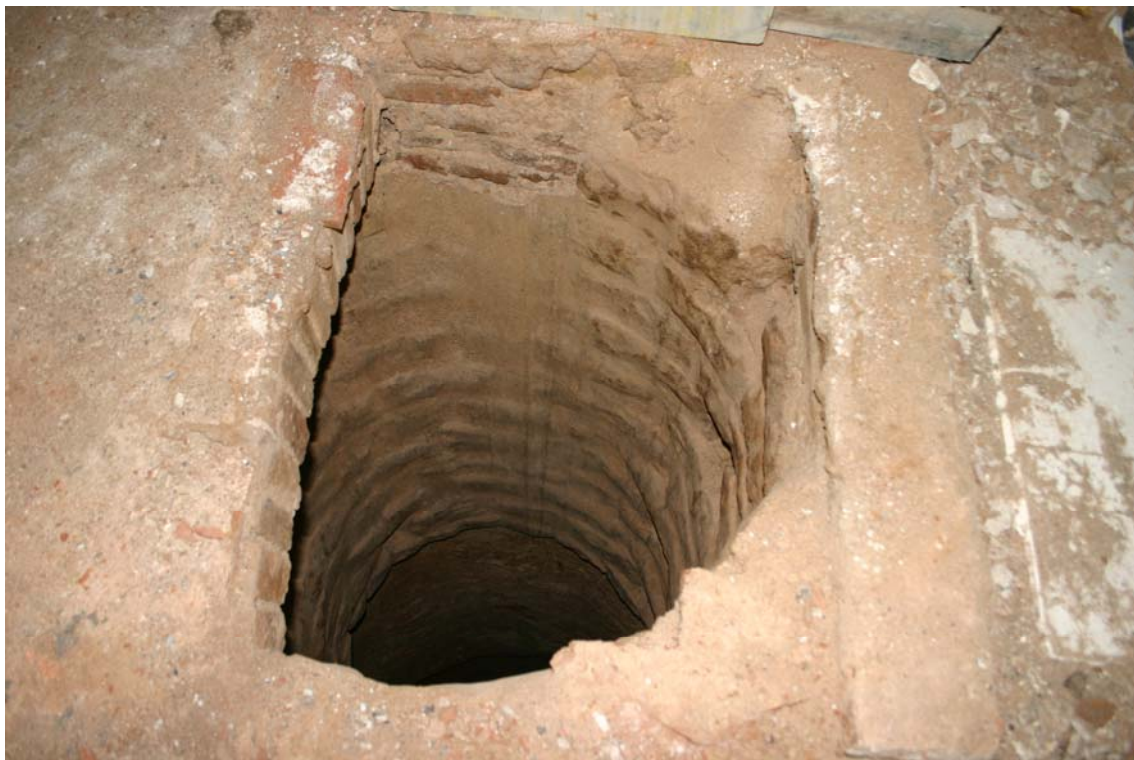
Vista de la part superior del pou 2003, amb les filades de maons disposades per suportar el paviment que amortitzava el mateix.

El diàmetre de l'obertura es de 70 cm, i la fondària del mateix es de 7,50 metres. A diferència del cas anterior, al fons d'aquest pou no apareixia aigua, així com cap traça de continuïtat, essent possible doncs que quedés en desús amb anterioritat a la construcció del pou central. La seva estructura es retalla al substrat argilós documentat en la intervenció, i en aquest cas només els dos primers metres del pou presenten una estructura construïda amb pedra. És únicament en aquesta part construïda on s'han pogut documentar encaixos per accedir a la seva part baixa. El fet de no presentar connexions amb les canalitzacions documentades fa descartar que es tractés d'un pou mort.

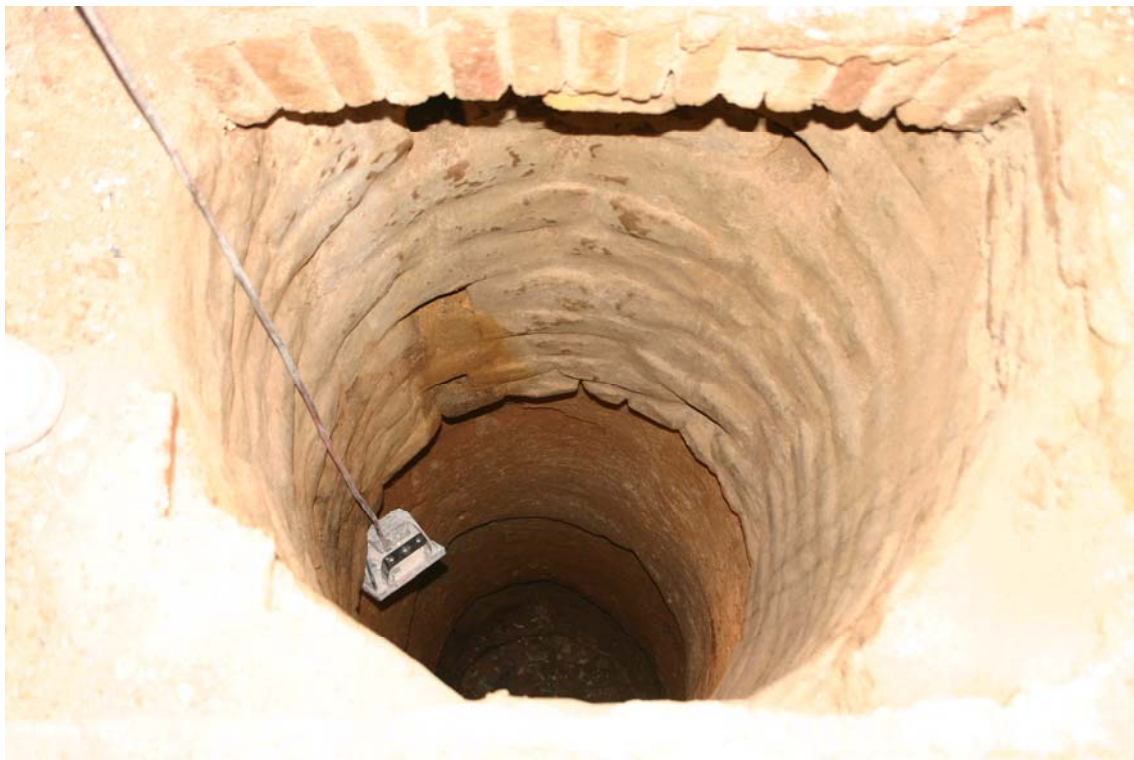
Vista de l'interior del pou 2003, amb l'estructura de pedra amb encaixos a la part superior.

Un cop documentades aquestes estructures, es va procedir al condicionament de les canalitzacions i a la cobertura temporal del pou, per raons de seguretat.

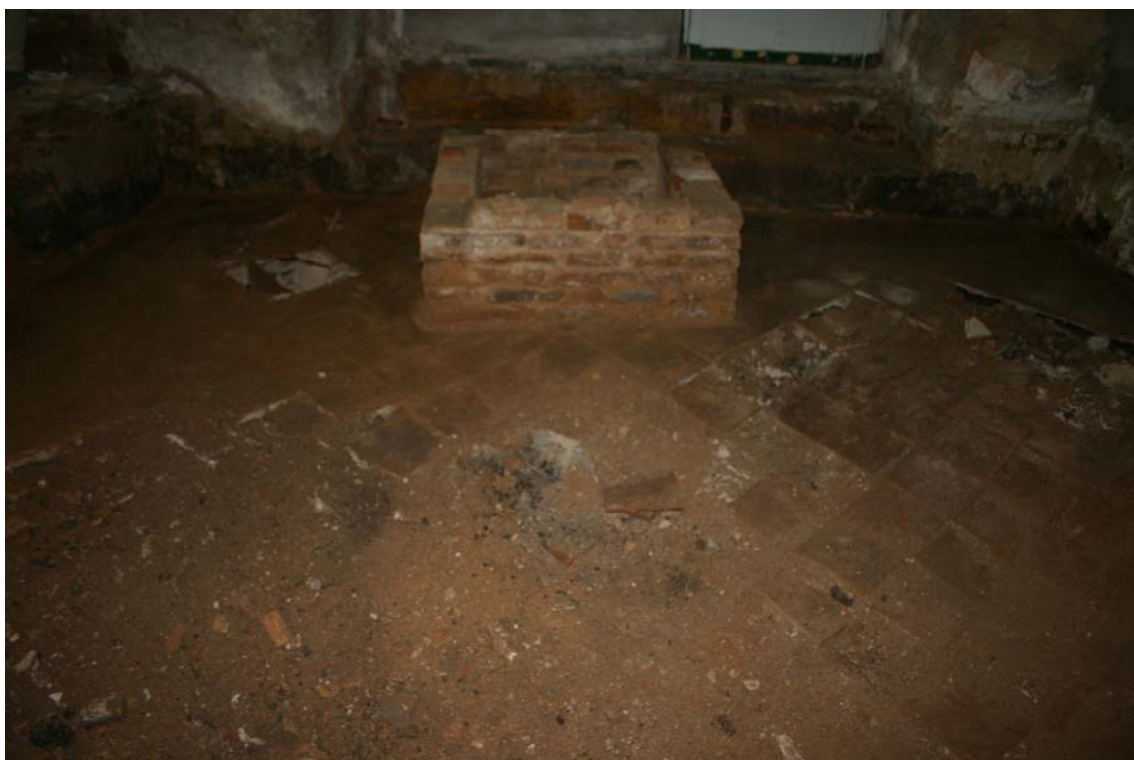
Les úniques restes constructives aparegudes en aquest espai es localitzen a la part central de la mateixa, i es corresponen amb les restes d'una arqueta de canalitzacions d'aigua (U.E 3003) i amb restes d'un paviment format per rajols quadrats de 20 per 20 cm (U.E. 3004). La primera era construïda amb maons rectangulars i lligada amb morter de calç, amb unes dimensions de 80 x 80 cm.

Vista de l'arqueta 3003 i de les restes de paviment 3004, molt afectades per l'anivellació posterior amb runa.

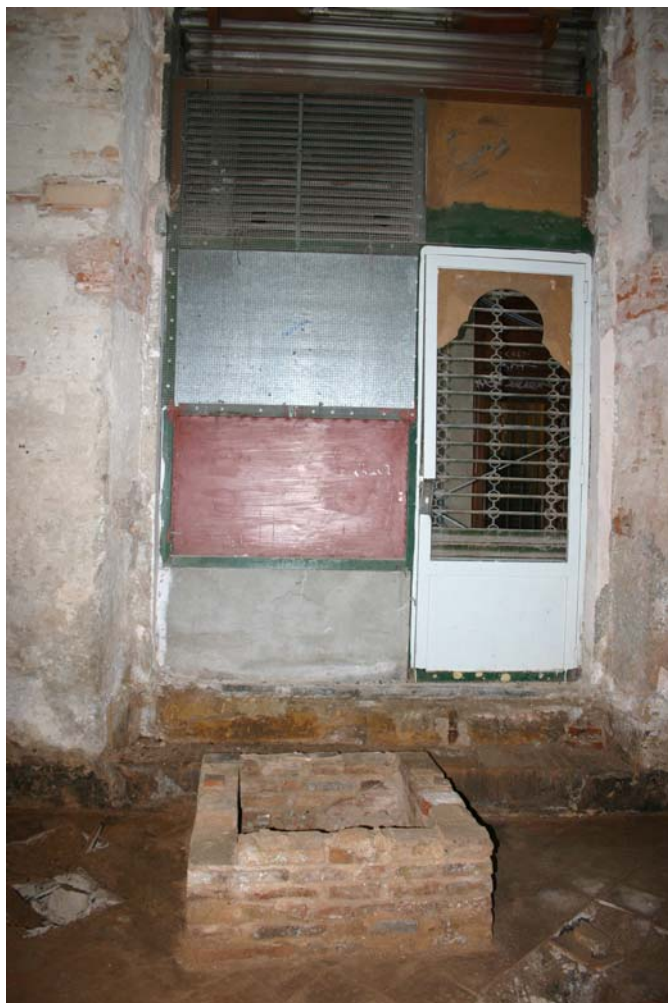
La seva ubicació, davant un dels accessos tapiats al carrer de Petritxol, ens fa suposar que es tracti d'una obra endegada un cop l'edifici ja era construït i havia estat remodelat, doncs aquesta ubicació fa que sigui, a priori, una estructura incompatible amb l'existència d'un accés tan pròxim.

Vista de la ubicació de l'arqueta 3003, situada davant d'un dels accessos anul·lats oberts cap al carrer Petritxol.

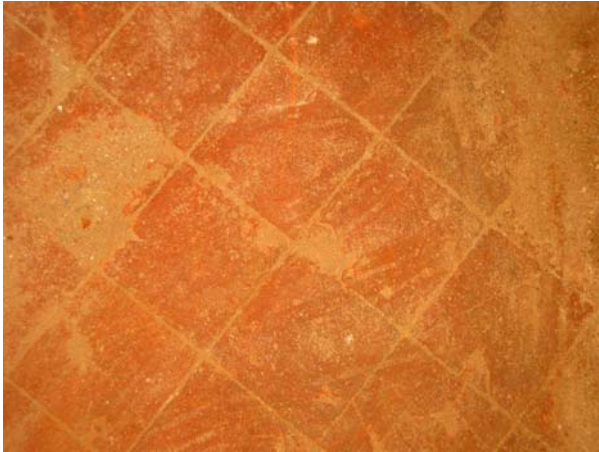
A una cota de 9,91 m.s.n.m. trobem un paviment de cairons (U.E. 5004) de 0,15 metres per 0,15 metres, aquest paviment el vàrem interpretar com

Vista del paviment de cairons  
U.E.5004.

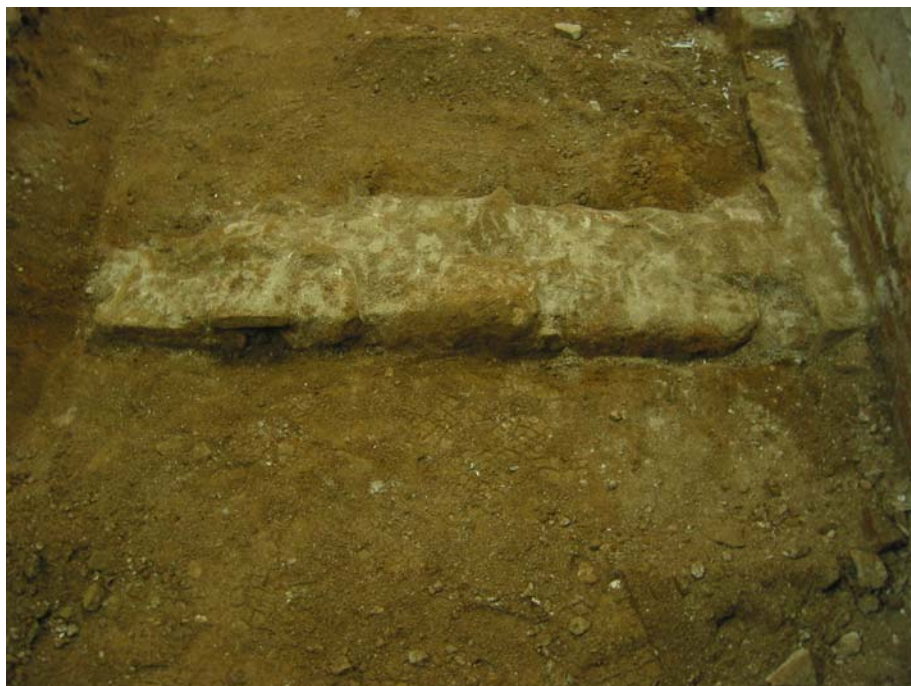
Sota del paviment de cairons, hi havia un estrat d'anivellació (U.E. 5005), compost de sorra i runa (pedres i maons), el qual cobria una banqueteta (U.E. 5011), feta amb pedres i maons lligats amb morter de calç, amb una amplitud màxima 0,20 metres des de el mur nord (U.E. 5019). Aquesta banqueteta tenia un contrafort (U.E. 5012), format per pedres i trossos de maons, lligats amb morter de calç, aquest contrafort té pedres que s'endinsen en la banqueteta. L'amplada màxima és de 0,39 metres, i una llargada màxima de 1,50 metres respecte al mur (U.E. 5019).

Vista parcial de la banqueta U.E 5011, i del contrafort U.E. 5012.

Tant la banqueta com el contrafort compartien la mateixa rasa de fonamentació (U.E.. 5014), amb una amplitud d'uns 0,15 metres, el rebliment de la rasa (U.E. 5015), és de sorra i material constructiu, igualant-lo a la U.E. 5005, que retallaven un estrat (U.E. 5013), compost per argiles sorrenques. La profunditat de la rasa, com els de la banqueta i el contrafort, no varen poder ser determinats, a causa que l'obra no necessitava rebaixar més.

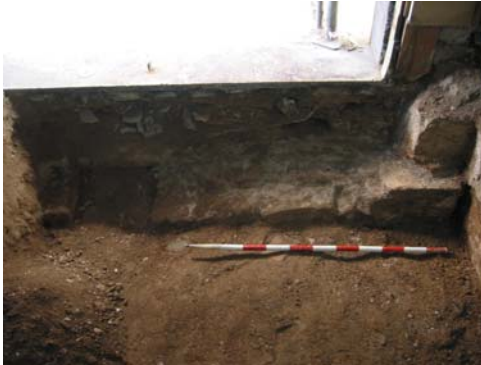
Aquest estrat d'anivellació (U.E. 5005) amortitzava també unes estructures, que les vàrem interpretar com parts d'una construcció anterior a l'edifici actual del 1852. La primera d'elles, seria un mur U.E. 5006 paral·lel a la façana actual, fet amb pedres i fragments de maons, lligats amb morter de calç. La seva part superior està escapçada, la cota màxima de conservació és de 9,71 metres. Aquest mur no s'adossava a les parets laterals, deixant un espai a cada costat d'uns dos centímetres. Sembla, en canvi que el mur de façana actual se li

Vista del mur U.E. 5006

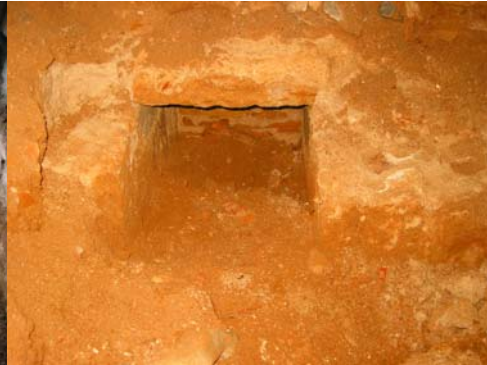
adossaria. Presentava una obertura, que hem interpretat com una claveguera (U.E. 5008), per evacuar les aigües cap el carrer, d'una amplada de 0,37 metres, i una alçada de 0,36 metres. Encara es conservava una part de la coberta (U.E. 5007), composta per una llosa de 0,45 m de llarg per 0,13 d'amplada. La resta de la claveguera no s'ha conservat.

Vista de la claveguera U.E. 5008.

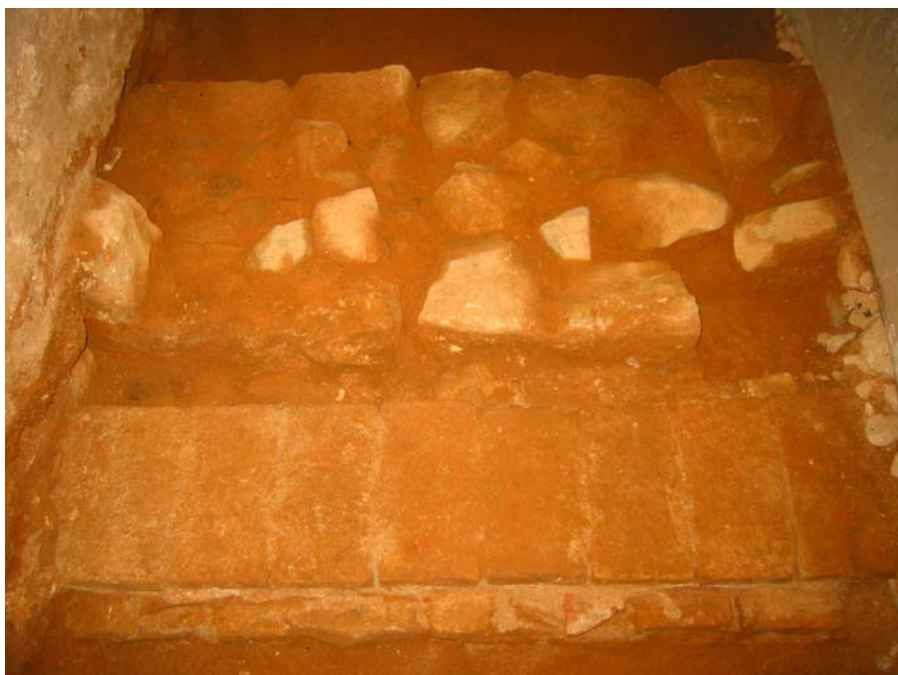
El fet que ens fa dubtar més és el fet que el mur (U.E. 5016), està adossat a una claveguera (U.E. 5017), amb una coberta de maons (U.E. 5025), paral·lela al mur, amb el mateix tipus de morter. Aquesta claveguera ha de ser anterior a la casa actual, ja que s'han conservat 1,25 metres, i no s'ha observat cap connexió, en cap banda, i es troba per sota de l'estrat d'anivellació, i del paviment de cairons, per tant creiem que pertanyia a la construcció anterior.

Vista del mur U.E.5016, i de la claveguera U.E. 5017.

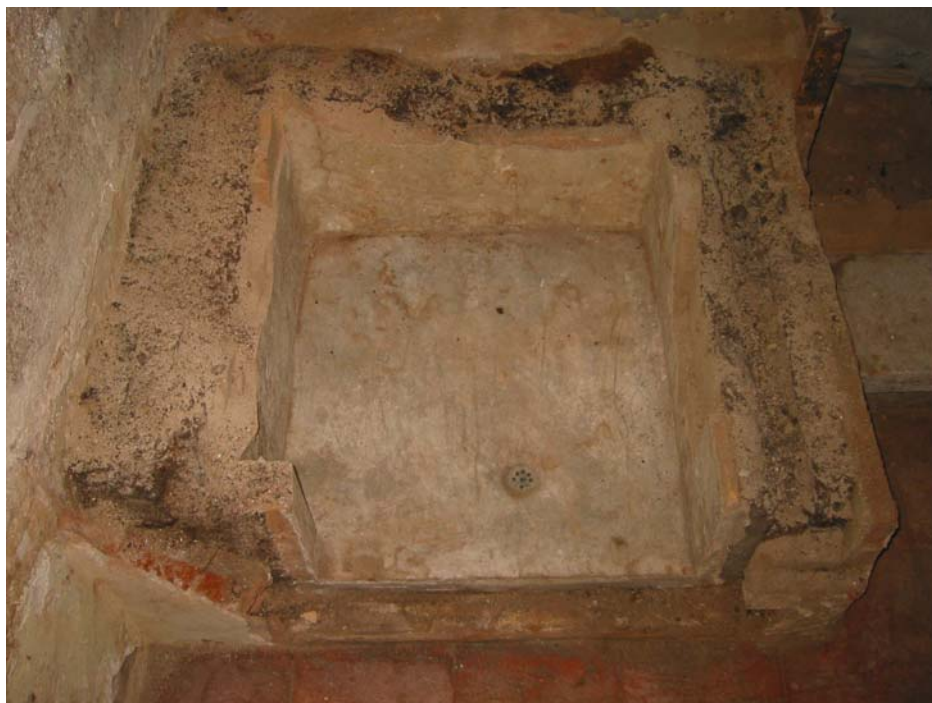
Al costat de l'escala, en el cantó sud, hi havia una estructura (U.E. 5028) de doble parament, feta amb maons, disposats verticalment, en l'espai intermedi hi havia taulons de fusta, amb una finalitat que hem interpretat, que tindrien una funció d'aïllant.

### Vista de l'estructura U.E. 5028.

En el terra de l'estructura, amb un paviment de guix, hi havia un abello, per evacuar les aigües. Les parets també estaven enguixades. La funcionalitat d'aquesta estructura, original de la construcció de l'edifici, tindria a veure amb la manipulació de líquids en la botiga que ocupava aquest espai.

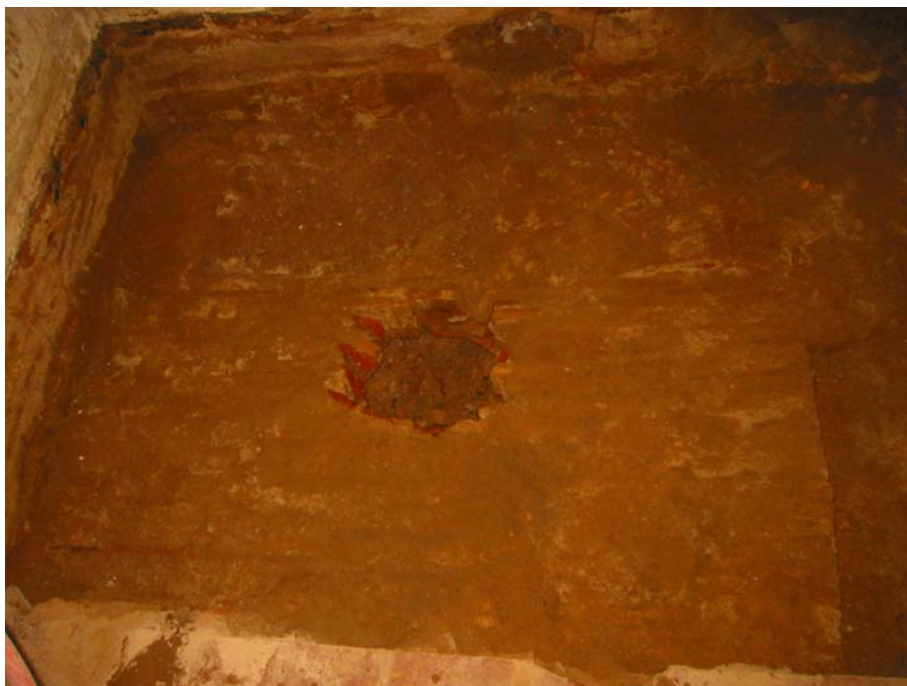
Vista de la fossa sèptica U.E. 5036.

La fossa sèptica tenia unes dimensions en planta de 2,30 metres d'ample, per 1,70 metres de llarg, i estava reblerta per runa de l'última reforma, rajoles de marbre, plàstics. El fet d'estar a una cota inferior a la que necessitava l'obra va provocar que no es desmuntés i, per tant, no varem poder comprovar la seva profunditat.

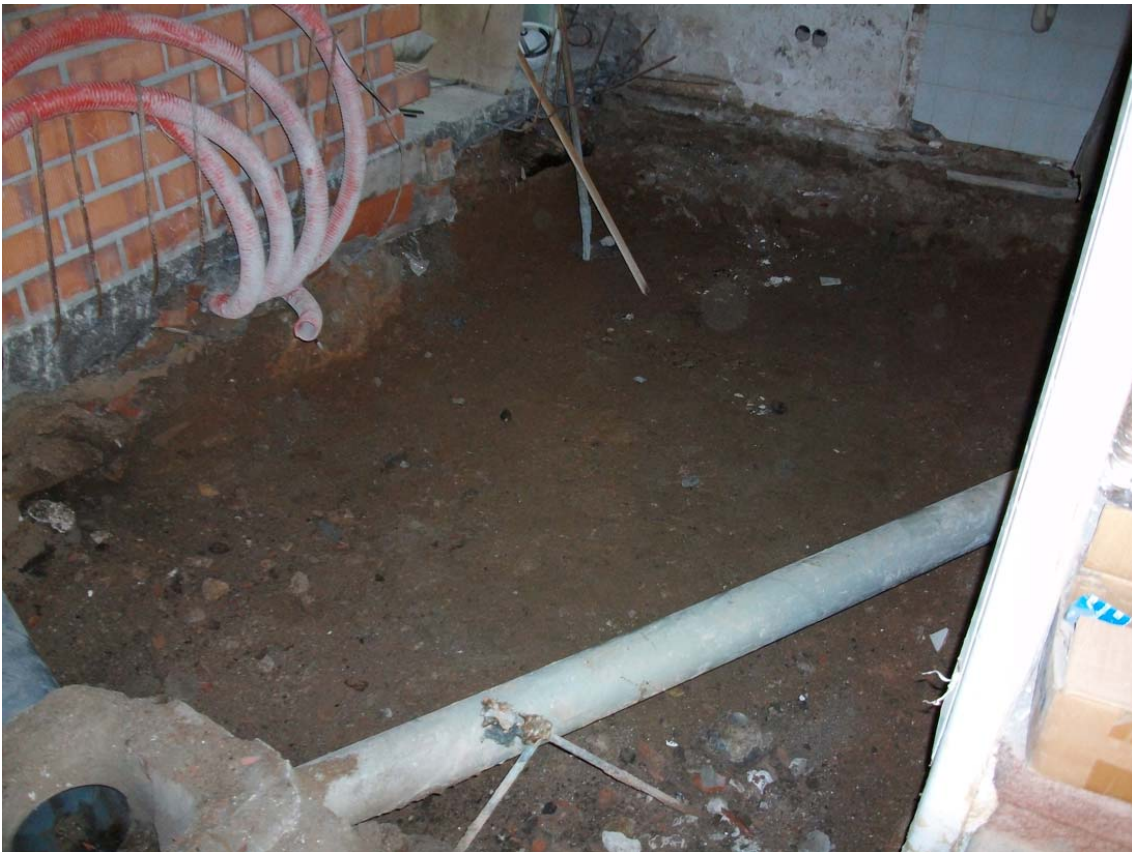
Vista general de la zona excavada.
