MEMÒRIA

**Palau de la Generalitat/Sala de Premsa/100-08
(Barcelona –Barcelonès)**

FITXA TÈCNICA

NOM DEL JACIMENT	Palau de la Generalitat / Sala de Premsa
COORDENADES	N: 4581636.87 E: 431089.58
MUNICIPI	Barcelona
COMARCA	Barcelonès
DATES DE LA INTERVENCIÓ	Agost - octubre 2008
DIRECCIÓ TÈCNICA	Xavier Aguelo Mas
EMPRESA INTERVENCIÓ	Arqueolític Terra-Sub SL
TIPUS DE JACIMENT	Estructures

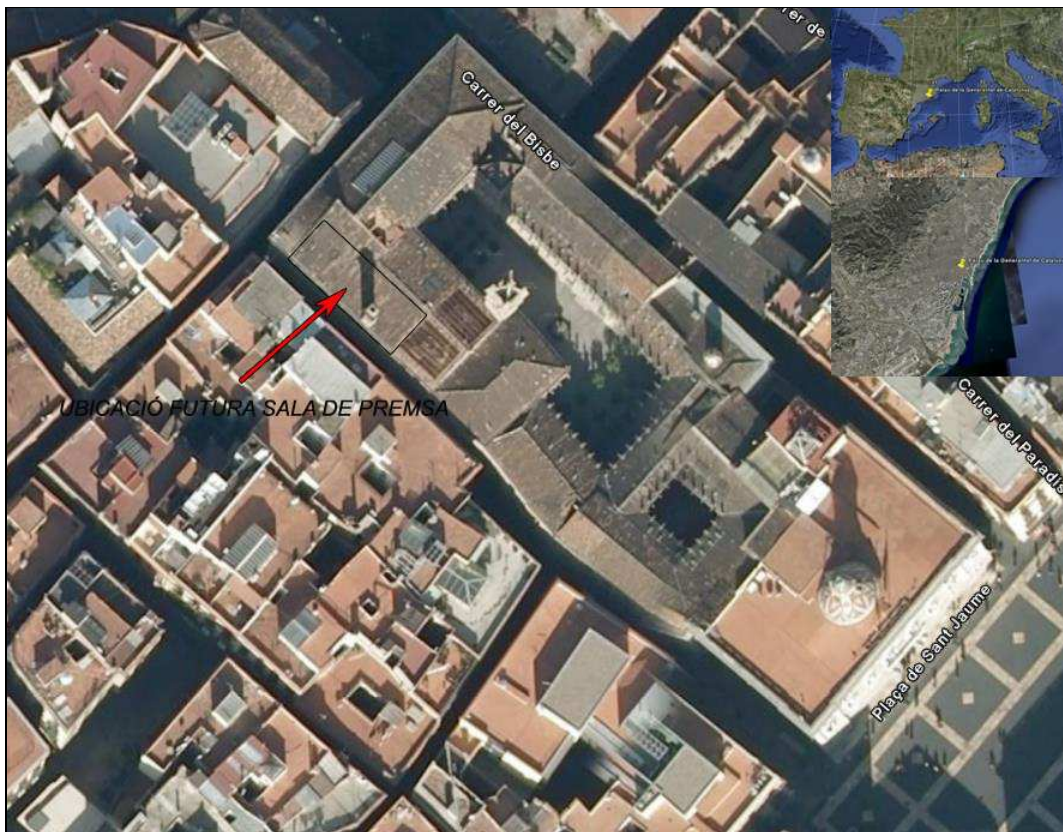
Ubicació futura sala de premsa dins el recinte del Palau de la Generalitat.

La futura sala de premsa s'ubicarà dins el Palau de la Generalitat de Catalunya a l'extrem sud-oest del recinte, amb entrada pel carrer St. Honorat, a l'alçada del núm. 9. L'espai que ocuparà està dividit en tres sales contigües, separades entre si per diferents arcs. De forma general el subsòl de les tres sales s'afectarà en tota la seva extensió en uns 40cm per sota la cota de nivell de pas actual. En alguns trams l'afectació podrà ser superior, depenent del tipus de serveis que s'haurà d'instal·lar.

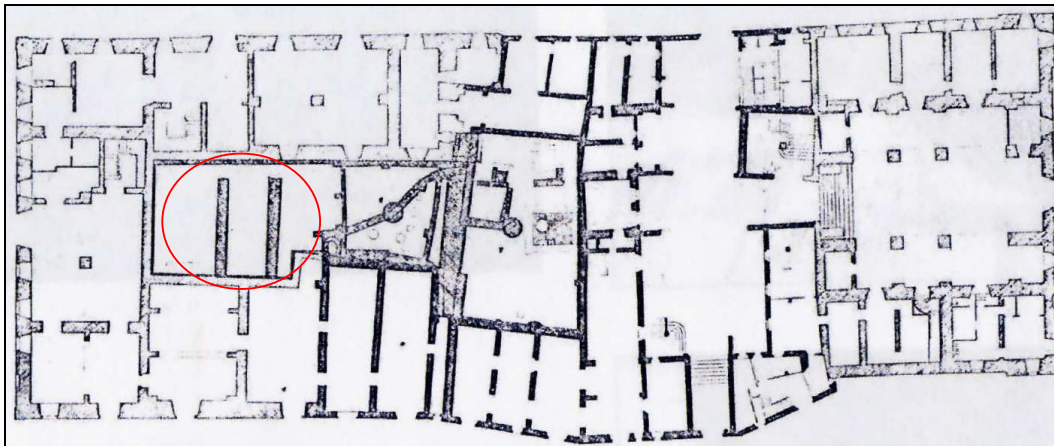
Planta de les restes localitzades durant la intervenció de Puig i Cadafalch. El cercle vermell indica la localització de dos murs paral·lels contigus a la sala de Premsa.

Entre els anys 1907 i 1909, i després de la presa de possessió per part de la Diputació de Barcelona de tot l'antic edifici del Palau de la Generalitat, es varen iniciar tot un seguit de treballs de rehabilitació i restauració. Durant aquests treballs dirigits per Josep Puig i Cadafalch i Josep Miret i Sans es va dur a terme el rebaix del pati dels Tarongers. D'aquests treballs només en resta la documentació planimètrica i fotogràfica, abans de la seva desaparició no es va fer un estudi aprofundit de les restes. Dins les troballes, destaca la localització de dos murs paral·lels, en direcció nord-est / sud-est, que en la seva direcció nord semblarien no estar delimitats (En funció de la interpretació de les plantes publicades per Puig i Cadafalch). En la seva direcció sud, aquest dos murs estan representats fins a la paret que limitaria amb la sala de Premsa. Semblaria, doncs, que aquests haurien de tenir la seva continuïtat en el subsòl de l'esmentada sala.

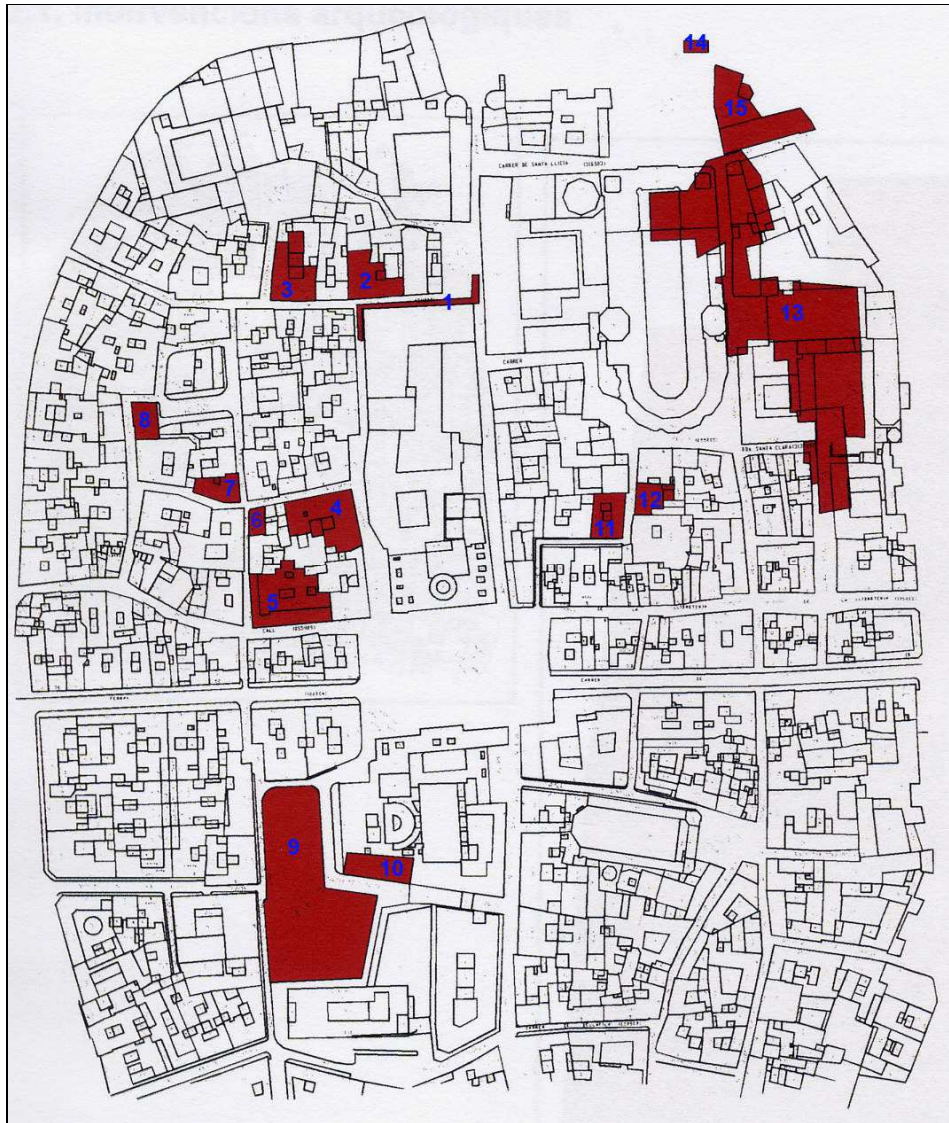
Ubicació de les darreres intervencions dutes a terme a Barcelona.

Núm. intervenció	Nom intervenció	Cota d'aparició de restes medievals des de la cota de circulació actual	Cota d'aparició de restes romanes des de la cota de circulació actual
1	C/Banys Nous; Sant Sever; Sant Felip Neri i Bisbe	Estructures medievals a -0.60m	
2	C/Sant Sever, núm.9	Murs medievals a -0.60m	
3	C/Sant Sever, núm.5 i C/Sant Felip Neri, núm. 2-4		Estructures romanes a -2.80m
4	C/ Sant Honorat, núm.4	Estructures medievals a	Estructures romanes a -3.00m

-0.30m	
5	C/Call, núm.19	Estructures medievals a -1.10m	
6	C/Sant Domènec del Call, núm.6		Estructures romanes a -1.29m
7	C/Marlet, núm.5	Estructures medievals a -0.58m	Estructures romanes a -1.57m
8	C/Arc de Sant Ramon del Call, núm.8	Estructures medievals a -0.00m	
9	Pl. Sant Miquel		Estructures romanes a -1.75m
10	C/Font de Sant Miquel		Estructures medievals a -0.71m
11	C/Paradís, núm. 5		Mur romà a -1.20m
12	C/Paradís, núm12		Paviment romà a -1.08m
13	Subsòl arqueològic del Museu d'Història de la Ciutat.		Estructures romanes a -2.00m
14	Pla de la Seu, núm. 1		Estructures romanes a -0.51m
15	Pia Almoïna		Estructures romanes a -2.74m

Les darreres intervencions portades a terme deixen palesa, tan la potència estratigràfica, com la variabilitat de la cota en que apareixen les restes.

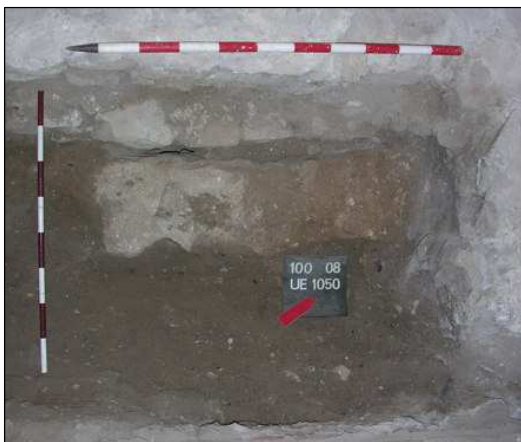
UE1050

Mur construït amb pedra i lligat amb morter de calç. Amida 60cm d'amplada per 30cm de llarg (aquest està retallat per la fonamentació de l'edifici actual del Palau). Està alineat amb el mur 1051, però entre tots dos no hi ha continuïtat. Aquesta separació podria respondre a una possible entrada.

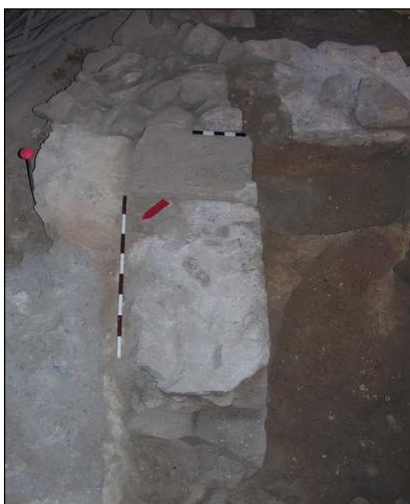
UE 1051

Mur construït amb pedra, lligat amb morter de calç i amb la inserció de dos grans blocs de pedra (40cm x 60cm), amida 60cm d'amplada per 165cm de llarg. En secció es poden observar dos moments de circulació a diferents cotes, -0,85m i -1,10m. Junt amb aquests nivells de circulació també s'observa una clara

diferència de la tècnica constructiva. Per sobre de la cota $-0,70/0,80\text{cm}$ el mur està arrebossat a la cara interior de l'estructura (desconeixem el seu aspecte a l'altre costat), per sota d'aquesta cota no s'observa cap tipus de tractament en la cara vista del mur. Està alineat amb el mur 1050, però entre tots dos no hi ha continuïtat. Aquesta separació podria respondre a una possible entrada, aquesta funcionaria amb el primer nivell de circulació (cota $-1,10$).

Aquest mur té continuïtat amb la UE1052.

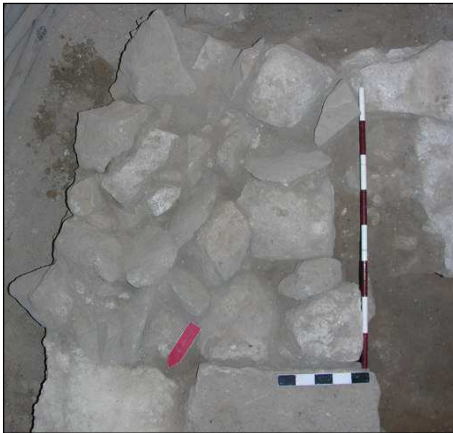
UE1052

Mur construït amb pedra lligada amb terra, amida 100cm de llarg per 90cm en la seva part més ampla (aquesta UE està molt afectada per la construcció d'una antiga rasa de serveis del Palau). Aquest mur es localitza a la cantonada est de l'estructura romana. Està incorporat entre els murs UE1051 i UE1053.

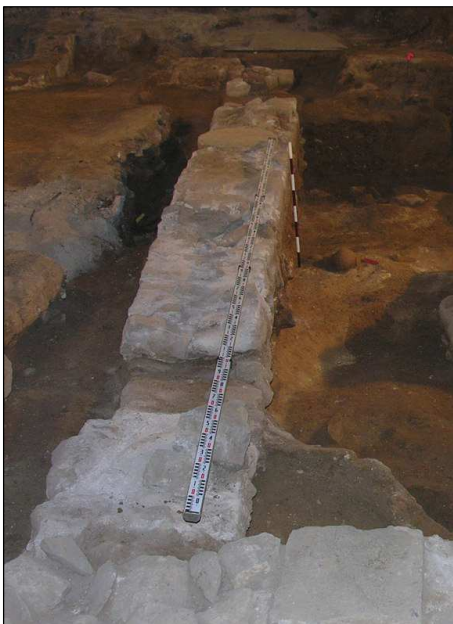
UE1053

Mur construït amb pedra lligada amb morter de calç i amb la inserció de diferents elements constructius reaprofitats, un gran bloc de pedra (40×60), un tambor de columna i una base de columna. Amida 60cm d'amplada per 620cm de llarg. En secció es poden observar dos moments de circulació a diferents cotes, $-0,70/0,80\text{cm}$ i $-1,10\text{cm}$. Junt amb aquests nivells de circulació també s'observa una clara diferència en la tècnica constructiva. Per sobre de la cota $-0,80\text{cm}$ el mur està

arrebossat per les dues cares. Per sota d'aquesta cota no s'observa cap tipus de tractament en la cara vista del mur.

Aquest mur té continuïtat amb les UE1052 i UE1054.

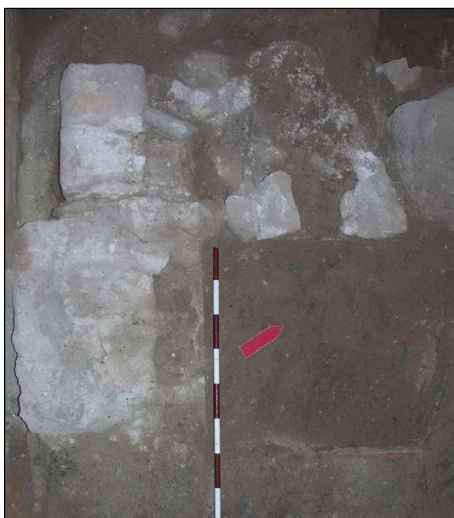
**UE1054**

Mur construït amb pedra i lligat amb morter de calç. Amida 45cm d'amplada per 95cm de llarg. Aquest mur està, en par, retallat per diverses reformes realitzades a la sala en època contemporània. Aquest mur es localitza a la cantonada sud de l'estructura romana. Delimita un àmbit diferenciat que no ha estat objecte d'excavació. Aquest mur està cosit amb el mur UE1053.

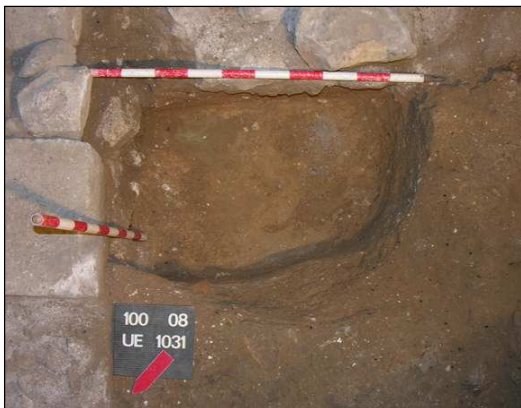
**UE1031**

Possible sitja o fossa de forma irregular localitzada a la cantonada est de l'estructura romana, en contacte amb les UE 1051, 1052 i 1053. La seva potència és de 45cm. Els materials apareguts en aquesta estructura tenen una cronologia que

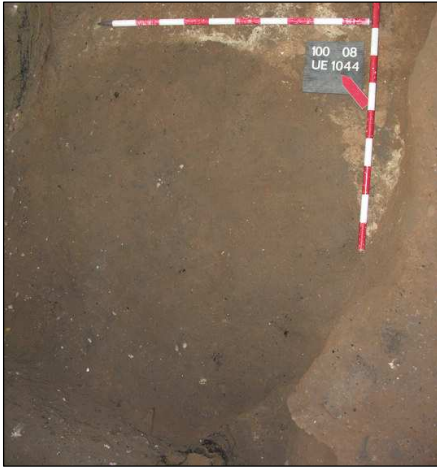
**UE1044**

Possible sitja o fossa de 160cm de diàmetre.
Estructura no excavada.

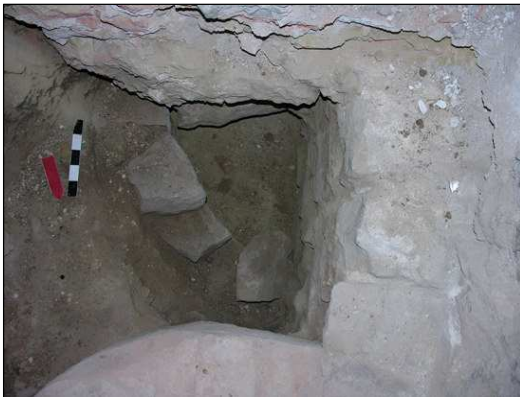
**UE 1015**

Sitja empedrada localitzada sota del pilar nord i retallada pels nivells de fonamentació de l'edifici del Palau. Aquest tipus d'estructura ja són conegudes en quant a la seva morfologia i moment d'amortització (SXIII), arrel de les intervencions portades a terme al carrer Sant Honorat núm.3. Estructura no excavada.

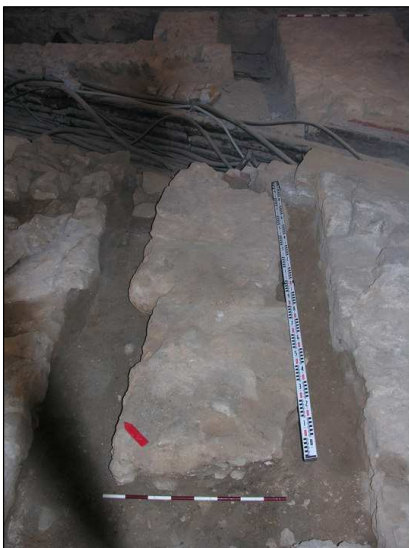
**UE1049**

Mur construït amb pedra i morter direcció est-oest. Amida 85/95cm d'amplada per 220cm de llargada, estructura afectada per una rasa de serveis. Aquest mur seria posterior als moments d'ocupació de la casa romana i anterior al moment de construcció del mur UE1004.

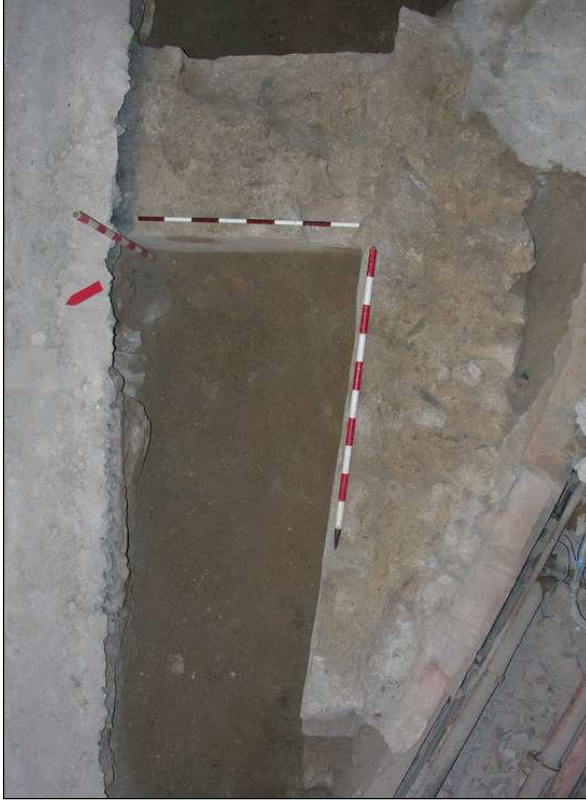
**UE1007**

Revestiment interior de la cisterna o dipòsit d'aigua delimitada pels murs UE1005 i 1007. Durant la intervenció s'ha buidat la part interior de l'estructura però no s'han recuperat materials ceràmics que puguin determinar la seva cronologia. Estratigrafia no exhaurida.

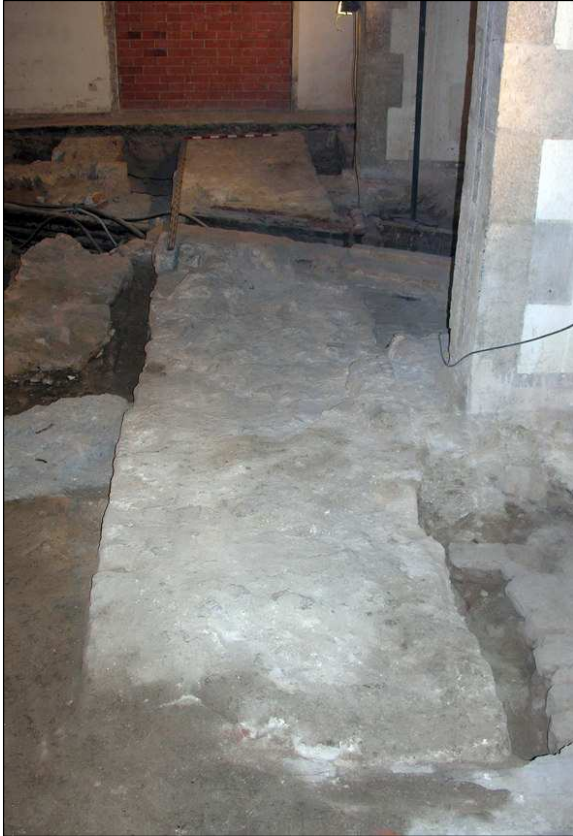
UE1004

Aquest mur funcionaria possiblement amb el mur de la sala 2 UE1024. Tots dos murs transcorren paral·lels a una equidistància de 4 metres, i estan bastits amb la mateixa tècnica constructiva. El nivell de circulació d'aquesta estructura es situaria possiblement a la cota -0,50/ -0.45 per sota del nivell de pas actual. L'única evidència d'aquest nivell de circulació, seria un bloc enlluït, i dos petites zones empedrades UE1047 i 1055.

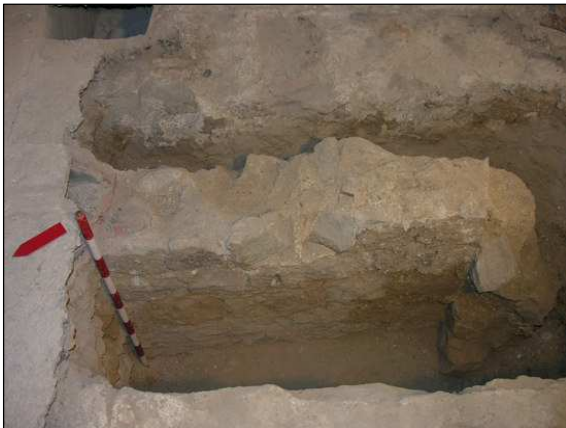
UE1003

per sota els límits de la zona d'afecció). Desconeixem la potència d'aquest mur ja que no es va exhaurir l'estratigrafia. Aquest mur possiblement tenia continuïtat amb el mur UE1007, però està tallat pel mur UE1004. No es tenen prou dades per concretar la seva cronologia.

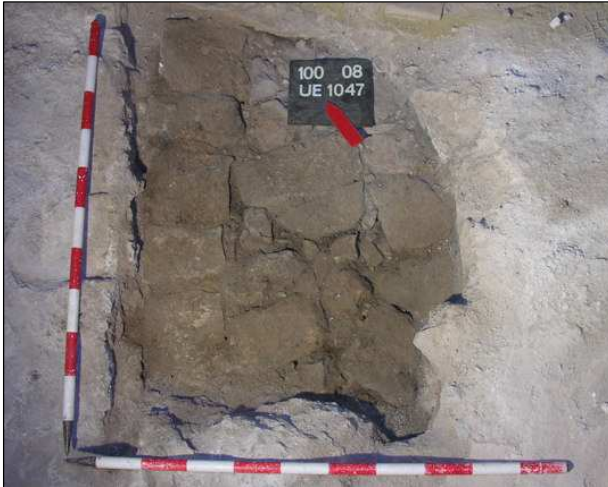
UE 1047

Paviment de pedra alineat amb el mur UE1004. Només es conserva en un petit espai, la resta està destruïda per la fonamentació de l'edifici actual i per una rasa de servei. Aquest té una possible continuïtat amb la UE1055. Les cotes de amb dues UEs coincideix amb la

cota inferior del bloc enllustrat localitzat en el mur 1004.

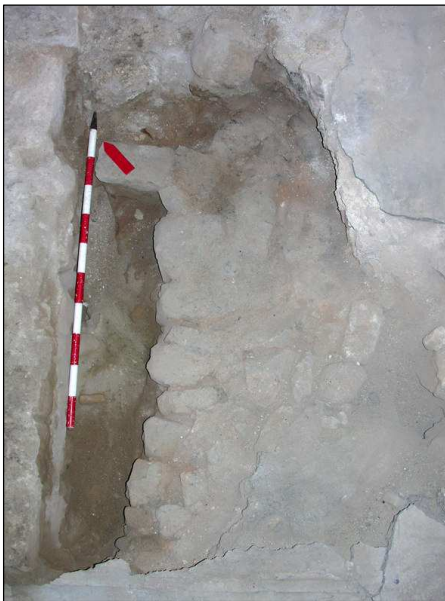
UE 1055

Paviment de pedra alineat amb el mur UE1004, només es conserva en un petit espai, la resta està destruïda per la fonamentació de l'edifici actual i per una rasa de servei. Aquest té una possible continuïtat amb la UE1047. Les cotes d'ambdues UEs coincideix amb la cota inferior del bloc enllustrat localitzat en el mur 1004. Possiblement es tracti del paviment de la construcció delimitada pels murs UE1004 i 1024.

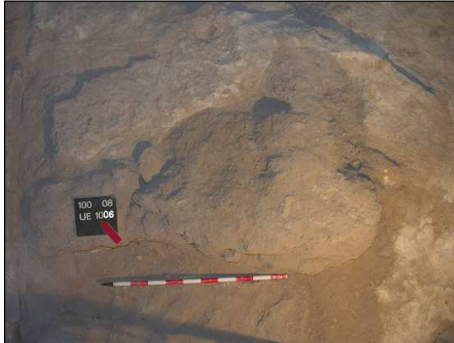
UE 1006

Sitja o fossa d'un diàmetre aproximat de 120cm excavada en el subsòl. Estructura no excavada. Es recullen únicament sis fragments de ceràmica superficials per evitar que aquests siguin arrossegats per el pas del personal de l'obra.

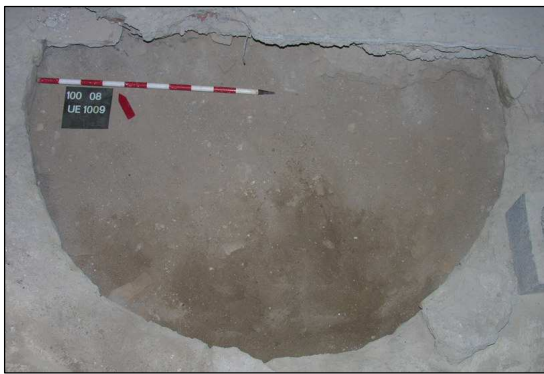
UE 1009

Sitja empedrada retallada pels nivells de fonamentació de l'edifici del Palau i excavada en un nivell geològic blanc. Aquests tipus d'estructures ja són conegudes en quant a la seva morfologia i moment d'amortització (SXIII), arrel de les intervencions portades a terme al carrer Sant Honorat núm.3. Estructura no excavada.

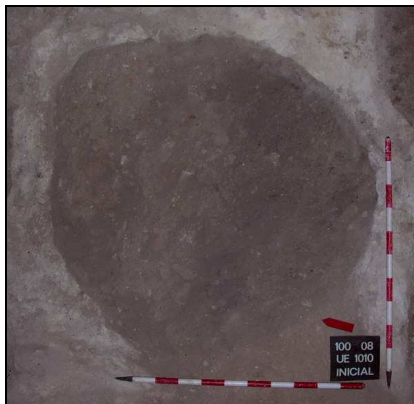
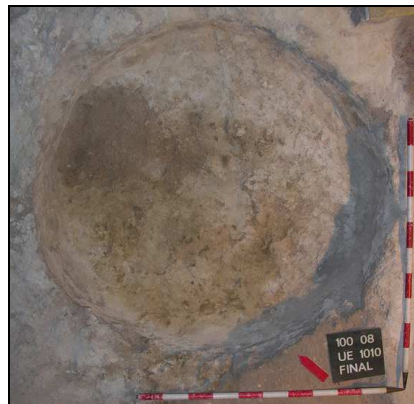
UE 1010

Sitja o dipòsit de 140cm de diàmetre excavat al subsòl. Aquesta estructura té una potència de 40cm i dues capes. Els materials recuperats en l'estructura són dels segles V- VI dC.

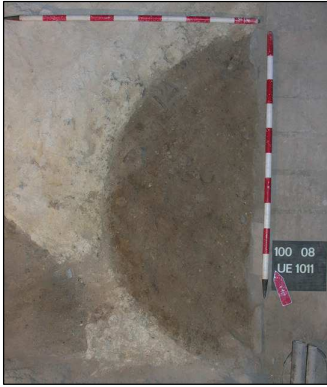
UE 1011

Sitja o dipòsit d'un diàmetre aproximat de 140cm excavat en el subsòl. Estructura no excavada.

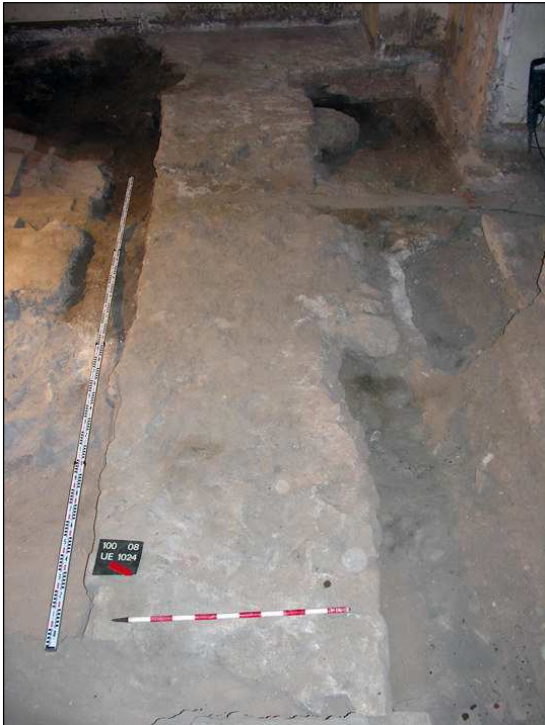
UE 1024

Honorat núm.3. La cronologia del mur UE1024 estaria doncs dins una forquilla cronològica entorn el segle XIII, moment d'amortització de l'esmentada sitja i el segle XVI, moment de construcció d'aquesta part del Palau.

Aquest mur funcionaria possiblement amb el mur de la sala 1 UE1004. Tots dos murs transcorren paral·lels a una equidistància de 4m, i estan bastits amb la mateixa tècnica constructiva. Aquest mur fa un angle recte en direcció al mur UE1004 en el seu extrem sud-oest. Aquest

El mur UE1024 talla dues de les sitges empedrades, així la seva construcció s'ha de situar amb posterioritat al segle XIII, moment d'amortització de les sitges. L'estructura delimitada per les UE1004 i 1024 es va dur a terme entre el segle XIV i el segles XV-XVI, moment de construcció d'aquesta zona del Palau. La manca de materials associats ens impedeix donar una cronologia i funció més concreta per aquesta estructura.

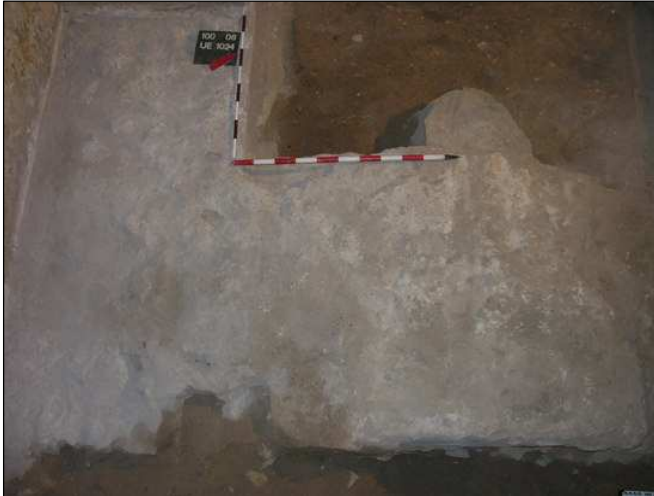
possible tancament no s'ha pogut localitzar en el mur UE1004 degut a l'existència d'una xemeneia i altres reformes contemporànies del Palau. En aquest tram la fonamentació de l'edifici actual del Palau aprofita aquesta fonamentació ja existent.

En el costat nord d'aquesta estructura s'han localitzat dos engruiximents a una distància entre si de 3,6metres. L'engruiximent que es localitza més a l'est del mur té una potència desconeguda, el segon té un potència inferior als 40cm.

D'altre banda també s'ha localitzat un possible basament per pilastra a l'extrem nord-oest, aquesta no té cap tipus de fonamentació per sota.

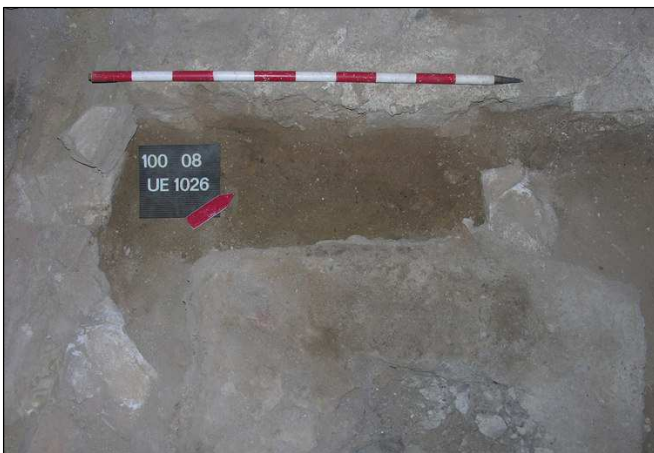
UE1026

Possible sitja o pou empedrat retallat pels nivells de fonamentació del mur UE 1024, amb un diàmetre de 95cm.

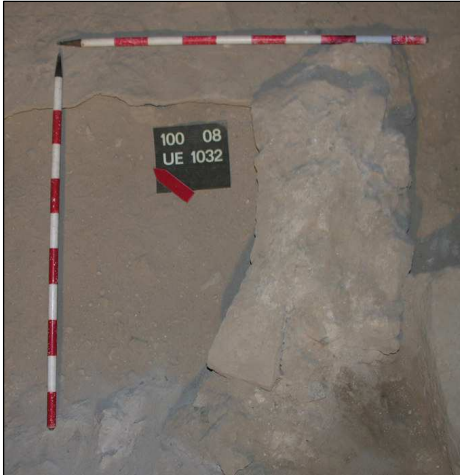
**UE1032**

Sitja empedrada d'un diàmetre aprox. de 2m retallada pels nivells de fonamentació (UE1024), per una rasa de serveis i per un bloc de formigó. Aquests tipus d'estructures ja són conegudes en quant a la seva morfologia i moment d'amortització (SXIII), arrel de les intervencions portades a terme al carrer Sant Honorat núm.3. Estructura no excavada. Al costat d'aquesta estructura s'ha localitzat un bloc de pedra tallat amb un petit rebaix a la seva part central. Aquest element es troba aïllat sense una relació directe amb la sitja o altres elements.

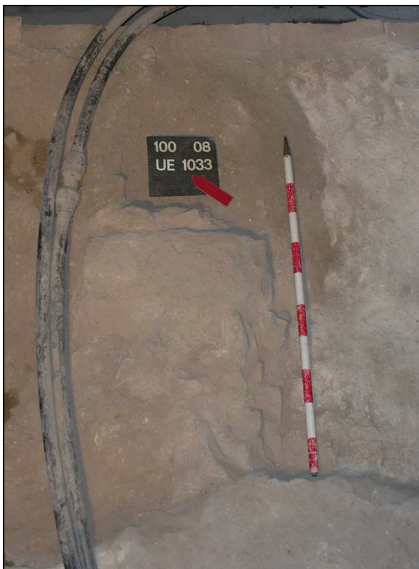
**UE1033**

Mur construït amb pedra i morter direcció sud-est-nord-oest. Amida 60cm d'amplada per 95cm de llargada, està tallat en el costat sud-est per un dipòsit de gas-oil. Aquest mur talla en el seu costat nord-oest l'estructura 1034.

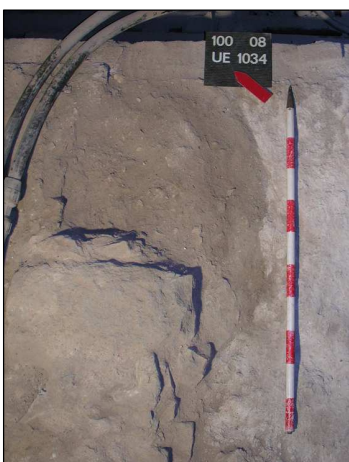
**UE1034**

Sitja o fossa d'un diàmetre aproximat de 100cm excavat en el subsòl. Estructura no excavada.

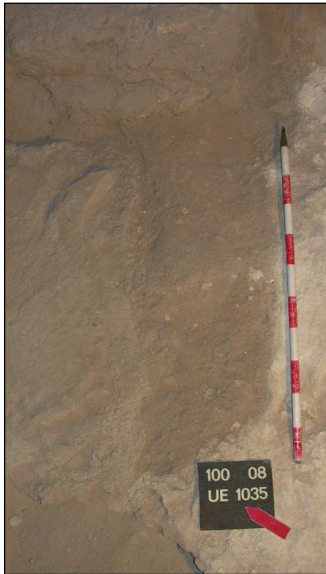
**UE 1035**

Sitja o fossa d'un diàmetre aproximat de 100cm excavat en el subsòl. Estructura no excavada.

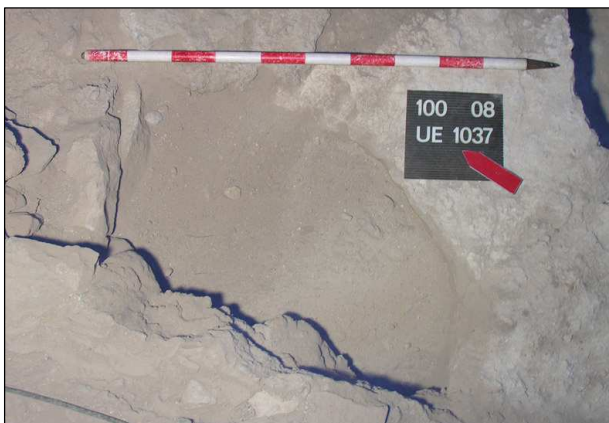
**UE 1037**

Sitja o fossa d'un diàmetre aproximat de 100cm excavat en el subsòl. Estructura no excavada.

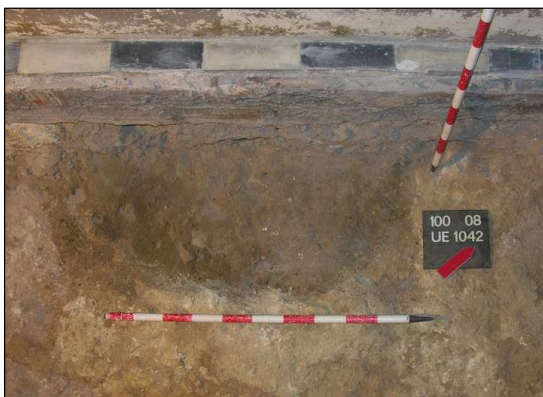
**UE 1042**

Sitja o fossa d'un diàmetre aproximat de 100cm excavat en el subsòl. Estructura no excavada.

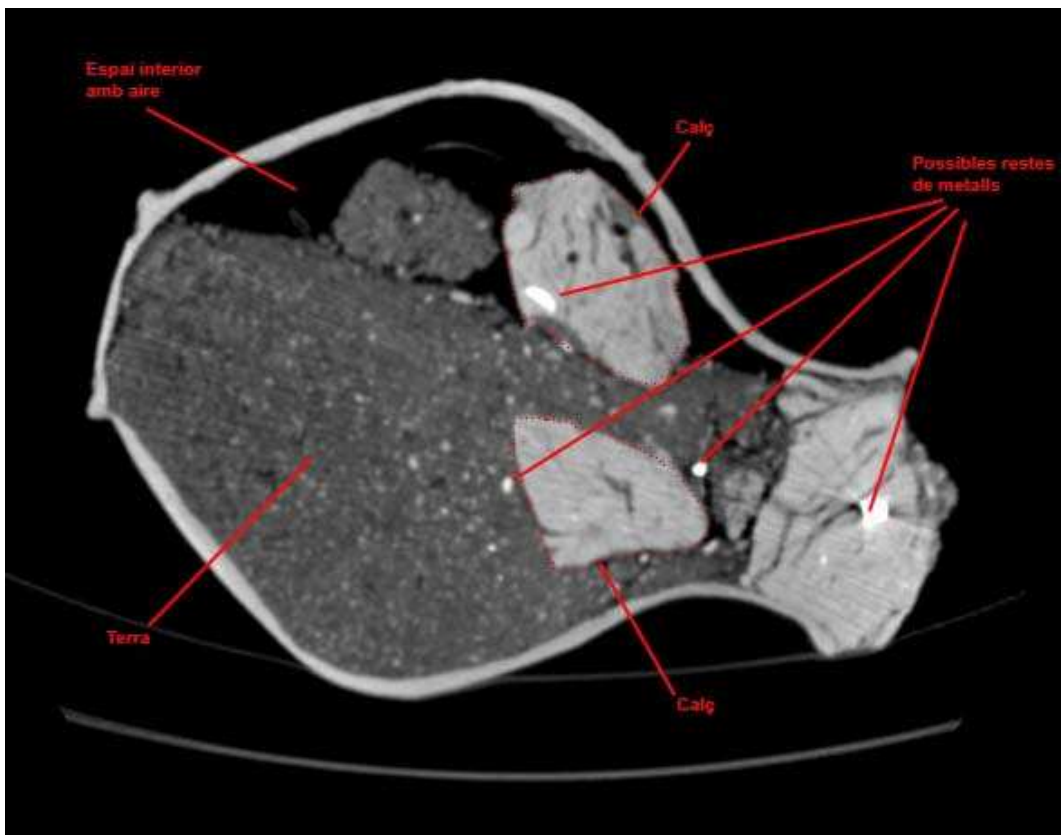
Materials identificats a l'interior de la gerra amb el Tac.

Previ a l'excavació de la gerra es va realitzar un radiografia i un tac. Un cop analitzats el resultats únicament es va determinar la presència de terra i de alguns fragments de possibles restes de calç o pedres. També es determina que la gerra no estava totalment plena quan es va obliugar, es pot observar clarament un espai buit de terra al seu interior.

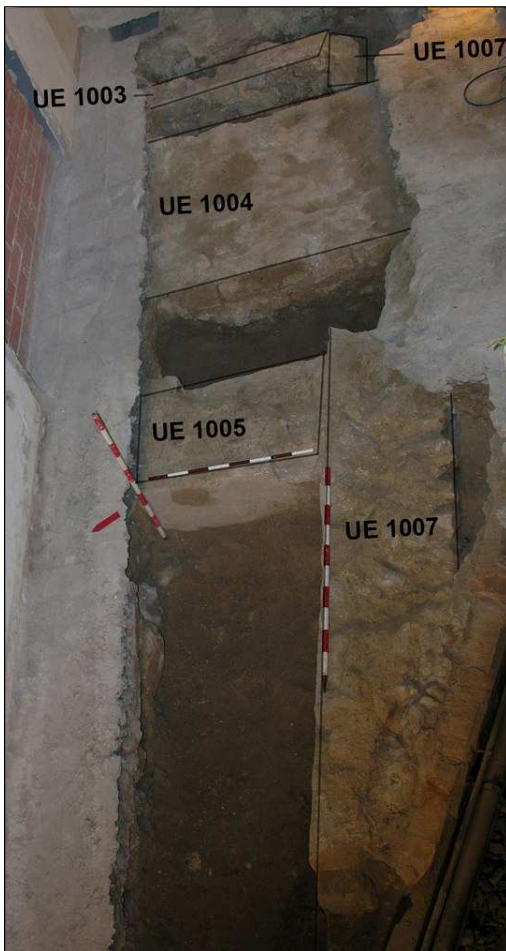
Relació estratigràfica de les diferents estructures medievals determinades a les sales 1 i 2.

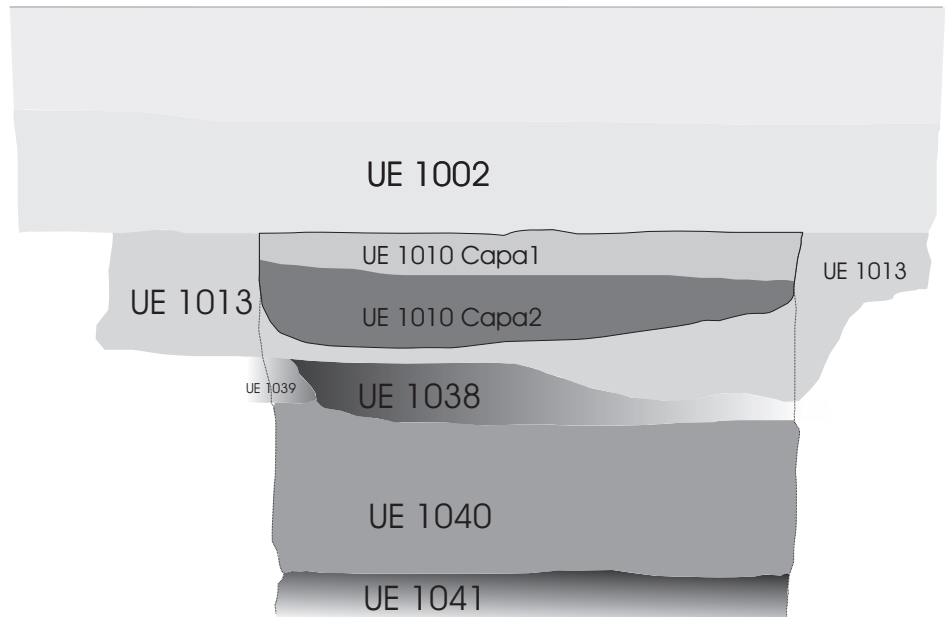
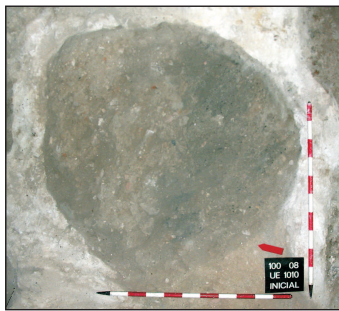
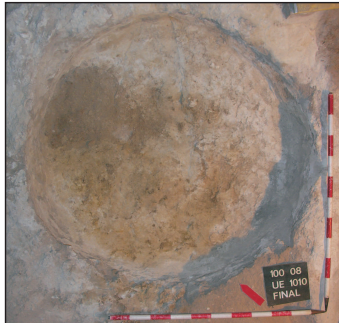
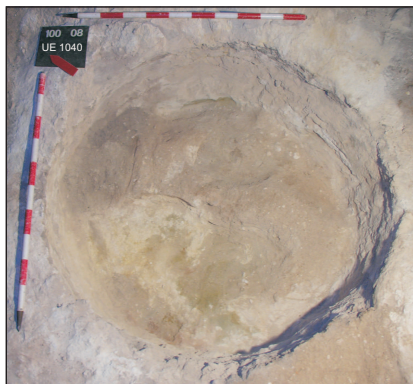
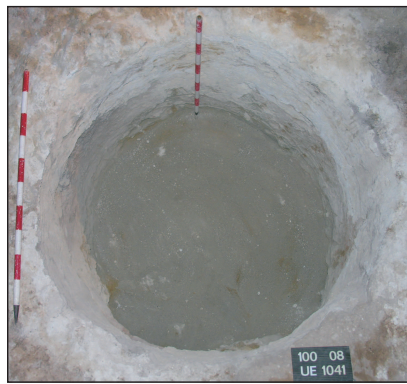
Planta i secció estructura 1010 i cala.

SECCIÓ A-A'

A la sala 2 i 3 s'han localitzat 8 estructures negatives (UE 1006, 1010, 1011, 1012, 1034, 1035 i 1037 a la sala 2; i UE 1042 a la sala 3). Estan totes excavades en el nivell geològic blanc (UE 1013). No tenim dades per datar-les totes amb seguretat, ja que només s'ha excavat la estructura 1010, els seus materials tenen una cronologia que arriba fins finals del segle VI aC. Tan la

l'estructura 1010 s'ha pogut determinar que la potència d'aquests nivells arribava a superar el metre. Per sota d'aquest estrat es determina la successió de petits estrats arqueològicament estèrils.

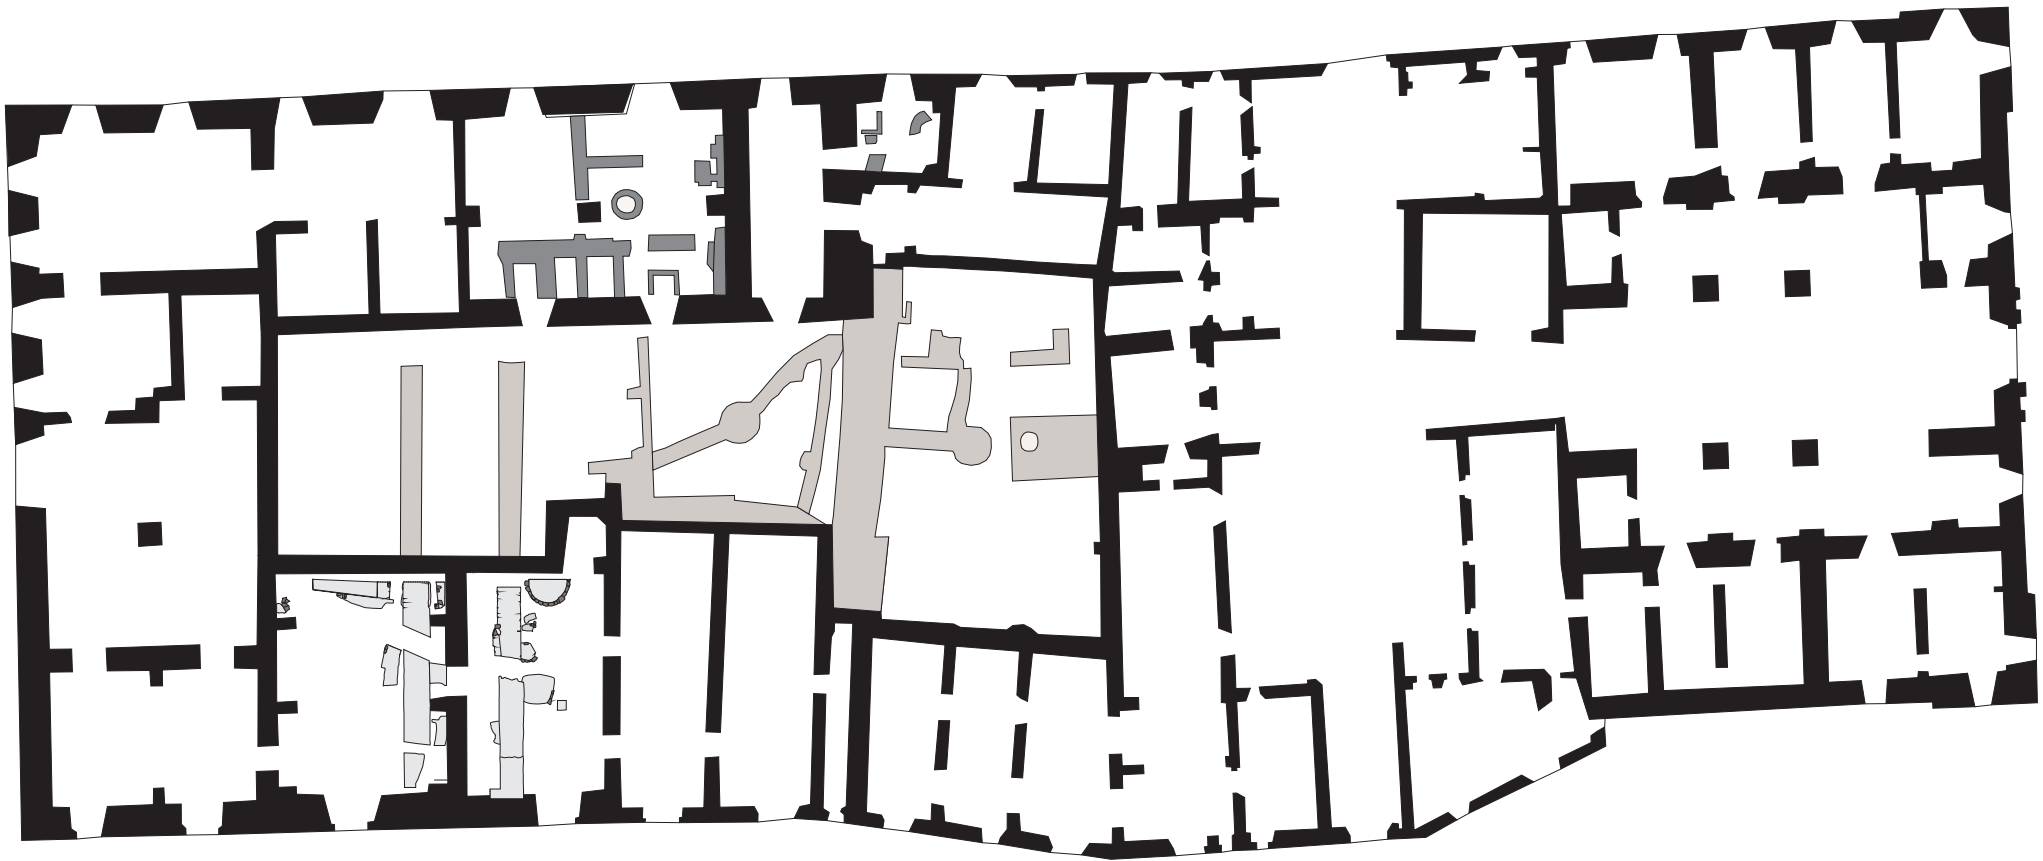
PLANTA DEL PALAU DE LA GENERALITAT INTERVENCIÓ: SALA DE PREMSA 100/08

Inserció de les troballes medievals
amb intervencions anteriors
(Planta base extretat del treballs realitzats al 1907/1909)

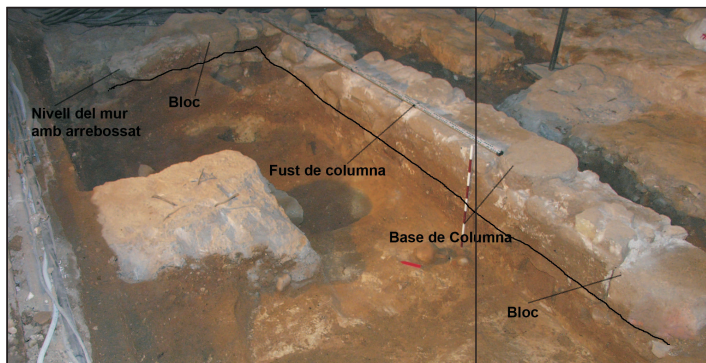
Estructures positives
i negatives Baix
Imperials

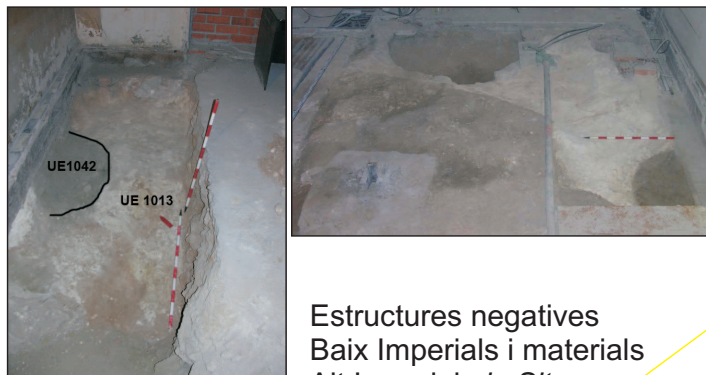
Estructures negatives
Baix Imperials i materials
Alt Imperials *in Situ*

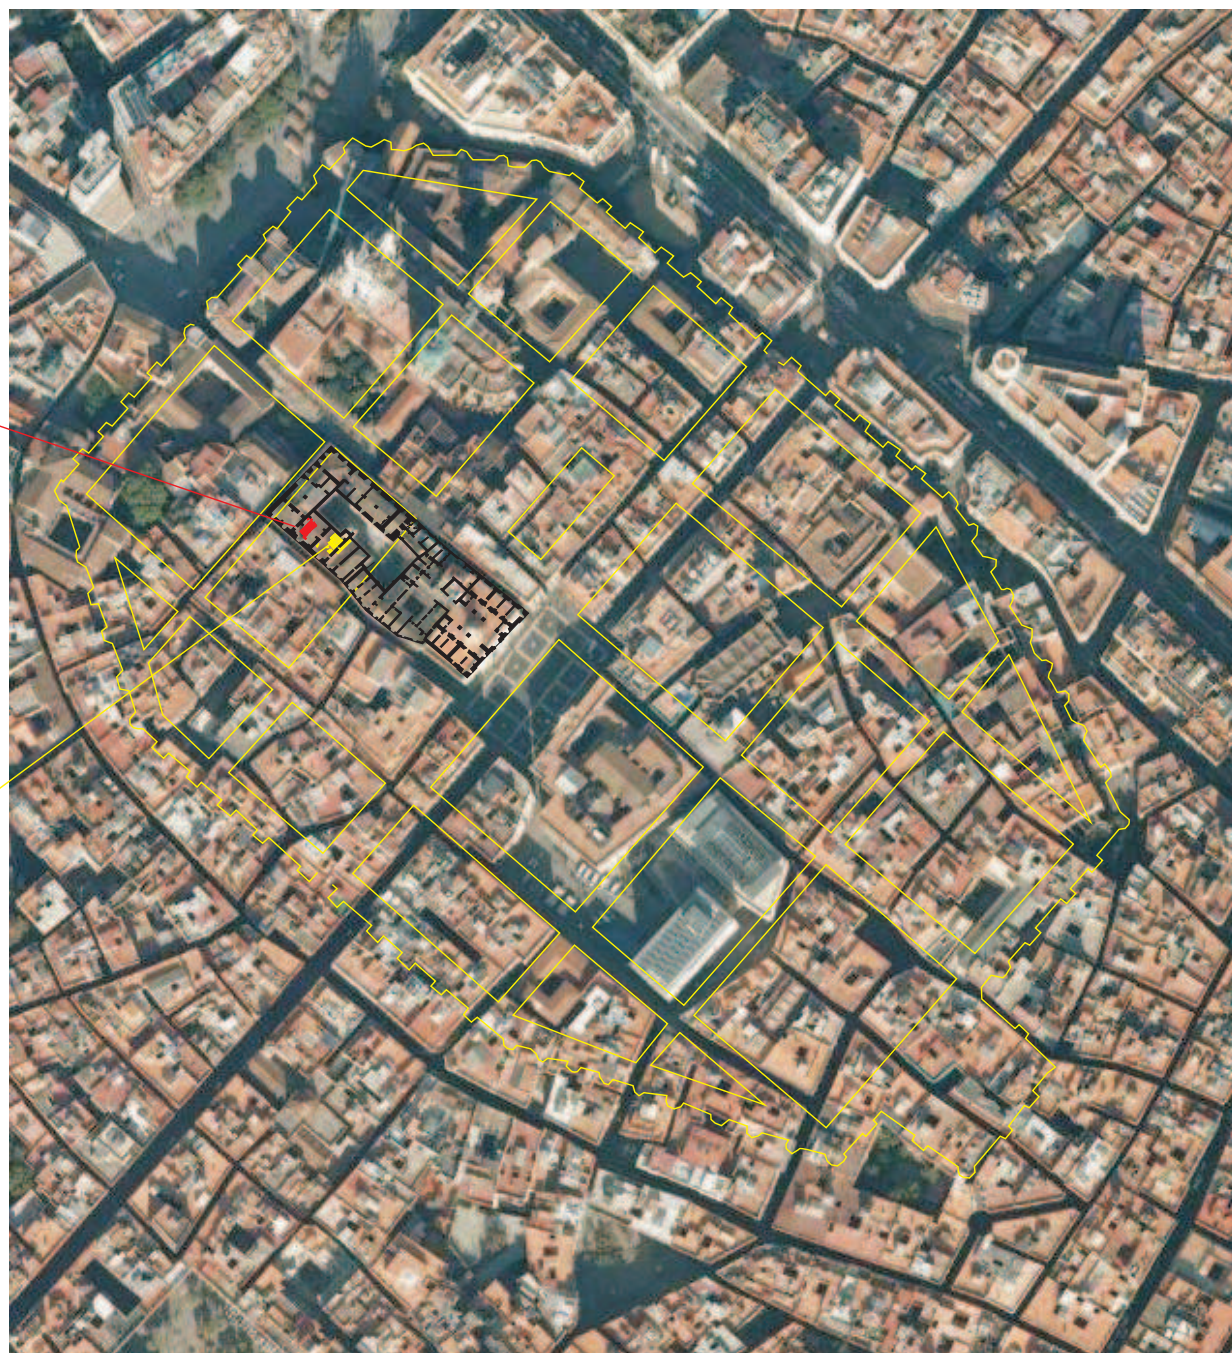
PALAU DE LA GENERALITAT (SALA DE PREMSA)	
Planta ciutat romana/ Palau Generalitat/Excavació	
Direcció: Xavier Aguelo

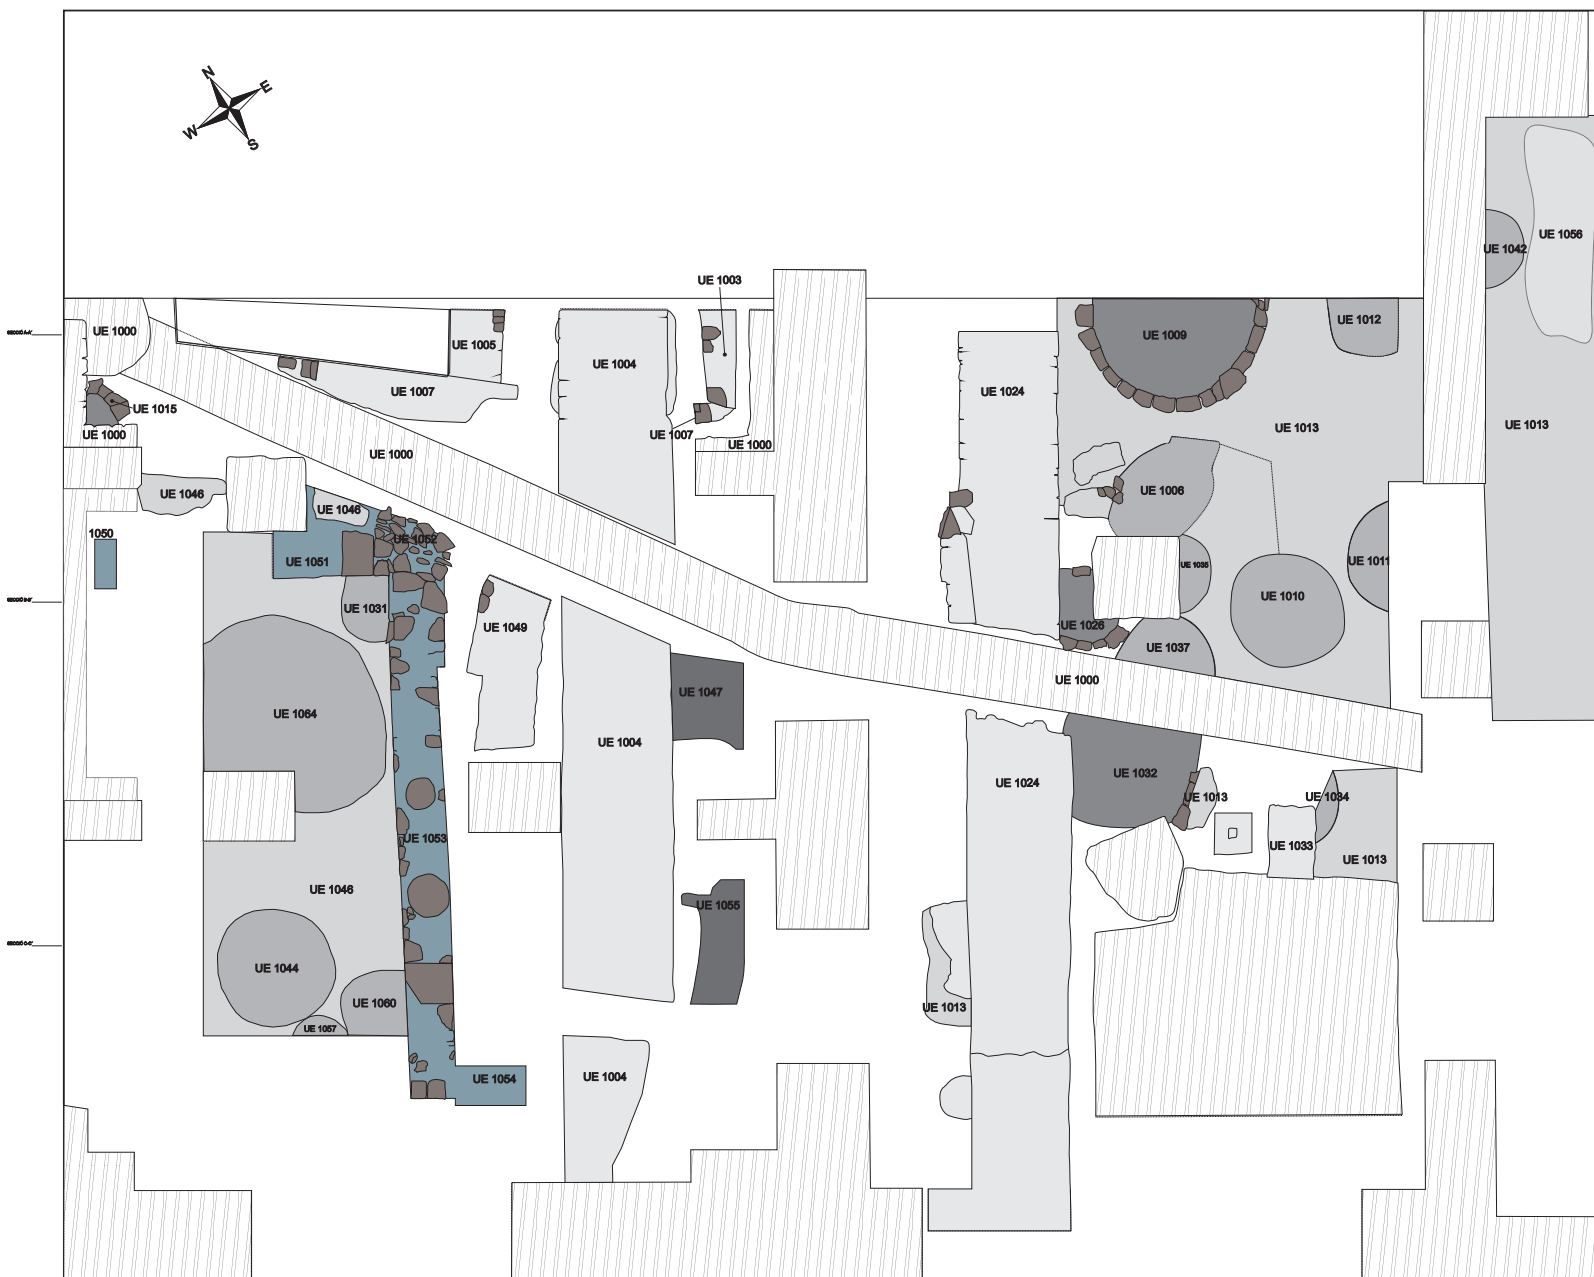
Planta general

- Estructura murària romana
- Murs medievals
- Sitjes medievals
- Fonamentació Palau i Serveis
- Estructures negatives romanes
- Paviment medieval
