MEMÒRIA

**Palau de la Generalitat/Sala de Premsa/100-08
(Barcelona –Barcelonès)**

FITXA TÈCNICA

NOM DEL JACIMENT	Palau de la Generalitat / Sala de Premsa
COORDENADES	N: 4581636.87 E: 431089.58
MUNICIPI	Barcelona
COMARCA	Barcelonès
DATES DE LA INTERVENCIÓ	Agost - octubre 2008
DIRECCIÓ TÈCNICA	Xavier Aguelo Mas
EMPRESA INTERVENCIÓ	Arqueolític Terra-Sub SL
TIPUS DE JACIMENT	Estructures

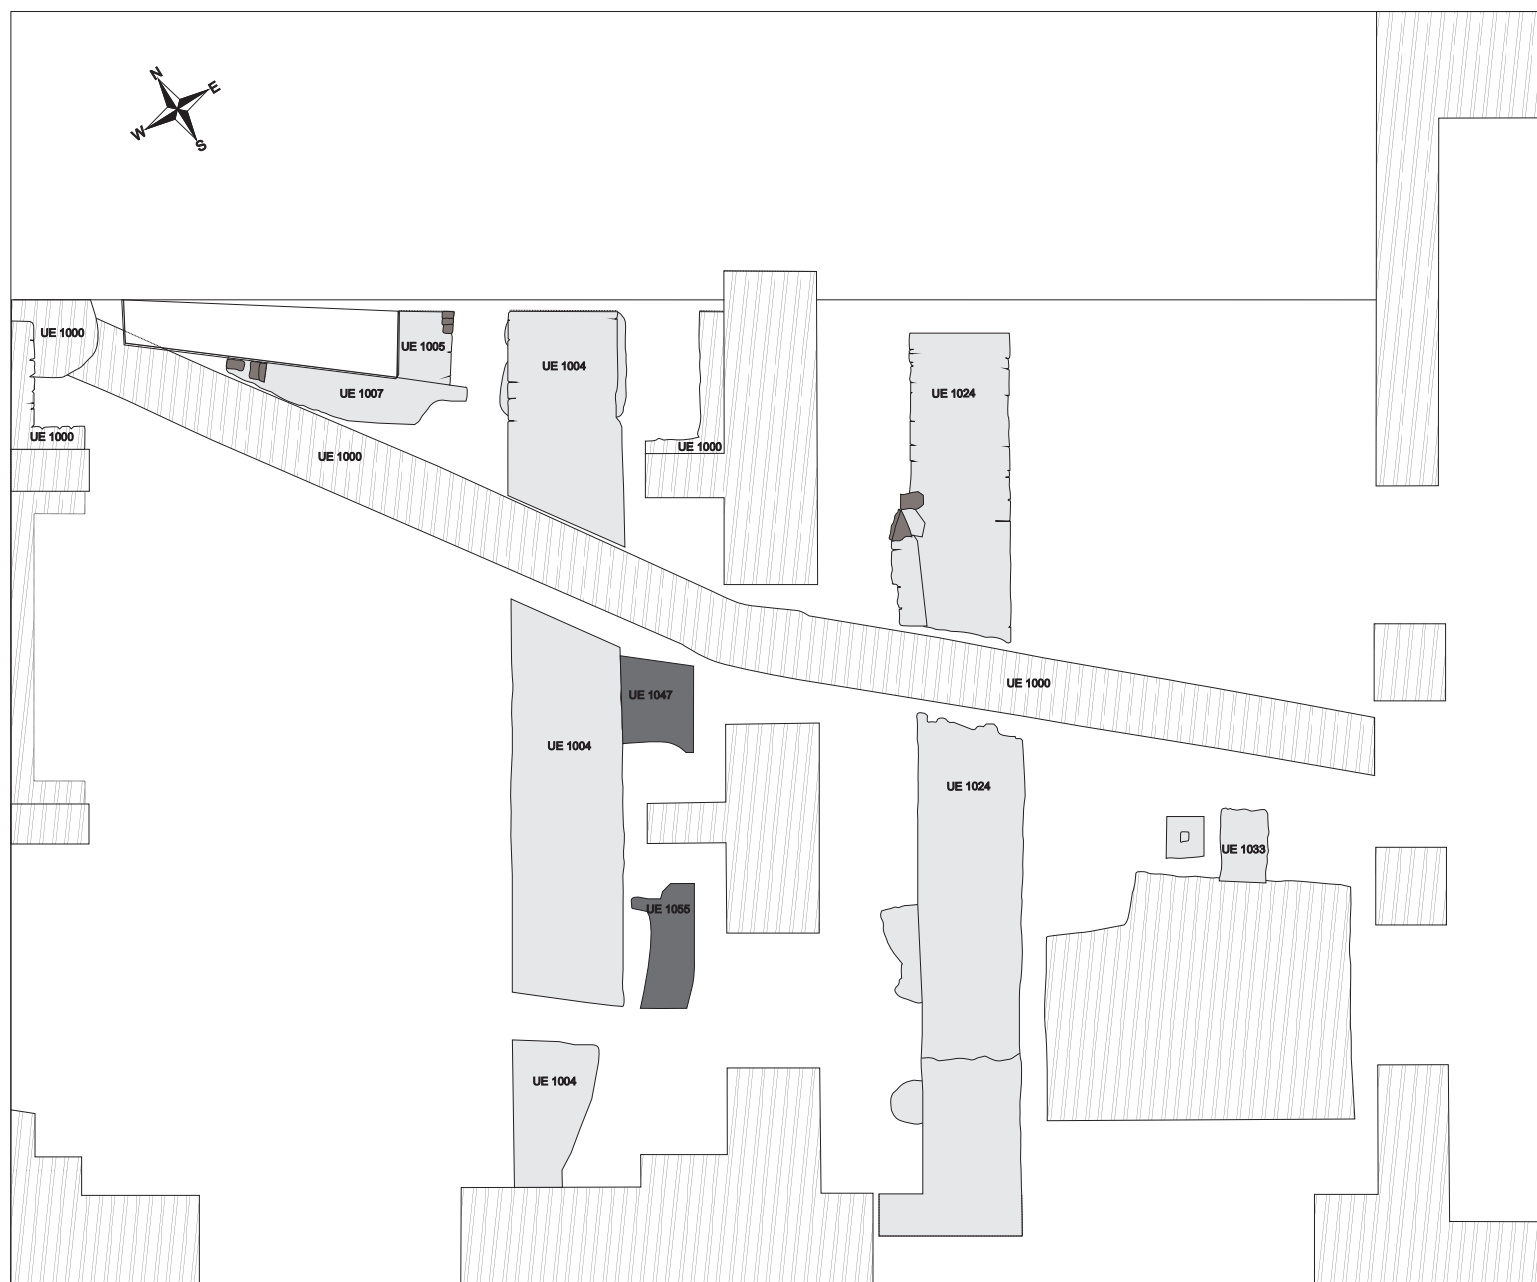
NOMENCLATURA	
	Fonamentació Palau i Serveis
	Murs medievals
	Paviment medieval

PALAU DE LA GENERALITAT (SALA DE PREMSA)	
Planta 3 època medieval	
Direcció: Xavier Aguelo	
Escala de dibuix 1/20

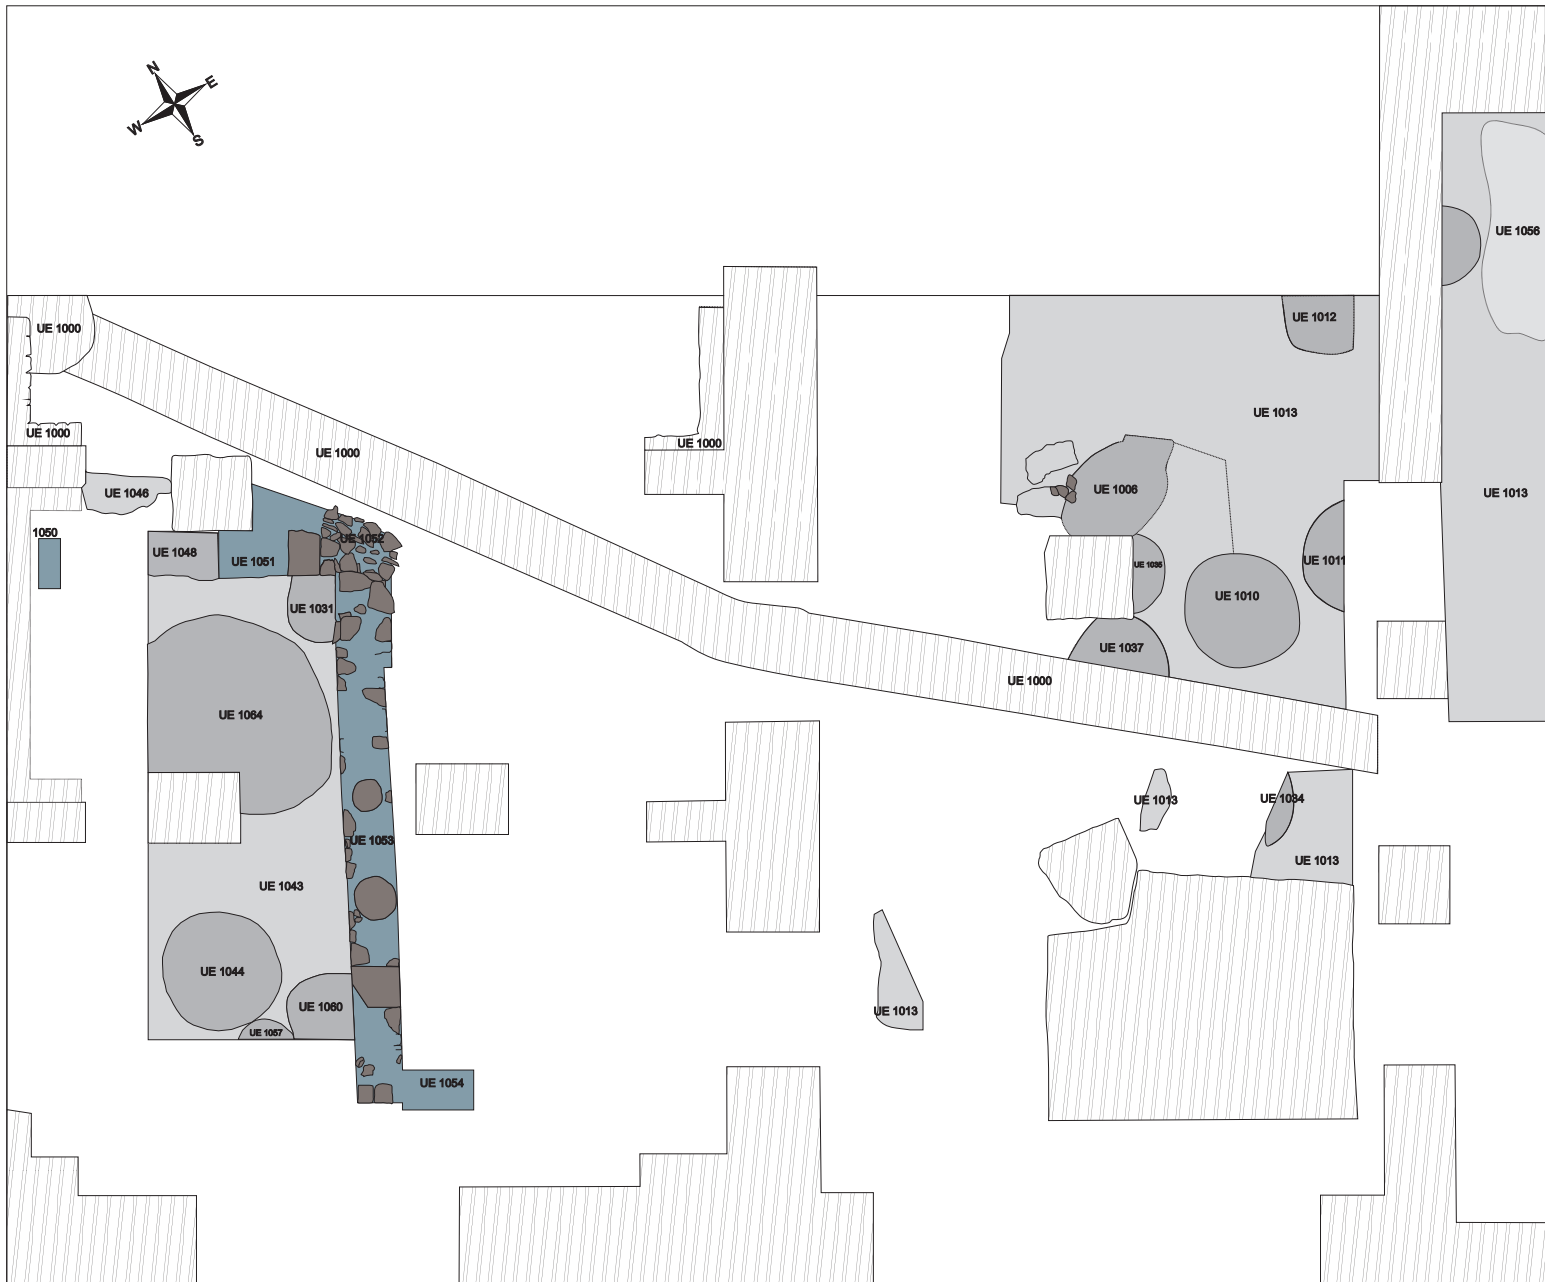
Estructures romanes

- Estructura murària romana
- Fonamentació Palau i Serveis
- Estructures negatives romanes

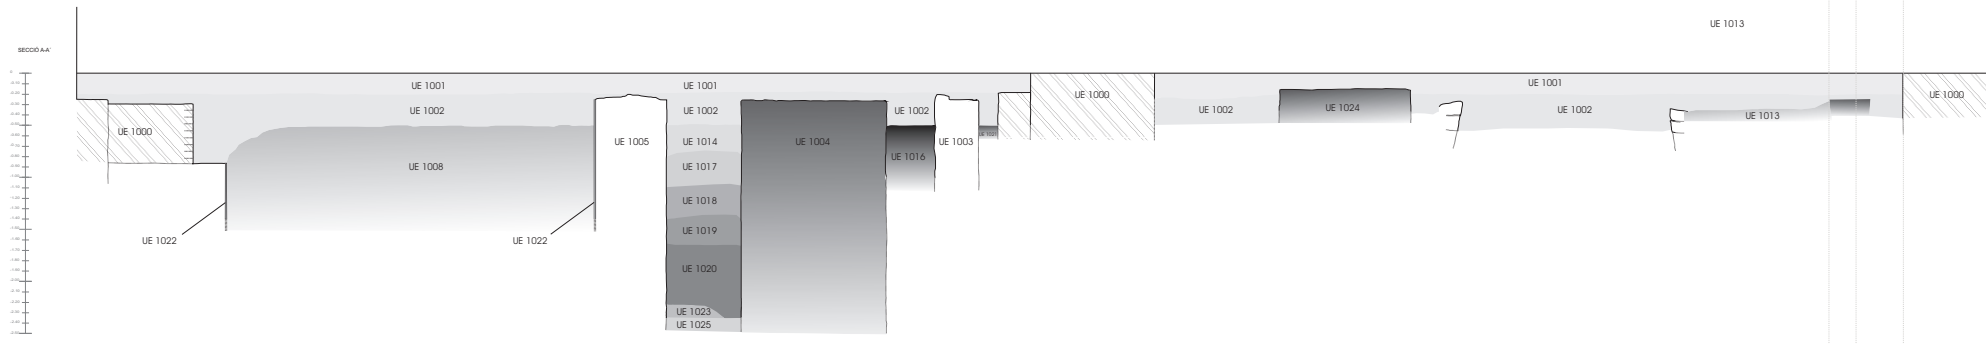
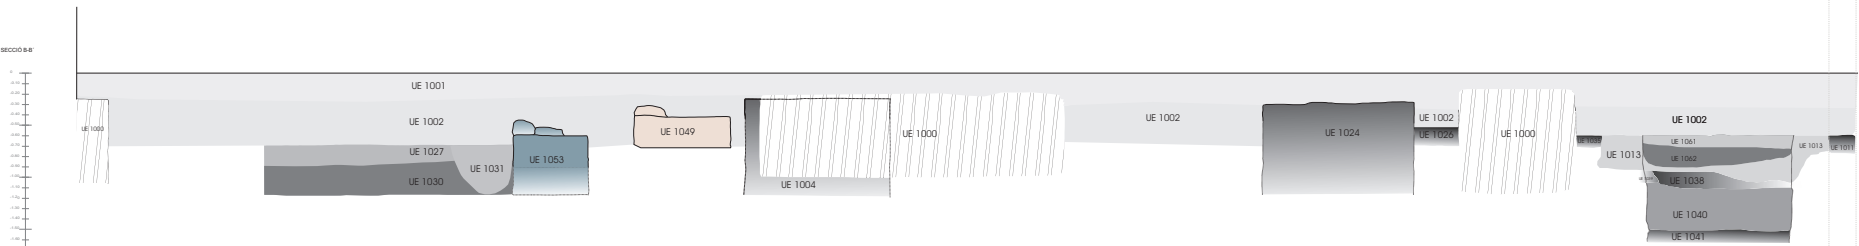
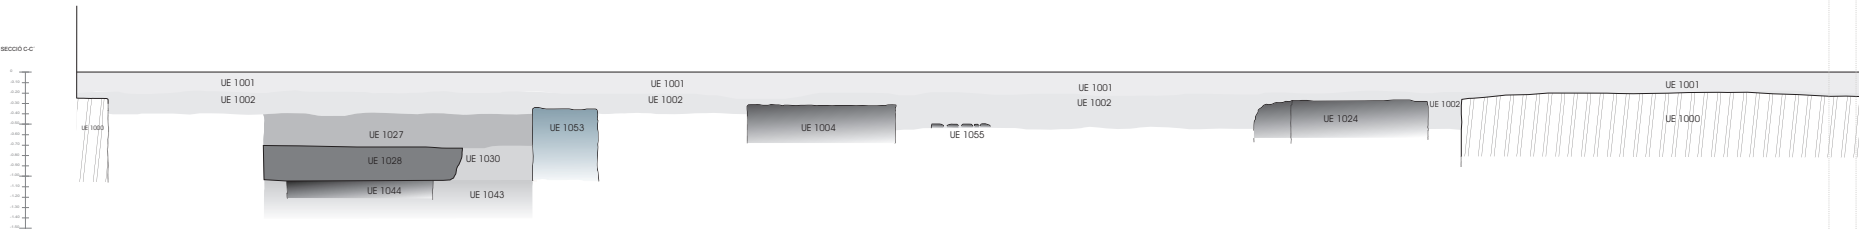
PALAU DE LA GENERALITAT (SALA DE PREMSA)		
<h2>Seccions generals</h2>		
Direcció: Xavier Aguelo		
Cotes en referència a la cota de circulació	Escala de dibuix 1/20

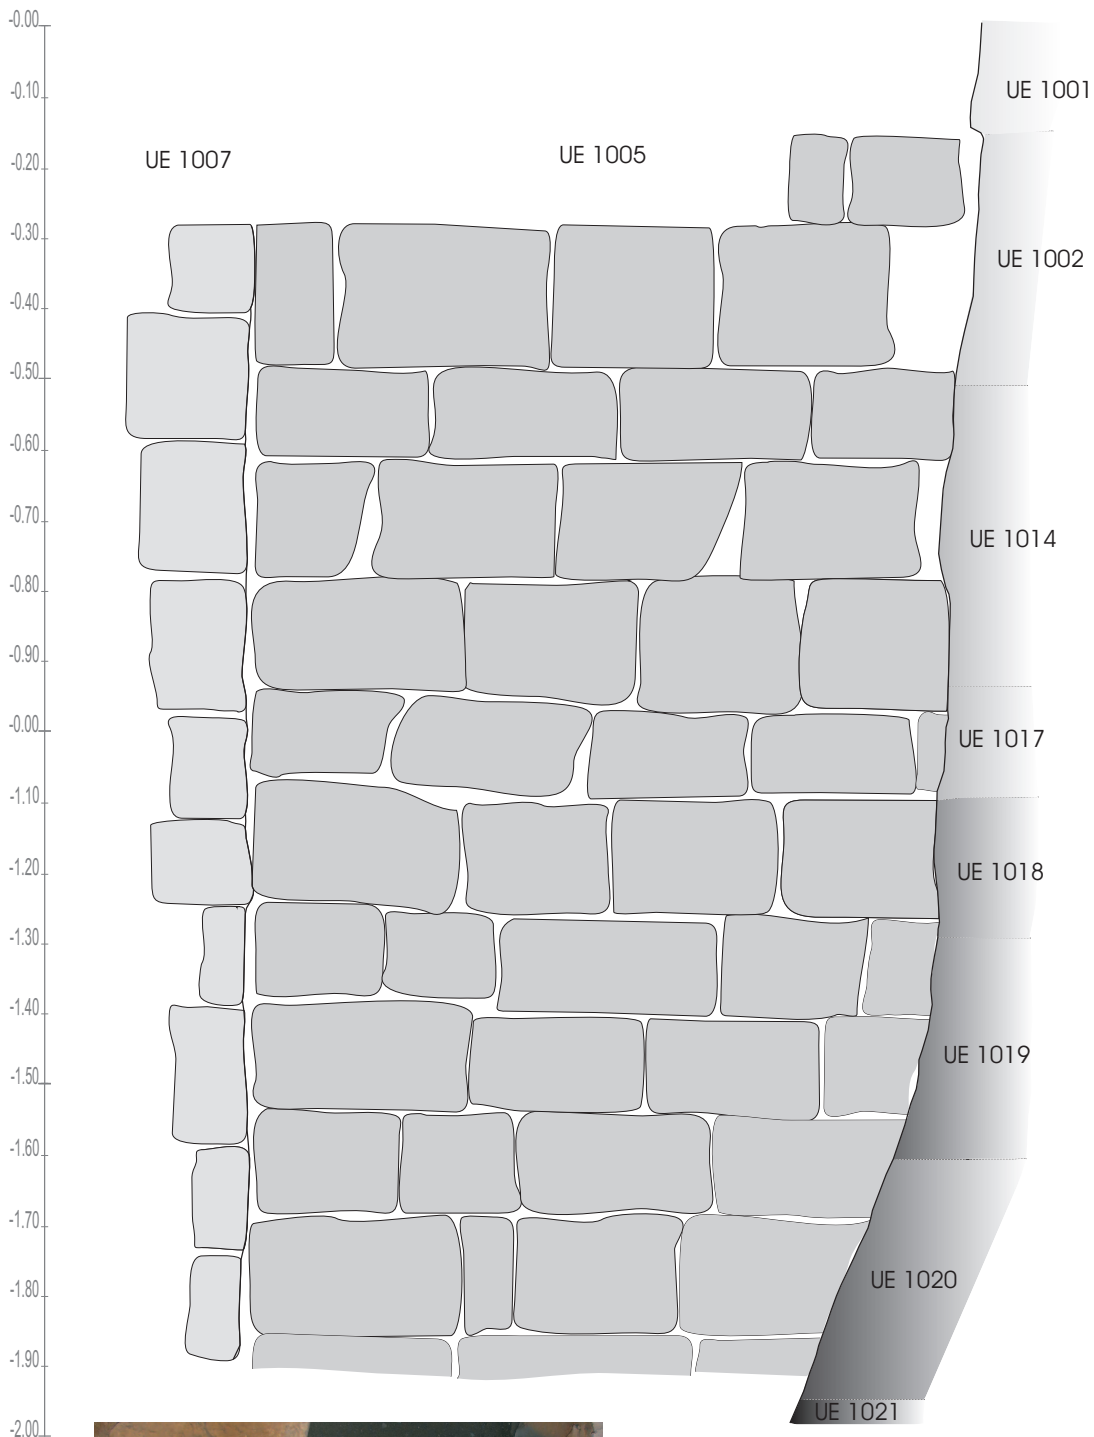
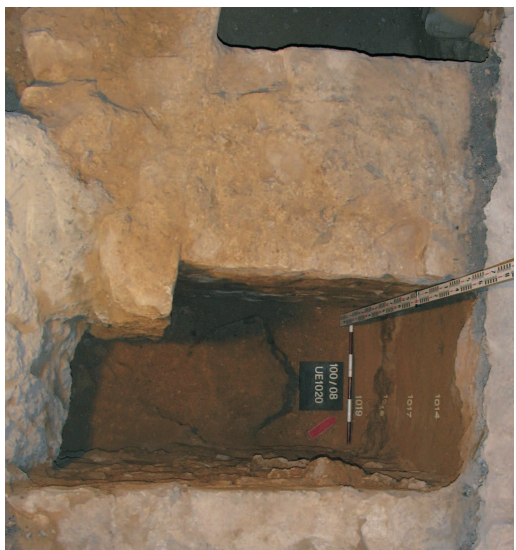
PALAU DE LA GENERALITAT (SALA DE PREMSA)		
Alçat est mur UE 1005		
Direcció: Xavier Aguelo		
Cotes en referència a l'antic paviment	E:	 ARQUEOLÒGIC TERRA SIB S.L.

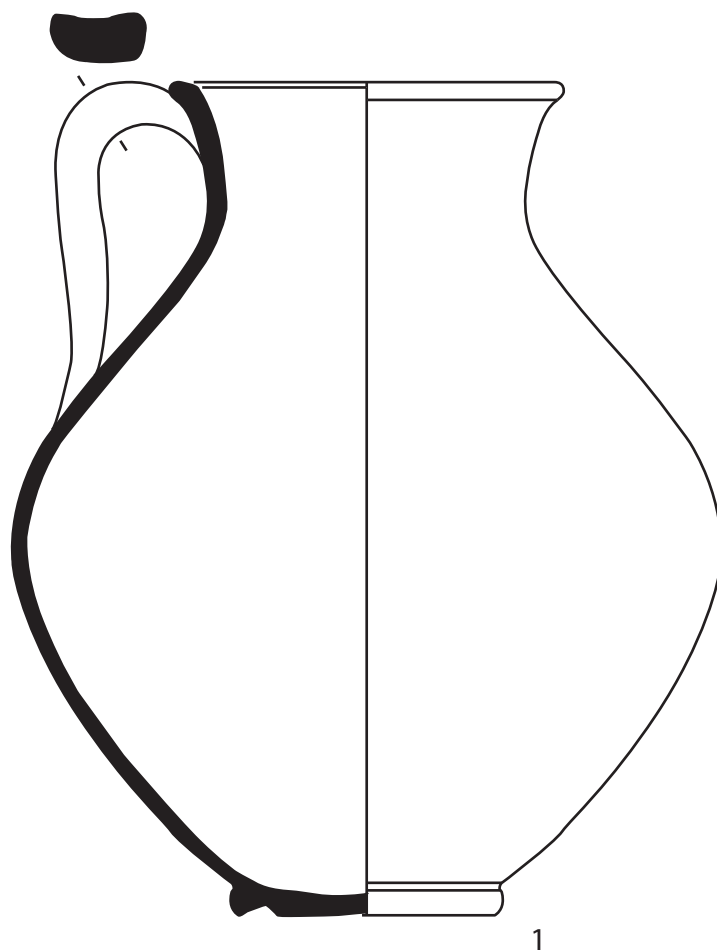
Figura 1: Gerra de ceràmica comuna oxidada

U.E. 1030

Escala 1:50
