Presentem a continuació els resultats del desmuntatge, seguiment, excavació i rebliment definitiu, del sondeig realitzat en un dels accessos des de la Plaça de Rei, al Palau del Lloctinent, antiga seu de l'Arxiu de la Corona d'Aragó, catalogat com a BCIN, i inclòs dins de la Zona d'Interès Arqueològic. Fet que d'acord a la normativa municipal i general en matèria patrimonial prevé la realització d'una intervenció preventiva prèvia a la realització de les obres.

El codi d'intervenció donat des del Servei d'Arqueologia del Museu d'Història de la Ciutat, és el 287 – 04.

L'indret on s'ha dut a terme la intervenció es troba a l'interior del Palau del Lloctinent, edifici catalogat com a BCIN, a la plaça del Rei, al districte de Ciutat Vella (Barcelona, Barcelonès), sobre uns terrenys d'origen quaternari.

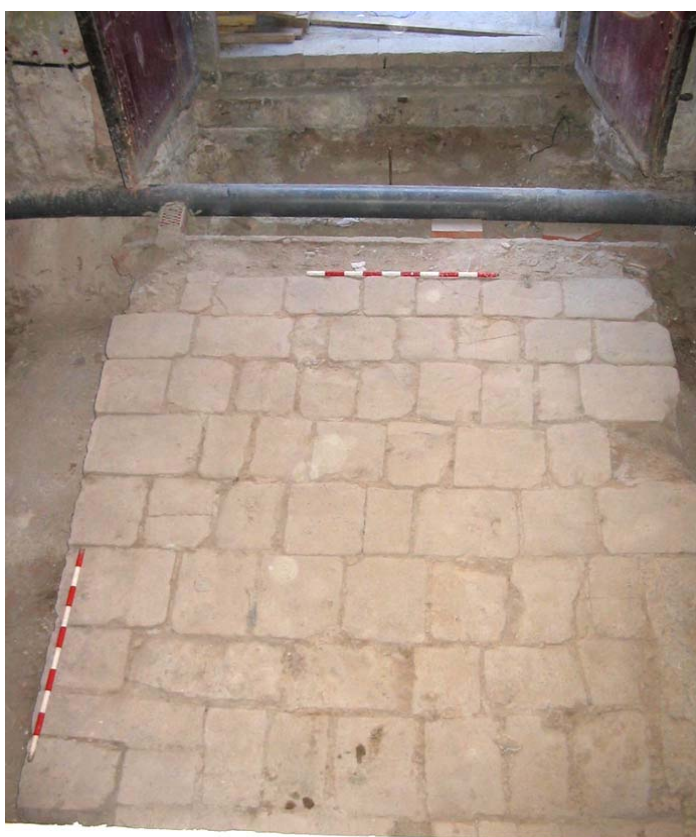
FOTO 1. Vista general de la rampa UE: 101

El paviment UE 101, estava format per la disposició de grans lloses i carreus de pedra a sobre d'una preparació de morter de calç (UE 124). Aquest paviment amb pendent cap a l'interior i orientació NE - SW, facilitava l'accés des de la plaça del Rei al palau. Presentava una planta lleugerament rectangular amb unes mides de 2'87 metres de llarg, per 2'76 metres d'amplada. La cota més alta d'aquesta rampa era de 12'80 m.s.n.m., en la part més propera a la porta i de 12'47 la més interior. Malgrat les successives obres de canalització que l'afecten (tal i com es pot veure en la Foto 1, està tallada primerament per la canalització UE: 105 i posteriorment per la conducció de plàstic UE: 104), el seu estat de conservació és força bo, ja que els paviments posterior s'aprofitarien d'aquesta estructura com a suport. Les lloses i carreus utilitzades presenten una planta amb tendència quadrada i rectangular bastant regular. Dins del conjunt es poden observar algunes pedres reaprofitades, com és el cas de la peça que es pot veure en la foto 2. Aquesta peça destaca per les seves dimensions, més gran que la resta, i per la seva talla molt menys acurada que les altres.

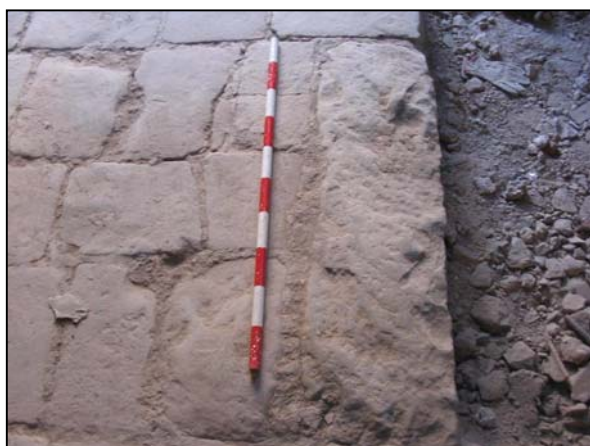
Foto 2. Detall de la rampa UE: 101.

Aquest paviment, pel qual s'accedia des de la plaça, estava complementat en la part més interior, ja al final del pendent, per una filada de rajoles rectangulars (UE: 102) amb una longitud de 2'30 per 0'40 metres i una cota de 12'46 metres s.n.m. Cadascuna de les rajoles té unes mides de 40 x 16 x 4'5 cm.

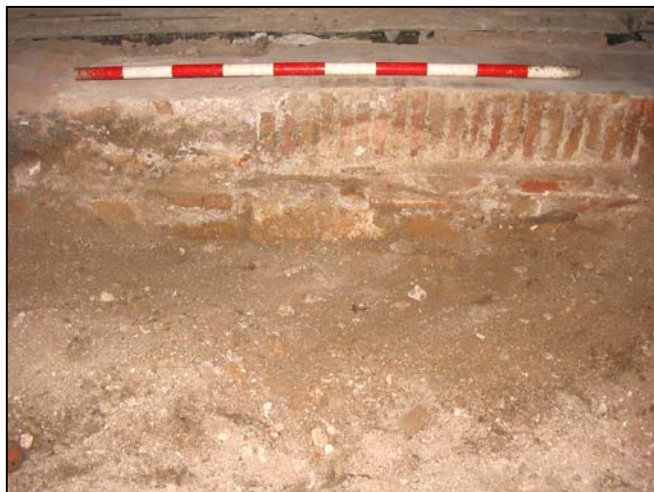
Foto 3. Detall del llindar UE: 103 i part del mur UE: 123.

El marxapeu UE: 103, estava fet amb maons disposats verticalment o en "sardinell". El tipus de maó és el "maó ordinari" (M. FULLANA 1999) amb unes mides de 30 x 14 x 4'5 cm. El conjunt de l'estructura fa 1'36 de longitud i 0'36 d'amplada i apareix a una cota de 12'47 m.s.n.m.

Pel que fa al mur UE: 123, es tracta d'una estructura de 7'80 m de llargada per 0'40 d'amplada i situada a una cota de 12'45 m.s.n.m., a sobre de la qual es recolza el llindar UE: 103. Encara que es troba gairebé revestida totalment per ciment líquid, es pot observar la seva factura en alguns punts, com és la foto 3 i des del soterrani. Es tracta d'una estructura feta amb maons massissos i morter. Aquesta paret subdividiria l'espai d'entrada des de la plaça de Rei, i la resta de la planta del Palau, delimitant una mena de vestíbul. A la vegada funciona com a mur de tancament del soterrani, recolzant-se en la

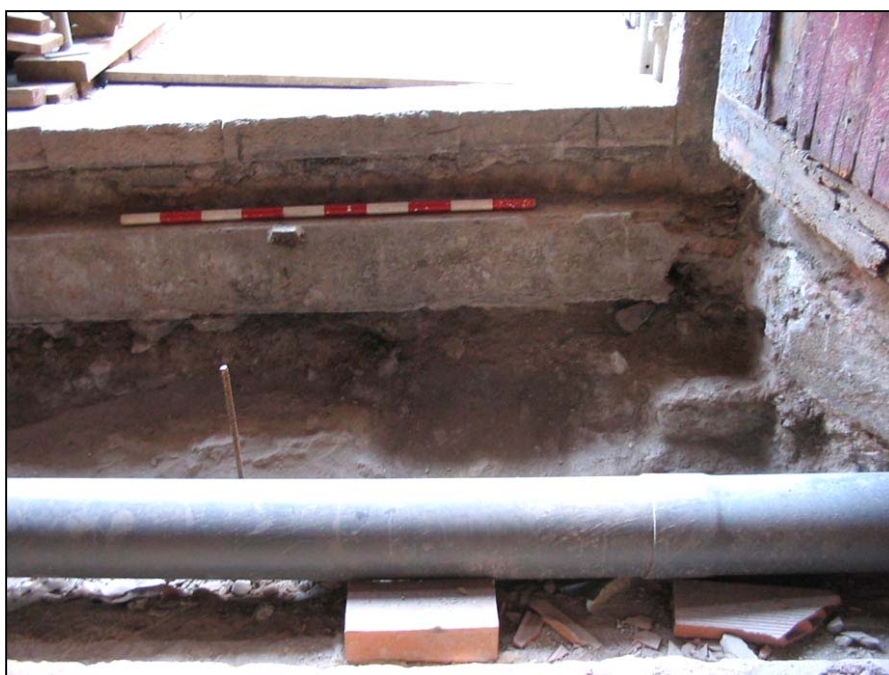
Foto 4. Vista dels diferents llindars de la porta d'accés. UE: 116, 117, 118, 119 i 120, així com del tub UE: 104

Aquest marxapeu estava fet amb quatre blocs de formigó i es lliurava als dos brancals de la porta (UE: 114 i 115) amb una cota de 13'43 m.s.n.m.. Per sota, li feia de suport una estructura construïda amb ciment i maons, UE: 117, que recolzava en un llindar anterior (UE: 118) fet amb una caixa de maons revestida de ciment i a sobre de la qual es recolzaven els brancals de la porta (UE: 114 i 115). Aquest últim encara mantenia una cota molt elevada en relació amb la rampa UE: 101. (13'19 m.s.n.m.). Per sota, i actuant com a fonamentació del llindar UE: 118 es trobava un estrat de runa; UE: 119, datat, igual que la resta, en època contemporània, que cobria una estructura (UE: 120) en molt mal estat de conservació, tal i com es pot veure en la foto 4, que interpretem com el marxapeu que funcionaria amb la rampa UE: 101. Aquesta estructura, feta amb morter, presenta una planta irregular, per les afeccions posteriors, però en el seu extrem NE encara manté una mica la seva forma original de planta rectangular.

La cota a la que apareix és de 12'83 m.s.n.m., el que ja coincideix millor amb la cota del final de la rampa de 12'80 m.s.n.m.

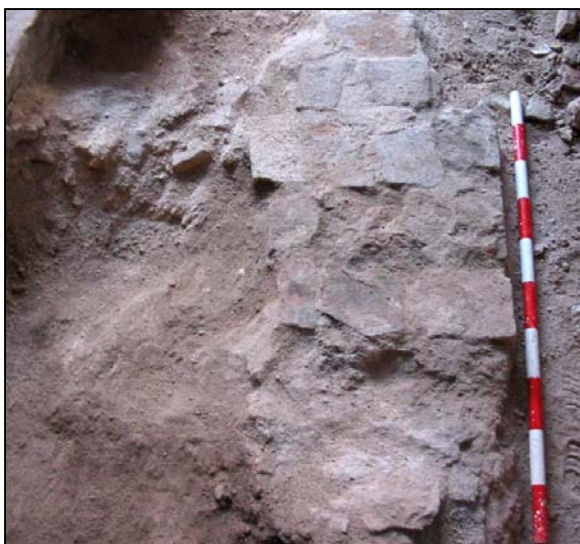
Foto 5. Vista de l'estructura UE: 113.

Tal i com es pot observar en la foto 5, la disposició dels maons és força irregular, encara que en la banda NE, la qual no va afectada per l'obra, presenten una disposició apilada més regular que marca perfectament el pendent.

Aquesta estructura té unes mides de 1'20 metres de llarg, per 0'50 metres en el fragment que hem documentat en planta, però s'entendria per sota de UE: 124 fins a l'altra banda ocupant només la part més propera a l'entrada, en la que més necessari era pujar el nivell, per tal d'aconseguir la pendent desitjada. Apareix a una cota de 12'46 m.s.n.m.

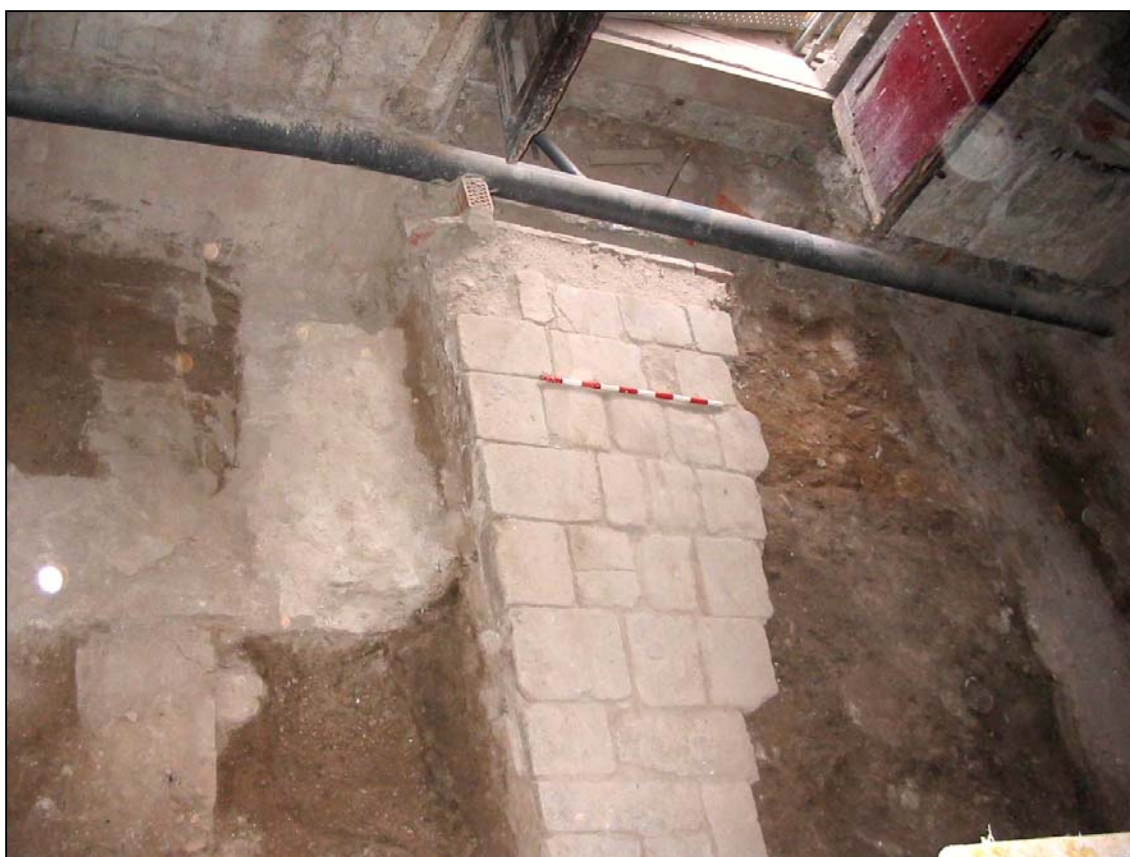
Foto 6. Vista general del sondeig.

A la banda S-E, tal i com s'observa a la dreta de la rampa UE: 101 (foto 6) hem pogut documentar diferents Unitats Estratigràfiques. Gran part d'elles emmarcades dins d'una cronologia contemporània i relacionades amb obres de pavimentació.

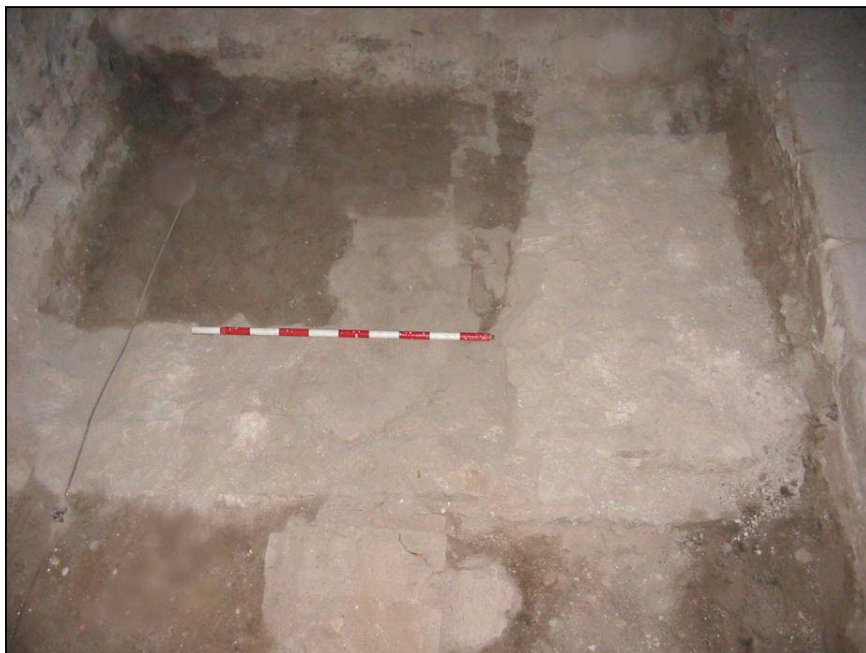
FOTO 7. Vista de la fonamentació UE: 122

El més destacable d'aquesta part és l'aparició de l'estructura UE: 122. Es tracta d'una possible fonamentació amb planta en forma de L, feta amb pedres sense escairar i morter de calç força fi i de bona consistència. Les

seves dimensions són: 2'54 metres de llargada màxima i 0'74 metres d'amplada i apareix a una cota de 12'28 m.s.n.m.

No ha pogut ser documentada en la seva totalitat a causa que es posa per sota de la rampa UE: 101 (la preparació de morter UE: 134 se li recolza) i l'altre extrem limita amb el mur de tancament de la sala. També, com es pot veure en la foto 7, es troba afectada per la rasa constructiva UE: 135 de l'estructura de totxana UE: 125 ("conejera"). Per la part més interior se li lliura l'estrat UE: 128 i en la cantonada amb el mur de tancament l'estrat UE: 129, del qual no s'ha recuperat cap material.

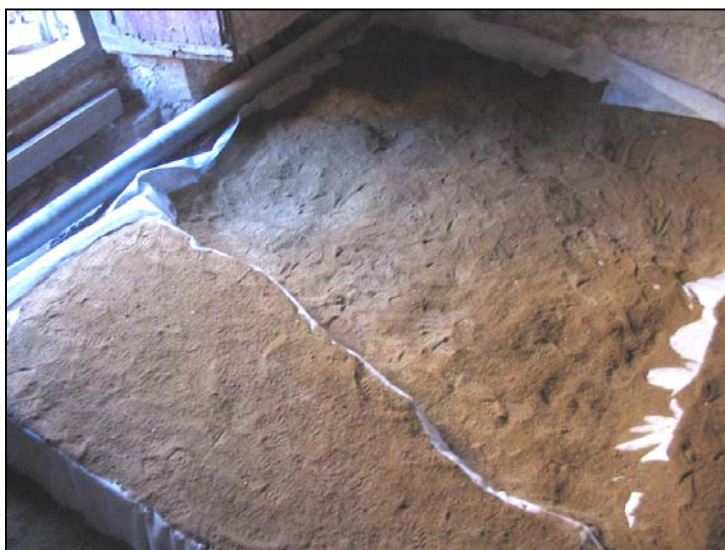
FOTO 8. Vista del sondeig un cop cobert.

Primerament s'ha tapat tot amb geotèxtil i a sobre d'ell s'ha posat una capa de sauló (foto 8). Aquestes tasques han sigut desenvolupades pels operaris de SAPIC amb la supervisió de l'arqueòleg director.
