**MEMÒRIA DE LA INTERVENCIÓ ARQUEOLÒGICA AL
CARRER DE SANT ANTONI MARIA CLARET, 167-171/
CARRER DE SANT QUINTÍ, 55-95/ CARRER DEL MAS
CASANOVAS, 70-90/ CARRER DE CARTAGENA, 334-372.**

HOSPITAL DE LA SANTA CREU I DE SANT PAU.

PAVELLÓ DE SANT JORDI.

CODI MUHBA 047/10 (3 al 12 de maig de 2010)

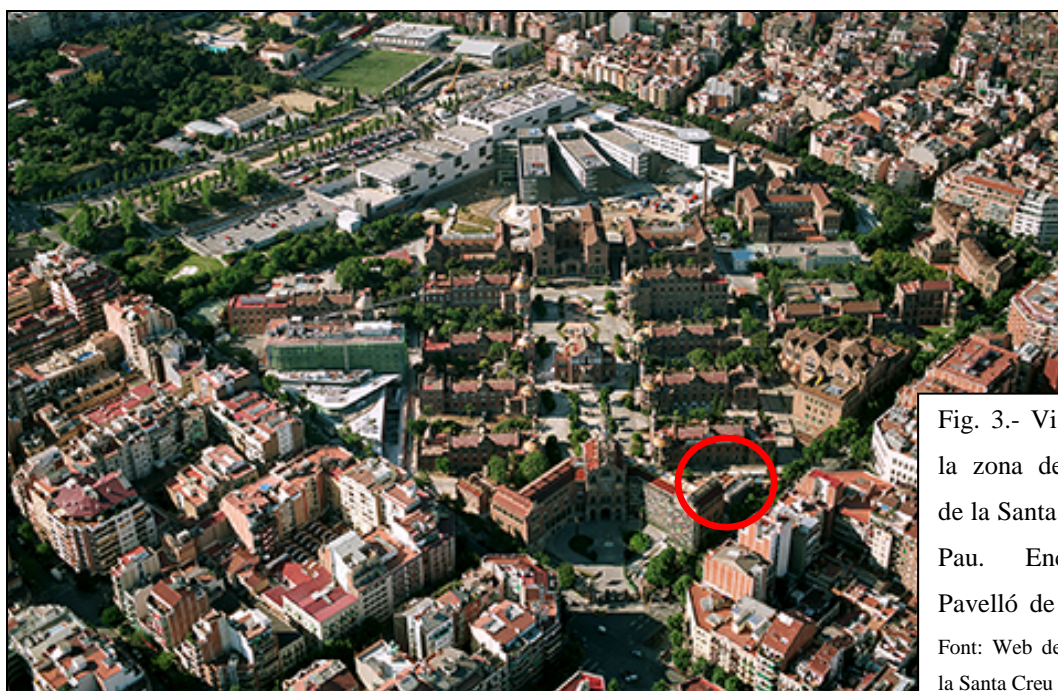
Fig. 3.- Vista aèria de la zona de l'Hospital de la Santa Creu i Sant Pau. Encerclat el Pavelló de Sant Jordi.
Font: Web de l'Hospital de la Santa Creu i de Sant Pau.

El pavelló de Sant Jordi s'emplaça al costat sud oest del recinte, al costat del Pavelló de l'administració i es col·loca amb l'eix longitudinal paral·lel al carrer de Sant Antoni Maria Claret.

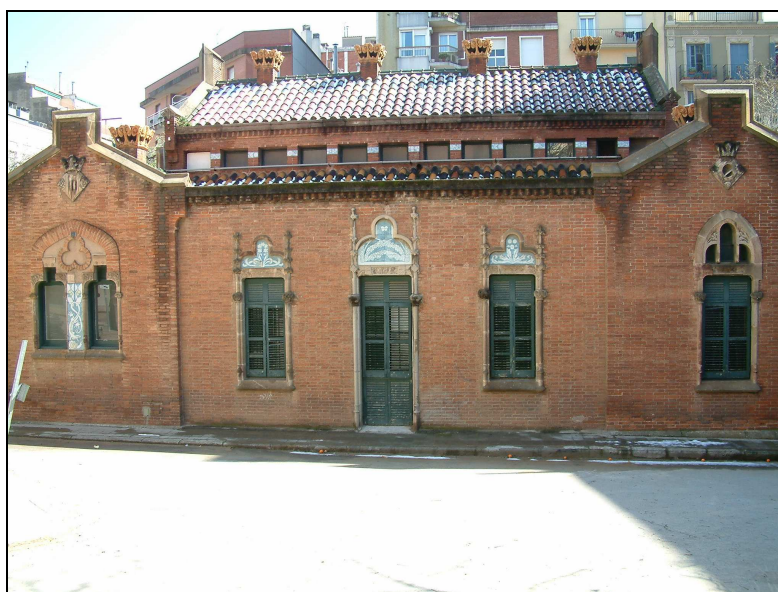
Fig. 4.- Vista de la façana septentrional del Pavelló de Sant Jordi.

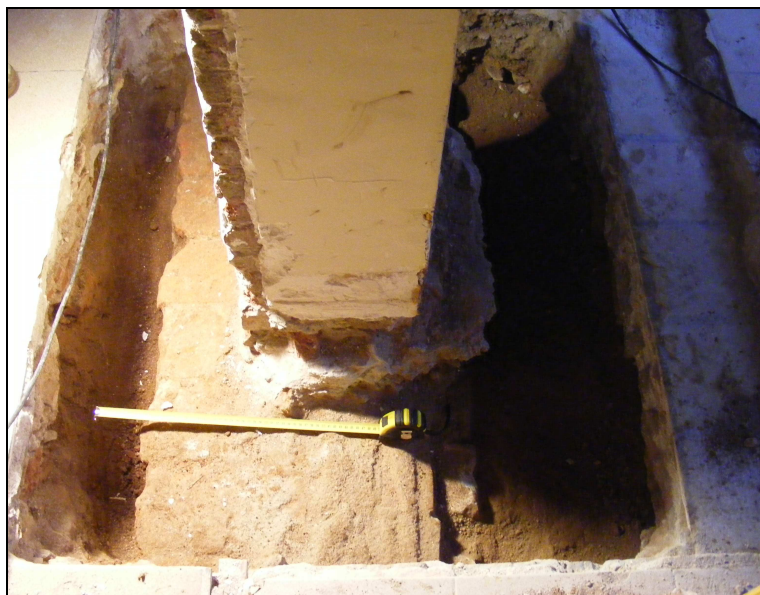
Fig. 6.- Vista final del sondeig 1.

Estratigrafia: L'estratigrafia documentada en aquest sondeig s'inicia amb les rajoles quadrades (u.e. 100) de 31,5 x 31,5 cm i 0,6 cm d'amplada que són el darrer dels tres paviments instal·lats en aquest àmbit del pavelló. Aquest paviment regularitza tots els espais que configuren la planta baixa i la seva instal·lació és molt recent. La preparació d'aquest paviment (u.e. 101) es correspon a un nivell de regularització de morter

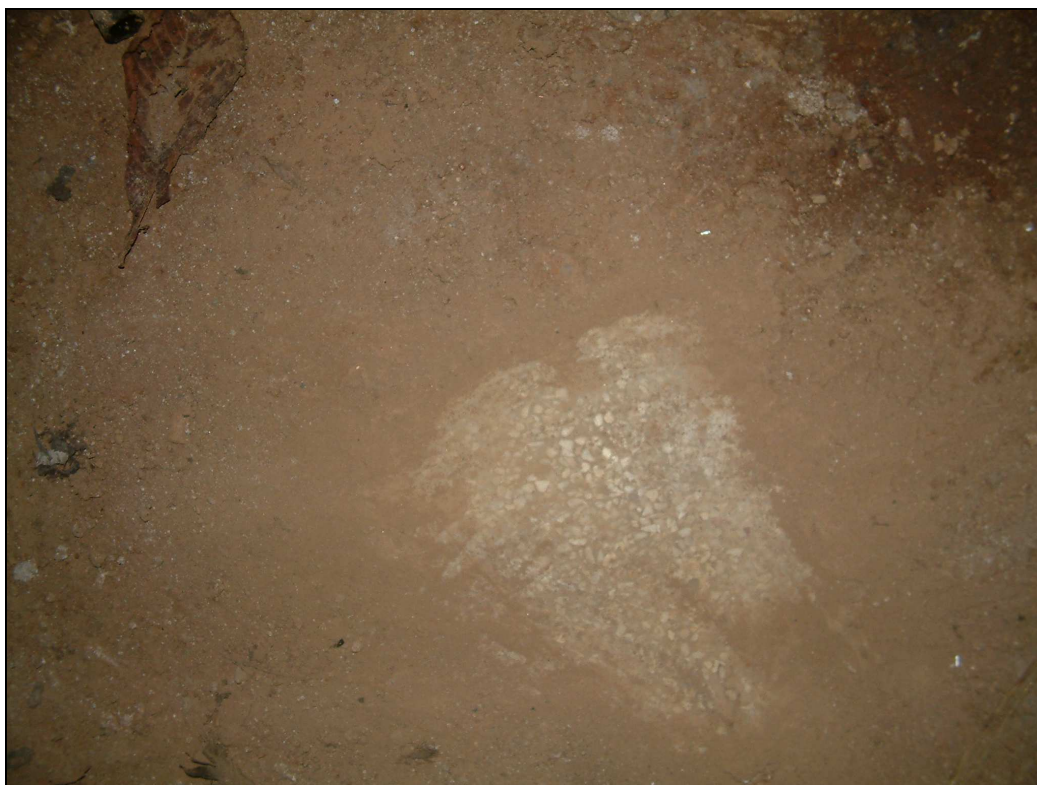
Fig. 7.- Paviment existent al soterrani.

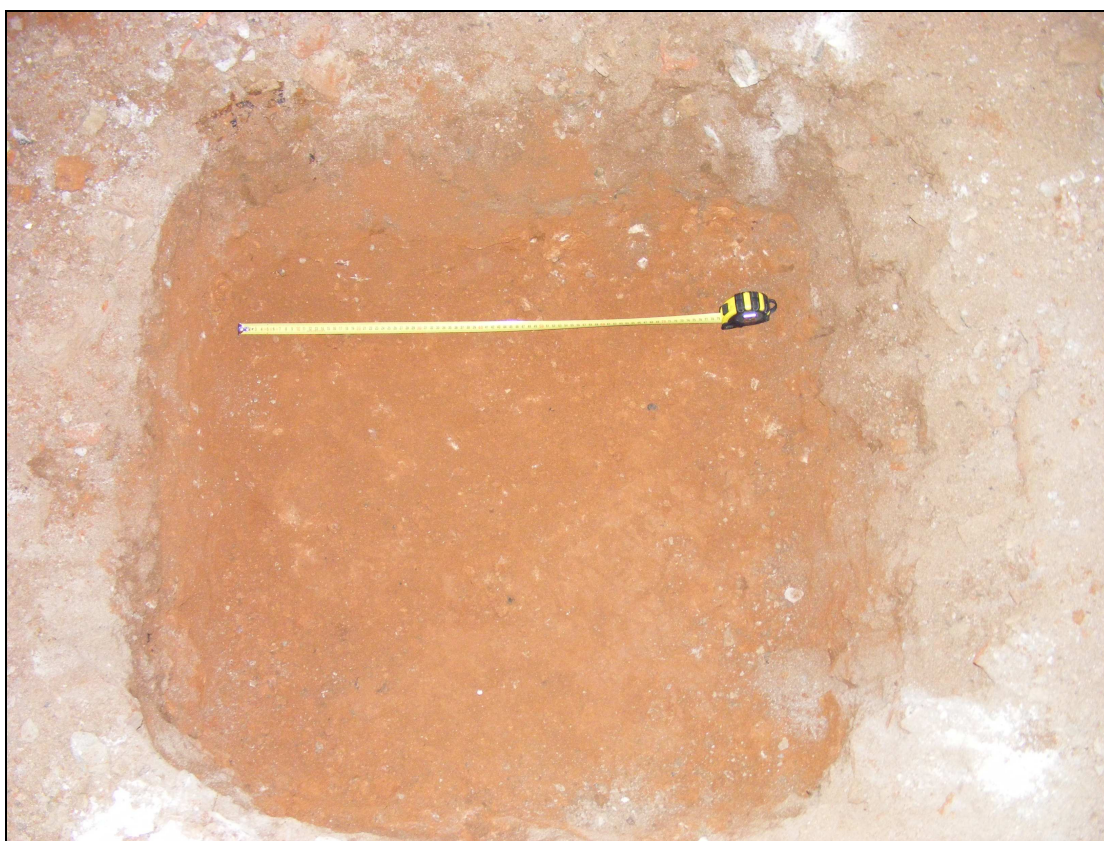
planta soterrani del Pavelló de Sant Jordi. Per sota d'aquests nivells es documenta un estrat d'anivellament (u.e. 202) de 17 cm de potència amb abundant material constructiu, pedres i restes de morter disgregat. Aquest estrat cobreix a un nivell d'argiles plàstiques de color marró fosc (u.e. 203) amb una potència de 15 cm que donen pas a l'estrat (u.e. 204) format per terra argilosa compacte amb la presència de nòduls calcaris que s'interpreta com un nivell de sedimentació geològic. La potència rebaixada es tan sols de 18 cm, assolint així la profunditat requerida de 55 cm.

Fig. 8.-Vista final del sondeig 2.

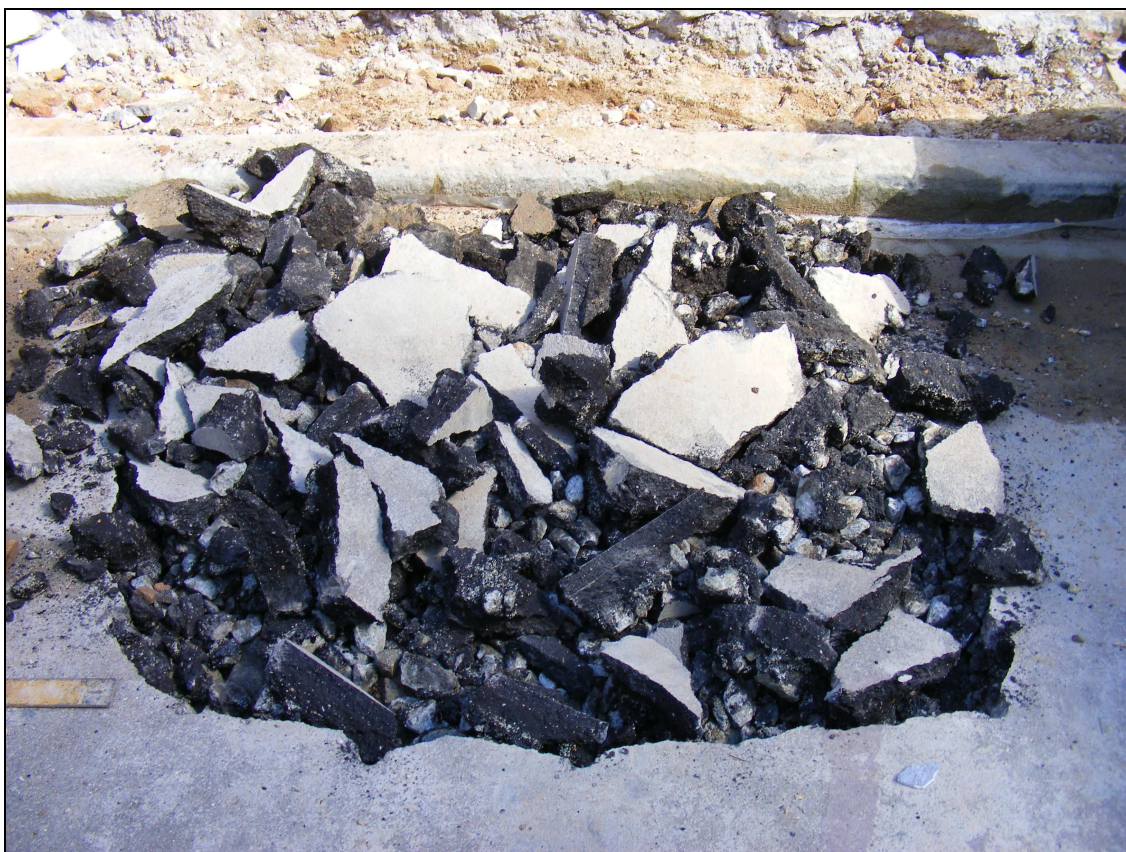
Estratigrafia: La situació d'aquest sondeig facilità la documentació dels nivells de circulació habilitats pel trànsit rodat de la zona. Així els estrats u.e.'s 301 i 302 es corresponen a dos nivells de quitrà barrejat amb grava tot creant dos nivells d'asfalt. La u.e. 301 recreix la cota de circulació 5 cm i repara a l'estrat u.e. 302.

Fig. 9.- Procés d'afectació de les u.e.'s 301 i 302.

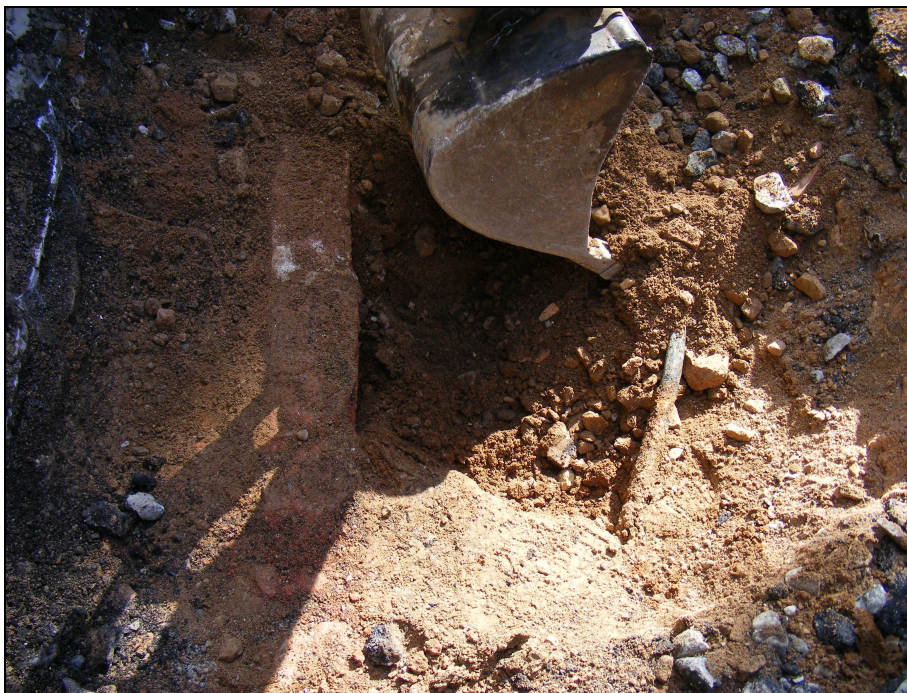
Fig. 10.- Procés de rebaix u.e. 306.

Aquest estrat està format per argiles brutes, és a dir, amb presència de materials constructius. L'estrat u.e. 306 es troba cobrint una canalització que s'identifica amb la claveguera que desguassa les aigües de l'interior del Pavelló.

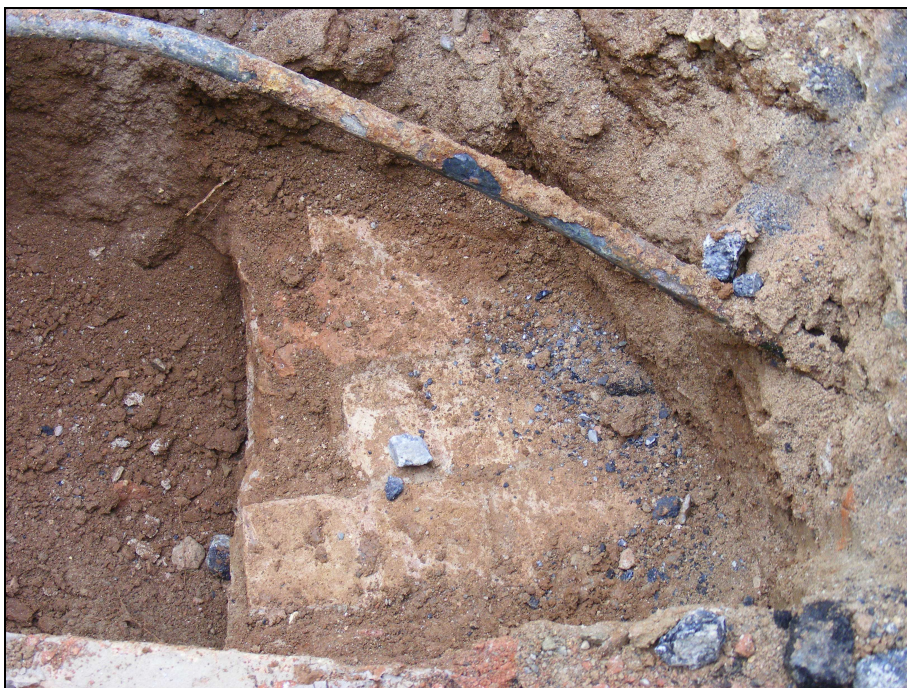
Fig. 11.-Vista de la claveguera.

Aquesta claveguera està formada per diverses accions constructives que s'inclouen en la u.e. 307. La primera de les accions documentades correspon a la tapadora de l'estructura que presenta una planta rectangular amb una amplada de 60 cm formada per una doble capa de maons lligats amb morter. Per sota d'aquesta es documenten dos murs laterals amb una amplada de 15 cm i una alçada mínima de 40 cm. Aquests murs tenen associats un fons revestit amb una secció còncaua. Aquest interior es troba impermeabilitzat i en ús per la evacuació de les aigües pluvials. Per aquest motiu no es prossegueix la excavació de l'estructura tot documentant-se un nivell d'argiles geològiques (u.e. 311) on es realitzà una rasa per tal de construir la claveguera identificada amb la u.e. 310.

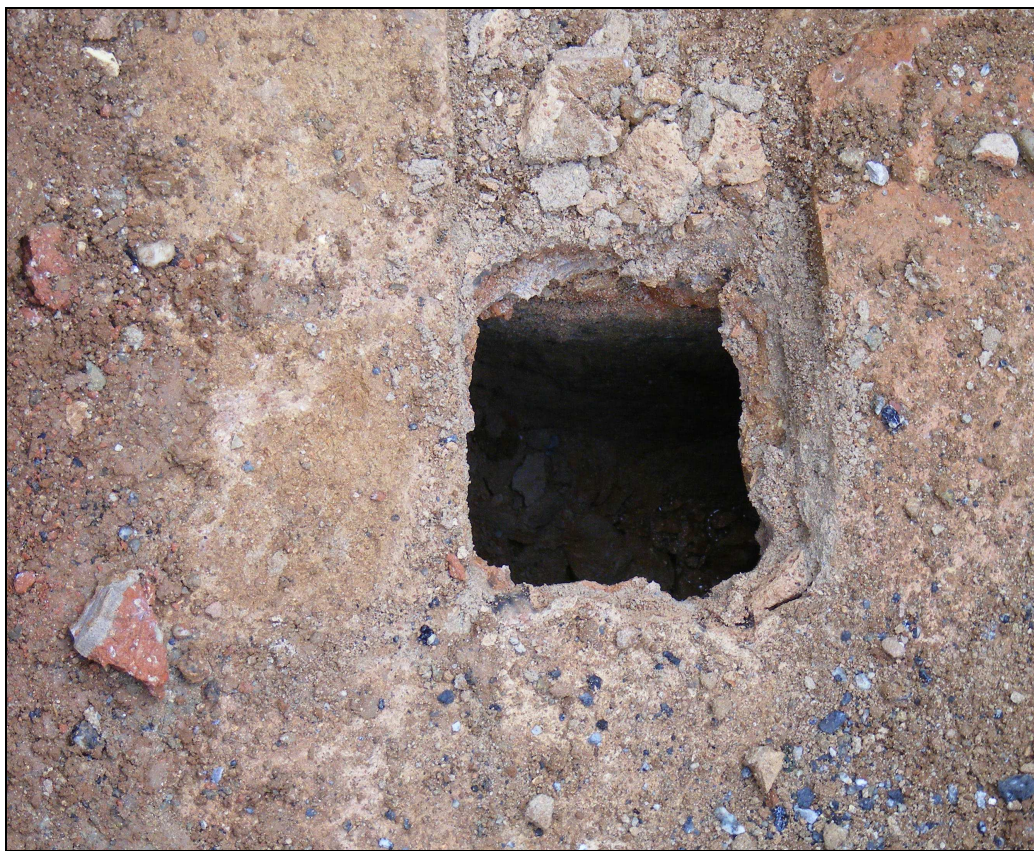
Fig. 12.- Detall de l'obertura a la tapadora per documentar l'existència de la claveguera u.e. 307.

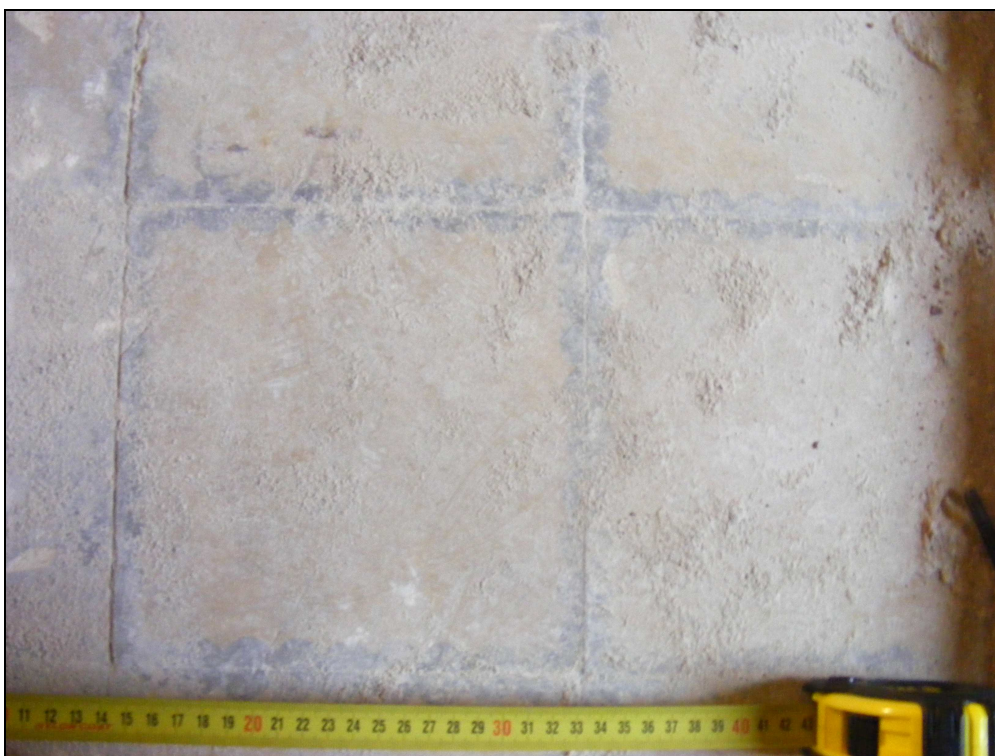
Fig. 13.- Detall del paviment u.e. 402.

El paviment visible en el moment d'iniciar el sondeig 4 era un paviment de rajoles hidràuliques decorades de 20x20 i 1,2 cm de gruix identificat amb la u.e. 402 i idèntic al ja documentat en el sondeig 1 amb la u.e. 102. Aquest paviment es correspon amb el primer paviment realitzat a l'incloure a l'interior del pavelló la zona d'accés al pavelló. Aquesta ampliació de l'espai útil del pavelló es realitzà a mitjans del segle XX. Aquest paviment cobreix la seva preparació que s'identifica amb la u.e. 403. Per sota d'aquesta preparació es documenta un estrat de morter pobre que regularitza el subsòl de la zona. Aquest nivell de morter pobre s'identifica amb la u.e. 404 i cobreix un nivell de ciment lliscat i buixardat u.e. 405 que presenta un suau pendent vers el nord.

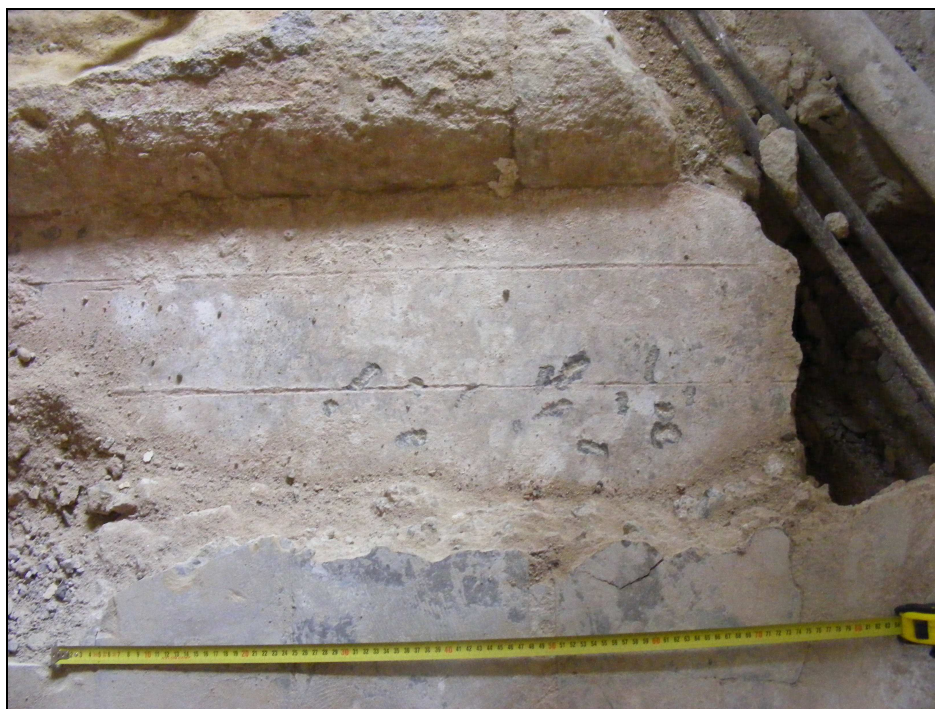
mitjans del segle XX. Aquesta reforma comporta l'alteració de la fisonomia del pavelló. El paviment u.e. 405 s'estén més enllà de l'espai sondejat, tant a l'oest com al nord.

Fig. 14.- Detall del paviment u.e. 405.

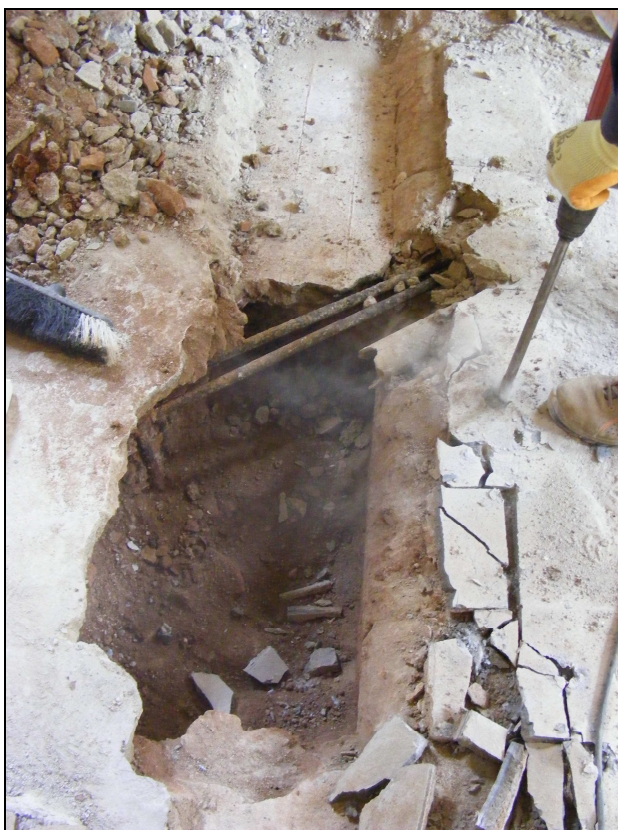
Amb posterioritat a la inutilització del paviment inclinat i mentre el paviment u.e. 402 encara estava en ús es procedí a realitzar una rasa per instal·lar diferents serveis que afecten tant al paviment u.e. 405 com el sòcol de pedra u.e. 1004. Aquests serveis s'identifiquen amb la u.e. 407 i la runa (u.e. 408) provocada per construir aquesta rasa de 60 cm d'amplada.

Fig. 15.- Vista de la rasa u.e. 406.

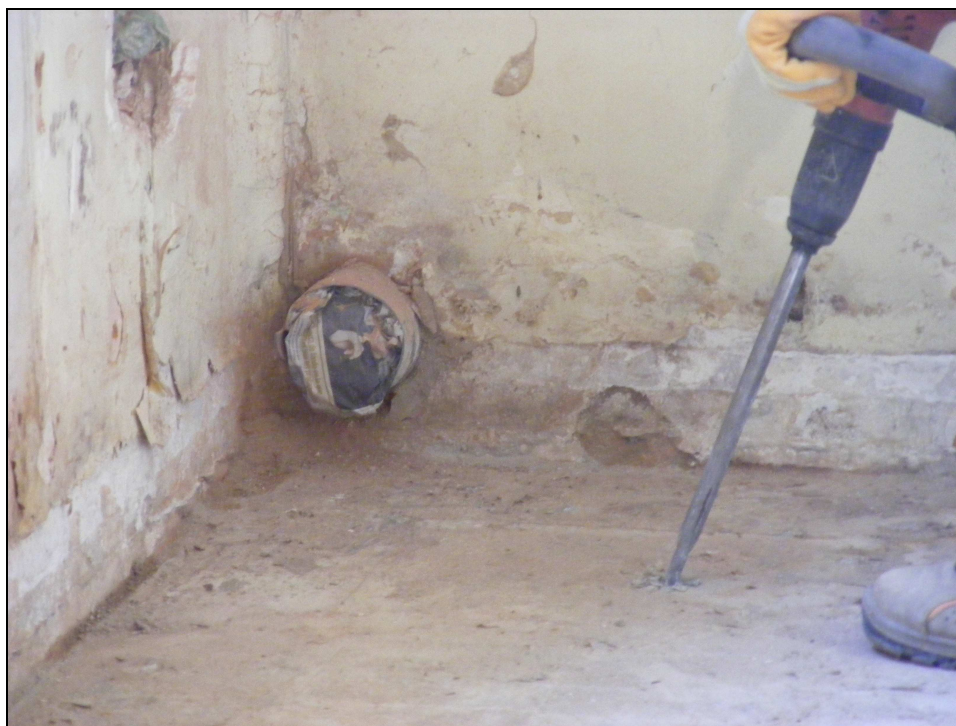
Estratigrafia: L'últim dels paviments (u.e.'s 100 i 101) identificats aquí com a u.e.'s 500 i 501 foren extrets prèviament a l'inici d'aquest sondeig. El paviment documentat a l'inici d'aquest sondeig és idèntic als paviments (u.e.'s 102 i 402) identificats en els sondejors 1 i 4. Igualment, el nivell de preparació d'aquests es format per un nivell de morter de calç d'uns 5 cm de gruix.

Fig. 16.- Vista inicial del sondeig 5.

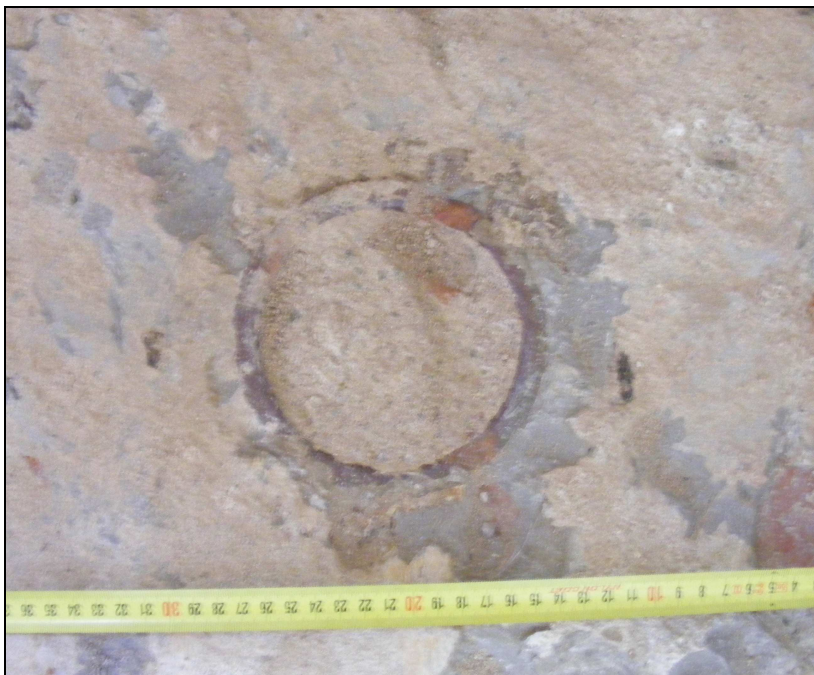
Fig. 17.- Detall del desguàs u.e. 505.

Aquest desguàs circular és ceràmic i es trobava tapiat o taponat per un fragment de maó i morter de calç. Aquesta acció s'identifica amb la u.e. 506. Aquest desguàs es localitza a l'interior de l'espai ocupat per una arqueta bastida amb maons al seu extrem meridional i reblert per maons i morter de calç a l'interior (u.e. 507).

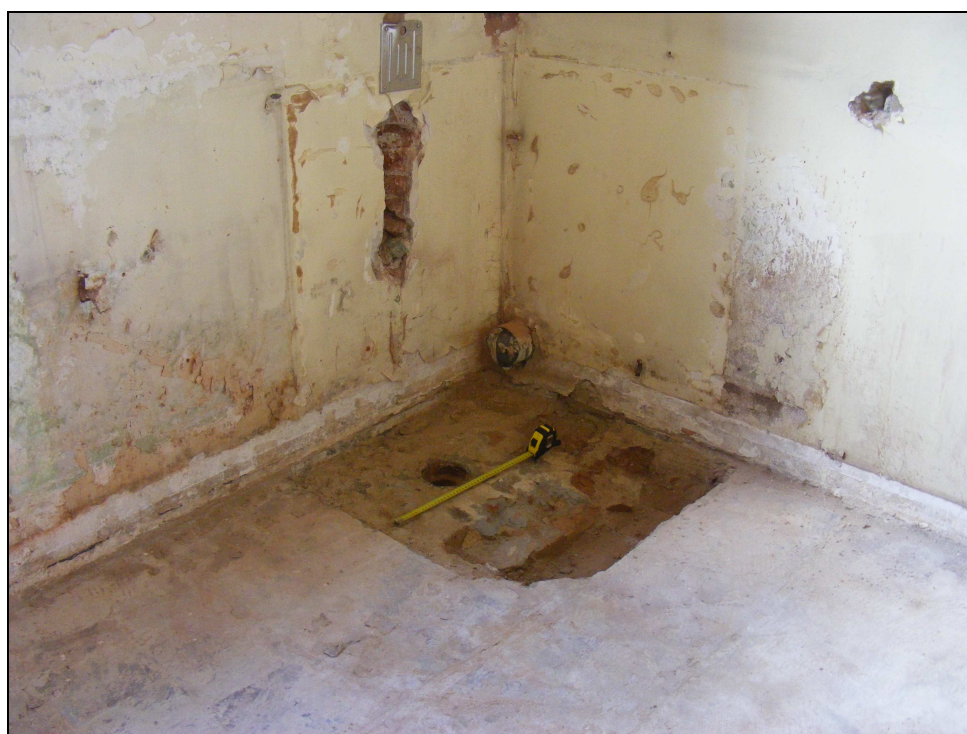
Fig. 18.- Vista final del sondeig 5.

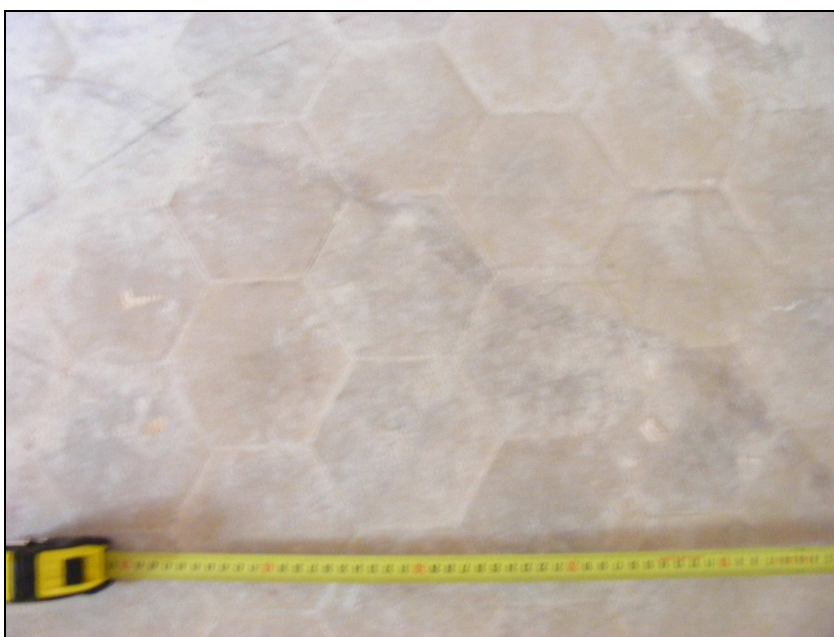
Estratigrafia: Com ja s'ha exposat anteriorment, el paviment de rajoles quadrades de 31,5x31,5 cm i 0,6 cm de gruix, era el paviment comú instal·lat a totes les sales de la planta baixa del pavelló de Sant Jordi en el transcurs de la darrera de les reformes efectuades al pavelló a la dècada dels 90 del segle XX. Aquest paviment identificat aquí amb la u.e. 600 ja es trobava extret en el moment de realitzar aquest sondeig així com la seva preparació (u.e. 601). Per sota es va localitzar el paviment u.e. 602, aquest es format per rajoles hexagonals de 11,5 cm d'ample i llarg amb un gruix de 0,8 cm. Per sota d'aquest paviment s'identifica l'estrat de preparació de morter de calç (u.e. 704). Aquest paviment és comú a les quatre sales que configuren aquesta ala meridional. En origen existien diferents comunicacions entre aquestes habitacions fet que facilita l'existència d'un paviment comú.

Fig. 19.- Detall del paviment u.e. 602.

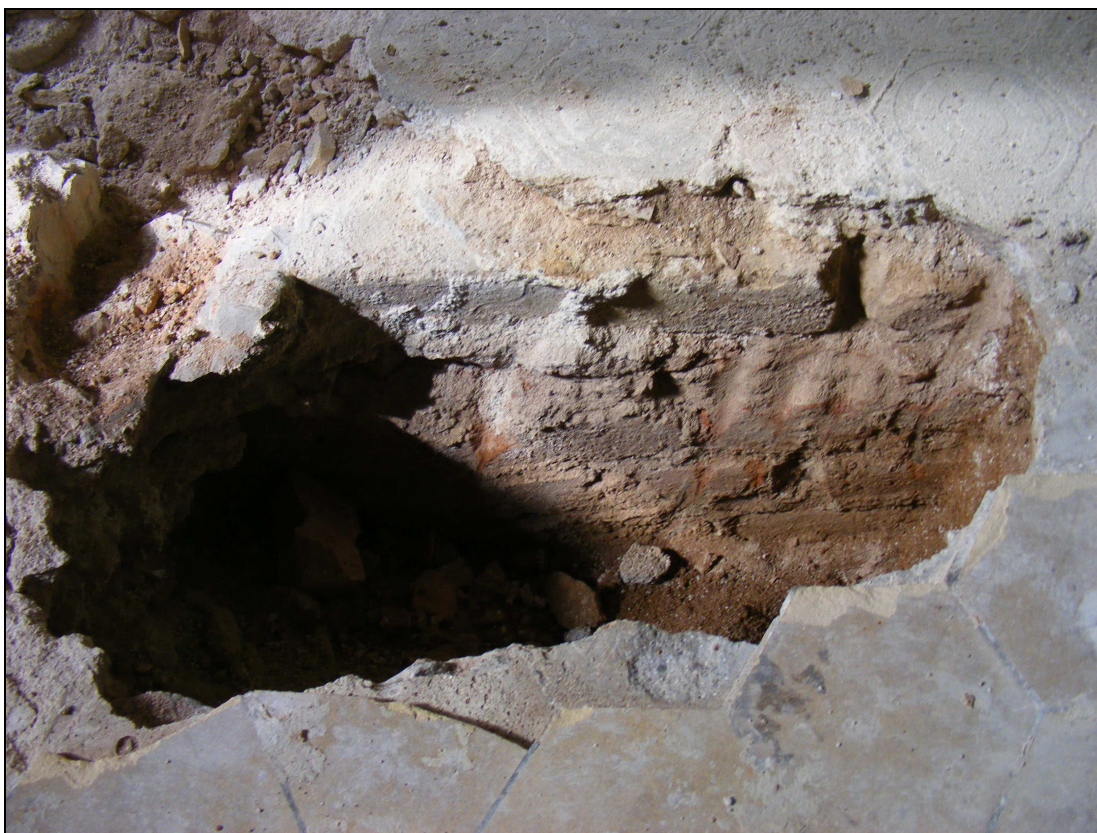
Per sota del nivell de preparació u.e. 603, que té una potència de 2 cm, es localitzen dues bossades que s'adossen a la trava de maons que fonamenta l'arcada actualment tapiada que comunica les habitacions 2 i 3.

Fig. 20.- Detall de la trava u.e. 604.

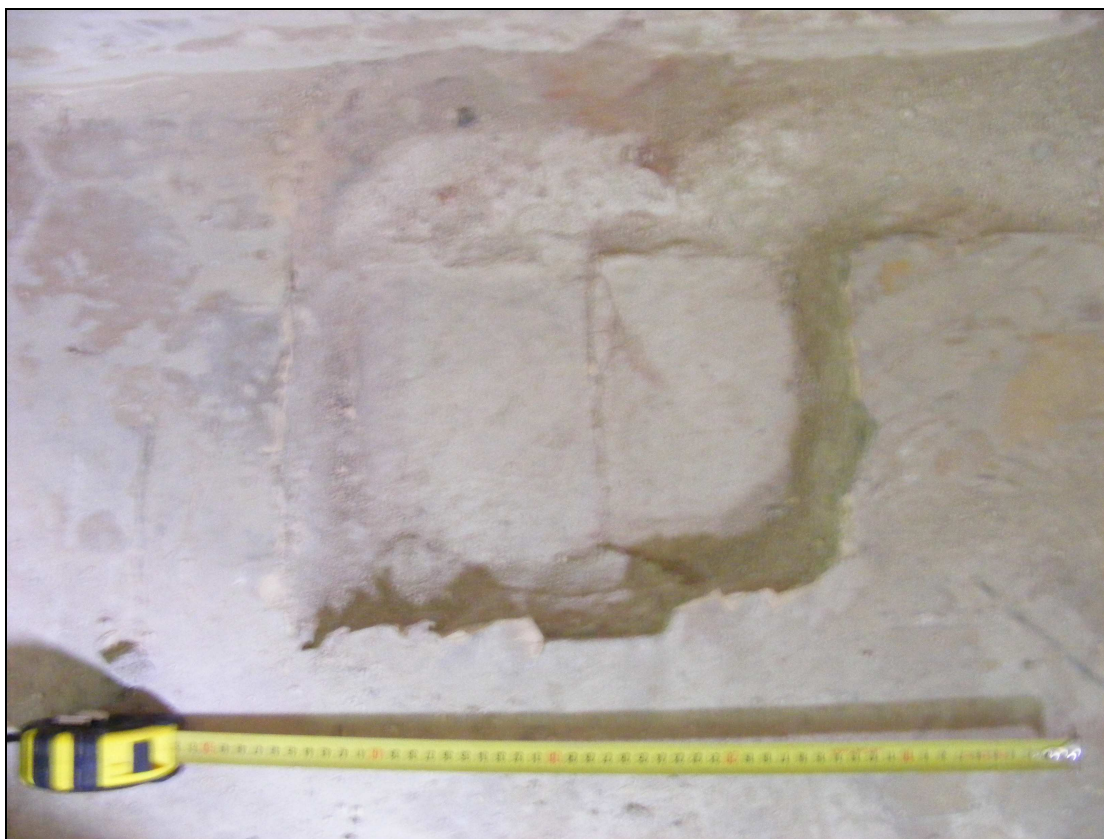
Fig. 21.- Detall de la canalització u.e. 705.

Per construir aquesta canalització es va realitzar una rasa (u.e. 706) de planta i secció rectangular practicada a les argiles geològiques (u.e. 707).

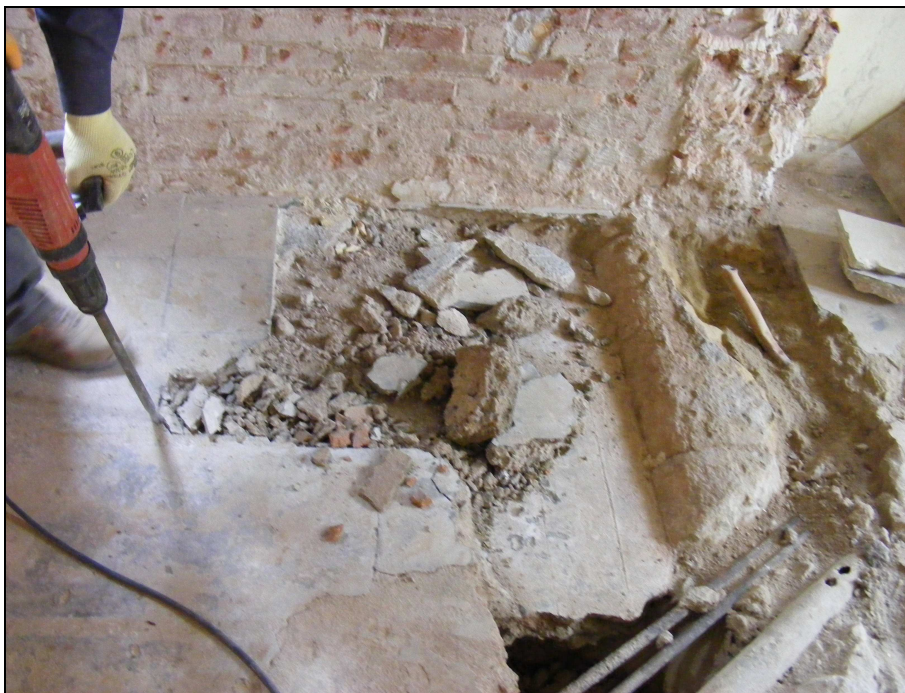
Fig. 22.-Procés d'obertura.

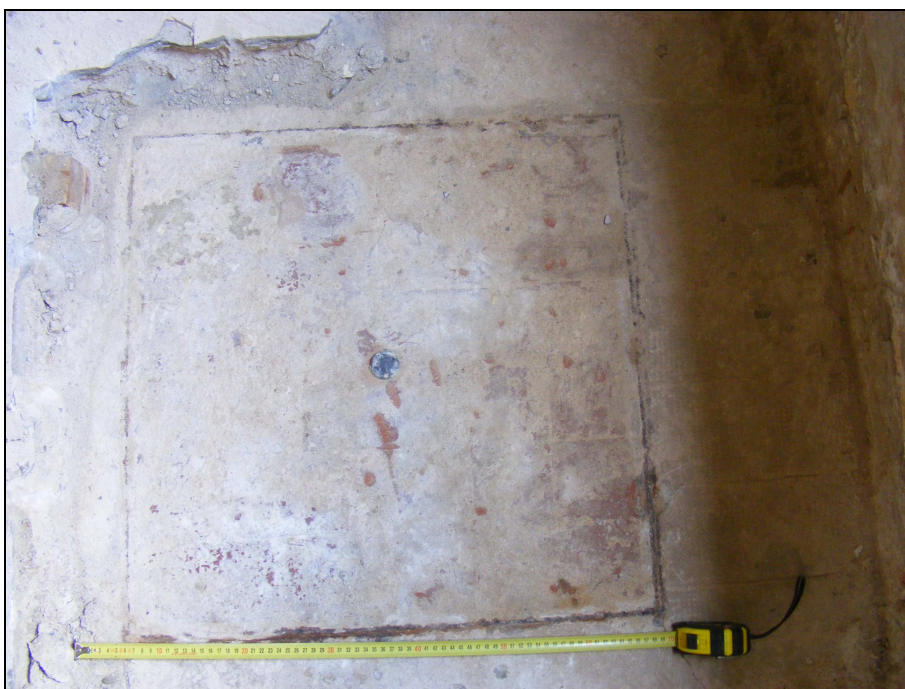
L'ampliació del sondeig 4 va permetre localitzar una trapa (u.e. 414) que amida 60 x 60 cm.

Fig. 23.- Detall de la trapa u.e. 414.

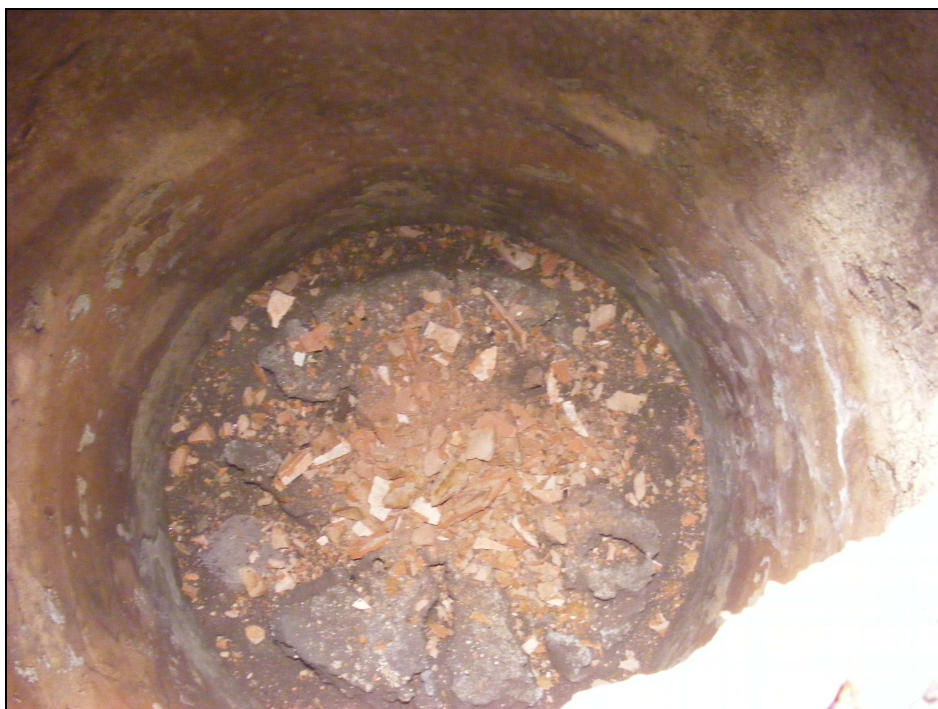
una profunditat mínima de 2,5 metres. Aquest pou fou bastit amb maons massissos i revestit amb ciment lliscat reomple el negatiu realitzat al subsòl preexistent. Aquest retall s'identifica amb la u.e. 416.

Fig. 24.- Aspecte interior del pou mort.

El descens a l'interior de l'estructura permet constatar dos vasos comunicants. La diferència de cota entre ells ens permet afirmar que el situat al costat est és el que aporta líquid al pou, mentre el que es localitza a l'oest és el que en permet l'evacuació en cas de que assoleixi el màxim de la seva capacitat.

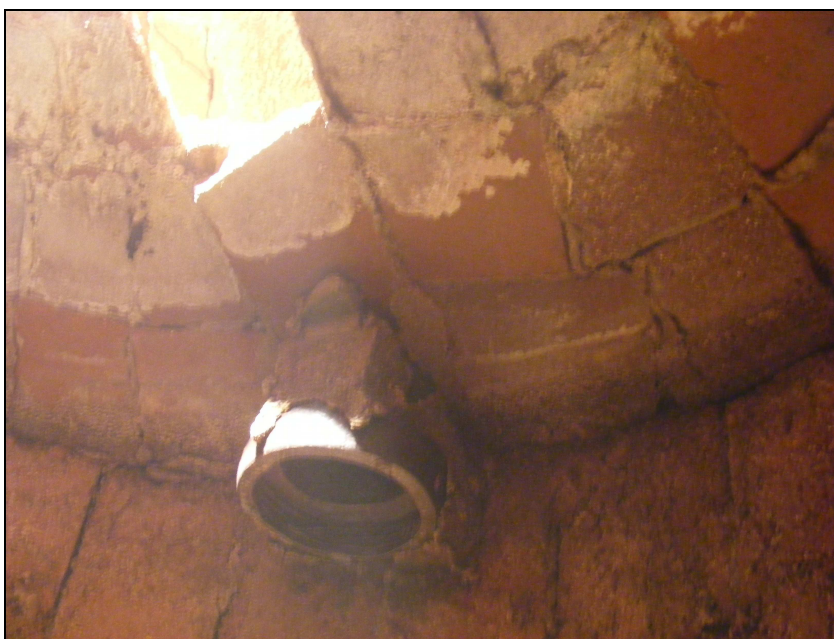
Fig. 25.- Detall del sobreexidor .

El canal que aporta aigües brutes coincideix amb la canalització u.e. 508, mentre que el sobreeixidor condueix l'aigua sobrant envers la claveguera emprant a tal fi i efecte la canalització u.e. 116 documentada al sondeig 1.

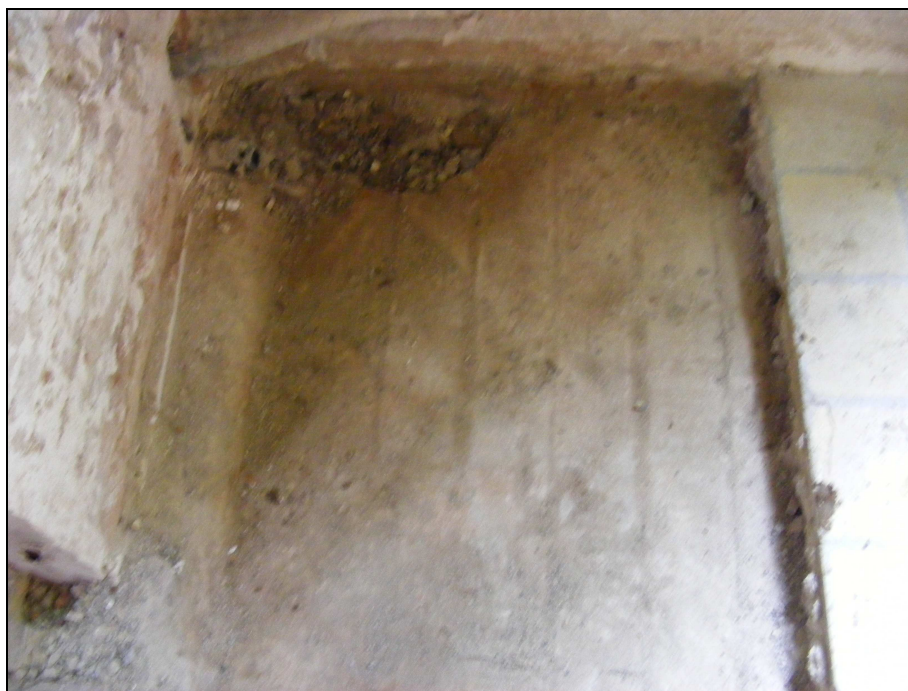
Fig. 26.- Detall del paviment lliscat u.e. 405 entregant-se a la pilastra oest i a la seva balustrada.

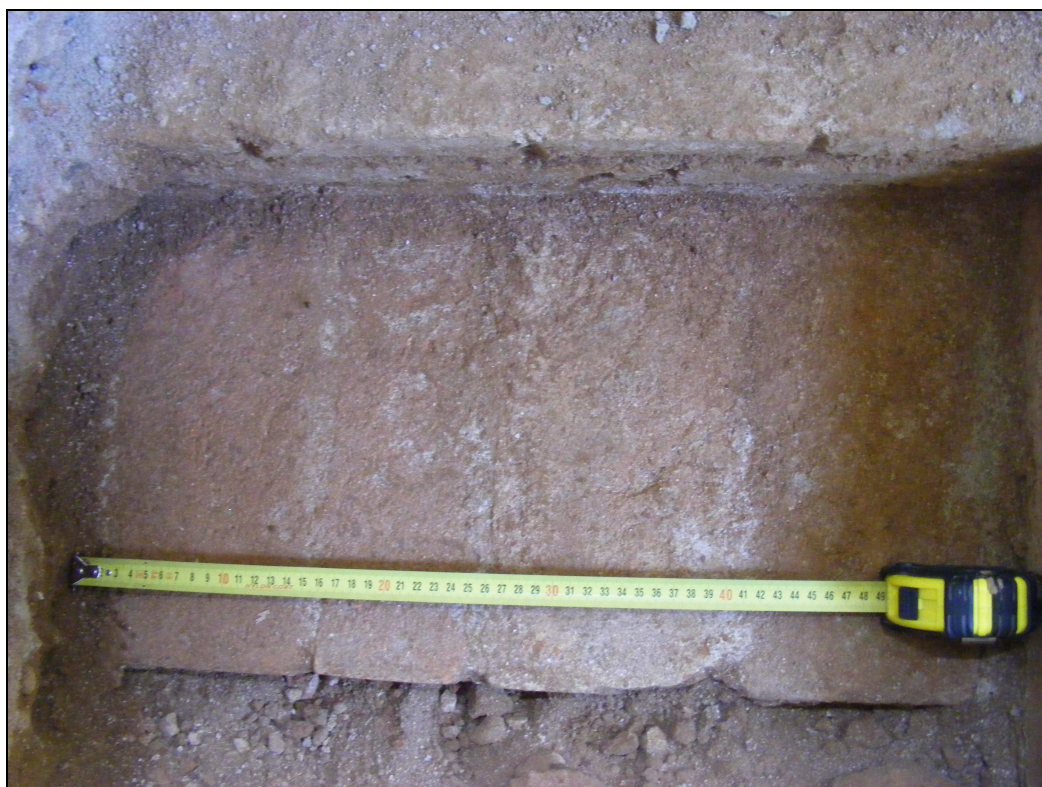
configura dos espais idèntics. A 38 cm d'aquest segon desguàs es localitza el fonament d'un envà de separació identificat amb la u.e. 510. Al costat d'aquest s'identifica per primer cop una canalització (u.e. 508) de planta i secció rectangular bastit amb maons massissos lligats amb morter i que presenta una lleugera inclinació pròxima al 2% per tal d'evacuar correctament. La direcció que pren aquesta conducció ens condueix directament envers el pou mort u.e. 414.

Fig. 27.- Detall de la canalització u.e. 508.

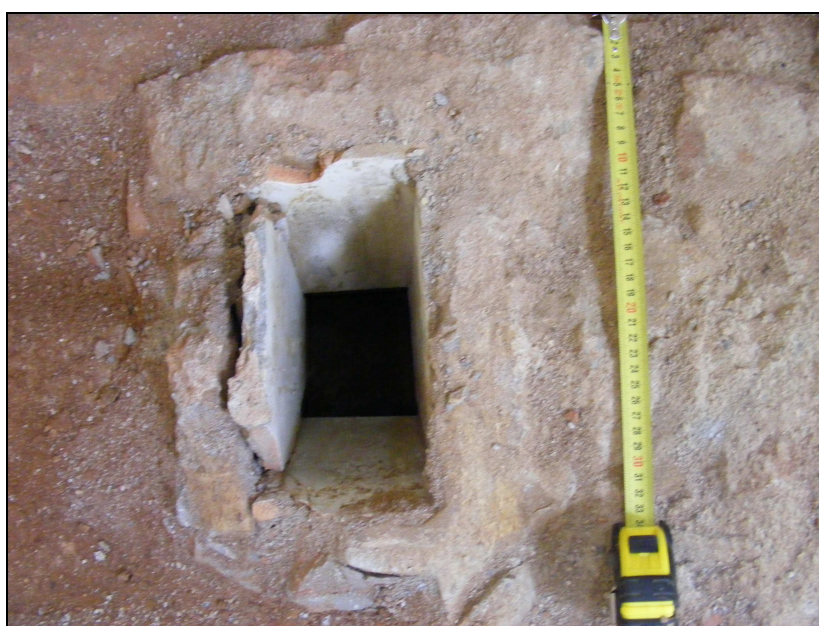
Fig. 28.- Detall del desguàs u.e. 507.

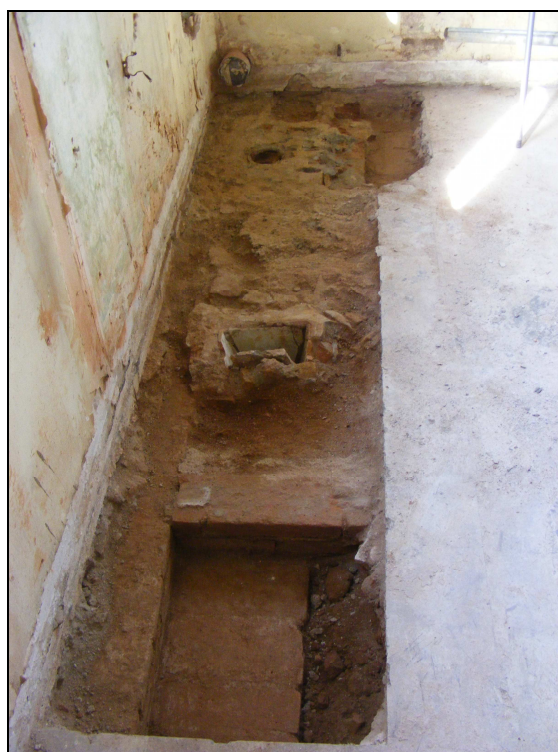
Fig. 29.- Vista final de la primera ampliació.

L'afectació del paviment u.e. 502 i la seva preparació, u.e. 503, així com el nivell de regularització de l'espai (u.e. 512) format per sorres barrejades amb morter de calç disgregat i material constructiu, permet la identificació de dos nous desguassos i el recorregut de la totalitat de la canalització u.e. 508.

Aquesta primera ampliació va permetre documentar fins dos desguassos i dos envans, així com la direcció i pendent d'una canalització (u.e. 508). La possibilitat de completar la informació de l'espai i distribució dels habitacles dels serveis vinculats a la necessitat de rebaixar i extreure la totalitat del paviment u.e. 502 afavoreixen l'ampliació de l'espai a rebaixar.

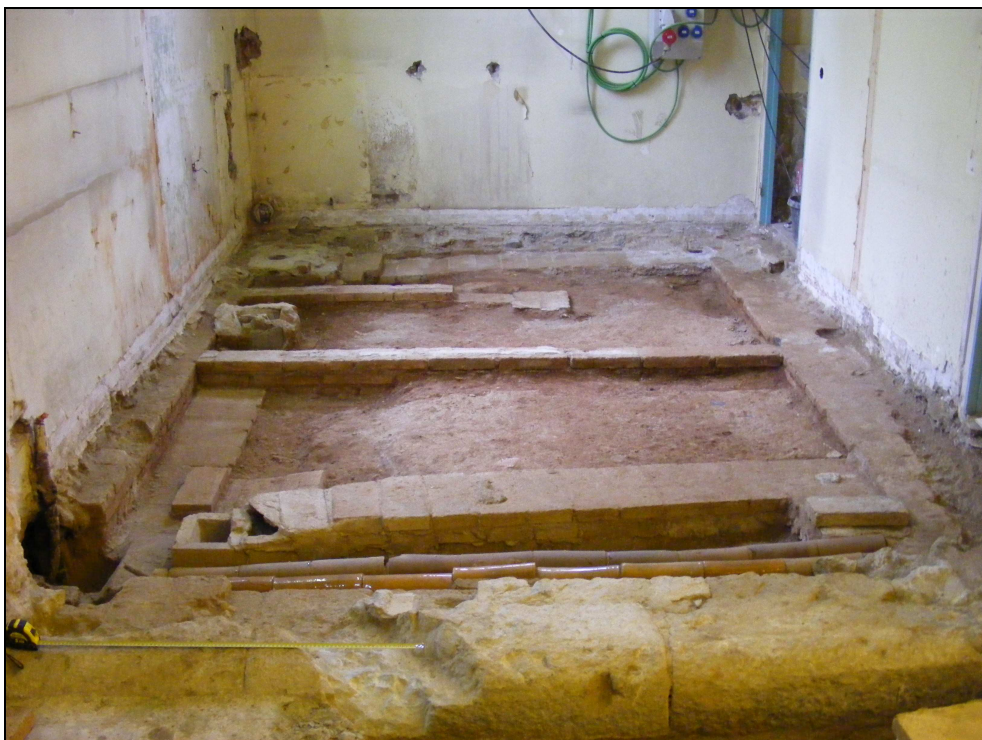
Fig. 30.- Vista general final.

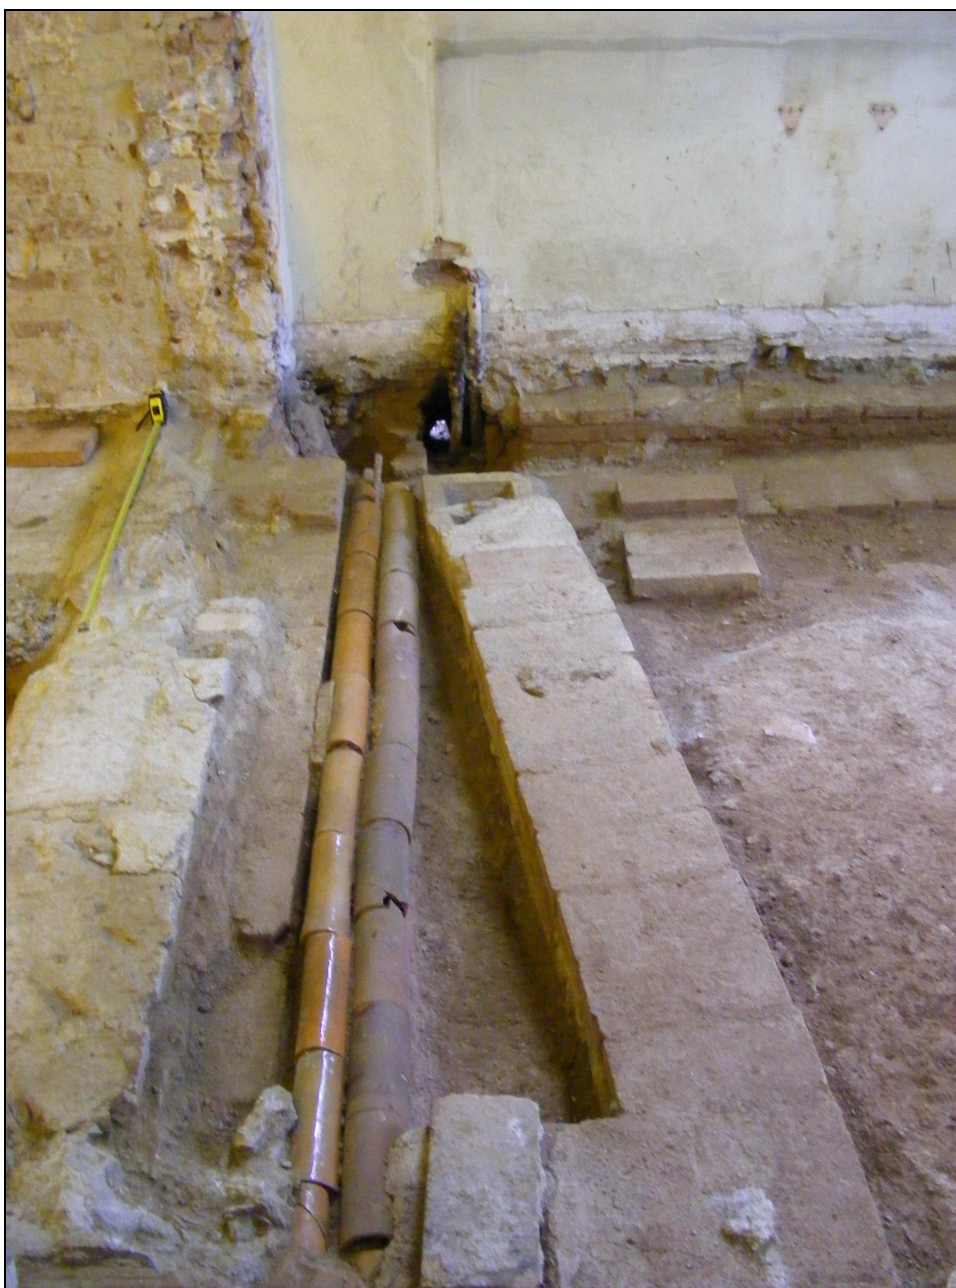
A més de l'individualització de tres espais, el rebaix permet documentar també, el sòcol de pedra de tancament oest de l'espai i un seguit de serveis coetanis a la utilització dels mateixos. En aquest sentit destaquen la documentació de dues conduccions metàl·liques recobertes amb peces ceràmiques vidriades de color ocre i marró molt similars a les documentades en els coronaments de les teulades. Aquestes peces tenen com a funció cobrir i protegir aquests tubs que possiblement conduïen aigua neta envers els diferents elements que configuren aquests equipaments fitosanitaris.

Fig. 31.- Detall de l'extrem oest de l'espai.

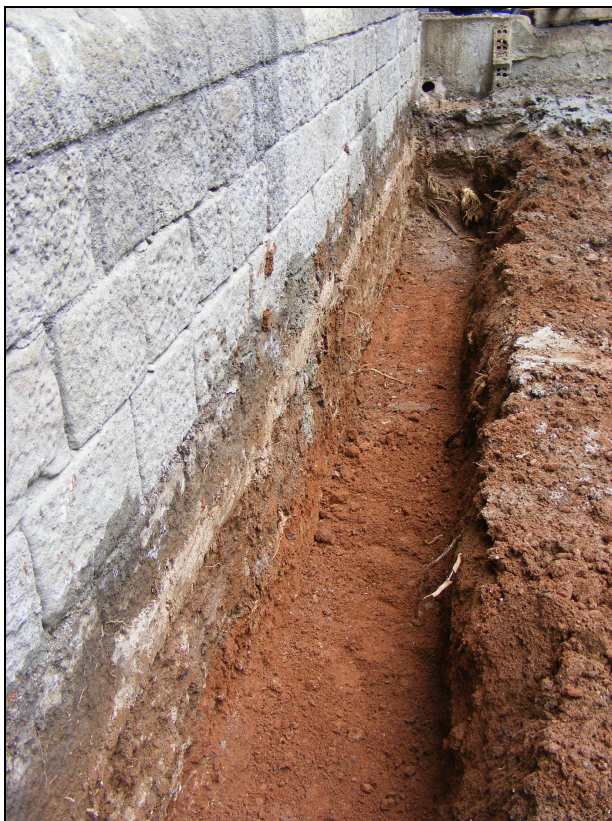
La construcció d'aquest edifici annex provocà la desaparició d'aquest voral en l'espai que transcorre paral·lel a la façana meridional.

Fig. 31.- Vista de la rasa perimetral.
