**MEMÒRIA DE LA INTERVENCIÓ ARQUEOLÒGICA AL
CARRER DE SANT ANTONI MARIA CLARET, 167-171/
CARRER DE SANT QUINTÍ, 55-95/ CARRER DEL MAS
CASANOVAS, 70-90/ CARRER DE CARTAGENA, 334-372.**

HOSPITAL DE LA SANTA CREU I DE SANT PAU.

PAVELLÓ DE SANT JORDI.

CODI MUHBA 047/10 (3 al 12 de maig de 2010)

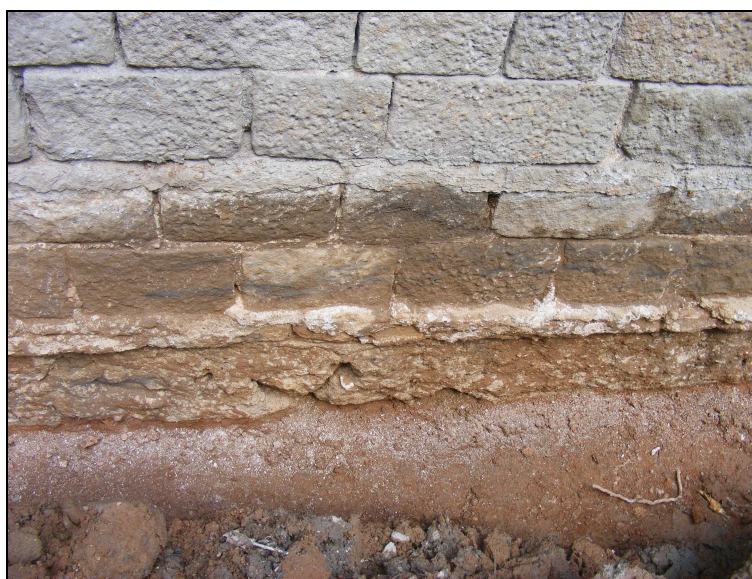
La façana meridional transcorre paral·lela al carrer Sant Antoni Maria Claret. Amb l'ajut d'una màquina retroexcavadora tipus bobcat, s'inicià el rebaix del subsòl argilós (u.e. 1019). Aquest estrat de regularització presenta aquí uns 20 cm de potència. Per sota d'aquest nivell es localitzen les argiles geològiques.

Fig. 32.- Detall de la diferència entre el sòcol de pedra (u.e. 1004) i la fonamentació (u.e. 1013).

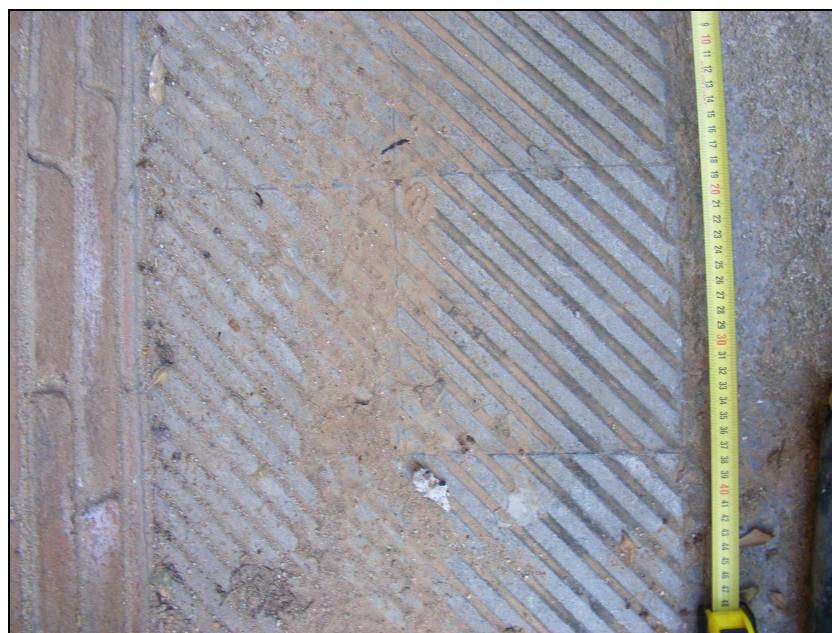
La façana de ponent del pavelló és la que es localitza paral·lela al carrer Cartagena. La cantonada entre la façana de ponent i la septentrional es troba ocupada interiorment per un soterrani. Malgrat aquesta circumstància i seguint les indicacions de la direcció facultativa es procedeix a realitzar el rebaix seguint la mateixa inclinació prevista que assoleix els 55 cm.

Fig. 33.- Detall del paviment u.e. 1000.

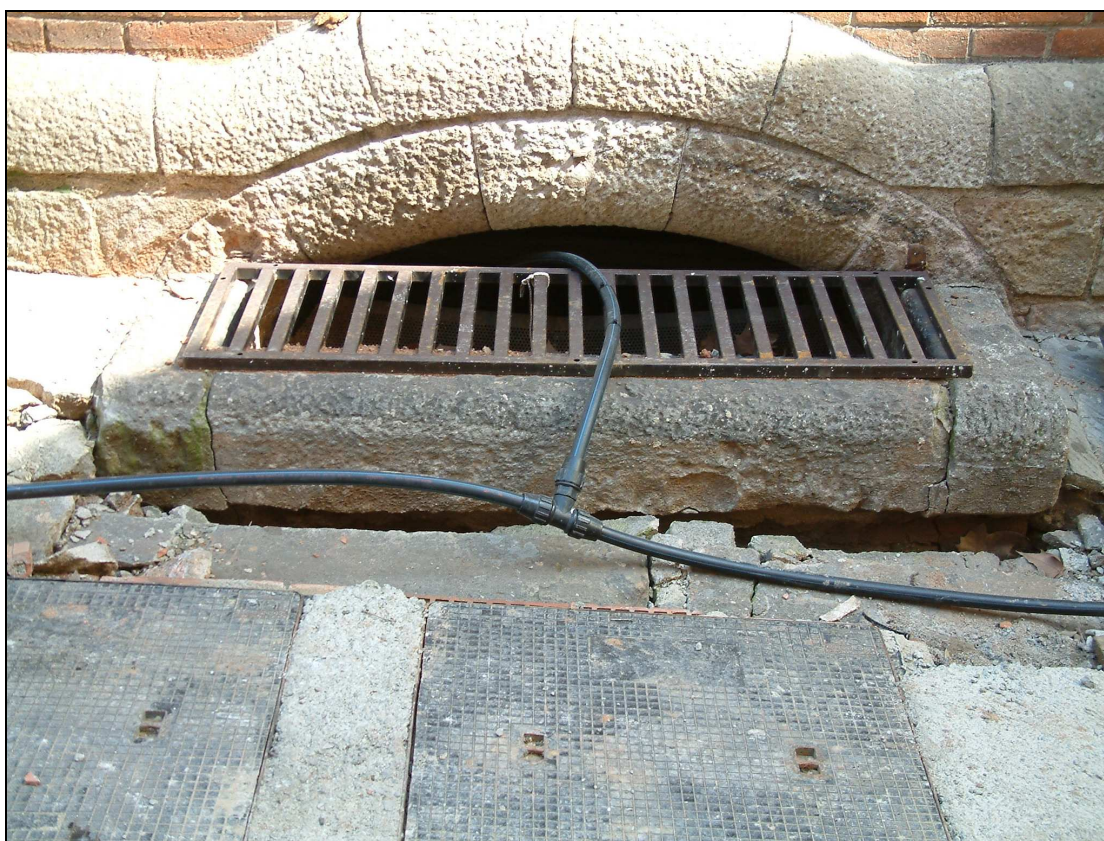
En aquesta façana tan sols es documenta una arqueta de serveis que nodria dels mateixos al soterrani on es localitzava la maquinaria aquesta arqueta bastida amb blocs de pedra i maons presenta el seu límit en la vorera de pedra (u.e. 1006) que es troba reforçada amb una paret de maons (u.e. 1023). Aquesta paret també es localitza a sud i a nord i aprofita l'obertura constructiva que es localitza en aquest punt i que té una doble funció, permetre l'accés de la llum del dia a l'interior del soterrani i facilitar l'accés dels serveis de llum i comunicació telefònica a l'interior del soterrani.

Fig. 34.- Detall de l'arqueta de serveis.

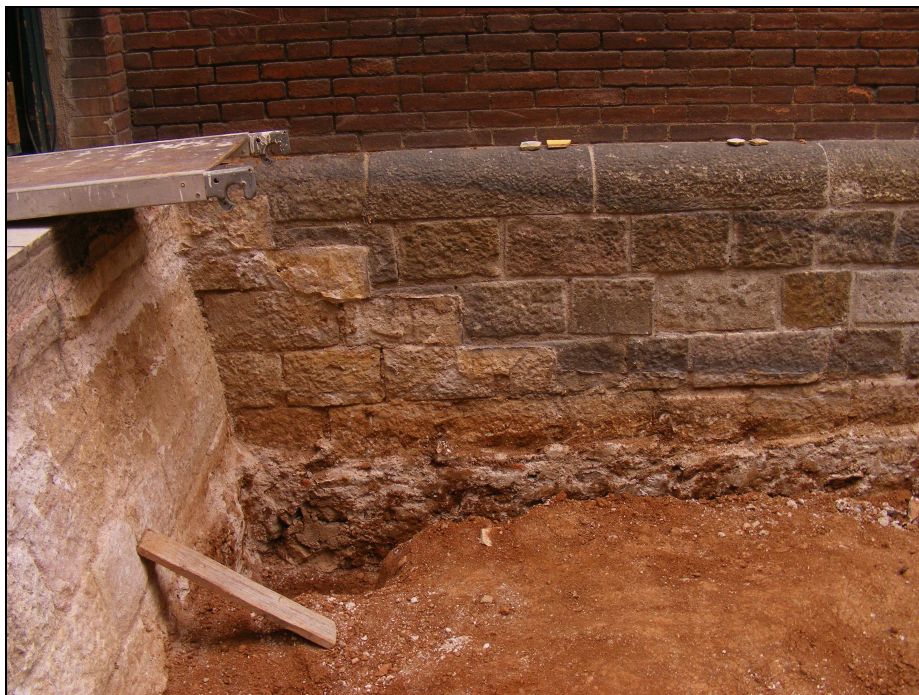
s'afectaren unes antigues escales d'accés a la porta meridional de l'ala de ponent que a la dècada dels 80 s'havien convertit amb una rampa.

Fig. 35.- Detall de la façana de ponent on s'observen les empremtes de les escales.

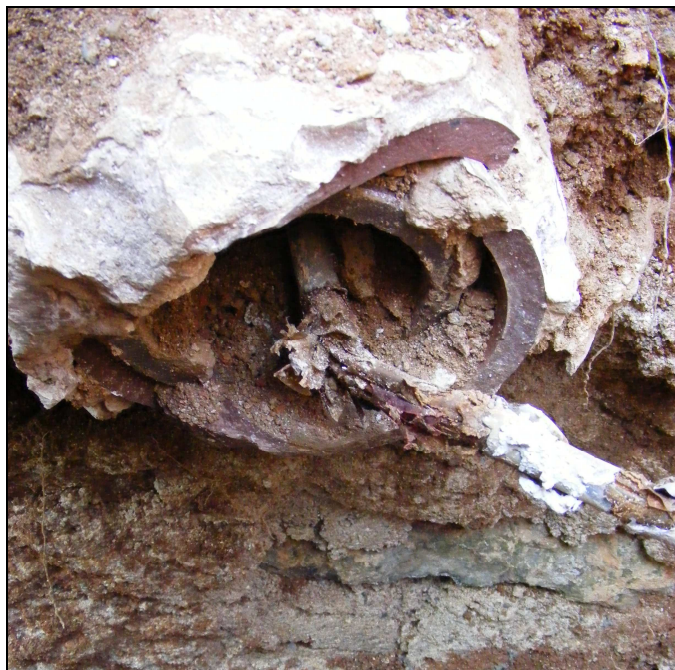
Fig. 36.- Detall del tub de serveis localitzat a la façana est.

En el transcurs de l'obertura de la rasa de drenatge es localitzen un únic tub o canalització. Aquesta conducció es correspon amb un ramal elèctric fora de servei que devia facilitar l'arribada de la llum a l'interior de l'ala oest de l'edifici i en concret a l'espai ocupat en un primer moment pels serveis fitosanitaris.

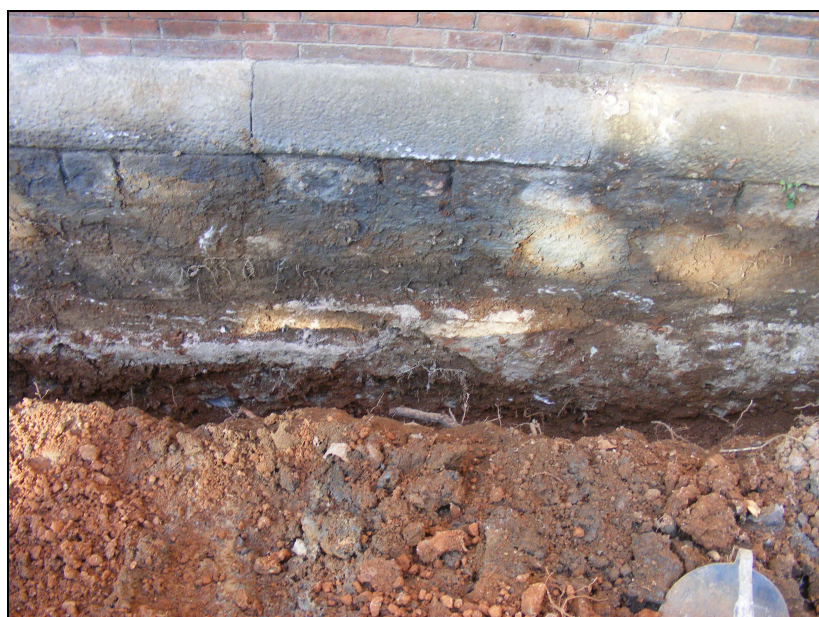
Fig. 37.- Detall del sòcol u.e. 1004 i la fonamentació u.e. 1013.

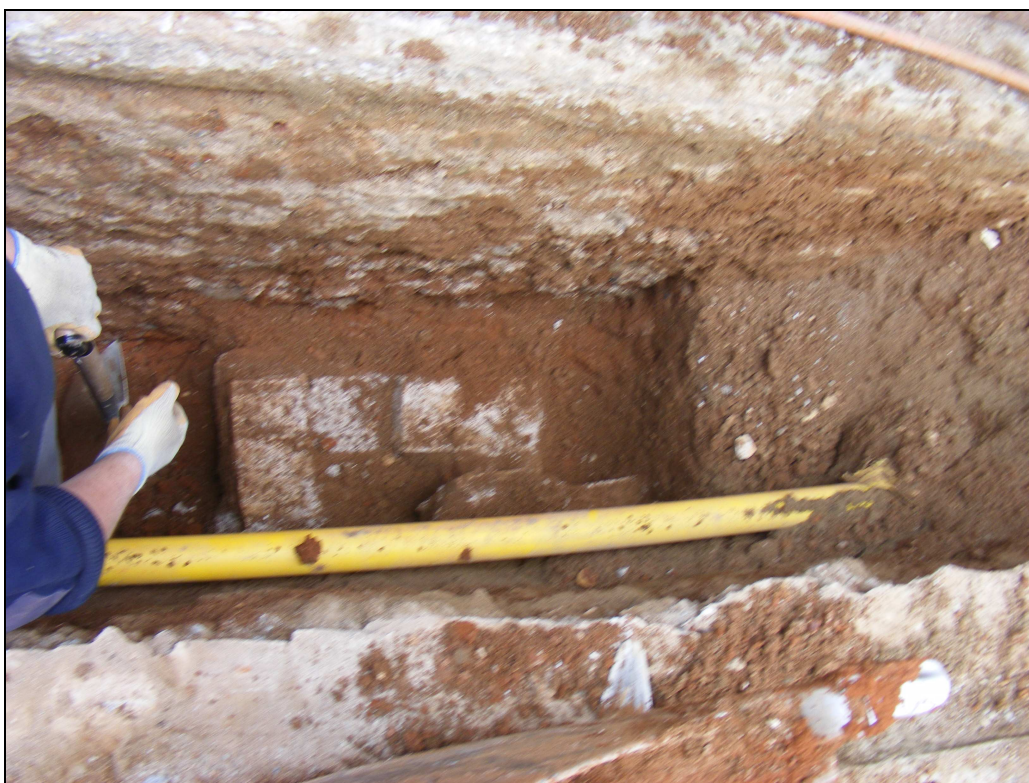
La façana septentrional es caracteritza per la localització de diferents canalitzacions. La profunditat necessària d'aquesta rasa és de 65 cm. La gran majoria de serveis accedeixen a l'interior del pavelló per aquesta façana que a més és l'única que s'ha realitzat en dos moments diferenciats. A més de les diferents conduccions relacionades amb els serveis elèctrics (u.e.'s 1015 i 1016), paral·lel a la façana es localitza una conducció de gas (u.e. 1009). A més de la conducció bastida amb maons que condueix les aigües pluvials a la claveguera (u.e. 1007).

Fig. 38.- Detall del tub u.e. 1009.

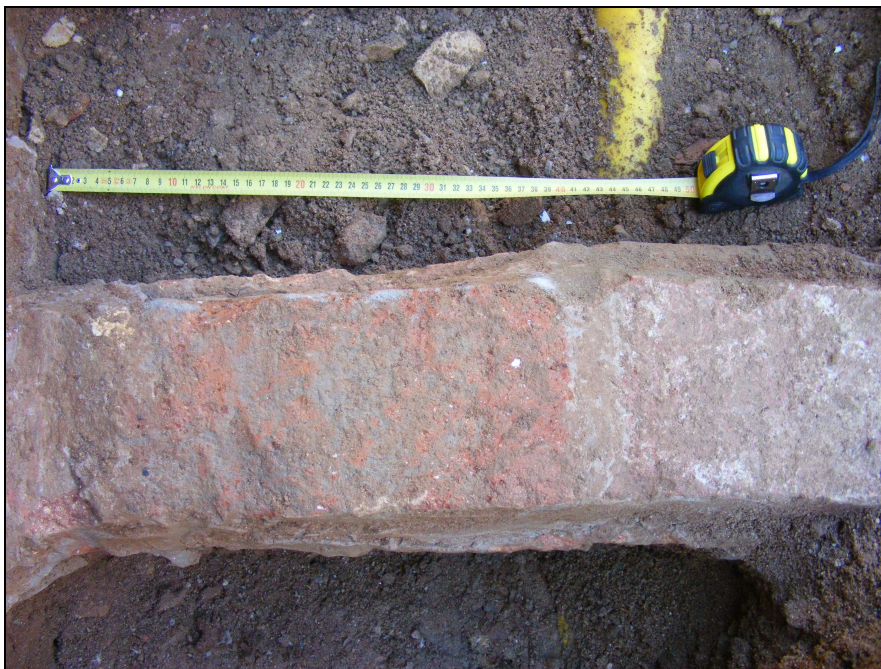
Es localitzen les restes del paviment identificat al sondeig 4 (u.e. 405) identificat aquí amb la u.e. 1002. La inclinació d'aquest paviment, malgrat trobar-se afectat per la rasa u.e. 1010 realitzada per fer passar el tub del gas, així com d'altres serveis, fa que tan sols s'hagi preservat parcialment en les zones properes a la façana i al voral.

Fig. 39.- Detall de la conducció u.e. 305 identificada aquí com a u.e. 1016

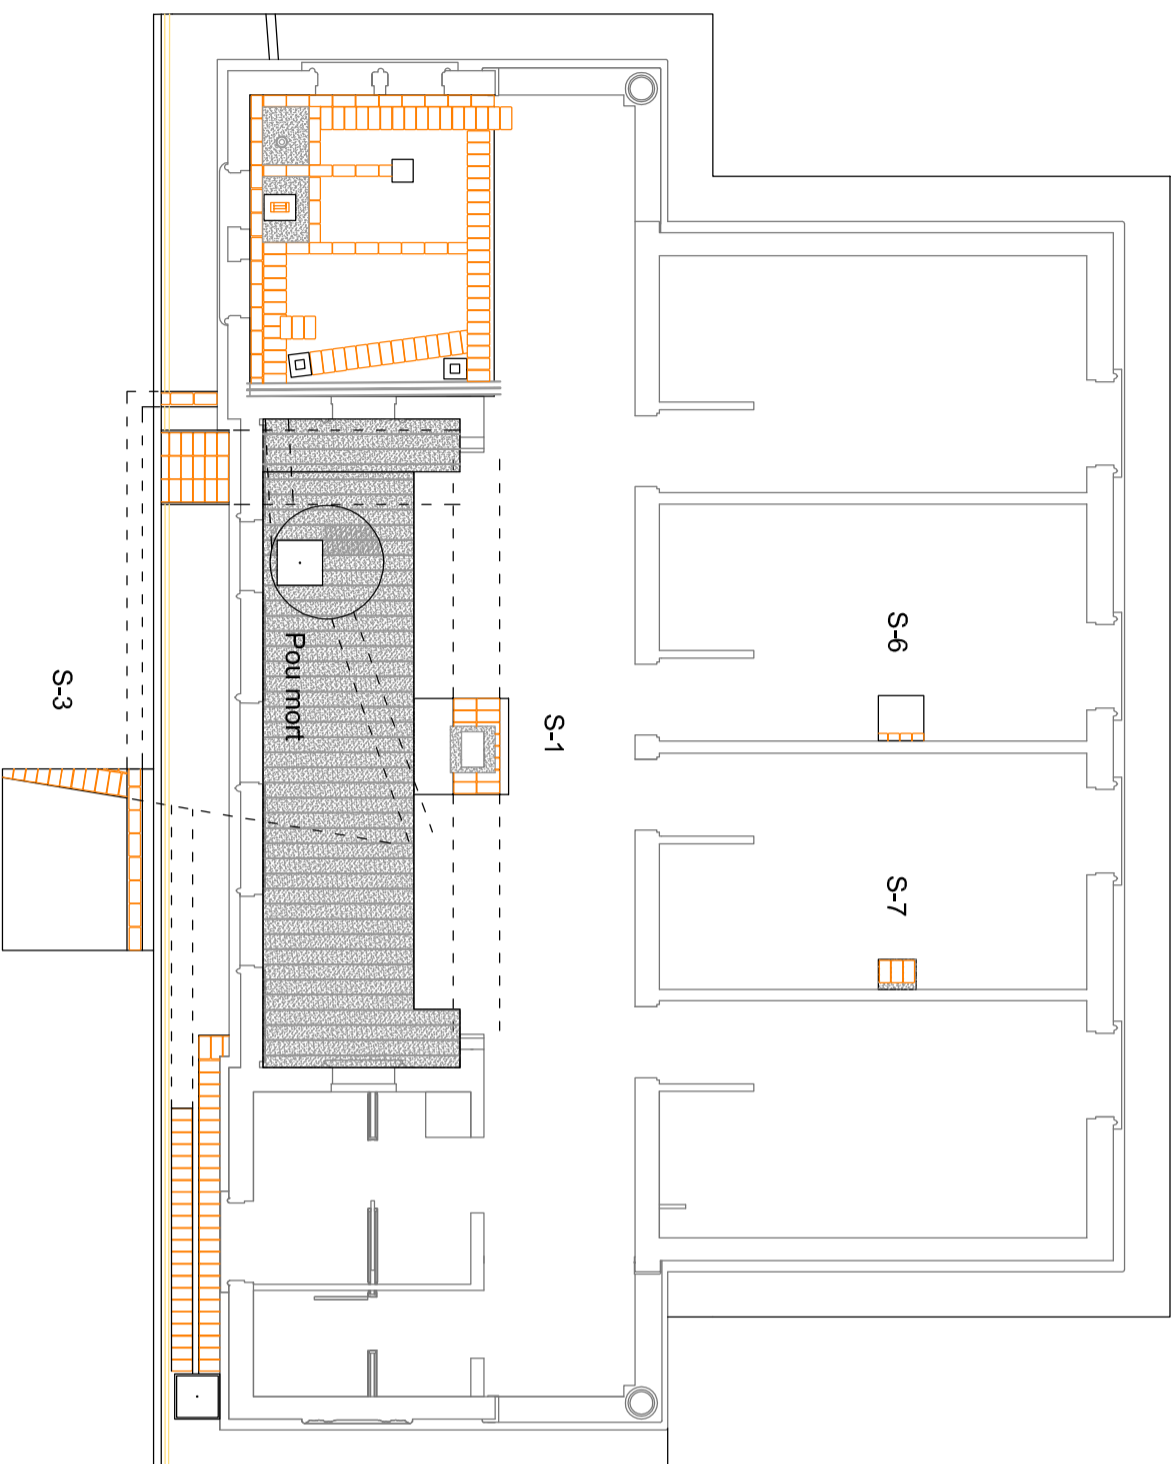
PLANTA BAIXA

Rasa perimetral
