Memòria de la intervenció
arqueològica al carrer Comte
Borrell 305.
(Barcelona, Barcelonès)

Codi: 063/09

Dates de la intervenció: 1 a 13 de juliol de 2009

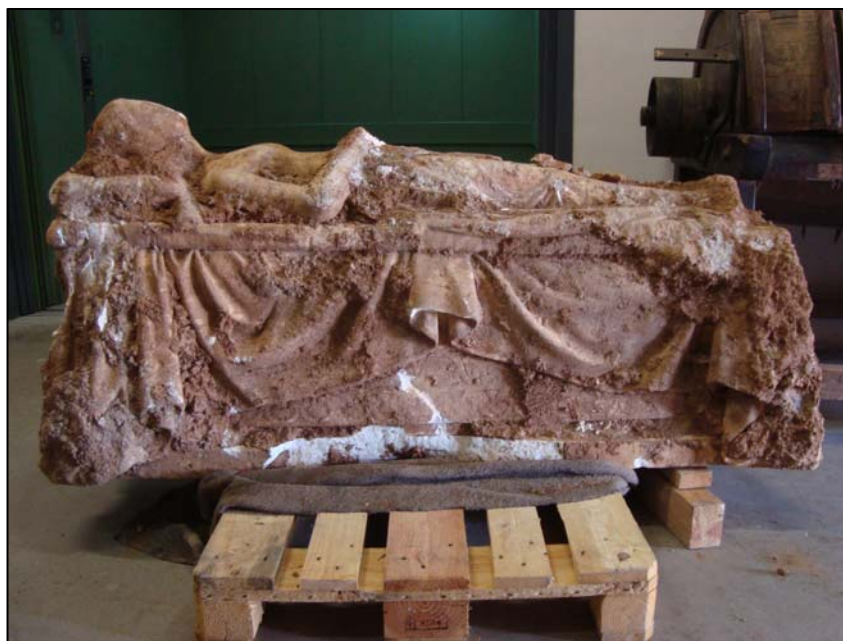
Vista de l'escultura apareguda en el solar

L'escultura té unes dimensions d'1,67 metres de llargada, 55 centímetres d'amplada i 80 centímetres d'alçada i sembla estar esculpida en marbre de Carrara.

L'obra presenta la signatura de l'autor: P. Franchi. Correspon a Pietro Franchi, escultor que va viure entre 1817 i 1878.

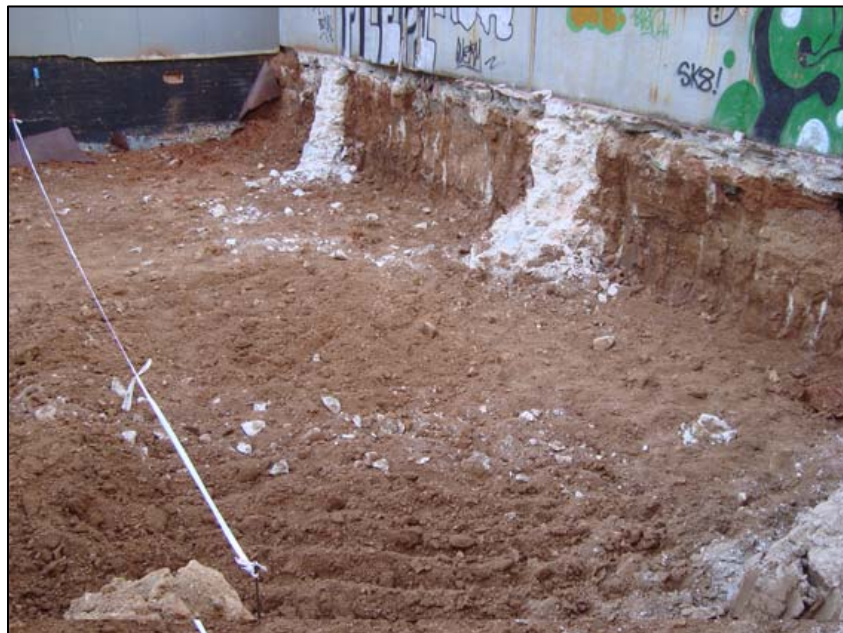
Vista de la zona on va aparèixer l'escultura abans de realitzar la neteja. Es pot veure com el solar ja es trobava força rebaixat.

Cal comentar que quan ens vàrem personar al solar, aquest ja havia patit un rebaix d'1,50 metres respecte la cota original.

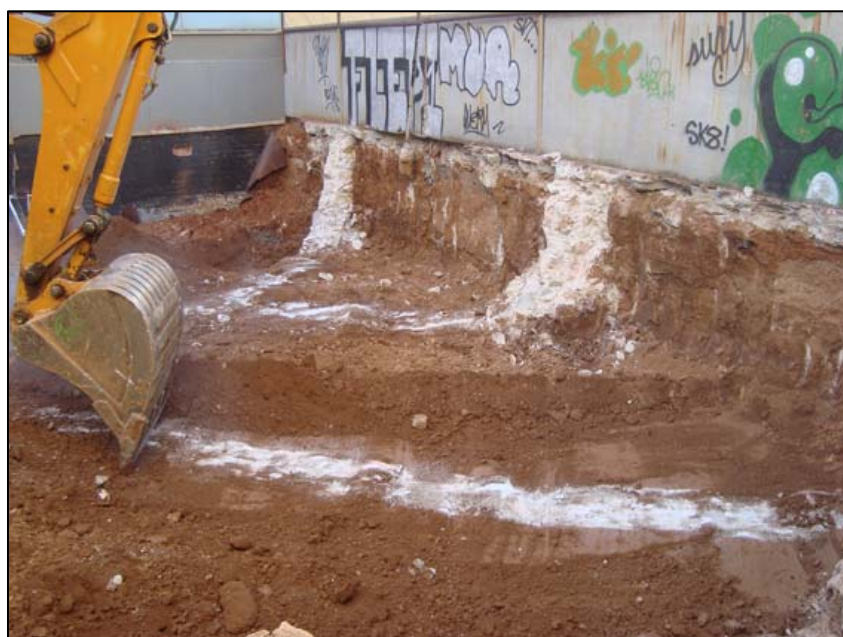
Vista dels treballs de delimitació

Els treballs van consistir en l'extracció dels sediments barrejats de resultes del treball previ de la giratòria i a delimitar en planta les estructures que s'intuïen.

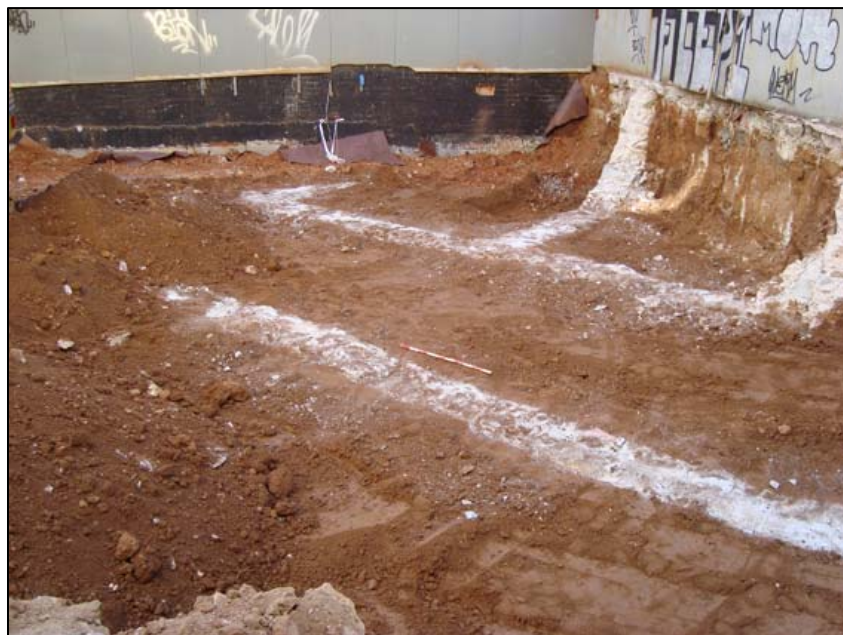
Vista de les fonamentacions documentades

Un cop es va realitzar la neteja de la zona acotada on havia aparegut l'escultura, es va poder observar com el rebaix del terreny havia assolit ja nivells geològics. Així mateix, vam poder comprovar que les estructures que s'intuïen eren les fonamentacions de les estructures anteriors al paviment que marcava l'últim ús del solar.

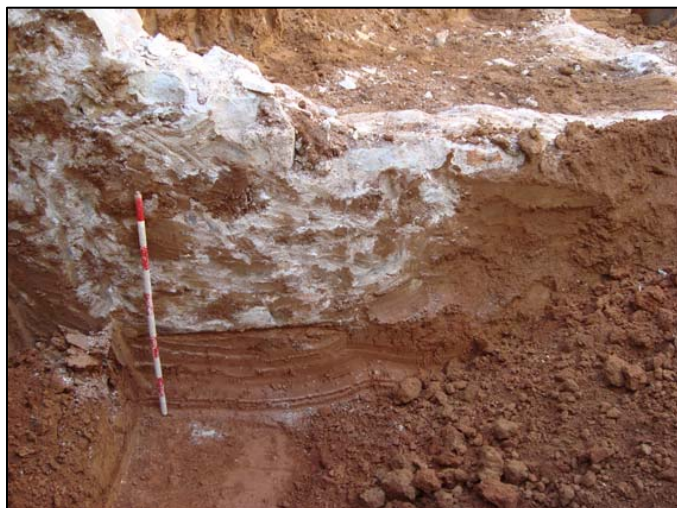
Les fonamentacions documentades, presentaven una amplada de 60 centímetres i encara aprofundien en el terreny uns 80 centímetres respecte a la cota assolida després de la neteja de la zona. Eren fetes de pedres sense treballar lligades amb morter de calç.

Detall d'una de les fonamentacions

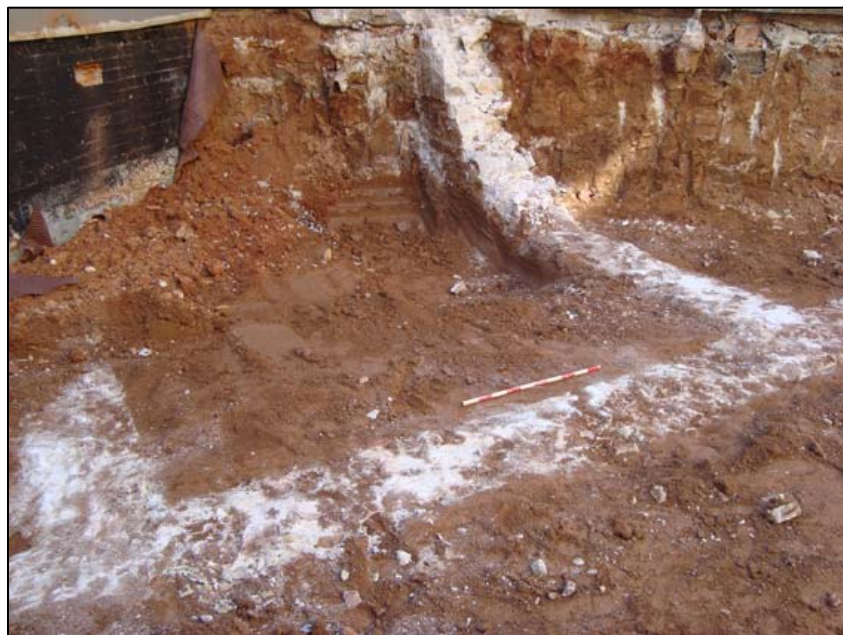
Les fonamentacions marcaven orientacions obliqües respecte a l'actual trama urbana, però seguien perfectament les orientacions dels murs de la parròquia de Sant Eugeni I, Papa, situada al número 307 del carrer Comte Borrell just a la cantonada amb el carrer de Londres.

Vista de les fonamentacions documentades

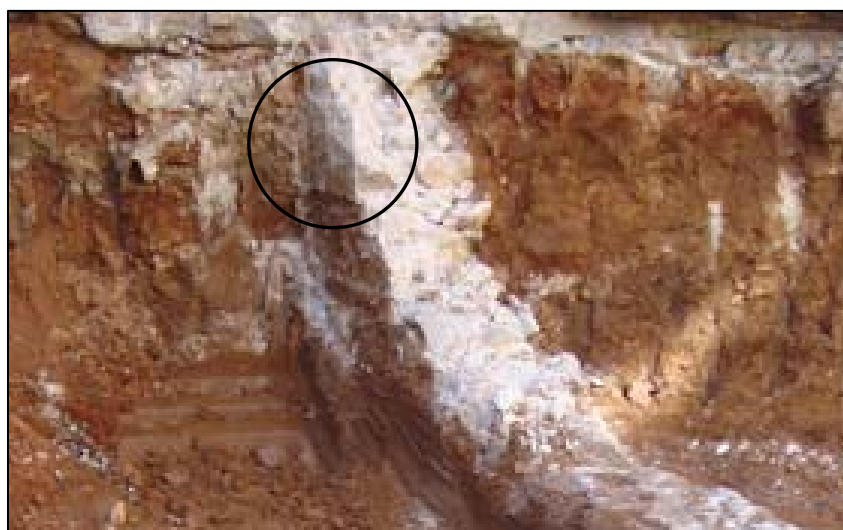
comprovar com aquestes estaven cobertes directament per l'últim paviment existent al solar. En aquest mateix perfil es va poder observar el que semblava un paviment que coincidia amb l'acabament d'un cert enlluït que tenia un dels murs en aquest punt.

Detall de l'enlluït que podria marcar la cota del paviment d'aquestes estructures

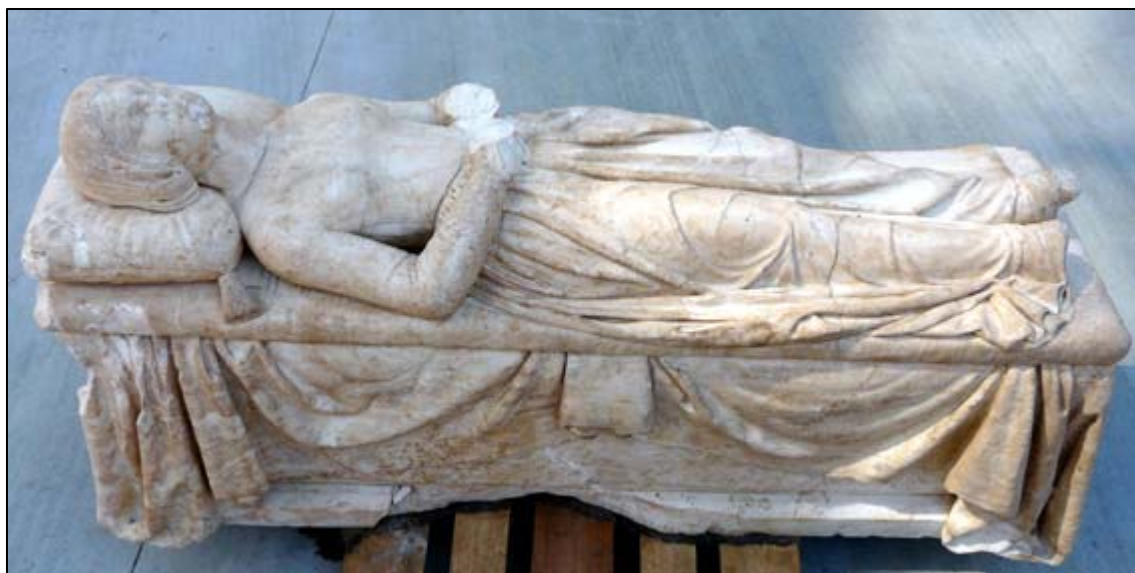
Vista de l'escultura un cop restaurada. Fotografia realitzada per Maria Molinas. Àbac Conservació-Restauració S.L.

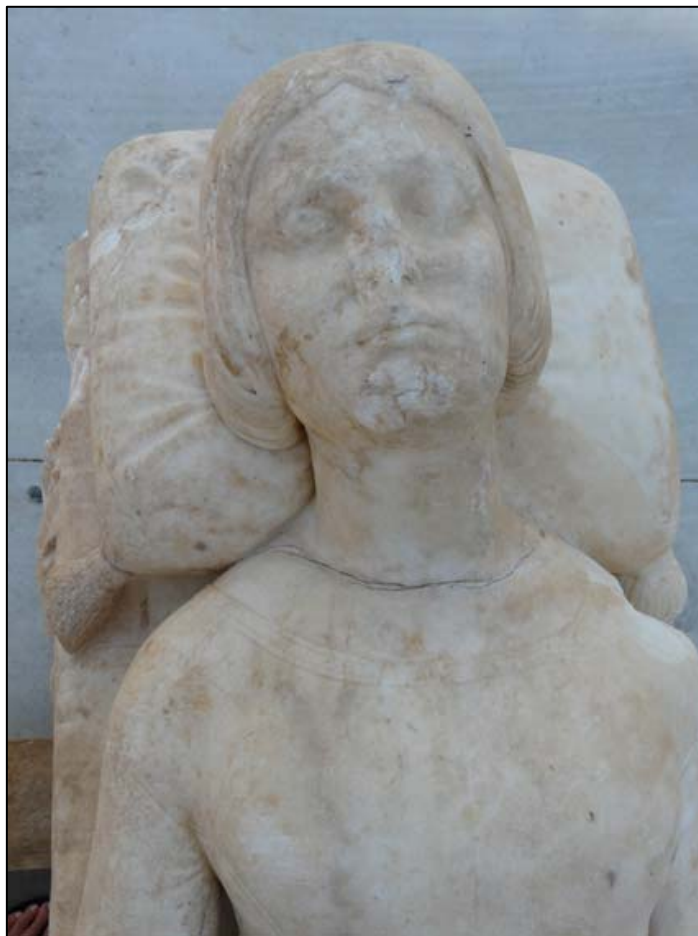
Detall del rostre de l'escultura un cop restaurada. Fotografia realitzada per Maria Molinas. Àbac Conservació-Restauració S.L.

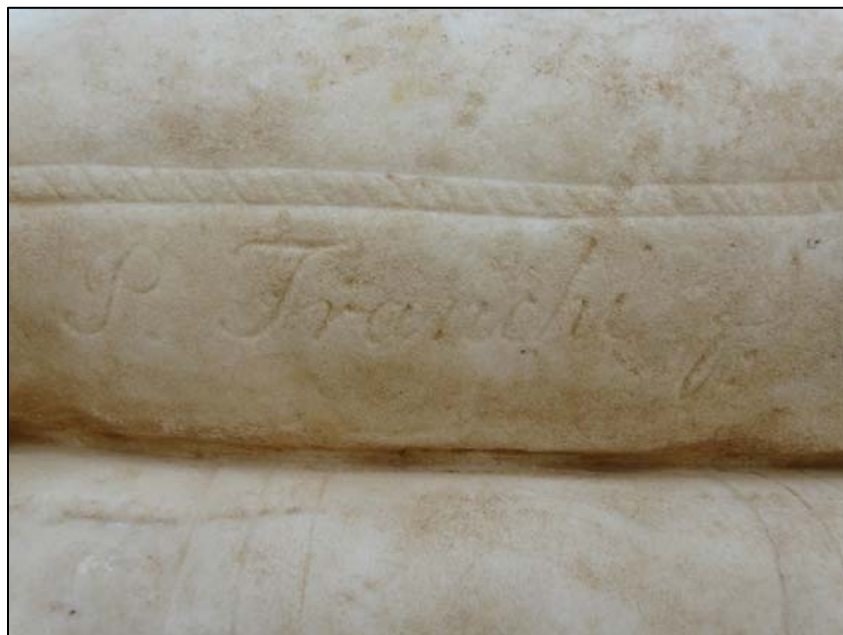
Signatura de l'escultura. Fotografia realitzada per Maria Molinas.
Àbac Conservació-Restauració S.L.

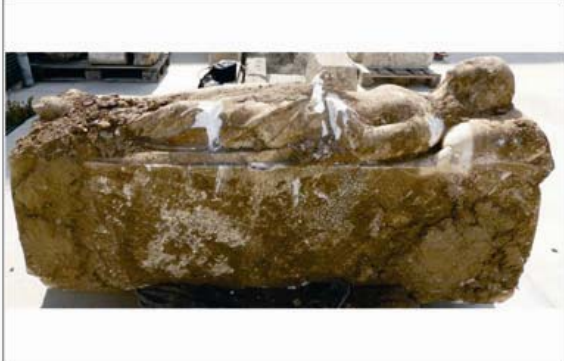
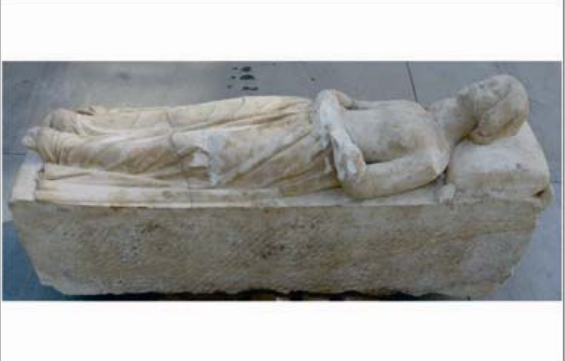
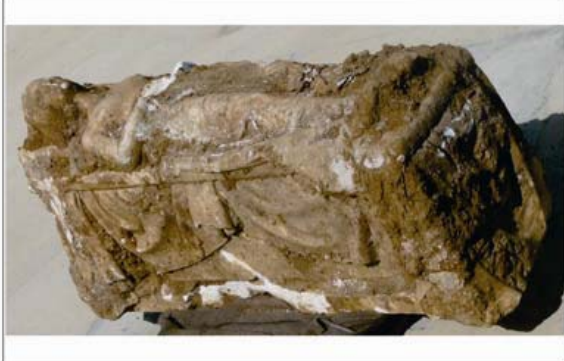
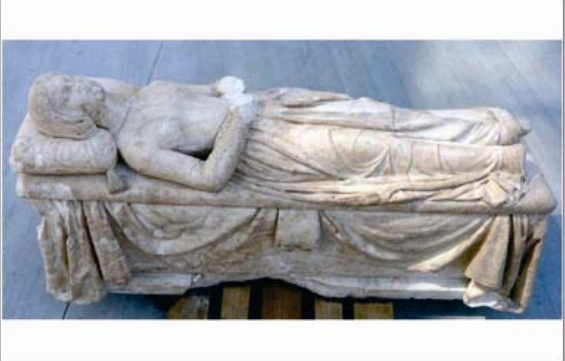
<i>terra concrecionada</i>	<i>total</i>				
<i>concreció</i>	<i>puntual</i>				
<i>fractura</i>	<i>puntual</i>				
<i>fissura</i>	<i>puntual</i>				
<i>pèrdues antigues / actuals (màquina)</i>	<i>puntual</i>				
<i>pulverulent</i>	<i>extesa</i>				
<i>desgast</i>	<i>puntual</i>				
			Valoració		
OBJECTIUS DEL TRACTAMENT					
<input checked="" type="checkbox"/> Neteja <input type="checkbox"/> Eliminació intervencions anteriors <input type="checkbox"/> Estabilització <input checked="" type="checkbox"/> Restauració <input type="checkbox"/> Consolidació <input checked="" type="checkbox"/> Embalatge					
DOCUMENTACIÓ GRÀFICA					
<i>imatge inicial</i>			<i>imatge final</i>

<i>imatge inicial</i>			<i>imatge final</i>

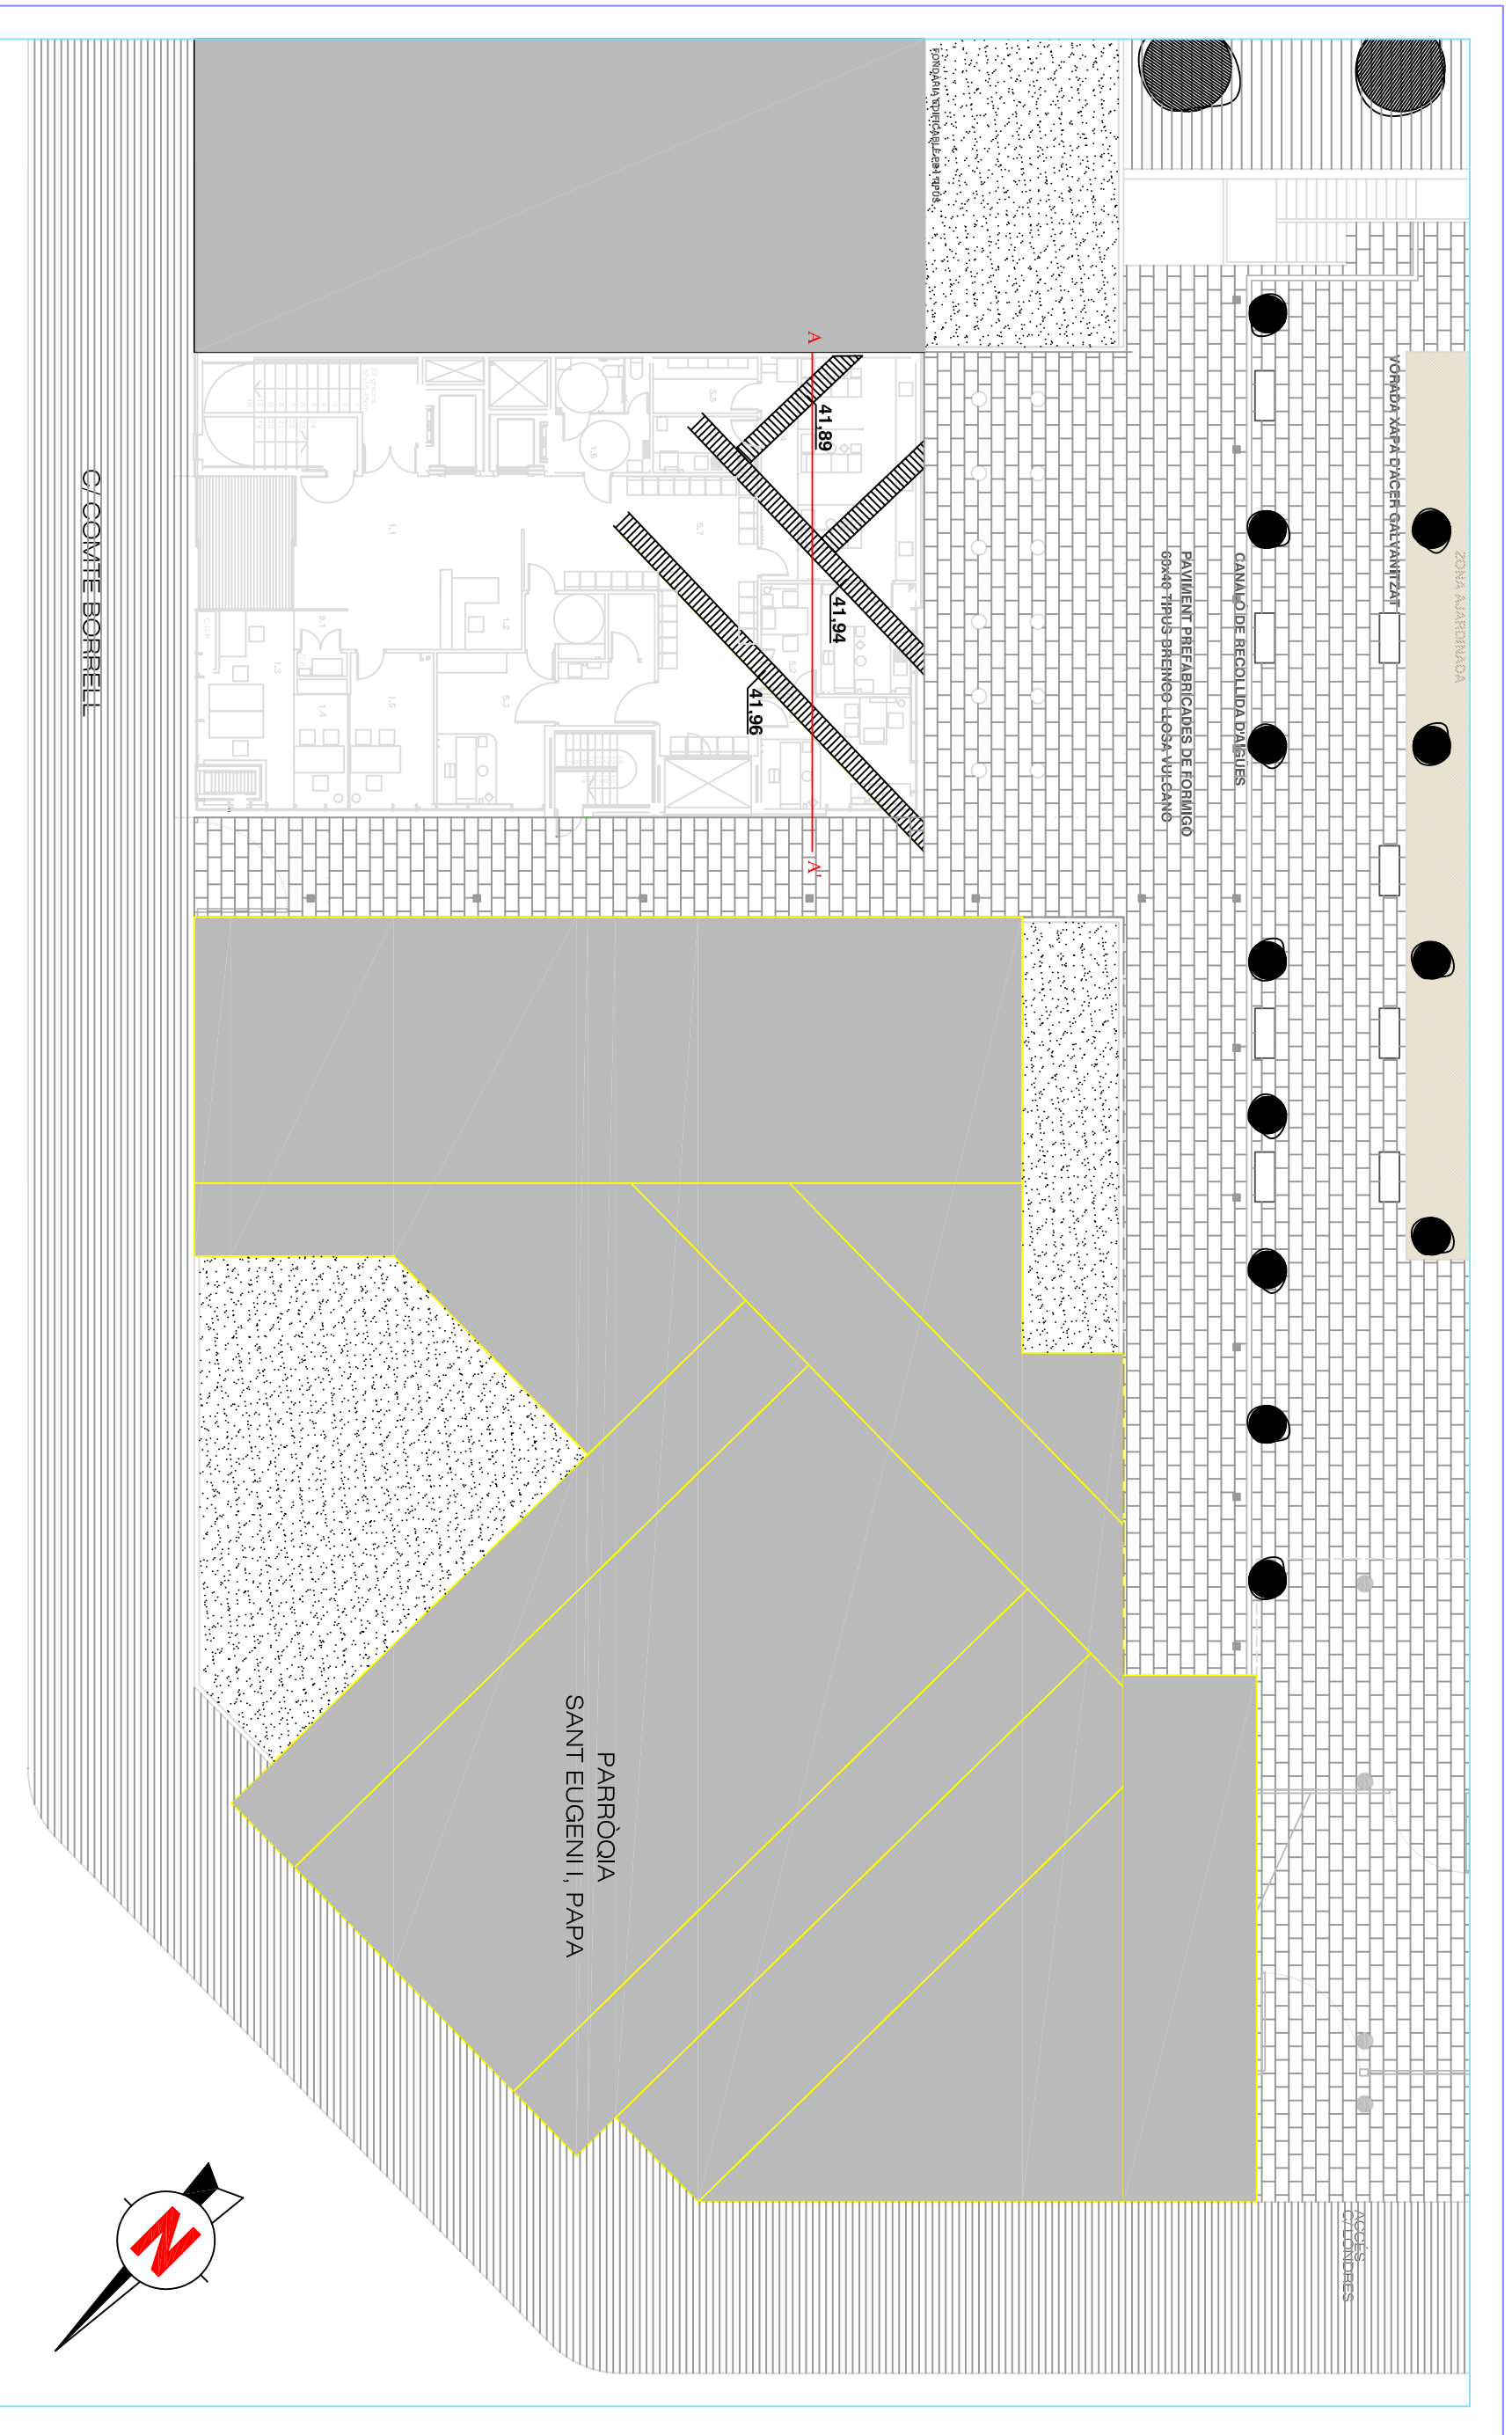
Núm.
 2

NOM DEL PLÀNOL
 Planta de situació
 de les fonamentacions
 Data: Octubre 2009

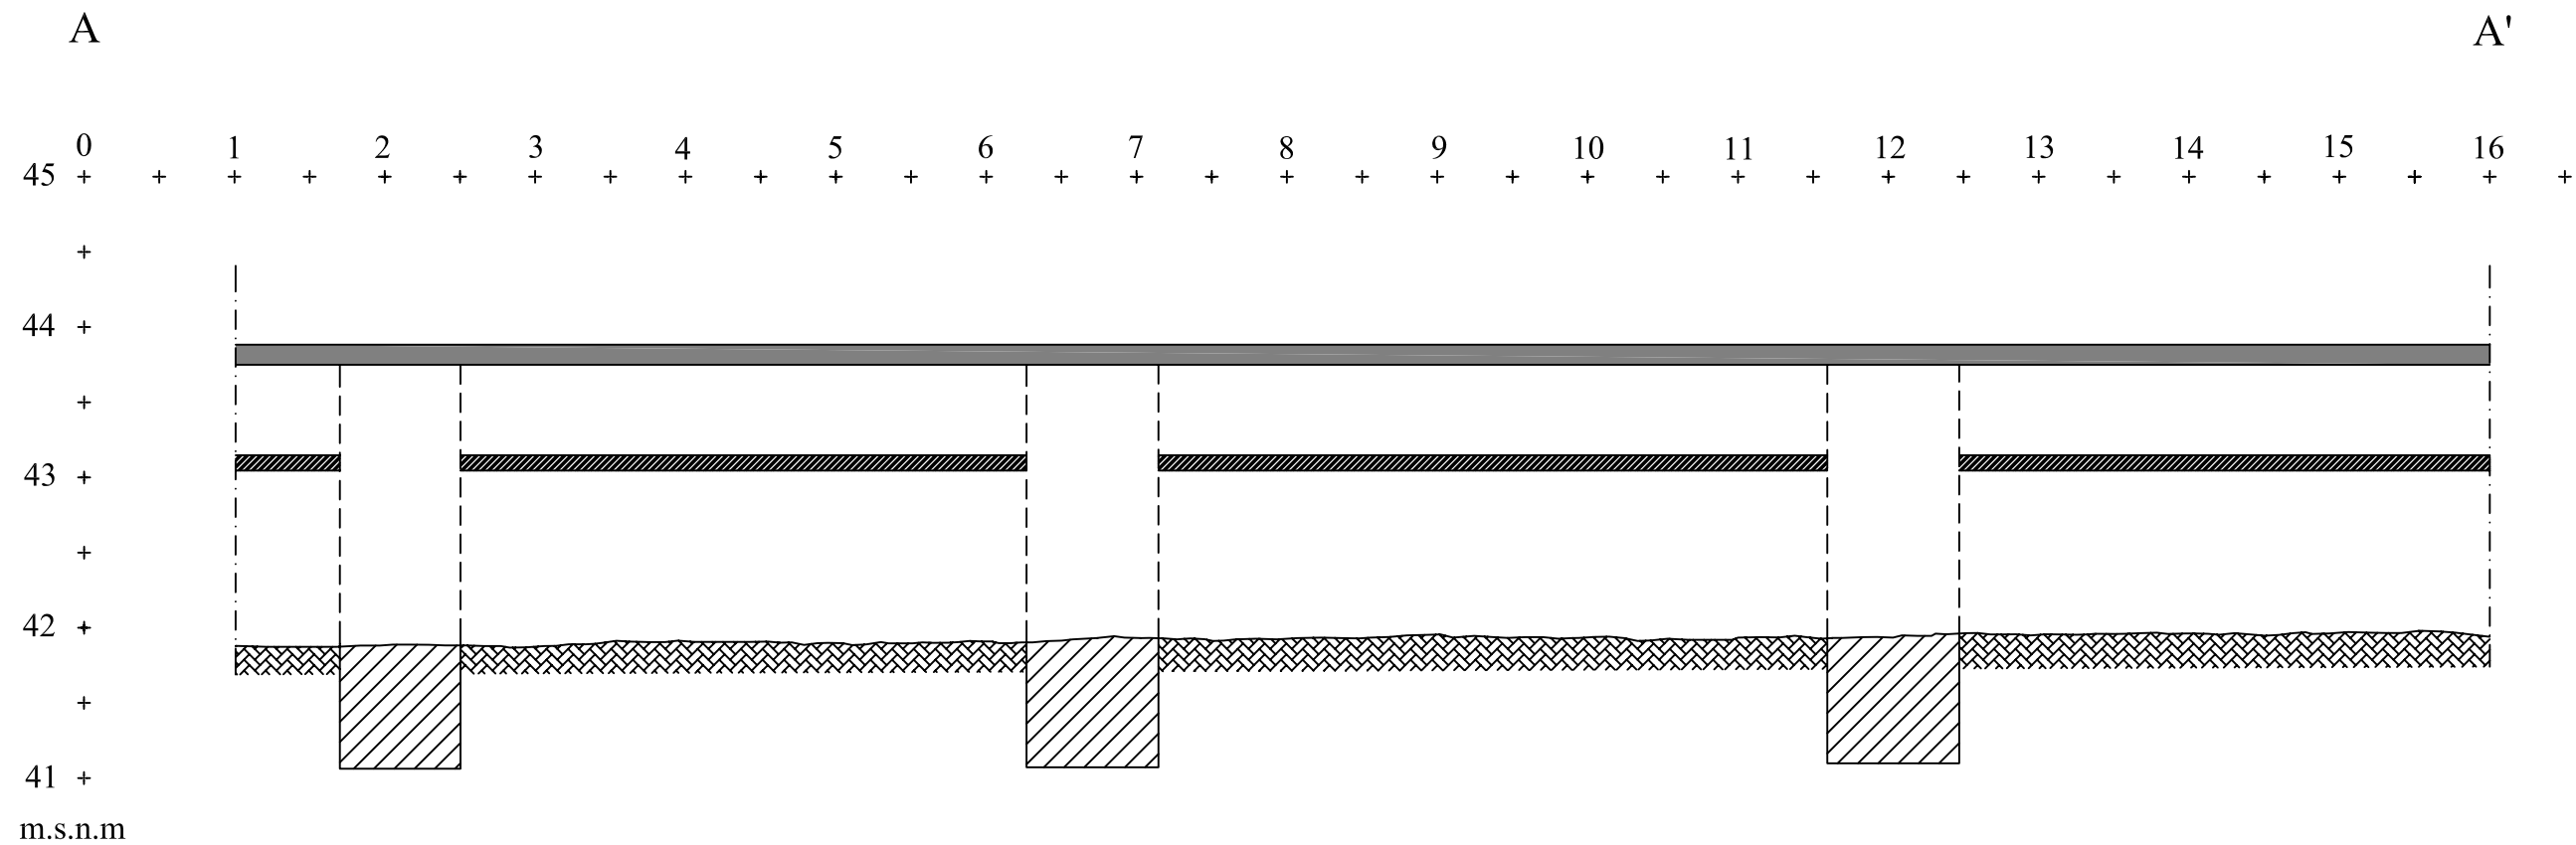
Secció A-A'

Paviment actual

Possible nivell de paviment associat amb les fonamentacions

Fonamentacions

Terreny geològic

Tallant el nivell geològic es documentaren de forma clara les fonamentacions ja esmentades. Gràcies al fet que en un dels costats del solar es conservava un perfil on es podia observar una secció d'aquestes estructures, vam poder
