Memòria de la intervenció
arqueològica al carrer de Bellesguard 19x,
Sant Gervasi, Barcelona (Barcelonès)

Codi: 053/09

Dates de la intervenció: entre el 22 de juny i 10 de
juliol de 2009

Alba Tenza Ferrer

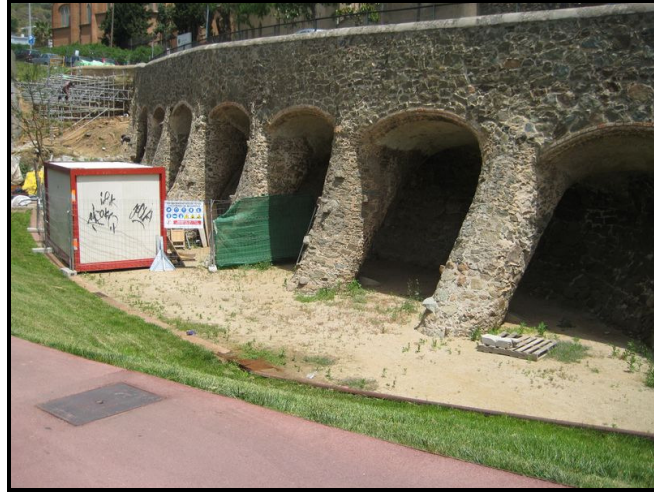
Per aquesta desviació Antoni Gaudí construï un Viaducte, consistent en una volta sostinguda amb pilars inclinats.

Viaducte d'Antoni Gaudí

Els materials utilitzats per a la seva construcció foren pissarres (llicorelles) per a les columnes i maons per a les voltes. L'arquitecte va aconseguir la desviació acumulant terres, el pes del qual, va sostenir amb el viaducte.

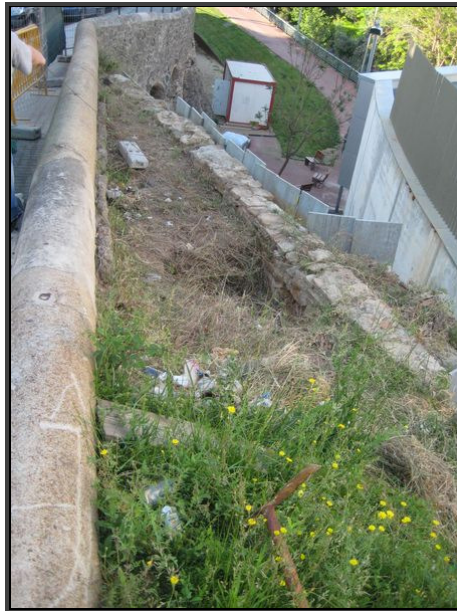
Primerament es retirà un estrat superficial UE 101 d'uns 10cm de vegetació degut a l'ajardinament que hi ha actualment en aquella zona; és de color marró fosc i conté gran quantitat de deixalles actuals.

Vista de la capa superficial

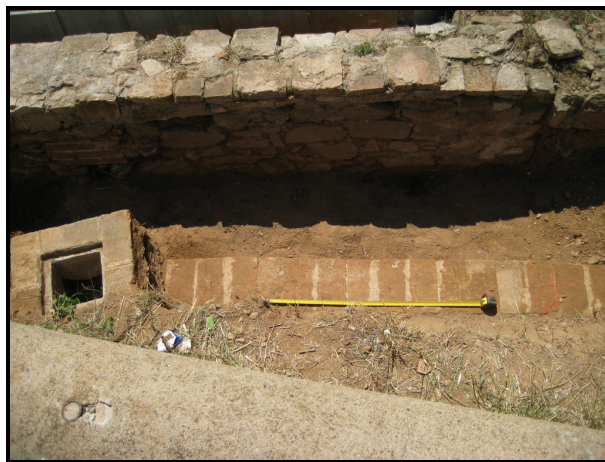
Posteriorment al rebaix d'aquests nivells es localitzà una conducció UE 106 constituïda per una arqueta de 60x60cm i una claveguera de 30cm d'ample per 15cm d'alt. L'arqueta distava uns 50cm de la muralla medieval i la canalització entre 60 i 70cm. Tota aquesta estructura estava ubicada a la meitat nord de la rasa, situada al llarg d'aquesta amb una orientació S-N. Al ser una claveguera del s. XX i estant aquesta actualment fora de servei, es procedí al seu desmuntatge.

Conducció UE 106 i arqueta

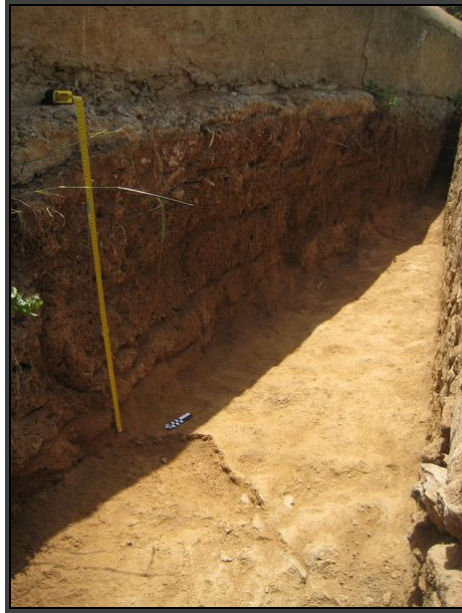
Perfil de les UE 101, 103, 104, 107, 108

L'excavació dels nivells descrits anteriorment ens permet dir que hi ha un conjunt d'estrats corresponents a les anivellacions actuals per a enjardinar la zona com són les UE 101, 103, 104, que es caracteritzen tots per estrats de terra molt solta i barrejada amb materials constructius, arrels i deixalles. També s'ha pogut observar un altre grup d'estrats més nets d'arrels i no tant grollers, que serien també anivellacions modernes, pot ser que del mateix moment de la desviació de l'antic camí i construcció del viaducte de Gaudí (UE: 107, 108, 109, 110).

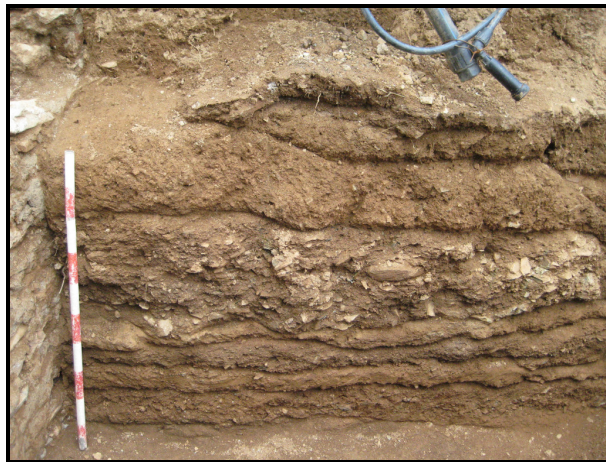
Perfil de les UE 109,111,112,113,114,115,116

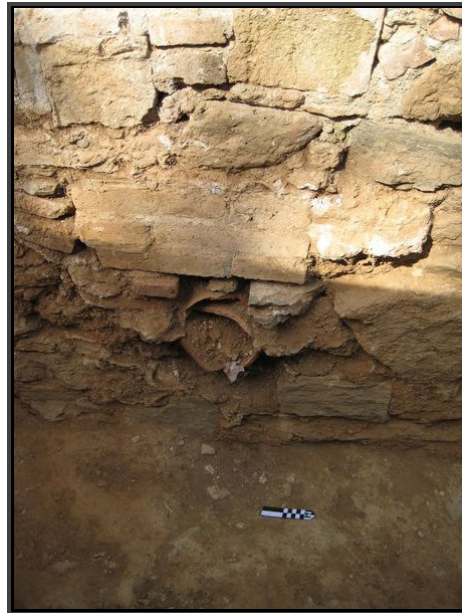
D'altra banda, s'ha observat també en aquest tram de la muralla, un desguàs provinent de l'arqueta de la conducció del s. XX, documentada així mateix, a la paret anterior, per la intervenció de l'empresa VECLUS del 2005. Aquest conducte rebenta part de la muralla travessant-la en la totalitat del seu gruix, per tal de desguassar a l'altre costat. El tram rebentat de la muralla està farcit amb maons moderns i gran quantitat de morter.

Desguàs de la claveguera

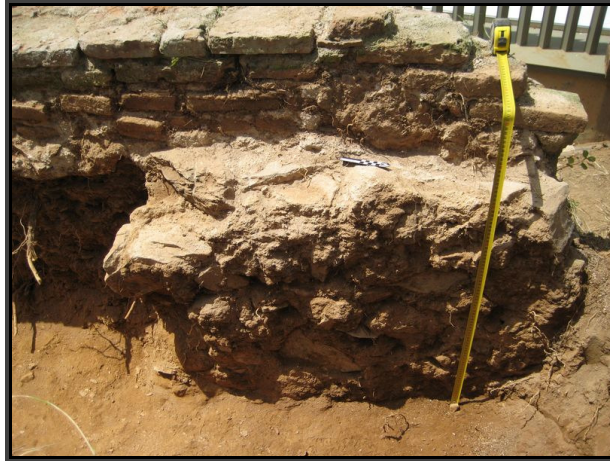
*Part posterior de la muralla més oriental durant
el procés d'excavació de la rasa*

Com es pot observar, el mur està construït amb pedres de diversos tamanyes lligats amb gran quantitat de morter de color blanc de granulometria petita. D'altra banda, la cara anterior presenta les mateixes característiques que l'altre costat de muralla.

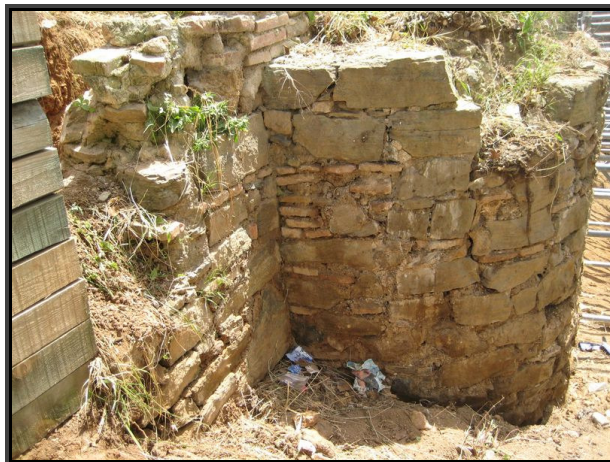
Vista de la cara anterior del tram oriental de la muralla UE 203

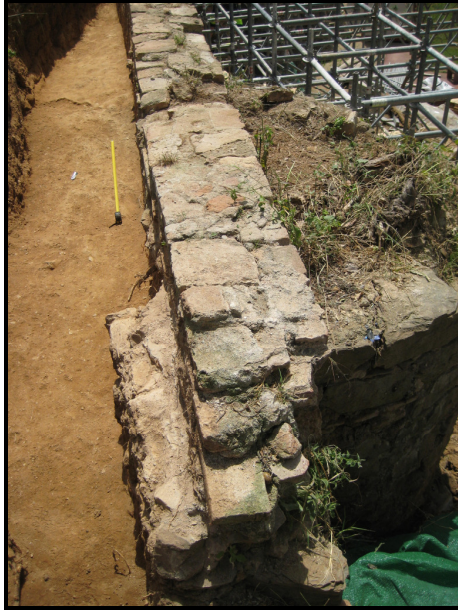
Vista en planta de la UE 203 on es veu com no segueix la mateixa alineació que la resta de la muralla

S'ha de dir també, que aquest tram de muralla no està alineat amb l'altre de l'extrem occidental (UE 201), sinó que sobresurt uns 20cm. A la següent imatge, també es pot observar com la muralla del s. XX, recolzada sobre la part superior, segueix l'alineació del llarg de la muralla.

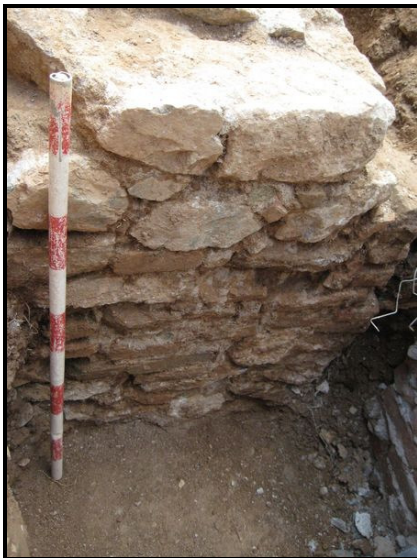
D'altra banda, l'excavació de la rasa donà lloc a un nou mur UE 117 transversal a la muralla medieval, orientat O-E i situat al nord de la rasa. És un mur d'aparell mixt que alterna pedres de diversos tamays i maons, lligats tots ells amb morter blanc de granulometria petita.

Vista de la cara anterior UE 117

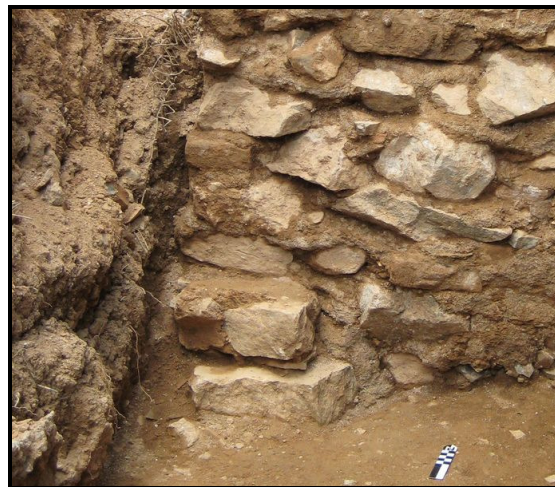
Vista de la cara posterior UE117

Respecte a la cara posterior de la UE 117, també podem destacar dues pedres situades a la part inferior que insinuarien l'arrencament d'un possible mur transversal a UE 117. En un principi feia pensar que podria ser la continuació del tram de muralla UE 203, que aquesta girés i delimités l'àmbit de la residència de Bellesguard,

però no queda del tot clar, ja que no sembla que ambdós estructures estiguin alineades. Per a resoldre aquest conflicte fora necessari rebaixar més a cota de la rasa i el farciment del retall que trenca les estructures.

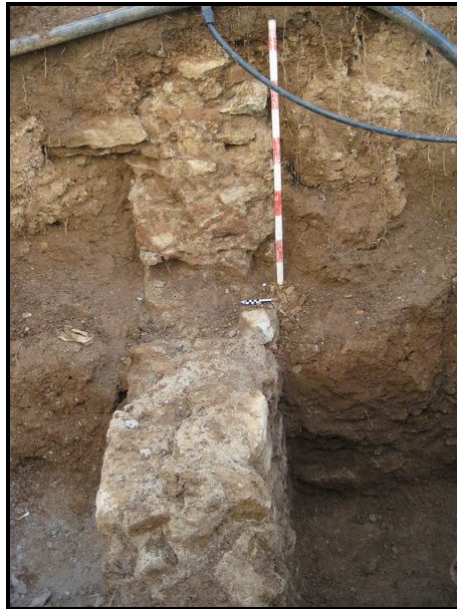
Les seves mesures són de 1,31m d'allargada per 50cm d'ample i està situat a una cota de 1,72,40 m.s.n.m. Cal dir que aquestes mesures són relatives ja que el mur continua direcció est, situant-se sota els nivells de circulació del carrer actual, com també, la seva alçada que originàriament era 80cm més alta, com es pot observar a la següent imatge.

Part superior UE 117

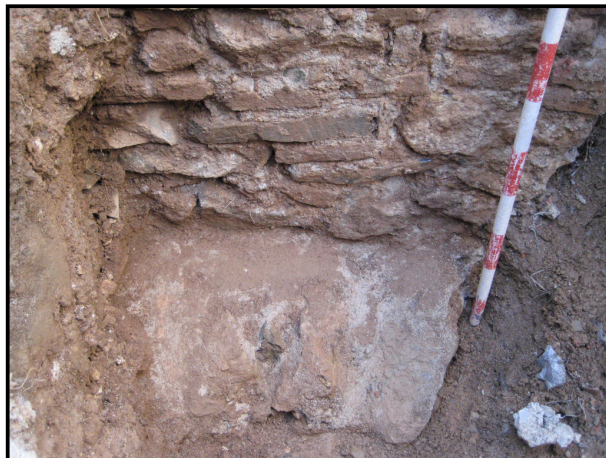
D'altra banda, a la part inferior de la cara anterior de UE 117, s'observa com es recolza sobre una altra estructura UE 125, de la que no podem tenir informació ja que la cota on s'ha arribat no ens ho permet.

Vista de la UE 125

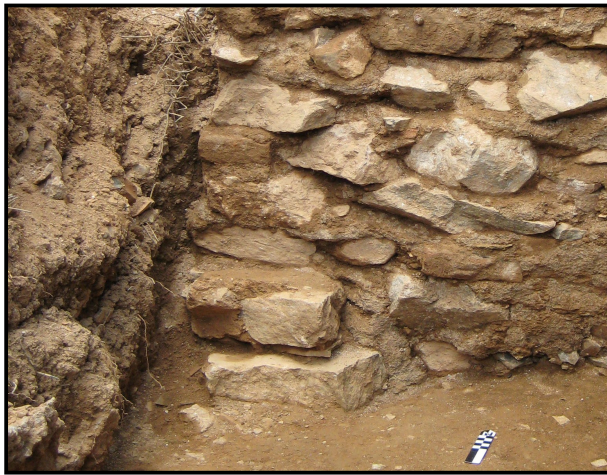
Part inferior de la cara posterior UE 117

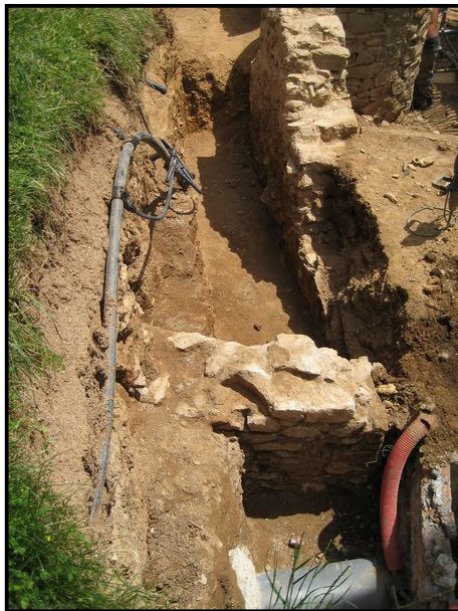
UE 203 i la UE 117

Un altre punt a destacar és el fet que tant la muralla medieval a l'extrem nord (UE 203) com el mur UE 117 estan ambdós retallats. Sembla ser que el motiu de la destrucció de part d'aquests elements el trobaríem en la construcció de l'edifici de pisos (ubicat al núm. 19-23), que hi ha actualment al costat oest de les estructures, com també en l'establiment d'un servei actual. Tot això dificulta encara més la interpretació de la relació entre les dues estructures UE 203 i UE117.

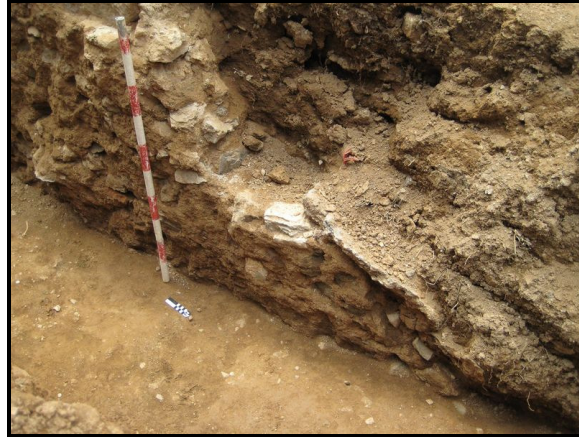
En aquesta imatge es pot observar el retall fet a la UE 203 i el farciment d'aquest, compostat per un nivell de color marró fosc, de textura molt solta amb runa, plàstics, ciment i filferro.

UE 203 i farciment actual

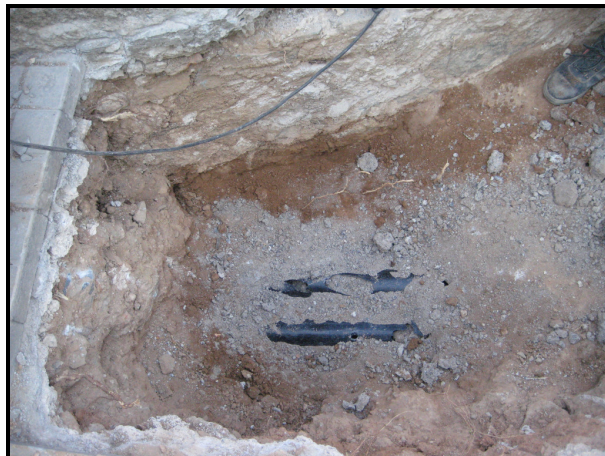
Per finalitzar aquest apartat hem de fer referència a dos elements més que vam documentar durant els rebaixos de la rasa: un servei actual a l'extrem sud de la rasa i un altre a l'extrem nord. El primer és un cablejat fora de servei recobert de formigó UE 119 i el segon una claveguera actual UE 121.

Vista de UE 119

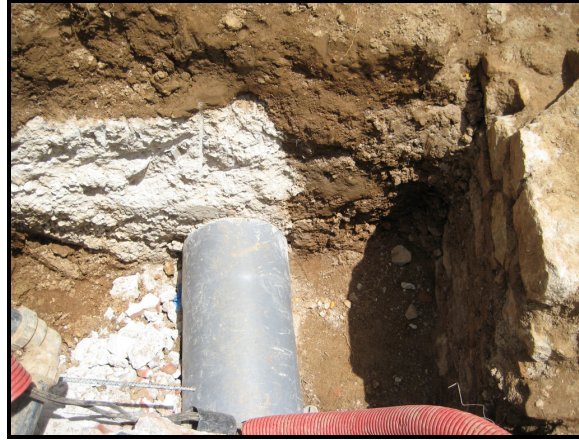
Vista de UE 121

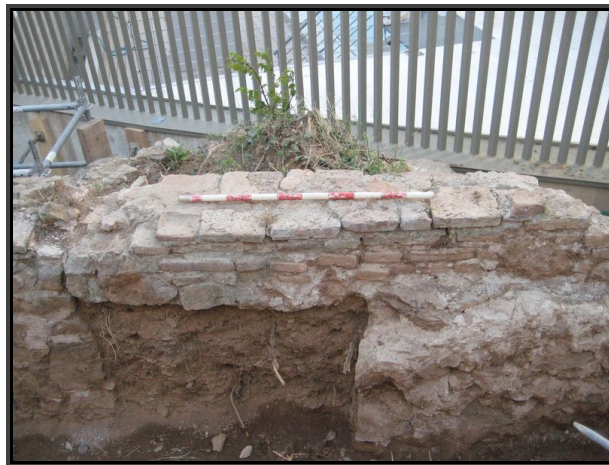
Per tal de poder veure en claredat la línia que fa el mur medieval en arribar a la torre, es decidí desmuntar un tram del mur afegit del segle XX UE 200, el qual seguia la mateixa alineació que la muralla.

*Vista de la torre i la UE 200 com segueix
la continuïtat de la muralla*

Primer de tot es procedí al desmuntatge d'aquest tram de mur que fa 30cm d'alçada. En el desmuntatge s'observà que està construït amb quatre fileres de maons de 30x30 cm i una filera al final de pedres, tot ells lligats amb morter de

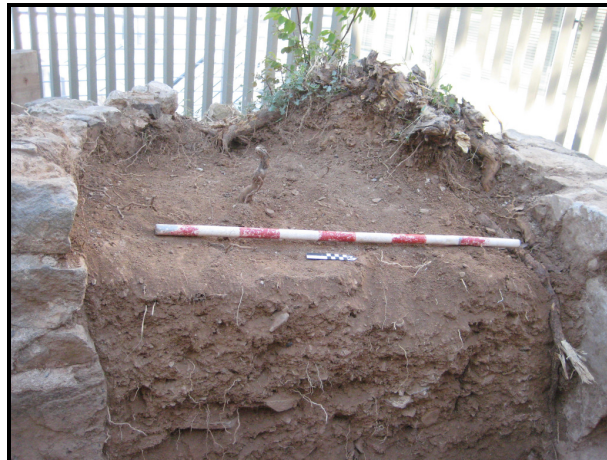
Posteriorment es realitzà l'excavació de l'interior de la torre UE 202. En primer lloc, cal dir que ens vam trobar amb l'inconvenient de que hi havia les arrels d'un d'arbre. Per tal de poder extreure'l de l'interior de la torre, va caldre anar rebaixant el sediment del seu voltant. Tot i amb això, s'han pogut documentar tres estrats de farciment: el superficial (UE: 204); el posterior UE 205, de color marró fosc, amb molt material constructiu i amb la terra molt solta; i l'inferior UE 206, de color marró una amb gran quantitat de llicorelles. Cal dir també, que aquests estrats no els hem pogut relacionar amb cap dels documentats a la rasa pel fet que a causa de l'arrelament de l'arbre van quedar bastant regirats.

Vista de l'interior de la torre amb l'arrel

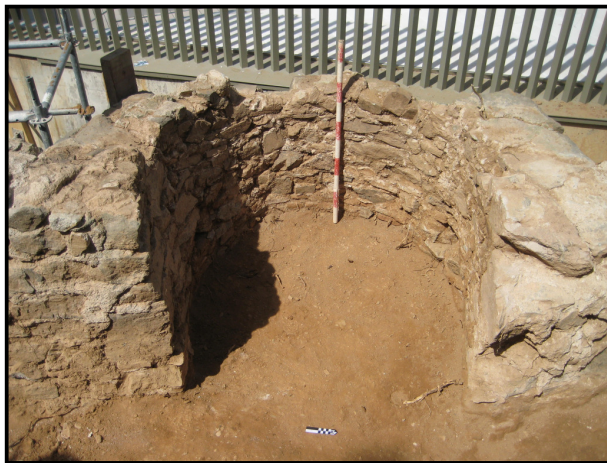
Vista de la torre un cop excavat el seu interior

De la torre hem pogut documentar com el seu parament és bastant irregular. A la part sud de la torre el parament consisteix en pedres grans desbastades i a la zona oest s'observa un canvi constructiu basat en pedres

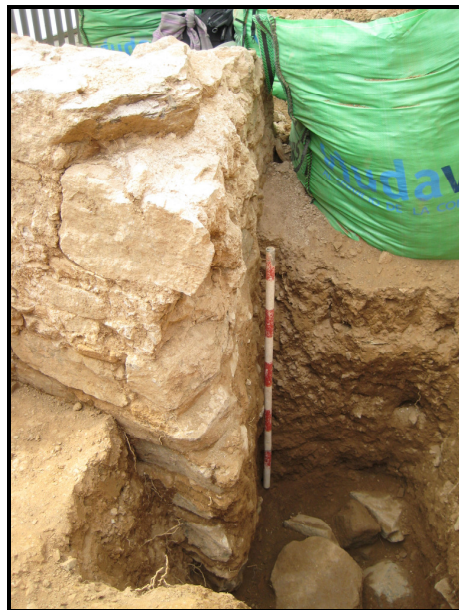
Per tal de poder comprovar la possibilitat que en algun moment la torre hagués tingut forma circular, o bé que hi hagués hagut l'existència d'una estructura transversal que tingués el seu origen a la torre, es procedí a la realització d'una petita cala de 1x1 metre i 0,50m de profunditat a la cantonada oriental de la torre.

Vista de la cala

Els resultats obtinguts constataren que tot i que en aparença podia semblar que la torre volgués tancar, no era així. D'altra banda, el fet que no es trobés cap altra estructura descartà també la teoria d'un mur transversal. Cal dir que al fons de la cala s'observaren restes constructives (blocs de llicorelles) que no estaven lligades entre elles amb morter i que posteriorment es documentaren com a la UE 112.

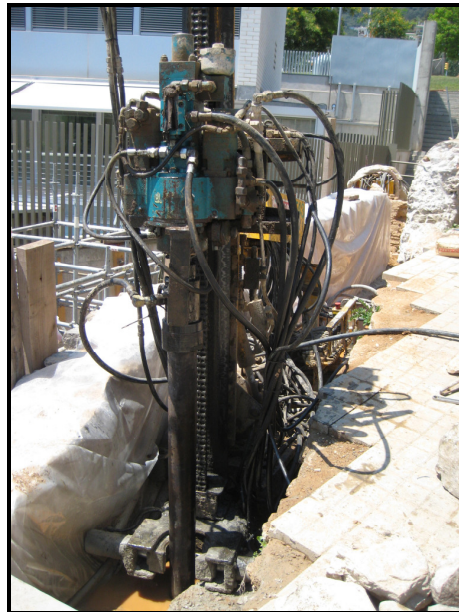
Posteriorment als treballs descrits anteriorment, es feu un control de la realització del micropilotatge, situat dins la rasa.

Imatge dels treballs de micropilotatge

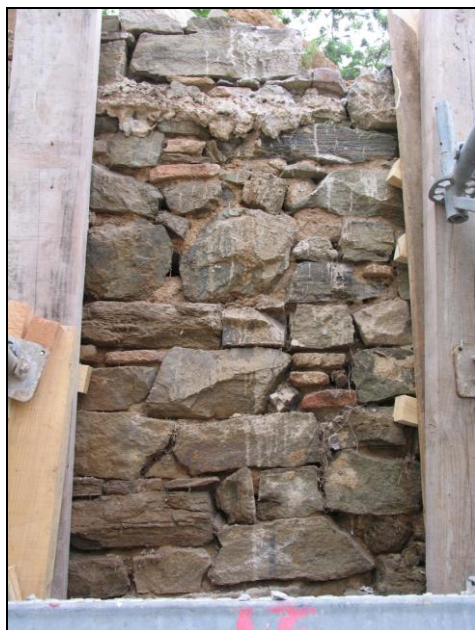
Els junts es troben desproveïts de morter, amb presència d'altres de reposició moderna. El coronament, segons l'informe arqueològic, correspon a una refeta del s. XX; d'aquesta època deuen correspondre les peces de ceràmica que reomplen alguns petits espais. El mur doncs, no conserva la seva alçada original.

Foto 1: pèrdua de junts

Els treballs s'inicien amb la neteja de la pedra en sec, i la retirada de terra i morters alterats de les juntes, mitjançant paletines, espàtules i raspalls. Un cop netejada tota la superfície del mur i de la torre es procedeix a segellar les esquerdes i els junts. Aquest procés en necessari per evitar l'entrada d'aigua i humitat, i l'acumulació de terra, amb la consegüent reproducció de vegetació. Es realitzen proves de morters amb diferents proporcions d'àrids. S'aplica una primera dosificació amb 1 part de cal hidràulica NH 3,5 (Naturcal®) i 3 parts de sorra fina (Arids Catalunya) per reomplir els forats més grans. Posteriorment s'aplica una segona dosificació que es compon de 1 part de cal hidràulica NH 3,5 (Naturcal®), 2 parts de sorra fina (Arids Catalunya) i 1 part de sorra "rosso" (Foap); aquest últim àrid té un color groguenc que aporta al junt un to més rosat en conjunt. El nou junt s'aplica amb espàtules de diferent grandària, lleugerament esponjat per donar-li una textura semblant a l'original, i integrat cromàticament una vegada assecat.

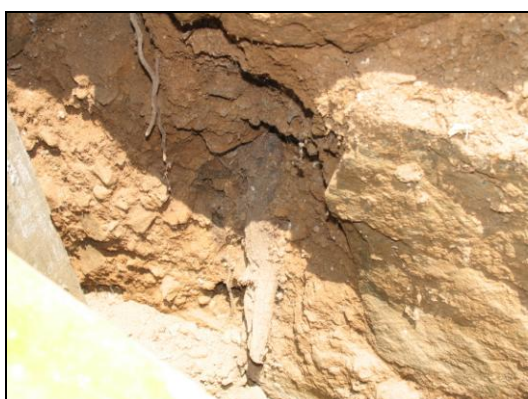
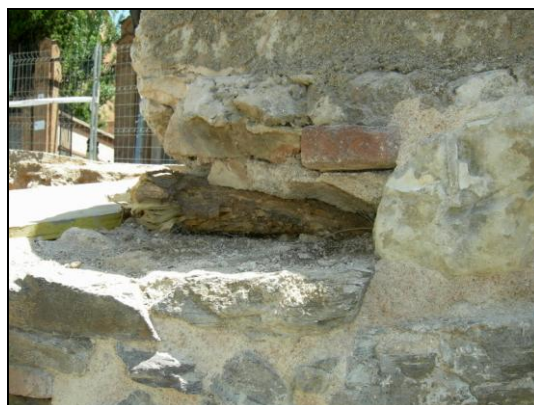
L'obra es troba en un lloc ombrívol delimitat per un edifici d'obra nova i el viaducte construït per Antoni Gaudí i que actualment fa de barana del carrer Bellesguard. El mur presenta pèrdues de material a la part baixa. La torre també presenta mancances de material petri tant al coronament, i més acusadament a la part inferior. Abunda la vegetació en forma de plantes herbàcies i les arrels d'un arbre que afecten directament al mur, provocant disgregació del morter i desplaçament de les pedres en algun punt.

Foto 3 i 4 : Presència d'arrels

- La neteja de la vegetació, un gran herbassar, deixava en evidència l'urgent necessitat de recalçar les parts baixes de la muralla, amb greus faltes de volum. La seva presència afavoria l'aportació d'humitat no només a través de les arrels, sinó també produint zones ombrívols que afavoreixen la permanència de la humitat i provocant la degradació de la pedra i el morter d'unió. Es per això molt important, mantenir la zona lliure de vegetació no aportada, aplicant periòdicament biocida sobre les plantes. Evitar dins d'un possible projecte d'enjardinament les plantes enfiladisses o aquelles que requereixen rec freqüent.

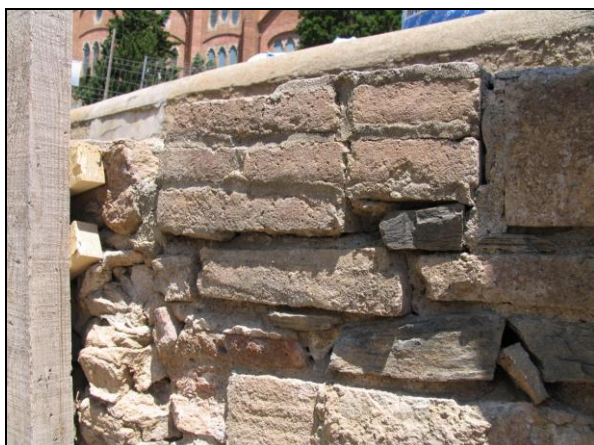
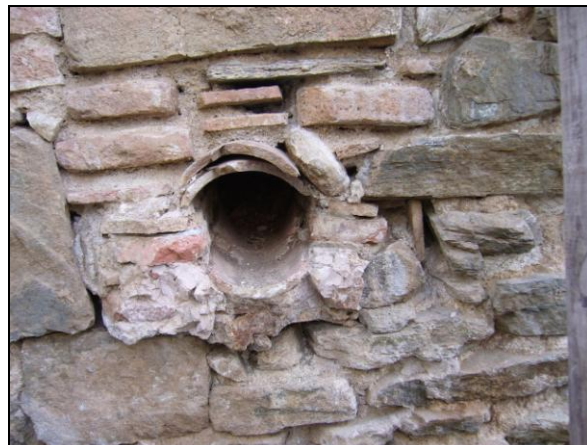
Foto 5 i 6 : elements aliens a l'original

Hi havia alguns elements, com una sortida d'aigües feta amb teules, que es va decidir retirar d'acord amb la direcció facultativa, i reomplir el forat amb pedra, per donar continuïtat al mur.

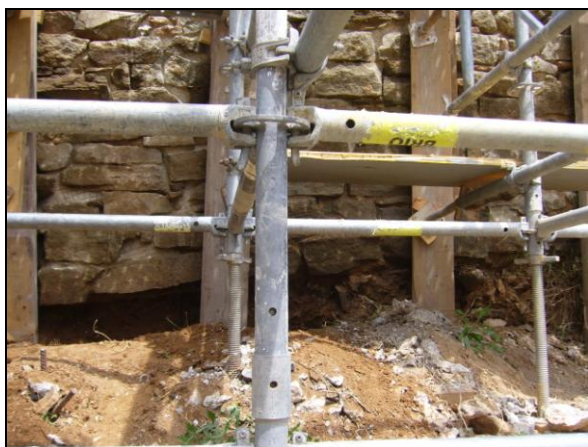
Foto 7 i 8 : pèrdues de volum

La pèrdua de material a les parts baixes del mur es reintegren amb pedra i morter.

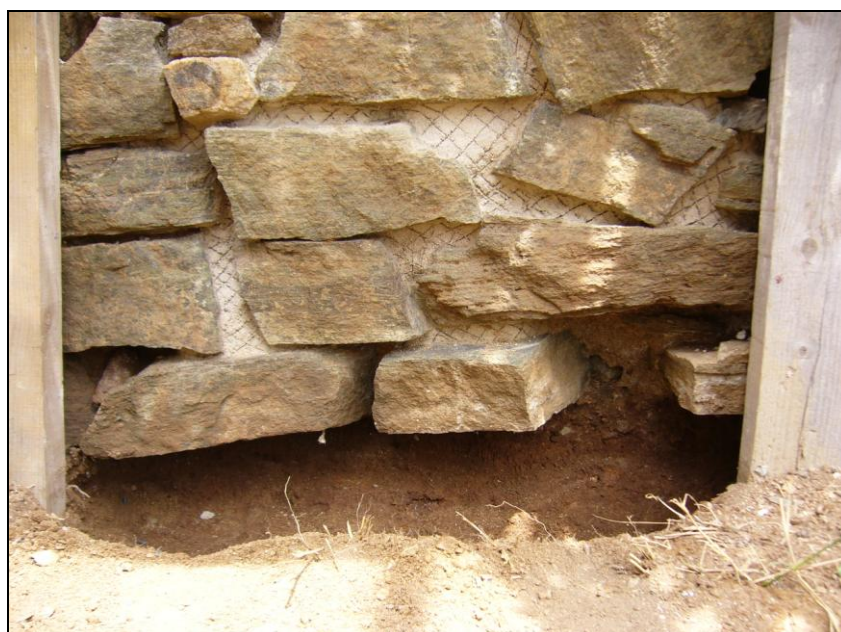
Foto nº 9 : primera dosificació de morter

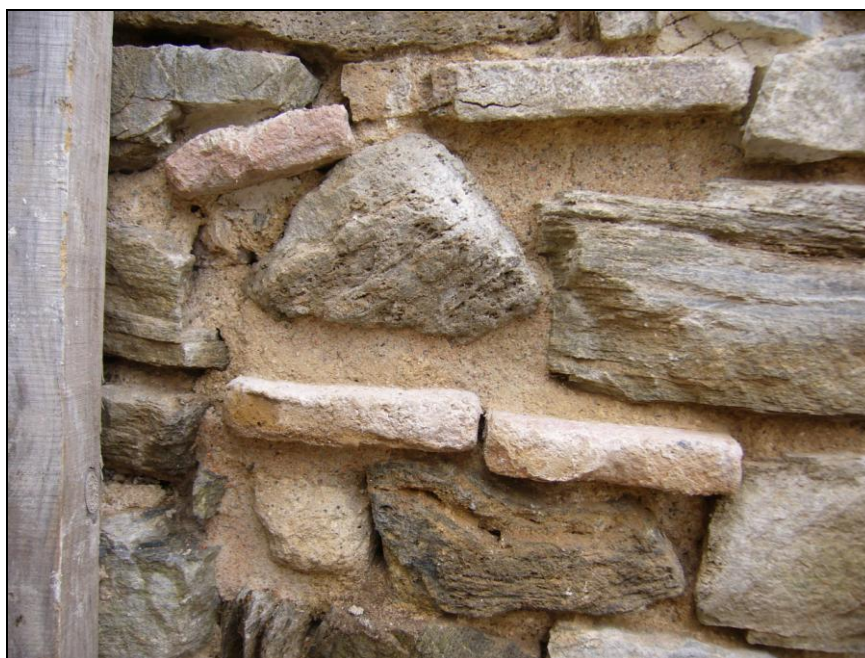
Foto nº 10: segona dosificació de morter

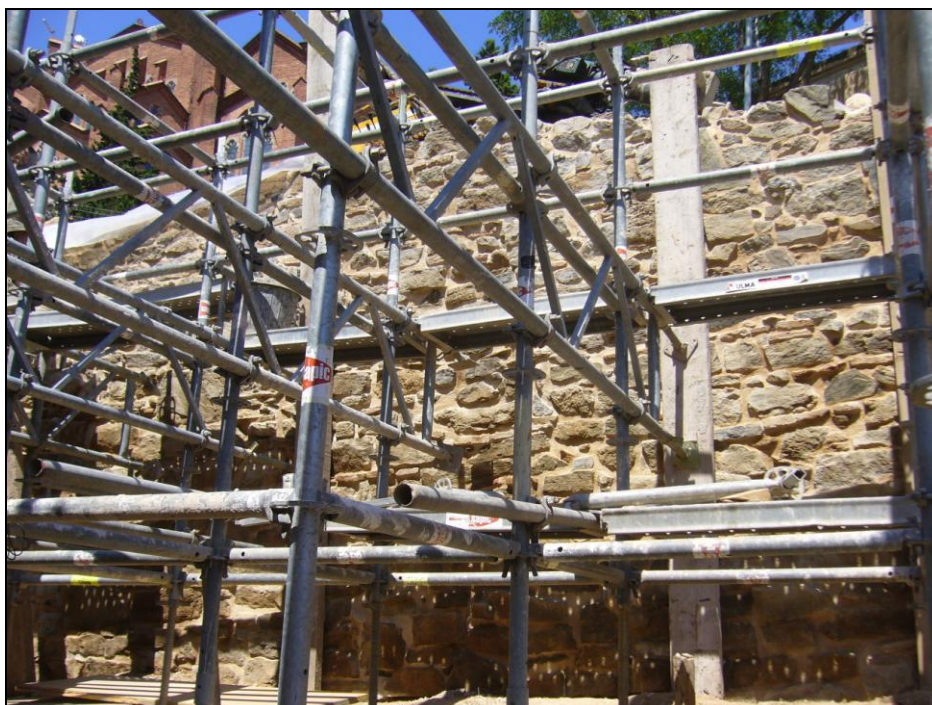
Foto nº 11 : aspecte general del pany amb el nou junt

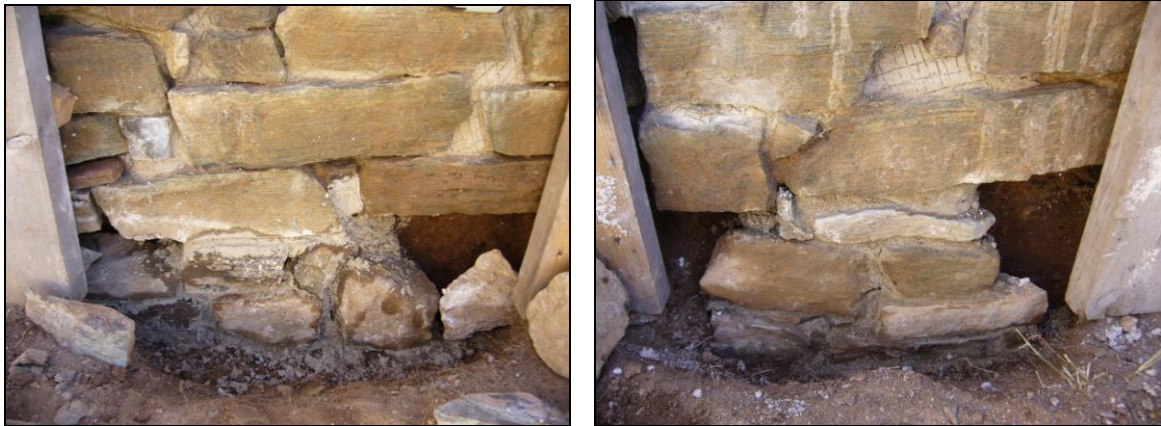
Foto nº 12 i 13: reintegració parts baixes del mur

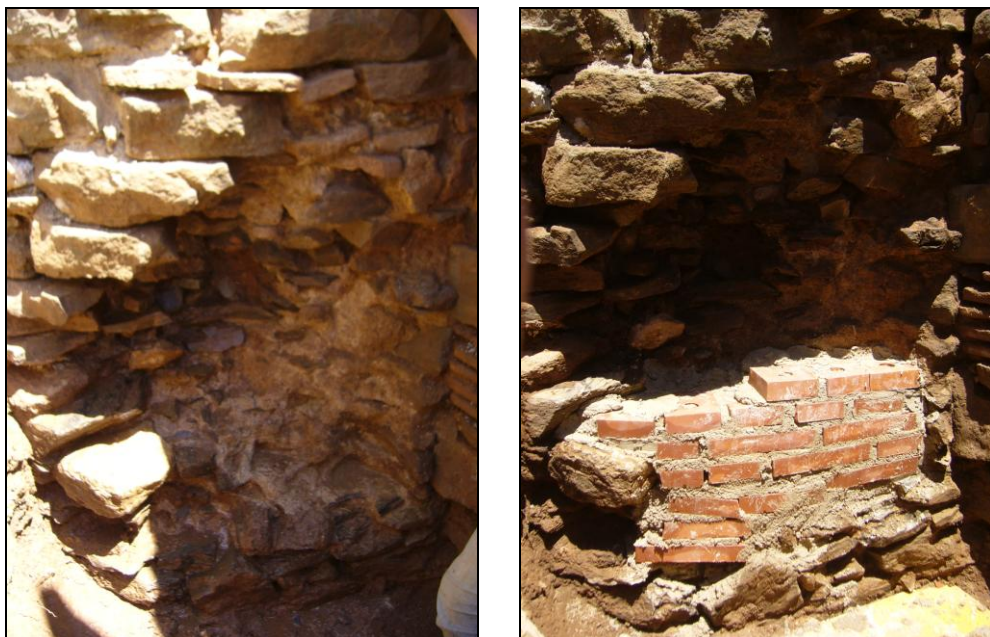
Foto nº 14 i 15: re ompliment de pèrdua de volum a la torre

En el cas de la part baixa de la torre, on la pèrdua de material és més important, es reomple amb obra de maó i es recobreix amb un enfoscat de morter, a un nivell inferior del pla de l'obra original.

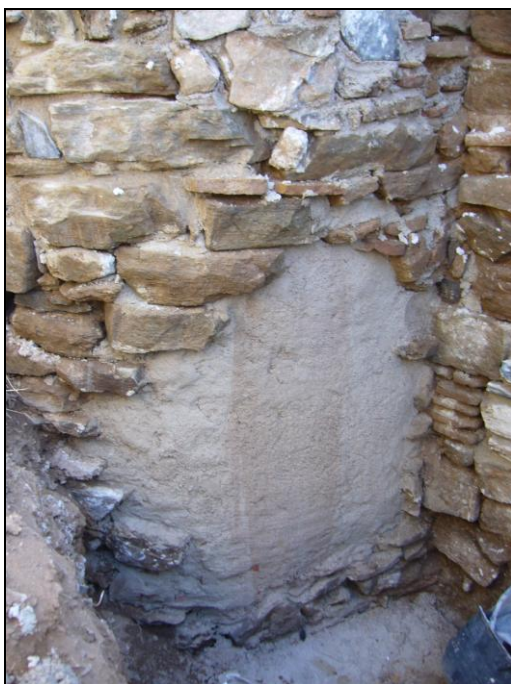
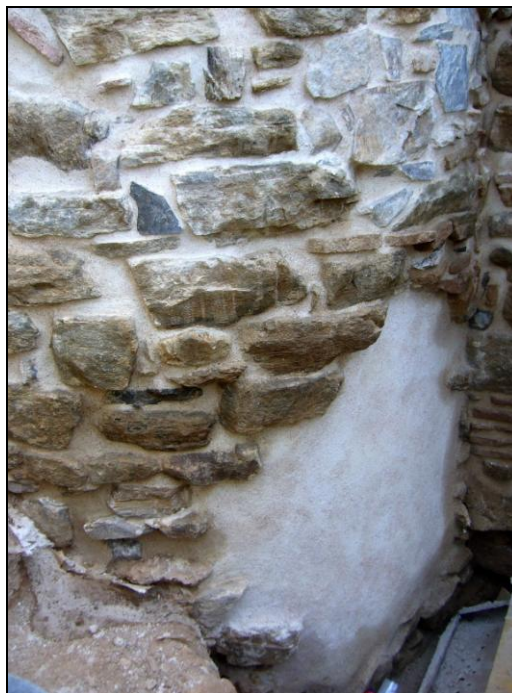
Foto nº 16 i 17: procés i fase final de reintegració de volum

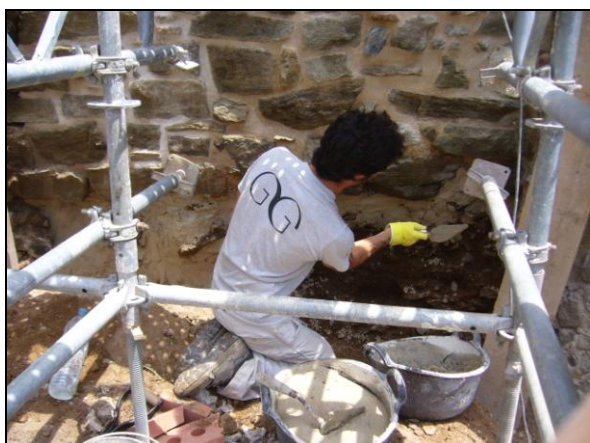
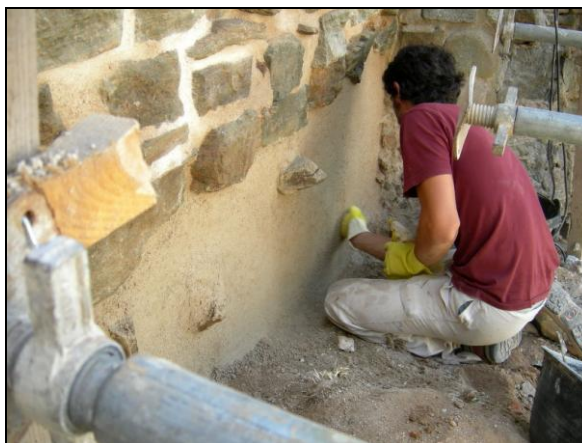
Foto nº 18 i 19: enfoscat amb calç hidràulica i sorra

En altres punts s'ha rebaixat la terra i s'ha aplicat el mateix tractament (sense posar maó).

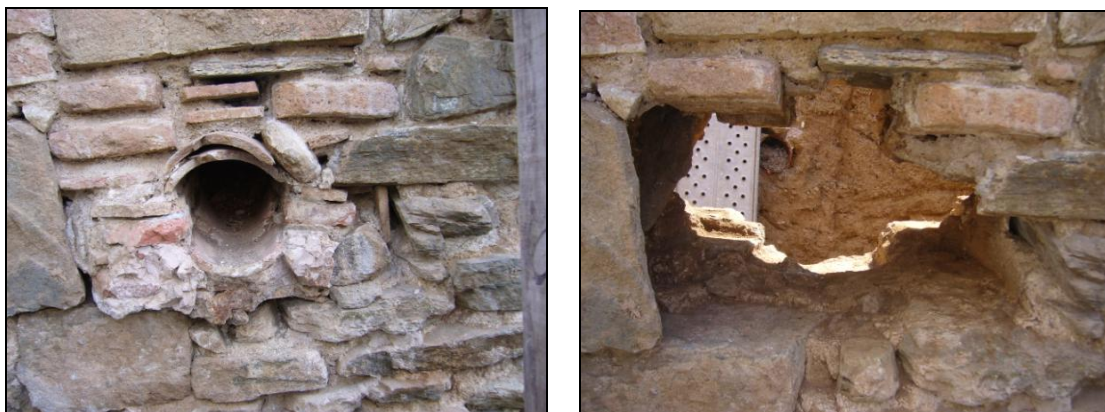
Foto n° 20 i 21: Extracció d'element

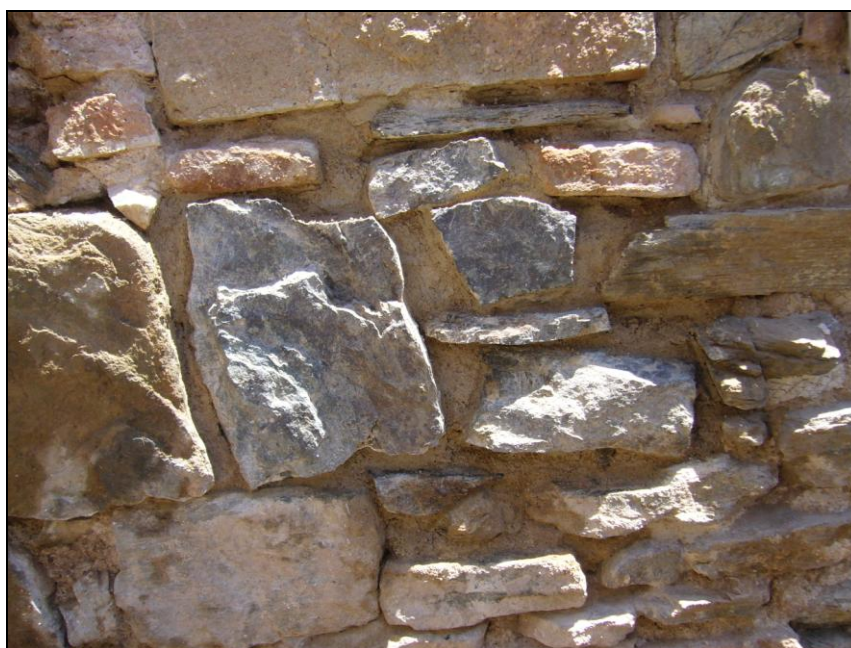
Foto n° 22: Reintegració amb pedra

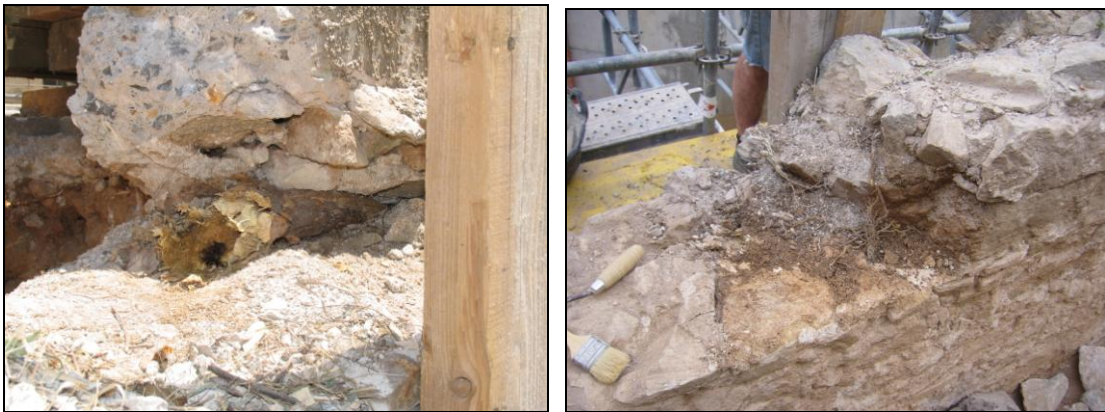
Foto nº 23 i 24: arrels i disgregació de morter

La part superior del mur va ser rejuntada per evitar l'acumulació d'aigua i la possible penetració d'humitat al mur. En primer lloc es va netejar de terra i arrels, que havien disgregat el morter original.

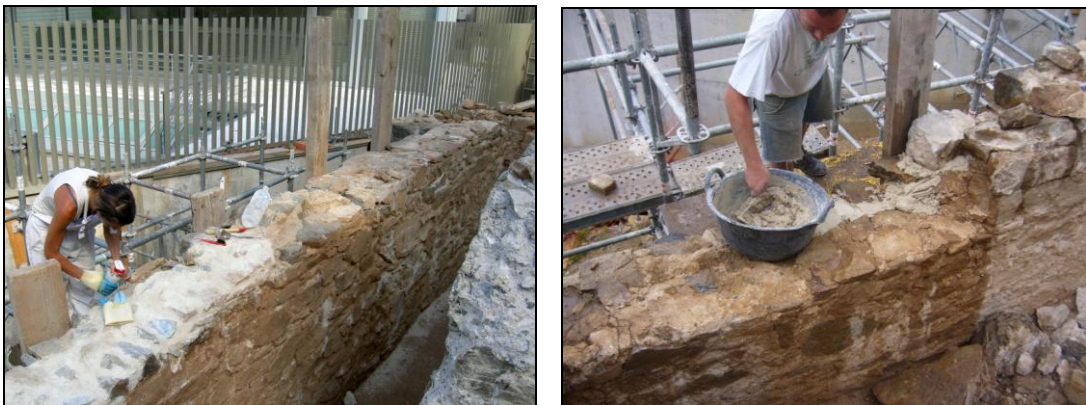
Foto nº 25 i 26: procés de reposició de junts a la part superior

La dosificació del morter va ser la mateixa que es va utilitzar al junts. En algun punt es va afegir pedra per crear lleugeres pendents d'evacuació d'aigua d'escorrentia.

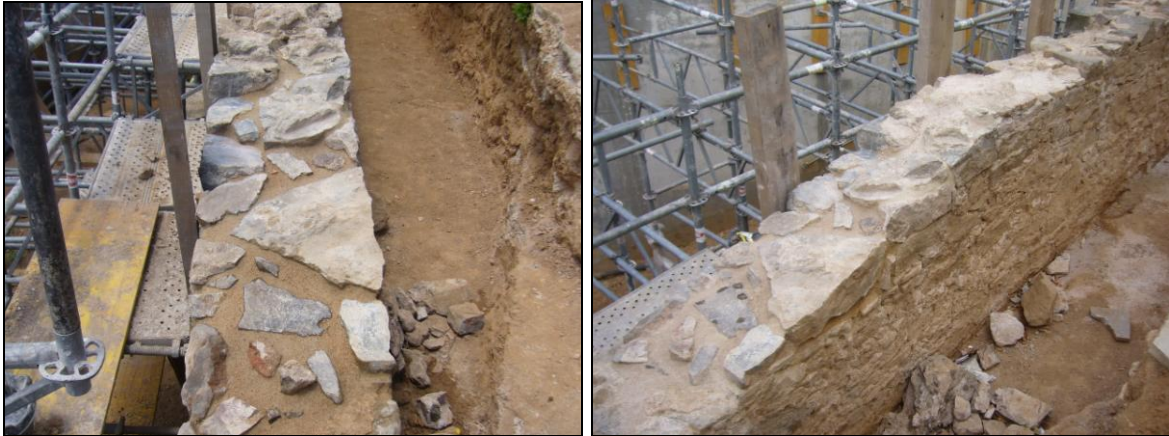
Foto nº 27 i 28: aspecte final dels coronaments

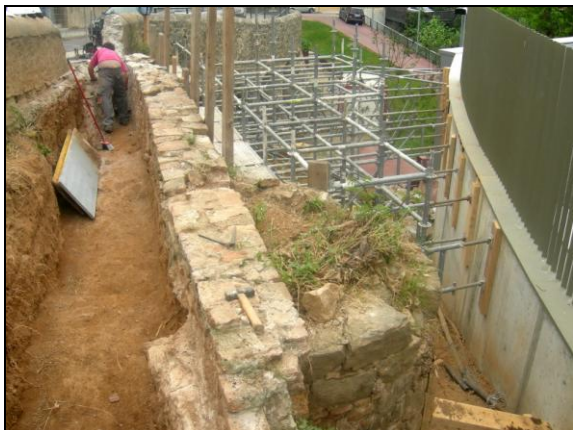
Foto nº 29: aspecte original

L'estructura circular que conformava la torre, un cop excavada, i extrets el parament modern que la tancava, va ser netejada i rejuntada. A la part superior es va afegir algunes pedres de coronament.

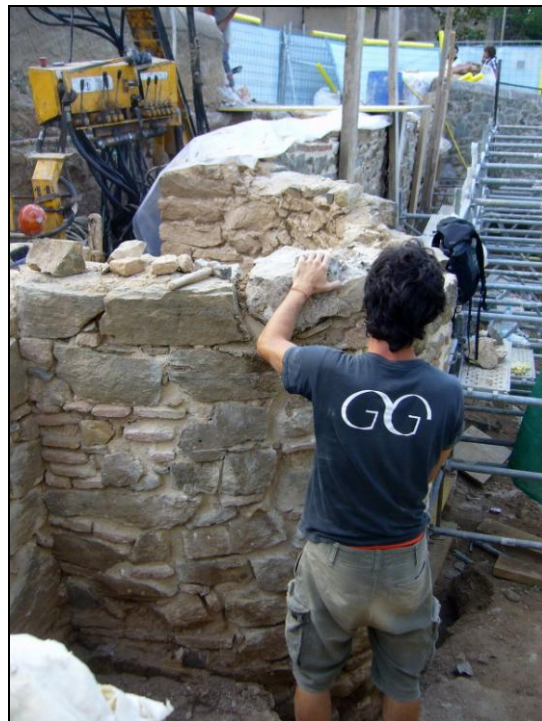
Foto nº 30: estructura excavada

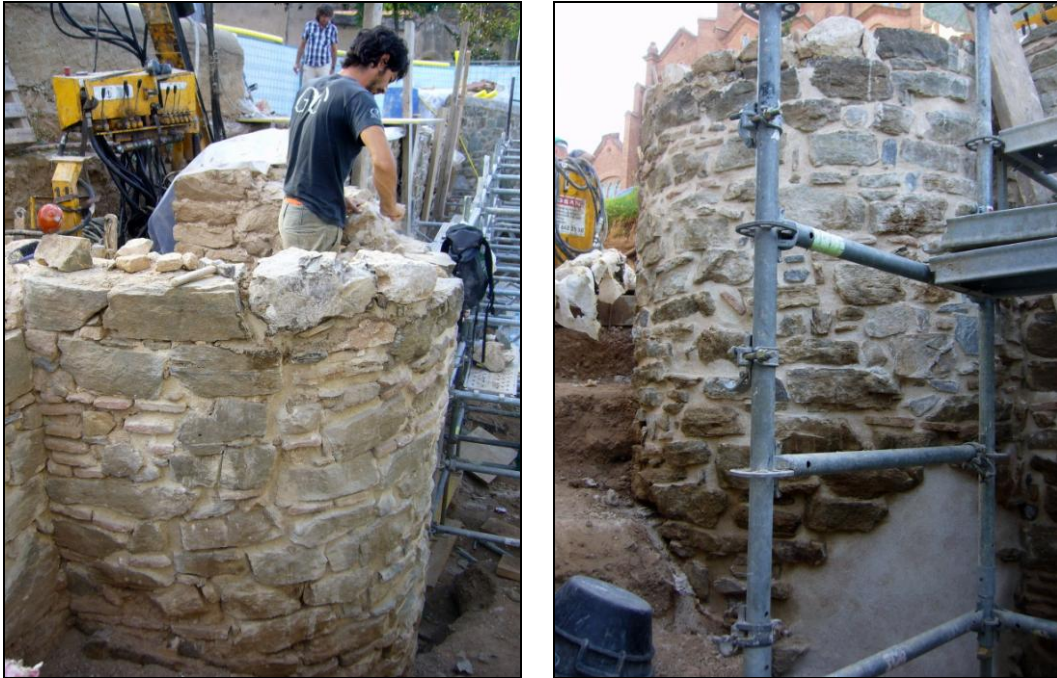
Foto nº 31 i 32: procés de reposició de junts i aspecte final

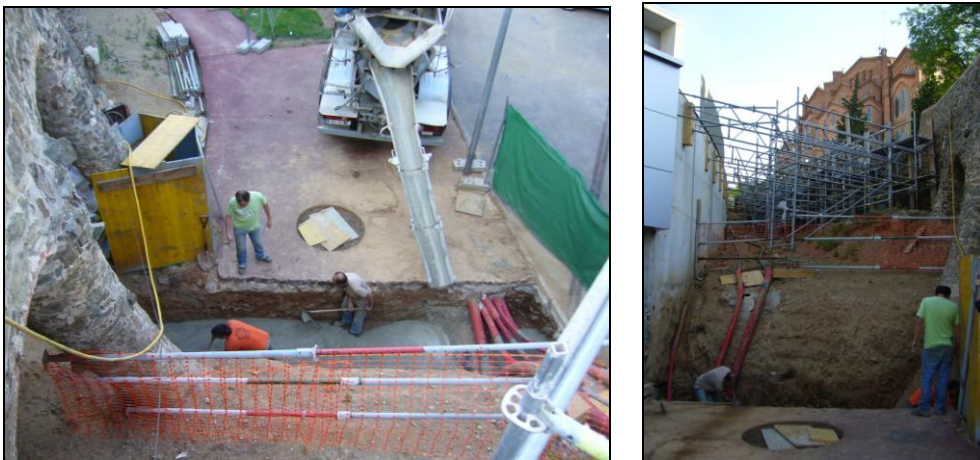
Foto nº 33 i 34: recalçament de formigó

L'obra tenia com a objectiu reforçar l'estructura del mur i de la torre mitjançant un recalçament de formigó que dotava al mur d'una base de fonamentació que fins aquell moment no tenia.

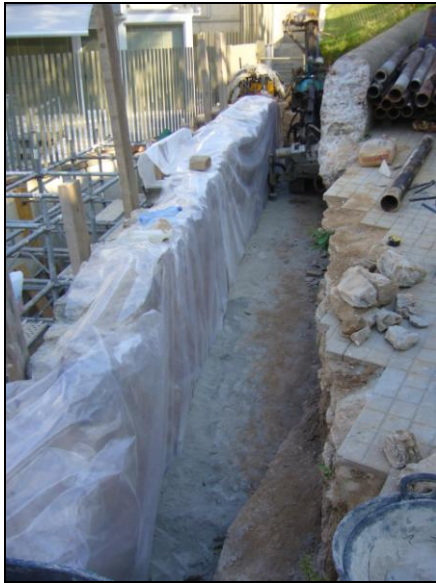
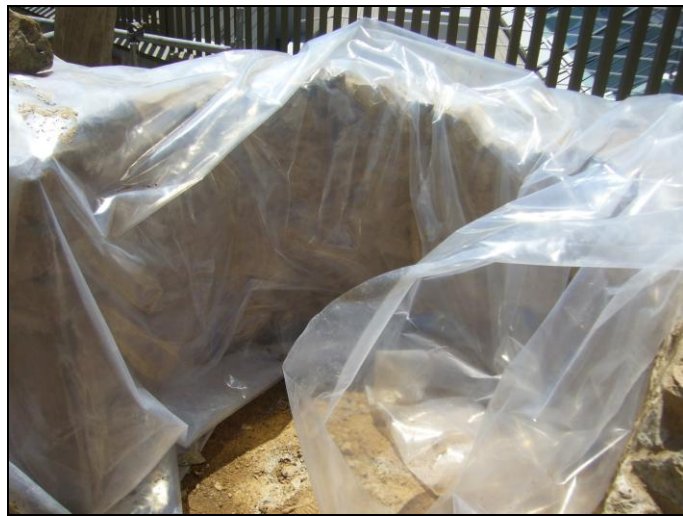
Foto n° 35 i 36 : protecció de l'estructura amb plàstic

Durant el procés de realització dels pilotis es va protegir la part superior dels murs de possibles esquitxades del material d'injecció. Les noves juntes del parament van evitar qualsevol filtració d'aquest material des de la part posterior del mur vers a la cara vista.

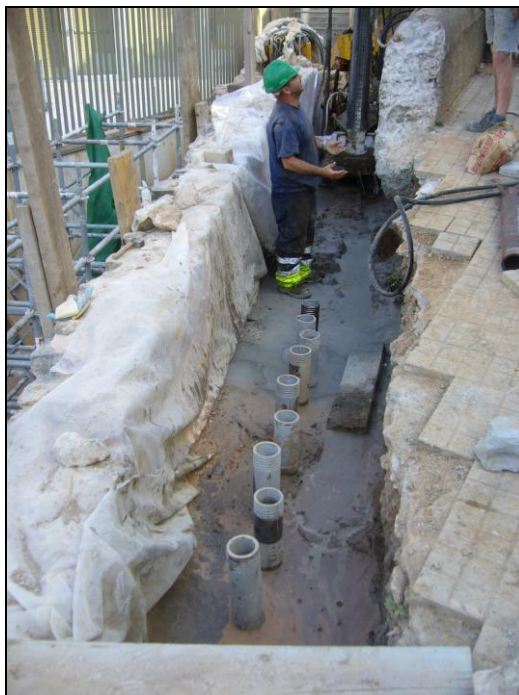
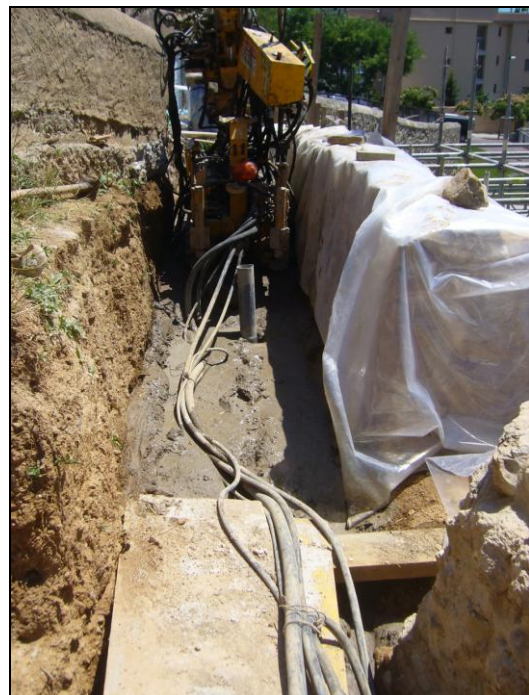
Foto n° 37 i 38: realització dels pilotis
