1. INTRODUCCIÓ

En aquesta memòria recollim els últims treballs motivats per la construcció d'una caixa d'ascensor al carrer Tantarantana 23, i la rehabilitació de l'edifici al carrer Comerç 38, al Barri de la Ribera, del Districte de Ciutat Vella, de Barcelona. Els edificis on s'emplaça la finques objecte d'aquests projectes figuren en el Pla Especial de Protecció del Patrimoni Arquitectònic i resta inclòs al Catàleg del Patrimoni arquitectònic i historicoartístic de la Ciutat de Barcelona del 1979.

Lloc de la intervenció: C/ Comerç 38- C/Tantarantana 23 de Barcelona (Barcelonès).

Codi: 058/09

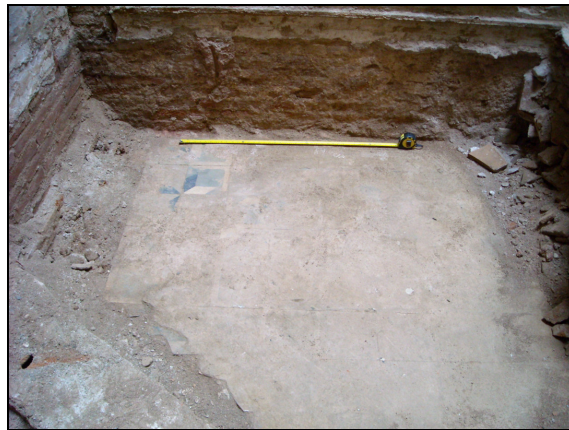
Detall del paviment (UE: 107), on també s'hi aprecia una de les clavegueres modernes (UE: 103)

Pel que fa a la rasa de fonamentació, UE: 104, veiem que retalla un paviment de rajoles, amb UE: 107, que es troba a 3'92 m.s.n.m, de 0,30m x 0,30m, el qual es pot relacionar amb una fase inicial de pavimentació de l'edifici corresponent al segle XIX, època relacionada amb la construcció de la finca.

Un cop retirat aquest paviment (UE: 107), ens hem trobat amb la seva preparació, formada per morter blanc, amb UE: 108, també tallada per la rasa de fonamentació de la claveguera (UE: 104).

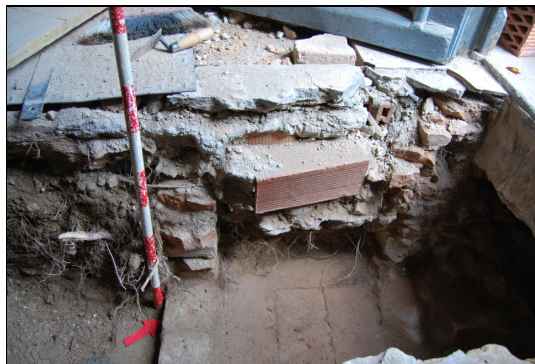
Detall del muret de totxanes (UE: 204) un cop picat, on es veu la seva relació amb l'arqueta

La següent unitat estratigràfica, la UE: 204, és un mur de petites dimensions, de 14'5cm d'amplada, que sembla estar relacionat amb una arqueta d'aigua general, que encara funcionava amb la finca actual. La cota es troba a 4'43 m.s.n.m. Aquest mur farceix la seva corresponent rasa de fonamentació, amb UE: 205, la qual talla l'estrat d'anivellament 203, que ja hem esmentat al paràgraf anterior.

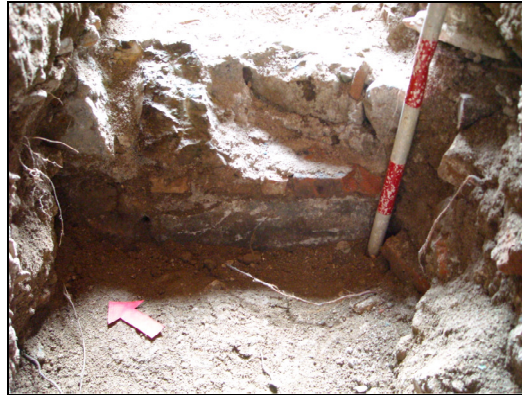
Detall del mur de pedres i totxanes lligades amb morter (UE: 206)

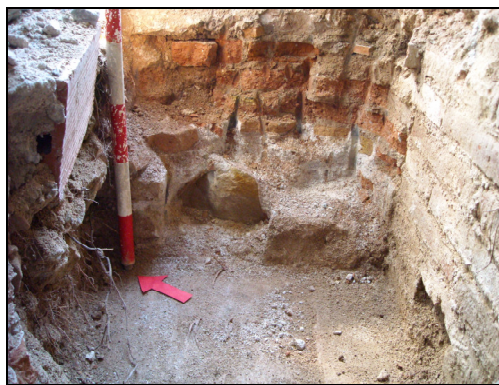
Detall del mur de totxanes (UE: 214) i del posterior mur de pedres (UE: 215) un cop excavats i que probablement funcionin com a fonaments de l'edifici

Pel que fa al costat més oriental de la rasa, que dona al carrer, apareix un segon mur de totxanes, amb UE: 214, que ja toca a la porta d'entrada i que possiblement funcioni com a fonamentació de l'edifici, juntament amb el mur de pedres que apareix per sota d'aquest, amb UE: 215 i els quals funcionen com a segon mur que tanca la suposada arqueta de la que hem parlat quan hem descrit el mur de totxos amb UE: 204. A més, la seva composició és molt similar al mur de pedra amb UE:206 i això fa pensar en la possibilitat que poguessin funcionar conjuntament. Aquest fet però, no es pot corroborar ja que no hem pogut excavar a més profunditat.

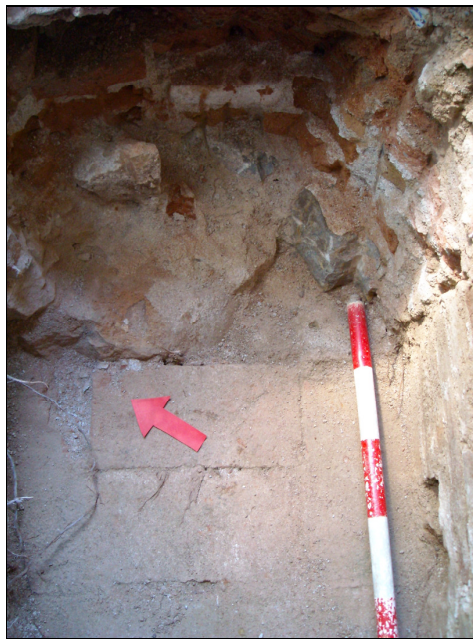
Relació del paviment de rajoles de fang (UE: 216) amb el mur de fonamentació de l'edifici (UE: 215)

Pel que sembla i han pogut comprovar els obrers fent uns forats amb un trepant, per sota d'aquest paviment hi ha un estrat de sorres, però tot i així no ho podem assegurar ja que no ha estat excavat i no es pot saber el funcionament d'aquestes "sorres" amb el mur de fonamentació.

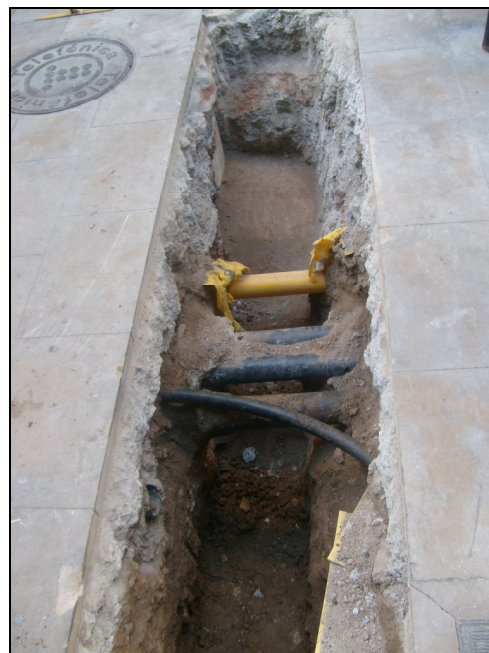
Rasa finalitzada on s'hi aprecien els tubs dels

En un primer moment s'ha procedit a extreure el paviment de rajoles del carrer actual, deixant al descobert la preparació de formigó que alhora cobreix l'anivellament de terra, per on hi passen els tubs del gas, de l'aigua i de la llum.

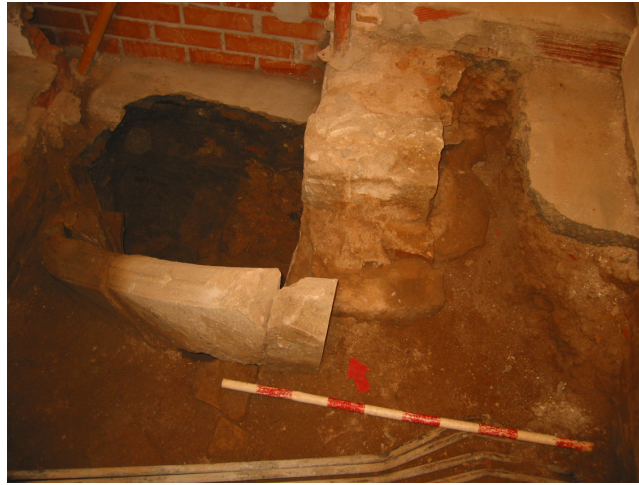
Foto del mur U.E. 505.

Vem poder veure que la seva amplada era de 0,46 metres, i que presenta una cara irregular.

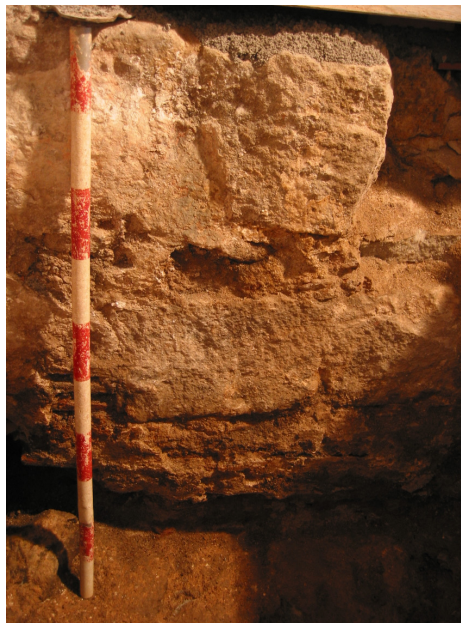
Vista del mur U.E. 505.

A la cara interna del sondeig, el mur U.E. 505, presenta una potència d'uns 0,90 metres.

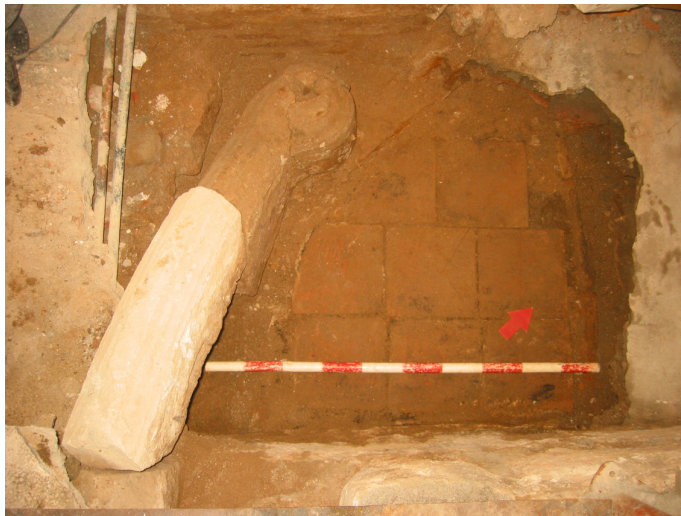
Paviment de rajoles U.E. 507.

A 0,64 metres de l'escapçament del mur (U.E 505), varem trobar un paviment de rajoles hidràuliques (U.E. 507), que funcionava tant amb el mur, com amb el sòcol de la escala. Les rajoles tenien unes dimensions de 0,24 X 0,24 X 0,03 metres, estaven lligades amb una capa de morter (U.E. 508)

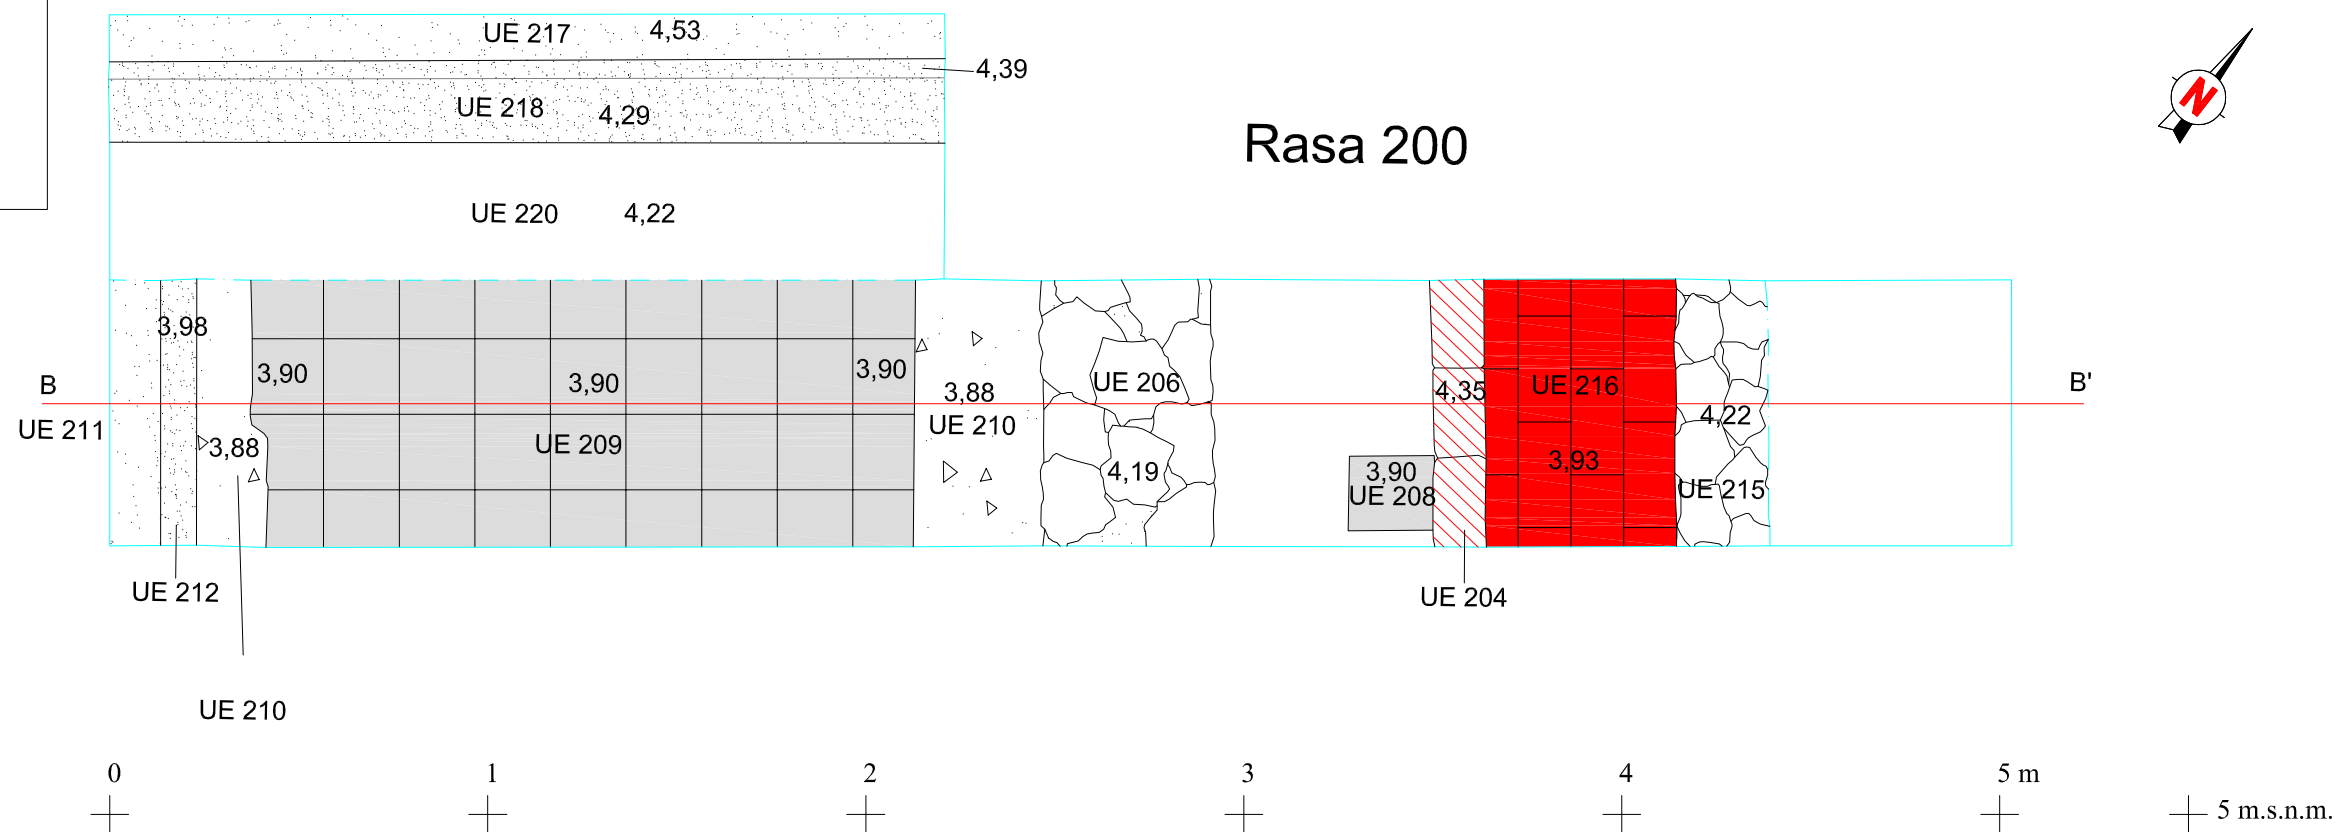
DIRECCIÓ ARQUEOLÒGICA Jordi Ardiaca Jordina Margarit	AUTORS Mario Granollers		INTERVENCIÓ C/ Comerç 38 i Tantarantana 23 codi: 058/09 Barcelona (Barcelonès)	NOM DEL PLÀNOL Planta i secció de la rasa 200	Núm. 6
			DIN A3 Escala: 1:20	0 1

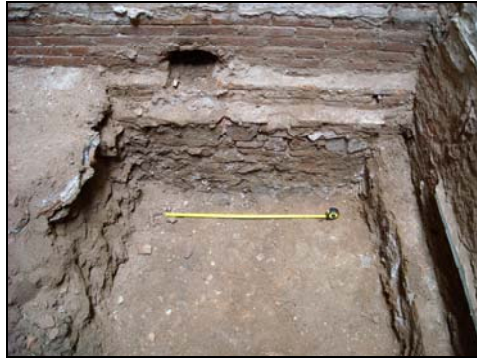
Fotografia 4. Detall estratigràfic fins a cota d'excavació on es poden veure les U. E. 102, 103, 104, 107, 108, 109, 110, 113, 114.

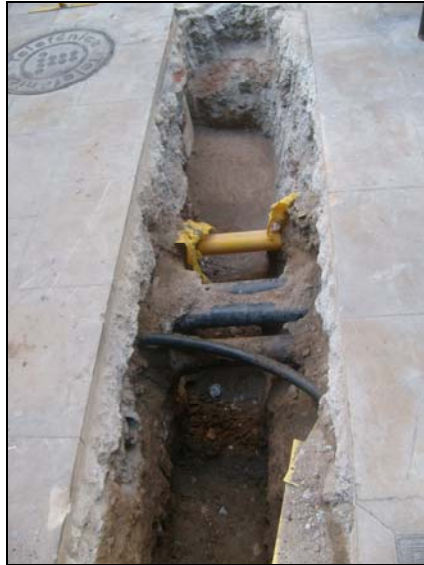
Fotografia 23. Rasa finalitzada on s'hi aprecien els tubs dels serveis.

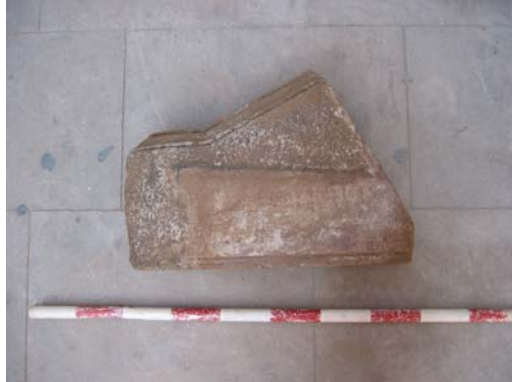
Fotografia 26. Detall de sòcol, amb l'impronta de l'esglaó.

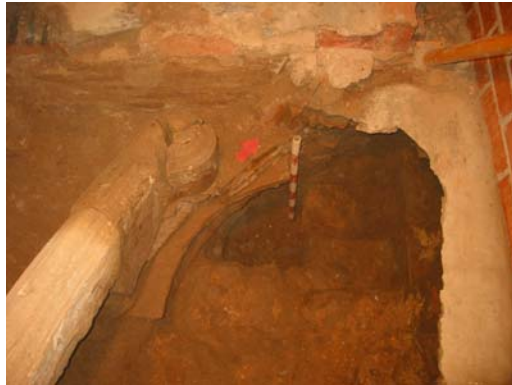
Fotografia 27. Detall de l'estructura U.E. 510.

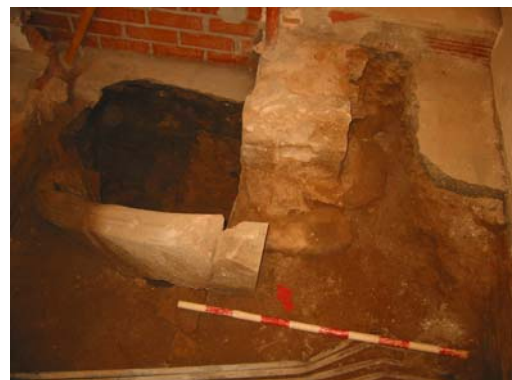
Fotografia 28. Vista del mur U.E. 505.

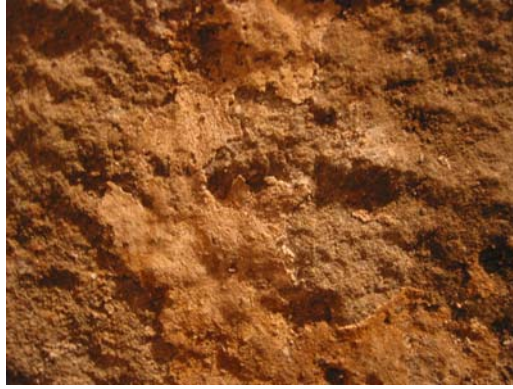
Fotografia 30. Detall de les restes de enlluït U.E. 506.

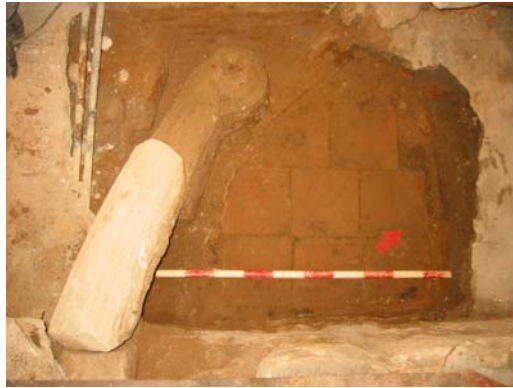
Fotografia 31. Paviment de rajoles U.E. 507.

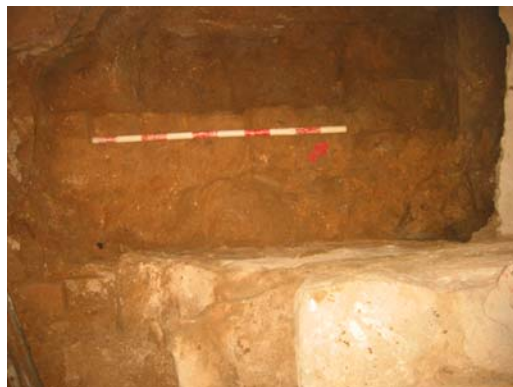
Fotografia 32. Vista de la banqueta U. E. 514, amb el mur U. E. 505 en primer pla.

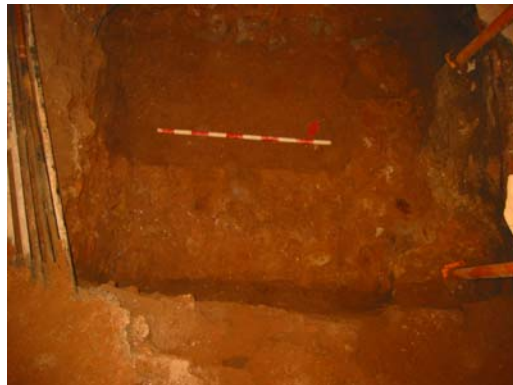
Fotografia 33. Foto final del sondeig U. E. 500 un cop acabat el desmuntatge.

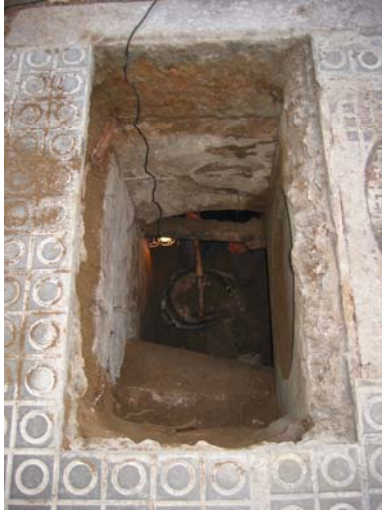
Fotografia 34. Vista d'un dels sondeixos de la rasa U. E. 600.
