**MEMORIA DEL CONTROL I
EXCAVACIÓ ARQUEOLÒGICA A LA PLAÇA DELS
ANGELS 3/ELISABETS 22. DISTRICTE DE CIUTAT
VELLA- BARCELONA. ESCOLA VEDRUNA (Codi:
073/09) (Número d'expedient DGPC: 437K121 N-B-
2009/1-3826).**

Joan Garcia Targa

Arqueòleg. 29 de febrer de 2012

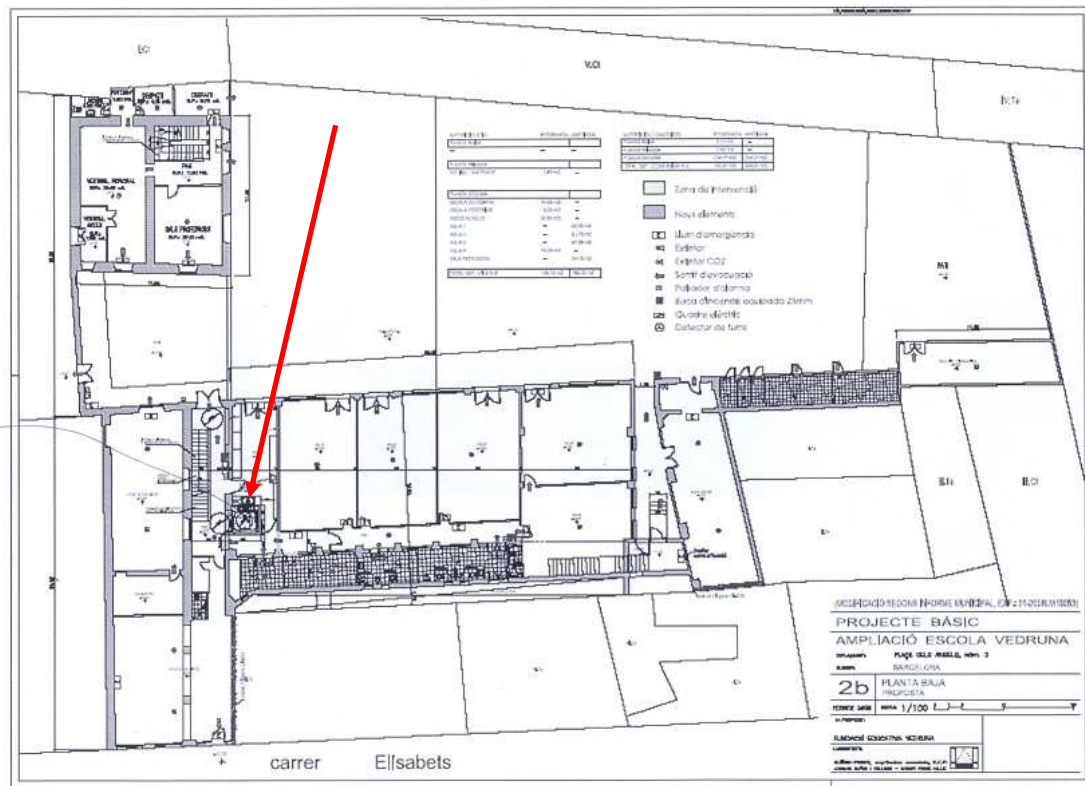
Localització de l'excavació dins del plànol de l'escola Vedruna

L'ascensor es localitza entre la cuina i el menjador i les dimensions finals son 2.57 metres en direcció nord-sud per 2.16 metres en direcció est-oest. La fondària que assoleix el calaix es d'1.70 metres.

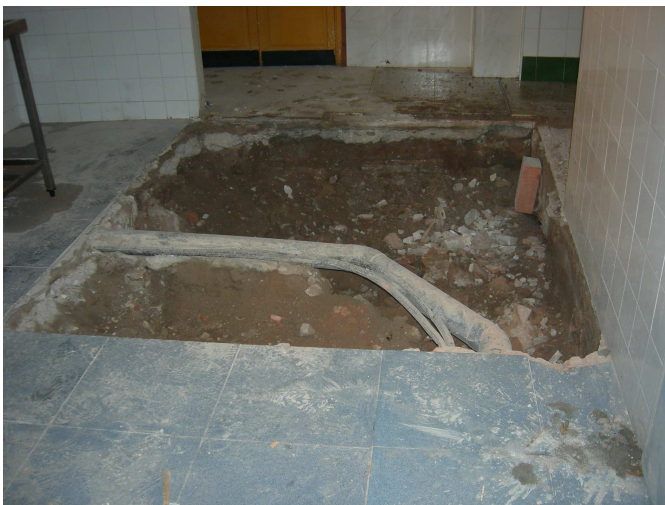
Els primer nivells corresponents a paviments i anivellaments moderns han estat extrets amb martell pneumàtic fins assolir la cota del primer nivell amb terra. A partir d'aquest moment fins assolir la cota d'1.70 metres de fondària, els treballs han estat efectuats de forma manual.

Figura 3. Primers treballs d'excavació per mitjans mecànics
(unitats estratigràfiques 1000, 1001, 1002 i 1003)

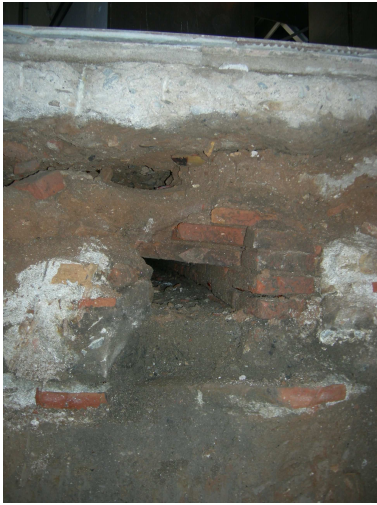
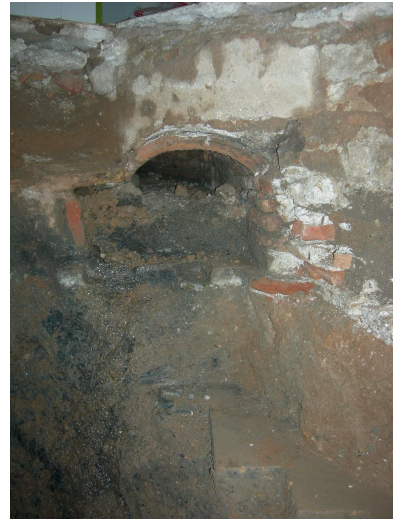
La *ue 1003* es la claveguera que corre de nordest a sudoest feta amb murets de formigó i teules ,terra de rajoles

Figures 4 i 5. Vistes generals dels extrems nord-est i sud-oest de la claveguera (ue1003)

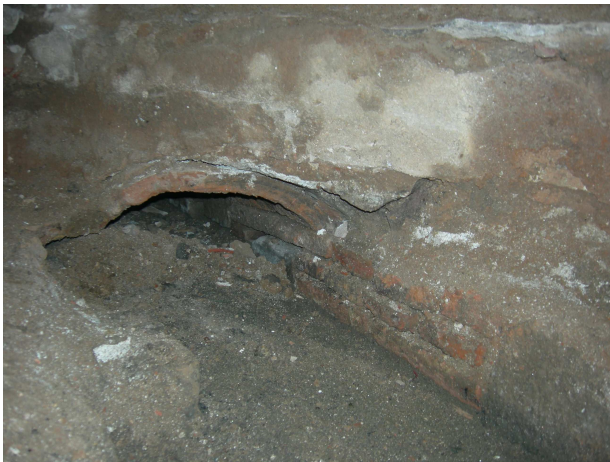
La *ue 1004* es el rebliment de l'estructura, sediment de tonalitat negrosa

Figura 6. Vista general del rebliment i la cobertura de la Claveguera (ue 1005)

La *ue 1005* es la cobertura corvada de la claveguera. Un cop documentada de forma adient la claveguera (fotografies, plànols, secció) es va demanar el corresponent permís per procedir al seu desmuntatge per tal de continuar l'excavació.

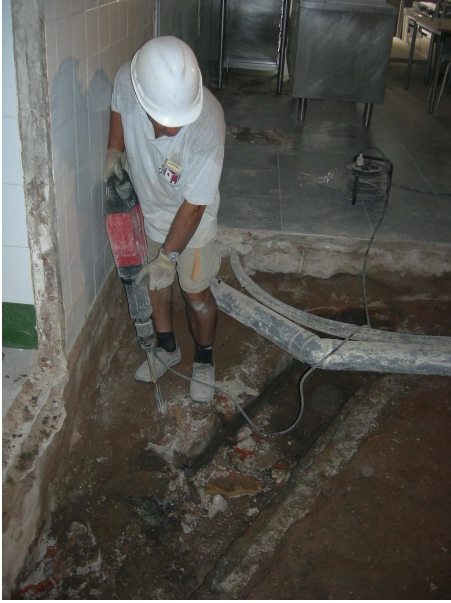
Figura 7. Procès de desmuntatge de la claveguera

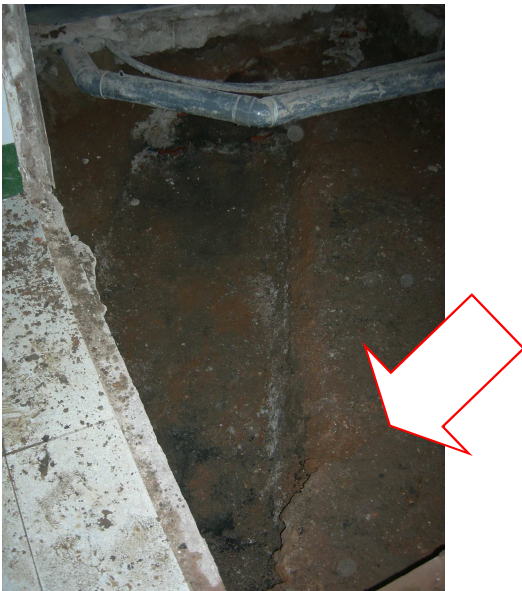
La ue 1006 és un sediment de tonalitat marró clar, molt net amb abundància de materials ceràmics que va ser tallat en el moment d'ubicar-hi la claveguera.

La fletxa indica l'ue 1006

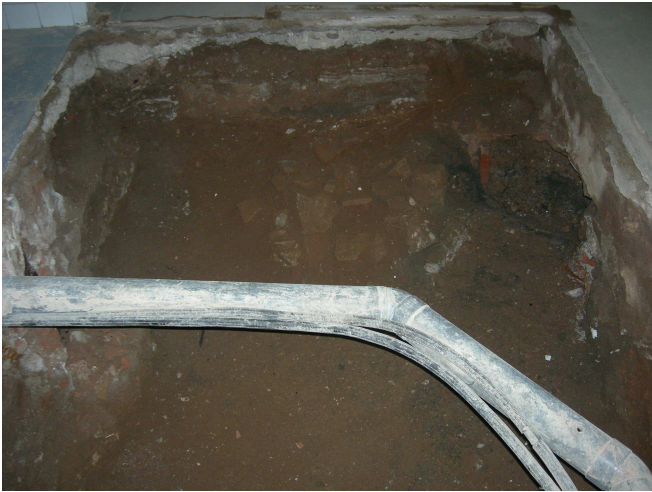
Formant part d'aquesta unitat de rebliment, 1006, es va documentar a l'extrem sud del sondeig una acumul·lació de pedres i teules. Es va procedir a la seva

delimitació amb l'objectiu de constatar si estractava del rebliment d'alguna estructura (sitja, pou, etc.).

Figura 8. Vista general i detall de l'acumul·lació de materials que formava part de l'ue 1006

Finalment es va confirmar que només es tractava de materials abocats durant el procés d'anivellament o rebliment contemporani de la construcció de la claveguera. Un cop documentada planimètrica i fotogràficament es va procedir també al seu desmuntatge que va permetre registrar un paviment de rajoles parcialment conservat

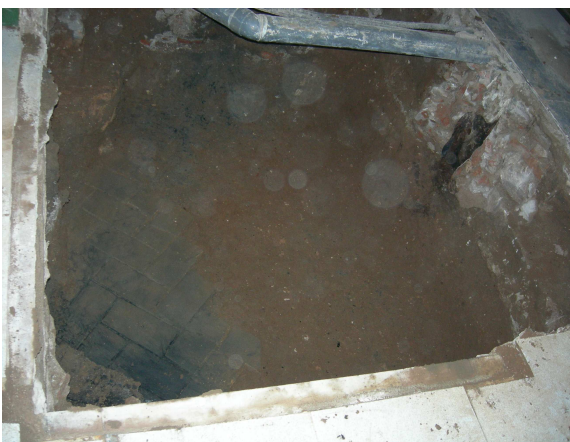
La ue 1007 es un paviment de rajoles, només conservat a la meitat oest del sondeig efectuat.

Figura 9. Vista general i detall del paviment de rajoles (ue 1007)

Dintre del procés d'excavació cal destacar la documentació de part d'un paviment de rajoles que pels material de la unitat d'anivellament es pot datar al llarg del segle XVII, que clarament podria formar part de la Casa dels Orfes.

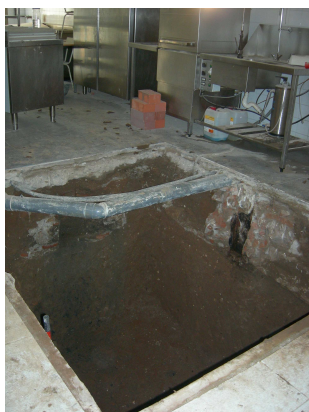
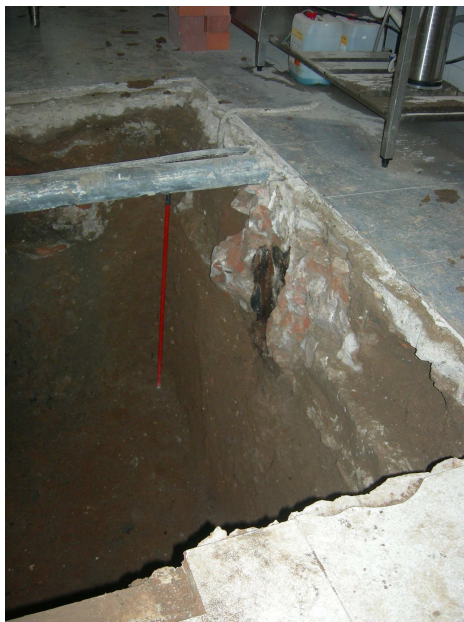
Figures 10 i 11. Vista general del final dels treballs i perfil est del sondeig

Al perfil est del sondeig, durant el procés de neteja, es documenten les *unitats 1010 i 1011* murets i encofrat on es localitzava estructura associada al mur de formigó localitzat en aquesta zona del sondeig.

La darrera unitat diferenciada és 1012 (perfil est del sondeig), mur de formigó que recolza directament sobre la unitat 1006 (anivellament).

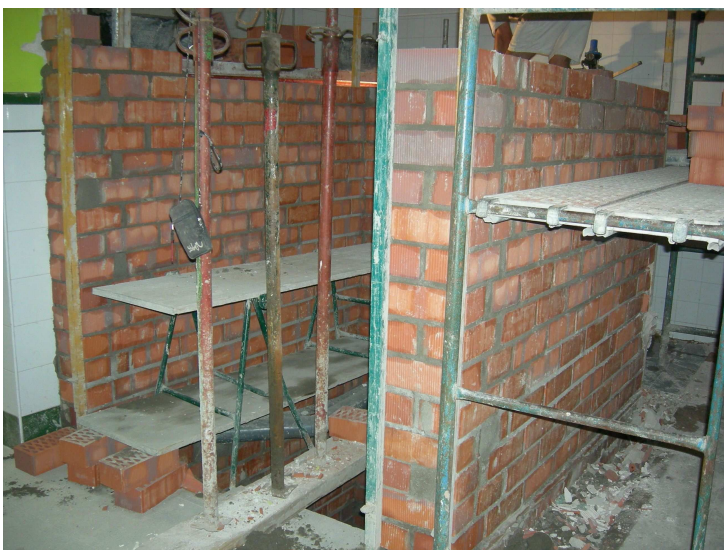
Figura 12. Construcció del calaix de l'ascensor un cop finalitzats els treballs d'excavació i documentació arqueològica

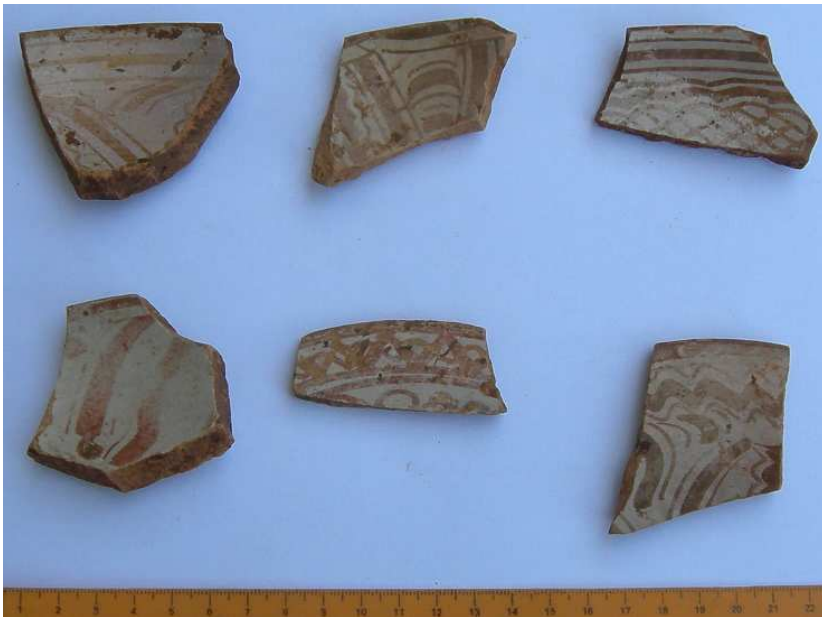
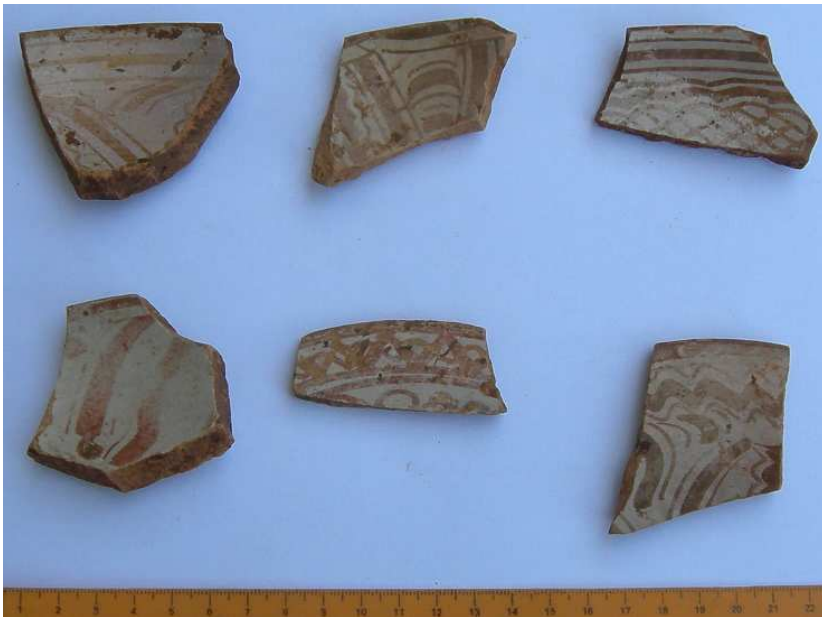
UE 1008. Làmina II, 1-6: Fragments de vores de plats i escudelles de ceràmica de Reflex Metà·lic (14200)

Dintre de l'apartat de vaixela de taula cal destacar quantitativament els fragments de ceràmica de reflex metàl·lic o daurat que es pot datar de forma genèrica al llarg del segle XVII. Les formes habituals; plats, escudilles amb o sense nanses, amb motius diversos, decoració de "pincell pinta", son representats en aquest conjunt.

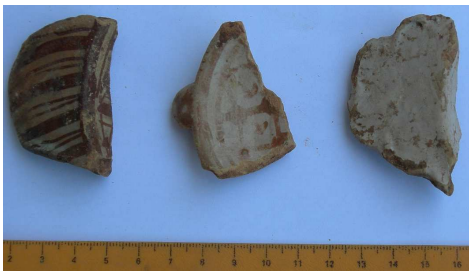
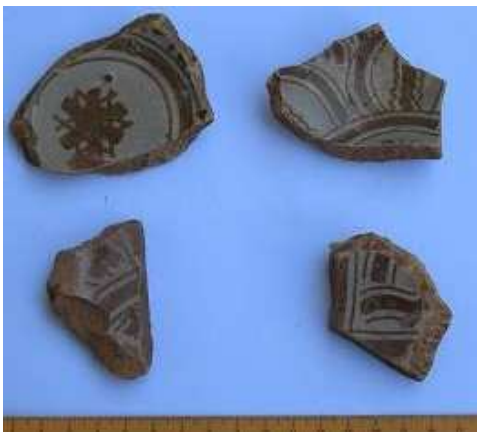
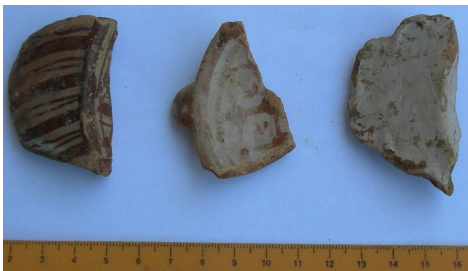
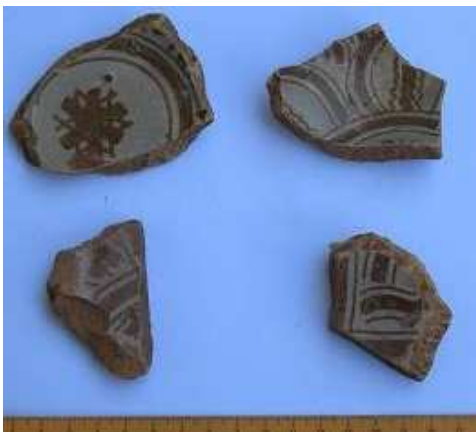
UE 1008. Làmina II: 7-9 i 10-13: Fragments de nanses, parets i fons d'escudelles de ceràmica de Reflex Metà·lic (14200)

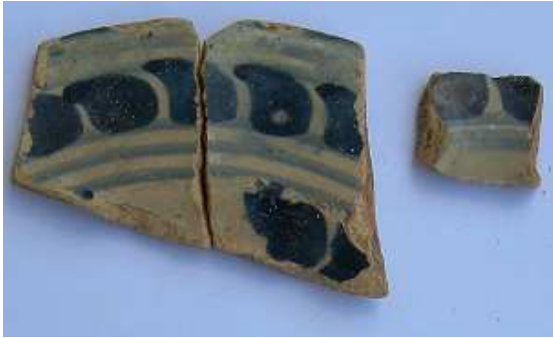
UE 1006. Làmina I, 1 i 2: fragments de vores de
Plat de ceràmica blava catalana, "la ditada"
(14120)

A banda d'una considerable quantitat de materials de produccions de cocció oxidada amb envernissats diversos, destaquen els conjunts de ceràmica blava catalana amb sèries de la "ditada" i de ceràmica de reflex metàl·lic que poden datar-se de forma orientativa a mitjan segle XVII.

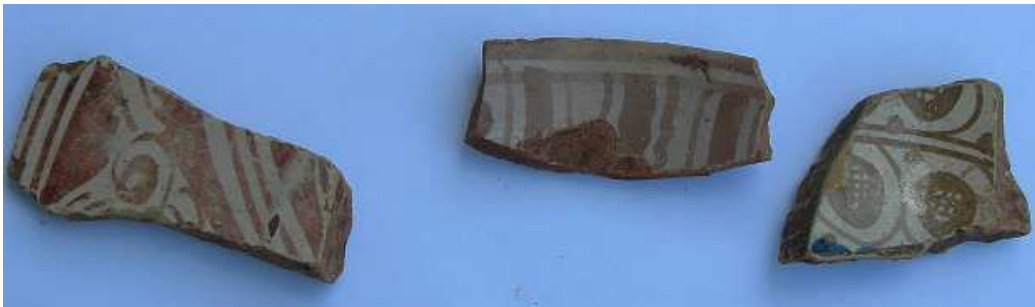
UE 1006. Làmina I,3,4 i 5: fragments de vores de plat, escudella de ceràmica de Reflex Metà·lic (14200)

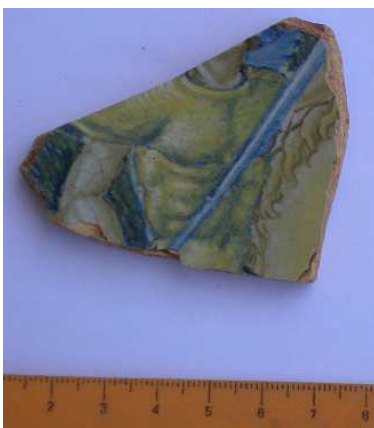
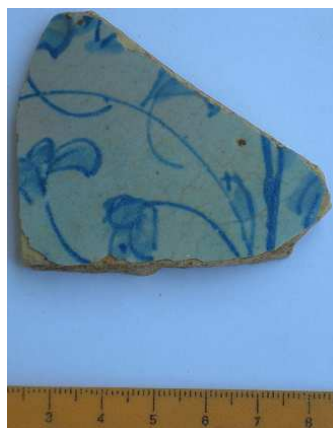
UE 1006. Làmina I,6,7 i 8: fragment de fons de plat de ceràmica ligur (14305).

2. Fragment decorat amb rostre femení incís (14005).

Dins la unitat 1006 destaquem un fragment informe de paret de plat de ceràmica maiòlica italiana, procedent de la Liguria, amb decoració floral de tonalitat blava a l'exterior de la peça i motiu de guerrer mitològic a cavall a la part interna del fragment. Sens dubte, és indicativa del comerç de Barcelona amb aquesta zona del golf de Gènova durant el segle XVII.

El darrer fragment al que fem esment dins el mateix estrat és un possible element de premsió d'una olla, cassola o plat de ceràmica de cocció reduïda, amb la decoració incisa amb rostre femení. Possiblement sigui una producció local, possiblement feta a Barcelona.
