**MEMÒRIA DE LA INTERVENCIÓ ARQUEOLÒGICA AL
CARRER DE SANT ANTONI MARIA CLARET, 167-171/
CARRER DE SANT QUINTÍ, 55-95/ CARRER DEL MAS
CASANOVAS, 70-90/ CARRER DE CARTAGENA, 334-372.**

HOSPITAL DE LA SANTA CREU I DE SANT PAU.

PAVELLÓ DE SANTA APOL·LÒNIA.

CODI MUHBA 080/09 (3 i 4 d'Agost de 2009)

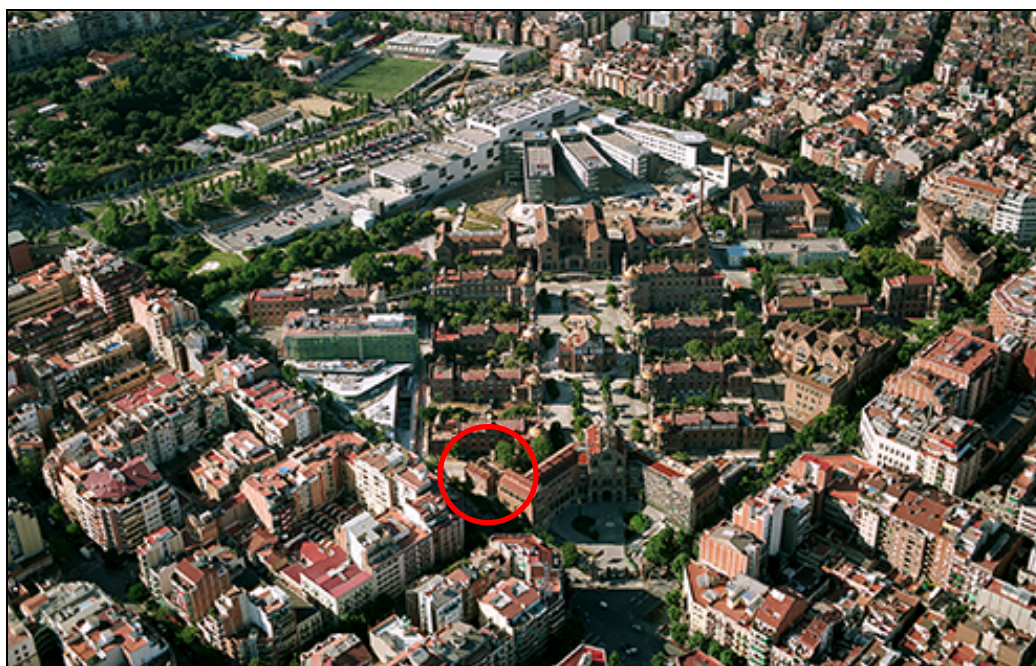
Fig. 3.- Vista aèria de la zona de l'Hospital de la Santa Creu i Sant Pau. Encerclat el Pavelló de Santa Apol·lònia. Font: Web de l'Hospital de la Santa Creu i de Sant Pau.

El pavelló de Santa Apol·lònia s'emplaça al costat oest del recinte, darrera del Pavelló de l'administració i es col·loca amb l'eix longitudinal paral·lel al carrer de Cartagena.

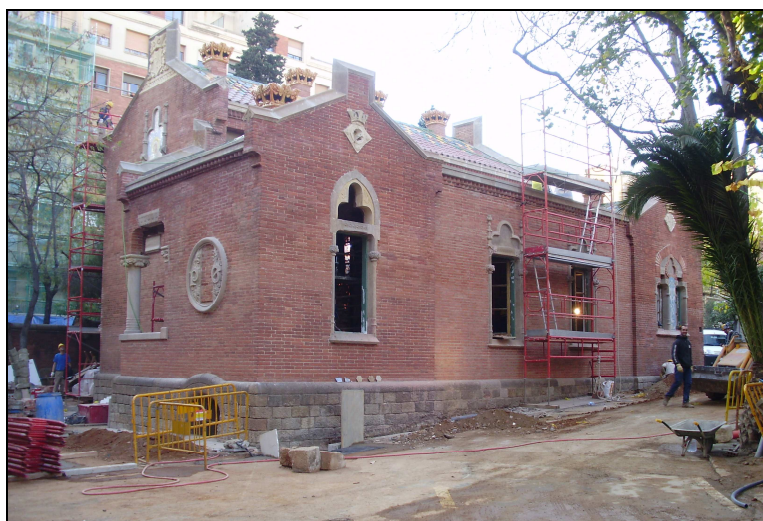
Fig. 4.- Vista del Pavelló de Santa Apol·lònia.

El projecte original preveia tres cossos disposats en forma de U: un volum central de doble alçada i, als extrems, dos de més baixos; també hi havia un porxo situat entre les dues ales, a la part central de la façana nord-est (espai corresponent avui dia al passadís longitudinal i d'accés).

Entre els anys 1955 i 1957 i a càrrec de l'arquitecte Manel Puig i Janer i l'aparellador Lluís Tejero i Vila, el pavelló va sofrir la seva primera transformació: el porxo es va transformar en un volum tancat, molt ben integrat en el conjunt primigeni, que dona a l'edifici la seva actual forma rectangular i el pati central va ser cobert amb un forjat i coberta plana. Les antigues façanes laterals passaren a ser murs interiors, en els quals es cegaren les finestres, s'obriren algunes portes i es revestiren els paraments interiors enguixant-los. La nova façana, més avançada, seguí la composició de les originals i s'hi utilitzaren les obertures i elements decoratius de pedra existents en els paraments exteriors laterals, reposant algunes de les peces dels emmarcats, fins al punt que, actualment, gairebé no s'aprecia que aquest tram és fruit d'una etapa constructiva distinta.

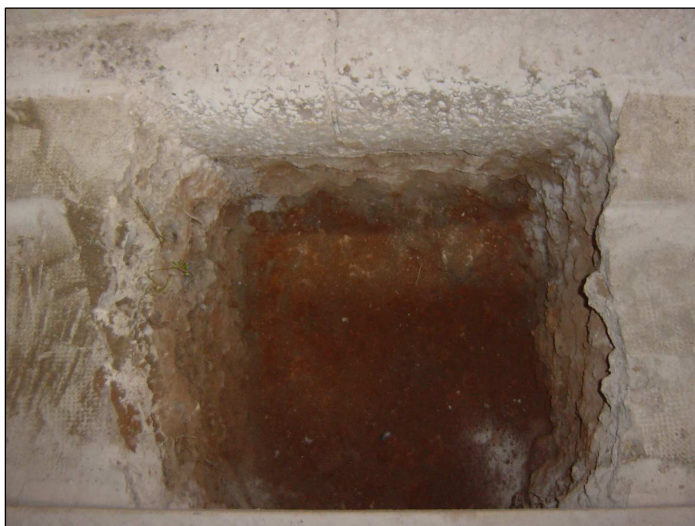
Estratigrafia: Com a la resta de sondeigs l'estratigrafia s'inicia amb la vorera perimetral de formigó (u.e. 1) que apareix a uns 38 cm de la part superior del rodapeu i coincidint pràcticament amb el final de la cara vista d'aquest. Per

Fig. 5.- Vista del sondeig 3 un cop finalitzat.

sota es va documentar el substrat natural on estava tallada la rasa de fonamentació de l'edifici, feta mitjançant el sistema d'encofrat perdut.

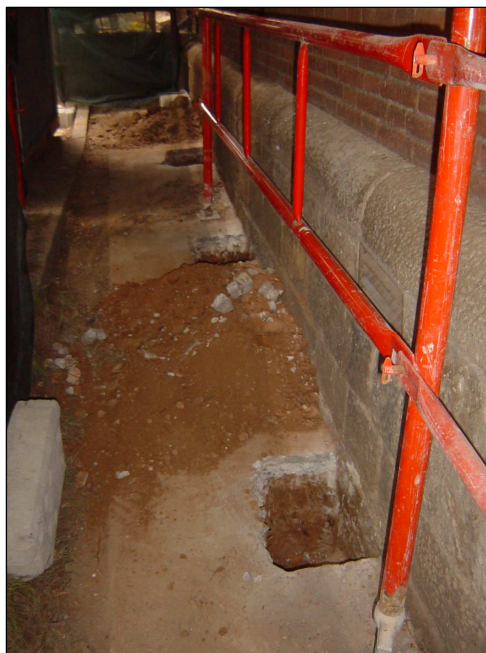
Estratigrafia: A 34 cm de la part superior del rodapeu es documenta la vorera perimetral u.e. 1, de 10 cm de potència. Per sota es va localitzar el substrat natural coincidint amb la cota final del sòcol i l'inici de la fonamentació.

Fig. 6.- Vista general dels sondeigs 6, 7 i 8.

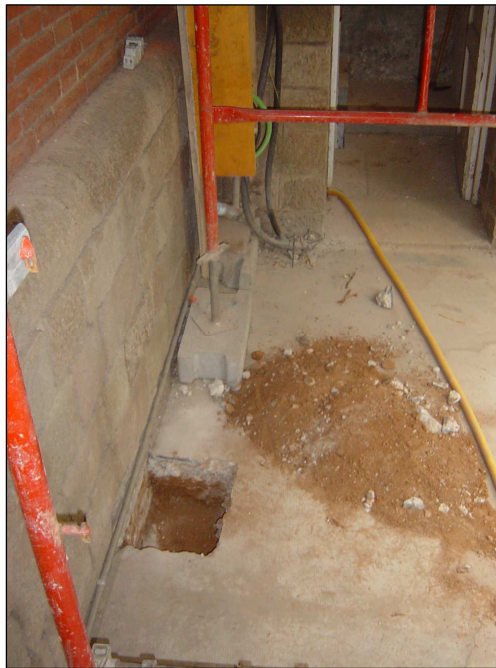
Estratigrafia: A 117 cm de la part superior del rodapeu es documenta la vorera perimetral u.e. 1 que en aquest punt presenta un gruix de 4 cm. Per sota es va localitzar un nivell de runa (u.e. 14) que recolzava sobre un estrat de terres de color marró clar mitjanament compactes (u.e. 15) d'uns 15 cm de potència. Per sota es documenta ja el substrat natural coincidint amb el final de la cara vista del sòcol de la paret i l'inici

Fig. 7.- Vista general del sondeig 9.

de la fonamentació, que en aquest punt sobresurt uns 5 cm respecte a la vertical del sòcol.

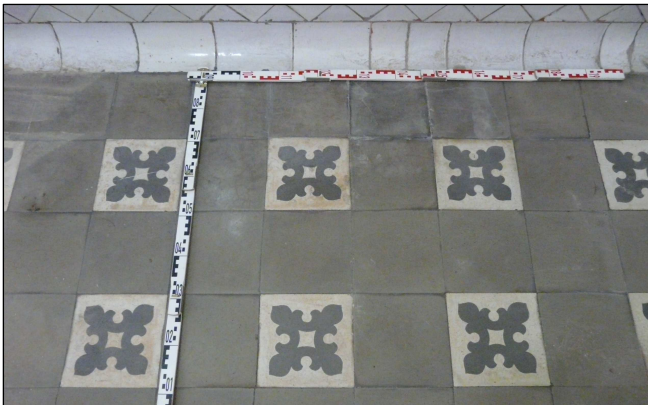
Paviments amb decoració: es conservaven en les quatre habitacions situades a la banda sud oest del pavelló. Es tracta de peces de rajola hidràulica que combinen les rajoles monòcromes de color

Fig. 8.- Detall del paviment hidràulic localitzat a les quatre habitacions que componen l'ala sud oest de la part antiga del pavelló.

gris amb rajoles blanques amb una decoració de tipus geomètric en gris que apareixen alternades amb les altres.

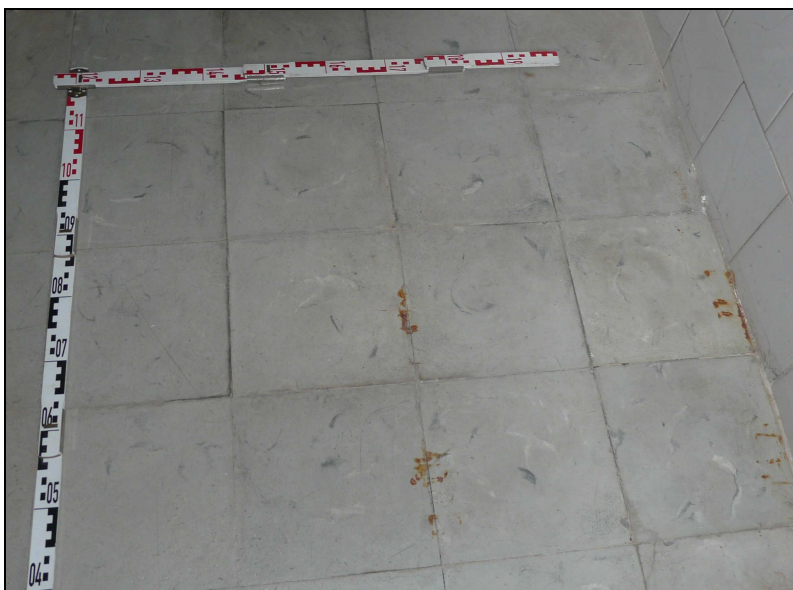
Paviments sense decoració. Es tracta de rajola hidràulica de 15 x 15 cm, de color gris clar amb aigües gris fosc que pavimenta la resta del pavelló, tant la zona construïda de nou als anys 50 com el corredor central i les habitacions situades a la banda oest del pavelló (lavabos, etc). Sembla correspondre a la pavimentació que es col·loca en el moment de l'ampliació del pavelló a finals dels anys 50 del segle XX.

Fig. 9.- Detall del paviment hidràulic corresponent a la reforma de finals de la dècada dels 50 del segle XX que pavimenta el corredor central i les estances de la banda nord est del pavelló.

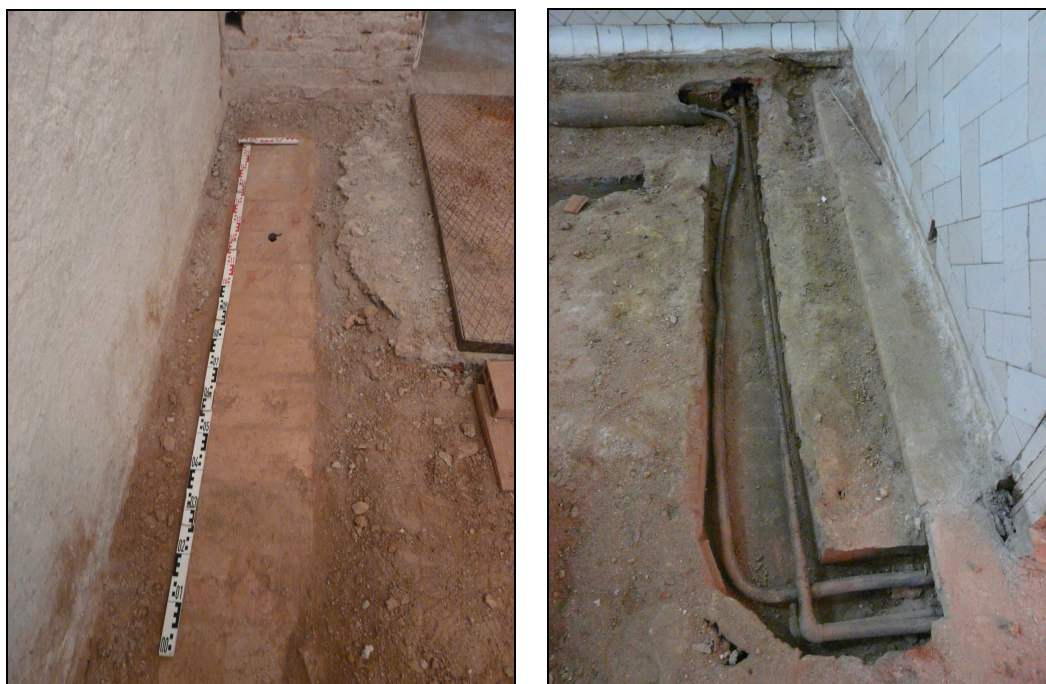
Es documenten tres tipus de conduccions. La més comuna és una estructura d'uns 20 cm d'amplada feta amb rajola de 14 x 28 cm i coberta amb el mateix tipus de peça. Presenta una fondària d'entorn als 15 cm. En el seu interior es localitzaven els tubs dels diferents serveis (aigua, etc).

Fig. 10 i 11.- Vista del tipus més habitual de canalització de serveis. A l'esquerra amb la coberta de rajola, a la dreta un cop extreta la coberta. S'observen els tubs de serveis a l'interior.

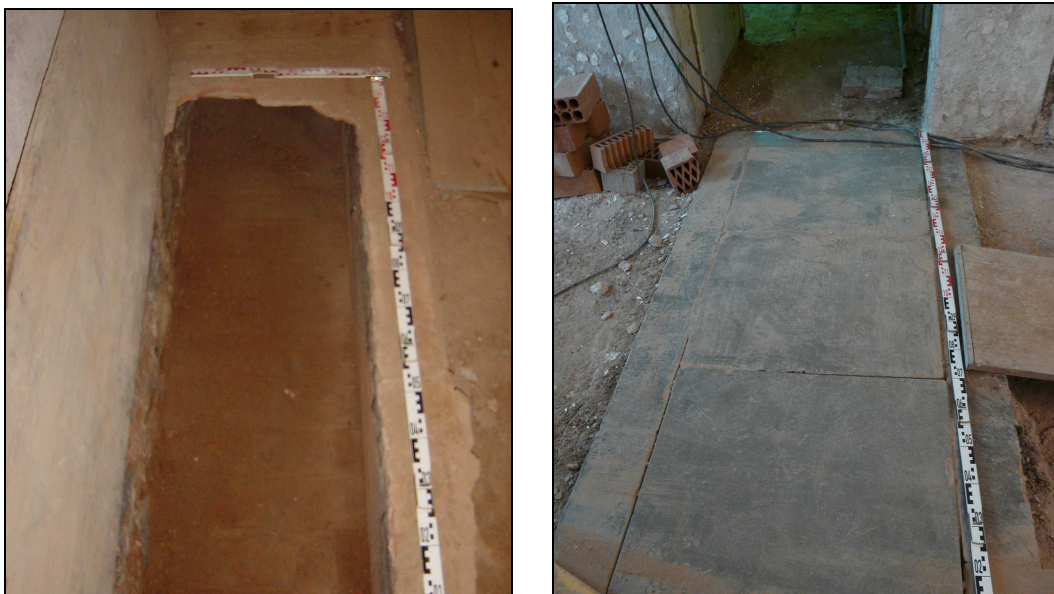
Un segon tipus correspon a una canalització de majors dimensions, d'uns 60 cm d'amplada i que assoleixen una fondària d'entorn als 50 cm. Aquesta conducció està emmarcada amb un envà fet de maons de 14 x 28 posats de pla i pavimentada amb el mateix tipus d'element. Presenta una coberta plana feta també amb maons. Associades a aquesta conducció hi ha algunes obertures quadrades de registre d'uns 60 x 60 cm que permeten accedir al seu interior.

Fig. 12 i 13.- Vista del segon tipus de canalitzacions documentades, de majors dimensions. A la dreta la tapa del registre que s'hi associa.

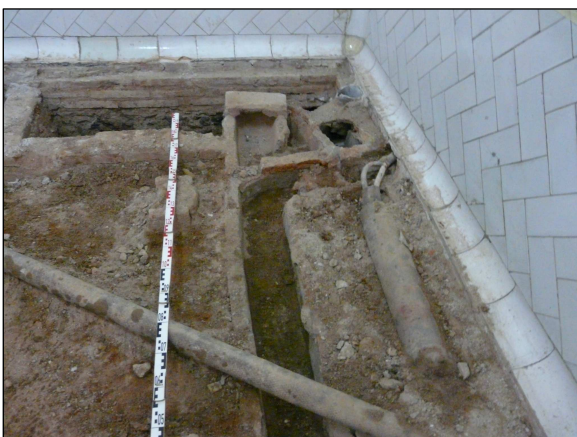
Finalment, un tercer grup de conduccions, segurament les més modernes, corresponen a rases de petites dimensions obertes per soterrar tubs de serveis directament en el subsòl sota els diferents paviments.

Fig. 14.- Detall d'altres canalitzacions que apareixen en el subsòl i que no estan associades a conduccions generals.

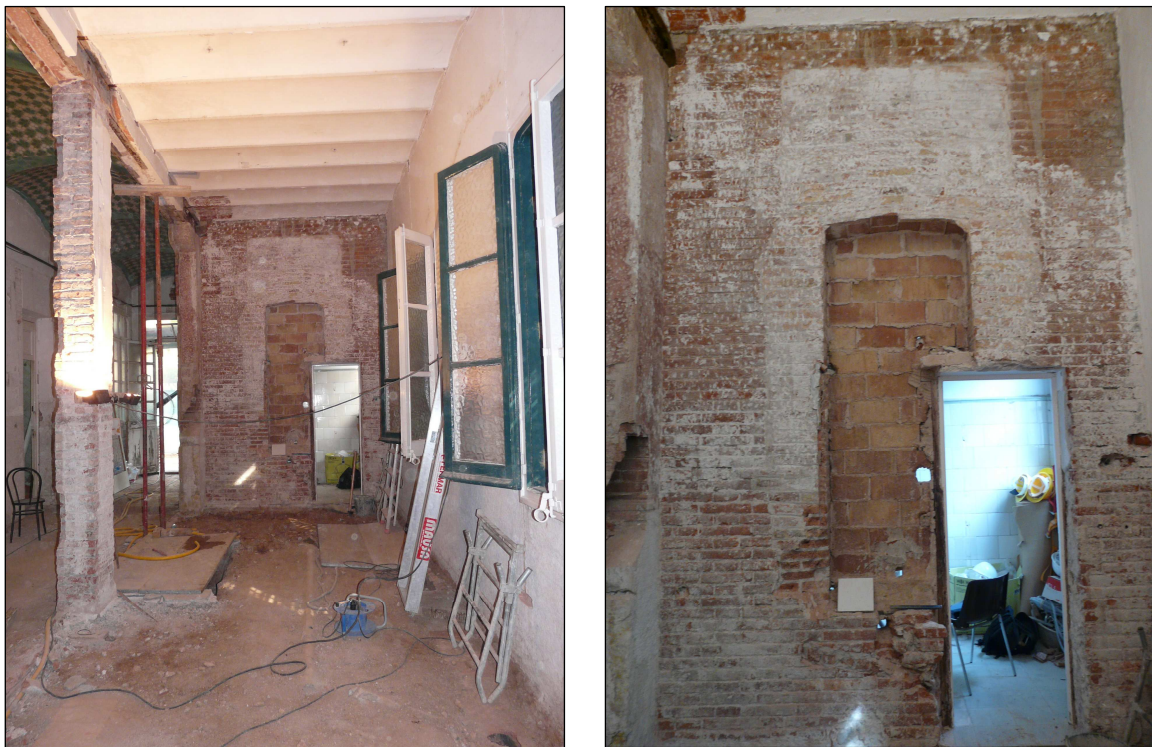
En aquesta mateixa zona central es va poder documentar la fonamentació del mur de tancament original del pavelló i les traces que va

deixar a la paret l'extracció de les antigues finestres situades en els dos cossos quadrats dels extrems i que van ser traslladades a la nova façana del pavelló.

Fig. 15 i 16.- Vista de la zona que es va incorporar al pavelló després de la reforma de mitjan segle XX. Al fons s'observa la traça de l'antiga finestra. A la foto de la dreta, detall d'aquesta traça.

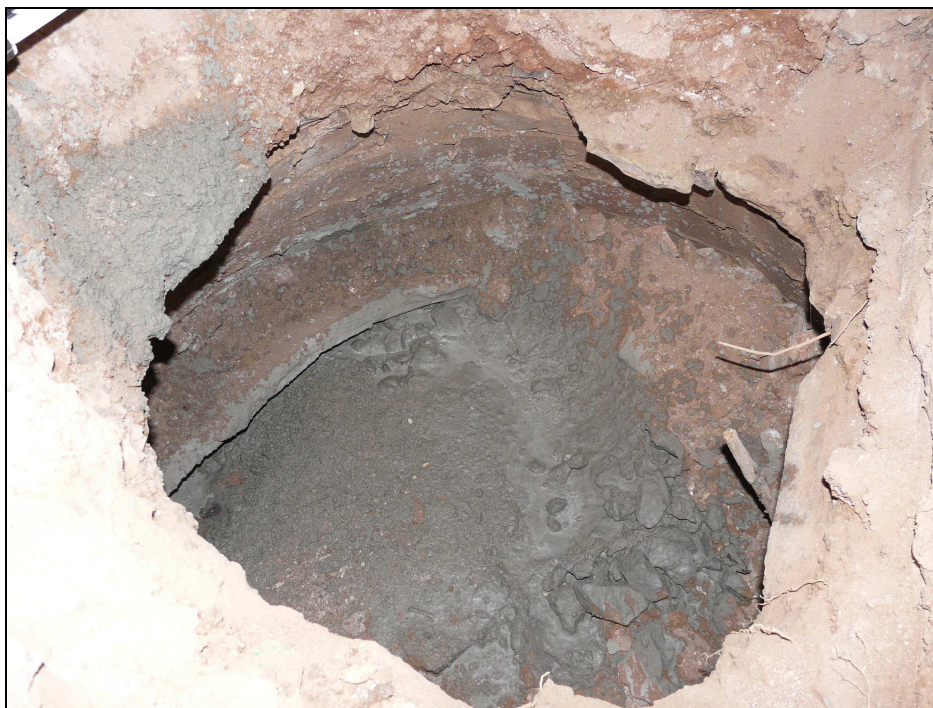
A banda d'aquestes canalitzacions no es van trobar altres elements en el subsòl del pavelló. En la zona central, que originàriament es trobava a l'exterior del pavelló i que com a resultat de l'ampliació de finals de la dècada dels 50 del segle XX va quedar integrada a l'interior de l'edifici, es va localitzar una estructura de planta circular, revestida amb maons. Aquest element es trobava en un estat de conservació molt precari i era molt difícil d'interpretar. De tota manera, l'aparició d'una estructura similar en el pavelló de Sant Jordi, que en aquell cas corresponia a un pou negre, permet proposar una identificació similar d'aquest element aparegut a Santa Apol·lònia.

Fig. 17.- Vista del possible pou negre localitzat en l'antiga zona exterior del pavelló.

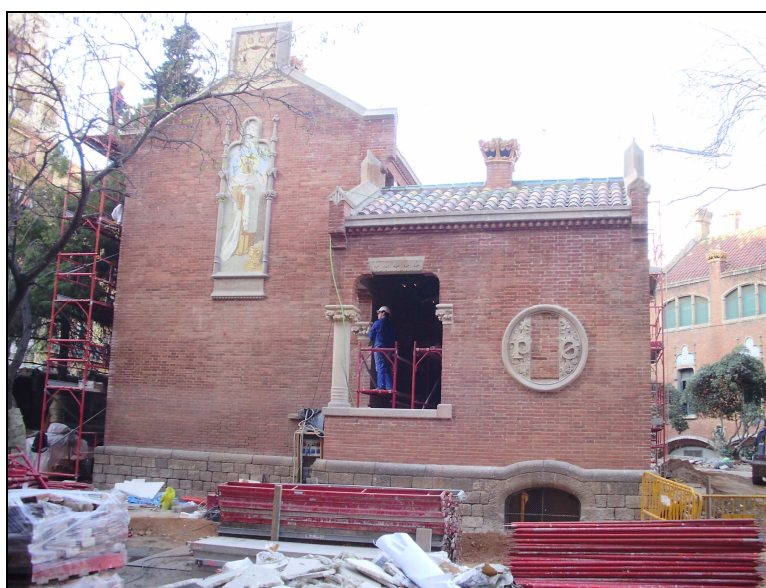
Fig. 18.- Vista de La façana meridional del Pavelló de Santa Apol·lònia.

La zona d'afectació corresponia gairebé exclusivament a la vorera existent a tot l'entorn del pavelló. Així es documenten, el voral (u.e. 100), el paviment original (u.e. 101) i el sòcol de pedra del pavelló (u.e. 103). Aquests estrats són comuns a les quatre façanes.

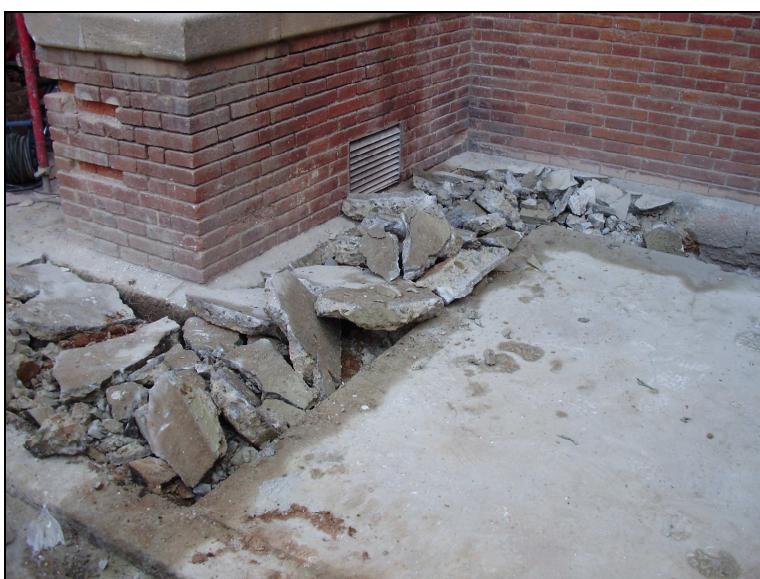
El nivell de circulació de la façana meridional del pavelló és el que es localitza a una menor cota altimètrica. La cantonada entre la façana de llevant i aquesta es troba ocupada interiorment per un soterrani. Per protegir de manera eficaç la totalitat de l'edifici en l'espai que interiorment està ocupat pel soterrani, la profunditat de la rasa assoleix els 2,3 metres de profunditat. A la resta la profunditat a assolir és de 55 cm.

Fig. 19.- Procés d'obertura de la rasa perimetral.

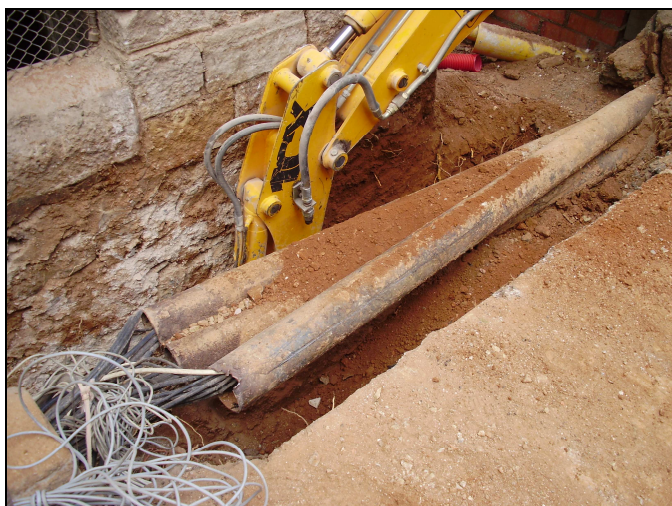
En aquesta façana tan sols es documenta una canalització de maons que recull part de les aigües pluvials de la teulada (u.e. 119). A aquesta canalització desguassa la localitzada a la façana de llevant (u.e. 107). A més d'aquesta canalització es documenta una arqueta de registre de tapa circular (u.e. 117) que conserva al seu interior tot de connexions telefòniques que són conduïdes amb 3 tubs metàl·lics identificats amb la u.e. 130.

Fig. 20.- Detall del tubs u.e. 130.

Seguint les indicacions tècniques del Museu d'Història de la Ciutat es procedeix a afectar la conducció u.e. 119 i parcialment l'u.e. 107. Aquestes canalitzacions foren posteriorment refetes per tal de mantenir el desguàs en ús de les teulades.

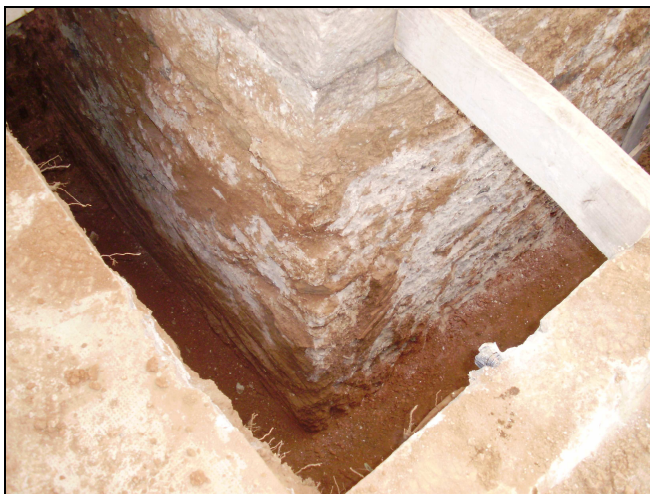
En aquesta façana es repeteixen diferents accions ja identificades prèviament. Aquest és el cas del voral (u.e. 100), el paviment de ciment gravat (u.e. 101), el reompliment de terra argilosa (u.e. 102), el sòcol de pedres escairades (u.e. 103), el substrat geològic d'argiles quaternàries (u.e. 110), la banqueteta de

fonamentació general de l'edifici (u.e. 121) i la banquetta de fonamentació de la zona ocupada pel soterrani (u.e. 122).

Fig. 21.-Detall de la banquetta u.e. 122.

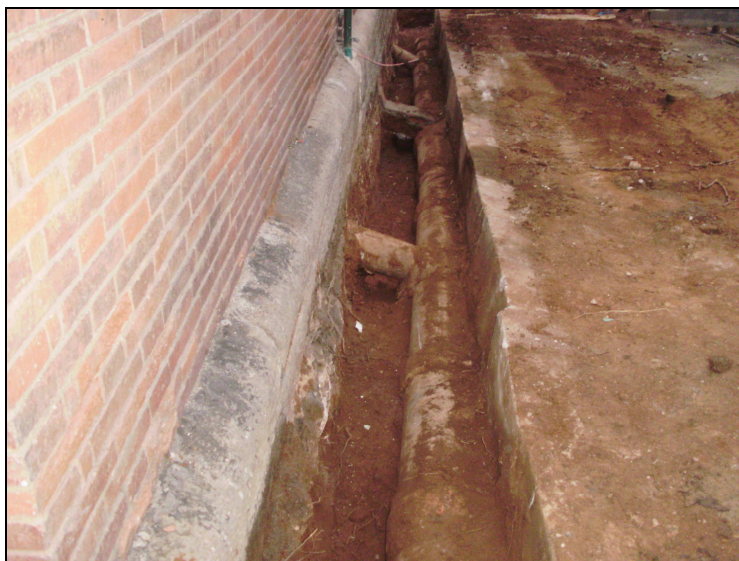
En el transcurs de l'obertura de la rasa de drenatge es localitzen un seguit de tubs o canonades de formigó que s'identifiquen amb els desguassos i conducció de les aigües pluvials. En concret el de major diàmetre (u.e. 123) discorre paral·lel a la línia de façana a una profunditat de 55 cm. A aquesta canonada hi desguassen fins a cinc canalitzacions diferenciades. Aquestes són identificades amb les u.e.'s (124, 125, 126, 127 i 128). D'aquestes totes menys la canalització u.e. 125 comparteixen les mateixes característiques, són canonades de formigó de 15 cm de diàmetre i desguassen aigües pluvials i

dels serveis fitosanitaris del pavelló. La canalització u.e. 125 esta bastida amb maons massissos i secció rectangular.

Fig. 22.- Vista general del tub u.e. 123 amb els tubs 124, 125 i 126.

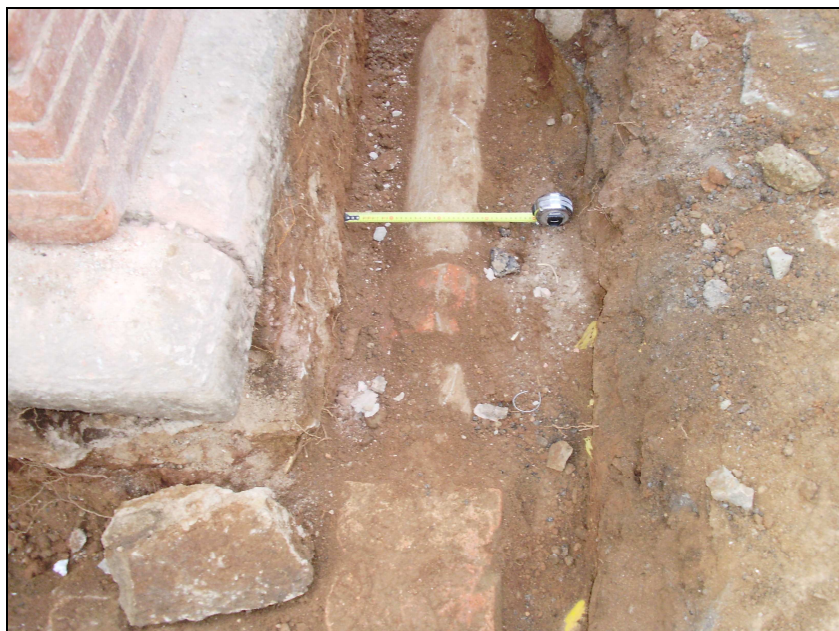
La façana meridional també es caracteritza per la localització de diferents canalitzacions. Com també succeïa a la façana sud, no s'afectà la totalitat del paviment u.e. 101, sino que tan sols es produeix una afectació parcial fins assolir l'amplada de 50 cm. La profunditat necessària d'aquesta rasa és de 55 cm. En aquesta cota es localitzen fins a dues canalitzacions de formigó, com en els altres casos documentats corresponen a serveis de desguàs d'aigües pluvials. Les canalitzacions són similars a les de la façana de ponent. Es corresponen a les u.e.'s 128 i 129 la primera de 15 cm de diàmetre desguassa a la canonada u.e. 123 i la 129 de 16 cm de diàmetre desguassa a la canalització u.e. 113 de la façana de llevant.

Fig. 23.- Detall del tub u.e. 129.
