**Intervenció arqueològica al C/
Joaquín Costa, 1-6, Pg. Sant
Bernat, 1-5 i 2, c/ Valldonzella, 29-
33 i 42-44, c/ Ferlandina, 35-37 i 12-
14, c/ Guifré, 1-2 i c/ Carme, 69-73 i
82-84**

Barcelona, el Barcelonès

Del 3 de març a 3 de desembre de 2010

Memòria

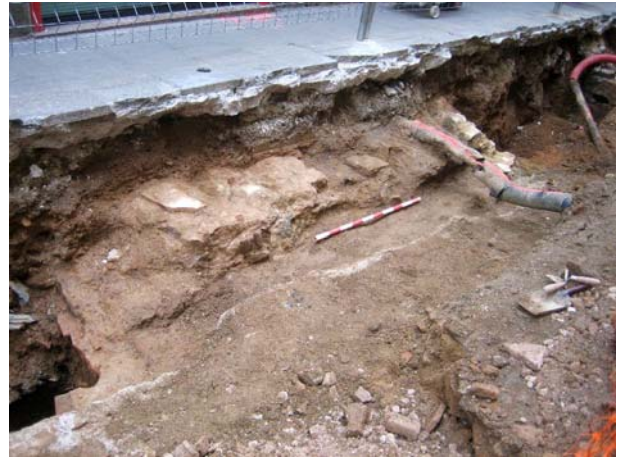
FOTO 10. Vista general dels murs UE 02,14 i 36

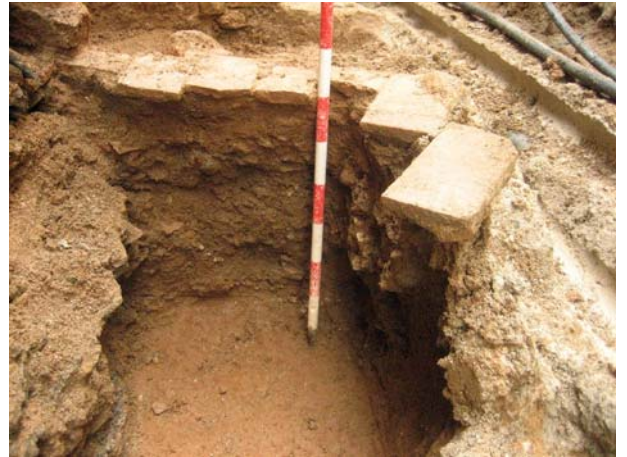
FOTO 14. Estrats UE- 12, 13, 20 i 21, sota la UE 05

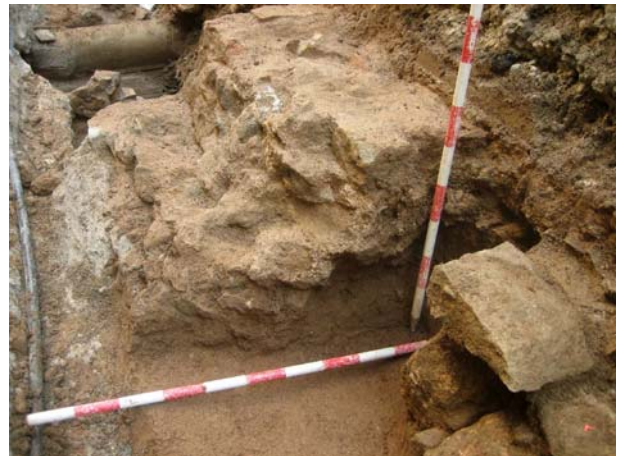
FOTO 16. Alçat de la UE 01, adossat al mur UE 14

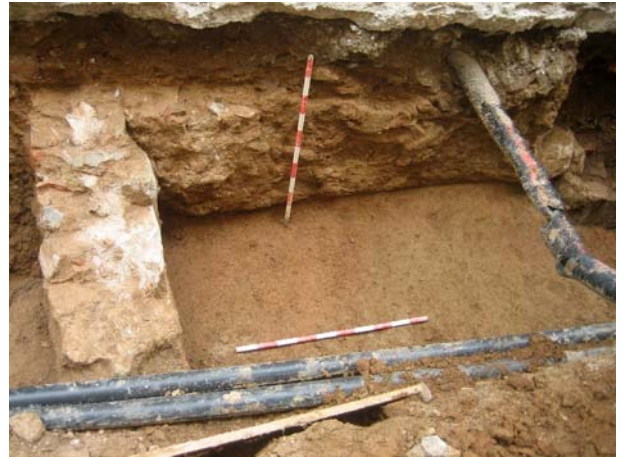
FOTO 18. Vista general dels murs UE 14 i 36

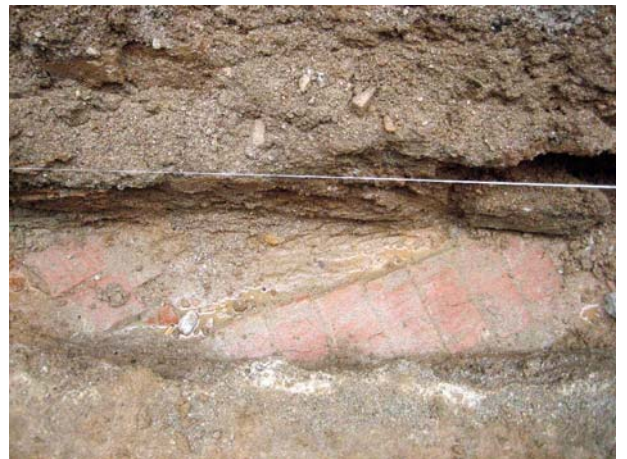
FOTO 20. Claveguera UE-07

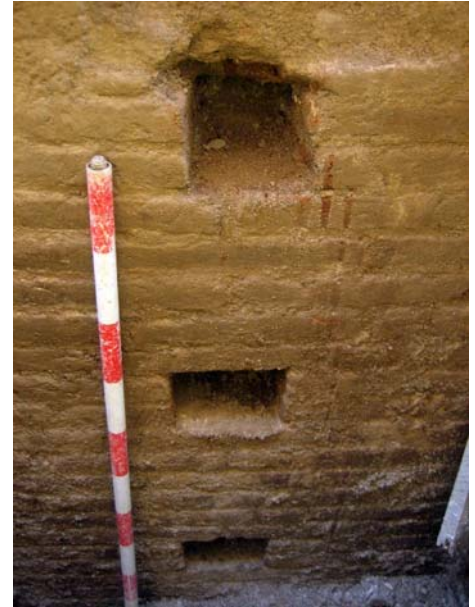
FOTO 22. Detall dels esglaons del dipòsit UE-09

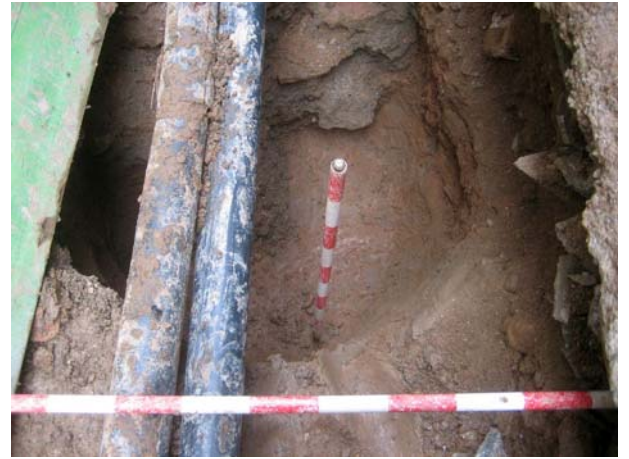
FOTO 26. Final d'excavació de la sitja 2 UE-29

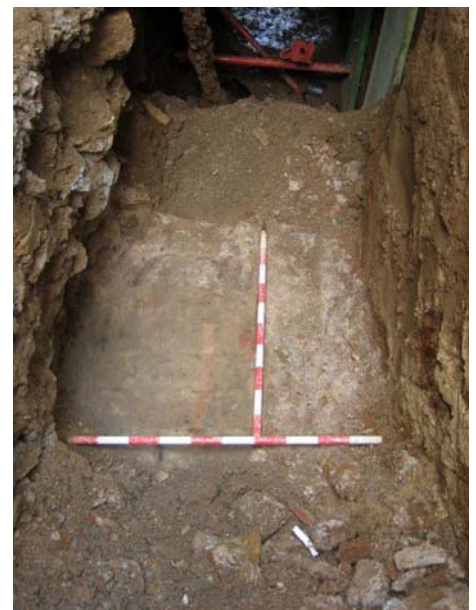
FOTO 28. Fons del dipòsit UE 33

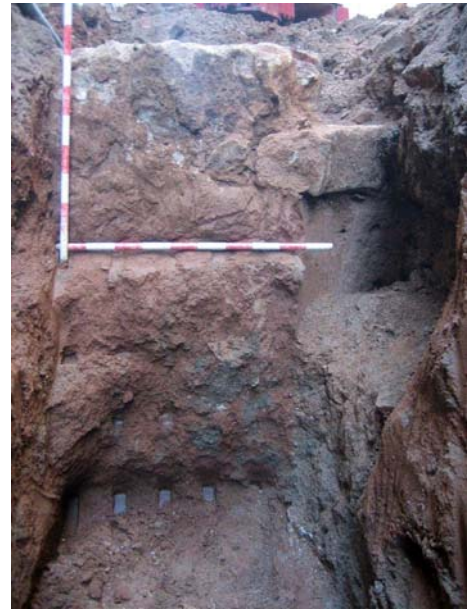
FOTO 30. Vista de detall del pou UE 43 i del mur UE 46

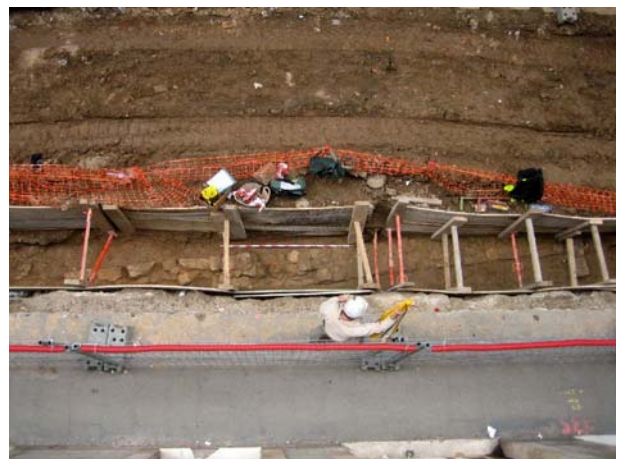
FOTO 32. Vista aèria del mur UE-40

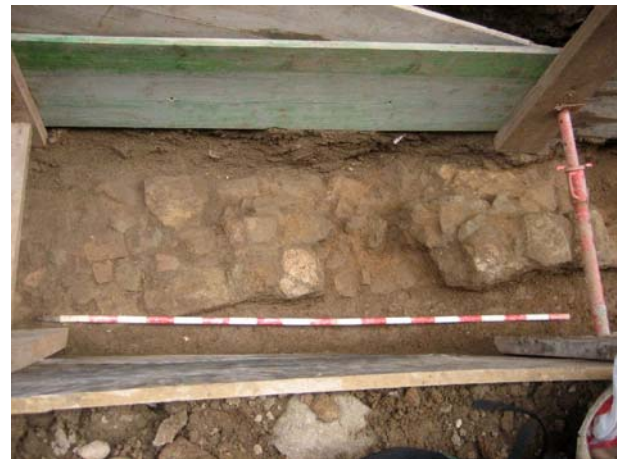
FOTO 34. Detall aeri de la planta del mur UE 40

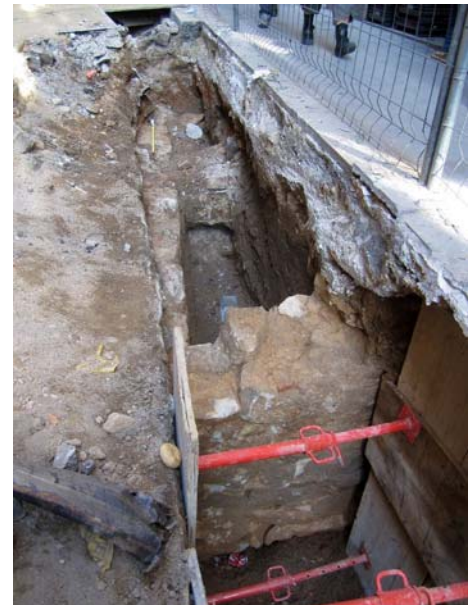
FOTO 36. Vista general dels murs UE-63 i UE-64

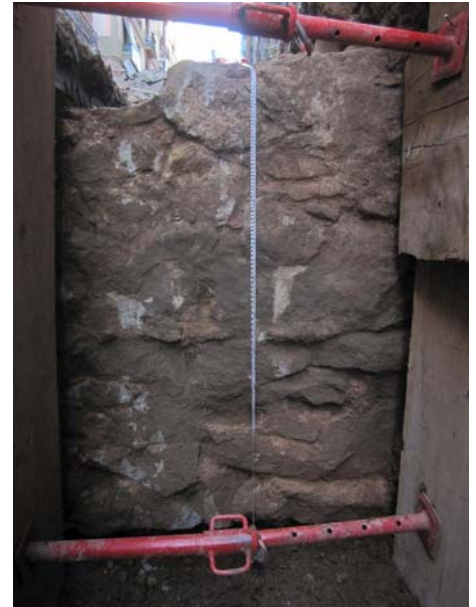
FOTO 38. Vista frontal de la cara SE del mur UE-63

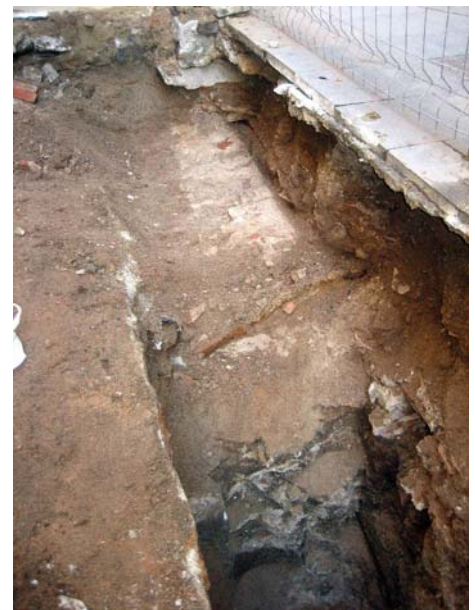
FOTO 44. Continuació del mur UE-64

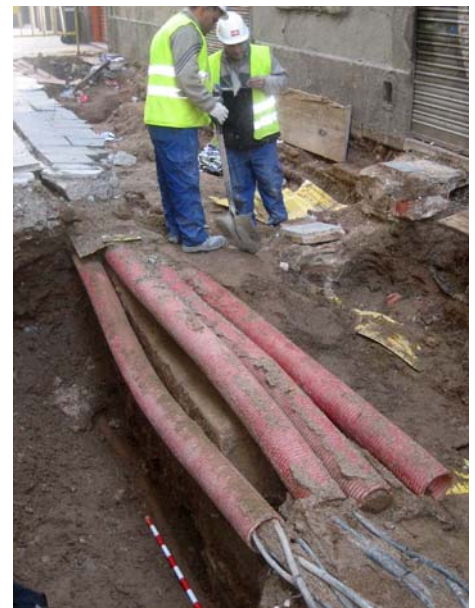
FOTO 48. Carrer Ferlandina, mur UE-67

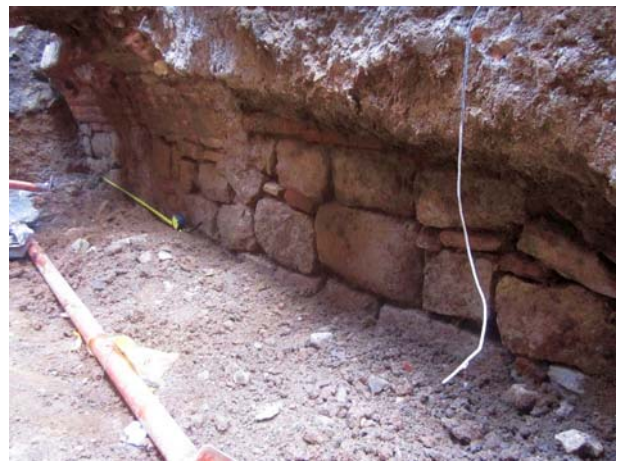
FOTO 52. c. Ferlandina, detall claveguera UE 69

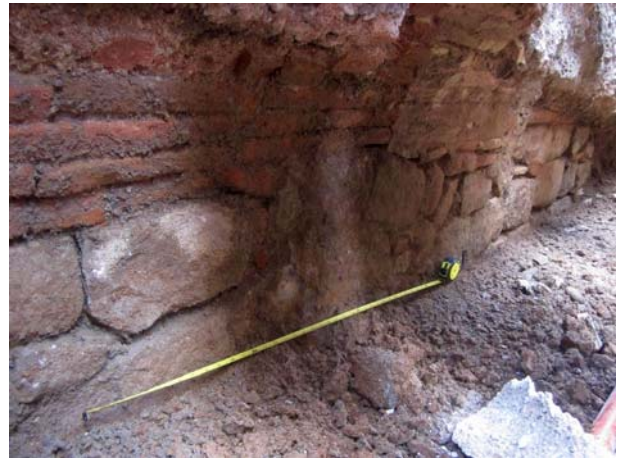
FOTO 54. c. Ferlandina, detall claveguera UE 69

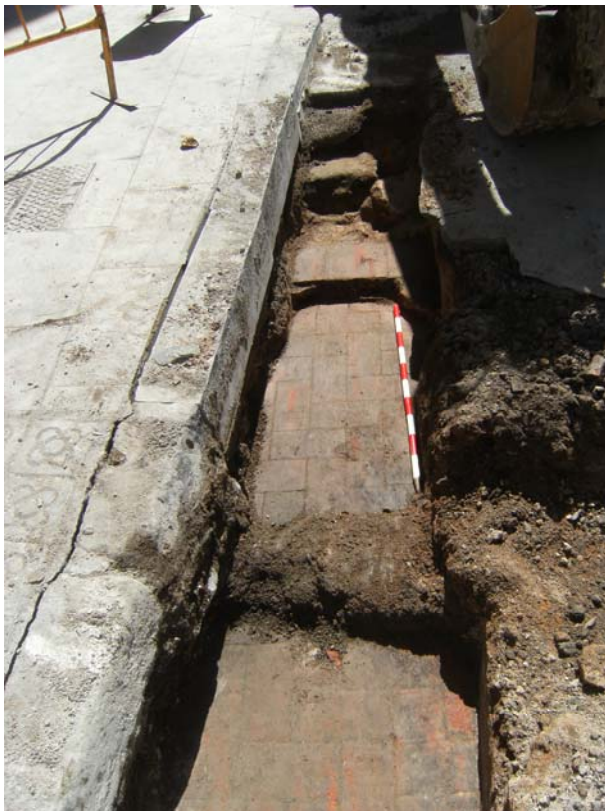
FOTO 63. Paviments UE 79 (a dalt), 78 (en primer terme) i els murs UE 80 i 81

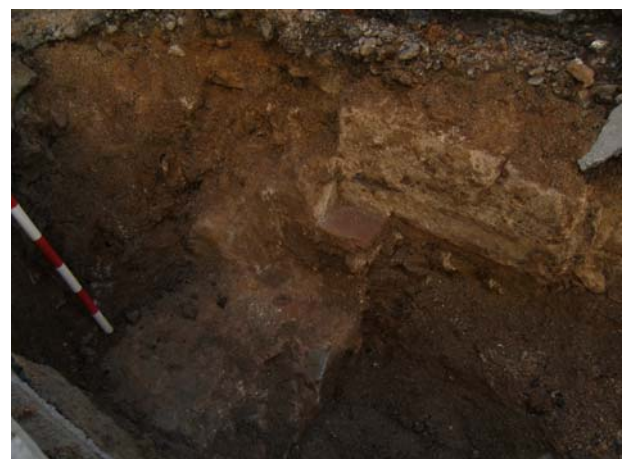
FOTO 64. Detall de mur de càrrega o paret mitgera UE 81
