Memòria de la intervenció arqueològica realitzada a les finques núm. 35-37 del carrer d'en Robador de Barcelona (138/08) VOLUM I

SITUACIÓ: carrer d'en Robador 35-37 de Barcelona.
COMARCA: Barcelonès.
COORDENADES UTM: X: 430832.5 Y: 4581757.5
DURACIÓ: 21 de gener de 2009 – 23 de març de 2009.
TIPUS D'INTERVENCIÓ: Preventiva.
CRONOLOGIA: Moderna contemporània.

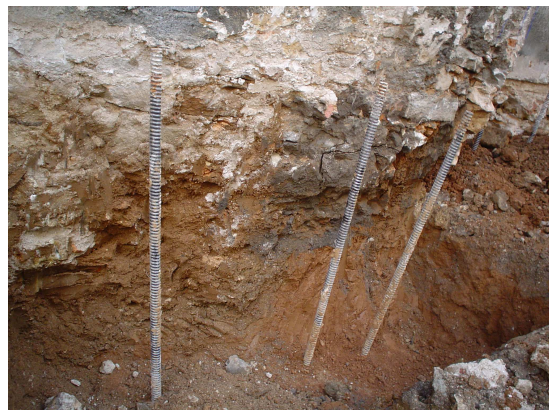
L'excavació es fa per parts, condicionades per les necessitats de l'obra. Val a dir, que la deficient fonamentació de l'edifici, en alguns casos inexistent, no permet obrir en extensió; s'excava primer en un punt i, quan aquest està consolidat es prossegueix en un altre àmbit.

Estat de la fonamentació

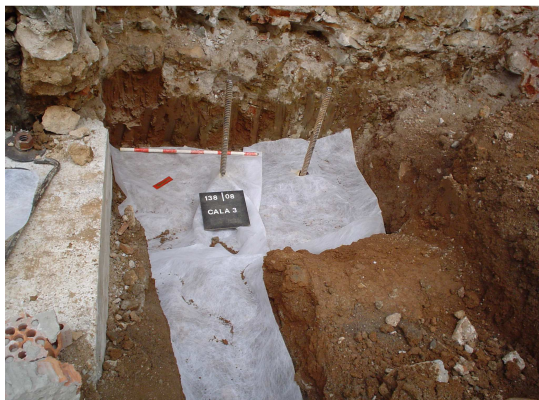
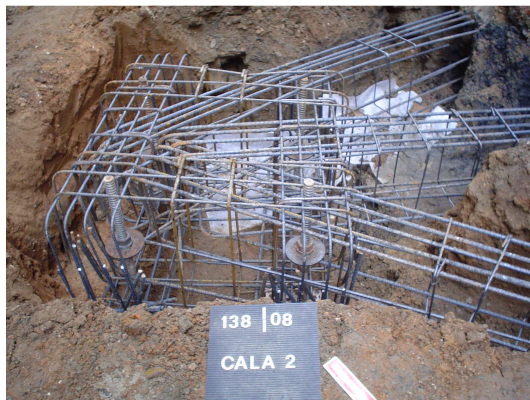
Algunes de les estructures localitzades queden afectades totalment dins del context de l'obra, mentre que per altres l'afectació és parcial. Aquestes darreres són convenientment protegides amb geotèxtil.

Fotografies d'estructures protegides amb geotèxtil

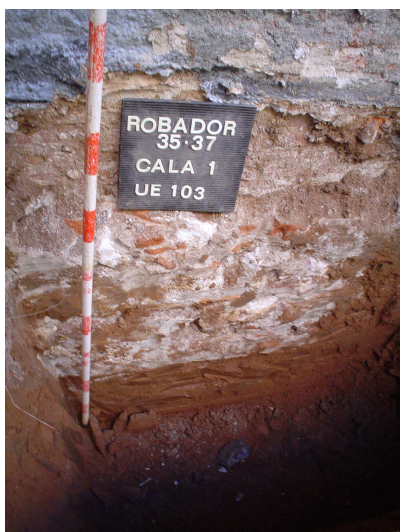
Fotografia de la UE 103

Banqueta de fonamentació de la paret sud-est de l'edifici corresponent al número 35 del carrer d'en Robador construïda amb pedra i maó lligat amb morter de calç blanquinós. Aquesta sobresurt uns 10 cm respecte la línia de la paret.

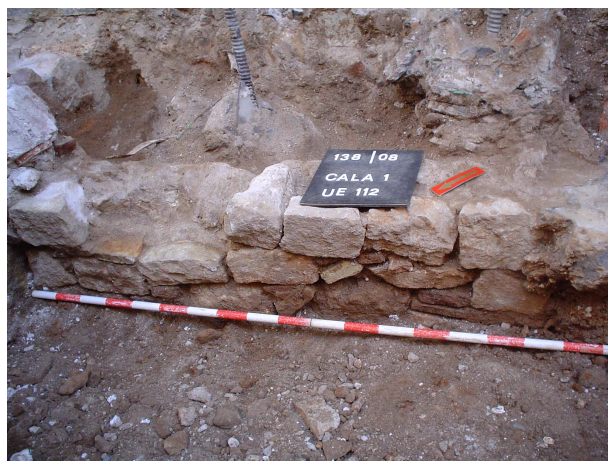
Fotografia de la UE 112

Presenta una cara vista i, a partir d'un punt s'inicia la fonamentació d'aquest. No hi trobem cap paviment associat.

Segons la tipologia constructiva i l'estratigrafia relacionada podríem datar aquesta estructura del segle XVII-XVIII, igualant-la a la UE 114, 120, 122, 136 i 138

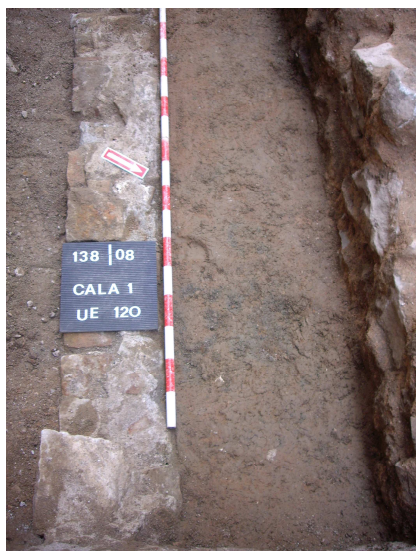
Fotografia de la UE 120

Mur de carreus de pedra força quadrats amb alternança d'algun maó. Lligat amb morter de calç i argila de color groguenc que localitzem únicament en planta ja que es troba força arrasat.

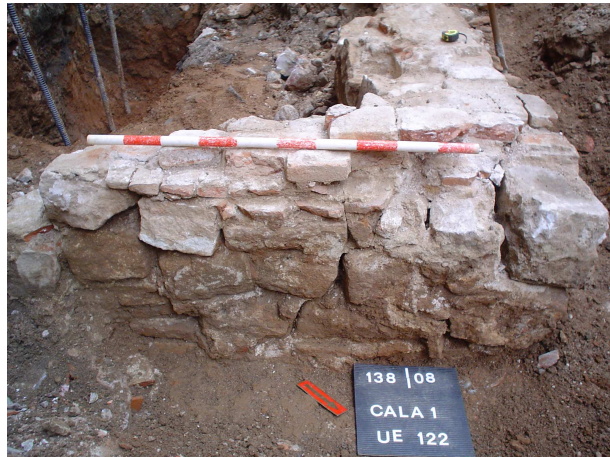
Fotografia de la UE 122

Aquesta estructura va quedar tallada per la instal·lació del wc corresponent a la UE 127.

Segons la tipologia constructiva i l'estratigrafia relacionada podríem datar aquesta estructura dels segles XVII-XVIII, igualant-la a la UE 114, 112, 120, 136 i 138

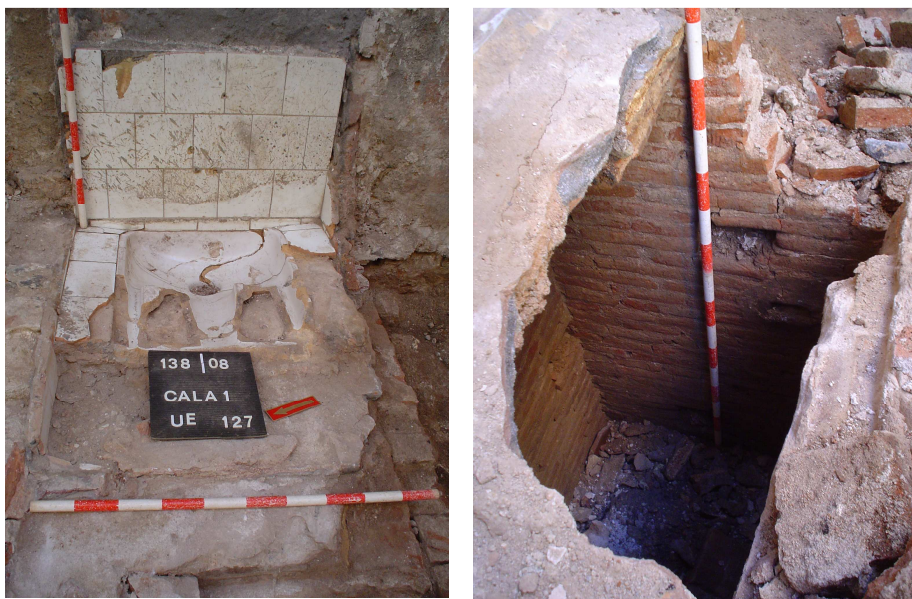
Fotografies de la UE 127

Pou negre amb parets de maó massís vinculat a un WC datat d'una segona fase dins del segle XIX.

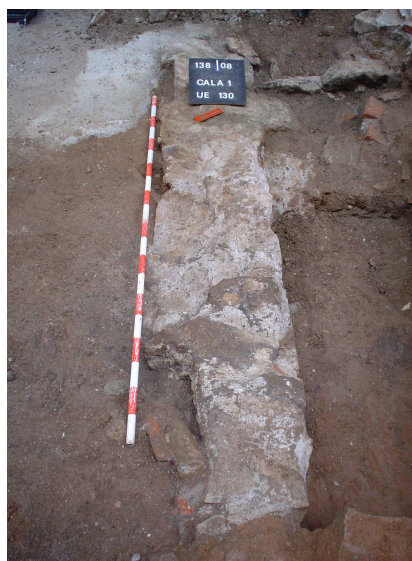
Fotografia de la UE 130

Fonamentació d'un possible envà de pedra i maó lligats amb morter de calç blanquinós. Aquesta talla al mur de pedra corresponent a la UE 136 i, al seu temps, està tallat per la claveguera UE 129.

Cronològicament situaríem aquesta estructura d'una primera fase dins del segle XIX.

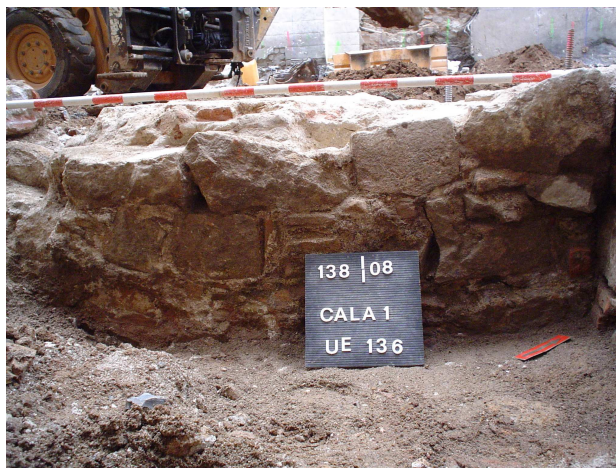
Fotografia de la UE 136

Presenta una cara vista i, a partir d'un punt s'inicia la fonamentació d'aquest. No hi trobem cap paviment associat.

Segons la tipologia constructiva i l'estratigrafia relacionada podríem datar aquesta estructura dels segles XVII-XVIII, igualant-la a la UE 114, 112, 120, 122 i 138.

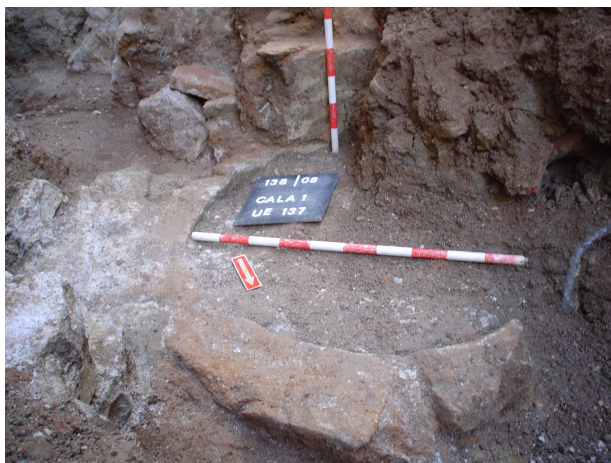
Fotografia de la UE 137

Pou d'aigua de planta circular construït amb pedra, amb un diàmetre interior de 110 cm i exterior de 150cm.

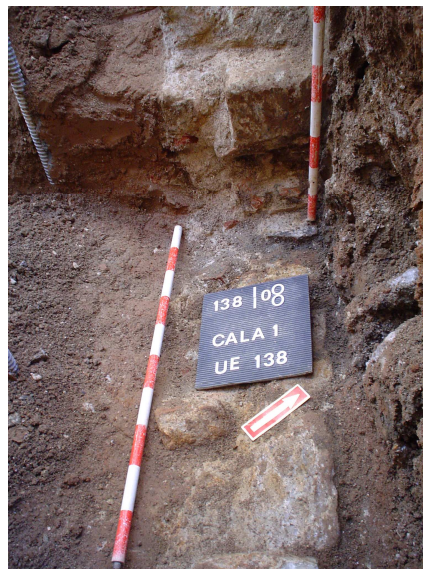
Fotografia de la UE 138

Mur de pedra i algun maó arrasat en el moment d'instal·lació de les canalitzacions UE 116 i UE 109. El localitzem en un petit espai i comprovem que s'adossa al mur corresponent a la UE 120. Això ens permet datar-lo entre els segles XVII-XVIII, igualant-la a la UE 114, 112, 120, 122 i 136.

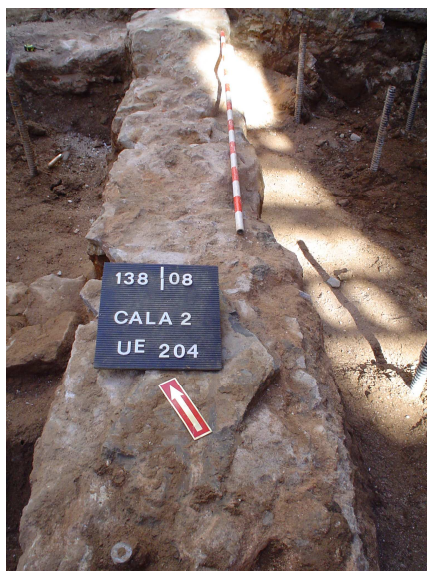
Fotografia de la UE 204

Fonamentació de la paret mitgera que separava l'edifici corresponent al número 35 del carrer d'en Robador de la finca número 37. La paret vinculada a aquesta fonamentació va ser enderrocada amb anterioritat a l'inici dels treballs arqueològics.

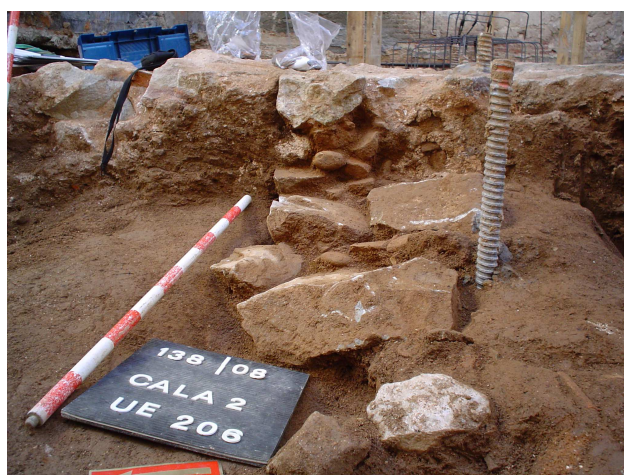
Fotografia de la UE 206

La UE 206 està relacionada amb la UE 210, 211, 217, 225, 226, 227 i 231, ja que presenta el mateix tipus de morter i unes cotes similars. Segons el material ceràmic i les relacions estratigràfiques considerem aquest conjunt d'estructures del segle XV-XVI.

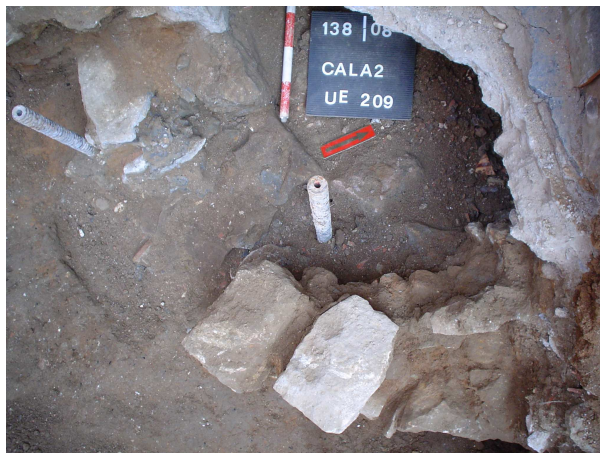
Fotografia de la UE 209

Aquest pou és anterior a la construcció de la finca. La paret oest del número 37 del carrer d'en Robador, encara conservada, el talla i el cobreix. Segons les seves característiques i les relacions estratigràfiques considerem aquesta estructura entre els segles XVII-XVIII i la seva amortització del segle XIX.

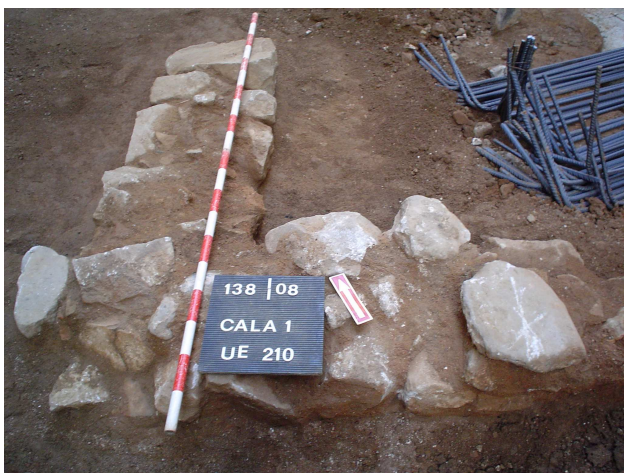
Fotografia de la UE 210

Fonamentació d'un mur. Es tracta d'una estructura arrasada de pedra lligada amb un morter de color ataronjat de la qual se'n conserva una sola filada.

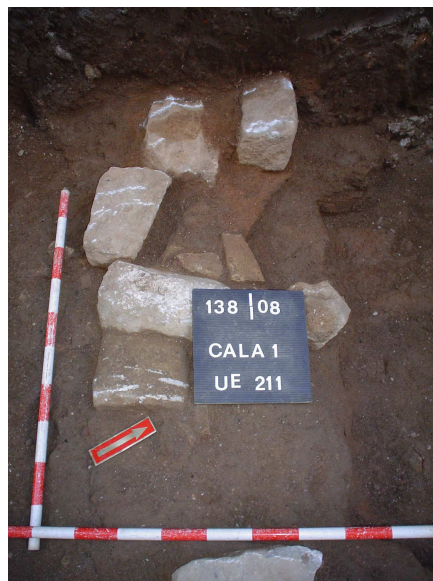
Fotografia de la UE 211

La UE 211 està relacionada amb la UE 206, 210, 217, 225, 226, 227 i 231 ja que presenta el mateix tipus de morter i unes cotes similars. Segons el material ceràmic i les relacions estratigràfiques considerem aquest conjunt d'estructures entre els segles XV-XVI .

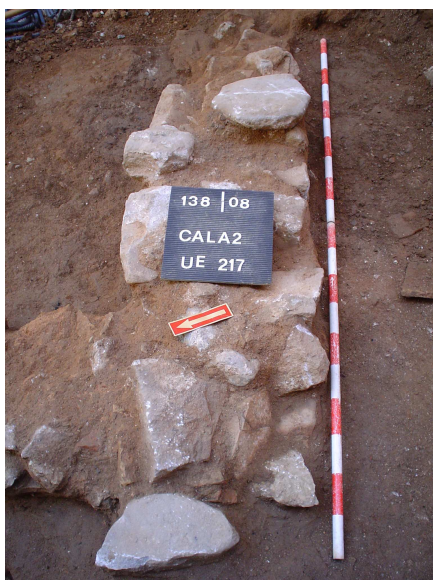
Fotografia de la UE 217

Fonamentació d'un mur. Es tracta d'una estructura arrasada de pedra lligada amb un morter de color ataronjat de la qual se'n conserva, com a màxim, dues filades.

Aquesta estructura s'estén en direcció oest-est, funcionant amb la UE 210 amb la qual fa cantonada.

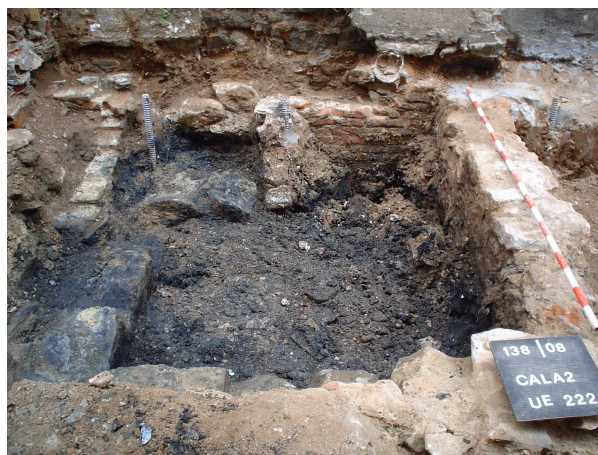
Fotografia de la UE 222

El pou negre data de la primera meitat del segle XIX, estant relacionat amb la primera etapa constructiva de la finca. Aquesta estructura va patir una remodelació (UE 224) d'una segona fase dins del segle XIX que va afectar la seva paret oest.

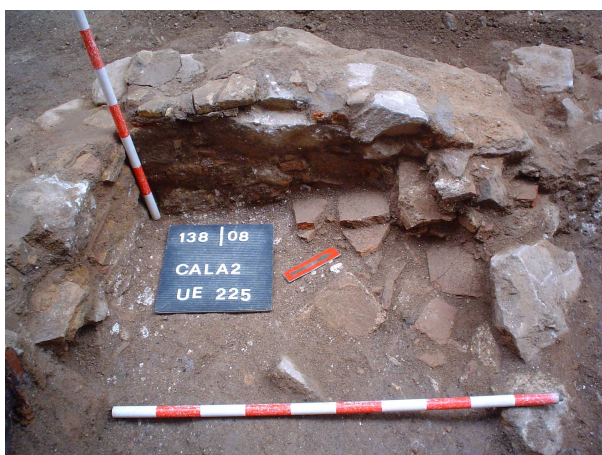
Fotografia de la UE 225

Fonamentació d'un mur. Es tracta d'una estructura arrasada de pedra lligada amb un morter de color ataronjat de la qual se'n conserva, com a màxim, dues filades.

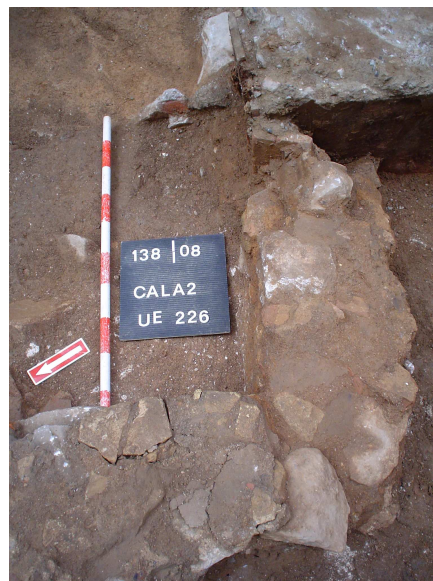
Fotografia de la UE 226

Aquesta estructura s'estén en direcció est-oest, funcionant amb la UE 225 amb la qual fa cantonada. L'estructura està tallada per la UE 228, una estructura del segle XX.

La UE 226 està relacionada amb la UE 206, 210, 211, 217, 225, 227 i 231, ja que presenta el mateix tipus de morter i unes cotes similars. Segons el material ceràmic i les relacions estratigràfiques considerem aquest conjunt d'estructures entre els segles XV-XVI .

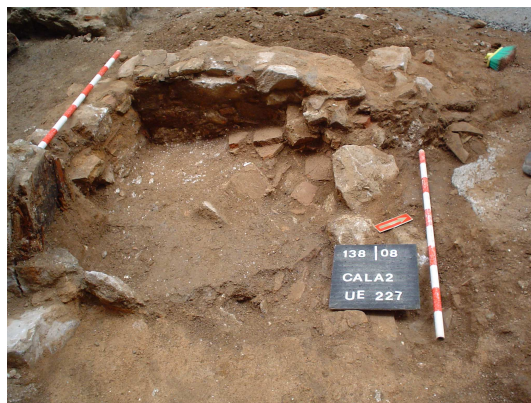
Fotografia de la UE 225

Aquesta estructura s'estén en direcció est-oest, funcionant amb la UE 217, de fet sembla que podria tractar-se de la continuació arrasada d'aquest mur.

La UE 225 està relacionada amb la UE 206, 210, 211, 217, 226, 227 i 231, ja que presenta el mateix tipus de morter i unes cotes similars. Segons el material ceràmic i les relacions estratigràfiques considerem aquest conjunt d'estructures entre els segles XV-XVI .

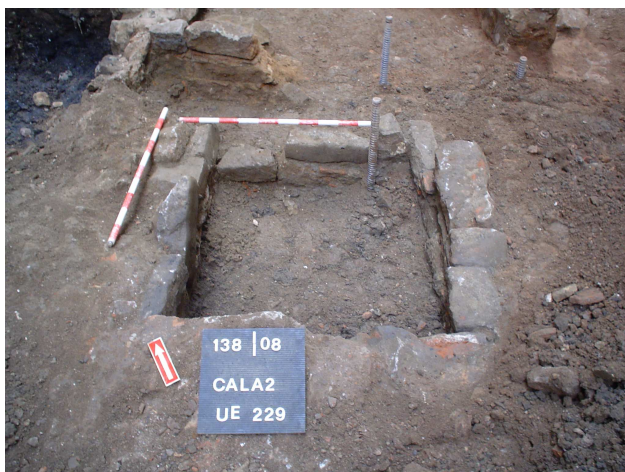
Fotografia de la UE 229

Dipòsit de planta quadrada construït amb pedra i algun maó.

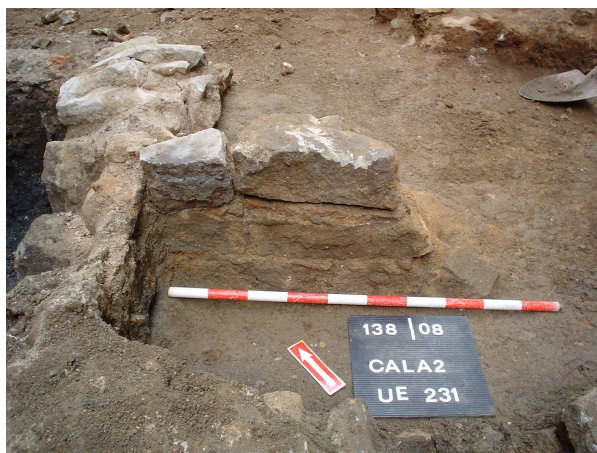
Fotografia de la UE 231

La UE 231 està relacionada amb la UE 206, 210, 211, 217, 225, 226, i 227, ja que presenta el mateix tipus de morter i unes cotes similars. Segons el material ceràmic i les relacions estratigràfiques considerem aquest conjunt d'estructures entre els segles XV-XVI.

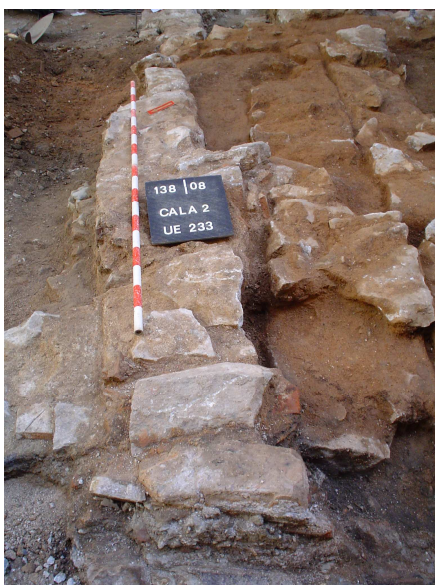
Fotografia de la UE 233

Fonamentació d'un mur de la finca construïda amb pedra i maó lligats amb morter de calç de color rosat.

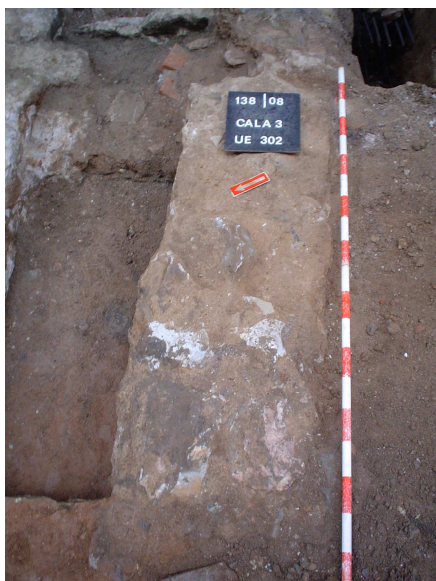
UE 302

Fonamentació de pedra i maó lligat amb morter de color rosat.

Aquesta estructura actua com a fonamentació d'una part de la paret sud-est de l'edifici corresponent al número 35 del carrer d'en Robador.

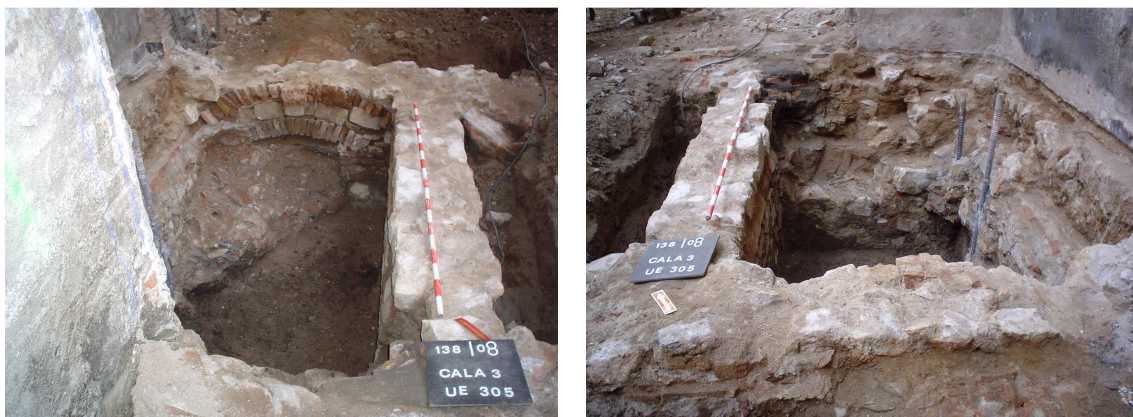
Fotografies de la UE 305

La part sud de l'estructura, en el punt on s'uneix amb la volta corresponent a la UE 314, presenta un arc de maó i pedra que comunica amb la UE 314.

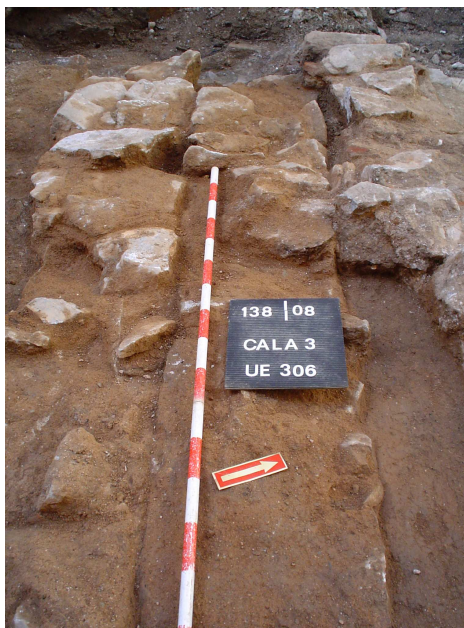
Fotografia de la UE 306

La UE 306 està relacionada amb la UE 307, 337 i 340 ja que presenta el mateix tipus de morter i unes cotes similars. Segons el material ceràmic i les relacions estratigràfiques considerem aquest conjunt d'estructures d'entre els segles XV-XVI .

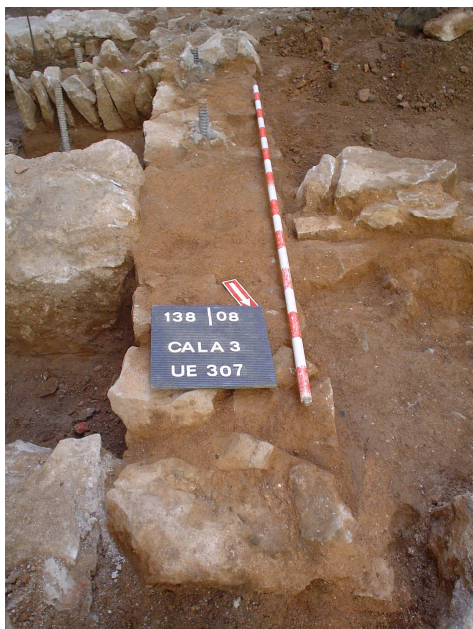
UE 307

Fonamentació d'un mur. Es tracta d'una estructura arrasada de pedra lligada amb un morter de color ataronjat.

Aquesta estructura s'estén en direcció nord-sud, funcionant amb la UE 306 amb la qual feia cantonada.

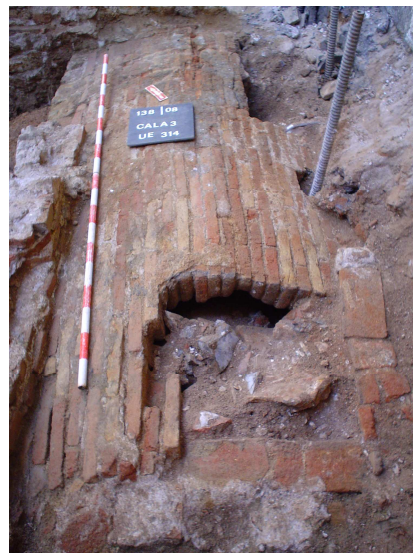
Fotografia de la UE 314

A la part superior presenta un registre de forma quadrada que podria tenir relació amb la claveguera UE 317 que hi desembocaria, tot i que, el fet que localitzem aquesta claveguera molt arrasada, no ens permet afirmar que fos així.

Aquesta volta funciona amb el dipòsit corresponent a la UE 305 i data d'una segona fase dins del segle XIX.

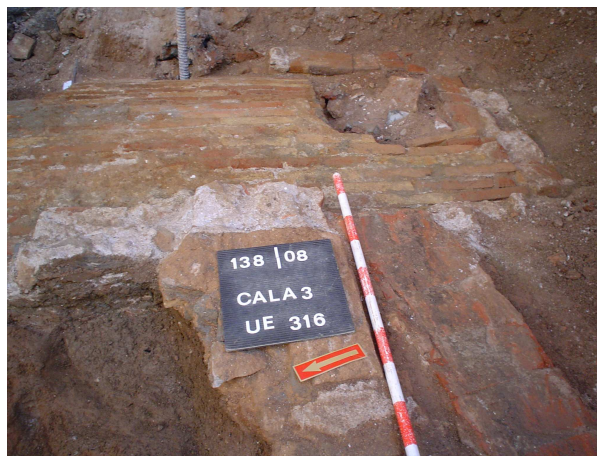
Fotografia de la UE 316

Part d'una possible fonamentació de pedra i maó lligat amb morter de color taronja-rosat. Se'n conserva un petit fragment d'una única filada, tallat en el moment d'instal·lació de la claveguera corresponent a la UE 318 i de la volta (UE 314).

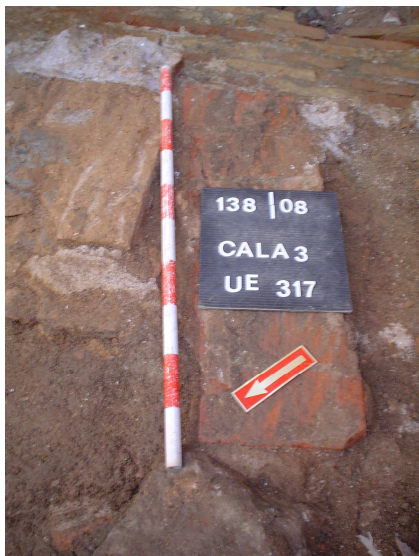
UE 317

Claveguera de maó massís lligat amb morter de calç de la qual es conserva únicament un fragment de la base.

És probable que aquesta canalització desembocqués a la UE 314 i que tingués alguna relació amb la claveguera corresponent amb la UE 318.

Segons les seves característiques la datariem d'una segona fase dins del segle XIX.

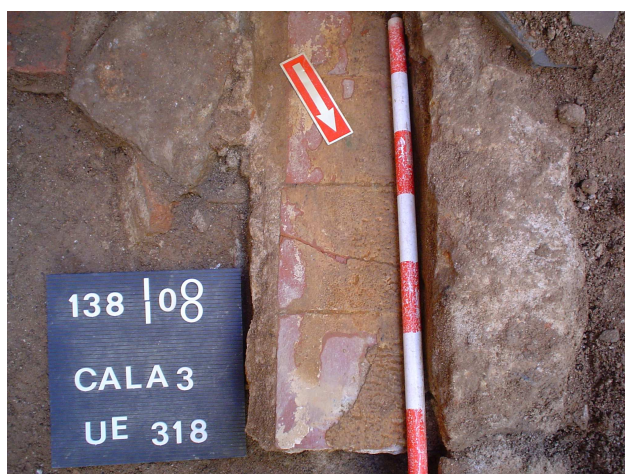
Fotografia de la UE 318

Descansa sobre una preparació de morter de calç (UE 319) i presenta un farciment (UE 320) on es localitzen diverses monedes.

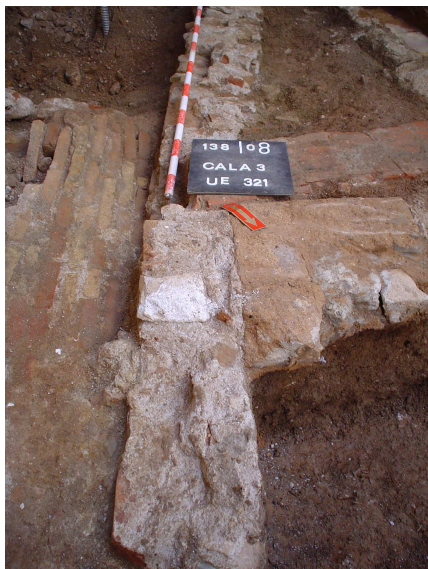
Fotografia de la UE 321

Estructura de pedra i maó lligat amb morter de calç blanquinós. Es tracta de la base d'un envà que limitava el vestíbul de la finca.

L'estructura cobreix parcialment la volta corresponent a la UE 314, el que ens permet afirmar que l'estructura és d'una segona fase dins del segle XIX.

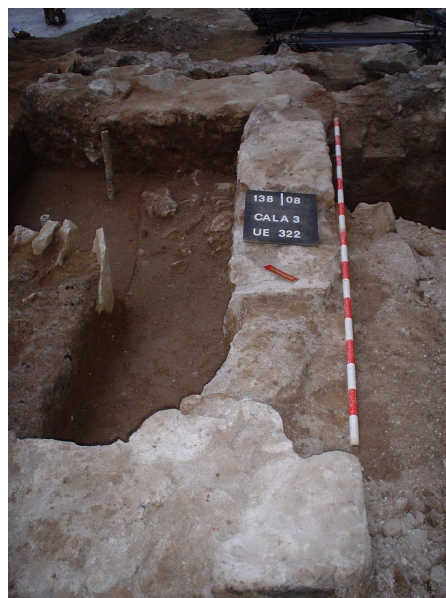
Fotografia de la UE 322

Cronològicament situaríem aquesta estructura d'una primera fase dins del segle XIX.

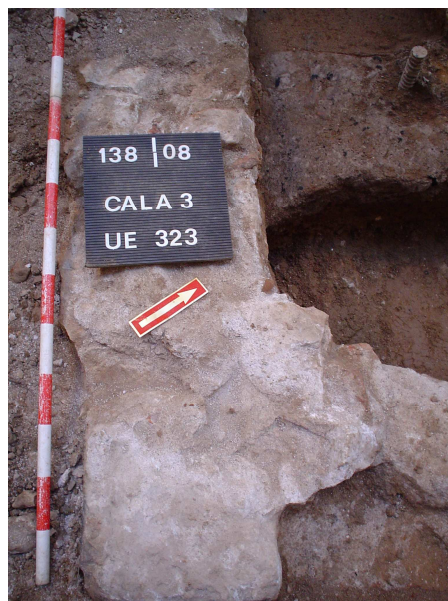
Fotografia de la UE 323

Cronològicament situaríem aquesta estructura d'una primera fase dins del segle XIX.

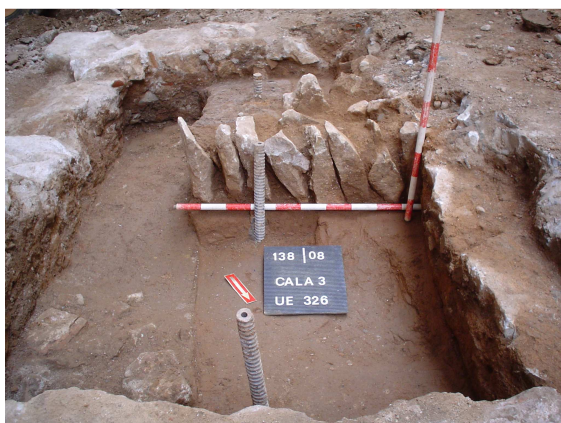
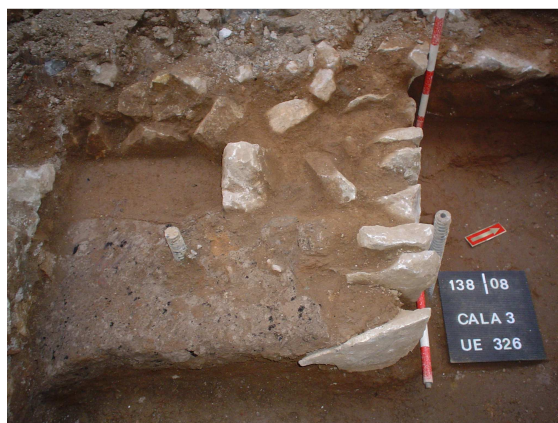
Fotografies de la UE 326

Base d'un mur de pedra lligada amb fang. Aquestes pedres estan col·locades en posició vertical, conservant-se una única filada. Funciona amb la UE 338 amb la qual fa cantonada.

Està tallat per la rasa (UE 324) d'instal·lació de la canalització cilíndrica corresponent a la UE 350.

Segons les seves característiques constructives i la relació establerta amb la resta d'unitats estratigràfiques aquesta mur dataria del segle XV.

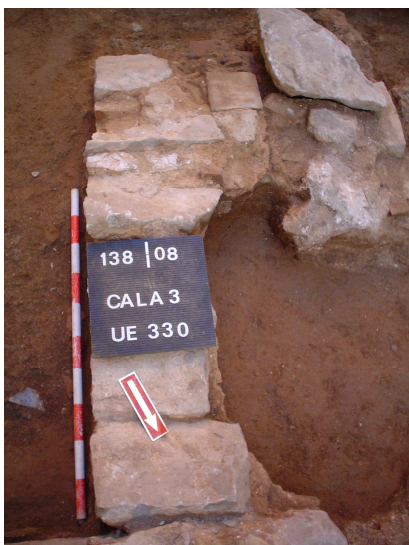
UE 330

Fonamentació de pedra i maó lligats amb morter de calç de color blanquinós.

Funciona amb la UE 339 i s'adossa a una fonamentació anterior (UE 331).

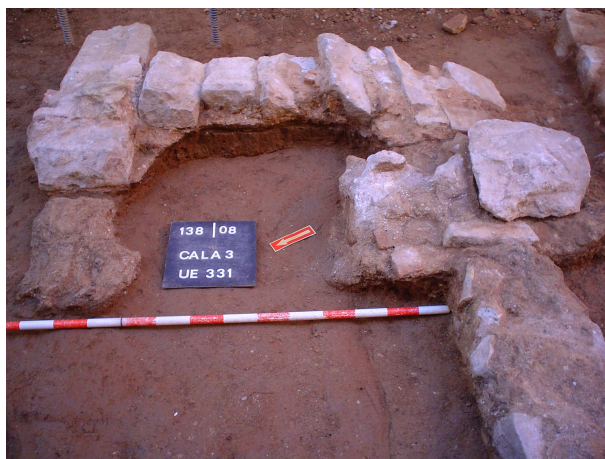
Fotografia de la UE 331

Cronològicament situariem aquesta estructura d'una primera fase dins del segle XIX.

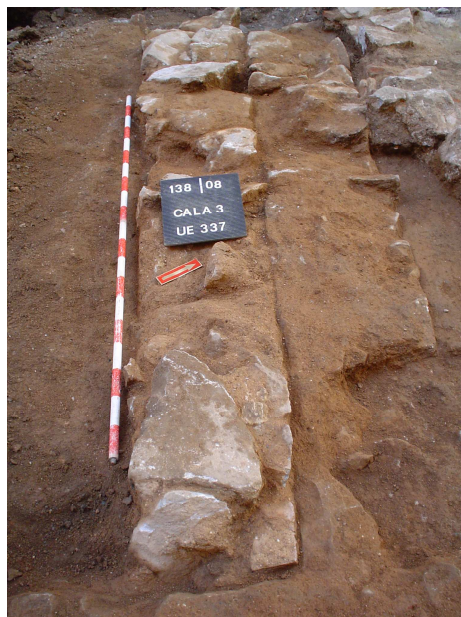
Fotografia de la UE 337

La UE 337 està relacionada amb la UE 306, 307 i 340 ja que presenta el mateix tipus de morter i unes cotes similars. Segons el material ceràmic i les relacions estratigràfiques considerem aquest conjunt d'estructures d'entre els segles XV-XVI .

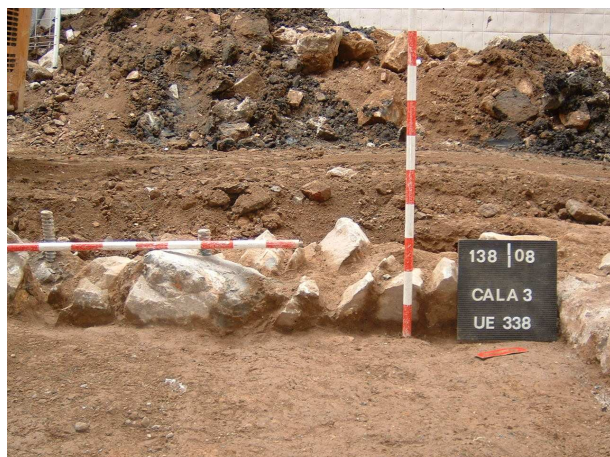
Base d'un mur de pedra lligada amb fang. Aquestes pedres estan col·locades en posició vertical, conservant-se una única filada. Funciona amb la UE 326 amb la qual fa cantonada.

Aquesta estructura se li adossen les fonamentacions corresponents a la UE 307 i 340 que semblen ser posteriors en el temps.

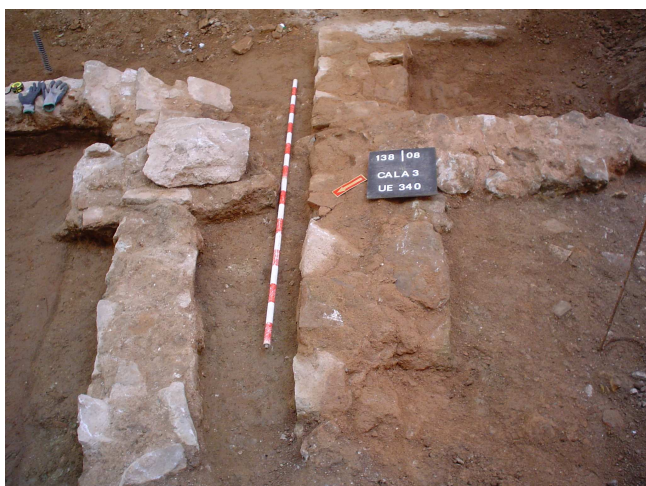
Fotografia de la UE 340

Fonamentació d'un mur. Es tracta d'una estructura arrasada de pedra lligada amb un morter de color ataronjat. Aquesta estructura s'estén en direcció est-oest..

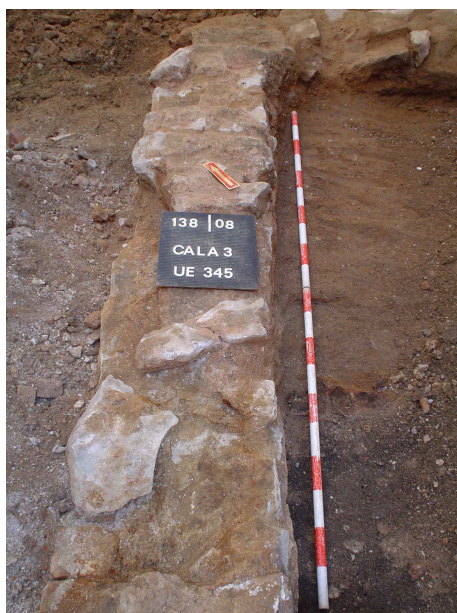
Fotografia de la UE 345

Segons les seves característiques datariem aquesta estructura d'una primera fase dins del segle XIX.

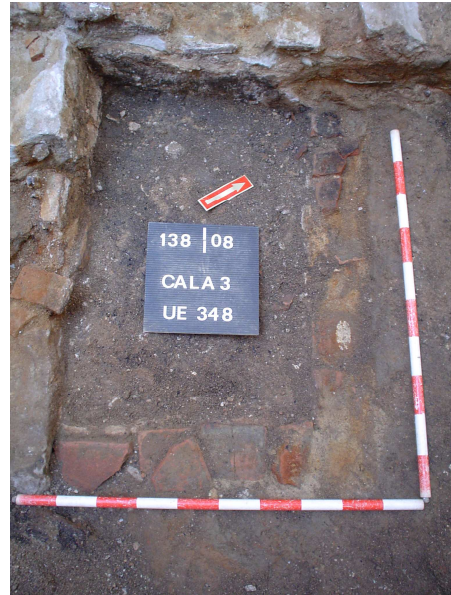
Fotografia de la UE 348

Per les seves característiques datem aquesta estructura d'una segona fase dins del segle XIX.

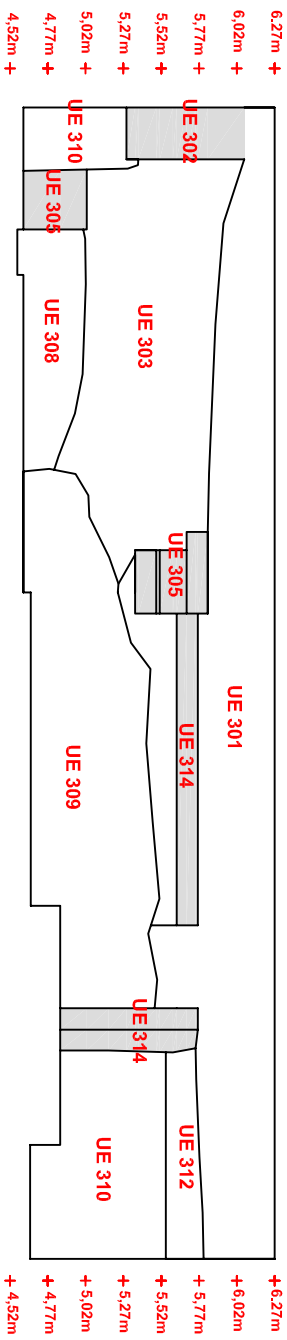
Llegenda		C/ dan Robador: 35-37 (138,08)	Num.
Seceló C-C'			
Direcció arqueològica: Sara Marín		Planimetria: Sara Marín	8
Escala 1:50

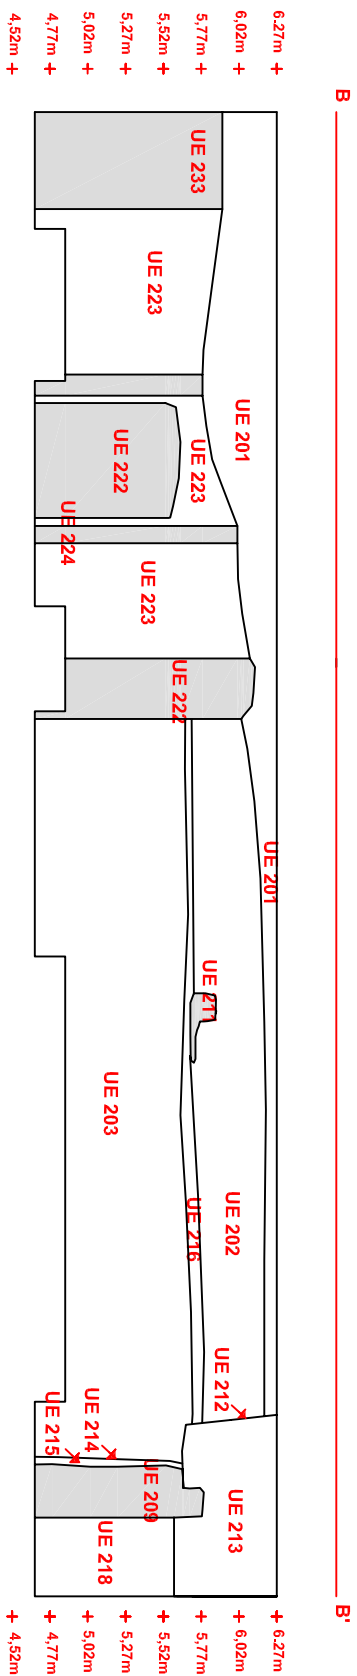
Llegenda		C/ d'en Robador, 35-37 (138/08)	
Secció B-B'		Direcció arqueològica: Sara Marín	Núm.
Escala 1:50		Planimetria: Sara Marín	7

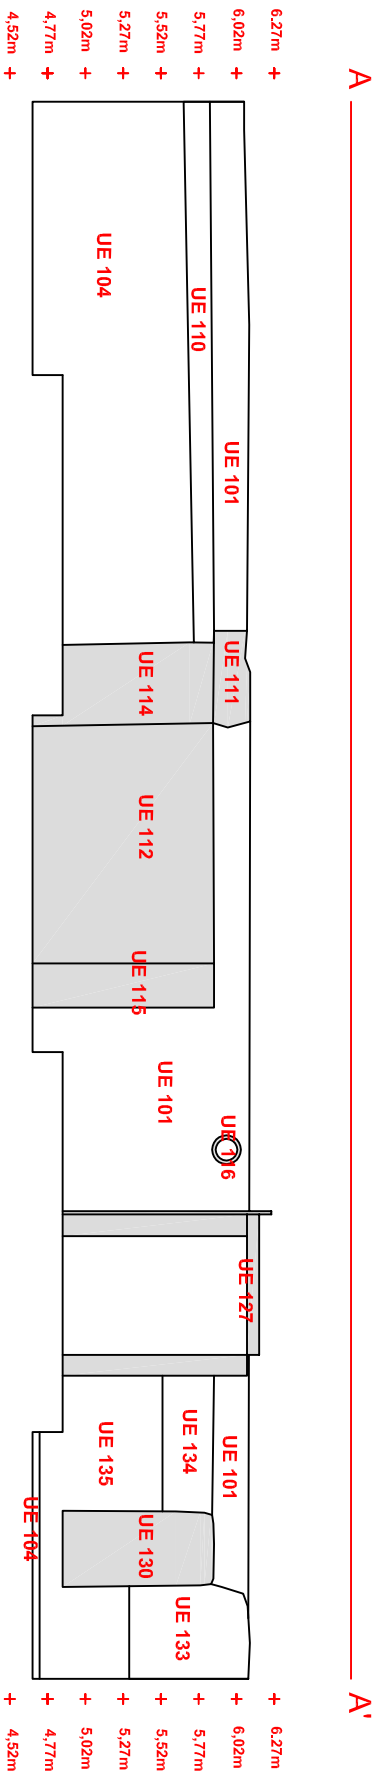
Llegenda		C/ d'en Robador, 35-37 (136/08)	Núm. 6
Secció A-A'			
Direcció arqueològica: Sara Marín		Planimetria: Sara Marín	
Escala 1:50

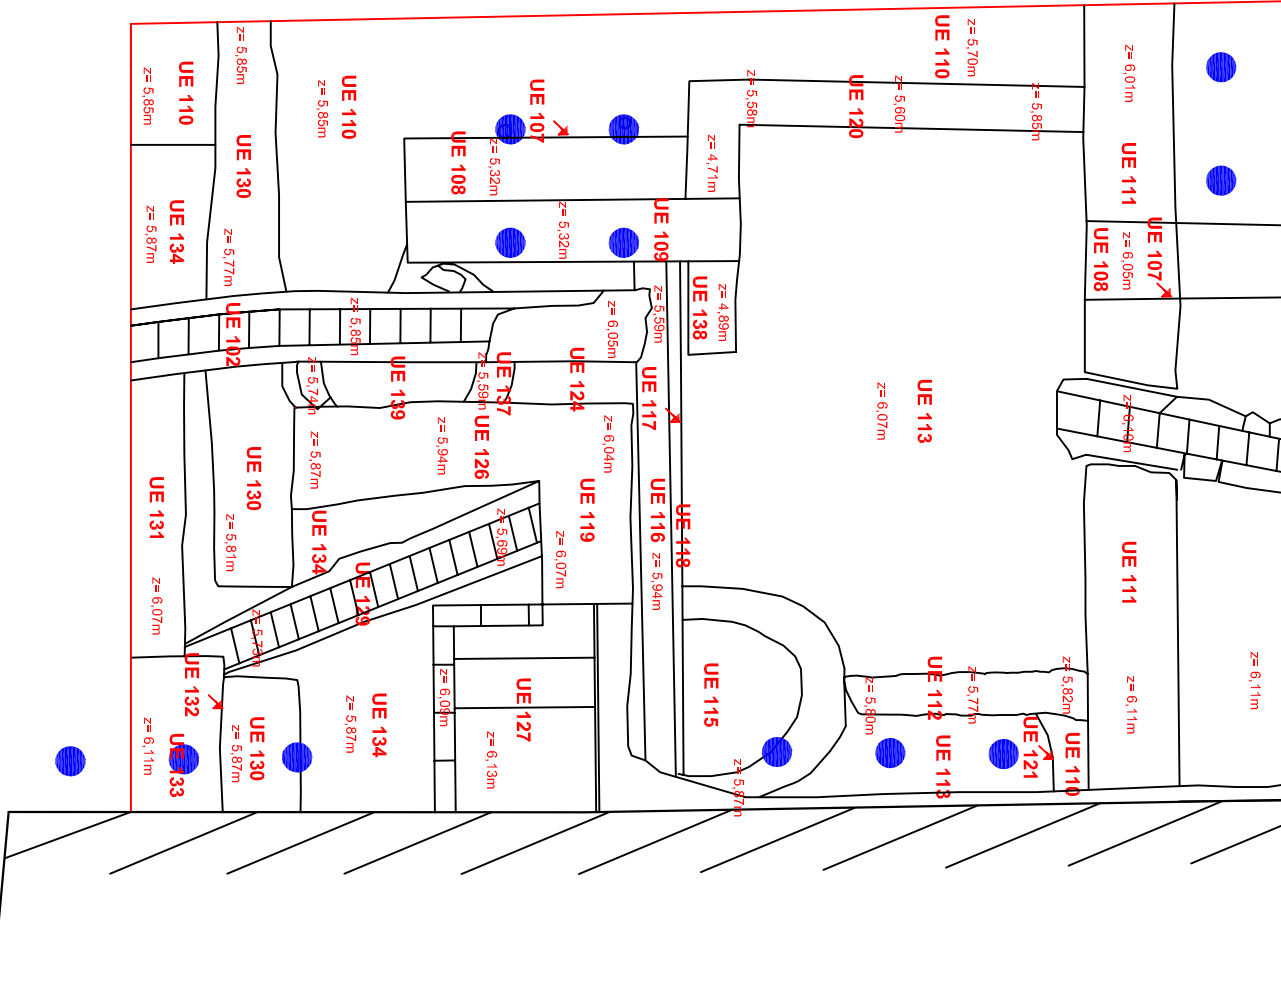
<p>Legenda</p> <p>● Micropilot</p> <p>0 0.5m 1m Escala 1:50</p>		<p>C/ d'en Robador, 35-37 (138/08)</p> <p>Planta acotada. Cala 1</p>		<p>Num. 3</p>
<p>Direcció arqueològica: Sara Marín</p> <p>Planimetria: Sara Marín</p>		<p>N</p>

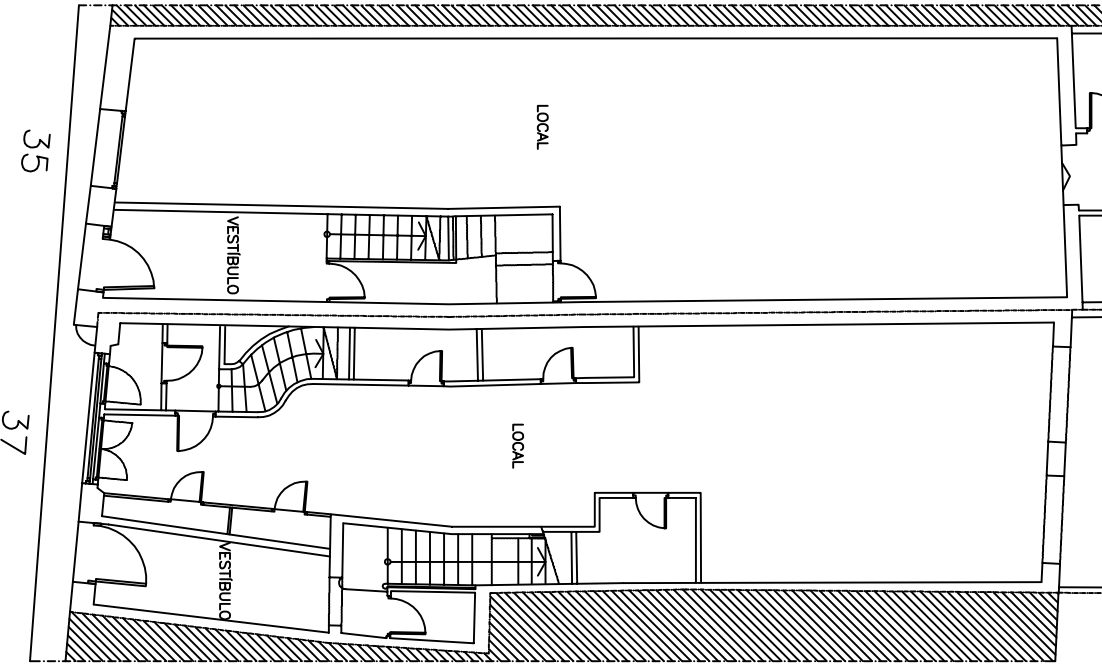
<p>Llegenda</p>		<p>C/ d'en Robador, 35-37 (138/08)</p>	
<p>Planta baixa de l'edifici abans de la intervenció</p>			
<p>Escala 1:150</p>		<p>Direcció arqueològica: Sara Marín</p>	<p>Num. 1</p>
		<p>Planimetria: Sara Marín</p>

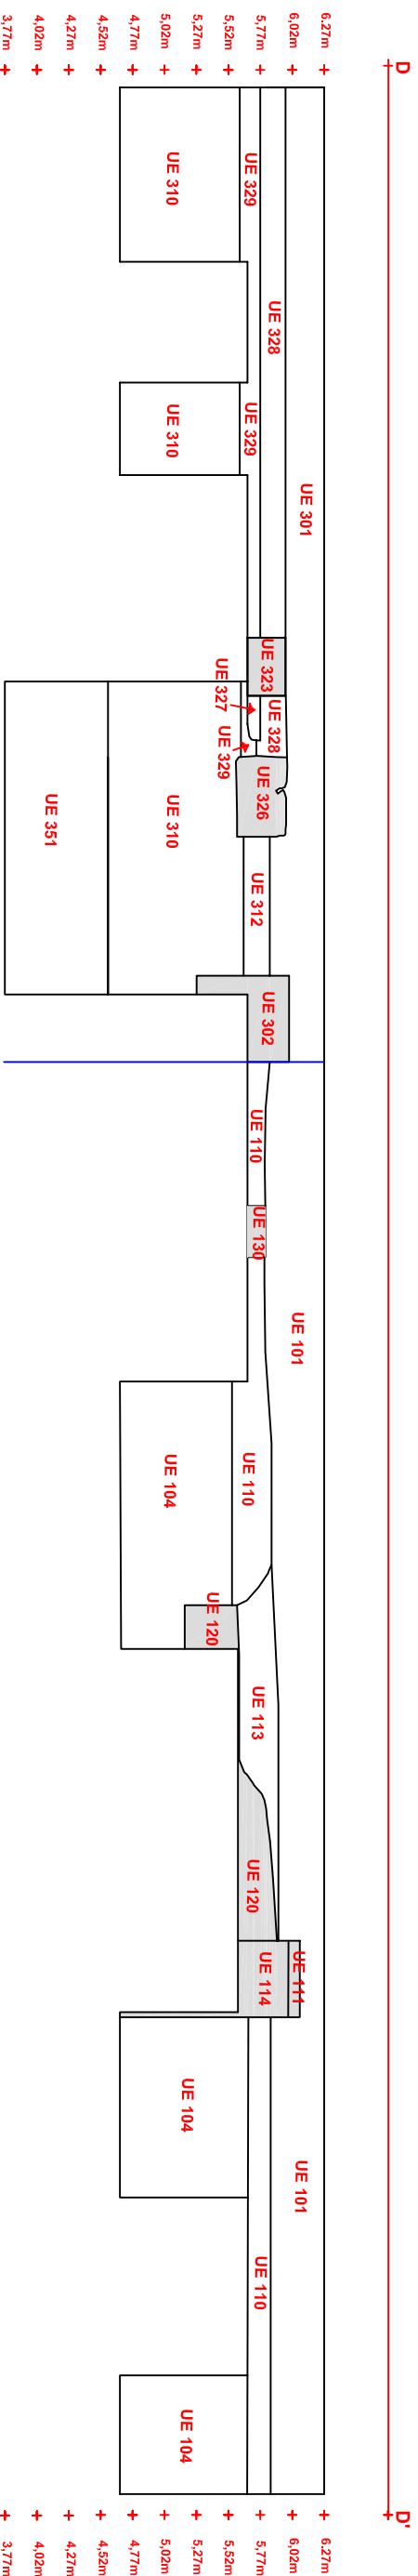
Llegenda		C/ d'en Robador, 35-37 (138/08)	
— Limit cala 1 - cala 3		Secció D-D'	
		Direcció arqueològica: Sara Marín	
Escala 1:50		Planimetria: Sara Marín	
			Núm. 9

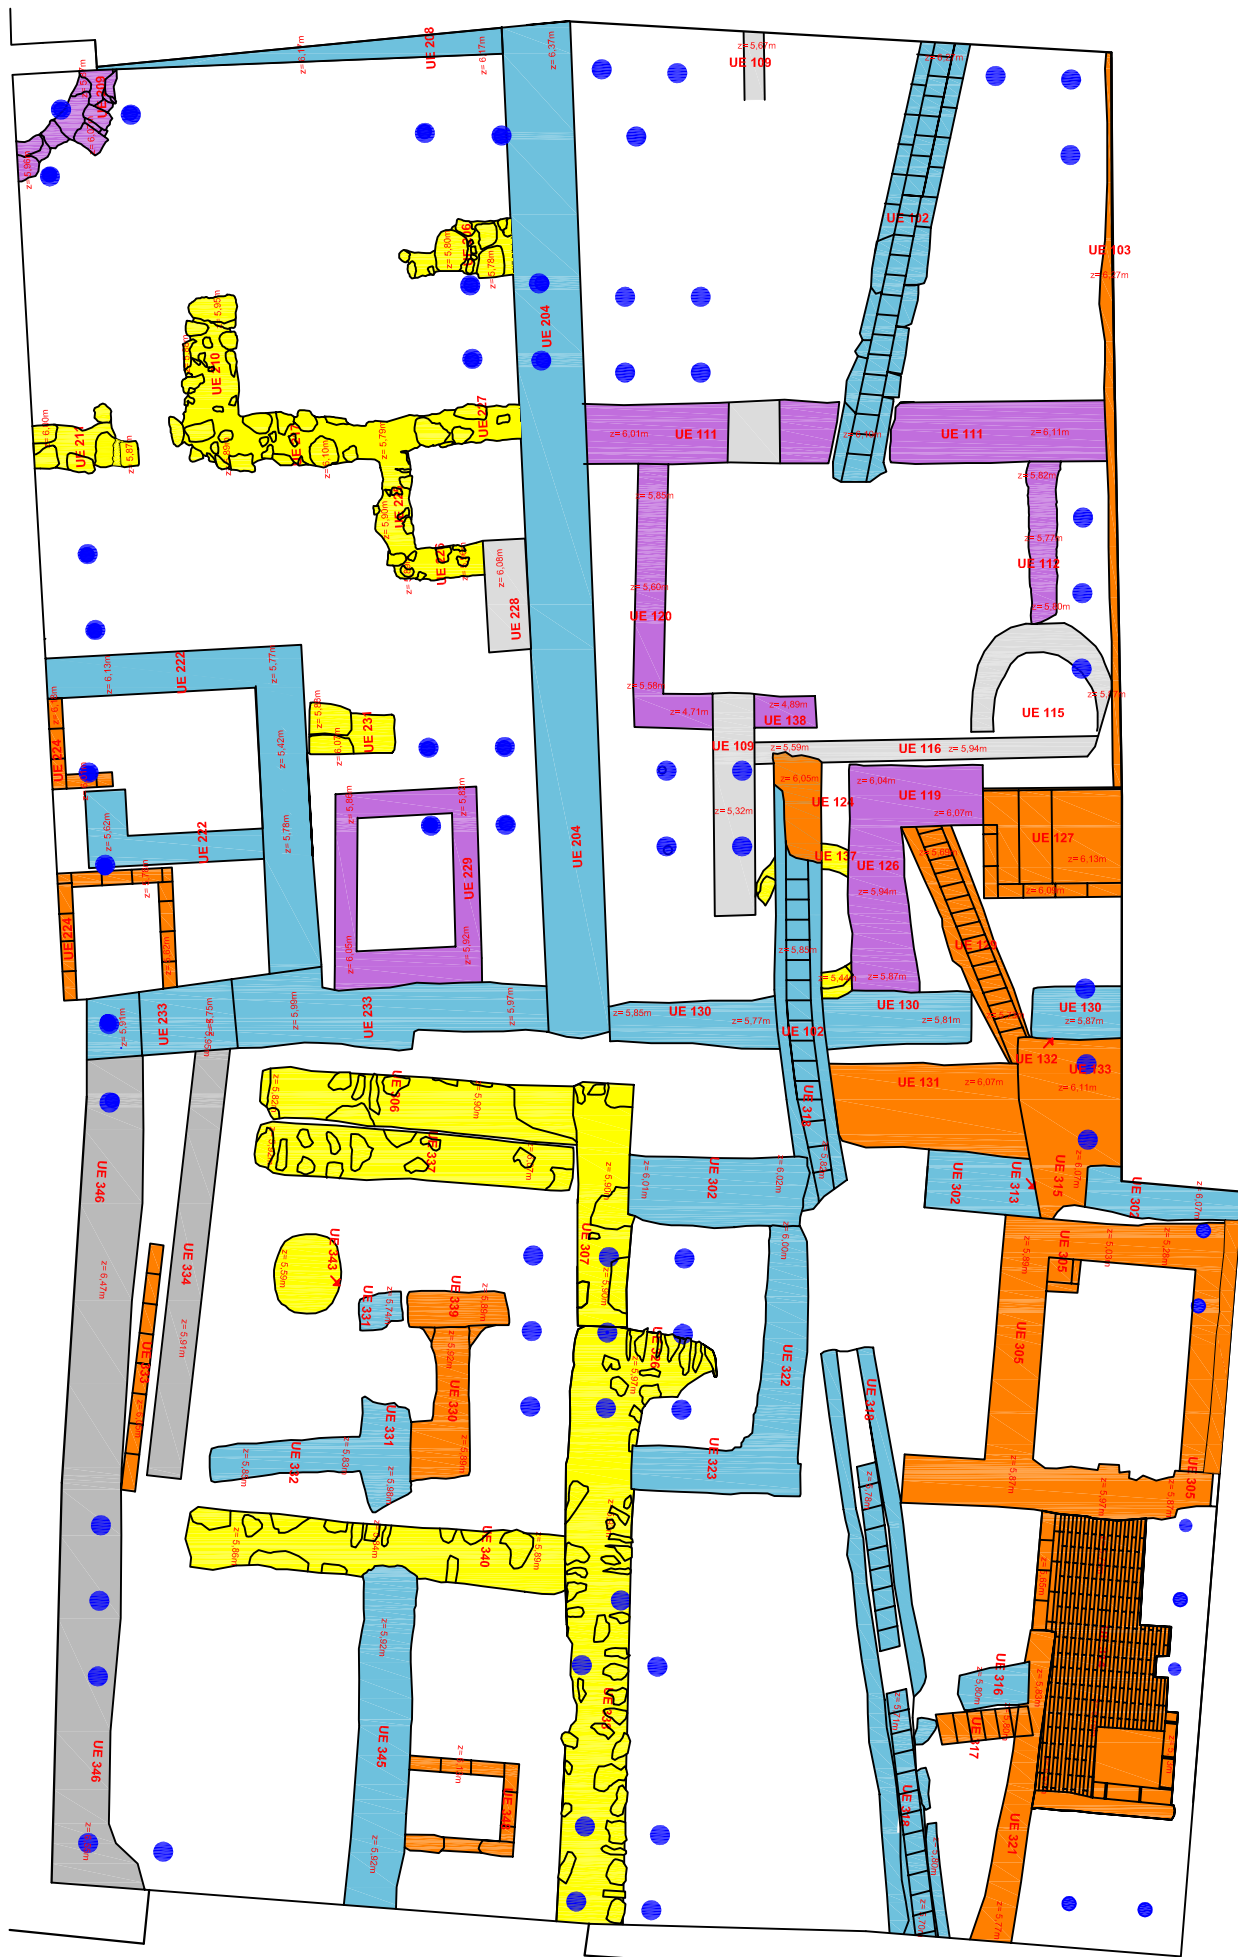
<p>Llegenda</p> <ul style="list-style-type: none"> Estructures s.XV-XVI Estructures s.XVI-XVII Estructures primera meitat s.XIX Estructures segona meitat s.XIX Estructures s.XX <p>● Microplois</p> <p>0 1m 2m Escala 1:150</p>	<p>C/ d'en Robador, 35-37 (138/08)</p> <p>Planta general d'estructures acotada</p> <p>Direcció arqueològica: Sara Marín</p> <p>Planimetria: Sara Marín</p>	<p style="text-align: center;">N</p> <p>Núm.</p> <p style="font-size: 24px; font-weight: bold;">11</p>
---	--	--
