Memòria de la intervenció arqueològica realitzada a les finques núm. 35-37 del carrer d'en Robador de Barcelona (138/08) VOLUM I

SITUACIÓ: carrer d'en Robador 35-37 de Barcelona.
COMARCA: Barcelonès.
COORDENADES UTM: X: 430832.5 Y: 4581757.5
DURACIÓ: 21 de gener de 2009 – 23 de març de 2009.
TIPUS D'INTERVENCIÓ: Preventiva.
CRONOLOGIA: Moderna contemporània.

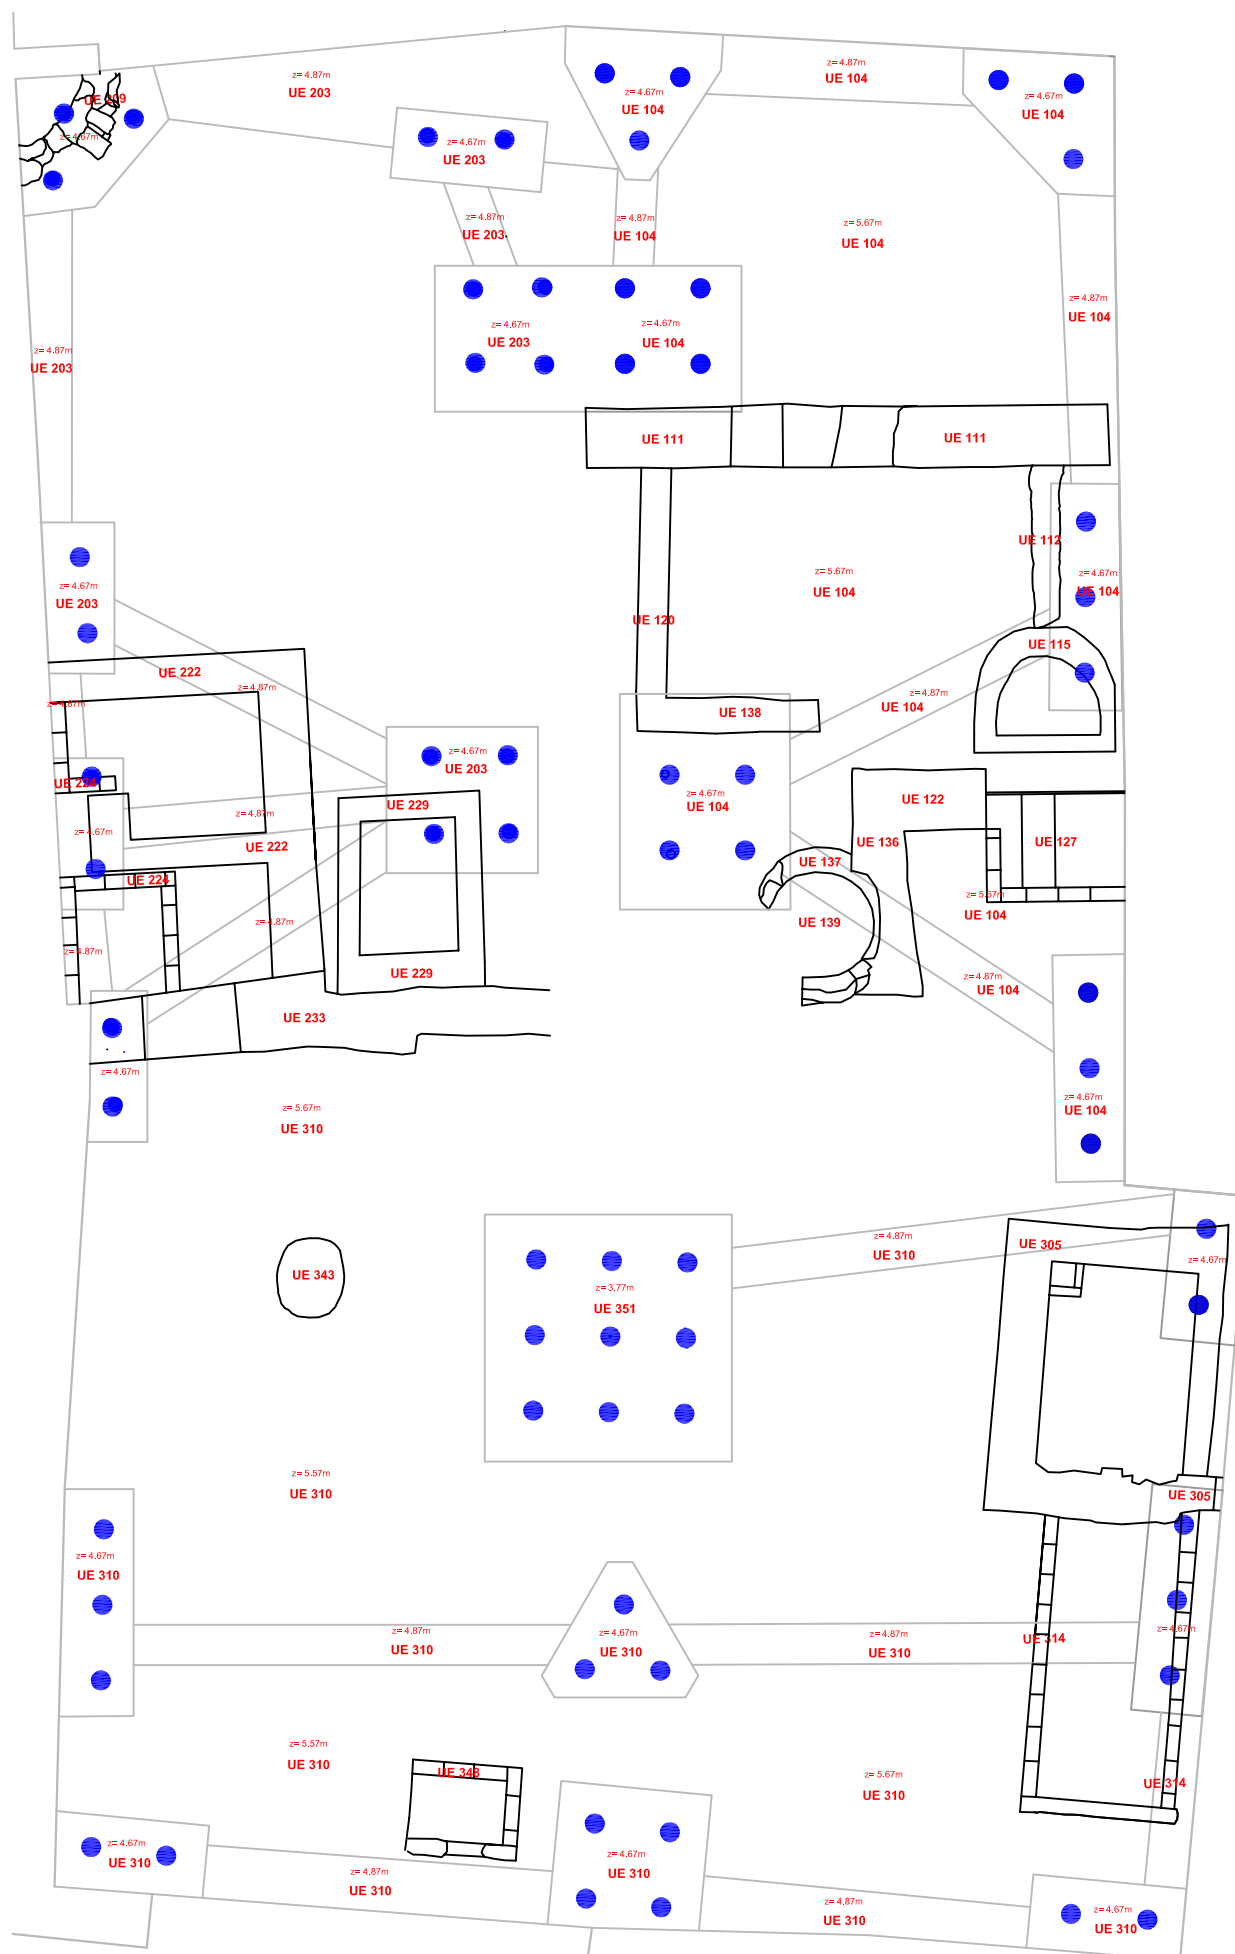
Llegenda Micropilot Límit de les rases d'encepats i rostres	C/ d'en Robador, 35-37 (138/08)	N Núm. 12
	Planta final acotada Direcció arqueològica: Sara Marín Planimetria: Sara Marín	
 Escala 1:150
