Intervenció arqueològica a la  
Plaça de l'Acadèmia 3, plaça  
Pons i Clerch 2 i carrer Comerç,  
36 (Antic Convent de Sant Agustí)

CODI MUHBA: 049/09

Del 15 de maig al 6 de juliol de 2009

Miquel Gea i Bullich

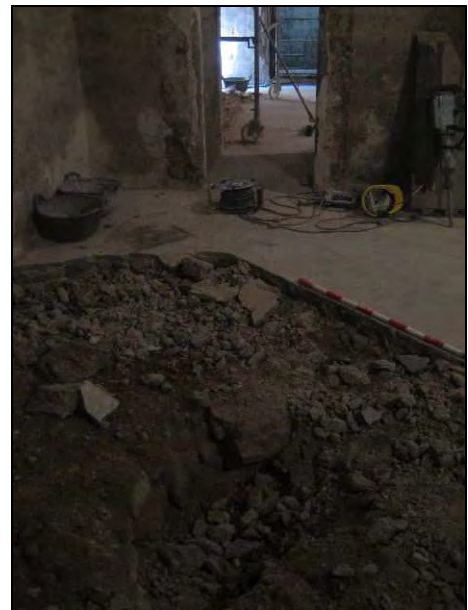
FOTO 4. Estat de la planta baixa de la capella 5 en el moment d'iniciar-se el seguiment arqueològic. Podem veure el paviment de ciment UE 100 i la cata que ja s'havia dut a terme UE 103

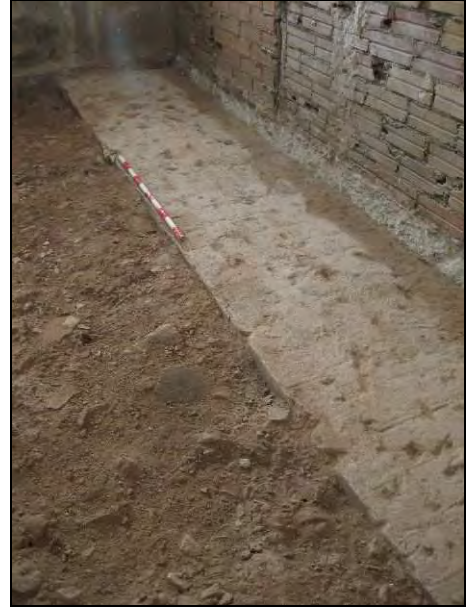
FOTO 6. Capella 5. Vista en planta de l'estructura UE 101

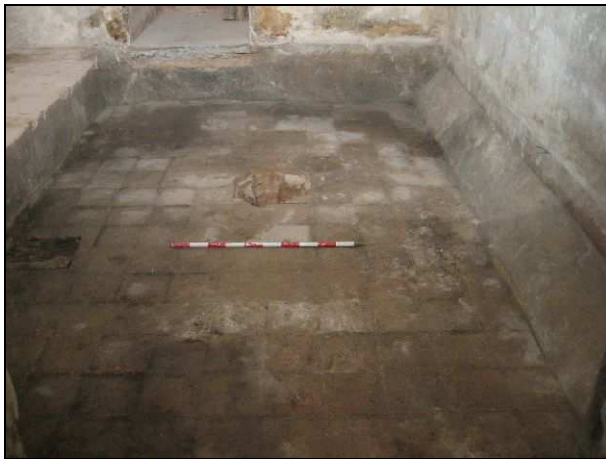
FOTO 7. Vista general del dipòsit UE 108

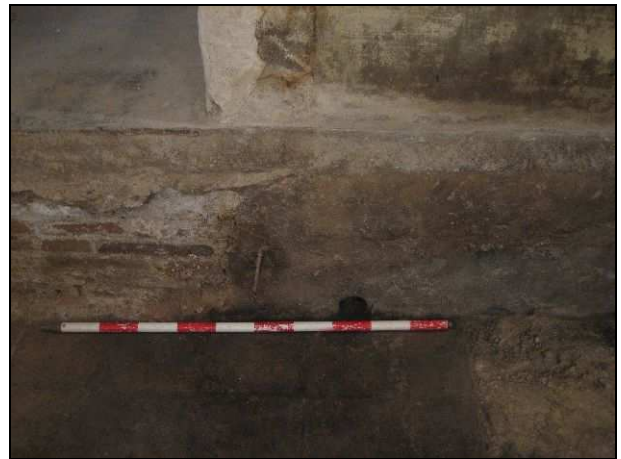
FOTO 8. Detall del desaigüe UE 113 del dipòsit, obert al contrafort que separa les capelles 4 i 5

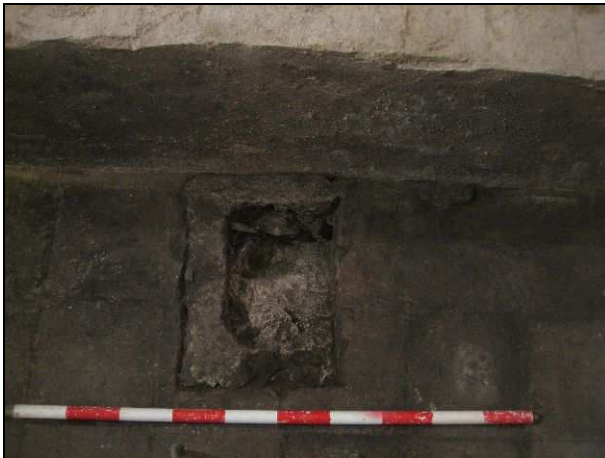
FOTO 9. Vista zenital del retall UE 106 efectuat en un moment en que el dipòsit ja no funcionava

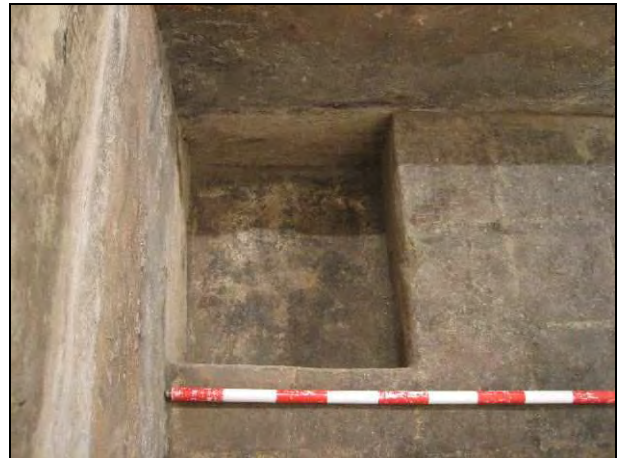
FOTO 10. Cubeta de decantació UE 107 del dipòsit UE 108

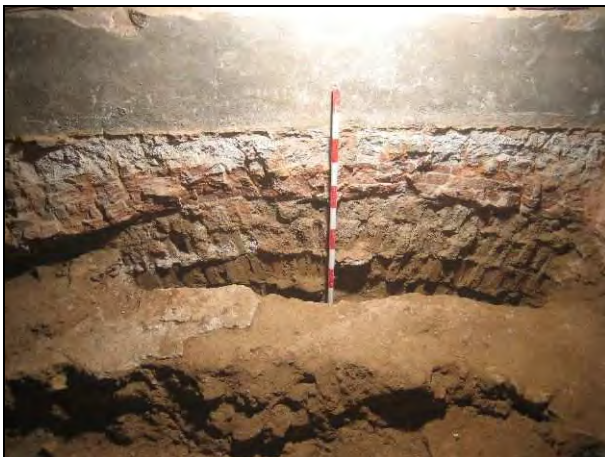
FOTO 11. Arc de descàrrega UE 121

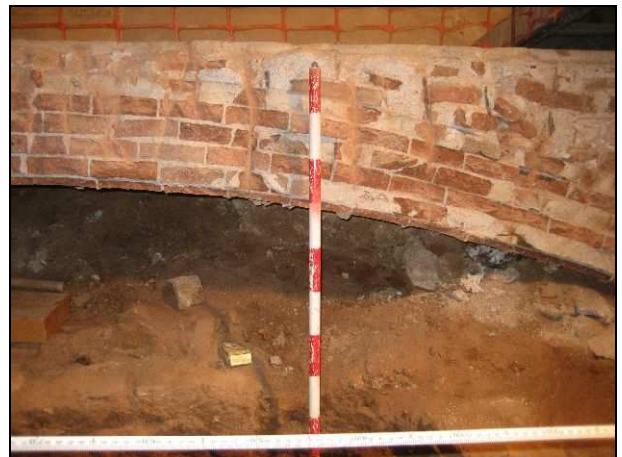
FOTO 12. Vista parcial de la volta UE 114 seccionada

En desmuntar el dipòsit vam poder corroborar que, efectivament, per sota d'aquesta estructura es trobava una volta de maó (**UE 114**) força potent i totalment equiparable a la que existia a la capella 4 i a la que havia existit a la capella 3 (encara en restaven els arrencaments). Aquesta volta estava construïda mitjançant 5 filades de maons d'uns 30 x 14,3 x 3,8 cm lligats amb un morter de calç de molt bona qualitat.

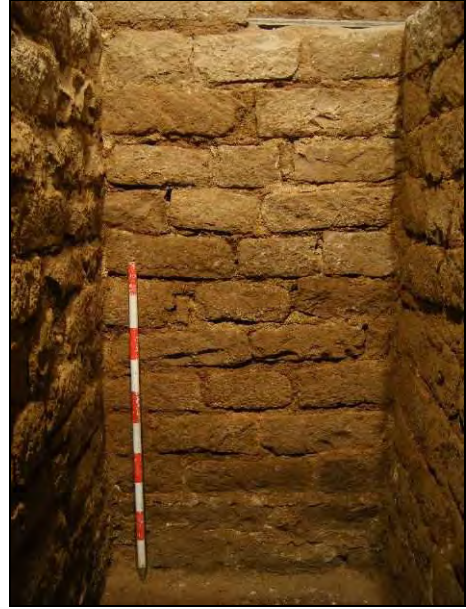
FOTO 14. Vista del parament curt (NE) del vas funerari UE 112

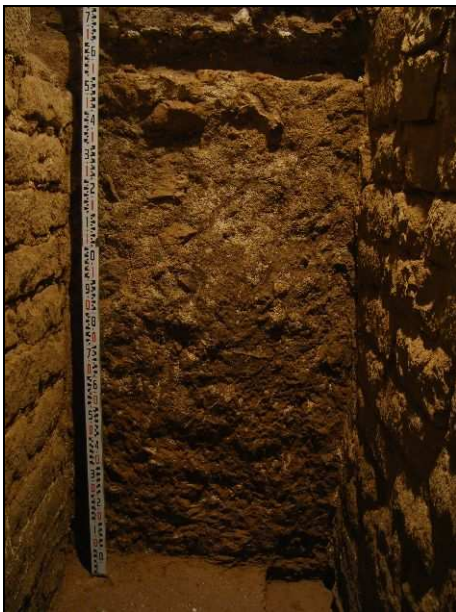
FOTO 15. Detall on podem apreciar com es va aprofitar el fonament del contrafort entre les capelles 4 i 5 (UE 177) per tal de tancar un dels costats del vas funerari UE 114

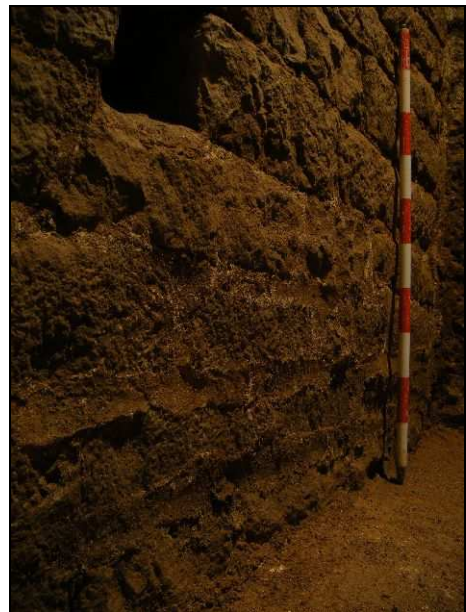
FOTO 16. Foto de detall on podem apreciar que la part inferior dels paraments del vas funerari UE 114 presentava una mena d'encintat de morter molt barroer

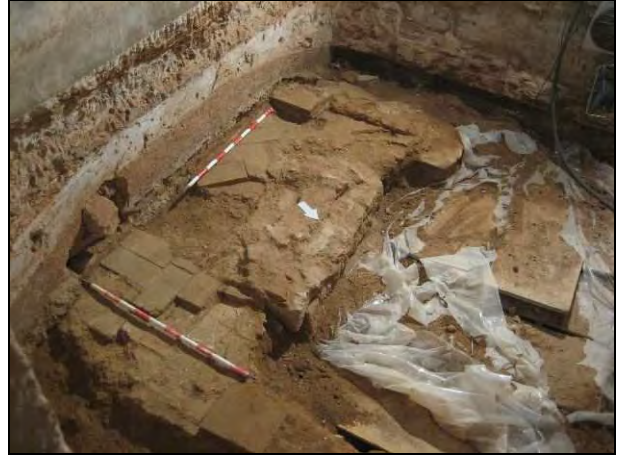
FOTO 18. Vista general dels paviments associats al nivell de circulació de la capella (UE 138 i UE 140) i de les possibles bases de l'altar (UE 142, UE 145, UE 147 i UE 200)

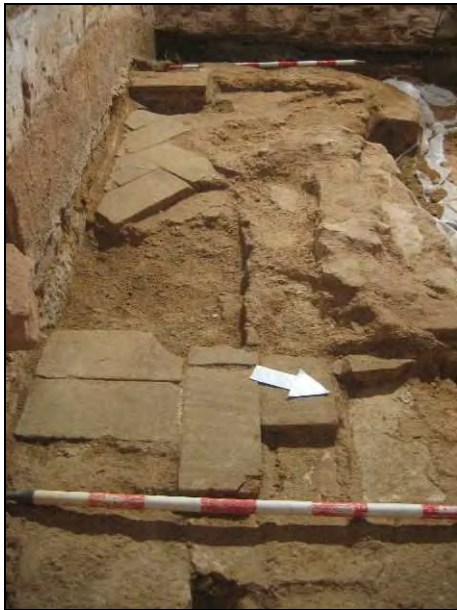
FOTO 19. En primer terme, paviment UE 138 i, en segon terme, amb una orientació diagonal, paviment UE 140

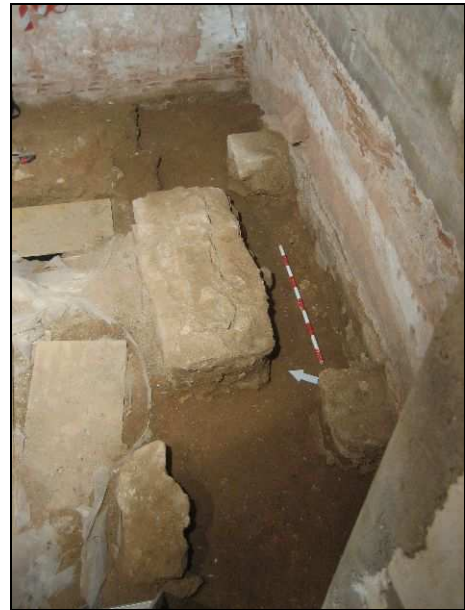
FOTO 20. Vista general dels elements que hem identificat com a fonamentació de l'altar de la capella (UE 142, UE 145, UE 147 i UE 200) un cop excavats els estrats retallats per a la seva construcció

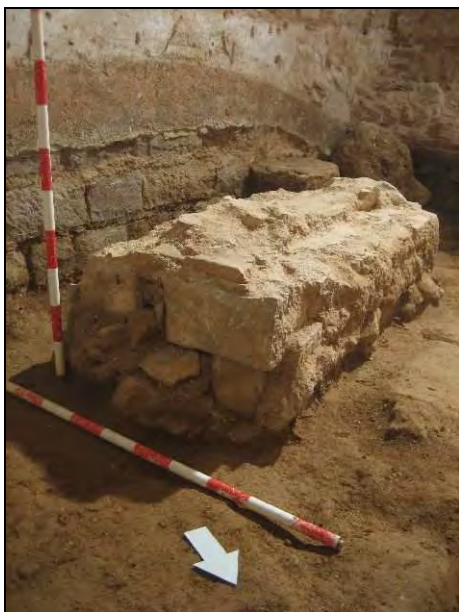
FOTO 21. Detall de la fonamentació de l'altar UE 142

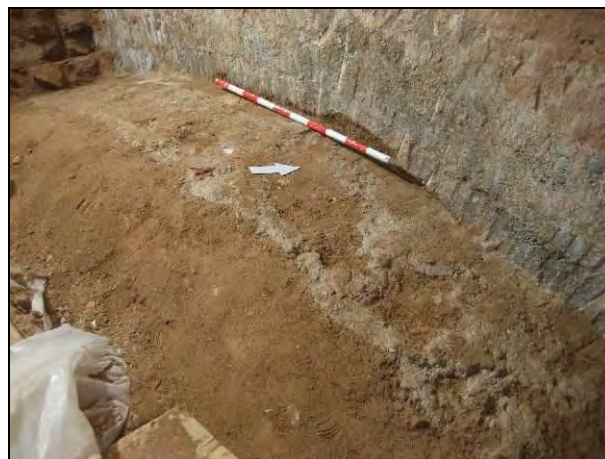
FOTO 22. Estrat de morter UE 156 sobre el que es va bastir l'arc de descàrrega UE 121

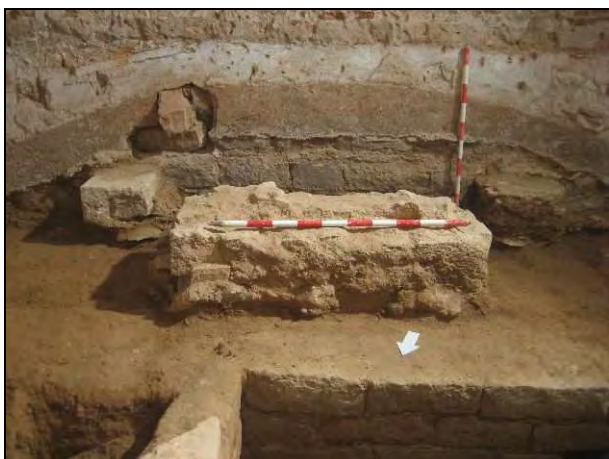
FOTO 23. Vista frontal dels fonaments de l'altar amb el vas funerari UE 112 en primer terme

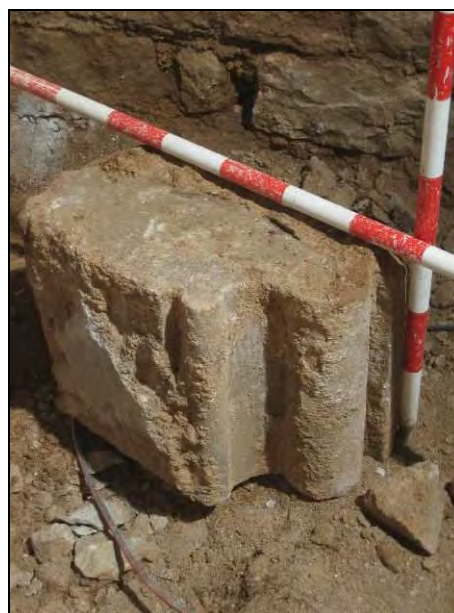
FOTO 24. Detall d'una de les pedres treballades utilitzades per construir l'estructura UE 142

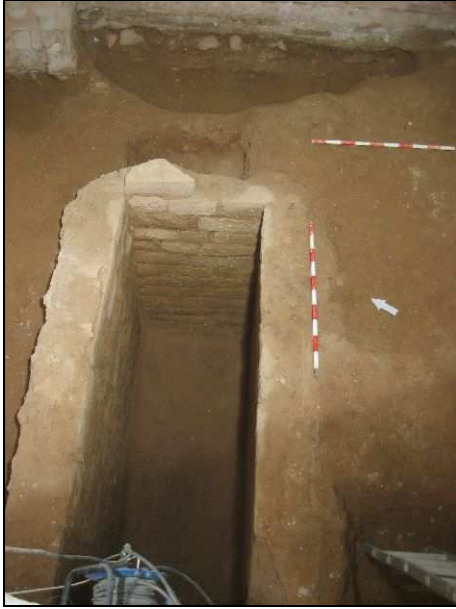
FOTO 25. Vista general del vas funerari UE 112. Darrera el vas s'aprecia la cala manual efectuada i, al fons, el retall semicircular UE 158 molt possiblement relacionat amb la construcció del contrafort que se situa al NE de la capella

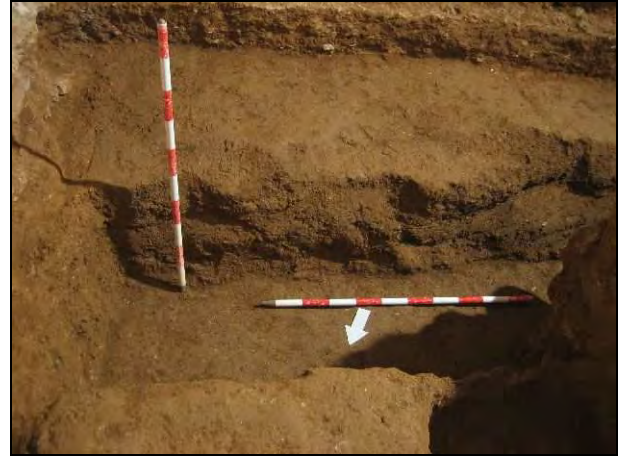
FOTO 26. Detall de la rasa UE 186 anterior a la construcció de l'església i que va ser parcialment tallada per la construcció del vas funerari UE 112

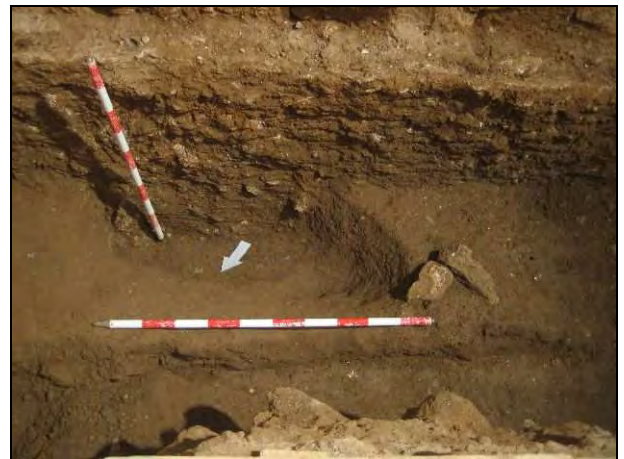
FOTO 28. Retall UE 188, parcialment excavat, tallat per la fonamentació de la façana lateral de l'església (UE 176)

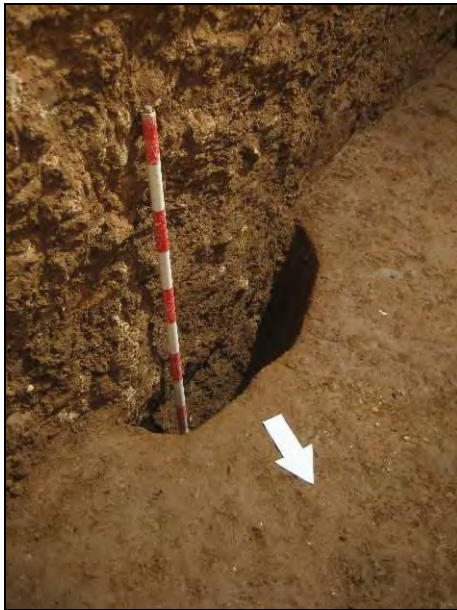
FOTO 29. Retall UE 188 un cop excavat el seu farciment UE 189

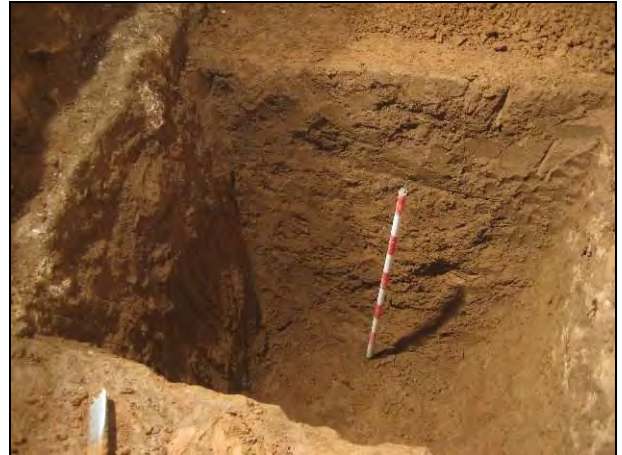
FOTO 30. Ampliació de la cala manual duta a terme al NE del vas funerari UE 112 (a la dreta de la imatge). A l'esquerra podem observar la banqueta de fonamentació (UE 178) del contrafort NE de la capella

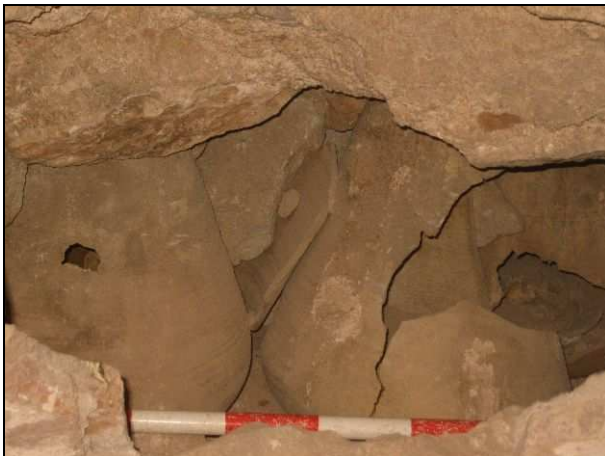
FOTO 31. Detall dels atuells ceràmics utilitzats per omplir el carcanyol de la volta apuntada que cobreix la part superior de la capella 5

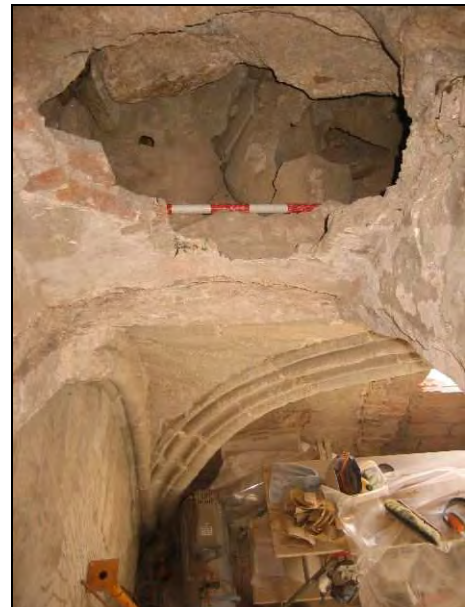
FOTO 32. Vista general de l'interior del carcanyol anterior i part de la volta amb els seus nervis

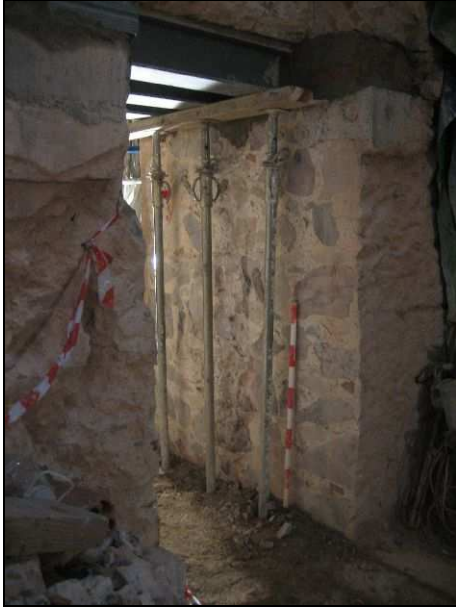
FOTO 33. Detall d'un dels passos oberts entre contraforts a nivell de soterrani. Podem observar la tècnica constructiva dels fonaments amb pedres abocades dins d'una argamassa de morter de calç de qualitat excel·lent. La duresa del material va fer força complicada l'obertura d'aquests passos

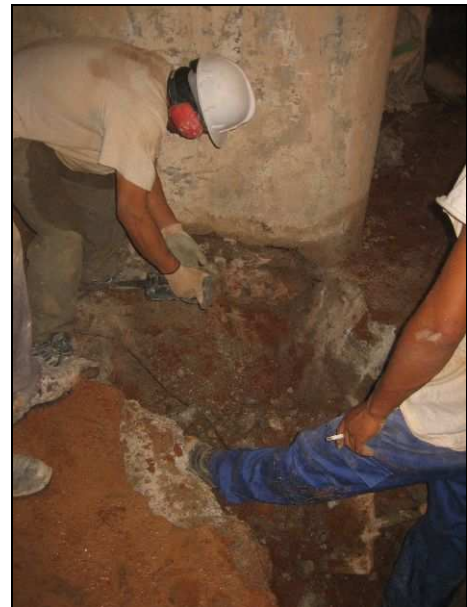
FOTO 36. Aquesta cala va permetre constatar que la fonamentació dels contraforts acabava uns pocs centímetres per sota del nivell de circulació del soterrani (a uns 1,18 m s.n.m.) i que es recolzava sobre el tortorà

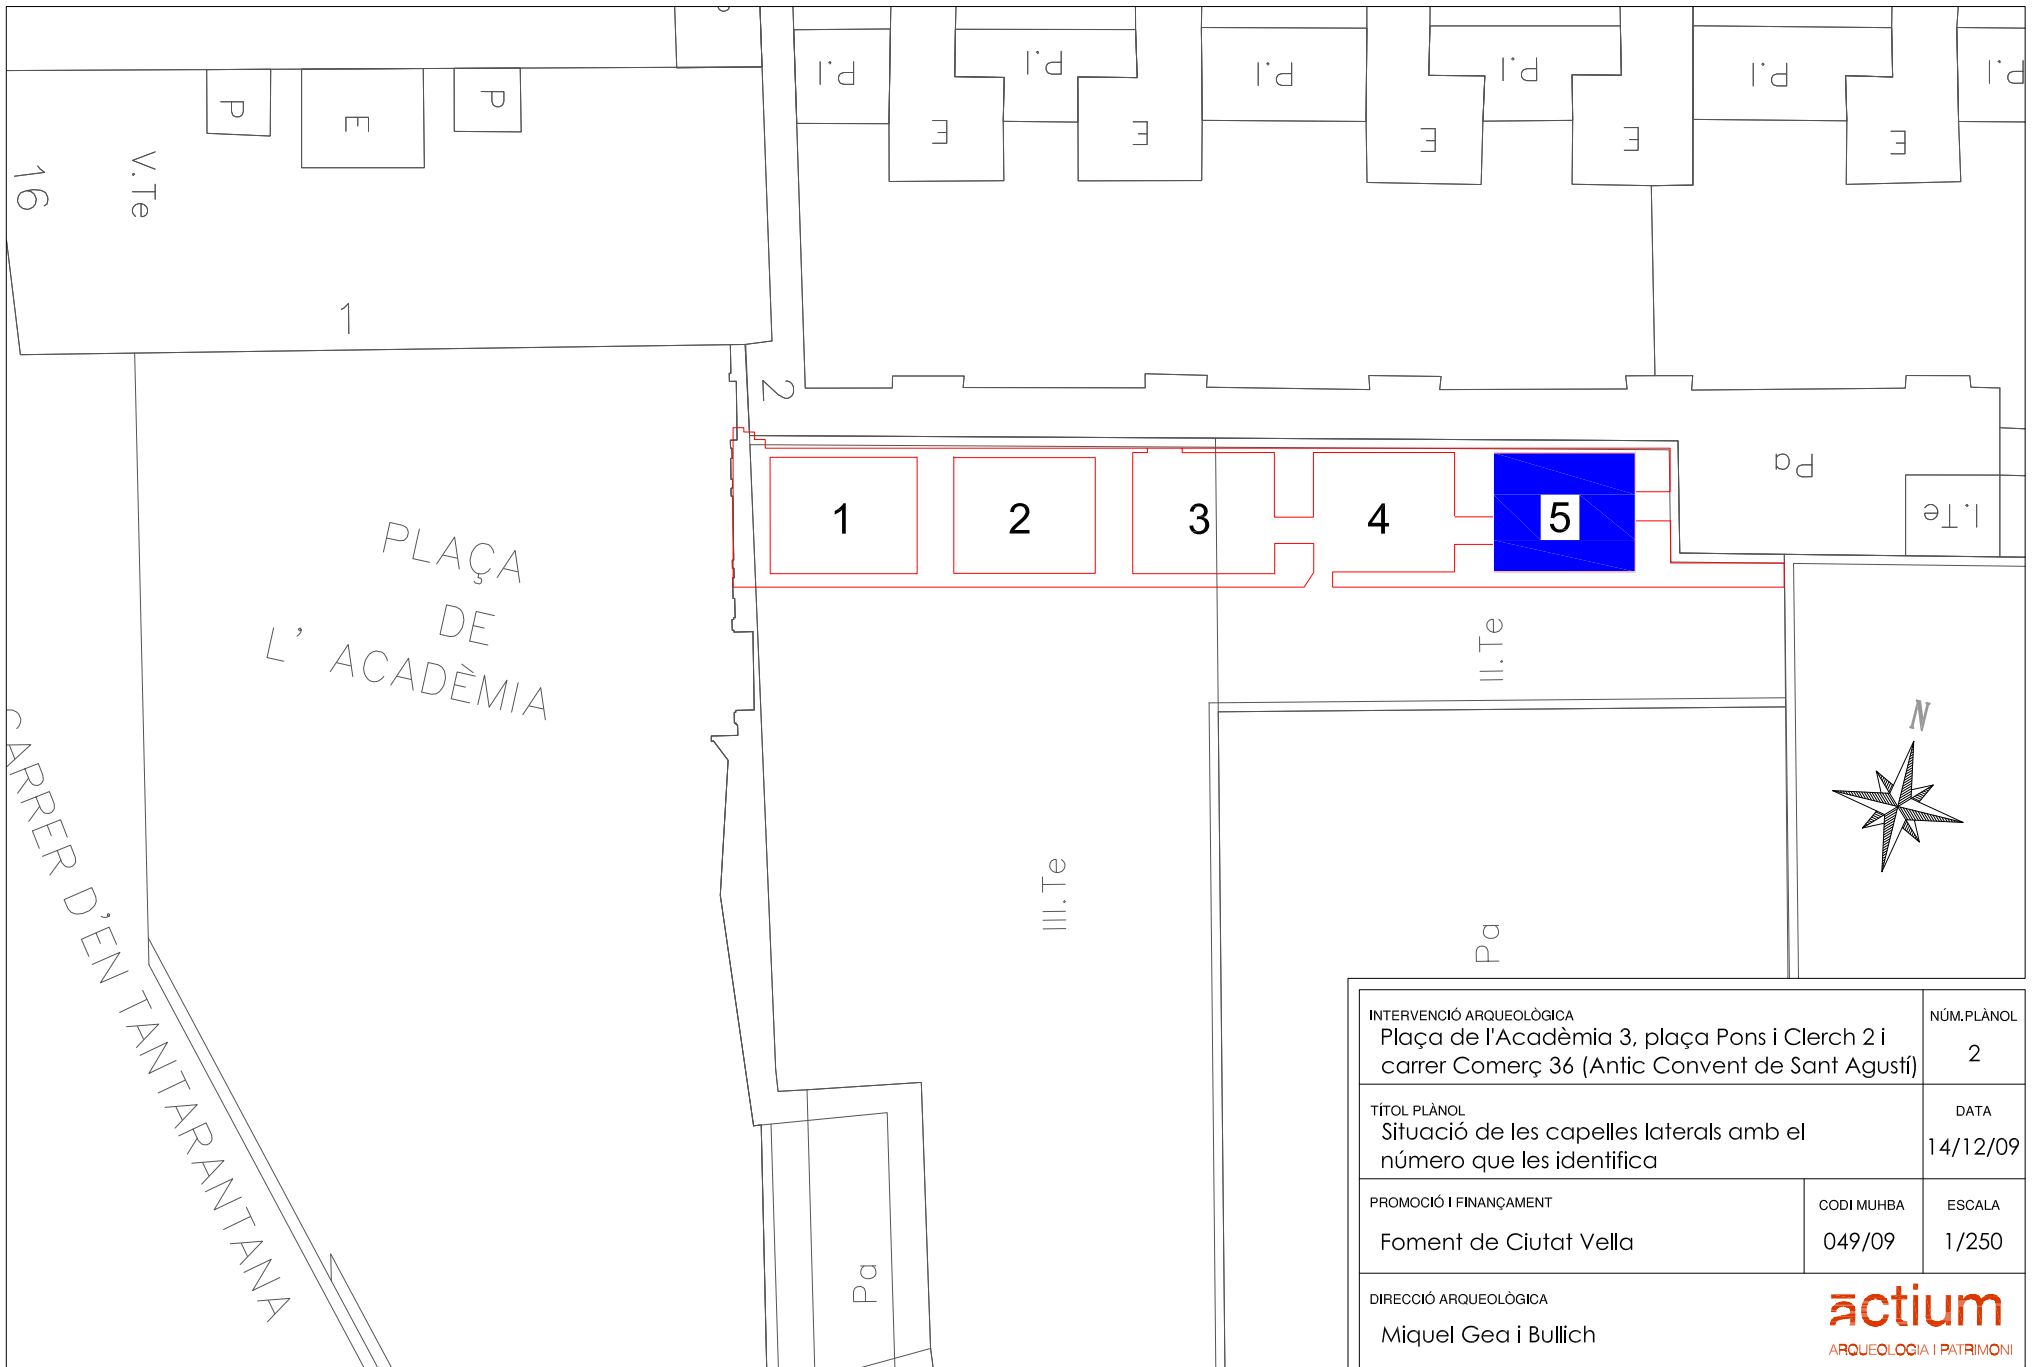
INTERVENCIÓ ARQUEOLÒGICA Plaça de l'Acadèmia 3, plaça Pons i Clerch 2 i carrer Comerç 36 (Antic Convent de Sant Agustí)		NÚM.PLÀNOL 2
TÍTOL PLÀNOL Situació de les capelles laterals amb el número que les identifica		DATA 14/12/09
PROMOCIÓ I FINANÇAMENT Foment de Ciutat Vella	CODI MUHBA 049/09	ESCALA 1/250
DIRECCIÓ ARQUEOLÒGICA Miquel Gea i Bullich

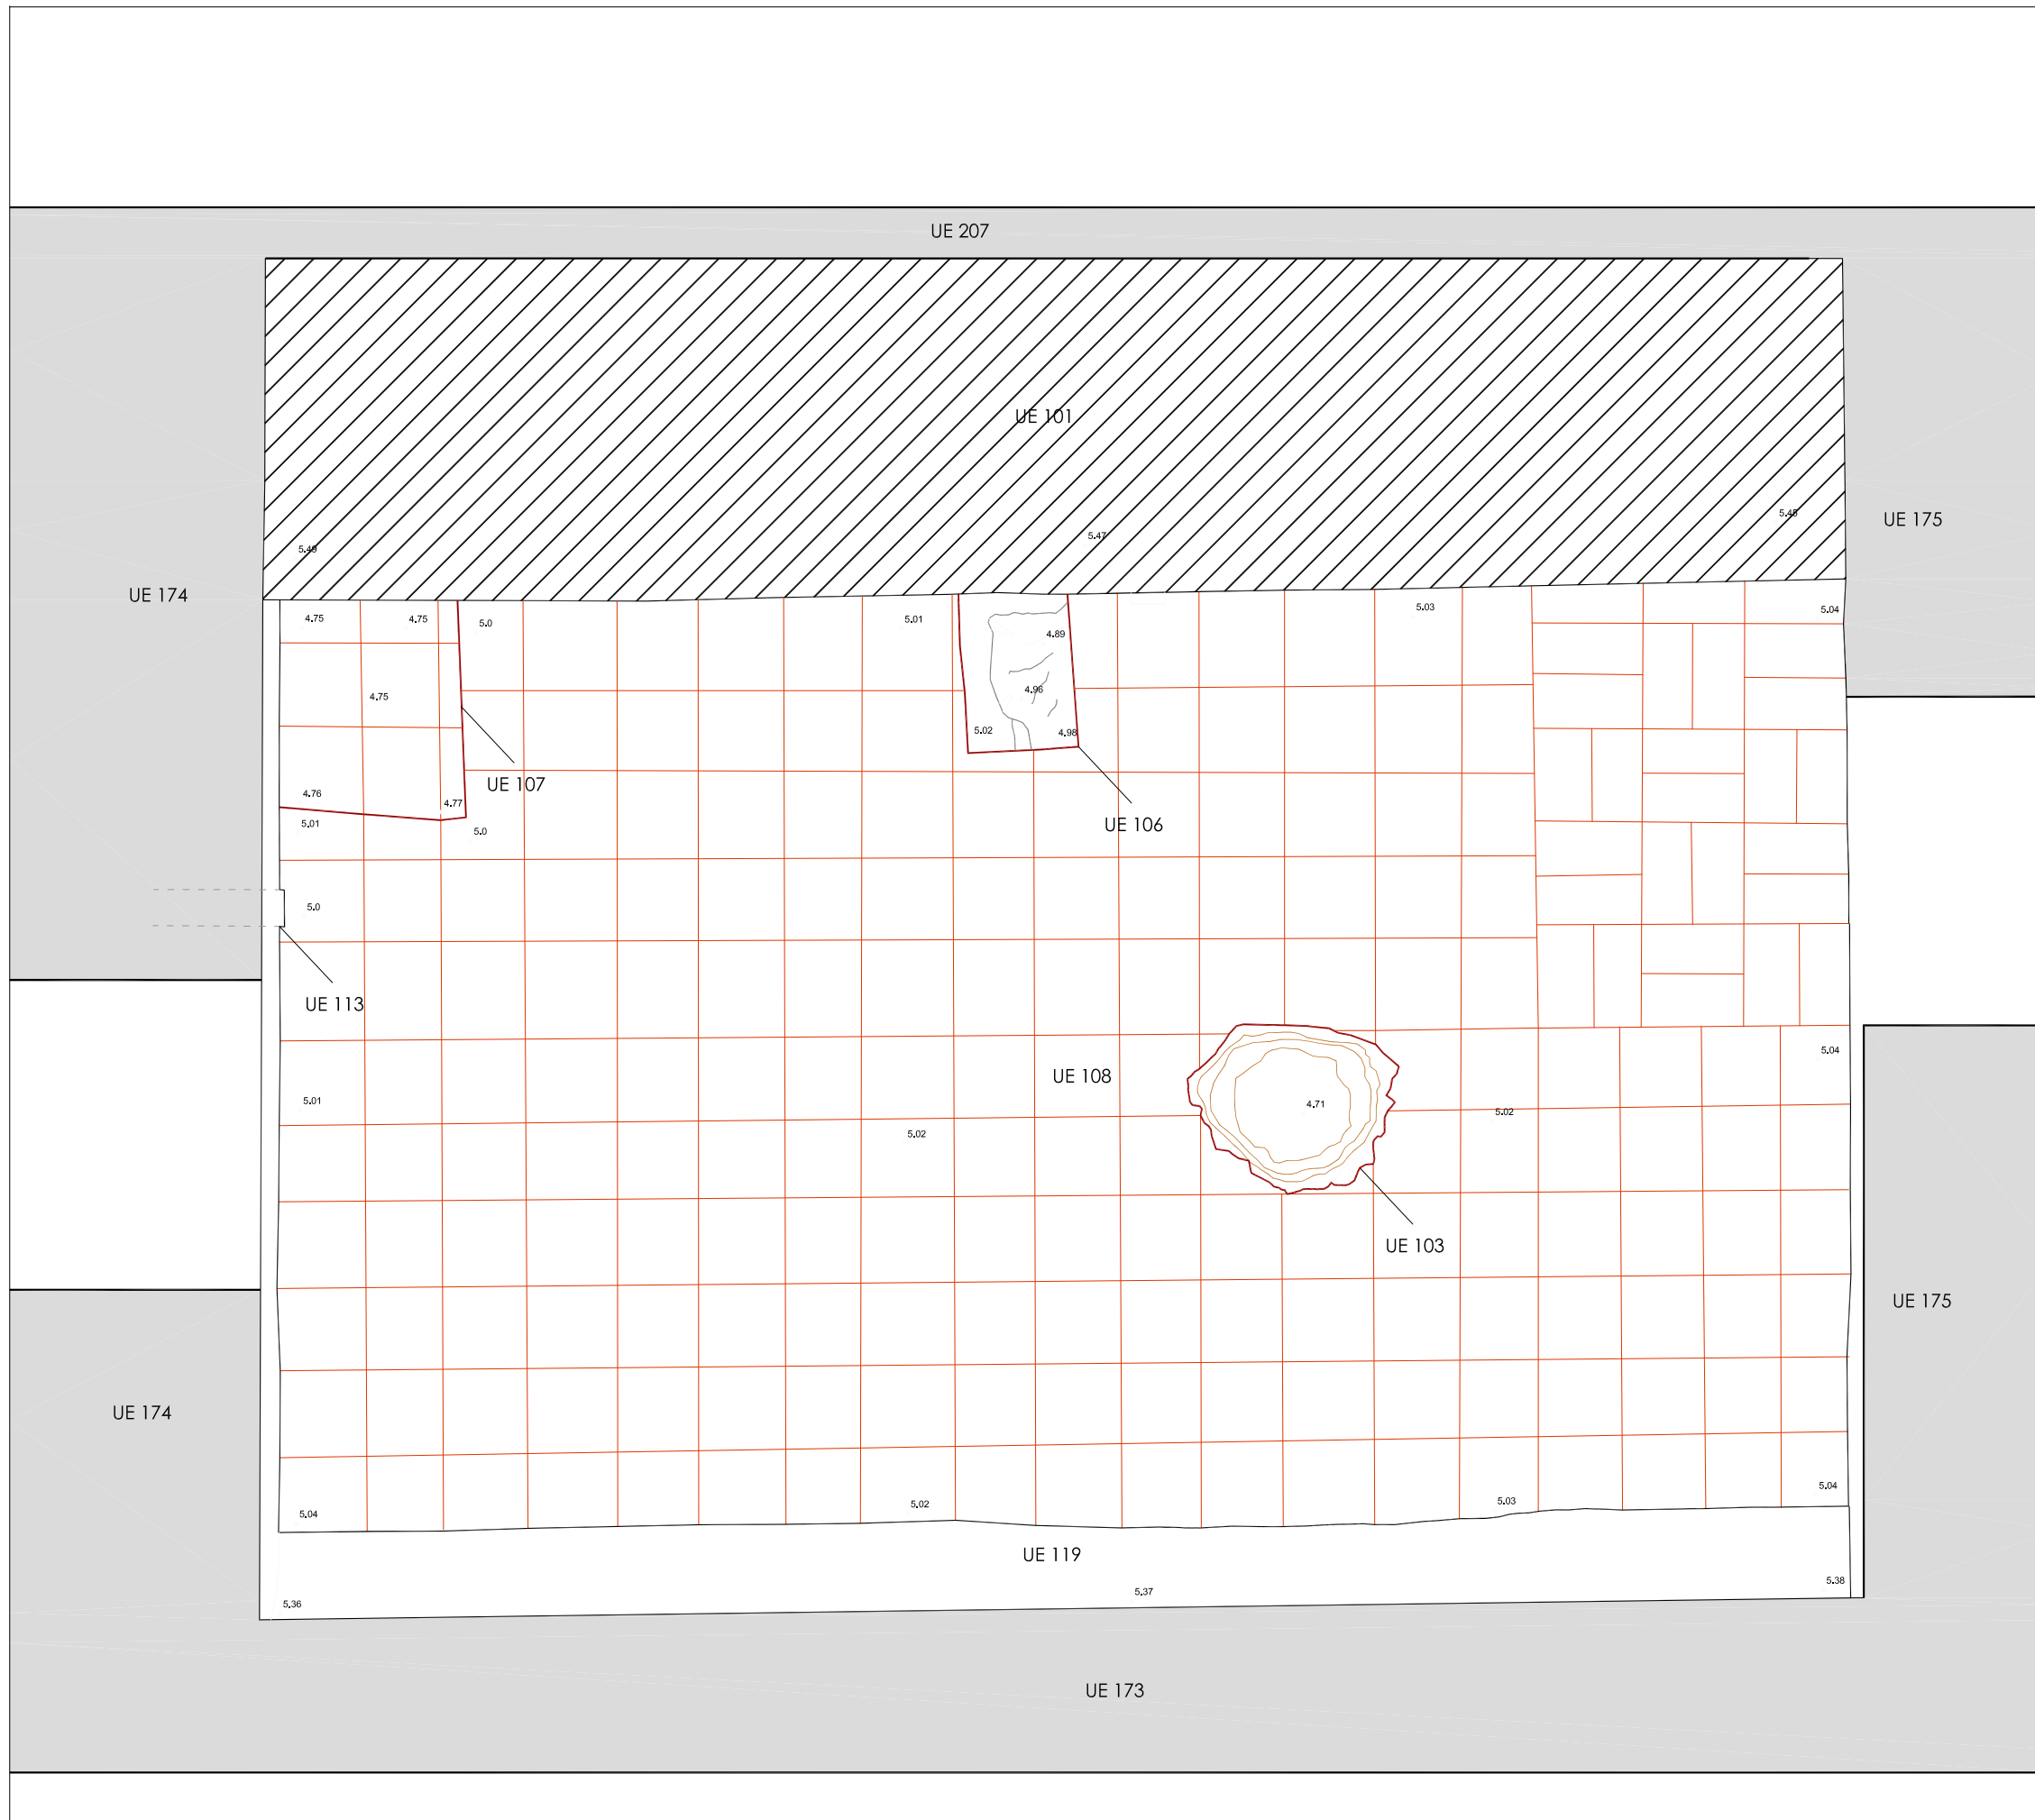
INTERVENCIÓ ARQUEOLÒGICA Plaça de l'Acadèmia 3, plaça Pons i Clerch 2 i carrer Comerç 36 (Antic Convent de Sant Agustí)		NÚM.PLÀNOL 3
TÍTOL PLÀNOL Capella 5 - Planta estructura UE 101 i dipòsit UE 108 (Horitzó cronològic A)		DATA 14/12/09
PROMOCIÓ I FINANÇAMENT Foment de Ciutat Vella, SA	CODI MUHBA 049/09	ESCALA 1/20
DIRECCIÓ ARQUEOLÒGICA Miquel Gea i Bullich		  ARQUEOLOGIA I PATRIMONI

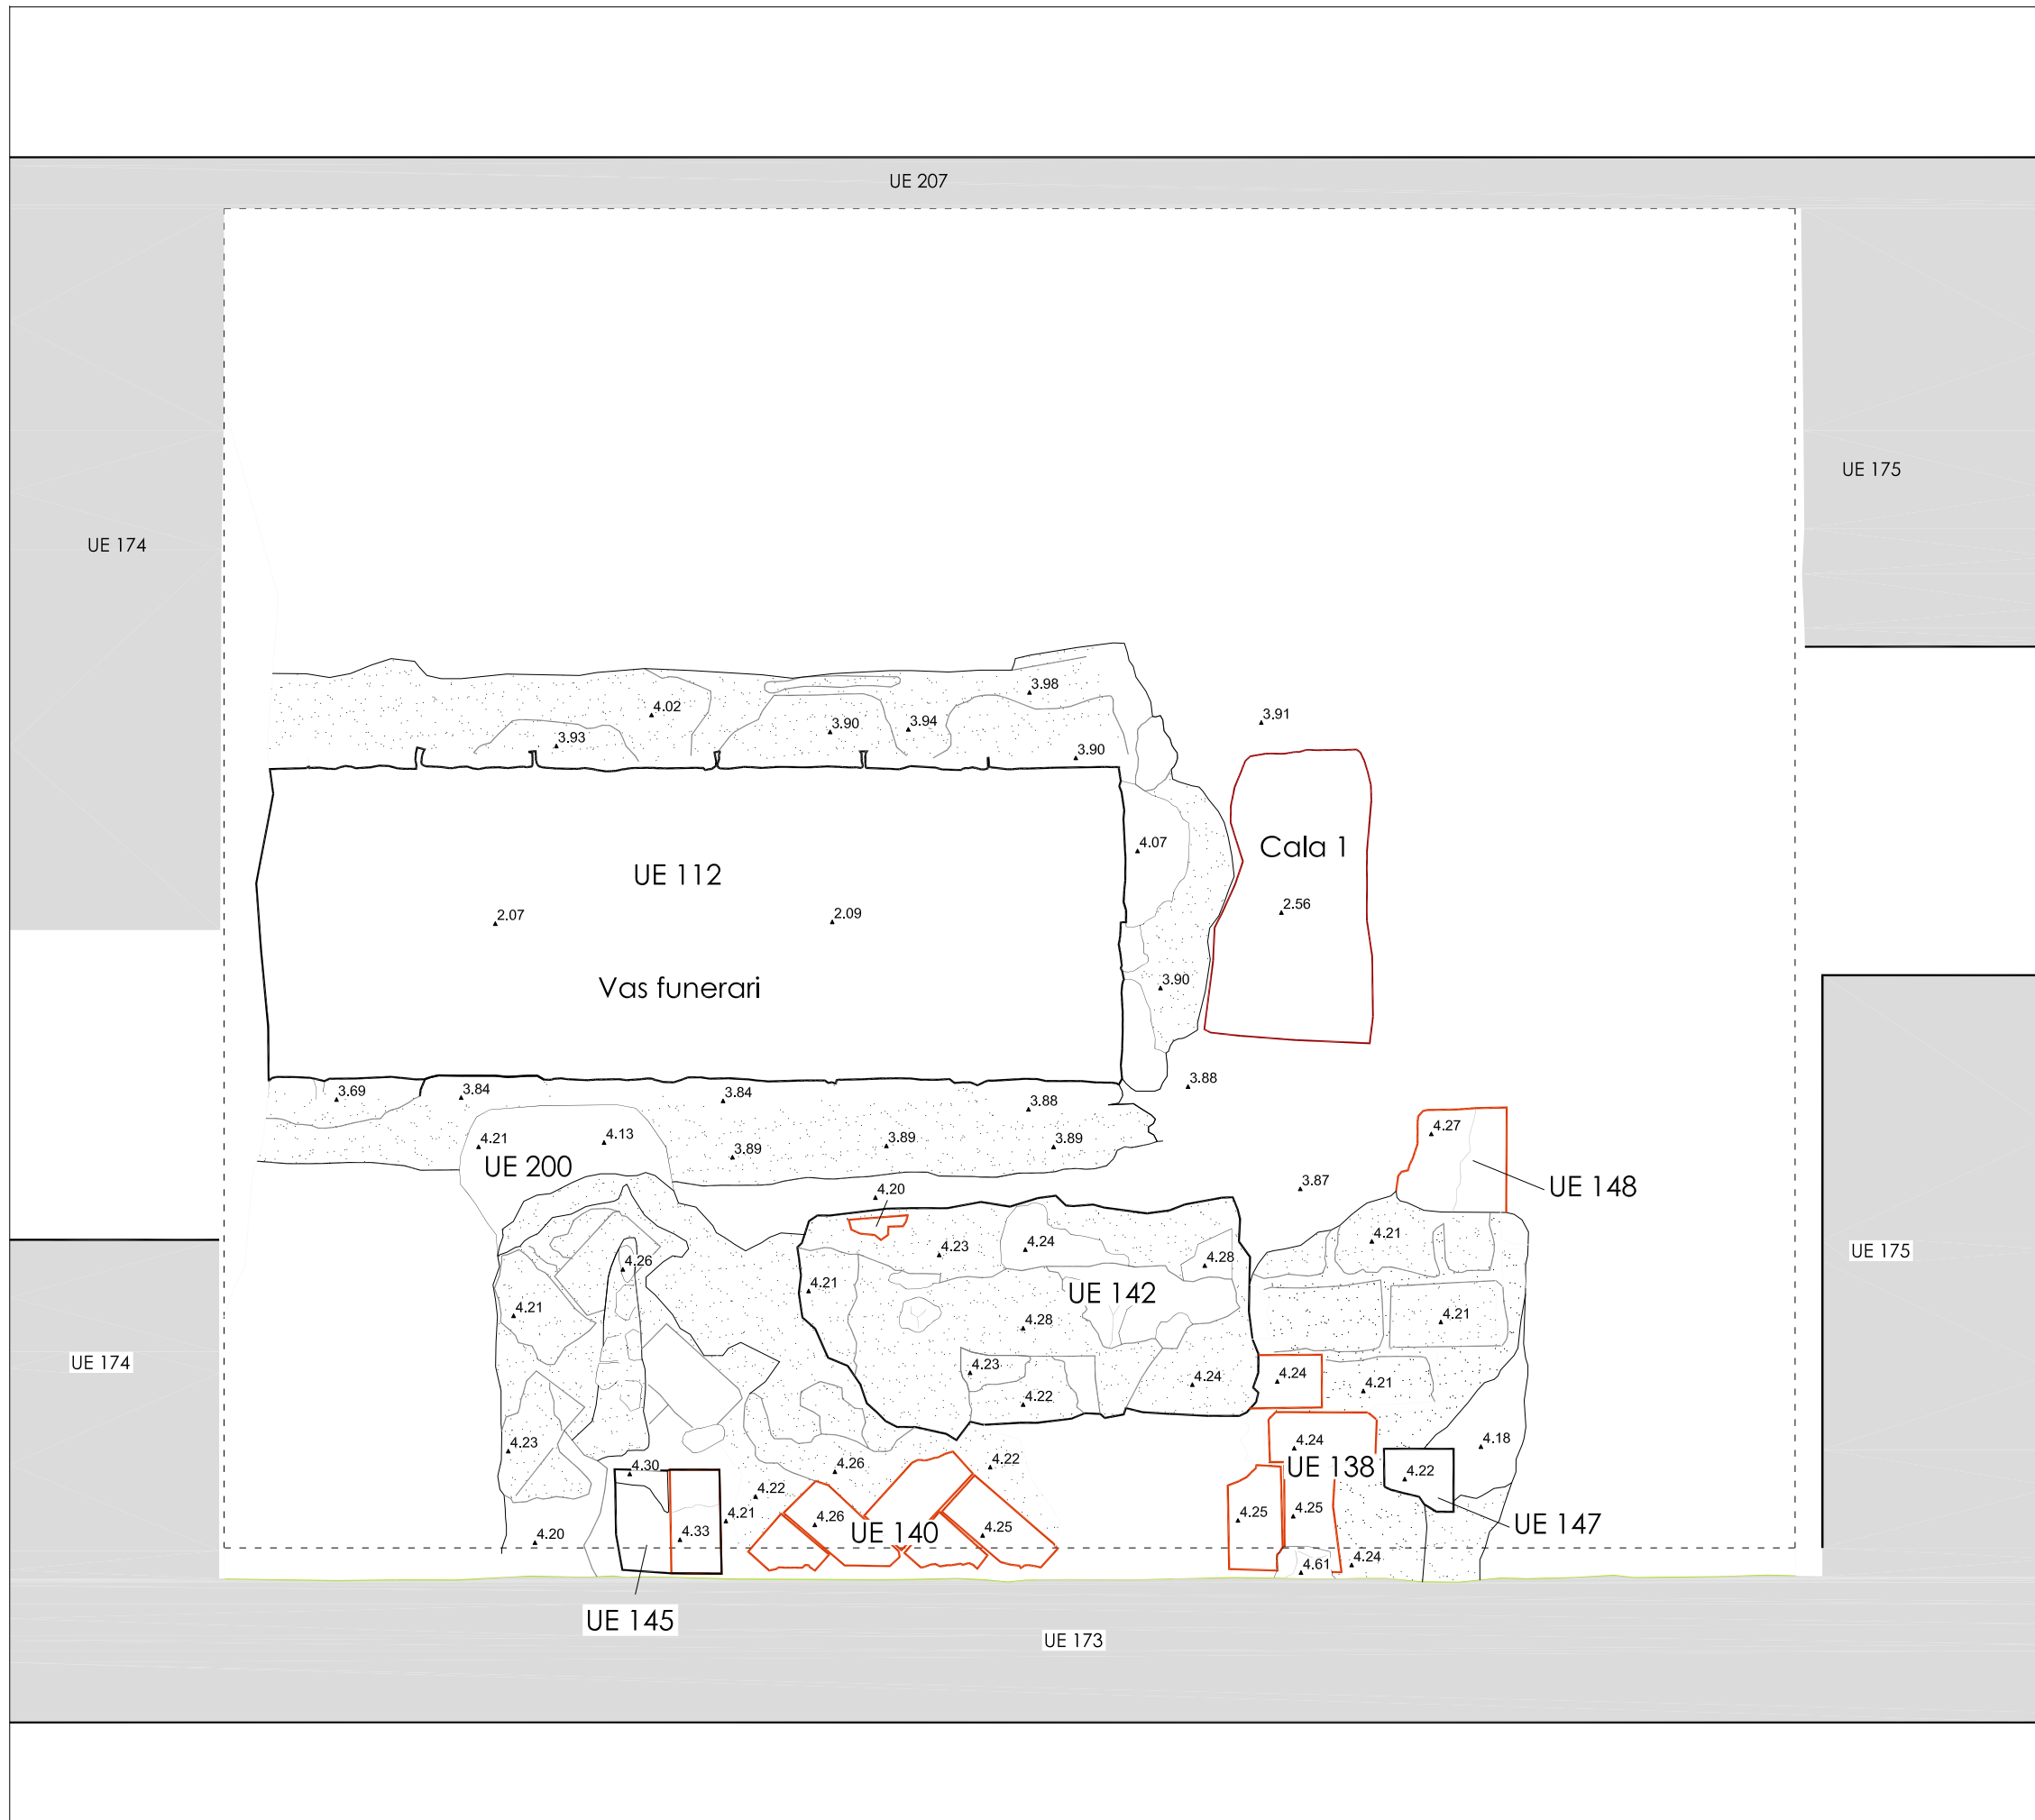
INTERVENCIÓ ARQUEOLÒGICA Plaça de l'Acadèmia 3, plaça Pons i Clerch 2 i carrer Comerç 36 (Antic Convent de Sant Agustí)		NÚM.PLÀNOL 4
TÍTOL PLÀNOL Planta vas funerari UE 112, nivells de circulació i fonamentació altar (horitzó cronològic C)		DATA 14/12/09
PROMOCIÓ I FINANÇAMENT Foment de Ciutat Vella, SA	CODI MUHBA 049/09	ESCALA 1/20

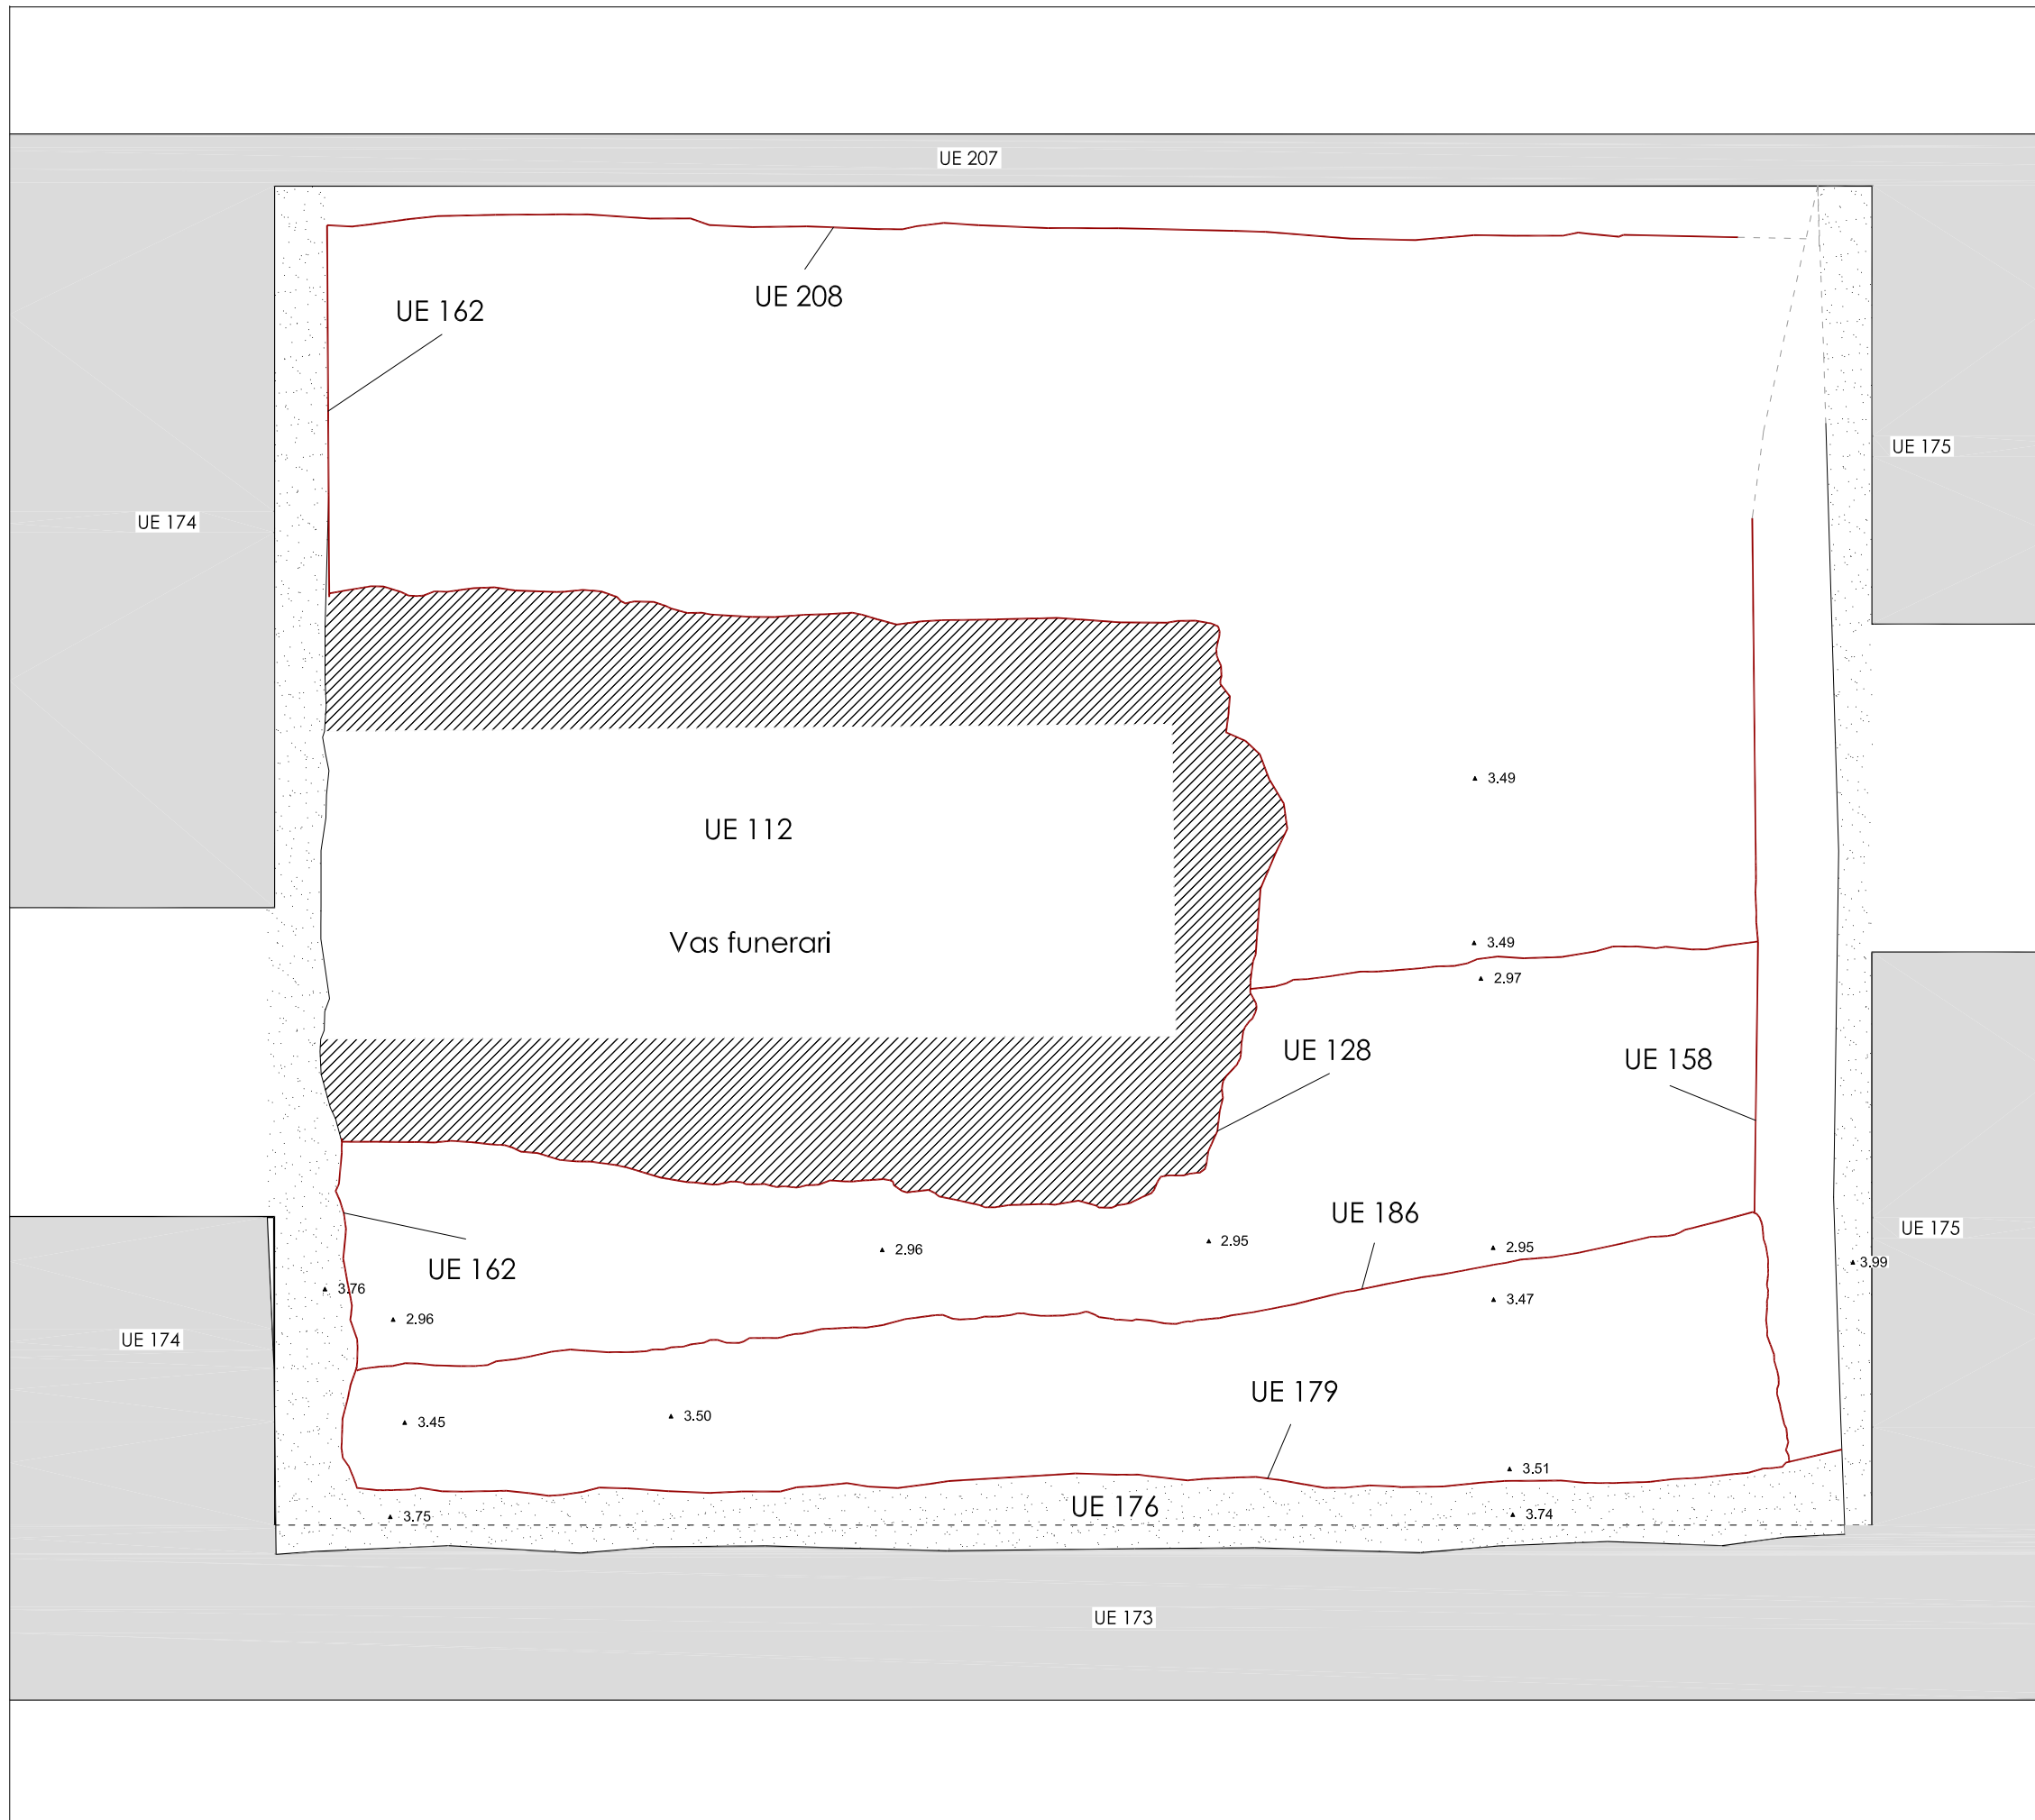
INTERVENCIÓ ARQUEOLÒGICA Plaça de l'Acadèmia 3, plaça Pons i Clerch 2 i carrer Comerç 36 (Antic Convent de Sant Agustí)		NÚM.PLÀNOL 5
TÍTOL PLÀNOL Planta retall UE 186 de la Capella 5 (horitzó cronològic D)		DATA 14/12/09
PROMOCIÓ I FINANÇAMENT Foment de Ciutat Vella, SA	CODI MUHBA 049/09	ESCALA 1/20
DIRECCIÓ ARQUEOLÒGICA Miquel Gea i Bullich
