Intervenció arqueològica a la  
Plaça de l'Acadèmia 3, plaça  
Pons i Clerch 2 i carrer Comerç,  
36 (Antic Convent de Sant Agustí)

CODI MUHBA: 049/09

Del 15 de maig al 6 de juliol de 2009

Miquel Gea i Bullich

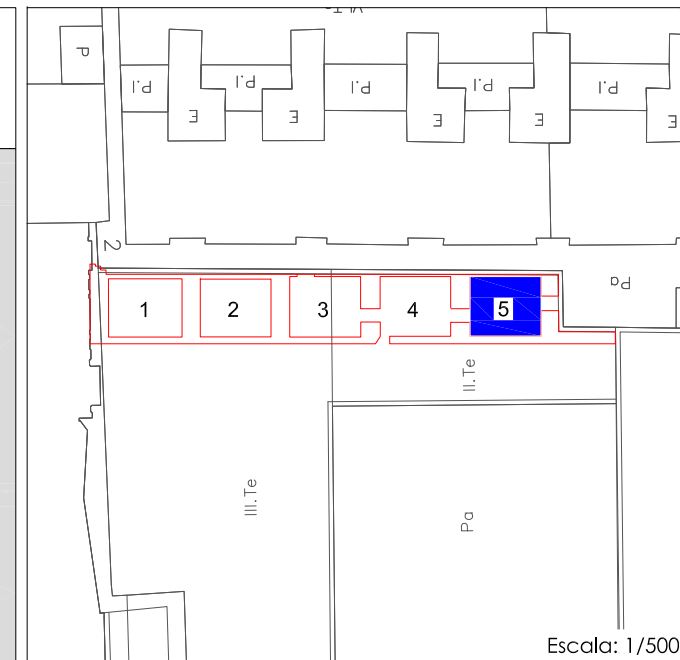
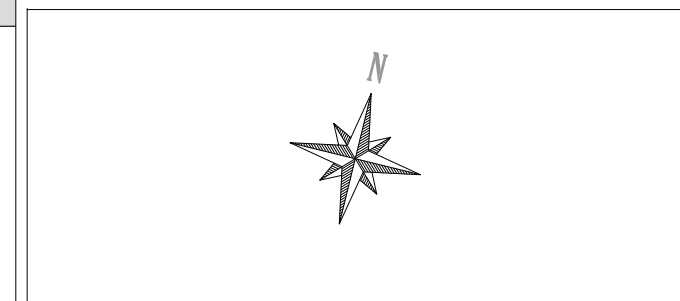
INTERVENCIÓ ARQUEOLÒGICA Plaça de l'Acadèmia 3, plaça Pons i Clerch 2 i carrer Comerç 36 (Antic Convent de Sant Agustí)		NÚM.PLÀNOL 4
TÍTOL PLÀNOL Planta vas funerari UE 112, nivells de circulació i fonamentació altar (horitzó cronològic C)		DATA 14/12/09
PROMOCIÓ I FINANÇAMENT Foment de Ciutat Vella, SA	CODI MUHBA 049/09	ESCALA 1/20

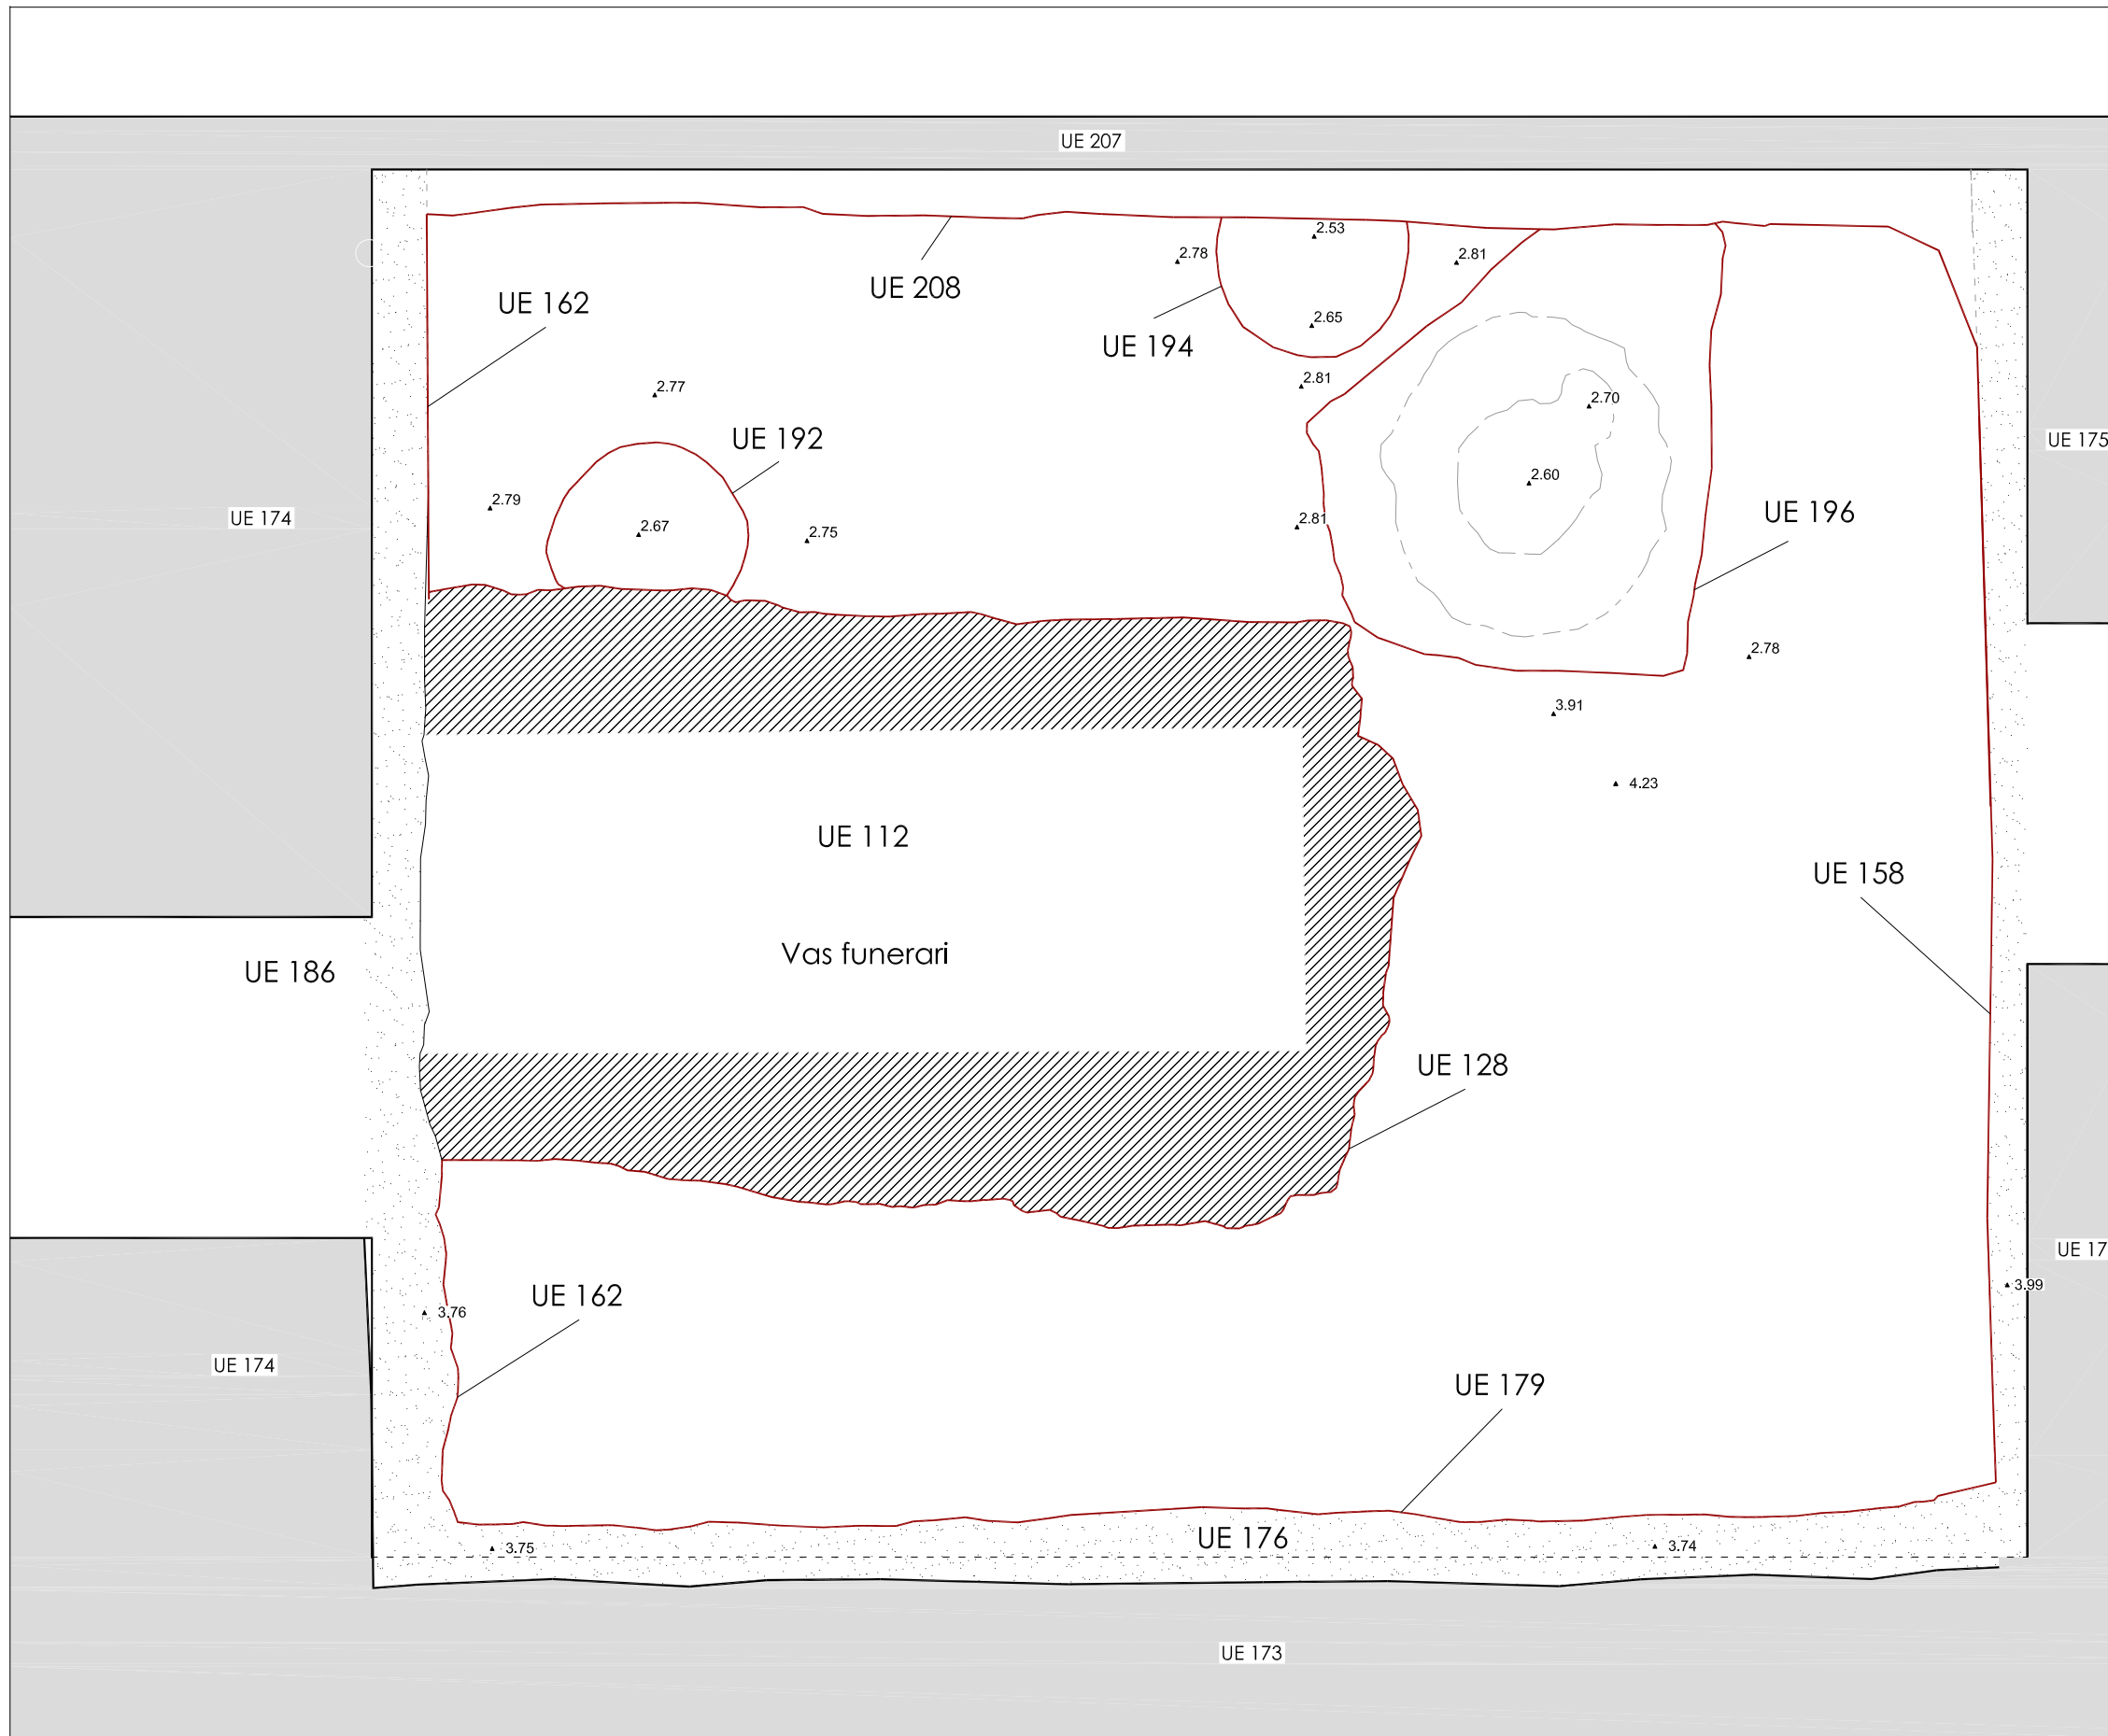
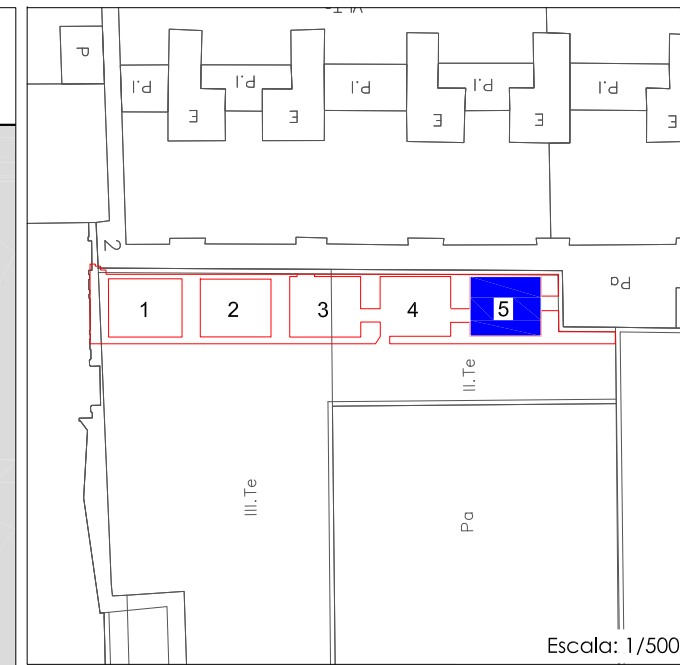
INTERVENCIÓ ARQUEOLÒGICA Plaça de l'Acadèmia 3, plaça Pons i Clerch 2 i carrer Comerç 36 (Antic Convent de Sant Agustí)		NÚM.PLÀNOL 5
TÍTOL PLÀNOL Planta retall UE 186 de la Capella 5 (horitzó cronològic D)		DATA 14/12/09
PROMOCIÓ I FINANÇAMENT Foment de Ciutat Vella, SA	CODI MUHBA 049/09	ESCALA 1/20
DIRECCIÓ ARQUEOLÒGICA Miquel Gea i Bullich

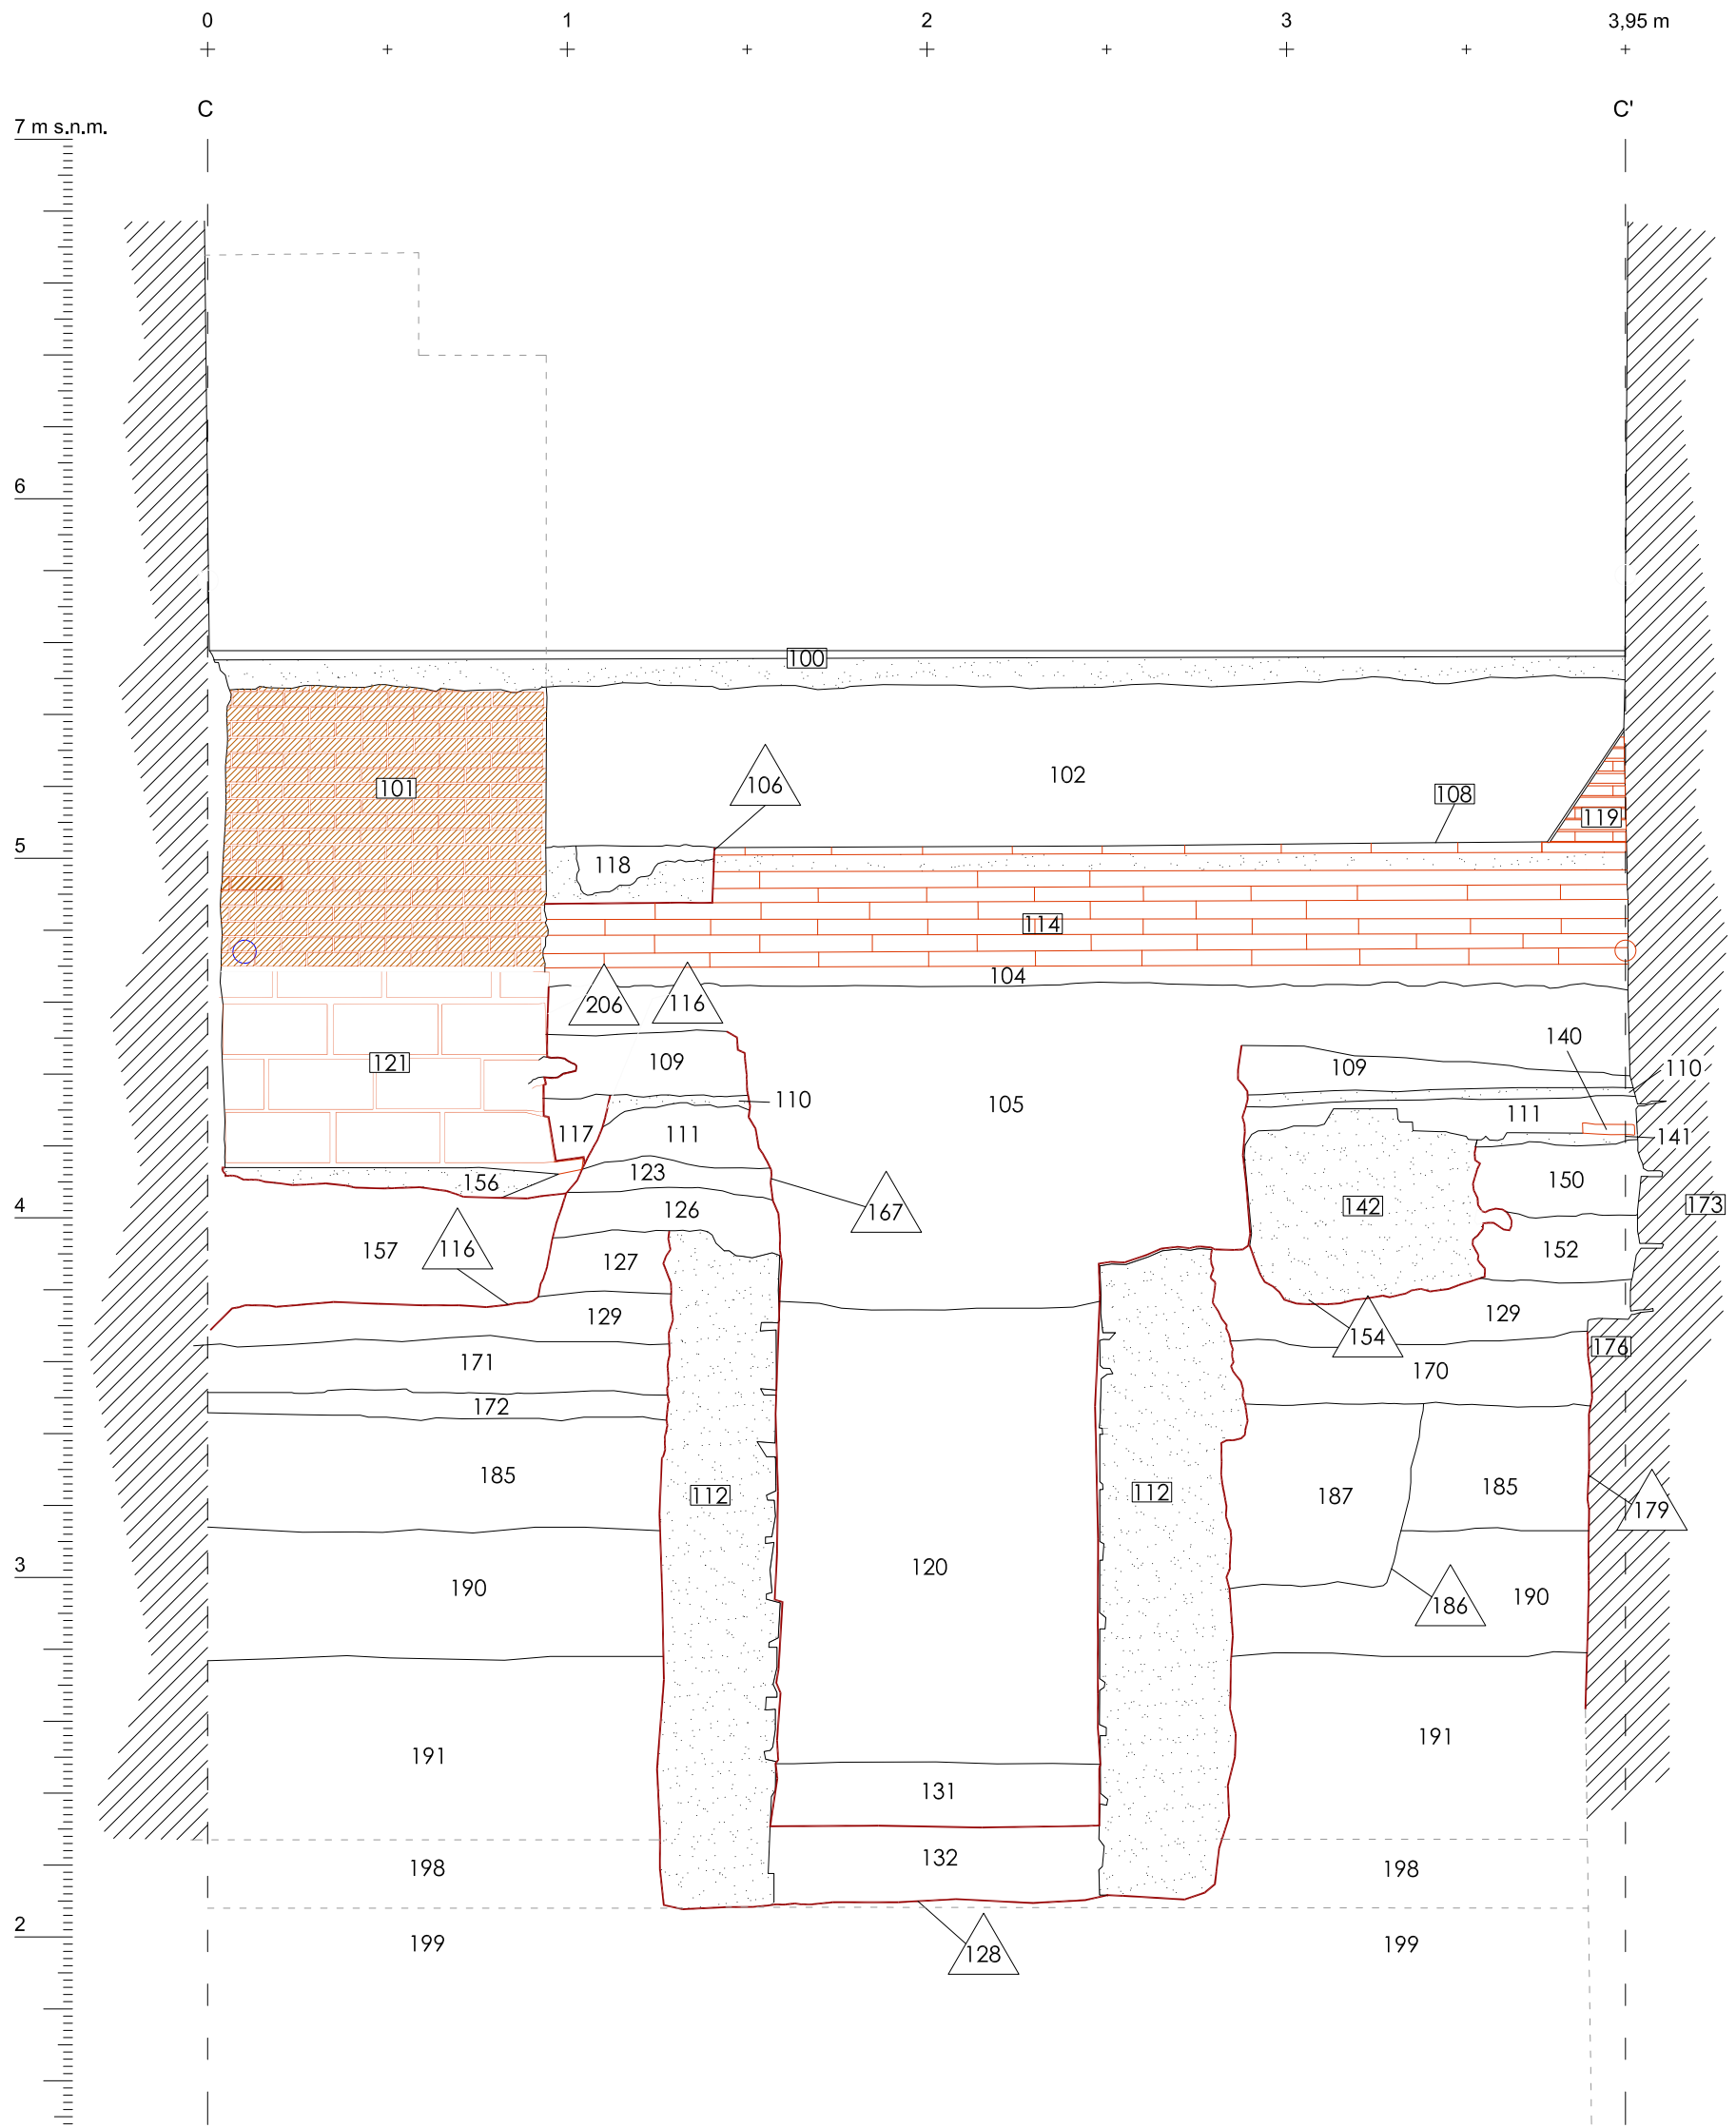
INTERVENCIÓ ARQUEOLÒGICA Plaça de l'Acadèmia 3, plaça Pons i Clerch 2 i carrer Comerç 36 (Antic Convent de Sant Agustí)		NÚM.PLÀNOL 7
TÍTOL PLÀNOL Capella 5 - Secció C-C'		DATA 14/12/09
PROMOCIÓ I FINANÇAMENT Foment de Ciutat Vella	CODI MUHBA 049/09	ESCALA 1/20
DIRECCIÓ ARQUEOLÒGICA Miquel Gea i Bullich		<b>actium</b> ARQUEOLOGIA I PATRIMONI

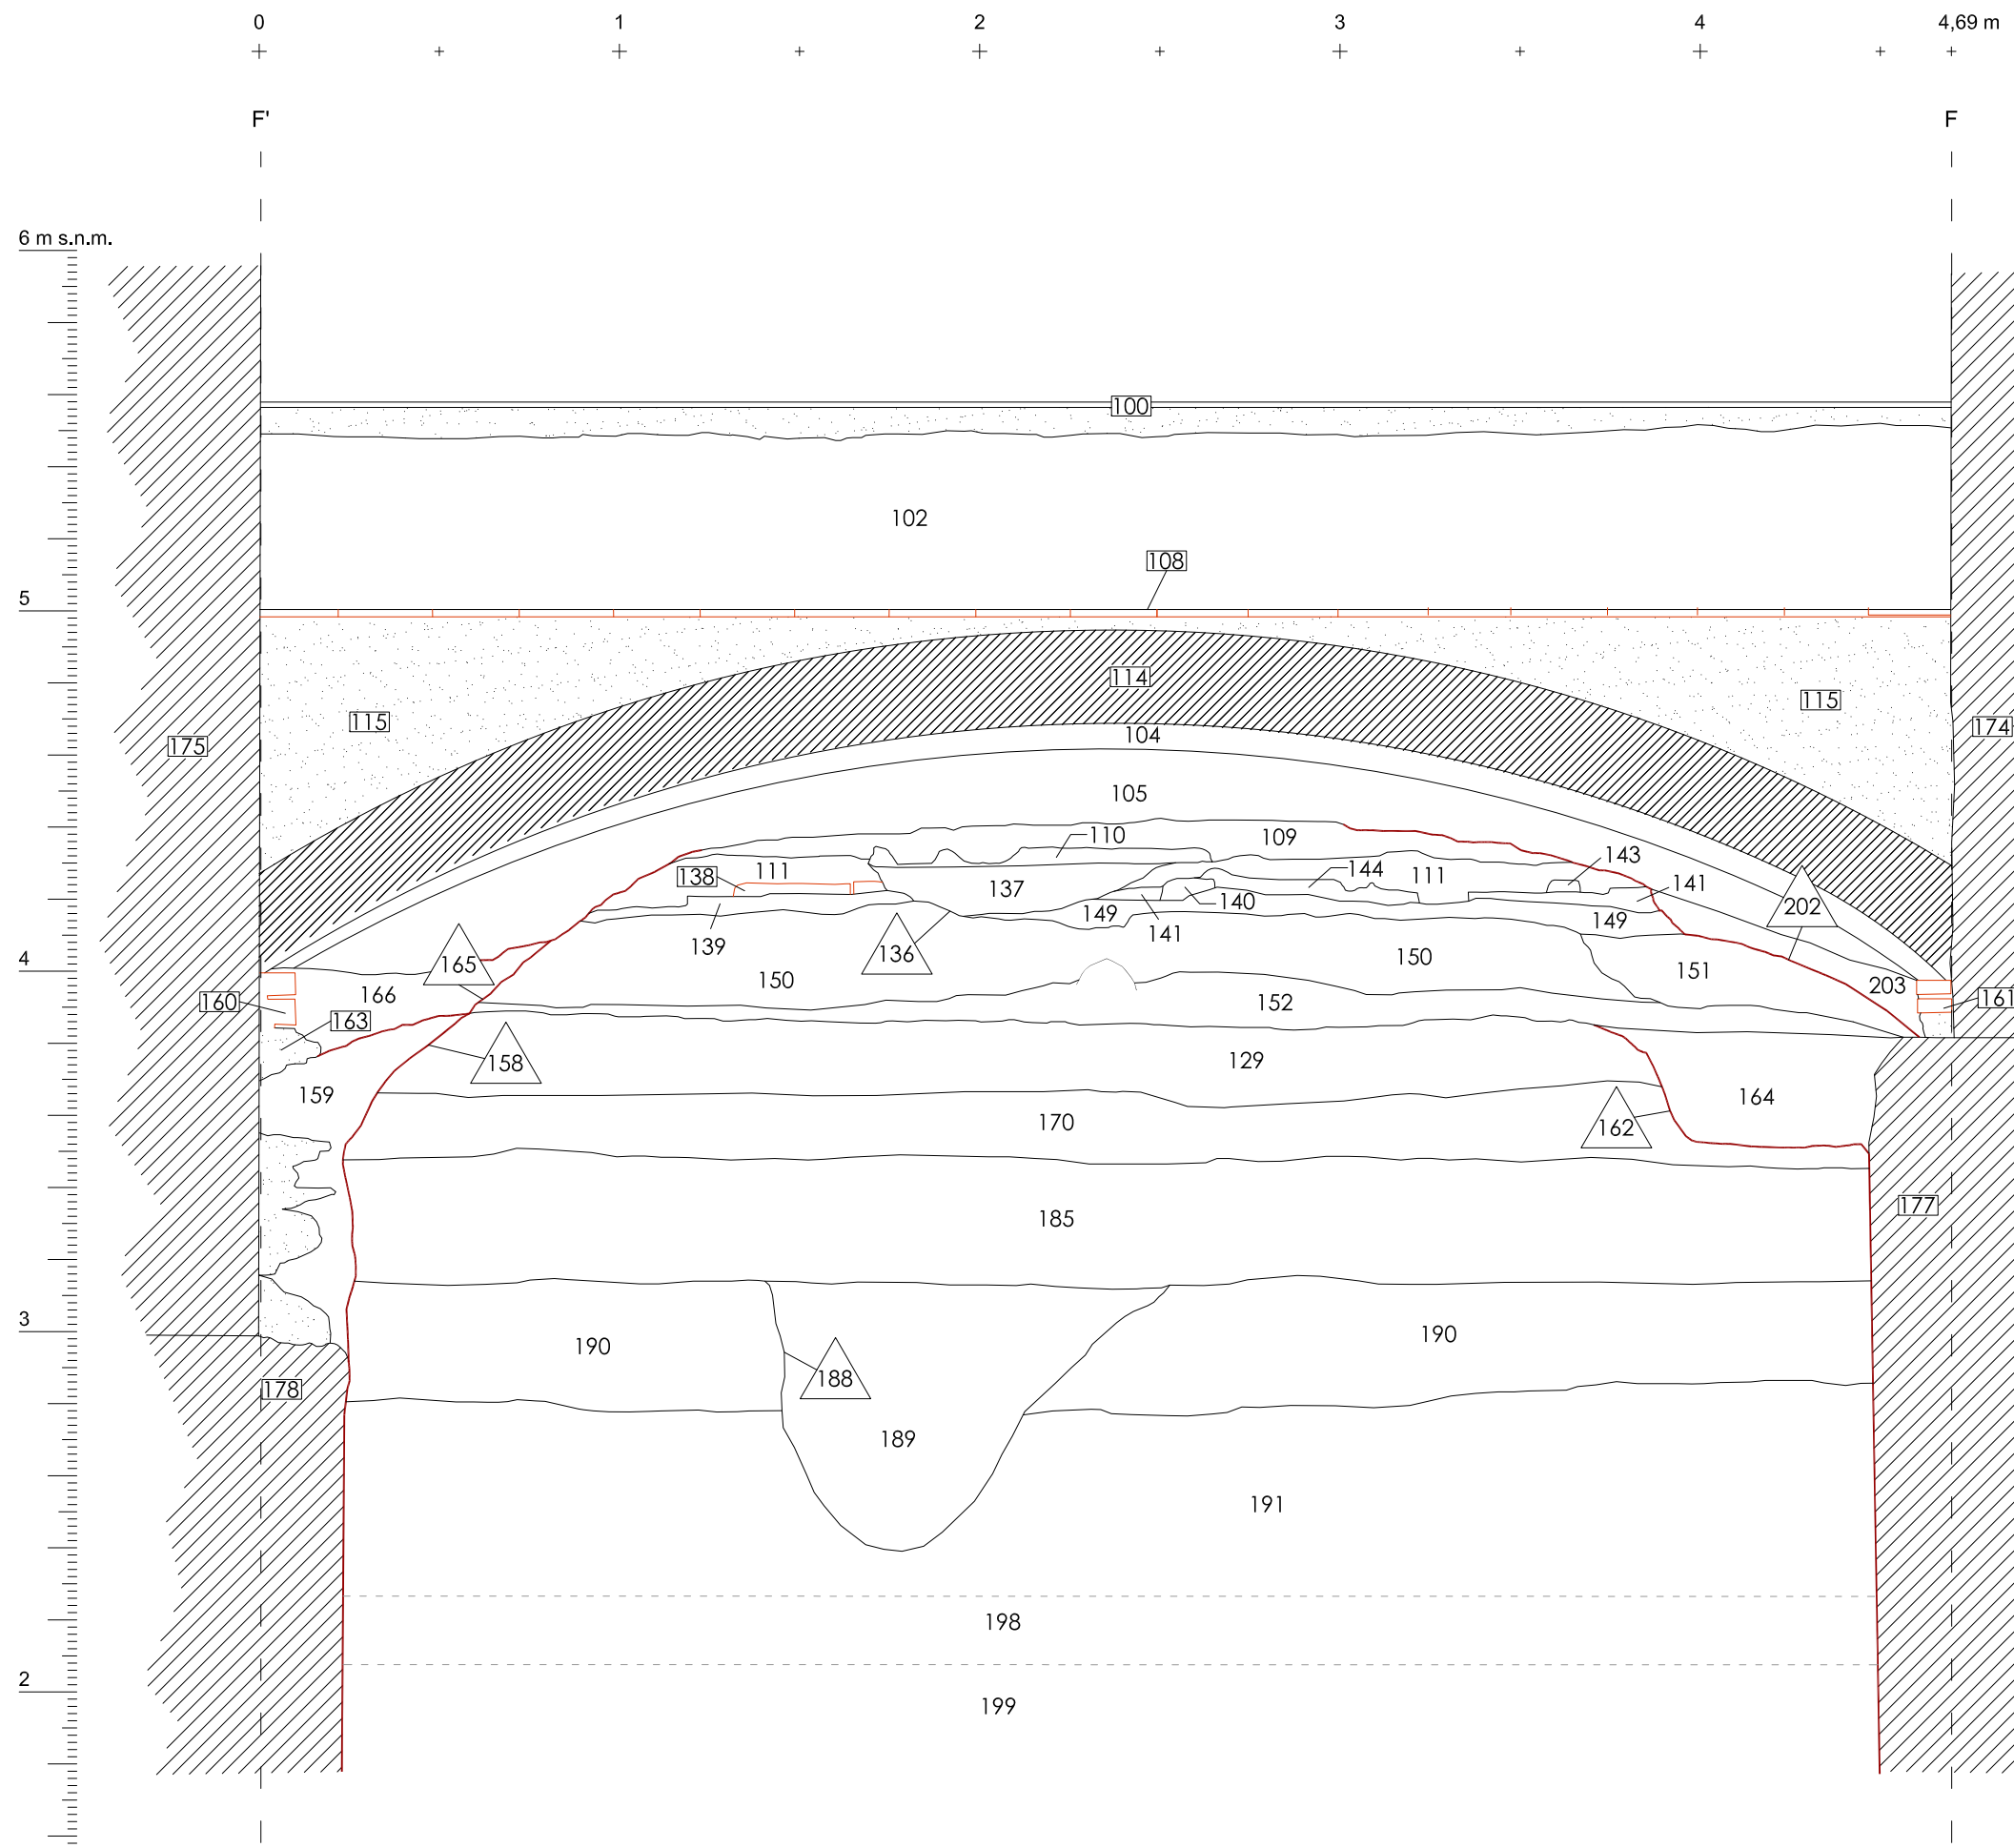
INTERVENCIÓ ARQUEOLÒGICA		NÚM. PLÀNOL
Plaça de l'Acadèmia 3, plaça Pons i Clerch 2 i carrer Comerç 36 (Antic Convent de Sant Agustí)		8
TÍTOL PLÀNOL		DATA
Capella 5 - Secció F'-F		14/12/09
PROMOCIÓ I FINANÇAMENT	CODI MUHBA	ESCALA
Foment de Ciutat Vella	049/09	1/20
DIRECCIÓ ARQUEOLÒGICA

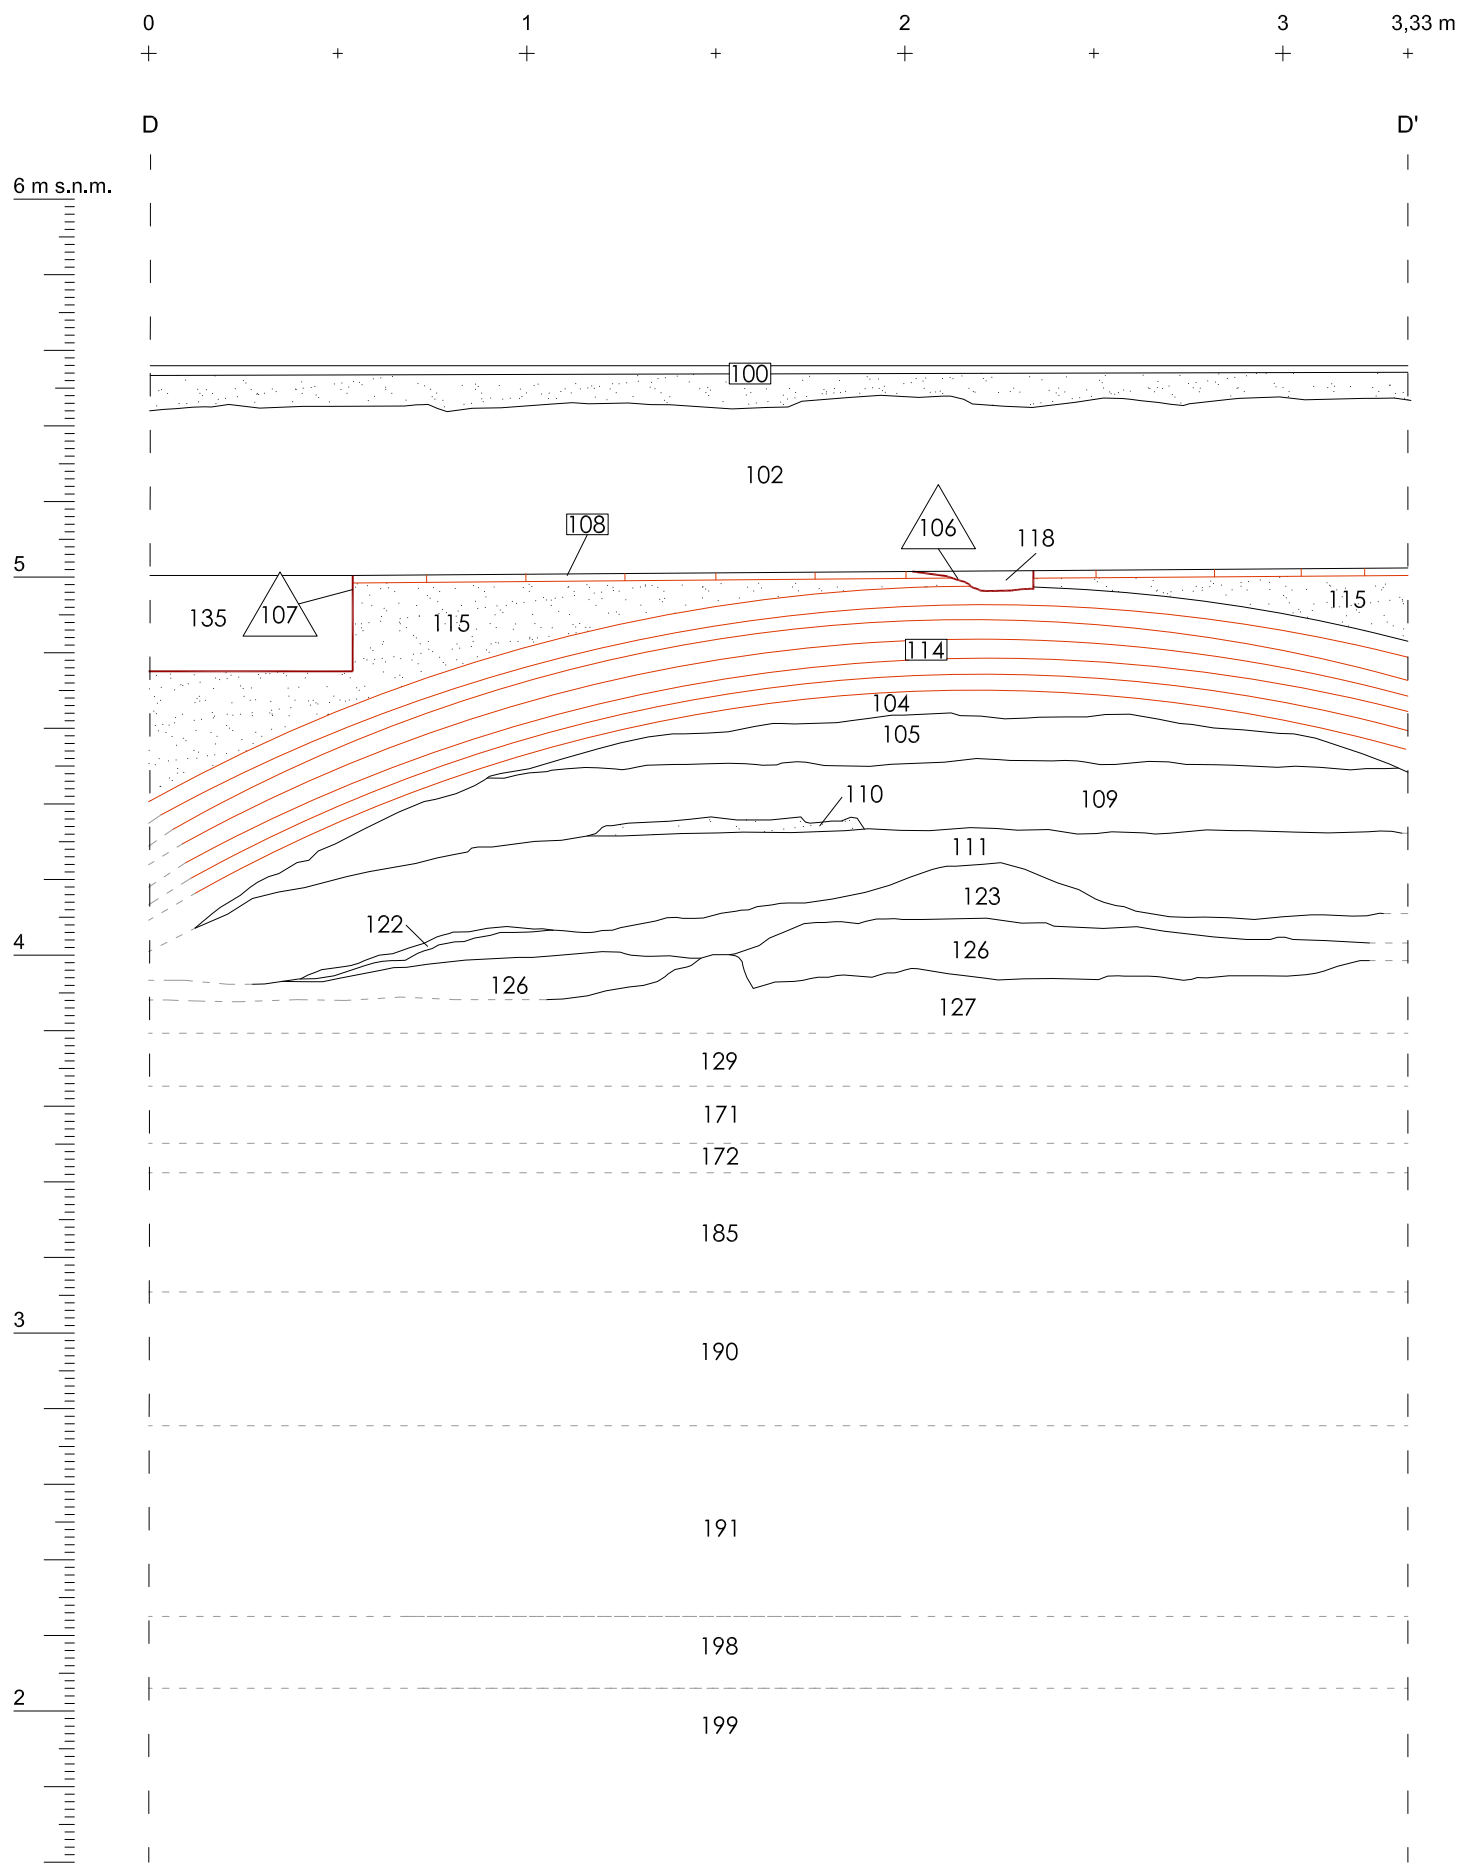
INTERVENCIÓ ARQUEOLÒGICA Plaça de l'Acadèmia 3, plaça Pons i Clerch 2 i carrer Comerç 36 (Antic Convent de Sant Agustí)		NÚM.PLÀNOL 9
TÍTOL PLÀNOL Capella 5 - Secció D-D'		DATA 14/12/09
PROMOCIÓ I FINANÇAMENT Foment de Ciutat Vella	CODI MUHBA 049/09	ESCALA 1/20
DIRECCIÓ ARQUEOLÒGICA Miquel Gea i Bullich		<b>actium</b> ARQUEOLOGIA I PATRIMONI

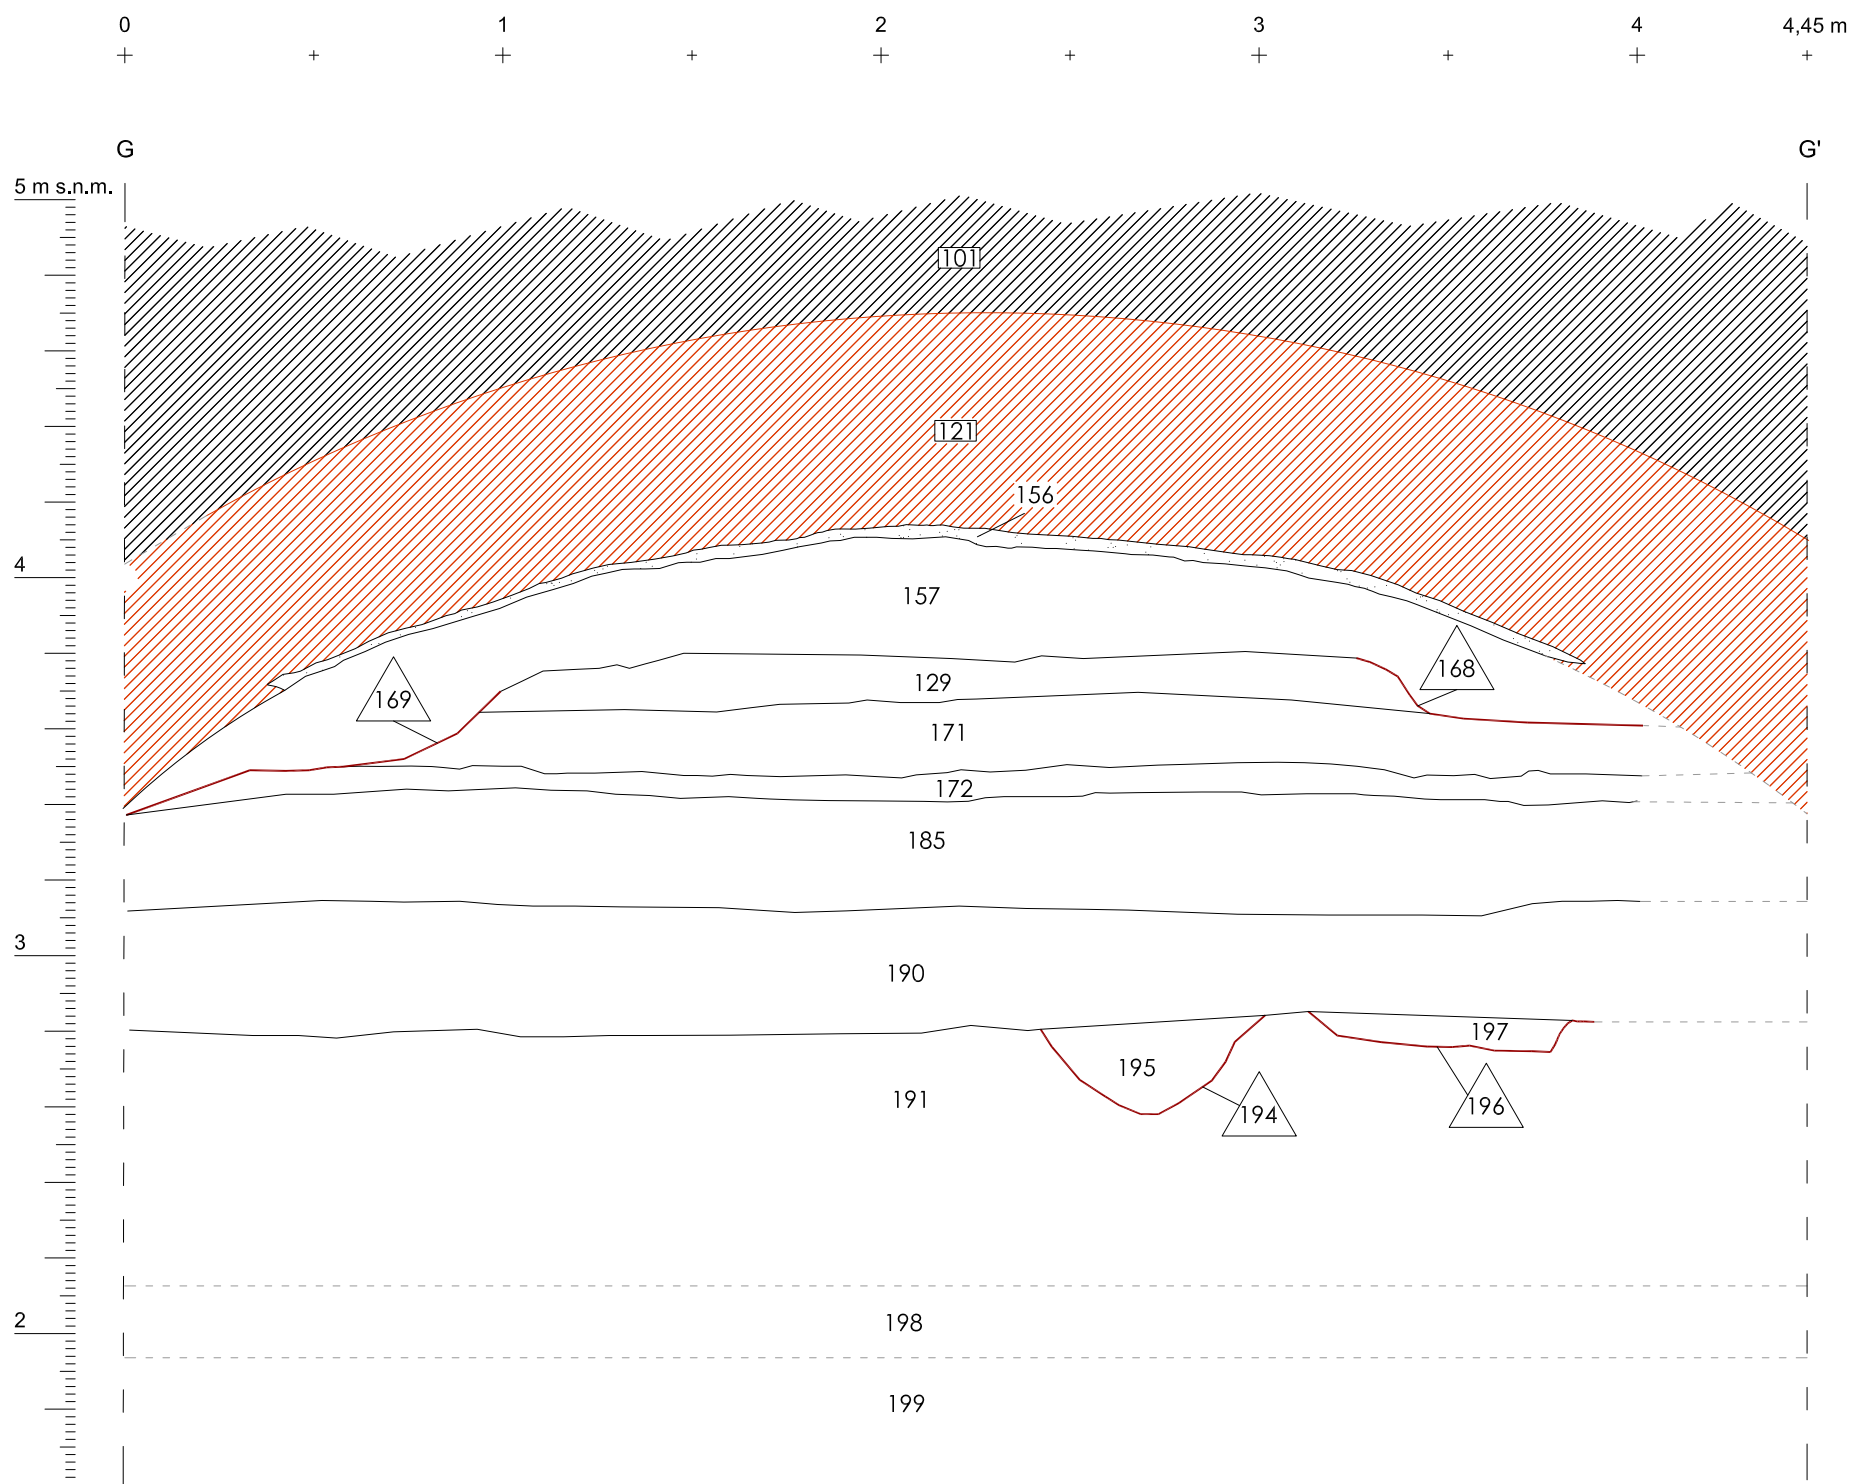
INTERVENCIÓ ARQUEOLÒGICA Plaça de l'Acadèmia 3, plaça Pons i Clerch 2 i carrer Comerç 36 (Antic Convent de Sant Agustí)		NÚM.PLÀNOL 10
TÍTOL PLÀNOL Capella 5 - Secció G-G'		DATA 14/12/09
PROMOCIÓ I FINANÇAMENT Foment de Ciutat Vella	CODI MUHBA 049/09	ESCALA 1/20
DIRECCIÓ ARQUEOLÒGICA Miquel Gea i Bullich		<b>actium</b> ARQUEOLOGIA I PATRIMONI

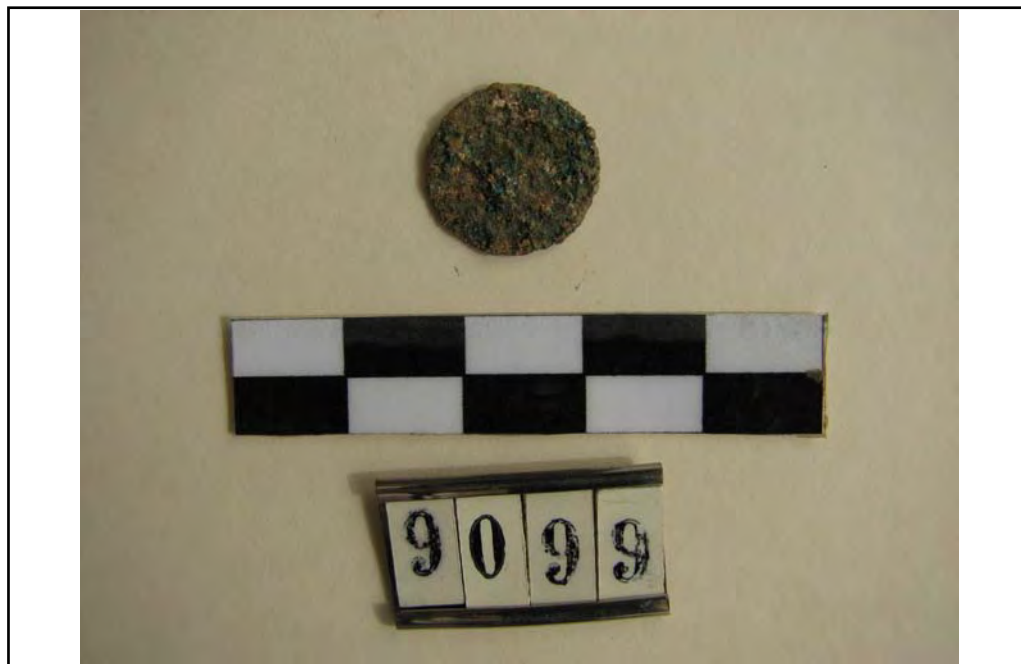
*imatge inicial*

Anàlisi visual				Anàlisi físico-química	
<i>alteracions físiques</i>		<i>productes de corrosió</i>		<b>Tipus d'anàlisi</b>	
<b>Estat peça</b>	<b>Tipus alteració</b>	<b>Prod. corrosió</b>	<b>Afectació</b>		
<i>peça completa</i>	<i>brutícia superficial</i>	<i>carbonats</i>	<i>puntual</i>		
<b>Núm fragments</b>	<i>pedres</i>	<i>clorurs</i>	<i>extesa</i>	<b>Resultats</b>	
	<i>terra concrec.</i>

Tractament	Objectius	Producte	%	Disolvent	Sistema d'aplicació	Temps	T°C	Test	Valoració
A	<i>eliminació de brut.sup. i prod.corrosió</i>	<i>bisturí, microtom, fibra de vidre</i>		<i>alcohol</i>	<i>neteja mecànica</i>			<input type="checkbox"/> positiu	<i>suficient</i>
B	<i>eliminació de clorurs</i>	<i>AMT*</i>						<input type="checkbox"/> positiu	
C	<i>comprovació de sals</i>				<i>campana d'humitat</i>	<i>48h</i>		<input checked="" type="checkbox"/> positiu	
B	<i>repetició del tractament</i>	<i>AMT*</i>						<input type="checkbox"/> positiu	
C	<i>comprovació de sals</i>				<i>campana d'humitat</i>	<i>48h</i>		<input type="checkbox"/> positiu	<i>suficient</i>
								<input type="checkbox"/> positiu	
								<input type="checkbox"/> positiu	
								<input type="checkbox"/> positiu	
								<input type="checkbox"/> positiu	
								<input type="checkbox"/> positiu	
								<input type="checkbox"/> positiu

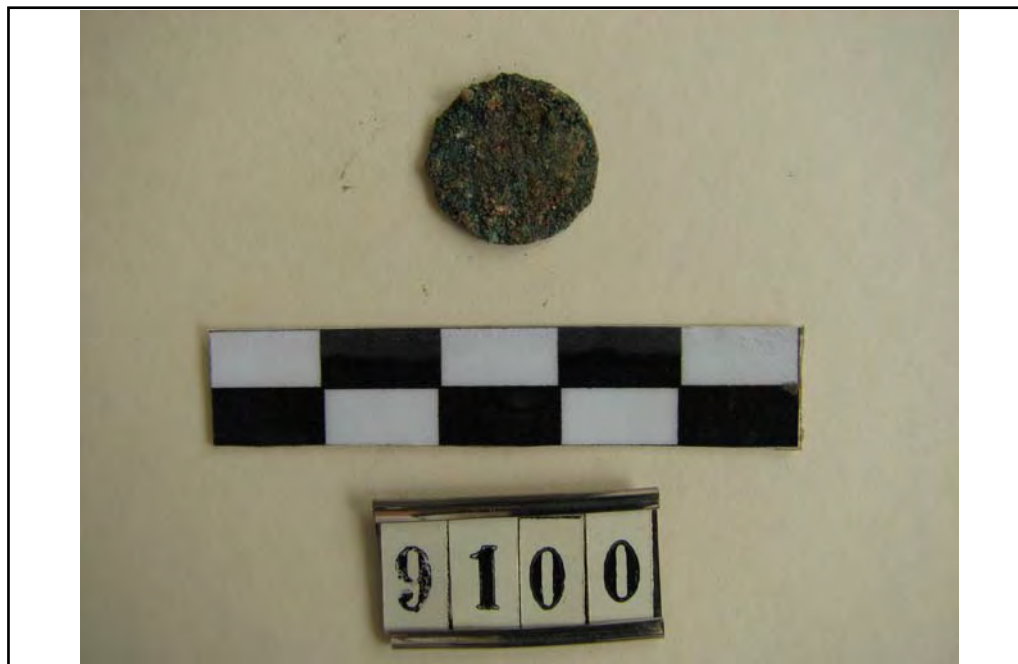
imatge inicial

Anàlisi visual				Anàlisi físico-química	
<i>alteracions físiques</i>		<i>productes de corrosió</i>		Tipus d'anàlisi	
Estat peça	Tipus alteració	Prod. corrosió	Afectació	Resultats	
peça completa	brutícia superficial	carbonats	puntual		
Núm fragments	concrecions	clorurs	extesa		
	pedres

Tractament	Objectius	Producte	%	Disolvent	Sistema d'aplicació	Temps	T°C	Test	Valoració
<i>A</i>	<i>eliminació de brut.sup. i prod.corrosió</i>	<i>bisturí, microtom, fibra de vidre</i>		<i>alcohol</i>	<i>neteja mecànica</i>			<input type="checkbox"/> positiu	
<i>B</i>	<i>eliminació de clorurs</i>	<i>AMT*</i>						<input type="checkbox"/> positiu	
<i>C</i>	<i>comprovació de sals</i>				<i>campana d'humitat</i>	<i>48h</i>		<input checked="" type="checkbox"/> positiu	
<i>A</i>	<i>repetició del tractament</i>							<input type="checkbox"/> positiu	
<i>B</i>	<i>repetició del tractament</i>	<i>AMT*</i>						<input type="checkbox"/> positiu	
<i>C</i>	<i>repetició del tractament</i>				<i>campana d'humitat</i>	<i>48h</i>		<input type="checkbox"/> positiu	<i>suficient</i>
								<input type="checkbox"/> positiu	
								<input type="checkbox"/> positiu	
								<input type="checkbox"/> positiu	
								<input type="checkbox"/> positiu

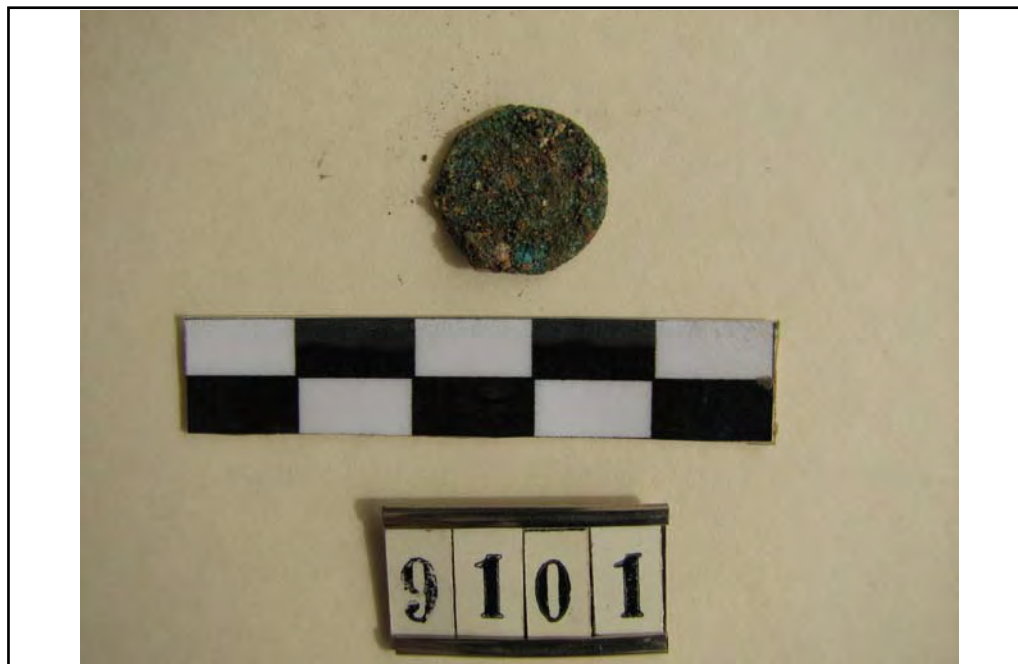
*imatge inicial*

Anàlisi visual				Anàlisi físico-química	
<i>alteracions físiques</i>		<i>productes de corrosió</i>		<b>Tipus d'anàlisi</b>	
<b>Estat peça</b>	<b>Tipus alteració</b>	<b>Prod. corrosió</b>	<b>Afectació</b>		
<i>peça completa</i>	<i>brutícia superficial</i>	<i>clorurs</i>	<i>extesa</i>		
<b>Núm fragments</b>	<i>pedres</i>	<i>carbonats</i>	<i>extesa</i>		
	<i>terra concrec.</i>				
	<i>butllofes</i>				
				<b>Resultats</b>

Tractament	Objectius	Producte	%	Disolvent	Sistema d'aplicació	Temps	T°C	Test	Valoració
A	eliminació de brut.sup. i prod.corrosió	bisturí, microtom, raspall metàl.lic		alcohol	neteja mecànica			<input type="checkbox"/> positiu	suficient
B	eliminació de clorurs	AMT*						<input type="checkbox"/> positiu	
C	comprovació de sals				campana d'humitat	48h		<input checked="" type="checkbox"/> positiu	
B	repetició del tractament							<input type="checkbox"/> positiu	
C	repetició del tractament				campana d'humitat			<input type="checkbox"/> positiu	suficient
								<input type="checkbox"/> positiu	
								<input type="checkbox"/> positiu	
								<input type="checkbox"/> positiu	
								<input type="checkbox"/> positiu	
								<input type="checkbox"/> positiu	
								<input type="checkbox"/> positiu	
								<input type="checkbox"/> positiu	
								<input type="checkbox"/> positiu	
								<input type="checkbox"/> positiu

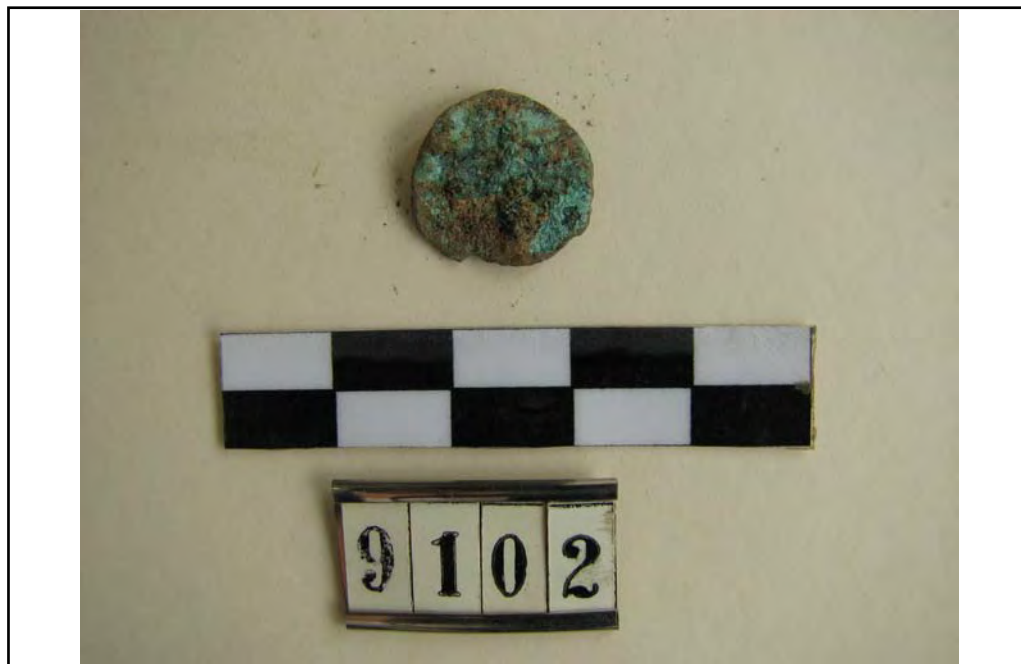
imatge inicial

Anàlisi visual				Anàlisi físico-química	
<i>alteracions físiques</i>		<i>productes de corrosió</i>		Tipus d'anàlisi	
Estat peça	Tipus alteració	Prod. corrosió	Afectació	Resultats	
peça incompleta	brutícia superficial	carbonats	extesa		
Núm fragments	deformacions	clorurs	extesa		
	pedres				
	pèrdua matèria				
	sorra concrec.

Tractament	Objectius	Producte	%	Disolvent	Sistema d'aplicació	Temps	T°C	Test	Valoració
A	<i>eliminació de brut.sup. i prod.corrosió</i>	<i>bisturí, microtom, fibra de vidre</i>		<i>alcohol</i>	<i>neteja mecànica</i>			<input type="checkbox"/> <i>positiu</i>	<i>suficient</i>
B	<i>eliminació de clorurs</i>	<i>AMT*</i>						<input type="checkbox"/> <i>positiu</i>	
C	<i>comprovació de sals</i>				<i>campana d'humitat</i>	<i>48h</i>		<input type="checkbox"/> <i>positiu</i>	<i>suficient</i>
								<input type="checkbox"/> <i>positiu</i>	
								<input type="checkbox"/> <i>positiu</i>	
								<input type="checkbox"/> <i>positiu</i>	
								<input type="checkbox"/> <i>positiu</i>	
								<input type="checkbox"/> <i>positiu</i>	
								<input type="checkbox"/> <i>positiu</i>	
								<input type="checkbox"/> <i>positiu</i>	
								<input type="checkbox"/> <i>positiu</i>	
								<input type="checkbox"/> <i>positiu</i>
