Intervenció arqueològica a la  
Plaça de l'Acadèmia 3, plaça  
Pons i Clerch 2 i carrer Comerç,  
36 (Antic Convent de Sant Agustí)

CODI MUHBA: 049/09

Del 15 de maig al 6 de juliol de 2009

Miquel Gea i Bullich

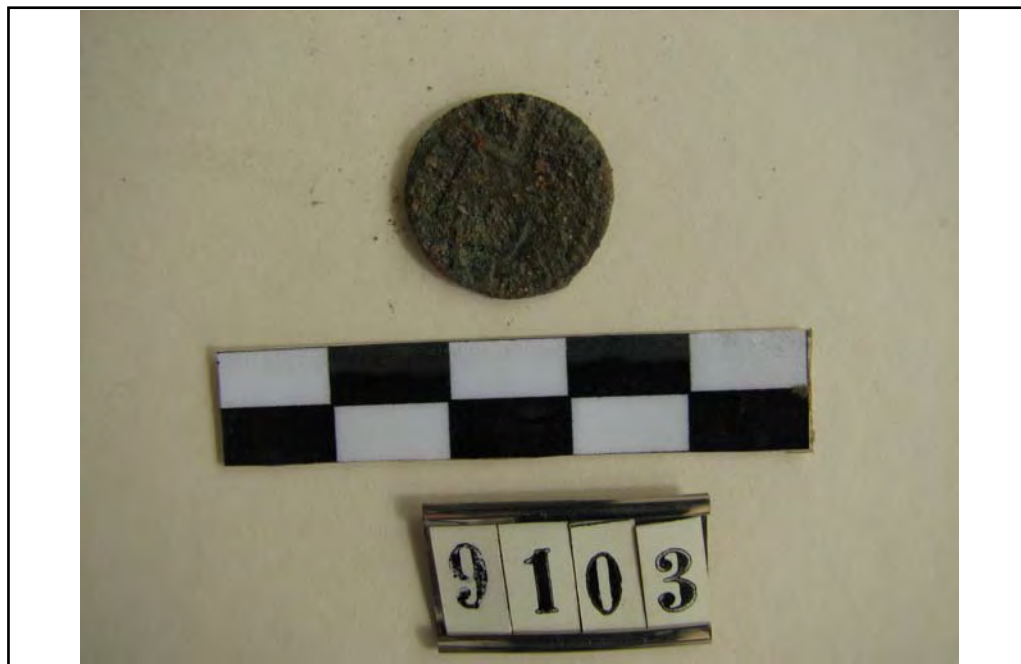
*imatge inicial*

Estat peça	Tipus alteració																												
<i>peça completa</i>	<i>brutícia superficial</i>																												
Núm fragments	<i>terra concrec.</i>																												
	<i>pedres</i>																												
	<i>deformacions</i>																												
Prod. corrosió	Afectació																												
<i>carbonats</i>	<i>puntual</i>																												
<i>clorurs</i>	<i>total</i>

Tractament	Objectius	Producte	%	Disolvent	Sistema d'aplicació	Temps	T°C	Test	Valoració
A	eliminació de brut.sup. i prod.corrosió	bisturí, microtom, fibra de vidre		alcohol	neteja mecànica			<input type="checkbox"/> positiu	suficient
B	eliminació de clorurs	AMT*						<input type="checkbox"/> positiu	
C	comprovació de sals				campana d'humitat			<input type="checkbox"/> positiu	suficient
								<input type="checkbox"/> positiu	
								<input type="checkbox"/> positiu	
								<input type="checkbox"/> positiu	
								<input type="checkbox"/> positiu	
								<input type="checkbox"/> positiu	
								<input type="checkbox"/> positiu	
								<input type="checkbox"/> positiu	
								<input type="checkbox"/> positiu	
								<input type="checkbox"/> positiu	
								<input type="checkbox"/> positiu	
								<input type="checkbox"/> positiu	
								<input type="checkbox"/> positiu	
								<input type="checkbox"/> positiu

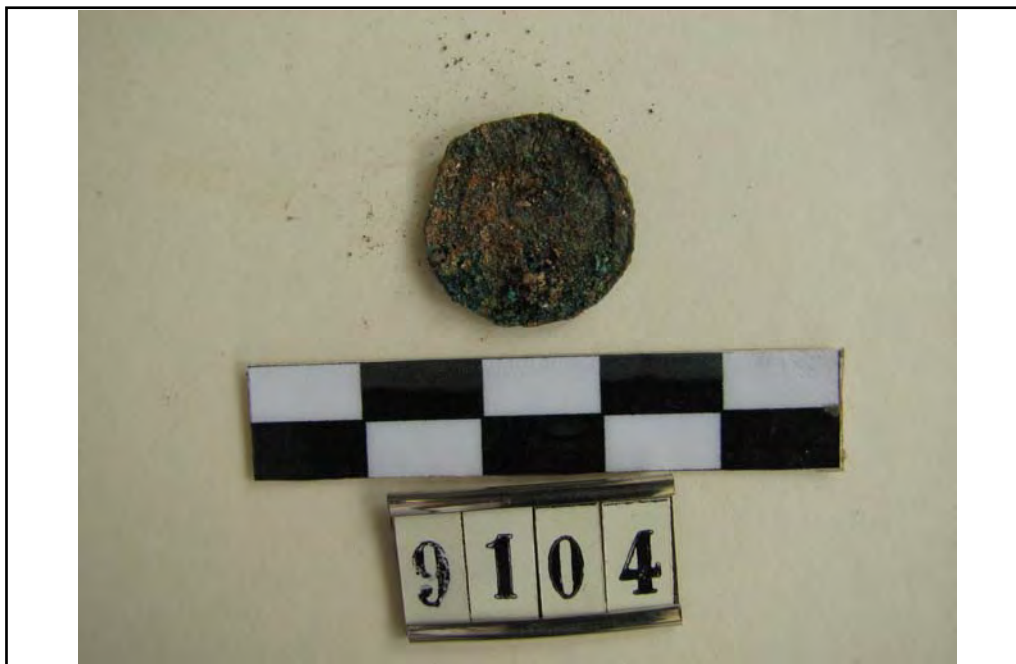
*imatge inicial*

Estat peça	Tipus alteració																												
<i>peça completa</i>	<i>brutícia superficial</i>																												
Núm fragments	<i>deformacions</i>																												
	<i>terra concrec.</i>																												
	<i>pedres</i>																												
	<i>pèrdua matèria</i>																												
Prod. corrosió	Afectació																												
<i>carbonats</i>	<i>puntual</i>																												
<i>clorurs</i>	<i>extesa</i>

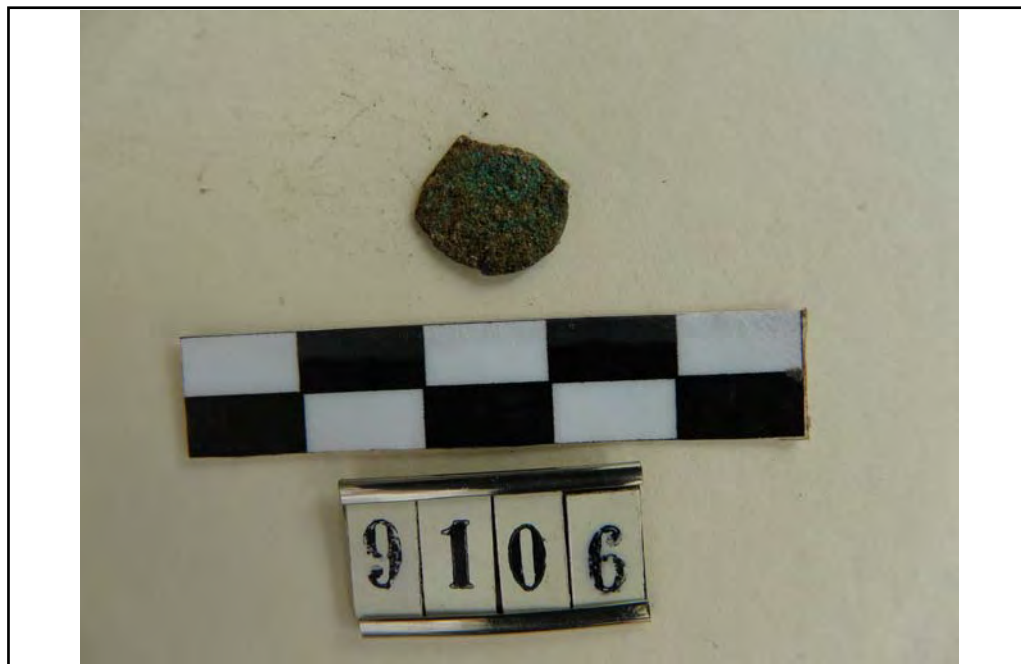
*imatge inicial*

Anàlisi visual				Anàlisi físico-química	
<i>alteracions físiques</i>		<i>productes de corrosió</i>		Tipus d'anàlisi	
Estat peça	Tipus alteració	Prod. corrosió	Afectació	Resultats	
<i>peça completa</i>	<i>brutícia superficial</i>	<i>carbonats</i>	<i>puntual</i>		
Núm fragments	<i>terra concrec.</i>	<i>clorurs</i>	<i>extesa</i>		
	<i>pedres</i>				
	<i>deformacions</i>				
	<i>pèrdua matèria</i>

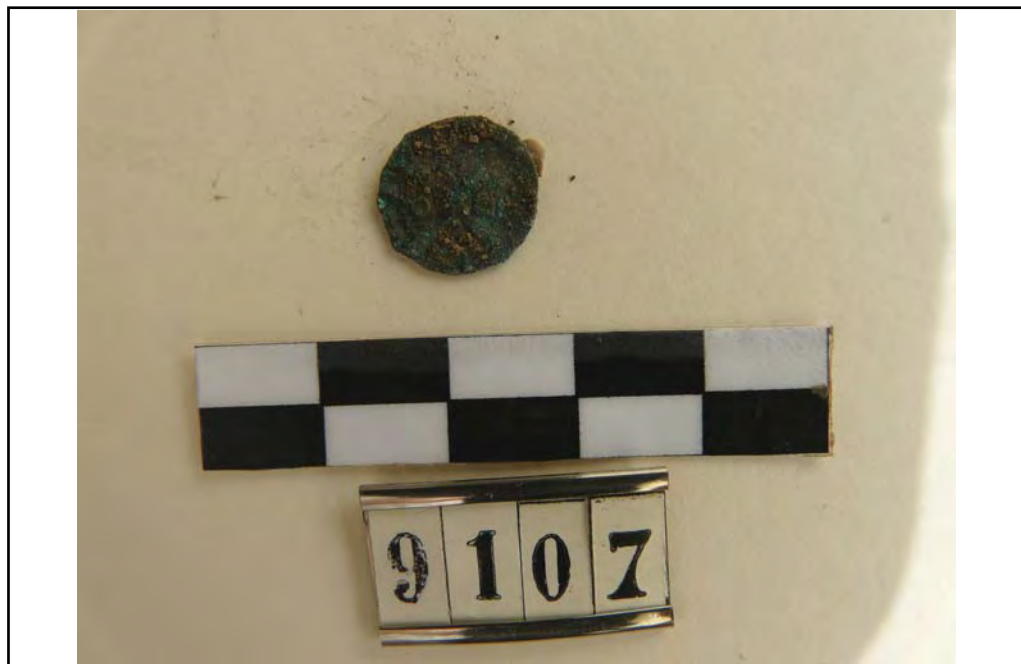
*imatge inicial*

Anàlisi visual				Anàlisi físico-química	
<i>alteracions físiques</i>		<i>productes de corrosió</i>		Tipus d'anàlisi	
Estat peça	Tipus alteració	Prod. corrosió	Afectació		
<i>peça completa</i>	<i>brutícia superficial</i>	<i>carbonats</i>	<i>extesa</i>		
Núm fragments	<i>terra concrec.</i>	<i>clorurs</i>	<i>extesa</i>		
	<i>pedres</i>	<i>sulfurs</i>	<i>extesa</i>		
	<i>desgast</i>				
				Resultats

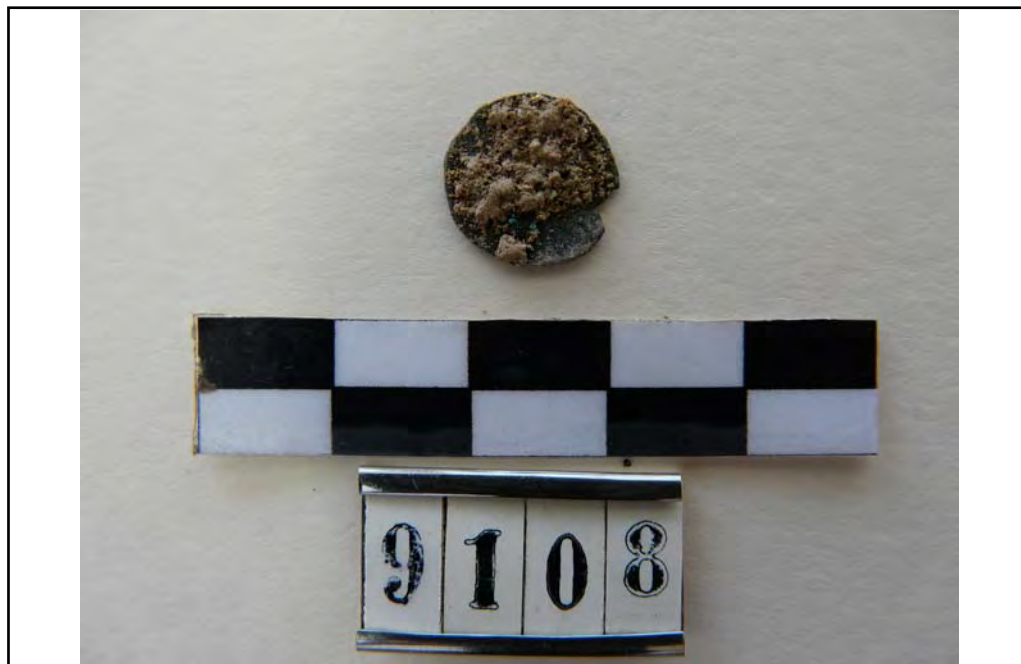
*imatge inicial*

Anàlisi visual				Anàlisi físico-química	
<i>alteracions físiques</i>		<i>productes de corrosió</i>		Tipus d'anàlisi	
Estat peça	Tipus alteració	Prod. corrosió	Afectació		
<i>peça completa</i>	<i>brutícia superficial</i>	<i>carbonats</i>	<i>puntual</i>		
Núm fragments	<i>concrecions</i>	<i>clorurs</i>	<i>extesa</i>		
	<i>terra concrec.</i>				
	<i>pedres</i>				
				Resultats

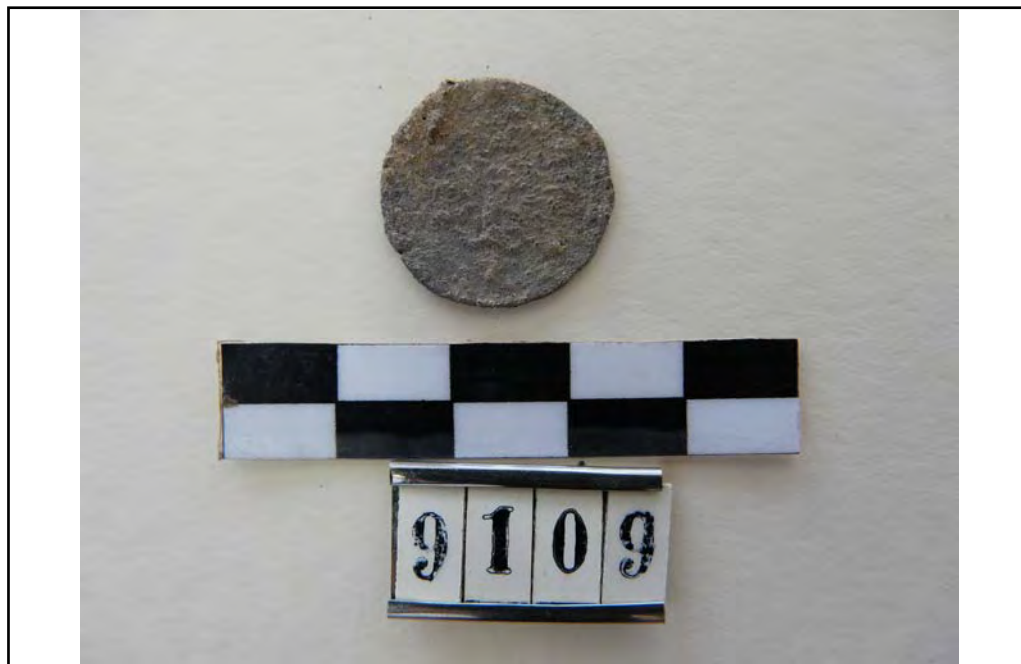
*imatge inicial*

Anàlisi visual				Anàlisi físico-química	
<i>alteracions físiques</i>		<i>productes de corrosió</i>		Tipus d'anàlisi	
Estat peça	Tipus alteració	Prod. corrosió	Afectació	Resultats	
<i>peça completa</i>	<i>brutícia superficial</i>	<i>carbonats</i>	<i>extesa</i>		
Núm fragments	<i>terra concrec.</i>	<i>sulfurs</i>	<i>extesa</i>		
	<i>desgast</i>	<i>hidròxids</i>	<i>extesa</i>		
	<i>esquerdes</i>

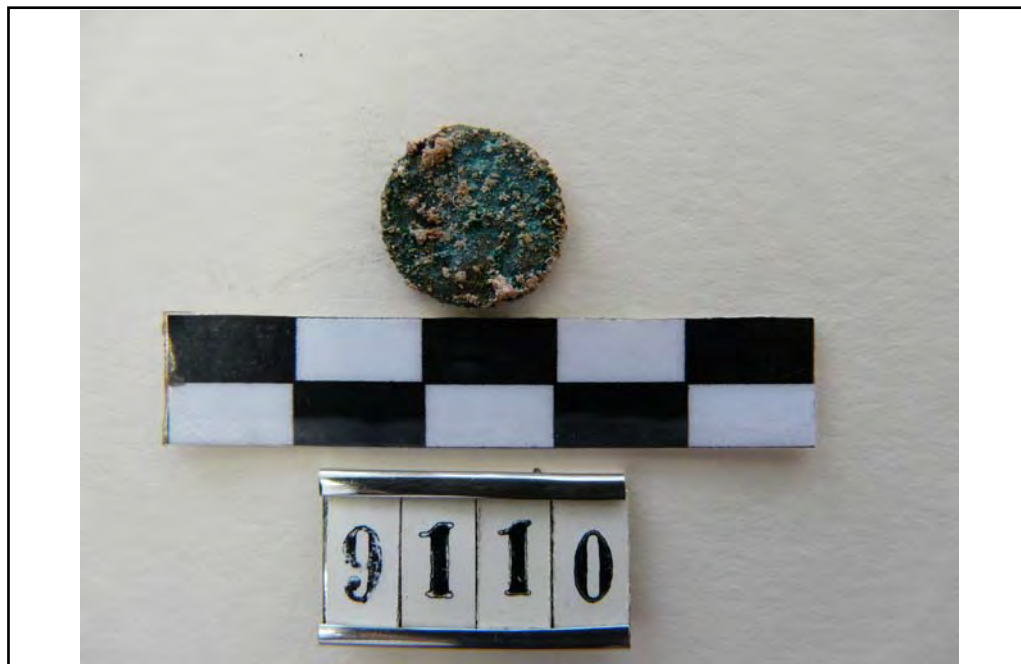
*imatge inicial*

Anàlisi visual				Anàlisi físico-química	
<i>alteracions físiques</i>		<i>productes de corrosió</i>		Tipus d'anàlisi	
Estat peça	Tipus alteració	Prod. corrosió	Afectació	Resultats	
<i>peça completa</i>	<i>brutícia superficial</i>	<i>carbonats</i>	<i>puntual</i>		
Núm fragments	<i>concrecions</i>	<i>clorurs</i>	<i>extesa</i>		
	<i>pedres</i>				
	<i>desgast</i>

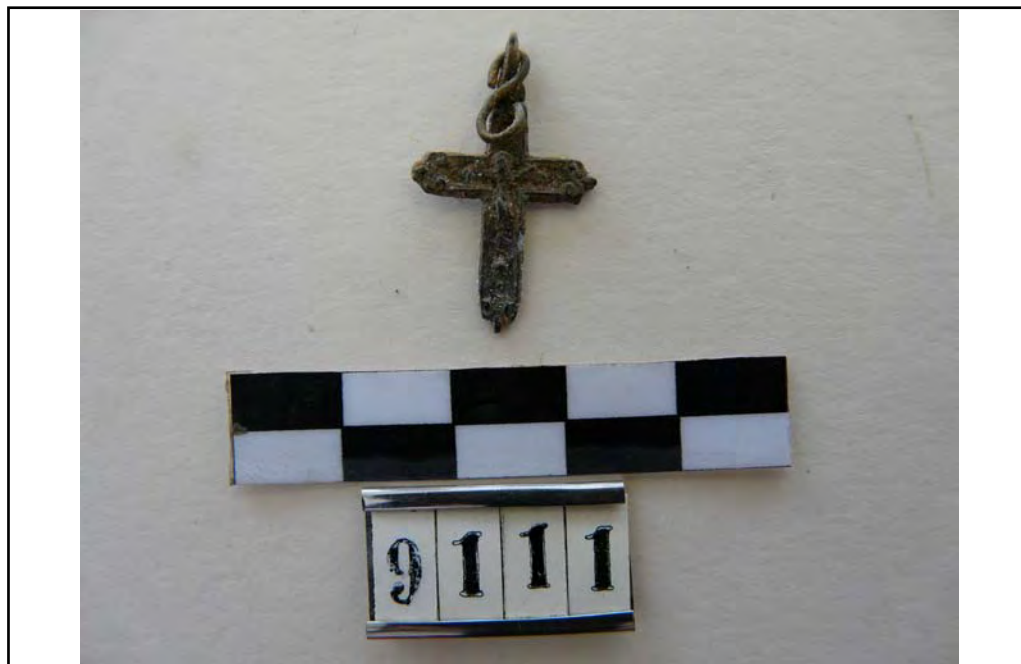
*imatge inicial*

Anàlisi visual				Anàlisi físico-química	
<i>alteracions físiques</i>		<i>productes de corrosió</i>		<b>Tipus d'anàlisi</b>	
<b>Estat peça</b>	<b>Tipus alteració</b>	<b>Prod. corrosió</b>	<b>Afectació</b>		
<i>peça completa</i>	<i>brutícia superficial</i>	<i>clorurs</i>	<i>extesa</i>		
<b>Núm fragments</b>	<i>terra concrec.</i>	<i>carbonats</i>	<i>puntual</i>	<b>Resultats</b>	
<i>1</i>

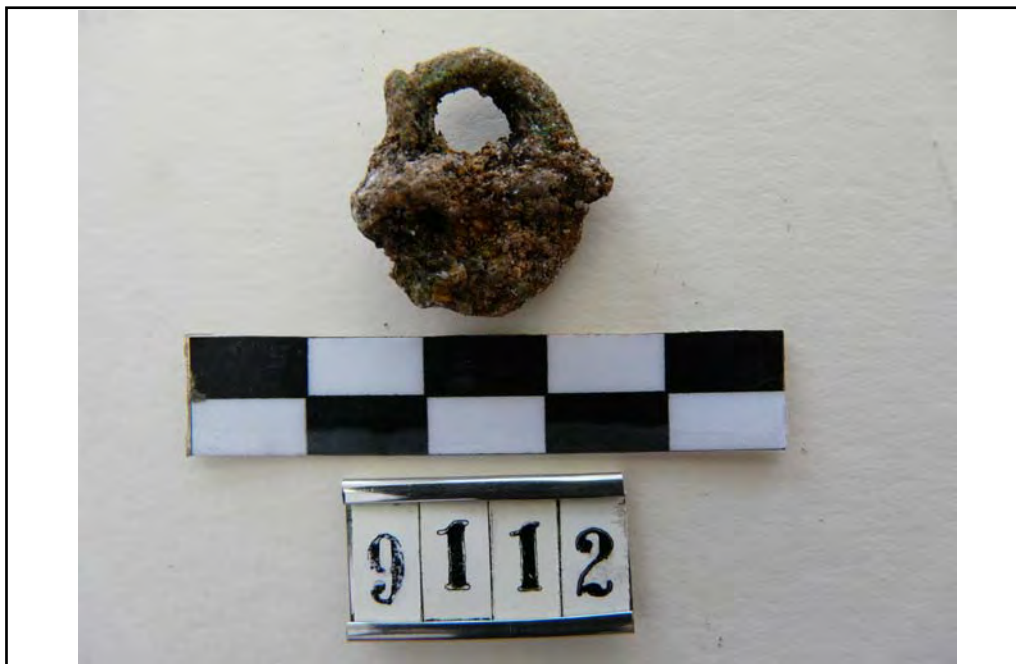
*imatge inicial*

Anàlisi visual				Anàlisi físico-química	
<i>alteracions físiques</i>		<i>productes de corrosió</i>		<b>Tipus d'anàlisi</b>	
<b>Estat peça</b>	<b>Tipus alteració</b>	<b>Prod. corrosió</b>	<b>Afectació</b>		
<i>peça incompleta</i>	<i>brutícia superficial</i>	<i>carbonats</i>	<i>puntual</i>		
<b>Núm fragments</b>	<i>terra concrec.</i>	<i>clorurs</i>	<i>extesa</i>	<b>Resultats</b>	
<i>1</i>	<i>butllofes</i>	<i>òxids</i>	<i>puntual</i>		
	<i>picadures</i>

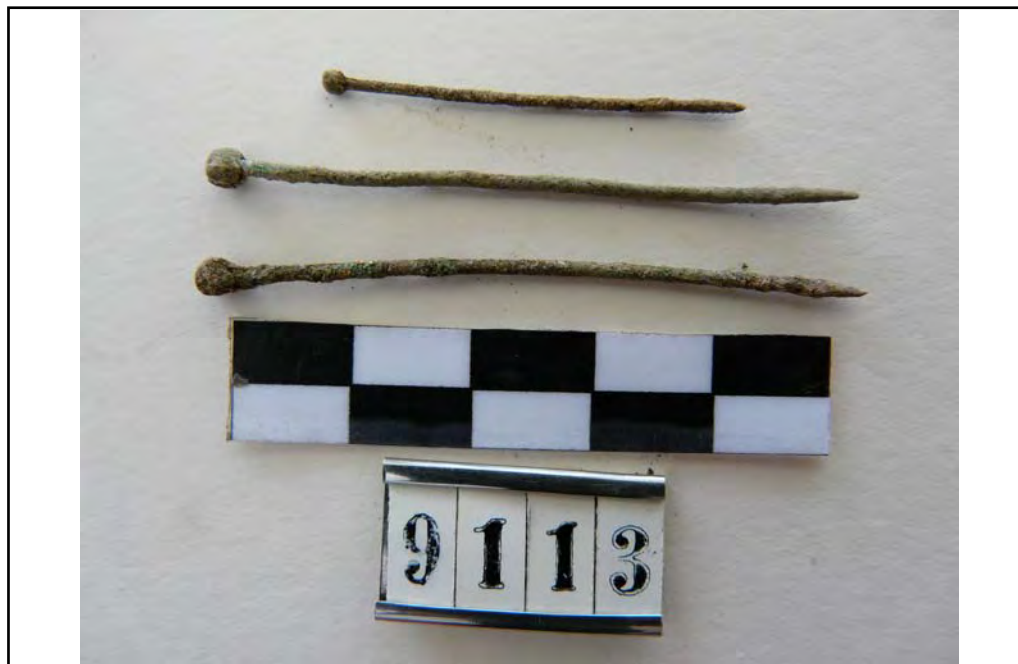
*imatge inicial*

Anàlisi visual				Anàlisi físico-química	
<i>alteracions físiques</i>		<i>productes de corrosió</i>		<b>Tipus d'anàlisi</b>	
<b>Estat peça</b>	<b>Tipus alteració</b>	<b>Prod. corrosió</b>	<b>Afectació</b>		
<i>peça completa</i>	<i>brutícia superficial</i>	<i>carbonats</i>	<i>extesa</i>		
<b>Núm fragments</b>	<i>terra concrec.</i>	<i>clorurs</i>	<i>extesa</i>	<b>Resultats</b>	
<i>3</i>	<i>deformacions</i>

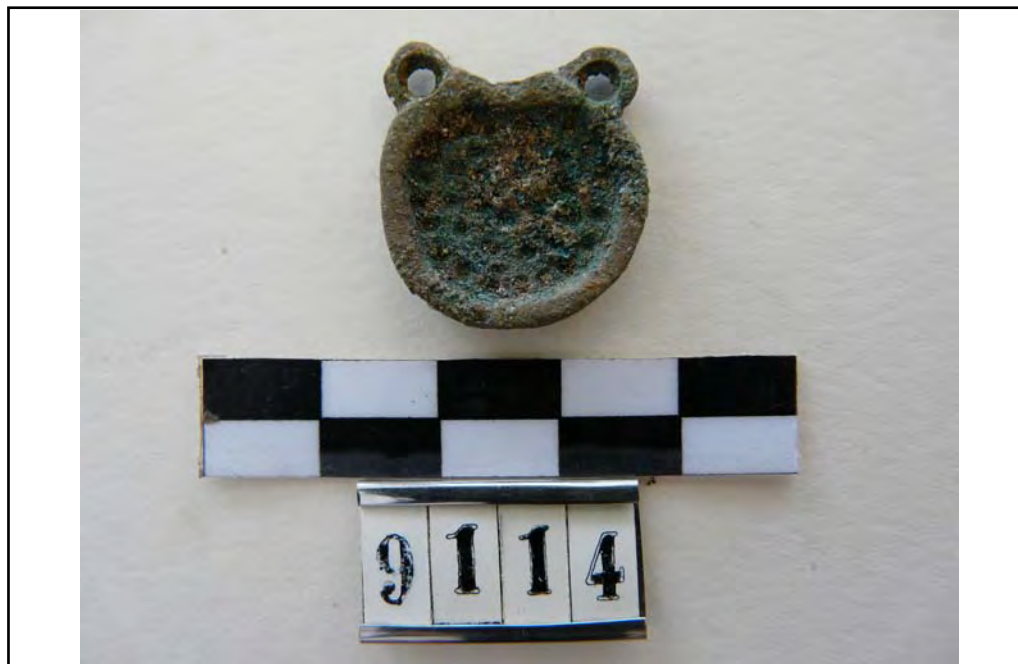
imatge inicial

Anàlisi visual				Anàlisi físico-química	
<i>alteracions físiques</i>		<i>productes de corrosió</i>		Tipus d'anàlisi	
Estat peça	Tipus alteració	Prod. corrosió	Afectació	Resultats	
peça completa	brutícia superficial	carbonats	puntual		
Núm fragments	terra concrec.	clorurs	extesa		
	concrecions				
	cavernes

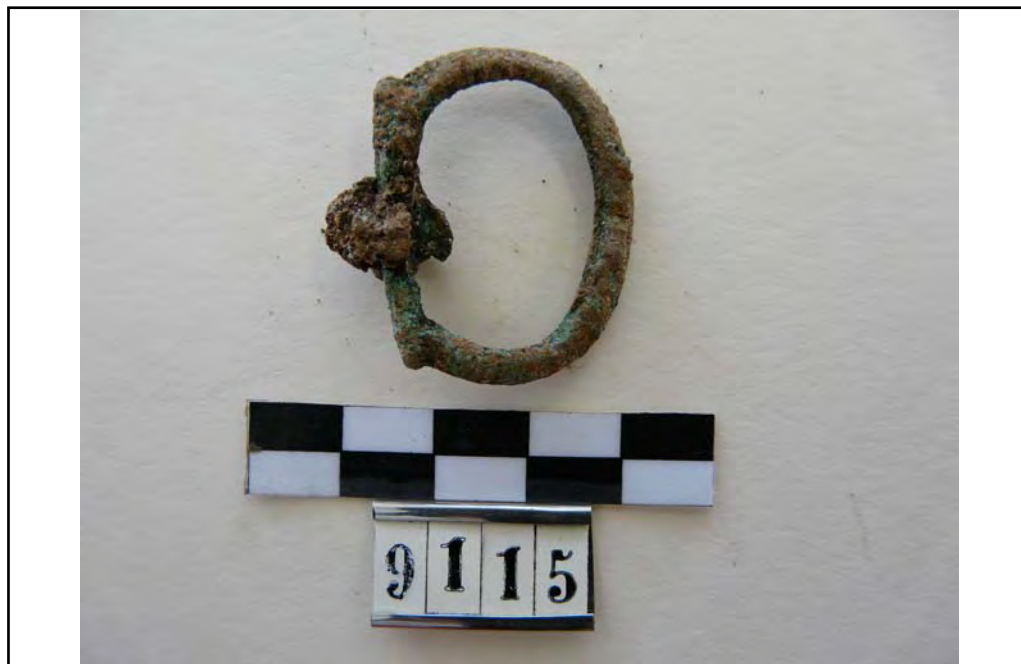
*imatge inicial*

Anàlisi visual				Anàlisi físico-química	
<i>alteracions físiques</i>		<i>productes de corrosió</i>		<b>Tipus d'anàlisi</b>	
<b>Estat peça</b>	<b>Tipus alteració</b>	<b>Prod. corrosió</b>	<b>Afectació</b>		
<i>peça incompleta</i>	<i>brutícia superficial</i>	<i>carbonats</i>	<i>puntual</i>		
<b>Núm fragments</b>	<i>terra concrec.</i>	<i>clorurs</i>	<i>extesa</i>	<b>Resultats</b>	
<i>1</i>	<i>pedres</i>	<i>òxids</i>	<i>puntual</i>		
	<i>cavernes</i>

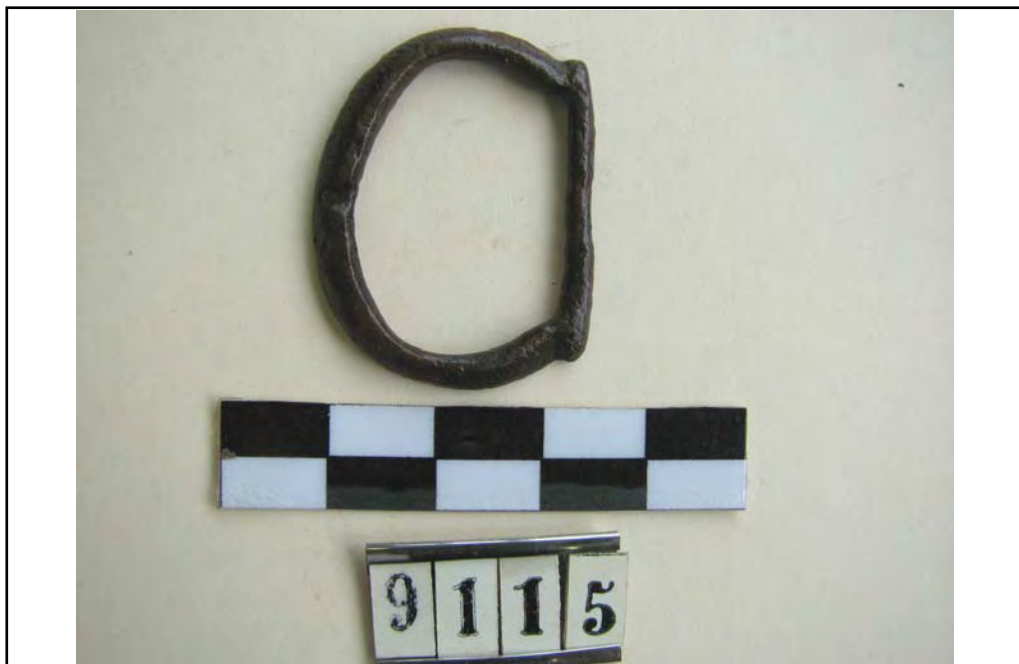
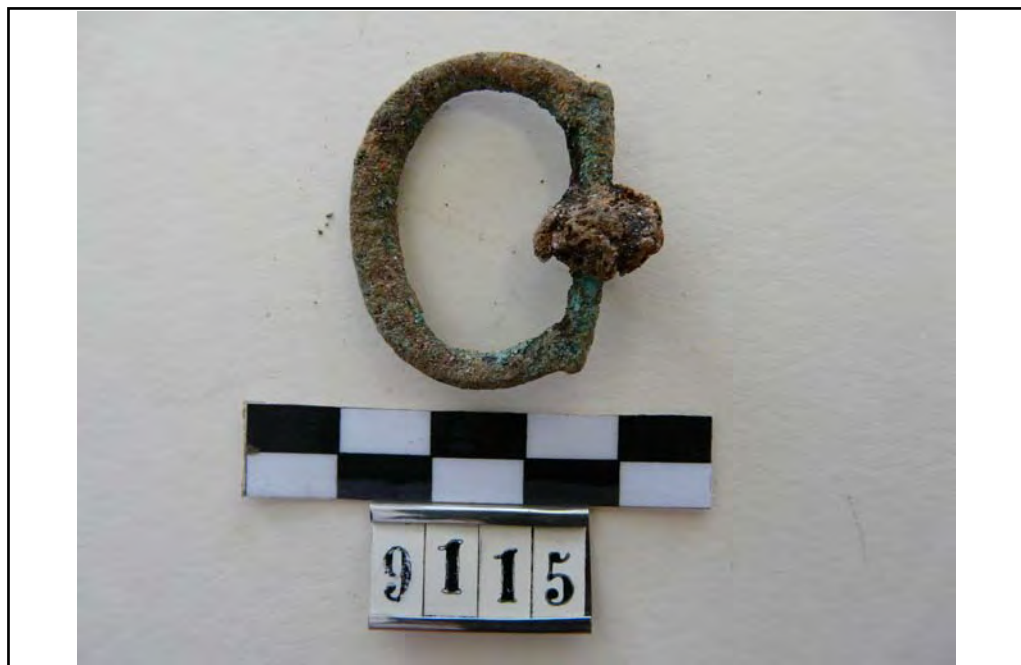
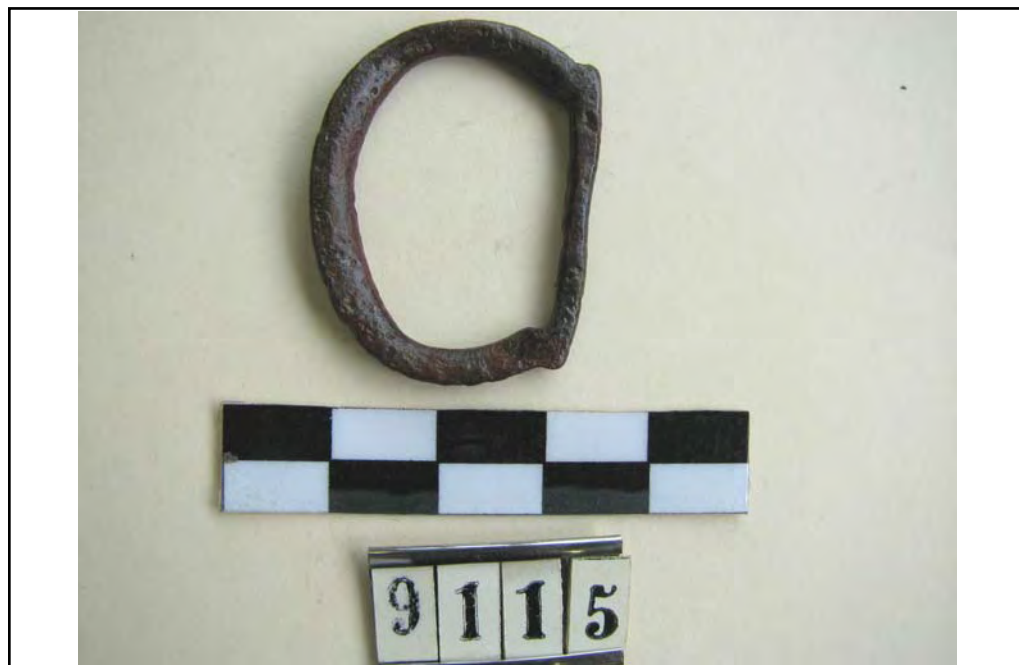
*imatge final*

\* les restes de la pua de ferro es troba amb un alt grau de corrosió i es perd durant la neteja.

Tractament	Objectius	Producte	%	Disolvent	Sistema d'aplicació	Temps	T°C	Test	Valoració
A	eliminació de brut.sup. i prod.corrosió	bisturí, microtorn, fibra de vidre		alcohol	neteja mecànica			<input type="checkbox"/> positiu	
B	comprovació de sals				campana d'humitat	48h		<input checked="" type="checkbox"/> positiu	
C	eliminació de clorurs	B70*						<input type="checkbox"/> positiu	
B	repetició del tractament				campana d'humitat	48h		<input checked="" type="checkbox"/> positiu	
C	repetició del tractament	AMT*						<input type="checkbox"/> positiu	
B	comprovació de sals				campana d'humitat	48h		<input type="checkbox"/> positiu	suficient
								<input type="checkbox"/> positiu	
								<input type="checkbox"/> positiu	
								<input type="checkbox"/> positiu	
								<input type="checkbox"/> positiu	
								<input type="checkbox"/> positiu	
								<input type="checkbox"/> positiu	
								<input type="checkbox"/> positiu

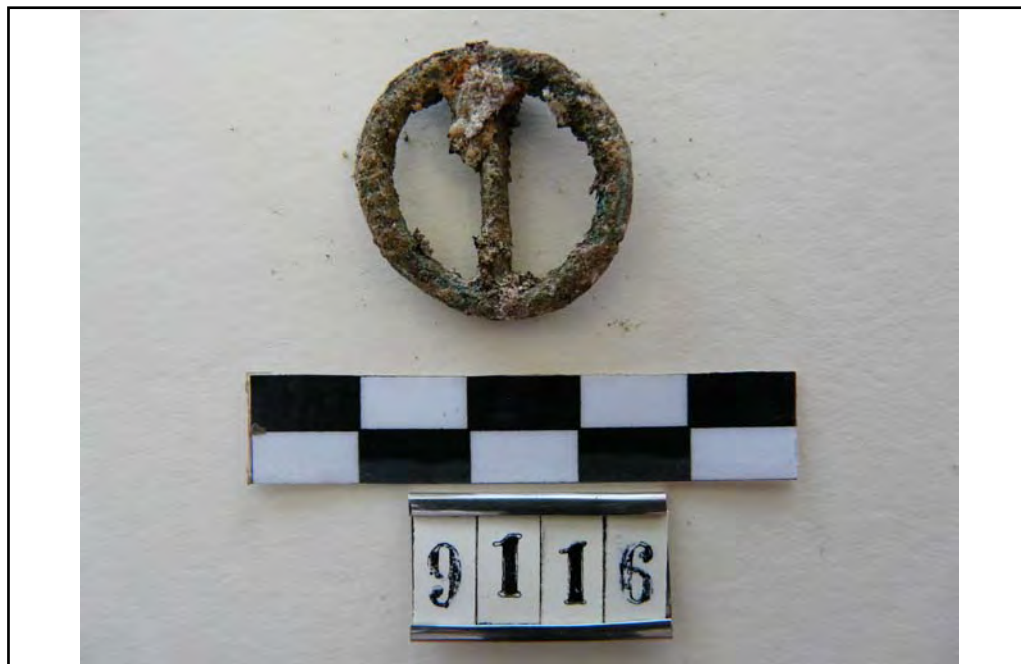
*imatge inicial*

Anàlisi visual				Anàlisi físico-química	
<i>alteracions físiques</i>		<i>productes de corrosió</i>		Tipus d'anàlisi	
<b>Estat peça</b>	<b>Tipus alteració</b>	<b>Prod. corrosió</b>	<b>Afectació</b>		
<i>peça incompleta</i>	<i>brutícia superficial</i>	<i>carbonats</i>	<i>extesa</i>		
<b>Núm fragments</b>	<i>deformacions</i>	<i>clorurs</i>	<i>extesa</i>		
<i>1</i>	<i>terra concrec.</i>				
	<i>pedres</i>				
				Resultats

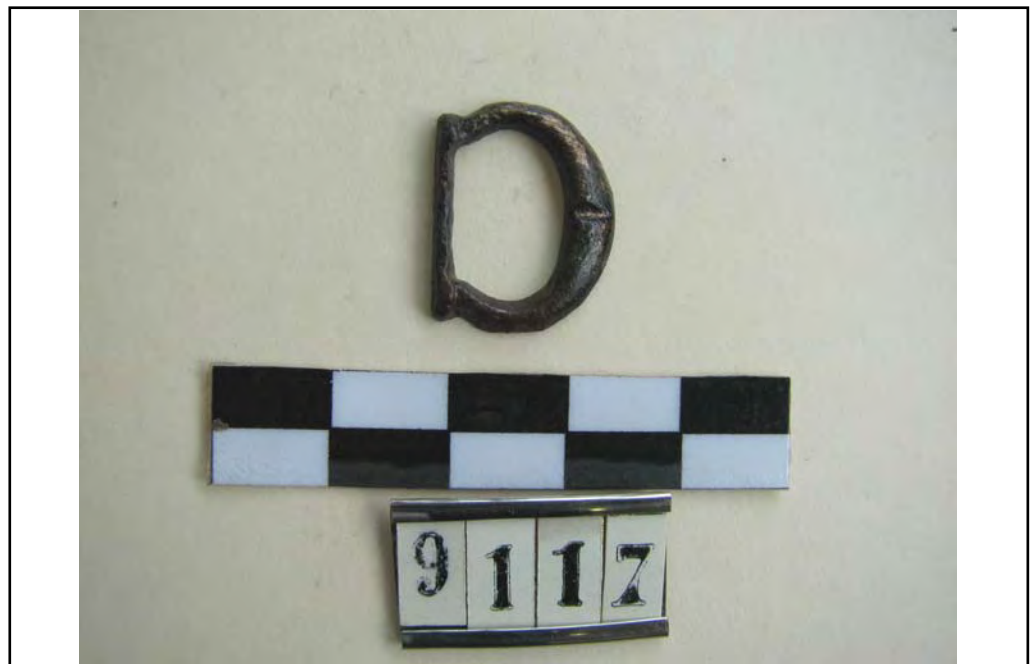
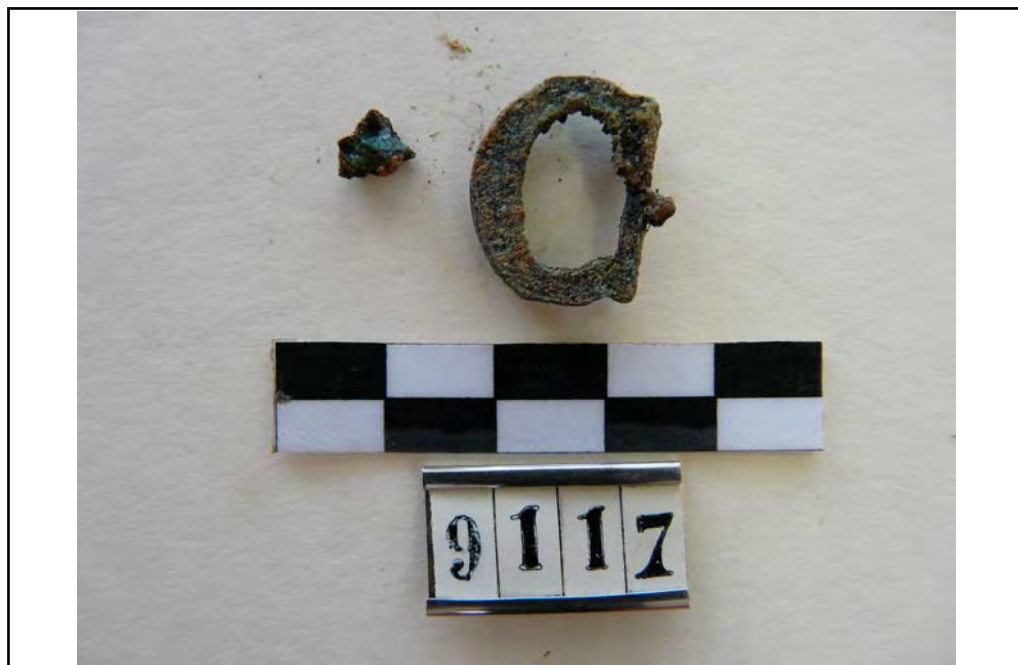
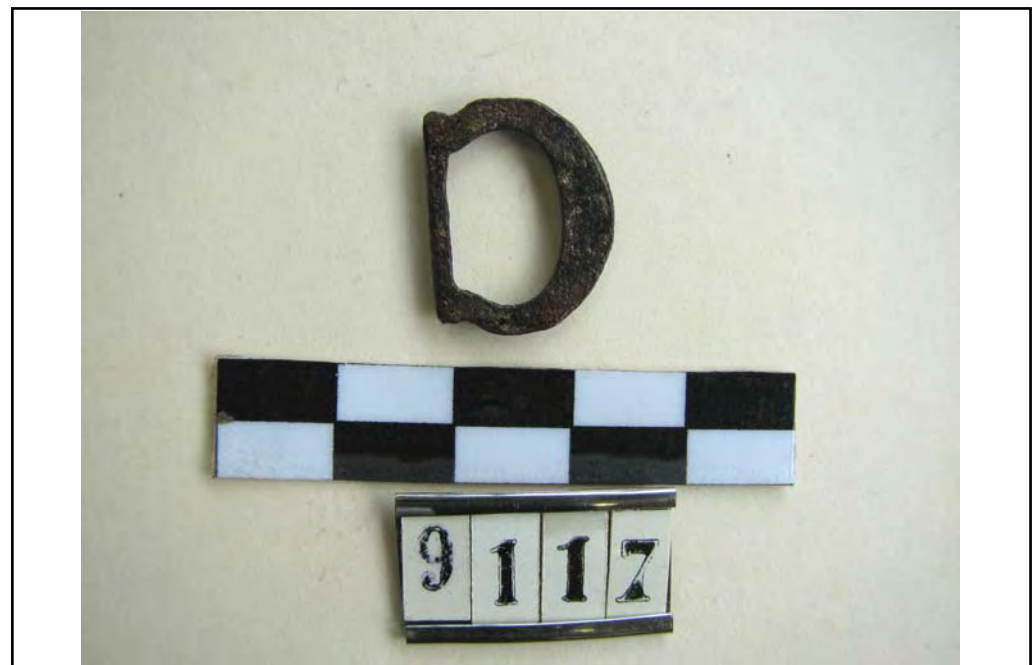
*imatge final*

Tractament	Objectius	Producte	%	Disolvent	Sistema d'aplicació	Temps	T°C	Test	Valoració
A	eliminació de brut.sup. i prod.corrosió	bisturí, microtorn, fibra de vidre		alcohol	neteja mecànica			<input type="checkbox"/> positiu	
B	comprovació de sals				campana d'humitat	48h		<input checked="" type="checkbox"/> positiu	
C	eliminació de clorurs	B70*						<input type="checkbox"/> positiu	
B	repetició del tractament					48h		<input checked="" type="checkbox"/> positiu	
C	repetició del tractament	AMT*						<input type="checkbox"/> positiu	
B	repetició del tractament					48h		<input type="checkbox"/> positiu	suficient
								<input type="checkbox"/> positiu	
								<input type="checkbox"/> positiu	
								<input type="checkbox"/> positiu	
								<input type="checkbox"/> positiu	
								<input type="checkbox"/> positiu	
								<input type="checkbox"/> positiu	
								<input type="checkbox"/> positiu	
								<input type="checkbox"/> positiu

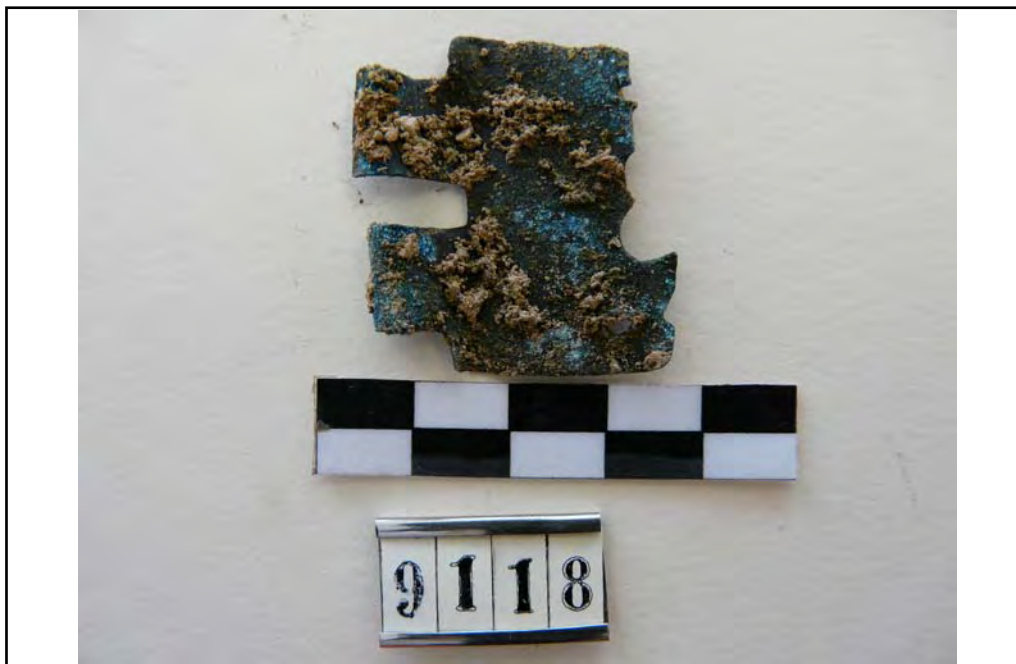
*imatge inicial*

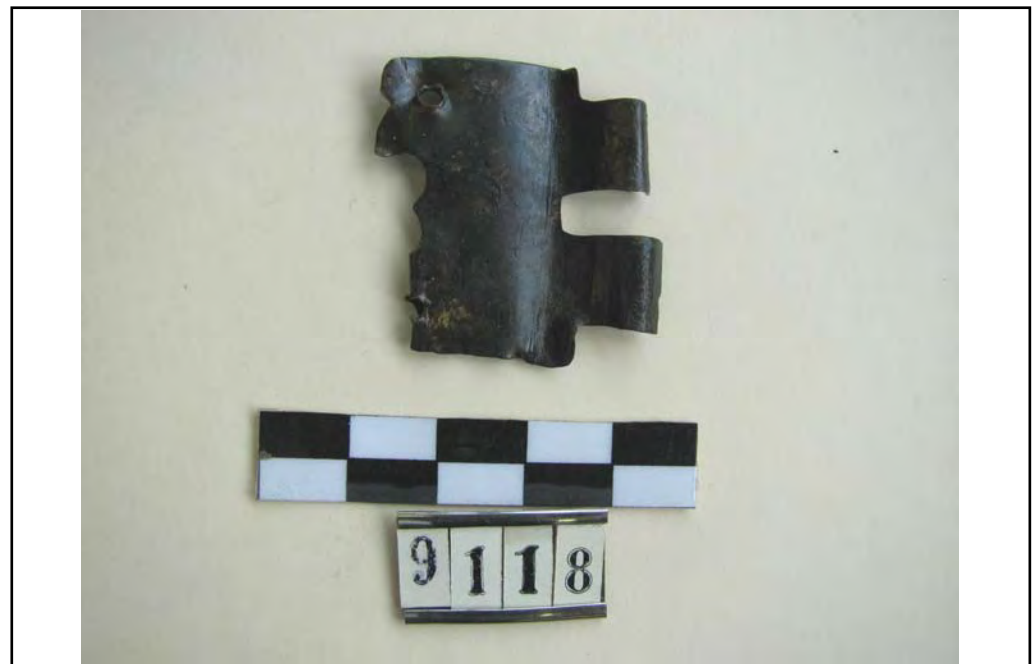
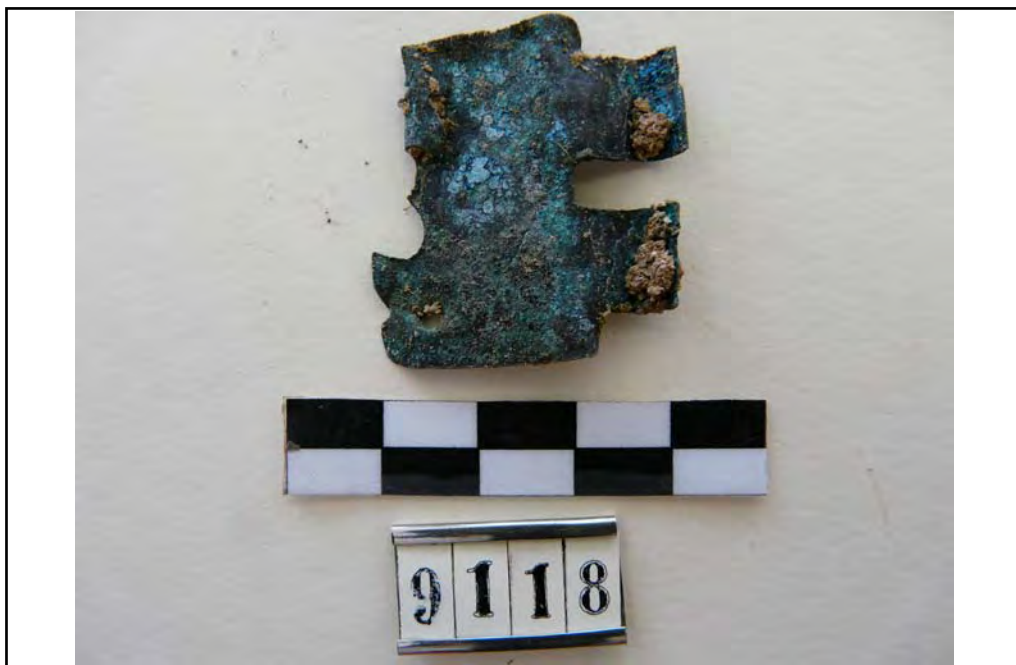
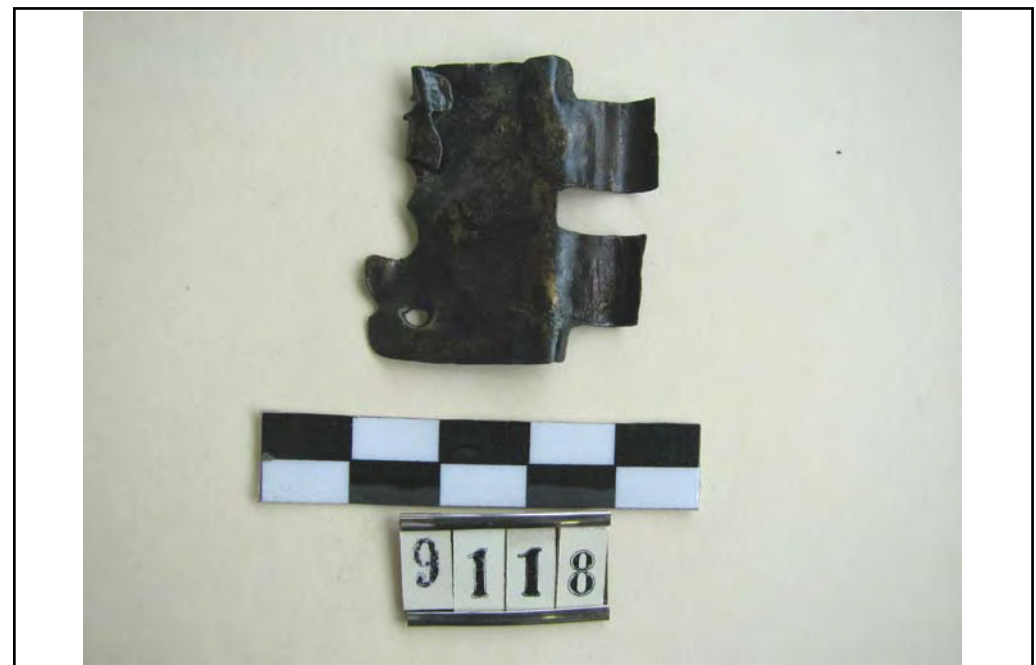
*imatge final*

Tractament	Objectius	Producte	%	Disolvent	Sistema d'aplicació	Temps	T°C	Test	Valoració
A	eliminació de brut.sup. i prod.corrosió	bisturí, microtorn, fibra de vidre		alcohol	neteja mecànica			<input type="checkbox"/> positiu	
B	comprovació de sals				campana d'humitat	48h		<input checked="" type="checkbox"/> positiu	
C	eliminació de clorurs	B70*						<input type="checkbox"/> positiu	
B	repetició del tractament					48h		<input checked="" type="checkbox"/> positiu	
C	repetició del tractament	AMT*						<input type="checkbox"/> positiu	
B						48h		<input type="checkbox"/> positiu	suficient
								<input type="checkbox"/> positiu	
								<input type="checkbox"/> positiu	
								<input type="checkbox"/> positiu	
								<input type="checkbox"/> positiu	
								<input type="checkbox"/> positiu	
								<input type="checkbox"/> positiu	
								<input type="checkbox"/> positiu	
								<input type="checkbox"/> positiu

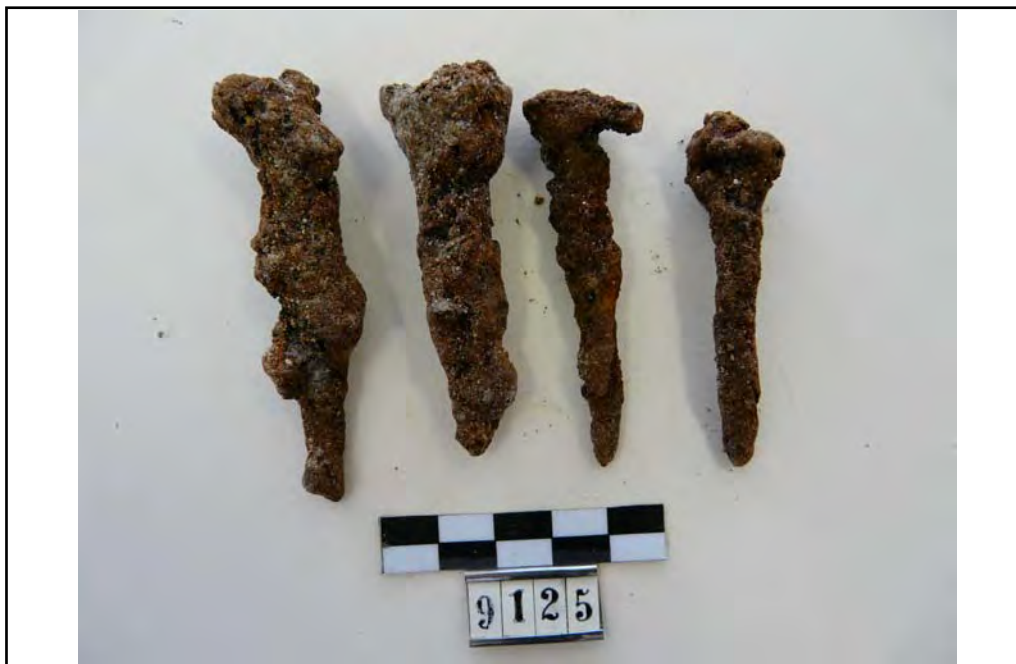
*imatge inicial*

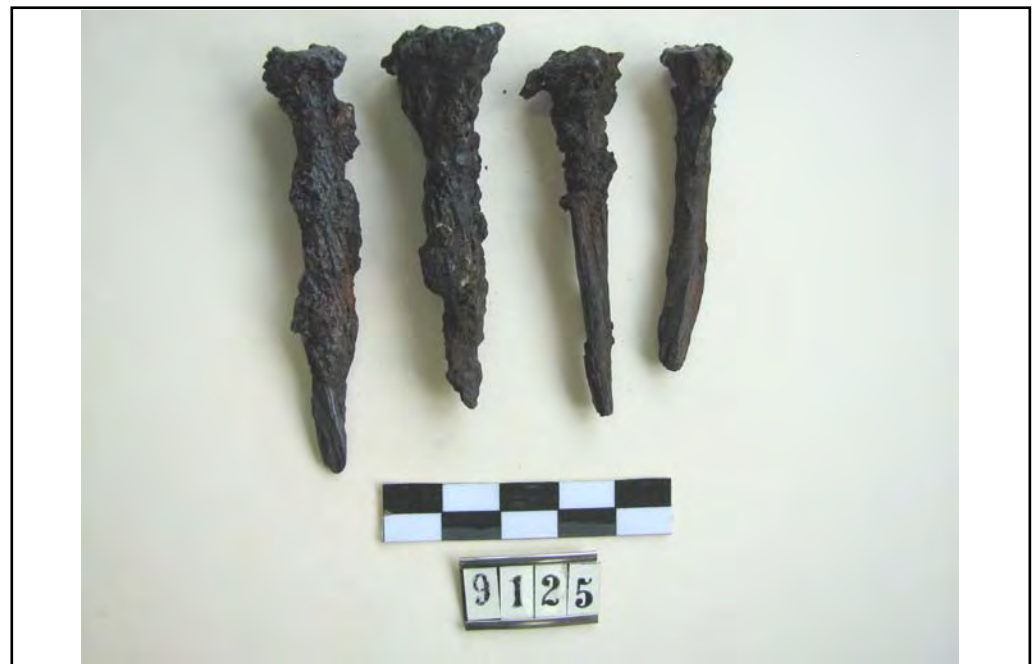
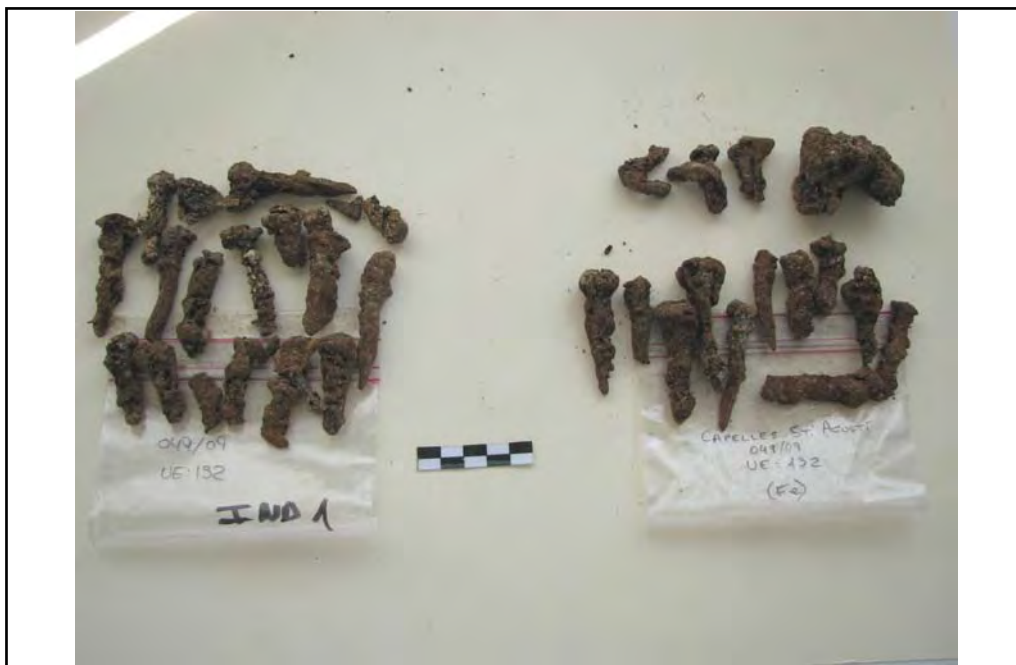
*imatge final*

Tractament	Objectius	Producte	%	Disolvent	Sistema d'aplicació	Temps	T°C	Test	Valoració
A	<i>eliminació de brut.sup. i prod.corrosió</i>	<i>bisturí, microtom</i>		<i>alcohol</i>	<i>neteja mecànica</i>			<input type="checkbox"/> <i>positiu</i>	
A	<i>eliminació de brut.sup. i prod.corrosió</i>	<i>silicat alumini</i>			<i>microprojecció</i>			<input type="checkbox"/> <i>positiu</i>	<i>suficient</i>
C	<i>neteja final</i>	<i>alcohol etilic 96°</i>			<i>ultrassons</i>			<input type="checkbox"/> <i>positiu</i>	<i>suficient</i>
D	<i>assecatge</i>				<i>armari estufa</i>	<i>1h</i>	<i>60</i>	<input type="checkbox"/> <i>positiu</i>	<i>suficient</i>
								<input type="checkbox"/> <i>positiu</i>	
								<input type="checkbox"/> <i>positiu</i>	
								<input type="checkbox"/> <i>positiu</i>	
								<input type="checkbox"/> <i>positiu</i>	
								<input type="checkbox"/> <i>positiu</i>	
								<input type="checkbox"/> <i>positiu</i>

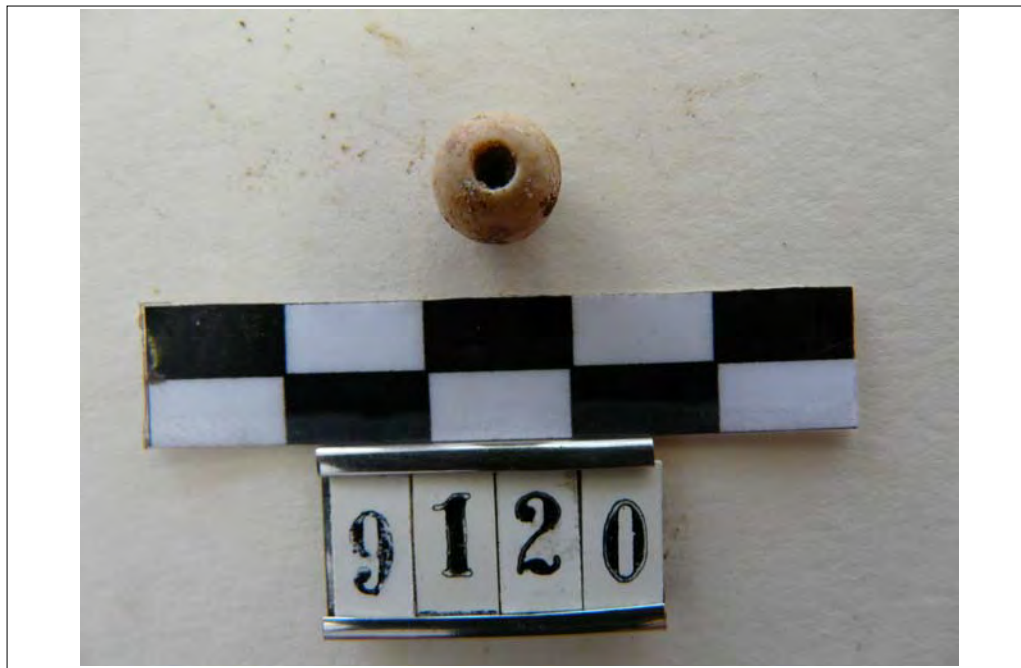
*imatge inicial*

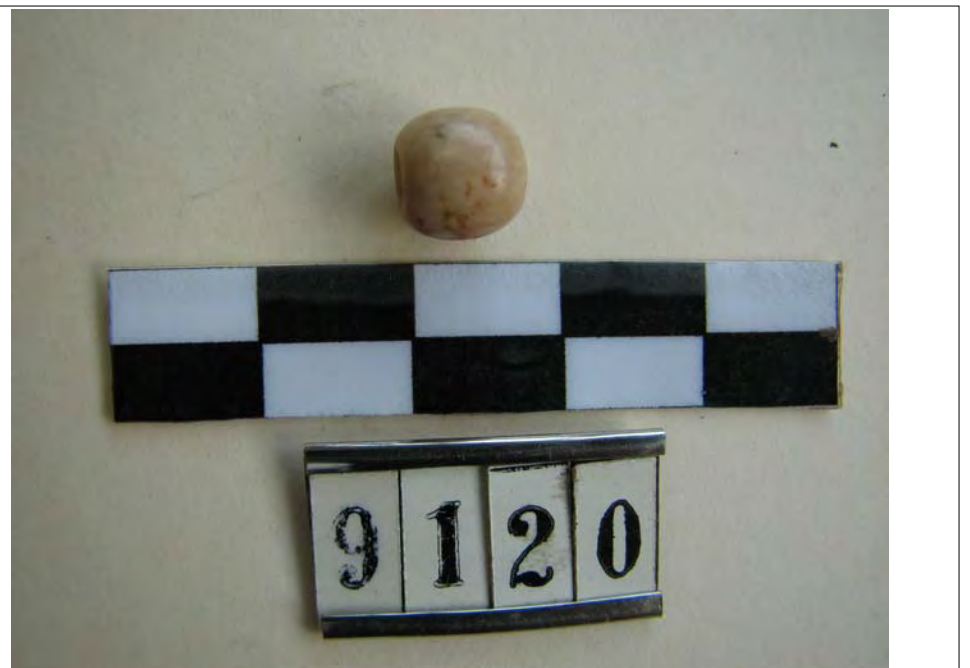
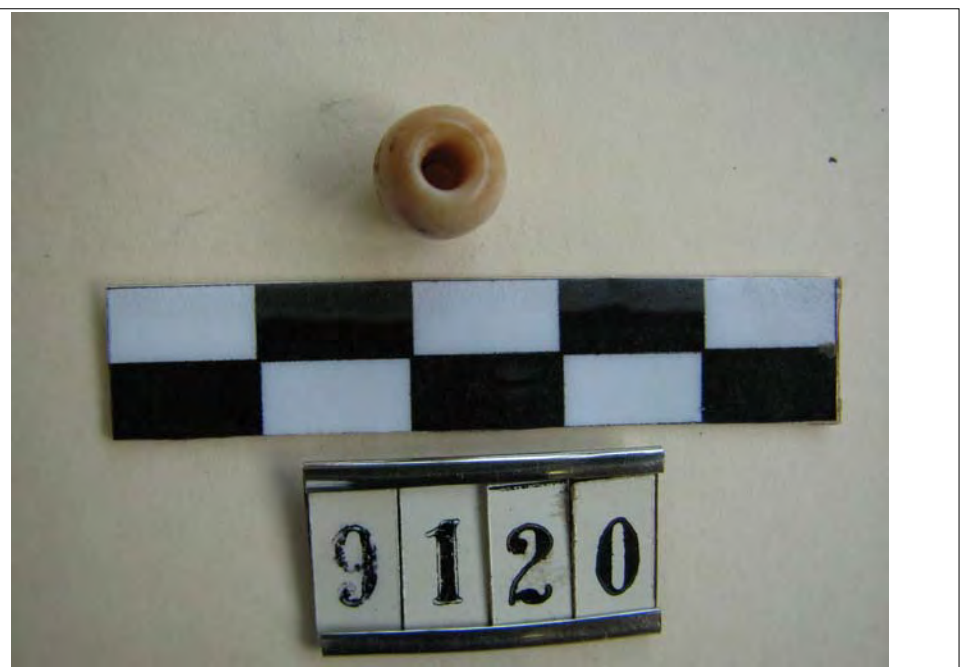
*imatge final*
