Intervenció arqueològica a la  
Plaça de l'Acadèmia 3, plaça  
Pons i Clerch 2 i carrer Comerç,  
36 (Antic Convent de Sant Agustí)

CODI MUHBA: 049/09

Del 15 de maig al 6 de juliol de 2009

Miquel Gea i Bullich

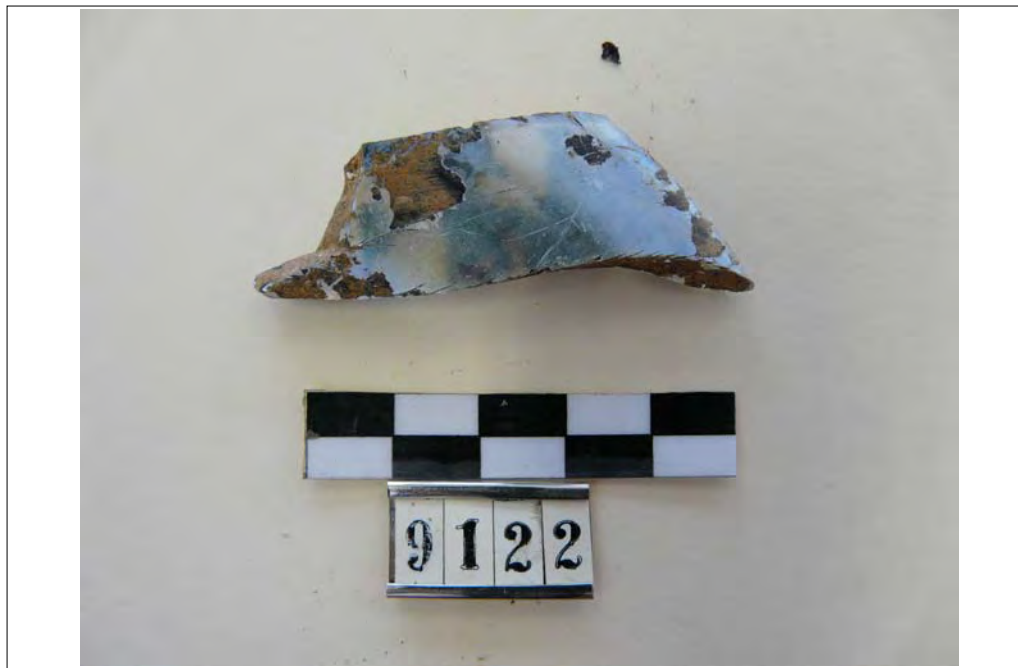
*imatge inicial*

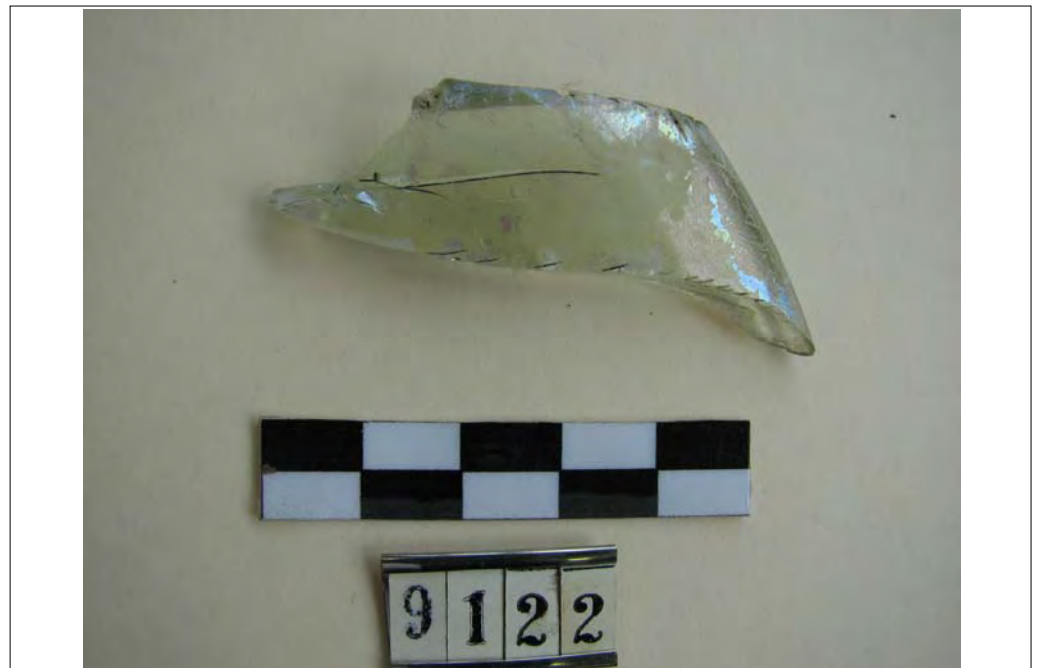
*imatge final*

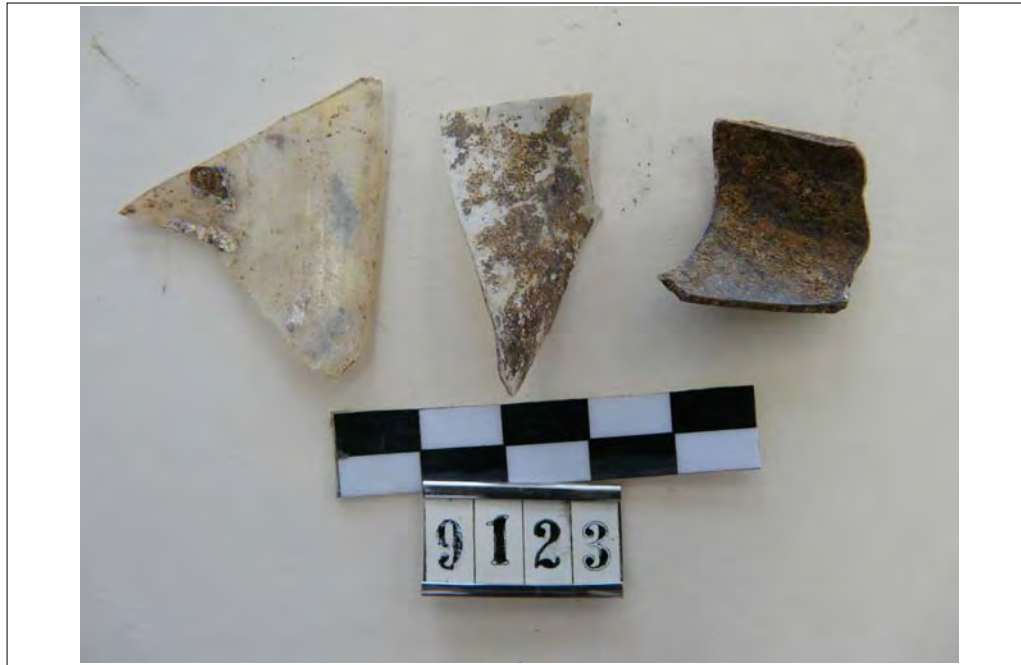
*imatge inicial*

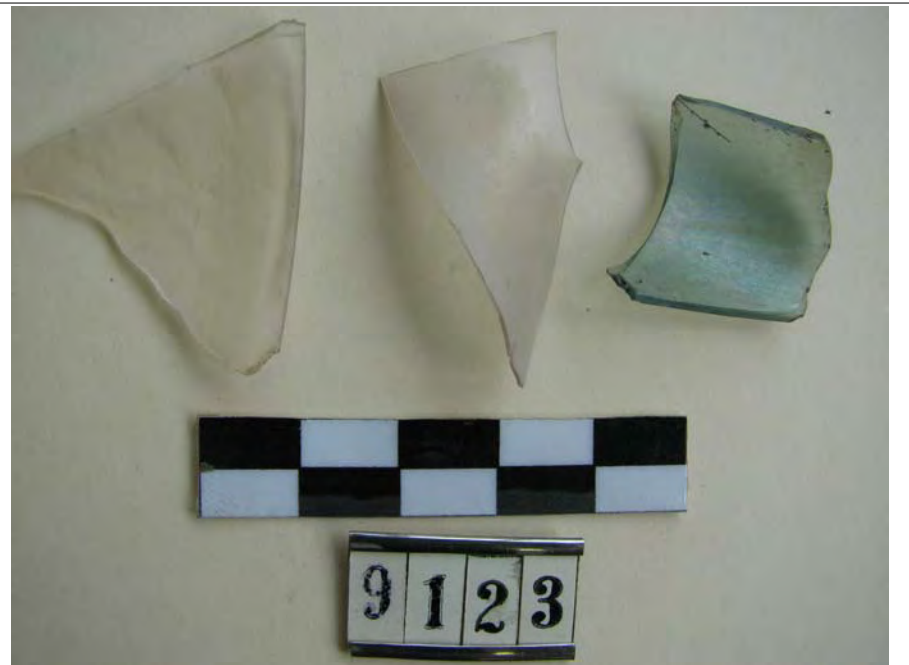
*imatge final*

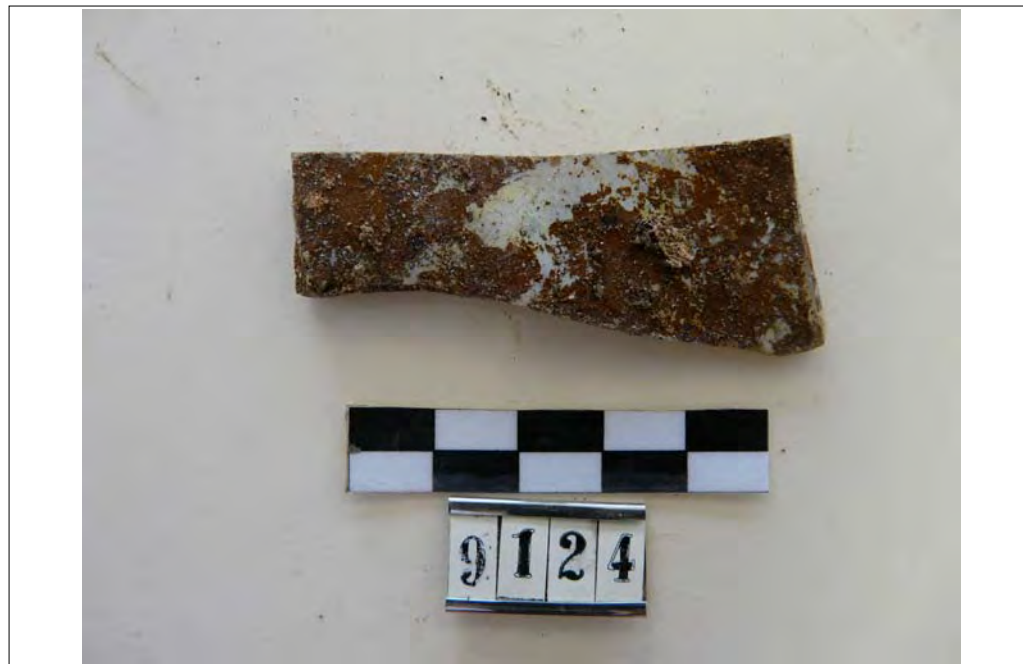
*imatge inicial*

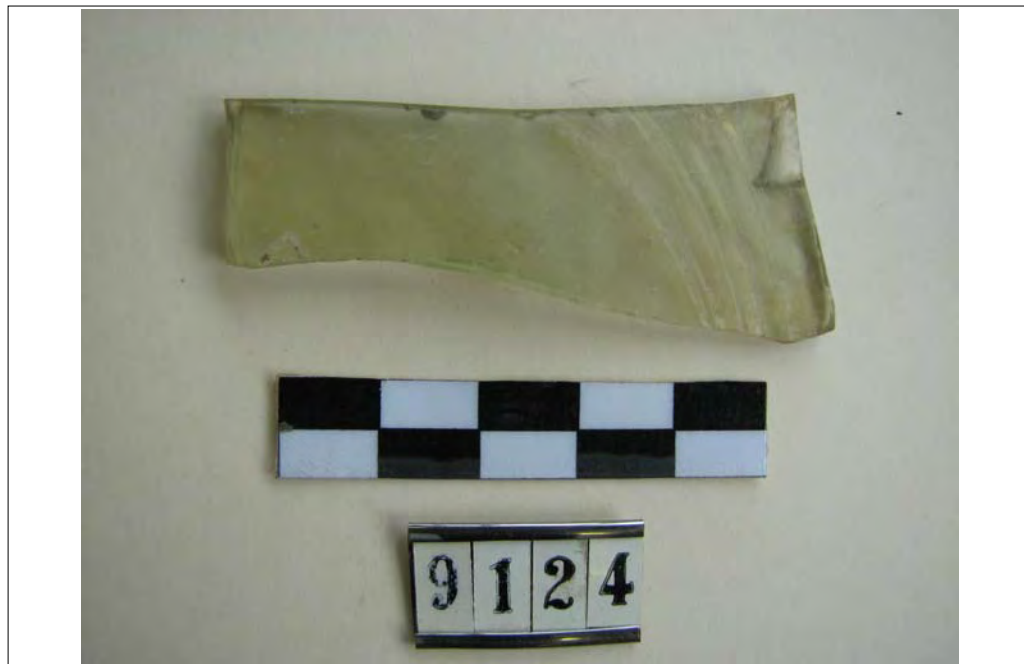
*imatge final*
