MEMÒRIA D'INTERVENCIÓ ARQUEOLÒGICA

**CARRER MARLET, 1; CARRER DE L'ARC DE SANT RAMON DEL
CALL, 6b. DISTRICTE DE CIUTAT VELLA, BARCELONA**

Codi Intervenció: 108/08

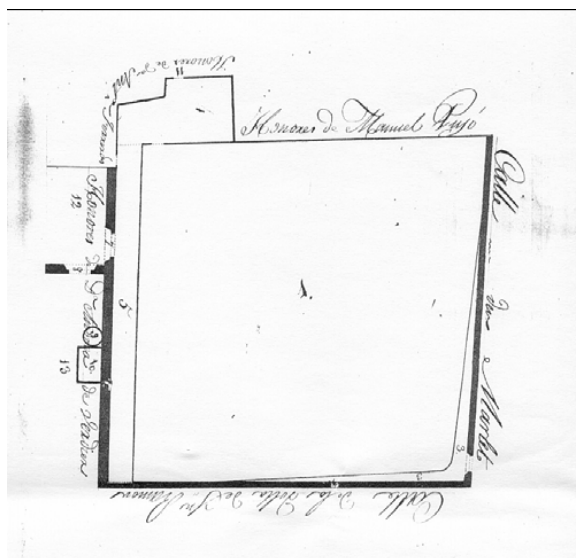
Figura 1. Parcel·la comprada l'any 1819 per F. Barret.¹

A nivell documental, estrictament se'ns citen algunes petites reformes que realitzarà la família Verdier sobre l'emplaçament, desenvolupades entre 1778 i 1789. Així arribem ja a 1819 quan Francesc Barret compra als descendents dels Verdier una part de l'antic casal del segle XVII que fa cantonada entre els carrers Marlet i Arc de Sant Ramon del Call. S'engegarà així la construcció de l'actual edificació de Marlet, 1 l'any 1820.

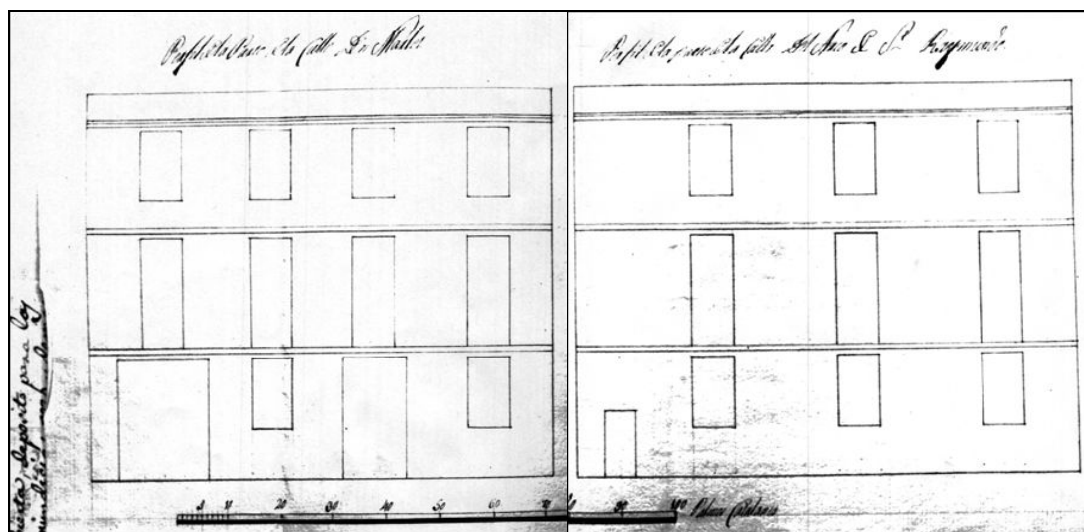
Figura 2. Alçats de les façanes projectades en la construcció de 1820.²

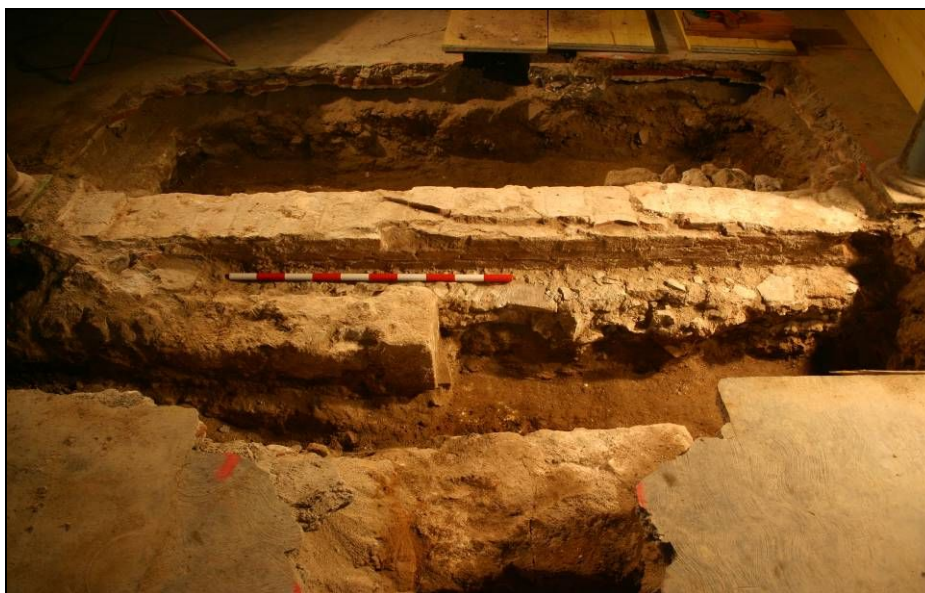
Figura 3. La fonamentació del XIX UE.104. Davant seu, els murs UE.109 i UE.107.

En concret, el mur del segle XIX UE.108 constitueix la fonamentació de la façana del carrer de l'Arc de Sant Ramon i presenta una banquetta constructiva d'uns 20 cm d'amplada. En el cas de UE.104, aquest és paral·lel a UE.108 i cal ubicar-lo al centre del local. Mostra una amplada total de fonamentació de 80 centímetres i, com hem dit, combina carreus de diferents tamanys poc escairats acompanyats d'alguns maons que regularitzen les filades. Creiem que en la construcció original de 1820 l'alçat d'aquest mur devia separar l'espai en dos àmbits perpendiculars al carrer Marlet. Sembla, però, que ja al segle XX aquesta divisió interna seria substituïda per les actuals columnes de càrrega, les quals permeteren obtindre un únic espai en tot aquest àmbit de la planta baixa. És en aquest sentit que interpretem la filada de maó (de 40 centímetres) en la

Parlem ja dels elements documentats amb una datació anterior a la construcció del segle XIX. En primer lloc, trobem el mur UE.107 i la seva corresponent rasa, la UE.106. Aquest mur, com la resta d'entitats estructurals prèvies a 1820, no presenta estratigrafia associada conservada i únicament veiem restes del que és la seva fonamentació. Pel que fa al seu parament, observem que està fet amb poca pedra mal

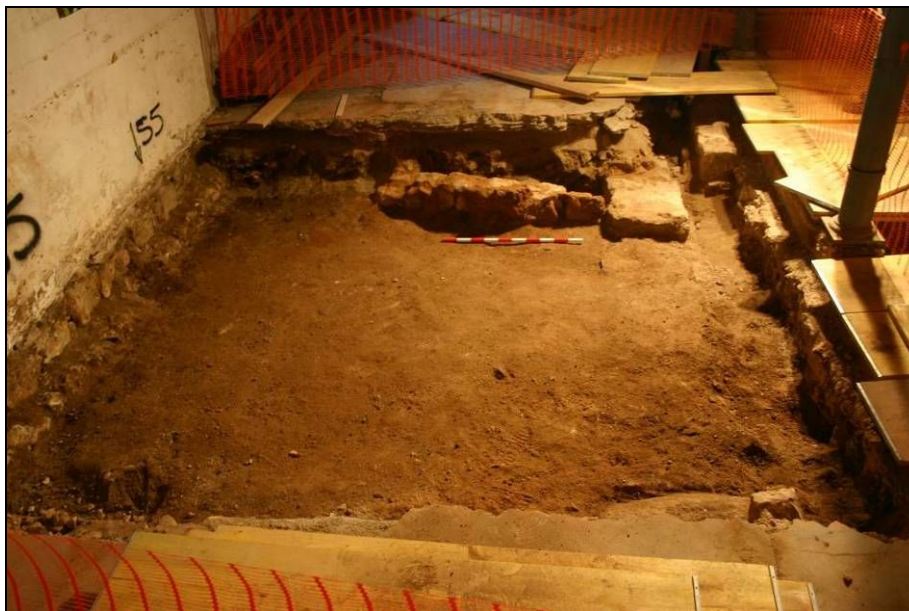
Figura 4. Vista general del sector 100. Al fons, les estructures UE.110/UE.113 i UE.107.

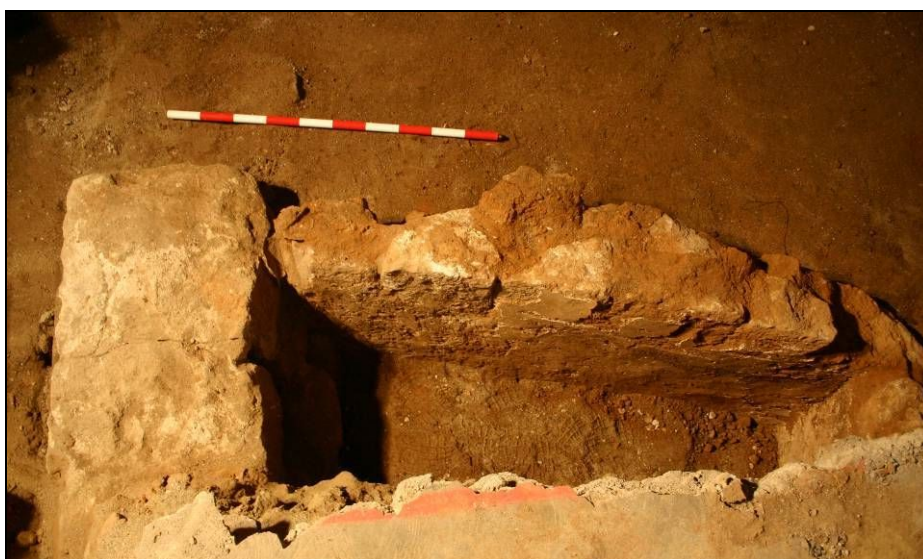
Figura 5. Els murs enlluïts UE.113 i UE.110, aquest últim tallat pel mur UE.107.

Per acabar, hem de descriure els tres darrers murs localitzats al sector 100. Es tracta de UE.110, UE.112 i UE.113, els tres amb possible adscripció baixmedieval. Veiem les seves ubicacions a la Làmina 4. En el cas de UE.110, parlem d'un mur de 160 cm de llarg per 40 cm d'ample i 40 cm d'alçat documentat i obrat amb pedra de petit tamany variablement treballada i lligada amb un morter argilós i ataronjat de poca duresa. El seu interior (la cara que dona al nord-oest) està enlluït amb calç i quedà tallat pel mur del segle XVIII UE.107.

Com podem observar en la imatge, el mur fa cantonada en el seu extrem més pròxim al carrer de Sant Ramon del Call amb el mur UE.113 (amb 30 cm de llarg documentats per 30 cm d'amplada i 40 cm d'alçat) idèntic en factura respecte UE.110. Veiem també com l'estructura que formen ambdós murs sembla indicar l'existència d'una habitació, la qual es perd sota l'espai no intervingut. L'estructura queda escapçada longitudinalment en la seva cara sud-est a causa de la construcció del segle XIX. Així mateix, l'estrat que amortitza el mur (a banda i banda de l'estructura) és el nivellament constructiu del segle XIX UE.105.

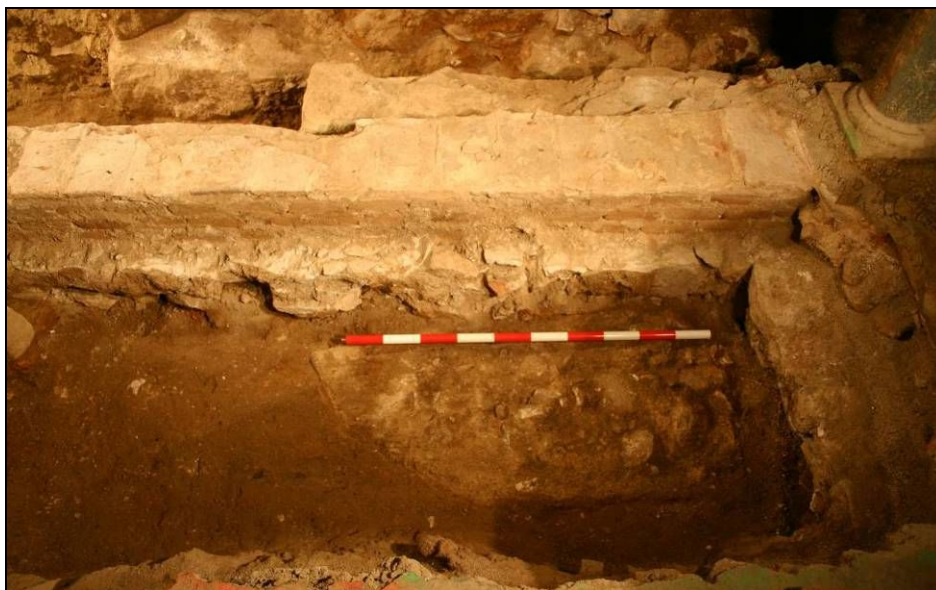
Figura 6. El mur UE.112 tallat per la fonamentació del segle XIX.

Parlem ara del mur UE.112. Es tracta d'un petit mur del que en documentem 60 cm de llarg per 40 cm d'ample i un alçat de només 6 cm. Presenta un morter d'argila poc consistent i resta tallat per la fase del XIX, concretament per l'estructura de fonamentació del 1820 UE.111.

El seu parament està format per pedruscall i petits còdols, restant totalment cobert per l'estrat del segle XIX UE.105.

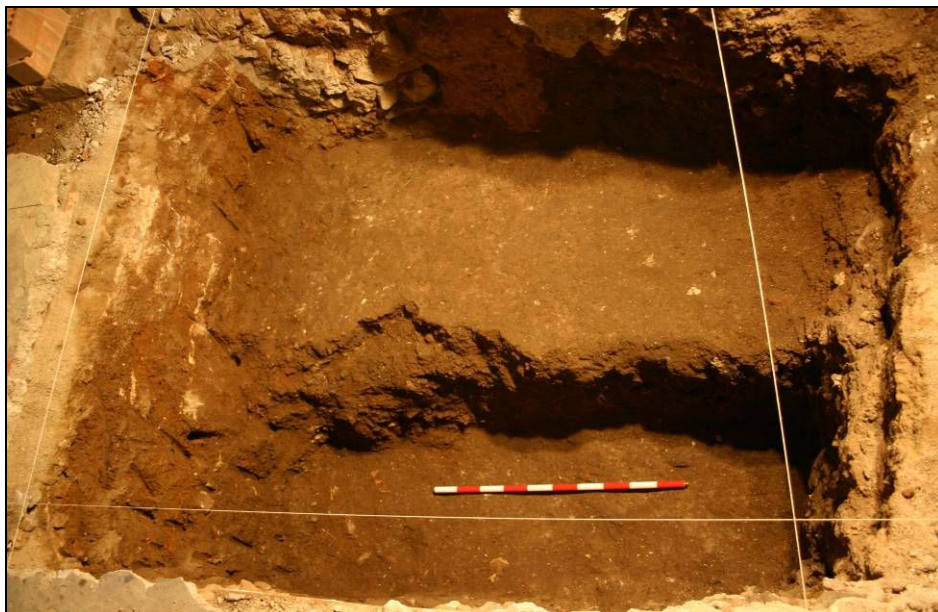
Figura 7. Procès d'excavació del nivell 105 dins el fossat de l'ascensor.

Hem de dir, però, que l'actuació sobre aquest espai, tot i tindre una cota d'afectació notablement major (1,5 m.), només va poder documentar la UE.105, associada a la fase constructiva de l'actual edifici de 1820, sense presència de cap element estructural previ al segle XIX.

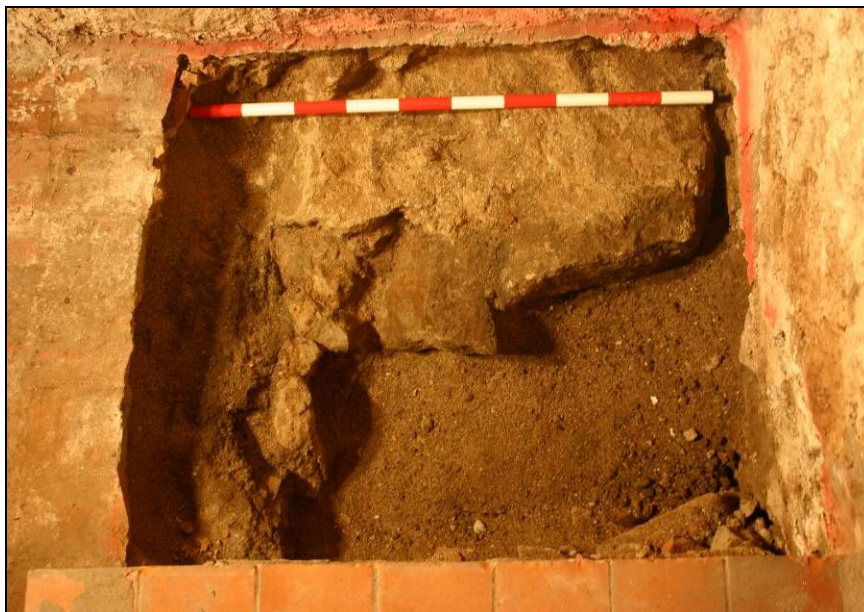
Figura 8. L'estructura UE.205 tallada per la fonamentació del segle XIX UE.203.

És precisament la rasa UE.202 la que talla l'únic element estructural documentat a la cala, la UE.205. Mostra una llargada d'1 metre a banda i banda dels límits nord-est i sud-est de la cala, amb un màxim de 60 cm d'amplada i 20 cm d'alçat documentat. Aquest element coincideix plenament amb les característiques tècniques anteriorment descrites per al mur UE.109, datat entorn al segle XVII.

Sembla tractar-se de part de la paret d'un possible pou que queda reblert per un nivell d'argiles fosques i humides, la UE.206. La fossa constructiva del pou és la UE.204.

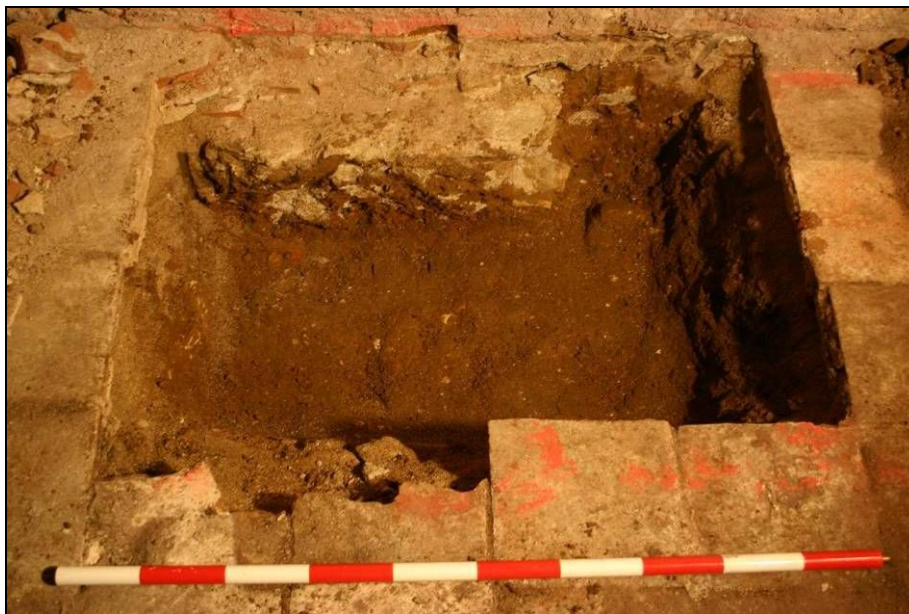
Figura 9. La banqueteta de UE.303 i el nivell d'argiles UE.304.

Abans, però, cal fer esment del mur de fonamentació UE.303, que rebleix la rasa constructiva UE.302. Aquí, el mur de fonamentació de 1820 presenta una petita banqueteta que sobresurt uns 20 cm. de la vertical de la paret del soterrani.

L'encofrat perdut amb que funciona el mur UE.303 permet, doncs, la conservació de l'estrat UE.304. Es tracta d'un nivell d'argiles compactes i homogènies d'on es van recuperar alguns fragments informes de ceràmica romana (sobretot comuna africana de cuina) que ens fa situar l'estrat en un context baiximperial. Val a dir, però, que les petites dimensions de la cala impedeixen demostrar amb claredat que ens trobem davant d'un context tancat.

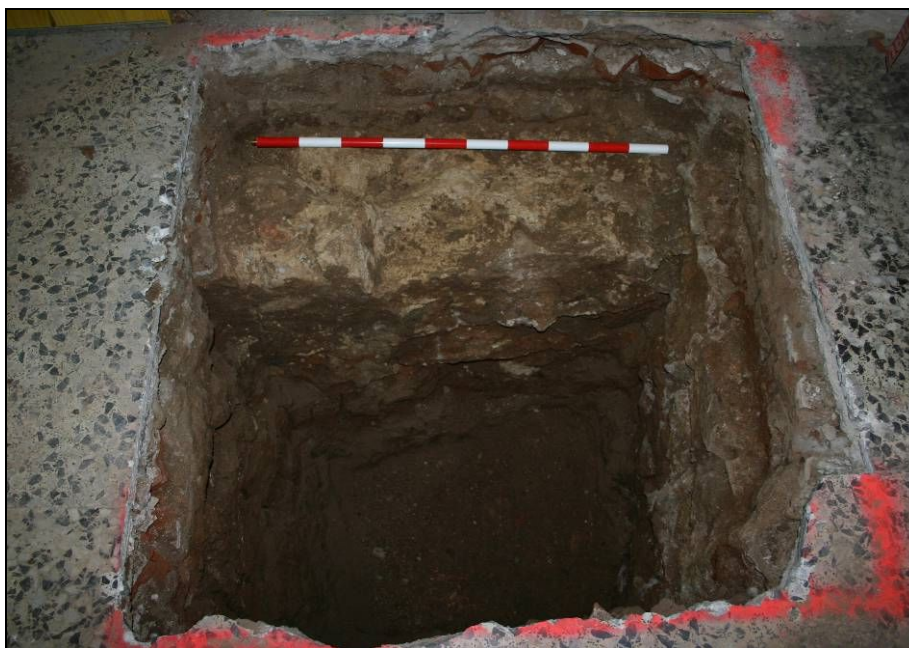
Figura 10. El mur del segle XVII UE.406.

A la fonamentació del XIX s'hi adossa el nivell constructiu UE.404, format per un paquet d'argiles barrejades amb sorres i material constructiu de rebuig. Aquest estrat constructiu de 1820 cobreix un mur anterior que serà reaprofitat en l'edificació del segle XIX. Es tracta de UE.406, perpendicular a UE.402. Aquest mur no presenta paret vista, sinó que en tot moment localitzem només la seva part de fonamentació, la qual descendeix fins més enllà de la cota d'1,5m que va assolir la cala. Se'n documenta 1 metre de llarg per 60 cm d'ample amb 1, 20 metres d'alçat conservat.

En el cas de UE.402 (la fonamentació de façana del carrer Marlet) podem observar com aquesta s'adossa a UE.406 i el cobreix només per sobre de la seva banqueteta. Aquest fet ens fa plantejar la hipòtesi que la façana de l'edifici preexistent es trobés situada per davant de l'actual i que amb la construcció del XIX aquesta retrocedís aixamplant l'actual carrer Marlet. El mur UE.406 (i la seva rasa constructiva UE.405), doncs, sembla correspondre amb la fonamentació de l'edifici enderrocat per a la construcció de l'actual Marlet, 1 al segle XIX i, novament, creiem oportú situar la

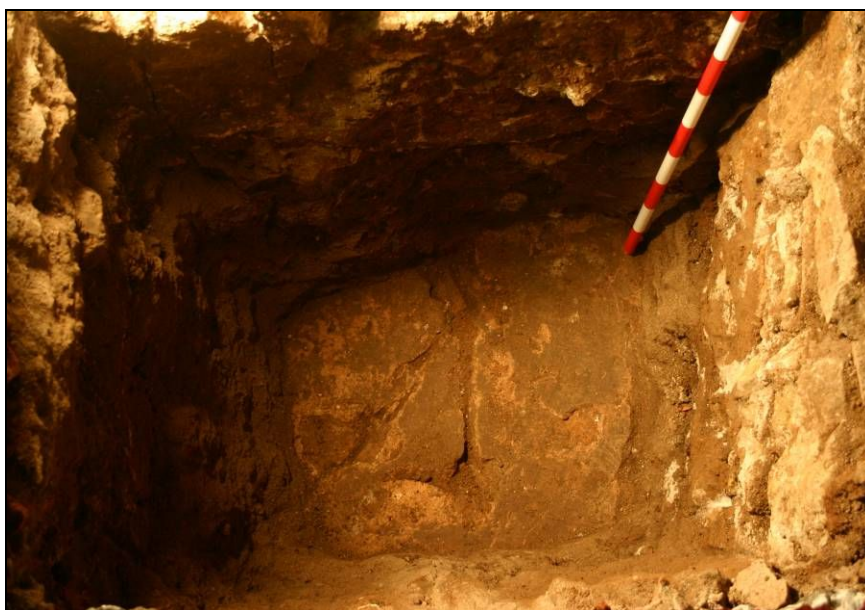
Figura 11. El paviment UE.408 tallat per les fonamentacions UE.402 i UE.406.

Sota el nivell UE.407 apareix, ara, una capa homogènia de morter de calç, de to groguenc i uns 3-4 cm. de profunditat. És la UE.408, que sembla correspondre a una capa de pavimentació tallada tant per la fonamentació del segle XVII com per la del XIX.

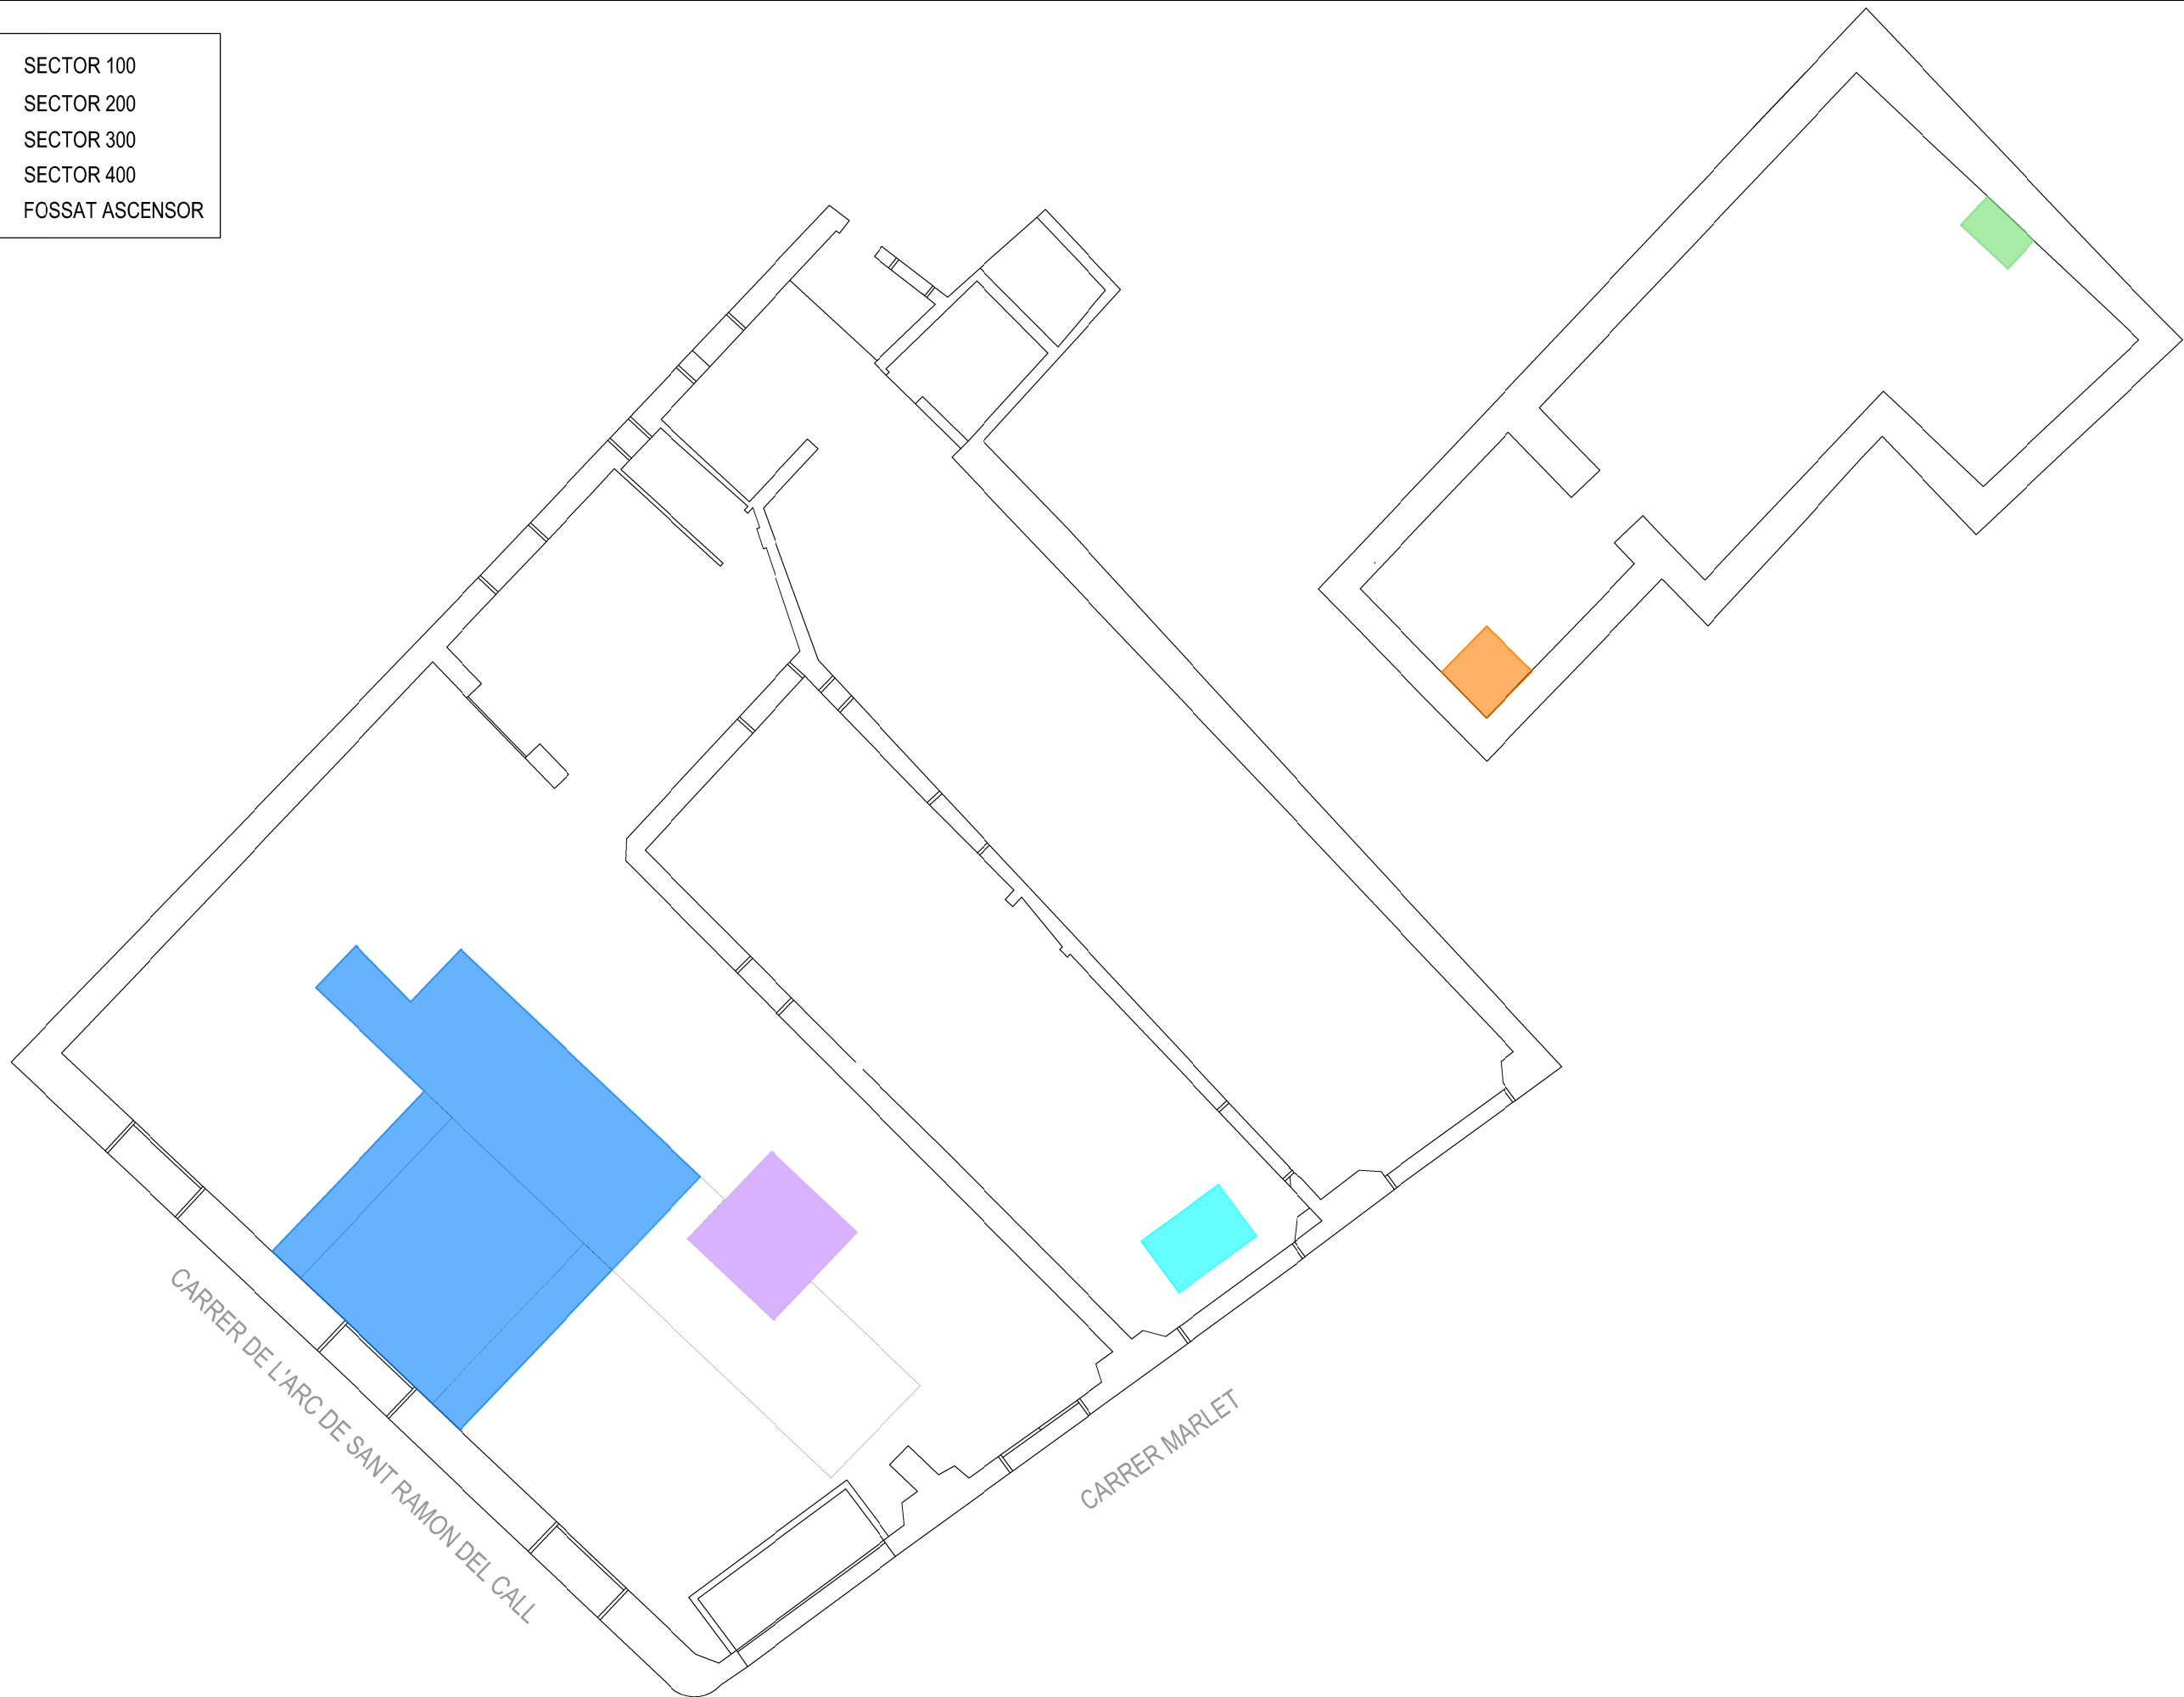
- SECTOR 100
- SECTOR 200
- SECTOR 300
- SECTOR 400
- FOSSAT ASCENSOR
