**MEMÒRIA D'INTERVENCIÓ ARQUEOLÒGICA  
NOVEMBRE 2017**

**PASSEIG DE MARAGALL, 383-389 / AVINGUDA DE  
FREDERIC RAHOLA, 2-8 / CARRER DE PERIS I  
MENCHETA, 1-3.  
CAN FARGAS**

**REF: 048/09**

**(BARCELONA, EL BARCELONÈS)**

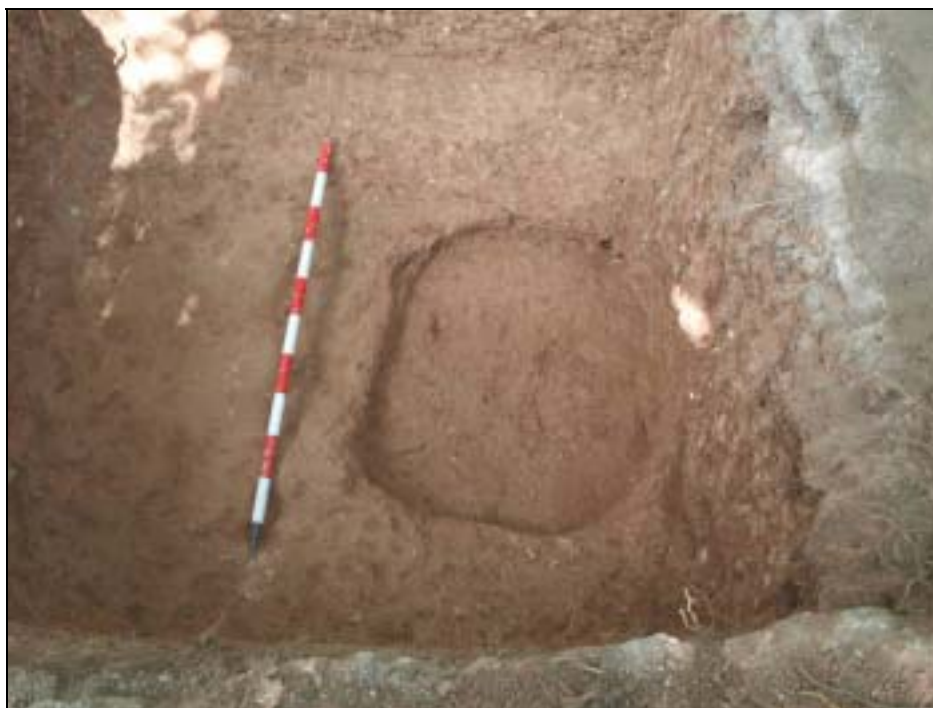
Figura 2. Cala 0100. UE.0107

Sota la capa de terraplenat hi documentem ara el nivell d'argiles quaternàries geològiques, la UE.0199. Aquest nivell estèril, però, presentava un petit retall circular (UE.0107) reblert per la UE.0106. Aquest element previ a l'acció de terraplenat del segle XIX conservava únicament entre 15 i 20 centímetre de potència estratigràfica, fet que en dificulta raonablement la seva correcta interpretació. Podria tractar-se, en qualsevol cas, d'un fons de sitja corresponent a les fases anteriors a la creació de l'àmbit enjardinat vinculat a l'ús residencial de la masia. Aquest fet, però, no ha pogut ser confirmat amb l'excavació de l'estratigrafia conservada a la cala 0100.

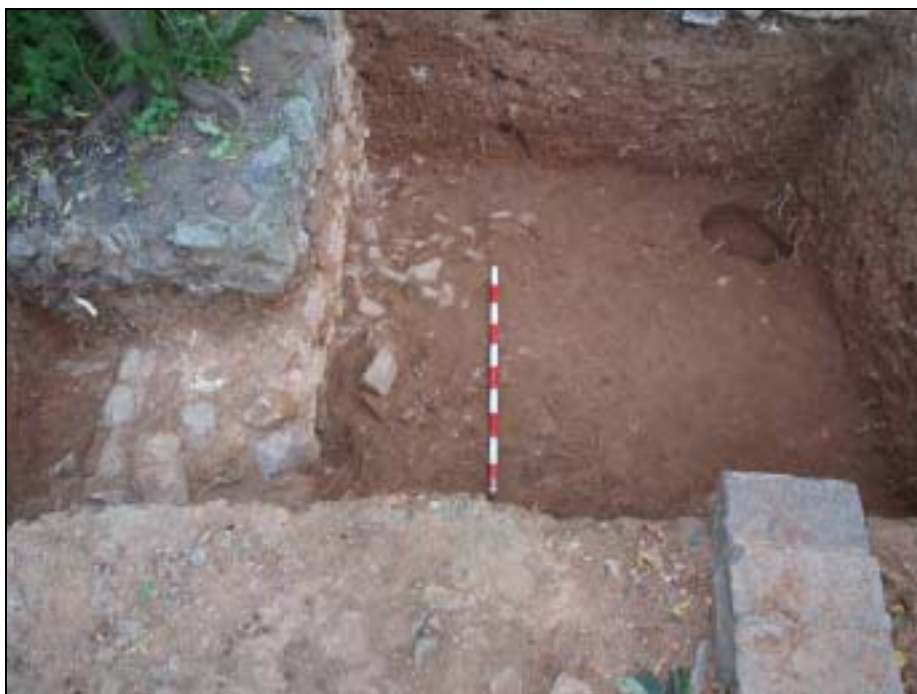
Figura 3. Cala 0200. UE.0206

Posteriorment, s'inicià ja l'excavació d'un nivell de terraplenat (UE.0201) idèntic al documentat amb anterioritat a la cala 0100, el qual també presentava certa abundància de material ceràmic corresponent als segles XVII, XVIII i XIX. Un cop eliminat aquest primer nivell d'abocament, localitzem la UE.0204, un nou nivell de terraplenat datat al segle XIX i associat a la creació de l'àmbit enjardinat. Sota aquest estrat, però, la UE.0208, formada per una barreja d'argiles i graves, ja ens mostra material ceràmic corresponent exclusivament al segle XVII i, a més a més, constatem com aquest nivell s'associa al mur UE.0206, perpendicular al contrafort del segle XX i a les parets de tancament de la masia en la seva fase del segle XVIII.

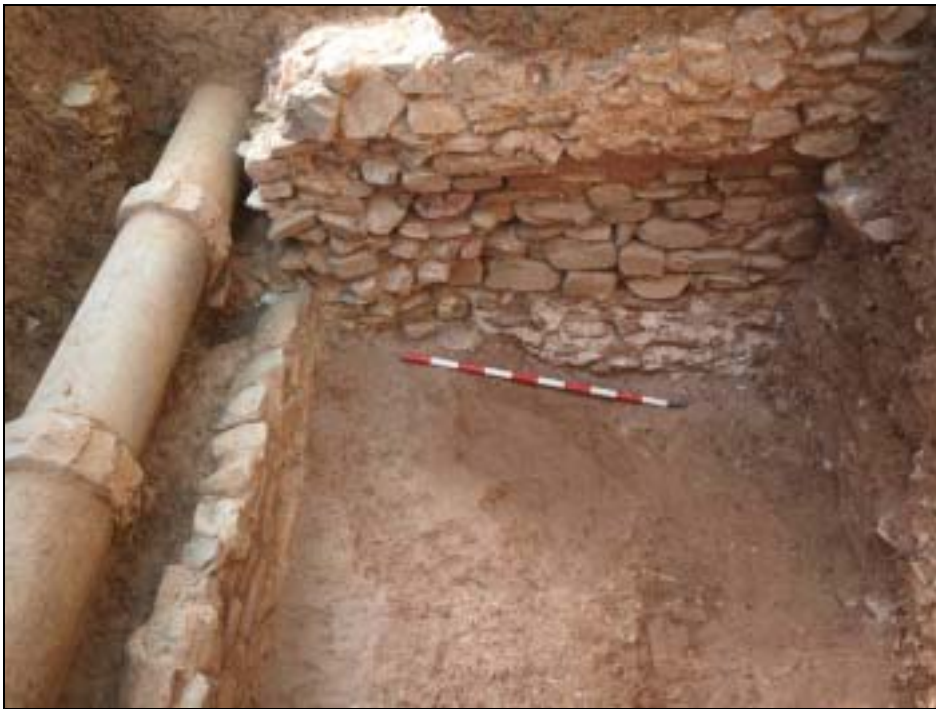
Figura 4. Cala 0200. UE.0206, UE.0219, UE.0220.

Aquest mur del segle XVII, obrat a partir de pedra variablement tallada combinada amb maó de fang cuit i lligat amb morter de calç, presenta la peculiaritat d'estar cobrint dos murs més corresponents a dues fases anteriors dins la seqüència cronològica d'ocupació de la masia. Parlem, en primer lloc, del mur UE.0220, el qual també combina la pedra tallada amb alguns maons. Aquesta estructura forma un angle de 90 graus i s'entrega al segon mur cobert per l'estructura del segle XVII. És a dir, el mur UE.0220 es lliura al mur UE.0219, cronològicament anterior a UE.0220 i parcialment reaprofitat per ell. Pel que fa als nivells estratigràfics associats a aquestes estructures prèvies al segle XVII, hem de dir que documentem, en primer lloc, les UE.0215, UE.0216 i UE.0217, totes elles presentant material ceràmic corresponent als segles XV i XVI i que relacionem amb l'estructura UE.0220. Aquests nivells cobreixen una capa compactada parcialment conservada d'argiles barrejades amb morter (UE.0221) la qual interpretem no com un paviment associat al mur sinó com el fons d'un dipòsit, que seria la funcionalitat a la qual respondria l'estructura UE.0220, tot reaprofitant parcialment el mur UE.0219. Tant el material ceràmic recuperat com les característiques constructives d'aquest dipòsit ens mostren una datació situada al segle XVI.

Pel que fa al mur UE.0219, únicament en podem oferir una datació relativa emmarcada entre els segles XIII i XV. Val a dir que només hem documentat un element coetani d'aquest mur, la UE.0227. Es tracta de la seva pastera constructiva, on hi documentem un morter molt ric en calç i d'una tonalitat molt blanquinosa. El seu estat de conservació, però, era altament deficient, ja que les unitats estratigràfiques que la cobrien no eren coetànies del mur gòtic sinó que es relacionaven amb la construcció del dipòsit del segle XVI. Parlem, aquí de les UE.0221, UE.0222 i UE.0223, les quals, a més a més, presentaven un seguit d'intrusions generades per la trama d'un cau subterrani d'origen animal (interestrat UE.0226). La pastera, així com els posteriors nivells del segle XVI que la cobrien, reposen ja sobre el nivell geològic (UE.0299) el qual cau en pendent nord en direcció a la masia.

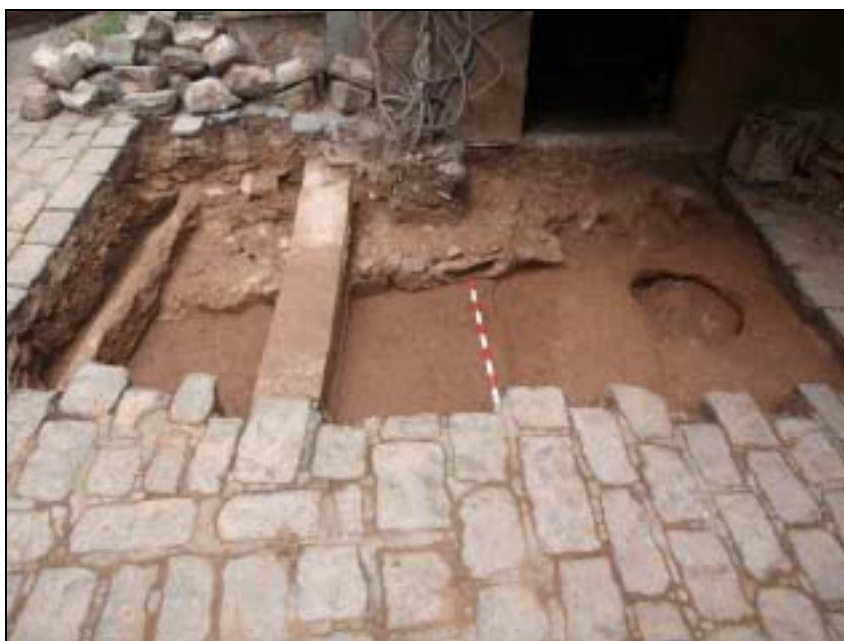
Figura 5. Cala 0300. UE.0305, UE.0311.

Un cop retirada la UE.0303 associada a la fase del segle XVII, quedà al descobert una estructura de grans dimensions i robustesa (UE.0311). Se'n documenta 3,4 metres de llarg per 1 metre d'amplada i està obra amb pissarres i gresos poc treballats lligats amb un morter de gran duresa i consistència. El mur resta espoliat per les diferents fases de renovació dels serveis de la masia així com per la pròpia construcció del segle XVII

(UE.0317). Se li entrega, a més a més, estratigrafia corresponent al segle XIII (UE.0312). La datació ha estat possible gràcies a la recuperació de diversos fragments ceràmics corresponents a gerres de vaixel·la verda datada al segle XIII. Tornant a l'estructura constructiva, aquesta podria estar associada a la possible existència d'una fortificació envoltant el perímetre de la torre originària dels segles XI-XII.

Seguidament, sota l'estrat corresponent al segle XIII, es documentà la UE.0319, un nivell amb argiles fosques barrejades amb alguns carbons el qual també s'entrega al mur UE.0311. El material ceràmic recuperat consta únicament de fragments de ceràmica grisa, però la relació estratigràfica del nivell entregant-se al mur UE.0311, en porta a optar per una datació situada al mateix segle XIII.

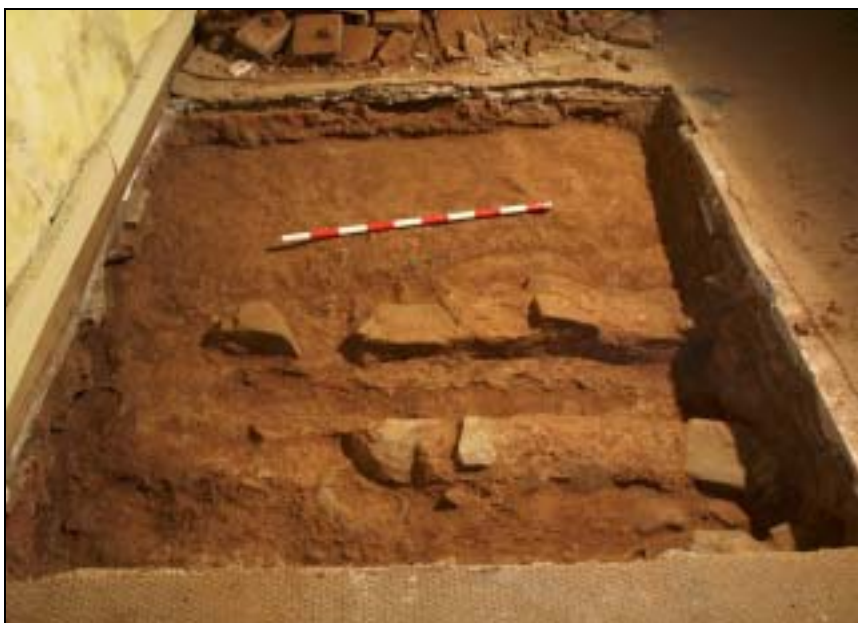
Figura 6. Cala 0400. UE.0405.

El primer d'aquests dos elements és la canalització UE.0405 (amb la seva rasa UE.0408), obrada només amb pedra lligada amb un morter blanquinós, la qual talla directament el nivell estèril (UE.0499) i cau en pendent nord, a l'inrevés dels serveis localitzats a l'àmbit del pati en cronologies més avançades, les quals porten pendent sud.

A l'est d'aquesta canalització i presentant unes característiques constructives idèntiques trobem la UE.0407, si bé només intuïm uns centímetres ja que l'estructura es perd sota el límit est de la cala. Podria tractar-se d'un element constructiu corresponent també a aquesta mateixa fase gòtica, si bé no en podem avançar la seva funcionalitat.

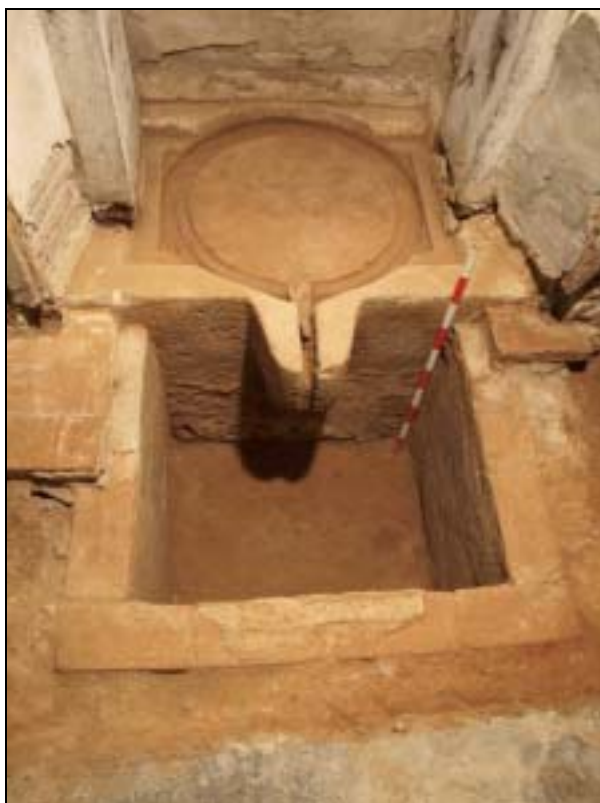
Figura 7. Cala 0500. UE.0503.

La cala 0500 es troba dins la sala del segle XVII que envolta pel sud el cos de la torre feudal. Únicament hi documentem restes parcialment conservades de la pavimentació d'enrajolat del segle XIX (UE.0504) juntament amb una premsa de raim (UE.0502) coetània del paviment. La premsa es troba encofrada dins el parament de la torre medieval i la seva base està formada per un bloc tallat de pedra de Montjuïc amb un eixidor cap a un dipòsit adjacent, la UE.0503. Aquest últim talla el nivell geològic (UE.0599) amb la seva rasa UE.0508 i està construït amb rajoles de fang cuit lligades amb morter.

Finalment, volem constatar la documentació de la premsa i el seu dipòsit associat com a elements que ens mostren la conservació d'algunes de les estructures associades al procés vitivinícola del qual era protagonista la masia de Can Fargas, mostrant-se no només com el lloc de rebuda de la producció de raïm que s'estenia en el territori que envoltava la masia, sinó també com el lloc de tractament i elaboració d'aquest vi.

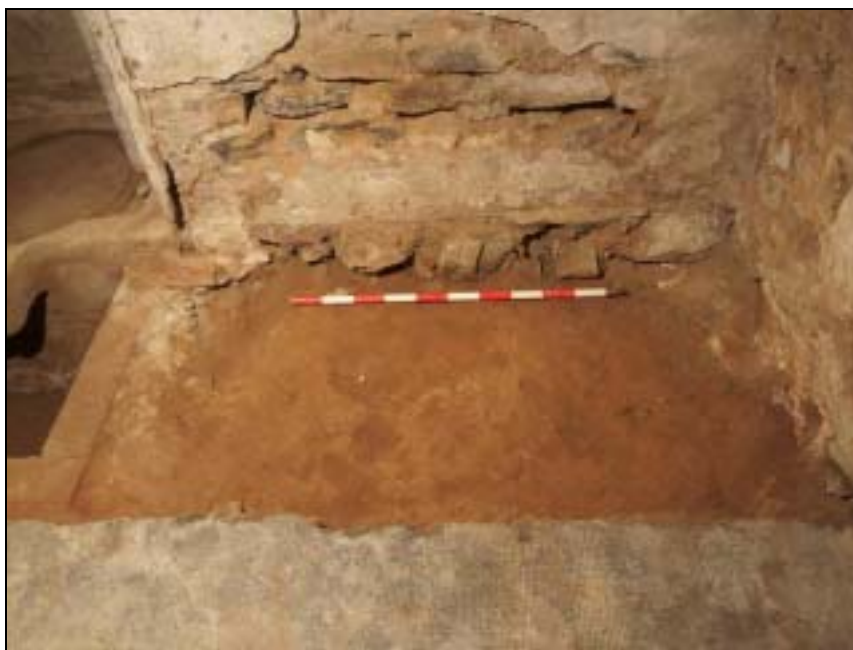
Figura 8. Cala 0500. UE.0506.

Sota la preparació del paviment del segle XIX hi documentem la seva preparació (UE.0505), cobrint ja el terreny natural. Aquí, observem també les cotes on queden penjades les fonamentacions tant de la torre del segle XI-XII (UE.0506) com de l'arcada de la nau del segle XVII (UE.0507). Concretament, en el cas de la fonamentació de la torre, observem que aquesta consta d'una única filada de carreus treballats i de dimensions una mica més grans que la resta del parament d'aquesta estructura.

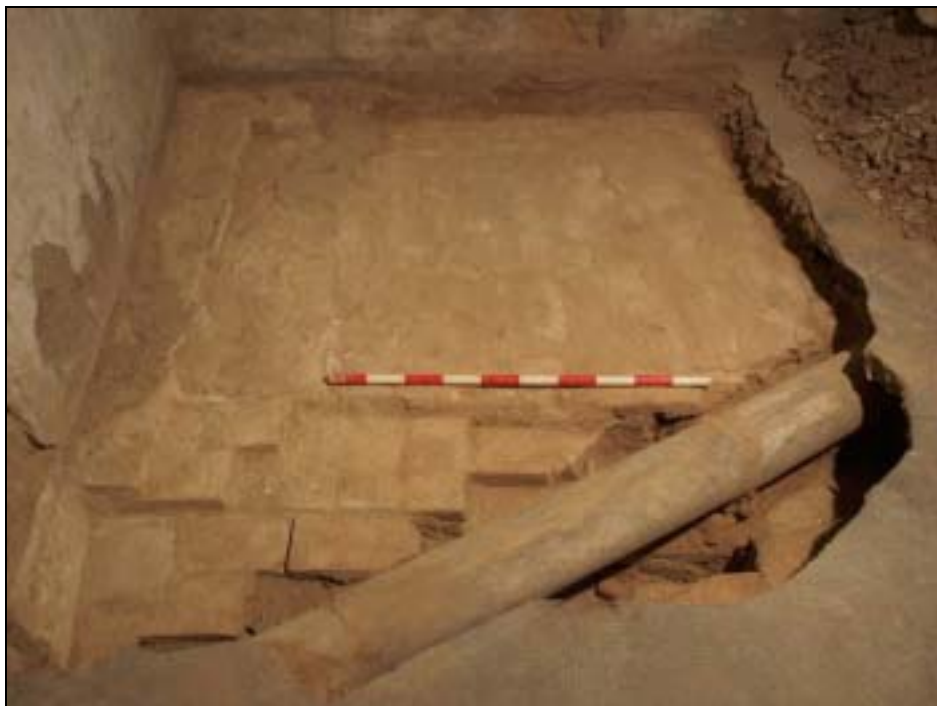
Figura 11. Cala 0600. UE.0604

Aquesta cala també es localitza dins la nau del segle XVII i s'unifica amb la cala 1200 en el moment en què aquesta última fou ampliada. Hi localitzem novament la pavimentació del segle XIX que ha estat igualment identificada en les cales 0500, 0700 i 1200. Aquest paviment de rajola de fang cuit (UE.0605) estava cobert per un nivell de runa (UE.0601) que servia de preparació al paviment de formigó del segle XX. El mateix nivell de runa cobria les restes d'un dipòsit (UE.0604) posterior al paviment al qual tallava i probablement emmarcat en la primera meitat del segle XX.

Tant el dipòsit com el paviment estaven tallats per una canalització de ciment identificat amb les reformes realitzades durant la segona meitat del segle XX. Es tracta de la canalització UE.0603 i la seva rasa UE.0602).

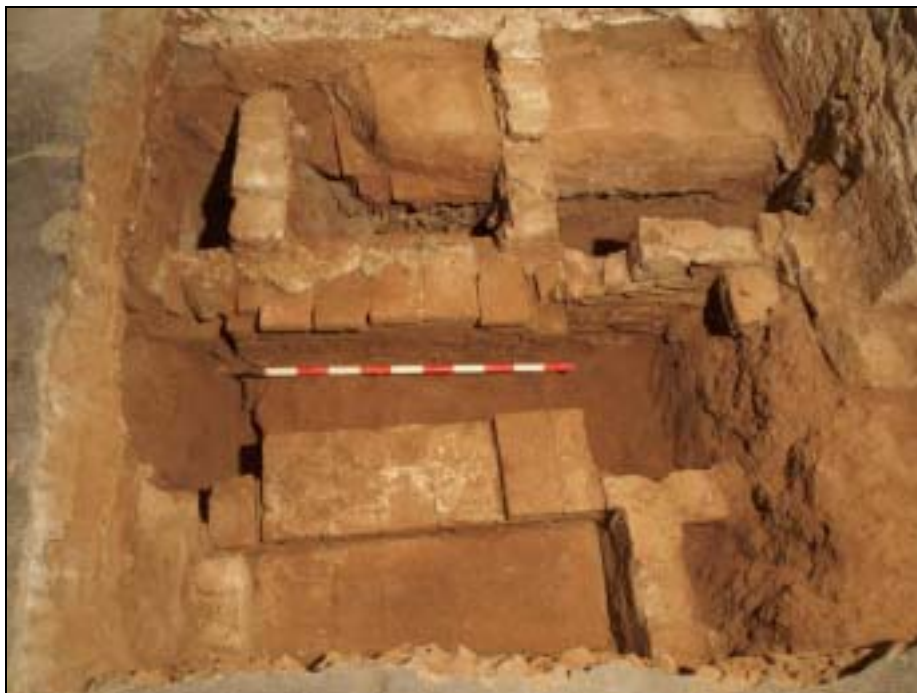
Figura 12. Cala 0700. UE.0703, UE.0705, UE.0707, UE.0714.

En primer lloc, però, cal fer esment de què la creació de tots aquests elements implica un rebaix (UE.0709) en el nivell geològic (UE.0799), sobre el qual recolzava la fonamentació dels murs i les arcades corresponents a la fase constructiva del segle XVII (UE.0713). Aquesta fonamentació, per tant, serà objecte d'un reforç en el mur sud del segle XVII, la qual consisteix en el farciment de runa (UE.0711) que queda encofrada sota la fonamentació del segle XVII i, a l'hora, sota els dipòsits i, també, sota una canalització (UE.0710) que es col·loca igualment sota el mur sud del segle XVII aprofitant l'actuació constructiva del segle XVIII, moment en què datem els dipòsits i la canalització amb un *terminus post quem* als murs del segle XVII, fet que ens porta ja al segle XVIII, prèviament a les pavimentacions del segle XIX.

Tornant a les estructures del segle XVIII, hem de parlar dels dipòsits bessons UE.0707 i UE.0714, situats al sud de la cala i adossant-se a al mur del segle XVII, i el dipòsit nord UE.0705. A nivell constructiu, tots tres dipòsits eren obrats a base de maons de fang cuit lligats amb morter. La canalització central on desguassaven tant el dipòsit situat al nord com els altres dos ubicats al sud de la cala és la UE.0703, la qual parteix d'una arqueta, la UE.0704. La canalització es perd sota el tall que delimita la cala pel seu extrem est i, a nivell constructiu, comparteix parcialment les seves parets amb els dipòsits adjacents, els quals li recolzen a sobre.

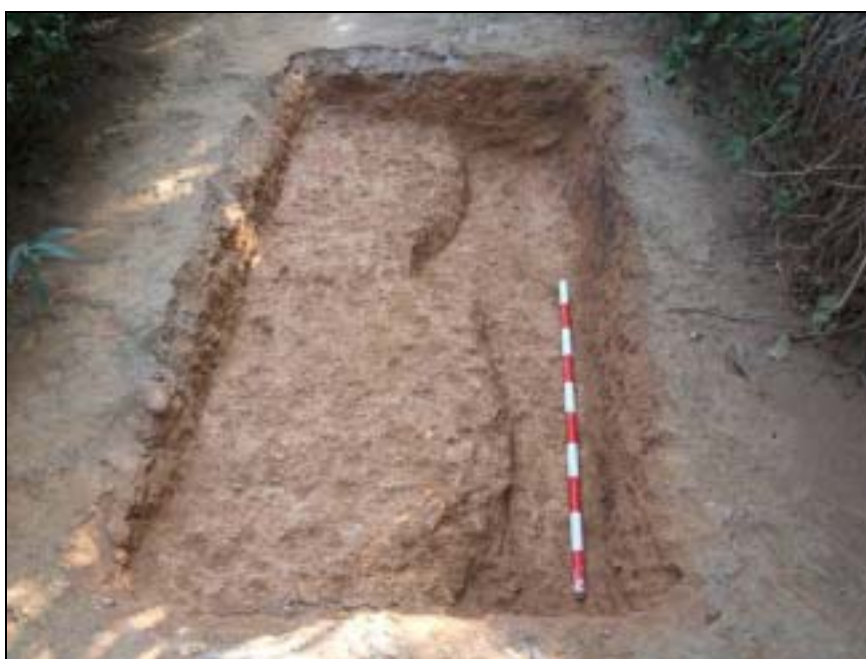
Figura 13. Cala 0800. UE.0802.

retirat aquest nivell, totalment estèril en quant a material arqueològic, es localitzaren ja les argiles geològiques (UE.0899). Ara bé, el terreny natural presentava un retall longitudinal amb orientació nord - sud (UE.0802) reblert per un estrat argilós (UE.0803). Les reduïdes dimensions de la cala dificulten notablement la interpretació d'aquest negatiu, tot i que voldríem proposar, a tall d'hipòtesi, que ens sembla possible que el retall correspongui a una antiga rasa de vinya. No podem, però, corroborar la proposta.

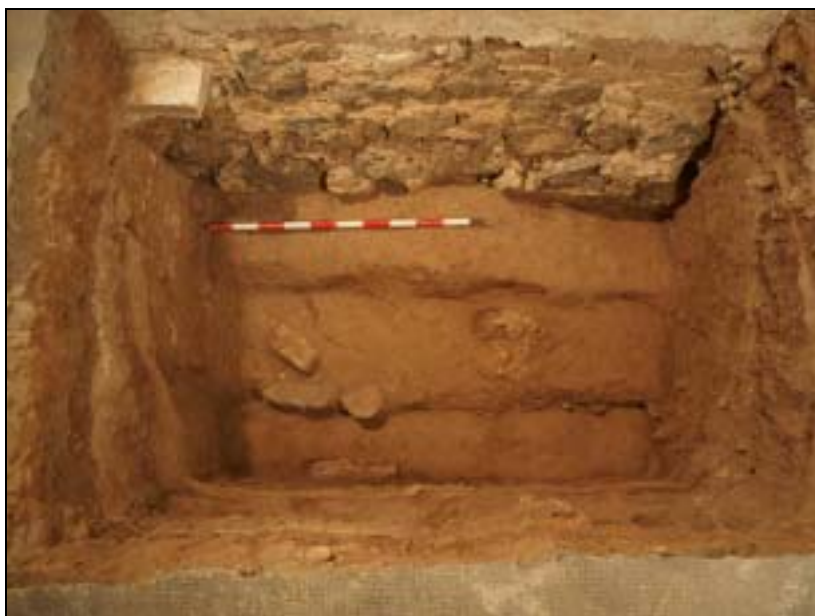
Figura 14. Cala 0900. UE.0914, UE.0916.

En primer lloc, la UE.0909 presenta un primer retall longitudinal (UE.0910) en paral·lel als murs de tancament oest de la masia. Aquest retall es trobava reblert pel farciment UE.0911. A més a més, el següent nivell de terraplenat, la UE.0913, presentava un nou retall (UE.0916), farcit per UE.0917, amb idèntiques característiques al citat anteriorment (UE.0910) i tallat per ell.

A nivell interpretatiu, creiem que podríem associar aquests dos elements a la possible existència al llarg del segle XVII de feixes o murs de contenció que vetllarien per un correcte atalussament del relleu que, per l'oest, cau en pendent des dels murs de tancament originals del segle XVII fins a l'espai proper al torrent de la Carabassa.

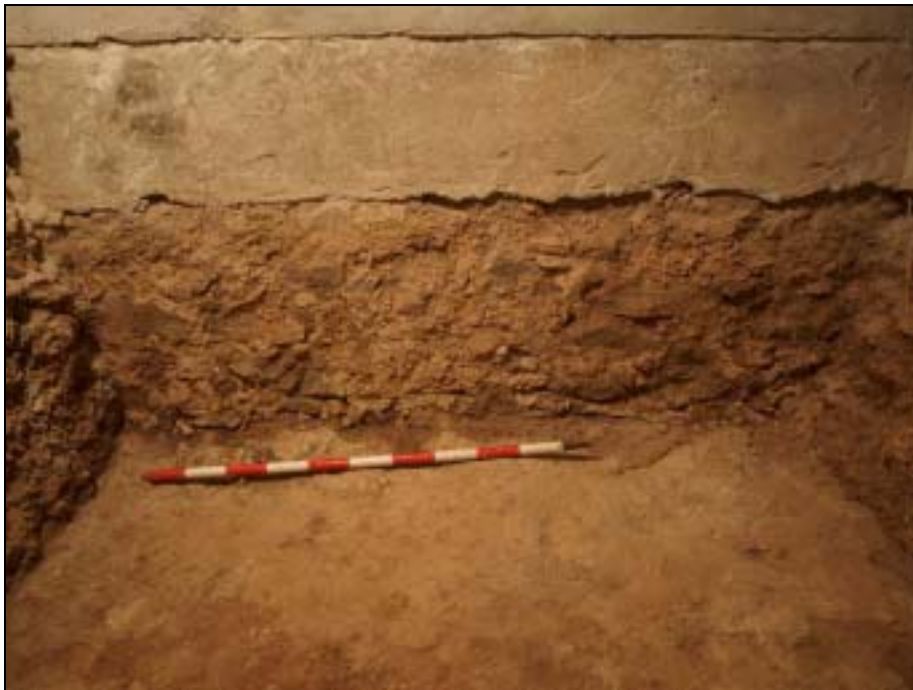
Figura 15. Cala 1000. UE.1006, UE.1007.

Seguidament, documentem dos nivells superposats de terraplenat constructiu, les UE.1003 i UE.1005, parcialment afectades a causa de la intrusió d'un cau (UE.1004), el qual genera un cert remenat de l'estratigrafia. Ara bé, així com en el cas de la cala 0900 podíem datar clarament els terraplenats al segle XVII ja que aquests eren tallats per la construcció del segle XVIII, ara no podem aconseguir l'objectiu d'una datació tant clara. En efecte, els nivells d'abocament de la cala 1000, els quals es presenten estèrils en quant a material ceràmic, no estan tallats ni s'adossen a la fonamentació del segle XVIII. Al contrari, aquest mur de fonamentació del XVIII recolza directament sobre un mur anterior al segle XVII, la UE.1007. Així mateix, els nivells de terraplenat s'adossen a aquest mur corresponent a una fase més arcaica.

L'excavació de la cala finalitza amb la documentació d'una pastera (UE1006) associada a la construcció del mur UE.1007, sobre la qual reposen els terraplenats posteriors. La datació del mur UE.1007 cal cercar-la en els aspectes tècnics del seu parament, fet que ens porta a pensar que podria situar-se dins la fase gòtica de l'emplaçament, entre els segles XIII i XV. I, molt particularment, creiem que mostra un parament idèntic al present a la cala 1400, on s'observa l'alçat de la construcció annexa a la torre i anteriorment datat al segle XIII.

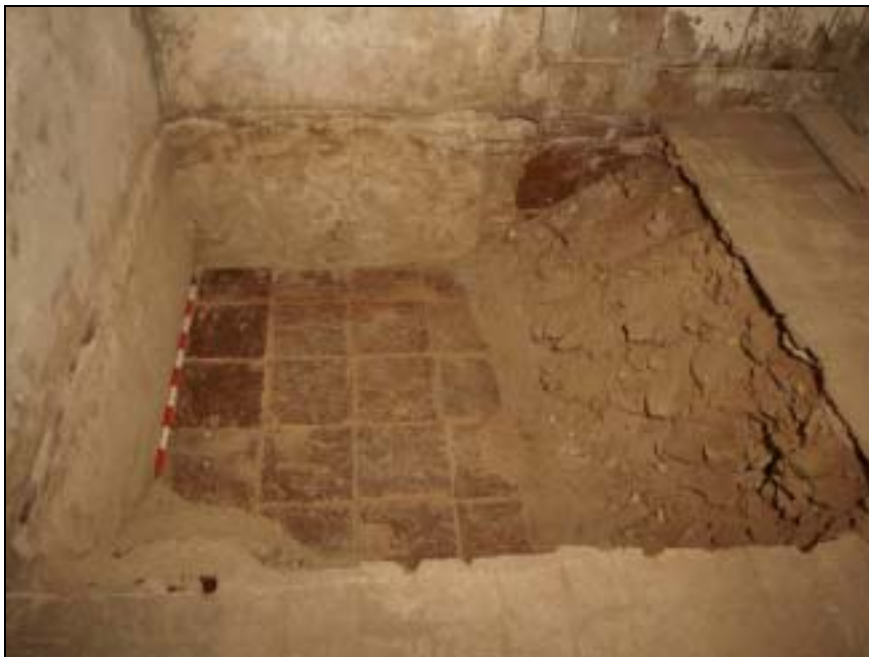
Figura 16. Cala 1100. UE.1102.

l·ligada amb ciment. Es tracta d'un dipòsit de grans dimensions compartimentat interiorment a partir d'embans no conservats i amb unes parets que s'adossen als murs de tancament d'aquesta sala del segle XVIII.

La UE.1101 constitueix un únic paquet d'amortització amb runa i brossa contemporània del dipòsit, abocada en el mateix moment de creació del paviment de formigó al qual també serveix de preparació, fet que ens porta ja a la segona meitat del segle XX.

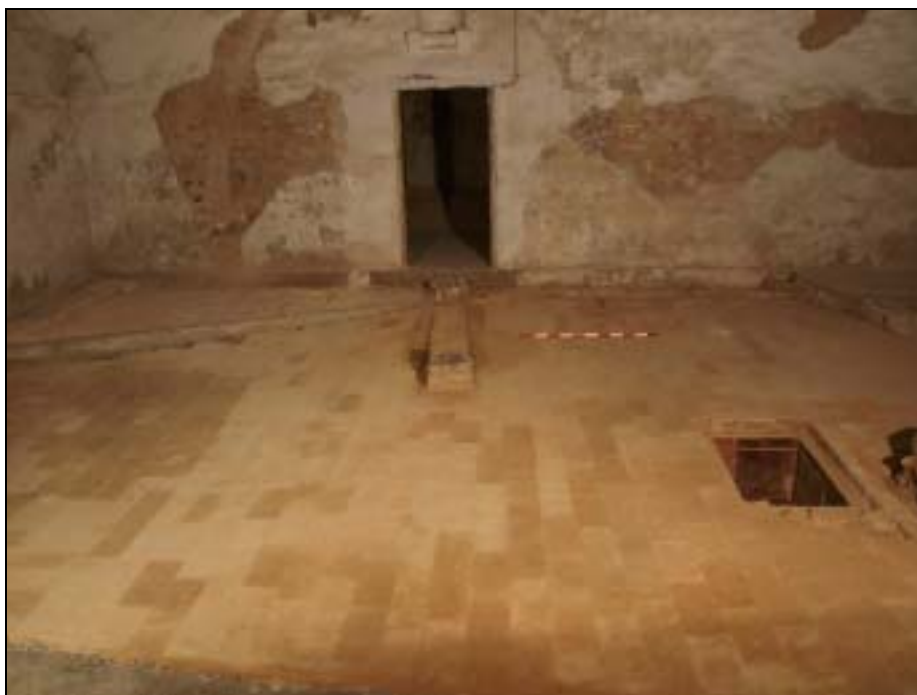
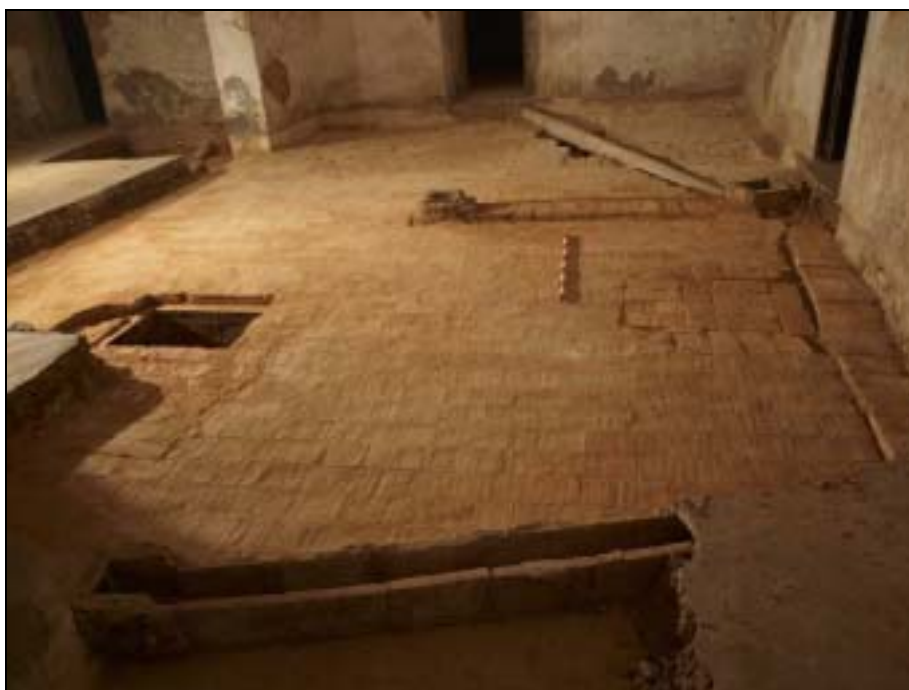
Figura 17. Cala 1200. UE.1209.

D'aquesta manera fou possible documentar el paviment UE.1208 al llarg de tota aquesta extensió. El sòl enrajolat del segle XIX, cobert exclusivament per la capa de runa (UE.1201) que servia de preparació a la pavimentació de formigó, presentava únicament un total de dues reparacions efectuades ja durant la primera meitat del segle XX (UE.1216 i UE.1217), les quals es limiten a substituir algun tram de l'enrajolat original segurament malmès. Aquestes reparacions podrien ser coetànies d'una arqueta de decantació (UE.1214) que trobem enmig de la sala tot tallant el paviment UE.1208. L'arqueta, de forma rectangular, presenta un gibrell perfectament conservat al seu fons i les seves parets estan recobertes per rajoles de coberta vidriada idèntiques a les documentades al dipòsit de la cala 1100, fet que ens reafirma en la datació d'aquest element a la primera meitat del segle XX.

Per altra banda, ja dins el context de la segona meitat del segle XX, la pavimentació del XIX presenta un total de tres espolis parcials causats en el moment de creació de tres canalitzacions diferenciades emmarcades dins un procés de reformes en els sistemes de serveis a l'interior de la masia. Es tracta de les canalitzacions de maó lligat amb ciment UE.1215 i UE.1219 i, per altra banda, del tub de conducció d'aigües brutes UE.0603, ja documentat en la cala 0600.

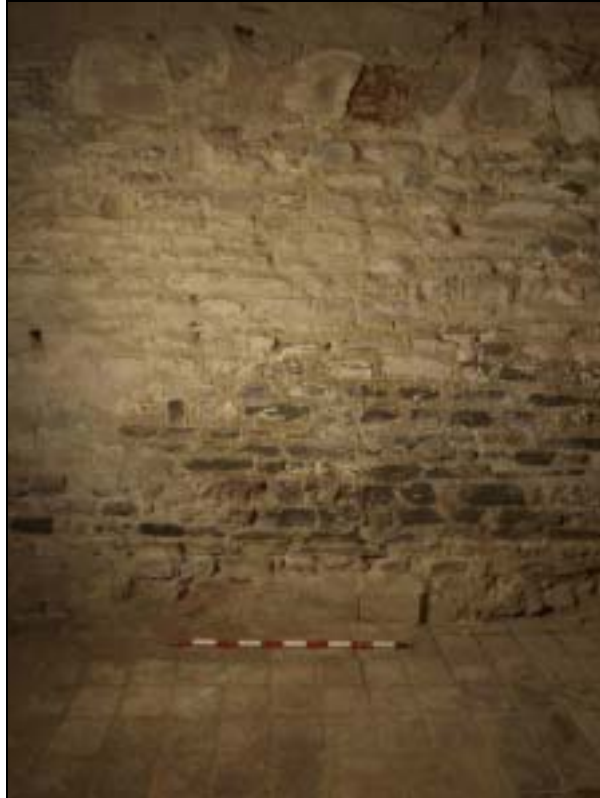
Figura 19. Cala 1300. UE.1302.

Estratigràficament, novament hem de parlar d'un potent nivell de runa abocada (UE.0301) emprada com a preparació del formigó que pavimentava l'espai en època contemporània. Sota d'aquesta, però, ja documentem en tota l'extensió de la cala i en un magnífic estat de conservació el paviment de rajola originari del moment constructiu del segle XVII (UE.1302).

Es tracta d'un enrajolat amb peces quadrades de 15x15 centímetres i lligades amb morter. Aquesta pavimentació s'entrega tant al mur nord de la torre com als de la sala del segle XIII que s'annexen a ella. Localitzem també un sòcol obrat també amb rajola lligada amb morter (UE.1305) el qual cobreix els punts de contacte entre la pavimentació i les parets, tot buscant un sentit estètic.

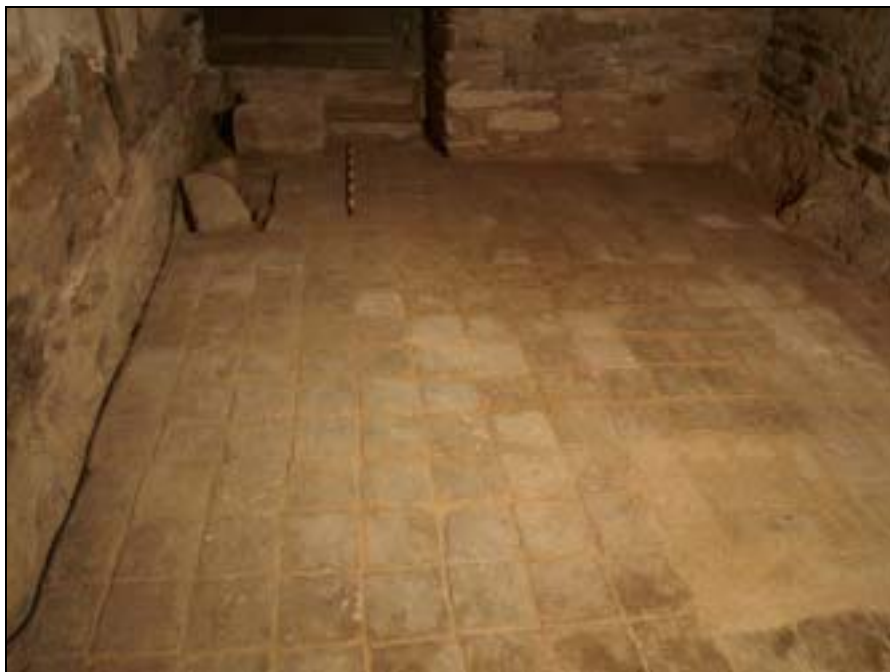
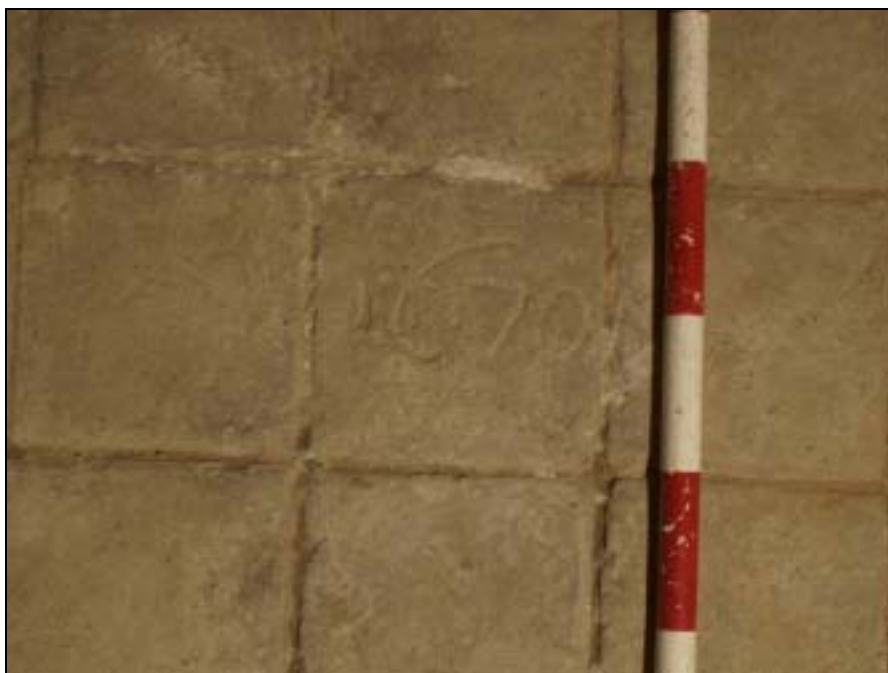
Figura 21. Cala 1300. Detall UE.1302.

El paviment del segle XVII, que presenta una única reparació realitzada ja al segle XX (UE.1307), mostra diverses peculiaritats, totes elles en forma de marques incises a les rajoles que conformen el sòl. Es tracta, en primer lloc, de les improntes tant d'una mà com d'una petjada, les quals han quedat conservades en dues de les rajoles del paviment UE.1302. I, sobretot, cal destacar la documentació de la data de col·locació de l'enrajolat, on hi consta la inscripció *1670*. Aquesta inscripció apareix per duplicat, sent present en dues rajoles diferents.

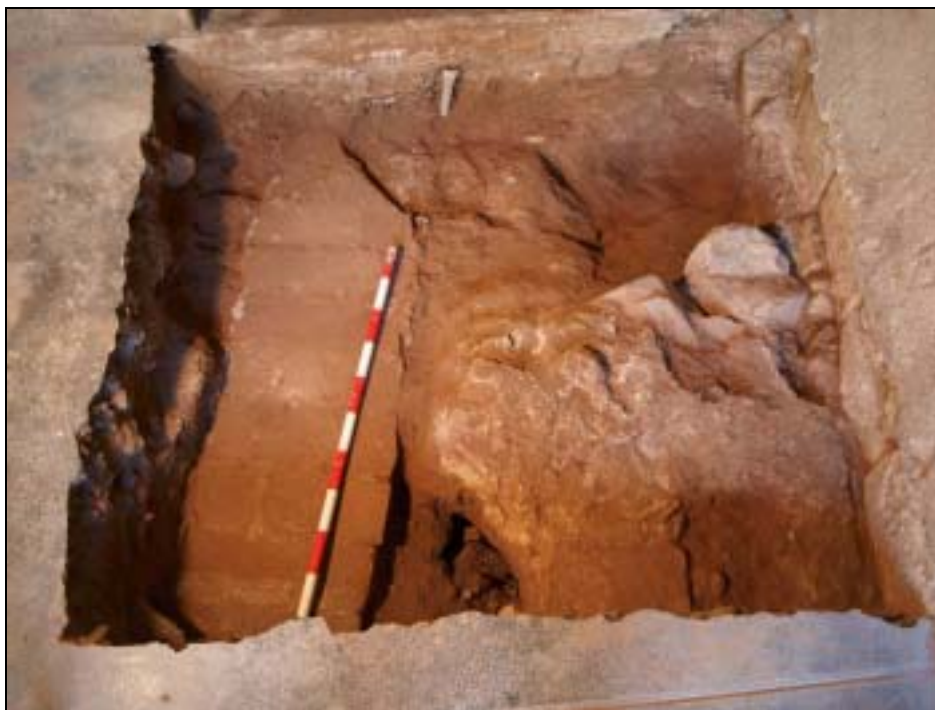
Figura 22. Cala 1400. UE.1412.

Cal dir que tant la sitja com la seva amortització (UE.1420) estaven tallades per una canalització (UE.1412) amb pendent nord i obrada amb maó lligat amb un morter molt consistent que datem ja al segle XIX. Paral·lelament, la rasa d'aquest servei (UE.1411) també tallava la fonamentació del mur de tancament nord de la sala del segle XVIII, el qual la separava de l'àmbit del pati. A més a més, aquesta canalització talla igualment un seguit d'estrats que associem a la construcció del segle XVIII. Es tracta de les UE.1409, UE.1410 i UE.1415.

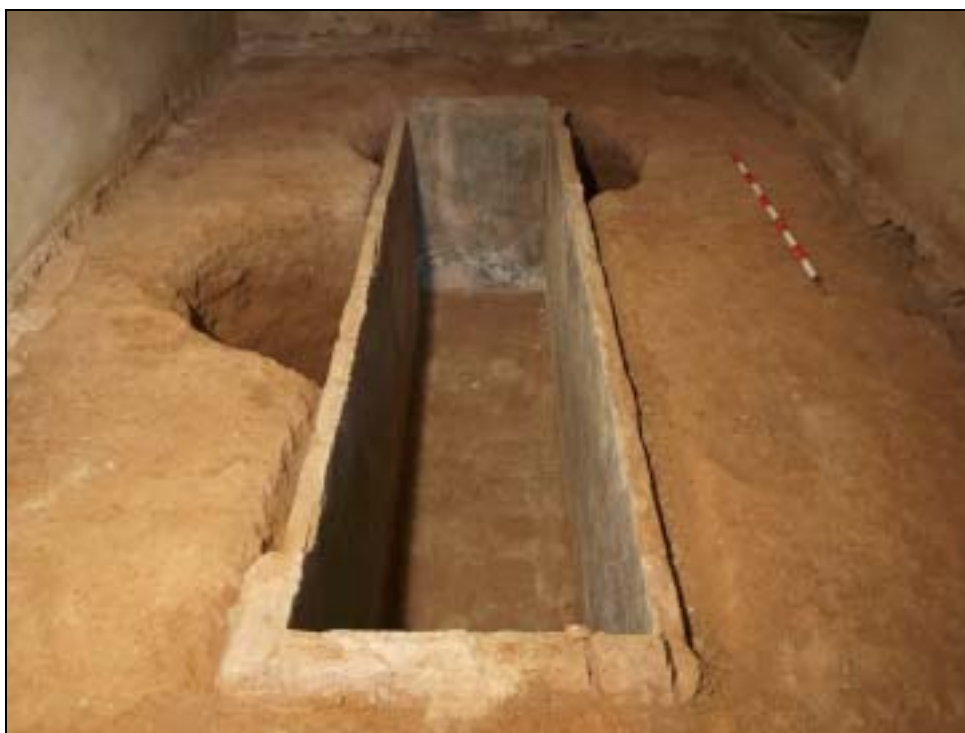
Figura 24. Cala 1500. UE.1504.

Inicialment, la retirada del paviment de formigó i la seva preparació amb runa (UE.1501) deixà ja al descobert el terreny geològic (UE.1599). En efecte, l'estratigrafia cronològicament anterior havia estat rebaixada, fet pel qual només han pogut ser documentades les unitats estratigràfiques negatives amb els seus corresponents rebliments. La primera d'elles, però, era també una arqueta (UE.1504) corresponent a la segona meitat del segle XX, totalment amortitzada amb runa i brossa en el moment de realitzar la definitiva pavimentació de formigó. La fossa de l'arqueta és la UE.1503 i la seva amortització la UE.1505. L'arqueta, de notables dimensions, l'hem de relacionar amb l'ús de la torre com a garatge.

A més a més, aquesta arqueta talla dues sitges, únics elements documentats que podem vincular a cronologies medievals. Desgraciadament, però, la intrusió de l'arqueta genera la substitució dels rebliments originals de les dues sitges per runa aportada en el moment de

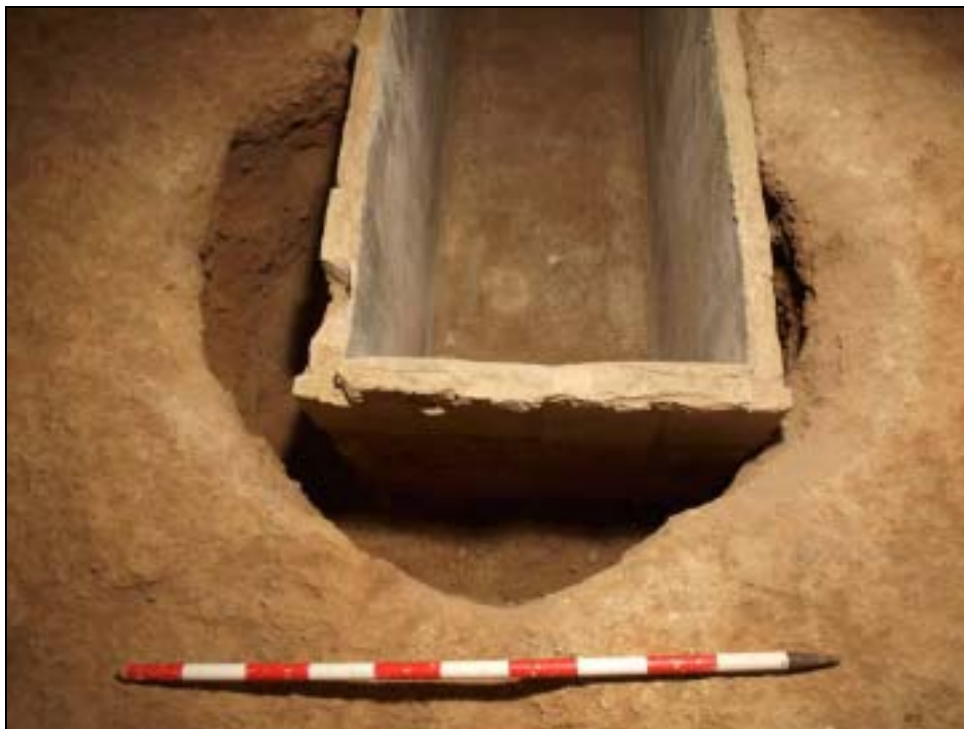
Figura 25. Cala 1500. UE.1515.

construcció de l'estructura del segle XX. Les sitges són les UE.1515 i UE.1517 amb els corresponents paquets de runa reomplint-les, les UE.1516 i UE.1518.

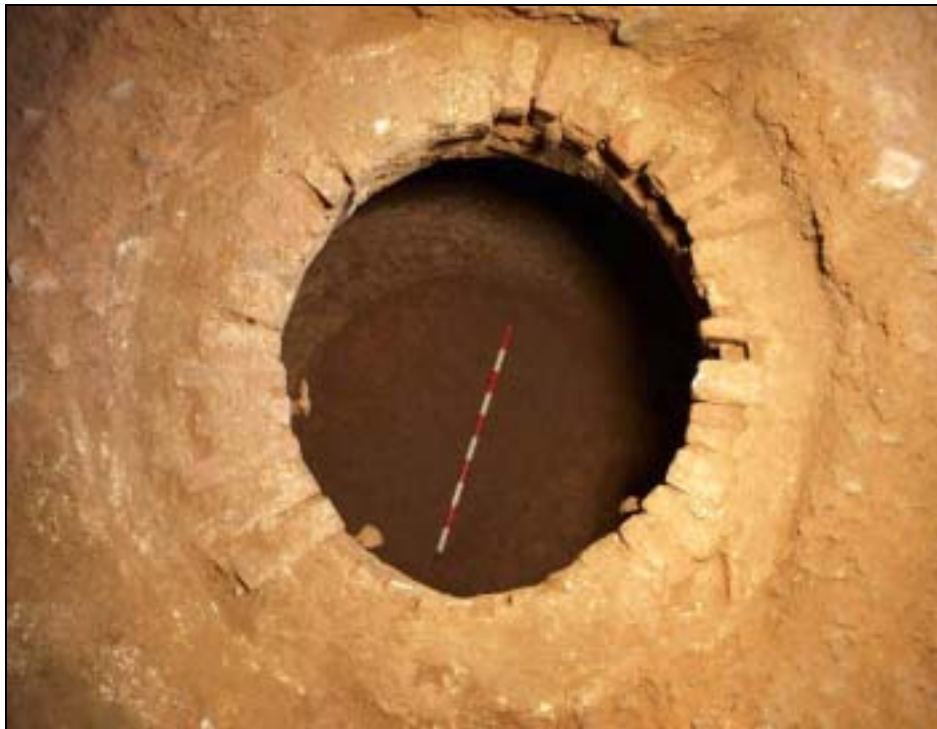
Figura 26. Cala 1500. UE.1508.

També en aquest cas el coll i l'obertura de la sitja presentava un reforç construït amb maó (UE.1508). Aquest element, però presentava un tapiat amb tres lloses (UE.1509) que situem al segle XIX. En el moment en què l'estructura queda anul·lada l'interior de la sitja era buit i únicament s'eliminà del seu fons un petit nivell d'argiles caigudes de poca potència (UE.1523).

Figura 23	1400	1409, 1410, 1411	sud-est	Nivells constructius del segle XVIII tallats per la rasa de la canalització 1412
Figura 24	1500	1504, 1517, 1515	sud-oest	Arqueta del segle XX tallant les sitges medievals
Figura 25	1500	1504, 0515	nord-est	La sitja 1515 tallada per l'arqueta 1504
Figura 26	1500	1507, 1508	oest	La sitja 1507
Figura 27	1600	1603	sud-est	L'enderroc 1603
Figura 28	1700	1716, 1717, 1719, 1720	nord-oest	Conjunt d'estructures dels segles XV i XVI
Figura 29	1700	1716, 1717, 1719, 1720	nord-oest	Conjunt d'estructures dels segles XV i XVI
Figura 30	1800	1808, 1809. 1899	sud-oest	El retall 1808 reblert per 1809

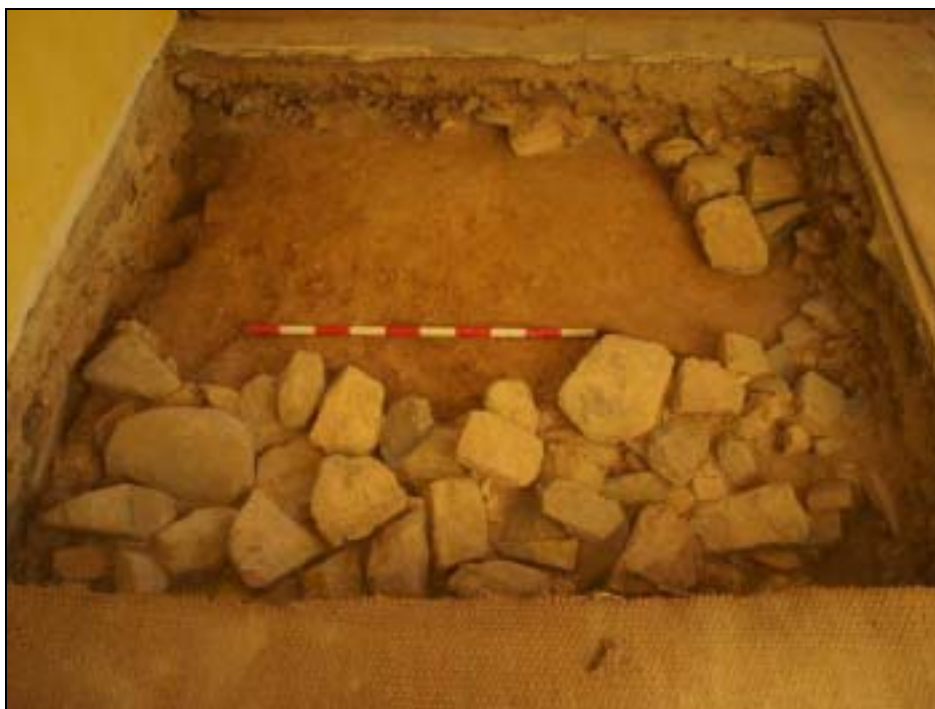
Figura 27. Cala 1600. UE.1603.

A continuació, la UE.1603 està constituïda per una capa d'enderroc de carreus escairats barrejats amb morter disgregat.

Aquest nivell recolza en pla sobre la UE.1605, un nivell de terraplenat heterogeni associat a la construcció del segle XVII. Es provable que l'enderroc UE.1603 estigui relacionat amb l'espoli parcial del mur UE.1604 corresponent al tancament nord de la construcció del segle XIII, en el moment de realitzar l'ampliació datada ja al segle XVII.

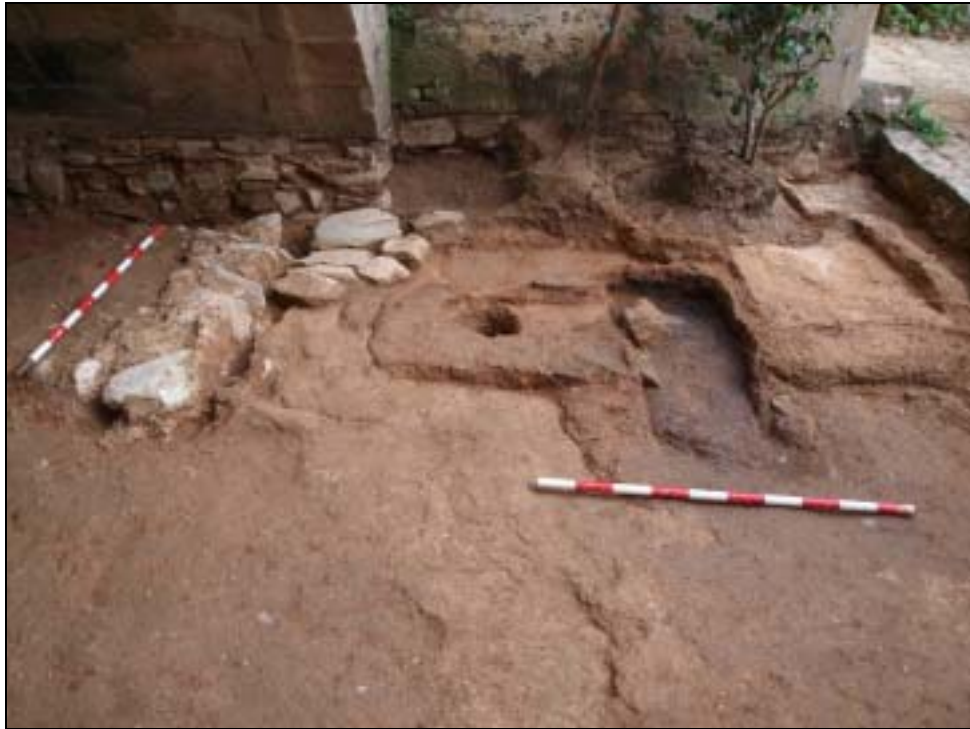
Figura 28. Cala 1700. UE.1716, UE.1717, UE.1719, UE.1720.

Hem de dir que aquest nivell de circulació es presenta associat amb un seguit d'estructures que en són coetànies. Citem en primer lloc l'estructura de combustió UE.1719, una fossa el·líptica excavada amb les parets totalment rubefactades i que, a més, presenta un seguit de neteges al seu voltant (UE.1724) les quals també queden compactades i integrades al paviment UE.1720 en forma de capes superposades. Per altra banda, citem l'existència del mur UE.1716, paral·lel al mur est de la torre i tallat per la fonamentació de les escales, el qual reposa sobre el nivell geològic (UE.1799) i està obrat amb pedruscall sense escairar i lligat amb un consistent morter de calç.

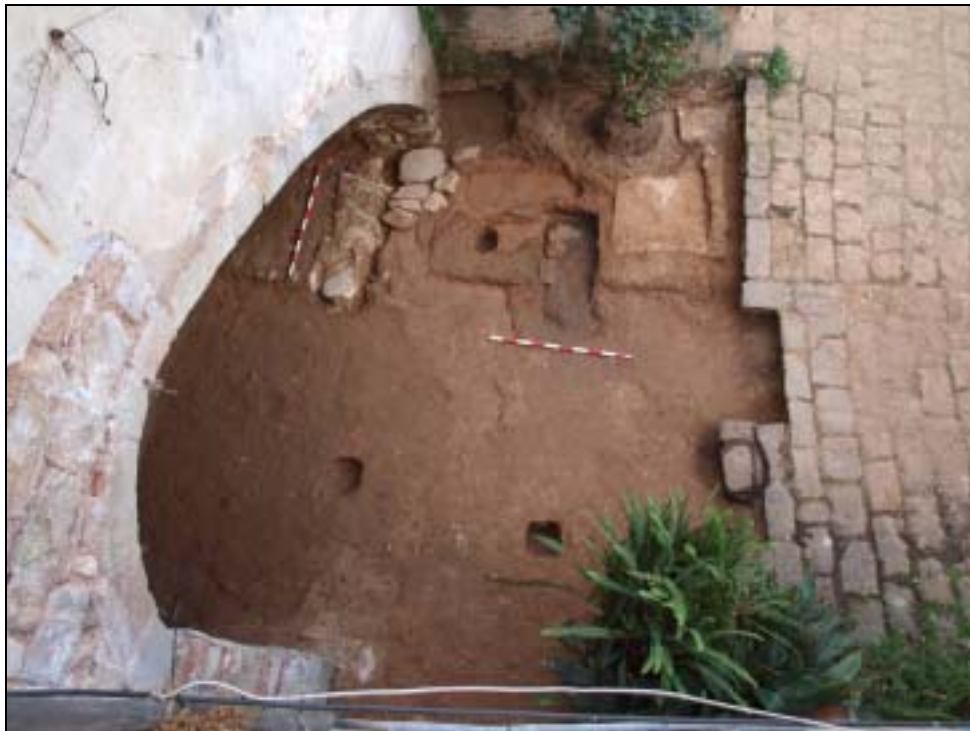
Figura 29. Cala 1700. UE.1716, UE.1717, UE.1719, UE.1720.

Per últim, aquest conjunt d'estructures del segle XV eren també coetànies de dos forats de pal en disposició perpendicular al mur est de la torre. Es tracta dels forats UE.1711 i UE.1713 i els seus respectius rebliments UE.1712 i UE.1714. La presència d'aquests elements al costat de l'estructura de combustió, tots ells associats a un paviment de calç que, per motius de conservació, en cap cas es podria trobar a cel descobert, ens porta a pensar que aquest espai devia estar cobert per un porxo, el qual donaria lloc a un espai de treball relacionat amb l'estructura de combustió. Amb posterioritat, un cop anul·lada l'estructura de combustió, es localitza aquí el dipòsit UE.1717, el qual emmarquem ja al segle XVI.

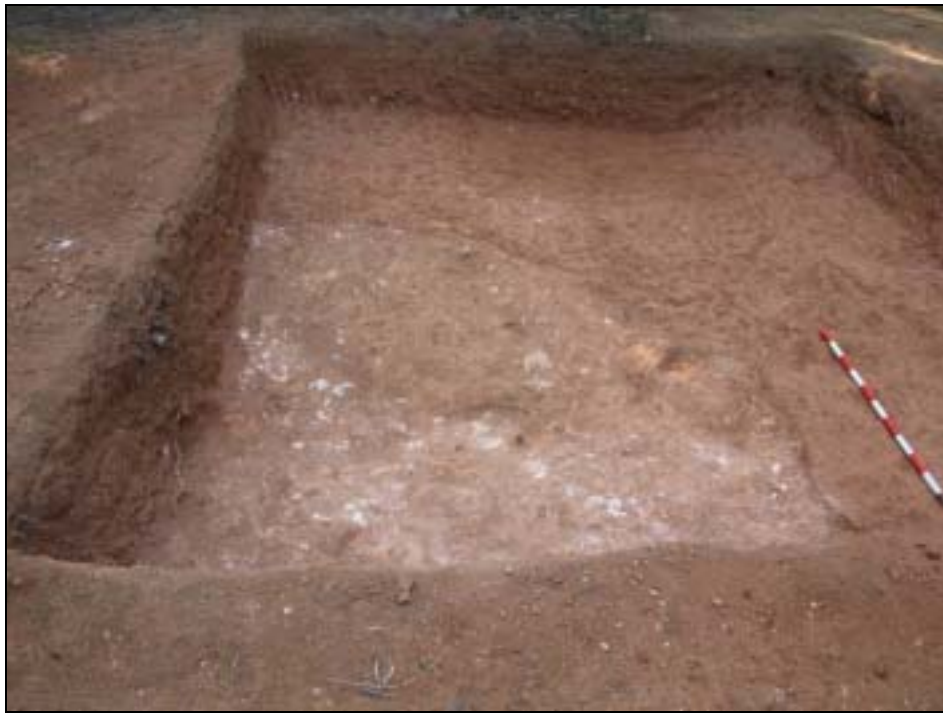
Figura 30. Cala 1800. UE.1809.

Un cop eliminat l'últim nivell de terraplenat, però, l'estrat geològic (UE.1899) presentava un retall circular, els límits del qual es perdien pel tall sud – est de la cala. Parlem de la UE.1808 i el seu rebliment, UE.1809. El rebliment d'aquest retall mostra una datació idèntica a la de les capes superiors de terraplenat, és a dir, al segle XIX, moment de creació del jardí residencial de la masia. El retall, doncs, sembla aprofitat com a escombrera, ja que presentava gran quantitat de material constructiu així com material ceràmic corresponent a cadascuna de les fases cronològiques d'ocupació documentades al llarg de la intervenció, exceptuant el segle XIII. Identifiquem, així, peces ceràmiques datades des del segle XIV fins al XIX incloent, també, un fragment de vora de tègula.

Sembla, per tant, que l'escombrera fou utilitzada dins el procés de reformes internes desenvolupades al segle XIX i que part de la runa generada fou dipositada al retall UE.1808.
