**MEMÒRIA D'INTERVENCIÓ ARQUEOLÒGICA  
NOVEMBRE 2017**

**PASSEIG DE MARAGALL, 383-389 / AVINGUDA DE  
FREDERIC RAHOLA, 2-8 / CARRER DE PERIS I  
MENCHETA, 1-3.  
CAN FARGAS**

**REF: 048/09**

**(BARCELONA, EL BARCELONÈS)**

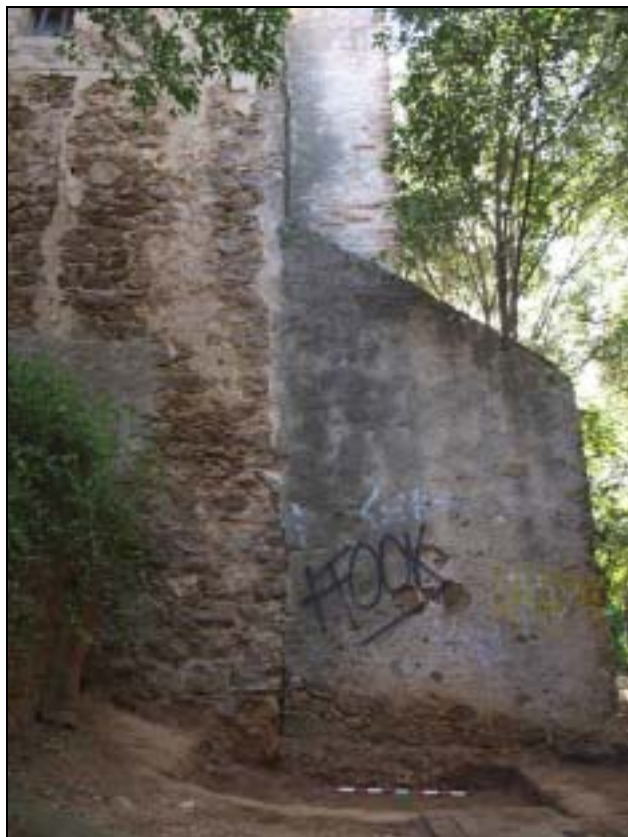
Figura 31. Cala 1900. UE.1999.

En aquest sentit, hem de dir que la fonamentació del murs corresponents a la fase constructiva del segle XVIII (UE.1901) queden directament penjant i s'assenten en la mateixa cota de circulació del jardí.

És diferent, però, el cas del contrafort (UE.1902) que assegura la construcció del segle XVIII, la fonamentació del qual s'endinsa dins les argiles quaternàries (tallades per la negativa UE.1903), fins al punt que a la fi del període d'intervenció no havia estat possible assolir la base de l'estructura.

Figura 31	1900	1999	sud-est	Fonamentació del segle XVIII recolzant sobre el nivell geològic
Figura 32	100	102	nord-est	Anivellament de l'espai enjardinat
Figura 33	100	108	nord-est	rebliment del retall 0107
Figura 34	100	107	nord-est	retall 0107
Figura 35	200	0202, 0204	sud-est	desguàs del safareig i primer nivell de terraplenat del jardí
Figura 36	200	204	sud-oest	Nivell de terraplenat del jardí al segle XIX
Figura 37	200	0208, 0206	sud-est	Mur del segle XVII i el seu nivell constructiu 0208
Figura 38	200	0206, 0209	nord-oest	Mur del segle XVII en planta i l'abocament constructiu 0209
Figura 39	300	0303, 0304, 0305	nord-oest	Ninell constructiu del segle XVII tallat per la rasa de la canalització 0305
Figura 40	300	0303, 0305, 0308, 0316	nord-oest	A dalt, canalització 0305. A baix, canalització 0308 tallada per 0316
Figura 41	300	0311, 0312	nord-oest	El mur del segle XIII 0311 i el nivell associat 0312

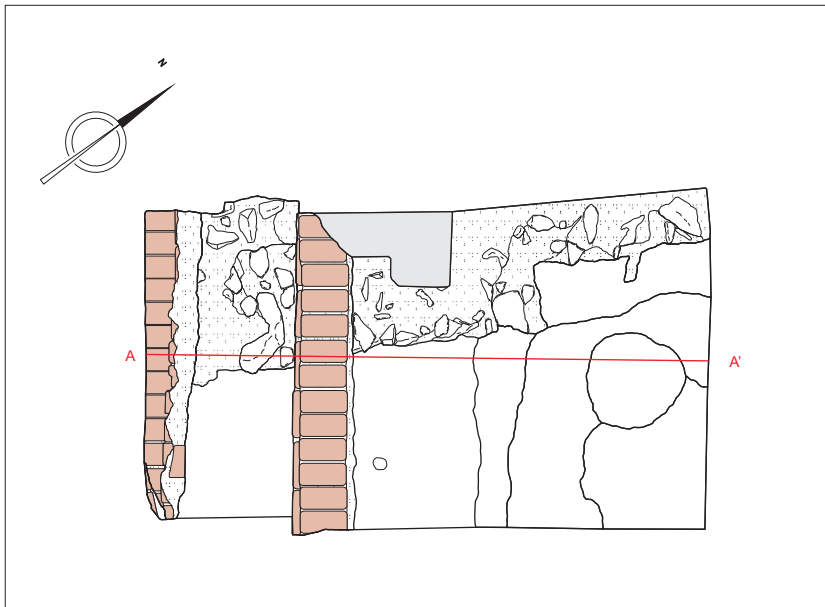
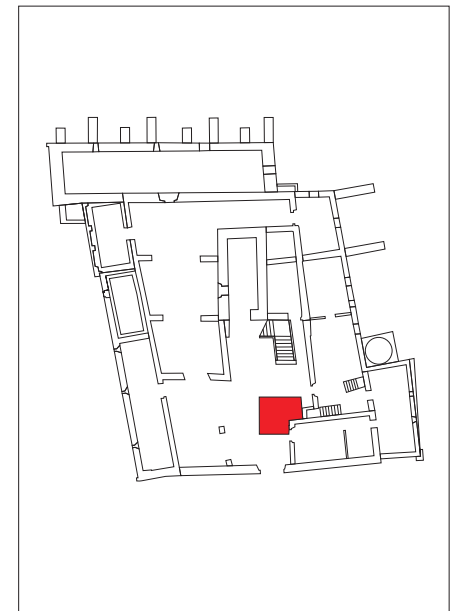
LÀMINA  
8

**C/PASSEIG DE MARAGALL 383-389, AVINGUDA DE  
FREDERIC RAHOLA 2-8, PERIS I MENCHETA 1-3.**  
Secció UE 0308, 0310, 0311, 0313, 0316, 0317, 0319, 0322, 0323  
(BARCELONA, BARCELONÈS) CODI: 048/09

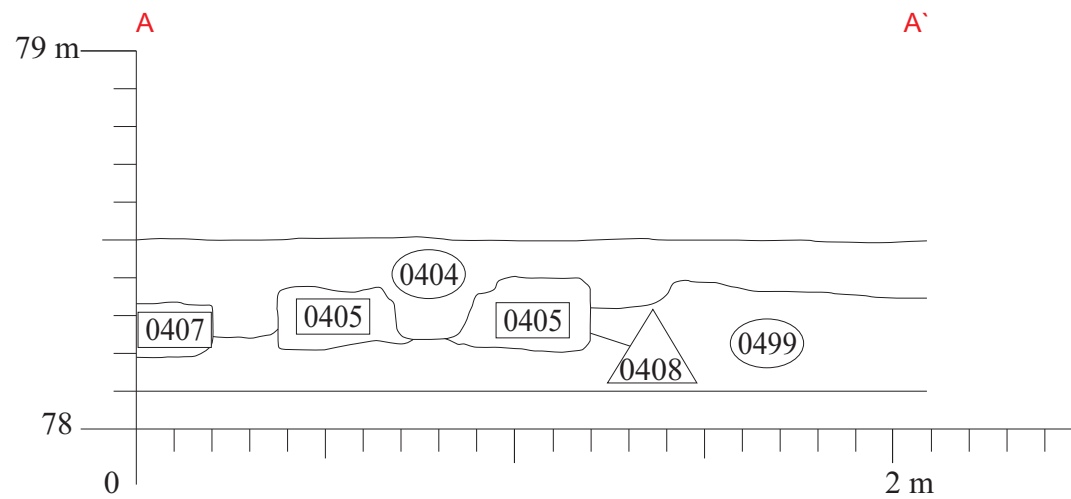
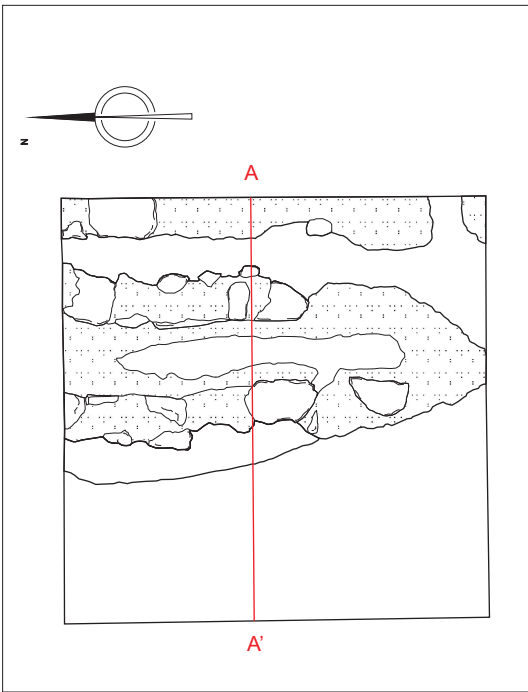
LÀMINA  
**10**

**C/PASSEIG DE MARAGALL 383-389, AVINGUDA DE  
FREDERIC RAHOLA 2-8, PERIS I MENCHETA 1-3.**  
Secció UE 0405, 0407, 0408.  
(BARCELONA, BARCELONÈS) CODI: 048/09

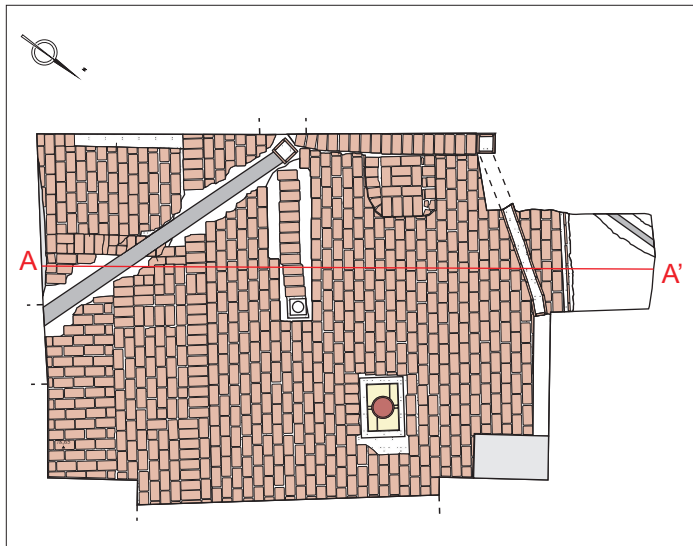
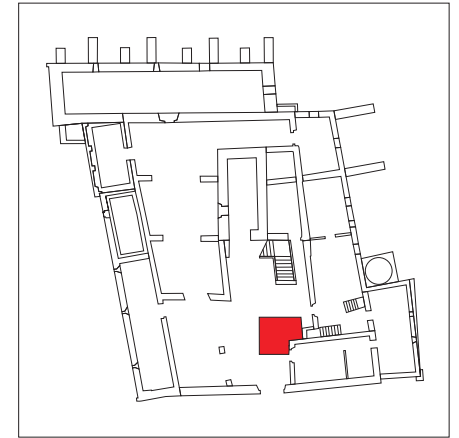
**C/PASSEIG DE MARAGALL 383-389, AVINGUDA DE  
FREDERIC RAHOLA 2-8, PERIS I MENCHETA 1-3.**  
Secció UE 0601, 0602, 1202, 1205, 1208, 1215, 1216, 1217, 1219.  
(BARCELONA, BARCELONÈS) CODI: 048/09

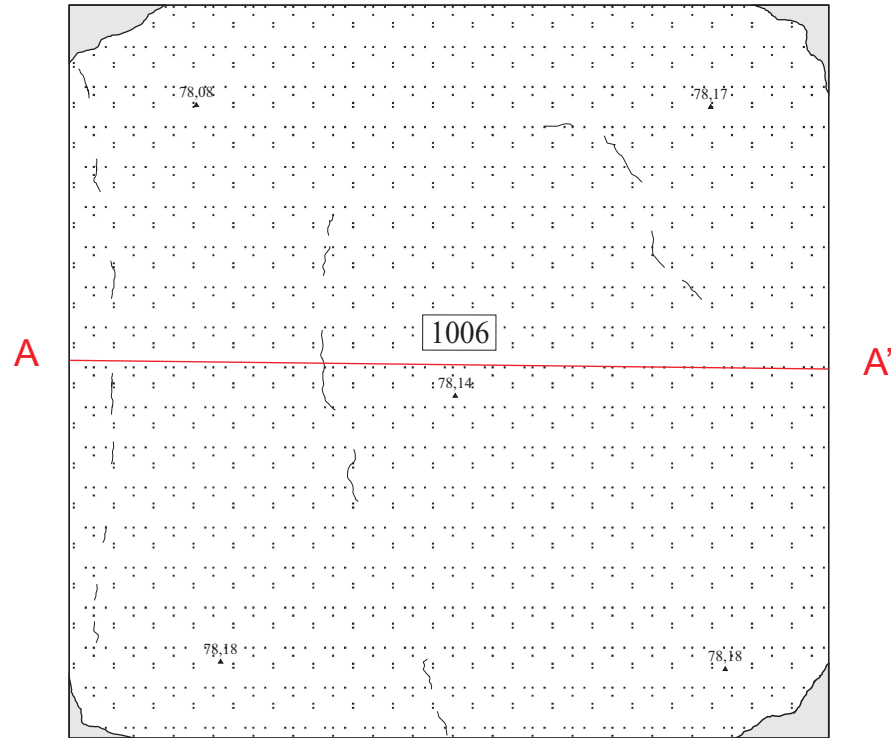
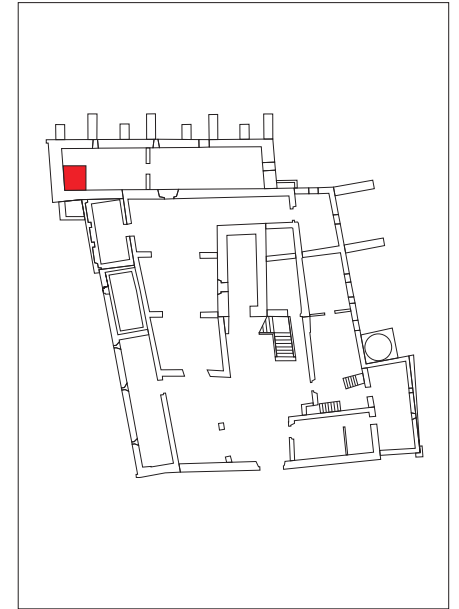
LÀMINA  
**22**

**C/PASSEIG DE MARAGALL 383-389, AVINGUDA DE  
FREDERIC RAHOLA 2-8, PERIS I MENCHETA 1-3.**  
Planta UE 1006.  
(BARCELONA, BARCELONÈS) CODI: 048/09

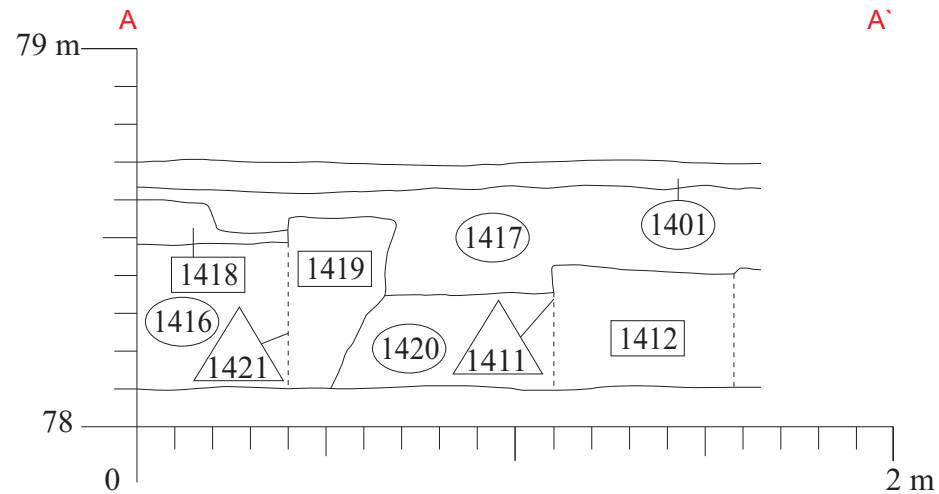
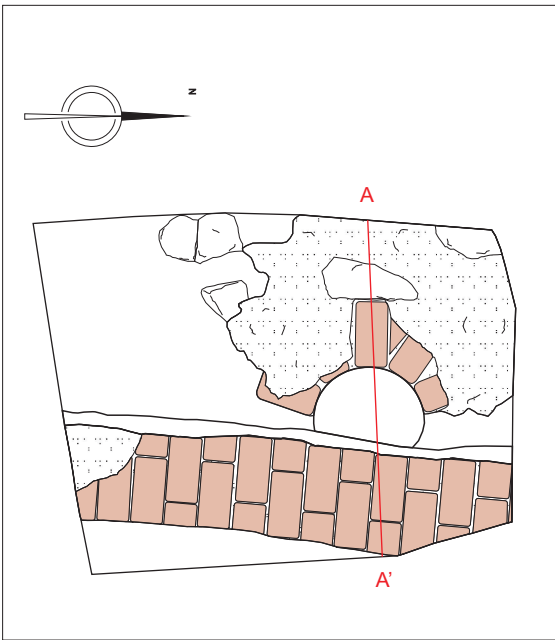
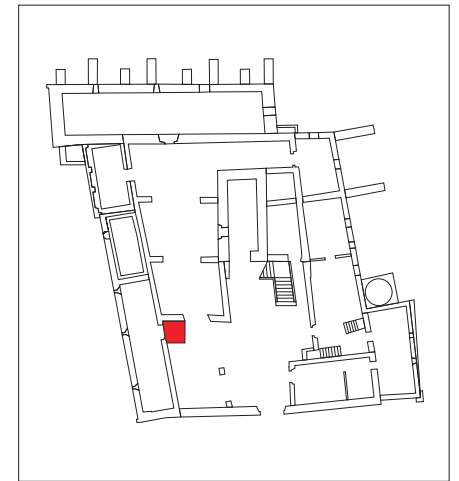
LÀMINA  
**29**  
Febrer  
2010  
Escala  
1:20

**C/PASSEIG DE MARAGALL 383-389, AVINGUDA DE  
FREDERIC RAHOLA 2-8, PERIS I MENCHETA 1-3.**  
Secció UE 1411, 1412, 1416, 1418, 1419, 1420, 1421.  
(BARCELONA, BARCELONÈS) CODI: 048/09

Aquesta preparació, força degradada, era a l'hora solidària amb una sitja (UE.1421), la part superior de la qual estava construïda amb una paret de maó lligat amb morter (UE.1419).

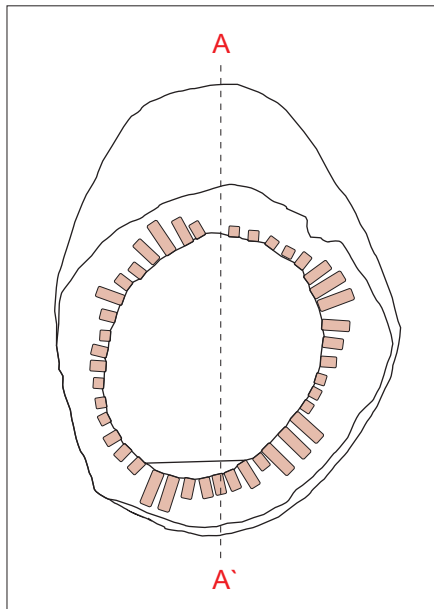
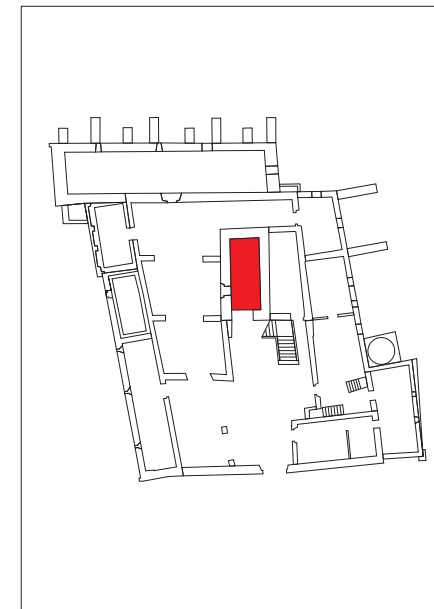
LÀMINA 34	Febrer 2010
	Escala 1:20

C/PASSEIG DE MARAGALL 383-389, AVINGUDA DE FREDERIC RAHOLA 2-8,  
 PERIS I MENCHETA 1-3.  
 Secció UE 1505, 1507, 1508, 1523.  
 (BARCELONA, BARCELONÈS) CODI: 048/09

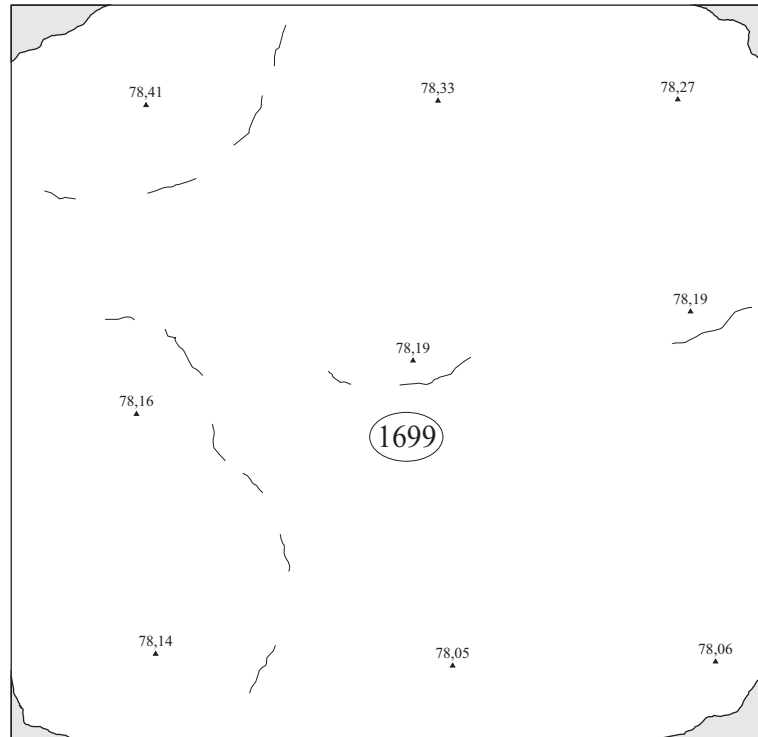
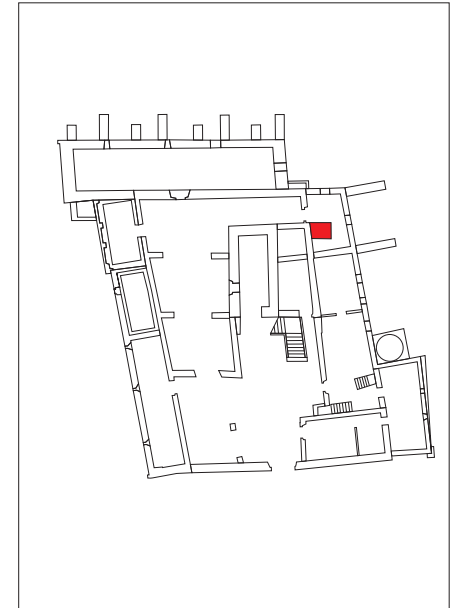
LÀMINA  
 35

**C/PASSEIG DE MARAGALL 383-389, AVINGUDA DE  
FREDERIC RAHOLA 2-8, PERIS I MENCHETA 1-3.**  
Planta UE 1699.  
(BARCELONA, BARCELONÈS) CODI: 048/09

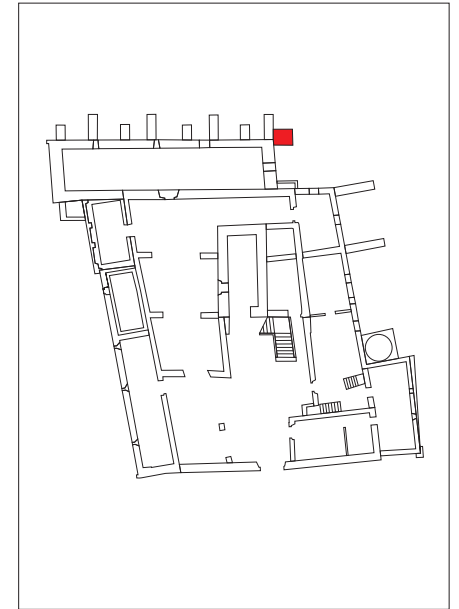
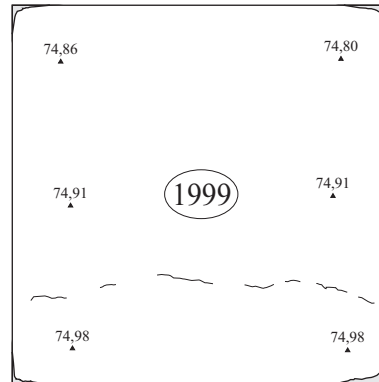
LÀMINA 41

**C/PASSEIG DE MARAGALL 383-389, AVINGUDA DE  
FREDERIC RAHOLA 2-8, PERIS I MENCHETA 1-3.**  
Planta UE 1999.  
(BARCELONA, BARCELONÈS) CODI: 048/09

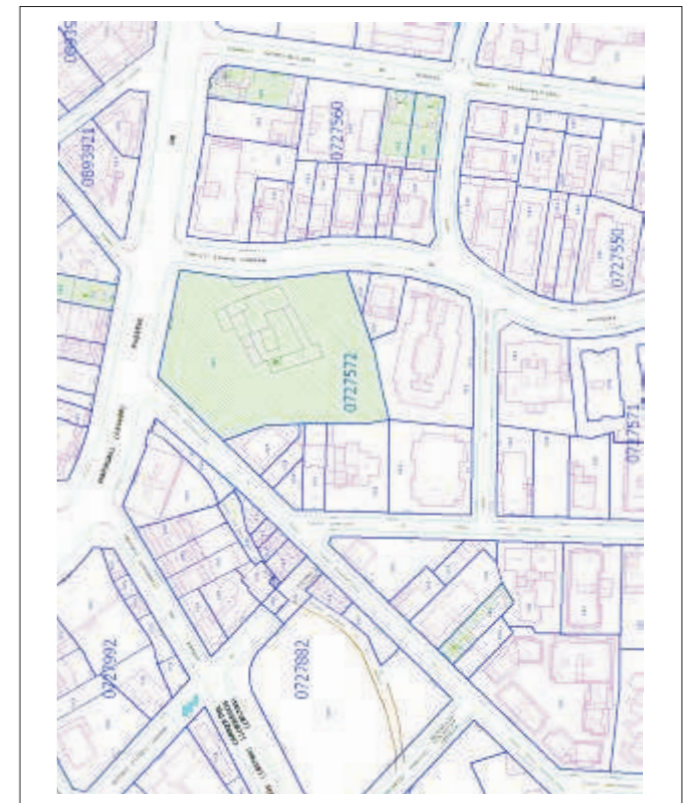
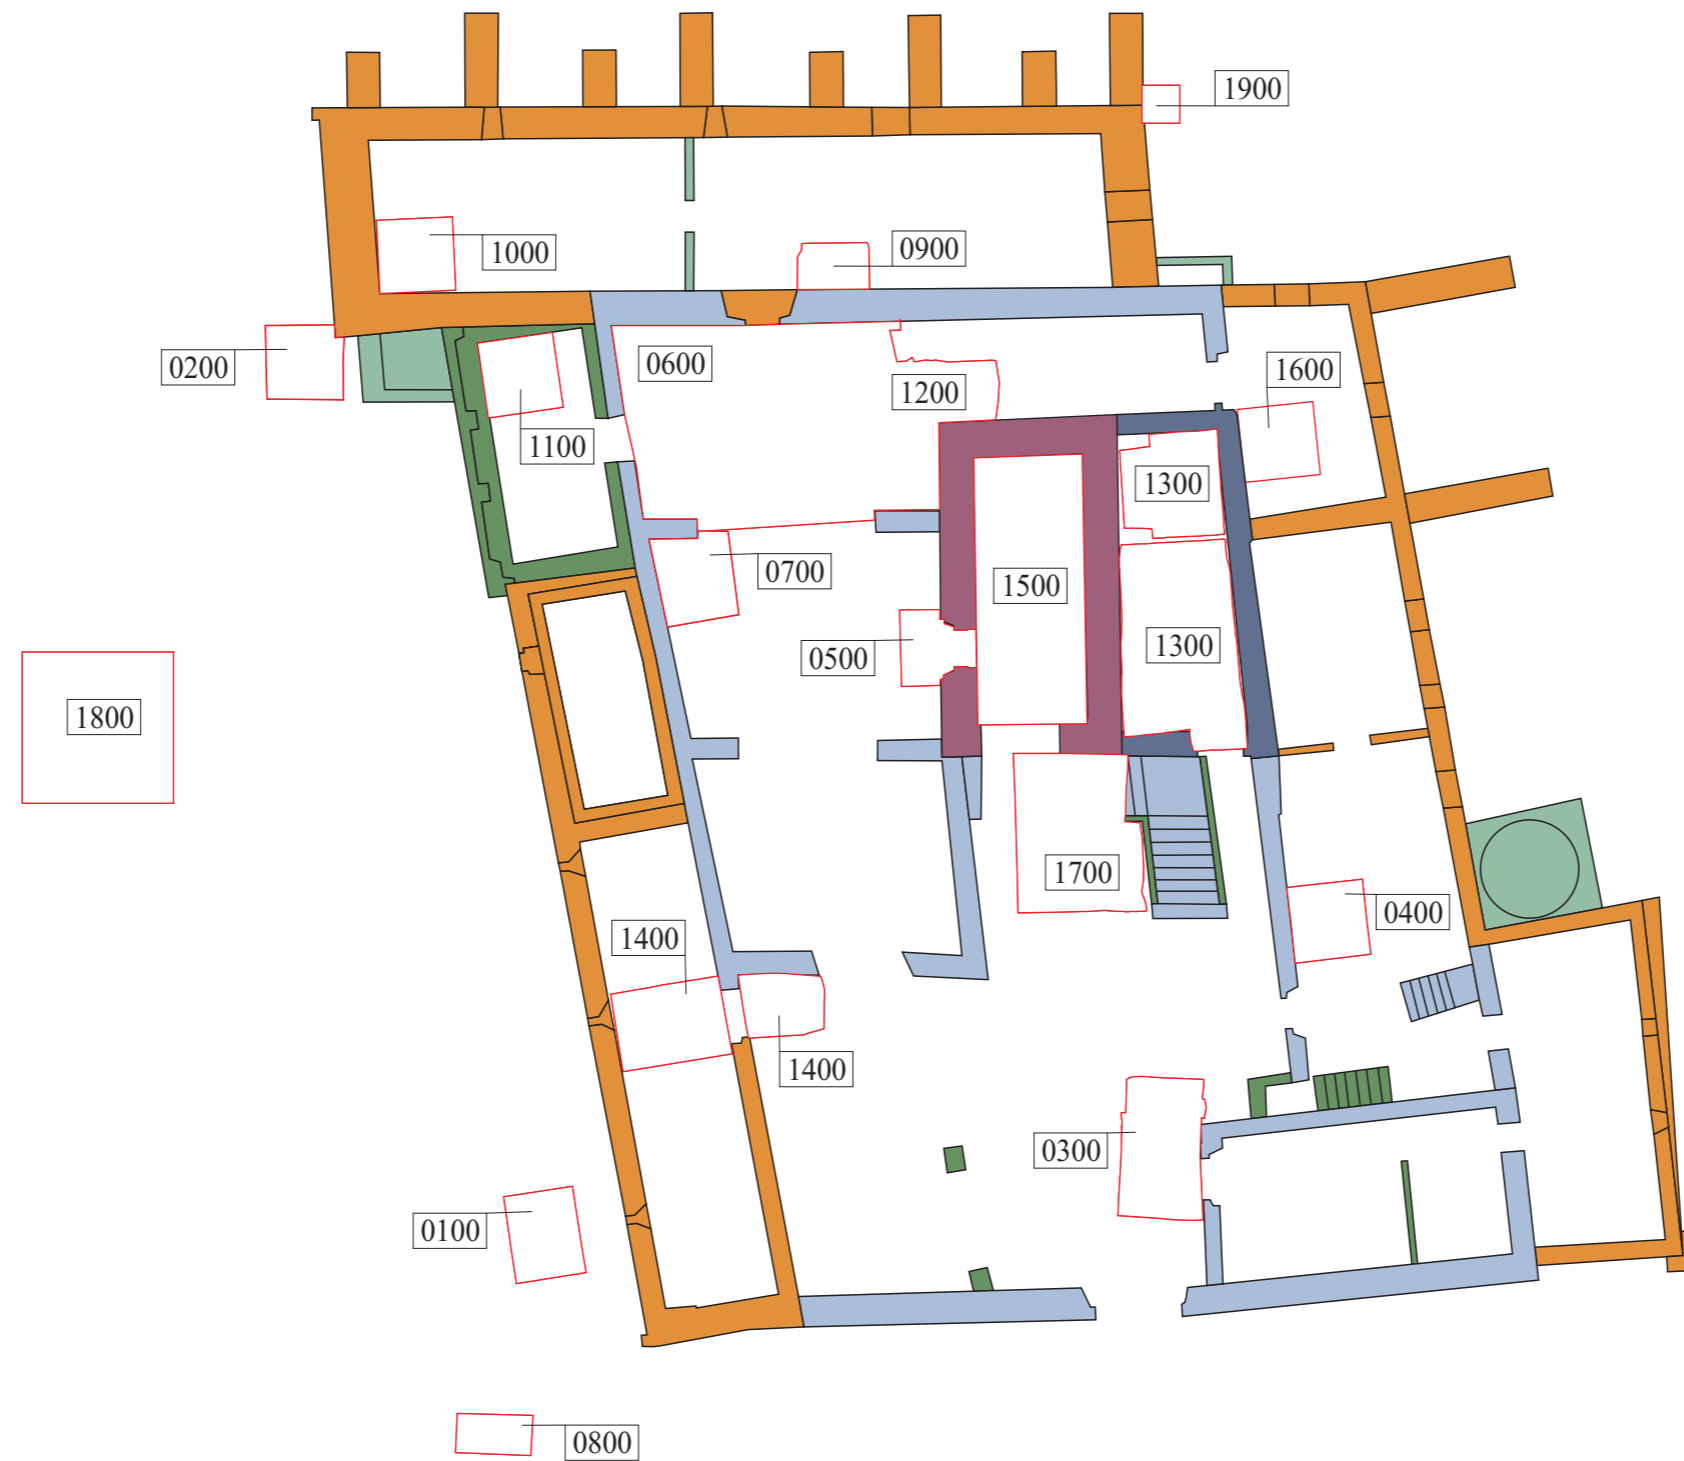
LÀMINA  
**42**

- sondajes
- segle XX
- segle XIX
- segle XVIII
- segle XVII
- segle XIII
- s. XI - s. XII

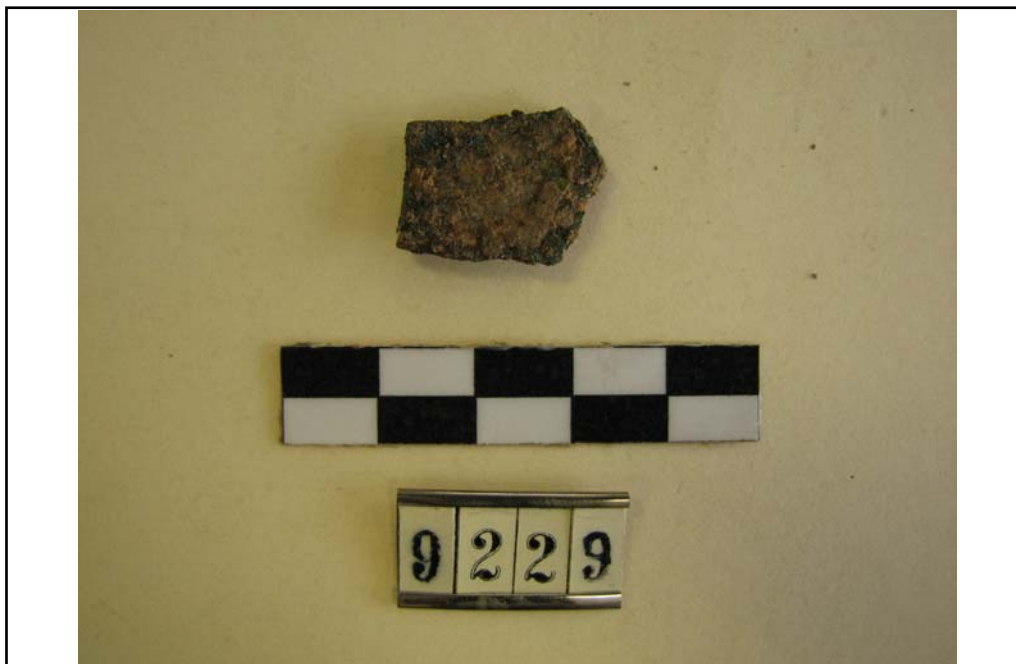
*imatge inicial*

Objecte	Material de substrat	Tècnica	Descripció	Mesures	Dades arqueològiques	
ganxo	bronze	fosa	Ganxo amb una part corbada més estreta i una altra més ampla on sobresurt un piu	h. 4'1 cm	Codi Interv.	Denominació intervenció
Tipologia				amp. 2'16 cm	048/09	Can Fargas
	Estrat superficial			llarg.	Identificació arqueològica	
Cronologia				gruix	UE 312	
				∅

Anàlisi visual				Anàlisi físico-química	
<i>alteracions físiques</i>		<i>productes de corrosió</i>		Tipus d'anàlisi	
Estat peça	Tipus alteració	Prod. corrosió	Afectació	Resultats	
peça completa	brutícia superficial	clorurs	extesa		
Núm fragments	concrecions	carbonats	puntual		
	deformacions				
	terra concrec.				
	sorra concrec.

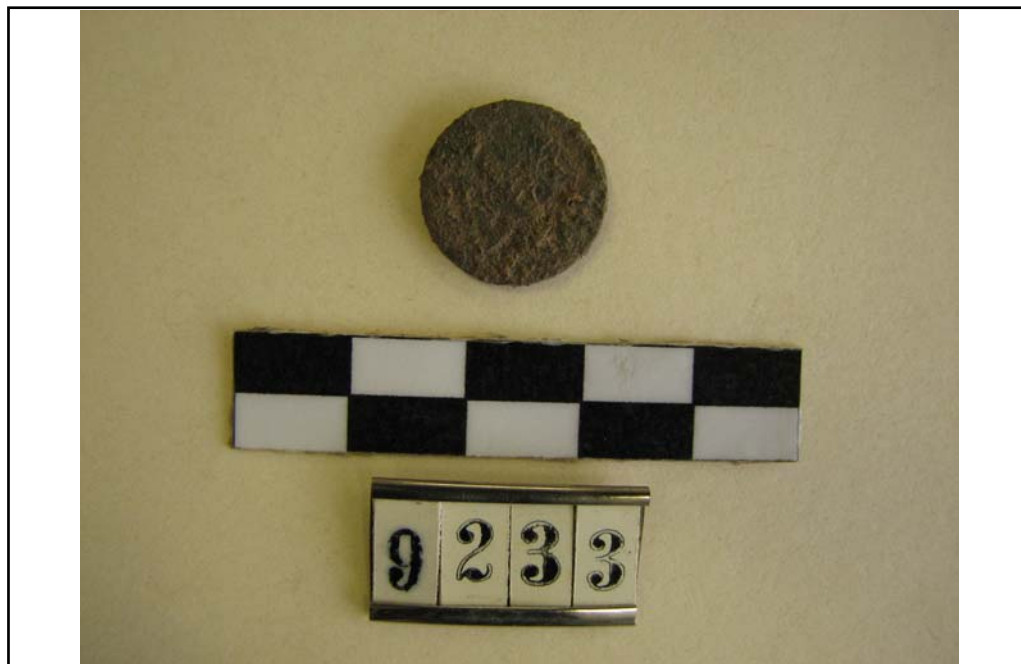
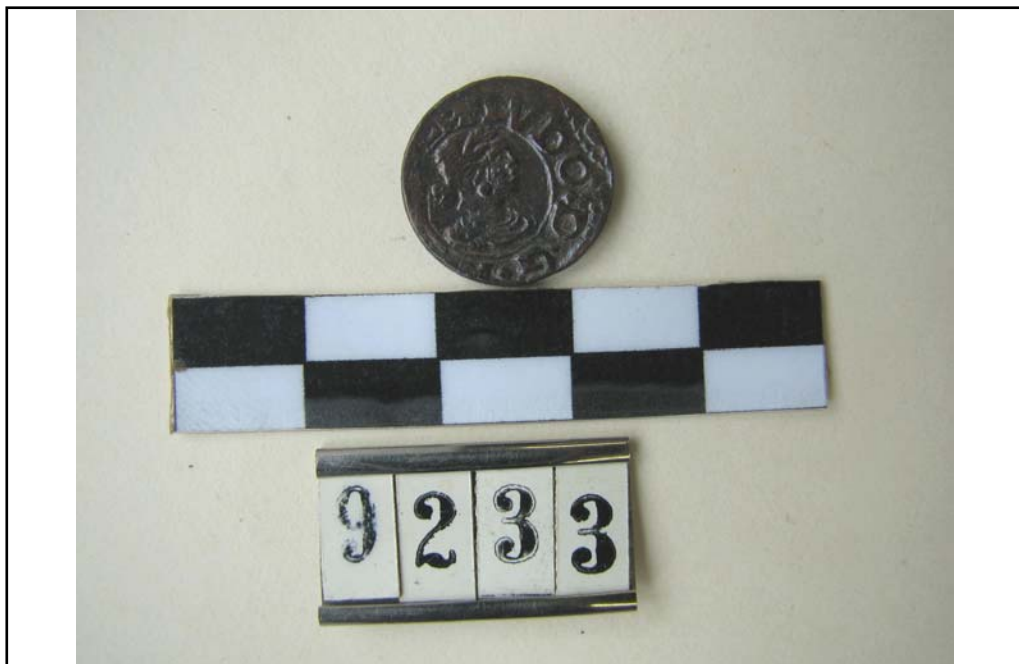
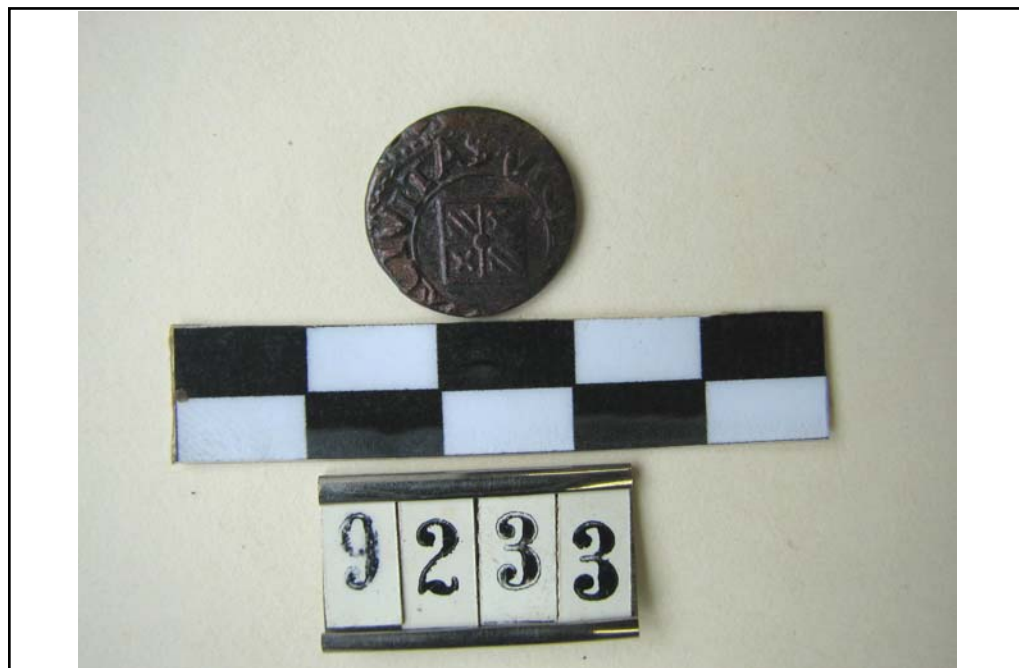
*imatge inicial*

Objecte	Material de substrat	Tècnica	Descripció	Mesures	Dades arqueològiques		
moneda	bronze	encuny	Anvers: dona asseguda amb el braç estés, encerclada per la llegenda "DIEZ GRAMOS 1870" Revers: Lleó rampant recolçat sobre escut a sota OM. Llegenda: "CIEN PIEZAS EN KILOG. DIEZ CENTIMOS"	h.		Codi Interv.	Denominació intervenció
Tipologia				amp.		048/09	Can Fargas
	Estrat superficial			llarg.		Identificació arqueològica	
Cronologia				gruix	0'18cm	ue 1201	
1870				∅	3 cm

Anàlisi visual				Anàlisi físico-química	
<i>alteracions físiques</i>		<i>productes de corrosió</i>		Tipus d'anàlisi	
Estat peça	Tipus alteració	Prod. corrosió	Afectació		
peça completa	brutícia superficial	carbonats	extesa		
Núm fragments	pedres	clorurs	extesa		
	sorra concrec.				
				Resultats

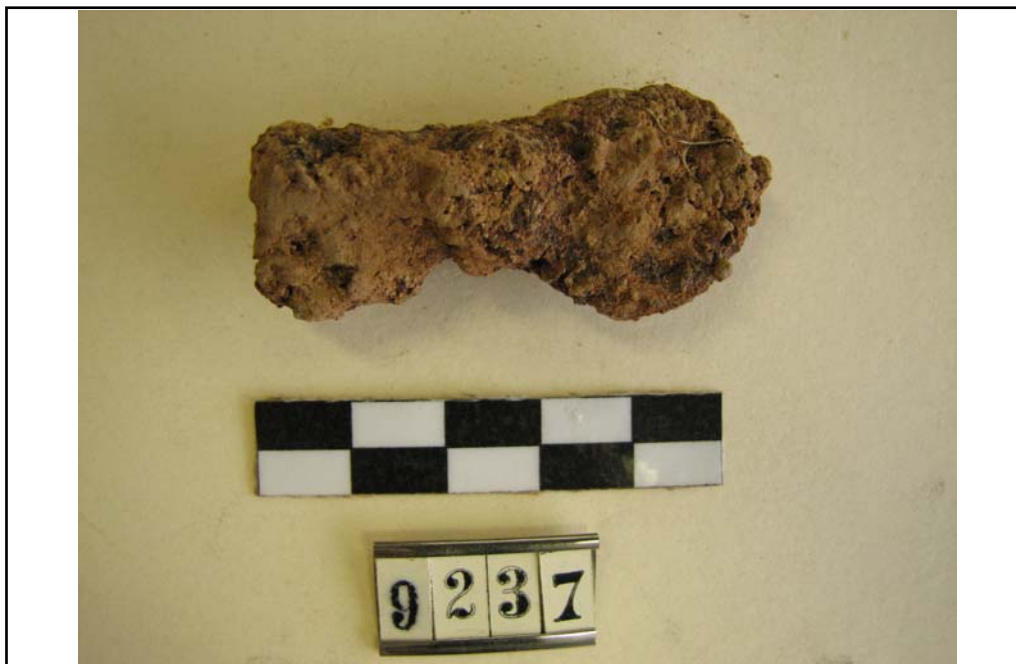
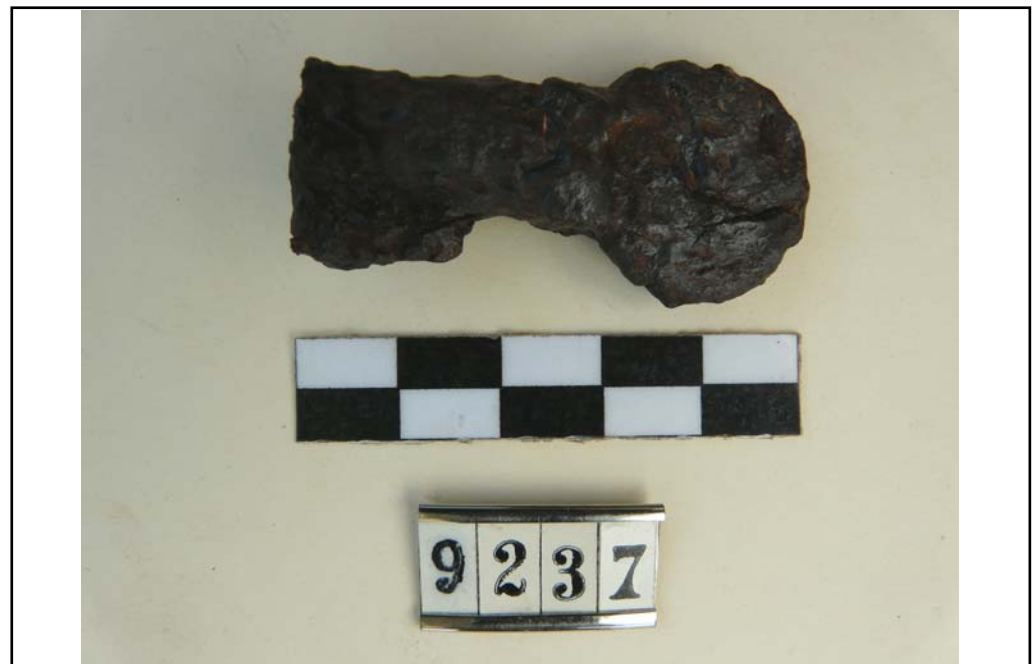
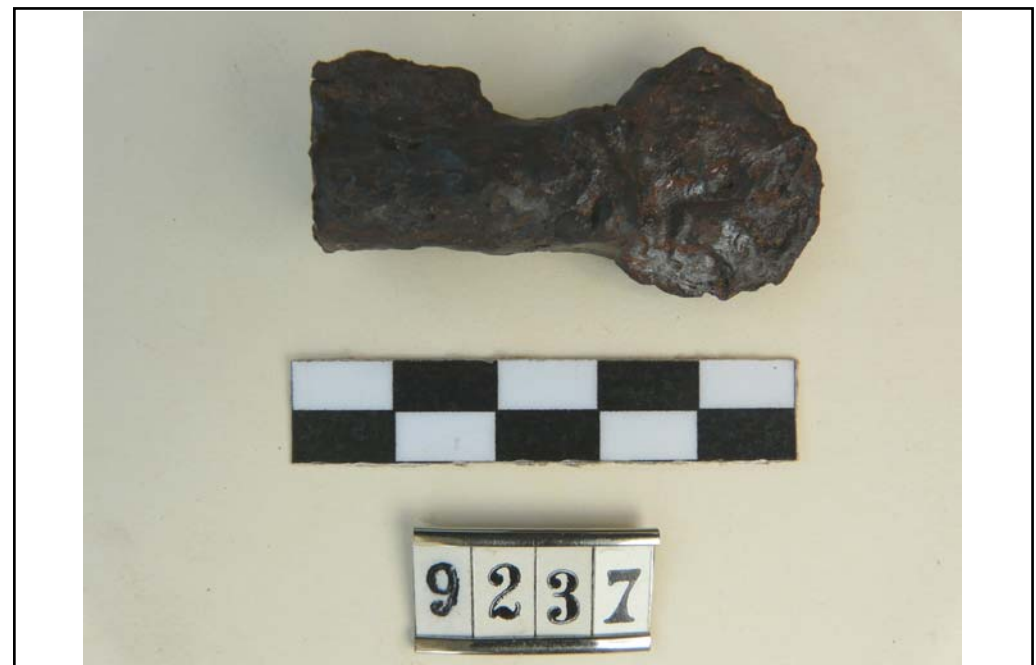
*imatge inicial*

Objecte	Material de substrat	Tècnica	Descripció	Mesures	Dades arqueològiques	
<i>clau, un</i>	<i>ferro</i>	<i>fosa</i>	<i>Clau amb tija secció quadrada</i>	<i>h.</i> <i>5'8cm</i>	<b>Codi Interv.</b>	<b>Denominació intervenció</b>
<b>Tipologia</b>				<i>amp.</i> <i>2 cm</i>	<i>048/09</i>	<i>Can Fargas</i>
	<b>Estrat superficial</b>			<i>llarg.</i>	<b>Identificació arqueològica</b>	
<b>Cronologia</b>				<i>gruix</i>	<i>UE 102</i>	
				$\emptyset$

Anàlisi visual				Anàlisi físico-química	
<i>alteracions físiques</i>		<i>productes de corrosió</i>		<b>Tipus d'anàlisi</b>	
<b>Estat peça</b>	<b>Tipus alteració</b>	<b>Prod. corrosió</b>	<b>Afectació</b>		
<i>peça completa</i>	<i>brutícia superficial</i>	<i>òxids</i>	<i>total</i>		
<b>Núm fragments</b>	<i>deformacions</i>	<i>clorurs</i>	<i>extesa</i>	<b>Resultats</b>	
	<i>concrecions</i>				
	<i>esquerdes</i>				
	<i>pedres</i>

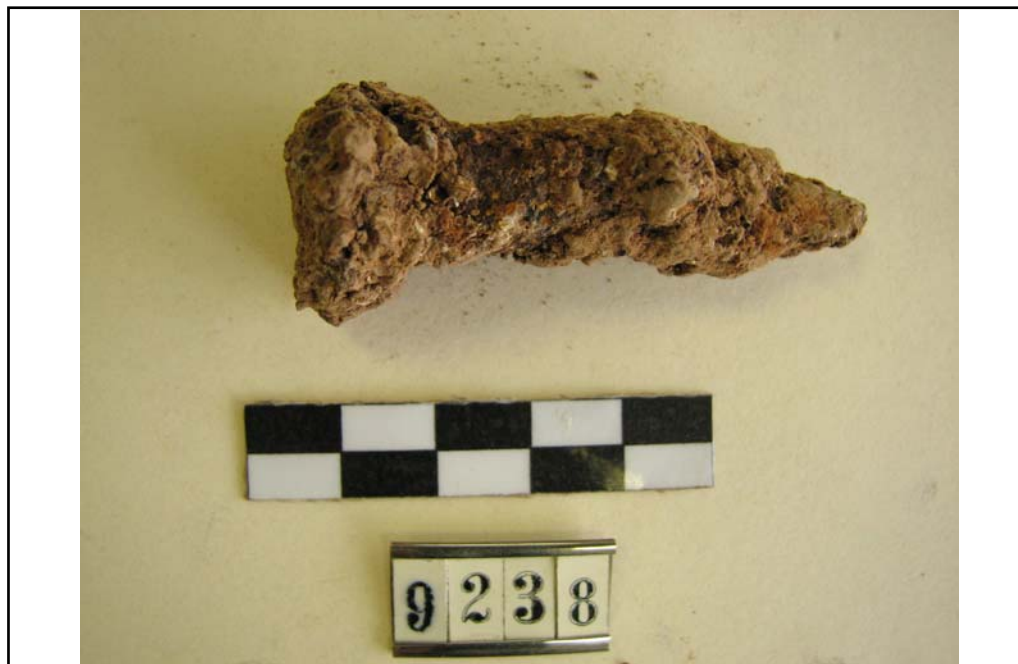
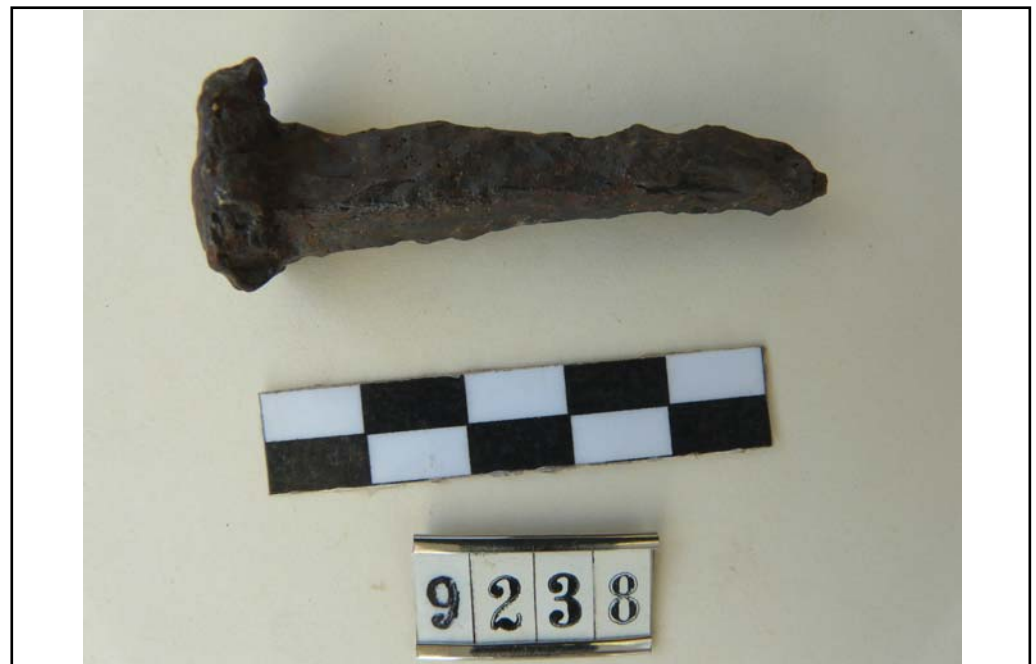
*imatge inicial*

Objecte	Material de substrat	Tècnica	Descripció	Mesures	Dades arqueològiques	
ganxo	ferro	fosa	fragment de ganxo	h. 4'3 cm	Codi Interv.	Denominació intervenció
Tipologia				amp. 2'25cm	048/09	Can Fargas
	Estrat superficial			llarg. 2'3cm	Identificació arqueològica	
Cronologia				gruix	UE 204	
				∅

Anàlisi visual				Anàlisi físico-química	
<i>alteracions físiques</i>		<i>productes de corrosió</i>		Tipus d'anàlisi	
Estat peça	Tipus alteració	Prod. corrosió	Afectació		
peça incompleta	brutícia superficial	òxids	total		
Núm fragments	deformacions	clorurs	extesa	Resultats	
	concrecions				
	inflaments				
	pedres

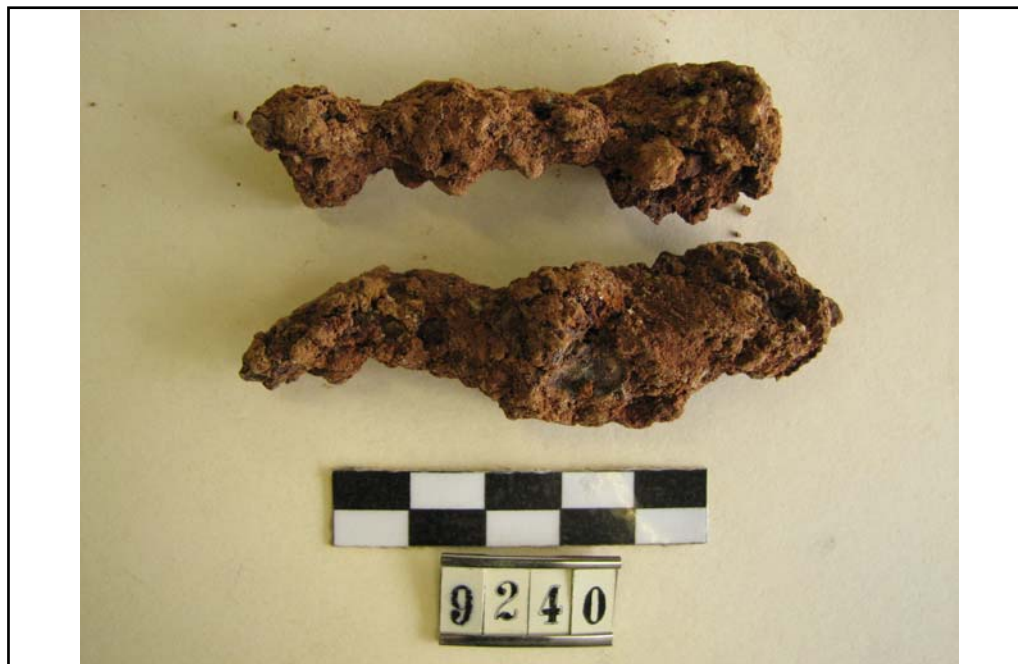
*imatge inicial*

Anàlisi visual				Anàlisi físico-química	
<i>alteracions físiques</i>		<i>productes de corrosió</i>		<b>Tipus d'anàlisi</b>	
<b>Estat peça</b>	<b>Tipus alteració</b>	<b>Prod. corrosió</b>	<b>Afectació</b>		
<i>peça completa</i>	<i>brutícia superficial</i>	<i>òxids</i>	<i>total</i>		
<b>Núm fragments</b>	<i>concrecions</i>	<i>clorurs</i>	<i>extesa</i>	<b>Resultats</b>	
	<i>mineralització</i>				
	<i>separació plaques</i>				
	<i>inflaments</i>

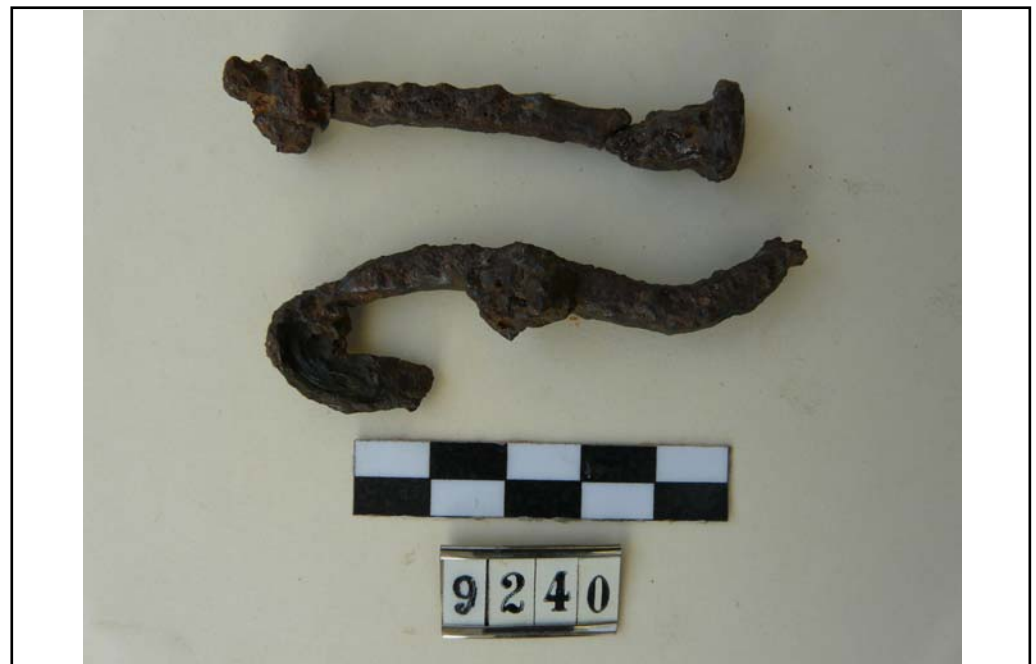
Objecte	Material de substrat	Tècnica	Descripció	Mesures	Dades arqueològiques	
<i>eina ? tascó?</i>	<i>ferro</i>	<i>fosa</i>	<i>Peça rectangular més esmolada en un dels extrems</i>	<i>h.</i> <i>4'4 cm</i>	<b>Codi Interv.</b>	<b>Denominació intervenció</b>
<b>Tipologia</b>				<i>amp.</i> <i>1'2cm</i>	<i>048/09</i>	<i>Can Fargas</i>
	<b>Estrat superficial</b>			<i>llarg.</i>	<b>Identificació arqueològica</b>	
<b>Cronologia</b>				<i>gruix</i>	<i>UE 209</i>	
				$\emptyset$

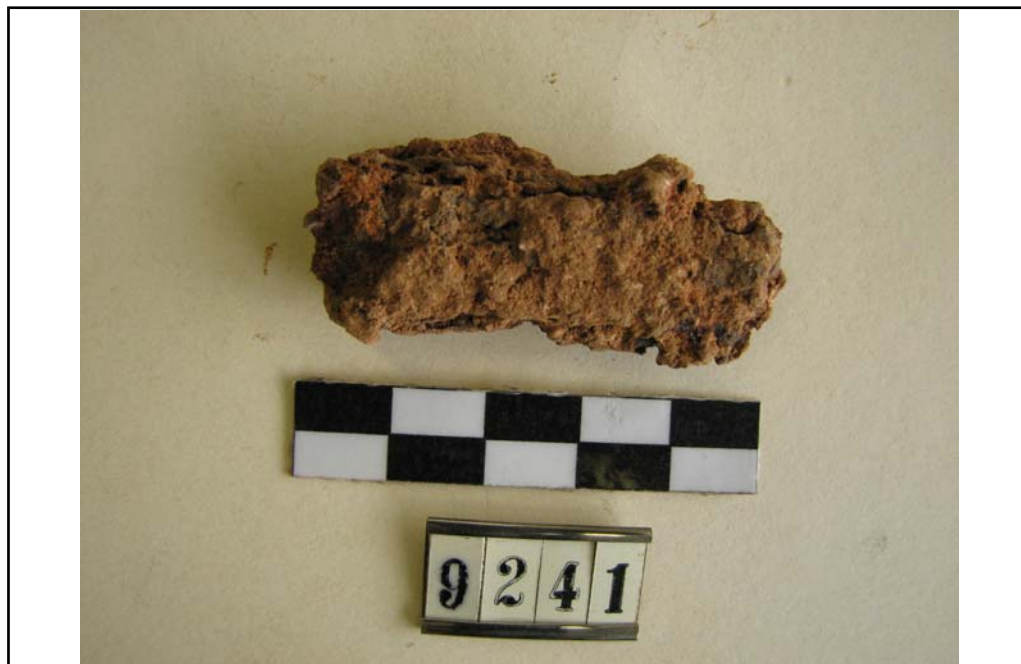
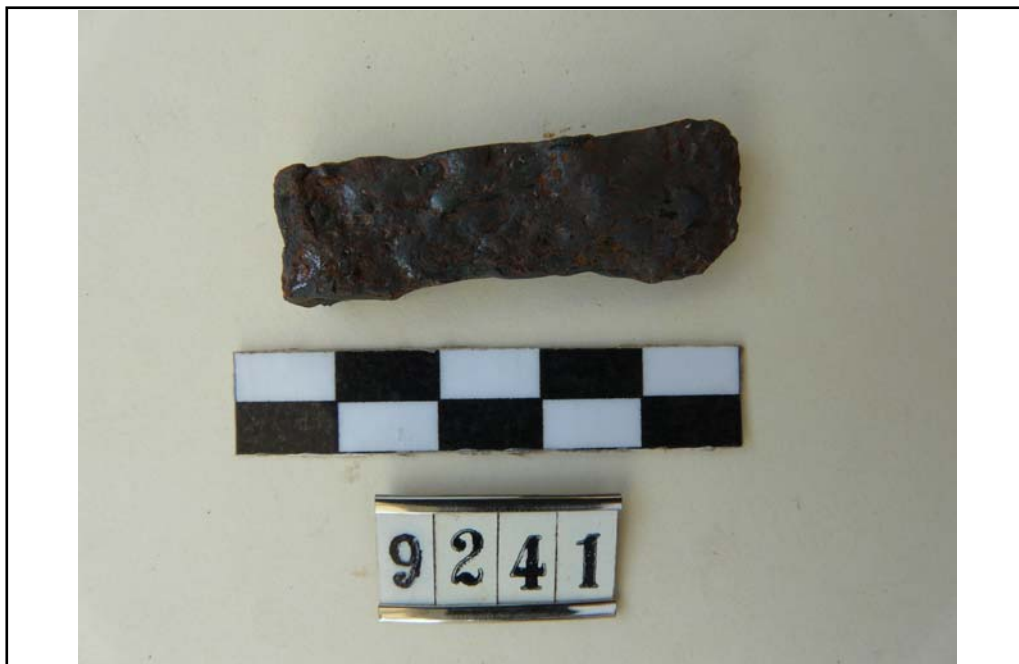
Objecte	Material de substrat	Tècnica	Descripció	Mesures	Dades arqueològiques	
<i>clau, un</i>	<i>ferro</i>	<i>fosa</i>	<i>Clau amb tija de secció quadrada</i>	<i>h.</i> <i>3'64cm</i>	<b>Codi Interv.</b>	<b>Denominació intervenció</b>
<b>Tipologia</b>				<i>amp.</i> <i>1'47cm</i>	<i>048/09</i>	<i>Can Fargas</i>
	<b>Estrat superficial</b>			<i>llarg.</i>	<b>Identificació arqueològica</b>	
<b>Cronologia</b>				<i>gruix</i>	<i>UE 223</i>	
				$\emptyset$

Anàlisi visual				Anàlisi físico-química	
<i>alteracions físiques</i>		<i>productes de corrosió</i>		<b>Tipus d'anàlisi</b>	
<b>Estat peça</b>	<b>Tipus alteració</b>	<b>Prod. corrosió</b>	<b>Afectació</b>		
<i>peça completa</i>	<i>brutícia superficial</i>	<i>òxids</i>	<i>total</i>		
<b>Núm fragments</b>	<i>concrecions</i>	<i>clorurs</i>	<i>extesa</i>	<b>Resultats</b>	
	<i>inflaments</i>				
	<i>pedres</i>

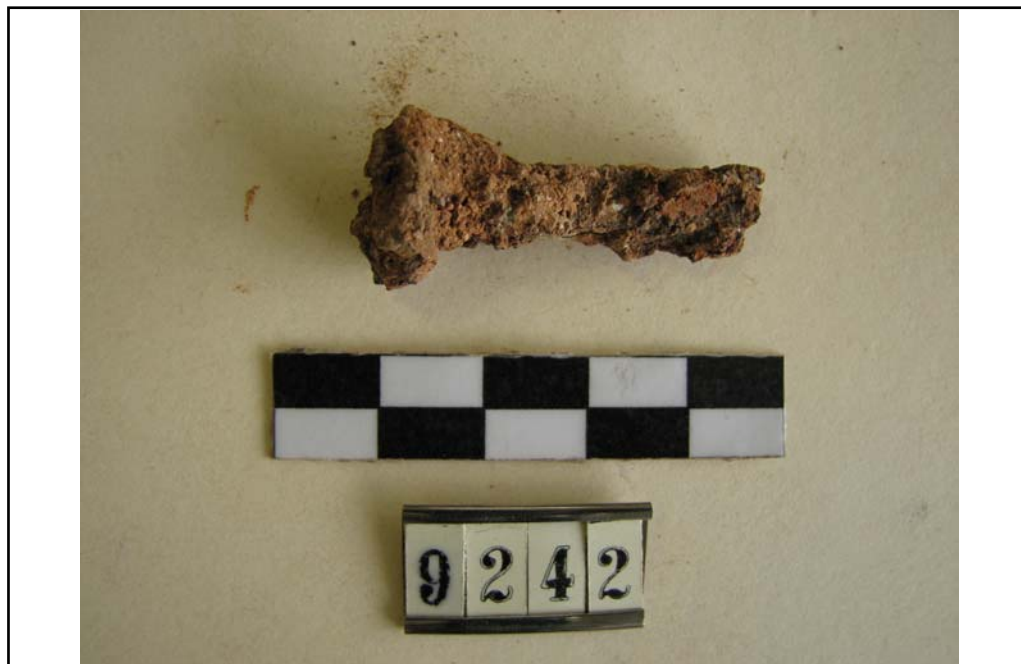
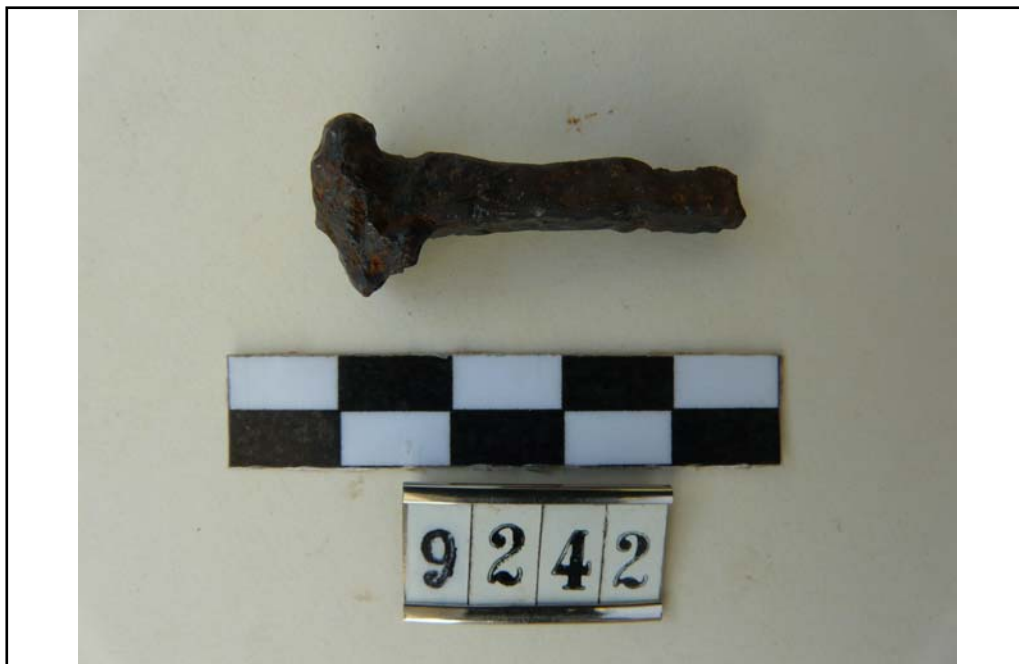
Objecte	Material de substrat	Tècnica	Descripció	Mesures	Dades arqueològiques	
<i>tija clau?</i>	<i>ferro</i>	<i>fosa</i>	<i>Tija secció rodona doblegat</i>	h. <i>3'37 cm</i>	<b>Codi Interv.</b>	<b>Denominació intervenció</b>
Tipologia				amp. <i>0'66cm</i>	<i>048/09</i>	<i>Can Fargas</i>
	<b>Estrat superficial</b>			llarg.	<b>Identificació arqueològica</b>	
Cronologia				gruix	<i>UE 406</i>	
				∅

Anàlisi visual				Anàlisi físico-química	
<i>alteracions físiques</i>		<i>productes de corrosió</i>		<b>Tipus d'anàlisi</b>	
<b>Estat peça</b>	<b>Tipus alteració</b>	<b>Prod. corrosió</b>	<b>Afectació</b>		
<i>peça incompleta</i>	<i>brutícia superficial</i>	<i>òxids</i>	<i>total</i>		
<b>Núm fragments</b>	<i>concrecions</i>	<i>clorurs</i>	<i>extesa</i>	<b>Resultats</b>	
	<i>esquerdes</i>				
	<i>separació plaques</i>				
	<i>pèrdua matèria</i>
