**MEMÒRIA D'INTERVENCIÓ ARQUEOLÒGICA  
NOVEMBRE 2017**

**PASSEIG DE MARAGALL, 383-389 / AVINGUDA DE  
FREDERIC RAHOLA, 2-8 / CARRER DE PERIS I  
MENCHETA, 1-3.  
CAN FARGAS**

**REF: 048/09**

**(BARCELONA, EL BARCELONÈS)**

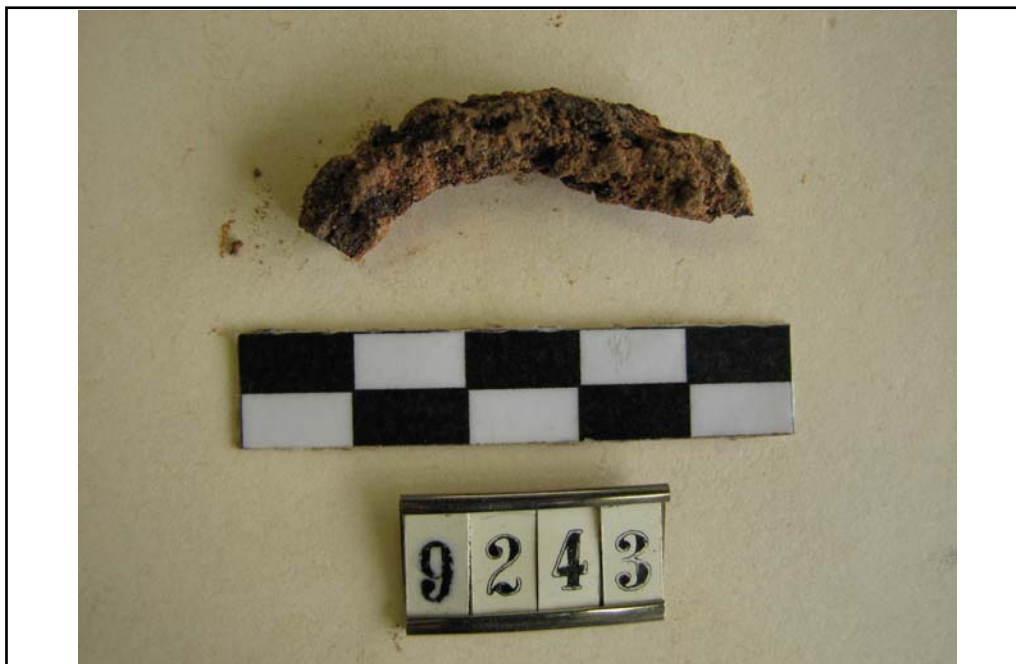
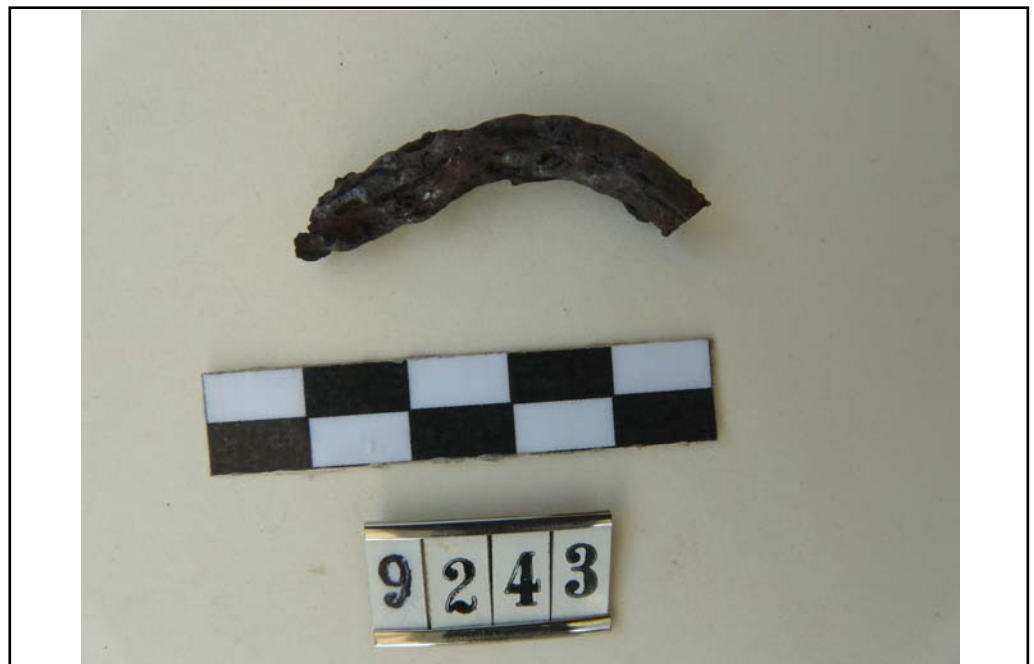
Objecte	Material de substrat	Tècnica	Descripció	Mesures	Dades arqueològiques					
<i>eina?</i>	<i>ferro</i>	<i>fosa</i>	<i>Peça rectangular amb un extrem més estret i l'altre formant angle recte</i>	<i>h.</i>	<i>4 cm</i>	<table border="1"> <tr> <th>Codi Interv.</th> <th>Denominació intervenció</th> </tr> <tr> <td><i>048/09</i></td> <td><i>Can Fargas</i></td> </tr> </table>	Codi Interv.	Denominació intervenció	<i>048/09</i>	<i>Can Fargas</i>
Codi Interv.	Denominació intervenció									
<i>048/09</i>	<i>Can Fargas</i>									
Tipologia				<i>amp.</i>	<i>2'5 cm</i>	<table border="1"> <tr> <th colspan="2">Identificació arqueològica</th> </tr> <tr> <td colspan="2"><i>UE 501</i></td> </tr> </table>	Identificació arqueològica		<i>UE 501</i>	
Identificació arqueològica										
<i>UE 501</i>										
	Estrat superficial		<i>llarg.</i>	<i>14'7 cm</i>						
Cronologia			<i>gruix</i>							
			$\emptyset$

Anàlisi visual				Anàlisi físico-química																									
<i>alteracions físiques</i>		<i>productes de corrosió</i>		Tipus d'anàlisi																									
<table border="1"> <tr> <th>Estat peça</th> <th>Tipus alteració</th> </tr> <tr> <td><i>peça completa</i></td> <td><i>brutícia superficial</i></td> </tr> <tr> <td>Núm fragments</td> <td><i>butllofes</i></td> </tr> <tr> <td></td> <td><i>inflaments</i></td> </tr> <tr> <td></td> <td><i>separació plaques</i></td> </tr> <tr> <td></td> <td><i>concrecions</i></td> </tr> </table>	Estat peça	Tipus alteració	<i>peça completa</i>	<i>brutícia superficial</i>	Núm fragments	<i>butllofes</i>		<i>inflaments</i>		<i>separació plaques</i>		<i>concrecions</i>	<table border="1"> <tr> <th>Prod. corrosió</th> <th>Afectació</th> </tr> <tr> <td><i>òxids</i></td> <td><i>total</i></td> </tr> <tr> <td><i>clorurs</i></td> <td><i>extesa</i></td> </tr> <tr> <td></td> <td></td> </tr> <tr> <td></td> <td></td> </tr> <tr> <td></td> <td></td> </tr> </table>	Prod. corrosió	Afectació	<i>òxids</i>	<i>total</i>	<i>clorurs</i>	<i>extesa</i>							Resultats

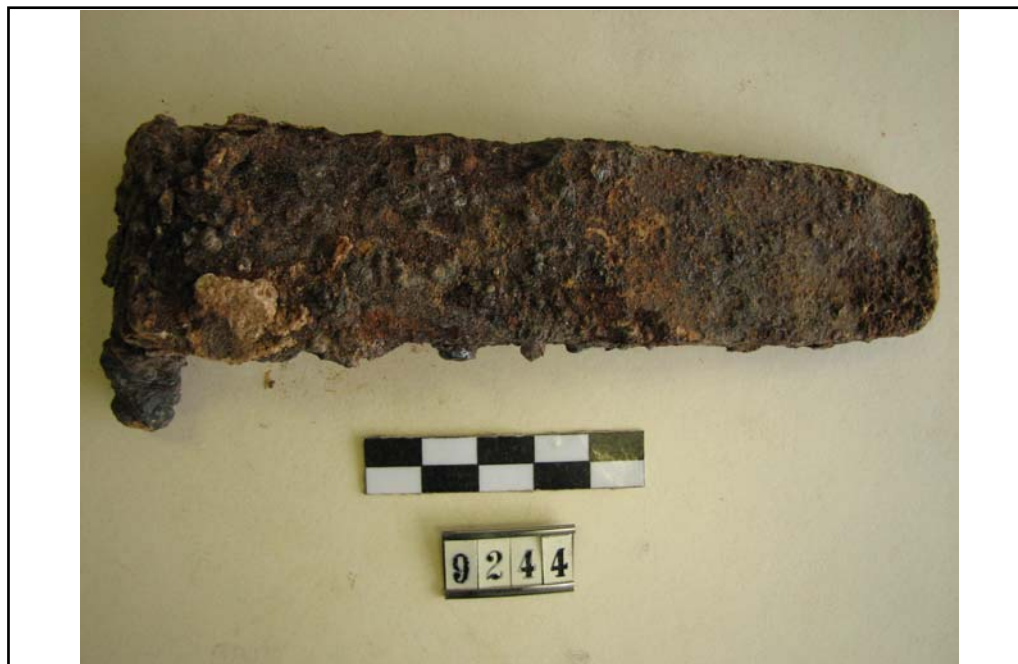
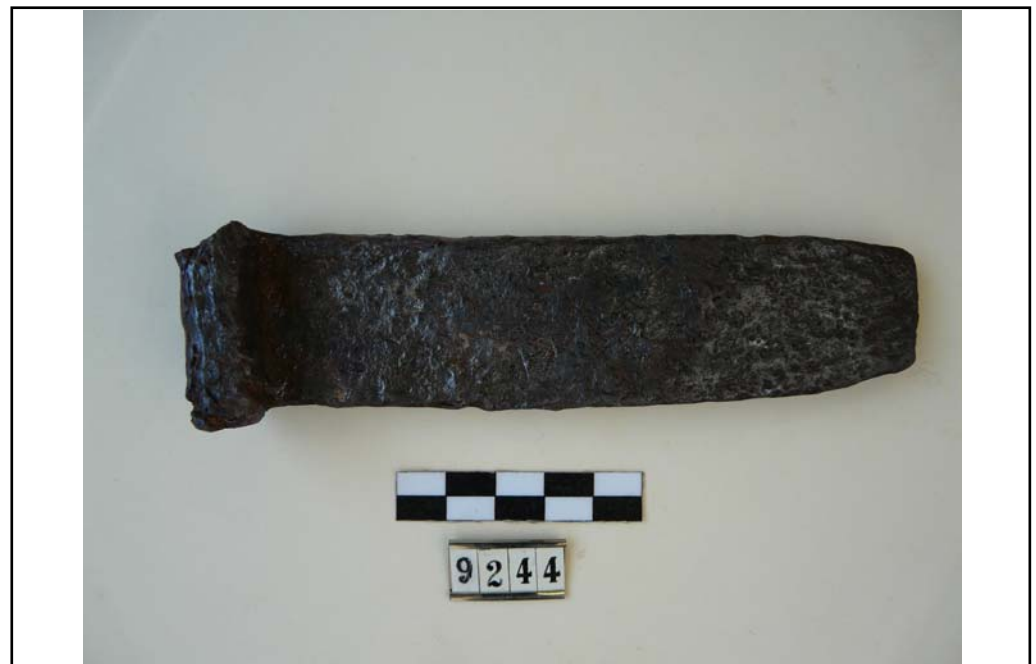
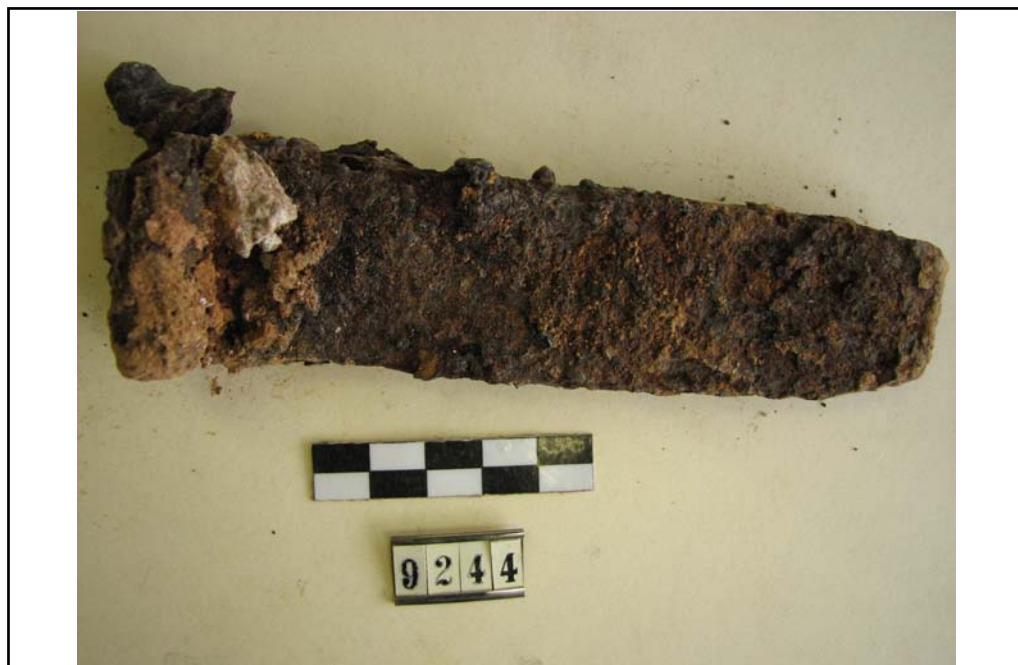
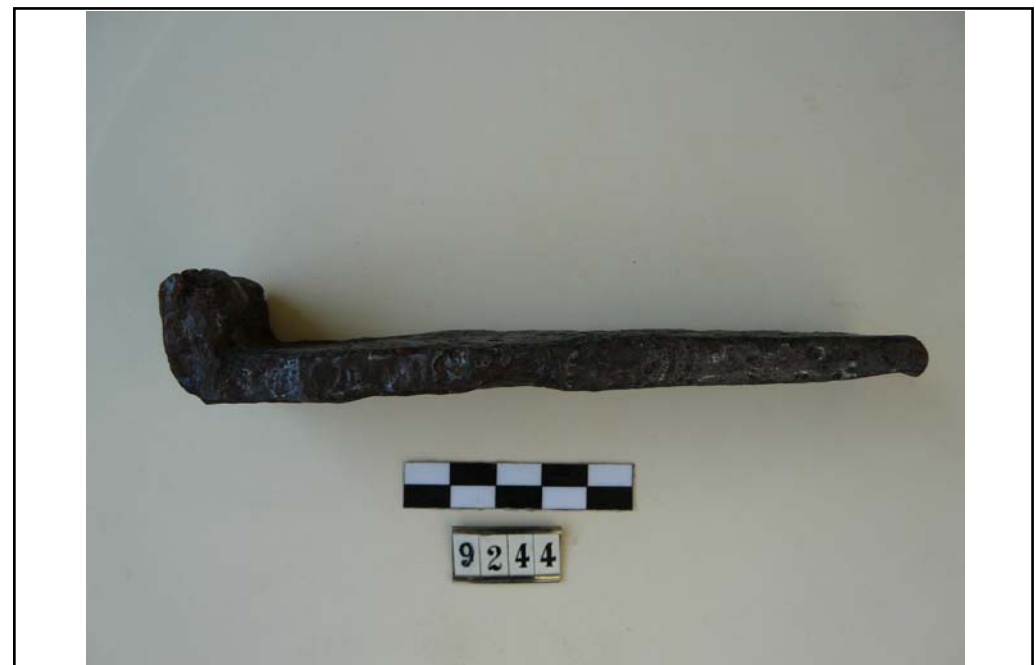
Objecte	Material de substrat	Tècnica	Descripció	Mesures	Dades arqueològiques	
<i>eina?</i>	<i>ferro</i>	<i>fosa</i>	<i>Mànec d'una possible eina indeterminada, que conserva part del que podria ser la fulla</i>	<i>h.</i> <i>11'5 cm</i>	<b>Codi Interv.</b>	<b>Denominació intervenció</b>
<b>Tipologia</b>				<i>amp.</i> <i>1'5 cm</i>	<i>048/09</i>	<i>Can Fargas</i>
	<b>Estrat superficial</b>			<i>llarg.</i>	<b>Identificació arqueològica</b>	
<b>Cronologia</b>				<i>gruix</i> <i>0'8 cm</i>	<i>UE 803</i>	
				$\emptyset$

Anàlisi visual				Anàlisi físico-química	
<i>alteracions físiques</i>		<i>productes de corrosió</i>		<b>Tipus d'anàlisi</b>	
<b>Estat peça</b>	<b>Tipus alteració</b>	<b>Prod. corrosió</b>	<b>Afectació</b>		
<i>peça incompleta</i>	<i>brutícia superficial</i>	<i>òxids</i>	<i>total</i>		
<b>Núm fragments</b>	<i>concrecions</i>	<i>clorurs</i>	<i>extesa</i>	<b>Resultats</b>	
	<i>inflaments</i>				
	<i>pèrdua matèria</i>				
	<i>separació plaques</i>

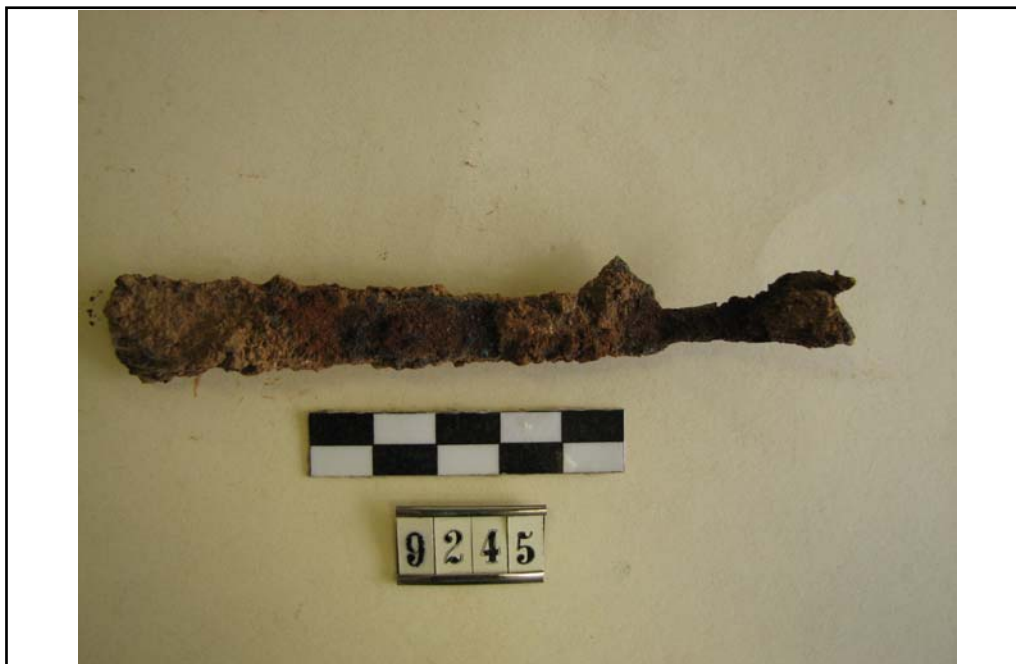
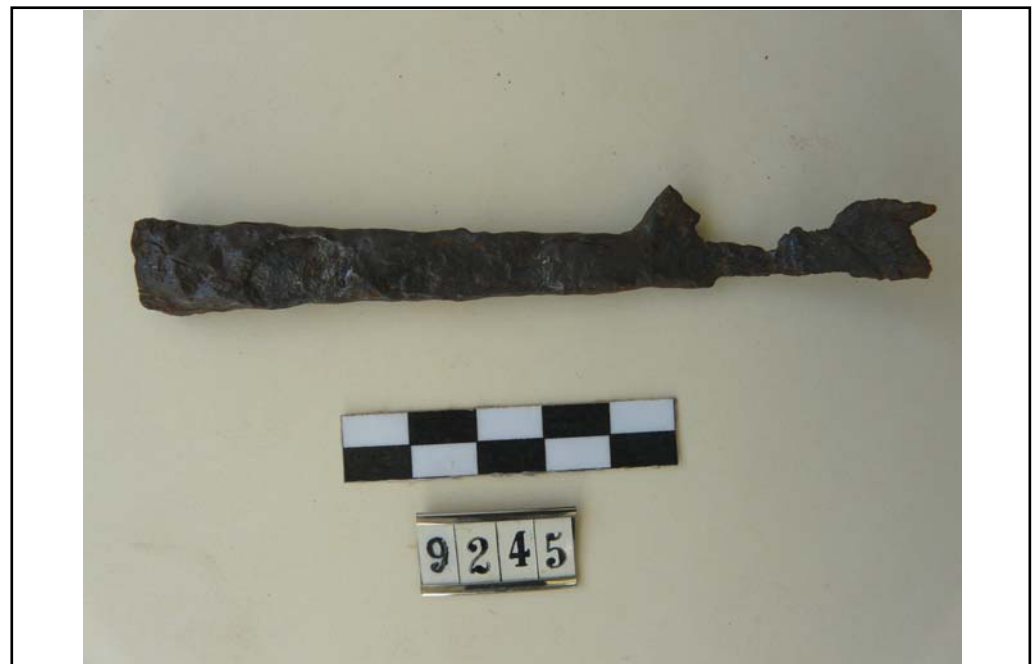
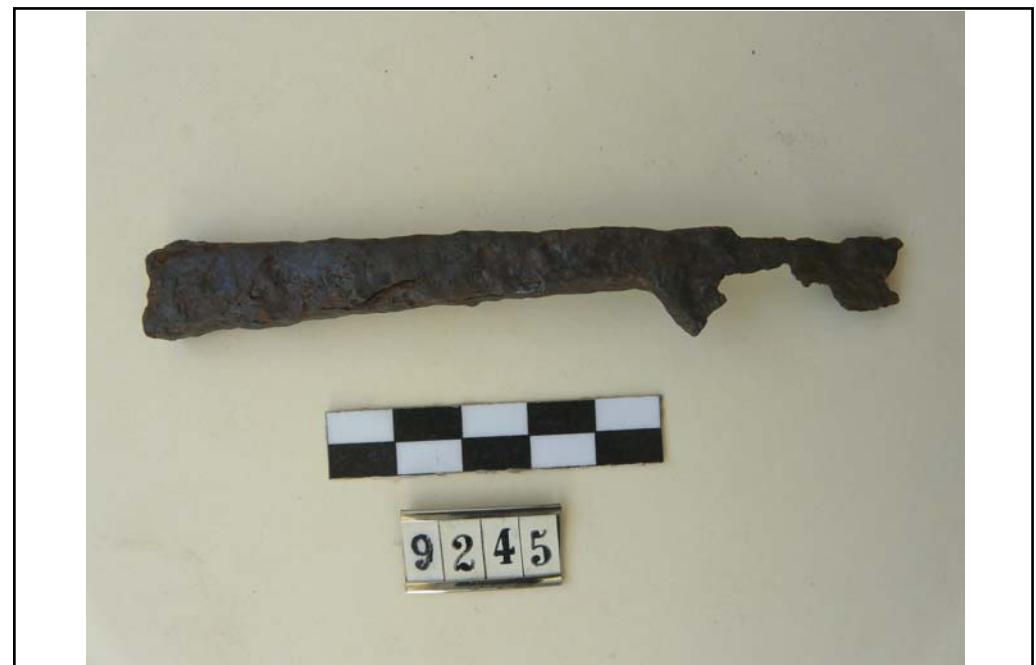
Objecte	Material de substrat	Tècnica	Descripció	Mesures	Dades arqueològiques	
<i>clau, un</i>	<i>ferro</i>	<i>fosa</i>	<i>Dos tiges de secció rodona i un altre amb cabota i de secció quadrada</i>	<i>h. 5'45/4'27 cm</i>	<b>Codi Interv.</b>	<b>Denominació intervenció</b>
<b>Tipologia</b>				<i>amp. 1'24/0'5/i</i>	<i>048/09</i>	<i>Can Fargas</i>
	<b>Estrat superficial</b>			<i>llarg.</i>	<b>Identificació arqueològica</b>	
<b>Cronologia</b>				<i>gruix</i>	<i>UE 903</i>	
				$\emptyset$

Anàlisi visual				Anàlisi físico-química	
<i>alteracions físiques</i>		<i>productes de corrosió</i>		<b>Tipus d'anàlisi</b>	
<b>Estat peça</b>	<b>Tipus alteració</b>	<b>Prod. corrosió</b>	<b>Afectació</b>		
<i>peça incompleta</i>	<i>brutícia superficial</i>	<i>òxids</i>	<i>total</i>		
<b>Núm fragments</b>	<i>deformacions</i>	<i>clorurs</i>	<i>extesa</i>	<b>Resultats</b>	
	<i>concrecions</i>				
	<i>inflaments</i>				
	<i>separació plaques</i>

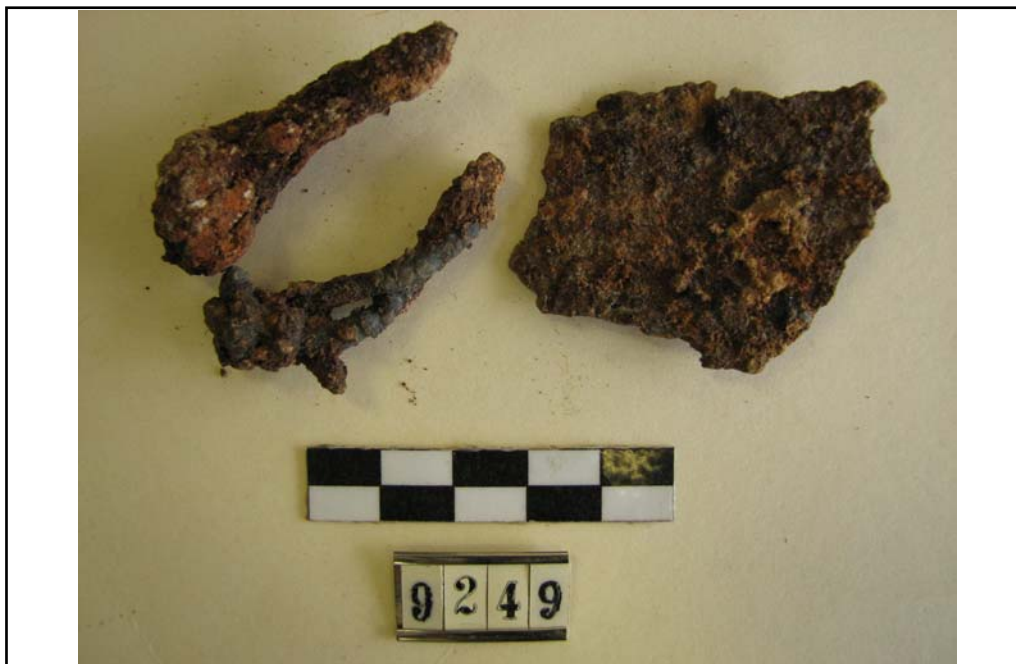
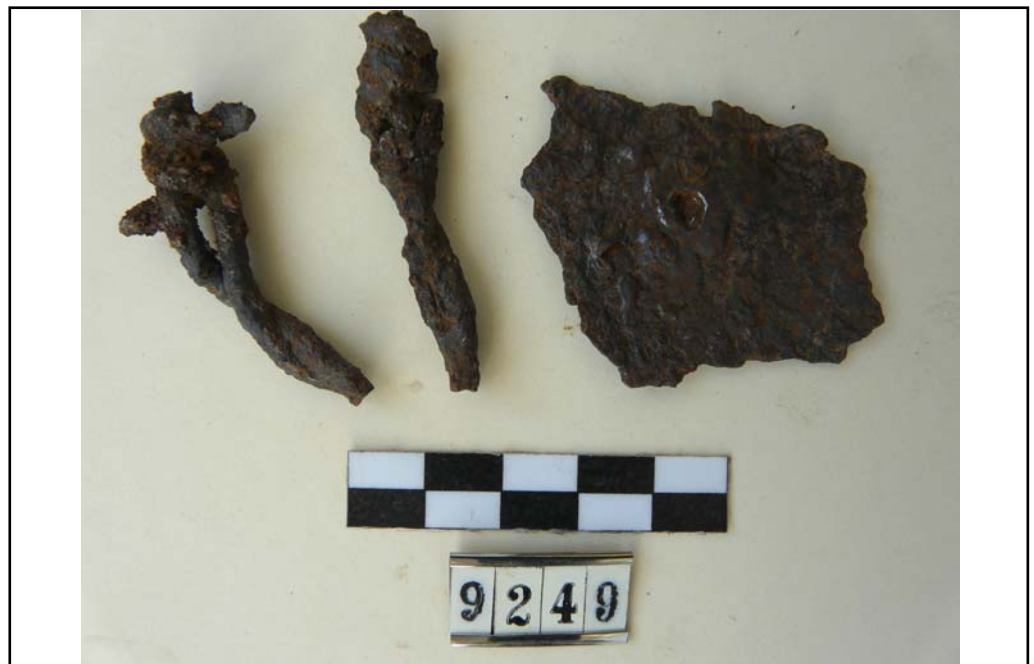
Objecte	Material de substrat	Tècnica	Descripció	Mesures	Dades arqueològiques	
<i>clau, un</i>	<i>ferro</i>	<i>fosa</i>	<i>clau de ferro de secció rodona i amb restes de les estries de cargolament</i>	<i>h.</i> 7'6 cm	<b>Codi Interv.</b>	<b>Denominació intervenció</b>
<b>Tipologia</b>				<i>amp.</i> 2'5 cm	<i>048/09</i>	<i>Can Fargas</i>
	<b>Estrat superficial</b>			<i>llarg.</i>	<b>Identificació arqueològica</b>	
<b>Cronologia</b>				<i>gruix</i>	<i>UE 1417</i>	
				$\emptyset$

Anàlisi visual				Anàlisi físico-química	
<i>alteracions físiques</i>		<i>productes de corrosió</i>		<b>Tipus d'anàlisi</b>	
<b>Estat peça</b>	<b>Tipus alteració</b>	<b>Prod. corrosió</b>	<b>Afectació</b>		
<i>peça completa</i>	<i>brutícia superficial</i>	<i>òxids</i>	<i>total</i>		
<b>Núm fragments</b>	<i>deformacions</i>	<i>clorurs</i>	<i>total</i>	<b>Resultats</b>	
	<i>inflaments</i>				
	<i>concrecions</i>				
	<i>picadures</i>

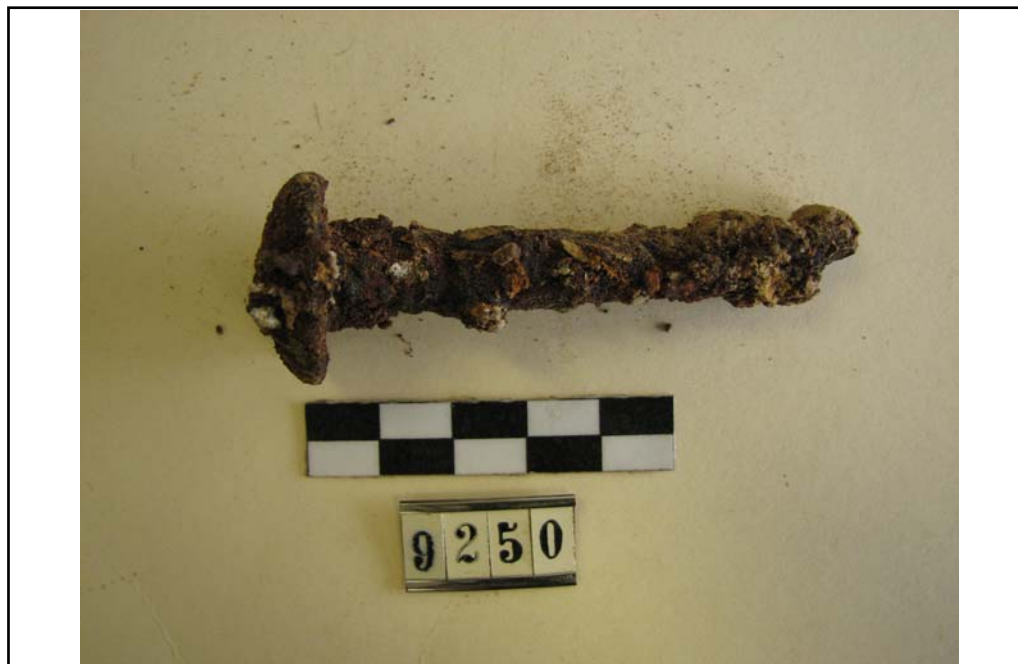
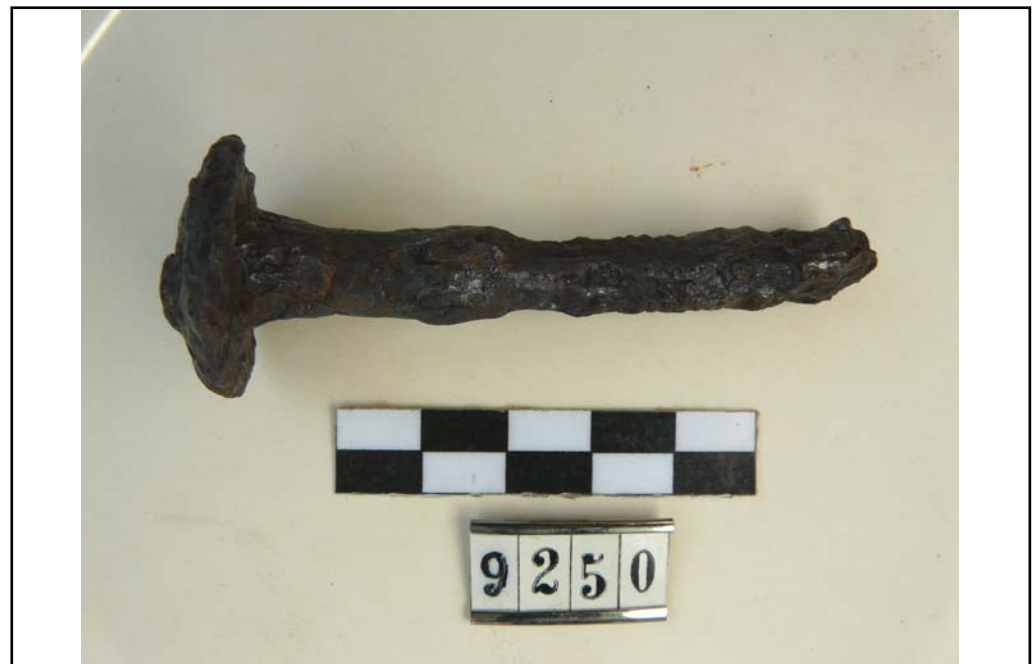
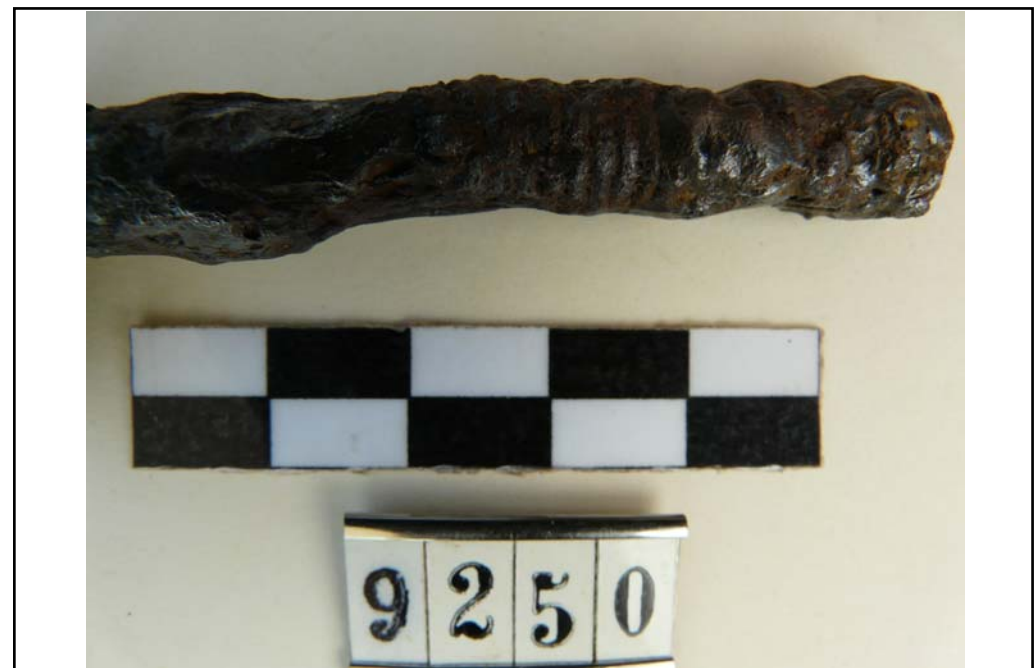
Objecte	Material de substrat	Tècnica	Descripció	Mesures	Dades arqueològiques	
<i>clau, un?</i>	<i>ferro</i>	<i>fosa</i>	<i>Possible tija de clau de secció quadrada</i>	<i>h.</i> <i>6'6 cm</i>	<b>Codi Interv.</b>	<b>Denominació intervenció</b>
<b>Tipologia</b>				<i>amp.</i> <i>0'9 cm</i>	<i>048/09</i>	<i>Can Fargas</i>
	<b>Estrat superficial</b>			<i>llarg.</i>	<b>Identificació arqueològica</b>	
<b>Cronologia</b>				<i>gruix</i>	<i>UE 1602</i>	
				$\emptyset$

Anàlisi visual				Anàlisi físico-química	
<i>alteracions físiques</i>		<i>productes de corrosió</i>		<b>Tipus d'anàlisi</b>	
<b>Estat peça</b>	<b>Tipus alteració</b>	<b>Prod. corrosió</b>	<b>Afectació</b>		
<i>peça incompleta</i>	<i>brutícia superficial</i>	<i>òxids</i>	<i>total</i>		
<b>Núm fragments</b>	<i>concrecions</i>	<i>clorurs</i>	<i>extesa</i>	<b>Resultats</b>	
	<i>deformacions</i>	<i>carbonats</i>	<i>puntual</i>		
	<i>pèrdua matèria</i>				
	<i>picadures</i>

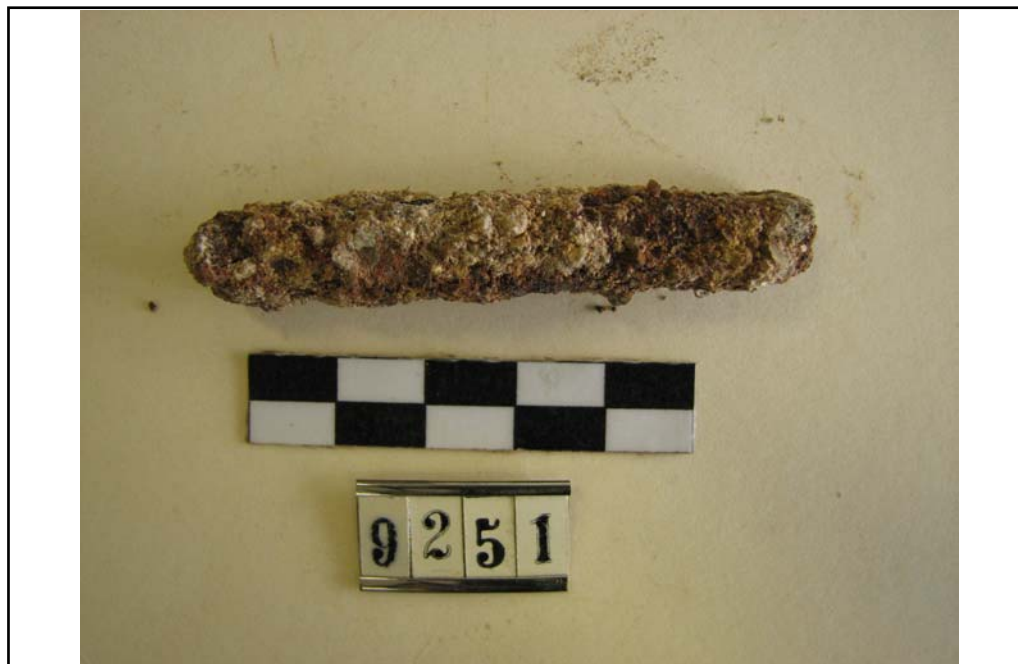
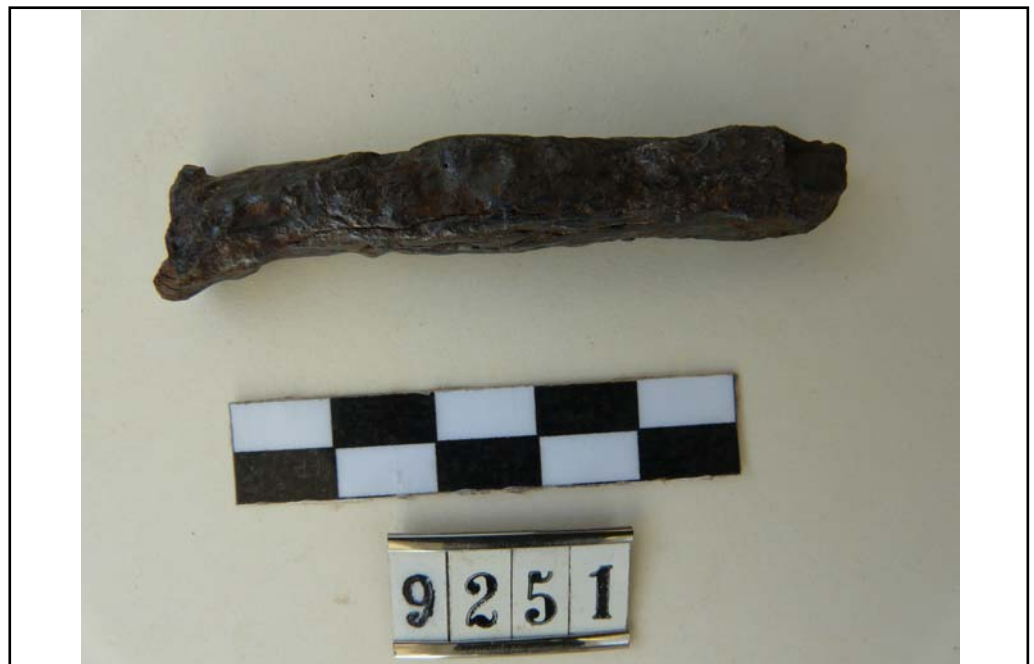
Objecte	Material de substrat	Tècnica	Descripció	Mesures	Dades arqueològiques					
<i>ganxo/ tascó?</i>	<i>ferro</i>	<i>fosa</i>	- Ganxo de secció rodona amb els extrems doblegats. 17'5 cm x 2'75 cm -Possible tascó rectangular amb un extrem més estret i prim: 7'8 x 3'23 cm -dos fragments indeterminats	h.		<table border="1"> <thead> <tr> <th>Codi Interv.</th> <th>Denominació intervenció</th> </tr> </thead> <tbody> <tr> <td>048/09</td> <td>Can Fargas</td> </tr> </tbody> </table>	Codi Interv.	Denominació intervenció	048/09	Can Fargas
Codi Interv.	Denominació intervenció									
048/09	Can Fargas									
Tipologia				amp.						
	Estrat superficial			llarg.						
Cronologia			gruix							
			∅		<table border="1"> <thead> <tr> <th colspan="2">Identificació arqueològica</th> </tr> </thead> <tbody> <tr> <td colspan="2">UE 1710</td> </tr> </tbody> </table>	Identificació arqueològica		UE 1710		
Identificació arqueològica

Anàlisi visual				Anàlisi físico-química	
<i>alteracions físiques</i>		<i>productes de corrosió</i>		Tipus d'anàlisi	
Estat peça	Tipus alteració	Prod. corrosió	Afectació		
<i>peça completa</i>	<i>brutícia superficial</i>	<i>òxids</i>	<i>total</i>		
Núm fragments	<i>concrecions</i>	<i>clorurs</i>	<i>extesa</i>		
	<i>esquerdes</i>				
	<i>inflaments</i>				
	<i>separació plaques</i>			Resultats
