**INTERVENCIÓ:** Carrer Antic del Guinardó, 1-15, i carrer Maspons i Llabrós, 2-12 (Mas Guinardó).

**ANNEX I**

**INTERVENCIÓ DE DOCUMENTACIÓ DE LA GALERIA  
SUBTERRÀNIA DEL MAS GUINARDÓ**

**REFUGI ANTIAERI NÚMERO 312-3**

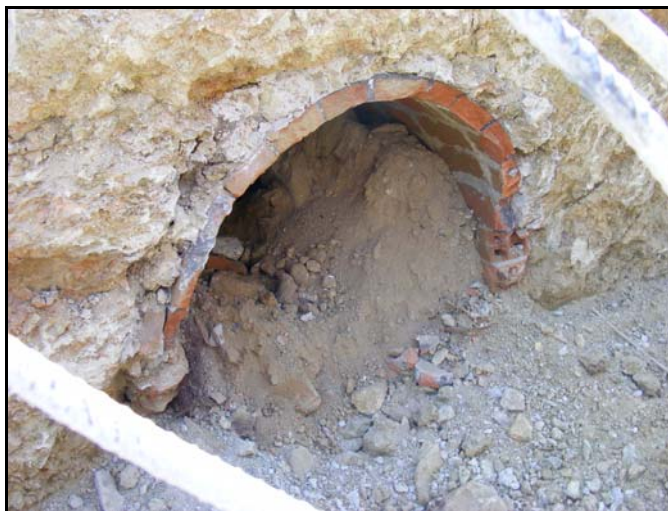
Aspecte inicial de la galeria.

El mur perimetral, era bastit amb un entramat metàl·lic revestit amb formigó encofrat per ambdues cares (U.E. 109). D'acord amb la direcció facultativa de l'obra es procedeix a documentar la galeria subterrània.

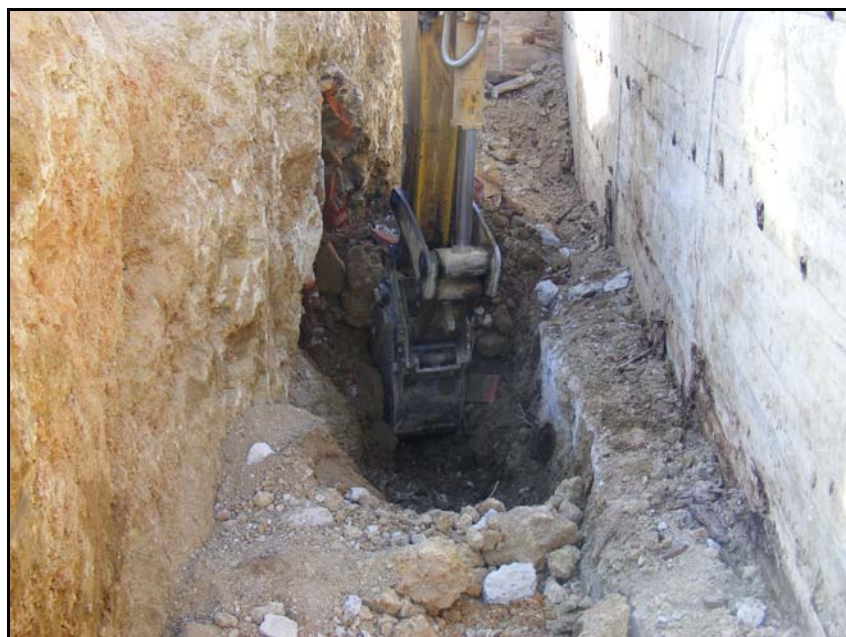
Procés d'extracció de terres en el frontal de la galeria.

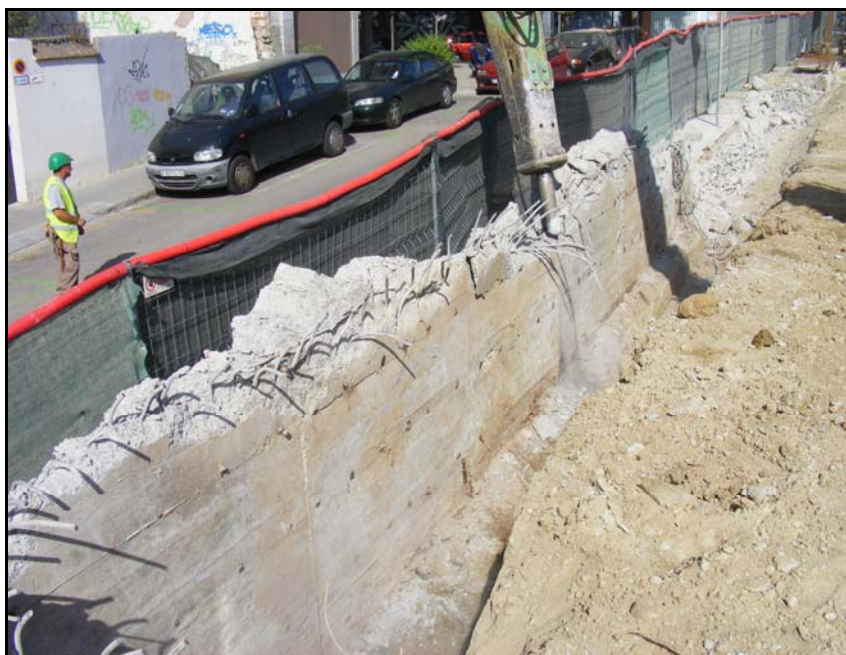
Per tal de poder enretirar part de les terres i runes acumulades a la obertura de la galeria es fa necessari l'afectació parcial del mur perimetral.

Inici afectació mur perimetral de formigó.

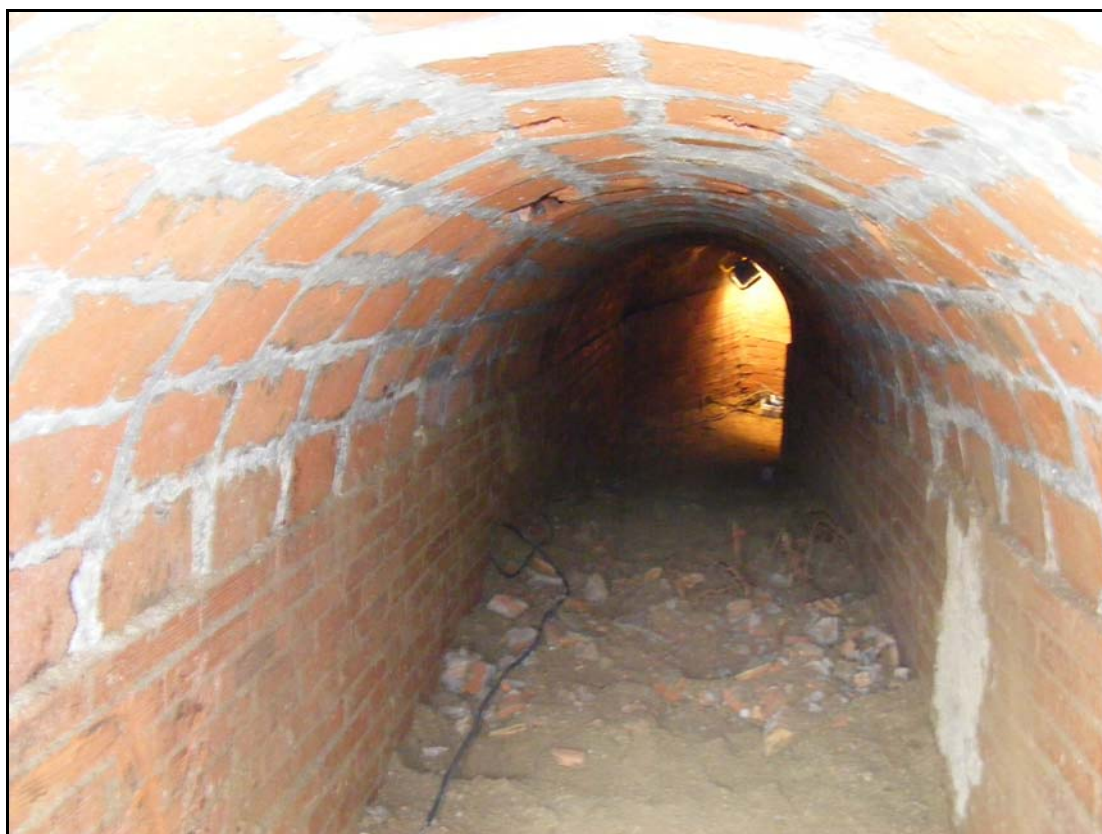
El primer tram es trobava parcialment reblert amb les terres aportades (U.E. 106) al reomplir la rasa de fonamentació del mur perimetral (U.E. 108). Des de l'exterior amb mitjans mecànics s'enretirà una part d'aquests però en el moment en que la inclinació i la profunditat no permeteren una correcta evacuació s'optà per enretirar manualment aquest reompliment. El primer tram presenta una orientació sud oest-nord est. Té una longitud màxima de 8,10 m.

Vista general tram 1.

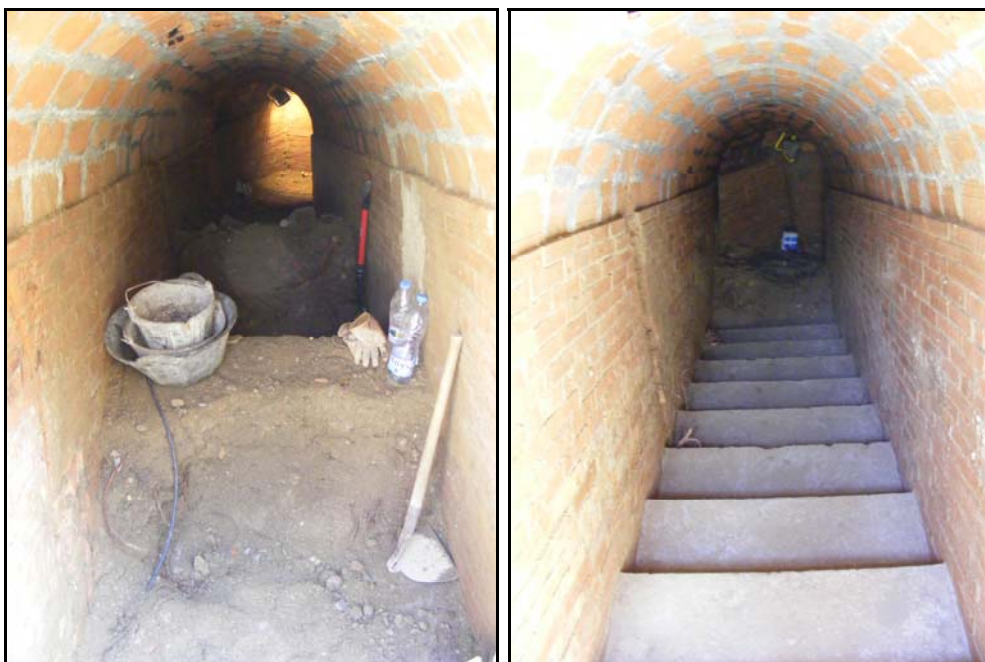
Procés d'excavació (U.E. 106). Primer tram d'esglaons.

Els tres primers esglaons amiden 61 cm de llargada per 17 cm d'alçada i l'ample total de la galeria que en aquest punt és de 1,10 m. La resta d'esglaons amiden entre 52 i 54 cm de llargada i entre 16 i 18 cm d'alçada, la llargada majoritària són els 53 cm i l'alçada habitual els 17 cm.

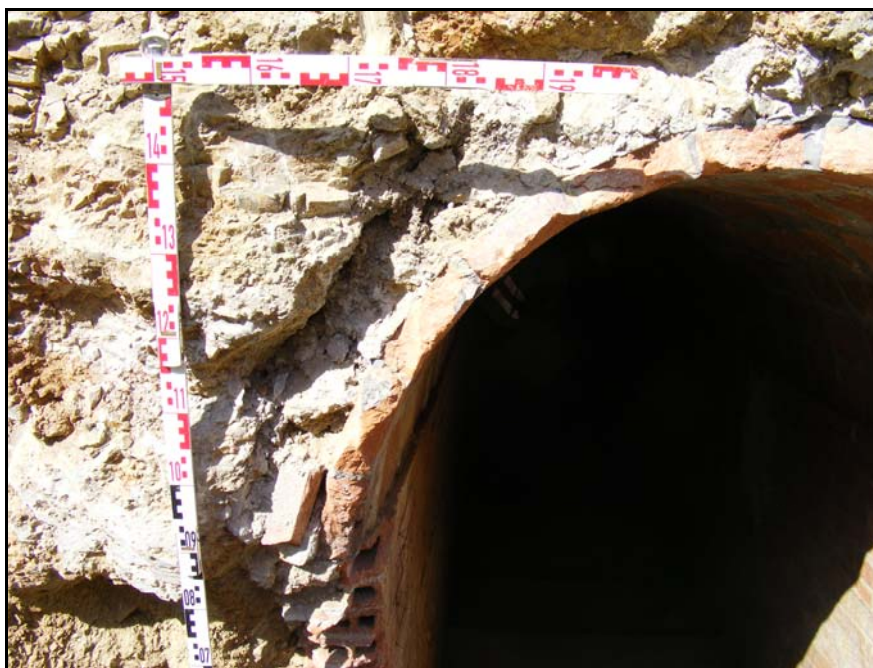
Detall de com està construït el refugi.

Aquest primer tram presenta un mur d'obra on s'alternen maons massissos (28x14x5 cm) i maons de forats (28x14x5 cm) amb una alçada d'entre 129 i 134 cm, cobert per una volta de secció semicircular de maons que arrenca 2 cm endins dels murs. L'alçada de la galeria en aquest tram oscil·la entre 177 i 186 cm, segons el punt i la inclinació del esglaió.

La secció resultant de l'afectació realitzada al construir el mur perimetral de formigó, permet observar com es va construir el refugi. El subsòl on se situa la galeria és un subsòl rocós. La primera acció documentada correspon a l'excavació de la galeria en aquest substrat geològic (U.E. 101) i amb posterioritat es recobreix amb l'aixecament dels murs laterals (U.E's 102 i 103) i la construcció de la volta catalana (U.E. 104). El rebliment modern d'aquest primer tram format per terres argiloses amb runes i arrels (U.E. 106) fou inicialment enretirat amb mitjans mecànics i amb posterioritat de manera manual. El material recuperat correspon bàsicament a material constructiu i a ceràmiques molt modernes. Entre la volta construïda i la volta excavada trobem un rebliment de morter i restes de material identificat amb la U.E. 105.

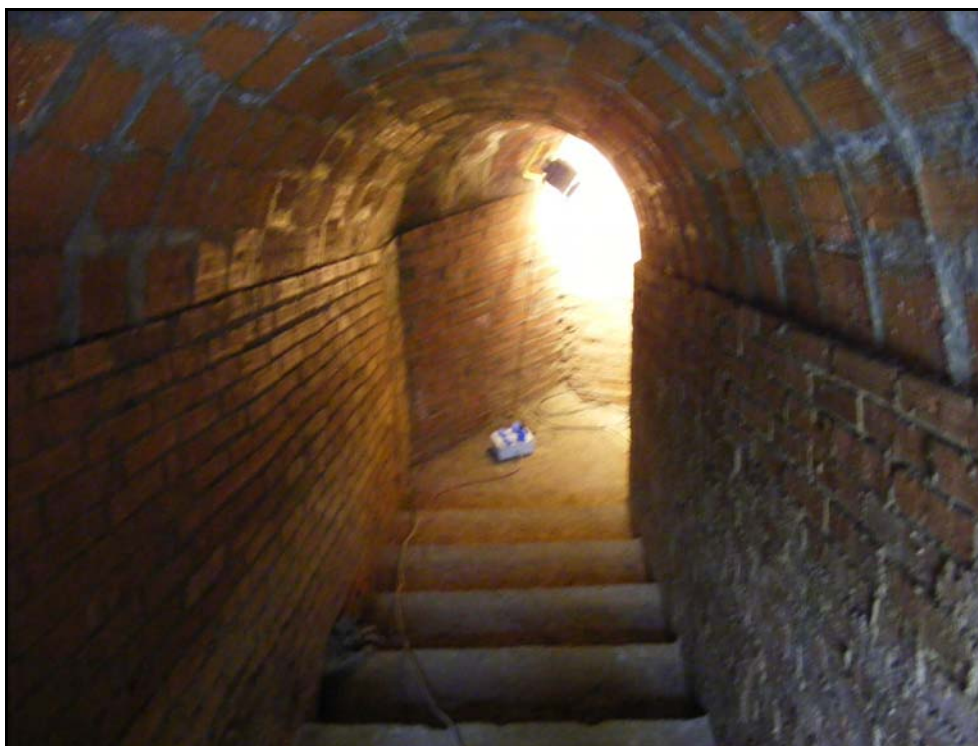
Vista del tram 1 i del esglaió de transició al fons.

La transició entre el primer tram i el segon es realitza a l'alçada del esglaó 14, quan el refugi descriu un gir de 90°. En aquest punt la galeria descriu un replà amb un únic graó de dimensions superiors als del primer tram i inferior al del segon. El descens en aquest primer tram és força elevat, en poc més de 8 metres assoleix el 18% de pendent.

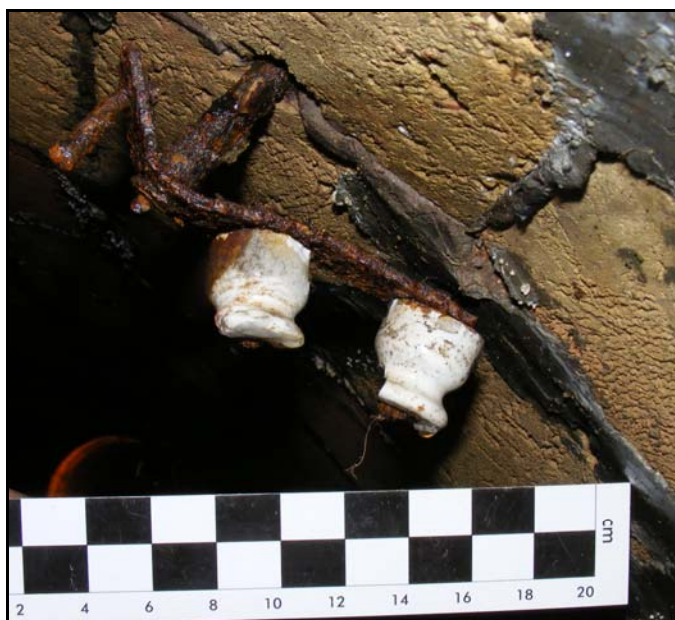
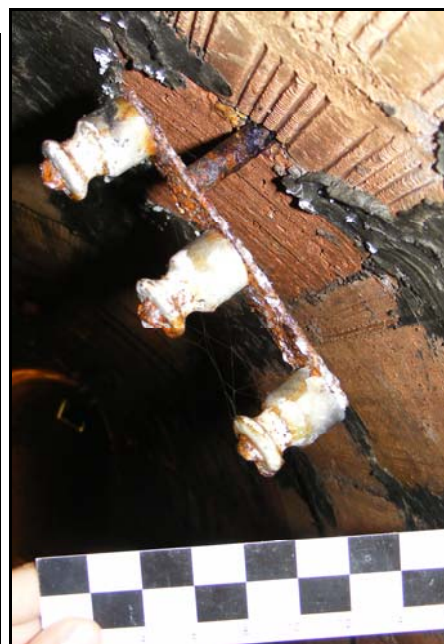
El segon esglaó presenta unes dimensions de 197 cm de longitud i 20 cm d'alçada. Aquesta alçada també és comuna al tercer esglaó que té una longitud de 220 cm. L'amplada d'aquest subtram passa dels 116 cm existents a l'esglaó de transició als 108 cm. Els murs continuen sent construïts alternant maons massissos i maons amb forats disposats en filades regulars lligats amb diferents tipus de ciment, entre els que destacant trams on el ciment utilitzat és el Pòrtland i d'altres on el ciment presenta un color gris fosc d'aspecte vidriós que correspon al ciment aluminós. Aquests murs (U.E.'s 102 i 103) tenen una alçada entre 117 i 127 cm. Per sobre d'aquests, però dos centímetres endins, arrenca la volta (U.E. 104) que comparteix les mateixes característiques que el tram 1. En el tram 2A es localitzen 2 punts elèctrics a la paret dreta, en origen ambdues constaven de tres resistències de porcellana.

Detall del Punt elèctric 1.

El Punt elèctric 2 és un dels millors conservats.

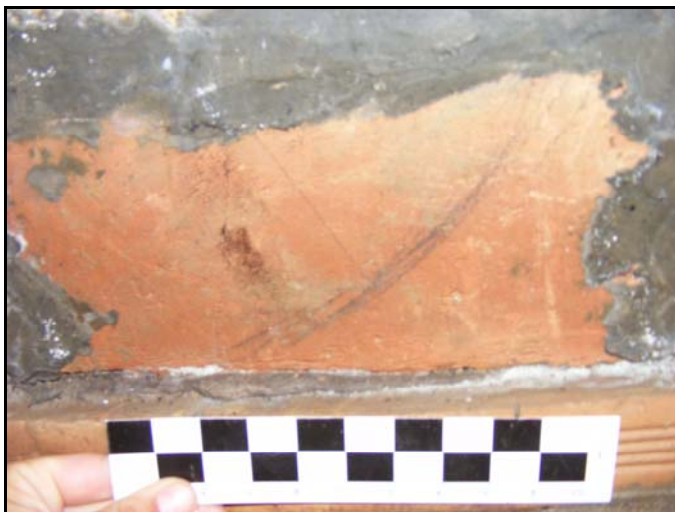
Grafit 1.

En aquest tram el grafit no corresponen a inscripcions o a signatures identificables sinó que tan sols corresponen a gargots<sup>2</sup>, amb l'única excepció del grafit 3 que sembla que pugui estar format per quatre lletres majúscules tot formant la paraula "CASA" o "CACA" de la primera lletra en surt una fletxa. Tots els grafits es localitzen a la paret esquerra a excepció del grafit 1 situat a la paret dreta.

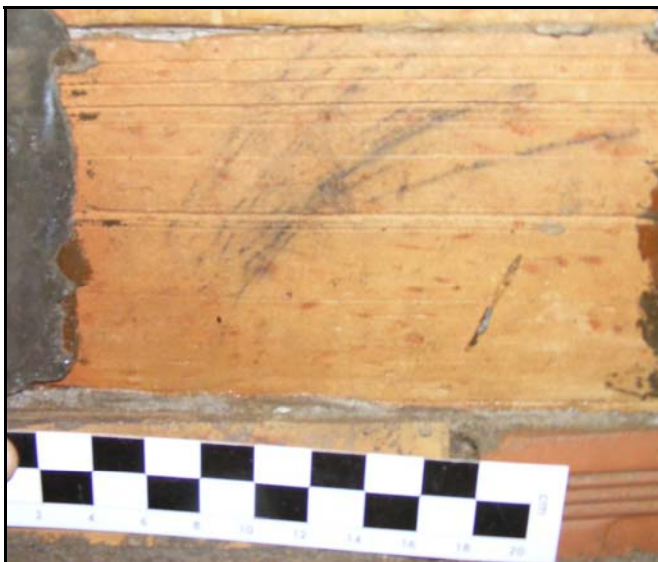
Vista del grafit 4, un bon exemple de guixada.

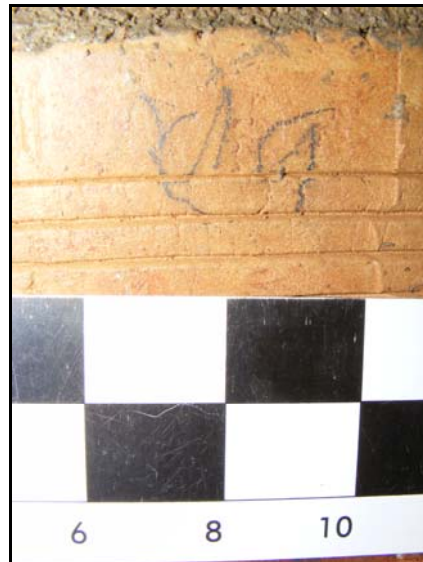
Vista del grafit 3

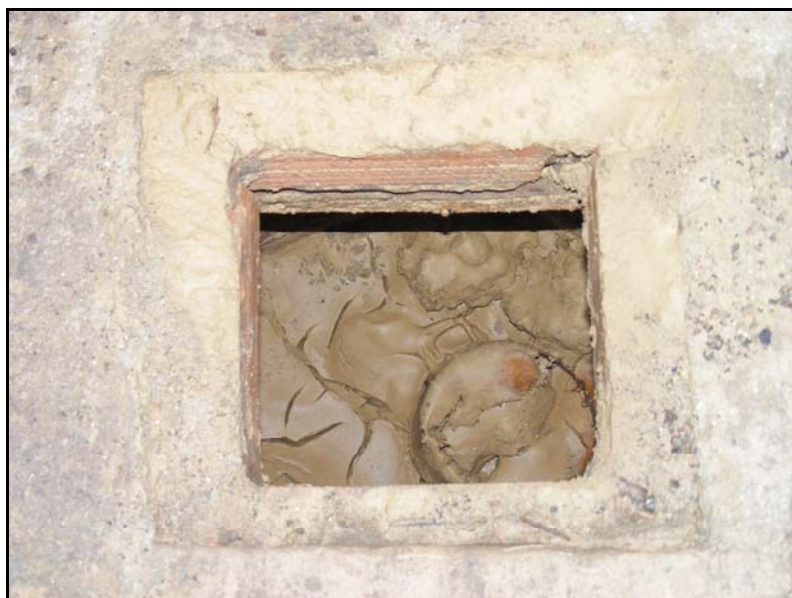
Vista de l'arqueta d'evacuació d'aigua.

destacar que el paviment presenta una arqueta de recollida d'aigües al ben mig de l'esglaó 19. Aquesta arqueta amida 30x30 cm i la seva profunditat supera els 20 cm. En el moment de la seva localització no presentava cap tapadora. Per evitar riscos i un cop documentada l'obertura es decideix cobrir-la amb un tauló de fusta. La seva funcionalitat sembla relacionada amb l'evacuació d'aigua que a causa de la pluja pogués baixar escales avall i que comportés un risc pels ocupants i a la vegada per canalitzar els nivells freàtics o les filtracions que es poguessin localitzar en aquest punt.

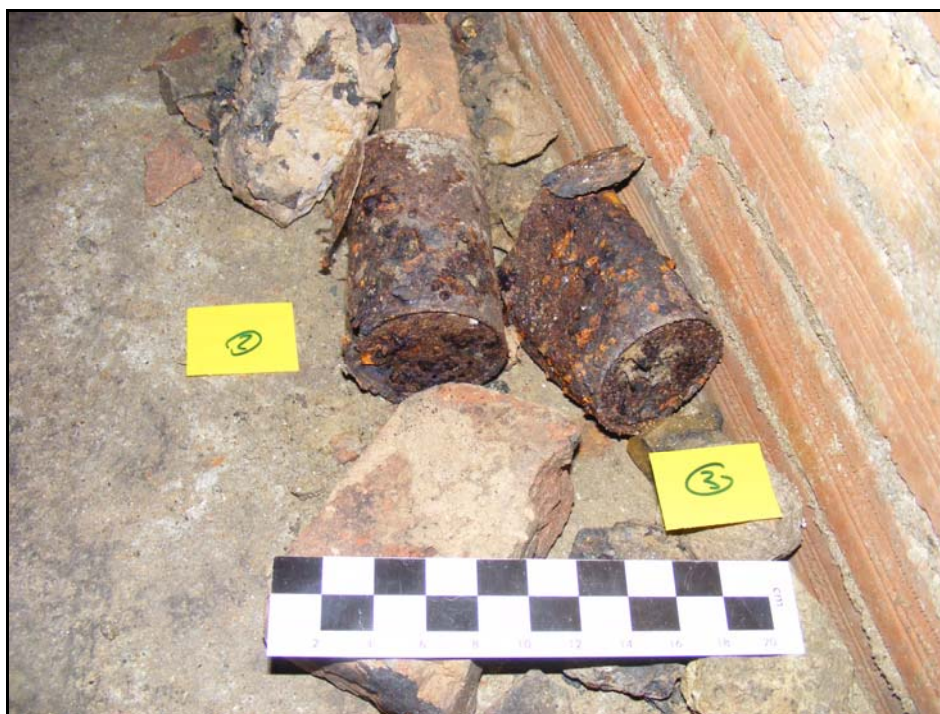
d'una galleda de zenc.<sup>3</sup> Aquests objectes metàl·lics se situen en planta i es realitza la seva documentació gràfica. Seguidament s'embossen individualment i es traslladen a les instal·lacions del Servei d'Arqueologia Urbana on s'inventarien. Malgrat que el refugi portava anys sense que ningú pogués accedir al seu interior, segurament des del mateix moment en que es finalitzà l'aixecament topogràfic del mes de novembre de 1969, no podem assegurar que els objectes documentats corresponguin als moments d'utilització coneguda, és a dir, no podem afirmar que aquests objectes metàl·lics fossin dipositats o llençats durant la Guerra Civil.<sup>4</sup>

Situació en que es localitzen els objectes metàl·lics 2 i 3 a l'esglaió 19 del refugi.

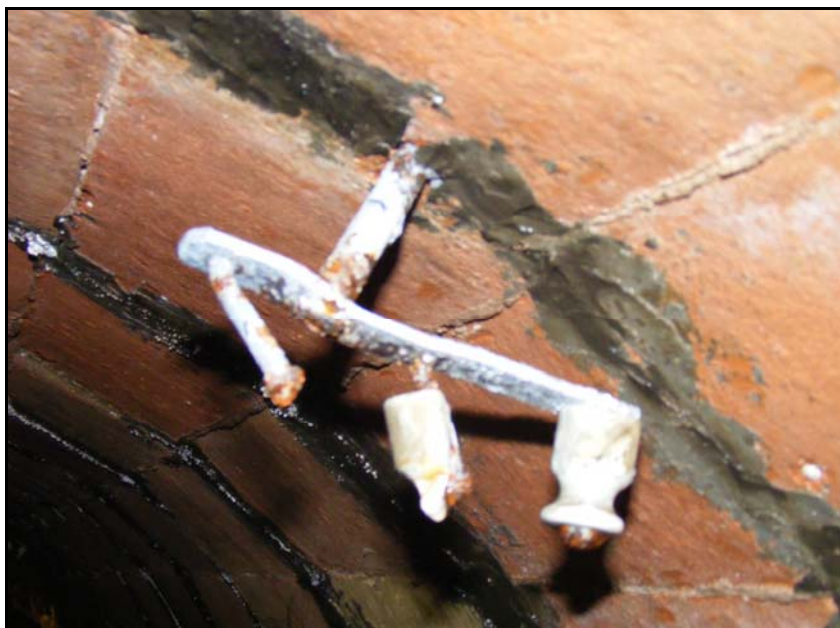
En concret en el tram 2C es localitzen cinc punts elèctrics, set grafits i deu objectes metàl·lics. Els cinc punts elèctrics tenen resistències de porcellana relacionades amb la portada de corrent elèctric a l'interior del refugi. Tots els punts de resistències comparteixen les mateixes característiques, estan formats per un suport metàl·lic ancorat a la part dreta de la volta amb capacitat per tres resistències de porcellana. Amb tot, no tots els punts conserven totes les resistències.

Detall del punt elèctric número 7 del refugi.

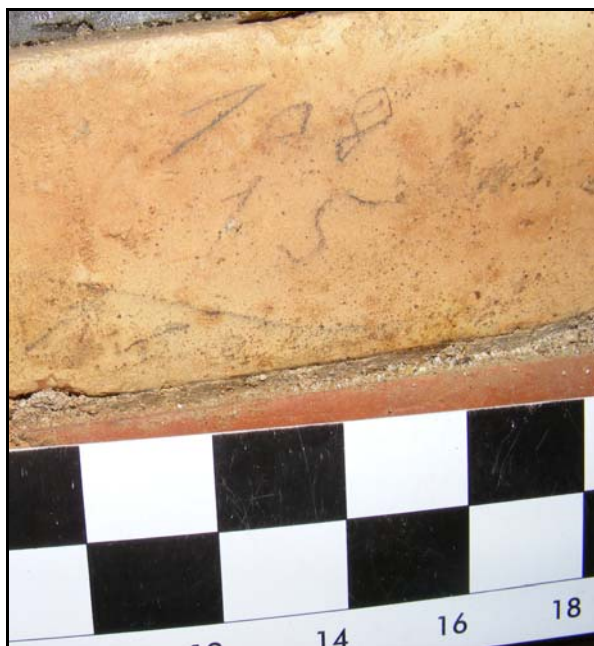
Grafit 9.

Dels set grafits documentats (del grafit 7 al 13) en aquest tram 2C, quatre corresponen a gargots similars als localitzats en els trams anteriors, els altres tres difereixen d'aquests i es poden dividir en dos grups. El primer grup correspondria a l'apartat aritmètic doncs el grafit 9 s'identifica amb una operació matemàtica o registre contable. La primera línia de la qual és "108" i la segona "15", en concret podria ser una suma, tot i no observar-se el signe matemàtic ni

amb claredat el resultat, s'endevina un resultat que s'inicia amb "1.." que podria ser la quantitat 123.

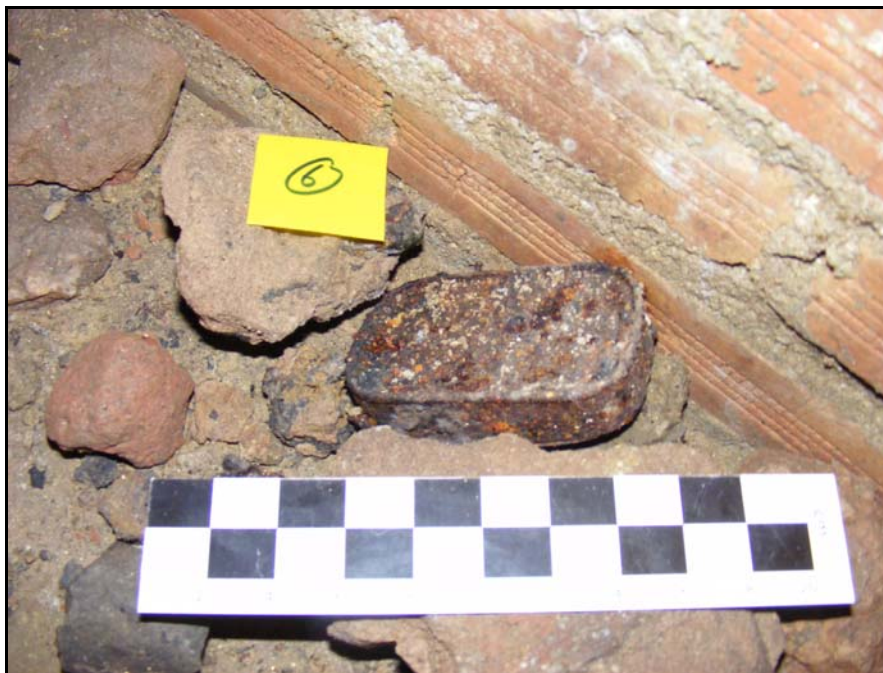
identificats amb els números del 5 al 14. Majoritàriament corresponen a llaunes algunes de cilíndriques i d'altres de sardines, és a dir rectangulars.

Situació en que es localitza l'objecte metàl·lic 6 que correspon a una llauna de conserva probablement de sardines.

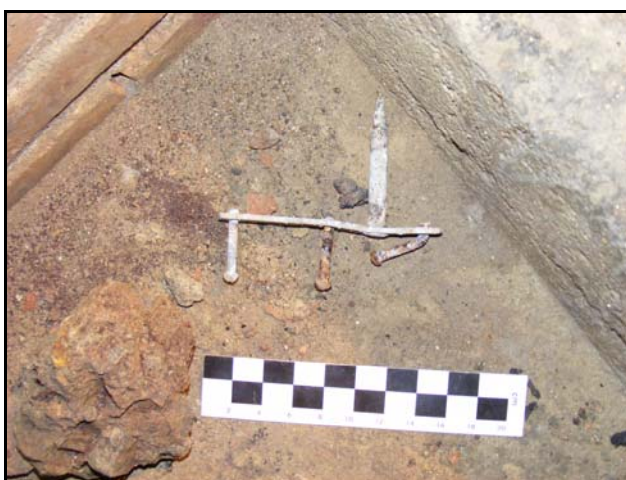
Però no només es localitzen llaunes, també es documenten altres objectes metàl·lics. En el cas de l'objecte 8 aquest correspon a un suport vinculat amb els punts elèctrics igual als documentats "in situ" també en aquest tram però que no conservava cap resistència, tots els punts elèctrics es localitzen a la paret dreta i aquest suport caigut es documenta al costat dret de l'esglaió 21. En el cas de l'objecte 12 no s'identifica una llauna sinó un cercol, probablement la part superior d'un cubell metàl·lic.

Suport elèctric identificat amb el núm. 8.

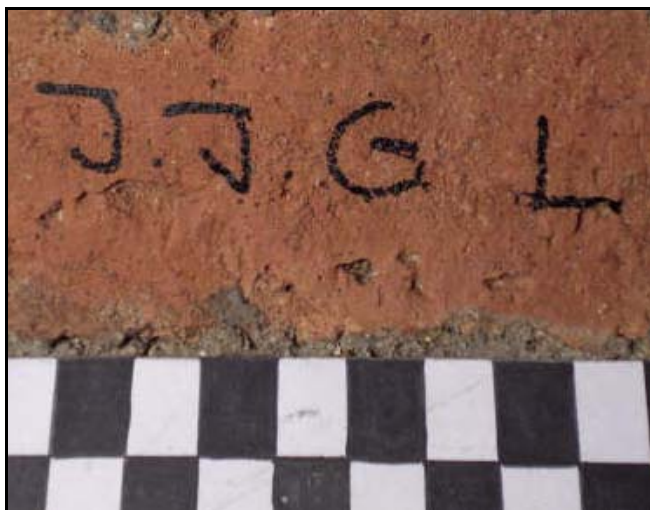
Tot i que majoritàriament corresponen a grafits realitzats durant la utilització com a refugi antiaeri, extrem que sembla assenyalar l'escriptura documentada. D'altres grafits però són molt més recents com el grafit 14 on amb un retolador

indeleble hi ha quatre inicials en majúscula “J.J.G.L.” d’algun o alguns brètols que accediren a l’interior recentment. Un altre grafit, el 16, on es pot observar dues inicials en majúscula “J J” sembla més antic i està realitzat amb llapis o carbonet, completaria l’apartat d’inicials.

El grafit 14 sembla actual.

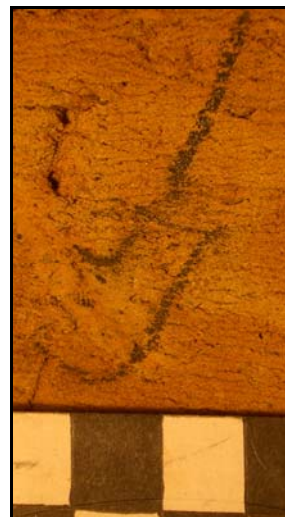
El grafit 16 sembla força més antic.

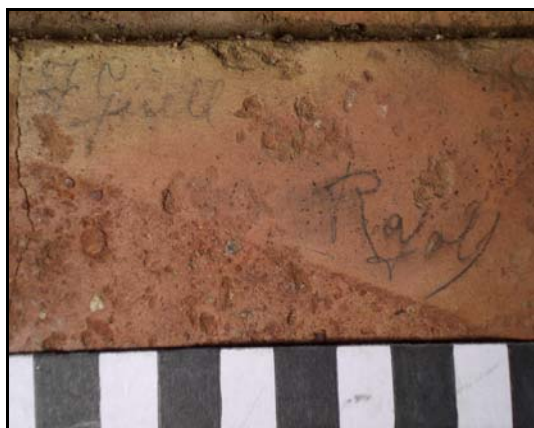
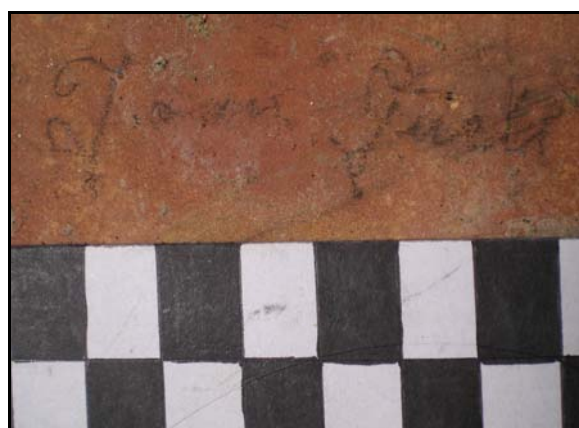
Els grafits 20 i 21 són bons exemples dels grafits de signatura, coetanis amb l’ús del refugi.

Els noms identificats corresponen a “Joan Güell” en el grafit 20 i 21, en el primer de forma abreviada “J. Güell”; a “Rafols” en el grafit 20; a “Joaquín Bobero” en el grafit 24 i a “Joaquim” en el grafit 25, tot i que no semblen ser de la mateixa persona, aquest extrem no es pot desmentir.

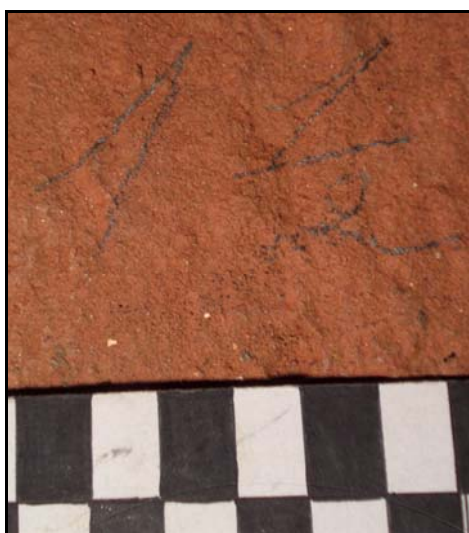
El grafit 26 reproduïx un bust amb cara seriosa. El grafit 27 sembla representar una fàbrica. En els grafitos 15 i 22 s'identifiquen diferents números i operacions aritmètiques. El grafit 15 s'identifica amb el "1 ½" sense poder determinar a que correspon aquesta quantitat. El grafit 22 sembla correspondre a una operació aritmètica, malgrat no observar-ne el signe sembla probable una suma de dues quantitats, en concret "76" més, a la segona línia "142" amb el resultat de "218" no del tot visible.

Grafit 15 on es llegeix 1 ½.

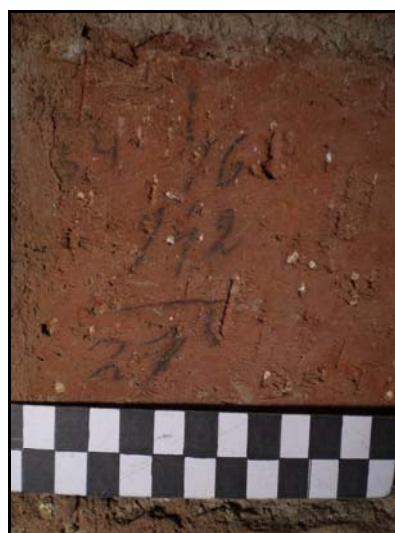
El grafit 22 pot correspondre a una suma.

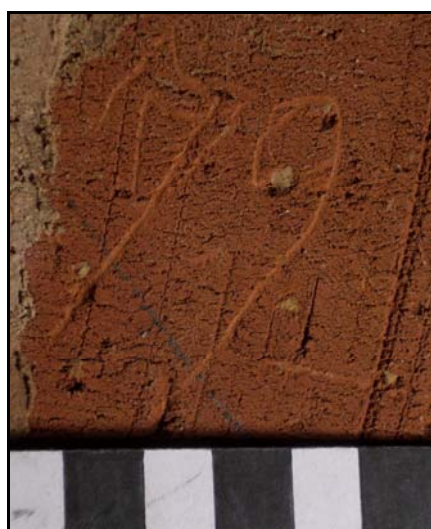
A més dels quinze grafitos documentats en el tram 3 es localitza una incisió sobre un maó. Aquesta incisió és la tercera documentada en el refugi i a diferència de les dues anteriors aquesta és post-cocció i sobre el maó s'inscriu "72" sense poder-ne esbrinar a que fa referència. Com en els casos anterior aquestes incisions es troben localitzades a les parts inicials de la volta que cobreix el refugi.

Incisió 3. Realitzada post cocció.

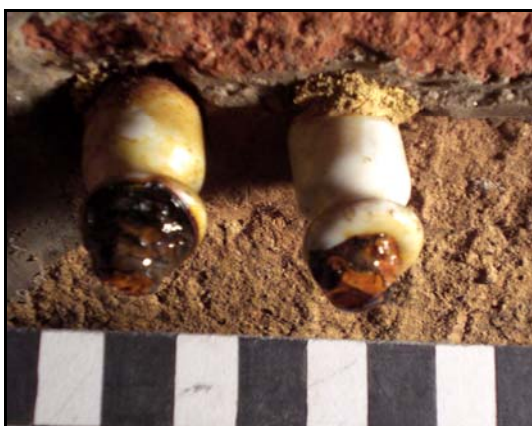
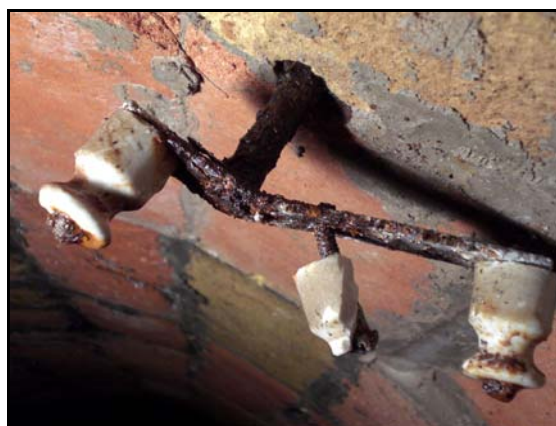
Punts elèctrics 10 i 11, mostra dels suports individuals. El punt elèctric 12 és de suport triple.

Aquests comparteixen les mateixes característiques que els punts descrits en els trams anteriors diferenciant-se dues tipologies de suport elèctric. En concret, en els punts 10 i 11 aquests suports són individuals, mentre que els

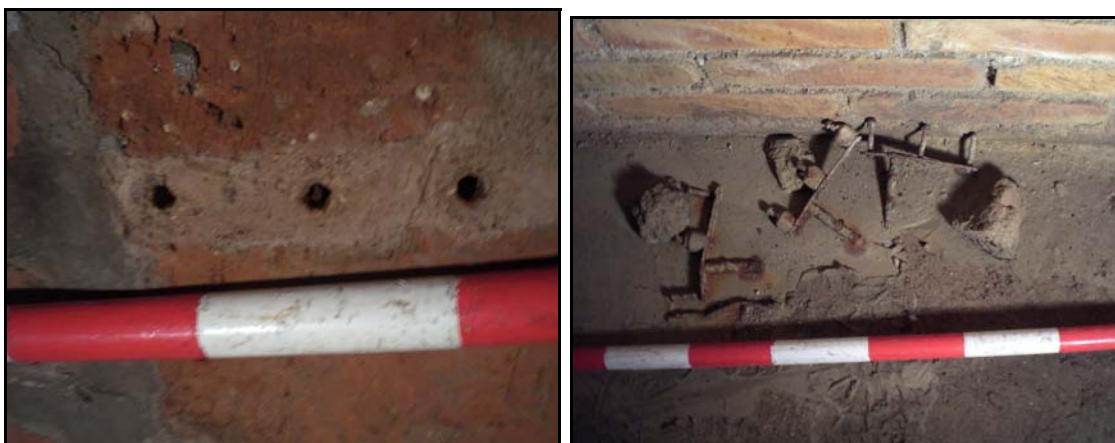
punts 12 i 13 són suports triples que en el primer cas conserven totes les resistències i en el segon tan sols dues d'elles. El punt 14 consisteix tan sols en els forats on possiblement hi hagués els suports que no s'han conservat *in situ*, probablement els suports localitzats en el tram 4 i identificats com a objecte metàl·lic 22, podrien estar ubicats en origen en aquest indret. Tots els suports elèctrics es troben situats a la part dreta de la volta.

Forats identificats com a punt elèctric 14. Suports elèctrics localitzats en el tram 4 i identificats com a Objecte metàl·lic 22 que podrien estar ancorats en el punt elèctric 14.

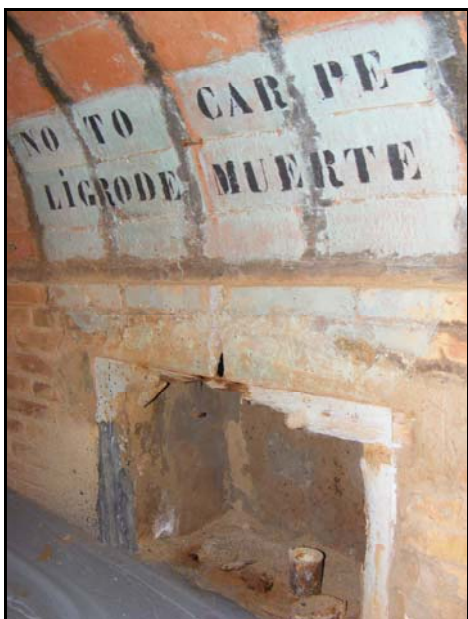
Detall de l'armari i el rètol de perill pel pas de conduccions elèctriques. S'observen també la presència de dues llaunes a l'interior. Al marge inferior esquerra es fa palesa la presència de formigó líquid identificat amb la U.E. 111.

A part de la morfologia de l'armari, sembla reforçar aquest ús el fet d'existir un rètol advertint del perill que suposa tocar els cables o feinejar a l'interior de l'armari. Amb tot, la presència d'alteracions posteriors, identificades amb les U.E.'s 110 i 111, produïdes al construir un aparcament soterrani i la presència visible d'un cablejat posterior podrien desmentir aquest extrem. De no estar relacionat amb el circuit elèctric del refugi podria correspondre a un armariet per guardar reserves d'aliments o estris per ser utilitzats en cas de necessitat.

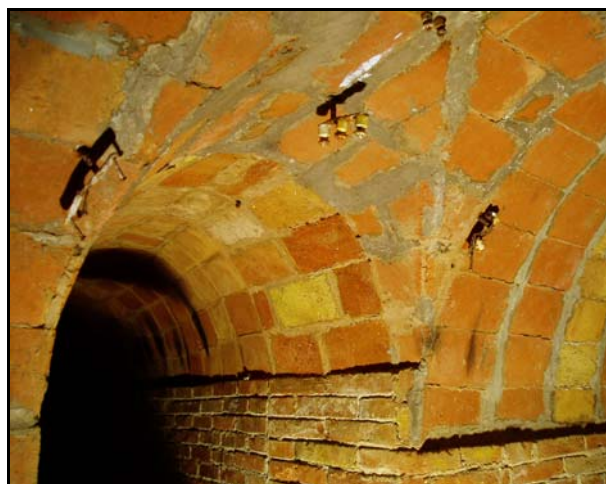
Detall dels punts 16 i 17. Vista general del nus de suports elèctrics format a la confluència dels trams 3, 4 i 5.

En concret els suports 15 i 18 corresponen als dos suports triples, el 15 no conserva cap resistència i el 18 les conserva les tres. Per la seva part els suports 16 i 17 són individuals. En aquest punt, trobem un nus de distribució de la xarxa elèctrica. A part d'aquests suports documentats *in situ* s'han localitzat altres suports identificats amb els objectes metàl·lics fora del seu emplaçament original.

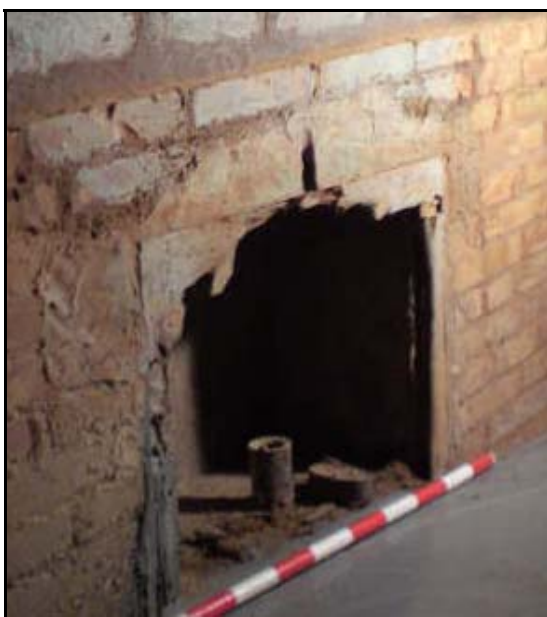
Els objectes metàl·lics localitzats en el tram 4 són tan sols tres. Seguint la numeració establerta corresponent per aquests objectes, s'identifiquen amb els números 20, 21 i 22. Aquest darrer està format per diferents suports dipositats sobre el paviment U.E. 112, alguns d'aquests suports poden provenir dels negatius localitzats al tram 3 i d'altres de la resta del tram 4. Detall de les llaunes 20 i 21.

Els altres dos objectes metàl·lics corresponen a dues llaunes localitzades a l'interior de l'armari ja descrit.

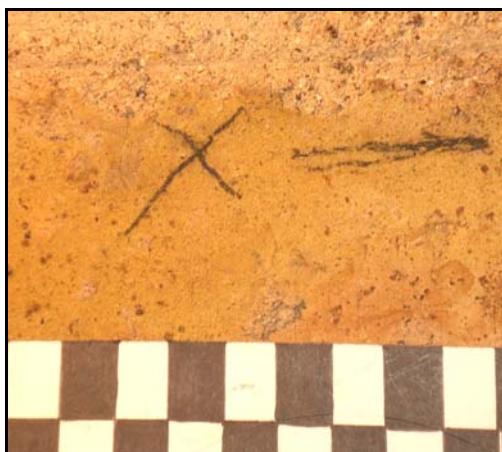
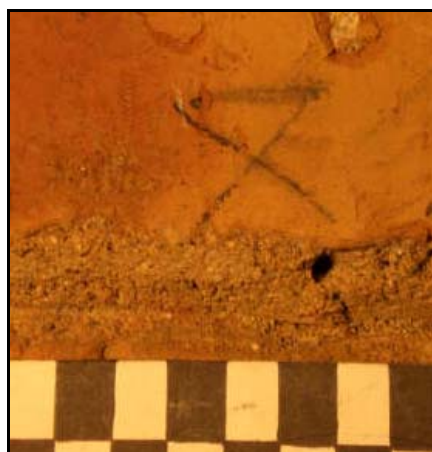
Detall dels grafits 47 i 49 que poden respondre a indicacions de l'aixecament topogràfic.

Per últim cal destacar la presència de diferents grafits, un total de setze, i una incisió. Dels 16 grafits identificats amb els números compresos entre el 46 i el 61, cinc d'ells en concret els grafits 47, 48, 49, 50 i 51 corresponen a grafits

realitzats amb carbonet que com molts d'altres, en els altres trams, tan poden ser inicials, "x" i "v", però que fàcilment podrien identificar-se com a punts topogràfics de l'aixecament realitzat el novembre de 1969. Amb tot, tampoc es pot descartar que puguin tenir un origen lúdic o siguin simples gargots.

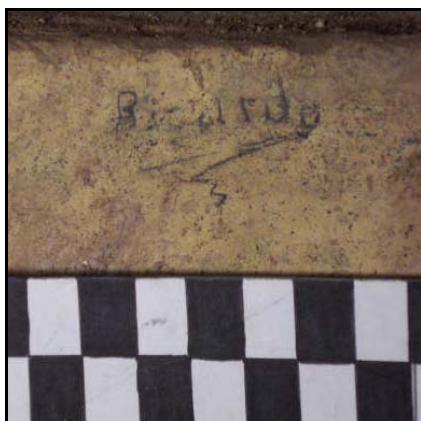
Un segon grup està format per tres grafitos que es poden identificar com signatures, d'aquestes, els grafitos 46 i 57 són signatures llegibles mentre que el grafit 52 que sembla correspondre a una signatura és il·legible. Als grafitos 46 i 57 es pot llegir "Ricardo" i "Ventura" que identifiquem com a diferents persones que utilitzaren el refugi.

Signatura del grafit 46.

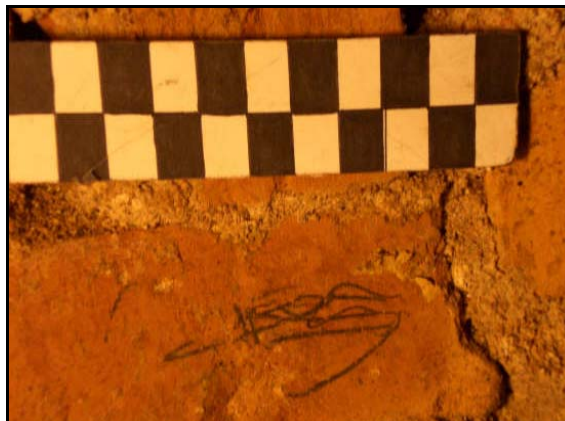
Signatura del grafit 52.

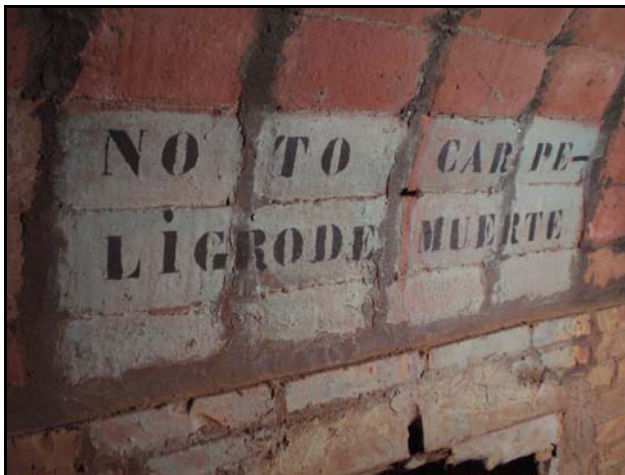
Grafit d'advertència grafit 56.

El grafit 56 és l'únic documentat, en tot el refugi, realitzat amb plantilla i amb pintures sobre una base de pintura blanca, creiem que fa referència al perill de manipular la xarxa elèctrica, es pot llegir "NO TOCAR PELIGRO DE MUERTE". Per la seva part el grafit 60 podria correspondre a un altre advertiment de perill, aquest està realitzat amb carbonet i per el que s'ha pogut identificar podria informar de la presència de cables de 125 volts de potència, també es pot llegir "NEUTRO". Malgrat haver inclòs aquí el grafit 59, aquest tan sols és llegible parcialment "el que copie" que fàcilment podria ser l'inici d'un advertiment, aquest grafit podria ser el clàssic grafit sense contingut o bretolada infantil.

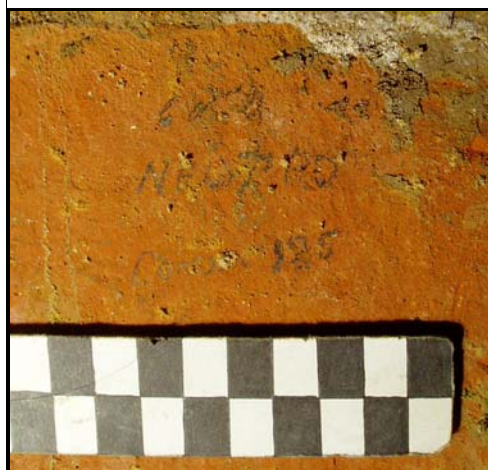
Detall del grafit 60.

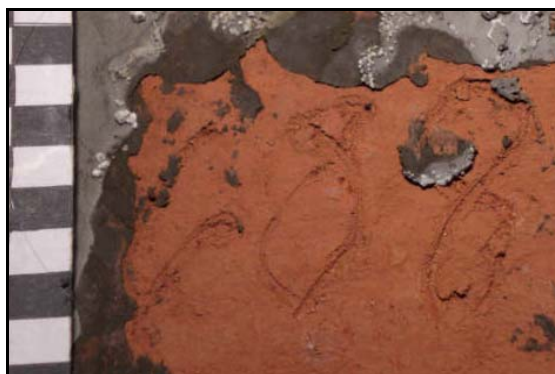
Detall de la incisió 7.

Per últim cal citar la presència d'una incisió. En concret es tracta de la incisió 7. Aquesta es realitzà abans de coure el maó i es llegeix "688" sense que podem conèixer a quina quantitat fa referència.

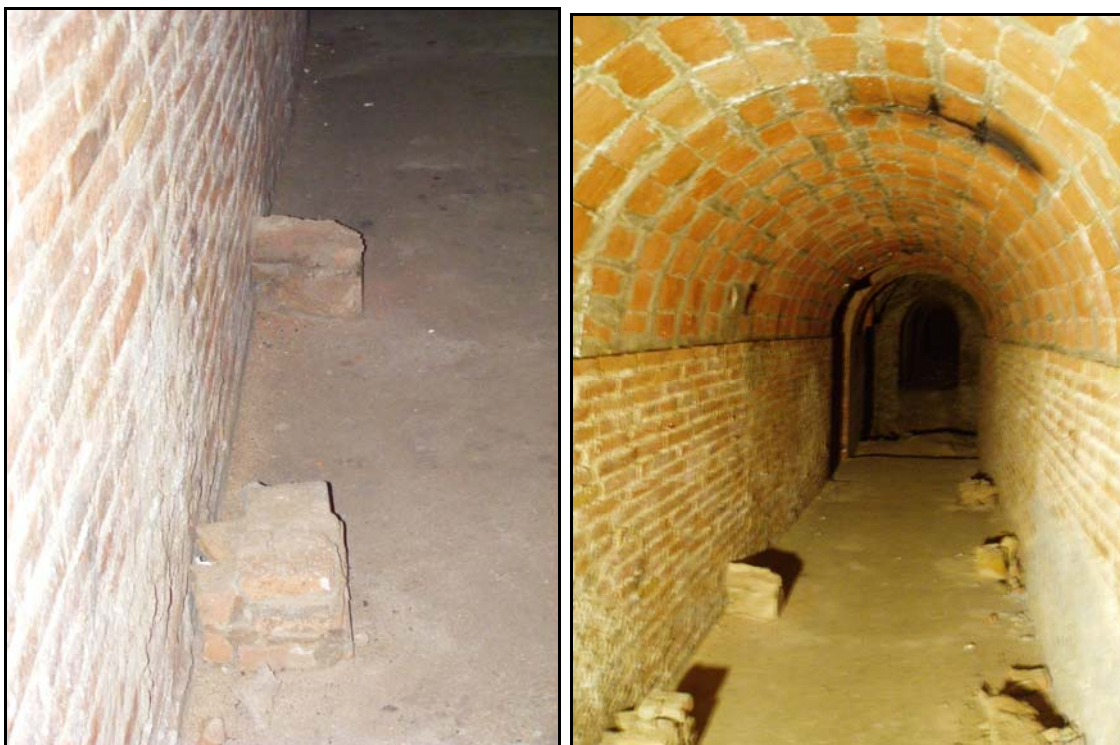
Detall de les restes de dos pilars dels bancs.

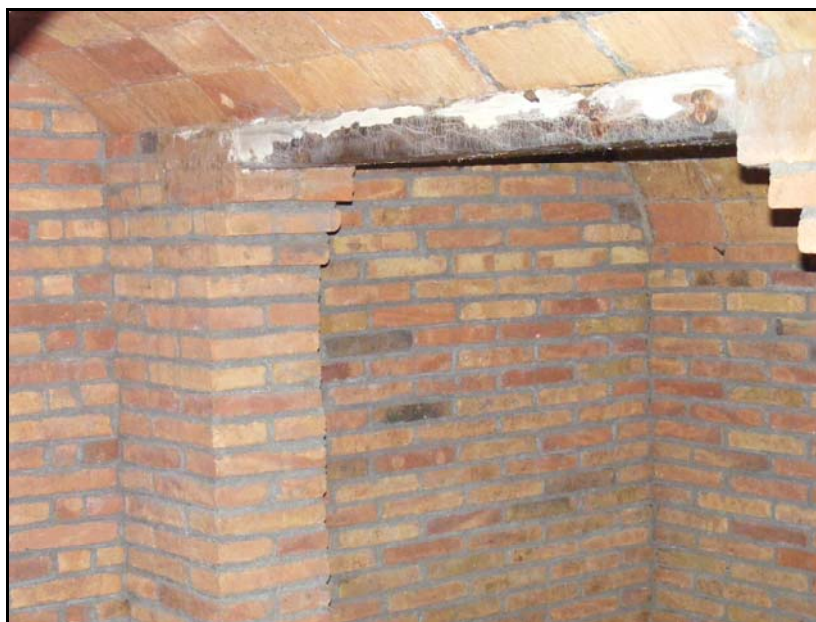
Pocs metres més endavant es localitzen a mà esquerra l'espai de dues habitacions de planta rectangular. Aquestes deurien correspondre a dormitoris o sala d'infermeria.

Detall de part d'aquestes cambres.

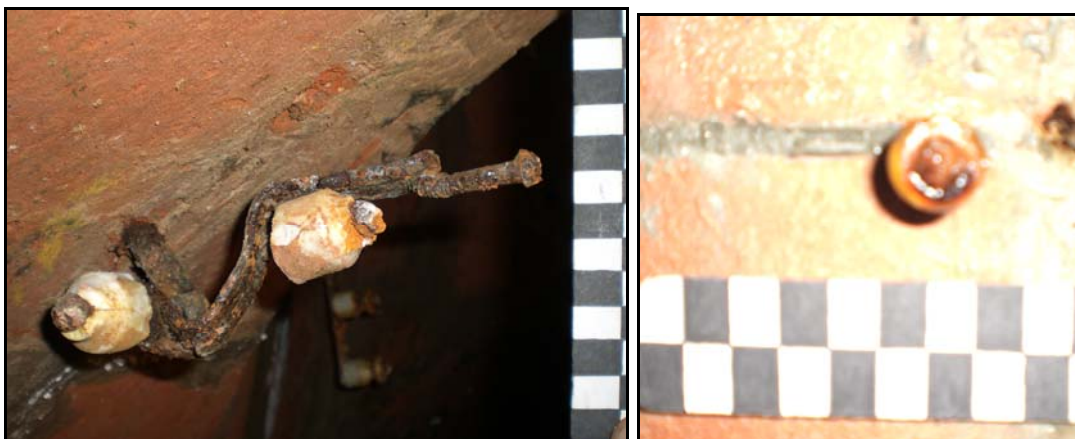
Suport elèctric 19.

Suport elèctric individual 22.

En concret, en els punts 19 i 23 són suports que originalment constaven amb 3 resistències de porcellana. El primer tan sols conserva dues d'aquestes resistències i el segon tan sols manté actualment un suport. La resta de suports documentats s'identifiquen amb els números 20, 21 i 22, tots tres són individuals.

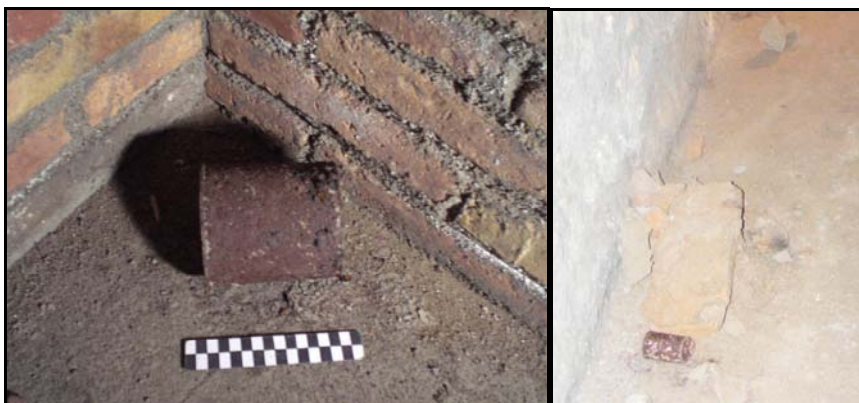
Detall llaunes 18 i 19.

Els objectes metàl·lics localitzats en el tram 5 són tan sols dos, identificats amb els números 18 i 19. El primer d'ells es localitzà a la cantonada dreta de la habitació 2, la més interior. El segon estava dipositat al costat d'un dels pilars documentats. En tots dos casos es tracta de llaunes de conserves cilíndriques metàl·liques de planta circular. Com en tots els casos documentats en el refugi no s'han conservat els etiquetatges originals.

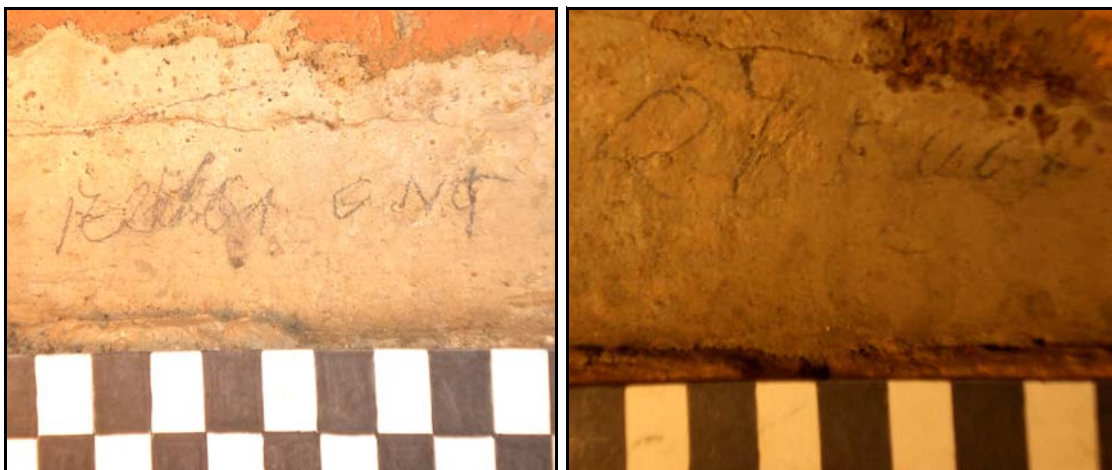
Per situació s'observen dos grans grups de grafitos. La primera concentració inclou fins cinc grafitos (entre el 29 i el 33). El segon gran grup està format per quatre grafitos (entre el 38 i 41). Aquests es localitzen a la paret dreta (U.E. 114). El tercer grup se situa just a la paret del davant del primer grup i està format per tres grafitos (entre el 43 i el 45). Altres dos grups documentats estan format per dos grafitos, entre ells, en el mur de davant del segon i tercer grup hi ha els grafitos 34 i 35. L'altre d'aquests grups de dos grafitos es localitza a la primera de les habitacions. Per últim, el grafit 42, se situa entre el segon i el tercer grup.

Detall dels grafitos 29 i 31 on es llegeix "refugi CNT" i "REFUGI".

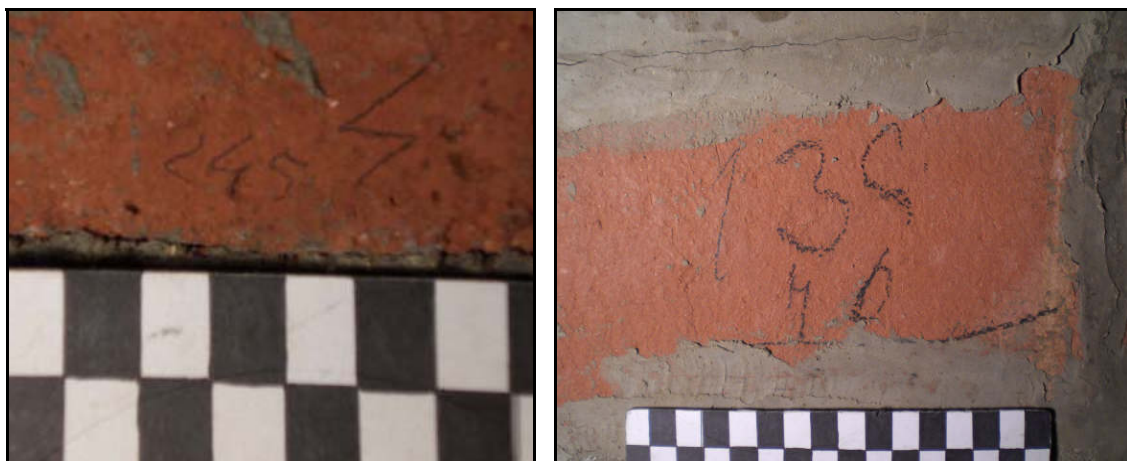
suma el resultat fora 215, si fos una resta, 63. Cal destacar que les xifres documentades en aquest tram es troben totes elles molt pròximes, 234, 235, 245, 215... Amb tot, desconeixem a que fan referència. No sabem si poden tenir relació amb l'aixecament topogràfic, amb la profunditat o longitud del refugi, amb les quantitats de materials emprats, i no podem decantar-nos per cap de les possibles hipòtesis.

Detall del grafit 36 i 40 que corresponen a grafit aritmètics.

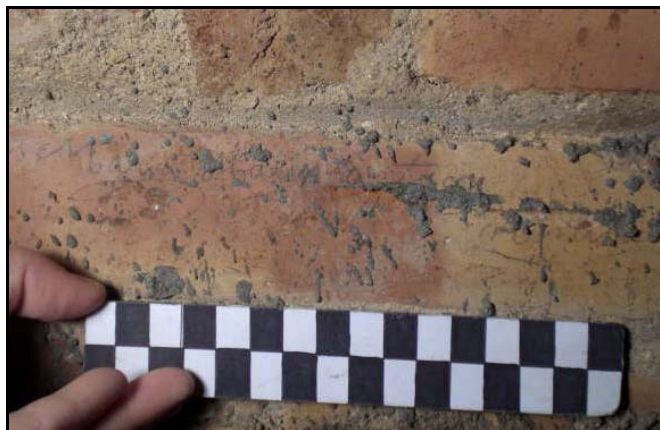
Una altra de les tipologies documentades correspon a les signatures. Aquestes signatures foren realitzades probablement en el moment d'us del refugi i fins hi tot constatem reparacions posteriors a la realització dels grafit. Aquesta circumstància que es podria vincular amb una restauració posterior la relacionem directament en les tasques de manteniment i reparació constants que tenien aquests equipaments comunals. En el grafit 45 es poden identificar un mínim de dos noms, "Maria" i "Margarita". Com en tots els exemples registrats, les signatures no van acompanyades de la data de realització de les mateixes.

En el grafit 45 és ben visible les taques de morter posteriors a la realització dels grafit.
