**INTERVENCIÓ:** Carrer Antic del Guinardó, 1-15, i carrer Maspons i Llabrós, 2-12 (Mas Guinardó).

**ANNEX I**

**INTERVENCIÓ DE DOCUMENTACIÓ DE LA GALERIA  
SUBTERRÀNIA DEL MAS GUINARDÓ**

**REFUGI ANTIAERI NÚMERO 312-3**

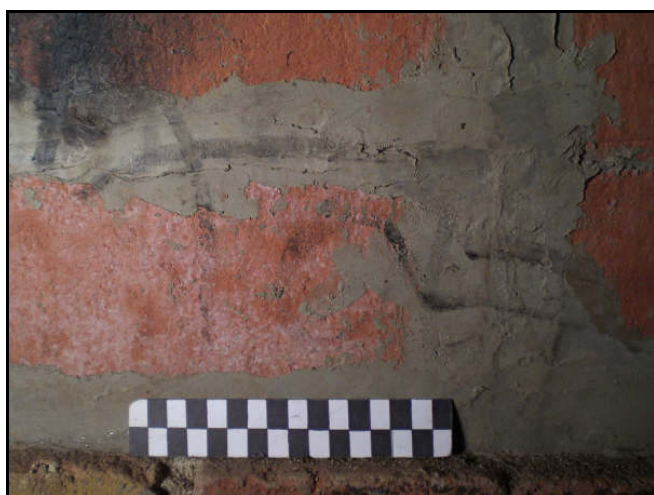
Dins de la tipologia registrada en aquest refugi hi figuren els grafits artístics. Dins d'aquesta tipologia s'inclouen els grafits en els quals s'observen dibuixos. En el tram 5 se'n documenten dos, els grafits 34 i 43. El grafit 43 és realitzat amb carbonet. El grafit 34 està realitzat amb sutja. Malgrat que s'identifica el grafit 33 amb la tipologia d'inicials, els grafits que reproduïxen lletres que poden correspondre a inicials de noms, creiem que podria incloure'l en aquest apartat per utilitzar el mateix material i similitud de traç entre els grafits 33 i 34.

Vista del grafit 34.

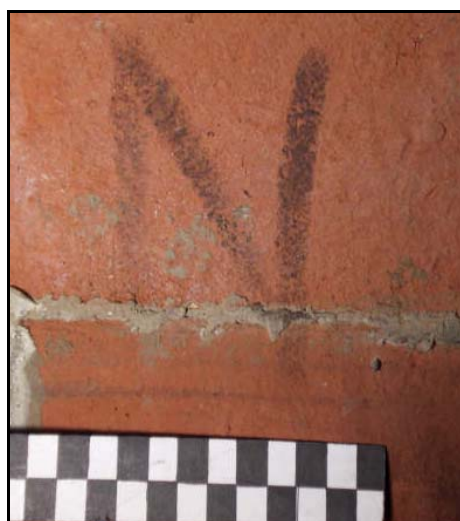
Detall del grafit 33 on s'observa "N".

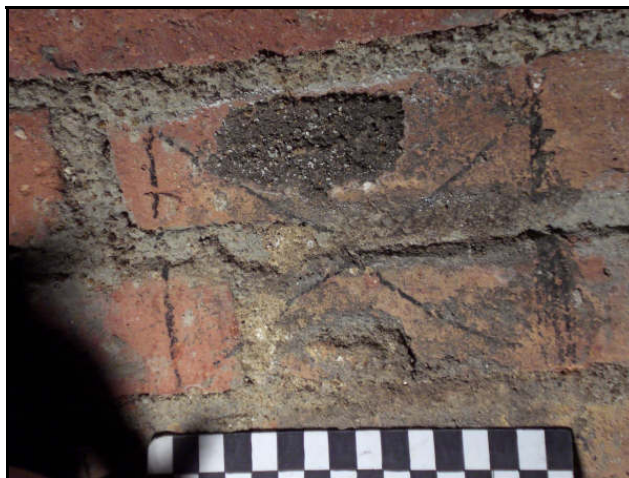
Un últim apartat el forma el grafit 35 inclòs dins dels grafits d'oci. Aquest grafit s'identifica com el resultat d'un joc. Està realitzat amb carbonet i podria ser el

taulell d'un tres en ratlla. Malgrat aquesta interpretació, el fet de trobar-lo a la paret no permet descartar d'altres utilitats.

Detall del grafit 35 on s'endevina un taulell de joc.

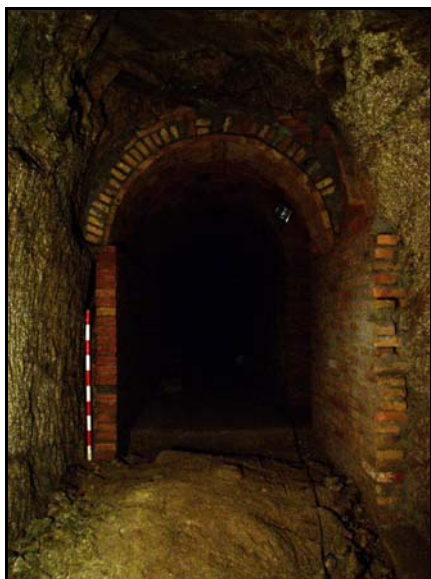
El tram 5 restà inacabat. La intenció dels constructors era prolongar-lo més enllà dels límits actuals. Després d'una excavació inicial (U.E. 100) la galeria de mina s'ampliava retallant i ampliant la galeria inicial (U.E. 101). Un cop extret el material sobrant es procedia a bastir els murs utilitzant els maons i el ciment per posteriorment construir la volta que tenia com a finalitat reforçar el sostre excavat impeding la caiguda de fragments de roca. Posteriorment es procedia a instal·lar el paviment de ciment que un cop sec ja era transitable. Evidentment tots aquests passos requerien d'una planificació arquitectònica. El fet que es construís per mòduls o trams no esdevé estranya en aquest tipus d'element subterrani. L'estabilitat del subsòl facilità en gran mesura que el refugi pogués ser construït.

Vista des del tram 6 de la secció resultant del tram 5.

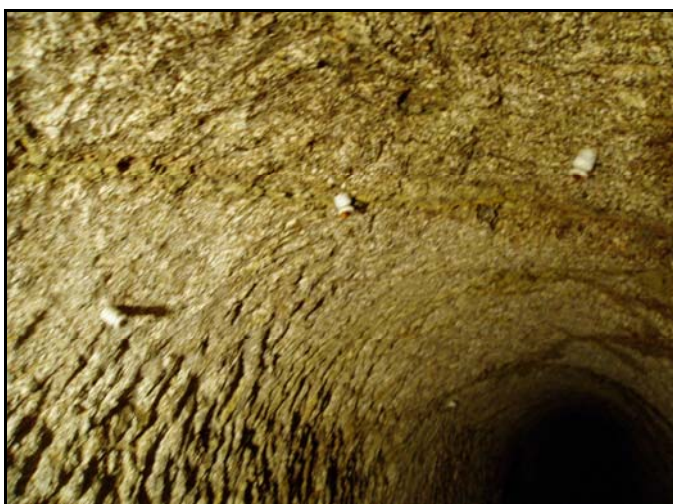
Els punts de llum documentats son cinc. Tots ells coincideixen en ser suports individuals amb una sola resistència documentada.

Vista dels suports 24,25 i 26.

La presència d'aquests suports ens permet afirmar que malgrat no estar acabat el refugi, la xarxa elèctrica arribava a tots els trams. Aquest fet ens permet afirmar que mentre es realitzava l'excavació del refugi es comptava amb il·luminació elèctrica o com a mínim hi havia la possibilitat d'utilitzar-la.
