**MEMÒRIA DE LA INTERVENCIÓ ARQUEOLÒGICA  
REALITZADA A LA CARRETERA DE MONTJUÏC 62-68,  
AVINGUDA DEL CASTELL 2-6, PASSEIG DEL MIGDIA  
184-204 I CAMÍ DEL MAR S/N  
Castell de Montjuïc  
CODI MUHBA: 117/09  
Barcelona (Barcelonès)**

**Promotor:  
BIM S.A.**

**Realització:  
ARQUEOCIÈNCIA SERVEIS CULTURALS S. L**

**MOTIUS DE LA INTERVENCIÓ:** Recollida dades per a la redacció del Pla Director del Castell de Montjuïc

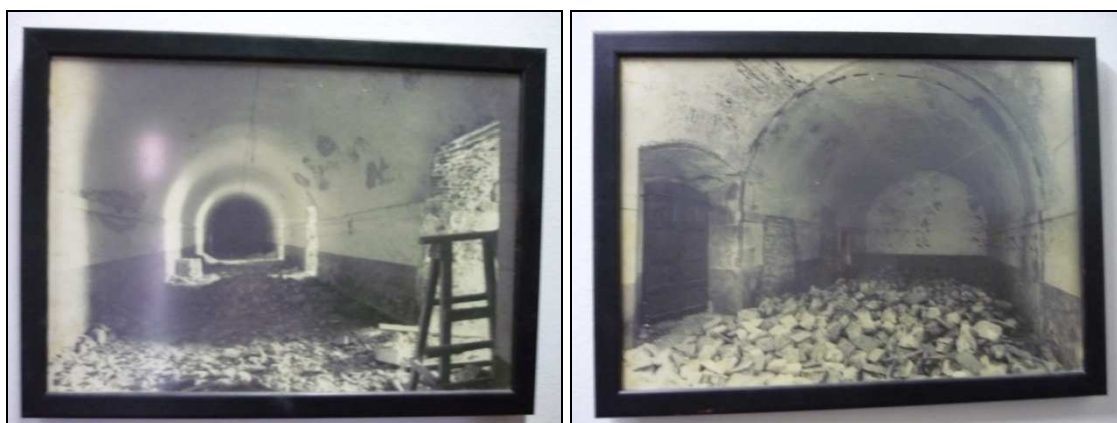
Fig. 5: Fotos de detall de les obres realitzades als anys seixanta a la Sala 8 de l'antic Museu Militar.

En aquest nivell estava situat l'antic Museu Militar que es va crear als anys 60's del segle XX. D'aquest moment es conserva una foto en la que s'observen els treballs realitzats per tal d'acondiccionar l'edifici per la seva nova funció.

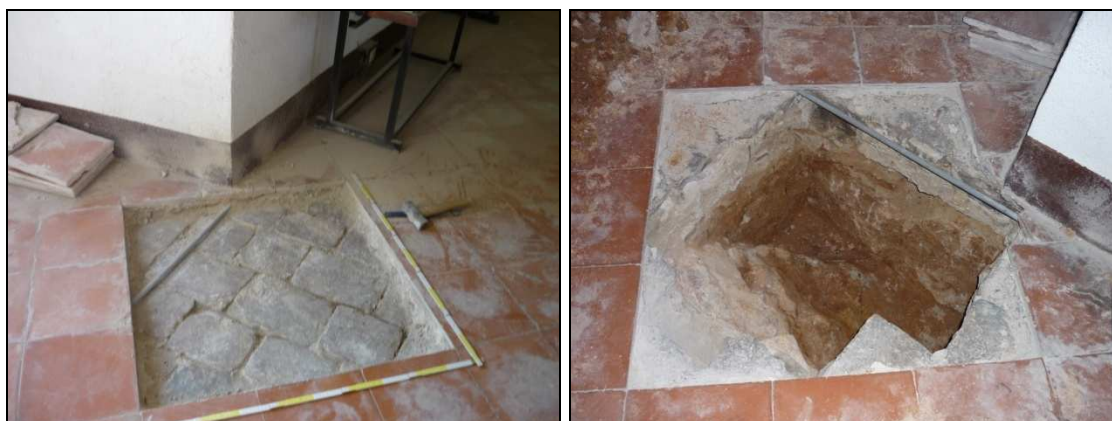
Fig.6: Detall del sondeig 7 realitzat a la sala 2 de l'antic Museu.

A la sala 2 de l'antic museu es va decidir realitzar una cala o **sondeig 7** per tal de registrar l'estat de conservació del mur perimetral de l'habitació. Després d'aixecar el paviment hidràulic pel qual es circula actualment (UE 701), es va documentar un paviment (UE 704) que està constituït per pedres granítiques lligades amb morter de calç de color blanc i que segurament és el nivell de circulació original de la sala. Un cop concedit el permís d'afectació parcial d'aquest paviment per part del Servei d'Arqueologia de la Generalitat de Catalunya, es va poder procedir amb les tasques d'excavació dins del sondeig, que van permetre el registre d'un nivell de rebliment consistent en grava i sorres carbonatades de color vermell (UE 706), el mur perimetral d'aquesta sala i finalment el terreny geològic (UE 707) o roca natural consistent de margues i pedres granítiques. Partint d'aquests treballs, es va poder observar, que el mur perimetral de la habitació (UE 708) recolza directament a sobre del terreny geològic aprofitant la pendent natural del terreny.

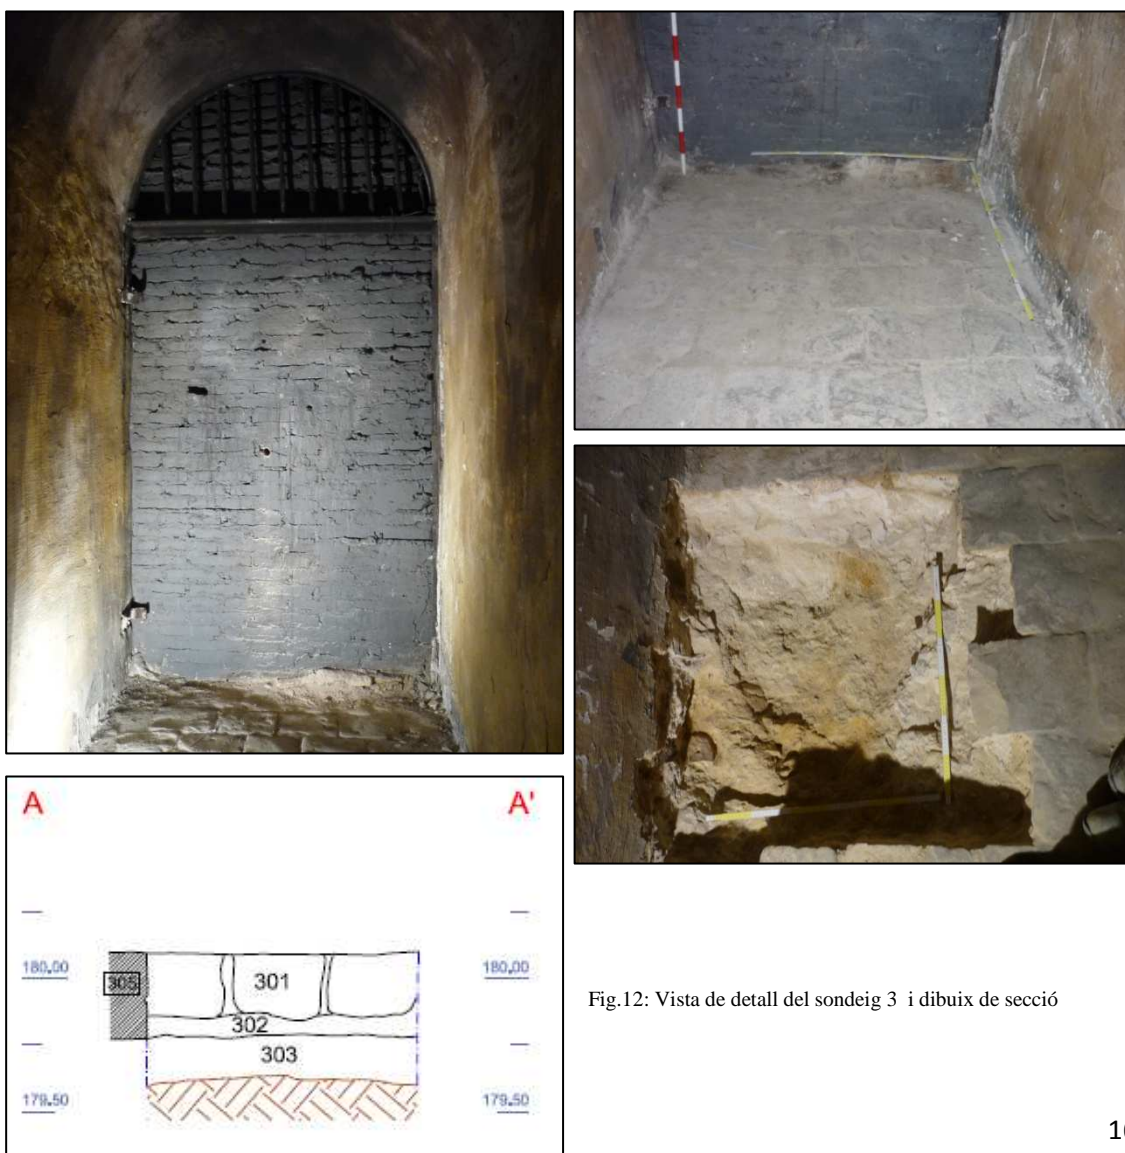
Fig.12: Vista de detall del sondeig 3 i dibuix de secció

És en aquest lloc, final del passadís i envà, on es va decidir efectuar un sondeig (**Sondeig 3**). El paviment registrat a tot el passadís és idèntic al trobat al sondeig 7 situat a l'antic museu i està format per pedres granítiques lligades amb morter de calç de color blanc treballades per una cara (UE 301). Per sota d'aquest paviment es va trobar un nivell de rebliment de grava barrejada amb sorres de color groc (UE 303) que cobria el nivell geològic o roca natural. El mur S-N del passadís (UE 305) es recolza directament sobre la roca. Però també es va documentar part del mur W-E del caixó de les escales (UE 306), que tanmateix s'assenta sobre la roca.

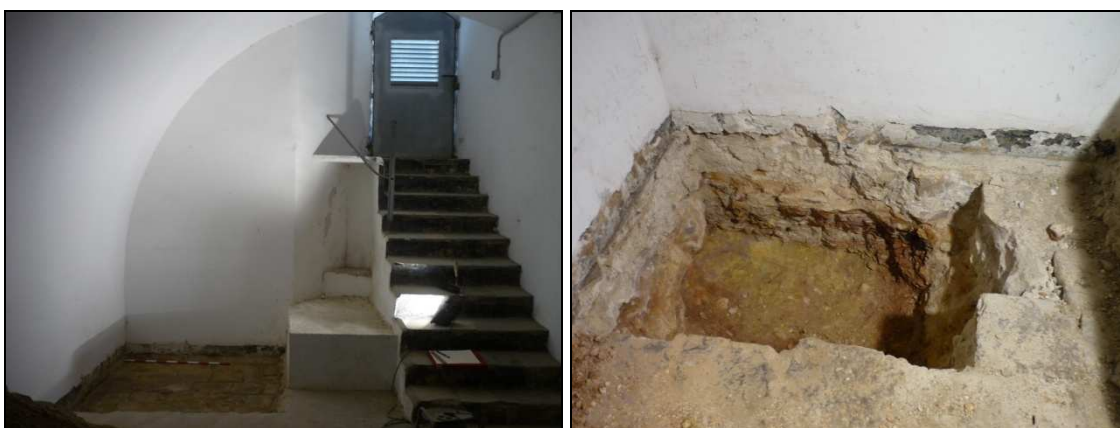
Fig.13: Vista general i de detall sondeig 2

Dins d'una de les habitacions d'aquesta planta semisubterrània es va realitzar també una cala (Sondeig 2). A diferència del que passa al passadís, l'estança va ser reformada fa relativament poc temps, i el nivell de circulació actual està format per una capa de formigó armat d'uns 17cm de grossor (UE 201). Per sota d'aquest estrat, es va localitzar el paviment de blocs de pedres granítiques lligades amb morter de calç de color blanc treballades per una cara (UE 202) idèntic al documentat al passadís. Posteriorment es va trobar un nivell de rebliment de grava barrejada amb sorres de color groc (UE 204) que cobria el nivell geològic o roca natural (UE 205). El mur mitjancer entre habitació i habitació, així com el mur perimetral d'aquest nivell semisubterrani s'assenten directament sobre el terreny geològic.

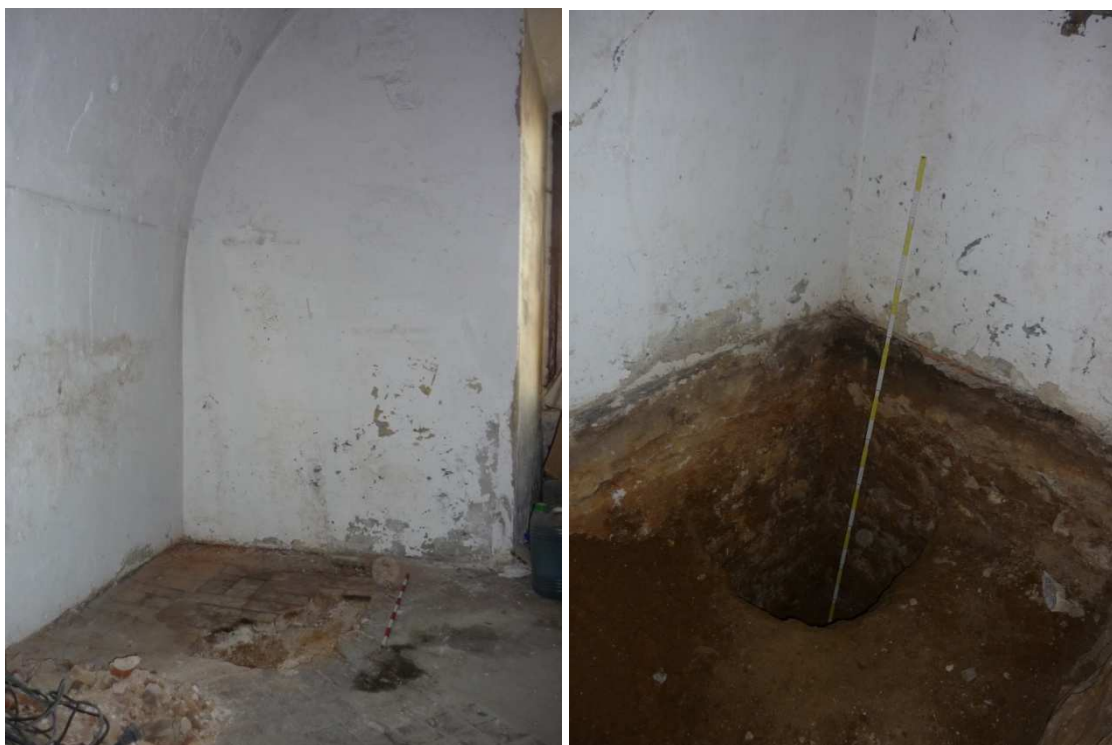
Fig.15: Vista general i de detall de detall del sondeig 1

A la sala 26 (ala oest del pati d'armes) es va dur a terme el **sondeig 1**. Per sota del nivell actual de circulació, format per un paviment (UE 101) de rajoles de color vermell fosc i en mal estat de conservació, es va posar al descobert segon paviment (UE 103) de maons lligats amb morter de calç, que segurament sigui el nivell de circulació original de la sala. Un cop el Serveis d'Arqueologia de la Generalitat de Catalunya va estar d'acord en aixecar aquest paviment en la zona delimitada pel sondeig, es va excavar un petit estrat de terra poc compacte de color marró fosc barrejada amb morter de calç de color blanc (UE 105) i també es va rebaixar 1,5m un nivell de rebliment compost per argiles carbonatades (UE 106) barrejades amb sorra i pedres granítiques i sorrenques mida petita, molt compactades i de color vermell. En aquest cas no es va poder veure, a quina alçada els mur de la habitació recolzen directament sobre el terreny geològic. Però si es va poder descobrir que el mur oest de l'habitació (UE 107) era un envà que tapiava una xemeneia.

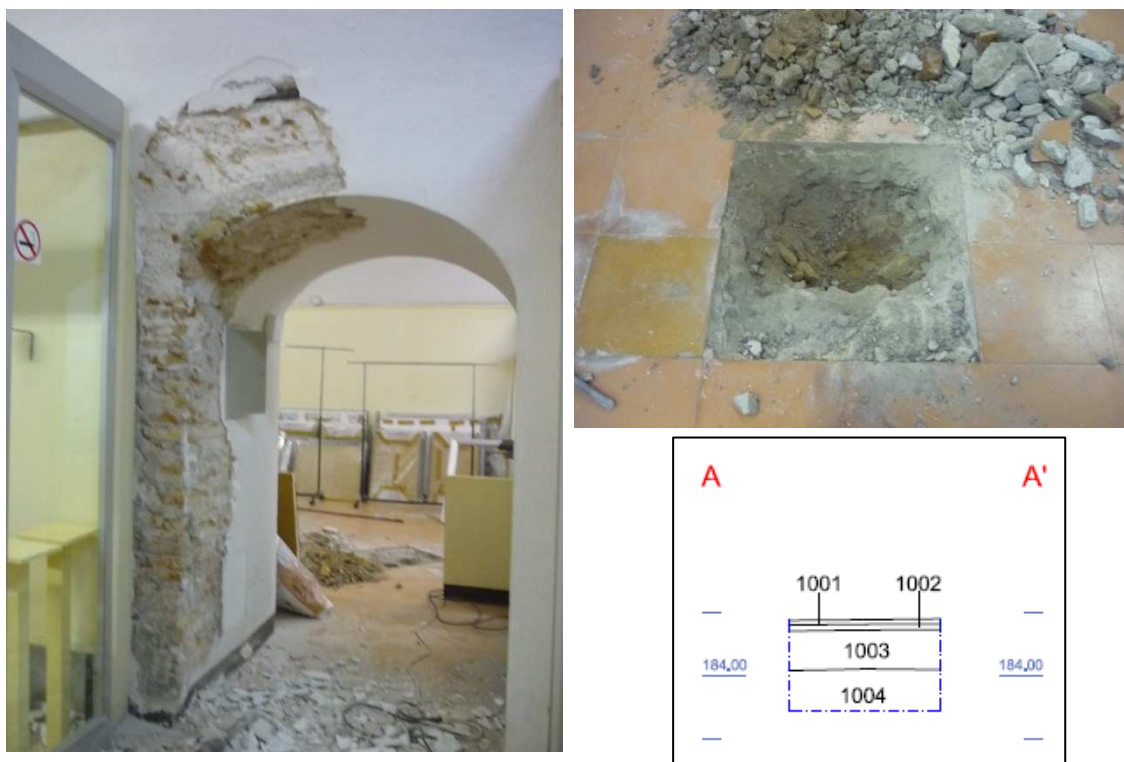
Fig.17. Vista general, de detall i secció del sondeig 14

A les sales 8, situat a l'ala est del pati d'armes, i a la sala 17 (ala sud del pati d'armes) es van realitzar dos sondejors (**sondeig 10 i 14**) de mida petita amb la finalitat de constatar l'existència del paviment original d'època moderna, tal i com va succeir al sondeig 1 de la sala 26.

Per tal motiu es va procedir a l'aixecament del paviment de rajoles (UE 1001 i 1401) que va deixar al descobert un nivell de formigó pobre (UE 1003 i 1403) en lloc d'un segon paviment. Segurament totes les sales de les ales est i sud van patir en algun moment indeterminat una actuació de remodelació i adequació del subministrament elèctric, per això és que no es manté el paviment original.

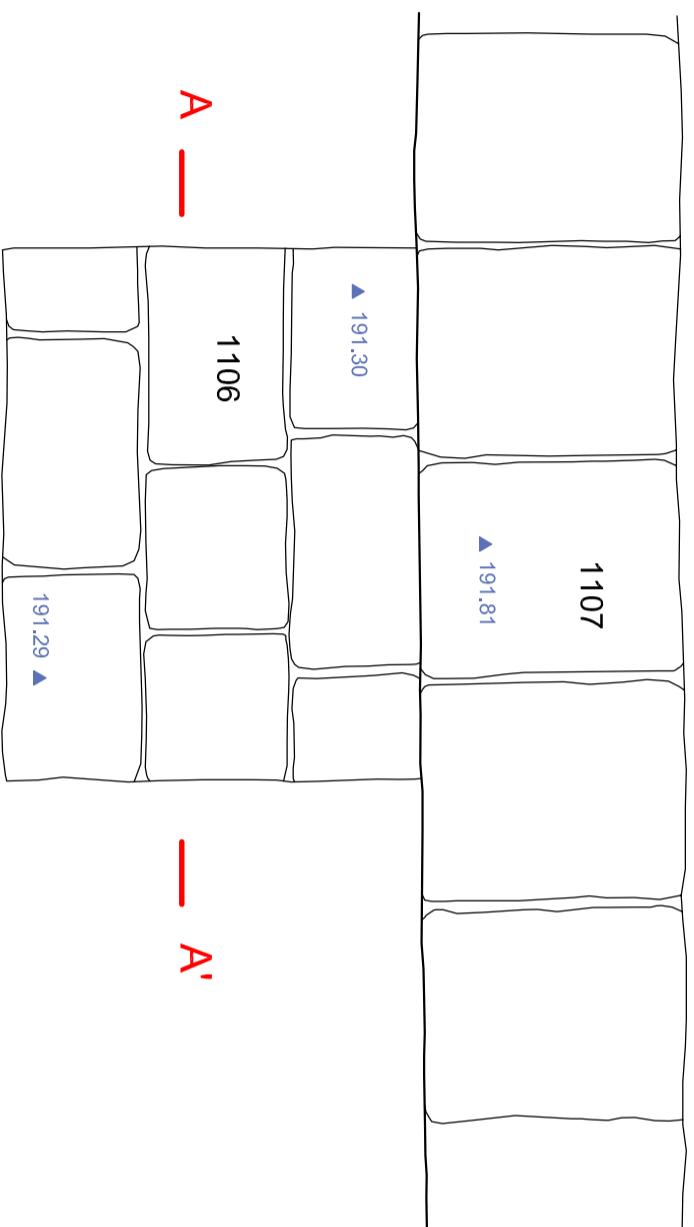
**PLANTA COBERTA :**  
**SONDEIG 11: PLANTA I SECCIÓ**
