***Memòria de la intervenció arqueològica al carrer de Sant Antoni M Claret, 167-171 / carrer de Sant Quintí, 55-95 / carrer del Mas Casanovas, 70-90 / carrer de Cartagena, 334-372. Hospital de la Santa Creu i Sant Pau. (Barcelona, Barcelonès)***

- **Codi Servei d'Arqueologia de Barcelona:** 097/09
- **Expedients:** R/N 470 K121 N-B 2009/1-4139  
R/N 470 K121-N-B 2009/2-4391

## **FITXA TÈCNICA**

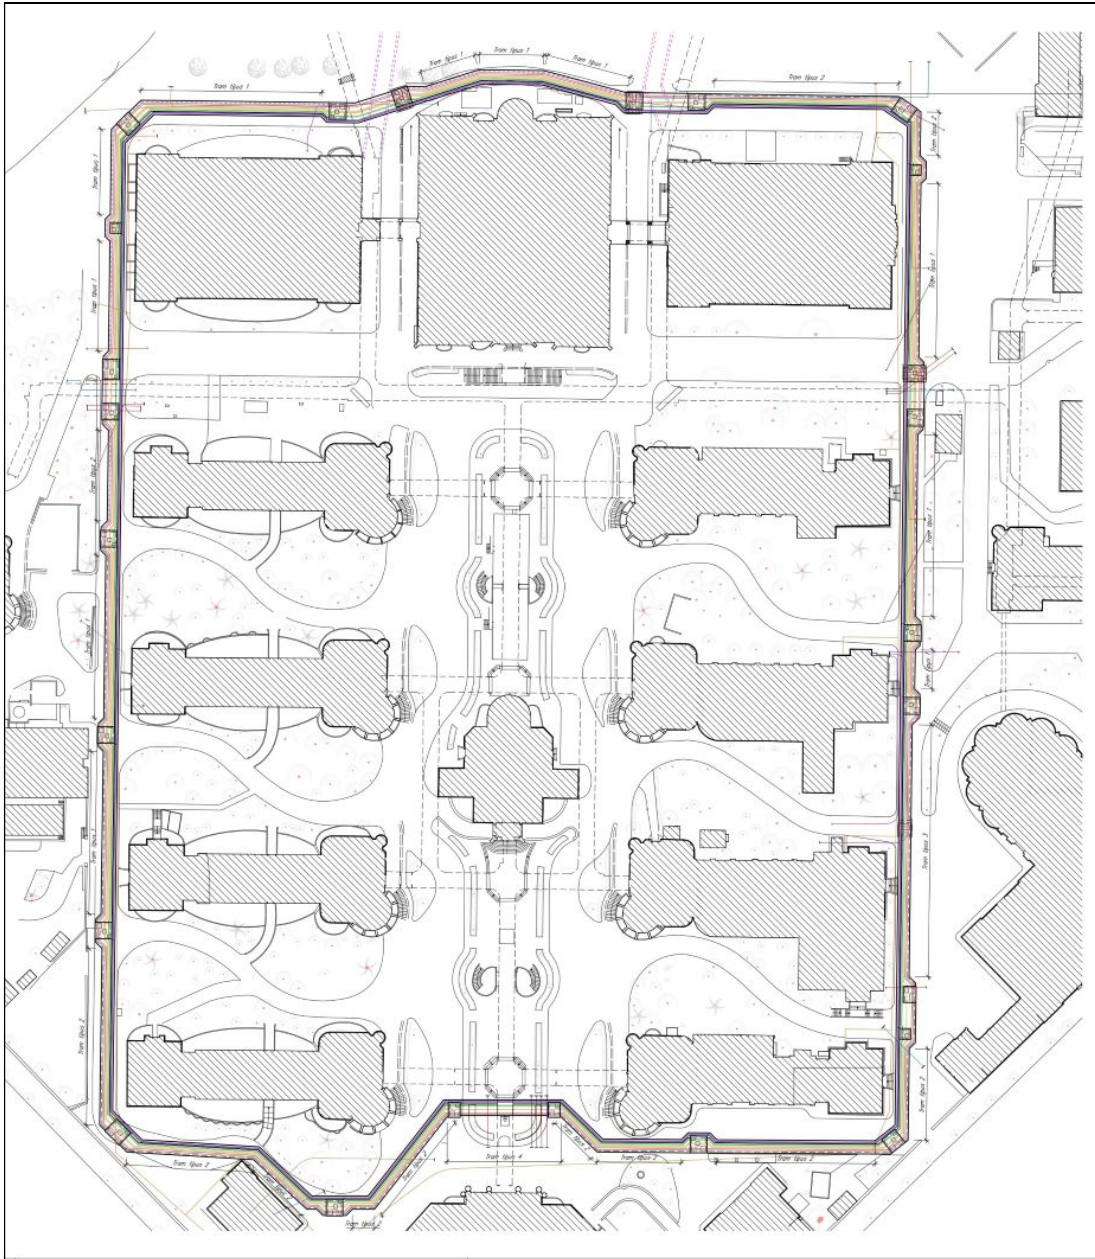
Prisma d'instal·lacions al voltant dels edificis històrics.

El primer dels projectes, "Projecte de construcció de la primera fase de la galeria d'instal·lacions", implicava la realització d'un prisma d'instal·lacions al voltant del perímetre dels edificis històrics del complex, per a la futura col·locació de la xarxa de serveis associats a les noves funcions d'aquesta instal·lació sanitària.

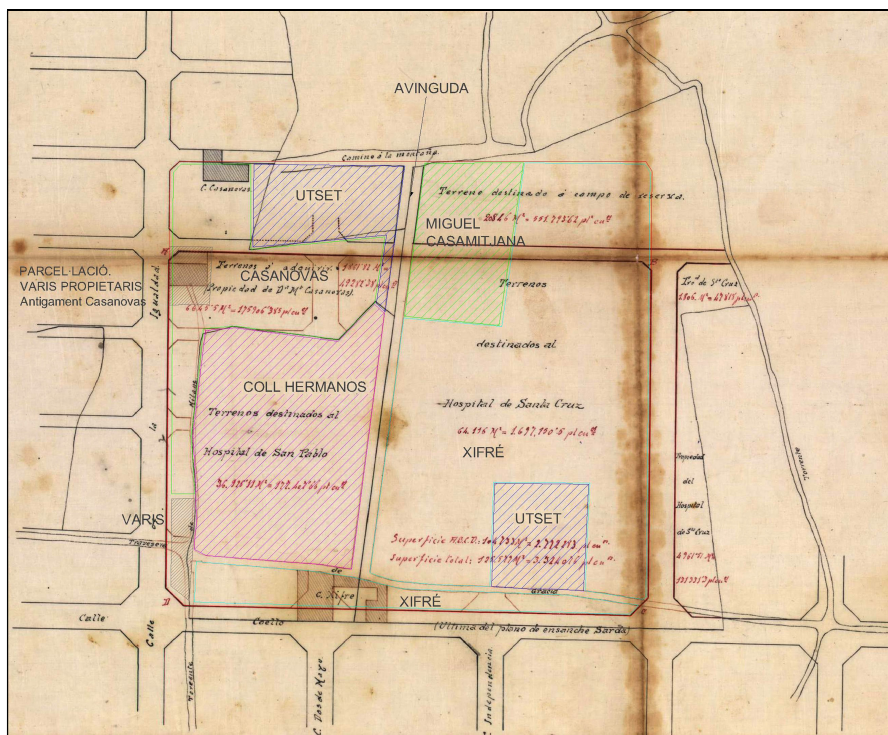
Solar de l'hospital de la Santa Creu i Sant Pau amb la situació de les diferents propietats adquirides. On a més queda situades Can Casanovas i Can Xifré així com l'avinguda que dividia els solars. (AHSCSP. Esborranys dels plànols originals de Ll. Domènech i Montaner. PLANOLS D'OBRA.. VOL. 1 (03-04)).

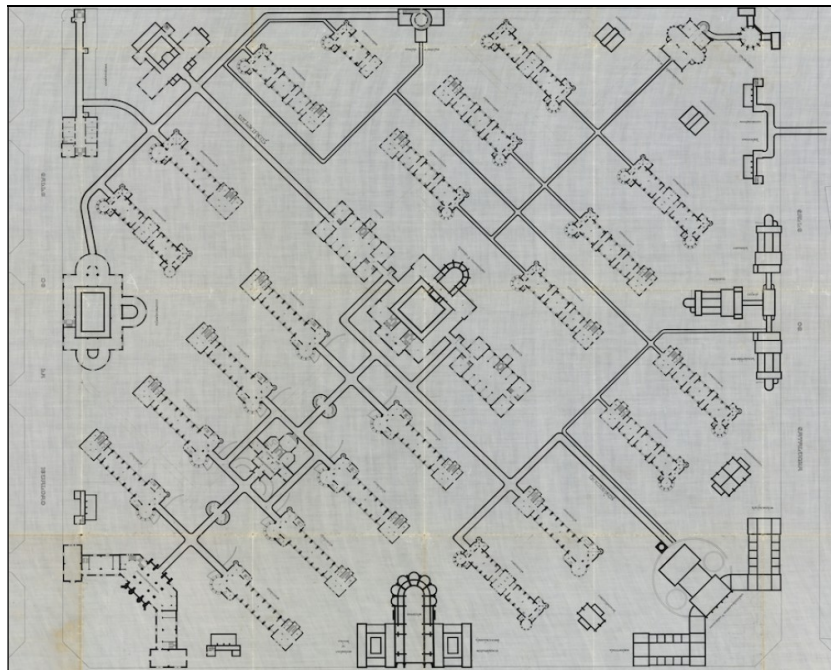
*Plànol de l'Hospital amb les galeries subterrànies (Arxiu Històric de l'Hospital de la Santa Creu i Sant Pau)*

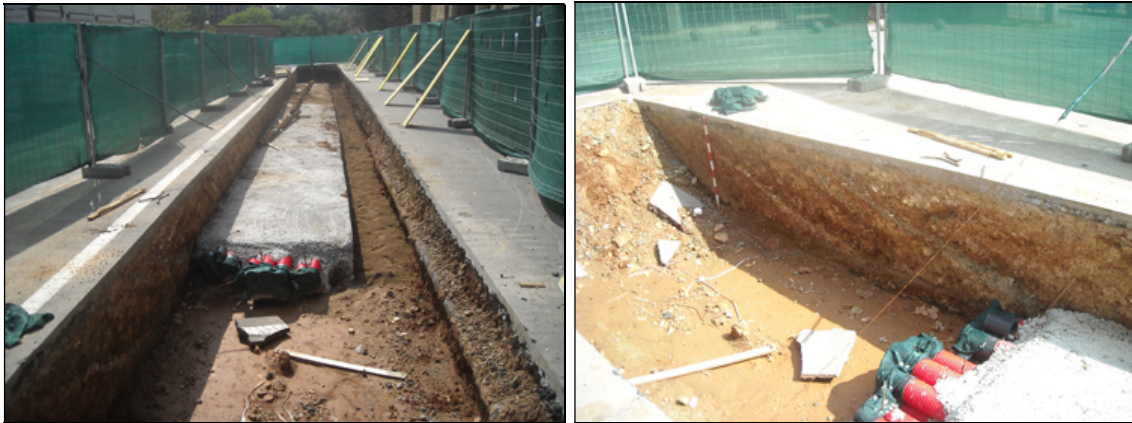
Rasa 100A vista des del nord i detall del perfil exterior de la rasa 100 en el seu extrem septentrional.

Una vegada revisats els talls dels perfils laterals, es pot considerar que els resultats són negatius. Es detecten principalment dos tipus de nivells estratigràfics. En primer lloc, hi ha un gran paquet format per diferents nivells d'abocament que es detecta en gran part de la rasa i que caldria relacionar amb les obres de construcció de l'Hospital. Podria tractar-se d'aportacions per regularitzar el terreny, que ja començaria a tenir un clar pendent descendent cap a llevant i cap al sud, tot i que també podria tractar-se del rebliment d'algun gran retall previ o relacionat amb la construcció de l'Hospital. Cal tenir present que en lateral septentrional de l'edifici, on es realitza la rasa 200C, es detecten nivells de característiques similars. La resta d'estratigrafia detectada està formada per serveis i nivells de circulació associats a la vida i funcionament de l'Hospital.

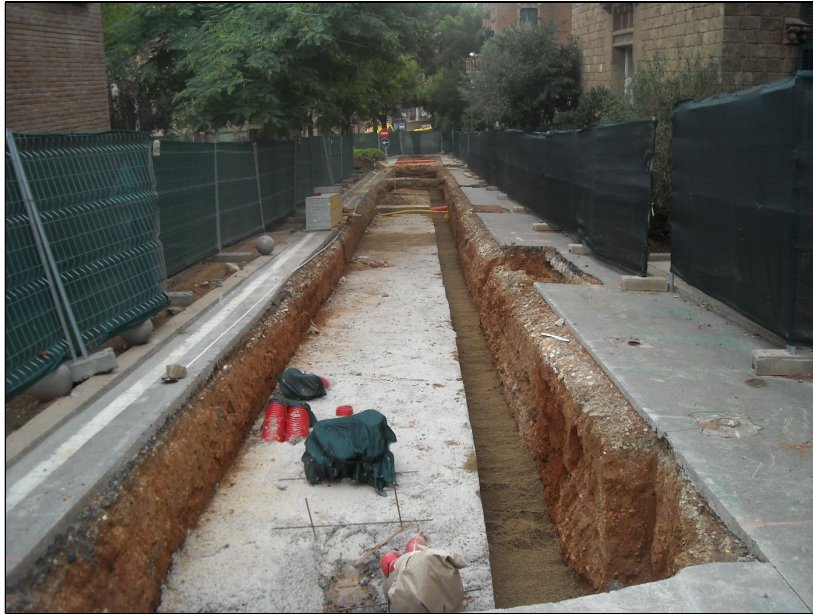
Rasa 100B vista des del nord.

Els resultat obtingut del control arqueològic portat a terme en aquesta rasa és negatiu. Es documenten principalment tres realitats estratigràfiques. En primer lloc fins a tres nivells de formació natural de composició argilosa i tonalitats que van del marró al vermell. En segon lloc un nivell heterogeni de tonalitat marró fosca que sembla anterior a la construcció del complex hospitalari, tot i que de cronologies d'època moderna/contemporània. En tercer lloc les regularitzacions i diferents pavimentacions associades a la vida de l'Hospital.

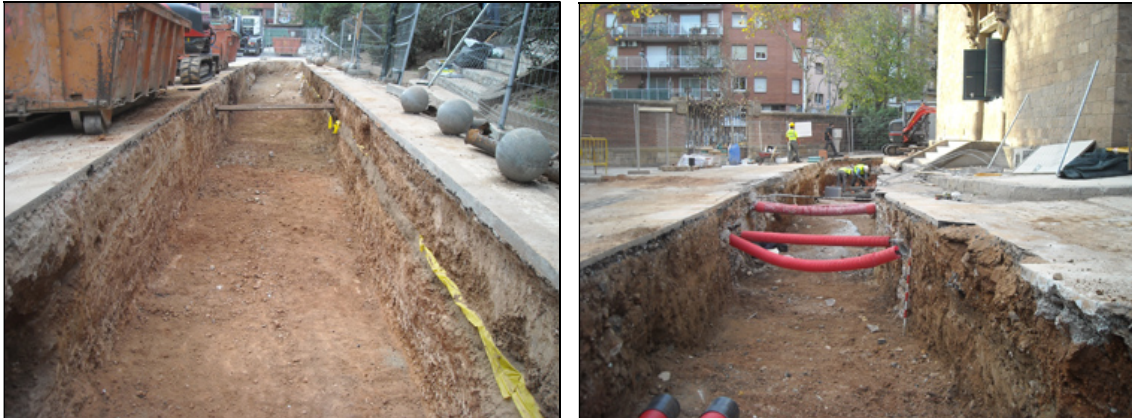
Rasa 100 C a l'altura del pavelló 4 i rasa 100 C a l'altura del pavelló Núm. 2.

El resultat obtingut del control arqueològic realitzat en aquesta rasa és positiu documentant-se evidències d'interès arqueològic anteriors a la construcció de l'Hospital. Es tracta de restes d'estructures i nivells que generen una seqüència estratigràfica relativa associable a 5 fases o moments diferents que van des del segle II/I aC fins a l'actualitat. Començant des de les evidències més antigues aquestes serien:

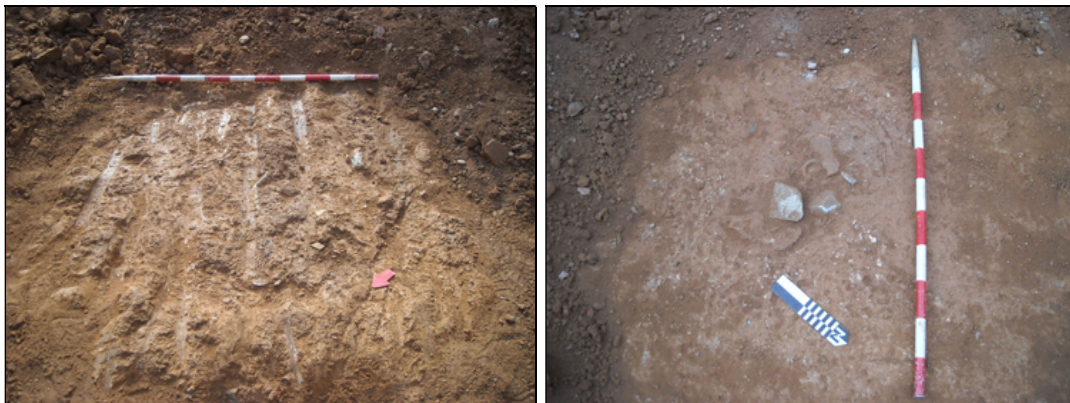
Detall de l'estrat Ue 109.

Per últim, entre aquests dos estrats, UE 108 i UE 111, es localitza la bossada UE 109, que conté alguns fragments ceràmics de tradició ibèrica amb presència de campaniana B. La seqüència estratigràfica i el material ceràmic recuperat fan pensar també en un origen formatiu tardorepublicà en contextos del de 2 ½ II aC a I aC.

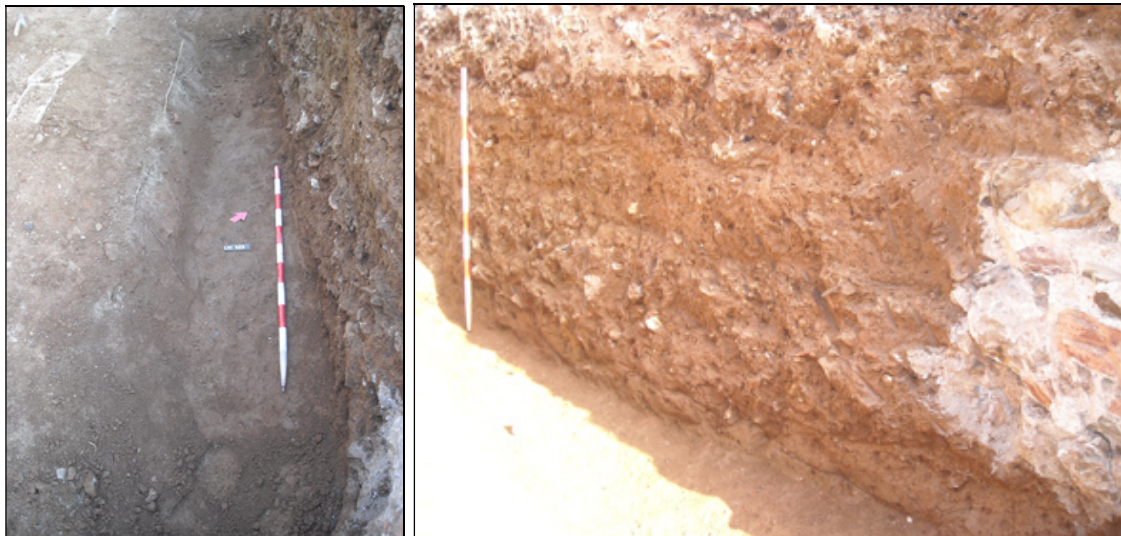
Detall de l'estrat Ue 123 i del tall amb la resta de nivells amb materials romans.

Aquests estrats rebleixen un possible retall o desnivell del terreny, UE 126, que es detecta al tall del perfil est de la rasa, marcant un desnivell molt pronunciat d'uns 50 centímetres, amb una extensió màxima dels possibles nivells amb materials cap al sud d'uns 4,5 metres. Aquests nivells apareixen, aproximadament, a uns 80 cm. de profunditat en relació al nivell de circulació actual i tenen una potència màxima de 65 cm.

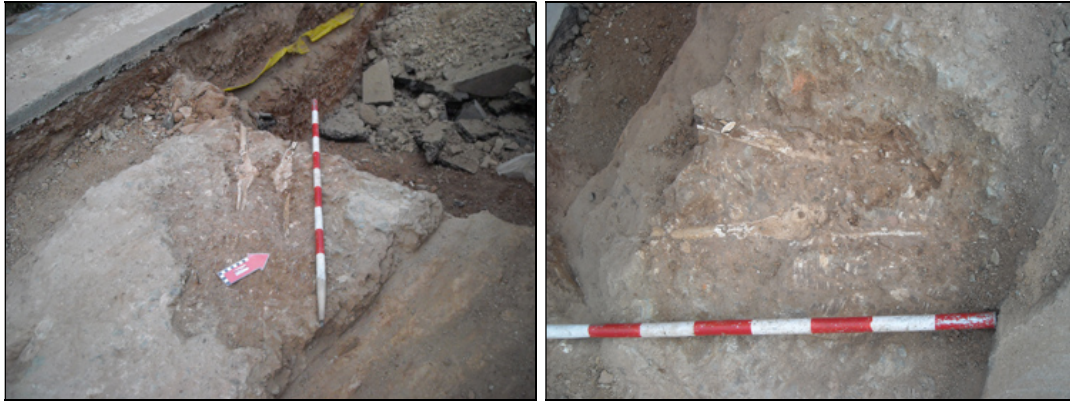
Part conservada de la Uf 1.

sepultura impedeix poder determinar quin tipus de coberta o estructura mantindria l'espai buit durant la descomposició.

A nivell cronològic, no hi ha cap element que permeti intentar aproximar el moment de la inhumació. Els únics elements que emmarquen cronològicament la sepultura són: Com a *terminus post quem*, el fet que es troba retallat en els nivells Ue 108, format en el segle I dC. Com a *terminus ante quem*, la l'aixecament de les construccions de la Torre Xifre, realitzades al llarg de la primera meitat del segle XIX. Per tant, es tracta d'un arc cronològic molt ampli. Solament la seva orientació, W/E, permet hipotetitzar amb un possible ritus de tradició cristiana.

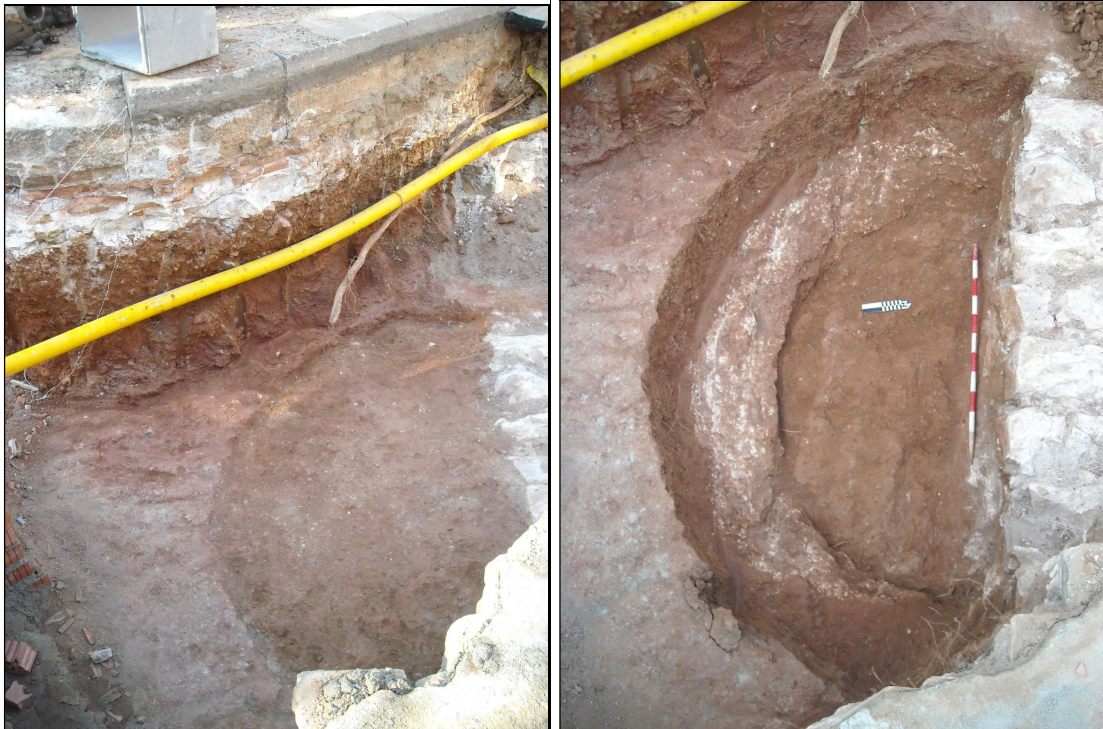
Sitja UE 130 una vegada detectada i quan es detecta l'encaix que marca el segon segment de l'estructura.

La sitja es troba afectada parcialment en la seva part superior per una de les fonamentacions, UE 115, que forma part dels reforços estructurals d'una gran bassa d'aigua. , La solera d'aquesta gran construcció, UE 129, cobreix en planta tota sitja, marcant clarament el seu moment d'amortització.

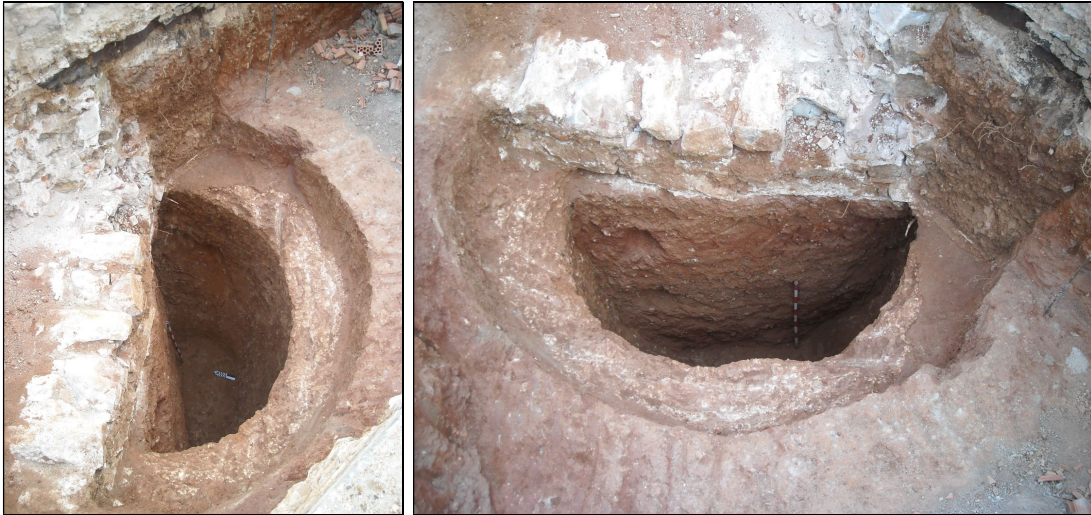
Sitja UE 130 una vegada excavada

màxim d'1,9 metres, una profunditat de 2,3 metres i un fons pla de 80 centímetres.

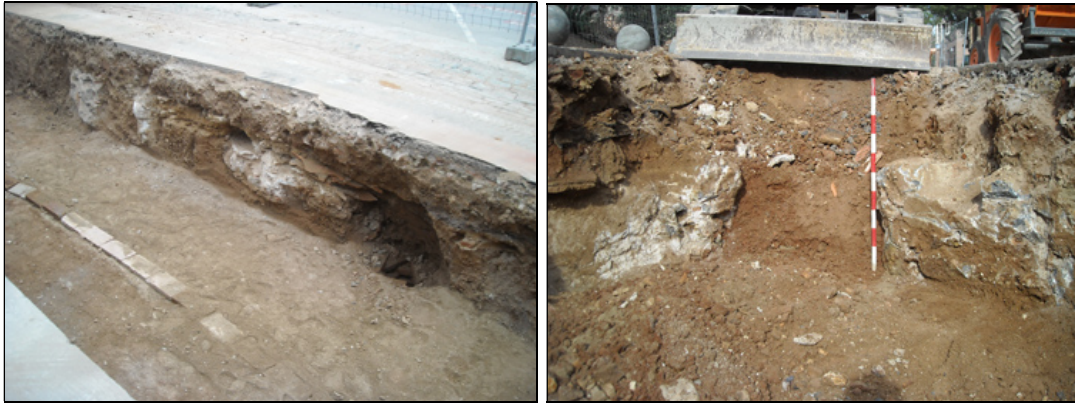
Detall de les estructures del primer i segon tipus documentades a la rasa 100C

Principalment es tracta de tres tipus de construccions que podrien funcionar per separat o formar part del mateix conjunt, tot i que amb funcionalitats diferents. En la zona de l'annex del pavelló núm. 4 i en el parterre meridional d'aquesta edificació, es documenten algunes fonamentacions, una pavimentació, clavegueres i un pou cec, mes pròpies d'una edificació amb funcions habitacionals. A partir del camí que hi ha entre els pavellons núm.4, Pavelló de Sant Leopold, i núm.2, Pavelló de Sant Salvador, apareixen fonamentacions més potents que van marcant la presència dels angles d'una edificació amb major entitat i que no correspon a la mateixa realitat que les estructures localitzades més al nord.

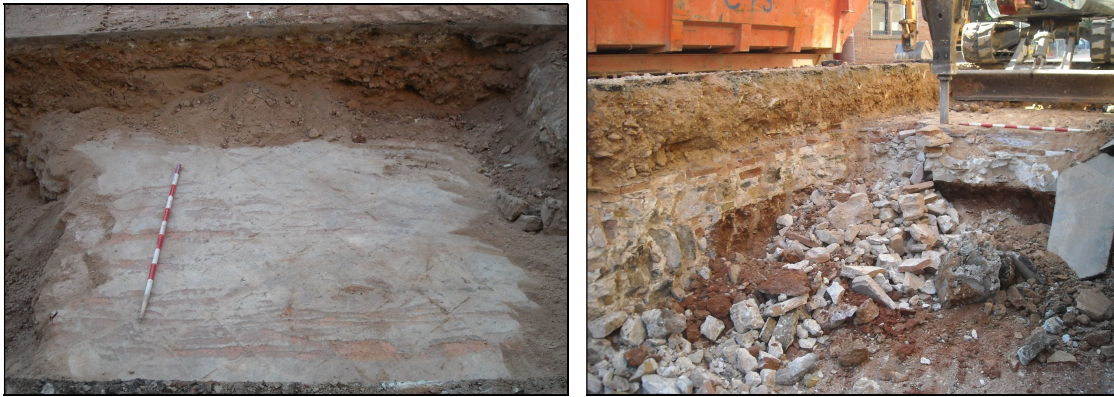
Detall del paviment de la bassa i del conjunt de la solera/paviment durant el procés de desmuntatge.

La part superior, pròpiament la pavimentació, UE 128, està formada per la superposició de varies filades de maons quadrangulars de 25x25 cm col·locats plans, tenint una superfície amb un enrajolat de punta. La part inferior, UE 129, de l'estructura està formada per un aparell irregular de pedres mitjanes i petites. En ambdós casos els aparells queden lligats per un abundant morter de calç de tonalitat blanca. Per sota de l'estructura es documenten unes fonamentacions que, amb una orientació NW/SE, semblen donar més estabilitat a l'estructura.

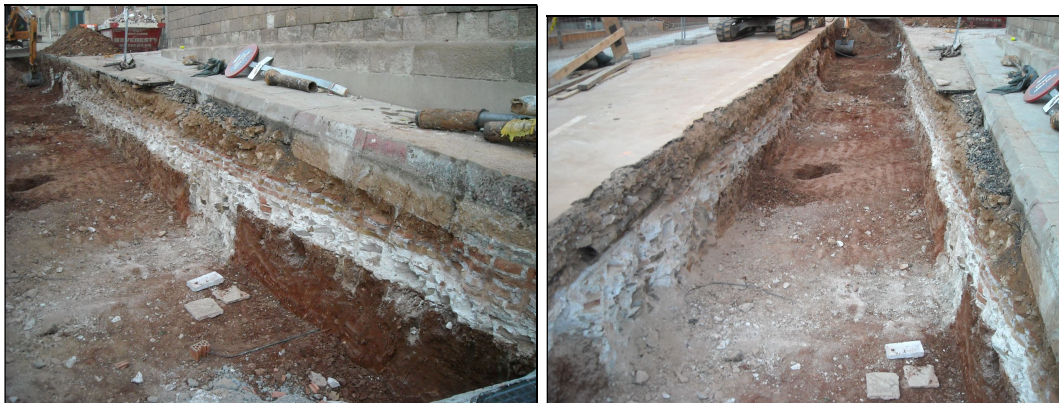
Vista als perfils de la rasa 400C de la solera i d'un dels nervis/fonamentació de la solera.

El conjunt de pavimentació i solera es recolza sobre uns reforços estructurals que permeten una millor distribució de les càrregues. Es tracta de dos potents fonamentacions que es localitzen en els límits exteriors de la solera i una tercera que creua amb una orientació NW/SE la part central d'aquesta estructura hidràulica.

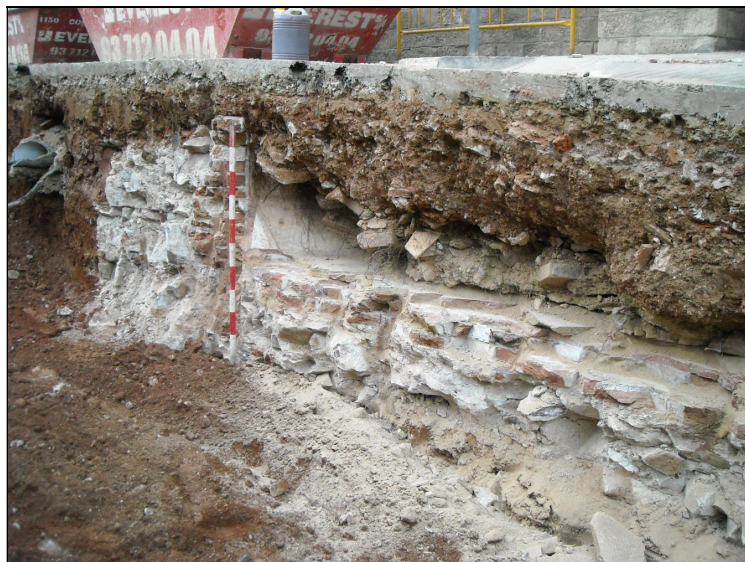
Detall del límit oest (rasa 400C) de la bassa d'aigua.

El pendent descendent dels nivells de circulació que es troben al sud del pavelló núm. 2, permeten que es pugui documentar el límit oest d'aquesta estructura a la rasa 400. Està formada per un potent mur de maçoneria amb un parament intern integrat per un aparell regular de maons disposats plans i revestits per un arreoçat hidràulic. L'angulació que presenta aquest revestiment en el tall del perfil nord de la rasa 400, fa pensar que podríem trobar-nos just en el límit NW de l'estructura.

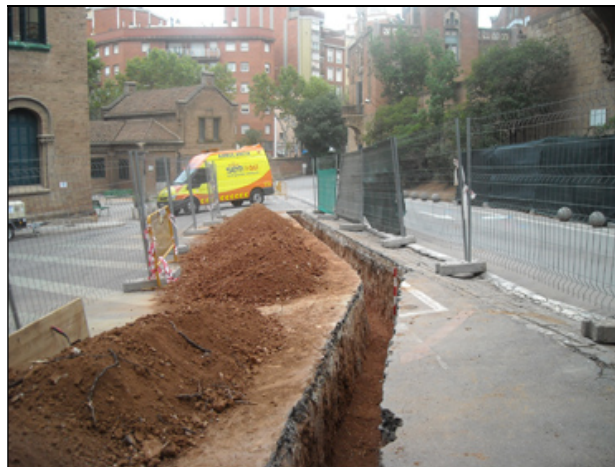
Part de la rasa 1000 on es documenten els nivells d'època romana.

**Rasa 1000.** Rasa perimetral elèctrica que funciona de forma paral·lela a la rasa 100. En el moment que es comença el seguiment gran part d'aquesta rasa ja s'ha e i tapat. Solament queda per obrir el terç meridional, aproximadament des de l'extrem nord del pavelló núm.4, Pavelló de Sant Leopold, fins a l'extrem sud del pavelló núm. 2, pavelló de Sant Salvador. Aquesta rasa continua posteriorment cap a ponent com a rasa 4000. El tram documentat d'aquesta rasa fa aproximadament 65 m. de llarg, per 50 cm d'ample i té una profunditat d'entre 40 i 70 cm.

Les evidències documentades a la rasa 1000 estan en sintonia amb el detectat a la rasa 100, tot i que solament es constaten evidències de tres fases evolutives anteriors a la construcció de l'Hospital de Sant Pau.

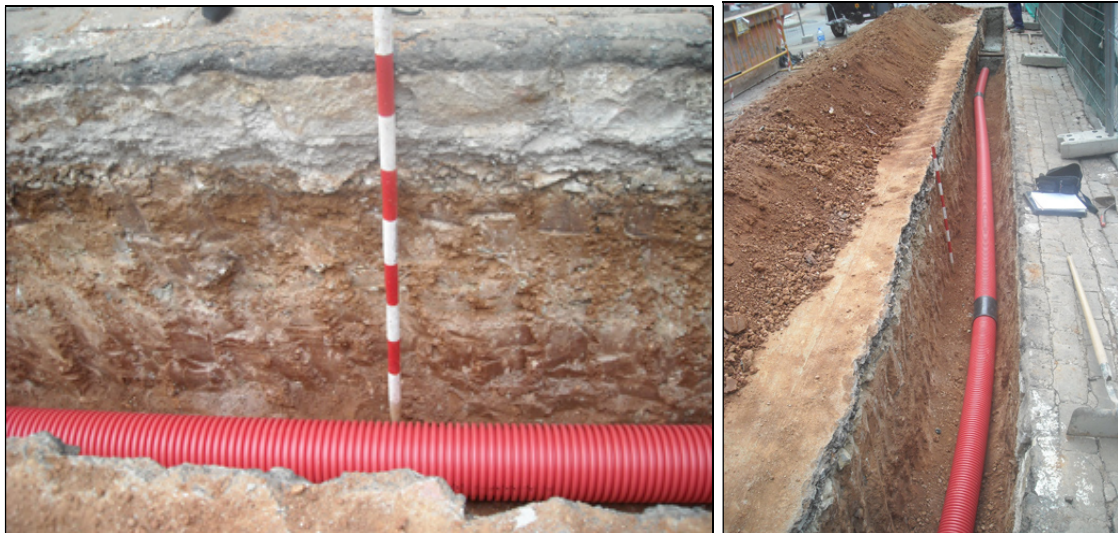
Detall dels nivells on es documenten els materials tardorepublicans.

En primer lloc, en el tram que va aproximadament entre l'extrem nord del pavelló núm.4 i la zona central de l'annex d'aquesta mateixa edificació, es documenten els nivells d'argiles taronges/vermelloses amb materials ceràmics d'època tardorepublicana detectats a la rasa 100. Aquests estrats apareixen tot just per sota de les pavimentacions de l'Hospital, a uns 20/30 cm de profunditat i es detecten en tota la profunditat assolida per la rasa, que en aquest tram té entre 70 i 90 cm. Per tant, els estrats tenen una potència mínima d'entre 50 i 70 cm.

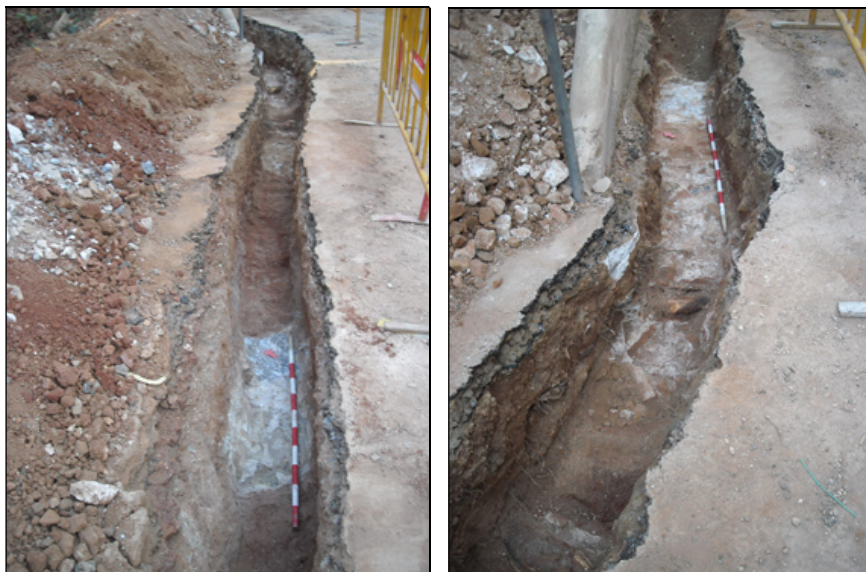
Extrem de llevant de la rasa 1100, amb les estructures documentades.

**Rasa 1100:** Rasa radial relacionada amb la instal·lació elèctrica que es realitza entre els pavellons núm. 2 Pavelló de Sant Salvador, i el núm. 4, Pavelló de Sant Leopold. Té el seu inici en la zona on posteriorment passarà el prisma d'instal·lacions i es projecta transversalment cap a l'eix marcat per l'Edifici d'Administració i el Pavelló de Cirurgia. La rasa s'obre al costat nord del camí que hi ha entre els dos edificis, adaptant-se a la seva traça. Fa aproximadament 65 m. de llarg, per 40/50 cm d'ample i té una profunditat que oscil·la entre els 40 i els 50 cm.

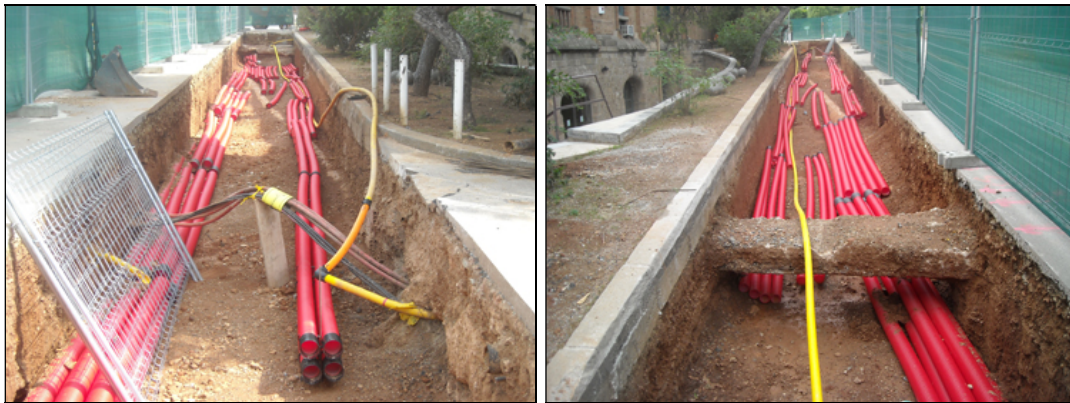
Rasa 200A Vista des del seu extrem oest i des del seu extrem est.

- Tram 200A: Aquest tram de rasa fa 50 m. de llarg, per uns 2,68 metres d'ample amb una profunditat d'aproximadament 1,3 metres. Es realitza amb una orientació E/W i transcorre de forma paral·lela al lateral llarg del pavelló Núm. 21( Facultat de medicina). En el moment que comença el seguiment, aquest tram de rasa ja es troba obert tot i que encara resta per col·locar el prisma de serveis.

Una vegada revisats els talls dels perfils laterals d'aquest tram, es pot considerar que els resultats són negatius. Els nivells documentats es poden agrupar en dos grans paquets. En primer lloc, estratigrafia de formació natural consistent en diferents nivells deposicionals amb molta presència de grava de diferents. En segon lloc, nivells de regulació i circulació associats a la construcció i vida del complex hospitalari, amb la presència de múltiples serveis.

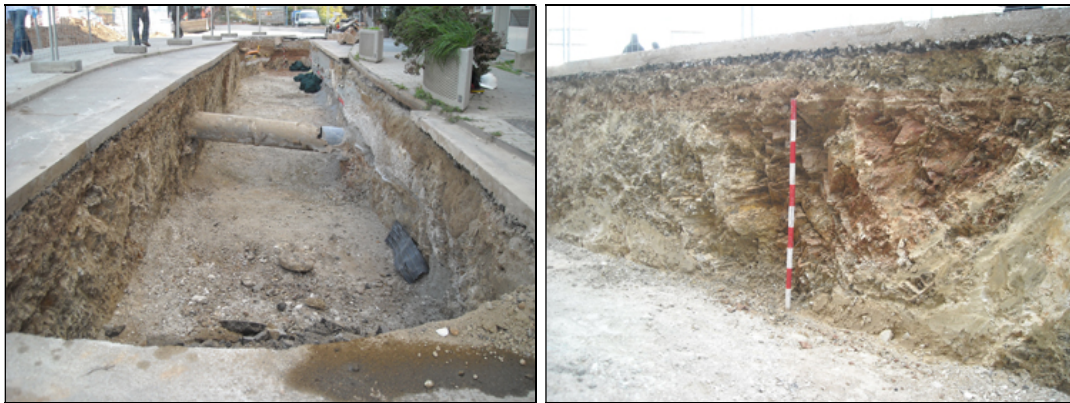
Rasa 200B des de l'est i detall d'un dels talls de la mateixa rasa on es pot veure l'aflorament rocós.

- Tram 200B: Rasa de 46 m. de llarg, per 2,4/2,7 m. d'ample i una profunditat aproximada de 1,4 m. Es realitza amb una orientació E/W i transcorre de forma paral·lela al lateral nord del pavelló Núm. 11, denominat Central o del Convent.

Els resultat obtingut del control arqueològic realitzat en aquesta rasa és negatiu. Es documenten principalment quatre paquets estratigràfics. Per una part, gran part de la rasa retalla l'aflorament rocós de la muntanya, que en la part central i oest de la rasa apareix gairebé a nivell de circulació, mentre que en el seu extrem de llevant es documenta a una cota inferior. Aquest fet indica que el pendent original d'aquest tram del turó seria NW/SE.

El segon paquet es detecta en l'extrem de llevant de la rasa i està format per dos nivells de composició argilosa i tonalitat marró vermellosa de difícil diferenciació. Al nivell inferior es detecta un petit fragment de ceràmica ibèrica molt rodat, mentre que en el superior apareixen també alguns petits fragments de ceràmica vidriada de cronologia moderna.

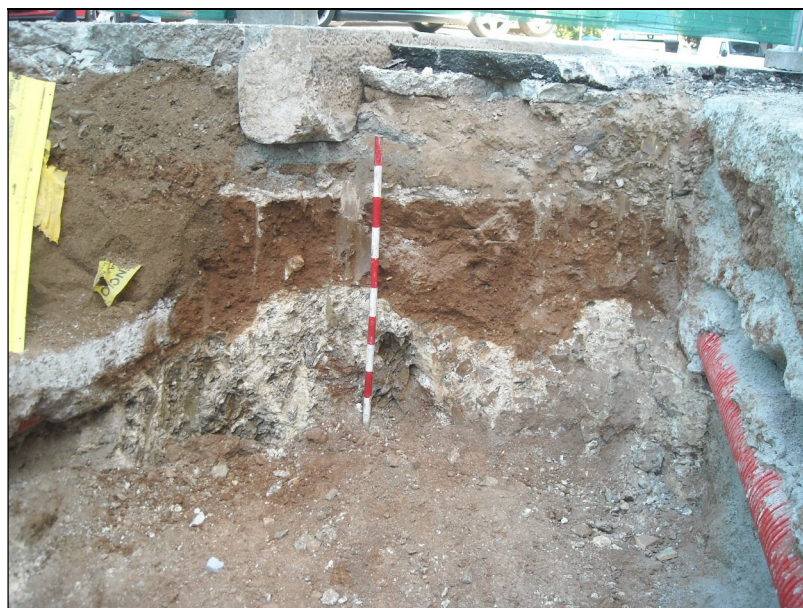
Rasa 200B des de l'est i detall d'un dels talls de la mateixa rasa on es pot veure l'aflorament rocós.

En la part inferior de l'extrem est de la rasa es detecta una fonamentació realitzada amb un aparell irregular de pedres lligades morter de calç blanc que podria estar relacionat amb les estructures de l'Hospital, tot i que també podria formar part d'alguna de les construccions prèvies i que s'amortitzen amb la construcció del recinte.

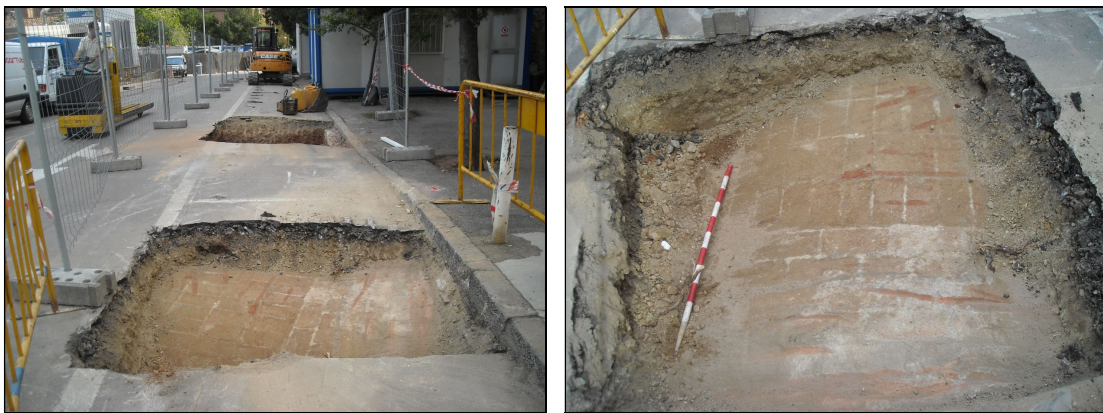
Sondejos localitzats a l'oest de la rasa. Detall de la volta del passadís d'un dels passadissos subterranis.

Inicialment es realitzen tres sondejos previs a la l'obertura de la rasa. El primer d'ells es fa en l'extrem oest de la futura rasa, en la zona de pas entre el pavelló Núm. 19 i el pavelló Central. L'objectiu és localitzar la volta del passadís subterrani que passa entre aquests dos edificis. Els altres dos sondejos estan relacionats amb la detecció de serveis de forma prèvia a l'obertura de la rasa . El primer d'ells es fa uns metres més a l'est del sondeig que busca detectar la volta del passadís, mentre que el segon es realitza a l'extrem est de la rasa, en la zona on ha de connectar amb l'extrem nord de la rasa 100.

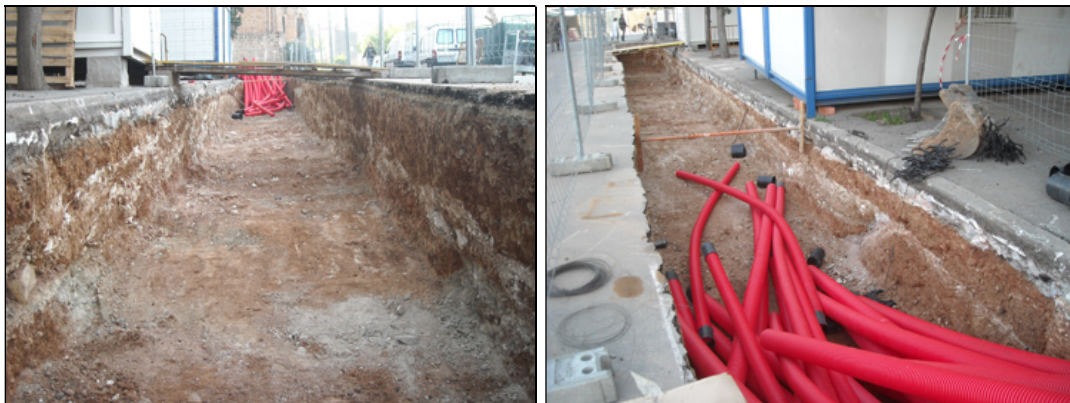
Cal destacar que en aquest tercer tram no es detecta l'aflorament rocós documentat a la rasa 200B, fet que, junt amb els grans aportacions de sediment detectades, indicaria una pendent descendent cap a l'est dels nivells previs a la construcció del complex hospitalari i que farien necessari l'aportació de material per la seva regularització. Tampoc es pot descartar que siguin nivells de rebliment d'algun tipus d'actuació relacionada amb l'evolució constructiva de l'Hospital

Rasa 200C vista des de l'est i des de l'oest.

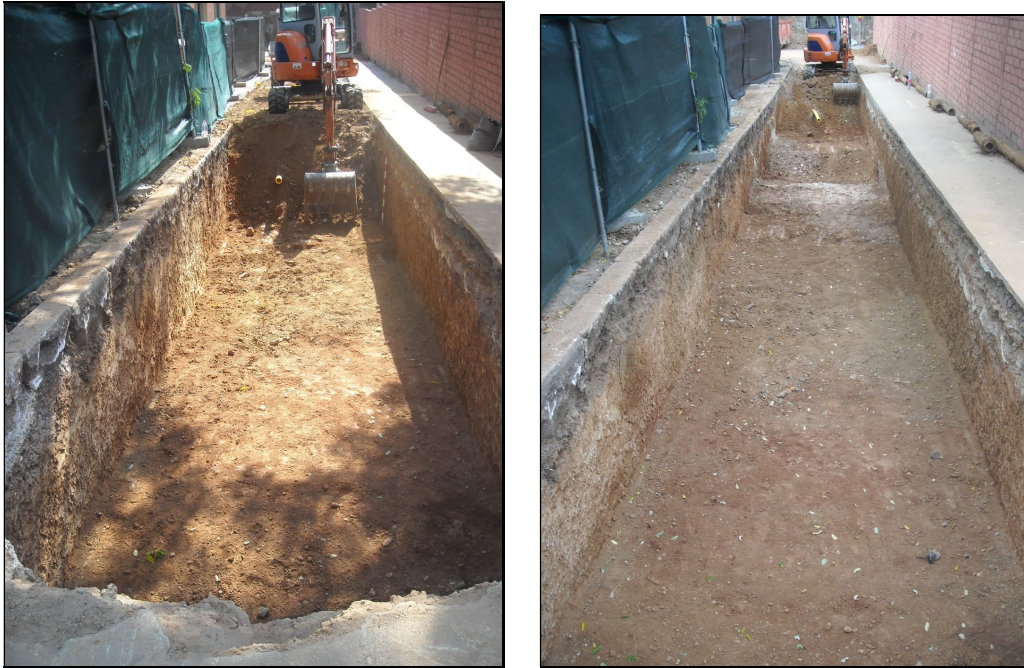
Procés d'obertura del tram inferior de la rasa 300A

- Tram 300 A: Aquest tram fa 113 m. de llarg, per 2,4/2,7 m. d'ample i té una profunditat que oscil·la entre 1,3 i 1,5 m. Es realitza amb una orientació N/S i transcorre de forma paral·lela a la part posterior dels pavellons núm.1, núm.3, núm. 5 i el parterre que hi ha entre els pavellons 5 i 7, començant en la cantonada del núm.1, a tocar del carrer Cartagena, i arribant a la zona d'accés de la clínica Puigvert. Aquest tram no s'arriba a visualitzar integrament, ja que durant el procés d'obertura de la part nord, es va completant la instal·lació del prisma de serveix i es procedeix al seu cobriment.

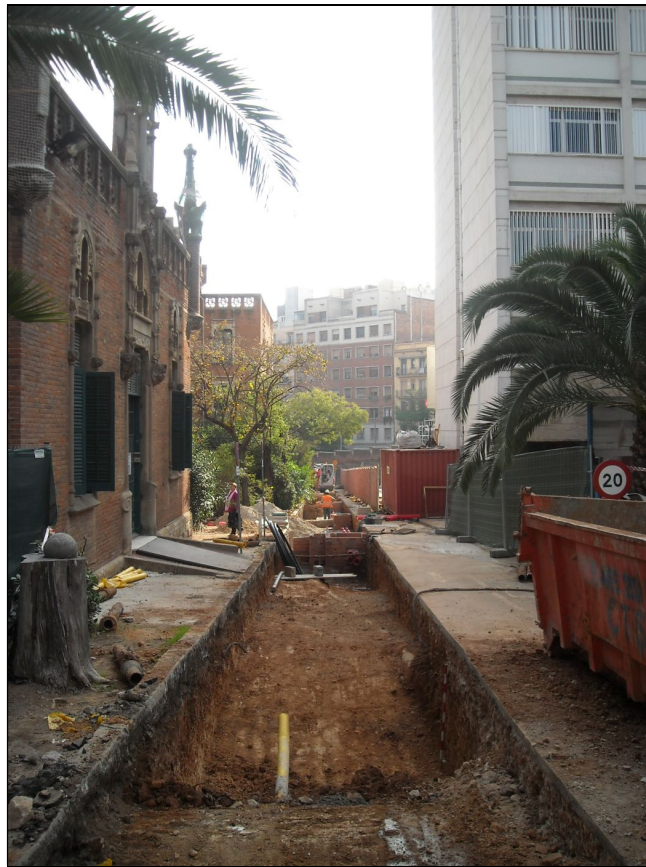
Els resultats obtinguts del control arqueològic realitzat en aquest tram de rasa són negatius. Es documenten principalment tres realitats estratigràfiques diferenciades. En primer lloc es detecta el tortorà, nivell d'argiles amb carbonats càlcics, que apareix al llarg de tota la rasa. Per sobre d'aquest estrat apareix un altre nivell d'argiles taronges de clara formació natural. Aquests estrats de formació natural apareixen a major alçada quant més cap al nord s'obre la rasa, arribant a detectar-se molt a prop dels nivells de circulació actuals en la zona pròxima a clínica Puigverd. En segon lloc es documenta un estrat de formació natural d'argiles marrons que conté alguns petits fragments de ceràmica vidrada indeterminada i, fins i tot, algun minúscul fragment de ceràmica comuna ibèrica de pasta mixta. Aquest fet indicaria una formació relativament recent. En tercer lloc es documenten les regulacions, nivells de circulació i serveis associables a la vida de l'Hospital.

Part superior de la rasa 300A amb la Fundació Puigverd a la dreta.

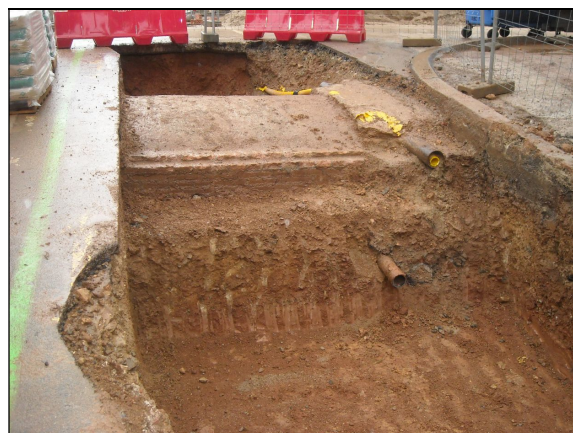
- Rasa 300B. Aquest tram fa 30 m. de llarg, per entre 2,5 i 3 metres d'ample i té una profunditat que oscil·la entre 1,3 i 1,35 m. Es realitza amb una orientació N/S i transcorre de forma paral·lela al pavelló núm.7, Pavelló de Nostra Senyora de Montserrat, i el parterre que es troba al nord d'aquesta edificació, marcant el seu límit nord la volta d'un dels passadissos subterranis del recinte hospitalari.

Volta del passadís subterrani que limita la rasa 300B pel nord.

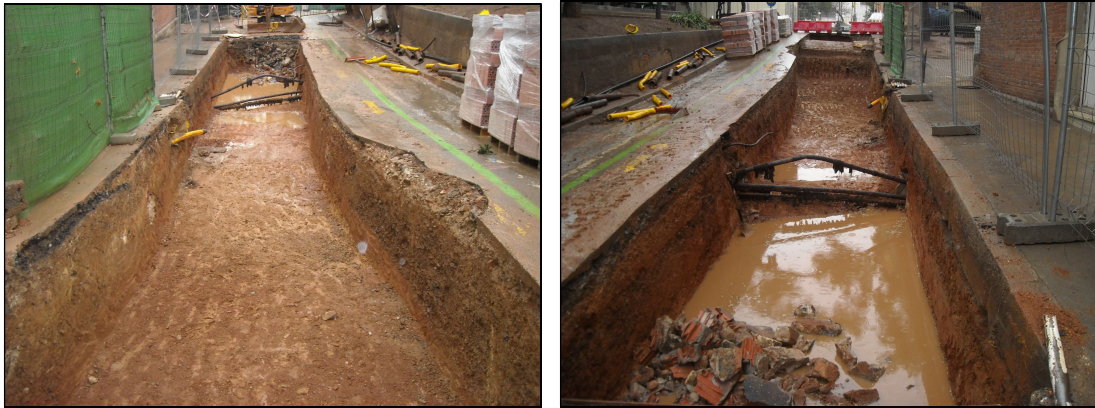
Rasa 300B vista des del Sud i des del Nord

L'estratigrafia documentada és molt similar en tota la rasa, amb una clara presència dels nivells de formació natural. En primer lloc es documenten dos nivells de formació geològica, el tortorà, que aflora en la part baixa de la rasa, i tot just per sobre, uns nivells d'argiles marrons/vermelloses molt netes. En segon lloc es detecten diferents nivells de formació més o menys antròpica, que poden tenir una formació anterior a la construcció de l'Hospital, tot i que en cronologies relativament recents. Per últim es troben les regulacions serveis i paviments associats a la vida de l'Hospital.

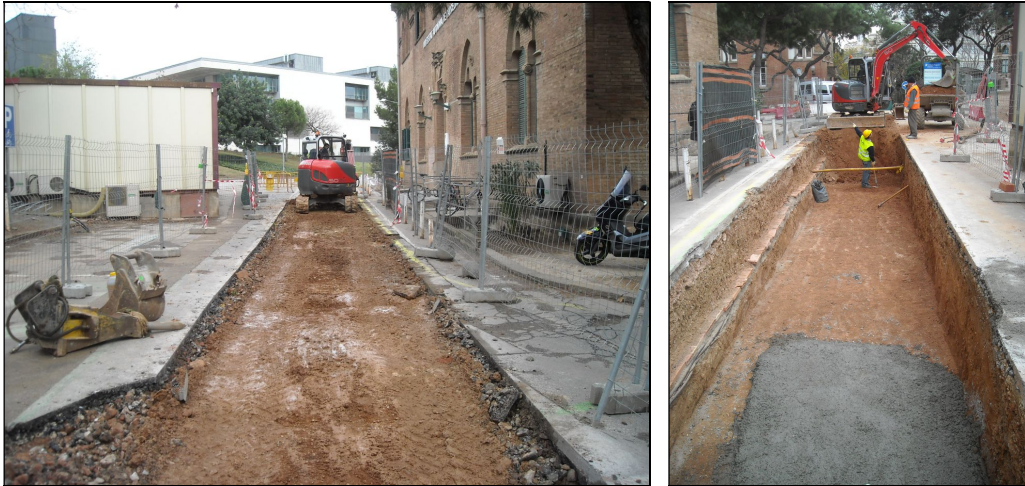
Els resultats obtingut del control arqueològic realitzat en aquest tram de rasa són negatius. L'estratigrafia documentada és molt similar a la dels trams anteriors. Per tant, la seqüència cronològica dels nivells documentats es reduiria a tres realitats diferents. En primer lloc nivells geològics, en segon lloc

nivells formats amb anterioritat a la construcció del complex hospitalari tot i que de formació natural; i en tercer lloc, nivells associats a la vida de l'Hospital.

Rasa 300C durant l'obertura de l'asfalt i una vegada s'ha rebaixat fins a la cota necessària.

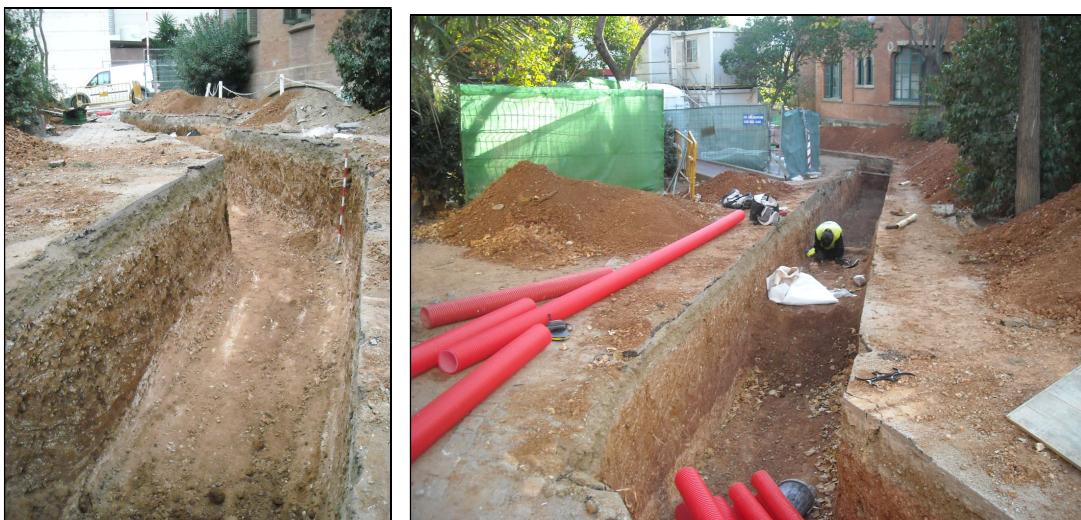
Tram oest i central de la rasa 3000

La rasa fa aproximadament 65 m. de llarg, per 1,4 metres d'ample i té una profunditat aproximada de 1,2/1,4 m. Es realitza amb màquina i té una orientació general aproximada d'E/SW.

L'estratigrafia documentada a la rasa és bastant similar a la detectada a la rasa 300. En primer lloc es detecten els nivells geològics formats pel tortorà i per un nivell d'argiles vermelles que apareix tot just per sobre de l'anterior. Cobrint aquests nivells, es detecten diferents estrats de cronologia moderna/ contemporània i de formació anterior a la construcció de l'Hospital. Es tracta d'uns nivells que semblen de formació natural i en els que solament es documentarien alguns petits fragments de ceràmica vidrada. Per últim, es detecten nivells associats a la vida i funcionament del complex.

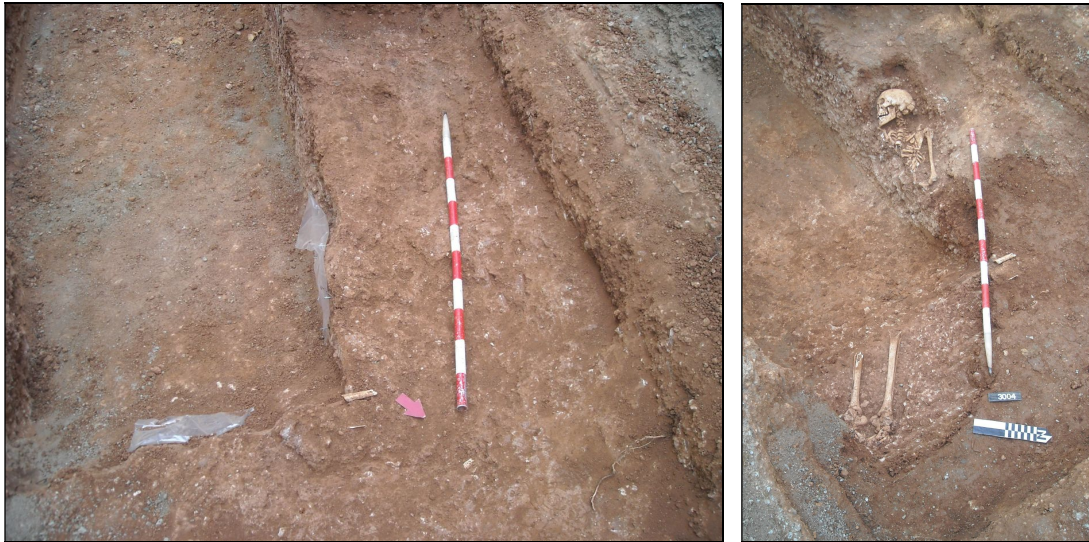
Rebliment fossa i inhumació Uf 2.

La sepultura consta de tres unitats estratigràfiques. Un nivell de farciment, UE 3003, que cobreix l'individu, UE 3004, i rebleix i colga la fossa funerària UE 3005. El nivell de rebliment, UE 3003, no presenta cap material que pugui aportar informació respecte a la cronologia de la inhumació

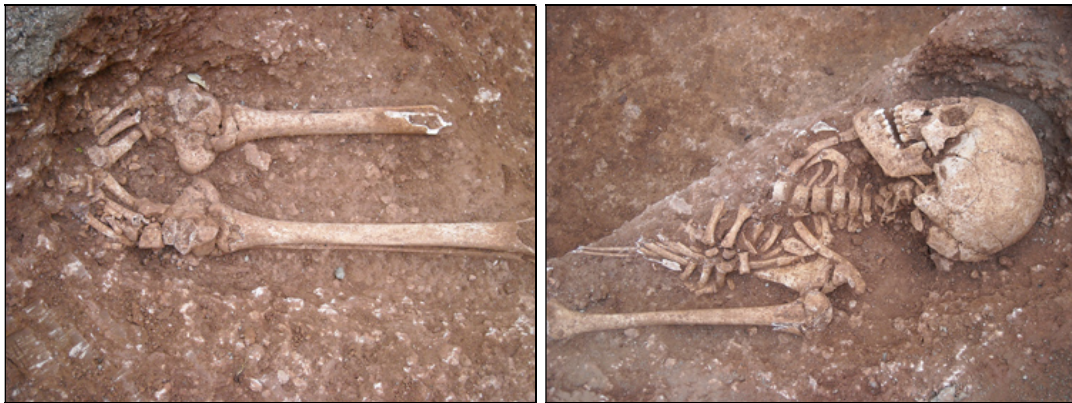
Les restes òssies, UE 3004 són les d'un individu sexat com a masculí d'edat juvenil. La posició de l'esquelet és en decúbit supí, amb les extremitats superiors entrecreuades sobre el tòrax i amb el crani orientat cap a l'oest i els peus cap a l'est.

Pel que fa a l'espai de descomposició, el manteniment estricte de l'articulació temporomandibular juntament amb la disposició de les articulacions tarsianes i metatarsianes vindrien a indicar un espai de descomposició colgat.

Detall de la part conservada de ls extremitats inferiors i del tronc superior de la Uf 2.

La fossa, UE 3005, es troba retallada en l'estrat de formació natural UE 3013, constituït per argiles vermelles amb presència de nòduls de carbonat i que precedeix pròpiament al nivell denominat com a tortorà, UE 3099. Morfològicament la part conservada de la fossa presenta una planta rectangular amb els extrems arrodonits, les parets laterals lleugerament divergents i el fons pla. Cal destacar el fet que la fossa té unes dimensions molt ajustades a les mides de l'individu.

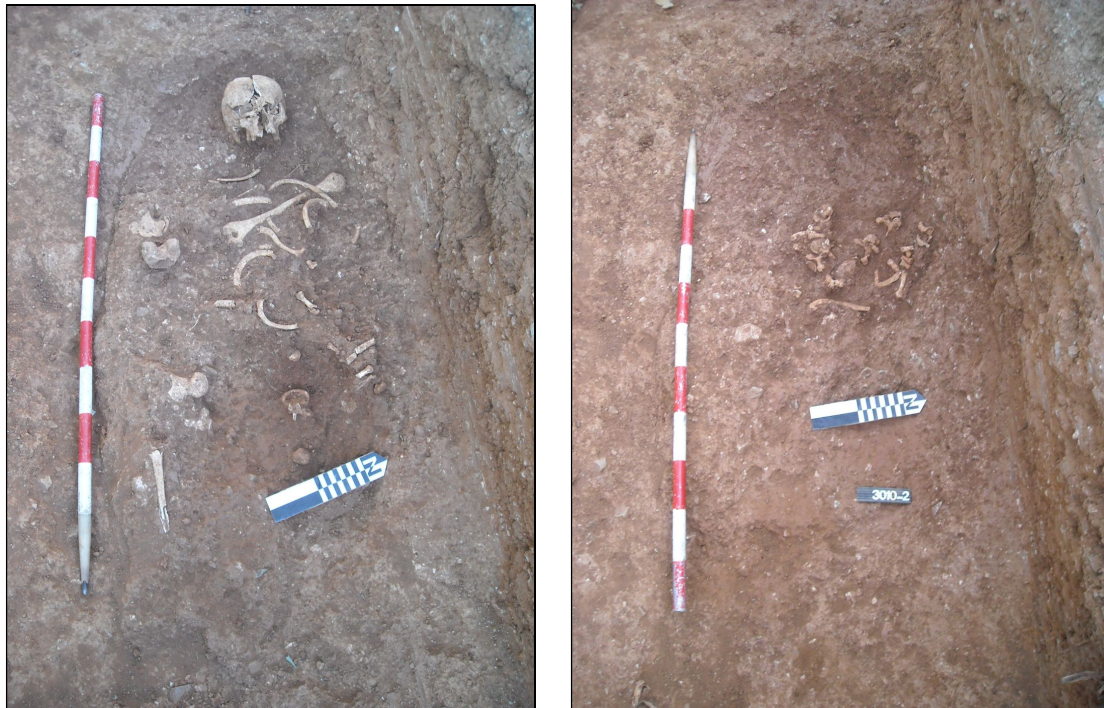
Els ossos, UE 3010, documentats a l'interior de la fossa no es troben en connexió anatòmica sinó que apareixen desordenats. L'absència de gran part dels ossos que conformen l'esquelet i la descol·locació de la resta, excepte el

crani que ha tingut un tractament diferenciats, fa pensar en un enterrament de tipus secundari. Aquesta suposició planteja el canvi de ubicació de l'esquelet i el fet de que no conservi part de l'inhumat. Cal destacar que la col·locació del crani es troba a l'extrem oest de la fossa, quedant la resta dels ossos a llevant.

Detall de les dues capes d'extracció dels ossos humans associats a la Uf 2.
