***Memòria de la intervenció arqueològica al carrer de Sant Antoni M Claret, 167-171 / carrer de Sant Quintí, 55-95 / carrer del Mas Casanovas, 70-90 / carrer de Cartagena, 334-372. Hospital de la Santa Creu i Sant Pau. (Barcelona, Barcelonès)***

- **Codi Servei d'Arqueologia de Barcelona:** 097/09
- **Expedients:** R/N 470 K121 N-B 2009/1-4139  
R/N 470 K121-N-B 2009/2-4391

## **FITXA TÈCNICA**

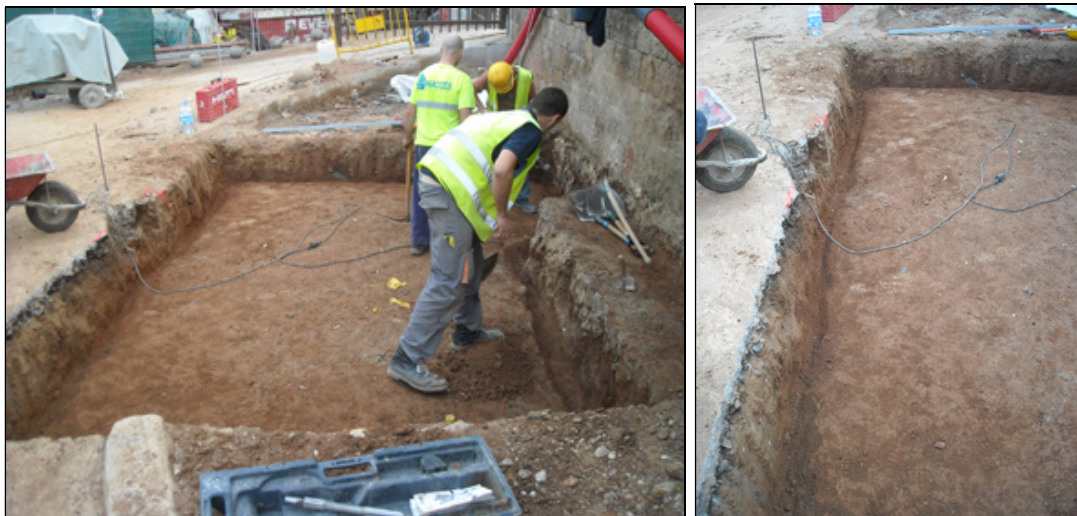
Com que la cala no té gaire profunditat, els nivells documentats es redueixen als nivells associats a la vida de l'Hospital i al segon paquet estratigràfic documentat a la rasa 300C, format per un nivell d'argiles marrons de formació natural tot i que de formació recent, segurament XVIII/XIX.

Sondeig 3100 durant la seva realització.

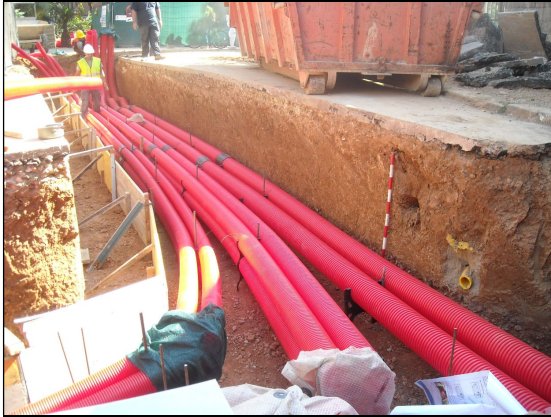
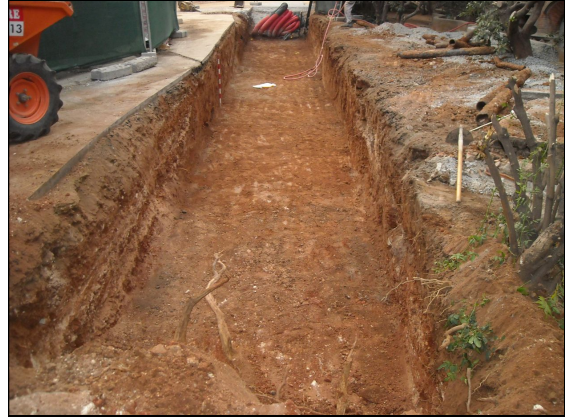
Aquest segment es va obrint progressivament, sense que es pugui arribar a tenir una visió total tram. No es detecta cap estructura o nivell d'interès arqueològic, per la qual cosa el resultat es pot considerar negatiu. L'estratigrafia documentada al tram 400A varia significativament segons la zona.

Segment de ponent i central de la rasa 400A.

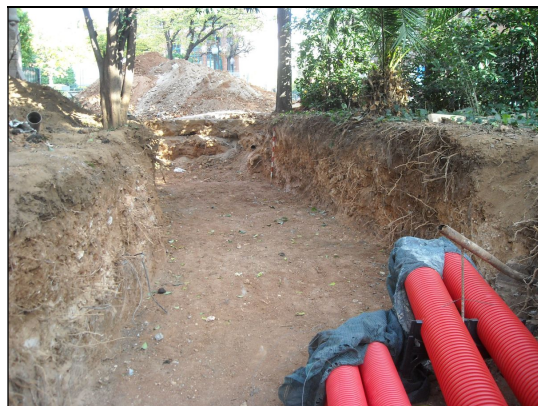
Al terç de llevant es detecten els mateixos nivells que al tram 300A, amb estrats de formació geològica constituïts pel tortorà i argiles taronges, sobre els que es documenta un estrat de formació natural d'argiles marrons amb presència d'alguns fragments de ceràmica i per últim, els serveis i pavimentacions de l'Hospital. En el terç central i de llevant de la rasa l'estratigrafia és més heterogènia, amb presència de bossades i nivells a cotes molt baixes que segurament estiguin associats a la construcció de l'Hospital.

En primer terme el segment central i en segon terme el terç de llevant de la rasa 400A

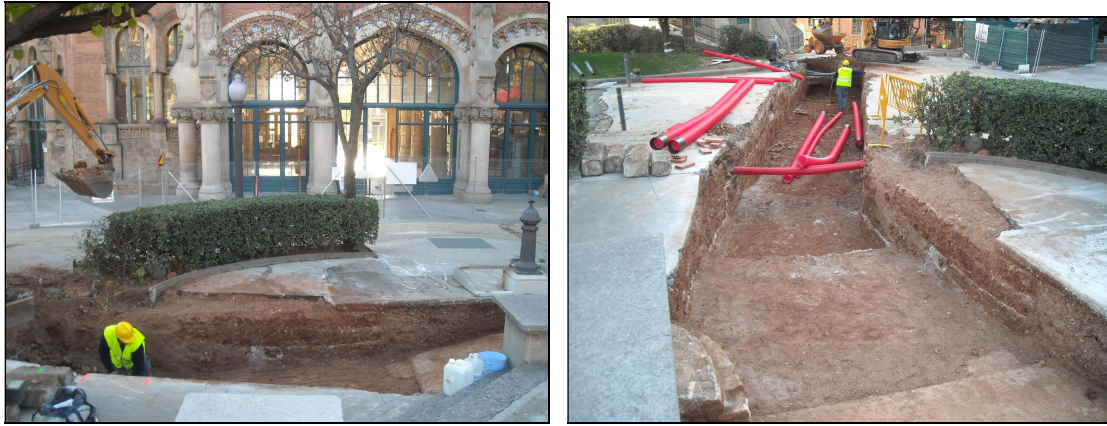
Vista del tram central de la rasa 400B i del segment est d'aquesta rasa.

Es considera que els resultats obtinguts en aquest tram de rasa són positius, ja que en la zona central i de llevant es documenten uns nivells de circulació i restes d'una pavimentació d'una fase anterior a la construcció de l'Hospital. Segurament es tracta d'estructures i nivells associables al mateix moment cronològic en que es realitzen les fonamentacions detectades a les rases 400C i 100C i que formarien part del conjunt d'edificacions i construccions de la Torre Xifré.

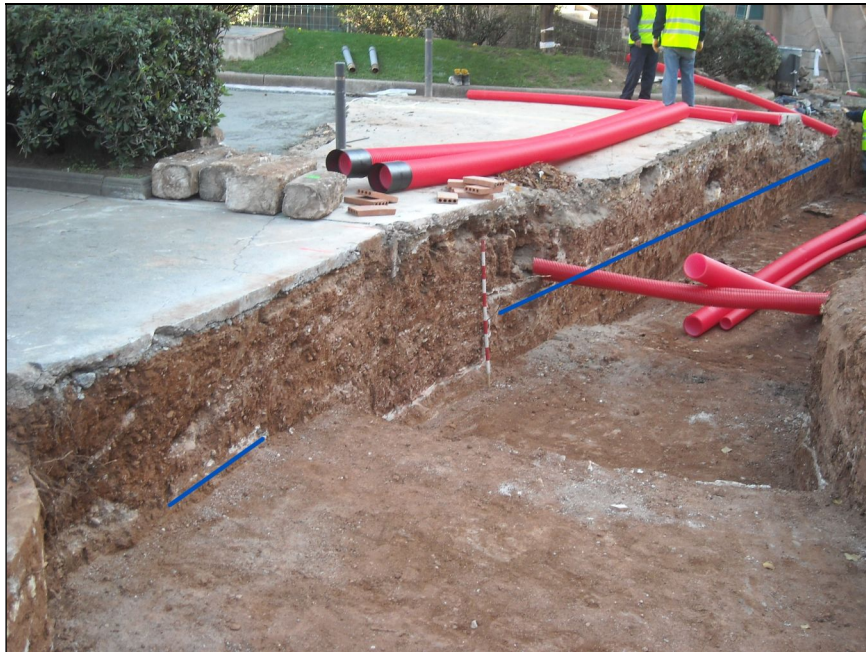
Nivell de circulació (marcat en blau) detectat en la rasa 400B

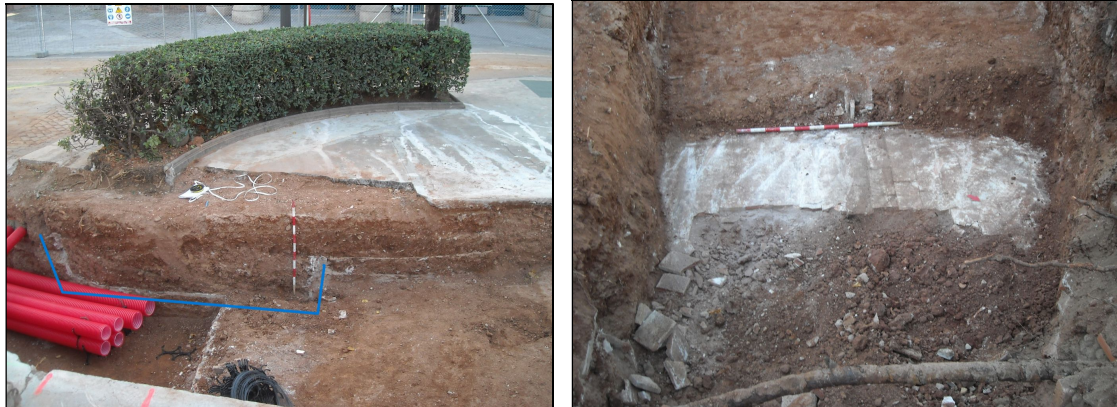
Estructura transversal pavimentada localitzada en la rasa 200B i detall de la pavimentació

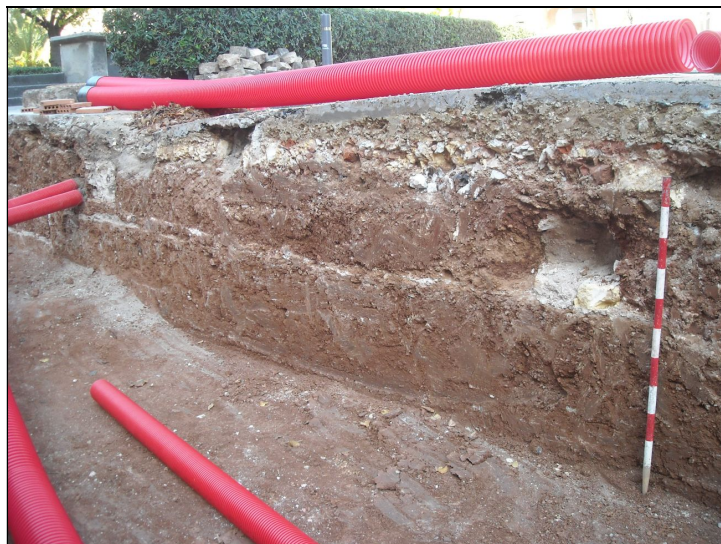
Aquesta pavimentació presenta estructures associades. En la zona pròxima a la volta es registra una possible canal o sèquia de secció trapezoïdal d'uns 50 cm de profunditat i 2,5 metres d'amplada que presenta una base pavimentada amb un enrajolat de rajoles rectangulars disposades a trencajunt i unes parets divergents també revestides amb el mateix tipus d'aparell. Uns metres cap a l'est es localitzen al tall del perfil nord dos estructures seccionades formades per un aparell regular de maons lligats amb morter de calç blanc que semblen recolçar-se en la pavimentació, tot i que no es pot determinar la seva funcionalitat.

Nivell de circulació amb restes de possibles estructures quadrangulares associades.

Possiblement aquest conjunt d'estructures estiguin associades a les obres que va fer José Xifré entre el 1833<sup>16</sup>, any en que compra la finca i el 1856, any

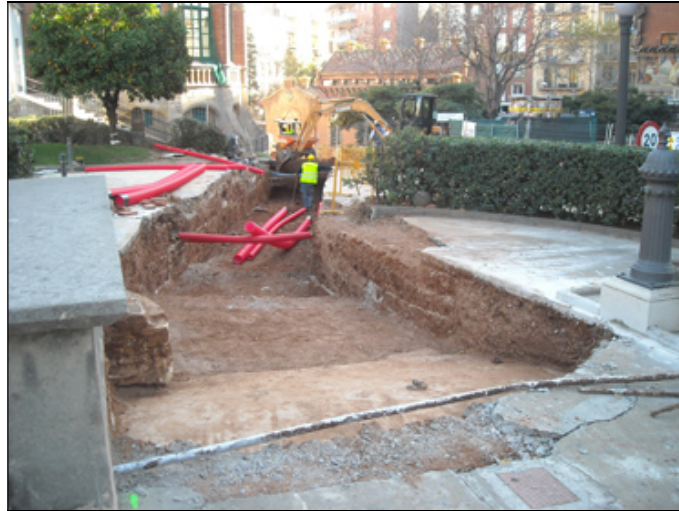
En primer terme la part central del tram i en segon terme el terç de llevant del mateix tram.

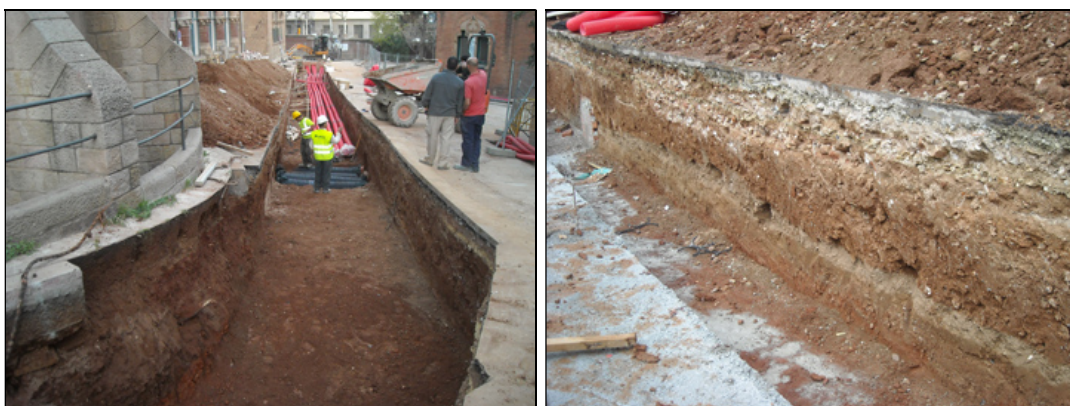
Vista de la rasa 400C des de ponent i detall del tall interior de la rasa en la zona central d'aquest tram.

Es considera que la rasa té uns resultats positius al documentar-se en el seu terç de llevant la continuació de la solera documentada a la part final del tram

de rasa 100C i a les rases 1000 i 4000. Es tracta d'una estructura molt potent d'aproximadament 50 mc de gruix, formada per dos tipus d'aparells, en la part superior varies filades de maons col·locats plans, mentre que en la part inferior, l'estructura està formada per un aparell de pedres irregulars. En ambdós casos els aparells queden lligats per un abundant morter de calç de tonalitat blanca.

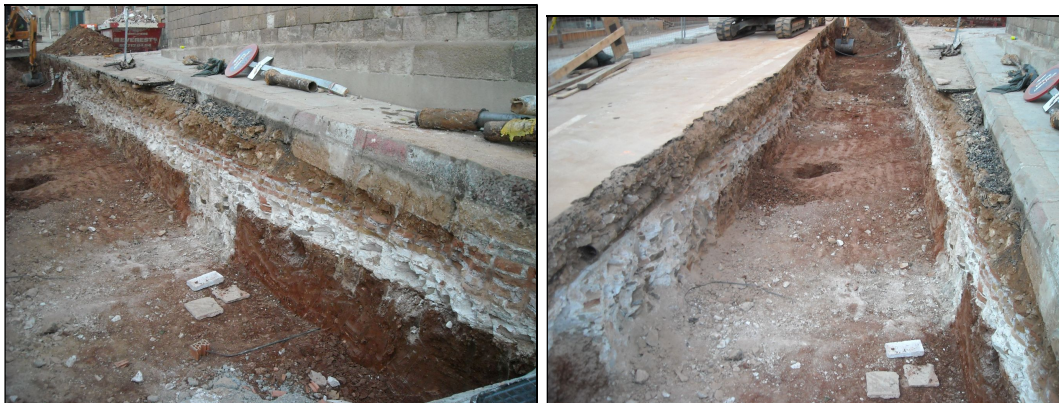
El conjunt de pavimentació i solera es recolza sobre uns reforços estructurals que permeten una millor distribució de les càrregues. Es tracta de dos potents fonamentacions que es localitzen en els límits exteriors de la solera i una tercera que creua amb una orientació NW/SE la part central d'aquesta estructura hidràulica.

Vista als perfils de la rasa 400C de la solera i d'un dels nervis/fonamentació de la solera.

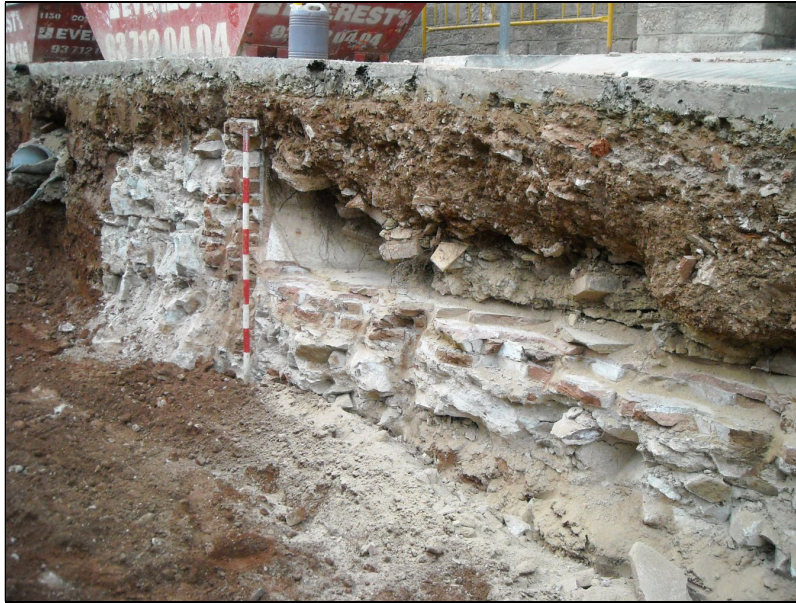
Detall del límit oest (rasa 400C) de la bassa d'aigua

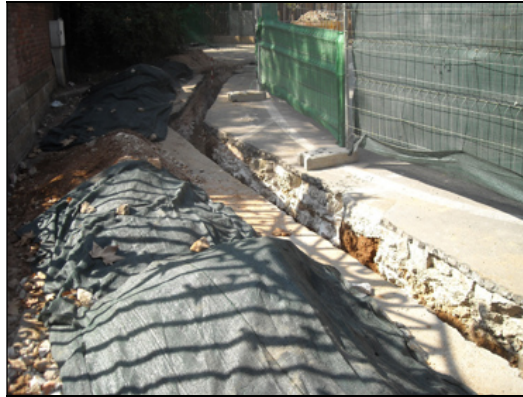
Es considera que la rasa té resultats positius al detectar-se una estructura d'interès anterior a la construcció de l'Hospital. Es tracta de la mateixa solera

documentada a la rasa 100C, 400C i 1000 i que es pot relacionar amb una gran bassa de'aigua de la Torre Xifré.

Vista de la rasa 4000 amb la solera retallada als perfils.

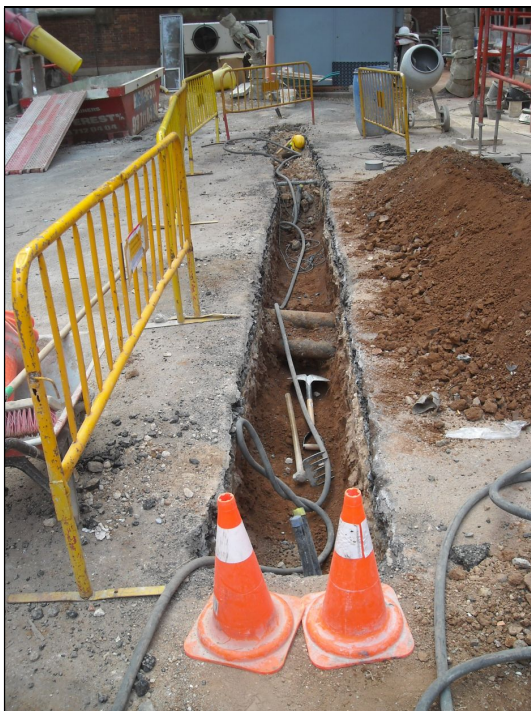
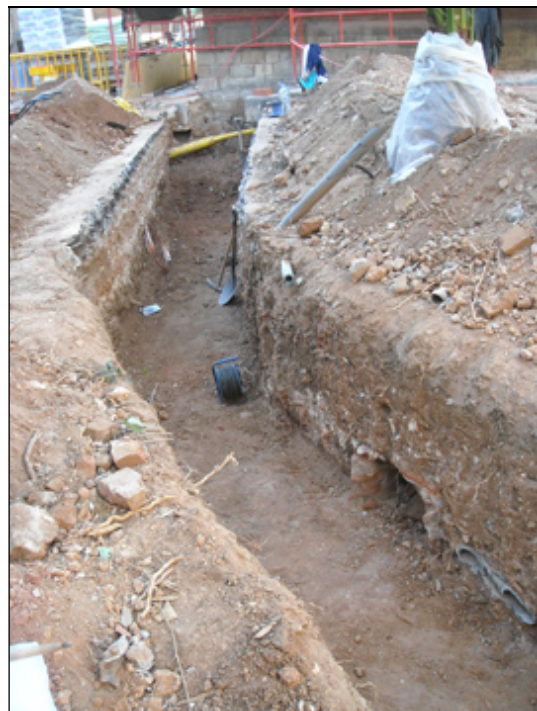
Aquestes rases tenen dimensions i orientacions diferents, però en cap d'elles es documenten nivells o estructures amb interès arqueològic.

Detall de la rasa 4100 i 4200.

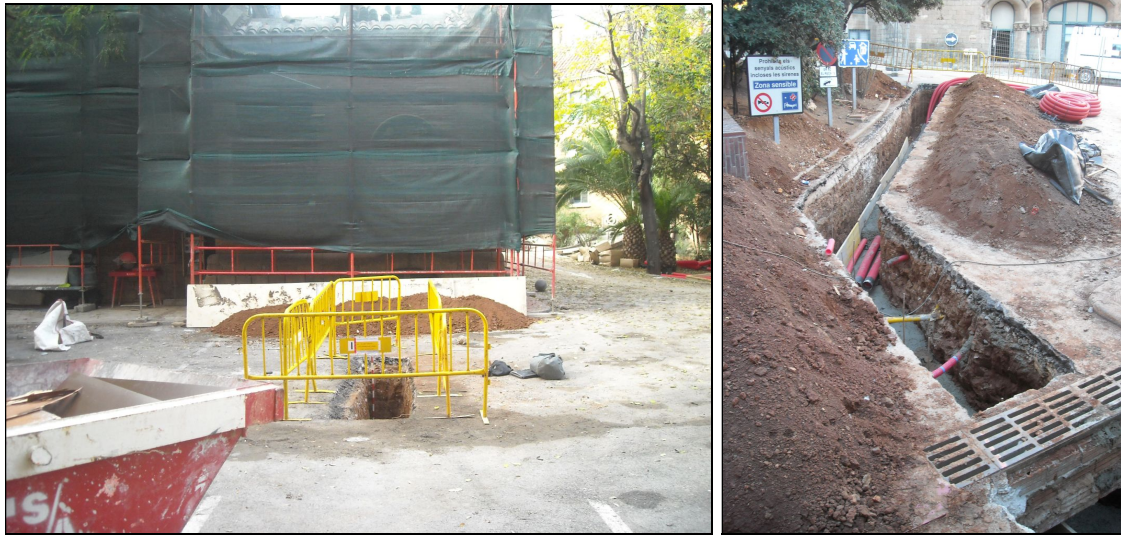
Detall de la rasa 4300 i 4400.

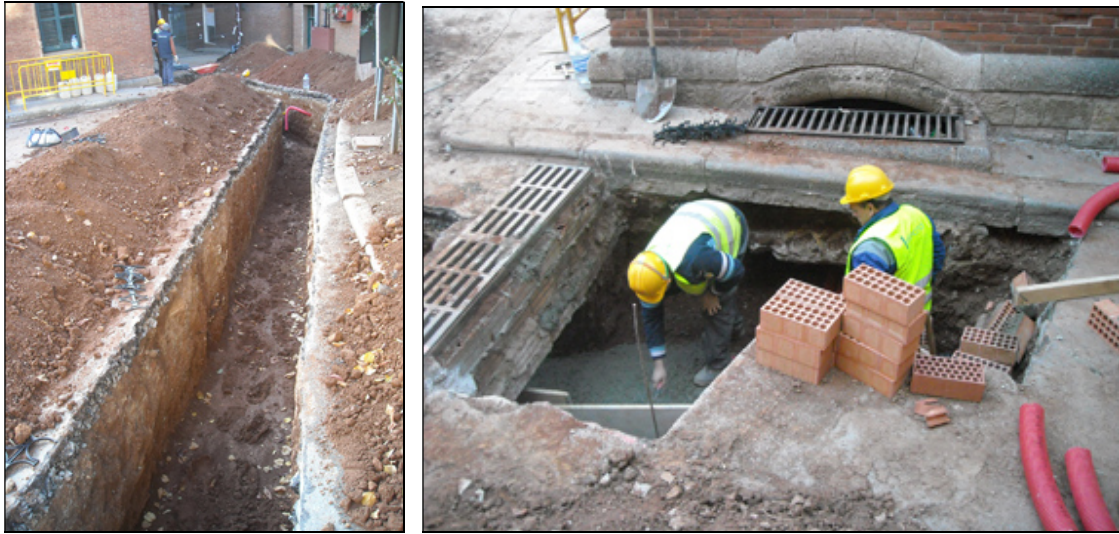
Aquesta rasa fa aproximadament 18,5 m. de llarg per 60/70 cm d'ample i assolix profunditats de fins a 1,40 m. Es considera que els resultats obtinguts de la realització d'aquesta rasa són negatius. De totes formes, cal destacar la detecció de materials ceràmics romans, tot i que pel vist als talls de la rasa, sortien barrejats amb materials molt posteriors, amb el que es pot considerar que no es troben en la seva posició primària i formen part de remocions posteriors.

Vista de la rasa 4500 des del nord. Detall de l'extrem meridional de la rasa.

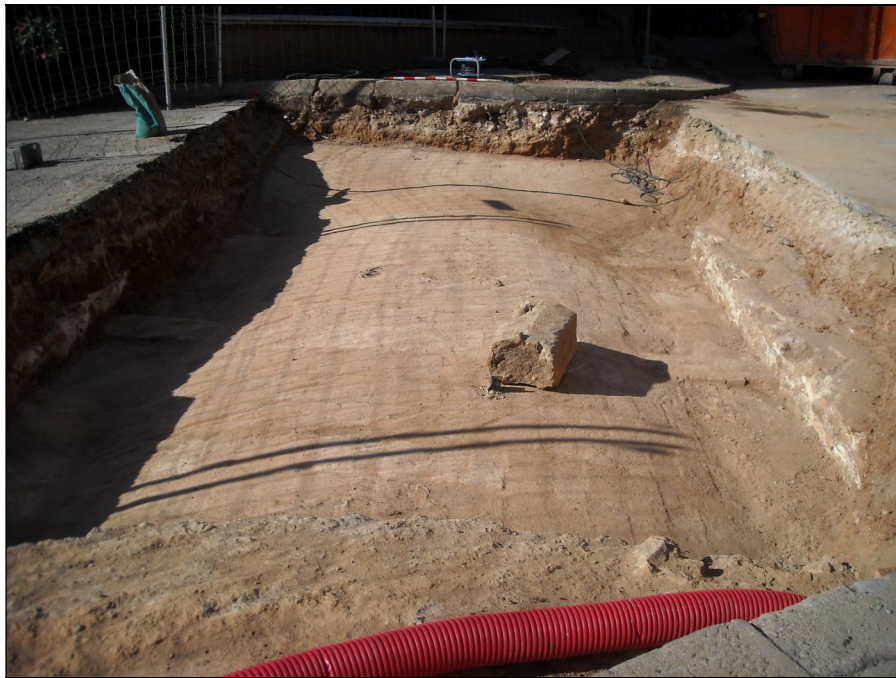
Detall del sondeig 5200 amb la volta de la galeria subterrània.

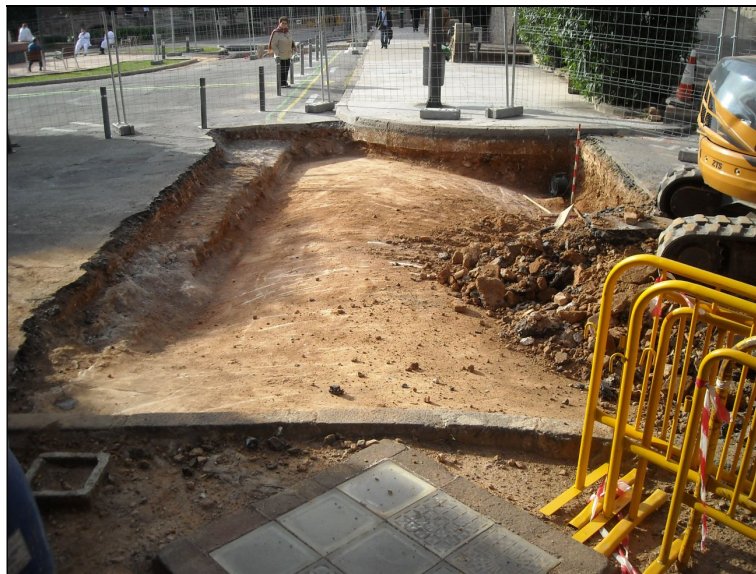
Detall del sondeig 5300 amb la volta de la galeria subterrània.

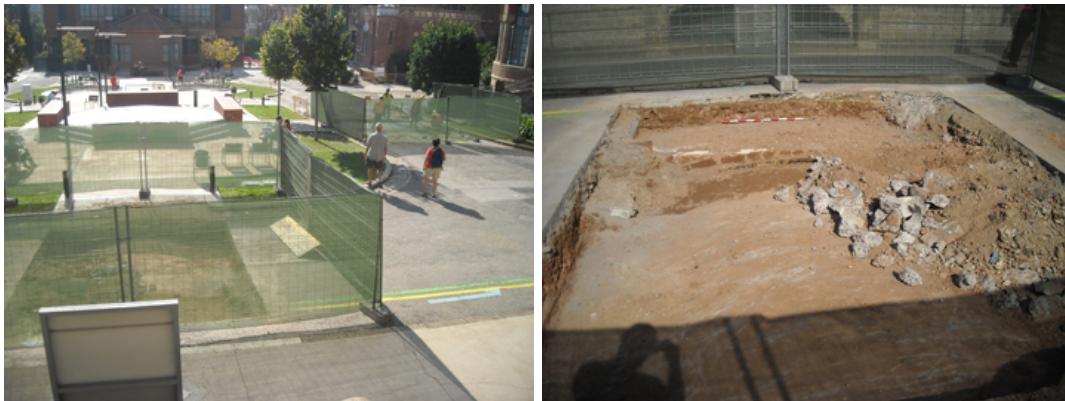
**Sondeig 5400:** Sondeig realitzat en el jardí superior de l'eix longitudinal format pels edificis d'Administració i el pavelló núm. 11. Aquest sondeig es realitza just al davant del pavelló núm. 11, denominat Pavelló Central i té unes dimensions de 5 m. de llarg per 4 m. d'ample i una profunditat que en la part superior de la volta és de 35 cm i en el lateral entre 35 i 50 cm,

Vista del sondeig 5400 i detall de la part descoberta de la volta en aquest sondeig.

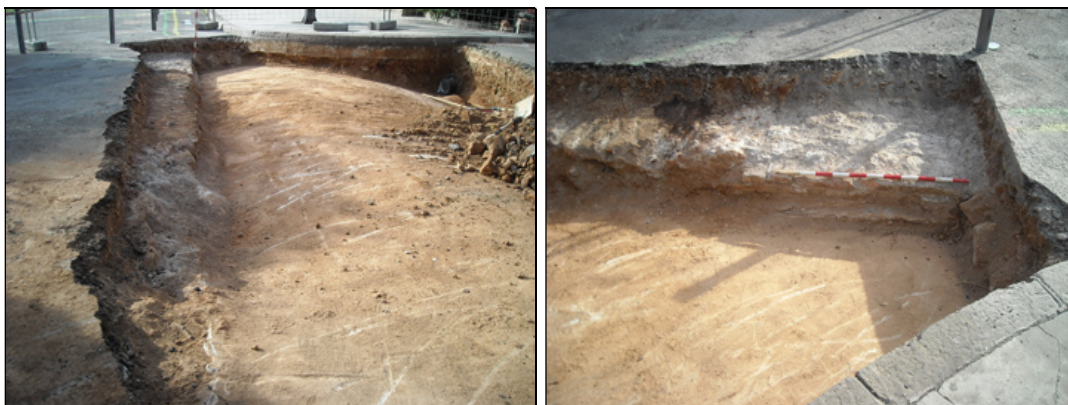
**Sondeig 5500:** Sondeig que es realitza en el jardí superior de l'eix longitudinal format pels edificis d'administració i el pavelló Núm. 11. Aquest sondeig es realitza en la cantonada NE de l'espai enjardinat superior que hi ha entre el pavelló de Cirurgia i el pavelló Núm.11 i fa aproximadament 9 m de llarg per 4,5 m d'ample, assolint una profunditat que en la part superior de la volta és de 35 cm i en el lateral arriba als 80cm.

Detalls de la part de la volta descoberta durant la realització del sondeig 5500.

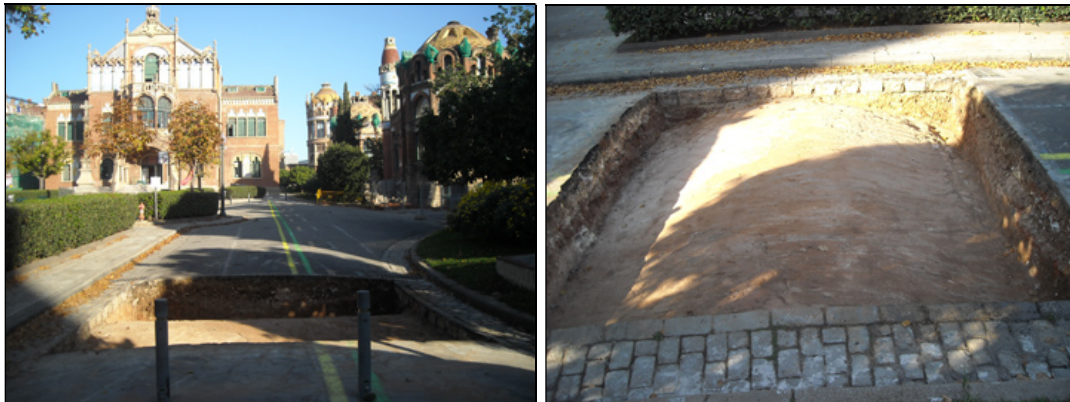
**Sondeig 5600:** Sondeig rectangular 4,75 metres de llarg per 4,2 metres d'ample i una profunditat d'entre 50 i 70 cm, que es realitza en el jardí inferior

de l'eix longitudinal format pels edificis d'Administració i el pavelló núm. 11. Aquest sondeig es realitza davant de la porta d'accés al pavelló núm. 2, denominat Pavelló de Sant Salvador.

Vista del sondeig 5600 i detall de la part descoberta de la volta en aquest sondeig.

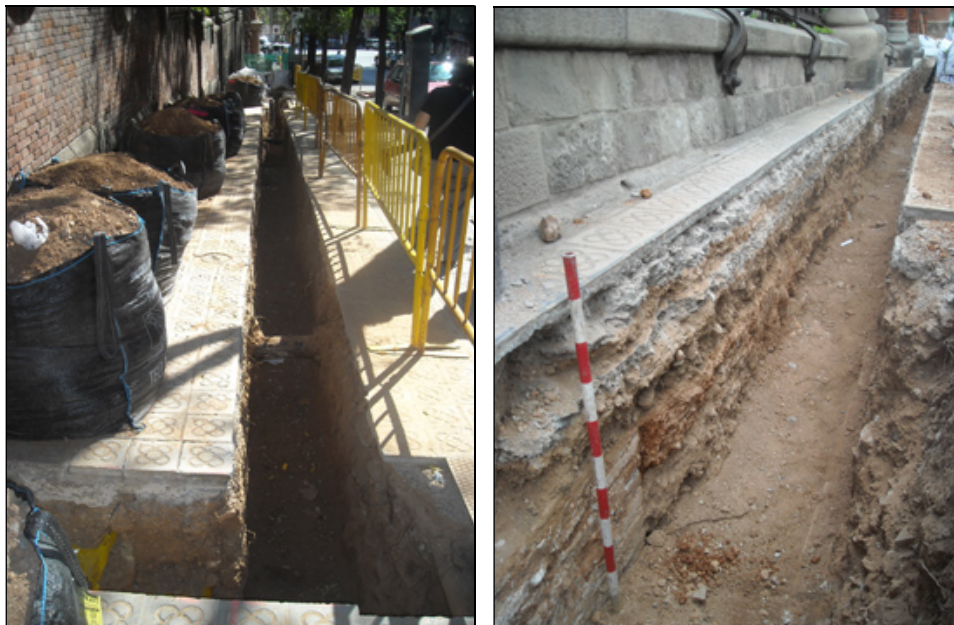
- Tram de Cartagena: La rasa comença aproximadament a l'altura de la finca núm. 331 de la vorera del altre costat del carrer i i continua fins a la cantonada del xamfrà, on es troba l'accés principal al complex hospitalari. La rasa té una orientació NW/SE i fa aproximadament 104 m. de llarg per 50/60 cm d'ample amb una profunditat que oscil·la entre els 1,2 m. de l'extrem nord fins als 60 cm de l'extrem sud.

Rasa 6000 vista des del seu extrem nord i en la seva part central.

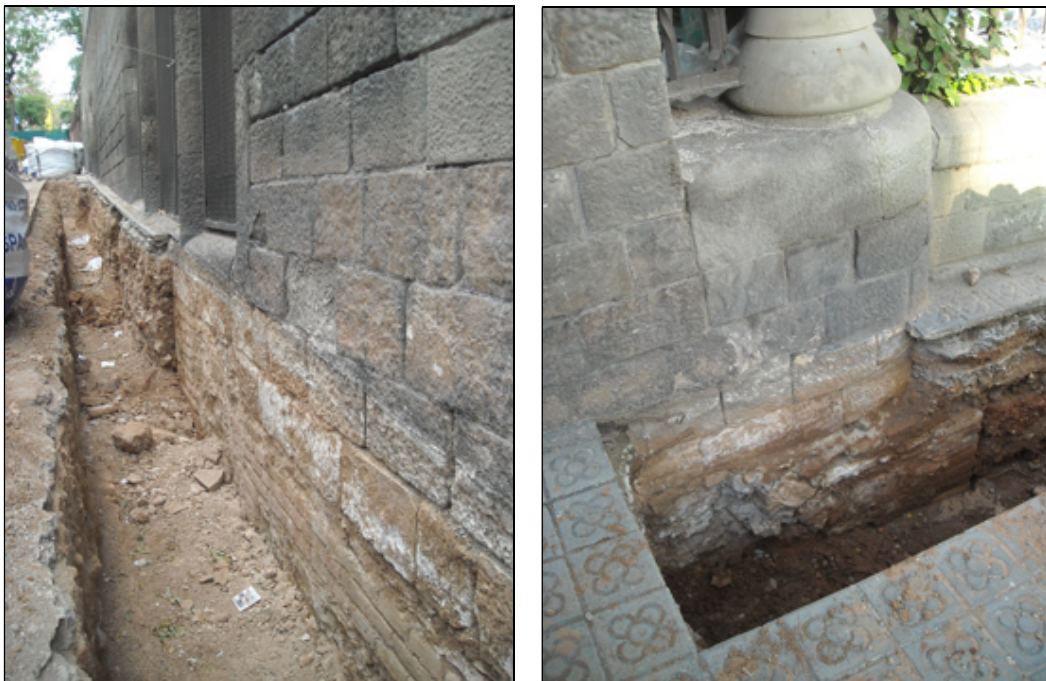
Detall del parament exterior dels murs i dels basaments dels pilars de les reixes.

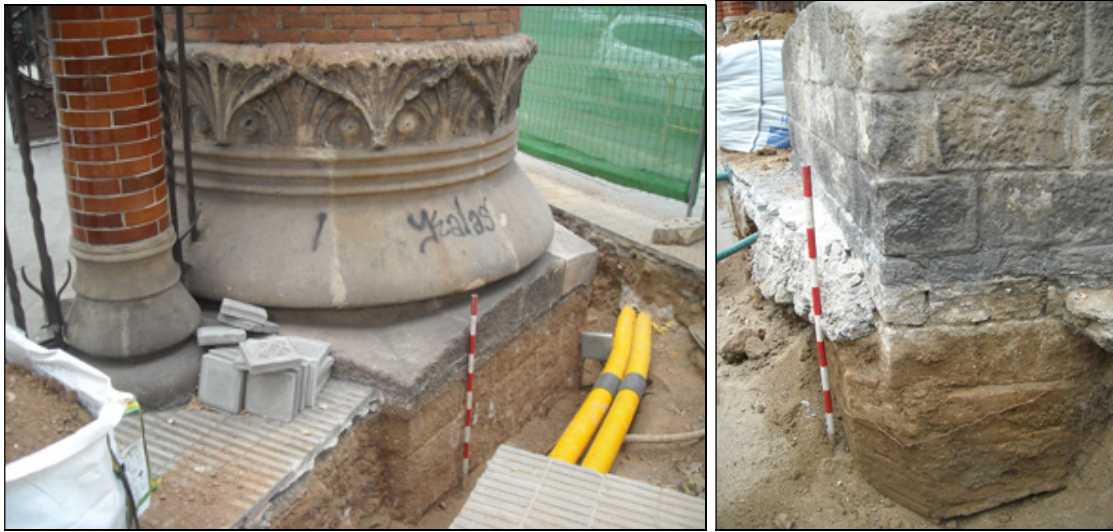
Detall de les fonamentacions dels pilars que emmarquen l'accés principal a l'Hospital.

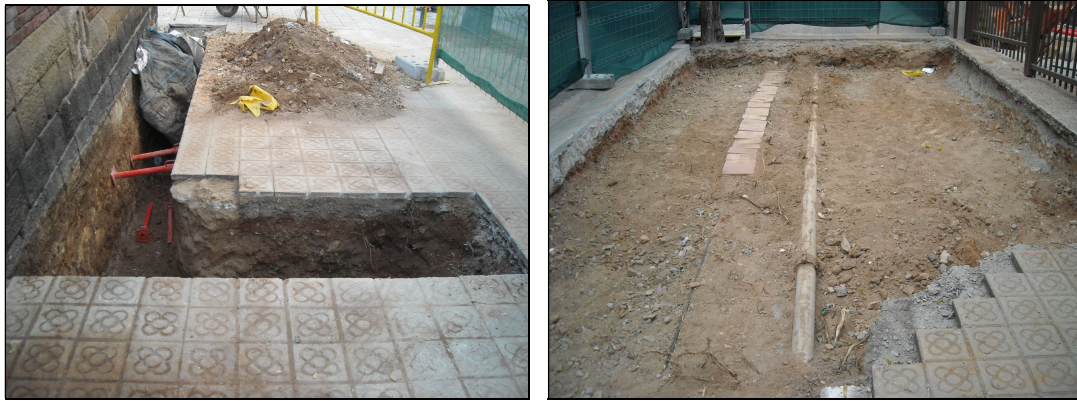
**Rasa 6300:** Es tracta d'una rasa manual en forma d'el·lipse oberta en l'extrem nord de la rasa 6000. El costat que queda a tocar del mur fa 3,8 m de llarg per 60 cm d'ample i uns 80 cm. de profunditat, mentre que la que creua transversalment part del carrer Cartagena, fa 1,8 metres de llarg, tenint la mateixa amplada i profunditat que l'anterior. Aquesta rasa funciona amb el sondeig 3100, realitzat a l'altre costat del mur perimetral del recinte hospitalari, connectant tota la xarxa elèctrica instal·lada en el costat exterior, amb la de l'interior.

Detall de les rasa 6300 i el sondeig 6400

Els resultats obtinguts en la rasa 6300 són negatius i solament es pot destacar la detecció de la fonamentació del mur perimetral de l'Hospital i alguns nivells del reblliment de la seva trinxera constructiva.

**Sondeig 6400:** Es tracta d'un sondeig mecànic realitzat en la vorera del carrer Cartagena, a l'altura de la porta d'accés al complex. El sondeig fa aproximadament 8,3 m. de llarg per 4,3 m. d'ample i té una profunditat que no supera els 50 cm.

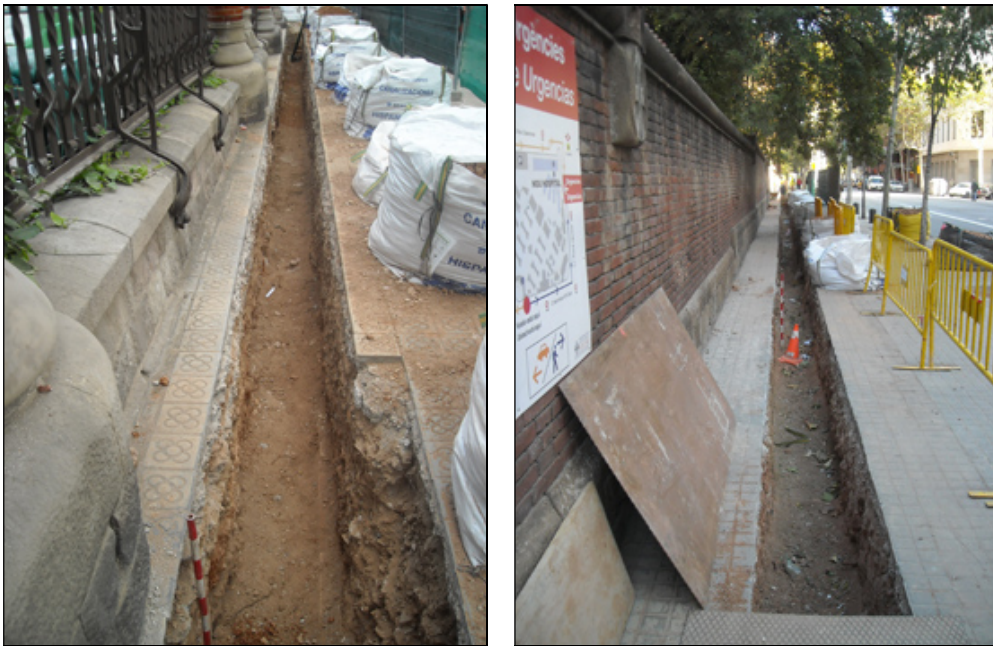
**Rasa 7000.** Rasa perimetral que es realitza en el carrer de Sant Antoni M. Claret i que és la continuació de la rasa 6000. Comença en la cantonada inferior del xamfrà amb Cartagena i es projecta paral·lelament al complex fins aproximadament a l'altura del carrer de la Independència, que coincideix amb un dels accessos a l'Hospital. La rasa té una orientació NW/SE i fa 220 m. de llarg per 40/50 cm. d'ample amb una profunditat que oscil·la entre 30 i 60 cm.

Rasa 7000 a l'altura de l'accés principal i a partir de l'antiga entrada d'Urgències a l'Hospital.

Com en el cas de la rasa 6000, primer es fan unes rases que tallen transversalment el carrer, rases 7100 i 7200, per veure els serveis existents als carrers. Posteriorment es fa la rasa principal, 7000, aprofitant zones on altres serveis anteriors apareixen a una cota suficientment baixa com per poder col·locar el nou servei. Per tant, els resultats arqueològics són negatius, ja que

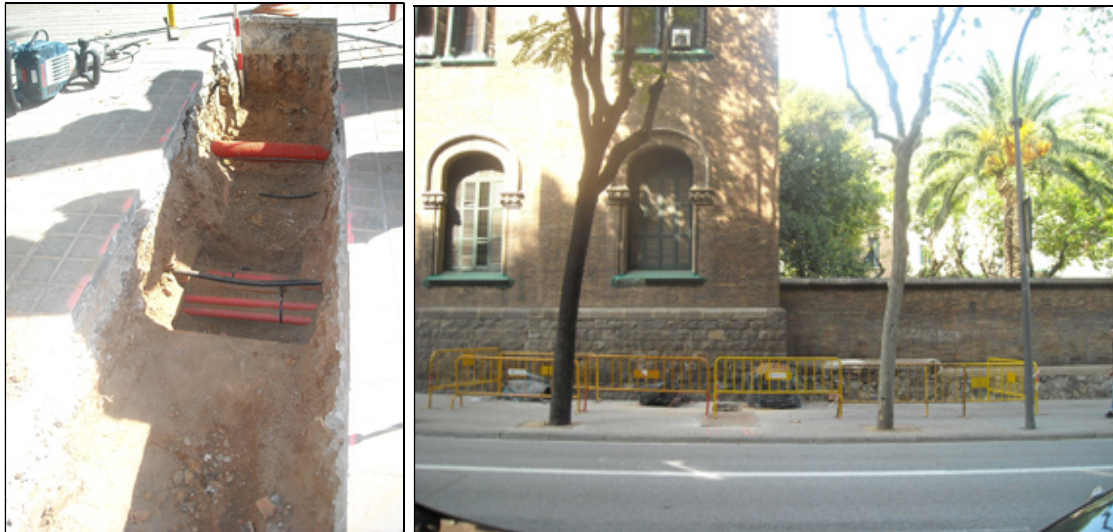
**Rases 7100 i 7200:** Es tracta de dues petites rases realitzades de forma transversal a la direcció del carrer de Sant Antoni M. Claret. Es realitzen per poder detectar la col·locació i profunditat dels serveis existents, amb l'objectiu de poder obrir la rasa principal en un punt on es pugui col·locar el servei. Ambdues donen resultats negatius.

Detall de la rasa 7100 i vista de la ubicació de la rasa 7200

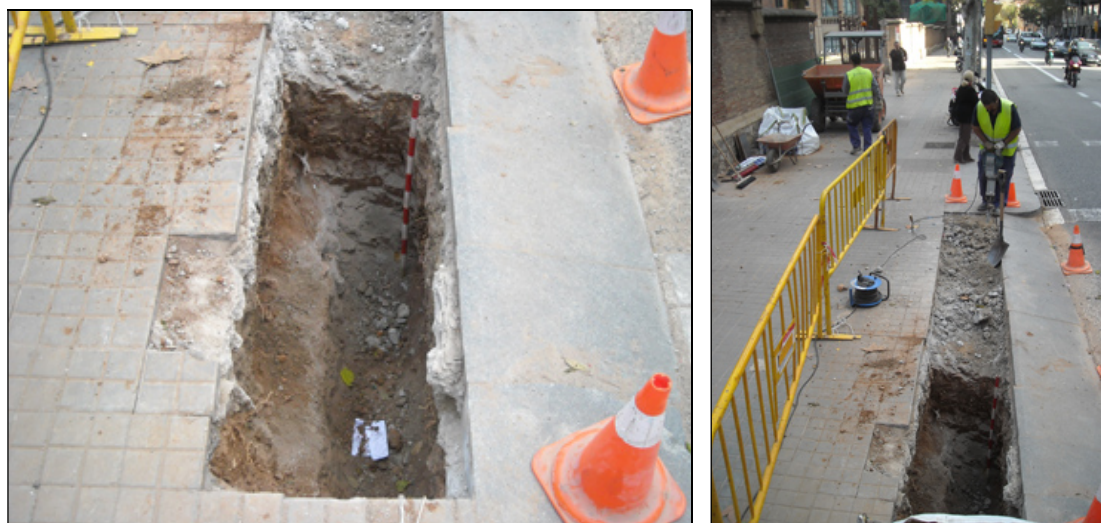
**Rasa 7300:** Rasa que transcorre paral·lelament al circuit generat per la rasa perimetral 7000, tot i que a tocar del vorell de la vorera. Es tracta d'una petita rasa de aproximadament 5 m. de llarg, per 40/50 cm. d'ample, que assoleix profunditats d'un metre en la seva meitat oest i 1,5 metres en la meitat est. No es detecten evidències arqueològiques d'interès als talls de la rasa.

Detall del procés de realització de la rasa 7300.

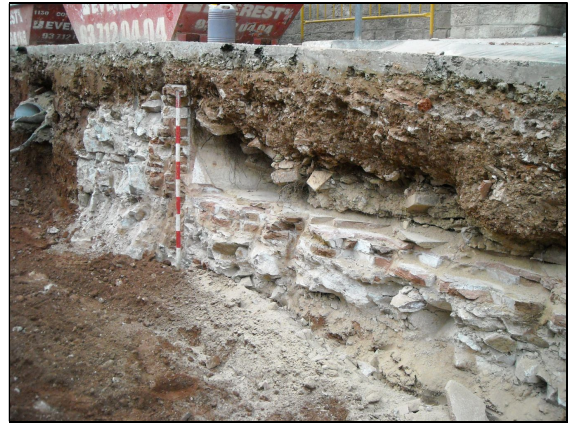
La principal construcció localitzada durant el seguiment és una gran bassa d'aigua que es detecta a es rases 100C, 400C, 1000 i 4000 i que apareix en documentació fotogràfica del moment previ a la construcció de l'Hospital de la Santa Creu i Sant Pau, quan la Torre Xifré ja es troba en aquell procés d'abandó

Jardins i bassa d'aigua de Can Xifré. Foto de l'Arxiu Històric de Sant Pau<sup>19</sup> i limit bassa localitzada davant del Pavelló de San Salvador

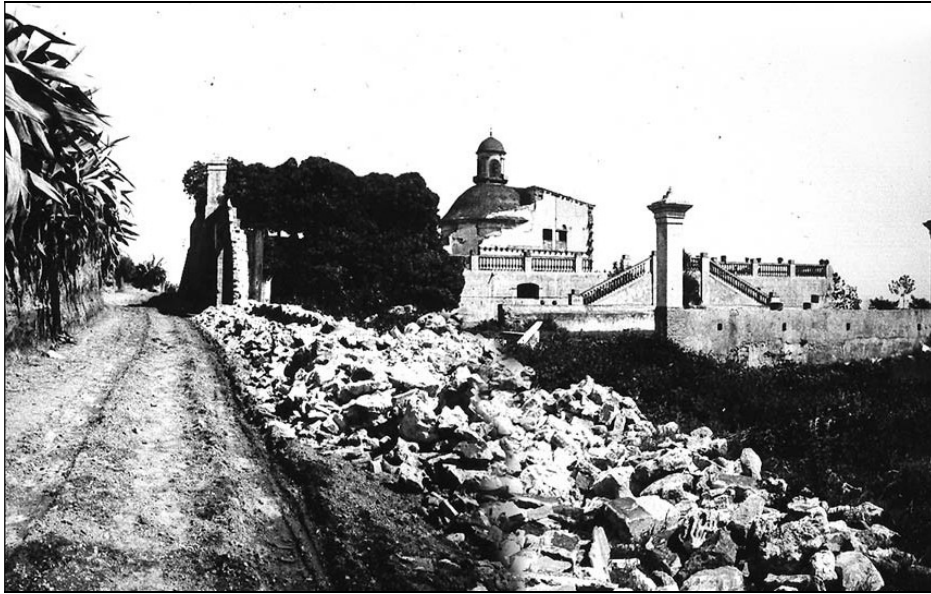
Traversera de Gràcia amb la bassa i l'església de Can Xifré en un moment en que ja hi ha edificacions enderrocades o en procés d'enrunament. Foto de l'Arxiu Històric de Sant Pau<sup>20</sup>

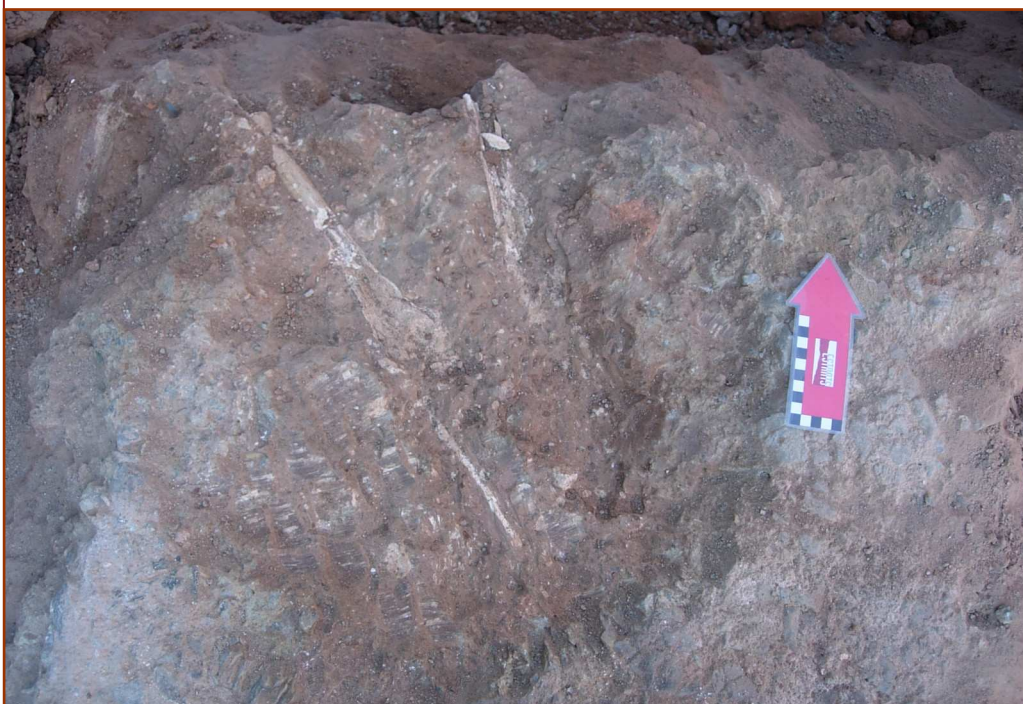
*Foto 1: Vista inicial UF01 abans d'iniciar els treballs antropològics*

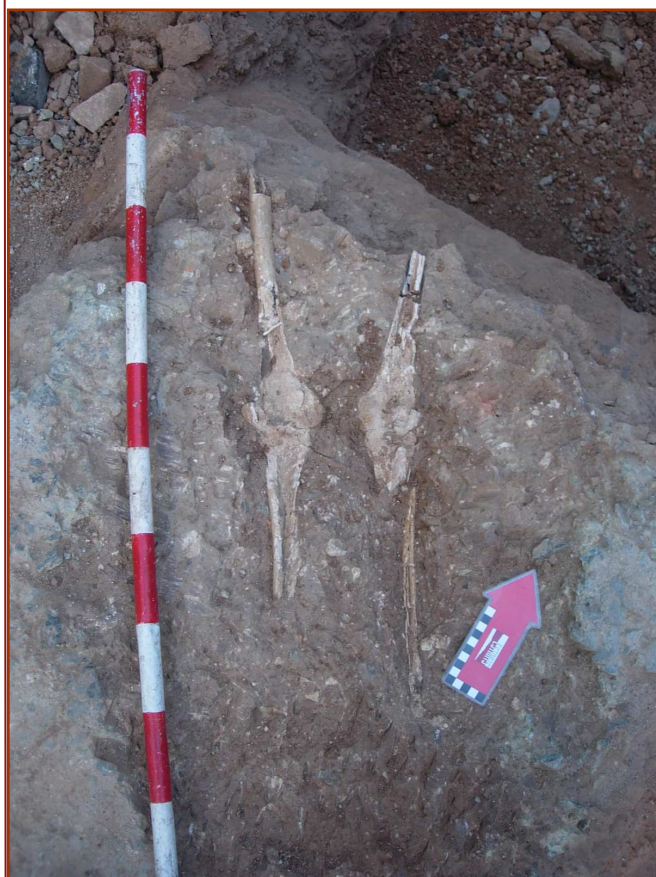
*Foto 2: Vista UF01 abans de l'extracció de l'individu*

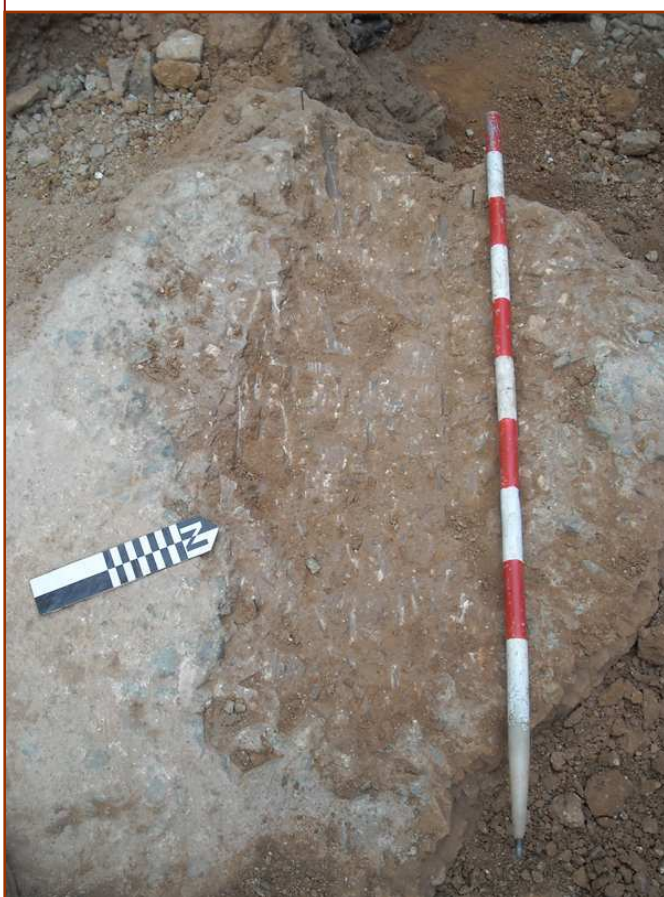
Foto 4: Vista final UF01 en acabar els treballs antropològics

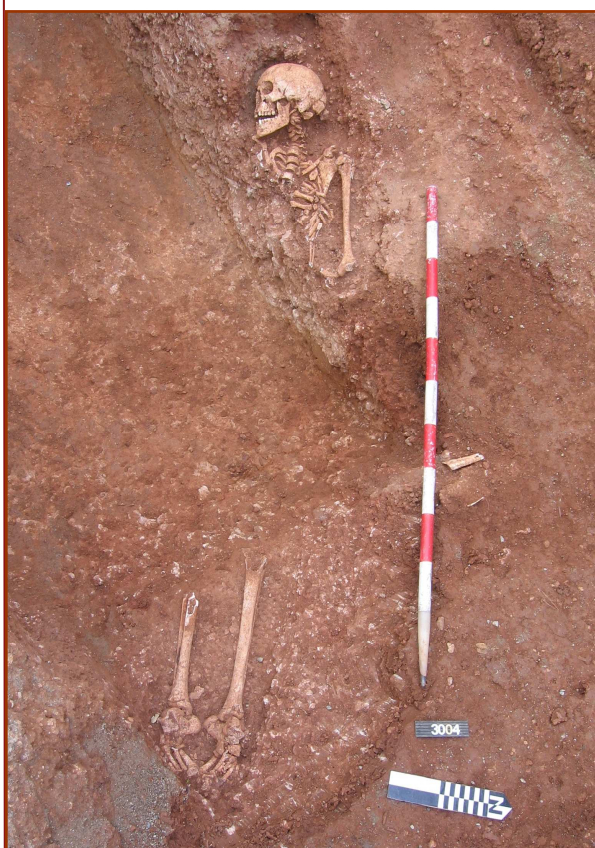
Foto 5: Vista UF02 abans de l'extracció de l'individu

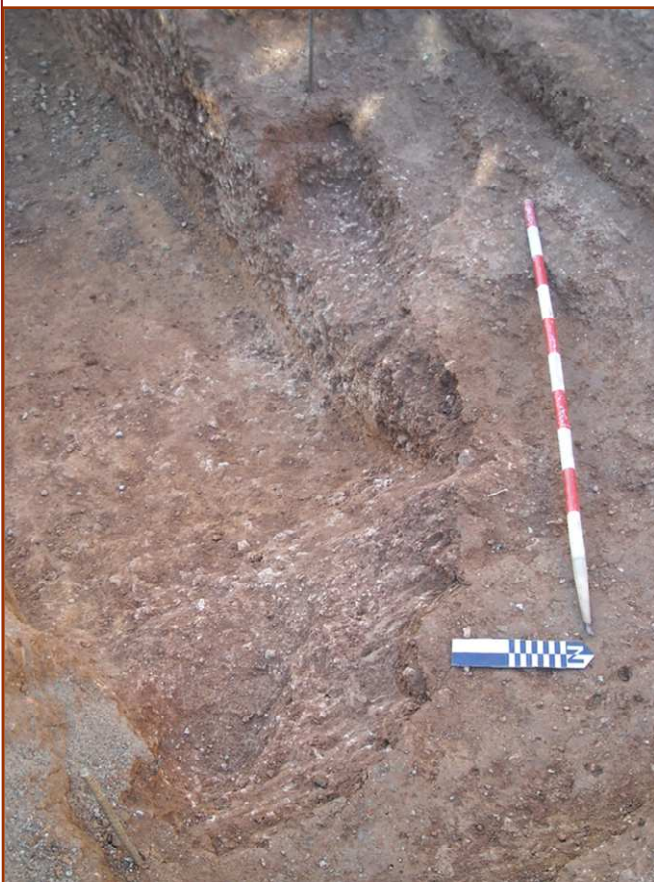
*Foto 7: Vista final UF02 en acabar els treballs antropològics*

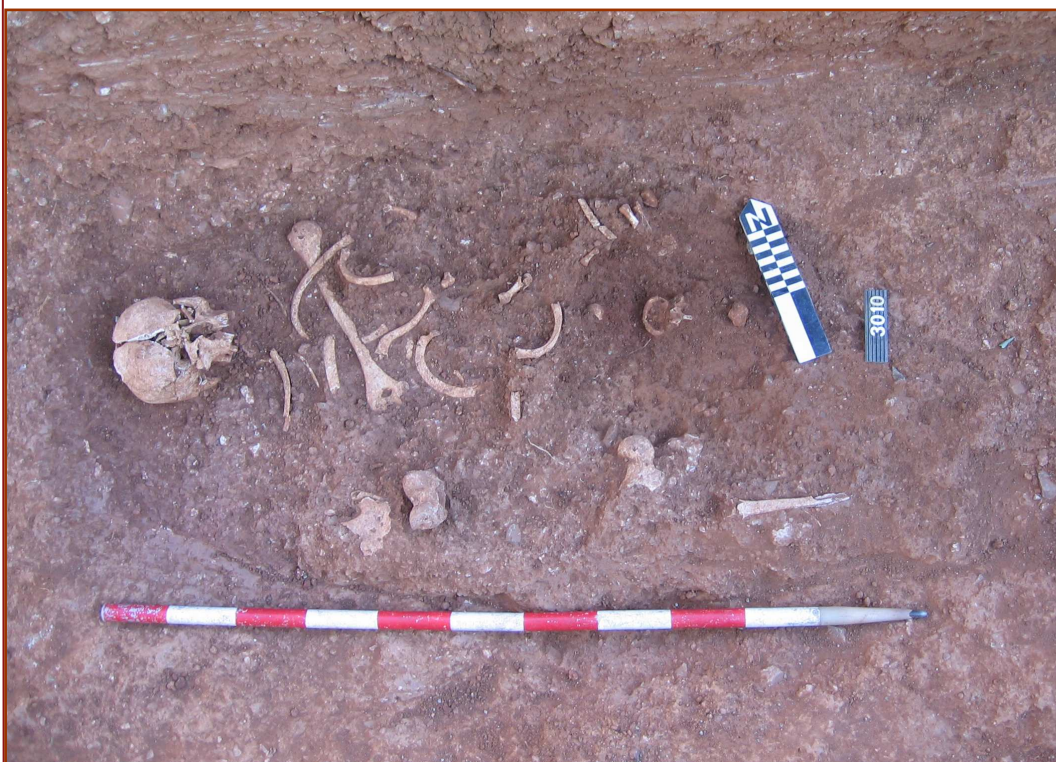
*Foto 8: Vista UF03 abans de l'extracció de l'individu (1ª capa d'extracció)*

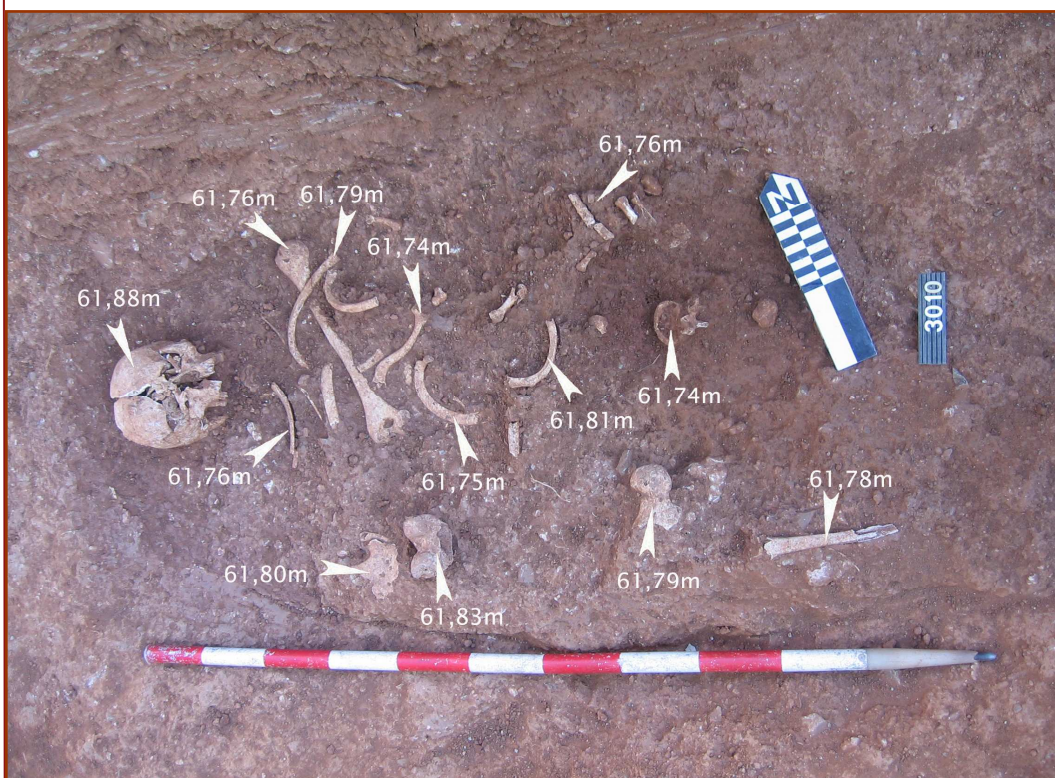
Foto 9: Cotes individu UF03 (1ª capa d'extracció)

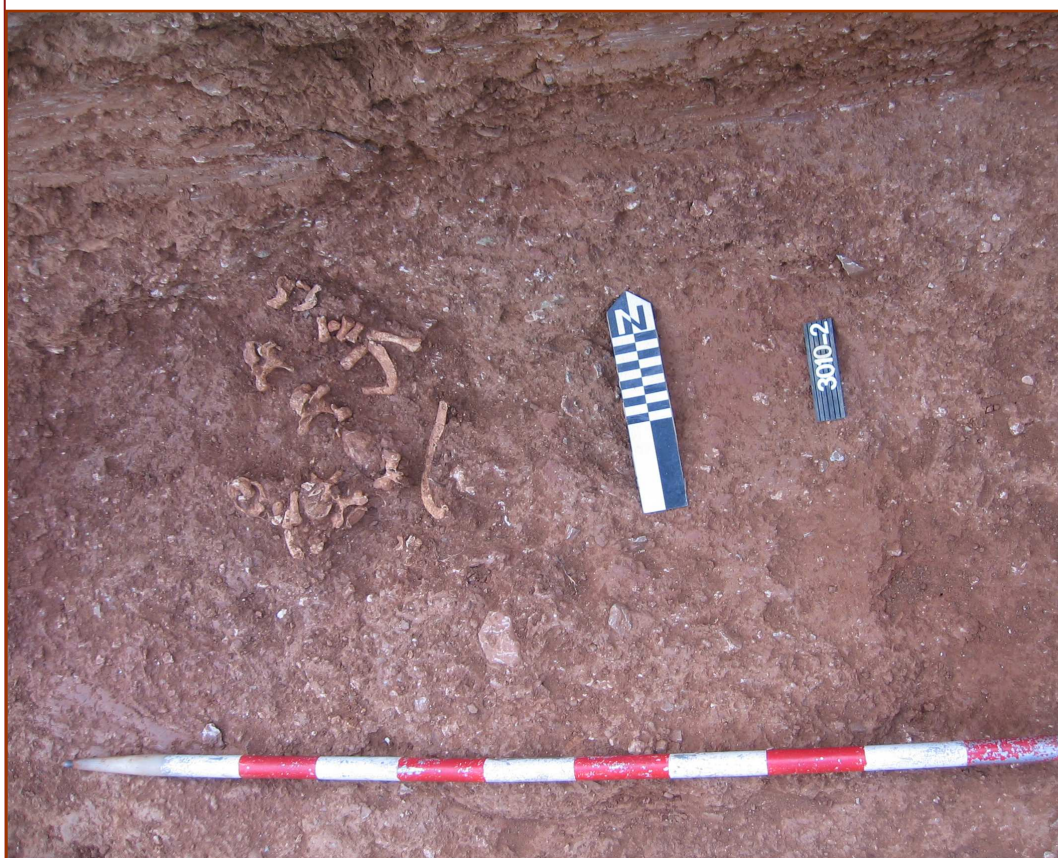
Foto 10: Vista UF03 abans de l'extracció de l'individu (2ª capa d'extracció)
