***Memòria de la intervenció arqueològica al carrer de Sant Antoni M Claret, 167-171 / carrer de Sant Quintí, 55-95 / carrer del Mas Casanovas, 70-90 / carrer de Cartagena, 334-372. Hospital de la Santa Creu i Sant Pau. (Barcelona, Barcelonès)***

- **Codi Servei d'Arqueologia de Barcelona:** 097/09
- **Expedients:** R/N 470 K121 N-B 2009/1-4139  
R/N 470 K121-N-B 2009/2-4391

## **FITXA TÈCNICA**

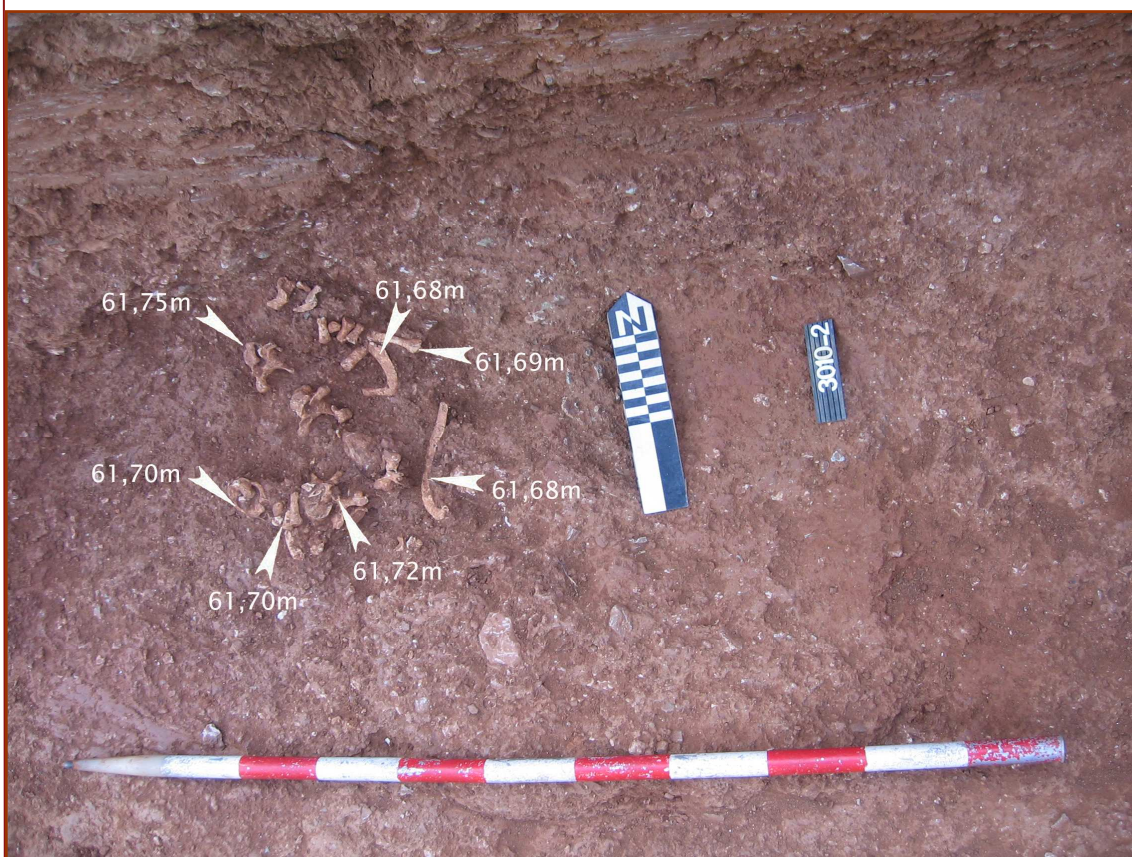
Foto11: Cotes individu UF03 (segona capa d'extracció)
