**MEMÒRIA DE LA INTERVENCIÓ
ARQUEOLÒGICA REALITZADA AL CARRER
CARDERS, 33-37 DE BARCELONA
(BARCELONÈS)
CODI MUHBA: 099/09
Expedient DGPC núm. 437 K121 NB**

**Promotor:
TEYCO, S A**

**Realització:
ARQUEOCIÈNCIA Serveis Culturals S.L.**

FEBRER, 2011

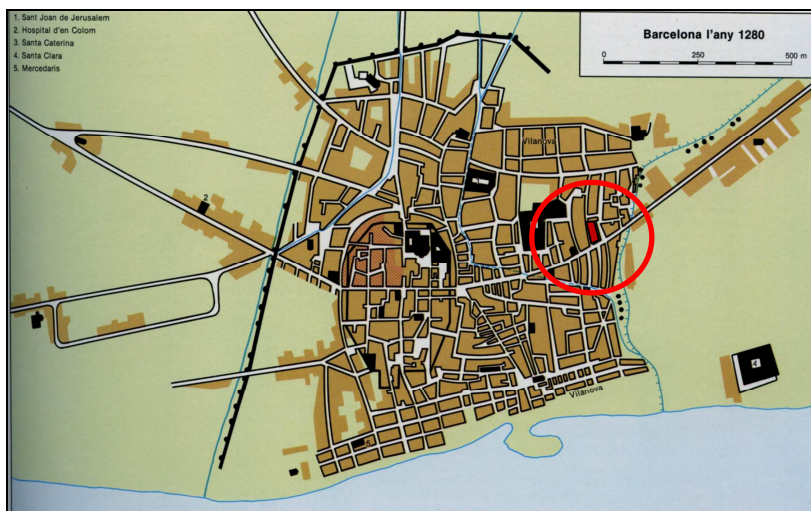
Barcelona l'any 1280 on s'observa la muralla medieval i l'articulació del barri de Sant Pere. En trama vermella la finca del carrer Carders
Font: Philipp Banks

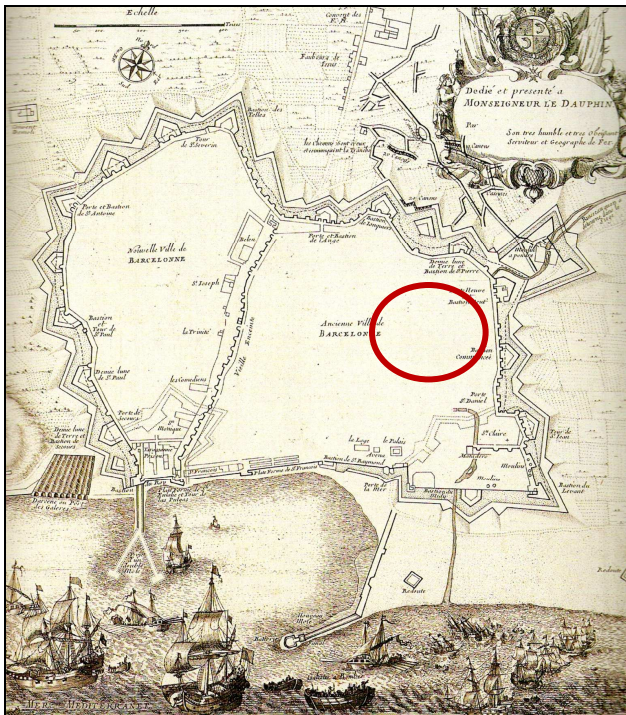
Plànol del sector de Sant Pere durant el setge de l'any 1697. Encerclat en vermell el sector del barri de Sant Pere dins del qual es troba la finca del carrer Carders. 33-37

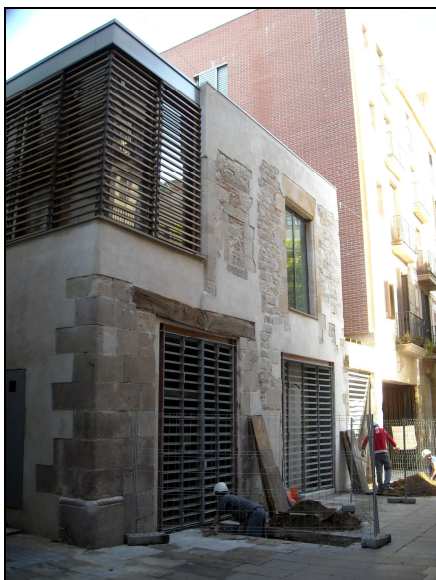
A l'esquerra vista de l'edifici del carrer Carders i les rases en procés d'excavació. A la dreta vista del cartell de l'obra

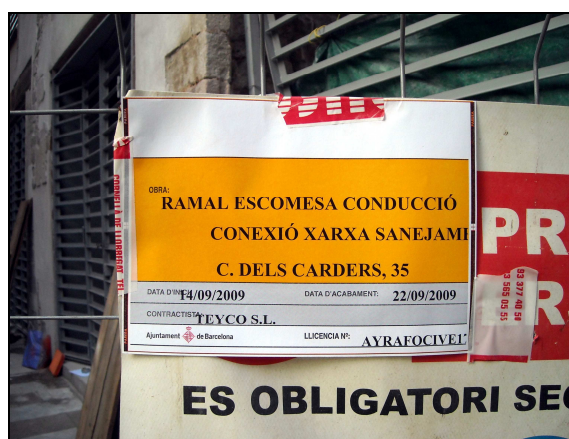
La primera rasa, **Rasa 1**, es realitzà al costat més proper a la cantonada amb el carrer Jaume Giralt. Quan a la **Rasa 2** s'efectuà a una distància lineal de 7,40 metres respecte a la rasa 1 i prop de la cantonada amb el carrer Montanyans.

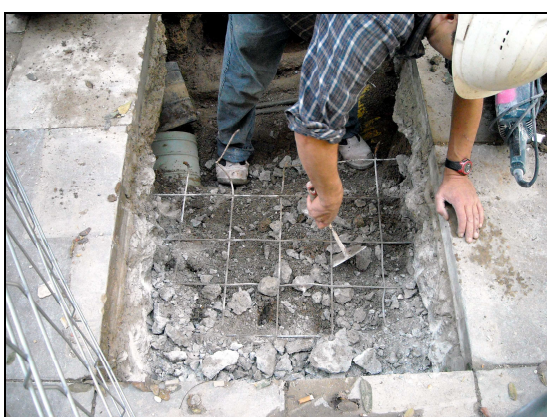
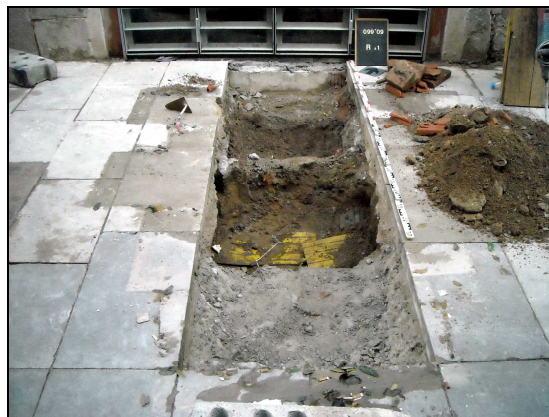
Per sota va aparèixer una malla de ferro (u.e. 102) que servia de protecció dels serveis que transcorrien pel subsòl, present una direcció perpendicular a la rasa.

Els serveis exhumats (u.e. 106) formats per diverses canalitzacions d'aigua, al quadrant Nord de la rasa i de gas, al quadrant Sud, es trobaven protegits per un nivell de sorres (u.e. 104) de força potència i donat que es trobaven en ús i s'havien de mantenir es procedí a continuar excavant per sota dels mateixos.

A l'esquerra vista de la retícula de ferro u.e. 102 i a la dreta part dels serveis exhumats

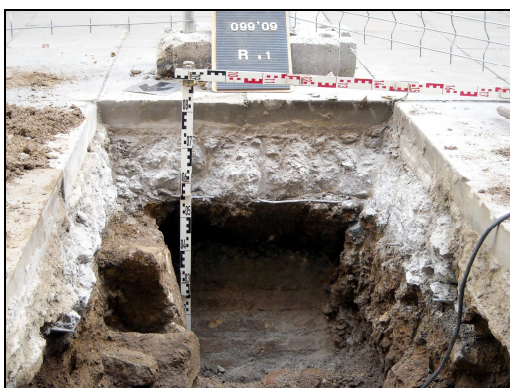
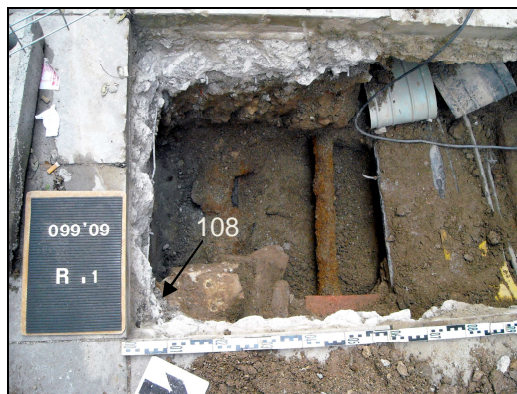
Al quadrant Sud de la rasa es va documentar, gairebé al perfil, la paret exterior del col·lector del carrer. Aquest col·lector (u.e. 110) era obrat amb maons apreciand-se part de la seva volta. En un costat conservava part d'un pilaret de pedres (u.e. 108).

A l'esquerra vista en alçat del col·lector u.e. 110 i el pilar u.e. 108. A la dreta vista en planta
Finalment es continuà el rebaix que implicà l'afectació total de l'estrat u.e. 105 arribant fins el torturà (u.e. 111) que es trobà a 1.25 metres de l'inici de la intervenció a la Rasa 1, donant per acabada la seva excavació.

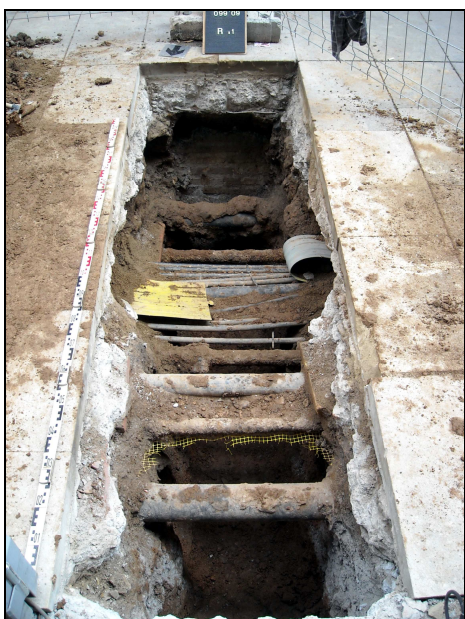
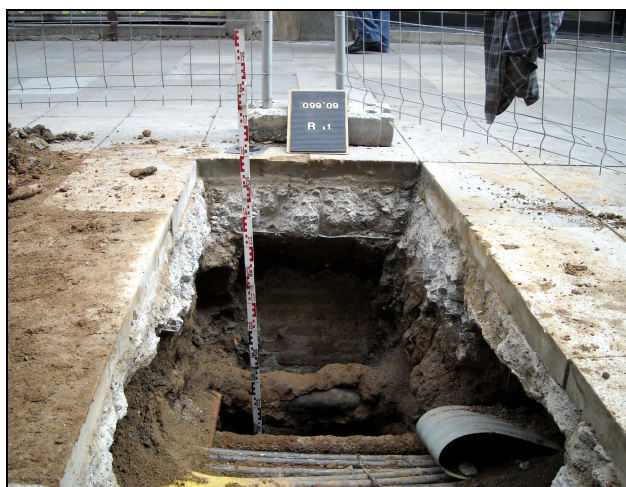
Vista general i en detall de la Rasa 1 un cop acabada la seva excavació

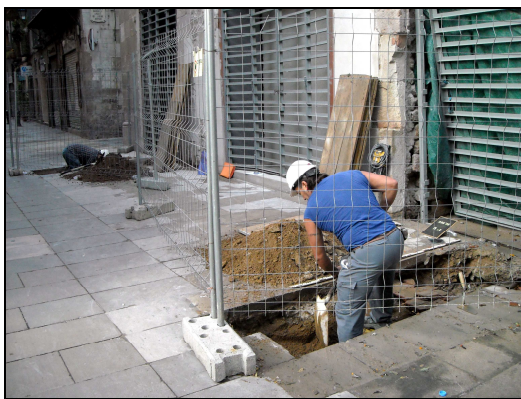
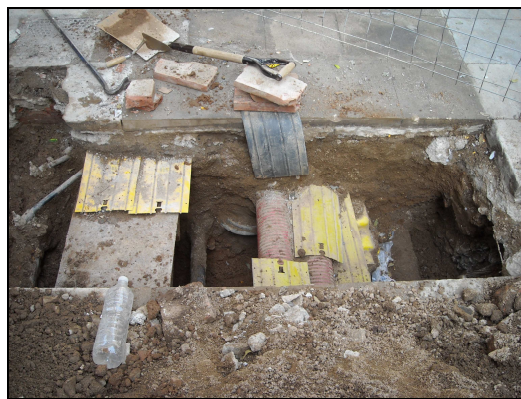
Primer es van extreure les peces de formigó que formaven el paviment (u.e. 200) així com la seva preparació (u.e. 201), trobant seguidament les sorres de serveis (u.e. 203), que protegien i preservaven diverses conduccions i canalitzacions d'aigua, electricitat i gas (u.e. 205), no trobant en aquesta rasa la malla de ferro de protecció sinó unes planxes plàstiques normalitzades així com maons que indicaven la posició dels diferents serveis soterrats.

A l'esquerra vista del procés d'excavació de la rasa. A la dreta vista dels diferents serveis

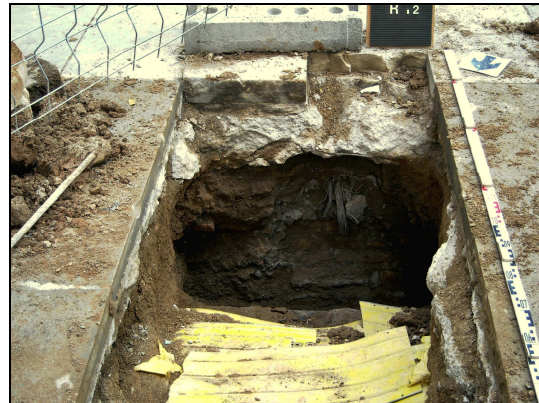
Vista en detall del col·lector u.e. 207

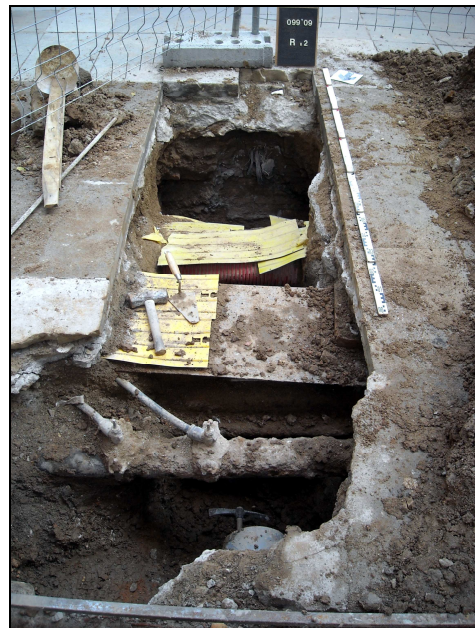
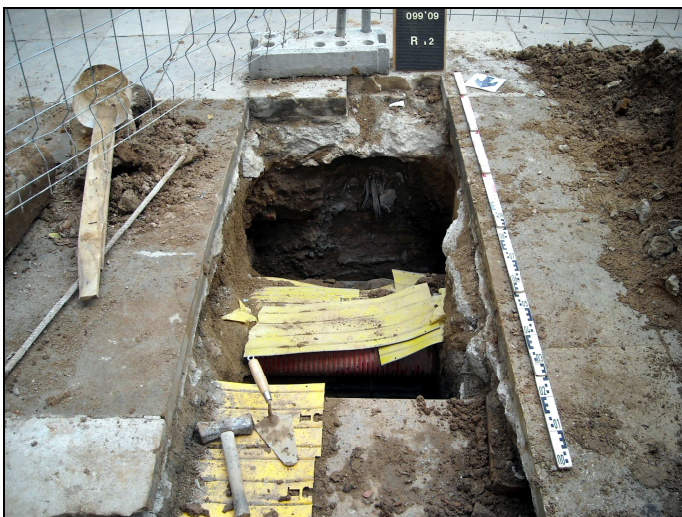
Un cop assolida la cota necessària per l'obra es donà per acabada la intervenció a la Rasa-2, la qual resultà negativa d'estructures i material arqueològic.

Dues vistes de la Rasa 2 des del Nord on s'observen els diferents serveis
