**MEMÒRIA DE LA INTERVENCIÓ  
ARQUEOLÒGICA REALITZADA A L'EDIFICI DEL  
CARRER DE LA CENDRA NÚMERO 30-32 DE  
BARCELONA (BARCELONÈS)  
REFERÈNCIA: 025/05**

**21 de febrer a 18 de març de 2005**

**Barcelona, setembre de 2005**

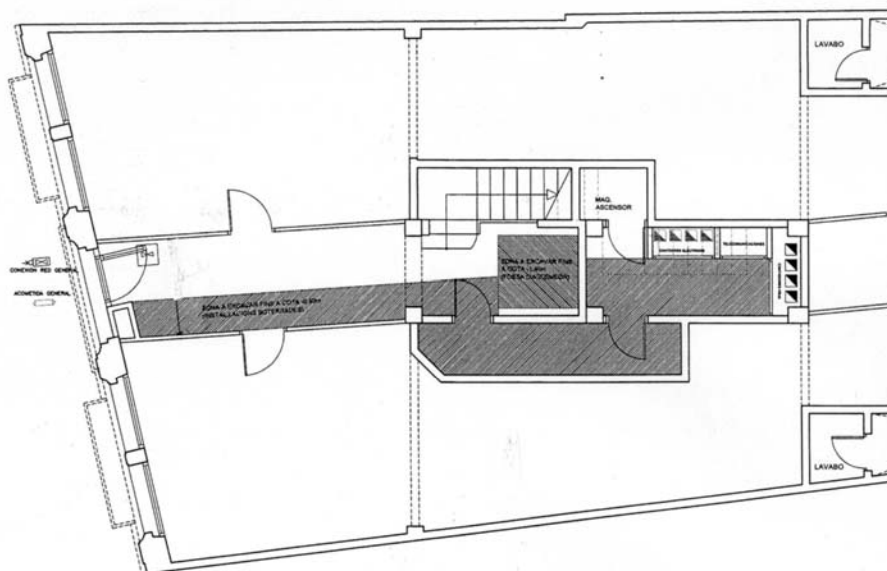
Plànol de l'edifici entre mitgeres i indicat amb trama la zona d'intervenció arqueològica

La intervenció arqueològica es portà a terme a la planta baixa de l'edifici d'habitatges, segons consta al plànol núm. 2 annexa a la present memòria.

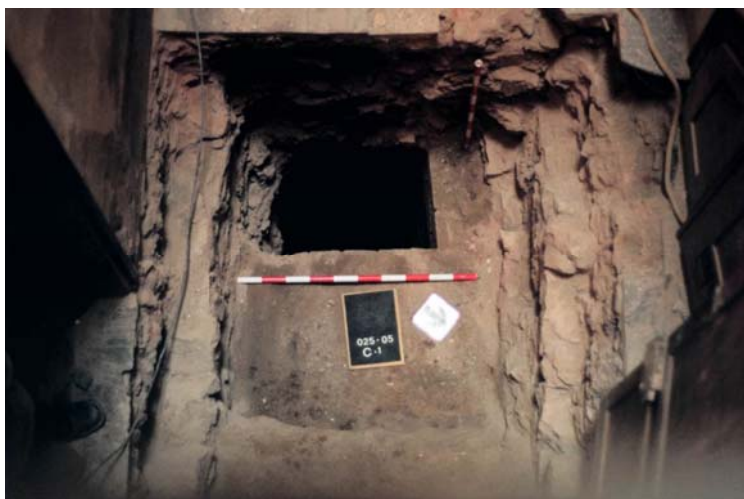
Cala 1 en el moment d'iniciar la intervenció

Aquest sondeig amida 1,97 per 1,80 metres i un rebaix de 1,05 metres de potència. En el moment d'iniciar les tasques arqueològiques ja s'havia efectuat per part de l'obra, l'excavació de la Cala 1, destinada al futur ascensor, circumstància que motivà el fet de que només es pugés documentar la seva seqüència mitjançant l'estudi dels perfils resultants.

Aquesta circumstància va fer que es documentessin únicament les estructures aparegudes. D'una banda, constatar les banquetes de fonamentació del mur Est u.e. 103 (u.e. 104) i del mur Oest u.e. 105 (u.e. 106) que marca la construcció de l'escala de veïns. També es interessant remarcar la presència al

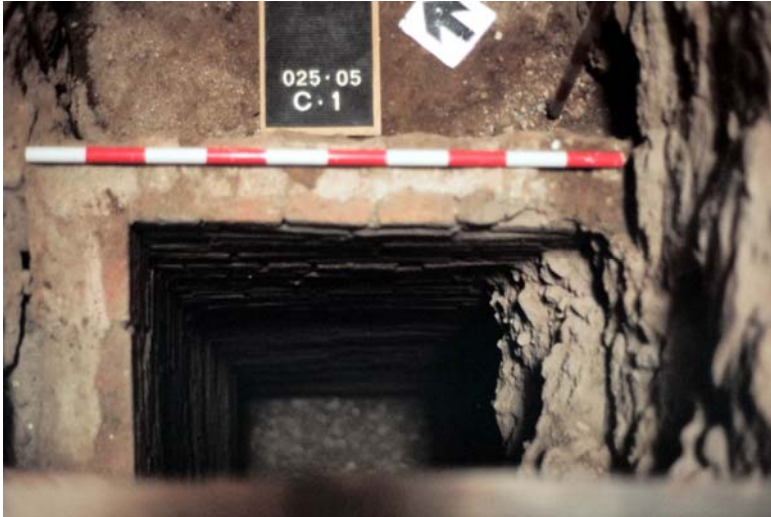
Detall de la estructura del pou (u.e. 108)

quadrant sud-est d'un pou mort (u.e. 108) bastit amb maons i de secció quadrada, el qual estava buit totalment, tenint una fondària de 5,40 metres, en el moment d'iniciar la intervenció, tot i que segons els responsables de l'obra estava farcit amb terra i runa.

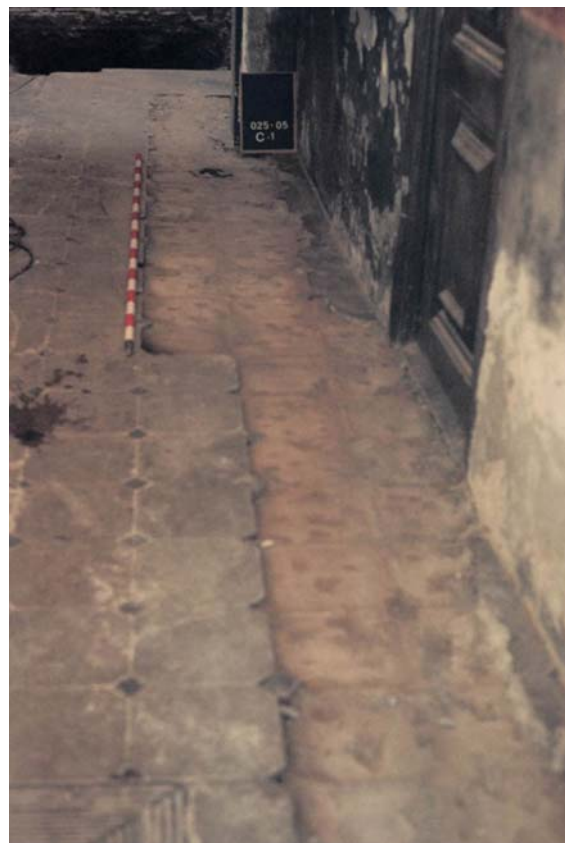
La Cala 2 un cop extret el paviment de rajoles u.e. 200

Un cop estreta les rajoles del paviment (u.e. 200), s'observà la capa de preparació del mateix (u.e. 201), trobant, tot seguit, la banqueta de fonamentació (u.e. 206) del mur u.e. 205, documentat al quadrant est de la rasa, fins al pilar (u.e. 203) de secció quadrada, el qual presenta una riostra (u.e. 204) de maons i morter. A la resta de la Cala 2 es documentà sota la capa de preparació una solera de formigó (u.e. 208).

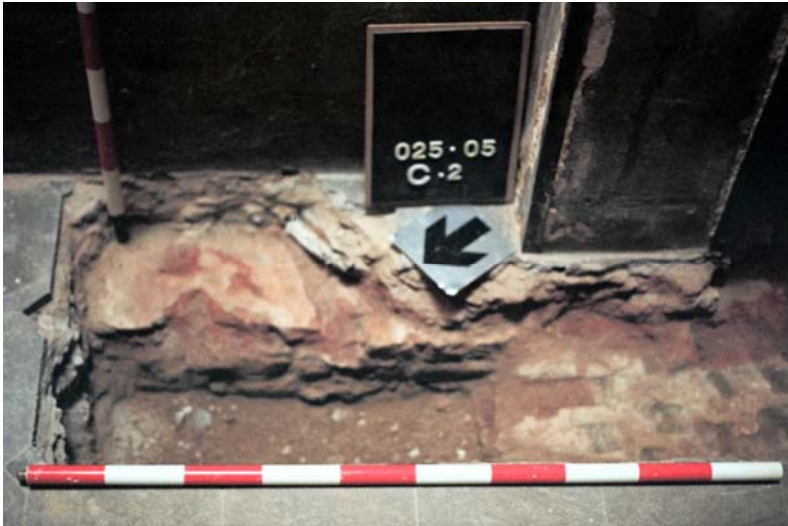
Detall de la banqueta de fonamentació i la riostra del pilar

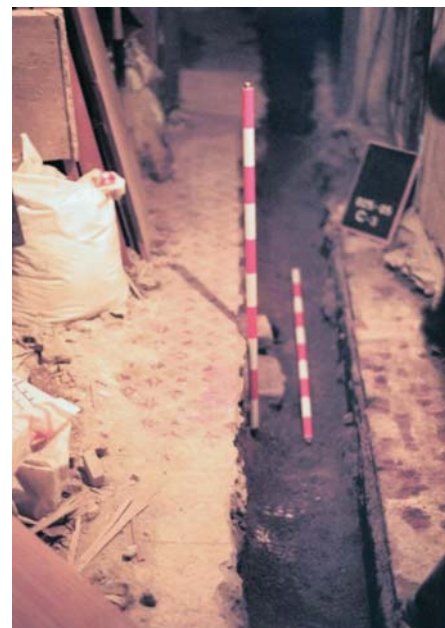
Vista general des de l'est de la Cala 3

Aquesta cala consistí en una rasa de 5,18 metres amb una amplada de 0,60 metres i es realitzà al costat del vestíbul d'entrada, concretament en una zona que devia estar destinada a botiga o negoci. Les tasques consistiren en realitzar el rebaix per mitjans mecànics fins la cota determinada per l'obra.

Aquesta rasa circula en paral·lel a la Cala 2 documentada a l'altra banda del mur u.e. 205, que rep el número d'u.e. 307. La seva excavació comportà en desmuntatge del paviment de rajoles (u.e. 300) i la seva preparació (u.e. 301), trobant a 0,08 metres de la cota d'inici la banqueta de fonamentació (u.e. 302) del mur, consistent en pedres lligades amb morter i que presentaven un coronament fet amb maons prims de mides 0,15 per 0,30 metres.

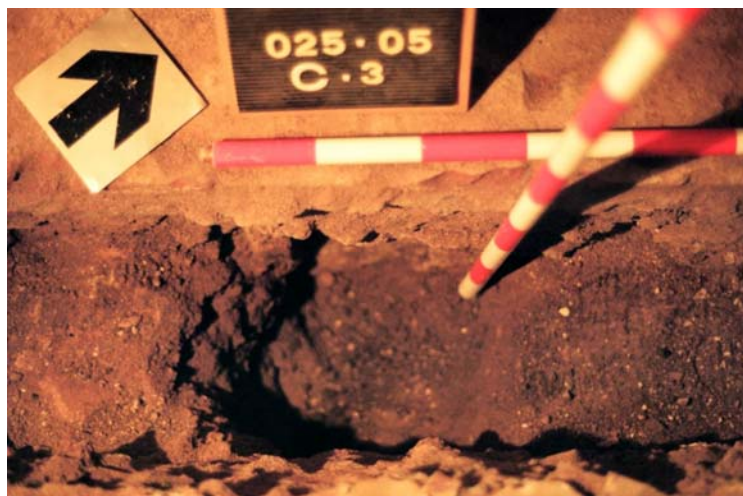
Detall de la possible canalització

Al sector Oest de la Cala es documentà les restes d'una possible canalització de maons (u.e. 306) que tenia marcat al perfil sud un forat de 0,20 metres de diàmetre.

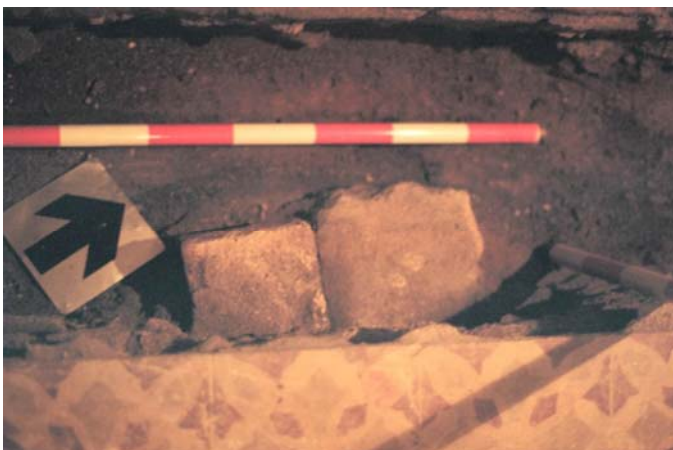
Detall de les restes de la claveguera u.e. 304

tanmateix a l'altra banda de la Cala, concretament al quadrant Est també es documentà al mateix perfil les restes d'una altre possible canalització, en aquest cas en millor estat, trobant encara fragments de la tapa de maons (u.e. 304), que ajuden a aventurar que es tractés d'una claveguera de maons de perfil en U i que anés a desguassar al pou mort documentat a la Cala 1, situada al costat.

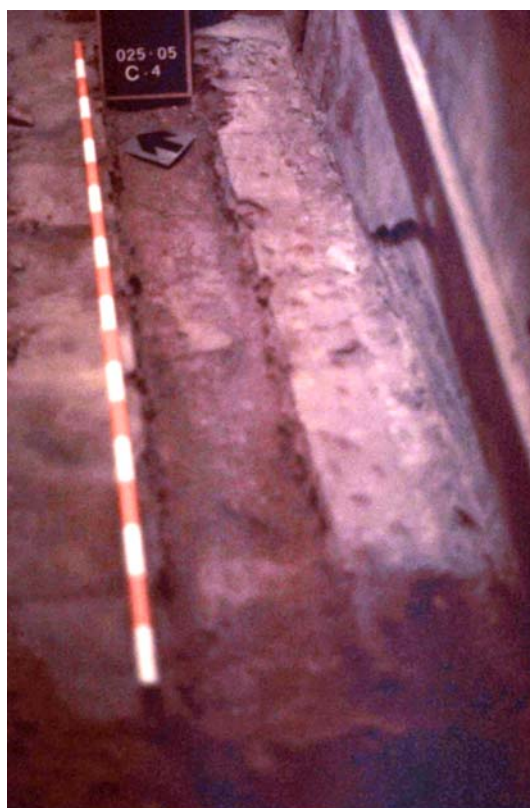
Vista general de la Cala 4

En el cas d'aquesta Cala només es va poder documentar el desmuntatge del paviment (u.e. 400), la seva preparació (u.e. 401), la banquetta u.e. 402 de fonamentació del mur u.e. 404, similar a la banquetta u.e. 302 apareguda a la Cala 3 i de la qual només es pogué evidenciar la primera filada, consistent en maons que coronaven la banquetta de pedra; trobant tot seguit un estrat de terra (u.e. 403) i arribant al final del rebaix, que representà uns 0,15 metres de fondària, sense trobar cap resta més i constatant, a més, l'absència de material arqueològic.

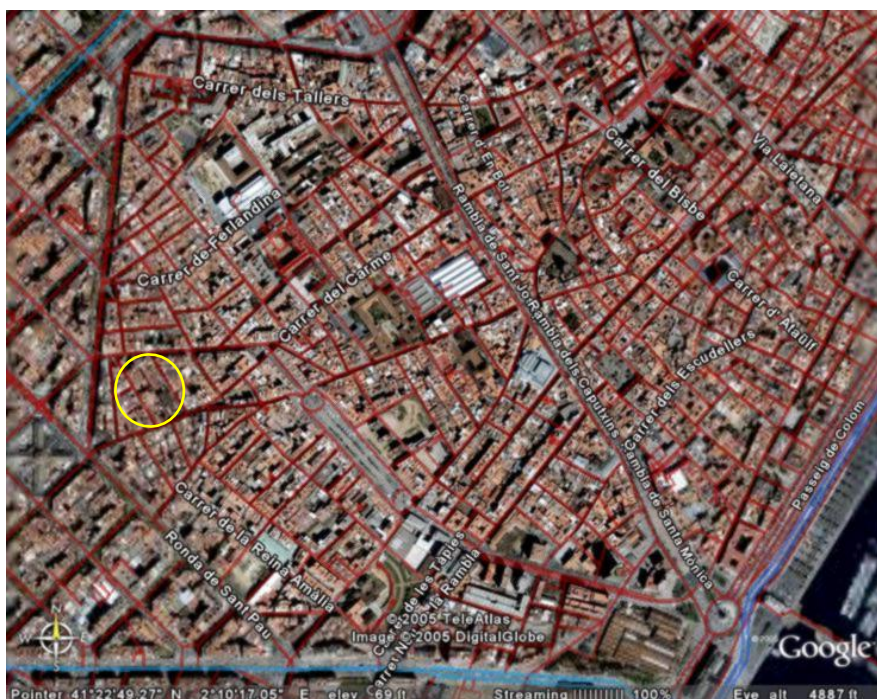
Vista actual del sector on es veu encara la traça fossilitzada de l'antiga muralla medieval, a l'esquerra de la imatge i en groc la finca on s'ha intervingut

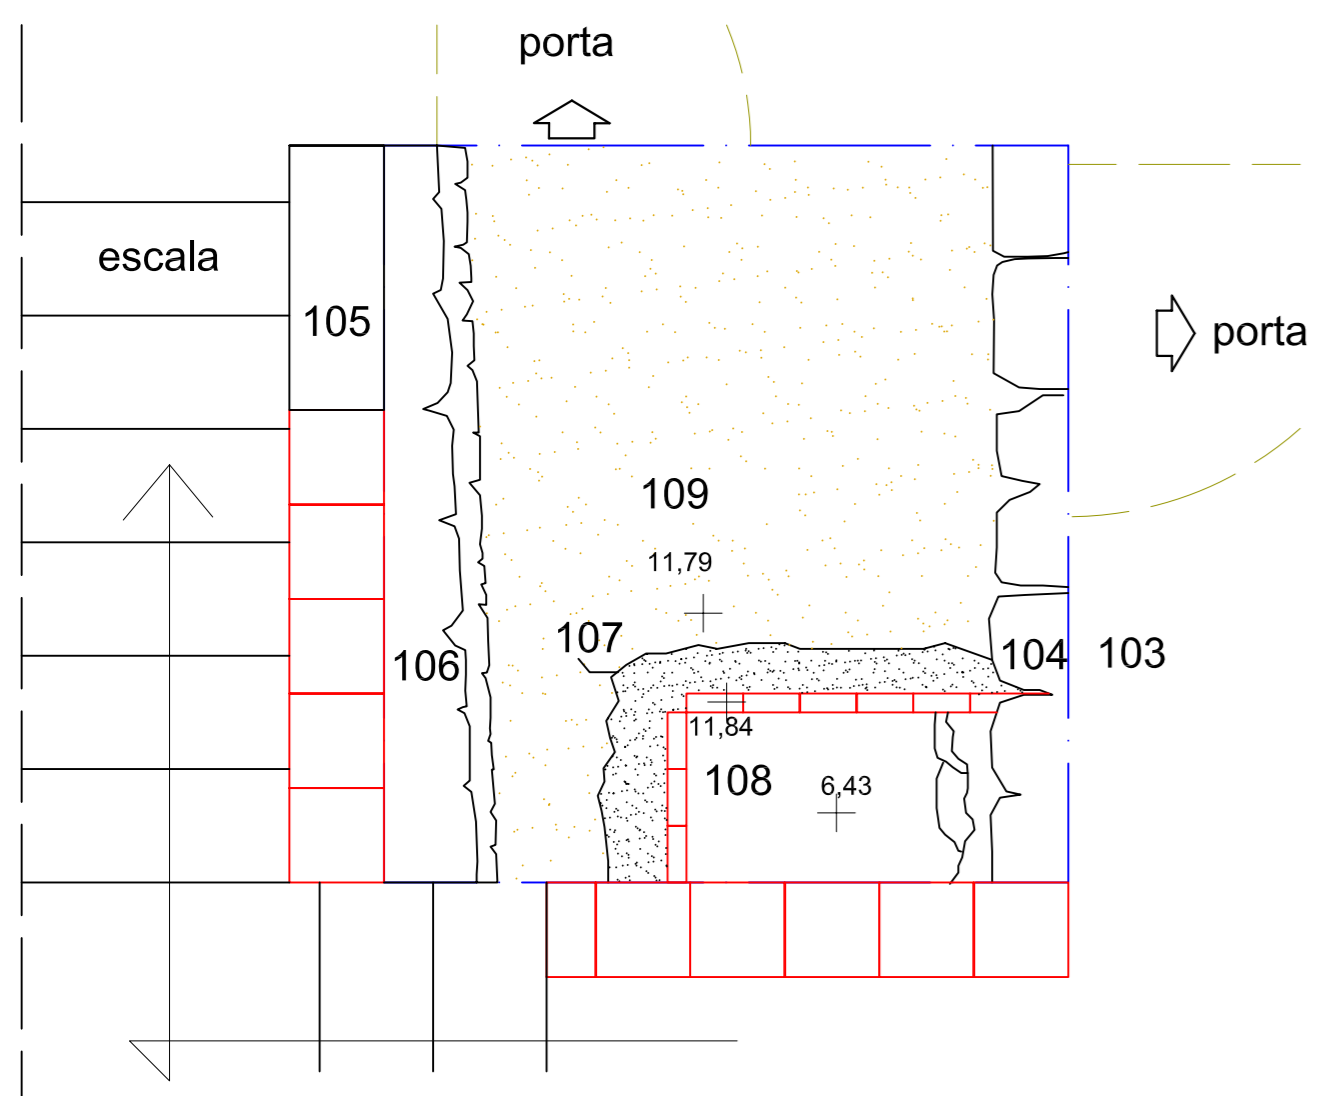
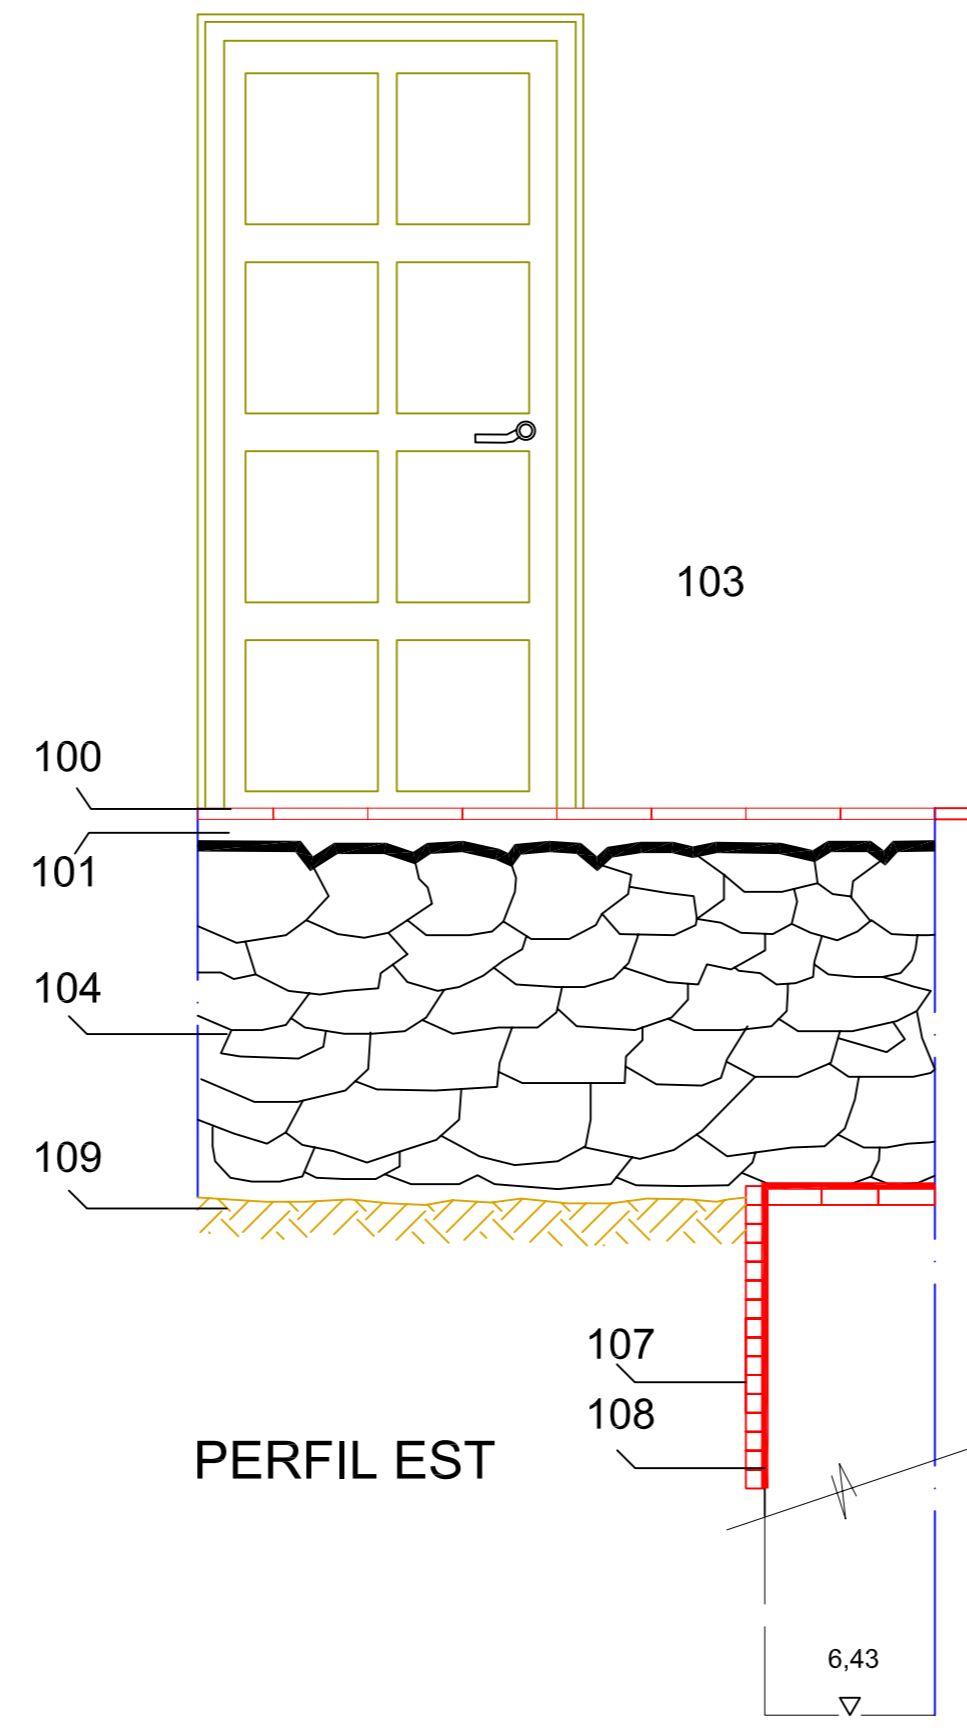
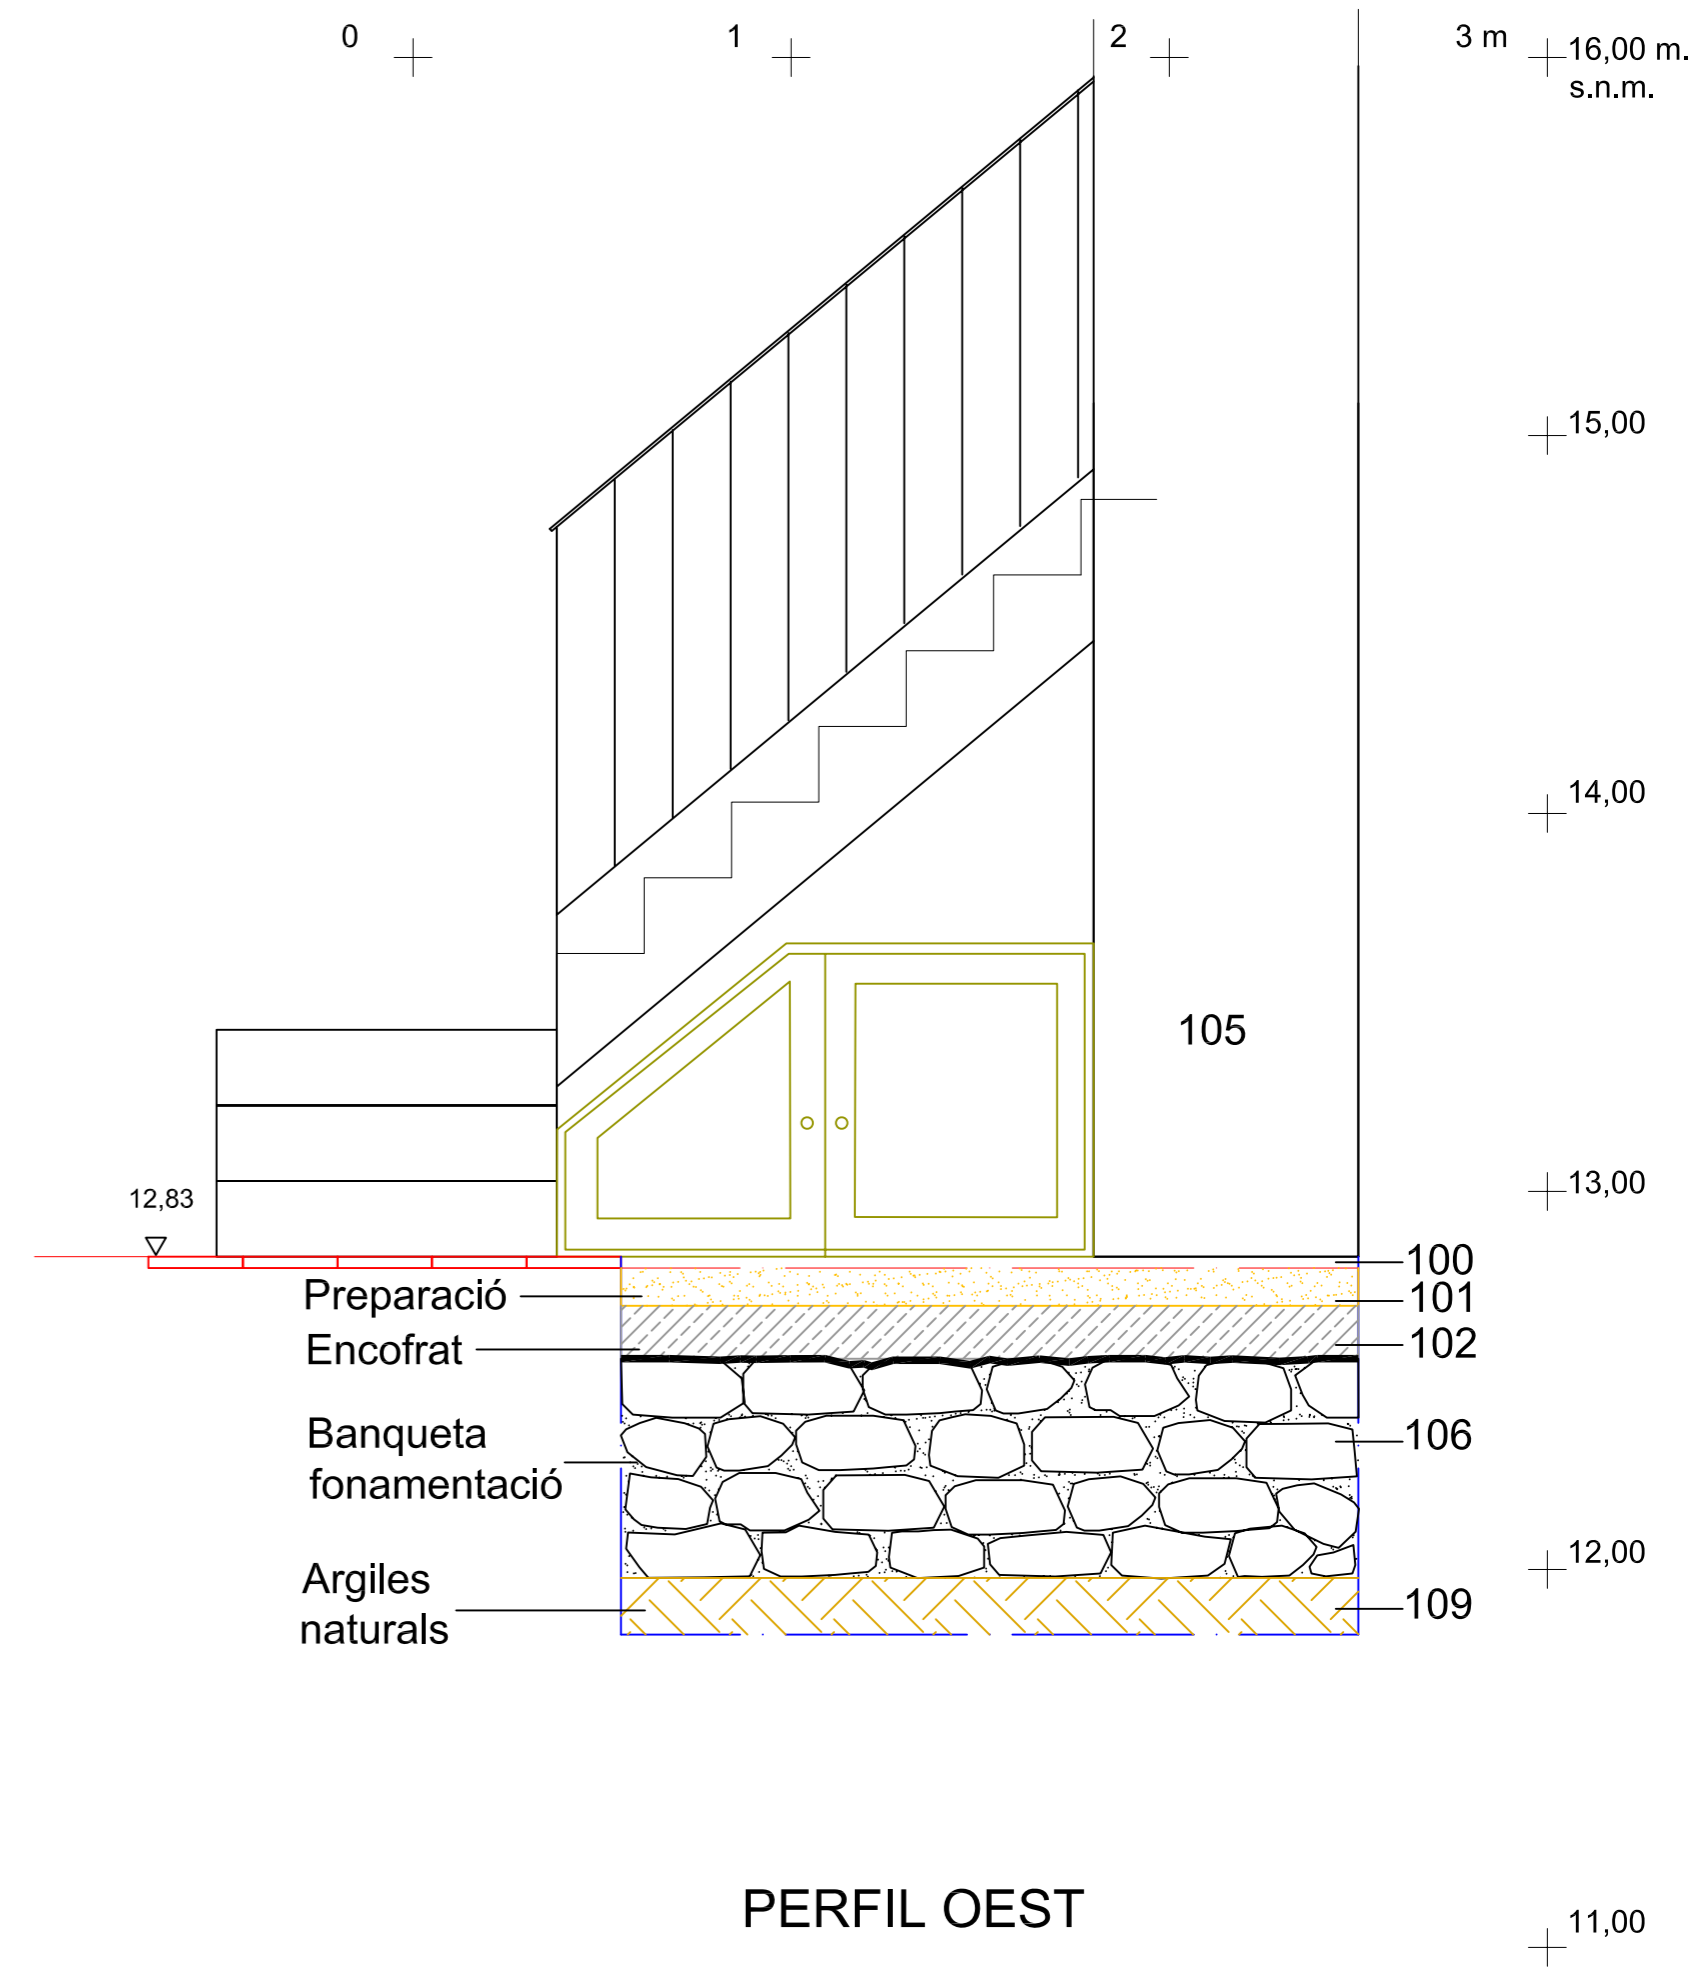
Difusió Cultural, SL	INTERVENCIÓ 025/05	CARRER DE LA CENDRA, 30-32 BARCELONA (BARCELONÈS)	Núm.
	PLANTA I PERFILS CALA 1	DIRECCIÓ I DIBUIX: JÚLIA MIQUEL	3
ESCALA 1:20	SETEMBRE, 2005

PLANTA

PERFIL EST

PERFIL OEST

Preparació  
Encofrat  
Banqueta fonamentació  
Argiles naturals

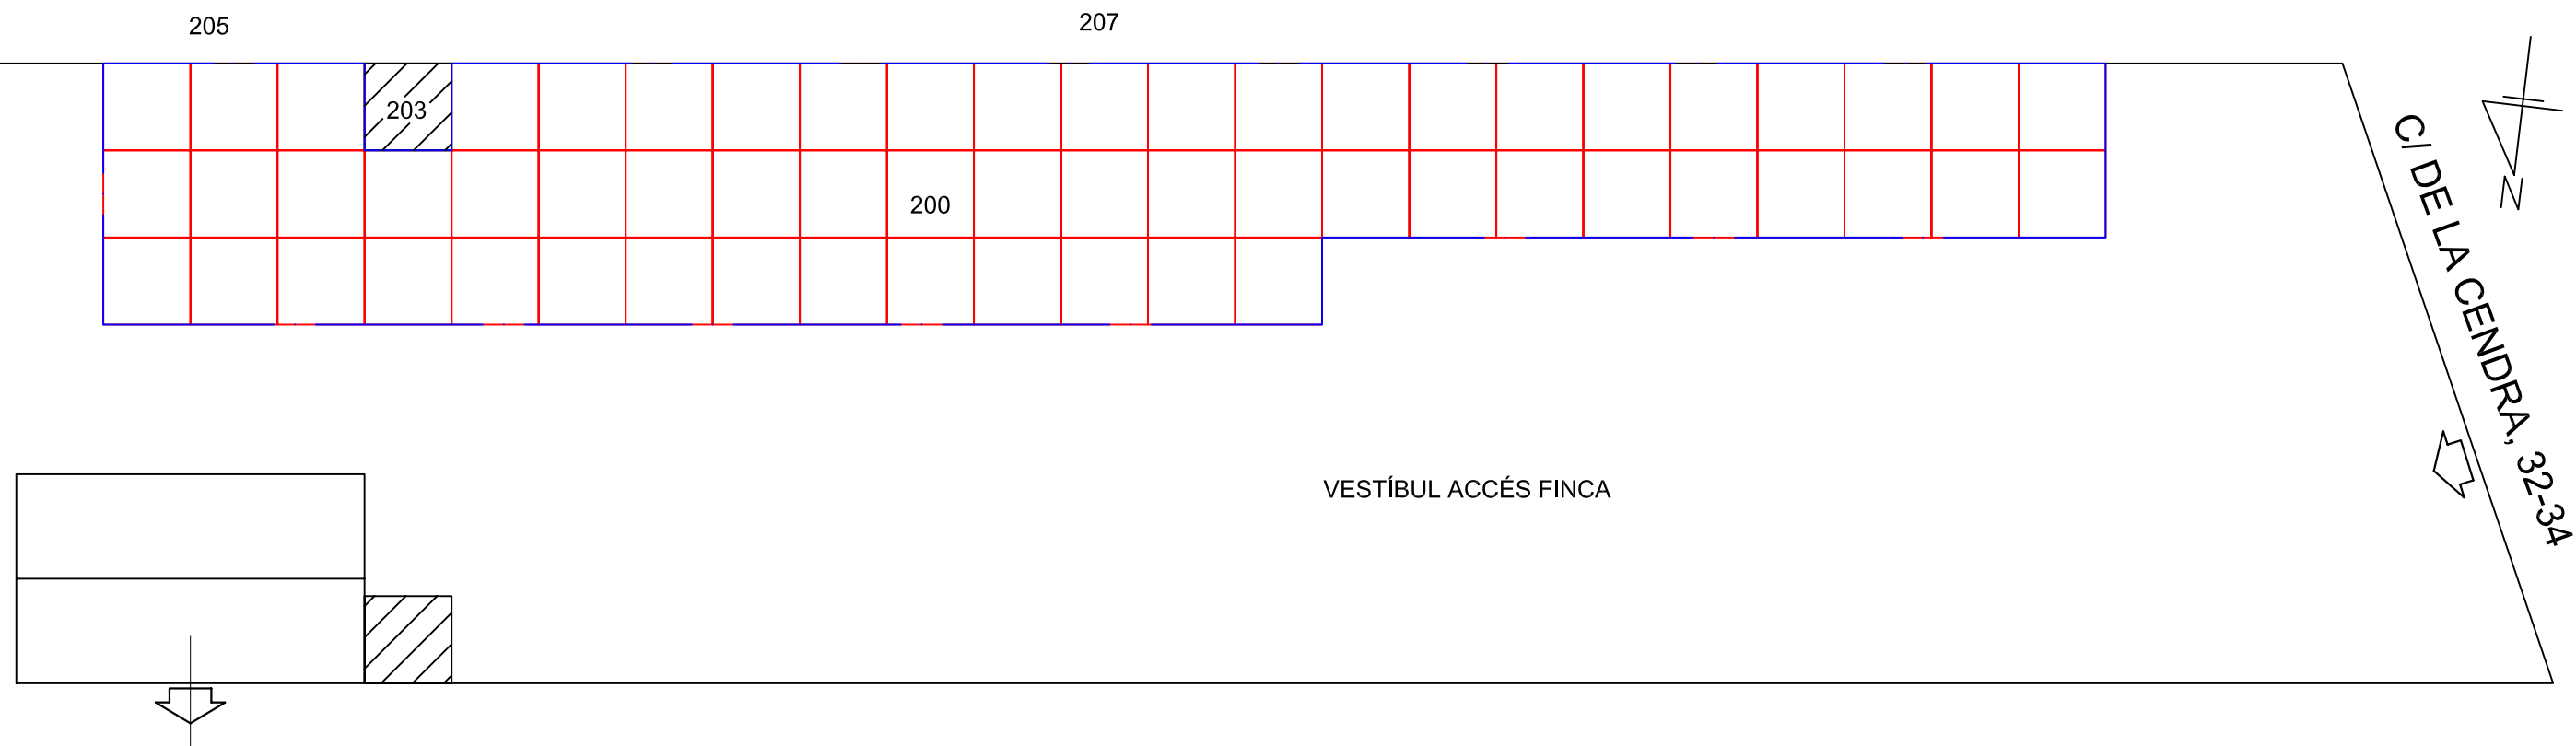
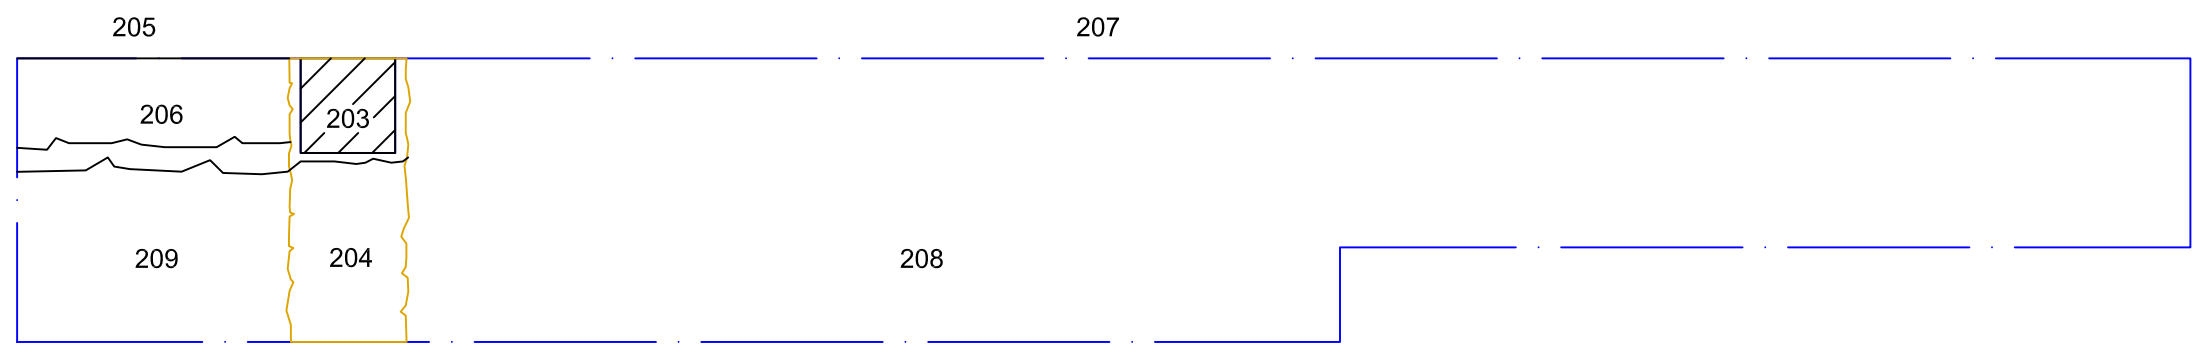
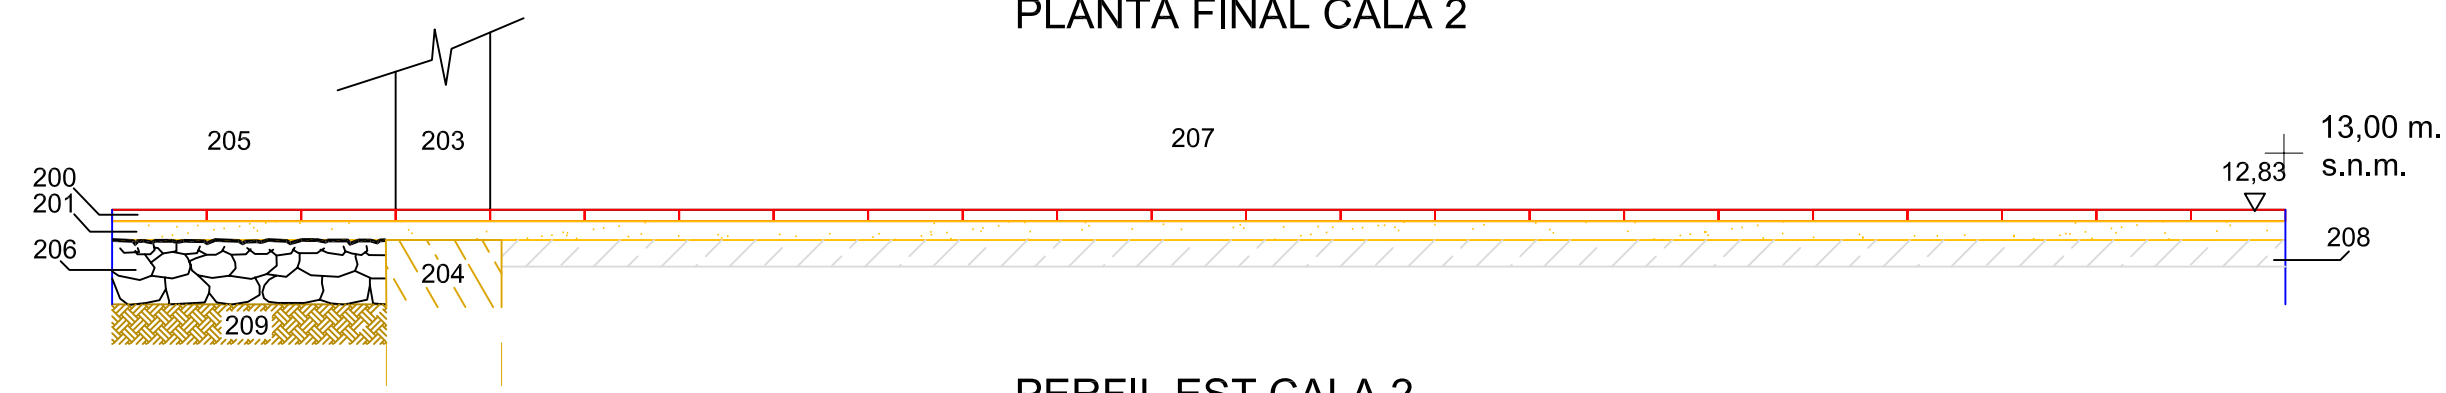
DIFUSIÓ CULTURAL, SL	INTERVENCIÓ 025/05	CARRER DE LA CENDRA, 30-32 BARCELONA (BARCELONÈS)	Núm.
	PLANTA I PERFIL CALA 2	DIRECCIÓ I DIBUIX: JÚLIA MIQUEL	<b>4</b>
	ESCALA 1:20	SETEMBRE 2005

PLANTA INICIAL CALA 2

PLANTA FINAL CALA 2

PERFIL EST CALA 2

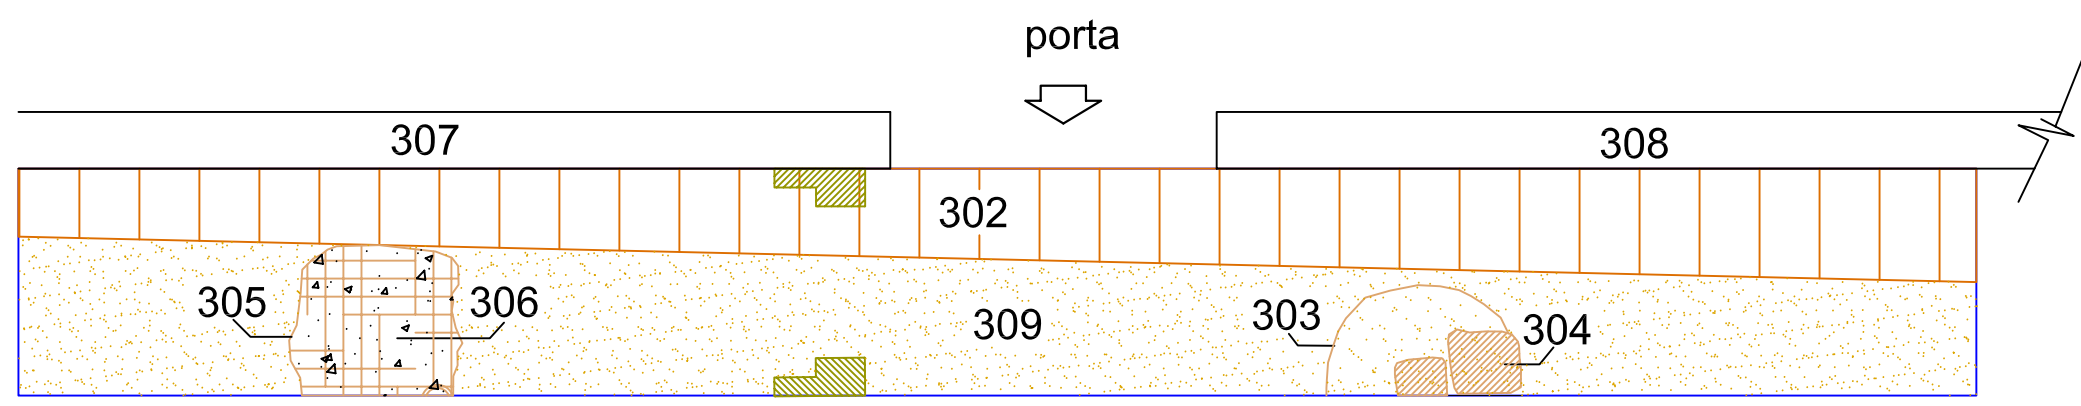
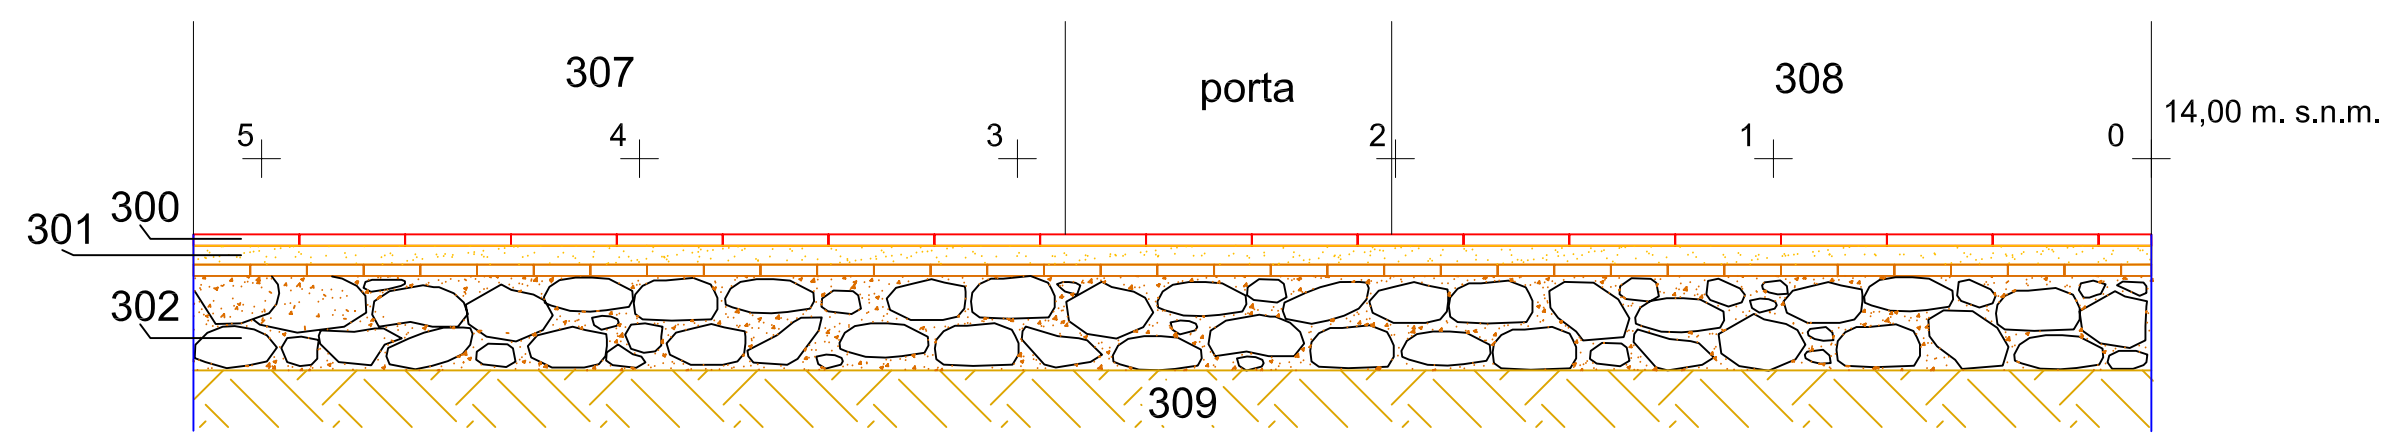
TEA	INTERVENCIÓ 025/05	CARRER DE LA CENDRA, 30-32 BARCELONA (BARCELONÈS)	Núm.
	PLANTA I PERFIL CALA 3	DIRECCIÓ I DIBUIX: JÚLIA MIQUEL	5
DIFUSIÓ CULTURAL, SL	ESCALA 1:20	setembre 2005

PLANTA

PERFIL NORD

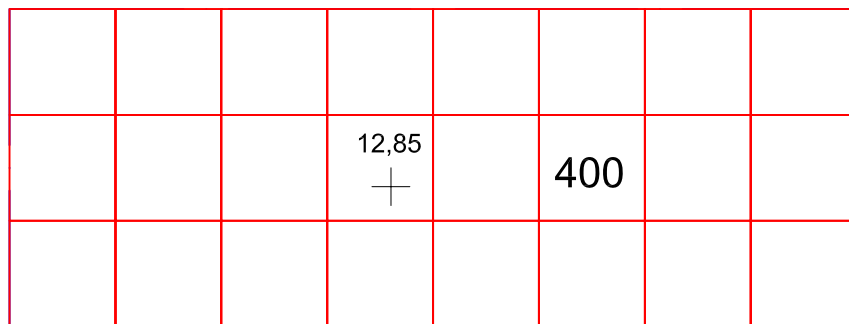
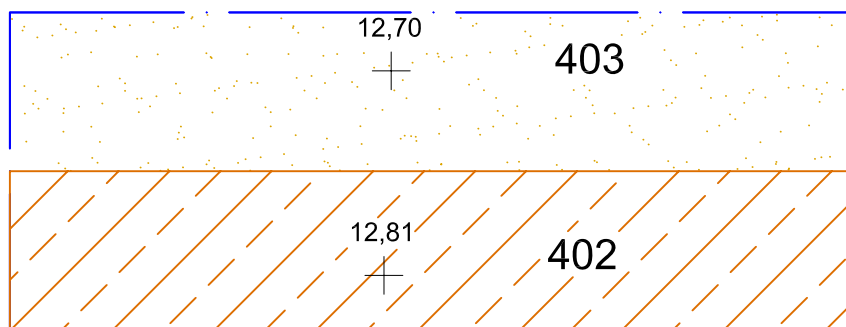
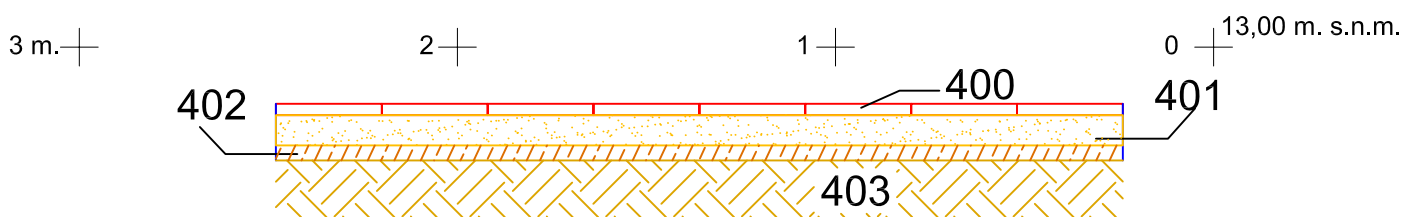
PLANTA INICIAL

PLANTA FINAL

SECCIÓ EST-OEST
