MEMÒRIA D'INTERVENCIÓ ARQUEOLÒGICA MAIG 2012

**ABAIXADORS, 11;
TARONGETA, 1
REF.: 001/10**

(BARCELONA, EL BARCELONÈS)

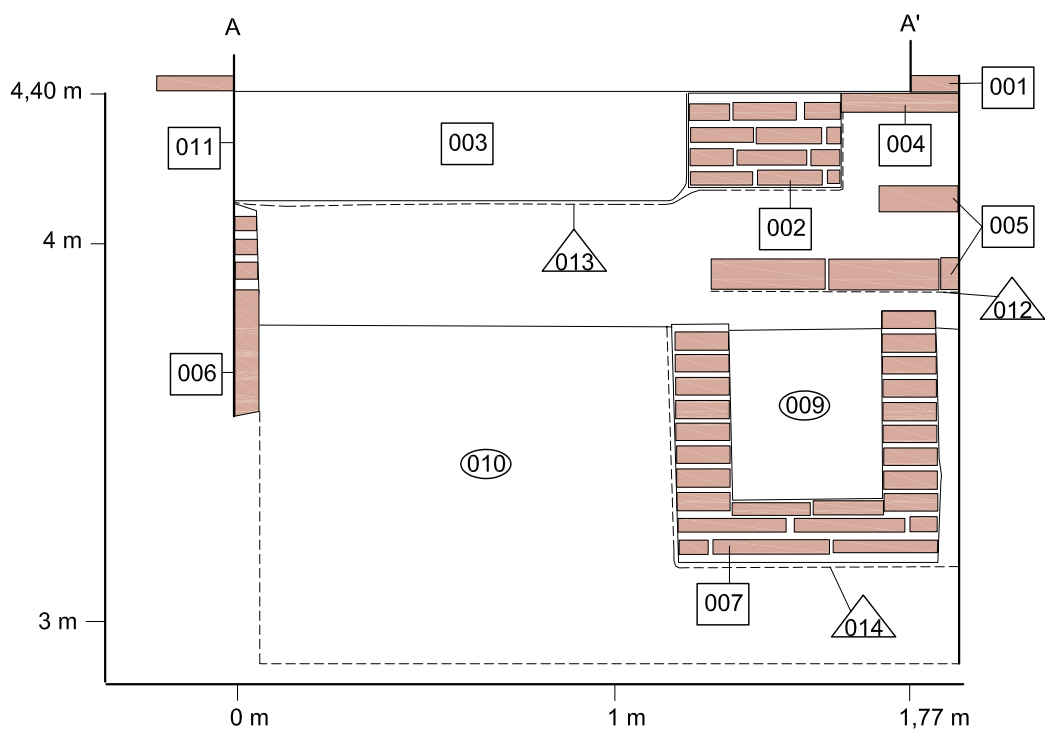
LÀMINA
 5/6

SECCIÓ

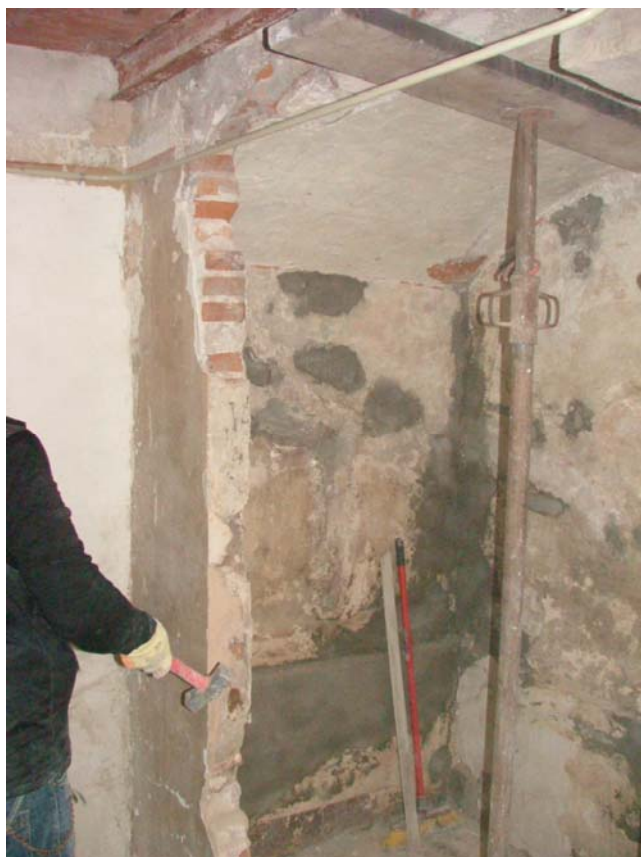
Foto 1 : Demolició de l'envà UE 015

En un primer moment es procedeix a la demolició d'un petit envà (UE 015) de maons de 0,30 x 0,15 x 0,05m de costat disposats en trencajunt, lligats amb morter de calç blanc. Aquest envà suposava una separació a l'interior de l'ull de l'escala, donant lloc a una habitació d'aigües.

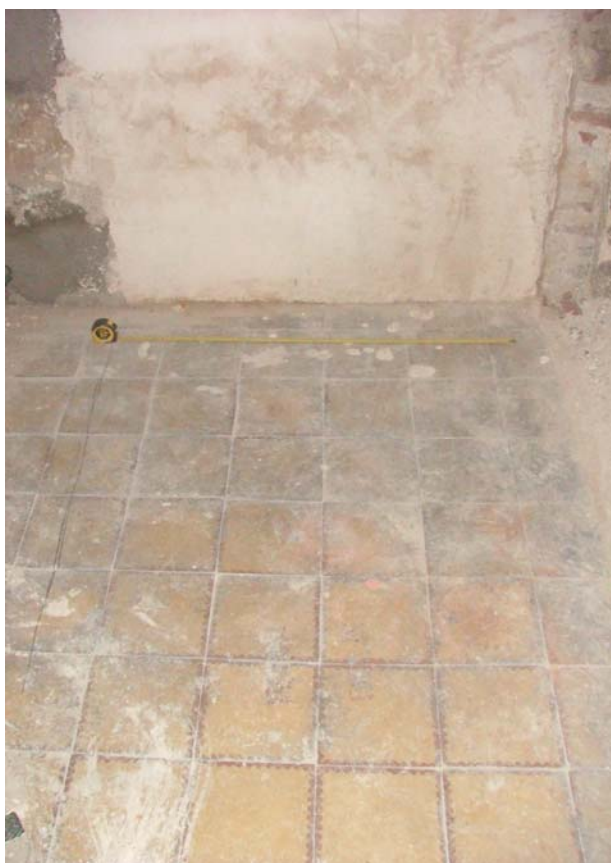
Foto 2 : Paviment UE 001

Un cop desmuntat l'envà, es comença amb la demolició del paviment hidràulic (UE 001), elaborat amb rajoles de mosaic de 0,20 x 0,20 x 0,04m de costat, disposades a junta continua, lligades amb morter de calç gris.

Paviment hidràulic elaborat amb rajoles de mosaic, de 0,20 x 0,20 x 0,02m de costat, disposades a junta continua. Disposades sobre un llit de morter de calç blanc, molt compacte.

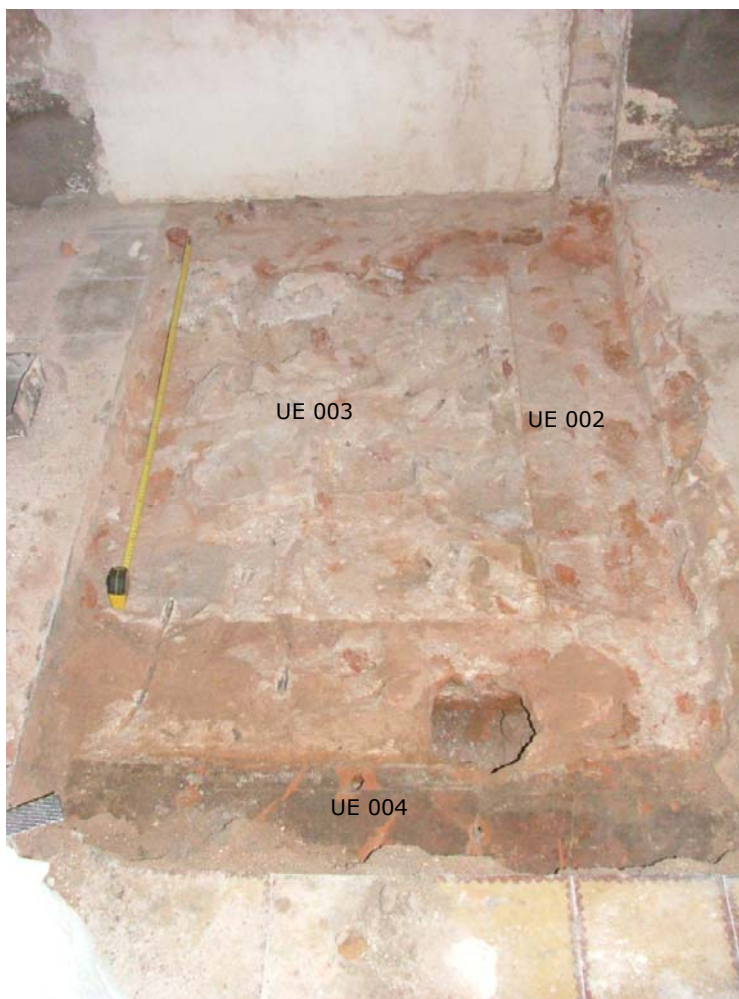
Foto 3 : Estructures UEs 002 i 003 i
paviment UE 004

Sota el paviment es documenta una estructura de planta rectangular (UE 002) elaborada amb maons massissos de 0,30 x 0,15 x 0,05m de costat, disposats a trencajunt i lligats amb morter de calç blanc. Aquesta estructura es trobava reblerta amb un massís de morter de calç, pedra de mida petita i mitjana i fragments de maons (UE 003).

Adossada a la estructura (UE 002) es documenta un tram identificat com a possible paviment (UE 004) bastit amb rajoles de 0,30 x 0,15 x 0,05m de costat, disposades a junta continua i lligades amb morter de calç.

Estructura mural de planta rectangular, bastida amb maons de 0,30 x 0,15 x 0,05m de costat, disposats a trencajunta, i lligats amb morter de calç blanc, de gra fi i compacte.

Estructura massissa, de planta rectangular, elaborada emprant la tècnica de l'encofrat, amb pedra de mida mitjana i petita, maons i fragments de maó i morter de calç blanc, de gra fi i molt compacte.

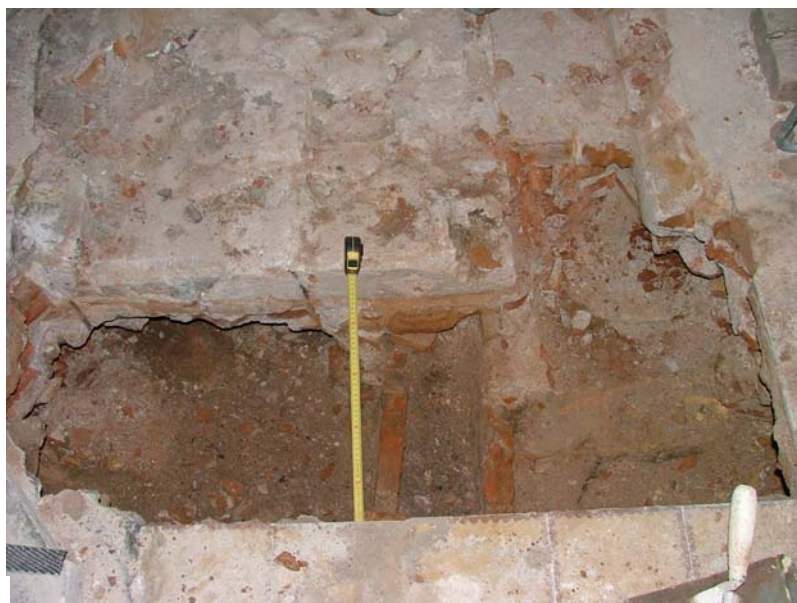
Foto 4 : Claveguera UE 005

Sota aquest paviment es documenta un tram de claveguera (UE 005), elaborada amb maons de 0,30 x 0,15 x 0,04m de costat, lligats amb morter de calç blanc, força disgregat. Aquesta conserva una orientació est-oest. Aquesta estructura queda amortitzada amb la construcció de l'estructura rectangular UE 002 i el massís UE 003.

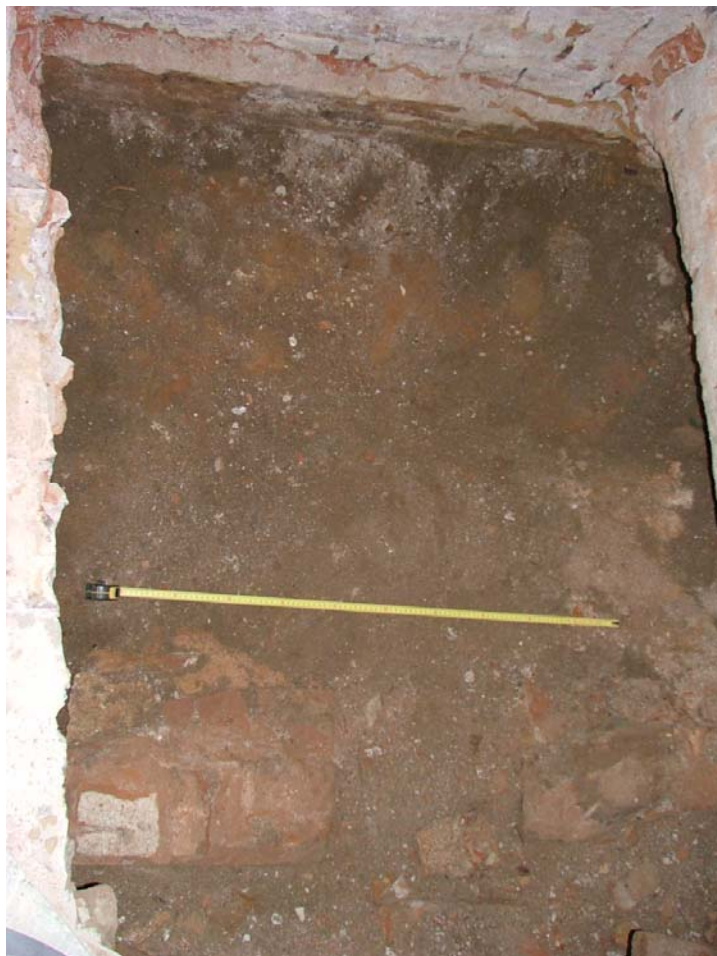
Foto 5 : Estrat UE 009

Un cop documentada aquesta primera fase estructural, es continua amb la demolició del mur UE 002, el paviment UE 004 i la claveguera UE 005 deixant a la vista el massís UE 003. Aquest s'adossava a la paret mitjanera UE 006 i 011, i s'assentava sobre un nivell de terra molt solta, de color marró fosc, bastant orgànic (UE 009).

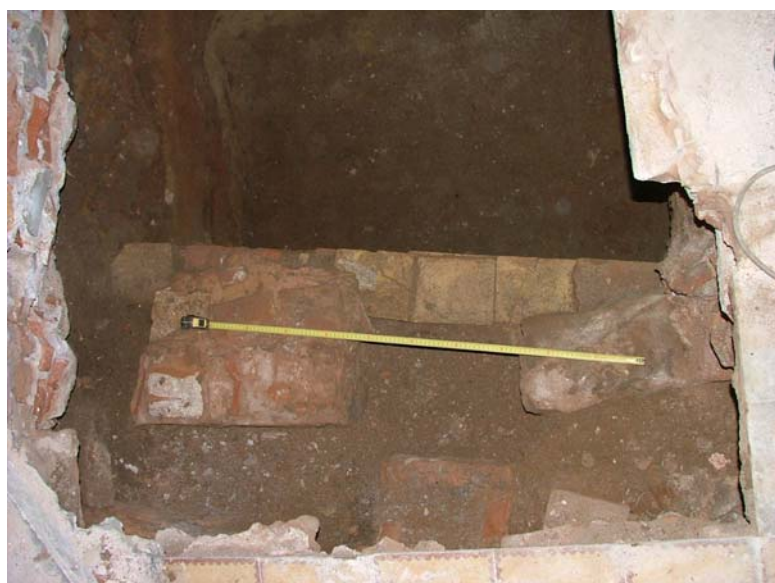
Foto 6 : Foto inicial de la
claveguera UE 007

Un cop extret el nivell UE 009, es documenta un altre estrat (UE 010), de característiques sedimentològiques similars al primer, així com l'estructura d'una segona claveguera. Aquesta (UE 007), que conserva una orientació nord-sud, es bastida amb maons de 0,30 x 0,15 x 0,04m de costat, lligats amb morter de calç de color blanc.

Aquesta estructura de desaigua es reblerta amb un nivell llimós (UE 008), de color marró fosc, que conté restes de macro i meso fauna, fragments de maó i restes de plàstics.

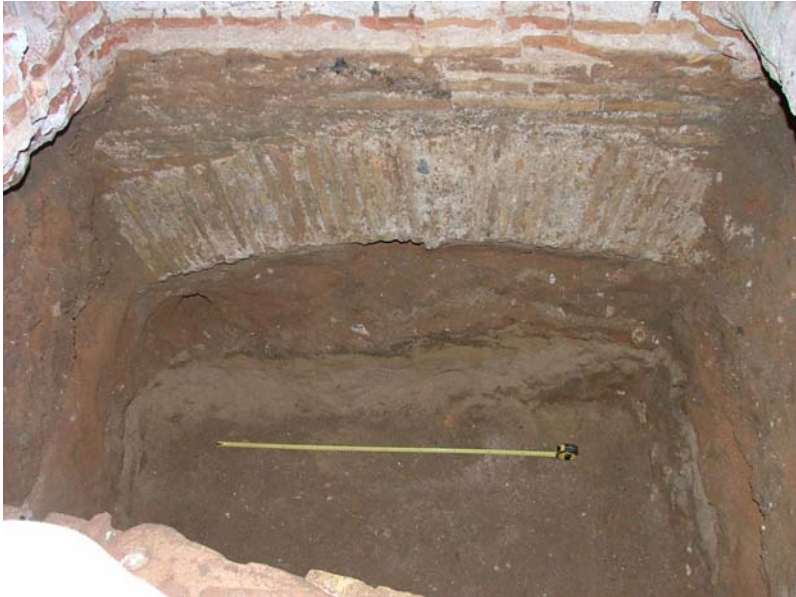
Foto 8 : Arcada UE 006

Durant el rebaix, s'observa que la paret mitjanera UE 011, presenta una arcada (UE 006) bastida amb maons de 0,30 x 0,15 x 0,04, disposats en sardinell, lligats amb morter de calç de color blanc / ocre.

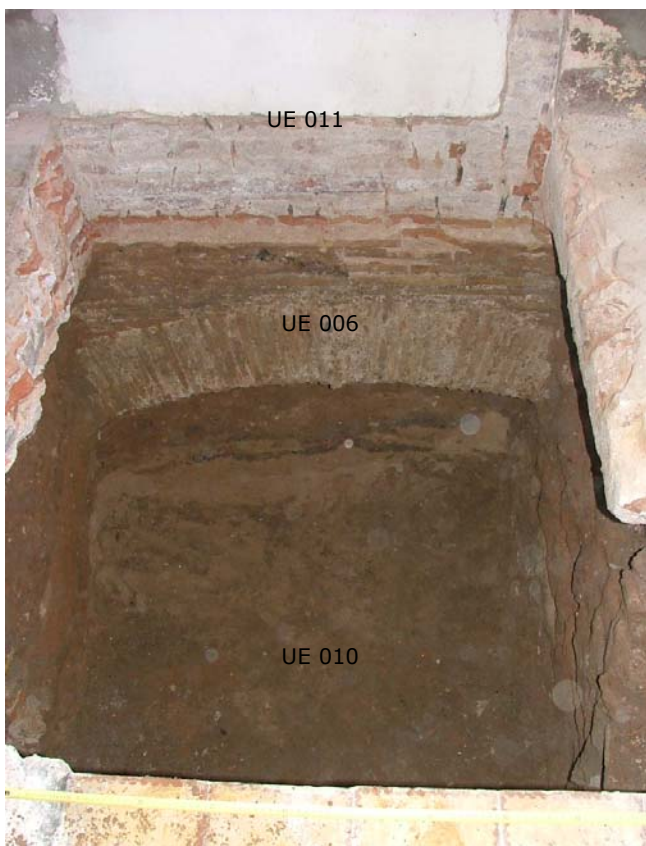
Foto 9 : Foto final. Paret mitjanera UE 001,
arcada UE 006 i estrat UE 010

Els treballs de rebaix es donen per finalitzats al assolir la cota d'1,50m de fondària, sense que es documentin altres restes estructurals.
