MEMÒRIA DE LA INTERVENCIÓ ARQUEOLÒGICA MAIG 2012

**CARRER ATAÜLF, 11
CODI SERVEI ARQUEOLOGIA DE
BARCELONA: 003/10**

(BARCELONA, EL BARCELONÈS)

NOM DE LA INTERVENCIÓ: Abaixadors, 11 / Tarongeta, 1

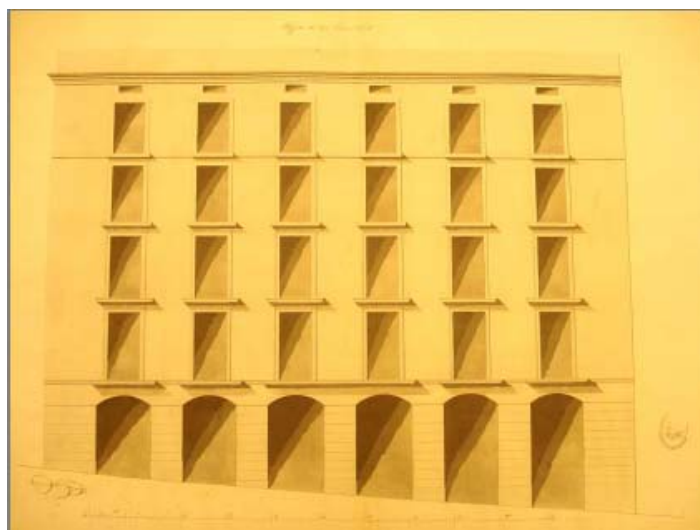
Façana del Carrer Ataülf 11. Projecte original de Josep Buxareu, 1859.

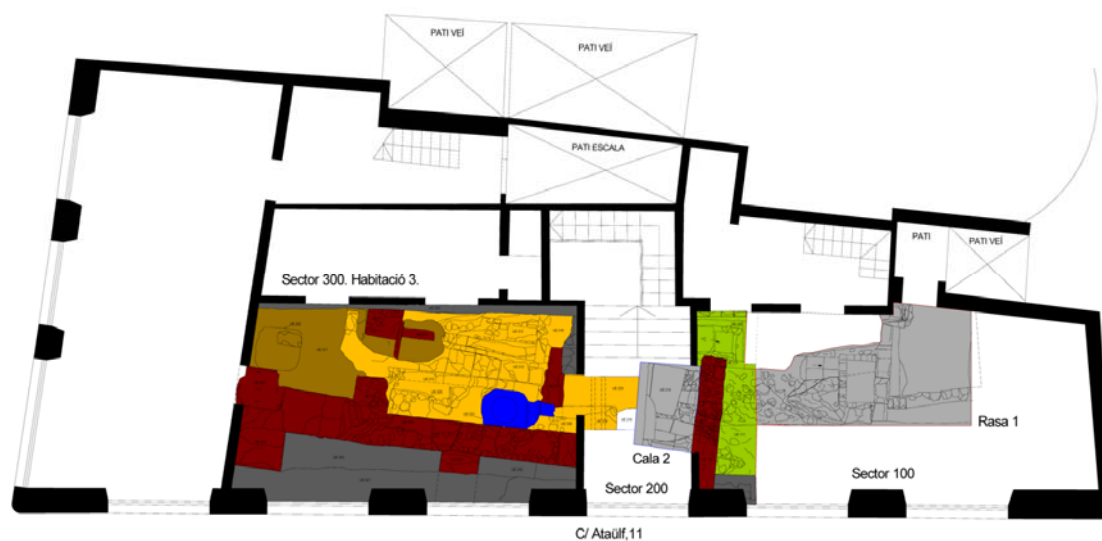
Planimetria d'Ataülf 11 efectuada per C. Forés (2008). En marró l'estructura edilícia interpretada com unes termes.

Ja a les intervencions anteriors efectuades per Consuelo Forés, de les que s'han pogut consultar els informes (FORÉS:2007a, 2007b, 2008a i 2008b) però no la memòria final, l'arqueòloga directora avança la conclusió de que podria tractar-se d'una part de l'edifici públic de caràcter termal –del que Forés documenta entre d'altres, el *praefurnium*-. Es tracta d'un edifici singular documentat en part també per l'arqueòleg Jordi Hernández a la intervenció efectuada carrer Regomir 6 l'any 2004 (HERNÁNDEZ-GUASCH:2006a i b), i que ja apuntava com a possibilitat la identificació amb unes termes.

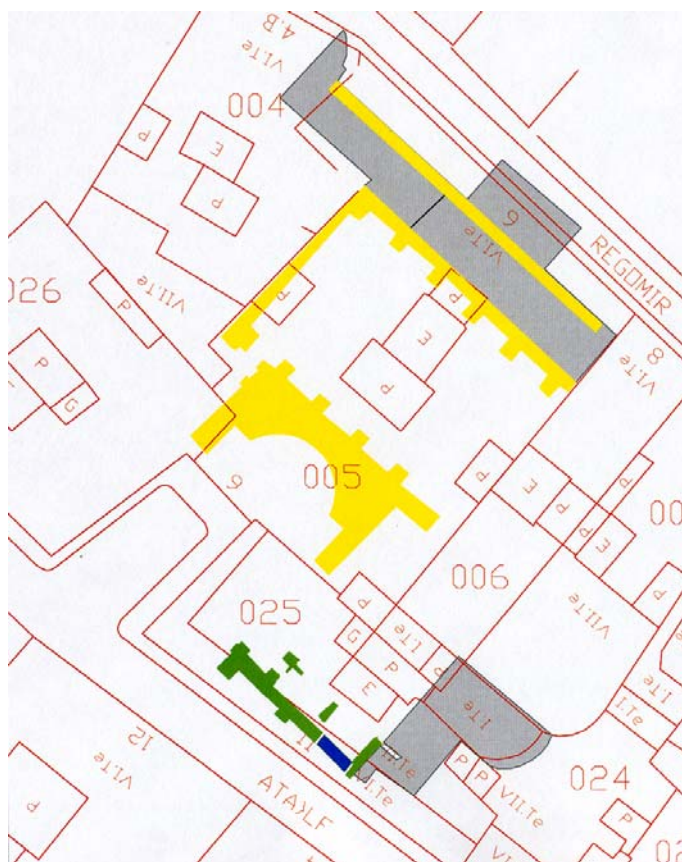
Composició esquemàtica de les estructures localitzades a Regomir 6 (groc), Ataülf 11 (verd) i la nostra intervenció (blau), que podrien formar part d'un mateix edifici. En gris la muralla i torres documentades del *castellum*.

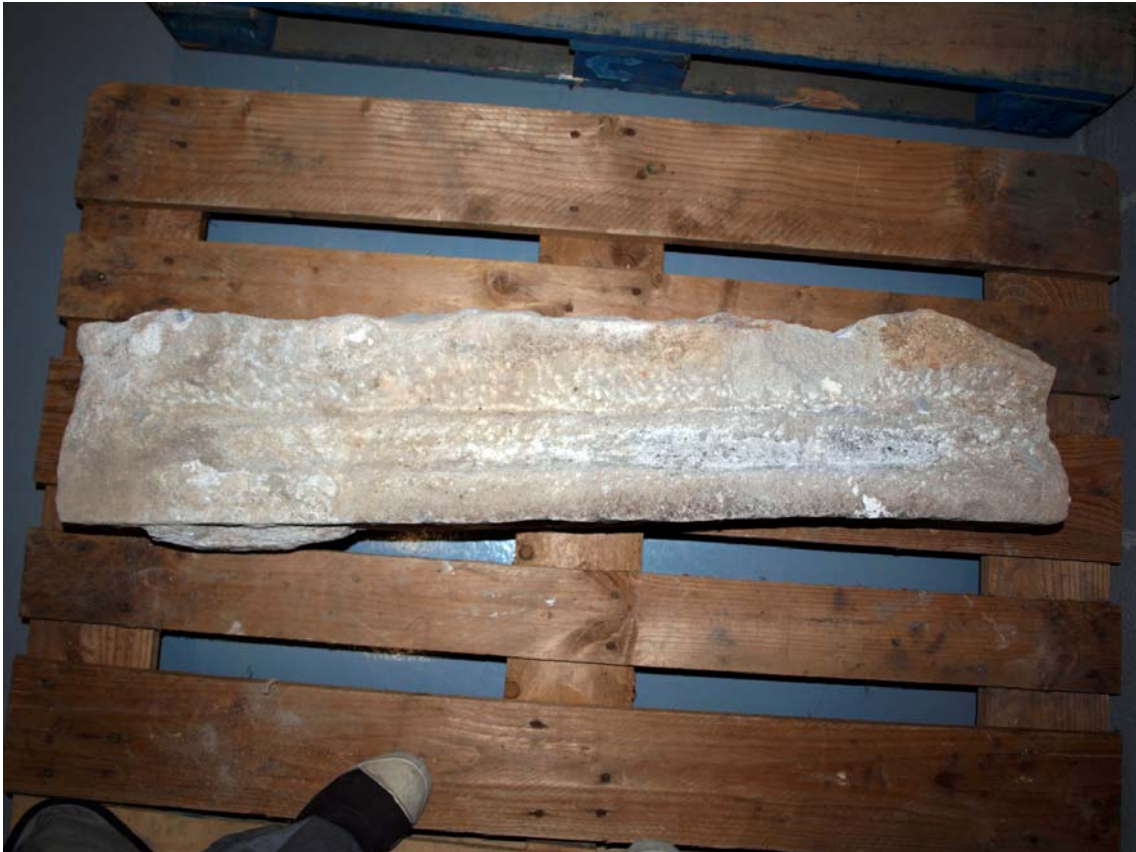
Claveguera (UE 1008) amb volta de maons de 0,30 per 0,15 m, disposats en sardinell, unit amb morter de calç blanc. S'ha documentat un dintell de pedra allà on la claveguera intersectava amb un mur divisor de la finca, segurament per reforçar aquesta estructura al fer-hi passar la canalització per sota. Aquest mateix procediment el veurem a l'altra banda del mur, a la Cala 2. El dintell, és de pedra de Montjuïc, tallat en forma rectangular, presenta una motllura en forma de dues línies paral·leles. Sembla que es

tracta d'un element d'origen romà, reaprofitat, possiblement provinent del mateix subsòl de la finca, on ja es van documentar restes d'aquesta època en intervencions anteriors.

Dintell localitzat a la UE 1008.

El dintell documentat, es va extreure i va ser entregat als magatzems del MUHCB de la Zona Franca.

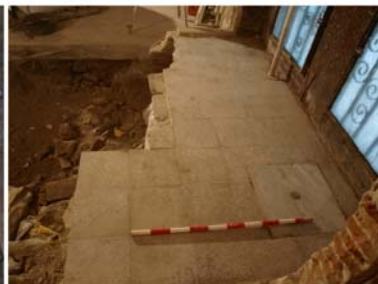
003_10 024 UE 2003.JPG

A la banda S-O de la cala, just a la porta d'entrada de la finca, es va poder documentar una part del paviment més recent de la finca (UE 2003), segurament fruit d'una reforma efectuada al segle XX, bastit amb rajola artificial de 0,40 per 0,40 m i 0,05 m de gruix. Estaven unides amb morter pòrtland i disposades a junta correguda o de caixó. El paviment es trobava adossat a la construcció d'una arqueta (UE 2024) relacionada amb el sistema d'abastament d'aigües netes del que es van documentar dues canonades de ferro (UE 2009)⁴.

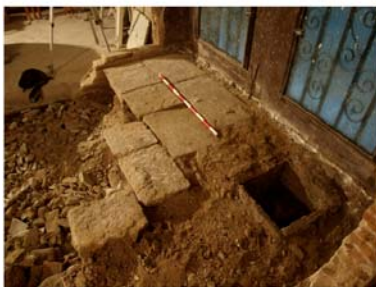
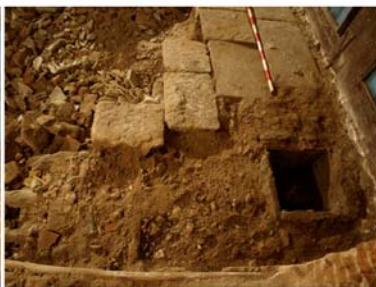
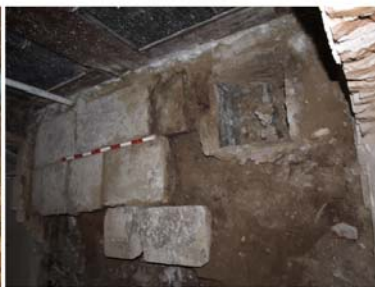
003_10 025 UE 2004,2#1A9197.JPG

A la banda S-O, un cop aixecat el paviment del segle XX, es va poder documentar el paviment de lloses original de la finca bastida al 1859, la UE 2004. El paviment estava format per lloses de pedra de Montjuïc

escairades, més o menys quadrangulars i planes per la seva cara superior, però sense respectar unes mides molt concretes. Els murs UE 2001 i 2002, bastits ambdós amb maons de 0,30 per 0,15 per 0,04 m lligats amb morter de calç blanc i orientat NE – SO, delimitaven la zona del rebedor de la finca, pel que pertanyien segurament al mateix moment constructiu.

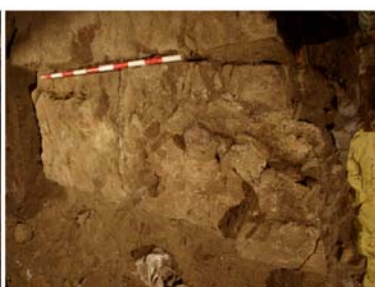
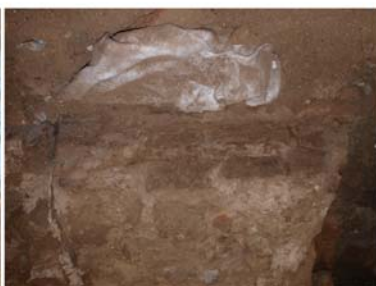
003_10 036 UE 2027.JPG

El mur UE 2027 estava bastit amb *opus vittatum*, amb carreu de pedra de 0,2 de llargada per 0,1 m d'amplada, unit amb morter de calç lleugerament ocre. Es conserven 0,7 m de llargada per 0,6 d'amplada, i només 0,4 m de potència: per tant hi havia dues filades de pedra visibles a la cara S-O. Aquesta estructura s'assentava sobre la UE 2030 i s'adossava al mur UE 2028, pel que havia de ser posterior a aquests (el segon es data als segles I-II dC).
