## **INTERVENCIÓ ARQUEOLÒGICA MEMÒRIA CIENTÍFICA**

**CONTROL ARQUEOLÒGIC  
A LA FINCA SITUADA  
AL CARRER DEL PORTAL NOU, NÚM. 45**

**19 D'ABRIL - 11 DE MAIG DE 2005**

**CODI M.H.C.B. 048/05**

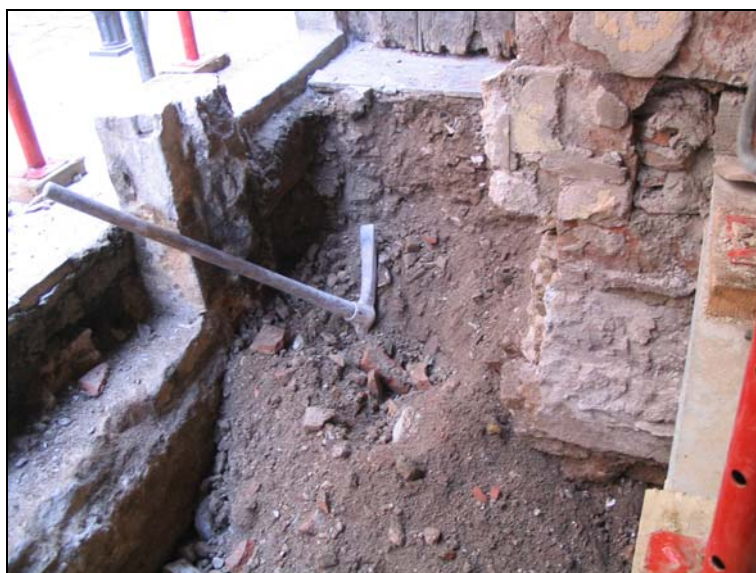
FOTOGRAFIA 2: estrat de runa UE 05

El rebaix de terres ha consistit en excavar 70 cm per sota del nivell de la vorera. Només ha estat possible constatar com després del paviment actual (UE 1) es localitza un estrat de runa d'uns 20 cm de potència (UE 24) que deixa pas a un nivell de color marronós d'aparença remoguda (UE 25), tots ells d'època contemporània.

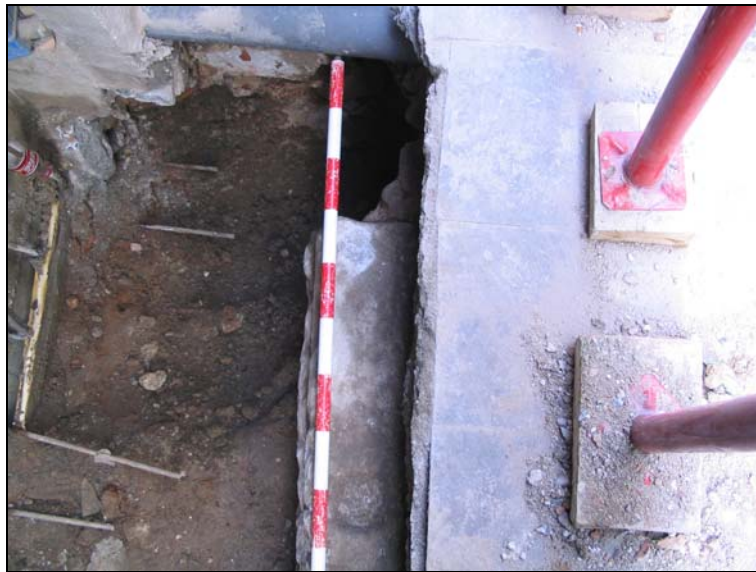
**FOTOGRAFIA 3:** UE 02, s'aprecien les possibles marques d'encaixos.

La UE 2, trobada en el moment de treure el que quedava de la porta d'entrada metàl·lica, segurament correspondria amb el nivell més antic d'entrada a la casa, uns 36 cm per sota del carrer actual. La decisió de l'arquitecte ha sigut la de respectar la troballa i adequar-la al futur nivell d'ús del nou edifici.

| INTERPRETACIÓ | Bloc de pedra que servia d'entrada en la fase inicial de l'edifici | | |

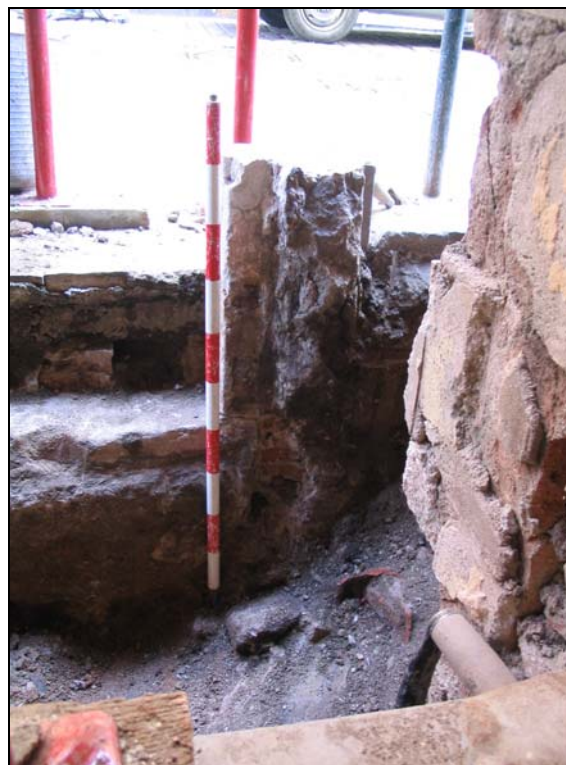
**FOTOGRAFIA 4:** UUEE 13 i 20 amb la UE 2.

- Cala de 80x80 cm, excavada fins a 124 cm per sota del nivell de la vorera. Feta a la part central de la façana. S'hi ha detectat el fonament (UE 20) d'un dels pilars de la façana (UE 13) i ha permès constatar que el gran bloc de pedra de l'entrada (UE 2) no funcionava amb els pilars.

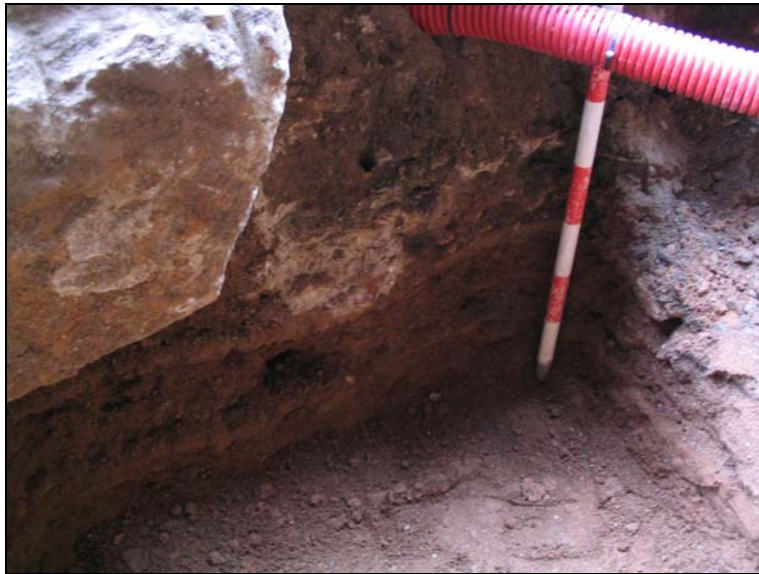
**FOTOGRAFIA 5:** vista d'una de les cales realitzades.

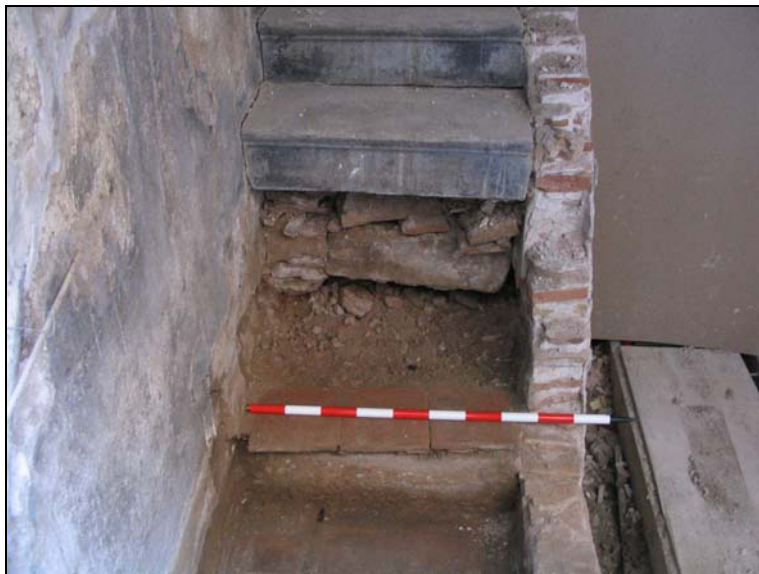
**FOTOGRAFIA 6:** vista frontal de les escales UUEE 22 i 21.

Finalment, ha sigut desmantellat el basament de l'escala que connecta la planta baixa amb els següents pisos de l'edifici. Aquesta escala (UE 22) presentava uns graons de factura molt moderna per les característiques de l'edifici, realitzats de manera prefabricada. Per sota d'aquesta escala més recent, han aparegut dues escales anteriors, també sobreposades i seguint el mateix traçat (UE 21 i 23). Aquestes dues escales, fetes a escassos 22 cm una per sobre de l'altra, reforcen la idea de múltiples reformes ocorregudes a l'edifici al llarg del segle XX. Ambdues estaven realitzades amb maó massís i rajoles de factura contemporània, amb estructura de fusta a l'inici d'alguns graons.

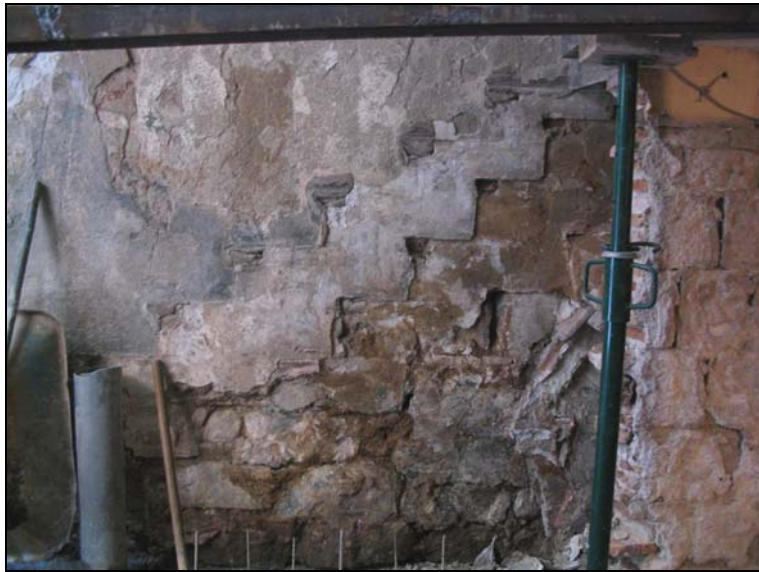
**FOTOGRAFIA 7:** vista general dels negatius de les escales UUEE 21, 22 i 23.

Juntament amb les escales, també s'ha desmantellat l'envà de la caixa de l'escala i s'ha sanejat de runa i d'estructures del segle XX la planta baixa de l'edifici en la seva part més propera a l'entrada.
