MEMÒRIA DE LA INTERVENCIÓ ARQUEOLÒGICA AL C/ SANT PAU 99, HORTS DE SANT PAU DEL CAMP.

CODI MUHBA 031/10: 19 AL 31 DE MARÇ DE 2010

VOLUM 1 MEMÒRIA DE LA INTERVENCIÓ ARQUEOLÒGICA

INTERVENCIÓ: C/Sant Pau 99. Horts de Sant Pau del Camp.

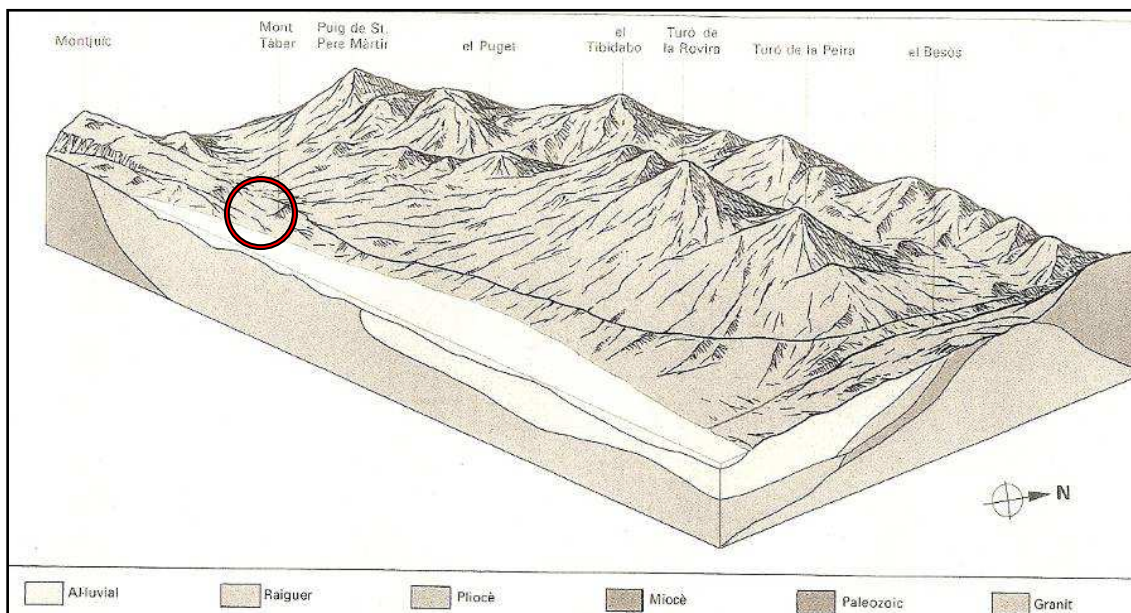
Fig. 1.- Bloc diagrama de les formes del relleu original al Pla de Barcelona abans de la seva organització. (Extret de: Gran Geografia Comarcal de Catalunya, I, Enciclopèdia Catalana, Barcelona 1991, pag. 75).
Encerclada l'àrea d'intervenció.

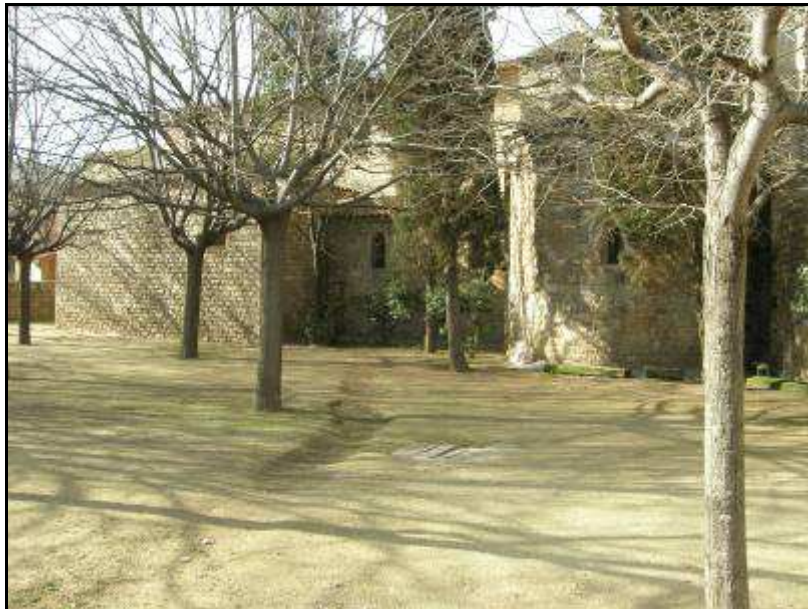
Fig. 4.- Zona on s'ha desenvolupat la intervenció arqueològica i on s'observa el traçat de la rasa realitzada el 2007.

La intervenció comptà amb tres fases d'execució i un canvi en la direcció arqueològica. En concret, la primera fase consistí en la reobertura d'una rasa realitzada sense control arqueològic l'any 2007 i davant la impossibilitat de d'utilitzar la totalitat del traçat realitzat en aquell moment es procedeix a obrir un nou ramal. La primera rasa, oberta l'any 2007, feia un recorregut des del mur Est

que separa els jardins del hort, del parc infantil fins a la paret exterior de la sagristia actual, a la part posterior del monestir. El nou ramal, perpendicular al primer, s'inicia on comença la rasa U.E. 1000, fins al mur Oest que separa els jardins del monestir i el carrer Sant Pau, pel costat de la capçalera de l'actual temple.

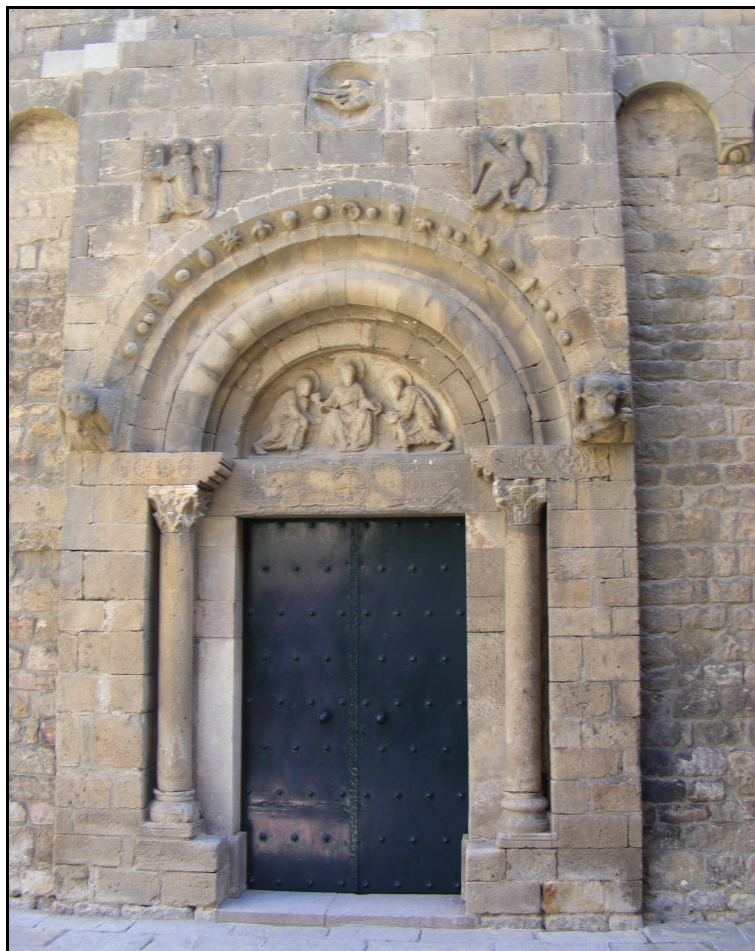
Fig. 10.- Detalls dels elements decoratius que constitueixen el portal d'entrada al temple de Sant Pau del Camp. On destaquen els capitells i les impostes d'època visigòtica.

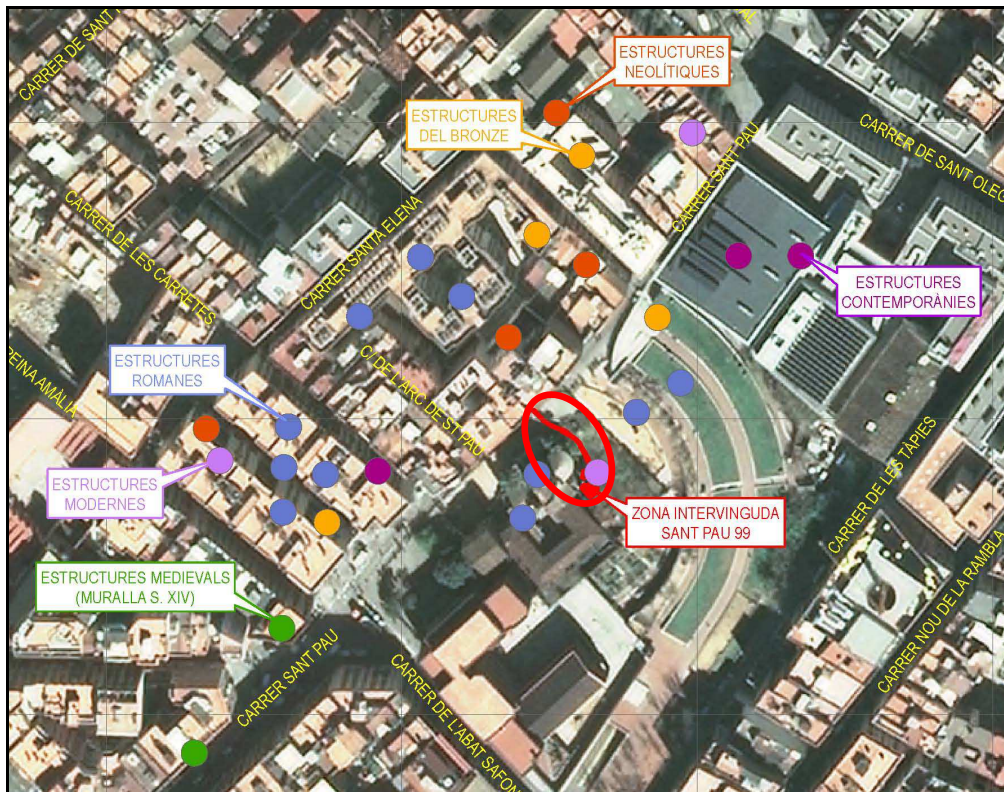
Fig. 14.- Mapa de situació dels resultats de les darreres intervencions arqueològiques realitzades a l'àrea més propera al monestir de Sant Pau del Camp. L'àrea de la intervenció actual es troba encerclada.

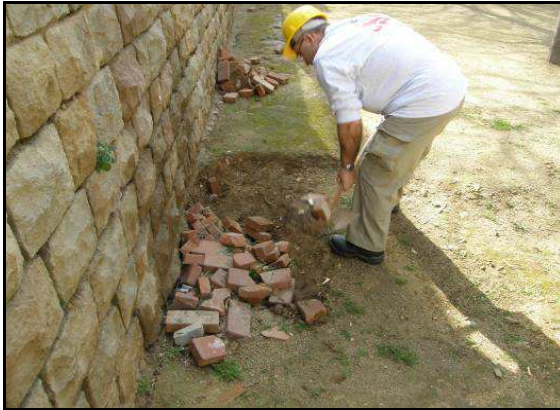
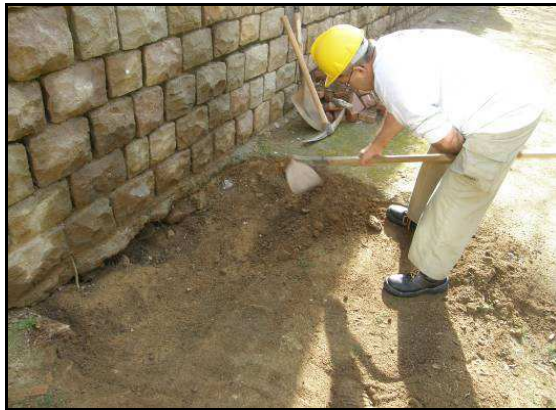
Els treballs arqueològics s'inicien identificant l'àrea de la rasa realitzada l'any 2007 i treien manualment els totxos que es trobaven al nivell superficial, a la zona més propera al mur exterior Est dels jardins.

Fig. 15.-Treballs de remoció dels totxos, que cobrien part de la Rasa U.E. 1000 Fig. 16.- Rebaix de l'estrat superficial U.E. 100.

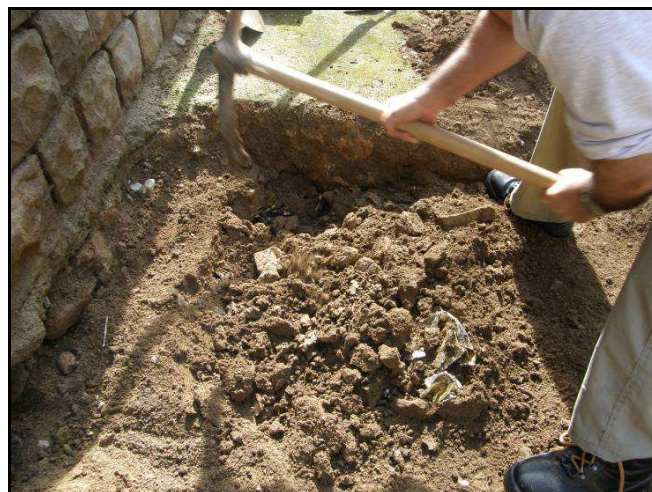
Després de rebaixar una primera capa del nivell superficial (U.E. 100) de 2 cm aproximadament, es comença el rebaix fins a 30 cm. de l'estrat de farciment (U.E. 1001) - caracteritzat per una barreja de materials moderns i contemporanis - de la rasa U.E. 1000. Per mesures de seguretat es va decidir no rebaixar el farciment de la rasa que es recolza immediatament al mur exterior dels jardins, per tal de no descalçar-lo.

Fig. 17.- Treballs de rebaix manual de l'estrat de farciment (U.E. 1001) de la Rasa U.E. 1000.

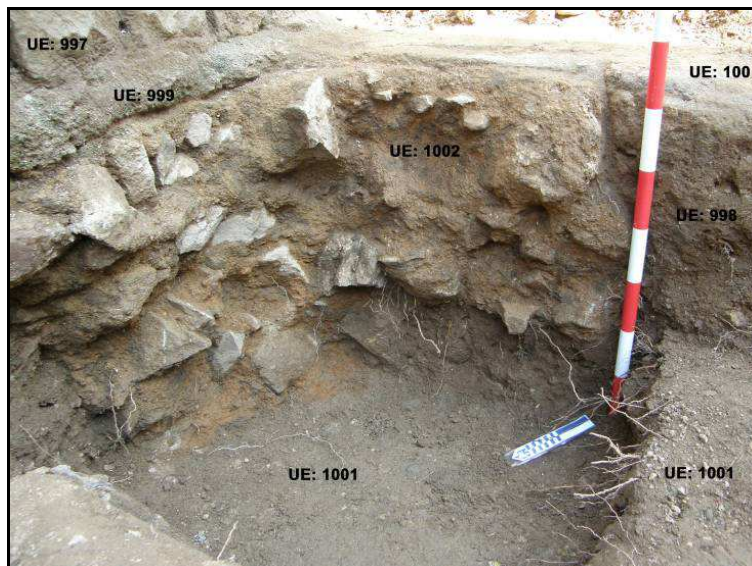
Fig. 18.- Vista del Sondeig 1.

Amb el sondeig 1, es verifica, que el mur localitzat es tracta d'un mur de fonamentació, de pedres irregulars i disposades arbitràriament, lligades amb abundant morter ataronjat. Té una orientació SE-NO. Feia una alçada i amplada visibles de 70 cm aproximadament. Aquest mur es pot englobar en el segle XVIII⁷. Actualment funciona com a mur de fonamentació del mur extern Est del jardins (U.E. 997), ja que aquest últim, se li adossa i el cobreix a través d'un estrat de morter molt granulat (U.E. 999) i se li veu una continuïtat a banda i banda de la rasa U.E. 1000, sempre per sota del mur extern Est (Veure planimetria)

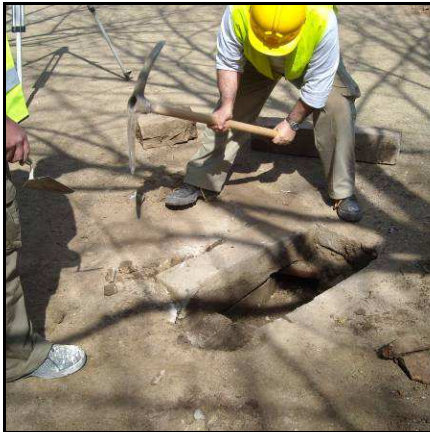
Fig. 19.- Obertura de l'embornal situat a prop de la Rasa U.E. 1000, per tal d'identificar la direcció del tub instal·lat a l'any 2007.

per tal d'identificar la direcció del tub instal·lat a l'any 2007 (Fig. 19).
031_10_I_012	Imatge de la canal localitzada a la Rasa 2000 (Fig. 20).
031_10_I_013	Detall de la canalització localitzada a la Rasa 2000.
031_10_I_014	Àrea on es va decidir realitzar el Sondeig per localitzar el murs afectats per la rasa realitzada al 2007 (Fig. 21).
031_10_I_015	Detall de la marca deixada al terra per la realització de la Rasa U.E. 1000.
031_10_I_016	Remoció de l'estrat superficial U.E. 100 al realitzar el S. 2.
031_10_I_017	Imatge de S. 2, una vegada rebaixats els estrats superficials (Fig. 22).
031_10_I_018	Detall dels estrats d'anivellació U.E. 1006 i U.E. 1007 cobrint parcialment l'estrat U.E. 1005.
031_10_I_019	Detall de la banda Est del S. 2, un cop rebaixat l'estrat superficial.
031_10_I_020	Remoció manual de l'estrat de farciment de la rasa U.E. 1000 (Fig. 23).
031_10_I_021	Estrat U.E. 1004 cobrint el mur U.E. 1012.

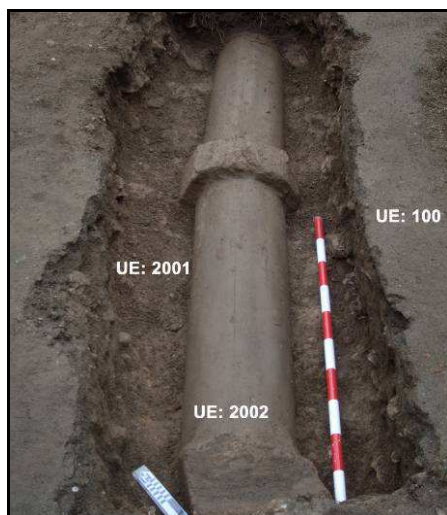
A 20 cm per sota del nivell actual de circulació, es va localitzar una canalització de formigó, amb orientació Sud – Nord, (U.E. 2002), que sense cap mena de dubte no és la mateixa que fou instal·lada a l'any 2007. Aquesta canalització, ha d'estar relacionada amb les successives reformes i accions de millora que va patir el monestir a mitjans del segle XX.

Fig. 20.- Imatge de la canalització localitzada a la Rasa 2000.

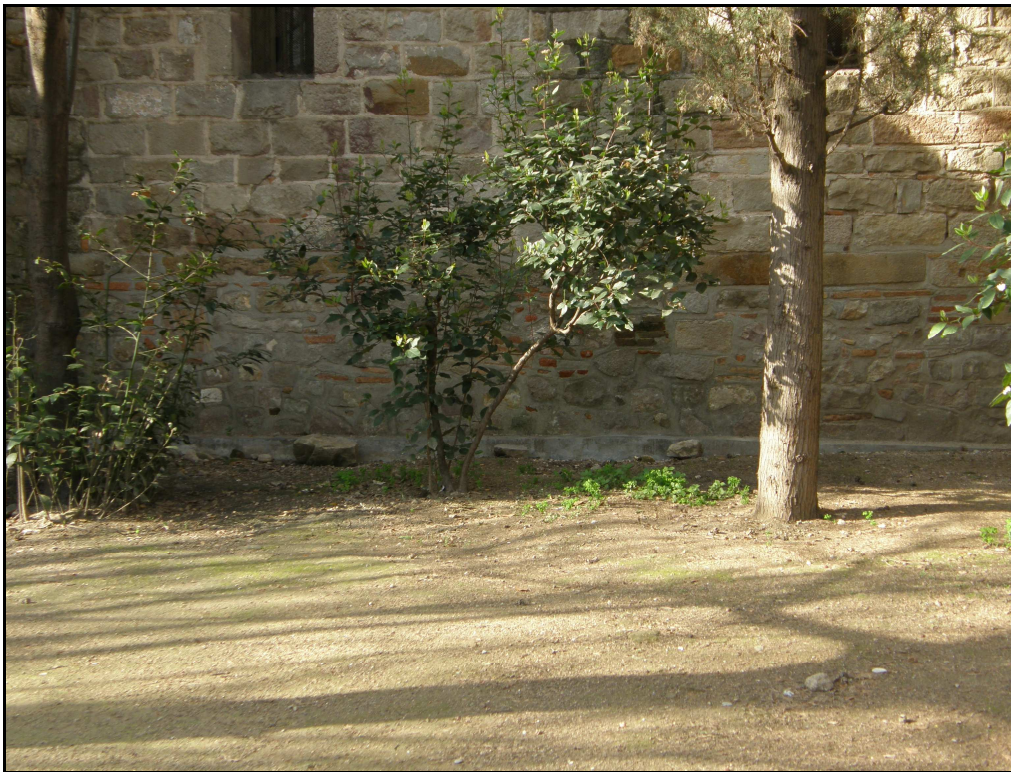
Fig. 21.- Àrea on es va decidir realitzar el Sondeig per localitzar el murs afectats per la rasa realitzada al 2007.

Inicialment s'estableix un sondeig de 1,5 x 1,5 metres, incloent les dues bandes de la rasa U.E. 1000, la banda Est i l'Oest. El sondeig, es va anar ampliant en funció de les necessitats de les tasques arqueològiques, sempre amb la corresponent autorització dels responsables del Museu d'Història de Barcelona.

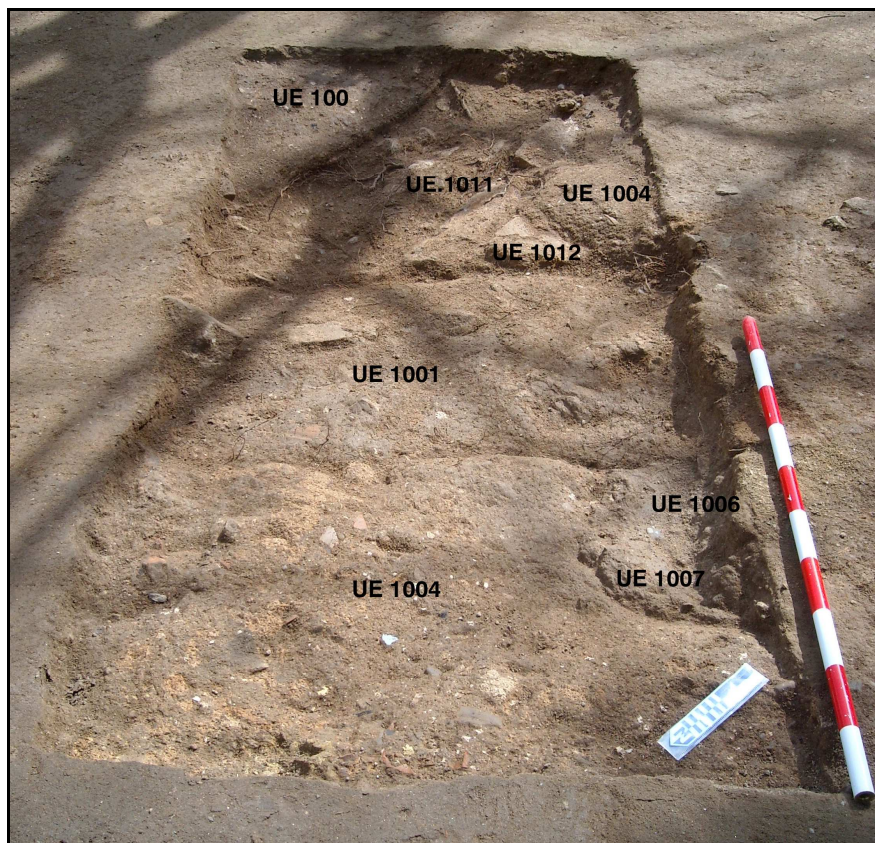
Fig. 22.- Imatge del Sondeig 2, una vegada rebaixats els estrats superficials.

Per tal de resseguir el mur localitzat, es decideix ampliar el Sondeig mig metre cap al Sud. Una vegada tornats a rebaixar els estrats superficials i per tal d'observar millor l'estratigrafia de S.2, es va procedir al rebaix de l'estrat de farciment U.E.

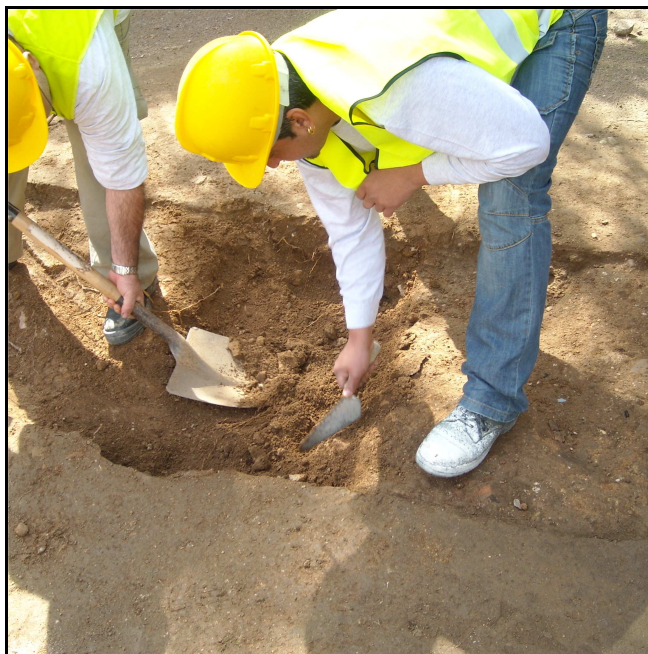
Fig. 23.- Vista del procés de rebaix de l'estrat de farciment de la rasa U.E. 1000.

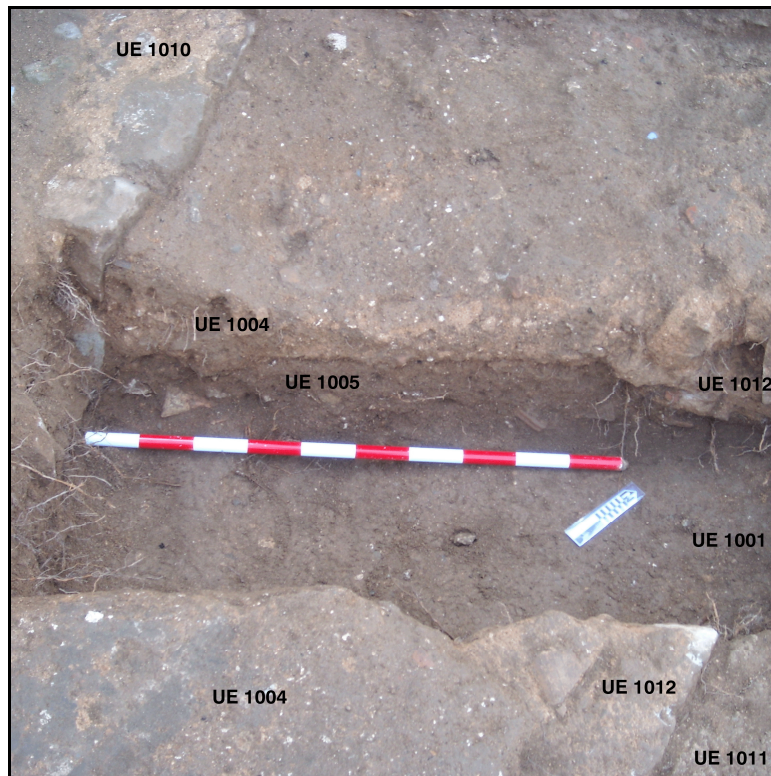
Fig. 24.- Vista del Sondeig 2 al rebaixar 30 cm l'estrat de farciment de la rasa U.E. 1000.

031_10_I_022	Estrat U.E. 1005 lliurant-se als murs U.E. 1012 i U.E. 1010.
031_10_I_023	Detall de l'estrat U.E. 1005 lliurant-se al mur U.E. 1012.
031_10_I_024	Figura del S. 2 al rebaixar 30 cm l'estrat de farciment de la rasa U.E. 1000 (Fig. 24).
031_10_I_025	Zona Est del S. 2. Visibles la canalització U.E. , el mur U.E. 1012 i l'estrat U.E. 1005.
031_10_I_026	Imatge de S. 2 després de rebaix l'estrat U.E. 1004 (Fig. 25).
031_10_I_027	Imatge de S. 2 després de rebaix l'estrat U.E. 1004. Es pot veure l'estrat U.E. 1005 lliurant-se al mur U.E. 1010 (Fig. 26).
031_10_I_028	Detall de S. 2. després de rebaix l'estrat U.E. 1004. Visible l'estrat U.E. 1005 lliurant-se al mur U.E. 1010.
031_10_I_029	Moment de l'ampliació del S. 2 (Fig. 27).
031_10_I_030	Detall del mur U.E. 1010 a la banda Est de S.2, cobert per l'estrat U.E. 1004.
031_10_I_031	Detall del mur U.E. 1010 a la banda Oest de S.2.
031_10_I_032	Detall del mur U.E. 1010 a la banda Est.

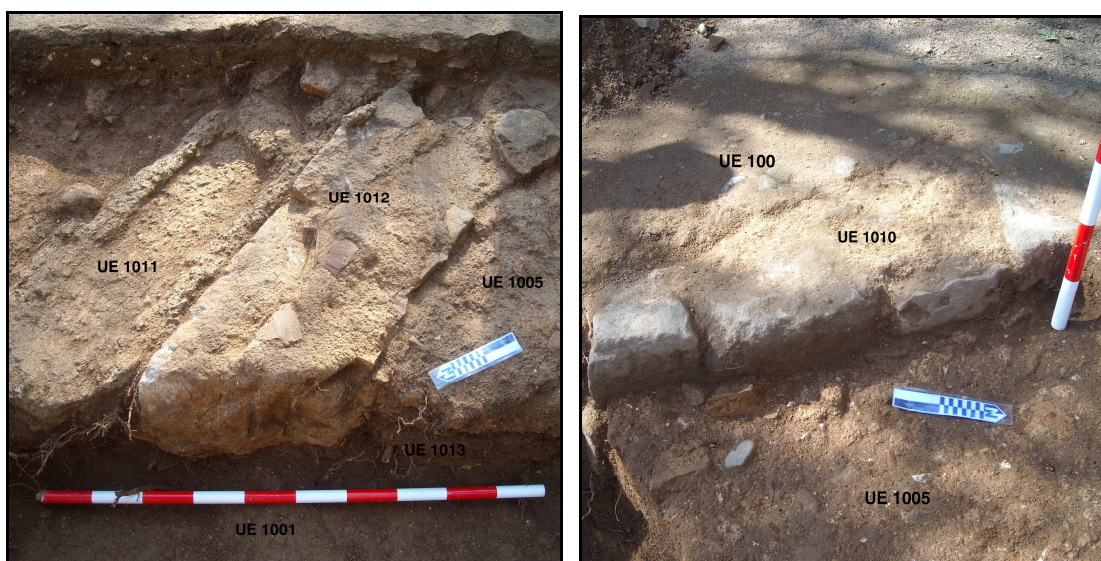
Una vegada identificada l'estratigrafia del sondeig 2, es procedeix a l'eliminació manual dels estrats més recents, específicament, es rebaixa l'estrat U.E. 1004. Aquesta acció, ens deixarà visibles els estrats U.E. 1005 i els murs U.E. 1012 (a les dues bandes de la rasa U.E. 1000) i el mur U.E. 1010 (a la banda Oest de S.2).

Fig. 25 i 26.- Dues vistes de S. 2 després de rebaix l'estrat U.E. 1004.

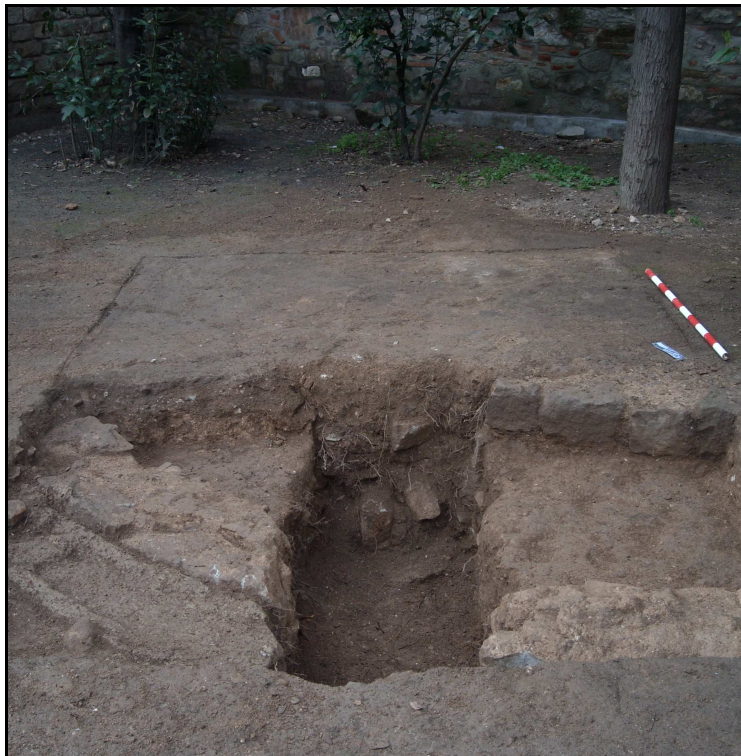
Paral·lelament, s'amplia en 1,5 metres el Sondeig 2, per tal de verificar l'amplada del mur U.E. 1010, estructura que com el mur U.E. 1012, s'han vist afectats per el pas de la rasa feta l' any 2007.

Fig. 27.- Vista general de l'ampliació del sondeig.

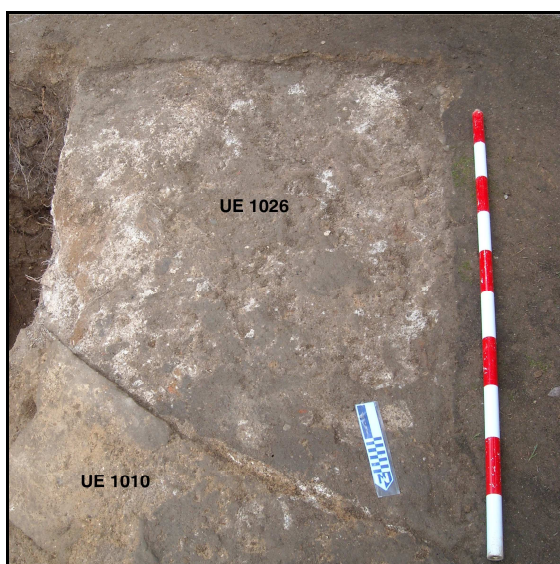
Una vegada més, es rebaixa l'estrat superficial, així com els estrats U.E. 1004 i U.E. 1005. A la part Oest de S.2 es pot observar com un estrat d'enderrocament constituït per morter de calç disgregat (U.E. 1026) es recolza al mur U.E. 1010.

Fig. 28.- Vista U.E. 1026 lliurant-se al mur absidal.

U.E. 1004 i el mur U.E. 1022.
031_10_I_034	Detall de l'estrat U.E. 1026 lliurant-se al mur U.E. 1010.
031_10_I_035	Figura de l'estrat U.E. 1026 lliurant-se al mur absidial (Fig. 28).
031_10_I_036	Figura de la banda Est del S. 2, després del rebaix dels estrats U.E.'s 1005 i 1013 (Fig. 29).
031_10_I_037	Estrat U.E. 1013, lliurant-se als murs U.E. 1010 i U.E. 1012.
031_10_I_038	Detall del mur U.E. 1023, recolzant-se al mur U.E. 1010, a la banda Est del S. 2.
031_10_I_039	Detall dels murs U.E. 1023 i U.E. 1022, recolzant-se al mur U.E. 1010, a la banda Est del S. 2.
031_10_I_040	Detall d l'estrat U.E. 1024, lliurant-se al mur contrafort U.E. 1023, a la banda Est del S. 2.
031_10_I_041	Figura de l'estrat U.E. 1024, a la banda Est de S.2 (Fig. 30).
031_10_I_042	Imatge de S.2, una vegada rebaixat U.E. 1013 a la banda Est (Fig. 31).
031_10_I_043	Imatge del mur absidial U.E. 1010, un cop rebaixat l'estrat U.E. 1013 a la banda Oest de S.2.

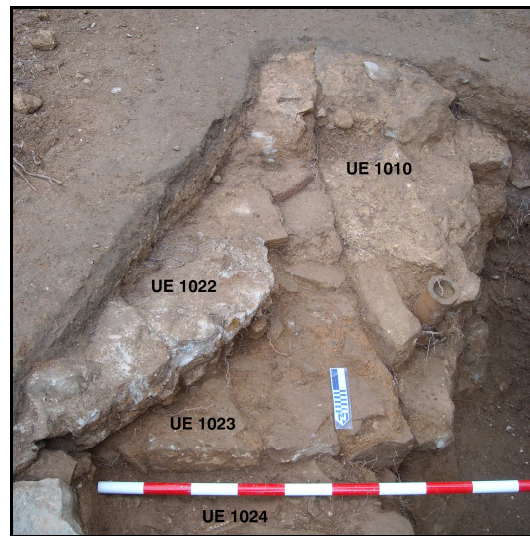
A la banda Est de S.2, es pot veure un tub ceràmic amb vidriat intern imbricat entre les pedres del mur U.E. 1010. Aquest tub no es preservava a l'inici de la segona fase. S'interpreta com una imbricació posterior a l'enderroc de l'estructura.

Fig. 29.- Vista de la banda Est del Sondeig 2, després del rebaix dels estrats U.E. 1005 i U.E. 1013.

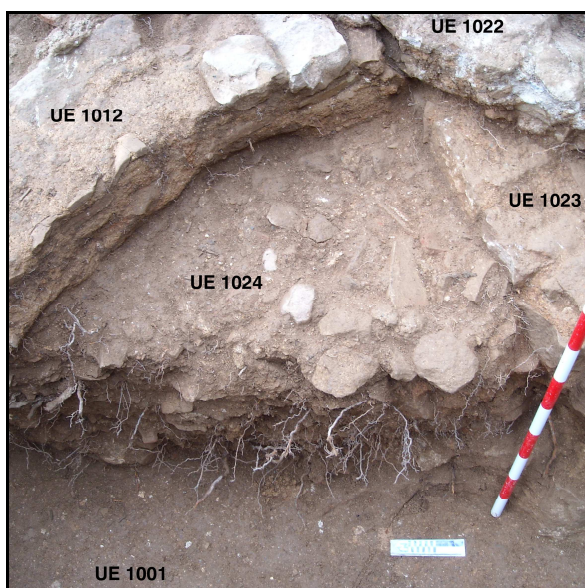
Fig. 30.- Vista de l'estrat U.E. 1024, a la banda Est de S.2.

Al realitzar el rebaix de l'estrat U.E. 1013 a la banda Est de S.2, es localitza un estrat de terra marró solta amb pedres de forma més o menys laminar, U.E. 1024. Per sobre se situa l'estructura U.E. 1012 i l'estrat de formigó U.E. 1011. Aquest estrat es recolza a l'estructura U.E. 1023.

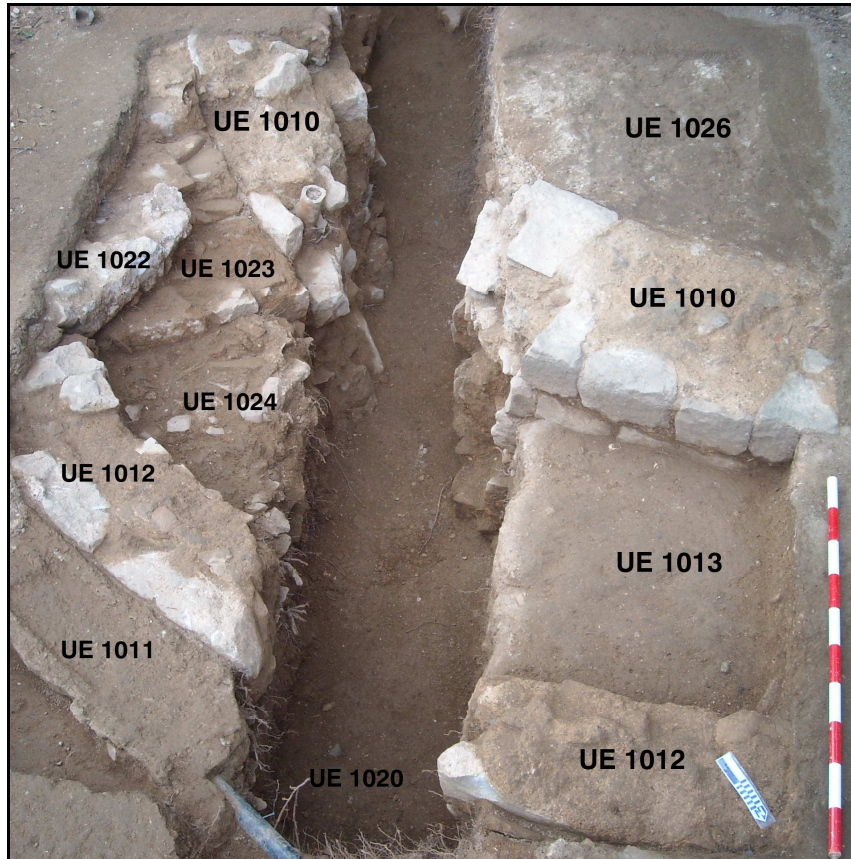
Fig. 31.- Vista general de S.2, una vegada rebaixat U.E. 1013 a la banda Est.

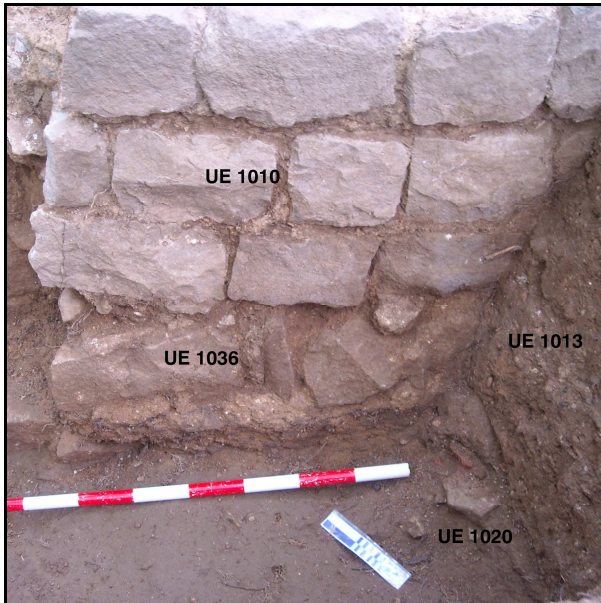
L'eliminació de l'estrat U.E. 1013 a la banda Est de S.2, va desvelar la totalitat de l'alçada del mur absidal, de 48 cm i va permetre veure el seu mur de fonamentació

(U.E. 1036) identificat a la segona fase. Aquest mur, ha estat realitzat per la tècnica de l'encofrat perdut.

Fig. 32.- Vista del mur absidal U.E. 1010 i el seu mur de fonamentació U.E. 1036, un cop eliminat l'estrat que se li lliurava, U.E. 1013.

031_10_I_044	Alçada del mur U.E. 1010 i de la seva fonamentació.
031_10_I_045	Imatge del mur absidial U.E. 1010 i el seu mur de fonamentació U.E. 1036, un cop eliminat l'estrat que se li lliurava, la U.E. 1013 (Fig. 32).
031_10_I_046	Estrat U.E. 1026, a la banda Est de S.2.
031_10_I_047	Treballs de rebaix de l'estrat U.E. 100, a la banda Est de S.2, durant les tasques de resseguiment superficial del mur U.E. 1010.
031_10_I_048	Detall de l'estrat U.E. 1026, cobrint el paviment U.E. 1027.
031_10_I_049	Detall de paviment UE 1027 i de l'estrat que el cobria (Fig. 35).
031_10_I_050	Imatge de S.2 després de l'ampliació superficial (Fig. 33).
031_10_I_051	Detall de la rasa perimetral del monestir, que tallava el mur U.E. 1010.
031_10_I_052	Detall de l'afectació del mur U.E. 1010 per la rasa realitzada a l'any 2007, així com per la rasa perimetral del temple de Sant Pau. Es veu també com el mur U.E. 1012,

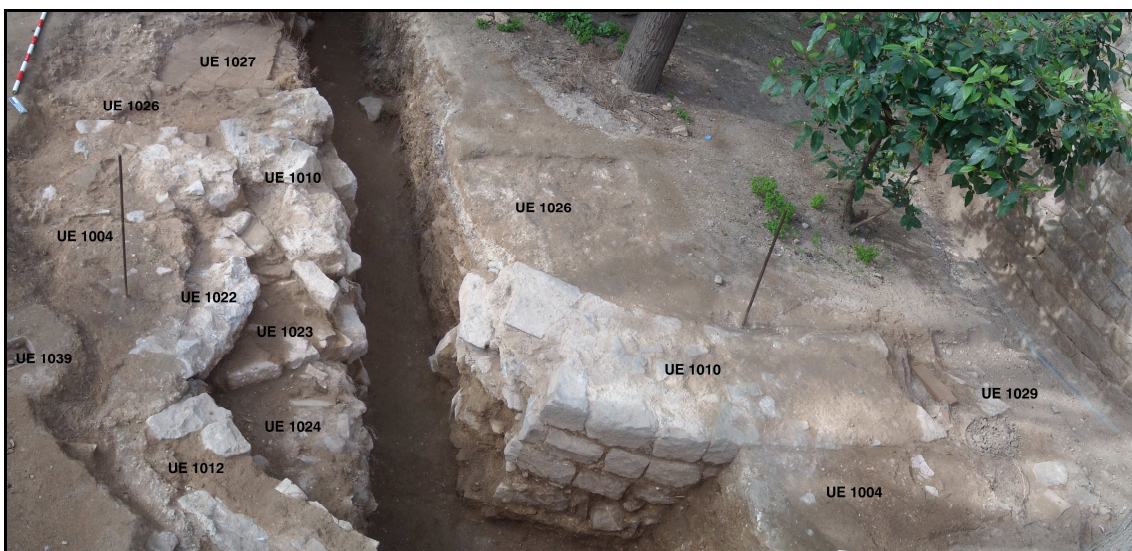
Fig. 33.- Vista final del S.2 després de l'ampliació superficial.

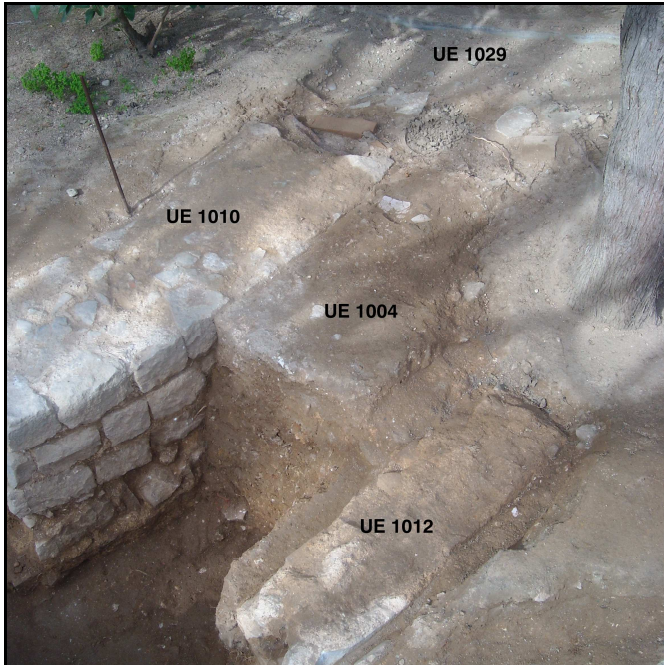
Degut a l'acabament del permís de l'excavació arqueològica, aquesta tasca va quedar limitada. Malgrat això, es va poder localitzar a la banda oest del Sondeig 2 (S.2), part d'una rasa perimetral al temple (U.E. 1028) – amb estrat de farciment U.E. 1029 – que trencava el mur U.E. 1010 just abans de que aquell pogués establir contacte amb l'absidiola dreta del temple. També el mur U.E. 1012 es

trobava tallat: a la banda Oest de S.2, el tallava el negatiu realitzat per tal de plantar un arbre (U.E. 1033); a la banda Est, es trobava tallat per la rasa del mur U.E. 1022, que per la seva banda, semblava tallat per la rasa de l'arqueta U.E. 1039.

Fig. 34.- Detall de l'afectació del mur U.E. 1010 per la rasa realitzada a l'any 2007, així com, per la rasa perimetral del temple de Sant Pau. Es veu també com el mur U.E. 1012, es troba afectat per l'acció de plantament d'un arbre.

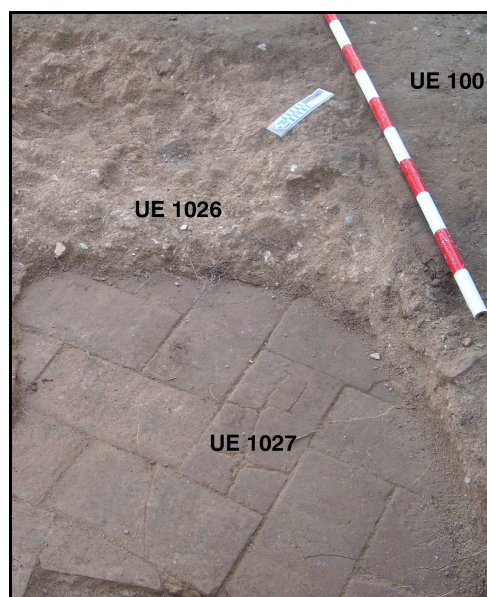
Es va poder localitzar també, a la banda Est de S.2, el mateix estrat de amortització de morter de calç disgregat localitzat a la banda Est de S.2, o sigui U.E. 1026. Rebaixant-lo uns centímetres, es va poder localitzar un paviment de rajoles de 15x30x3 cm, disposades a la mescla. En aquell moment, degut a la finalització de l'obra, no es van poder establir les relacions entre aquest paviment i el mur absidal.

Fig. 35.- Detall de paviment U.E. 1027 i de l'estrat que el cobria.

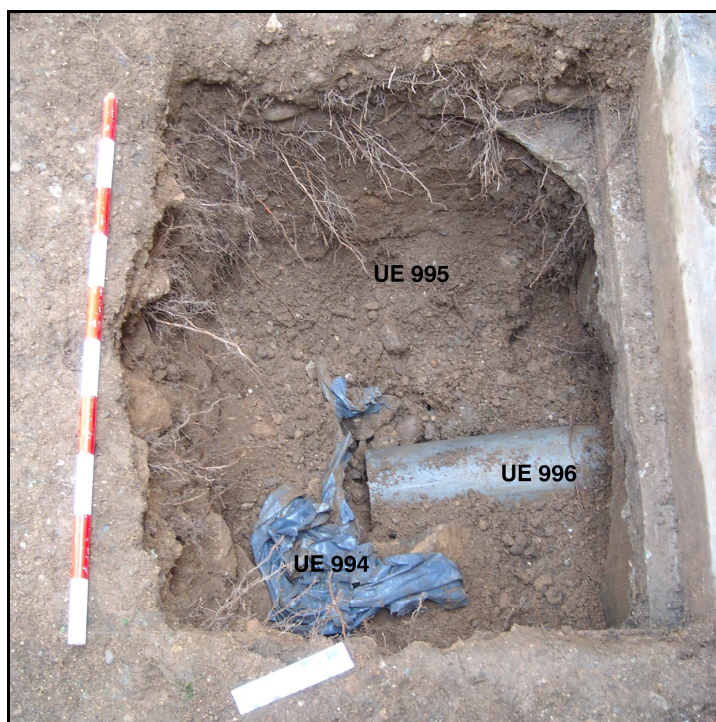
Fig. 36.- Imatge del pou reblert de grava per absorbir les aigües pluvials procedents del claustre de l'església de Sant Pau del Camp.

Es comença per extreure l'estrat superficial U.E. 100, així com l'estrat de rebliment contemporani que farcia S.3 i que també farceix la resta de la rasa U.E. 1000 (U.E. 1001). Al retirar aquests nivells contemporanis es podia veure un plàstic gris (U.E. 994) que servia de protecció a la canalització U.E. 996 (trobad a 75 cm de profunditat) i impedia l'entrada de les sorres i la terra a dins del tub. A sota, es trobaven pedres disposades aleatòriament i grava (U.E. 995), que absorben les aigües provinents del Claustre.

es troba afectat per l'acció de plantament d'un arbre (Fig. 34).
031_10_I_053	Treballs de remoció de l'estrat superficial al Sondeig 3.
031_10_I_054	Imatge del pou de graves per absorbir les aigües pluvials de l'església de Sant Pau (Fig. 36).
031_10_I_055	Imatge de la part posterior de l'església de Sant Pau, on finalment es va realitzar la rasa 3000 (Fig. 38).
031_10_I_056	Imatges de la part posterior de l'església de Sant Pau, on finalment es va realitzar la rasa 3000 (Fig. 37).
031_10_I_057	Tasques d'extracció de l'estrat superficial a la rasa 3000 (Fig. 40).
031_10_I_058	Tasques d'extracció de l'estrat U.E. 3010 a la rasa 3000 (Fig. 39).
031_10_I_059	Detall de la rasa U.E. 1000. Visibles U.E. 3004 i U.E. 3005.
031_10_I_060	Detall de l'estrat U.E. 1011 a la rasa 3000, retallant l'estrat d'enderroc U.E. 3007 (Fig. 41).
031_10_I_061	Detall del sector A de la rasa 3000.
031_10_I_062	Detall del sector A de la rasa 3000 (Fig. 42).

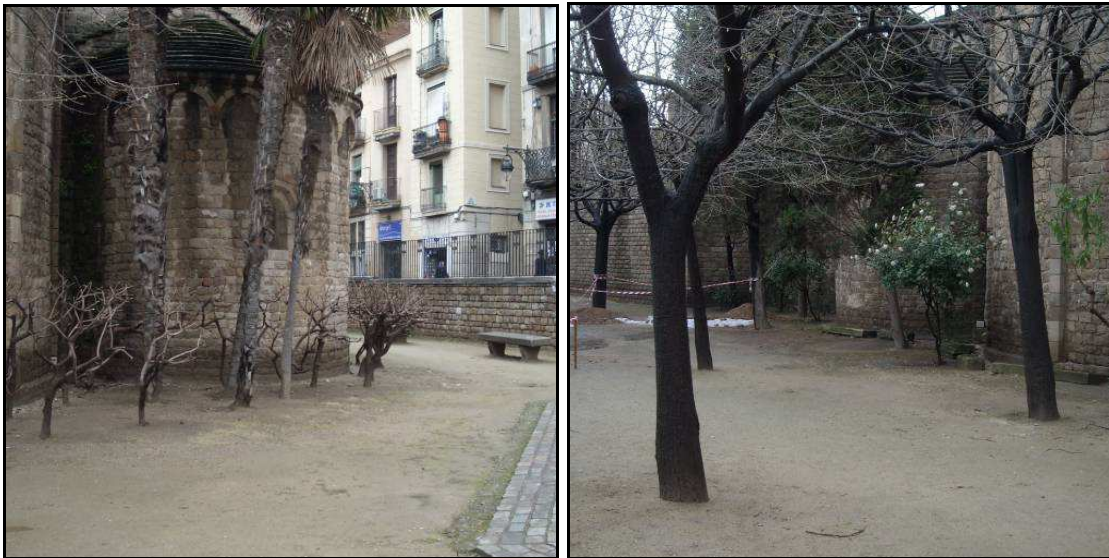
Aquesta nova rasa, començava a la part Nord del sondeig 2 i era perpendicular a la rasa realitzada al 2007. Tenia una longitud d'aproximadament trenta-un metres des del començament del Sondeig 2 fins al mur exterior Oest dels jardins de Sant Pau i una amplada mitjana de seixanta centímetres. La nova canalització hauria d'aprofitar el punt de sortida de la canonada de desguàs (U.E. 996), seguir pel tram obert de la rasa U.E. 1000, present al Sondeig 2 i seguir per la nova rasa (U.E. 3000) fins a l'embornal principal del carrer de Sant Pau.

Fig. 37 i 38.- Dues vistes de la part posterior de l'església de Sant Pau, per on s'obrí la rasa 3000.

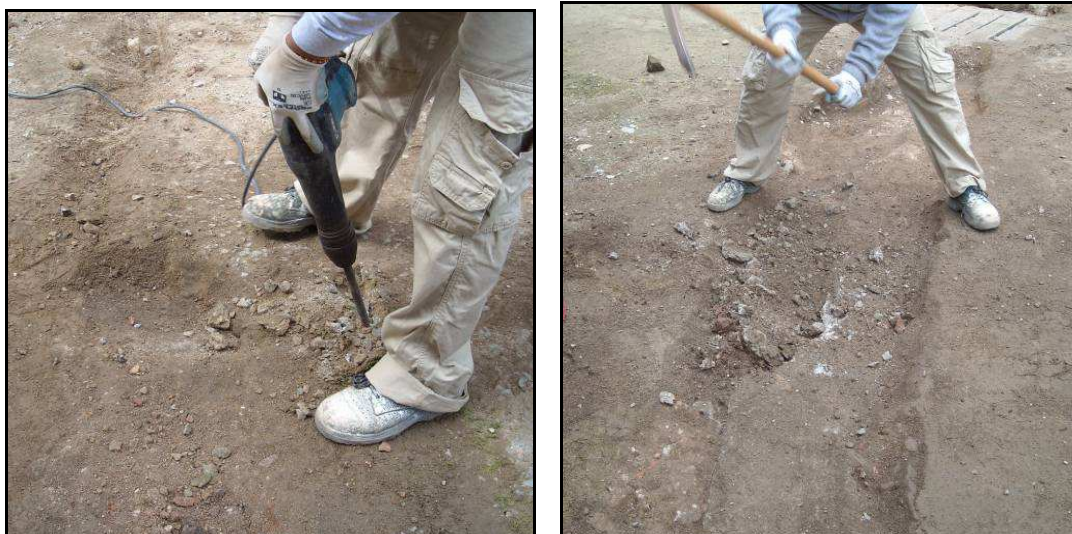
A mesura que es treia l'estrat superficial U.E. 100, es podia veure, al llarg de tota la rasa 3000 i dirigint-se a l'embornal del carrer de Sant Pau, l'estrat de formigó amb graves U.E. 1011, que també era present al Sondeig 2.

Fig. 39 i 40.- Tasques de remoció de l'estrat superficial (U.E. 100) a la Rasa 3000.

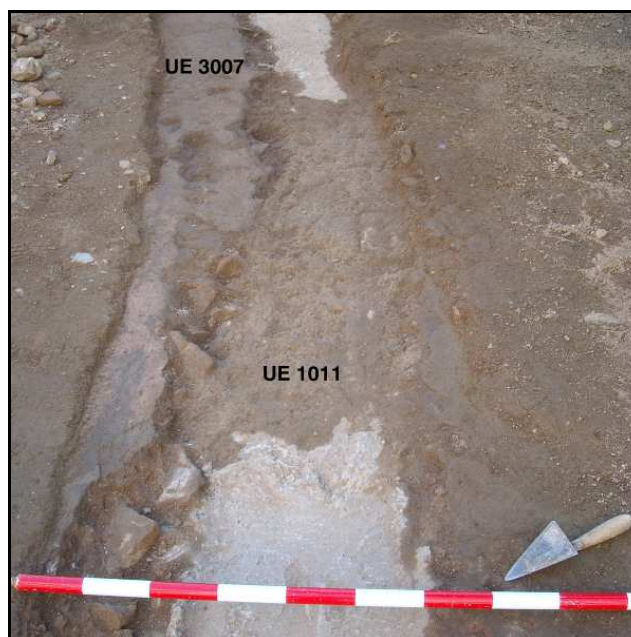
Segons les instruccions donades pels responsables de la intervenció urbanística, es va desviar un mig metre part de la rasa, per tal de no afectar l'esmentada canalització. Paral·lelament, es va verificar que la rasa de la canalització, tallava un estrat molt compacte, constituït per abundant material constructiu contemporani al qual se li va atribuir la U.E. 3007.

Fig. 41.- Detall de l'estrat U.E. 1011 a la rasa 3000, retallant l'estrat d'enderroc U.E. 3007.

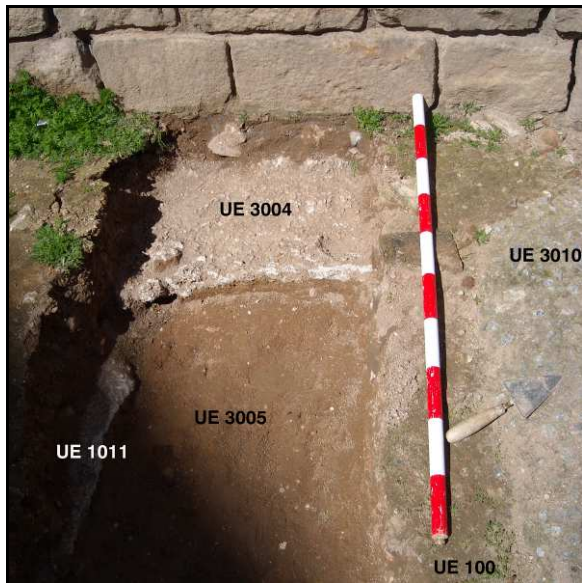
actual de circulació un altre estrat de formigó amb graves identificat amb la U.E. 3004, també cobrint una canalització, que discorria paral·lela al mur exterior Oest i perpendicular a l'altre canalització U.E. 1011.

Fig. 42.- Detall del sector A de la Rasa 3000.

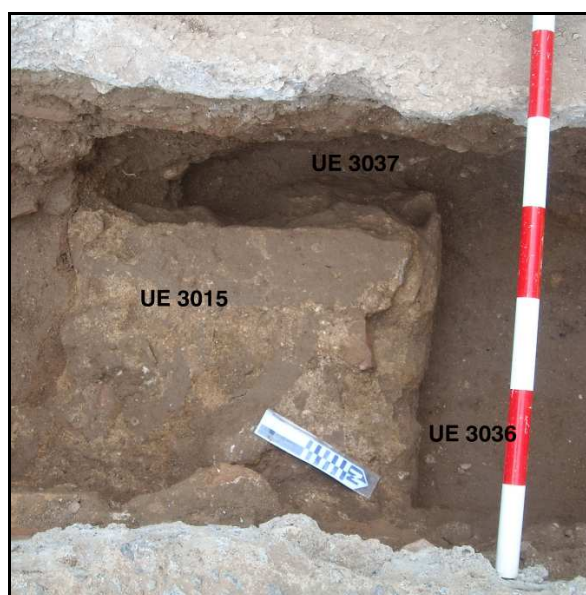
Fig. 45.- Imatge del mur UE 3015, un cop rebaixat l'estrat d'amortització U.E. 3009.

En aquest sentit, el mur U.E. 3015 fou l'únic que va poder ser excavat fins a l'estrat on tenia la seva fonamentació (U.E. 1036). Però, el fet de que tant l'estrat U.E. 3036, anterior al mur en qüestió, com l'estrat U.E. 3035 que se li adossa, no hagin donat material suficientment clar per datar-los, no ens permet apropar-nos massa a la seva cronologia. Ens quedarien llavors, les fonts documentals que ens testifiquen la presència de l'edifici de la rectoria justament en aquesta zona, lo que també queda reflectit amb la presència de varis estrats d'enderroc contemporanis, com es el cas de l'estrat U.E. 3009, que cobreix el mur U.E. 3015.

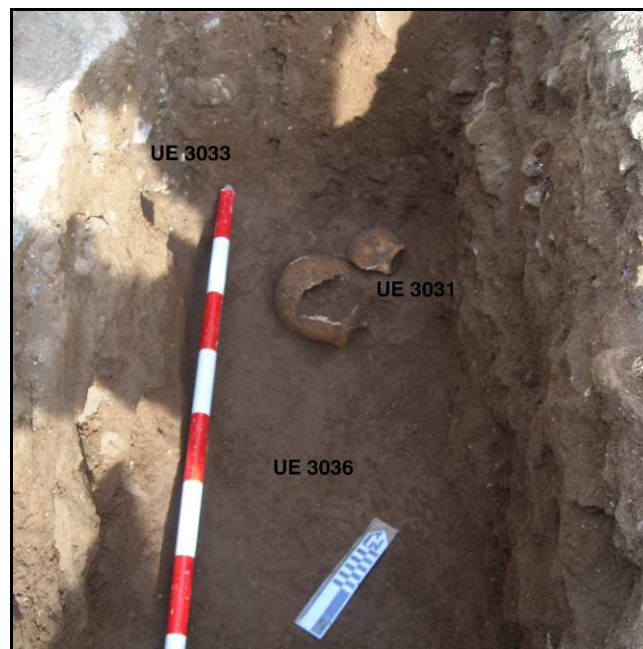
Retallant l'estrat U.E. 3036 es va trobar un enterrament (U.E. 3031) però no es va poder identificar cap fossa o cobertura. Del sebollit, només es va poder observar el cap, en bon estat de conservació i posicionat lateralment cap a l'Est (la resta del cos es situava a sota del paviment de pedres de la rampa dels jardins). Possible orientació del sebollit: SO-NE.

Fig. 46.- Imatge del sebollit (U.E. 3031) trobat a l'estrat d'argiles U.E. 3036.

Malauradament, degut a la inutilització de la rasa 3000 per fer passar la canalització objecte de la intervenció urbanística, la tomba no es va excavar. Pel fet de que la tomba no s'excavés i a la falta de més indicis directors, com podrien ser mes evidències materials que ens datessin l'estrat U.E. 3036, no es pot determinar

una cronologia exacta de l'enterrament. Si establim paral·lelismes amb altres excavacions realitzades a la zona, el podríem situar dins de la necròpolis tardoromana aquí existent. Característiques d'inhumació com les de l'enterrament en qüestió, es repeteixen. Igualment, es van trobar enterraments sense cap tipus de coberta, com els enterraments dels segles IV i VI d.C enregistrats per l'arqueòloga Mònica Blasco a l'any 1990 als carrers de Sant Pau, Santa Helena i de la Riereta; per l'arqueòloga Dària Calpena a la zona entre els carrers de Sant Pau, Reina Amàlia, Hort de la Bomba i Carretes a l'any 2001; i dins del recinte dels jardins dels horts de Sant Pau, per l'arqueòloga Anna Monleón a l'any 1997. Però per tal d'arribar a una conclusió definitiva, caldria fer la excavació total de l'enterrament.

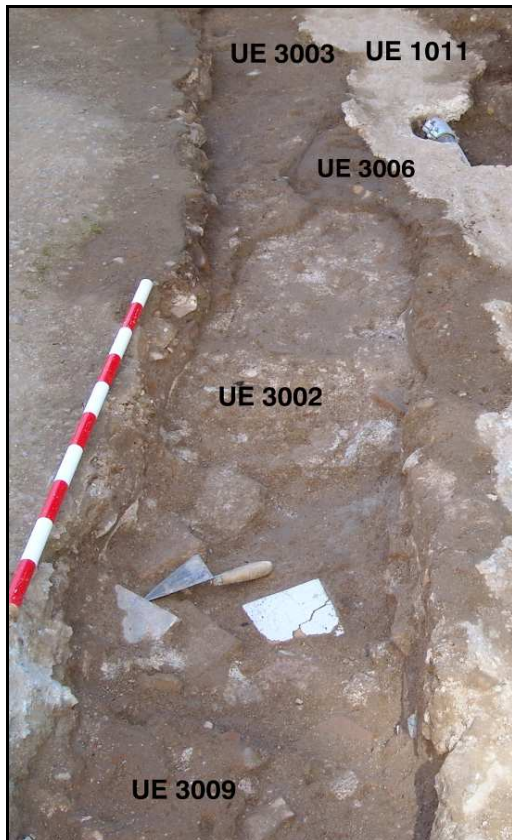
Fig. 47.- Detall dels estrats d'enderroc de l'edifici de les antigues dependències del monestir, a la Rasa 3000.

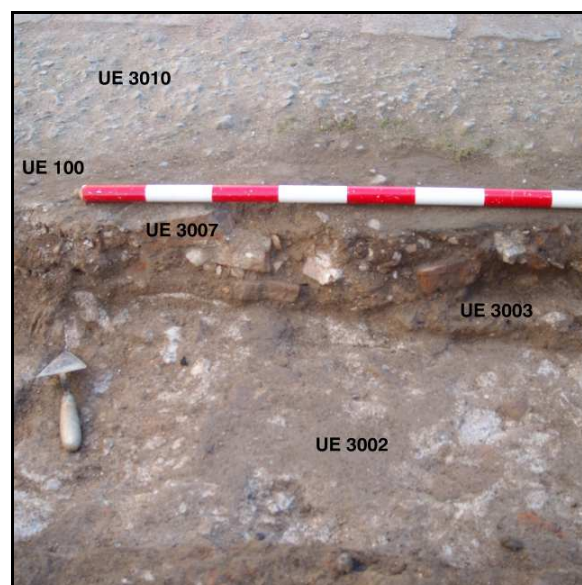
Fig. 48.- Fotografia de detall del sector A a la Rasa 3000.

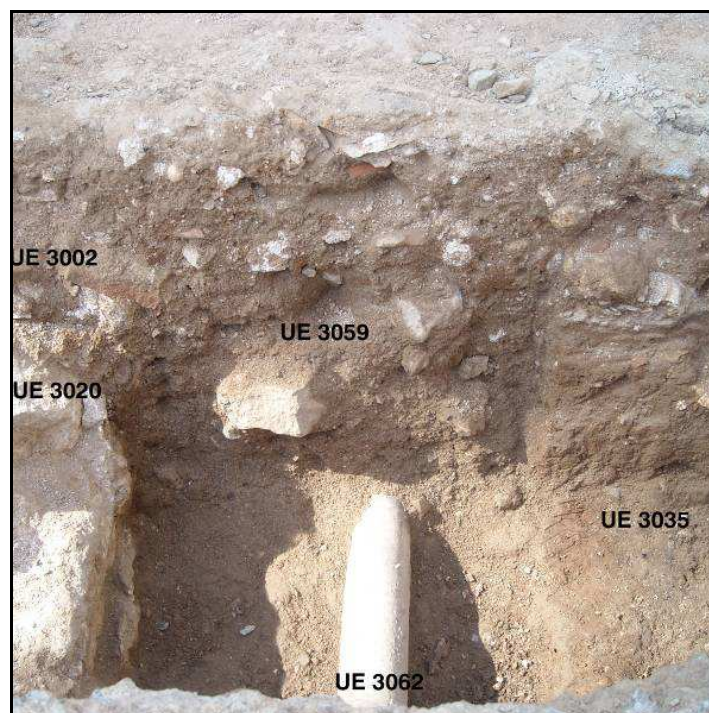
Fig. 49.- Imatge de la canalització instal·lada amb posterioritat al període d'amortització dels murs presents al Sector A.

La primera d'elles es correspon amb la U.E. 3058. Es tracta d'una canalització de gres, la rasa de la qual, talla l'estrat U.E. 3035 i l'estrat d'enderroc U.E. 3002. Es troba a bell mig dels murs de fonamentació U.E. 3015 i U.E. 3020. El fet de que talli l'estrat U.E. 3002, la situa en època posterior als enderrocaments.

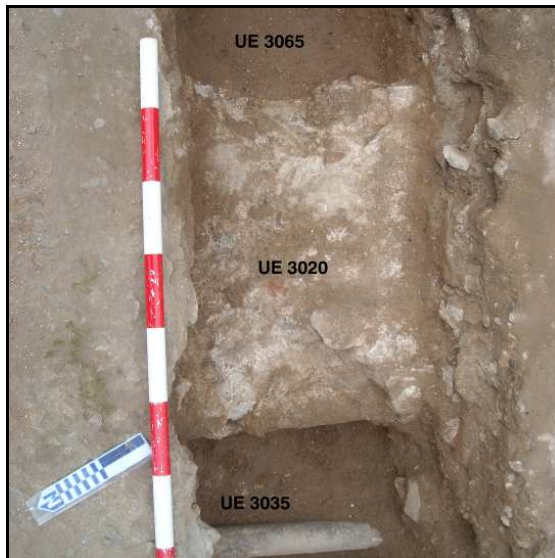
Una segona estructura s'identifica amb la U.E. 3020. Aquesta és bastida amb pedres lligades per morter de calç blanc. Té 60 cm d'ample i 22 cm visibles d'alçada. Té una orientació NE-SO. Es recolza a l'estrat 3035. Se li recolza l'estrat de farciment de la rasa d'instal·lació de la canalització del segle XX. El cobreix l'estrat d'enderroc UE 3002.

Fig. 50.- Imatge del mur U.E. 3020, possiblement pertanyent a la antiga rectoria de Sant Pau.

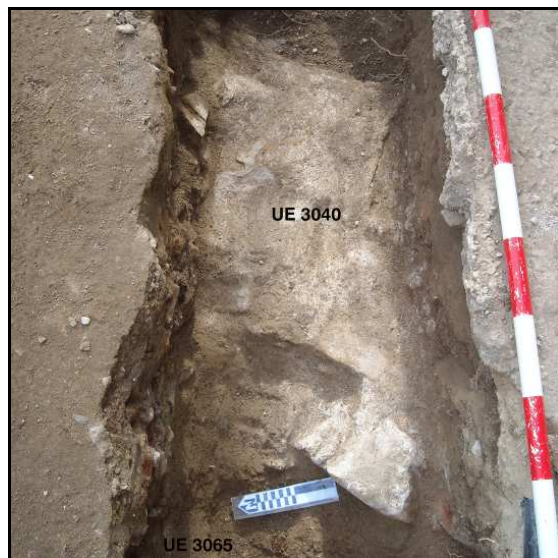
Fig. 51.- Imatge del mur U.E. 3040, un cop rebaixat l'estrat d'amortització U.E. 3009.

El quart element localitzat és un mur, U.E. 3040. Aquest és bastit amb blocs de pedra i maons, lligats per abundant morter de calç blanc. Presenta una orientació NE-SO. El mur té una amplada de 42cm. El cobreix l'estrat d'enderroc U.E. 3065.

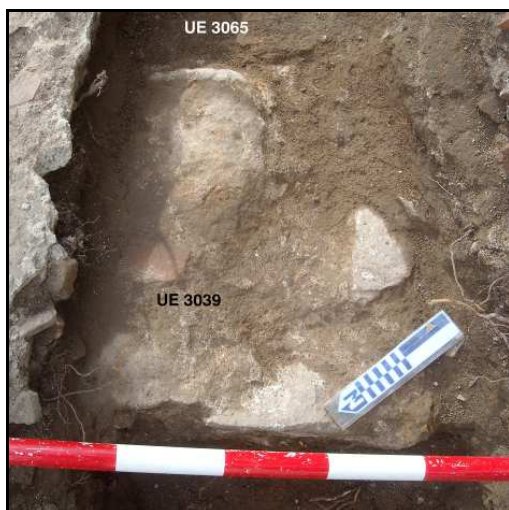
Un tercer element es documenta com a U.E. 3039. Aquest es correspon amb una estructura construïda amb pedres de forma quadrada de paredat, i maons, lligats amb morter de calç blanc. Orientació NE-SO. Amb una amplada de 42 cm. El cobreix l'estrat d'enderroc UE 3065.

Fig. 52.- Imatge del mur U.E. 3039.

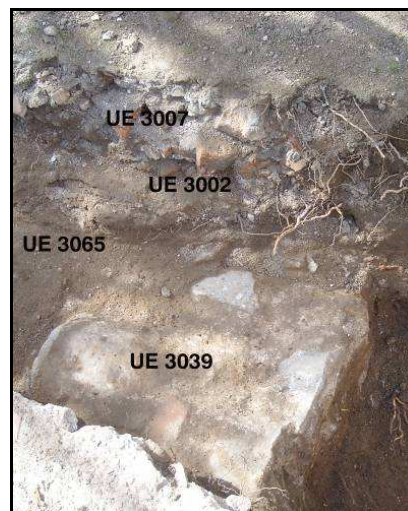
Fig. 53.- Vista de l'estratigrafia associada al mur U.E. 3039.

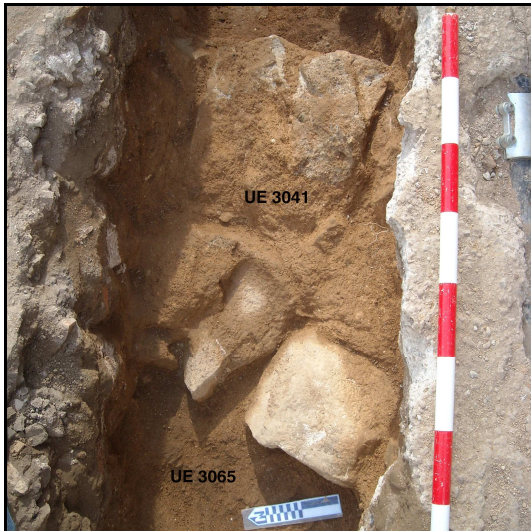
Per últim, s'identifica el mur U.E. 3041. Aquesta estructura de pedres llaurades toscament lligades per abundant morter de calç ataronjat. Té una orientació NE-SO. L'amplada del mur és de 75 cm. Aquest també el cobreix l'estrat d'enderroc U.E. 3065.

Fig. 54.- Vista del mur U.E. 3041.
