MEMÒRIA DE LA INTERVENCIÓ ARQUEOLÒGICA AL C/ SANT PAU 99, HORTS DE SANT PAU DEL CAMP.

CODI MUHBA 031/10: 19 AL 31 DE MARÇ DE 2010

VOLUM 1 MEMÒRIA DE LA INTERVENCIÓ ARQUEOLÒGICA

INTERVENCIÓ: C/Sant Pau 99. Horts de Sant Pau del Camp.

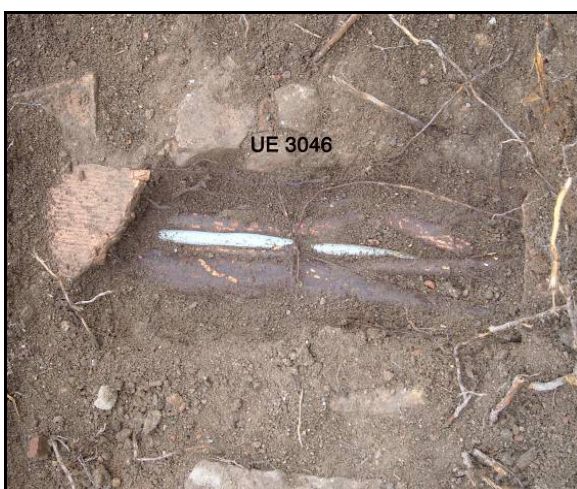
Fig. 55.- Imatge de la connexió de terra.

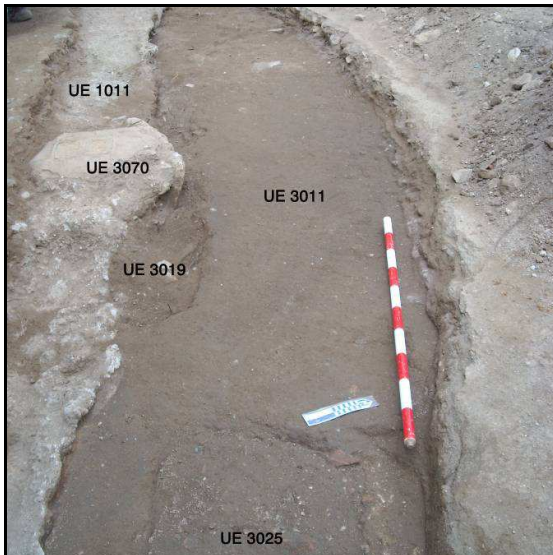
Fig. 56.- Detall dels estrats localitzats en part del Sector B de la rasa 3000.

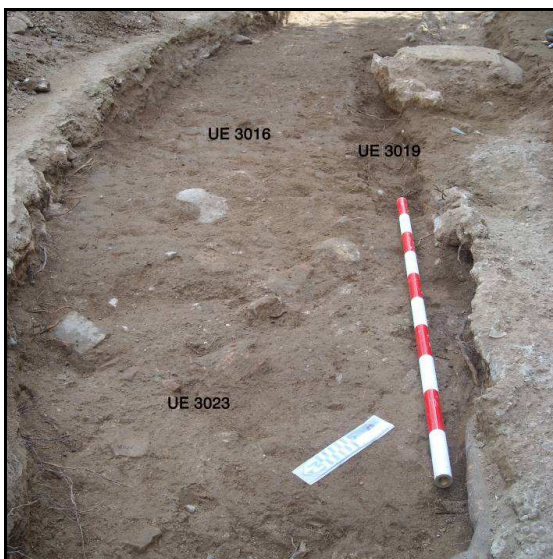
Fig. 57.- Detall dels estrats d'enderroc U.E. 3016 i U.E. 3023, i de l'estrat de farciment U.E. 3019, després de rebaixat l'estrat U.E. 3011.

L'estrat d'enderroc U.E. 3016, de terra marró grisós fosc, de matriu sorrenca, amb petites taques de morter, carbons i material constructiu abundant i presència de molt material ceràmic contemporani.

L'estrat d'enderroc U.E. 3023 de terra marró grisós molt fosc, de matriu sorrenca, solta i amb presència abundant de material constructiu.

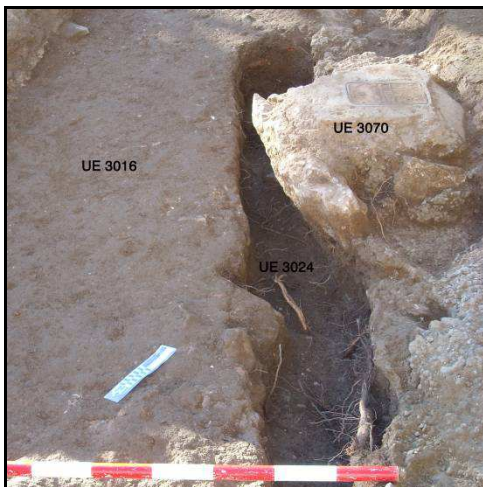
Fig. 58.- Detall de part del Sector B de la rasa 3000, un cop rebaixat l'estrat de farciment U.E. 3019 i l'estrat U.E. 3011.

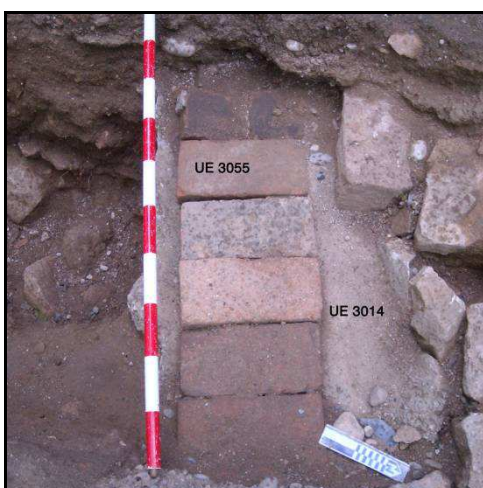
Es rebaixa també l'estrat de farciment U.E. 3045 constituït per graves i sorres, de la rasa U.E. 3044. En extraure aquest farciment, trobem una claveguera de formigó U.E. 3014, tapada per maons de 29 x 14 cm (U.E. 3055), actualment fora de servei, amb orientació SO-NE. Per les seves característiques, aquesta claveguera sembla haver estat realitzada al mateix temps a partir de la segona meitat del segle XX, arrel de les diverses intervencions de millora que el monestir va patir des de llavors.

Fig. 59.- Detall de la canalització U.E. 3014, un cop rebaixat l'estrat que farcia la seva rasa.

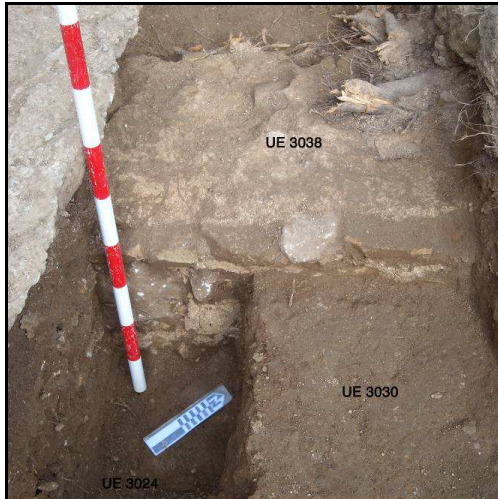
Tornant enrere, la remoció manual dels estrats U.E. 3016 i U.E. 3023 es va fer gairebé al mateix temps. Extraient aquests dos estrats es va observar, justament a sota de U.E. 3023, un mur (U.E. 3038) de pedres, amb rebles i maons disposats

horitzontalment respecte al terra, lligats amb morter de calç ataronjat. Prenia una orientació NE-SO i feia 50 cm d'amplada. La disposició de les pedres respecte als maons feia recordar una capsa de dipòsit d'aigües o una canalització. Recolzant-se amb aquest mur, teníem l'estrat U.E. 3030 de terra marró fosc de matriu sorrenca, compacta, amb pedretes, fauna i material ceràmic.

Fig. 60.- Imatge del mur U.E. 3038, localitzat al rebaixar l'estrat U.E. 3023, i de l'estrat que se li recolzava, amb U.E. 3030.

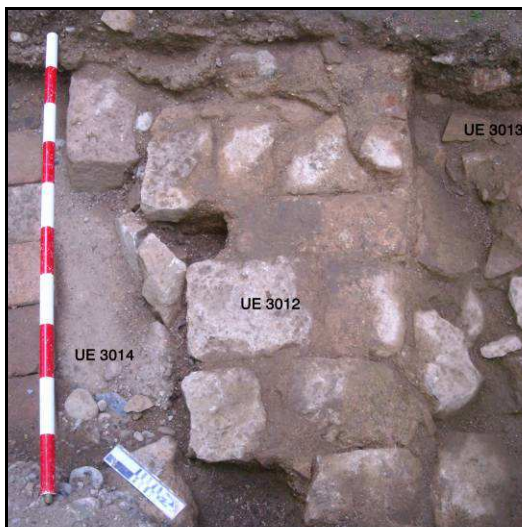
Fig. 61.- Imatge del mur U.E. 3012, localitzat al rebaixar l'estrat U.E. 3025.

Primerament es localitzà una estructura, U.E. 3012, de parament de pedres escairades lligades per morter ataronjat. Se li adossa l'estructura U.E. 3013. Justament la cara Oest per la qual s'adossa el mur U.E. 3013 es troba enlluïda. Té una orientació NE-SO i fa 60 cm d'amplada. Es troba parcialment tallada per la rasa de la claveguera U.E. 3014. Conjuntament amb el mur U.E. 3013, 3028 i 3051 configuren un dipòsit.

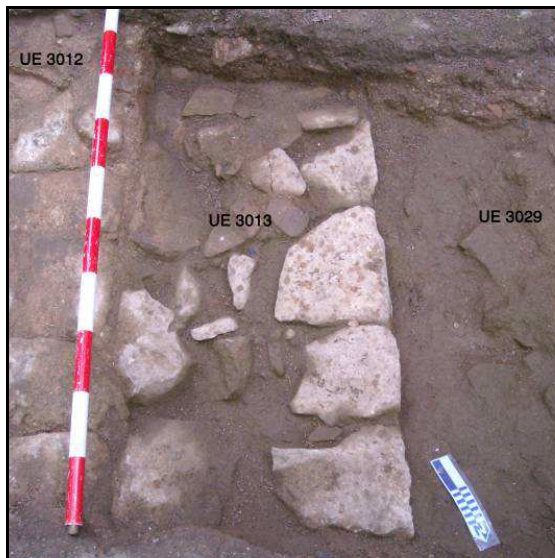
L'estructura U.E. 3013, bastida amb blocs de pedra poc escairades amb dues cares vistes i l'interior reblert amb pedres i maons, lligats amb morter de calç amb terra marró. Sembla acomplir la funció d'esglaó.

Fig. 62.- Imatge del mur U.E. 3013, localitzat al rebaixar l'estrat U.E. 3025.

El mur U.E. 3013, presenta les mateixes característiques constructives que el mur U.E. 3028, però sembla haver estat afegit posteriorment a l'estructura del dipòsit (no verifica cap cara arrebossada, com amb els murs U.E. 3028 i U.E. 3012), tal vegada per reduir-lo o per servir d'esglaó. Dins del que seria el dipòsit, i també a sota de l'estrat d'amortització U.E. 3025, es podia veure l'estrat de farciment U.E. 3029 constituït per material constructiu i material ceràmic modern. La inutilització de la rasa no va permetre d'excavar-lo. Aquest dipòsit, podria estar relacionat amb la canalització U.E. 3027.

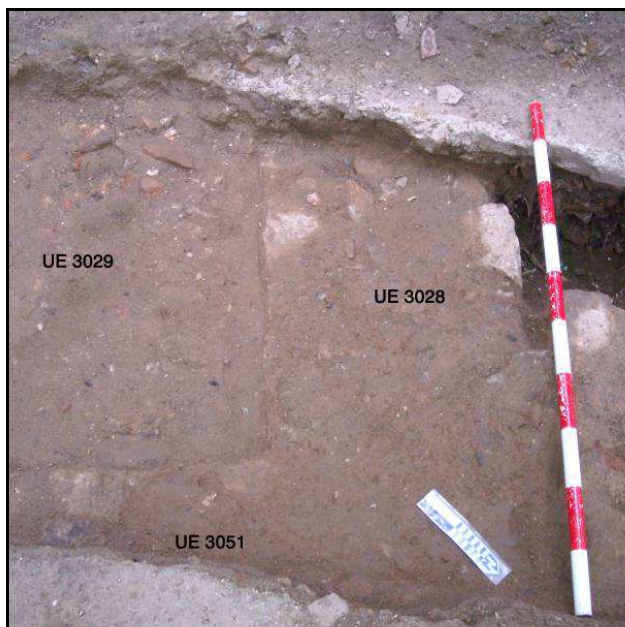
L'estructura U.E. 3028, és bastida amb pedres de 20 x 20 cm aproximadament, de doble parament amb farciment de pedres irregulars i maons, lligats per morter de calç amb terra de matriu sorrenca. La cara interior Est es troba arrebossada. Se li adossa un altre mur (U.E. 3051), formant entre els dos i el mur U.E. 3012, l'estructura U.E. 3052, és a dir, un dipòsit de planta rectangular. Orientació SO-NE i E-O, respectivament.

Fig. 63.- Imatge dels murs U.E. 3028 i U.E. 3051, que formarien juntament amb el mur U.E. 3012, un dipòsit.

S'interpreta que els murs U.E. 3028 i U.E. 3051, formen el dipòsit U.E. 3052, però encara que no s'hagi pogut comprovar, pensem que el mur U.E. 3012 seria el seu mur de tancament Est. Això perquè presenta la seva cara interior enlluïda, tal com el mur 3028.

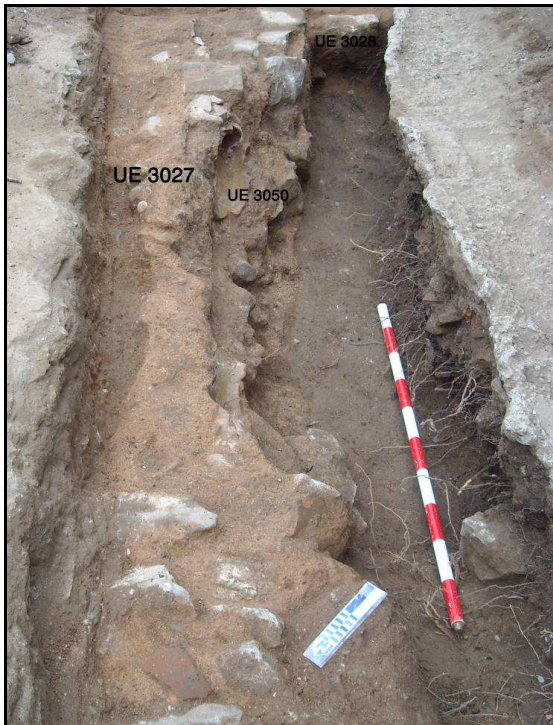
A continuació es localitza l'estructura U.E. 3027, construïda amb pedres i maons lligats per abundant morter de calç ataronjat. Al seu interior es pot observar que

passa un canonada de ceràmica amb vidriat intern (U.E. 3050), que per les seves dimensions serviria molt probablement per canalitzar aigües netes.

L'estructura té una orientació E-O. Se li adossa l'estrat U.E. 3030, que a la vegada s'adossa a l'estructura U.E. 3038.

Fig. 64.- Imatge de la estructura de canalització amb U.E. 3027.

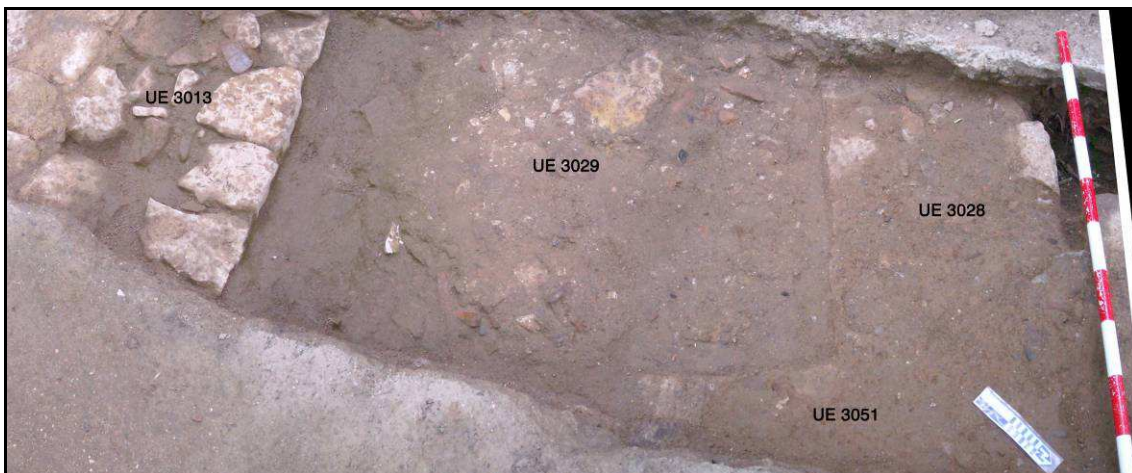
Fig. 65.- Imatge del conjunt de murs que possiblement constitueixen el dipòsit U.E. 3052.

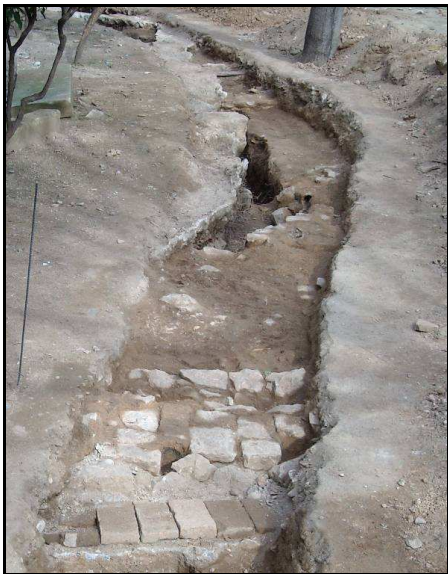
Fig. 66.- Imatge de la xarxa de circulació d'aigües, possiblement constituïda pel dipòsit U.E. 3052 i per l'estructura de canalització U.E. 3027.

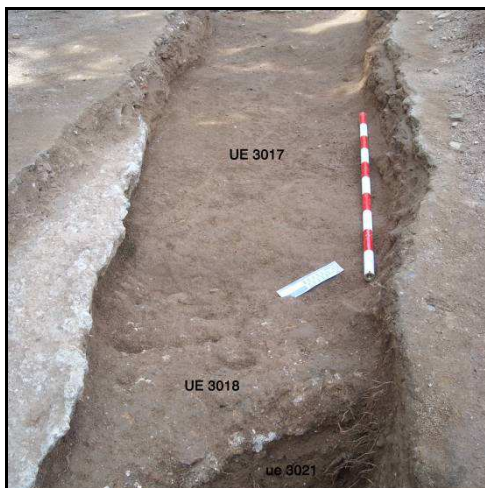
L'estrat U.E. 3017, de terra marró ataronjada de matriu sorrenca, taques de carbó i morter de calç blanc i ataronjat, tenia aproximadament 20 cm de potència. El retallava l'estrat U.E. 3018 i la rasa de la claveguera U.E. 3014. El material recuperat el situa de finals de l'època moderna.

Fig. 67.- Imatge dels estrats U.E.'s 3017, 3018 i 3021.

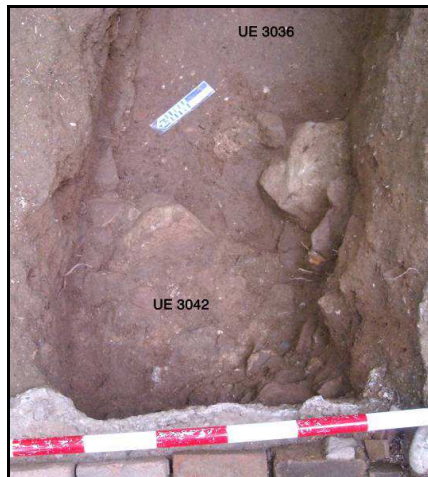
Fig. 68.- Imatge del mur U.E. 3042.

S'inicia el rebaix d'aquest estrat, d'uns 25 cm de potència, trobant-se a una cota de aproximadament 85 cm des del nivell superficial un estrat d'argila marró fosca, amb la presència d'abundant material ceràmic romà. Les seves característiques geològiques el fan equiparar-se a l'estrat U.E. 3036, també present al Sector A de la Rasa 3000. En aquest nivell es van identificar dues estructures de pedres sense escairar, disposades de forma desorganitzada (U.E.'s 3042 i 3043). L'estructura U.E. 3042 presenta a més, restes de morter de calç ataronjat molt disgregat.

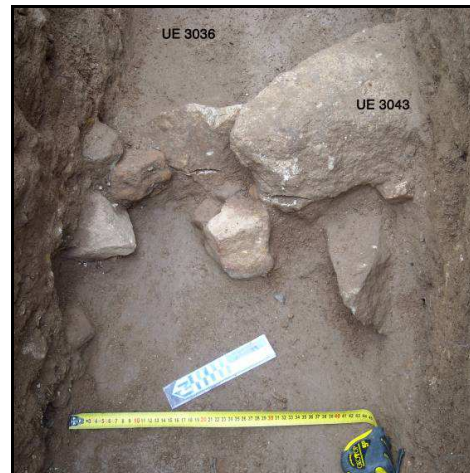
Fig. 69.- Imatge del mur U.E. 3043.

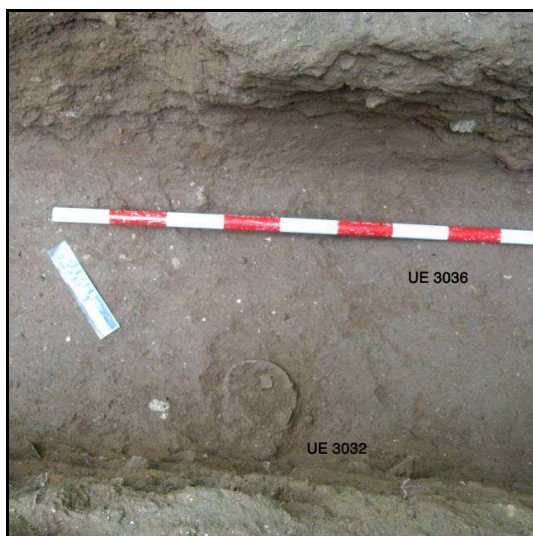
Fig. 70.- Imatge del crani del sebollit U.E. 3032 localitzat al Sector B de la rasa 3000.

Entre les dues estructures, que semblen delimitar una mena d'àmbit, van aparèixer les restes d'un enterrament humà, en un estat de conservació molt dolent, possiblement d'un infant, sense que s'hagi descobert cap tipus de coberta (U.E.

3032). El sebollit semblava seguir la mateixa orientació de l'altre: SO-NE, quedant-se fora dels límits de la Rasa 3000.

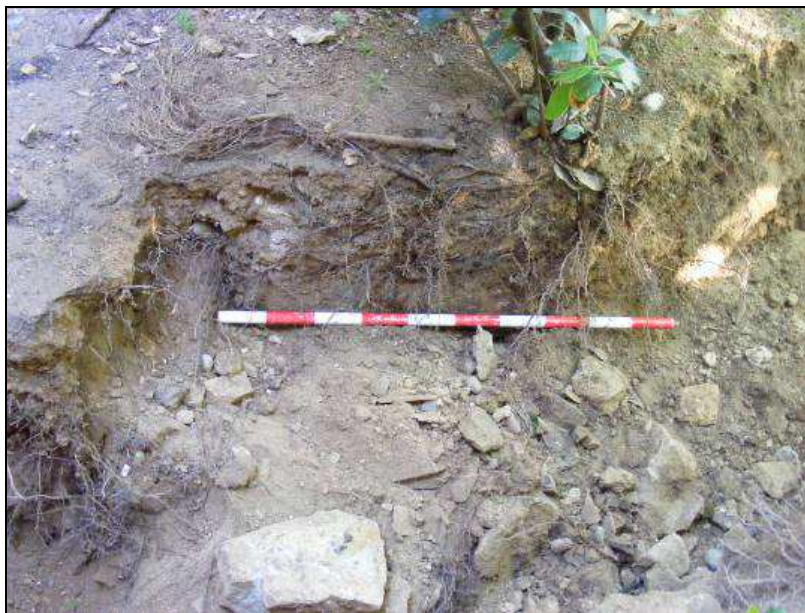
La reobertura de la rasa realitzada sense els corresponents permisos de les administracions l'any 2007, fou un dels objectius de la primera fase d'intervenció. En el moment d'iniciar la present fase d'intervenció es procedí a netejar la rasa, tot acabant de buidar-la de l'estrat de rebliment, identificat com a U.E. 1001, que havia quedat incomplet en la fase anterior. El rebliment de la rasa es produí el mateix any 2007. La rasa, identificada amb la U.E. 1000 es trobava encara parcialment reblerta per un nivell (U.E. 1001) de terra saulosa amb moltes restes de materials constructius de diverses èpoques, així com part dels blocs de pedra que formaven part dels murs afectats per la realització de la rasa. Aquesta rasa (U.E. 1000) realitzada l'any 2007, descriu una trajectòria irregular amb una amplada també irregular que oscil·la entre els 50 i 70 cm. La seva secció és rectangular i afecta a diverses estructures i estrats.

Fig. 72.- Procés de buidatge de la rasa oberta l'any 2007.

64).
031_10_I_94	Imatge del conjunt de murs que possiblement constitueixin el dipòsit U.E. 3052 (Fig. 65).
031_10_I_95	Imatge de la xarxa de circulació d'aigües, possiblement constituïda pel dipòsit U.E. 3052 i per l'estructura de canalització U.E. 3027 (Fig. 66).
031_10_I_96	Detall de l'estrat de farciment U.E. 1001, lliurant-se al l'estrat U.E. 3018.
031_10_I_97	Imatge dels estrats U.E.'s 3017, 3018 i 3021 (Fig. 67).
031_10_I_98	Imatge de l'estrat U.E. 3021.
031_10_I_99	Imatge del mur U.E. 3043 (Fig. 69).
031_10_I_100	Planta del mur U.E. 3043.
031_10_I_101	Imatge del mur U.E. 3042 (Fig. 68).
031_10_I_102	Imatge del crani del sebollit U.E. 3032 localitzat al Sector B de la rasa 3000. (Fig. 70)
	Segona Fase de la intervenció
031_10_II_001	Vista general de la zona d'intervenció de la Segona Fase (Fig. 71).
031_10_II_002	Detall del procés de neteja de la rasa U.E. 1000.
031_10_II_003	Detall del procés de neteja de la rasa U.E. 1000 (Fig. 72).

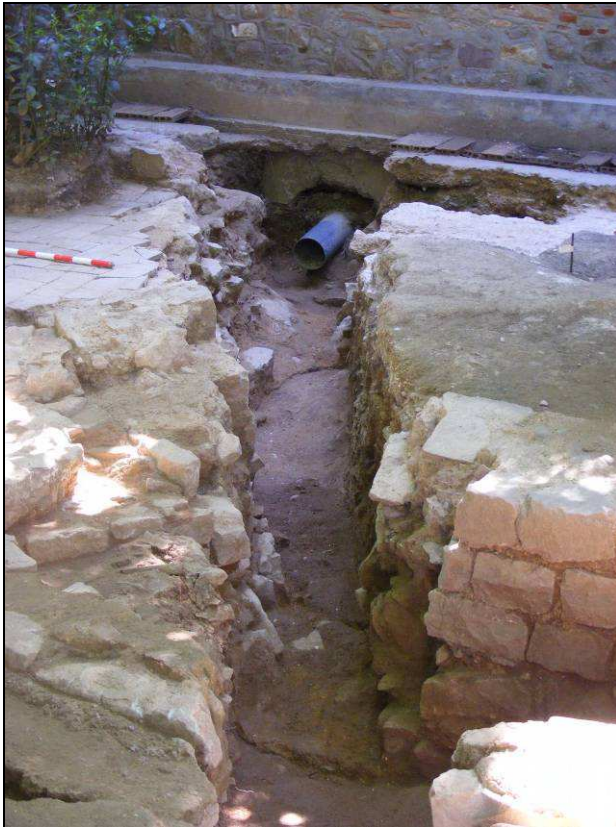
Igualment la neteja del fons de la rasa va permetre observar la fonamentació del mur absidal. Aquest mur (U.E. 1010) ja havia estat localitzat en el transcurs de la primera fase. Amb la documentació i identificació de la seva fonamentació (U.E. 1036) es completa el seu recorregut. Aquest fet possibilita determinar la seva tipologia i orientació. Així com constatar la preservació de part d'una paret vista (U.E. 1010) i d'una fonamentació (U.E. 1036) que sobrepassa els límits del rebaix autoritzat a realitzar.

Fig. 73.- Vista general de la rasa neta.

031_10_II_004	Vista general de la rasa U.E. 1000 encara bruta.
031_10_II_005	Detall del fons de la rasa amb rebliment.
031_10_II_006	Vista general del procés de neteja de la rasa U.E. 1000.
031_10_II_007	Vista general de la rasa un cop netejada.
031_10_II_008	Vista general de la rasa un cop netejada (Fig. 73).
031_10_II_009	Vista general de la rasa un cop netejada.
031_10_II_010	Vista general de la rasa un cop netejada.
031_10_II_011	Vista del mur absidial U.E. 1010 a l'inici d'aquesta fase.
031_10_II_012	Detall del retall ue 1037.
031_10_II_013	Vista frontal del parament exterior del mur UE 1010 i la seva fonamentació UE 1036 (Fig. 75).
031_10_II_014	Vista general del mur absidial U.E. 1010 un cop extret l'estrat superficial (Fig. 74).
031_10_II_015	Vista del procés de delimitació de l'estrat d'amortització del paviment U.E. 1027.
031_10_II_016	Vista del procés de delimitació de l'estrat d'amortització del

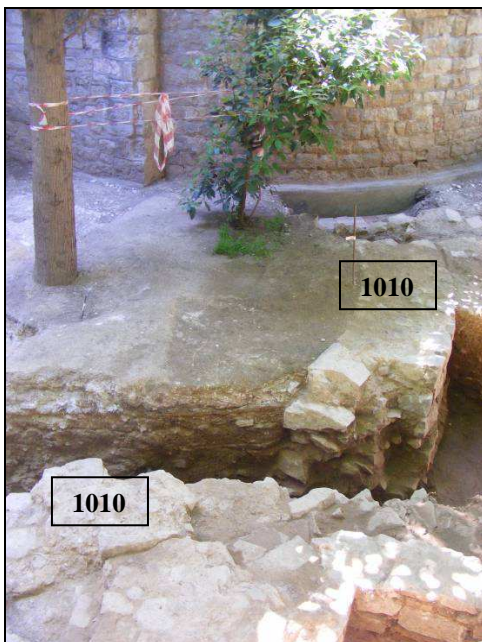
La delimitació de les estructures iniciada a la primera fase fou completada en la present fase. La primera de les estructures localitzades correspon a una estructura bastida amb blocs de pedra lleugerament desbastats disposats en filades regulars lligats amb morter de calç. Aquesta estructura s'identifica amb la U.E. 1010 i presenta dues cares vistes i entre elles un rebliment amb morter, el cascall de pedra procedent del desbastament dels carreus i la presència de materials constructius segurament procedents de l'aflorament d'aquests materials a la zona. Aquesta estructura s'identificà en el transcurs d'una de les visites realitzades en el transcurs de la primera fase com un mur absidal, extrem que queda confirmat en la present fase d'intervenció.

Fig. 74.- Vista general del mur absidal U.E. 1010 en superficial.

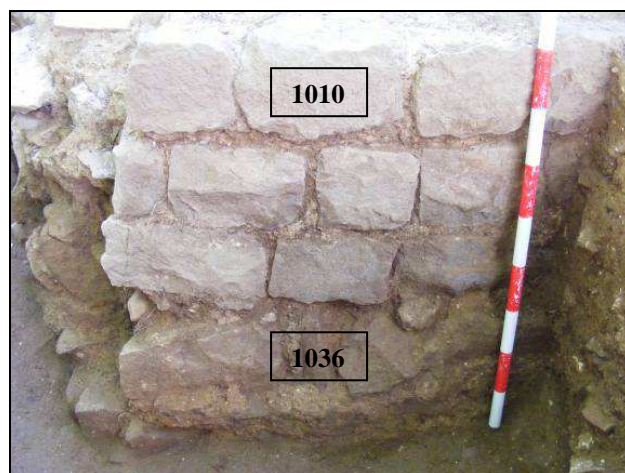
Fig. 75.- Vista frontal de l'aparell del mur U.E. 1010 i la seva banqueteta U.E. 1036.

Aquesta estructura (U.E. 1010) presenta tres filades regulars amb una alçada de fins a 48 cm de mur vist. En el transcurs de la primera fase es realitzà un sondeig a

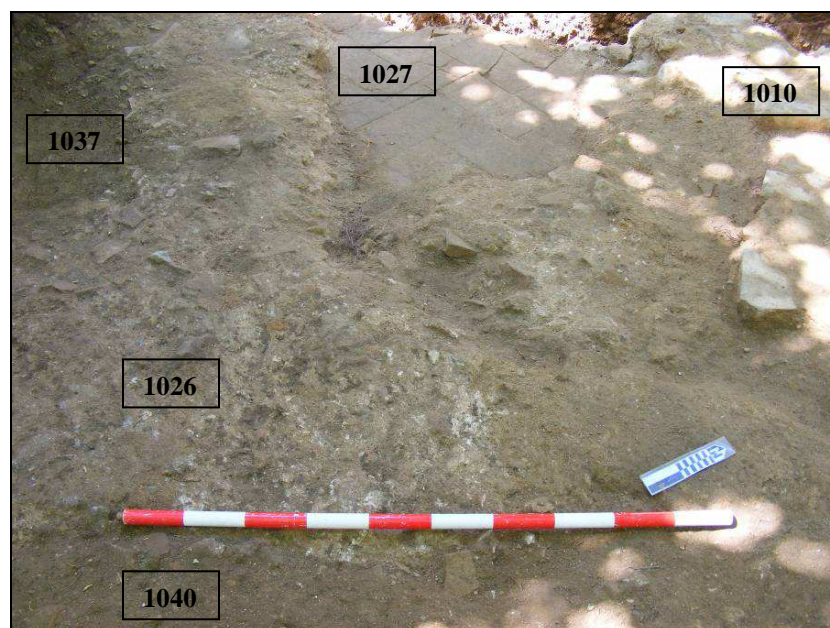
Fig. 76.- Vista del procés de delimitació de l'estrat d'amortització del paviment U.E. 1027.

El primer pas fou enretirar l'estrat superficial (U.E. 100) localitzant l'estrat d'amortització del paviment (U.E. 1026). Aquest quedava delimitat per les rases U.E. 1028 (veure l'apartat de sondejos) i la rasa U.E. 1040, vinculada als serveis d'aigua del recinte. Acte seguit es procedeix a excavar l'estrat d'amortització i resseguir el paviment de rajoles U.E. 1027. En aquest procés es localitza el retall d'un dels diferents arbres del sector identificat amb la U.E. 1037, el mur de

paviment U.E. 1027 (Fig. 76).
031_10_II_017	Procés d'excavació de l'estrat U.E. 1026.
031_10_II_018	Vista del paviment U.E. 1027.
031_10_II_019	Vista general del paviment U.E. 1027 (Fig. 77).
031_10_II_020	Detall del paviment U.E. 1027 amb el mur U.E. 1010.
031_10_II_021	Delimitació inicial del mur U.E. 1045 (Fig. 78).
031_10_II_022	Procés de delimitació i neteja del mur U.E. 1045. (Fig. 81).
031_10_II_023	Detall del mur U.E. 1045 i la seva banqueteta U.E. 1072.
031_10_II_024	Detall de les relacions entre les banquetes U.E.'s 1066 i 1072 amb el mur U.E. 1045. (Fig. 80)
031_10_II_025	Vista del mur U.E. 1045 un cop finalitzada la intervenció (Fig. 79)
031_10_II_026	Vista zenital del mur U.E. 1045 i la seva banqueteta U.E. 1072.
031_10_II_027	Vista zenital del mur U.E. 1045.
031_10_II_028	Vista inicial del dipòsit o pou mort U.E. 1050.
031_10_II_029	Dipòsit o pou mort U.E. 1050 (Fig. 82).
031_10_II_030	Vista del dipòsit U.E. 1050 un cop excavat el seu rebliment U.E. 1021.

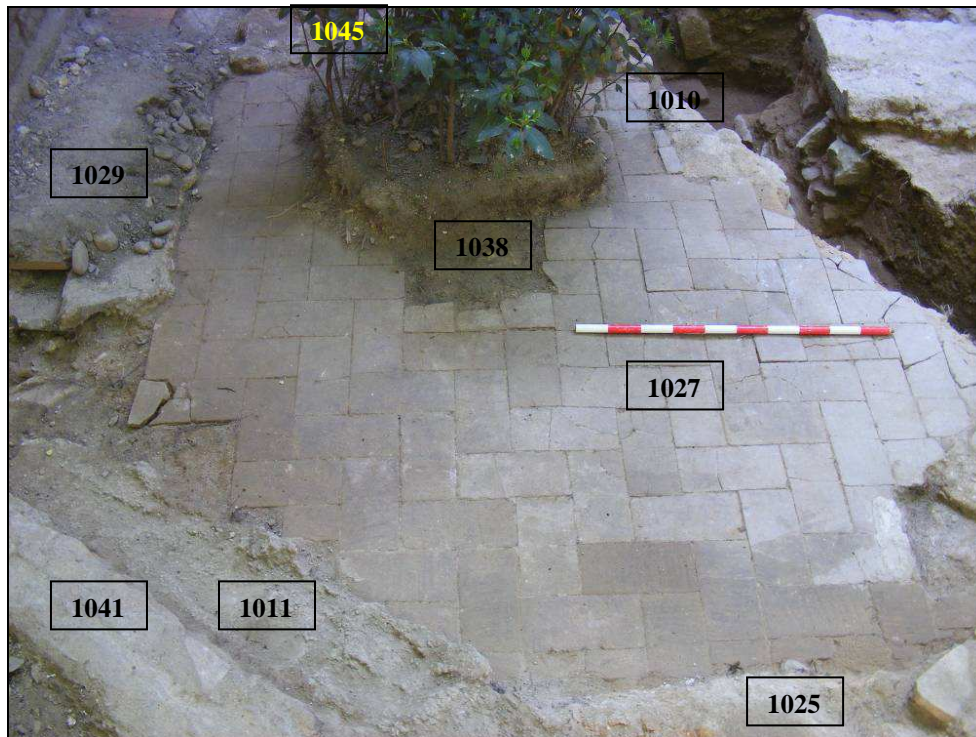
Fig. 77.- Vista general del paviment U.E. 1027.

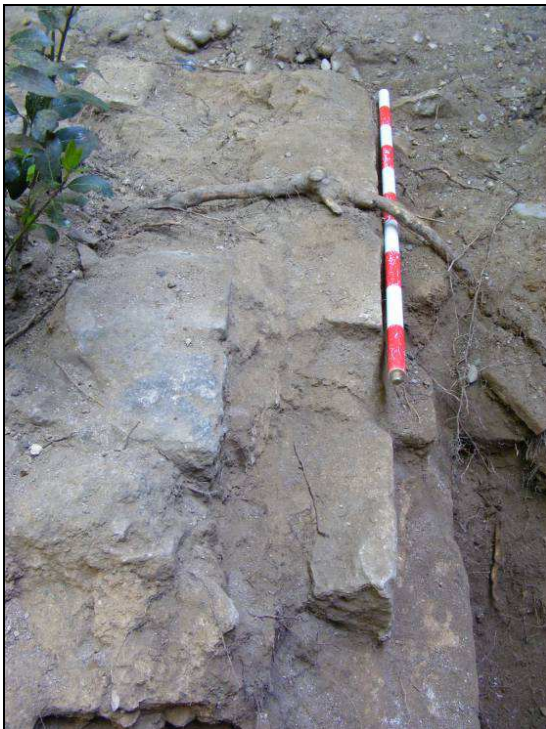
Així a l'extrem meridional de la rasa U.E. 1000 es localitza un mur d'aparell mixt de maons i blocs de pedra lligat amb morter de calç blanquinós que presenta una orientació est oest. Aquest mur s'identifica amb la U.E. 1045.

Fig. 78.- Delimitació del mur U.E. 1045 inicial. Fig. 79.- Vista del mur un cop finalitzada la intervenció.

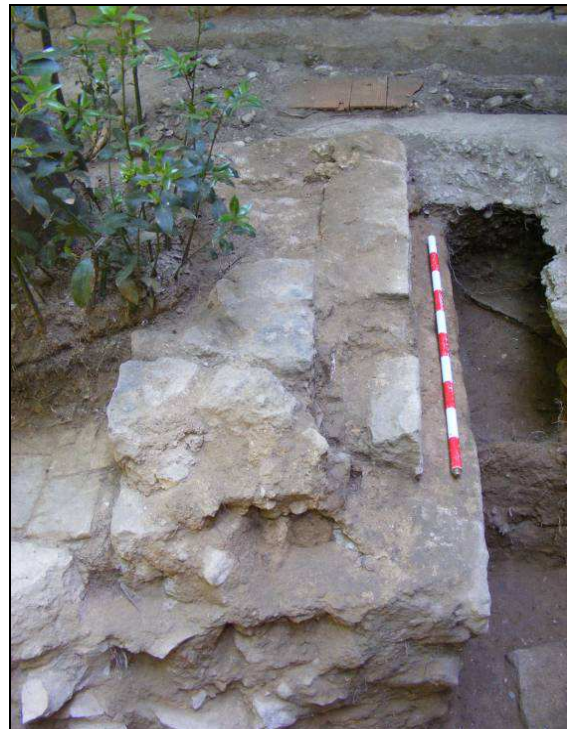
Associat a aquest mur localitzem la seva banqueteta de fonamentació (U.E. 1072). Aquesta banqueteta presenta una major amplada que la fonamentació sobre la qual se situa (U.E. 1066). La successió de banquetes de fonamentació s'explica per la pròpia i densa evolució del sector entre els segles VII-IX i XIX. Aquesta es demostra amb les successives refraccions i aprofitament d'elements anteriors en les noves planificacions.

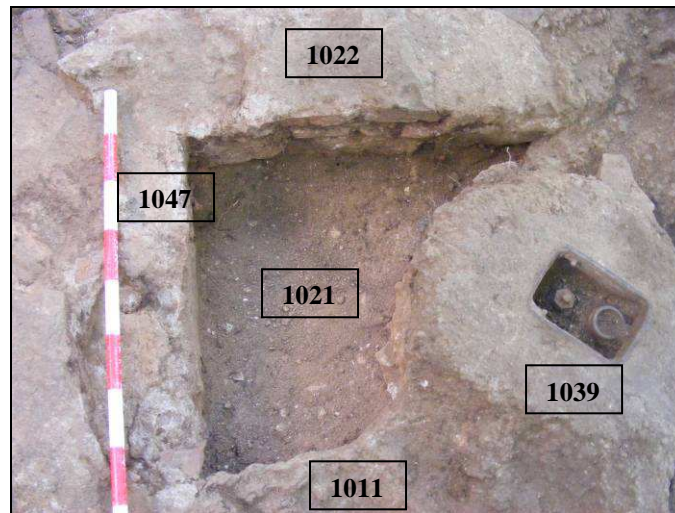
Fig. 82.- Dipòsit o petit pou mort U.E. 1050.

D'altres es delimiten i seguint les indicacions del Museu d'Història de Barcelona es procedeix a la seva excavació. Aquest és el cas del dipòsit o pou mort U.E. 1050, amb aquesta U.E. s'identifica el negatiu realitzat per tal d'encabir els quatre murs que el configuren (U.E.'s 1022, 1047, 1048, 1049) i l'estrat (U.E. 1021) de morter i sorres amb presència de materials ceràmics propis del segle XIX i materials constructius. Aquest pou degué afectar el contrafort i part dels estrats identificats en l'exterior de l'absis. Aquesta estructura s'adossa al mur U.E. 1025. A la seva vegada, aquesta estructura queda afectada parcialment per la rasa U.E. 1014 per incloure al seu interior la canalització U.E. 1046 i revestida amb formigó (U.E. 1011) així com, l'arqueta U.E. 1039. Aquesta afectació fa que els murs nord (U.E. 1049) i est (U.E. 1048) s'identifiquen en el procés de rebaix de l'estrat U.E. 1021.

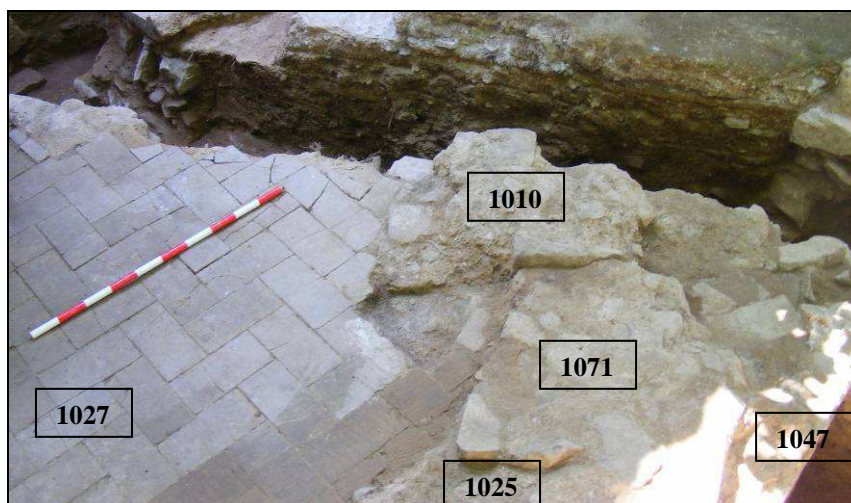
Fig. 83.- Detall de les estructures annexes al mur U.E. 1025.

L'estructura del contrafort sembla retallada per tal d'encabir el pou mort o dipòsit (U.E. 1050). El mur U.E. 1025 al qual s'adossa el dipòsit, sembla adossar-se, a la seva vegada a l'absis (U.E. 1010) i al contrafort (U.E. 1023). Cobrint el mur U.E. 1025, es localitza un nivell format per morter de calç amb presència de material constructiu i llosses primes. Aquesta estructura s'identifica amb la U.E. 1071 i podria assenyalar la preparació per instal·lar un marxapeus o l'existència d'un accés o portal.

031_10_II_031	Vista general del sector excavat a la fase II.
031_10_II_032	Detall de les estructures annexes al mur U.E. 1025 (Fig. 83).
031_10_II_033	Vista inicial de la rasa U.E. 1028.
031_10_II_034	Vista inicial de l'àrea a intervenir (Fig. 84).
031_10_II_035	Vista inicial de la rasa U.E. 1028.
031_10_II_036	Procés d'excavació del rebliment (U.E. 1029) de la rasa U.E. 1028 (Fig. 85).
031_10_II_037	Vista final del sondeig.
031_10_II_038	Vista final del sondeig. S'observen les relacions entre el mur U.E. 1010, la rasa d'impermeabilització U.E. 1028 i la rasa del cablejat U.E. 1069 (Fig. 87)
031_10_II_039	Vista zenital final del sondeig (Fig. 86).
031_10_II_040	Detall de l'estrat superficial U.E. 100.
031_10_II_041	Detall de la zona on es realitza el segon sondeig un cop enretirat l'estrat superficial.
031_10_II_042	Vista general de la zona on es realitza el segon sondeig.

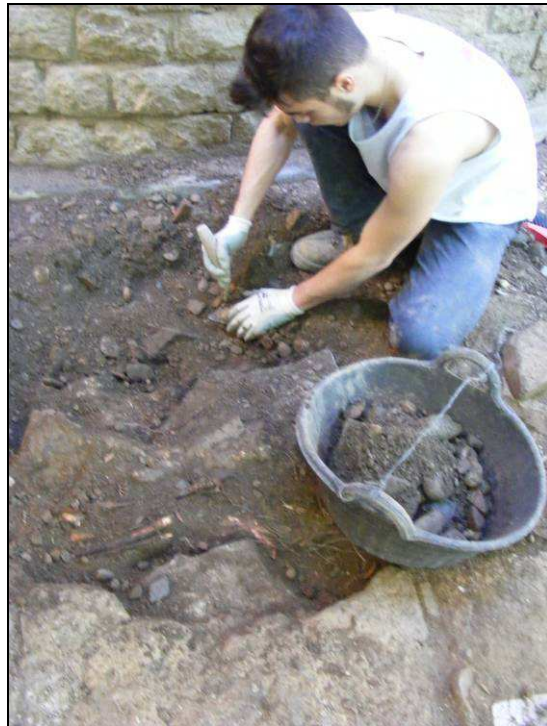
Fig. 85.- Procés d'excavació de la rasa U.E. 1028.

La vista inicial de la zona a sondejar ja denotava l'existència d'una rasa que s'identificà amb la U.E. 1028. El seu interior es trobava reblert amb un nivell (U.E. 1029) de graves amb material constructiu contemporani barrejat. Aquest nivell cobreix una filada de maons contemporanis (U.E. 1030) que cobreix una canalització de formigó (U.E. 1031). Aquesta estructura s'interpreta com una canalització de drenatge que té com a finalitat recollir i conduir les aigües pluvials per tal d'impedir els filtratges i les humitats derivades a les parets perimetrals del conjunt monumental. Amb tot, aquesta canalització fou trencada en el moment en que l'any 2007 es realitza la rasa per instal·lar el tub de desguàs. A més, en els

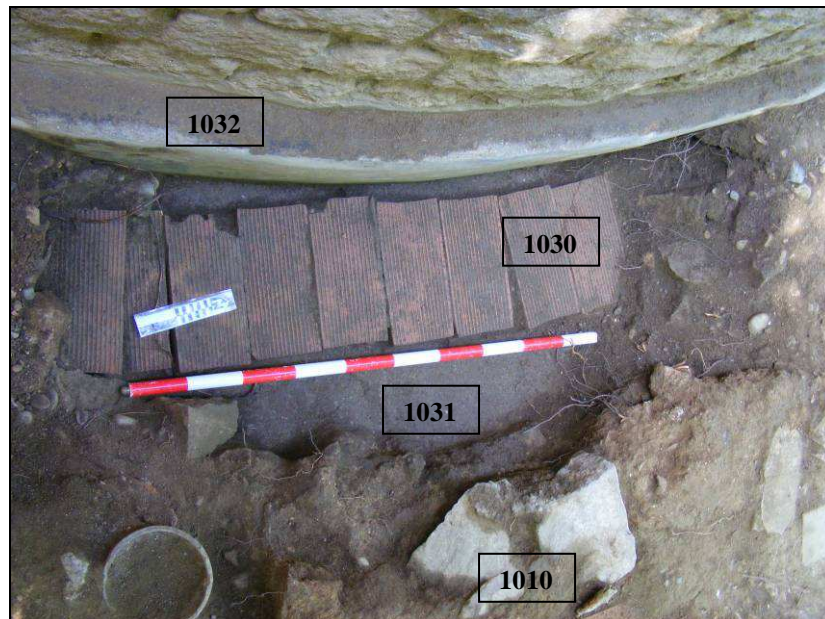
Fig. 86.- Vista zenital final del sondeig.

Per últim, es documenta l'existència d'un mur pantalla o d'impermeabilització (U.E. 1032) documentat també en l'extrem meridional de la rasa U.E. 1000 realitzada l'any 2007.

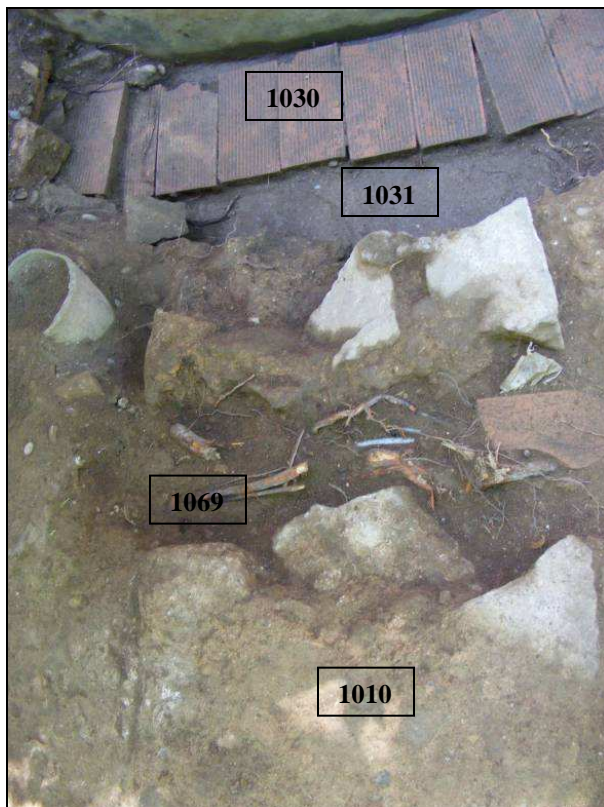
En el transcurs de realització d'aquest sondeig i delimitació del mur absidal (U.E. 1010) es localitzà una rasa (U.E. 1069) realitzada per soterrar el cablejat elèctric. Aquest cablejat també fou localitzat en el ramal de nova obertura realitzat a la primera fase de la intervenció (U.E. 3046). Aquesta rasa afectà parcialment el mur absidal U.E. 1010 també és afectat per la rasa U.E. 1028 i per la rasa U.E. 1000.

Fig. 87.- Vista general que relaciona el mur U.E. 1010, la rasa d'impermeabilització U.E. 1028 i la rasa del cablejat elèctric U.E. 1069.

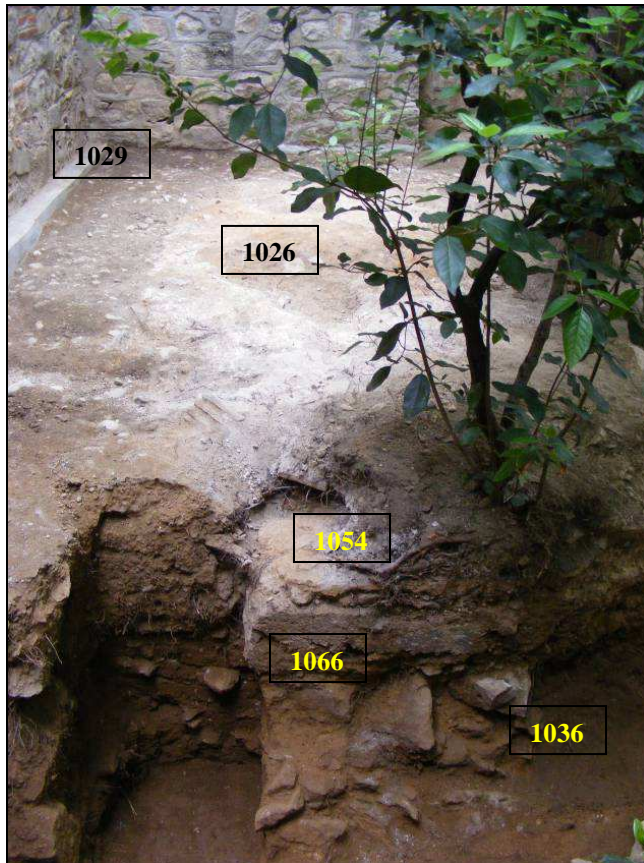
En el transcurs de realització d'aquest sondeig es documenta el retall realitzat per tal de plantar l'arbust U.E. 1043 i l'estrat de terra vegetal U.E. 1044 que el reomple. L'arbust va ser trasplantat al trobar-lo caigut a l'interior de la rasa l'endemà de la visita. Aquesta circumstància facilità ampliar el sondeig a costat i costat del mur identificat amb la U.E. 1054.

Fig. 88.- Vista inicial del lloc triat per realitzar el sondeig.

031_10_II_043	Detall de la rasa U.E. 1028.
031_10_II_044	Vista inicial de la zona on es realitza el segon sondeig.
031_10_II_045	Vista inicial de la zona on es realitza el segon sondeig (Fig. 88).
031_10_II_046	Vista del retall U.E. 1043.
031_10_II_047	Detall de la unió del fonament (U.E. 1036) amb la banquetta U.E. 1066.
031_10_II_048	Vista del retall U.E. 1043.
031_10_II_049	Vista del retall U.E. 1043, un cop caigut l'arbust que contenia.
031_10_II_050	Vista inicial del sondeig 2.
031_10_II_051	Detall del rebliment U.E. 1044.
031_10_II_052	Vista final del retall U.E. 1043.
031_10_II_053	Vista del rebaix de la U.E. 1026.
031_10_II_054	Vista general del sondeig 2 un cop enretirat l'estrat U.E. 1026 (Fig. 89).
031_10_II_055	Detall de l'empremta del paviment (U.E. 1027) U.E. 1015.
031_10_II_056	Procés d'excavació del sondeig 2 (Fig. 90).
031_10_II_057	Detall de l'empremta del paviment U.E. 1015 i l'estrat U.E. 1016.

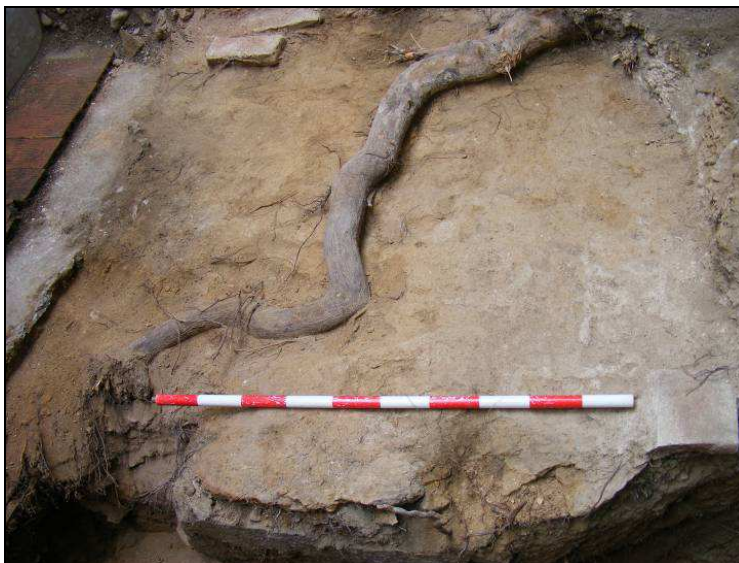
Algunes restes d'aquest paviment (U.E. 1027) foren documentats, però l'acció de les arrels i un espoli previ del paviment en aquest sector poden explicar l'absència de la majoria de les rajoles.

Fig. 89.- Vista del lloc triat per realitzar el sondeig un cop enretirat l'estrat U.E. 1026.

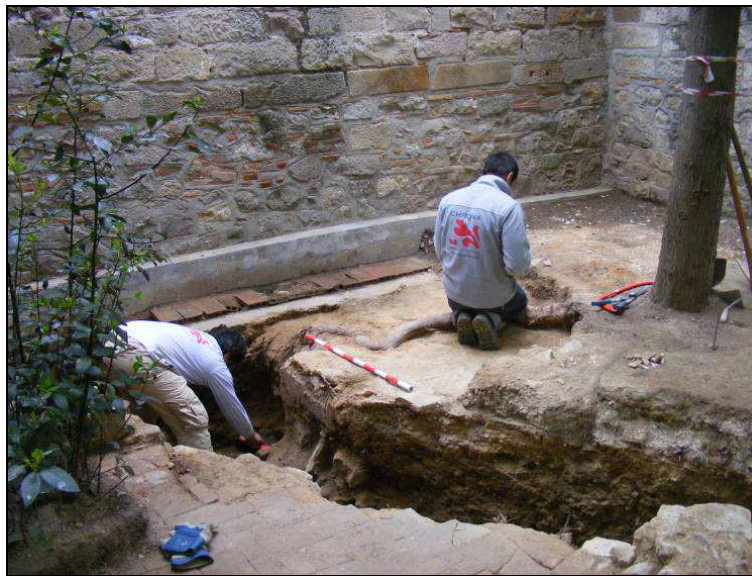
Es documenten dos nivells, per un costat l'empremta del paviment U.E. 1027 identificat amb la U.E. 1015 i el nivell de morter taronja que serveix de base per instal·lar aquest paviment identificat amb la U.E. 1016. Aquesta coincidència entre ambdós costats de la rasa U.E. 1000 ens indica que malgrat l'absència de la major part del paviment, ambdós costats tenen una mateixa finalitat i estan sent utilitzats en el mateix moment com un mateix espai o àmbit. La documentació ens parla de que en aquest indret hi havia la sagristia de l'església. Es procedeix un cop documentats els nivells a excavar-ne una part per deixar de manera visible la estratigrafia de la zona.

Fig. 90.- Procés d'excavació del sondeig.

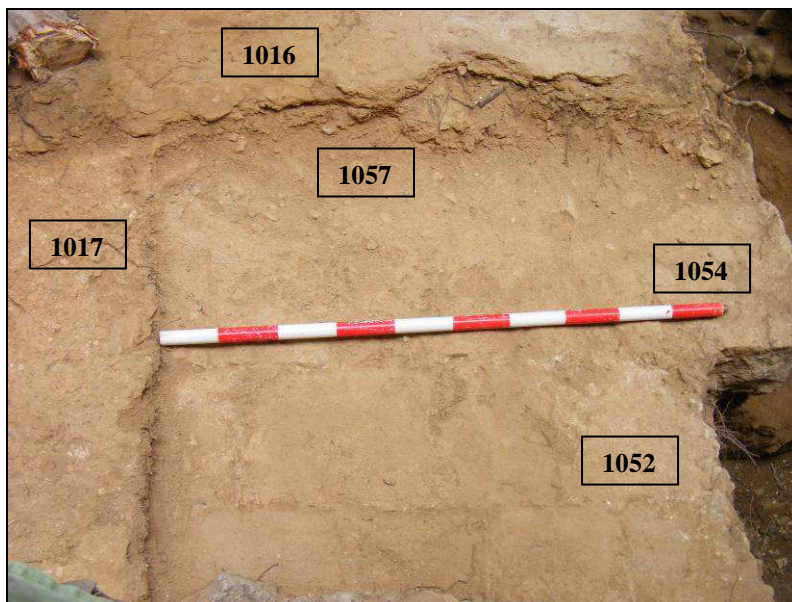
Per sota de l'estrat U.E. 1016 es documenta un nou nivell U.E. 1017 format per un nivell de morter disgregat que cobreix a diferents estrats (U.E.'s 1018 al costat nord, 1052 al sud, 1054 al mig).

Fig. 91.- Detall del sondeig 2.

Aquests nivells ens donen una primera i important informació. Entre el costat sud i nord es troba situada la resta d'una estructura murària possiblement una banqueteta (U.E. 1054) que presenta una cara encofrada completament plana que podria indicar la presència de l'arc triomfal de l'antiga església i que assenyalaria que possiblement aquesta estructura fos adossada a l'arc. A més aquesta estructura fou retallada possiblement per rebaixar part de la seva alçada tal com sembla indicar-ho la rasa U.E. 1056 i el seu rebliment U.E. 1057 format per un morter de calç amb molta presència de graves. Al costat sud es documenta un nivell de morter de calç amb les empremtes d'un paviment de rajoles quadrades (U.E. 1052).

031_10_II_058	Procés d'excavació de U.E. 1016.
031_10_II_059	Vista general de U.E. 1017.
031_10_II_060	Detall del sondeig 2 on un cop extret U.E. 1017 s'observen les U.E.'s 1052, 1054, 1057 (Fig. 91).
031_10_II_061	Detall U.E. 1052.
031_10_II_062	Vista del Sondeig 2 on s'observen les U.E.'s 1052. 1054 i 1018.
031_10_II_063	Detall de la rasa U.E. 1056 i el seu rebliment U.E. 1057, junt amb les U.E.'s 1054 i 1018 (Fig. 92).
031_10_II_064	Vista final de la rasa U.E. 1056.
031_10_II_065	Vista final de la rasa U.E. 1056 i les relacions de les U.E.'s 1018, 1052 amb el mur U.E. 1054.
031_10_II_066	Vista frontal de la rasa U.E. 1056.
031_10_II_067	Detall de la relació entre la preparació U.E. 1052 i l'arrebossat del mur U.E. 1054.
031_10_II_068	Vista general de l'entrega de la preparació U.E. 1052 al

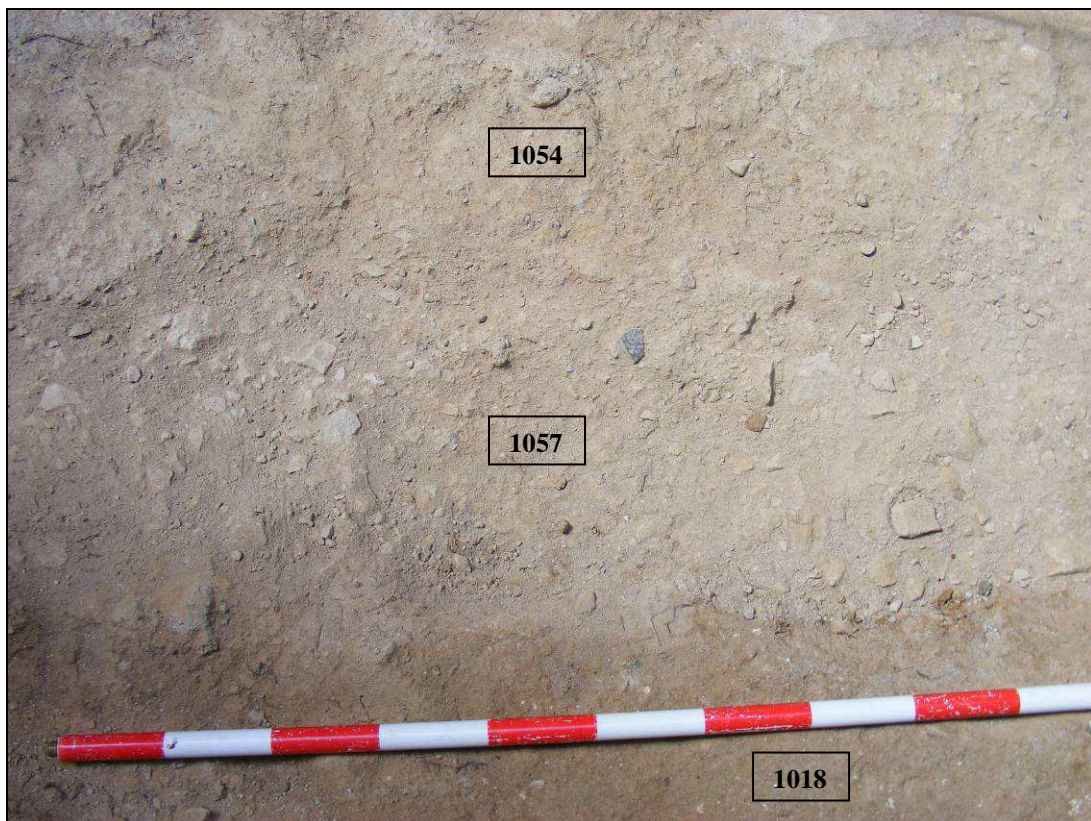
Fig. 92.- Detall de la rasa U.E. 1056 i el seu rebliment U.E. 1057.

Davant la diferència de nivells localitzats a costat i costat de l'estructura U.E. 1054, es procedeix a excavar part dels nivells identificats. Primerament s'afecta parcialment la preparació del paviment U.E. 1052, que correspon a la preparació del paviment de rajoles quadrades que es lliuren pel costat meridional a la U.E. 1054. Per sota d'aquest nivell es localitza primer un nivell (U.E. 1058) de terres argiloses sorrenques amb nòduls de morter de calç amb presència de ceràmica i ossos. Aquest estrat d'anivellament cobreix a la seva vegada un nou nivell (U.E. 1059) que correspon a un estrat d'anivellament i recreixement format per graves i

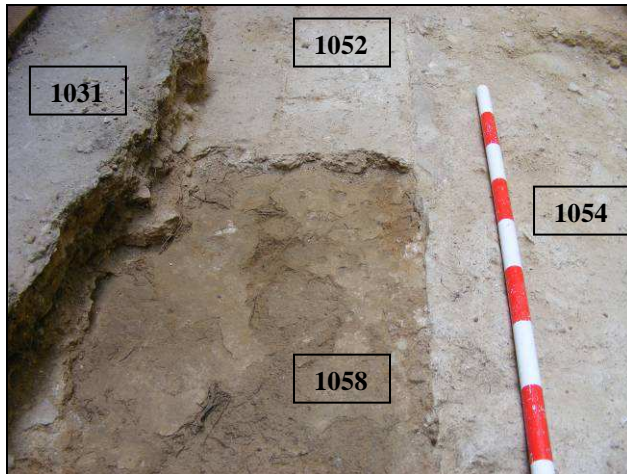
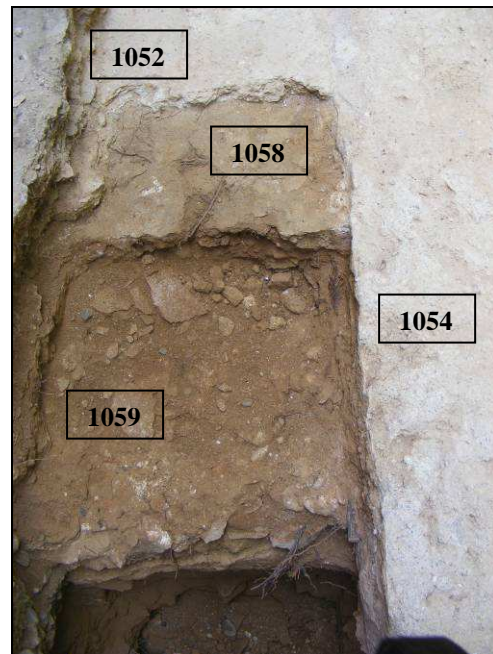
Fig. 93 i 94.- Dues vistes de la seqüència estratigràfica on s'observen la successió de nivells des de la U.E. 1052 fins a la U.E. 1059 passant per la U.E. 1058.

Un cop extret el nivell de graves (U.E. 1059) apareix un nivell de circulació que podria correspondre al paviment de la nau de l'església identificada en la present fase d'aquesta intervenció. Aquest nivell (U.E. 1060) es correspon un estrat format per morter de calç amb una cara enlluïda o allisada que sembla no contenir traces d'un revestiment superior.

mur U.E. 1054.
031_10_II_069	Detall del nivell U.E. 1058 (Fig. 93).
031_10_II_070	Detall del nivell U.E. 1058.
031_10_II_071	Seqüència estratigràfica de les U.E.'s 1052, 1058, 1059 (Fig. 94).
031_10_II_072	Vista zenital de la seqüència estratigràfica de les U.E.'s 1052, 1058, 1059.
031_10_II_073	Seqüència estratigràfica de les U.E.'s 1052, 1058, 1059.
031_10_II_074	Seqüència estratigràfica de les U.E.'s 1052, 1058, 1059 i 1060 (Fig. 95).
031_10_II_075	Vista general del sondeig 2 un cop localitzat el paviment U.E. 1060.
031_10_II_076	Vista general del sondeig 2 previ a l'excavació de la U.E. 1018 (Fig. 96).
031_10_II_077	Vista general del sondeig 2 un cop excavada la U.E. 1018.
031_10_II_078	Vista general del sondeig 2 un cop excavada la U.E. 1018.
031_10_II_079	Vista general del sondeig 2 un cop excavada la U.E. 1018. S'observa la relació entre els murs U.E.'s 1054 i 1045.
031_10_II_080	Vista del paviment U.E. 1019.

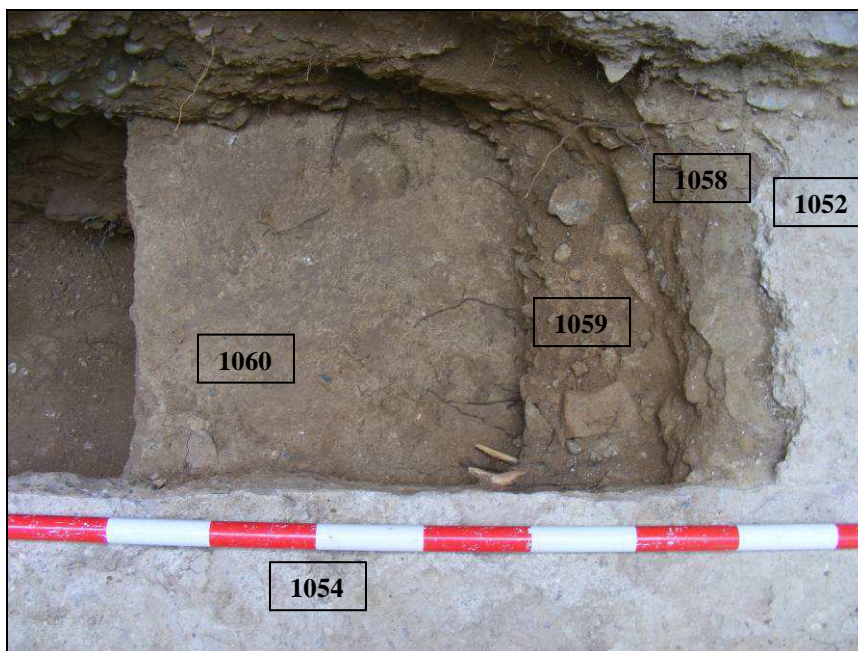
Fig. 95.- Vista general del sondeig a la part meridional que conclou amb la localització del paviment U.E. 1060.

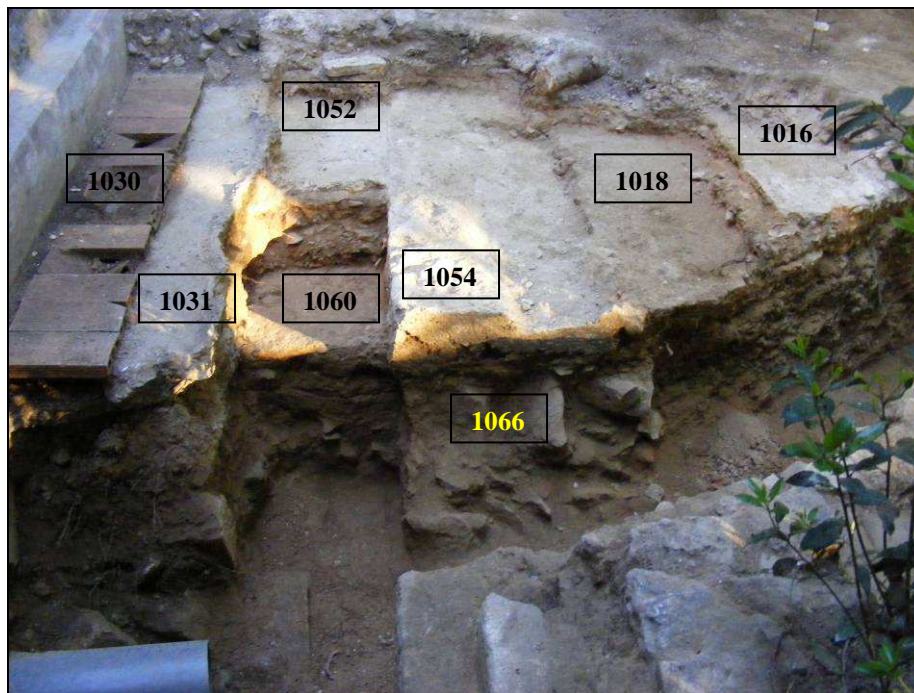
Pel que fa al costat septentrional de l'estructura de separació d'àmbits possiblement vinculat a la creació de la sala capitular (U.E. 1054) per sota de l'últim nivell comú (U.E. 1017) localitzem un estrat d'argiles identificat amb la U.E. 1018. Aquest nivell

pot correspondre a un estrat d'amortització d'un paviment anterior. A més, pot correspondre a un recreixement de la cota de circulació en el mateix moment en que es subdivideix l'espai existent entre l'absis (U.E. 1010) i la nau de l'església.

Fig. 96.- Vista general del sondeig previ a l'excavació de la U.E. 1018.

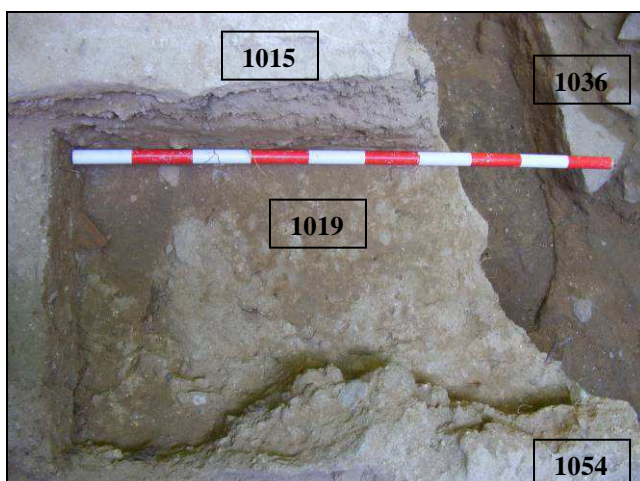
L'excavació de l'estrat U.E. 1018, on apareixen restes de material constructiu, dona pas a un nivell de morter de calç. Aquest estrat identificat amb la U.E. 1019 sembla indicar un nivell de circulació o de preparació d'un paviment espoliat comú a tot l'espai de l'absis.

La neteja dels límits i base de la estructura U.E. 1054 ens indica que ambdós nivells de circulació (U.E. 1060 i 1019) no són el mateix nivell. Però tots dos cobreixen parcialment la riostra o fonamentació U.E. 1066.

Fig. 97.- Vista general del nivell U.E. 1019.
